Bevarande- och Utvecklingsplan

ANGEREDS KYRKOGRÄDAR

Svenska kyrkan  
I GÖTEBORG
KYRKOGRÄDSFÖRVALTNINGEN

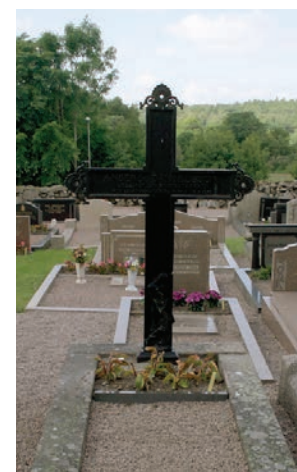
3. Gjutjärn var populärt under 1800-talets andra hälft.

- Allts smide, såsom räcken och grindar är i gott skick. Bör ses över regelbundet så att de inte börjar rosta.
- Gravvårdarna utan grav invid norra entrén bör ses över; vårdar av gjutjärn bör rostskyddsbehandlas och målas, flertalet vårdar lutar och är övervuxna av vegetation. Gravvårdarna kan med fördel rättas upp och stå i ordnade rader som gjorts på Bergums kyrkogård. Dock bör denna åtgärd kompletteras med en informationsskylt som informerar om gravvårdarna så att de inte förväxlas med riktiga gravar.

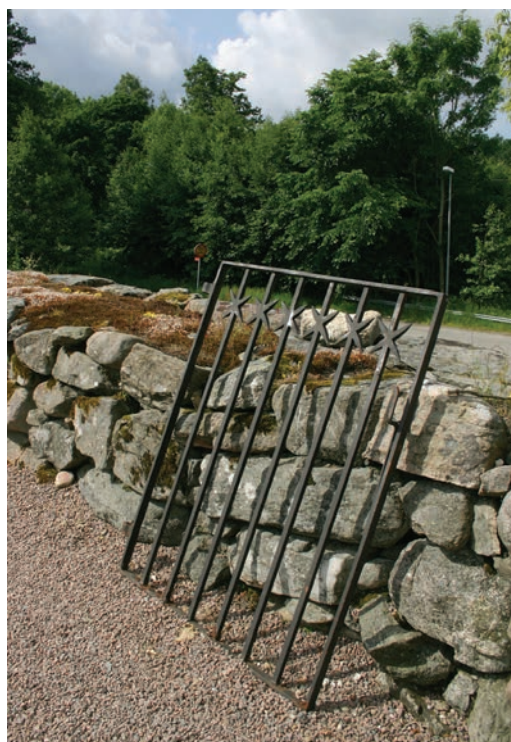
Ena grindhalvan tillhörande västra entrén.

För smidesgrindarna gäller löpande underhåll där rost, smuts och upphängning kontrolleras regelbundet. Ofta är materialet i bättre kondition än det kan förefalla då rost kan ge ett felaktigt intryck av svåra skador. Ambitionen bör vara att bevara det befintliga materialet i så stor utsträckning som möjligt och ge det den behandling som krävs för att det ska kunna bevaras. Ofta gäller traditionella material och metoder. Vid renovering skall skonsam slipning, grundskydds-målning (mönjefärg) och slutstrykning genomföras. Företrädevis bör matt linoljefärg användas med bättre resultat än blank lackfärg.

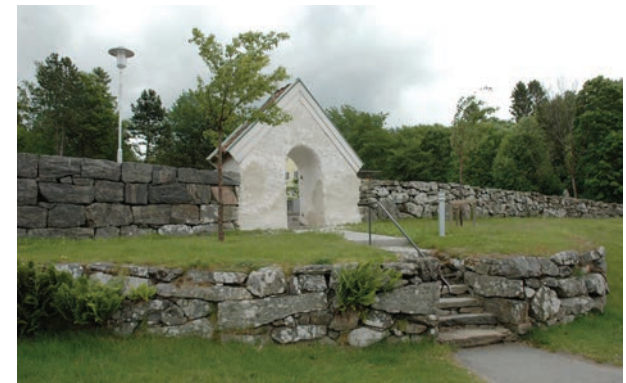
Muren har på västra sidan kompletterats med en liten terrassmur nedanför stigporten som utgör entrén. Hitom entrén är muren sammansatt av regelbundna block medan stenarna på andra sidan är oregelbundna.

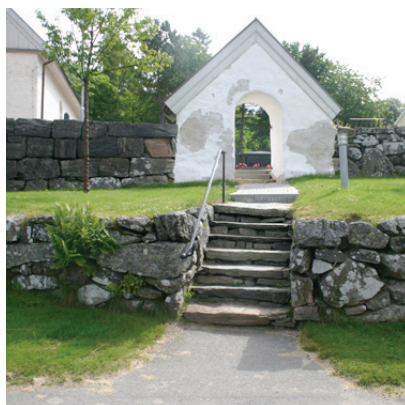
En naturstenstrappa leder upp till västra stigporten. På vänstra sidan sitter ett enkelt räcke i smide.

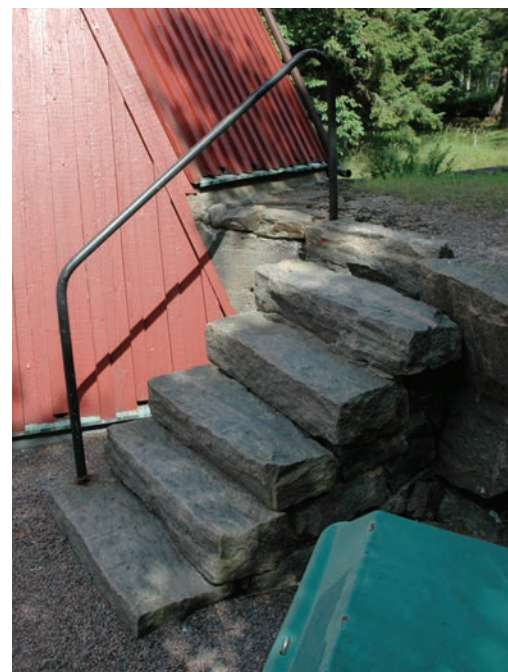
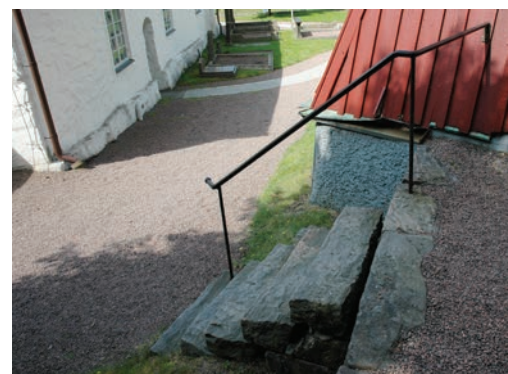
Delar av den naturstenstrappa som leder upp över muren i nordöstra hörnet, vid klockstapeln. Nedre delen är försedd med äldre smidesräcke, medan de två övre trappdelarna har fått ett nyare räcke i svartlackerad metall.

Vad gäller trappor på den gamla kyrkogården är det vid förändring och underhåll lämpligt att anpassa nytt material till befintliga dimensioner och karaktär. Byts delar ut då och då utan tanke på helheten riskerar kyrkogården att standardiseras.

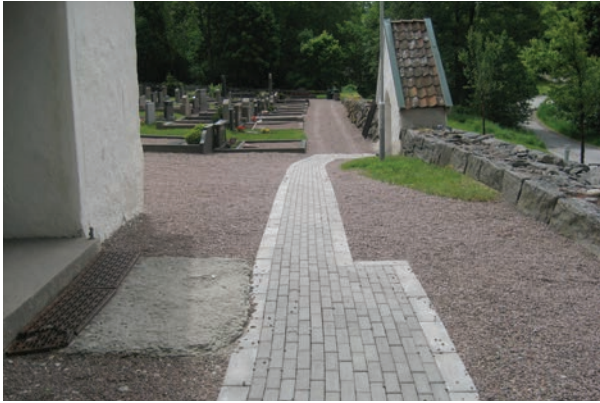
Stråket av markbetong som gjorts i grusytorna.

Den nyligen tillkomna betongstigen i befintlig grusyta utgör problem på flera

sätt. Tillgänglighetsmässigt är lösningen inte optimal eftersom grus kommer att hamna på betongen och utgöra en risk för fall. Man kan också ifrågasätta sträckningen bort till västra entrén som ändå inte är tillgänglighetsanpassad med sina trappor. Ur kulturhistorisk synvinkel hör denna typ av markbeläggning inte hemma på en medeltida kyrkogård. Man bör anpassa materialval till redan befintliga material och platsens karaktär.

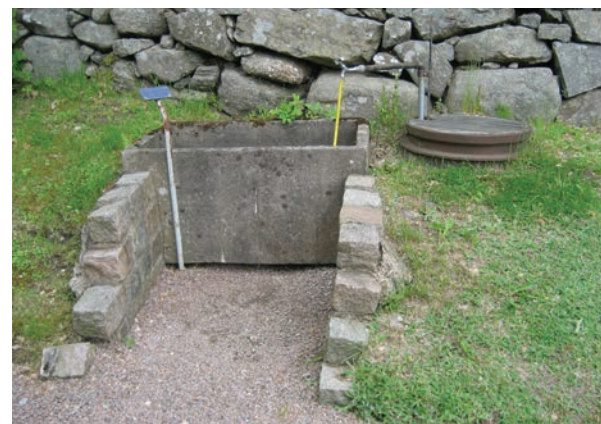
Vattenkaret vid västra muren.

Här finns två stycken, båda är viktiga att bevara. Den ena vattenposten består av ett betongkar, som kan behöva ses över med jämna mellanrum. I anslutning till detta finns också små stödmurar uppmurade av storgatsten som har börjat spricka och mindre stenar har fallit ur. Dessa bör lagas för att inte ge ett förfallet intryck.

- Den gamla vattenposten/karet längs kyrkogårdens östra mur är karaktärsskapande och ska bevaras. Kontinuerlig översyn bör genomföras så att den inte vittrar sönder.

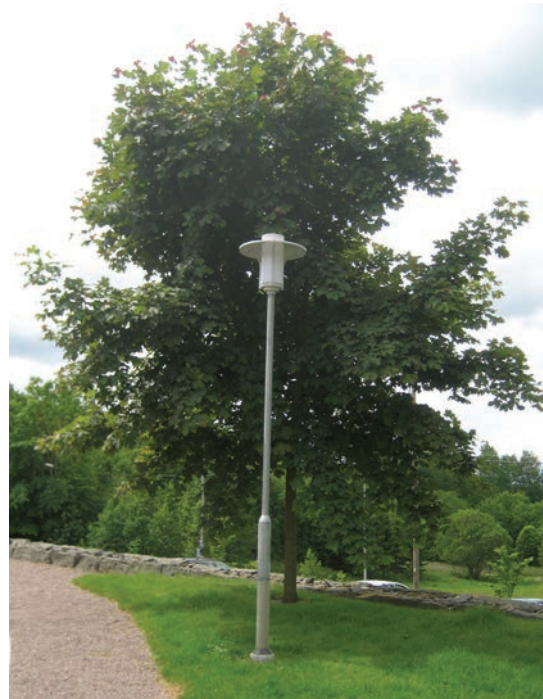
Kyrkogårdens armatur.

Parkarmaturerna på Angereds Gamla kyrkogård är relativt omoderna. Idag finns armaturer och ljuskällor som är betydligt mer energisparande trots att de ger mer ljus. Dock är armaturerna bara två stycken varför den ekonomiska vinningen inte blir så stor som om man haft ett helt system av äldre armaturer.

När det är dags att byta armaturer, eller om man vill utöka beståndet till att exempelvis gå runt kyrkan, bör man dock tänka på att ljuskällan bör ge ett varmvitt sken. Ljuset är mycket viktigt för stämningen på platsen. Man bör också tänka på att både stolpen och armaturen ska ha en underordnad roll och inte vara allt för framträdande på kyrkogården.

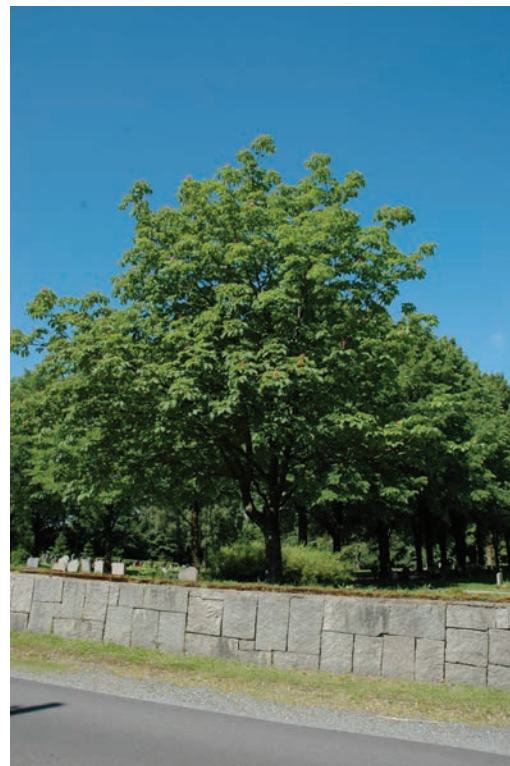
Rödblommig hästkastanj längs kyrkogårdsmuren

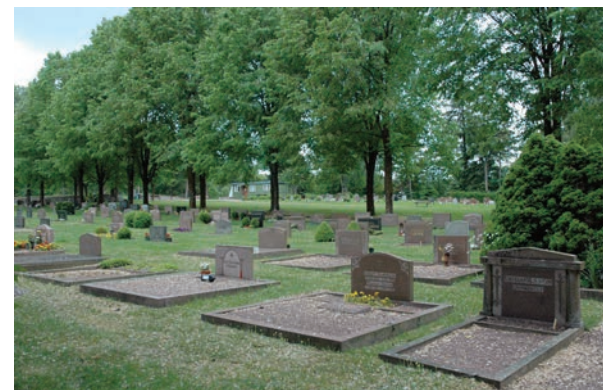
Tre parallella alléer finns idag på kyrkogården. Från huvudentrén och upp mot platsen där kapellet tidigare låg går en relativt nyplanterad lindallé där individerna uppvisar ganska stora variationer. Alla är troligtvis inte samma art. På var sida om denna går äldre almalléer (hörsholmsalm). I alla alléer finns luckor där individer saknas.

En av almalléerna.

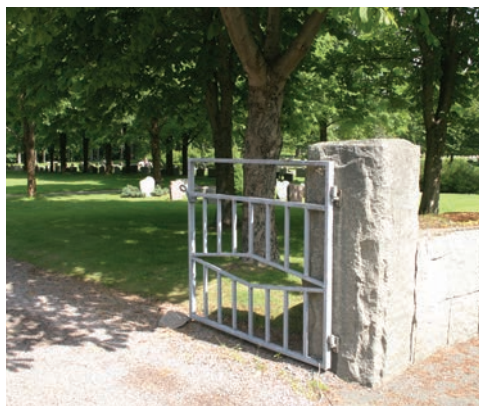
Den västra av grindarna förmodligen gjord då muren upprättades 1972.

Grindarna är i dagsläget i gott skick, färgvalet, ljus grå, har varit vanligt under 1970-80-talen. Vid framtida rostskyddsbehandling och ommålning bör grindarna målas i svart kulör.

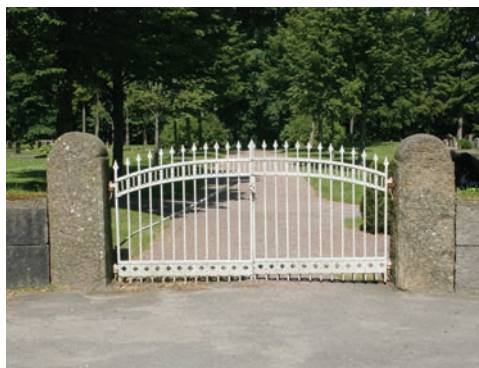
Den östra av grindarna, är troligen ursprunglig och satt i den äldre muren, riven 1972.
