Bevarande- och Utvecklingsplan

BACKA KYRKOGRÄDAR

Göteborgs kyrkogårdsförvaltning
maj 2009, reviderad januari 2010

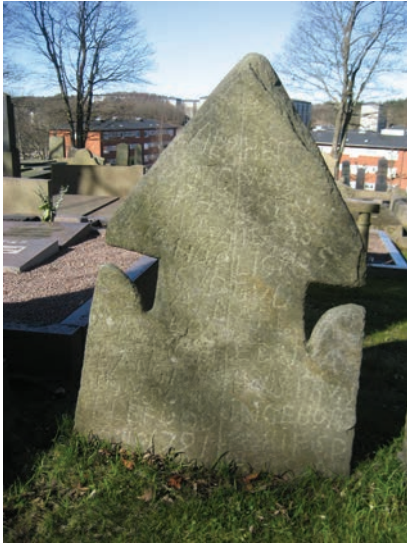
Grav 118 (KULTURGRAV)

Karaktärisering: Stående, smal vård i form av uppåtpekande pil, av grå skiffer. Står direkt på mark, gräsyta. Tvådelad inskriptionsyta med diagonalt streck i mitten.

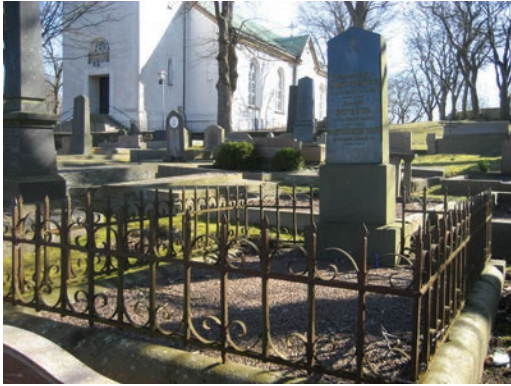
Grav 182 (KULTURGRAV)

Karaktärisering: Hög, platt obeliskvård, i svart, polerad natursten. Fasade kanter fram på vård. Sockel och bas med fasade kanter i natursten. Försänkt dekorkors i krön samt försänkt förgylld inskription. Gjutjärnsstaket med volutformer på rundad ram av natursten. Gjutjärnsstaketet har med all sannolikhet ursprungligen varit målat svart. Röd flisfyllning.

Skador och åtgärdsbehov: Gjutjärnsstaketet kraftigt rostangripet. Rostbehandlas och målas (mönjefärg resp. linoljefärg). Vård i gott skick.

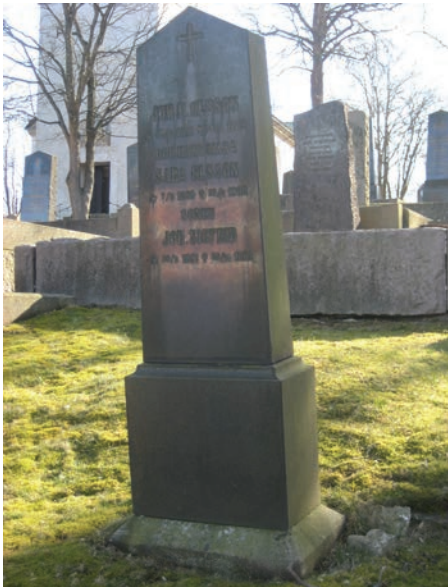
Kulturhistoriskt värde och status: Vård rest före 1890. Tidstypisk obeliskform. Miljö- och karaktärsskapande för kyrkogården (hög, ålderdomlig). Kulturgrav: Skall ej återupplätas.

Skador och åtgärdsbehov: Vården lutar betänkligt, bör rätas upp. Inskriptionsfärg borta, bör fyllas i.

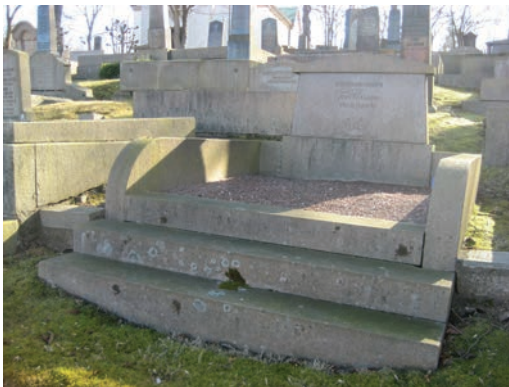
Grav 239 (KULTURGRAV)

Karaktärisering: Gravvård i röd, fnhuggen granit med polerad framsida, triangulärt överstycke. Inristning med den avlidnes signatur samt dekoration av oljelampa. Stenram med raka kanter, rundas av i anslutning till tre trappsteg som leder upp mot gravvården, även dessa i röd granit. Röd flisfyllning.

Kulturhistoriskt värde och status: Vård rest före 1890. Social- och lokalhistoriskt värde (titel, Orts/gårdsnamn). Tidstypisk. Miljö- och karaktärsskapande (hög, ålderdomlig, dekorativ). Kulturgrav: Skall ej återupplätas.

Skador och åtgärdsbehov: Gravvården lutar och smärre skada finns på den vänstra övre kanten av stenen, bör justeras. Inskription otydlig och oläslig på vissa ställen, bör förbättras.

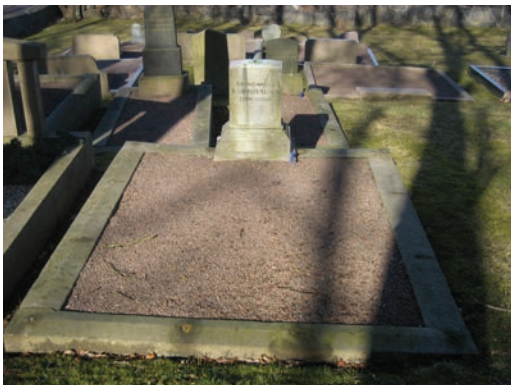
Grav 245 (ÖVRIG)

Karaktärisering: Vård av natursten med vitt glimmer. Utgör basen för ev. korsdekor (idag borta). Står på profilerad sockel. Vinklad stenram, röd flisfyllning. Inristning av text på fram och baksida.

Kulturhistoriskt värde och status: Vård möjligen rest före 1890. Socialhistoriskt värde (titel). Urspr. smidesdetaljer och dekoration borttaget, vilket minskar värdet. Upptagen som Kulturgrav men bör ses som Övrig: har ett allmänt kulturhistoriskt värde och bör om möjligt inte återupplätas.

Skador och åtgärdsbehov: Gravvården har ursprungligen innefattat smidesstaket och antingen gjutjärn- eller marmorkors eller annan dekoration som nu är borta. Infästningar finns på krönet av vården samt runtom på stenramen. I övrigt inga skador.

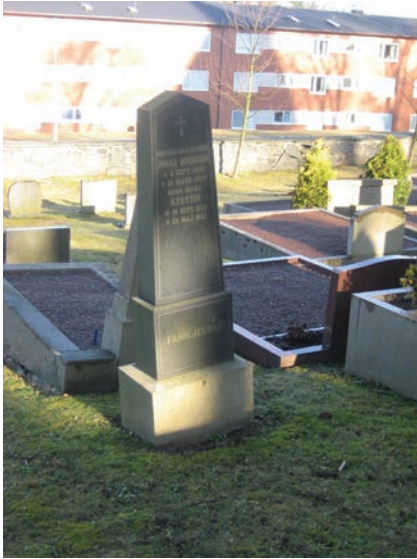
Grav 247 (ÖVRIG)

Karaktärisering: Hög, rektangulär obeliskvård i svart diabas med polerad framsida och finhuggna sidor. Försänkt, förgylld inskription på både pelare och bas, inramande linje vid ytterkanter. Sockel i natursten. Står på gräsyta.

Kulturhistoriskt värde och status: Vård rest före 1890. Tidstypisk obeliskform. Miljö- och karaktärsskapande för kyrkogården (hög, ålderdomlig). Socialhistoriskt värde (titel). Upptagen som Kulturgrav möjligtvis p.g.a. svårigheter att återupplåtas p.g.a. placering. Kan betraktas som Övrigt: Bör om möjligt inte återupplåtas.

Skador och åtgärdsbehov: Lutar kraftigt, sannolikt p.g.a. närliggande trädets rotsystem. Bör justeras utan att gå på trädrotssystemet, och hållas under uppsikt.

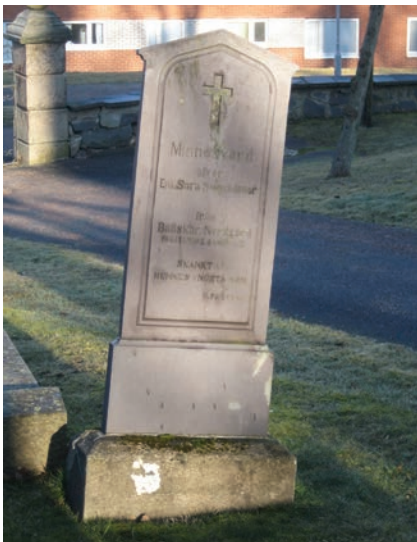
Grav 257 (KULTURGRAV)

Karaktärisering: Hög, smal vård av metall med triangulärt krön, ståendes på metallsockel samt bas av natursten. Inskription ramas in av försänkt linjeprofil. Försänkt inskription och korsdekor.

Kulturgrav: skall ej återupplåtas.

Skador och åtgärdsbehov: Lutar betänkligt, bör rätas upp. Mosspåväxt på bas kan borstas bort.

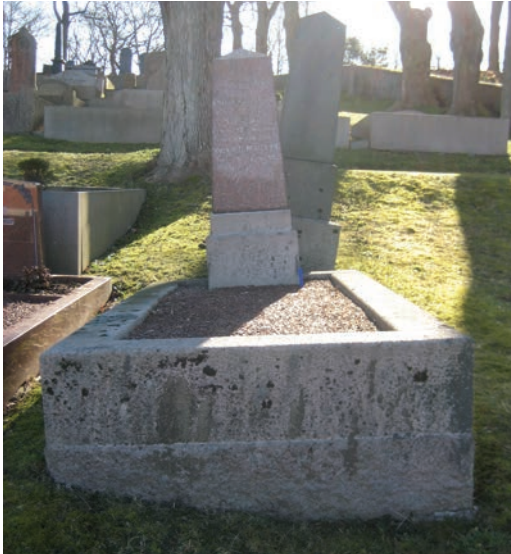
Grav 268 (KULTURGRAV)

Karaktärisering: Vård i obeliskform med fasat krön, medelhög, i rödflammig polerad granit på sockel i finhuggen, grå granit. Vitfärgad, försänkt inskription. Rak stenram, hög mot väst. Röd flisfyllning.

Kulturhistoriskt värde och status: Vård uppförd före 1890. Ovanlig karaktär på stenmaterial. Tidstypisk obeliskvård. Miljö- och karaktärsskapande för kyrkogården (hög, ålderdomlig). Socialhistoriskt värde (titel). Kulturgrav: Skall ej återupplåtas.

Skador och åtgärdsbehov: Hela partiet lutar kraftigt, men står stadigt och behöver inte åtgärdas men ses över kontinuerligt. Gott skick.

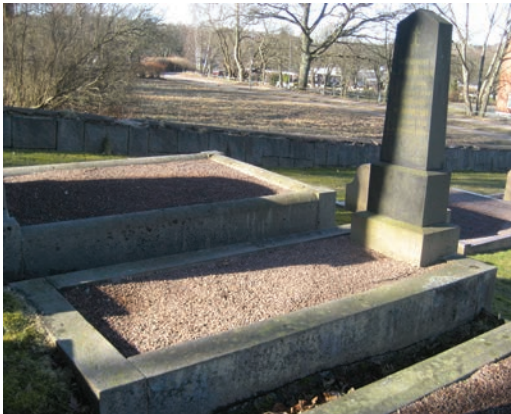
Grav 271 (KULTURGRAV)

Karaktärisering: Tredelad, platt obeliskvård med bas och pelare av diabas samt sockel av grå natursten. Platt stenram kring smal gravanordning, röd flisfyllning. Försänkt, förgylld korsdekor och inskription, vänd mot öst.

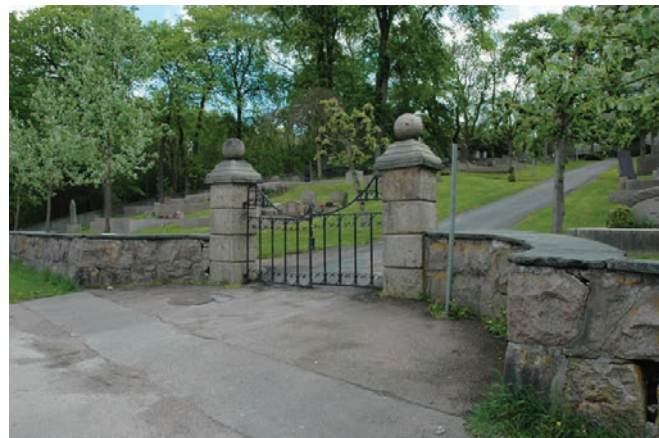
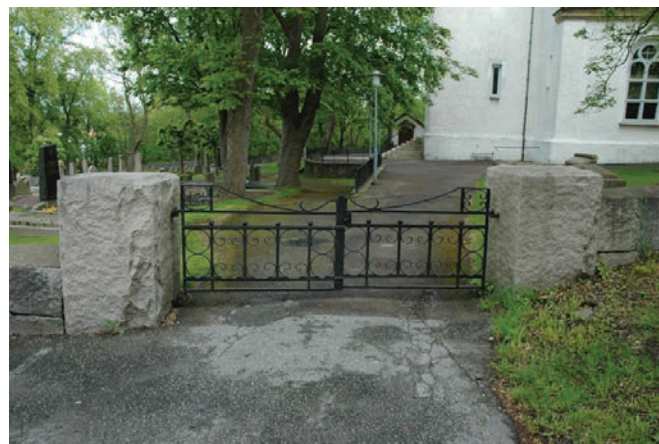
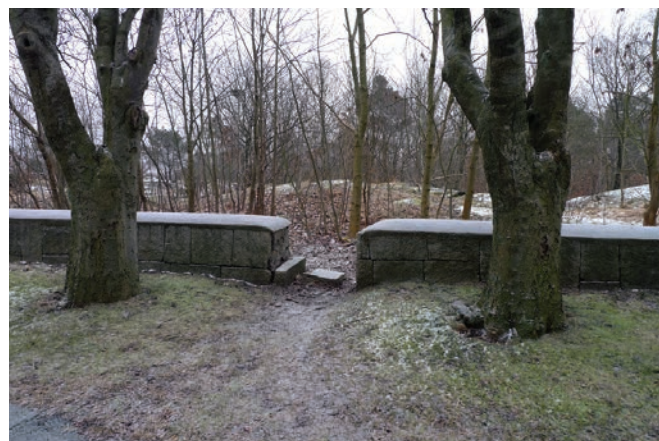
Överst syns huvudentrén där muren är formad som en halvcirkel. Entré nummer 2 i mitten är yngre och lägre. Entré nummer 3 underst, är bara en öppning i muren och här har en sten fallit ur.

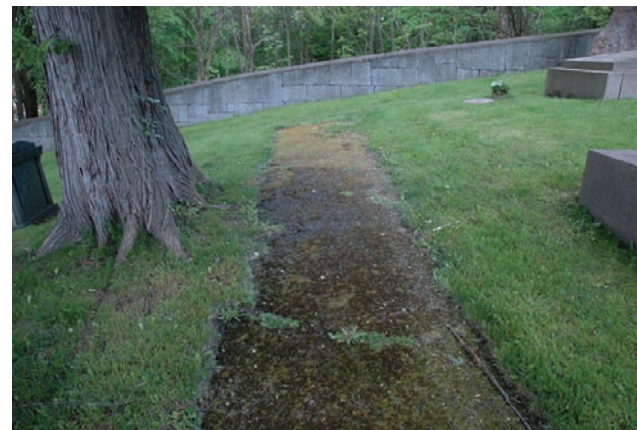
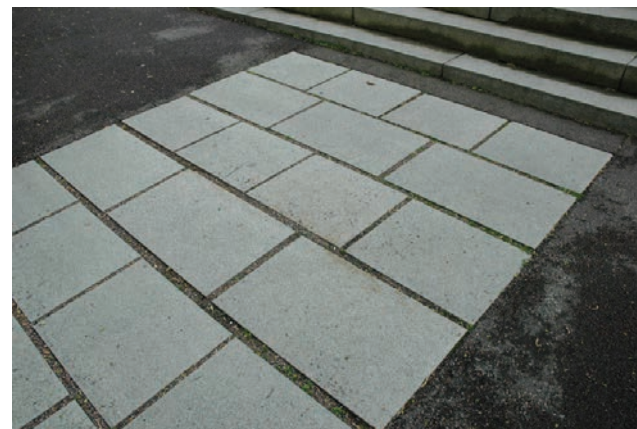
Ovan: Lappad asfaltsbeläggning.

T.h, överst: Mosstäckt, asfalterad gång mellan kvarteren.

T.h, mitten: gångplattor i vilplan framför kyrkporten.

T.h, under: Skifferplattor och asfalt framför bårhuset.

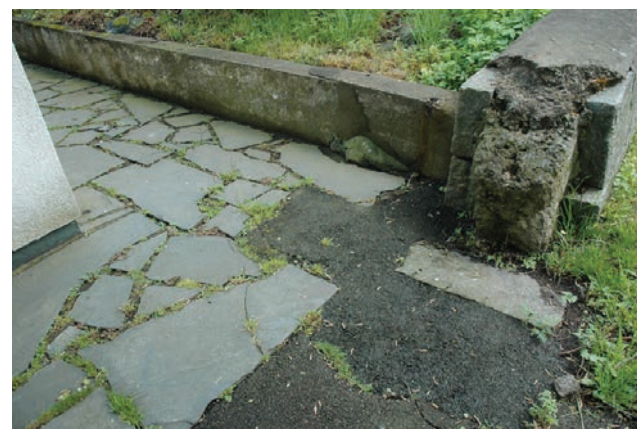
Det finns även en terrasseringsmur direkt väst om kyrkan. Muren sträcker sig från södra ingången till bårhuset, och framför kyrkoentrén skapas en halvmåne mot väst. Här är muren uppbyggd av mindre naturstensblock i olika format, krönt av kalkstensblock. Muren har fogats med cement och faller kraftigt ur.

Sten från terrasseringsmuren väst om kyrkan faller också ur, och inte minst cementfogen. Stora bitar fog drar med sig sten, vilket behöver åtgärdas inom en snar framtid. Kalkstenen ovan behöver justeras och kompletteras då tryck då sprickor uppstått, vilket också påverkar smidesstaketet. Asfalten ligger tätt intill kalkstenen, och estetiskt sett krokar de två materialen.

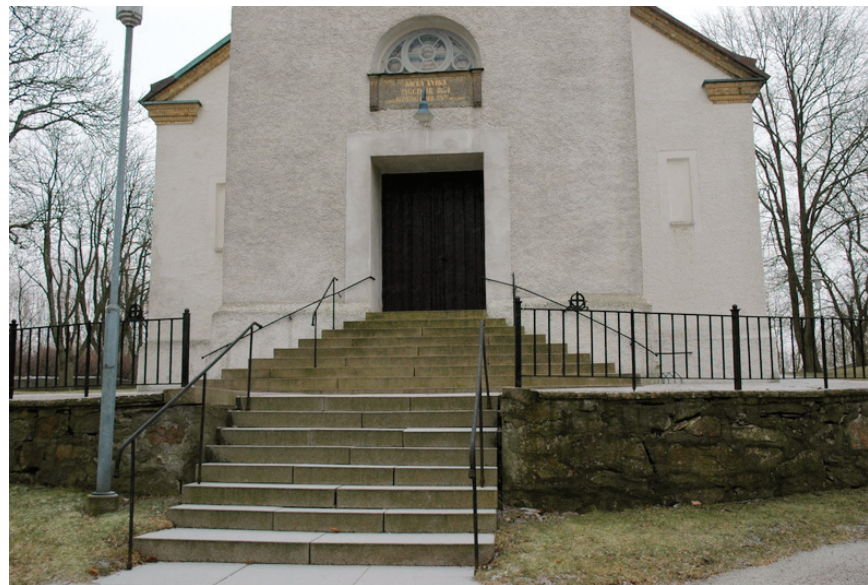
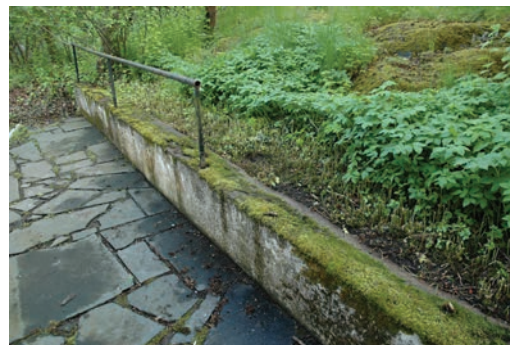
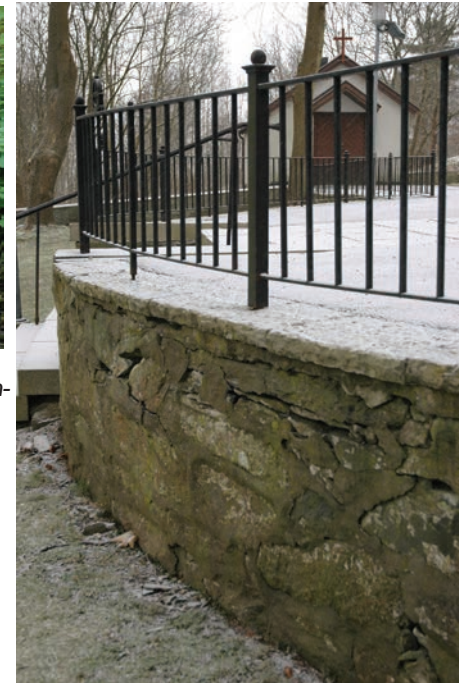
Vid bårhuset löper en betonggrund varpå det tidigare stod ett modernt järnstaket av standardsnitt, där mesta delen rostade sönder och endast en mindre del står kvar längst bak mot norr.

Ovan: Terrasseringsmur och trappa framför kyrkoentrén i väst.

T.v: Betongfundament med skadat staket intill bårhuset.

T.h: Smidesstaket på terrasseringsmur framför kyrkporten.

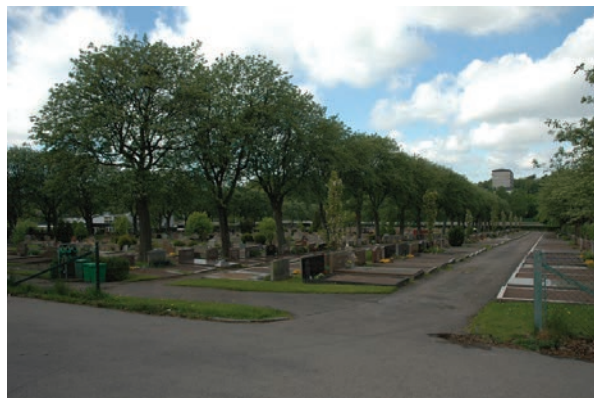
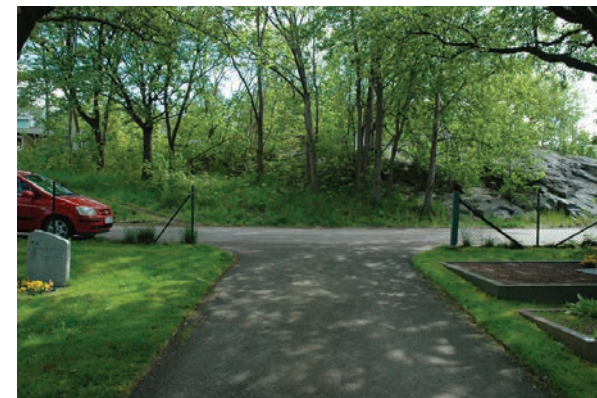
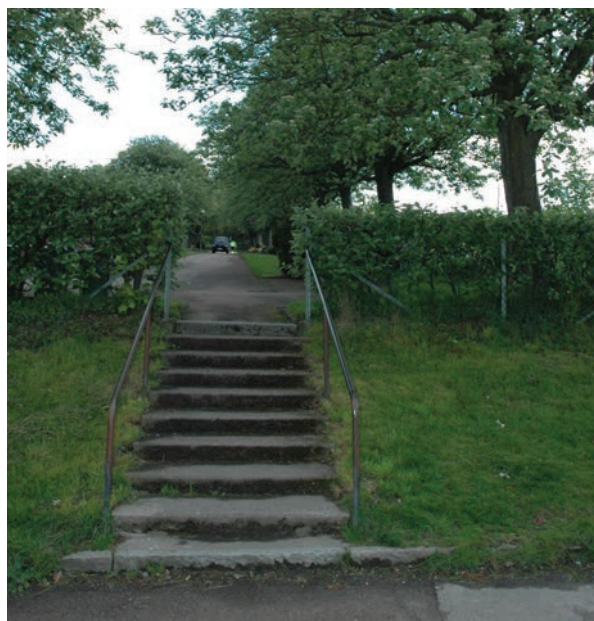
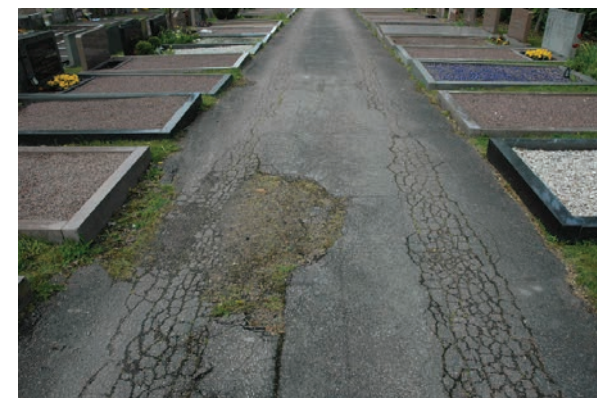
Överst till vänster: Entré 1. Öppningen i nätstängslet är väl tilltagen.

Överst till höger: Entré 2.

Underst till vänster: Entré 3 med trappa och enkla stål-räcken.

Underst till höger: Markbeläggningen av asfalt som behöver repareras på flera ställen.

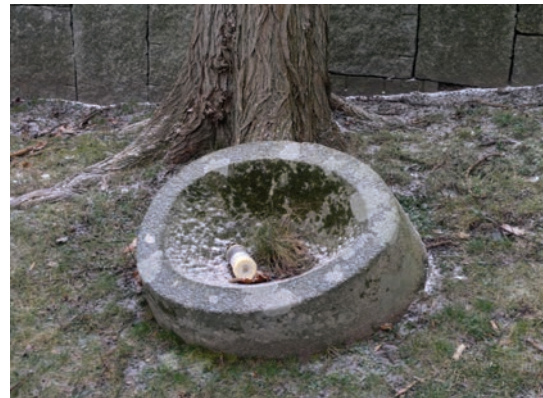
Vid foten av ett av träden i trädkransen ligger ett stenobjekt som enligt den kulturhistoriska inventeringen från 1999 är ett äldre vattenuppsamlingskärl från en beteshage eller dylikt. Detta är mycket viktigt att bevara då det minner om gamla tider då kyrkan låg i ett mycket lantligt landskap.

Det gamla stenkarlet från gamla tider.

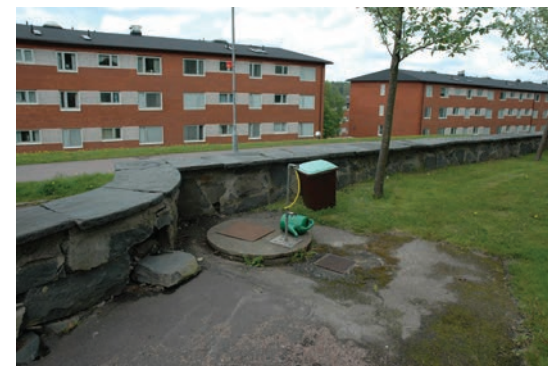
Vattenposten vid huvudentrén är mindre välordnad.

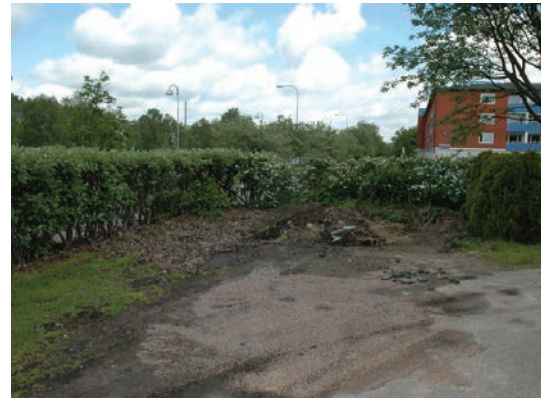
En kompost finns i kyrkogårdens norra hörn.

Komposten är mycket iögonenfallande och bör antingen flyttas eller döljas mer, till exempel genom att plantera häck även på dess framsida.

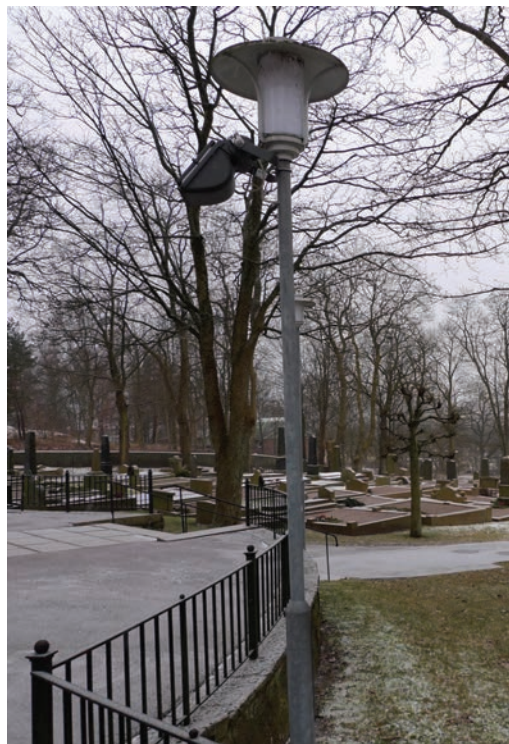
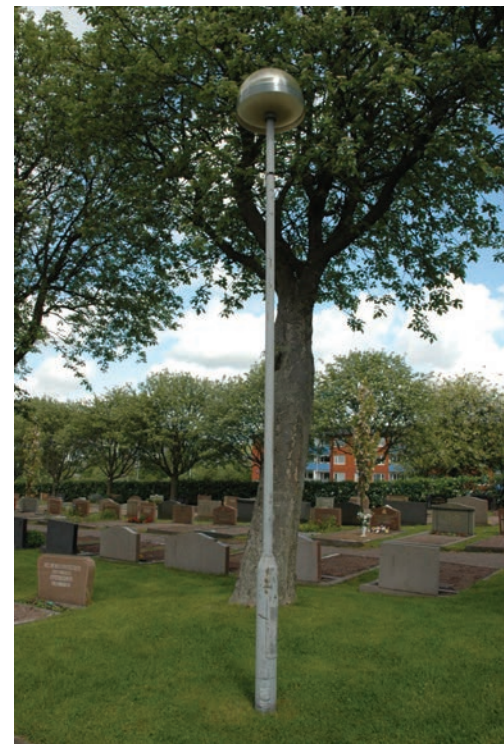
Till vänster: Armaturen på gamla kyrkogården med strålkastare monterad på samma stolpe.

Till höger: Befintlig armatur på nya kyrkogården är en omodern modell som ofta är bestyckad med ljuskälla som drar mycket energi för lite ljus. Kvicksilverljuskällor ger också ett kallt sken som kan verka ogästvänligt.

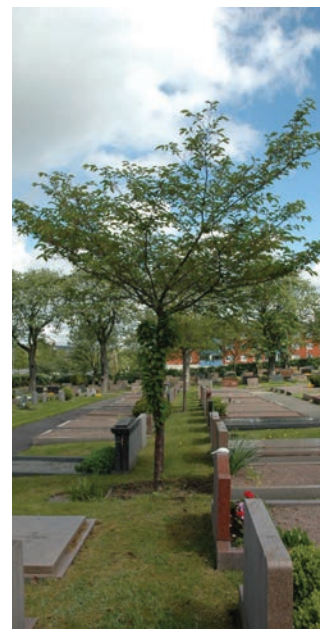
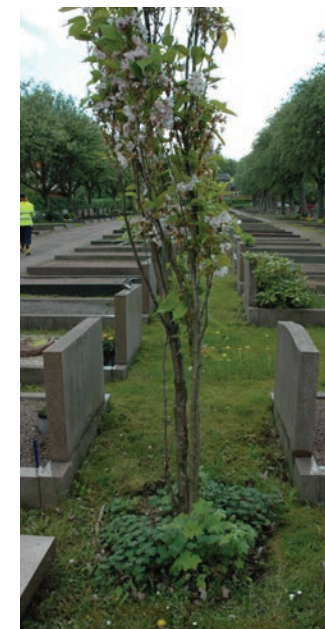
Backa nya kyrkogård är mycket dominerad av oxel. Alla häckar och träd utom just prydnadsträden är oxel. Därför är det ett delikat problem som man har framför sig eftersom flera av oxlarna och häckarna inte är i gott skick. På grund av jordtrötthet bör man antingen byta jord eller byta art.

Till vänster skott från grundstammen som måste tas bort. Till höger, undervegetation av nävor som gärna kan utökas till att täcka hela remsan.

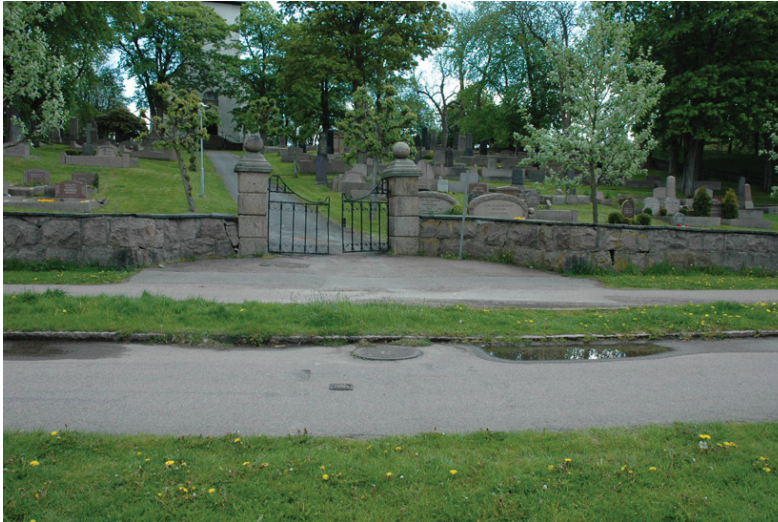
Området i anslutning till huvudentrén idag.

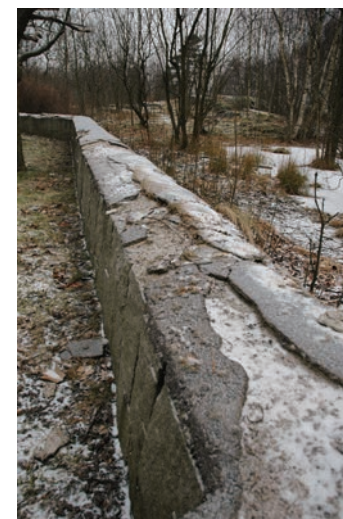
T.v: Sprickor i både asfalt och kalkstenen som täcker terrasseringsmur väst om kyrkan.

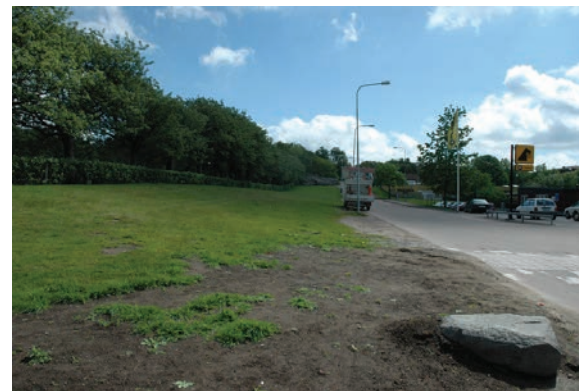
Marken utanför kyrkogårdens södra gräns.

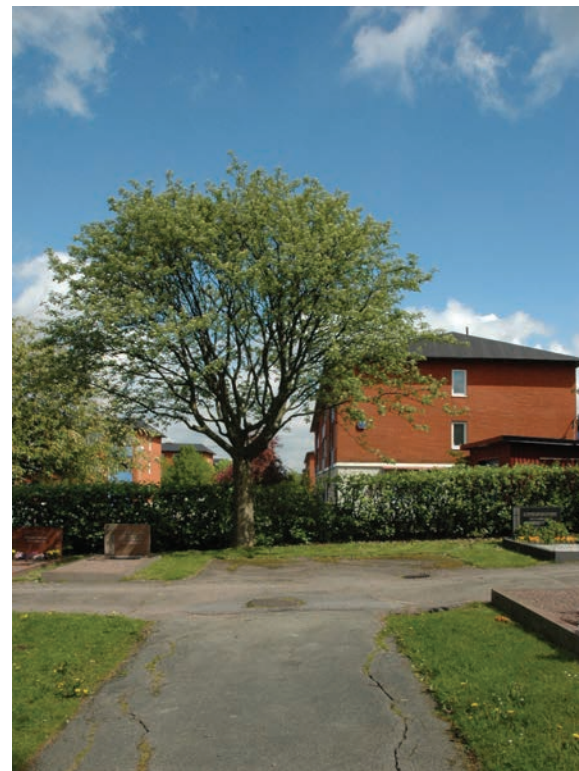
Icke-platsen som var tänkt till ceremoniplats.

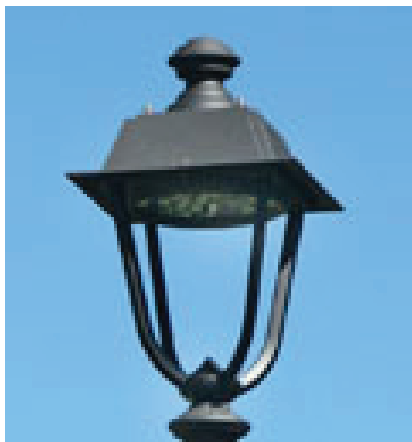
804 från Neri. Ljuset kommer från hatten och lyser neråt. Lyktan saknar glas.

Dagens stolpar är lite för låga. Nya stolpar bör vara 4,5-5 meter. Det ger ett stiligare intryck och är inte lika bländande.

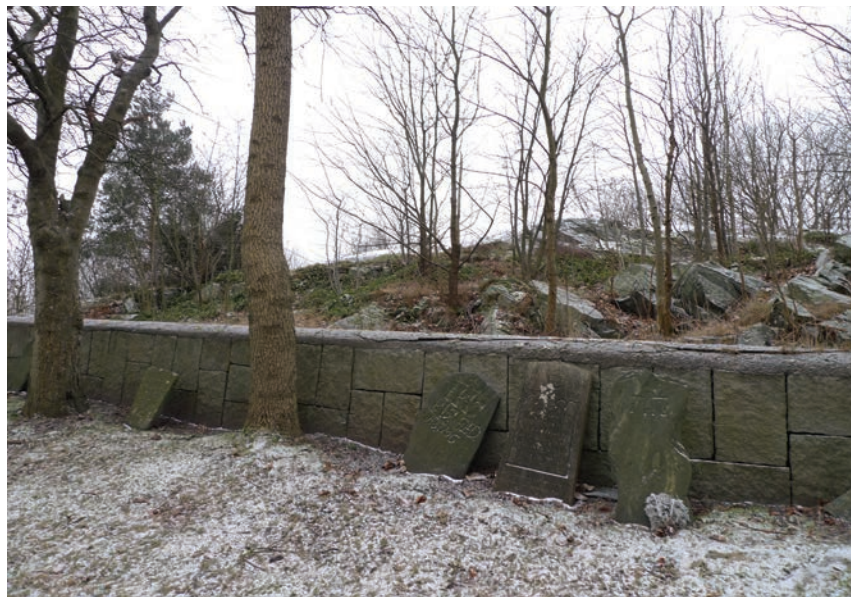
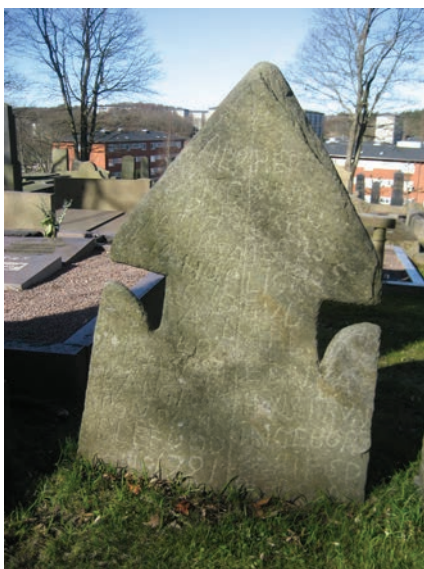
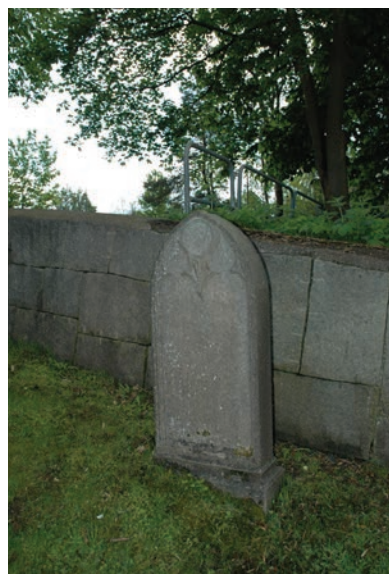
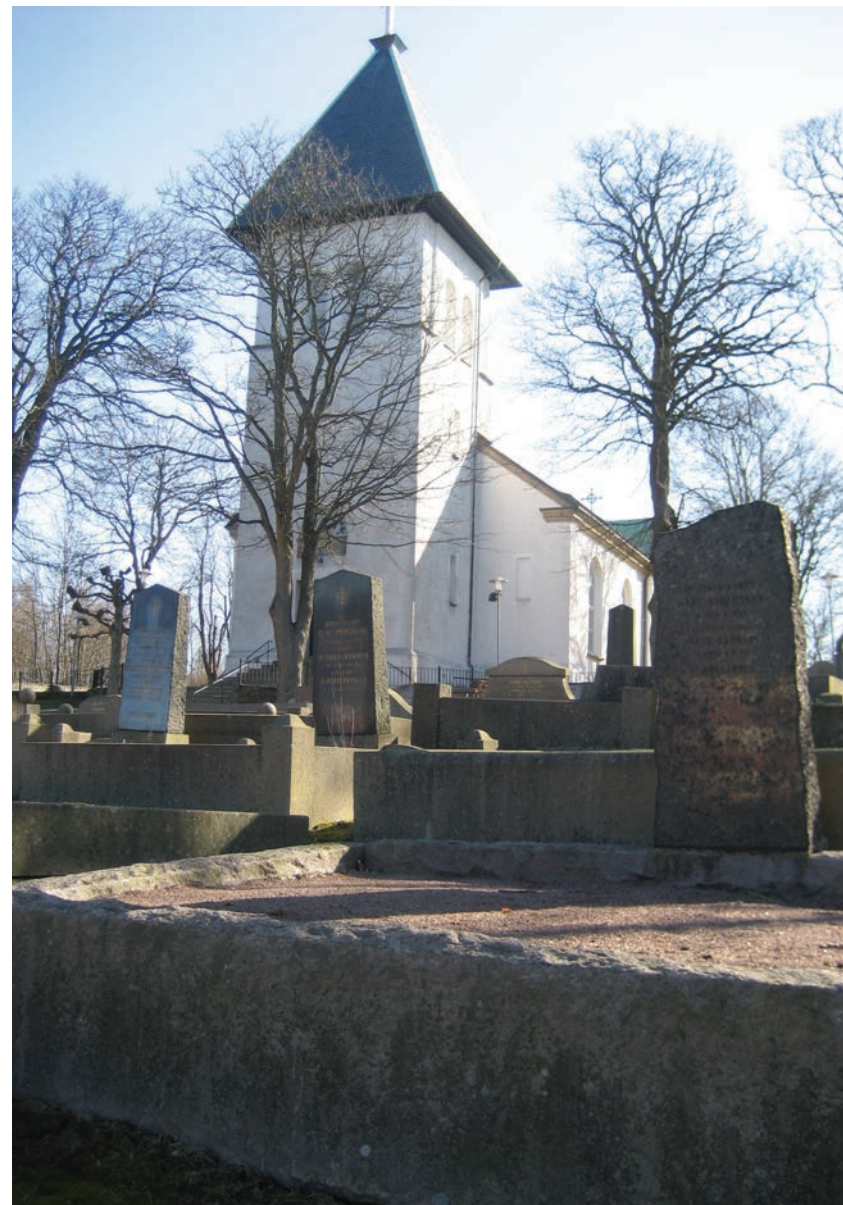
Gravstenarna från 1600-1700-talet utmed södra kyrkogårdsmuren är i akut behov av bättre uppställning. En del lutar betänkligt både i sidled och diagonalt mot muren, vilket vid snöfall eller annat tryck komma att skada stenen. Dessa bör ställas upp stadigt direkt i marken intill muren. En konservator bör i samråd med förvaltningen upprätta en långsiktig underhållsplan.

De äldre vårdarna i olika stilar bygger upp kyrkogårdens karaktär och har ett viktigt kulturhistoriskt värde.

Dessa museala, äldre gravvårdar bör upptas som kyrkliga inventarier enligt Kulturminneslagen §19 för att på så sätt bli antikvariskt ersättningsberättigade.
