Medeltida taklag i Strängnäs stift  
Uppdragsgivare: Strängnäs stift  
Utförare: Sörmlands museum och Bygg & Hantverk i Karlskoga

## Medeltida taklag i Södermanland Rapport Etapp 2

Nyköping 2018-01-10

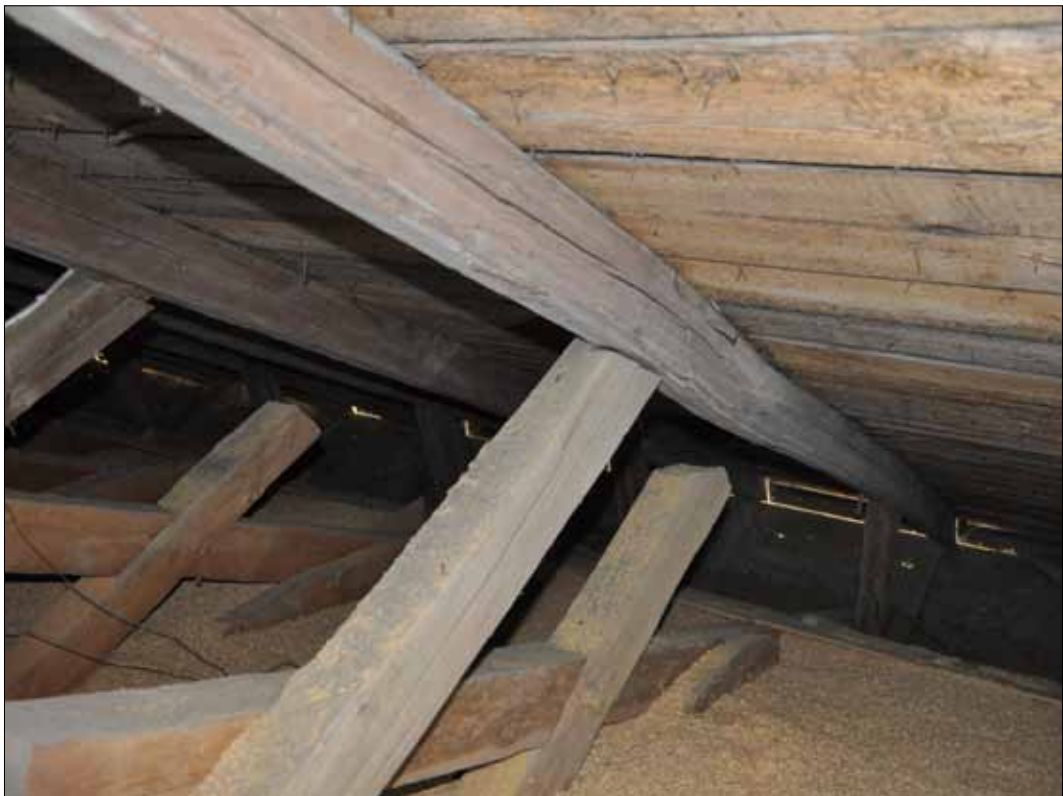
*Notera det krokiga högbenet och att timmermannen har huggit med böjen både på över- och undersida. Bockkonstruktionen för 1754-års tunnvalv (SLM D2015-1371). Fotografi: Daniel Eriksson.*

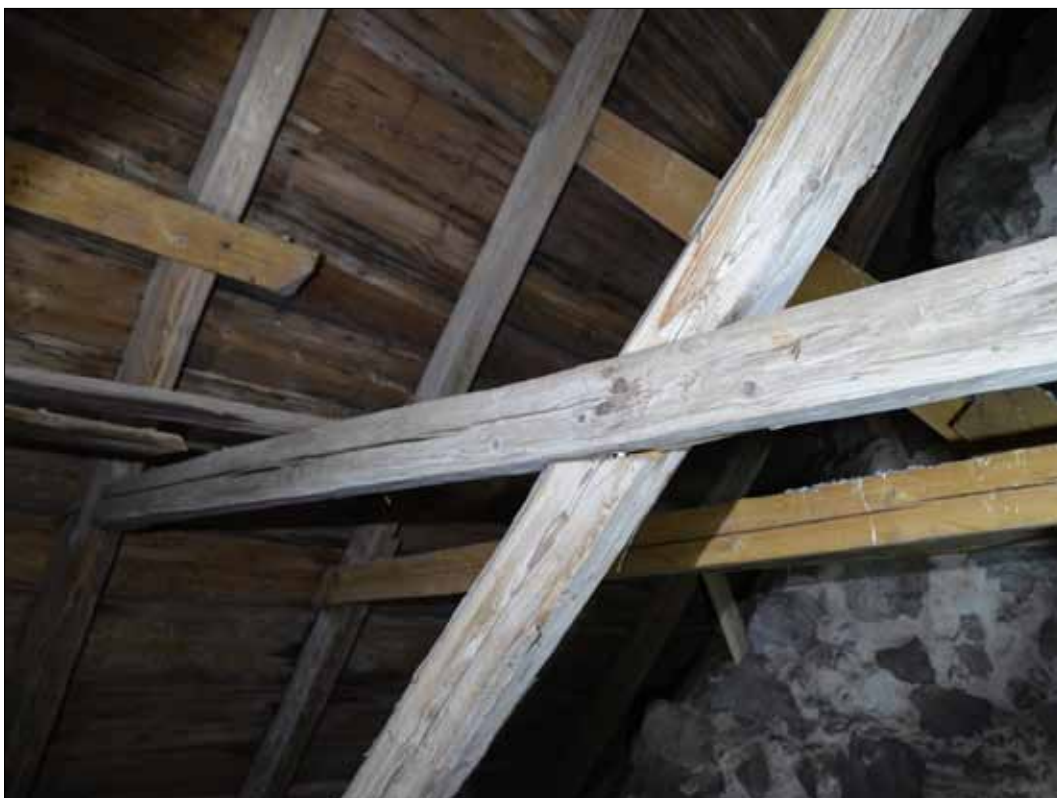
*Hela takkonstruktionen har i östra delen vält kraftigt mot öster varför hela konstruktionen i sen tid förstärkts med påspikade reglar och plank (SLM D2015-1393).*

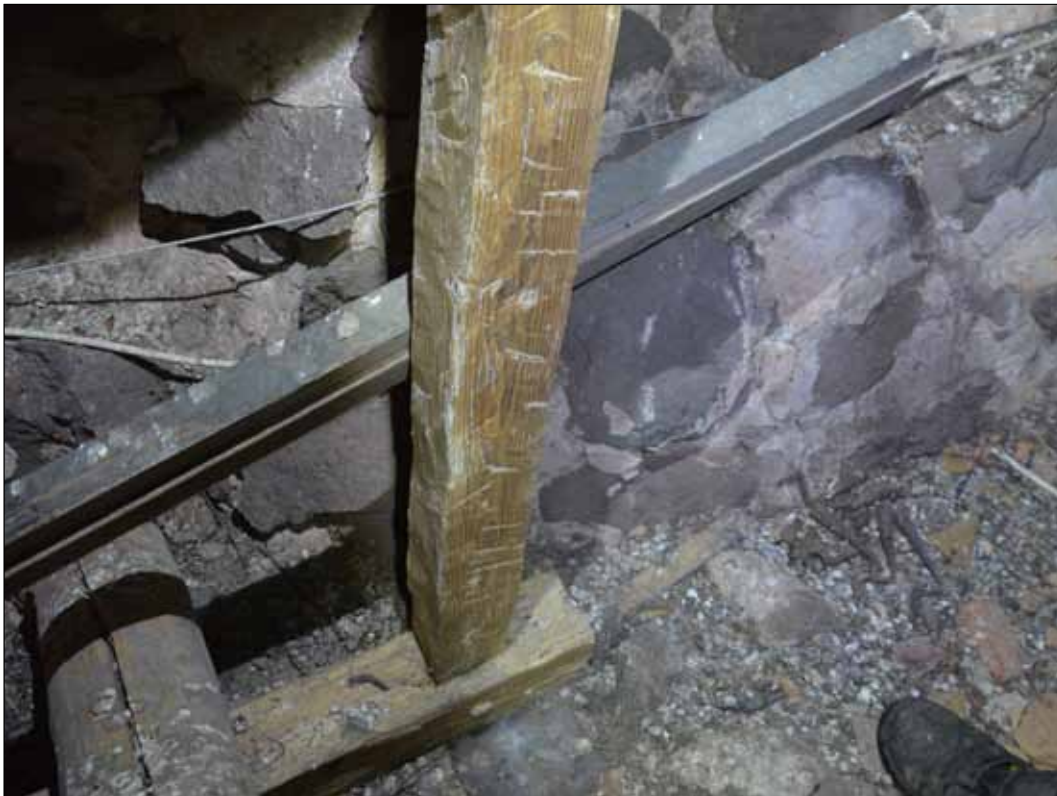
*Det återanvända stödbenet i takstol nr 4 i söder har sprätthuggen yta (SLM D2018-0001).*

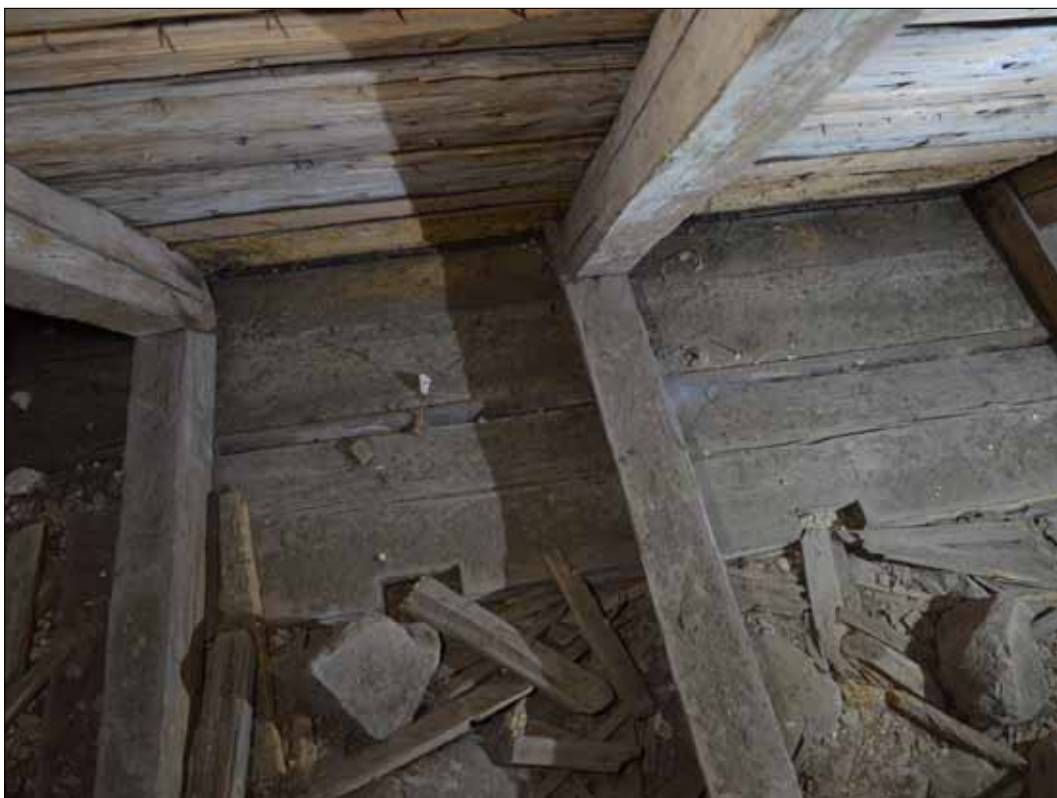
*Det yttre remstycket längst i väster på norra sidan har urtag, antagligen efter bindbjälkar, vilket indikerar att det varit ett väggband (SLM D2018-0003).*

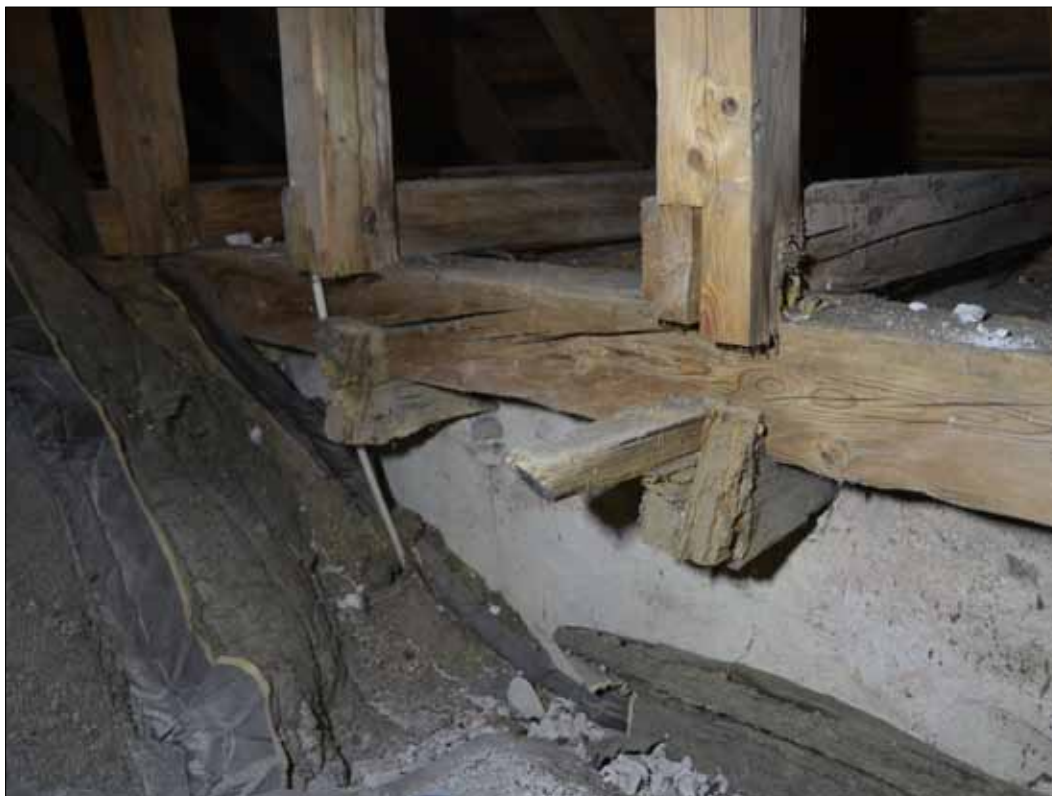
Takstolarna i långhuset vilar på dubbla remstycken som i sin tur vilar på resterna av den romanska takkonstruktionen. I bild syns de avkapade bindbjälkarna strax innanför det nuvarande inre remstycket och muren (SLM D2015-1420).

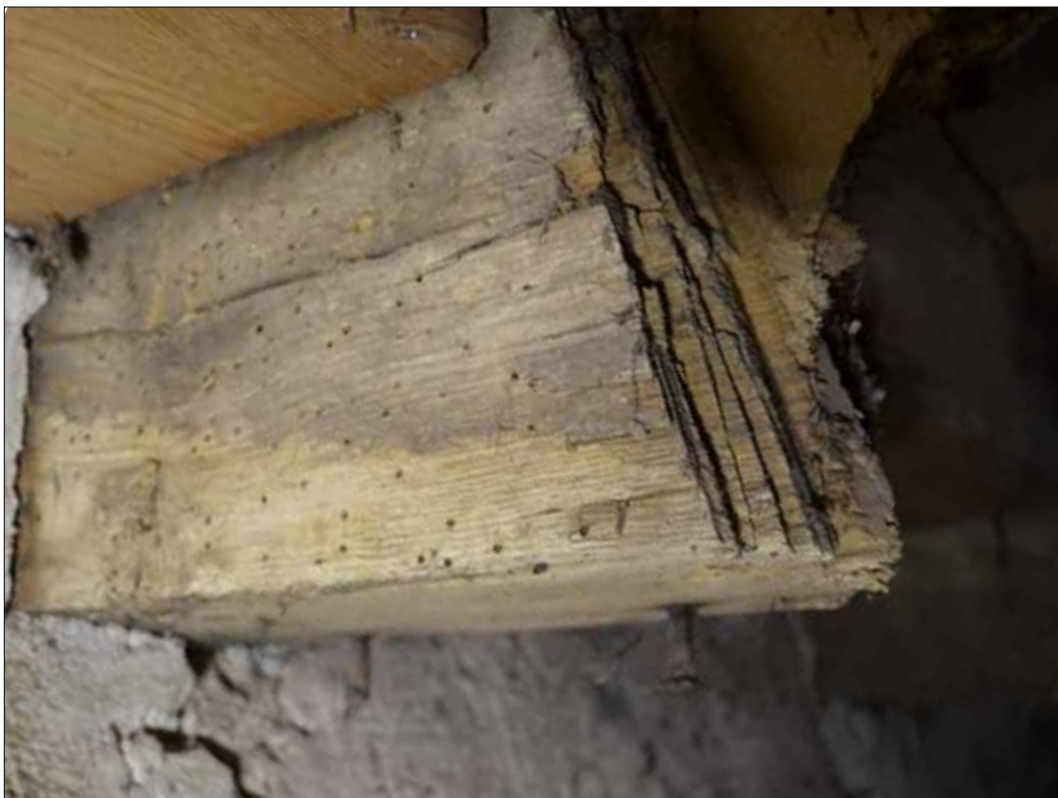
*Avkapad bindbjälke med smidd spik från äldre plant innertak (SLM D2015-1421).*

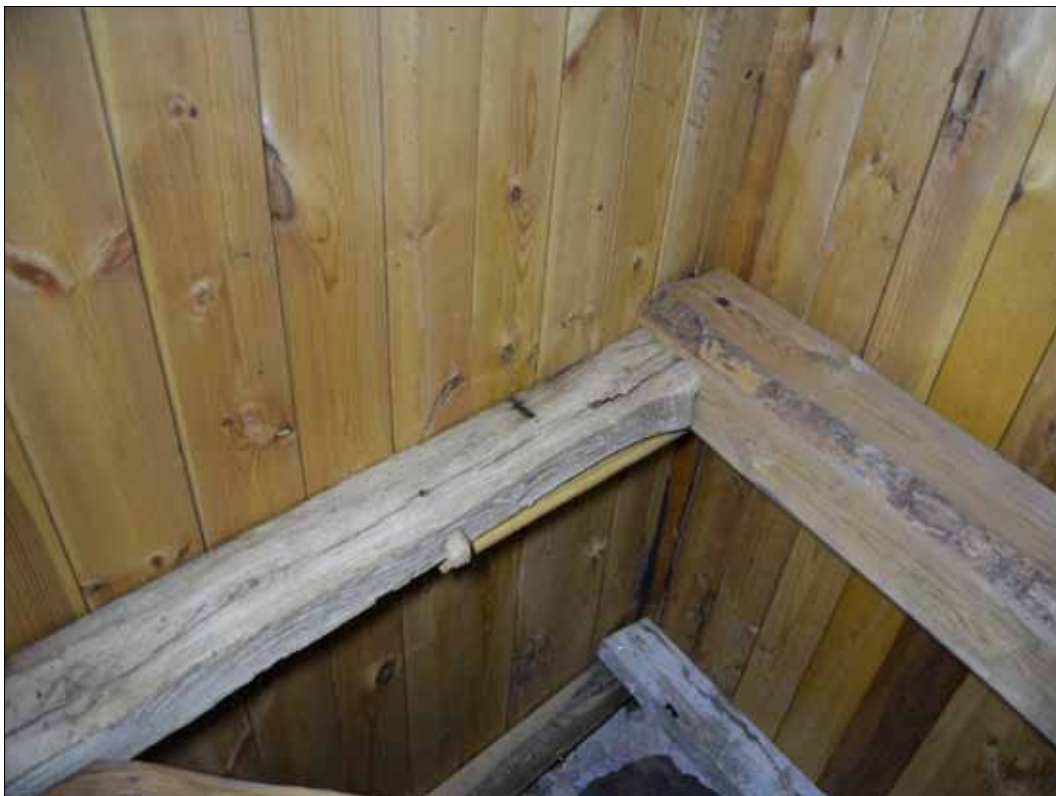
*Ovanför koret står 7 takstolar med romanska och gotiska högben. Takstol nr 1 har på södra sidan ett sprätthugget högben i ek med två urtag för saxsparrar och dymlingar för taktro. Uppe vidnock har högbenet en skuren rundning (SLM D2015-1423).*

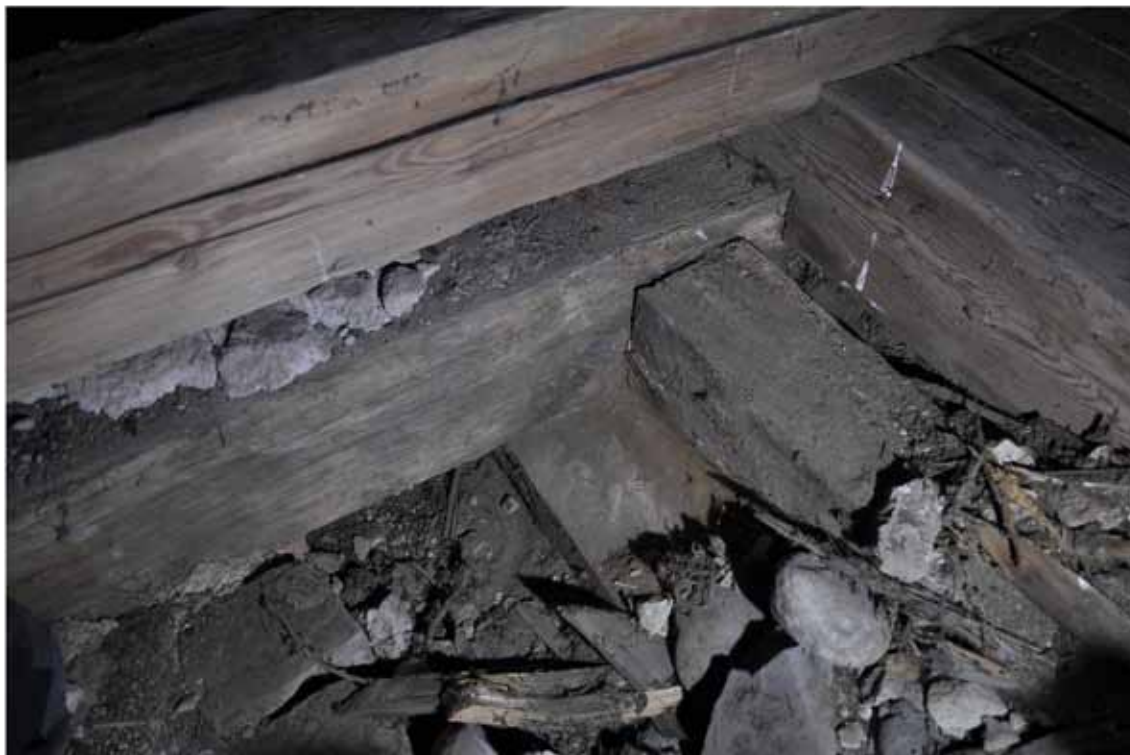
*I långhuset finns remstycken samt avkapade bindbjälkar bevarade från den romanska tiden. Ett nytt taklag har byggts uppe på detta. Bindbjälkar samt remstycken är utförda i ek. Bindbjälkarna är delvis skvada och flera av dem är trapetsformade i tvärsnittet. Fotografi: Daniel Eriksson*

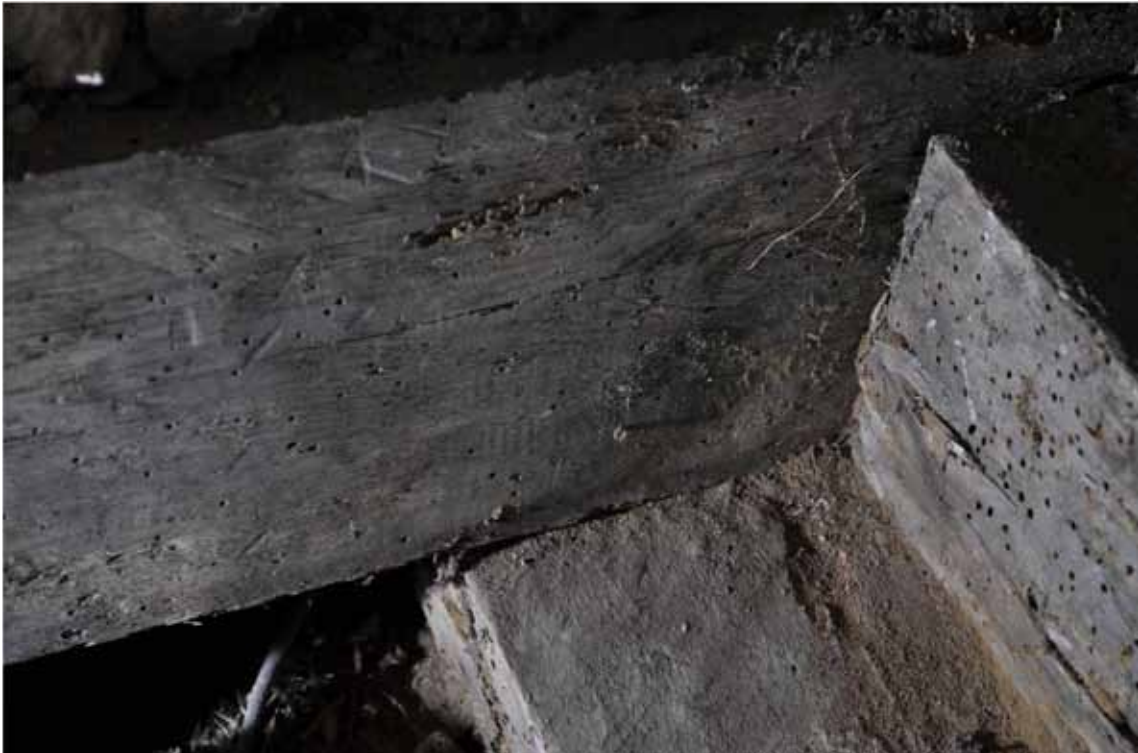
*På bindbjälken syns spår av skave men även lite rester av sprätthuggning. Allt är mycket omsorgsfullt bearbetat med raka skarpa kanter och släta ytor. Fotografi: Daniel Eriksson*

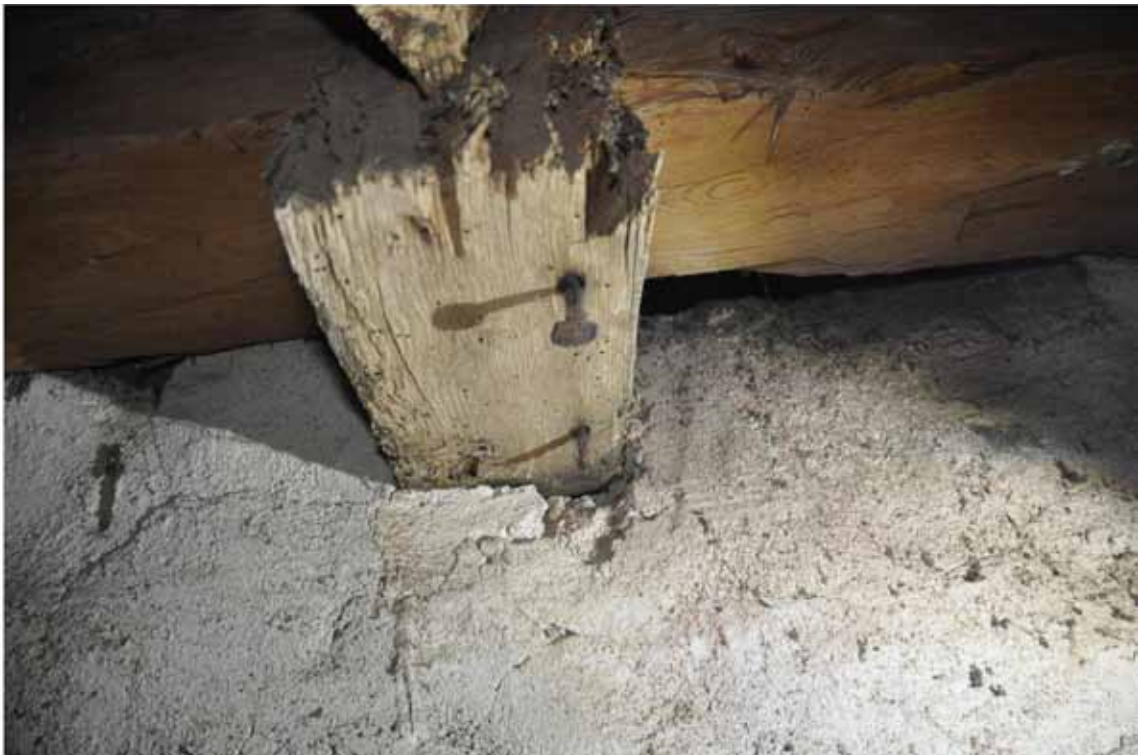
*Undersidan av en kapad bindbjälke med spikar kvar från det platta innertaket. Putsen går ända upp till murkrönet. Ovanför ligger ett sekundärt remstycke som hör till det nya taklaget. Fotografi: Daniel Eriksson*

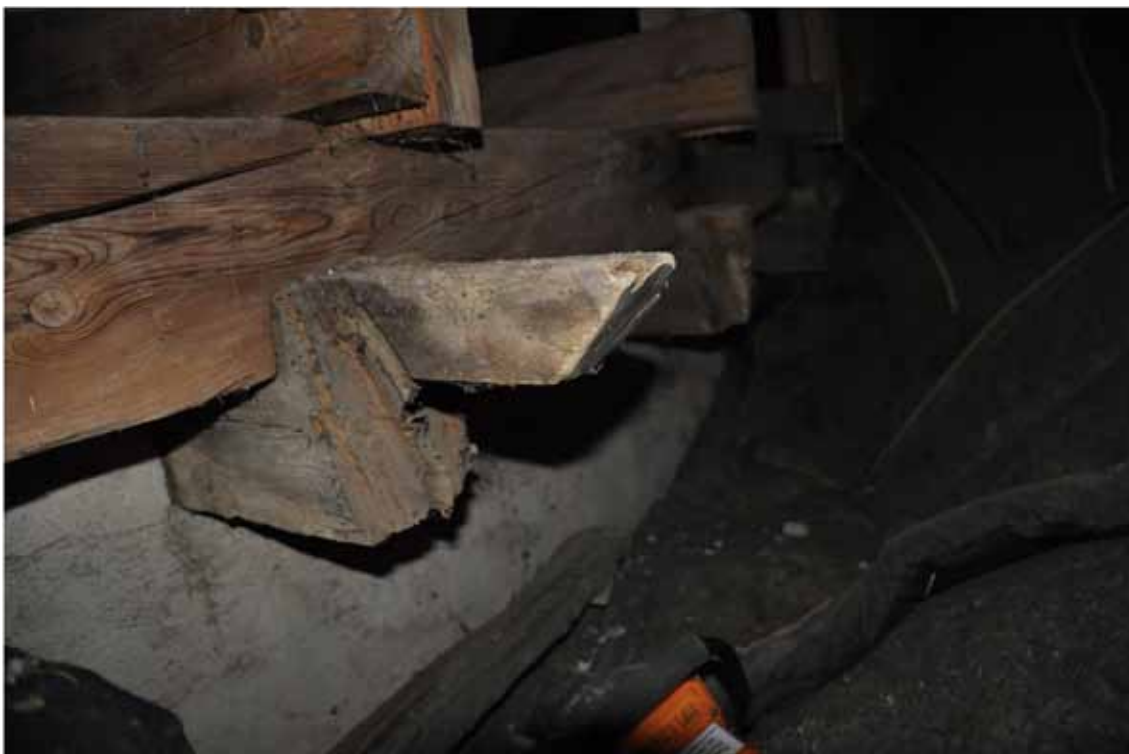
*På denna bindbjälke finns något som kan vara en rest av en knutpunkt för ett stödben. Denna del är en viktig bit vid ett försök till rekonstruktion av det romanska taklaget. Fotografi: Daniel Eriksson*

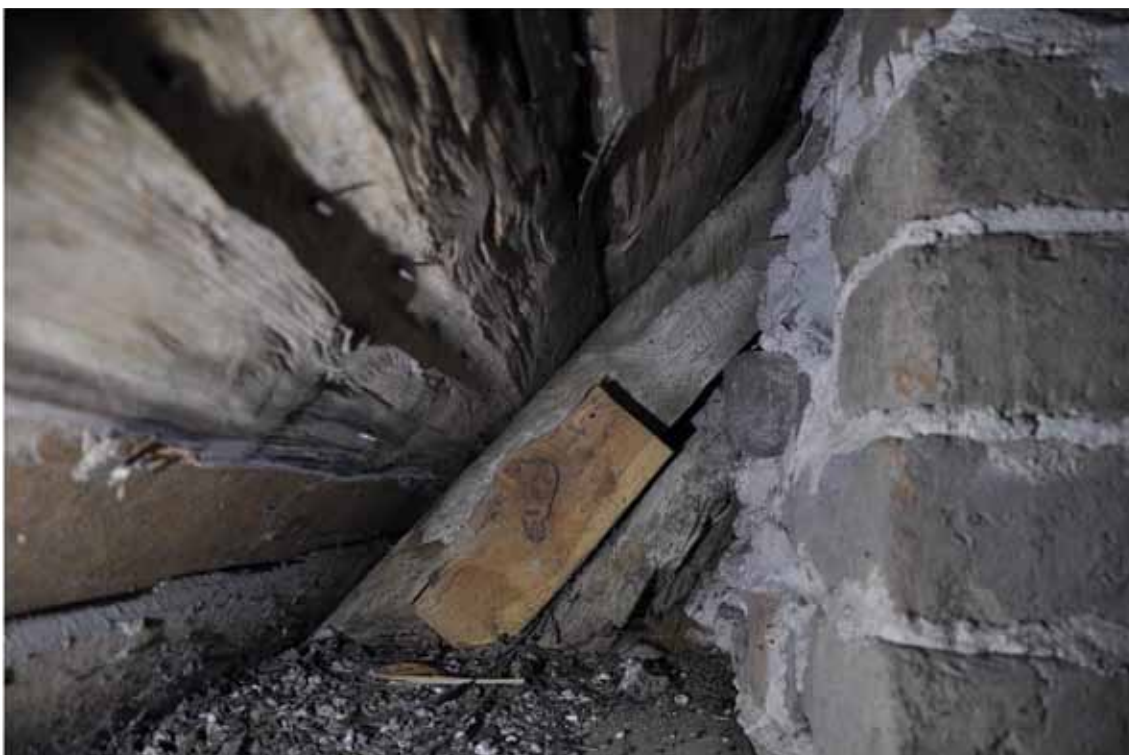
*I det östra röstet finns troligen ett ursprungligt högben i ek. Ovanpå detta ligger ytterligare ett högben, även det i ek. Troligen är det en påsalning i samband med att man gjorde ett nytt taklag som då hamnade lite högre. Fotografi: Daniel Eriksson*

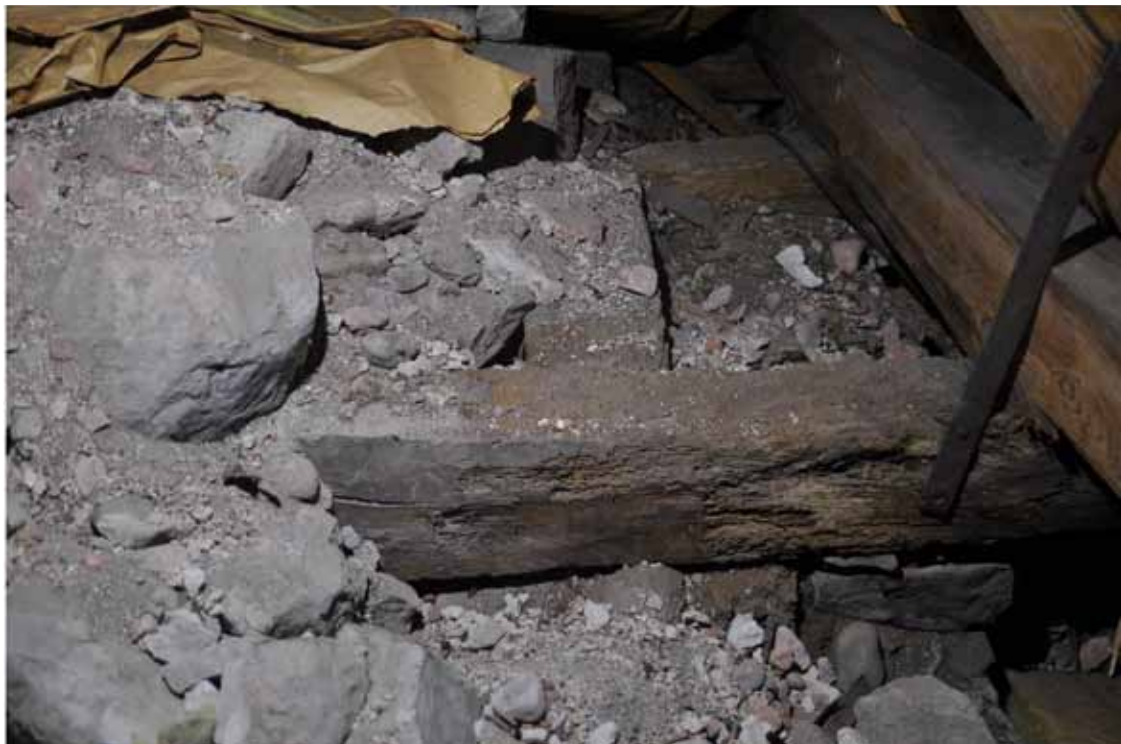
Bilden visar en bindbjälke och ett remstycke i dåligt skick. Fotografi: Daniel Eriksson

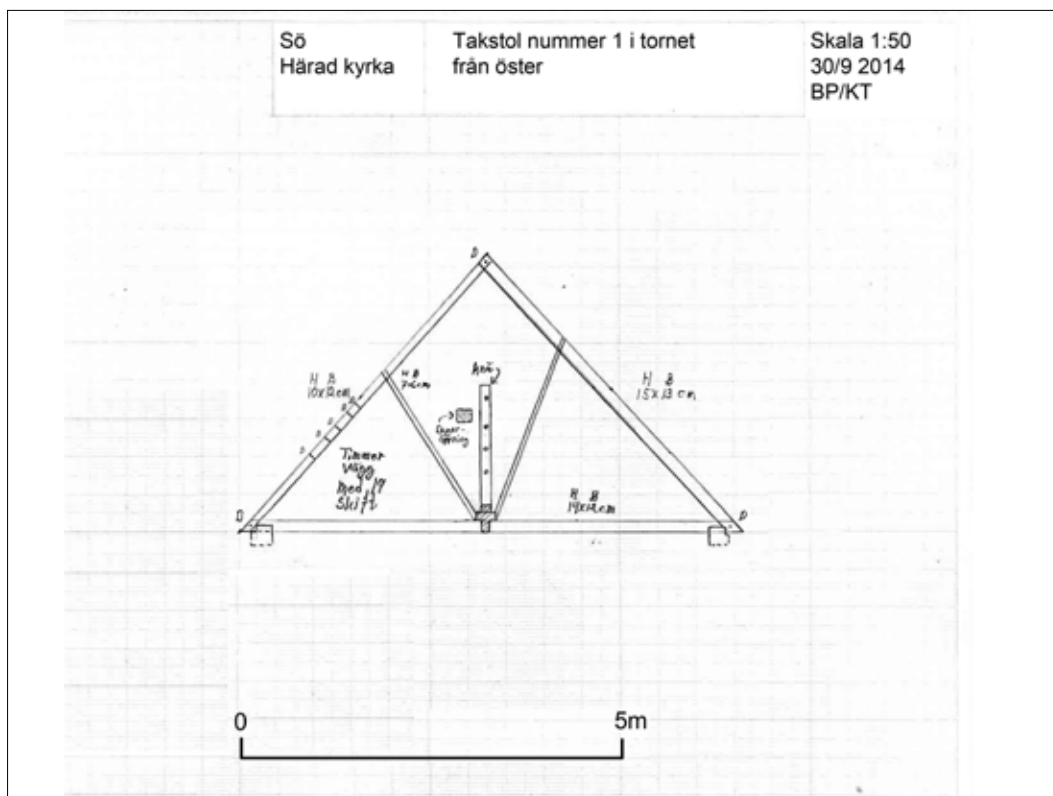
1. Södra sidan intakt. Norra sidan nytt högben.
2. Förstärkt med nya högben och hanbjälke fogade halvt i halvt. Stödben saknas.
3. Original. Norra sidan saknas.

Uppmätning av takstol nummer 1 i tornrummet. Skalangivelsen till 1:50 i ritningshuvudet, gäller originalritningen. Bilden är förminskad, se därför skalstocken.

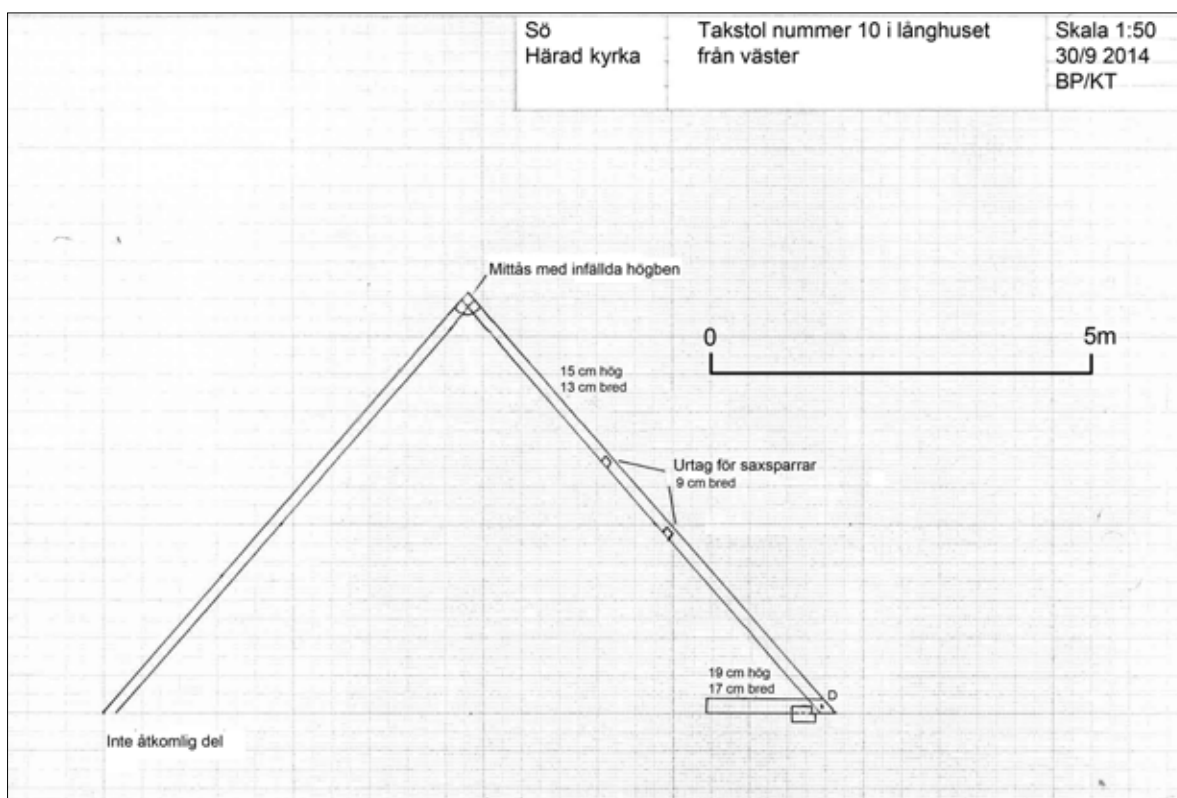
10. Avhuggen bindbjälke och sprätthugget stödben. Stödbenet inte återanvänt.
11. Sekundär tass. Sprätthugget högben. Stödben inte återanvänt. Två högben på samma bindbjälke på norra sidan.

Uppmätning av romansk takstol nummer 10 i långhuset. Skalangivelsen till 1:50 i ritningshuvudet, gäller originalritningen. Bilden är förminskad, se därför skalstocken.

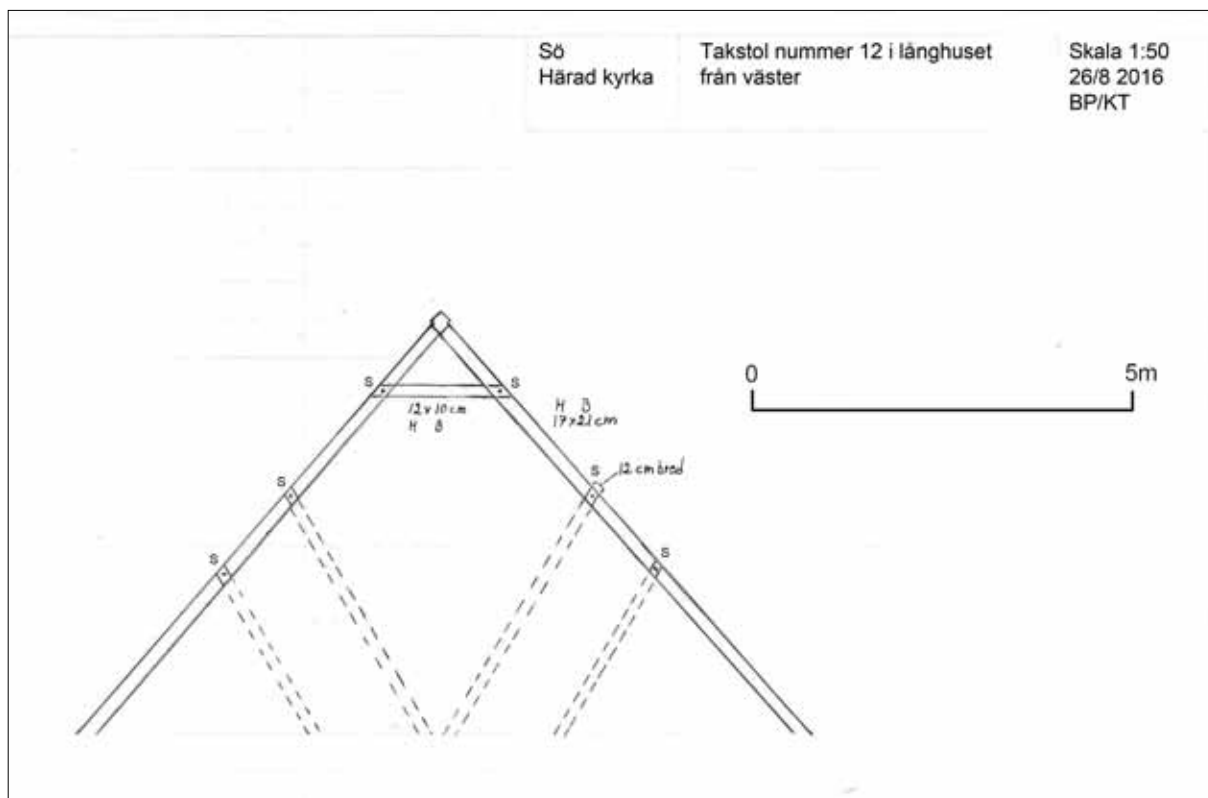
12. Alla delar sprätthuggna. Skarv i remstycket på södra sidan. Dymling med stor skalle. Det norra ursprungliga högbenet kapat i nederdelen på norrsidan, kompletterat med en bockkonstruktion med tass. Högbenen möter varandra inock, 21 cm breda och 16 cm höga.

Uppmätning av romansk takstol nummer 12 i långhuset. Skalangivelsen till 1:50 i ritningshuvudet, gäller originalritningen. Bilden är förminskad, se därför skalstocken.

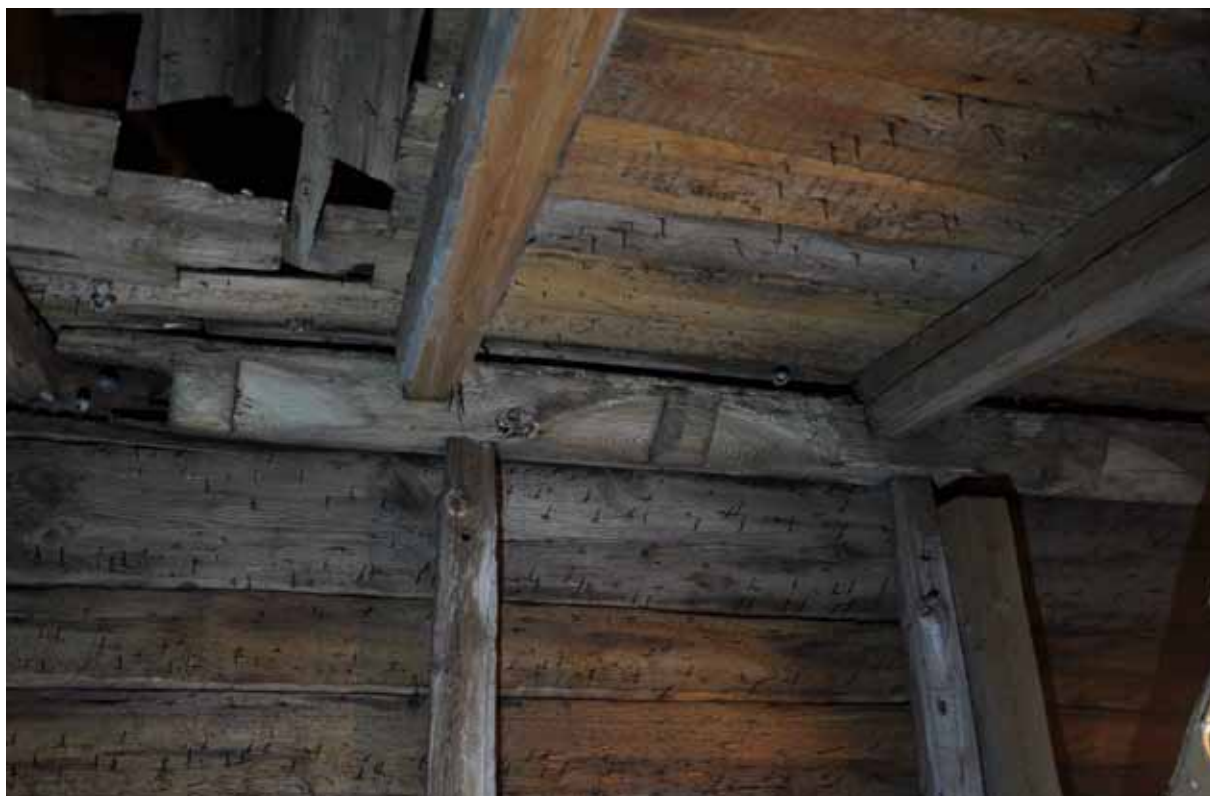
*Nockåsens östra ände. Högbenens intappningar är förskjutna. Fotografi: Daniel Eriksson*

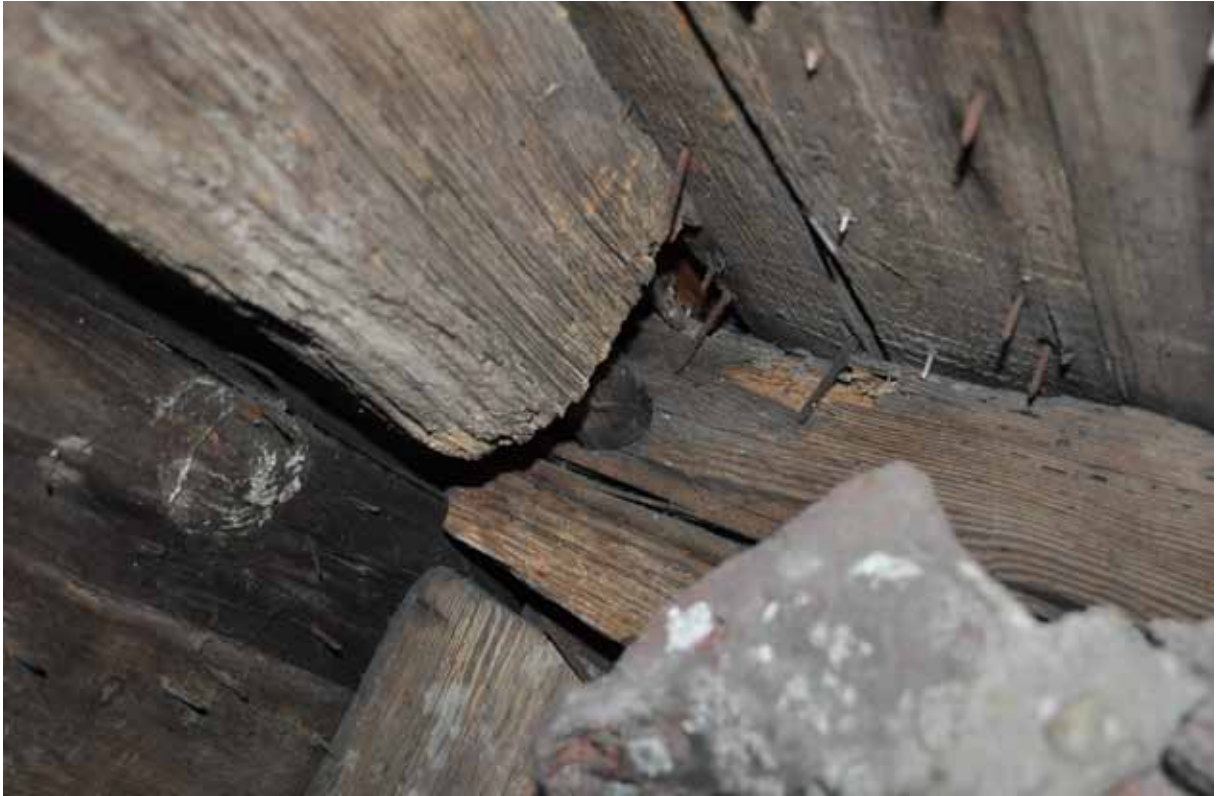
*På västra gavelröstet finns en bit avnockåsen som kapades när skorstenen murades. Fotografi: Daniel Eriksson*

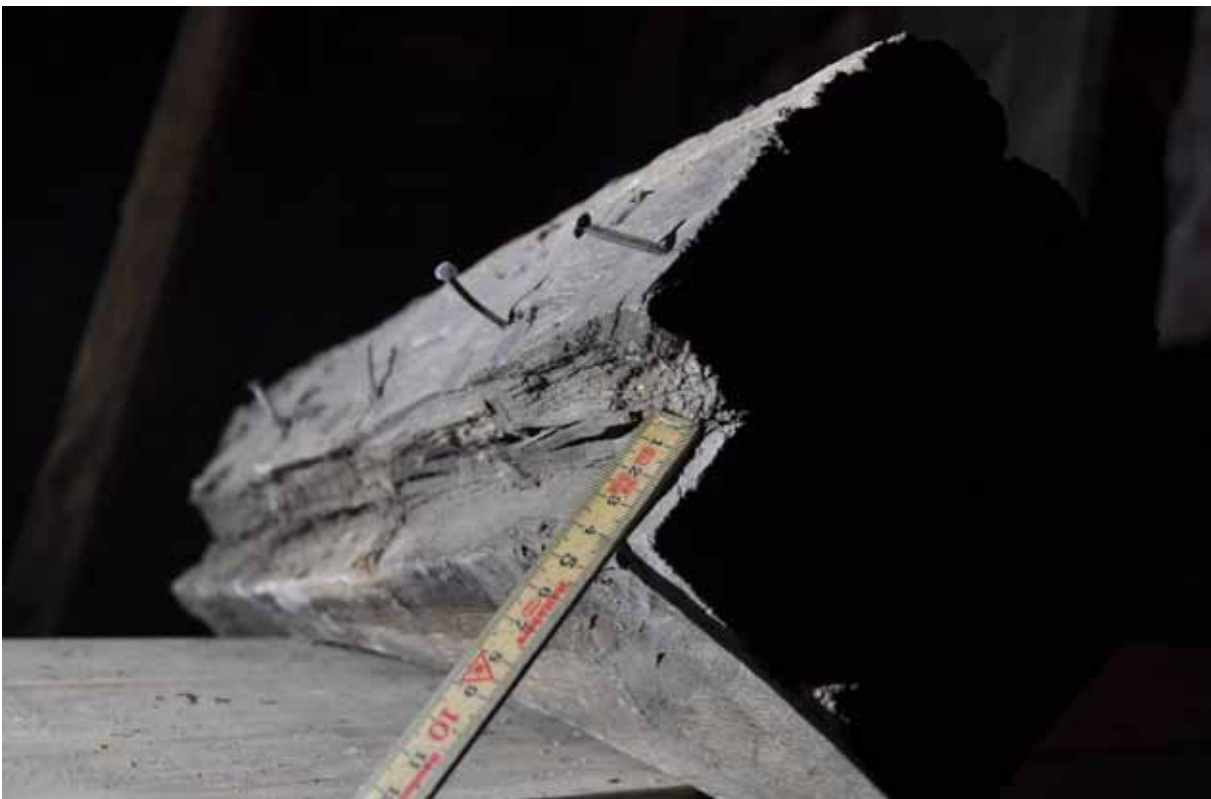
*De tre primära takstolarna är gjorda i kraftigare dimension. De har också en högt sittande hanbjälke. Hanbjälken verkar vara monterad på plats efter takstolens resning. Till vänster ser man att den är märkligt kapad, som att timmermannen stått i en besvärlig ställning. Till höger har man tillfälligt fäst den med en spik i vardera kanten, som för att tillfälligt hålla den på plats vid montering. Fotografi: Daniel Eriksson*

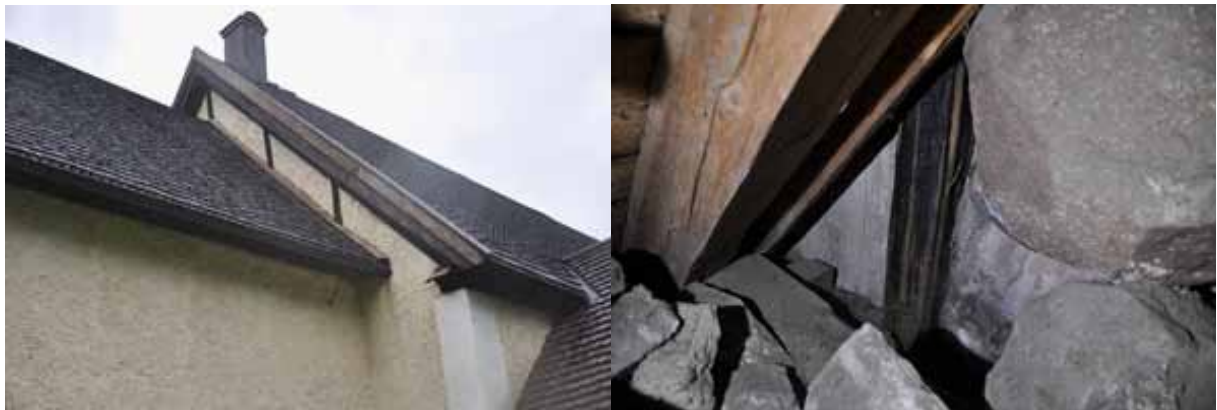
Utvändigt på långhusets västra gavel syns stående virken. De yttre/nedre är synliga från tornvinden. Är de ursprungliga? De övriga tre verkar sluta vid torntakets anslutning mot muren. Fotografi: Daniel Eriksson

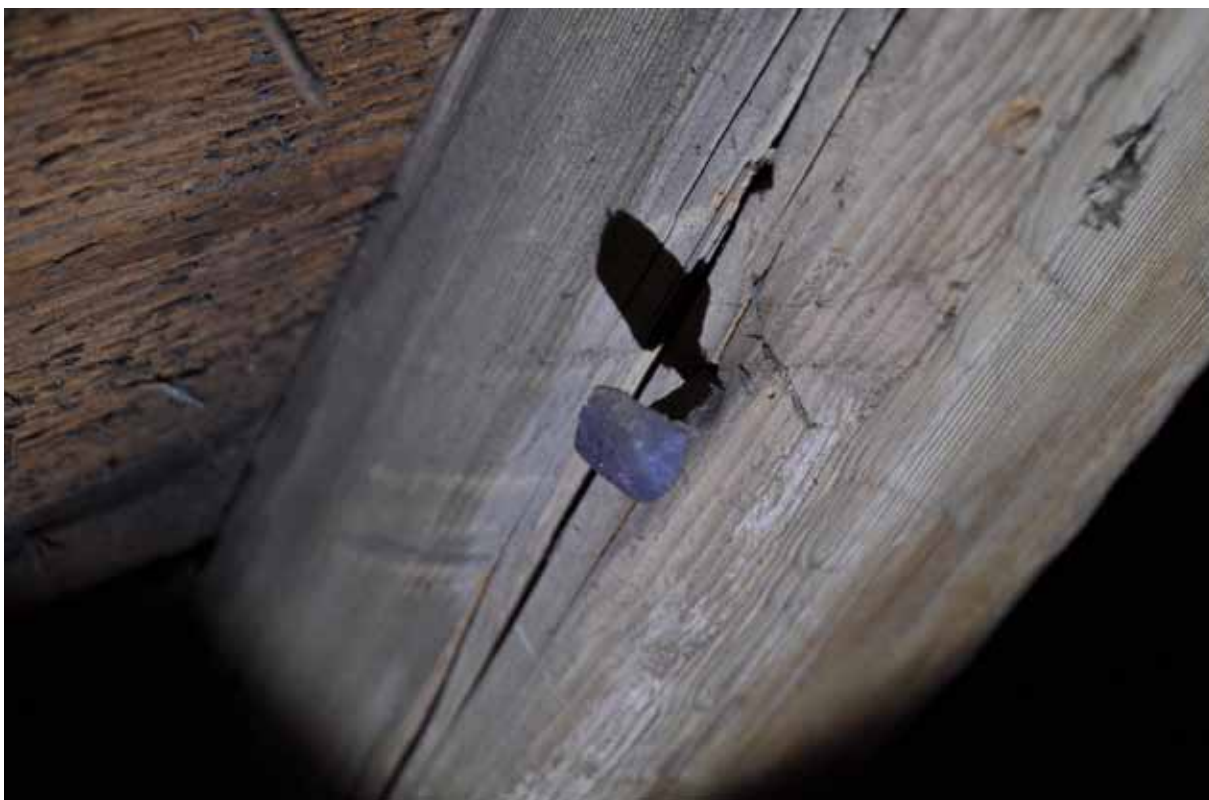
*På några ställen i taklaget sitter, ej helt islagna spikar med stor skalle. Fotografi: Daniel Eriksson*

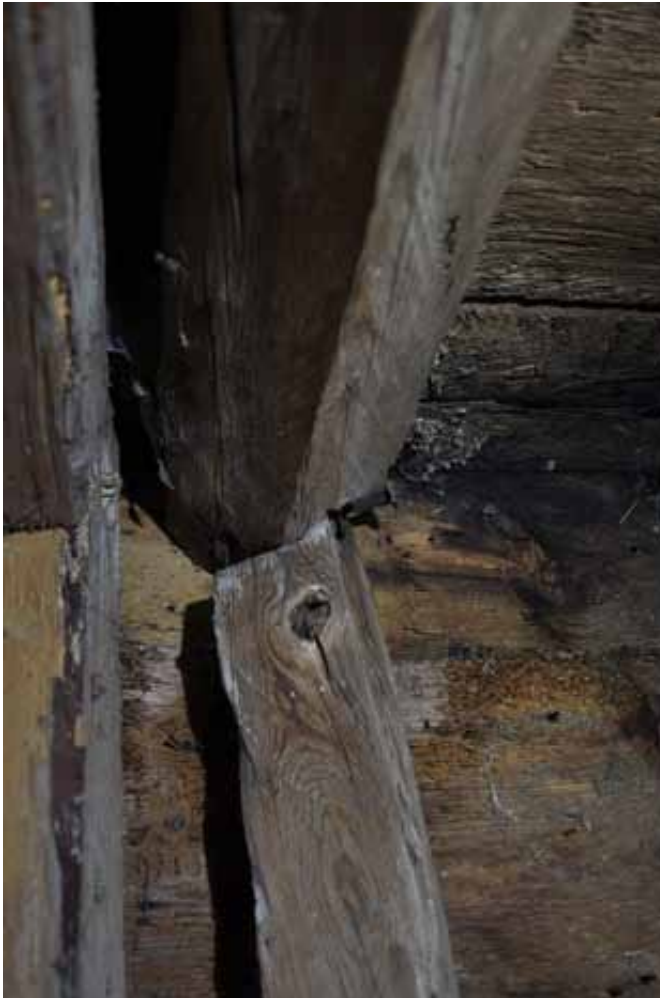
*Båda högbenen i takstol 6 är kraftigt vridna. De är sammanbladade efter att vridningen uppstått. Fotografi: Daniel Eriksson*

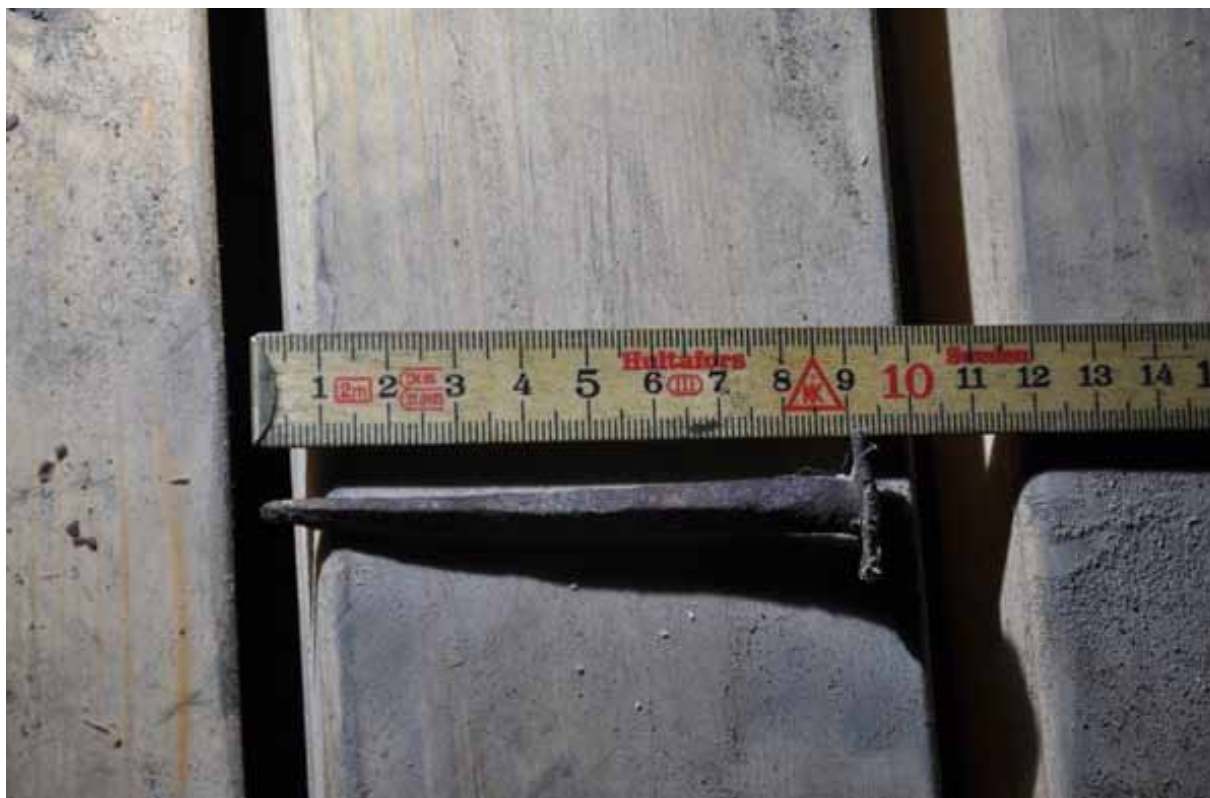
*Den ena spiken sitter löst och går att ta ur. Den har en stor skalle, samt en klinga som närmast under skallen har en rund form. Fotografi: Daniel Eriksson*

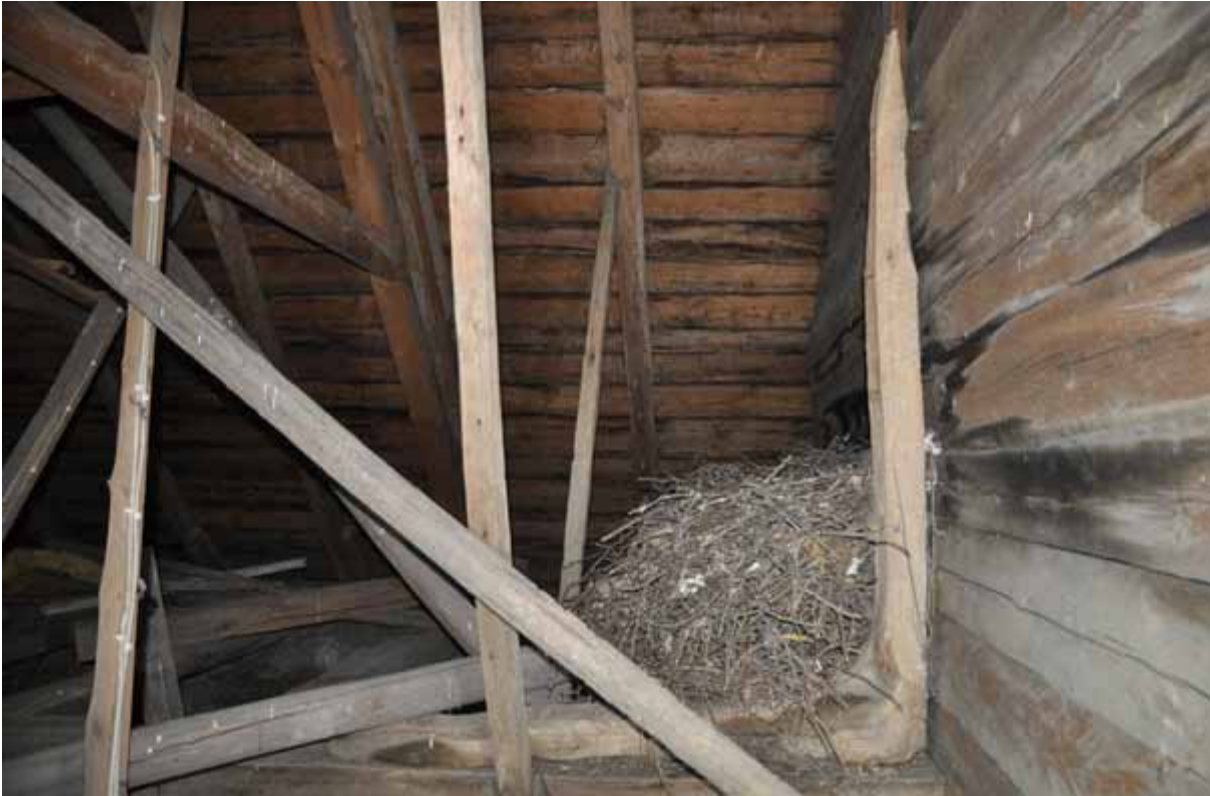
*Vankant tycks finnas på andra stockens södra ände. Kan vara svåråtkomligt för dendrobörning p.g.a. taket. Fotografi: Daniel Eriksson*

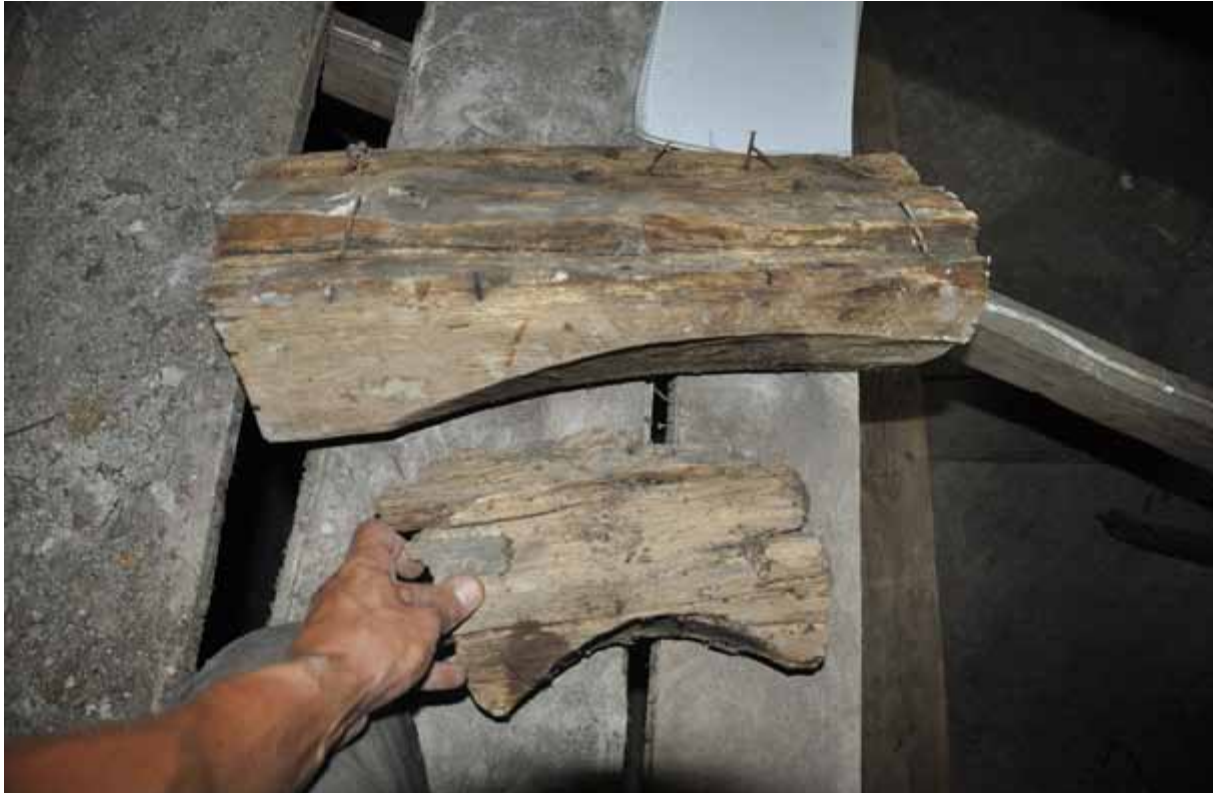
*Röstet stabiliseras av ett bågknä i ek. Bågknät är dymlat i styrbjälken och i röstet. Efter monteringen har röstet sjunkit och knäckt dymlingarna. Observera formspråket i bågknäets övre ände! Vid en första anblick kan man tro att det är en anpassning mot timrets ojämnheter, men formerna stämmer ej överens. Troligen är det en medveten formgivning (kan undersökas närmare). Fotografi: Daniel Eriksson*
