Medeltida taklag i Strängnäs stift  
Uppdragsgivare: Strängnäs stift  
Utförare: Sörmlands museum och Bygg & Hantverk i Karlskoga

## Medeltida taklag i Södermanland Rapport Etapp 2

Nyköping 2018-01-10

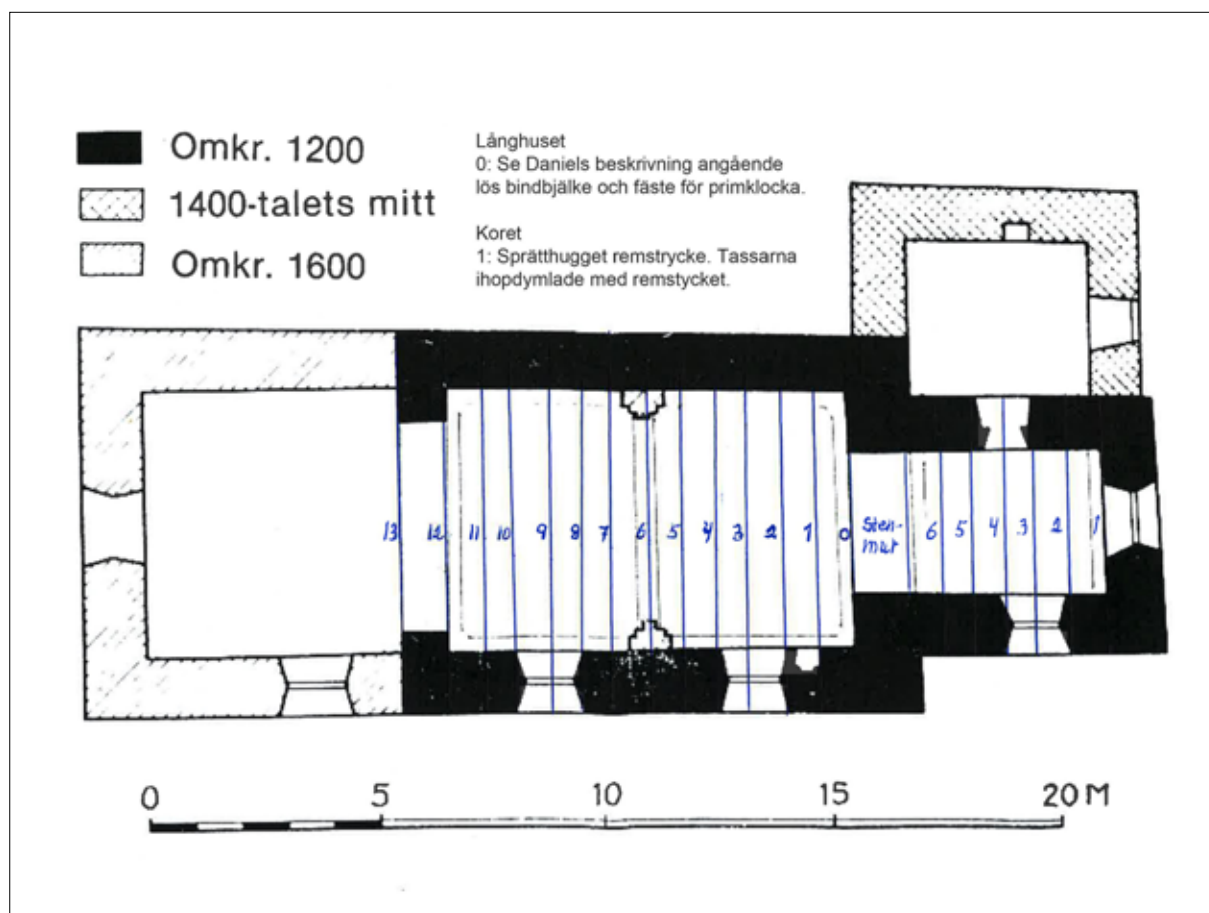
Plan över Lids kyrka med de undersökta takstolarna, markerade med numrerade linjer.

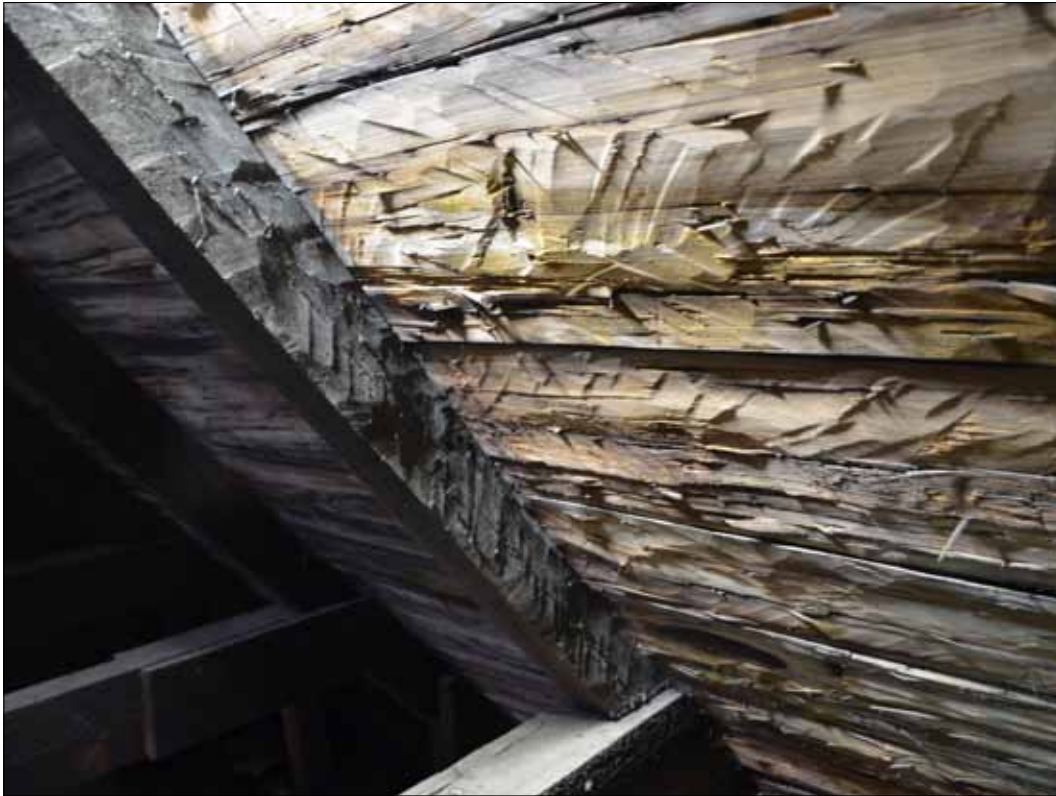
*Trobrädorna är bilade och bördade, vissa brädor är sprätthuggna (SLM D2015-1439).*

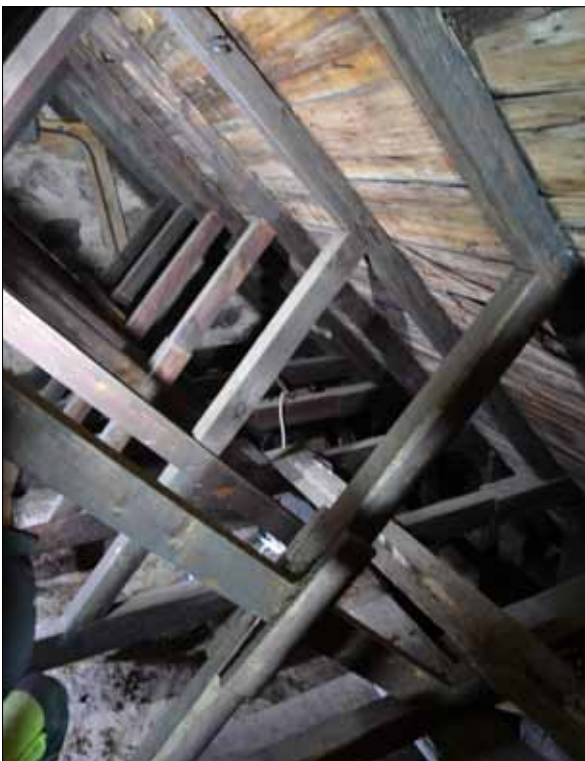
*Takstolarna över långhuset är renoverade år 1953. Takstolarna har dock en romansk utformning (SLM D2015-1437). Fotograf Eva Wockatz.*

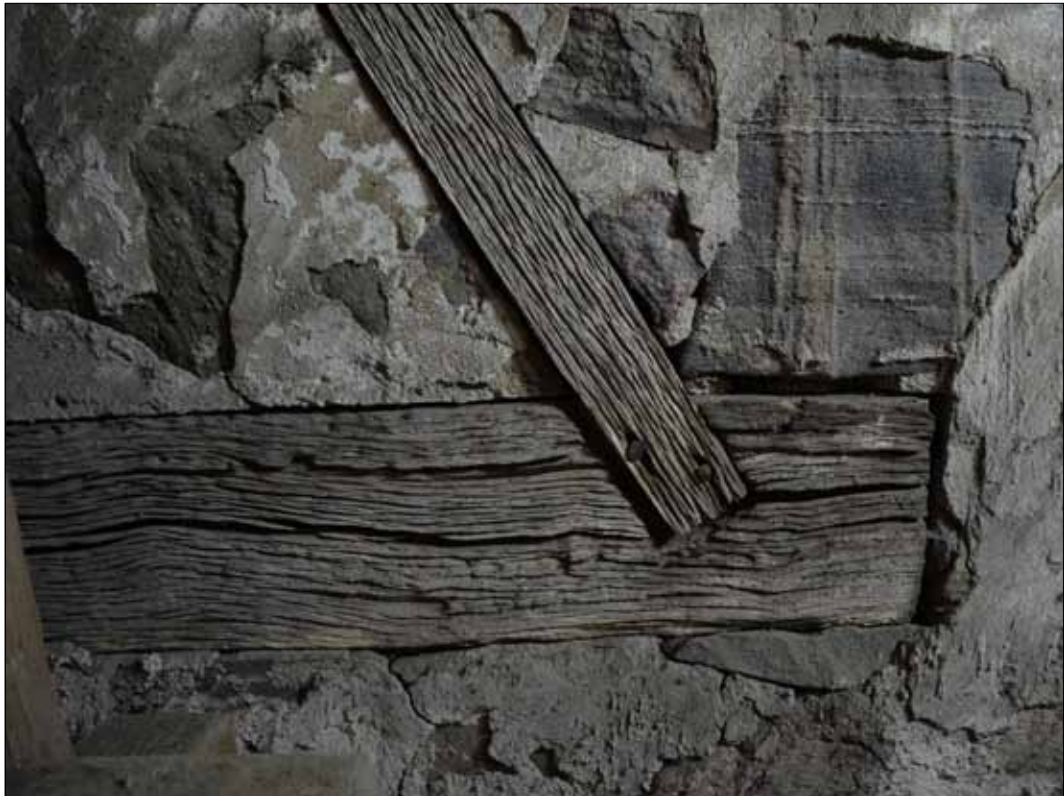
*Långhusets västra gavelröste som före 1600-talets tillbyggnad mot väster var synligt. I gavelröset finns en inmurad takstol som bör vara 1200-tal. Takstolsvirket är väderbitet och stödbenen är spikade med smidd spik. (SLM D2015-1440).*

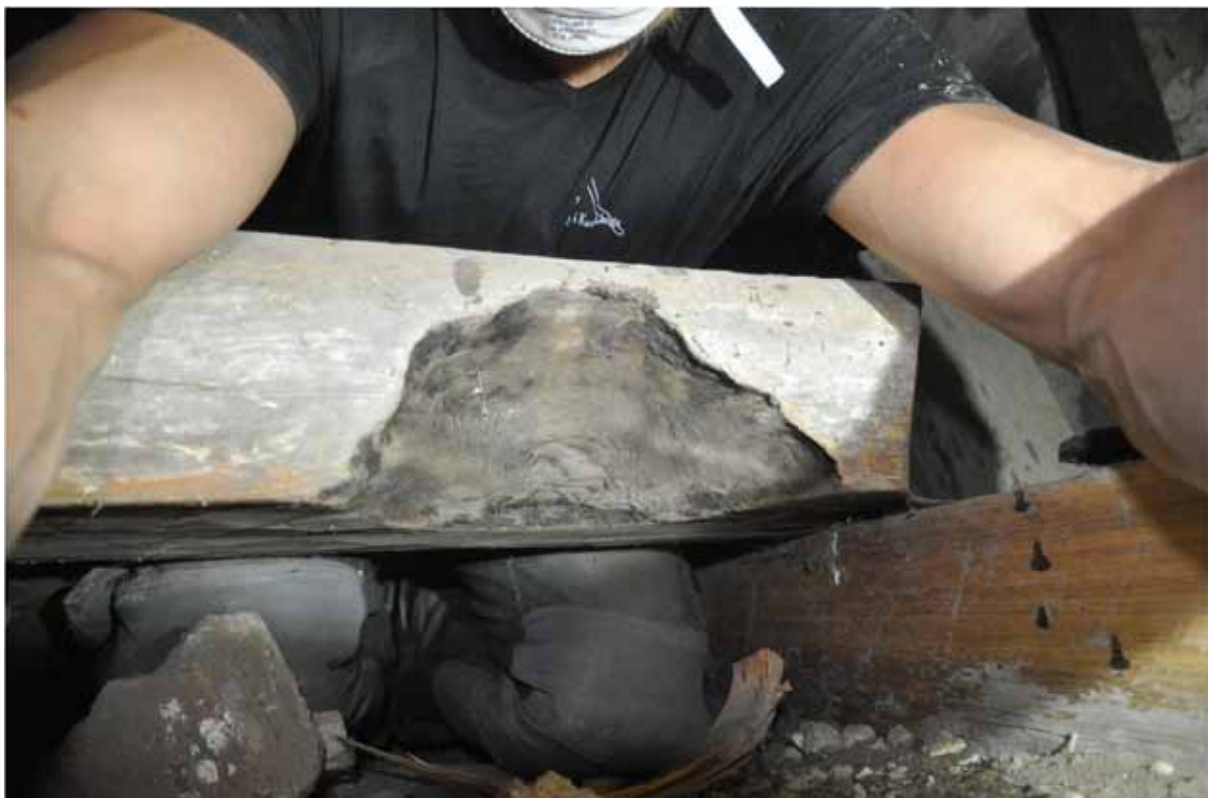
*Bindbjälken som suttit intill östra muren har en begränsad men kraftig brandskada. Brandskadans placering stämmer överens med....*

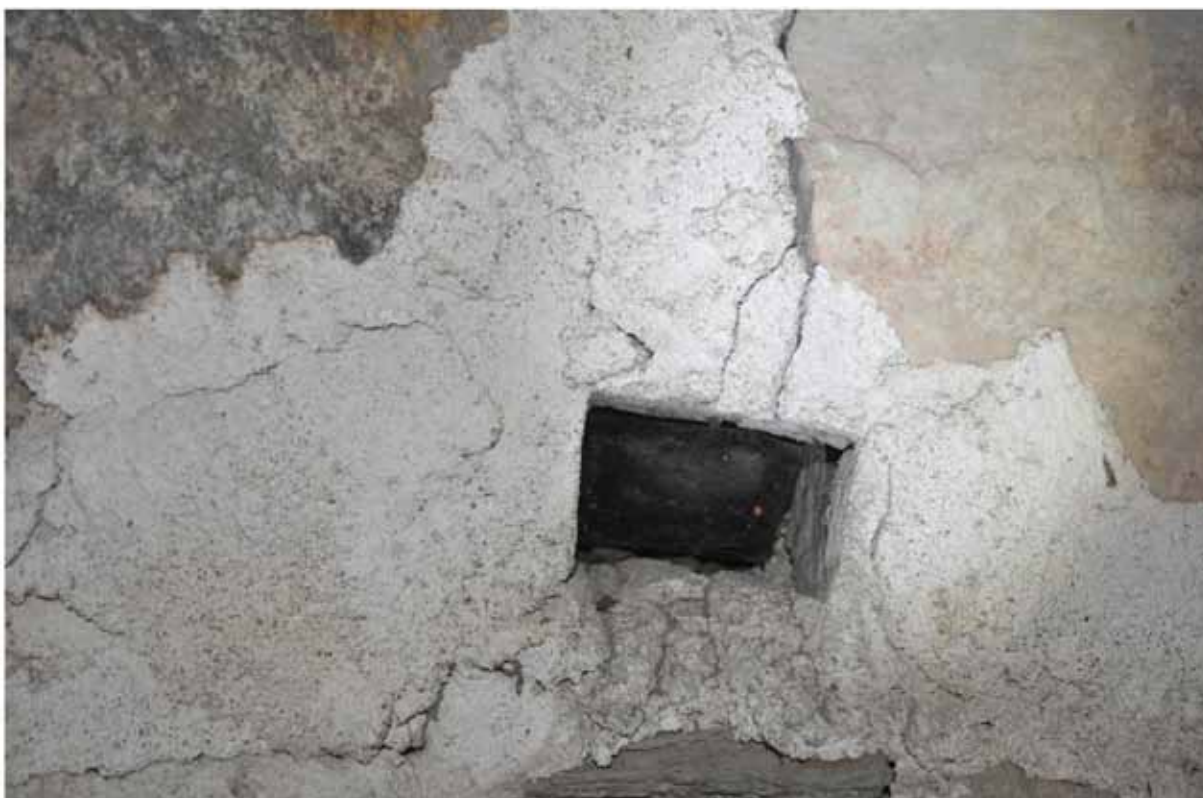
*...placeringen för tvärbjälken i östra murens norra del, som också är brandskadad. Inga andra brandskador syns i taklaget för övrigt. Fotografi: Daniel Eriksson*

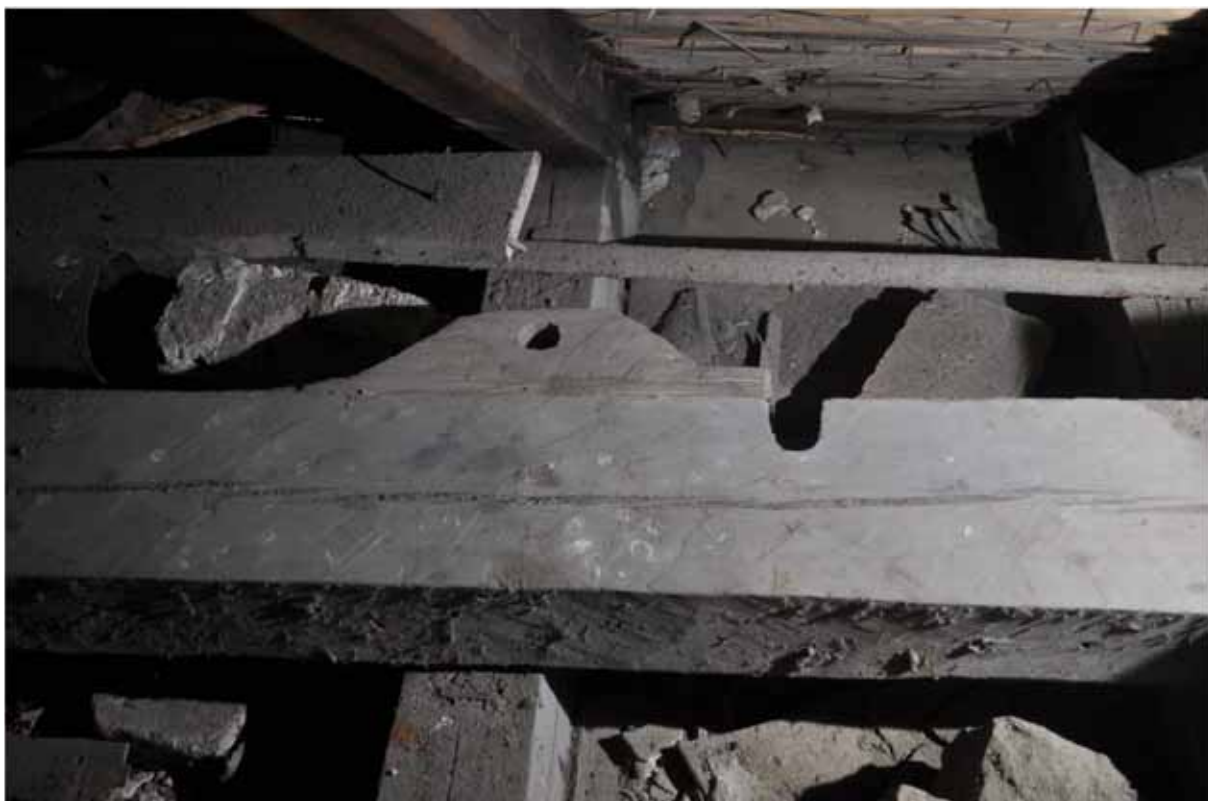
*På den östra bindbjälkens ovansida finns urtag som troligen har att göra med upphängning av något. Det skulle kunna vara frågan om en klockupphängning, men med tanke på "lagerbocken" till vänster om urtaget har det troligen varit något man hissat upp och ner. Hålet i "lagerbocken" är ej genomgående. I hålets botten finns något mjukt och spänstigt nertryckt, kanske för att ta upp det axiella spelet i den axel som troligen suttit där. Vi har kunnat mäta oss fram till att placeringen för dessa detaljer i kyrkorummet befunnit sig alldeles intill öppning mot koret, ganska nära långhusets mittaxel, men något förskjutet norrut. Det är alltså mycket nära det brandskadade partiet. Kan det ha funnits en ljuskrona hängandes där? Hissanordningen kan ha varit för att släppa ned ljuskronan för att tända den, sedan har man hissat upp den igen. Kanske hissade man den vid något tillfälle för högt, och en brand uppstod, eller att ljusen blev övertända. Fotografi: Daniel Eriksson*

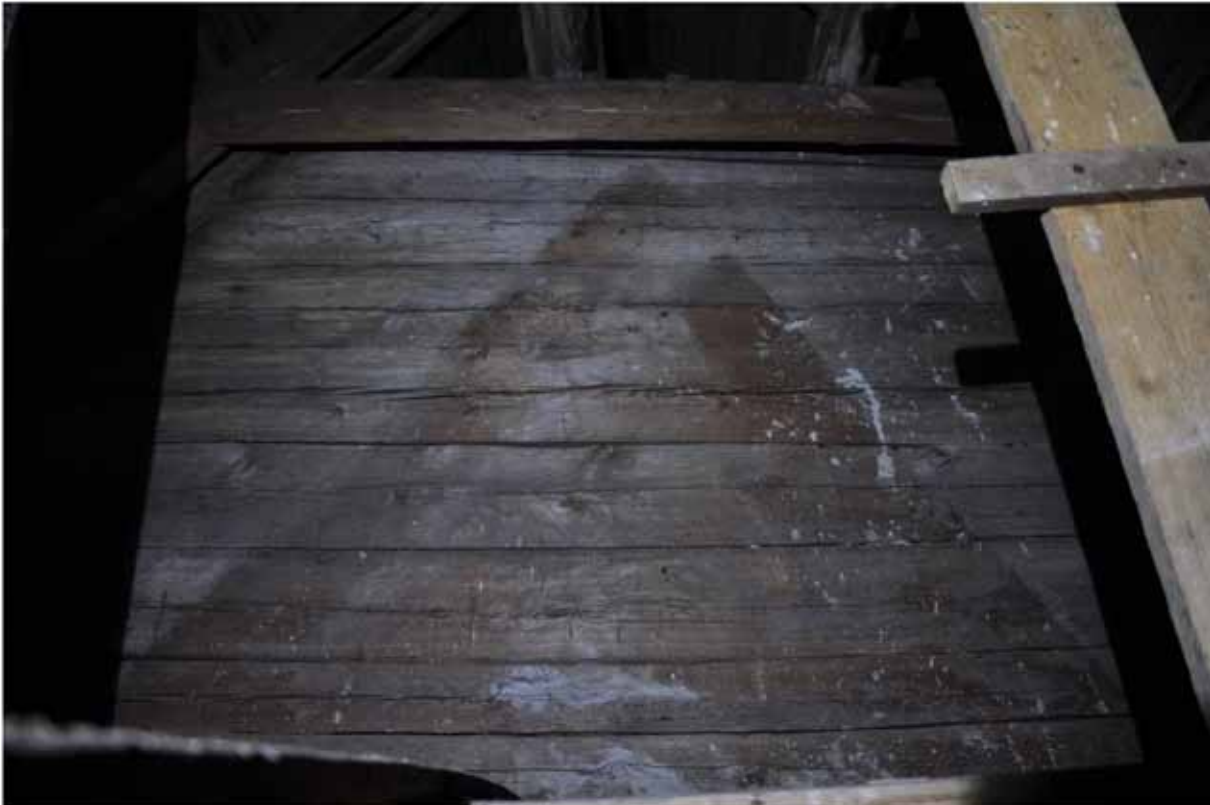
*Det timrade röstet fotat från öster. Kyrkan eldhärjades svårt och därmed är inte röstet ursprungligt. Däremot är det än dock medeltida eftersom kyrkan breddades till en salskyrka under senare medeltid.*

*Om kyrkans byggnadshistorik stämmer bör detta röste vara timrat under 1400-talet och det gör det ganska unikt. De timrade, såtlösa/skarpkantiga rösten jag känner till är uppförda på 1200-tal och 1300-tal och det finns därför inte mycket att jämföra med.*

*Under röstet finns en brandskadad stock från det ursprungliga röstet. Den är av ek och är sprätthuggen.*

*Korets taklag verkar inte varit särskilt väl förankrat i långhusets röste då det inte syns några spår av dymlingar eller grova spik. Fotografi: Daniel Eriksson*

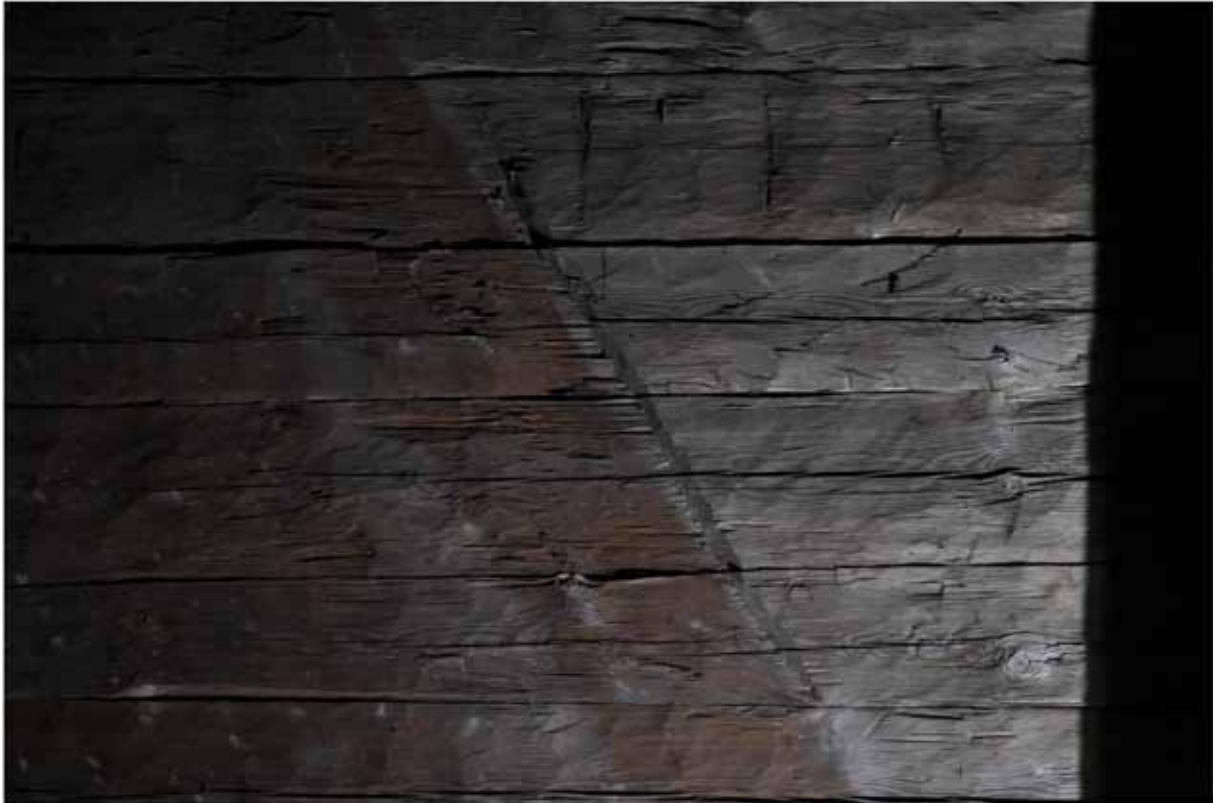
*Man har huggit ur för att jämna till röstet vid kortakets anslutning. Graden av erosion på det som varit utsida är inte särskilt stor, man kan fortfarande se förhållandevis mycket detaljer i bearbetningen av timret. Antingen har kyrkan byggts om till en salskyrka ganska snart, eller så har man gett röstet en beklädnad. Det finns inte särskilt mycket spikhål så den kan knappast ha varit spånklädd, möjligen någon form av brädpanel i så fall. Frågan är hur man lyckats få kortakets anslutning mot röstet tät, utan att ha någon skyddande väggbeklädnad? Fotografi: Daniel Eriksson*

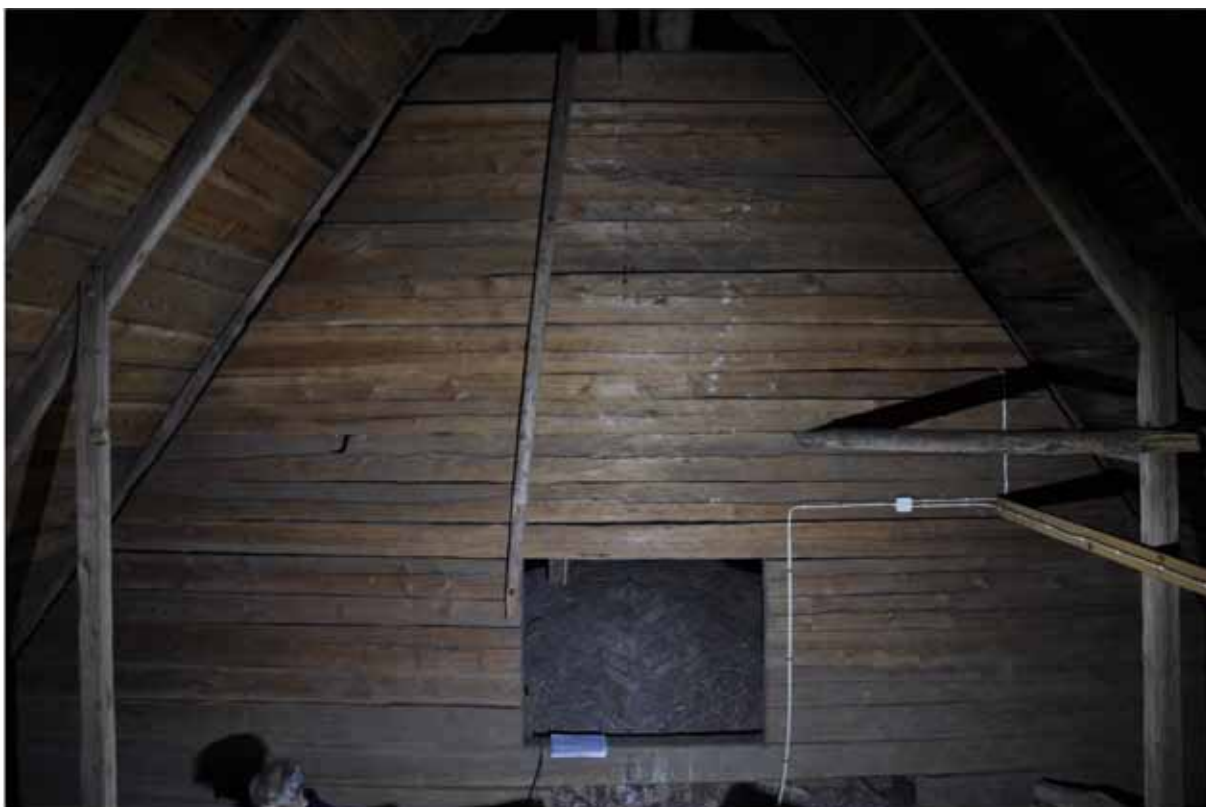
*Röstets västra sida. Den södra diagonalsträvan är i sin ena ände spikad i ett stödben, den andra änden löper genom röstet och sticker ut någon decimeter.*

*Norra diagonalsträvan, som nu saknas, har suttit i ett EJ genomgående hål i röstet. Detta urtag snuddar vid en dympling i röstet, varvid man kan få intrycket att strävan tillkommit efter att röstet timrats upp och inte i samband med det.*

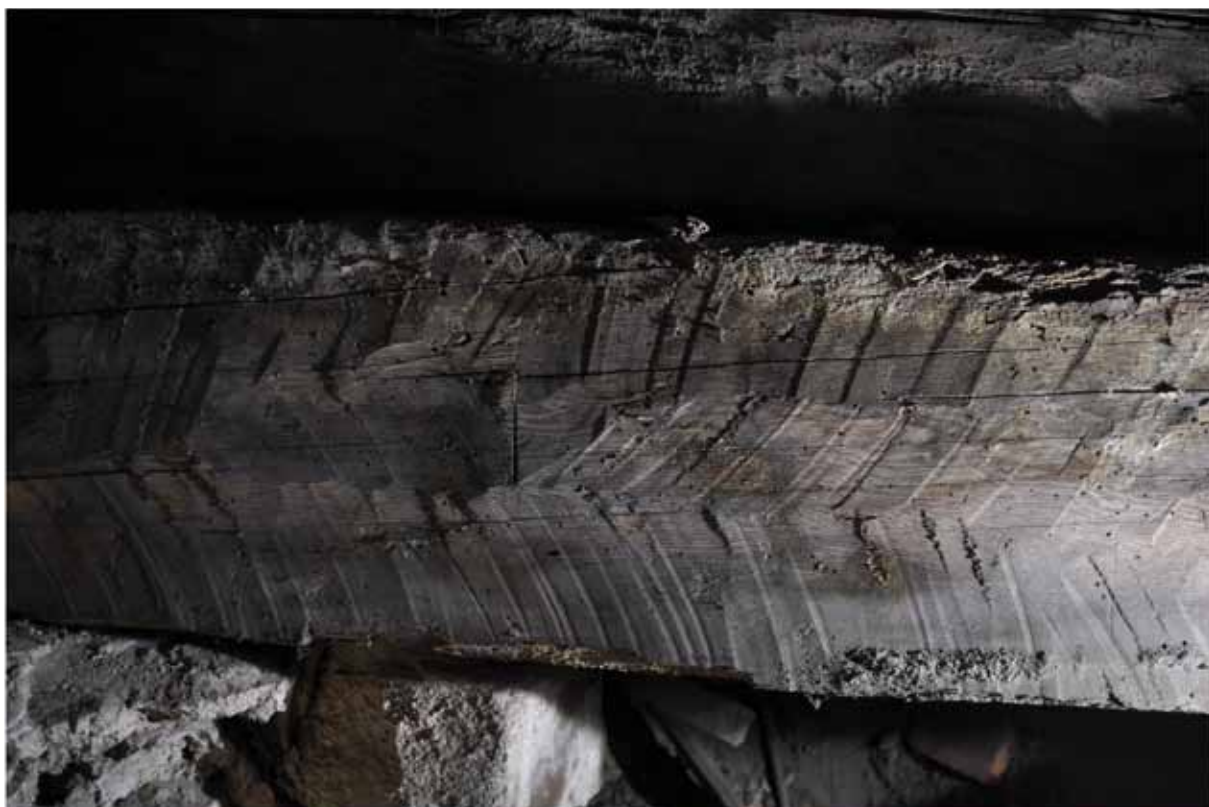
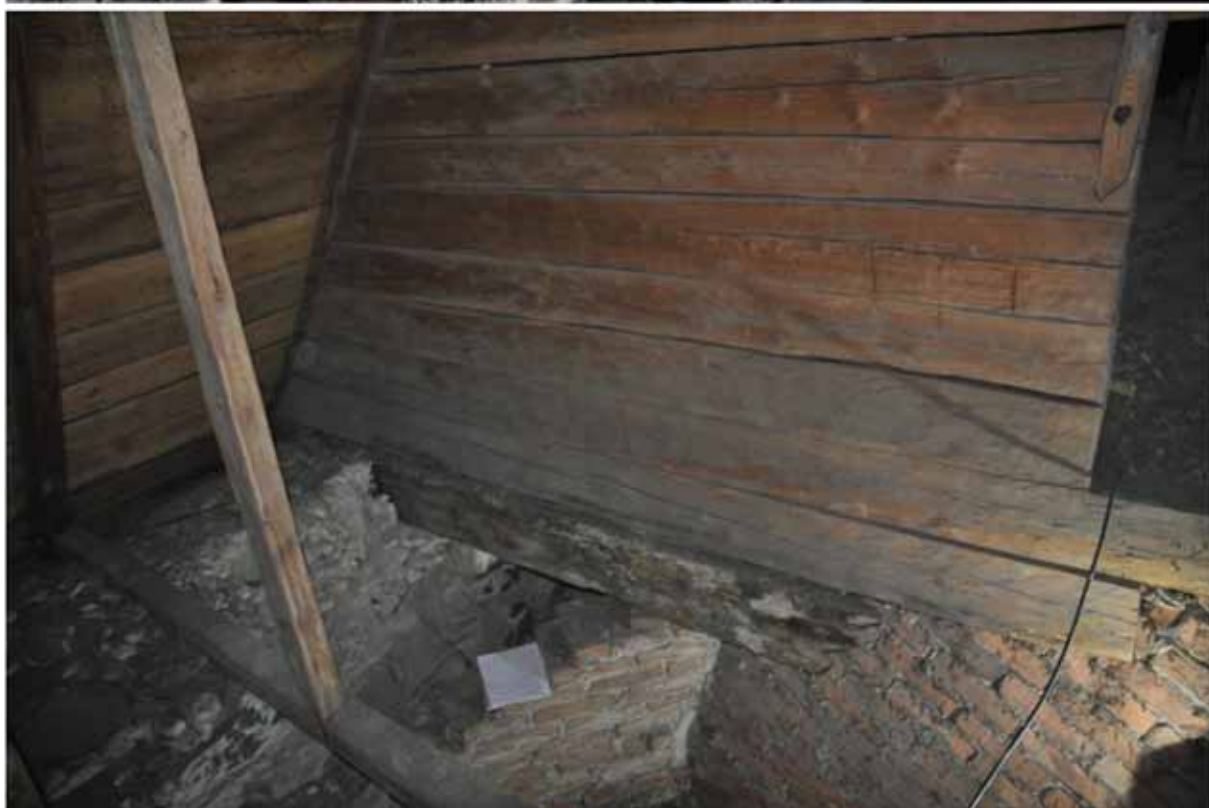
*Under röstet på norra sidan finns en brandskadad stock som troligen hör till det ursprungliga röstet. Det är en ek och är sprätthuggen med en ganska stor yxa, minst 150mm eggängd. Dimensionen är B:310mm, H:300mm. Fotografi: Daniel Eriksson*

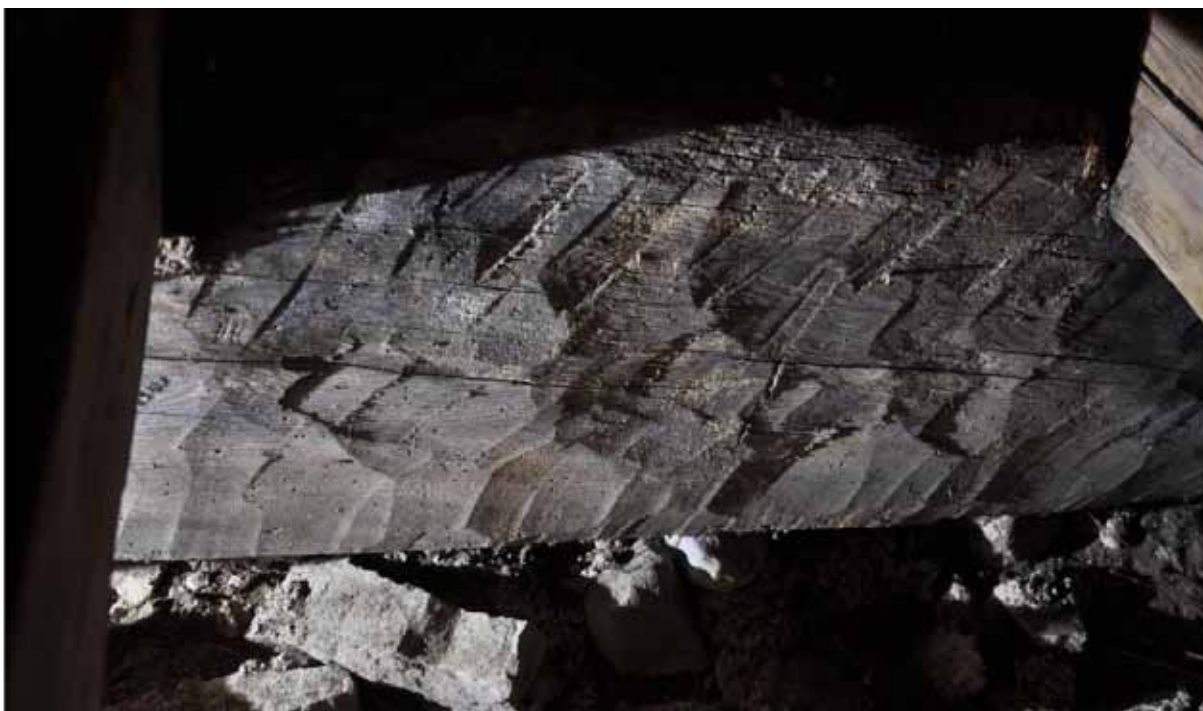
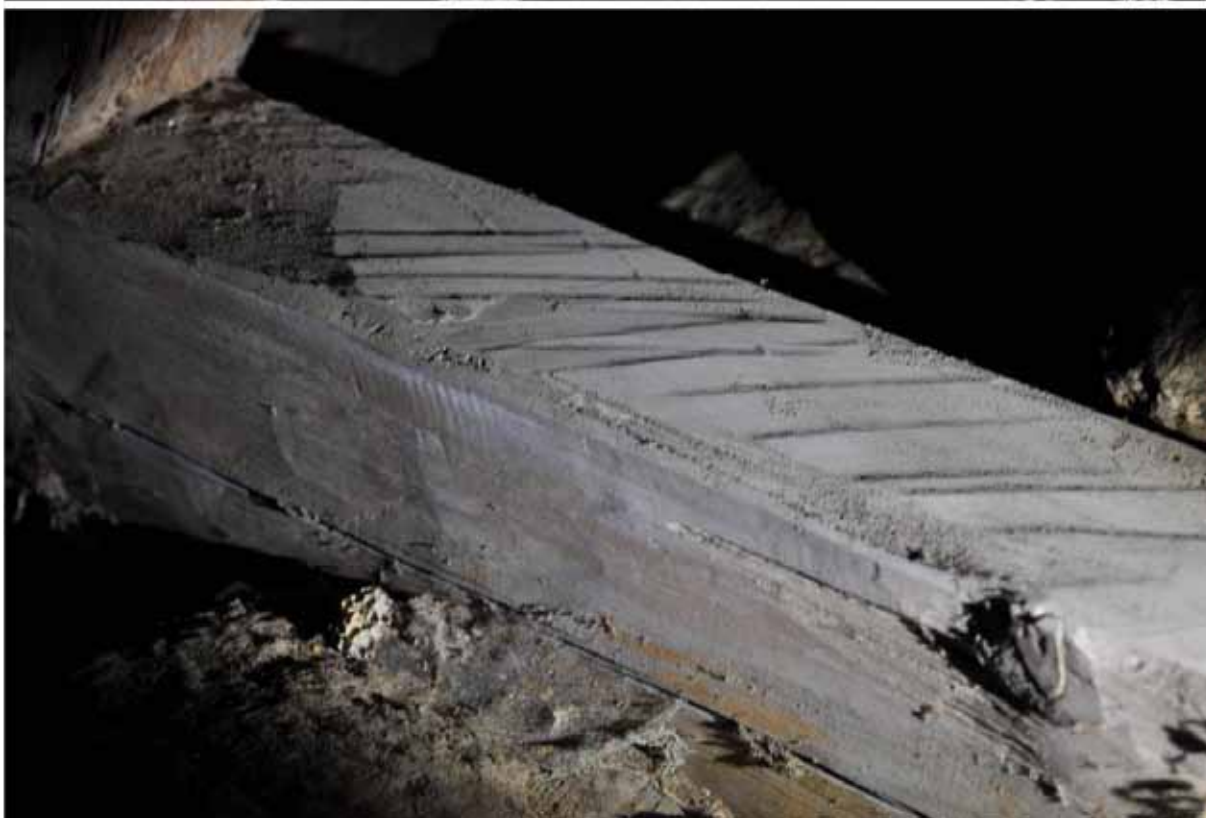
*Taklaget bör vara uppfört efter branden som troligen drabbade kyrkan någon gång under mitten/andra hälften av medeltiden. Dock finns både södra (övre bilden) och norra remstycket bevarat, men brandskadat. De är sprätthuggna. Några av bindbjälkarna är bearbetade med skave. Ovansidan av bindbjälken på nedre bilden har en bearbetning som liknar sprätthuggning, men har nog mer uppstått av en slump. Större delen av taklaget är ej sprätthugget. Frågan är varför de är skavda? Har kyrkan haft ett öppet taklag efter branden? Det känns som ganska långt fram i tiden för ett öppet taklag. Stämmer historiken? Fotografier: Daniel Eriksson*

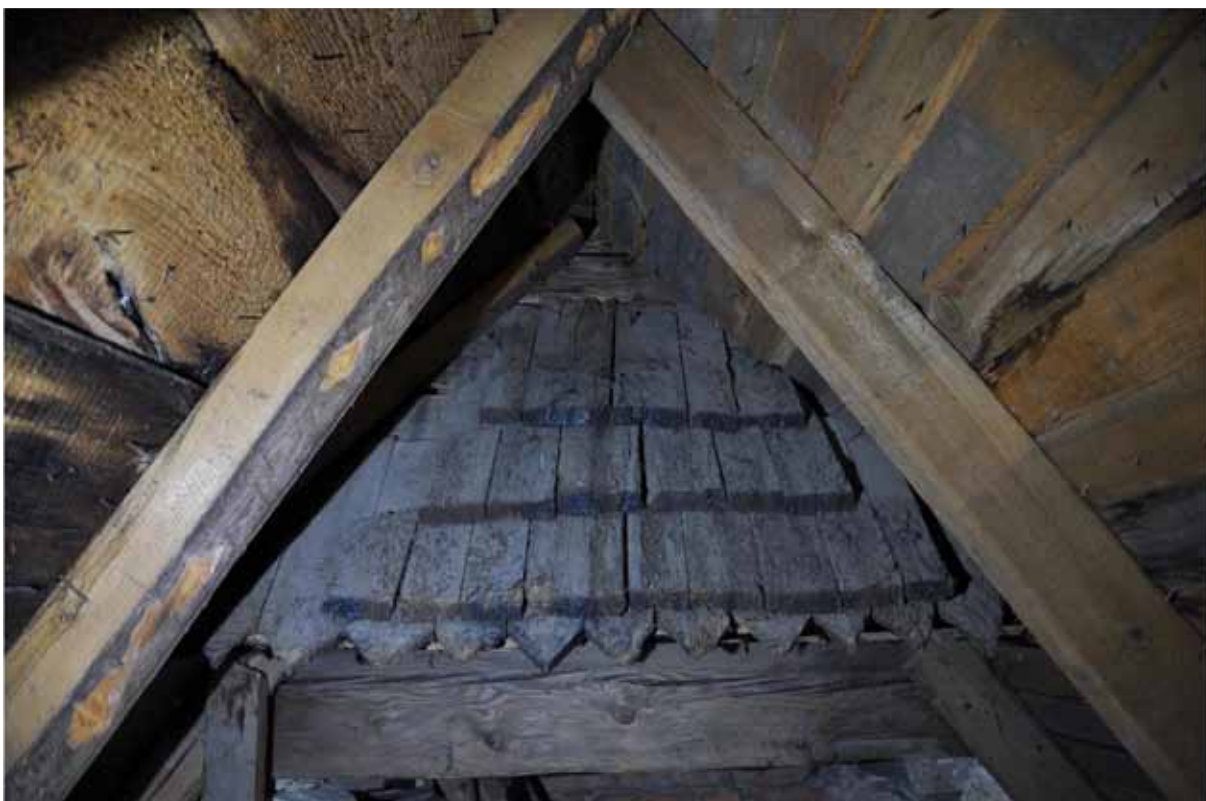
*En liten del av korets tak finns inbyggt under sakristietaket. Spånen skulle kunna vara senmedeltida, men det märkliga är att de är spikade på sågade brädor. Fotografi: Daniel Eriksson*

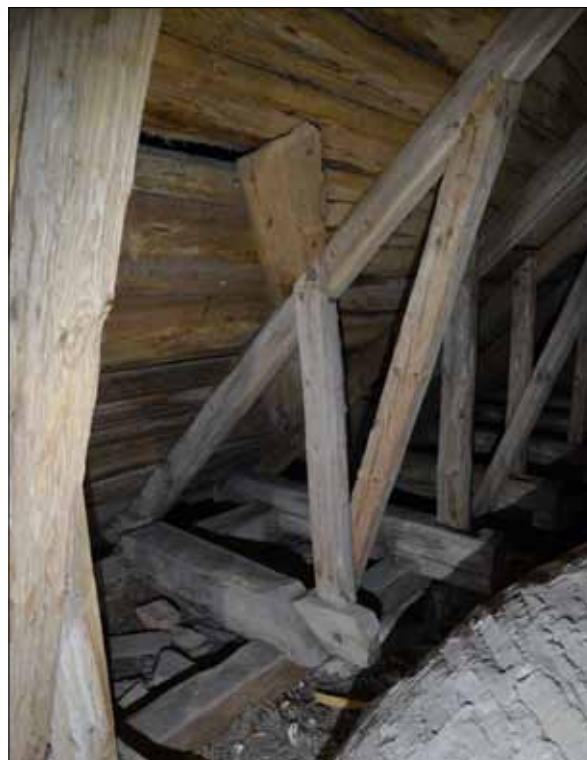
*Återanvänd konstruktionsdel har fått ny funktion som tass (SLM D2015-1448).*

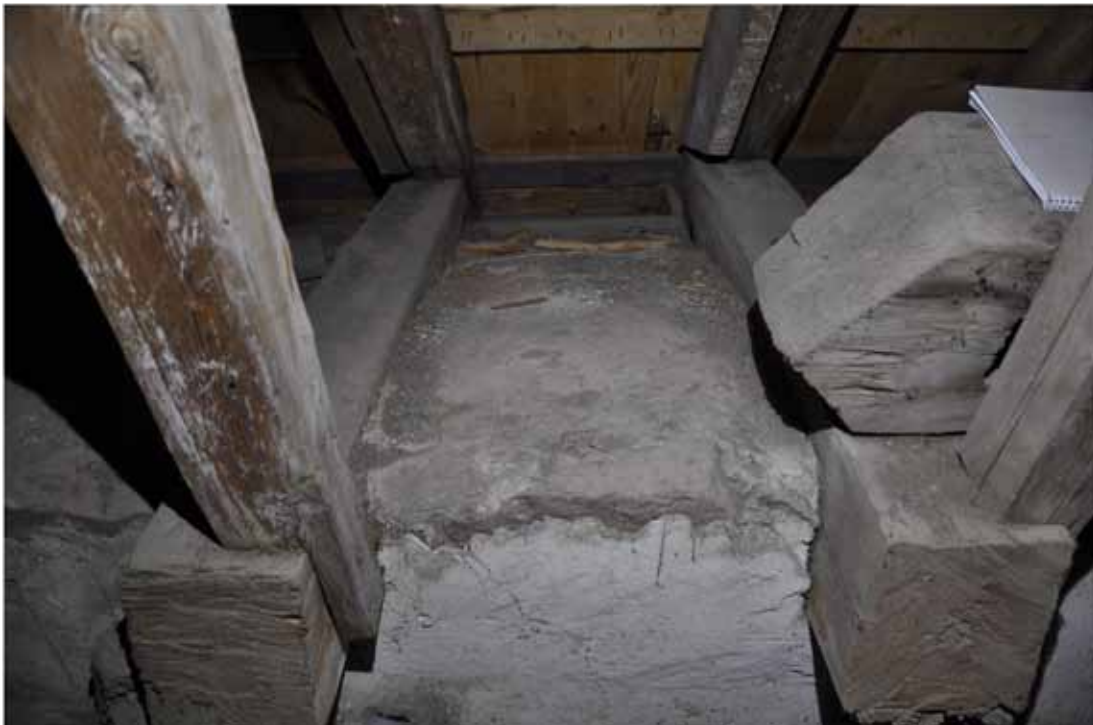
*Romanska bindbjälkar (avkapade), högben och remstycken finns kvar på sin ursprungliga plats. Därtill finns ett stort antal återanvända bindbjälkar och stödben återanvända. Bindbjälkarnas dimension är ca B:190mm, H:240mm. De är sprätthuggna med vissa ytor bearbetade med skave. Den vita putsen går upp till murkrönet. På krönet finns grå puts, vilken troligen inte är ursprunglig. Den kan dock ha tillkommit redan under den romanska tiden. Fotografi: Daniel Eriksson*

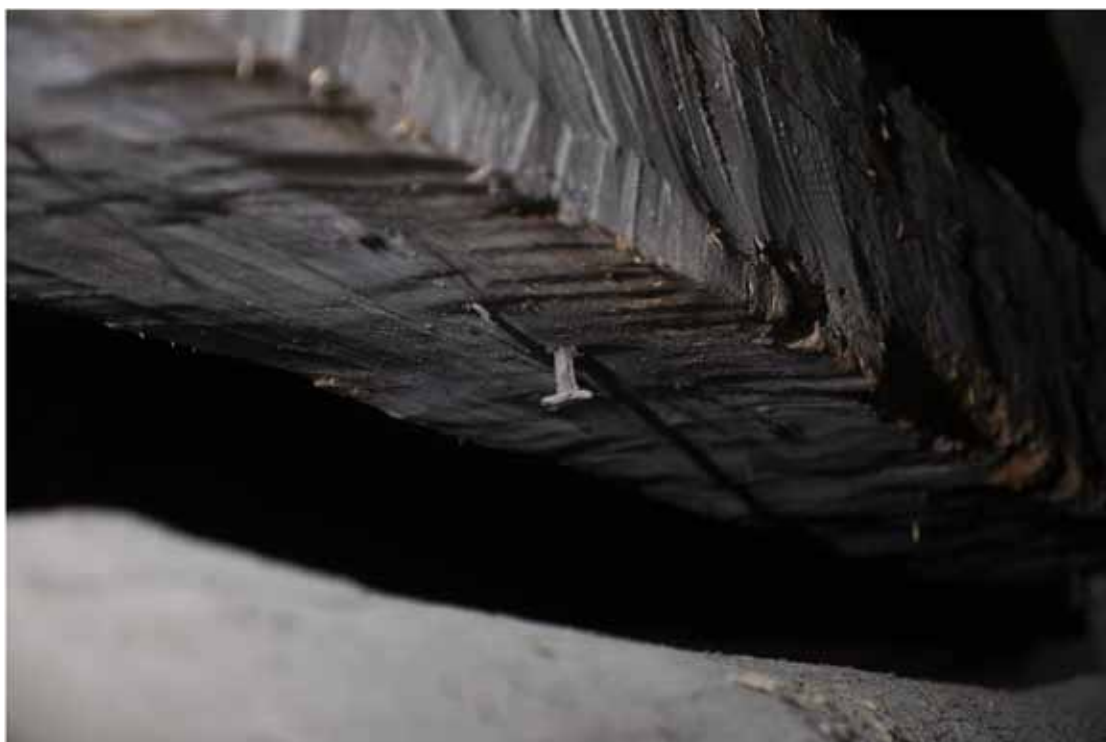
*Kyrkorummet har under en tid haft ett plant innertak. Spikar finns fortfarande kvar på bindbjälkarnas undersida.*

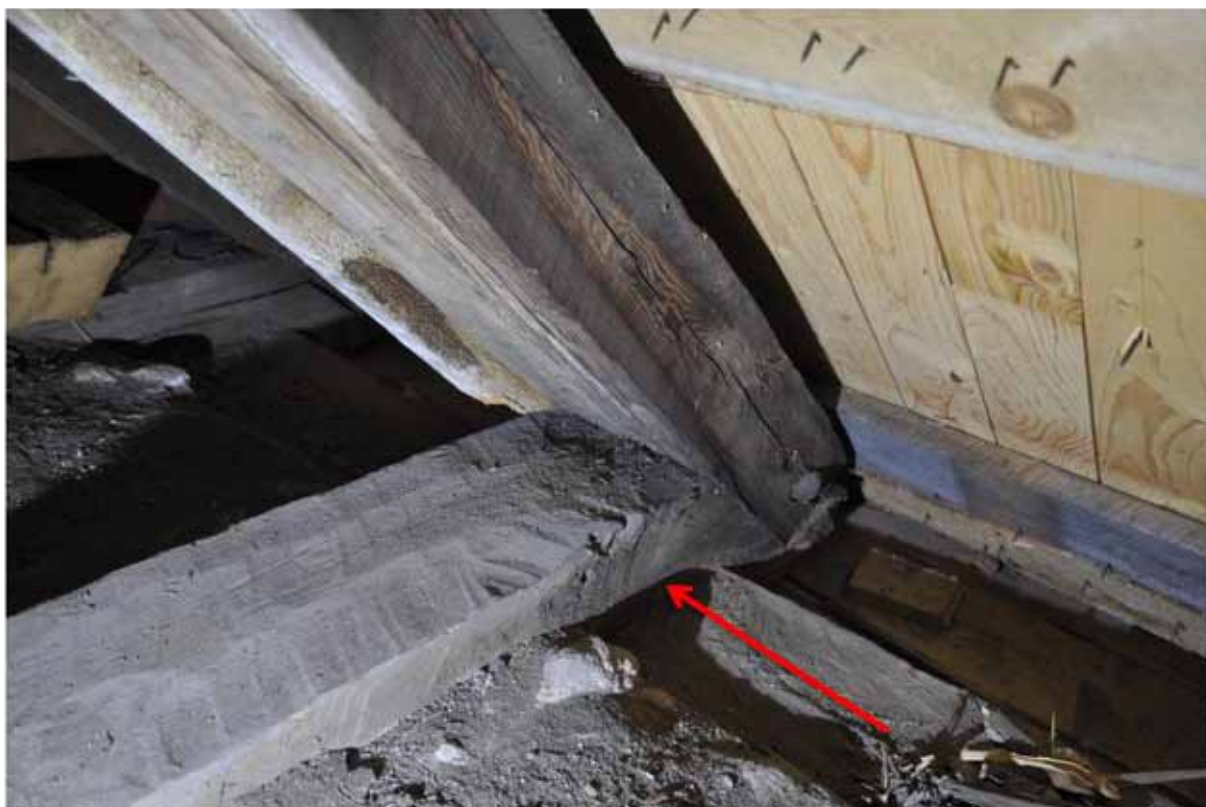
*Det är förhållandevis rejäla högben. Detta mäter ca 130x130mm, ett annat B:155mm, H:120mm, vilket betyder att virket är lagt på fel håll, d.v.s. "på flasken". Bindbjälkarnas sidor är "halsade" för att passa ned i remstyckets hak. Fotografier: Daniel Eriksson*

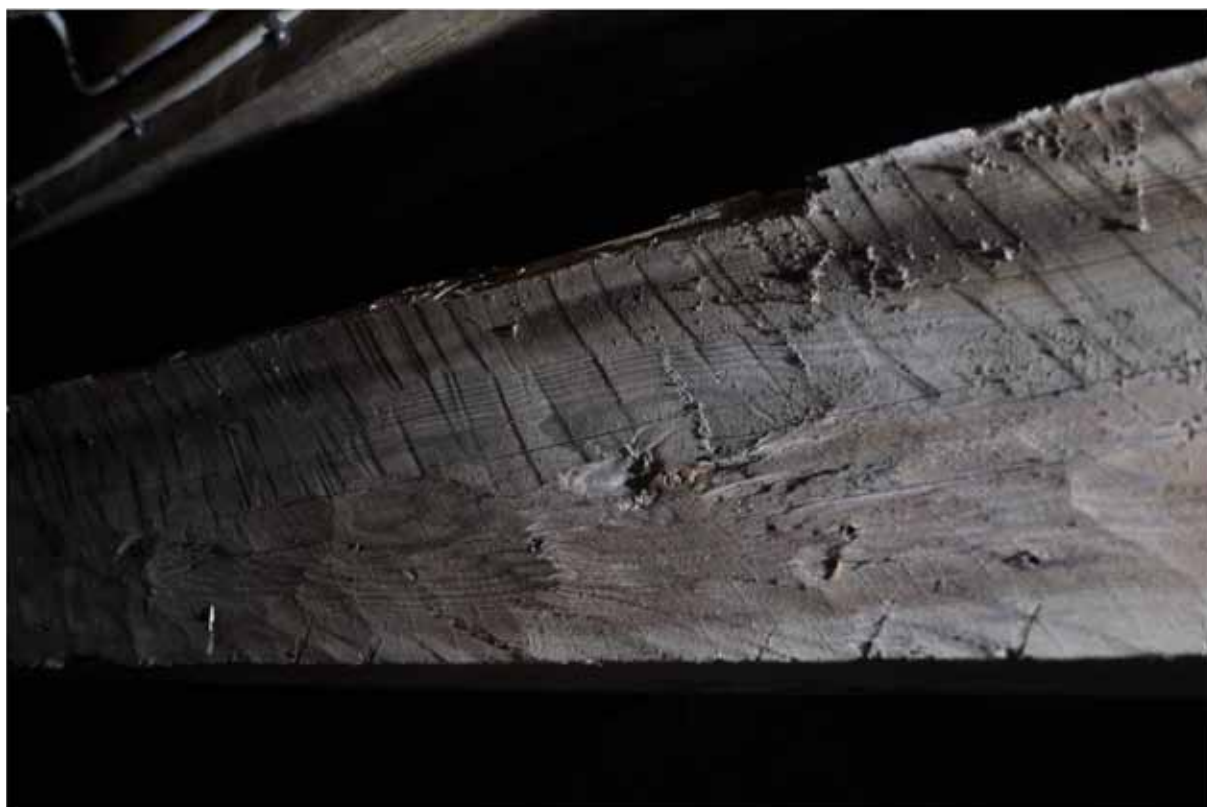
*Här skulle det kunna vara fråga om så kallad "tyskhuggning" eller "efterbredbilning" på den nedre halvan av bindbjälkens bredsida. Men troligen har denna behuggning tillkommit i samband med någon form av återanvändning, då det finns en rad med spikhål här. Fotografi: Daniel Eriksson*

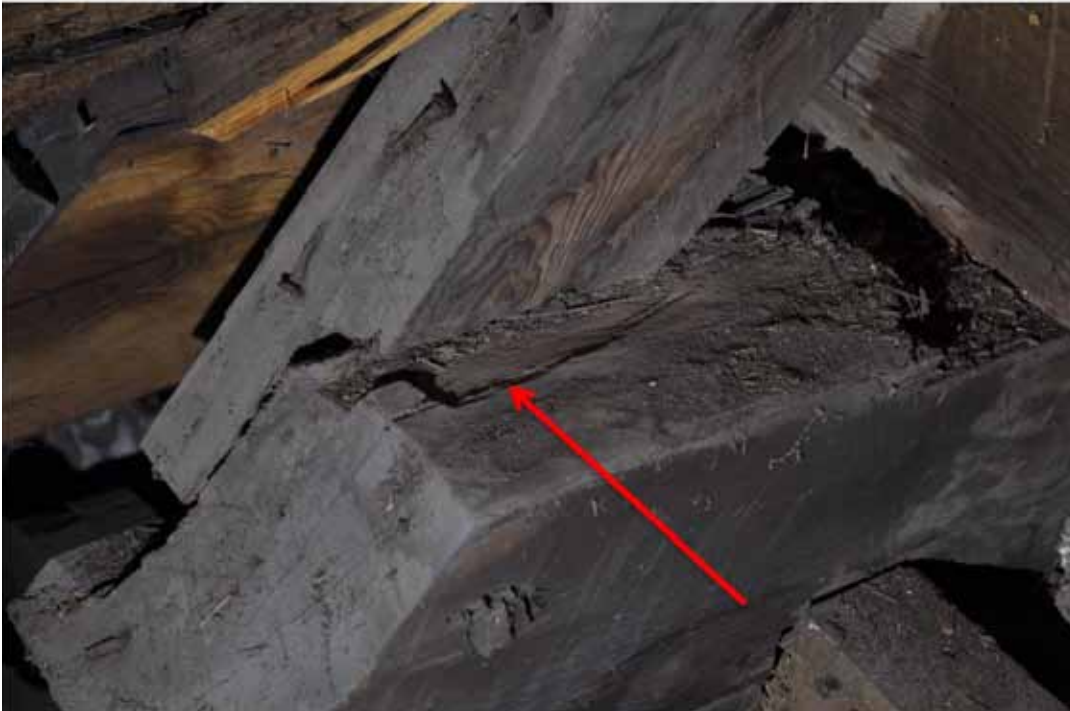
*Man har huggit en fördjupning i bindbjälken där högbenet stöter emot. Troligen en justering som gjorts på plats i samband med att takstolarna rests.*

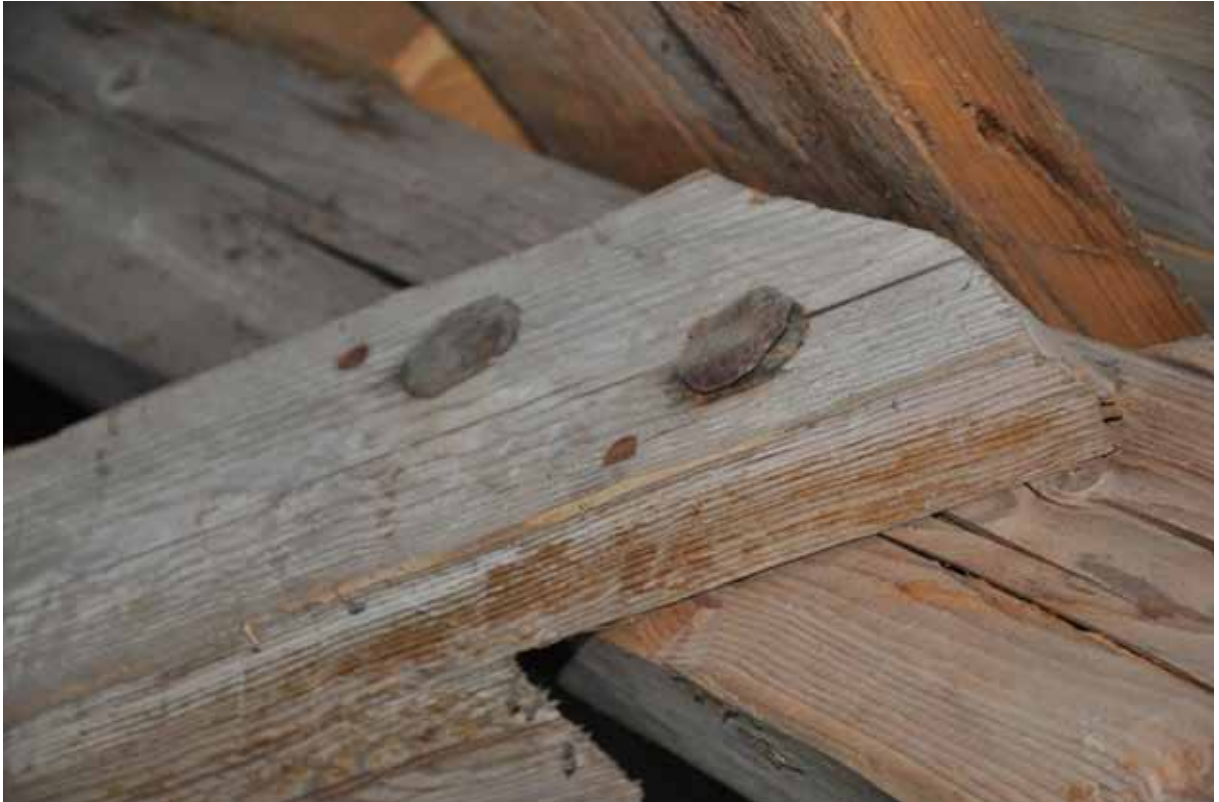
*Många sprätthuggna delar sitter återanvända. Här spikad med något som kan vara återanvänd romansk dekorationsspik. Stora platta skallar. Fotografi: Daniel Eriksson*

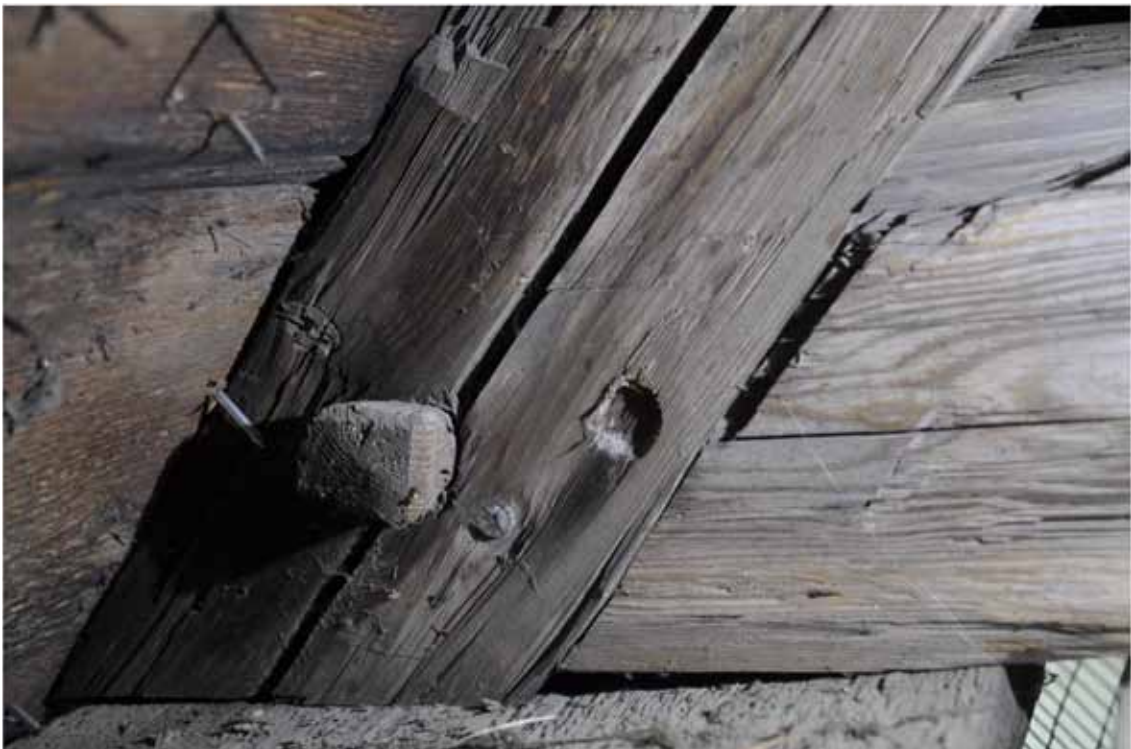
*Knutpunkt tass/högben. Till höger om dymlingen syns ett grunt borrhål. Troligen har det tillkommit vid tillverkningen av takstolarna då man använt takstolen på bild som mall. Man har sammanfogat de andra takstolarna uppe på denna. När man borrar hålet för dymlingen har man borrar för djupt och gått ned i underliggande malltakstol. Mycket vanligt under den sena medeltiden. Fotografi: Daniel Eriksson*

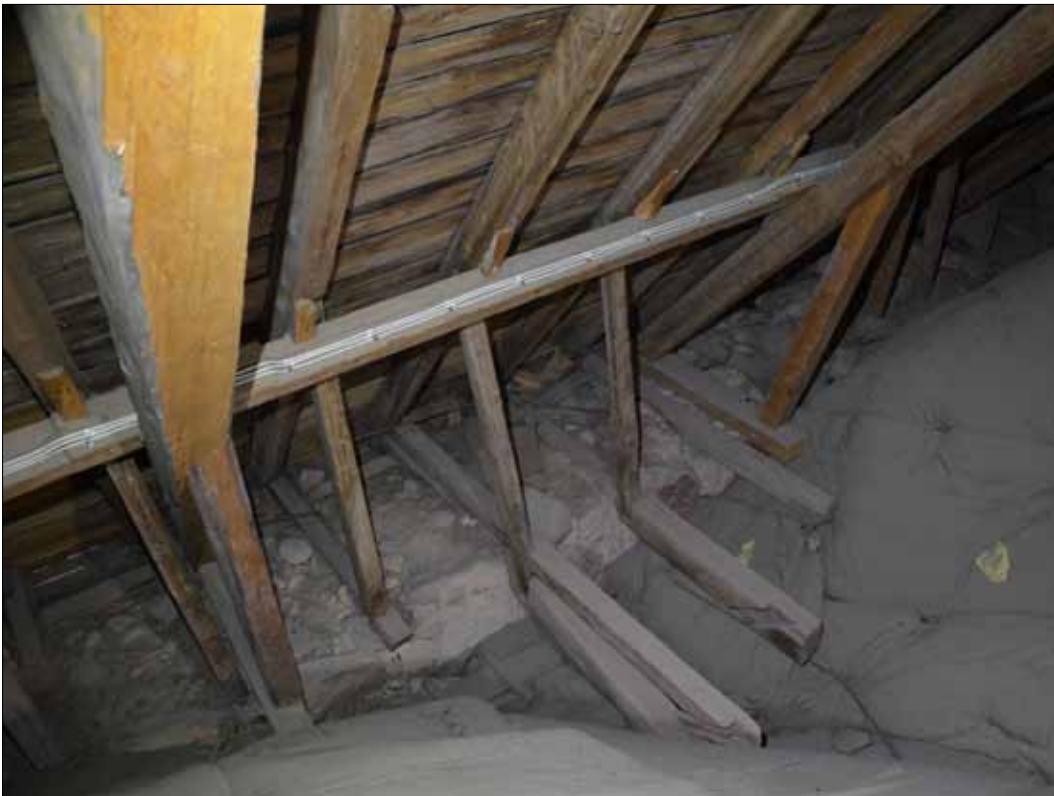
*Avkapade bindbjälkar på norra sidan av långhusvinden (SLM D2015-1475).*
