Medeltida taklag i Strängnäs stift  
Uppdragsgivare: Strängnäs stift  
Utförare: Sörmlands museum och Bygg & Hantverk i Karlskoga

## Medeltida taklag i Södermanland Rapport Etapp 2

Nyköping 2018-01-10

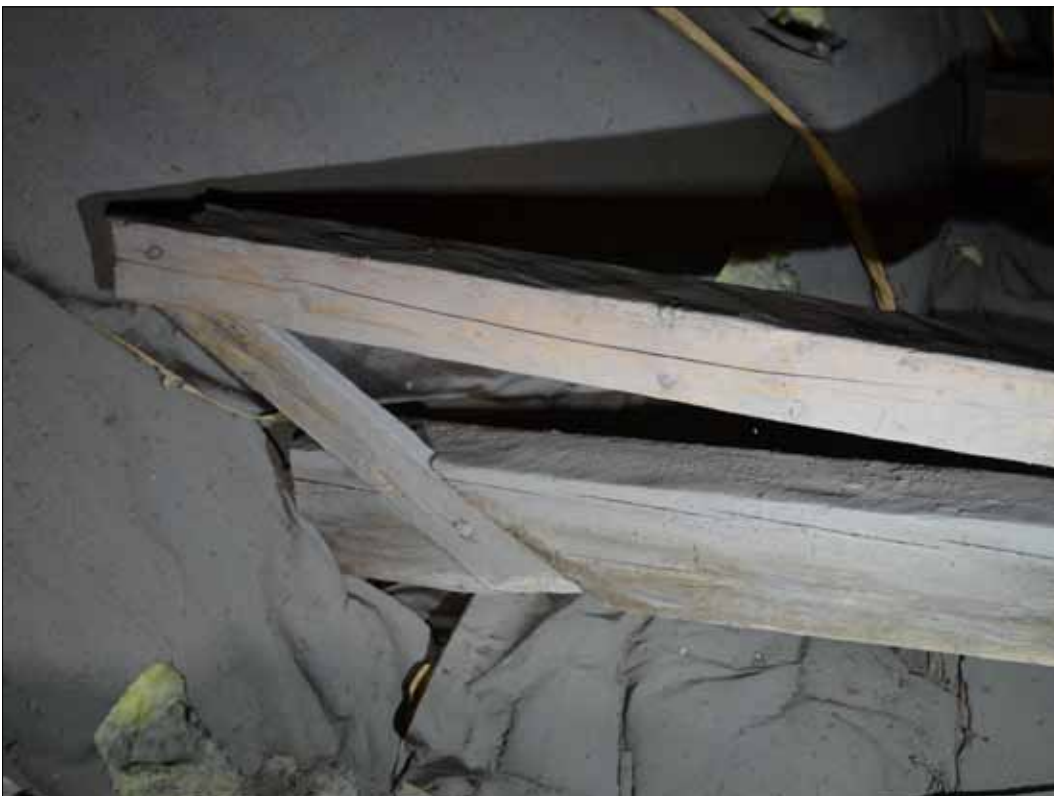
*Kvarvarande del av ursprungligt möte stödben-bindbjälke (SLM D2015-1476).*

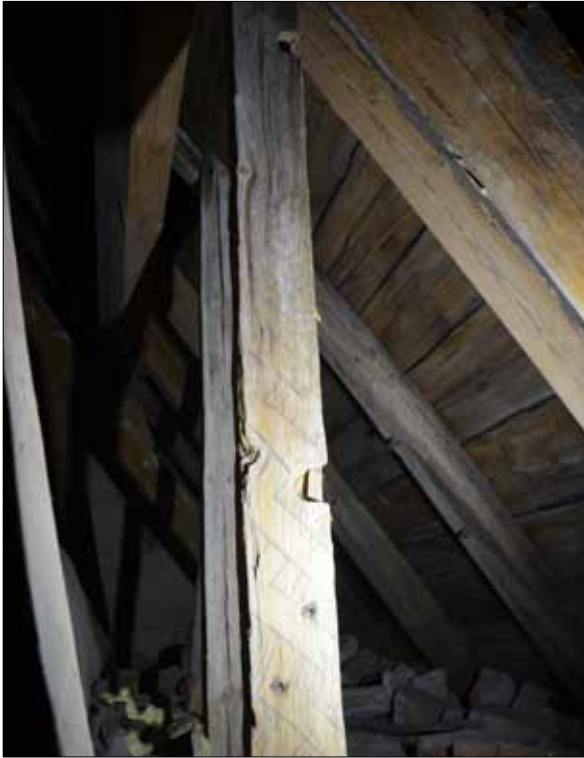
*Återanvänt stödben på södra sidan av långhusvinden. Urtag för klockaxlar, sprätthuggen yta och teckning med kolkrita (SLM D2015-1477).*

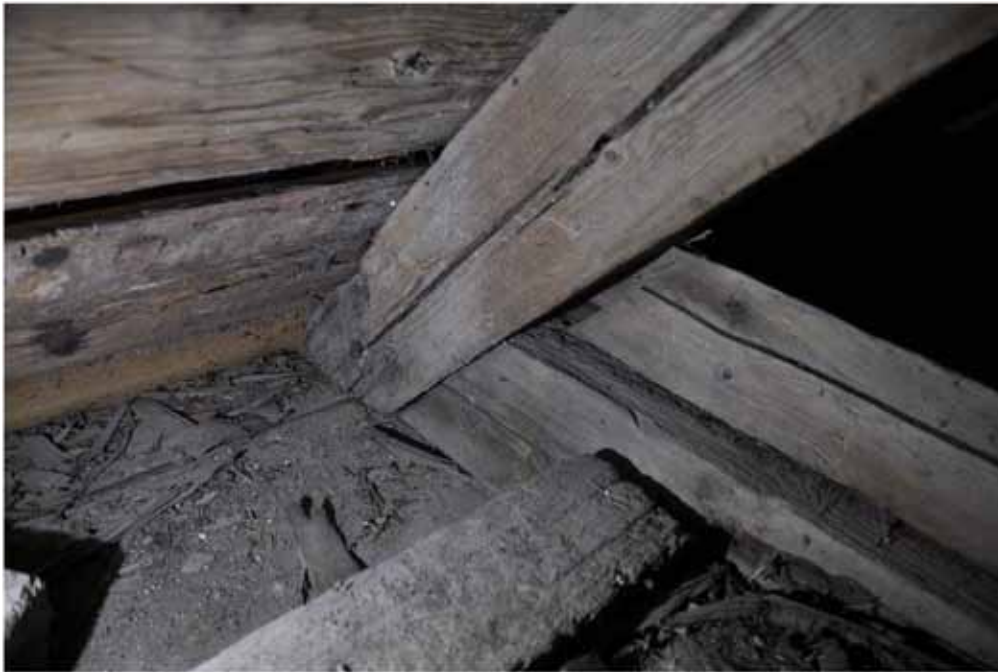
*Ursprungligt högben och bindbjälke, likaså remstycket i ek. Knutpunkten är ursprungligen dymlad. De tre spikarna är troligen sekundära. Bladning halvt-i-halvt. Fotografi: Daniel Eriksson*

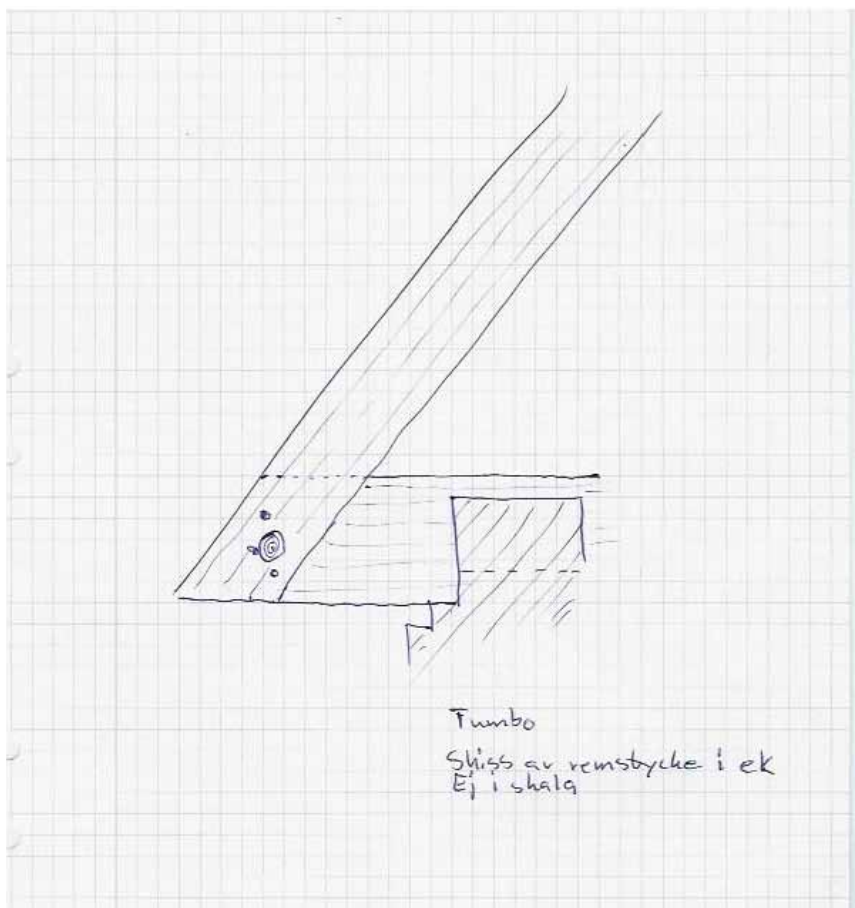
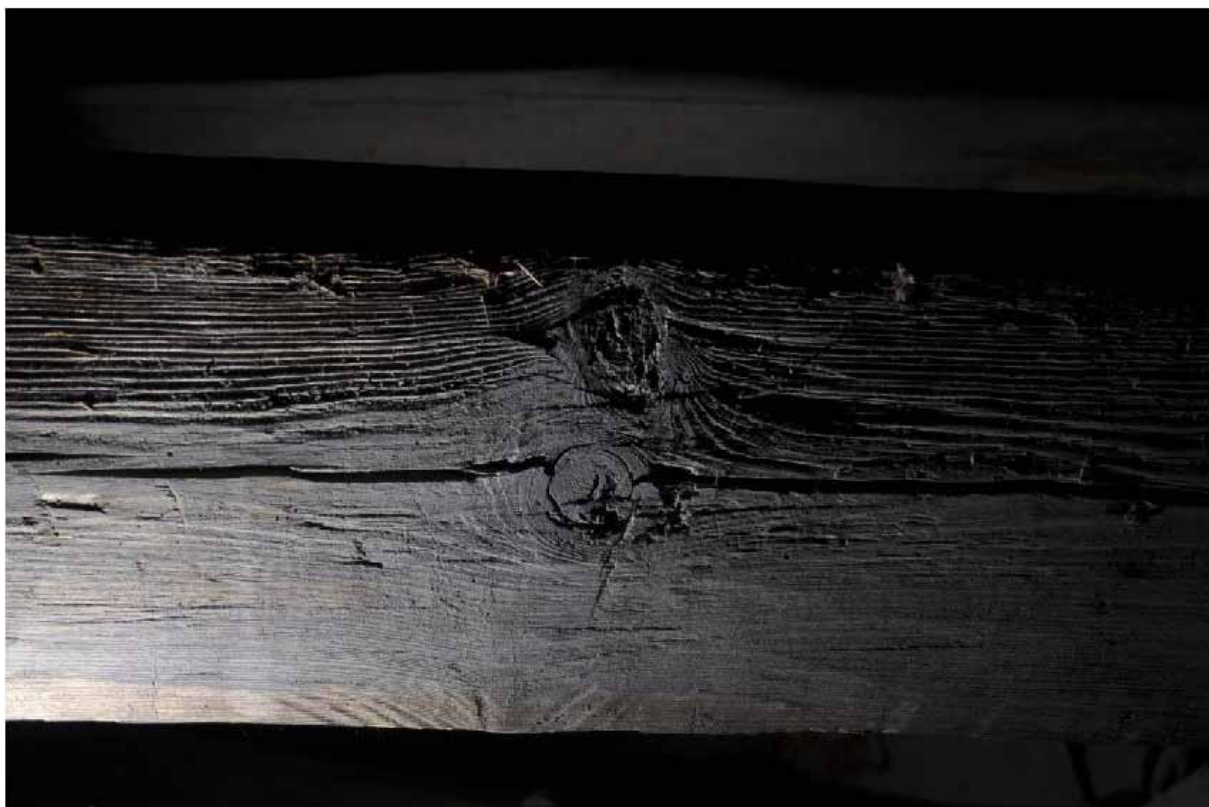
Bindbjälkarna är "efterbreddilade". I nedre kanten syns den ursprungliga sprätthuggningen. Någon har därefter justerat ytan med en helt annan behuggningsteknik. Kontinentala influenser? Kanske ett tecken på att lokala människor levererade virke, och särskilda kyrkbyggare reste taklaget. Fotografi: Daniel Eriksson

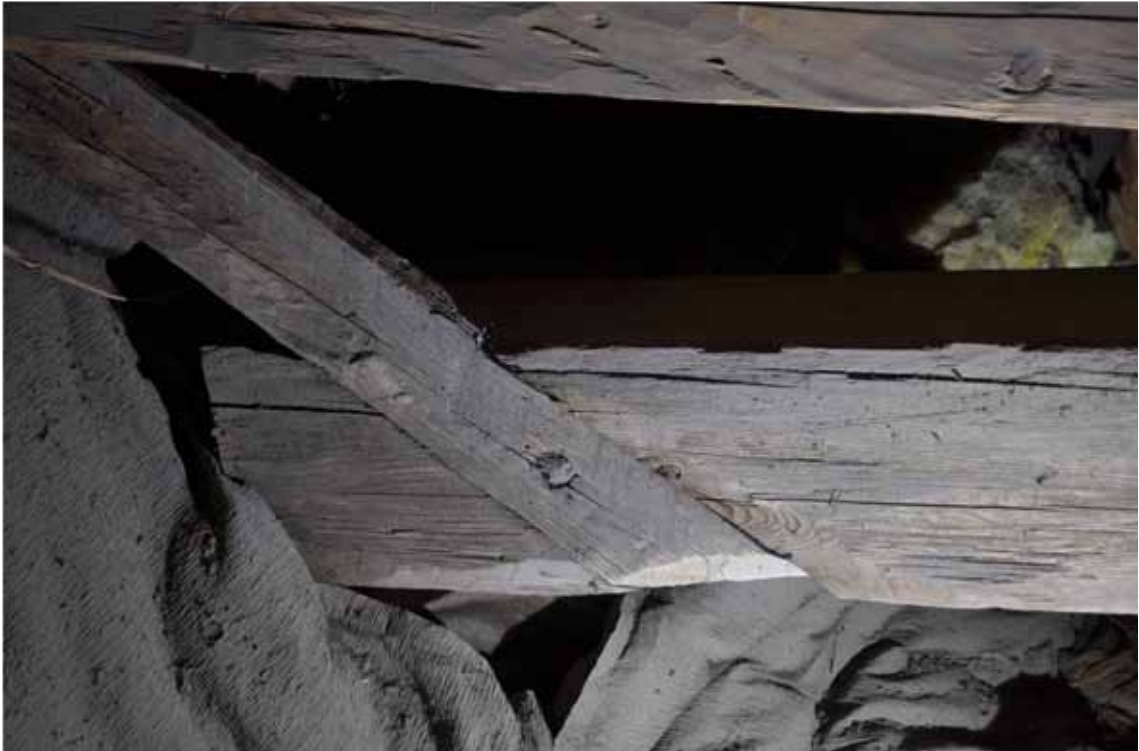
*Resterna av ett stödben finns fortfarande kvar. Knuten är en genomgående bladning med spik. Alltså ej husad.  
Fotografi: Daniel Eriksson*

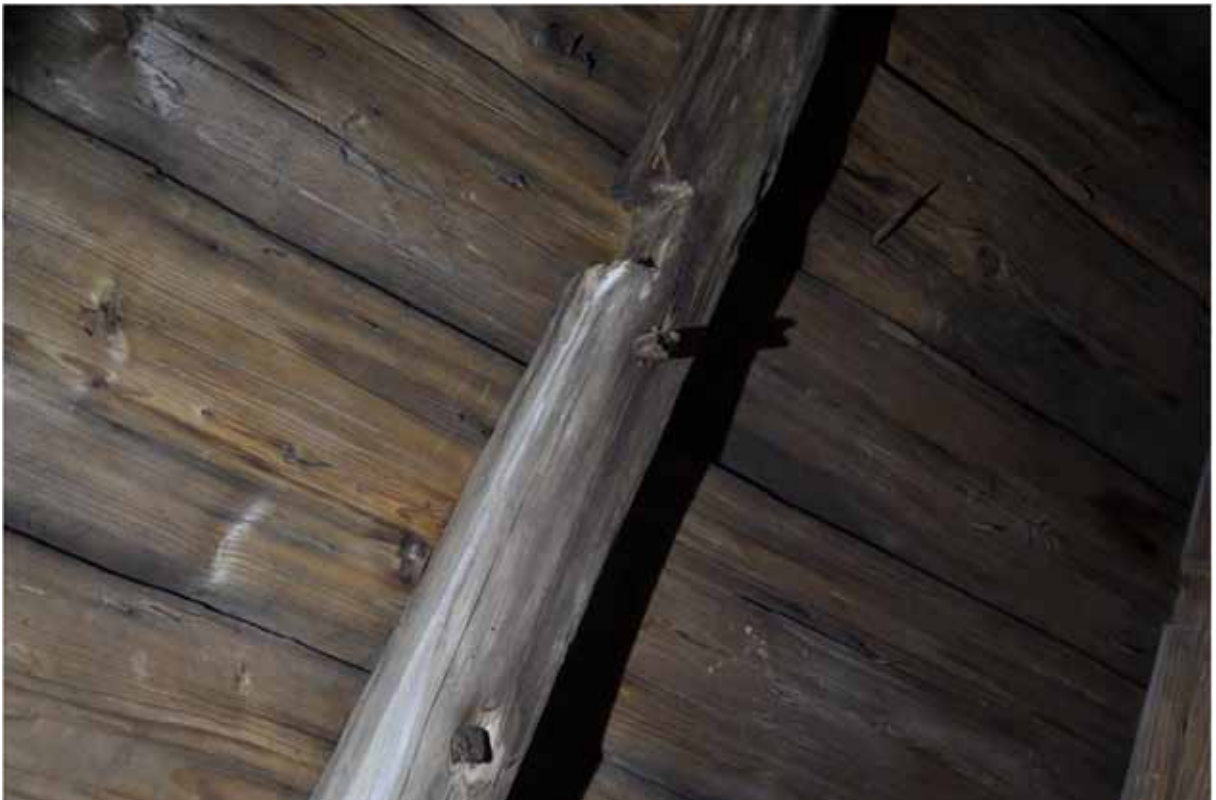
*Även stödbenens infästning i högbenen har varit genomgående bladning med spik. Dymplingar för taktro finns fortfarande kvar. Ämnet till detta högben har troligen ej hållt måttet. Därför är undersidan helt obearbetad närmast nocken. Ganska ovanligt i romanska taklag. Fotografi: Daniel Eriksson*

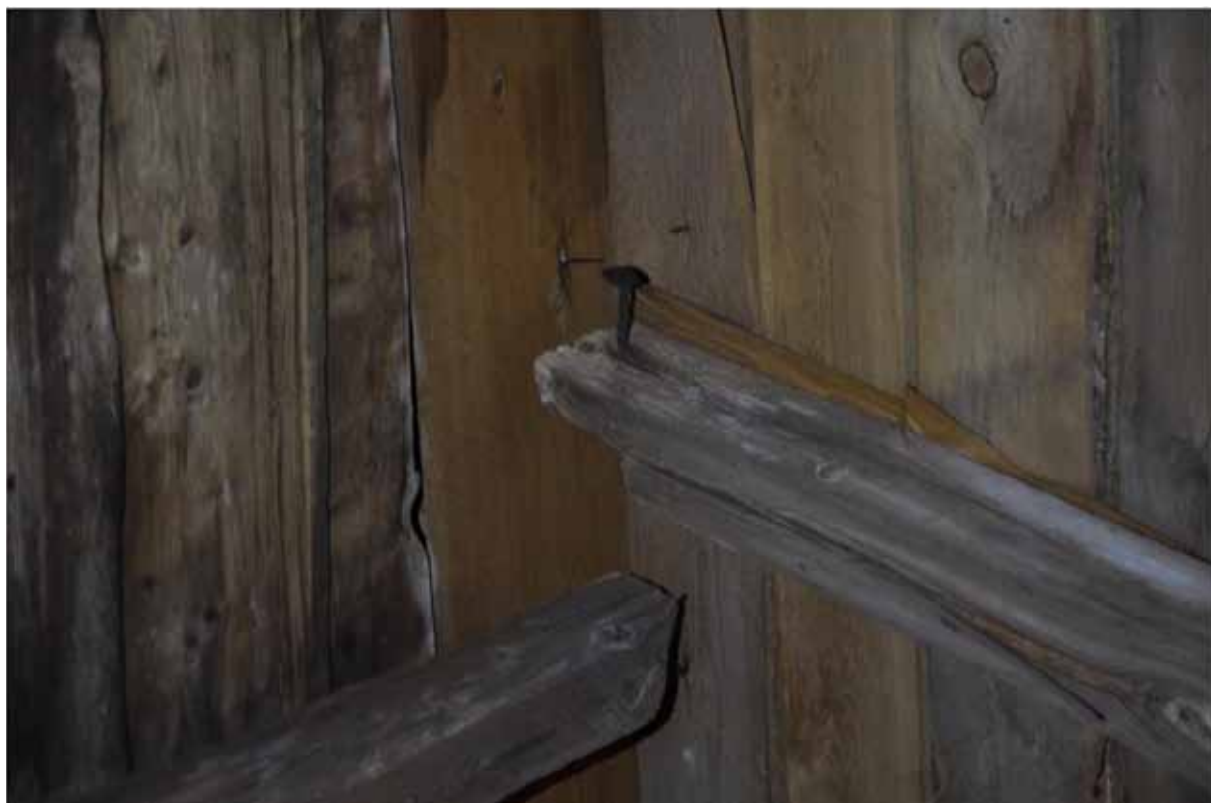
*Högbenens möte med bladning och dymling. Högbenet till vänster är ej ursprungligt. Fotografi: Daniel Eriksson*

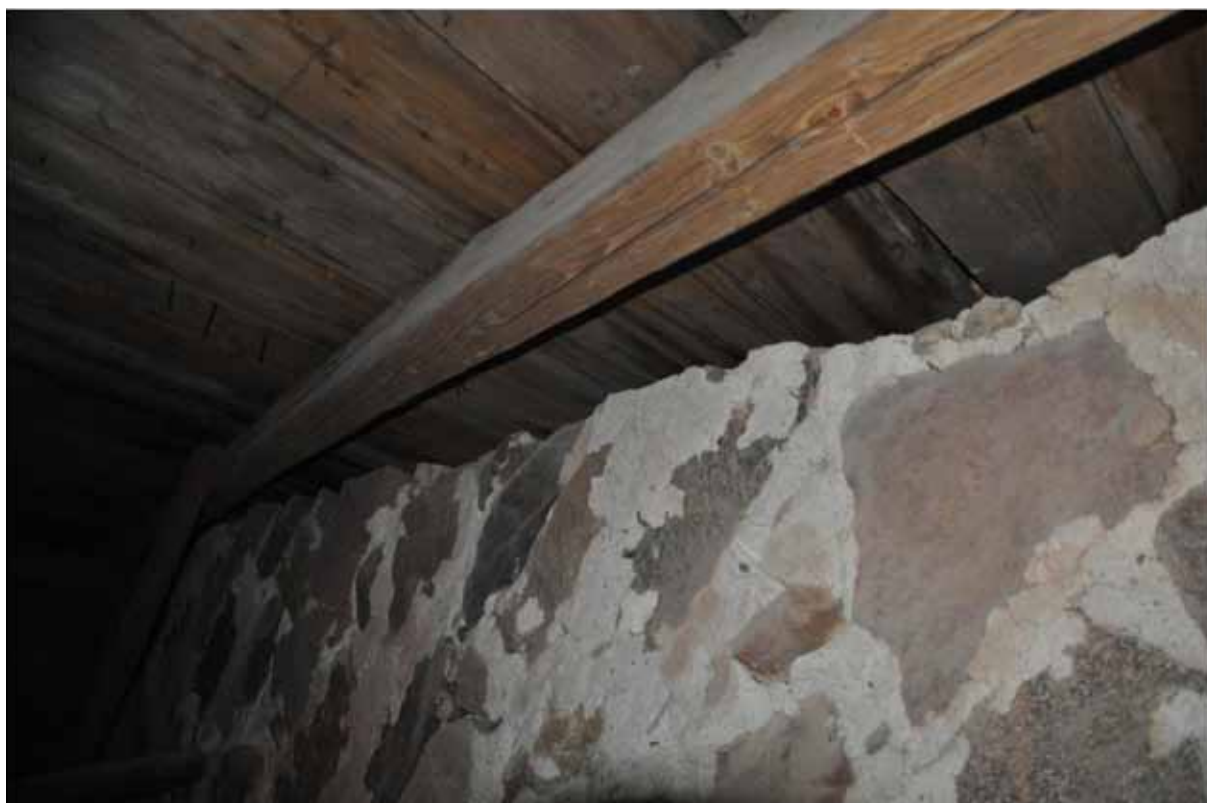
Korets murade östgavel har EJ höjts, vilket innebär att dagens taklag har en flackare vinkel än det ursprungliga. Se bilder nedan.

*I östra gaveln ser man att det nedtill finns ett mellanrum mellan muren och taktron. Detta mellanrum smalnar av uppåt. Fotografi: Daniel Eriksson*

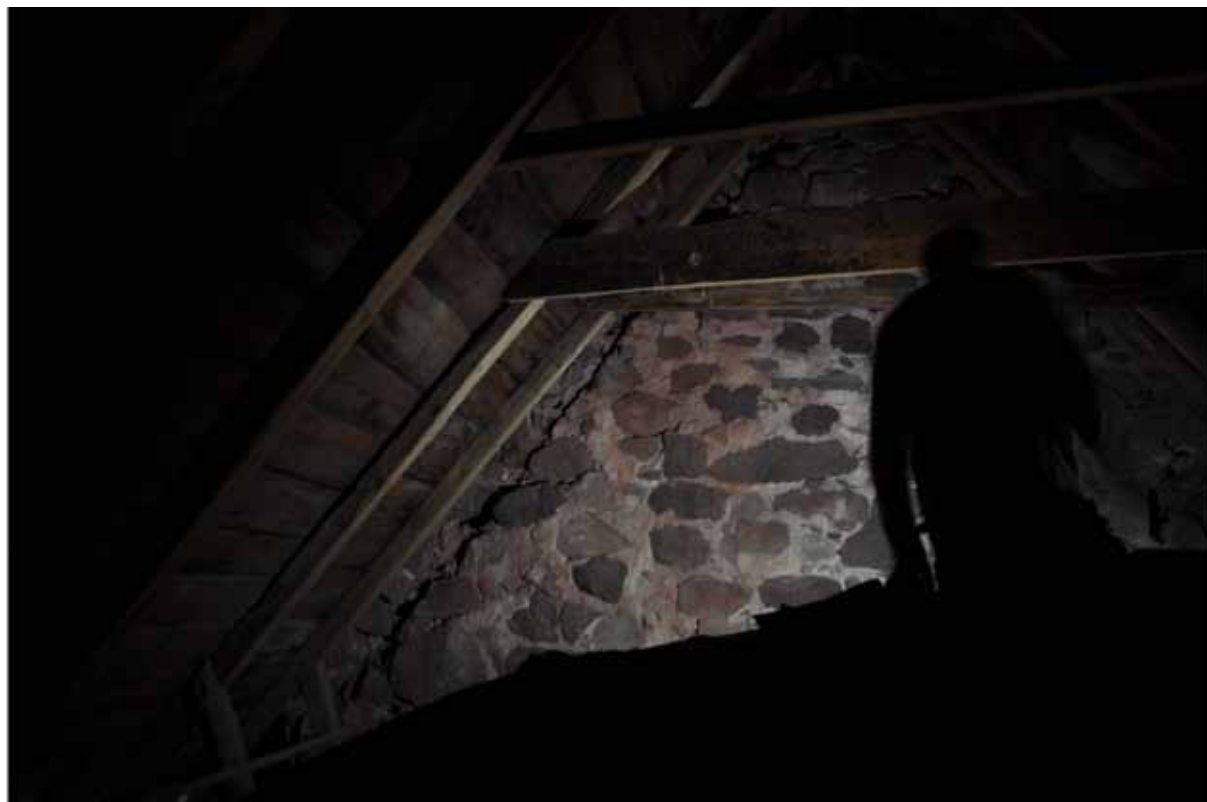
*I västra muren ser man samma fenomen i form av avtrycket av det tidigare kortakets taktro, som har en brantare vinkel än det nya. Fotografi: Daniel Eriksson*

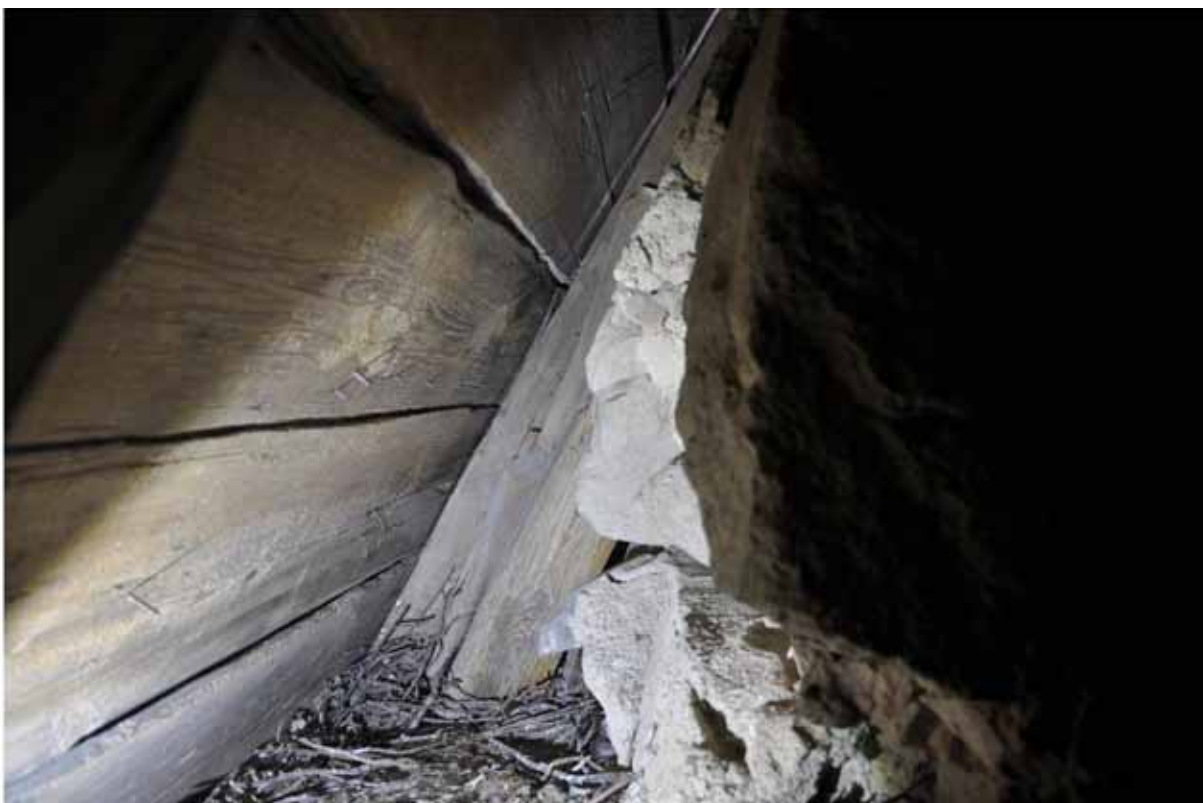
*I den första takstolen i östmurens ytterliv syns ett högben som fortfarande sitter i sin ursprungliga position. Utanpå det har man lagt på en kil. Fotografi: Daniel Eriksson*

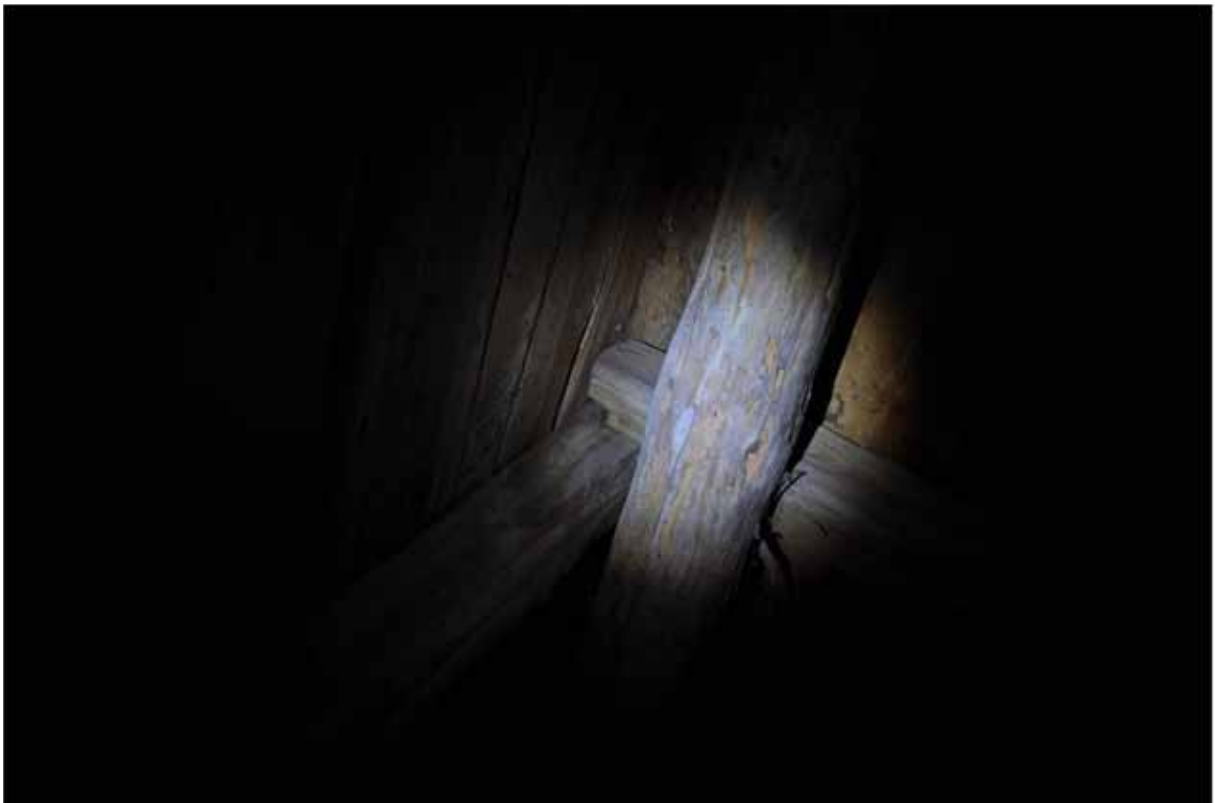
*I nock är högbenen kapade, men man kan se spår av bladning även i denna knutpunkt. Fotografi: Daniel Eriksson*

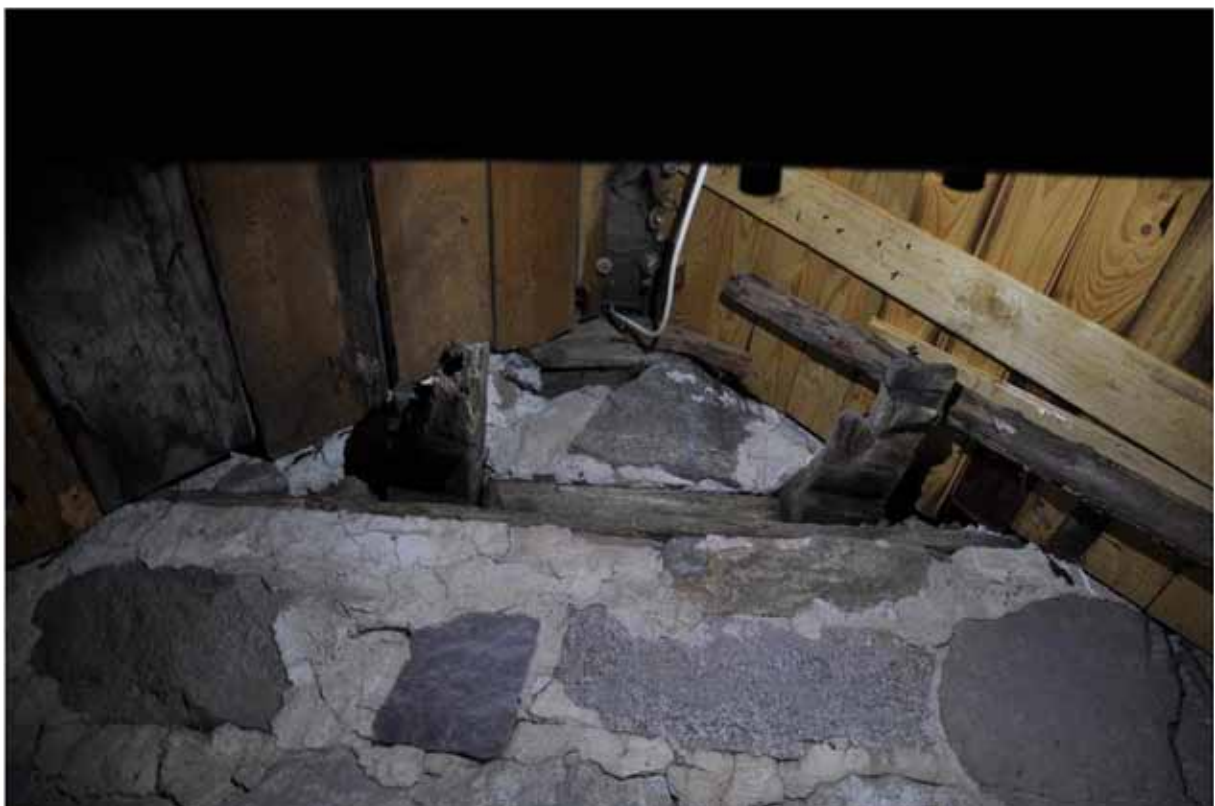
*Från sakristians vind kan man se det ursprungliga remstycket samt två kapade bindbjälkar, allt i ek. Här kan nämnas att även Husby Rekarne har bindbjälkar i ek, både långhus och kor. Fotografi: Daniel Eriksson*

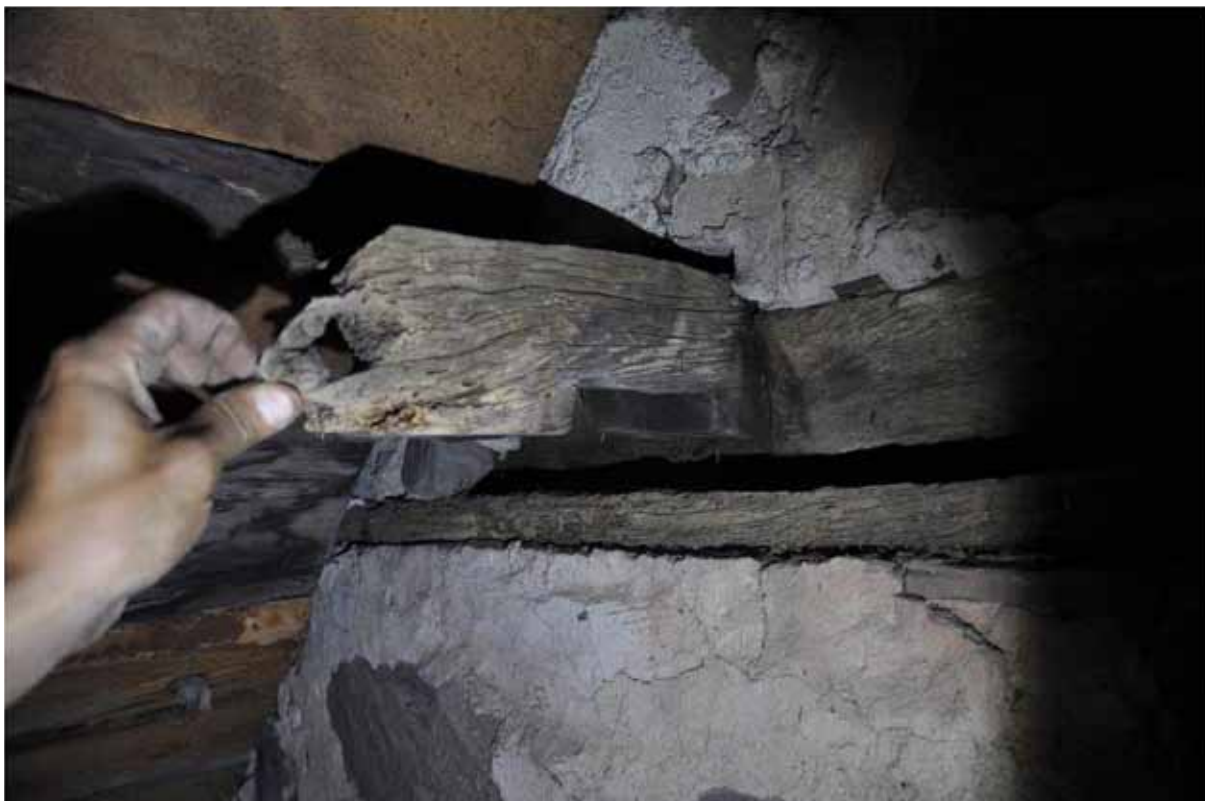
*Remstycket har en hylla för takfotsbräda. I bindbjälkarnas underkant finns ett märkligt urtag. Vilket syfte har detta haft? Kan det ha funnits en takfotsbräda som ej varit fäst på annat vis än att den klämts fast mellan bindbjälke och remstycke? Urtaget i bindbjälken har i så fall hindrat takfotsbrädan från att glida ut. Känns ändå tveksamt. Högbenen tycks varit dymlade. Fotografi: Daniel Eriksson*

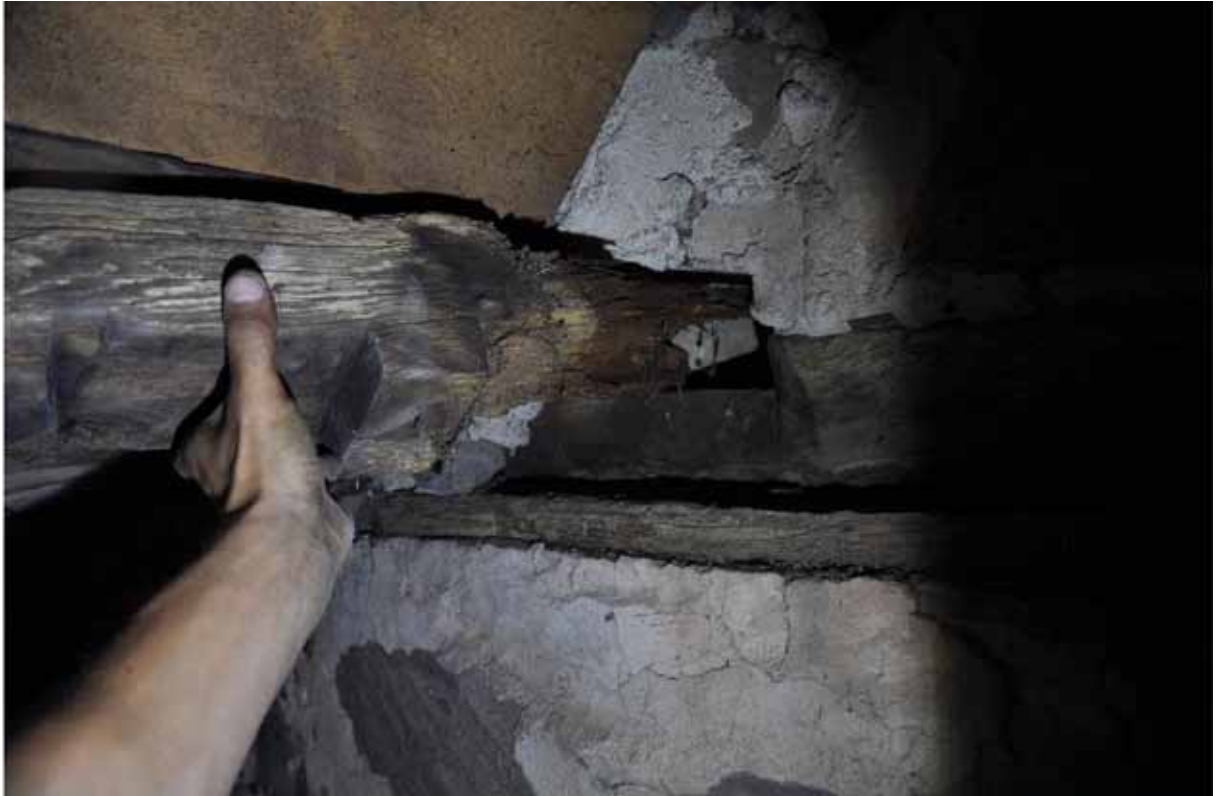
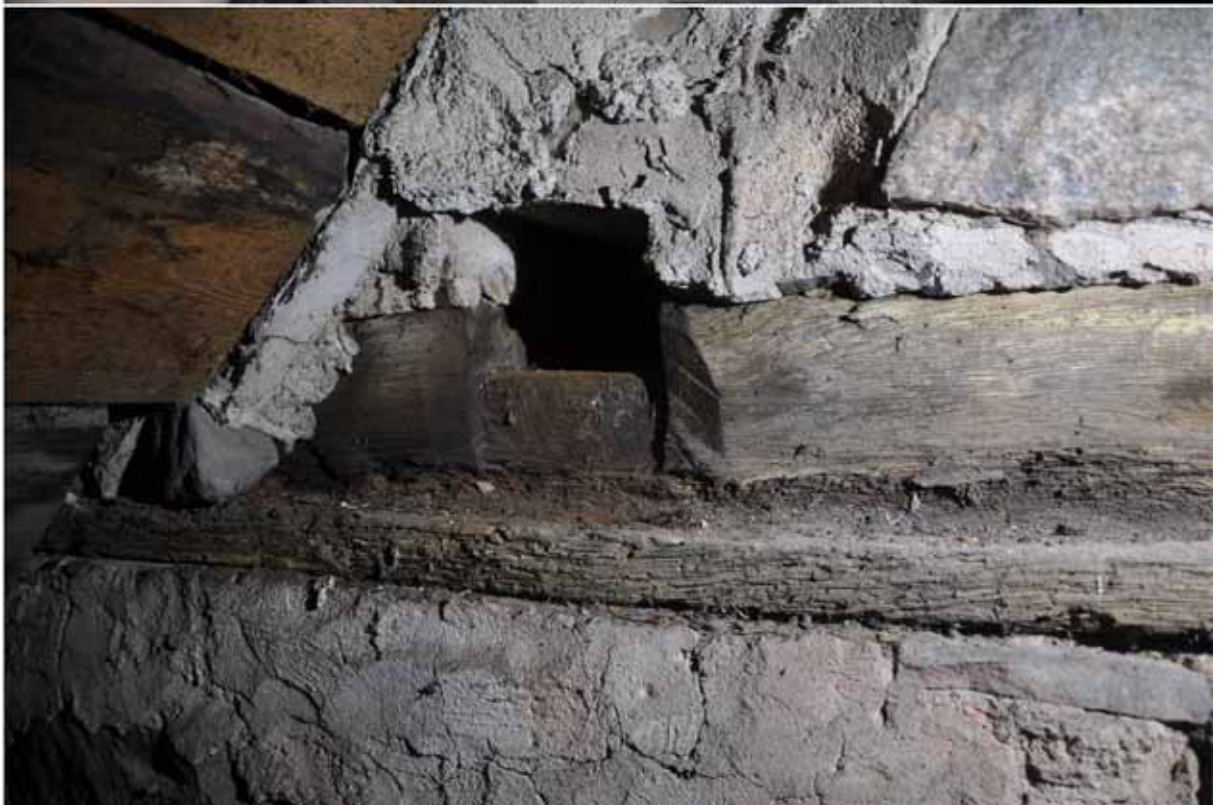
*Bindbjälkarna sitter löst och går att lyfta ut. Fotografi: Daniel Eriksson*

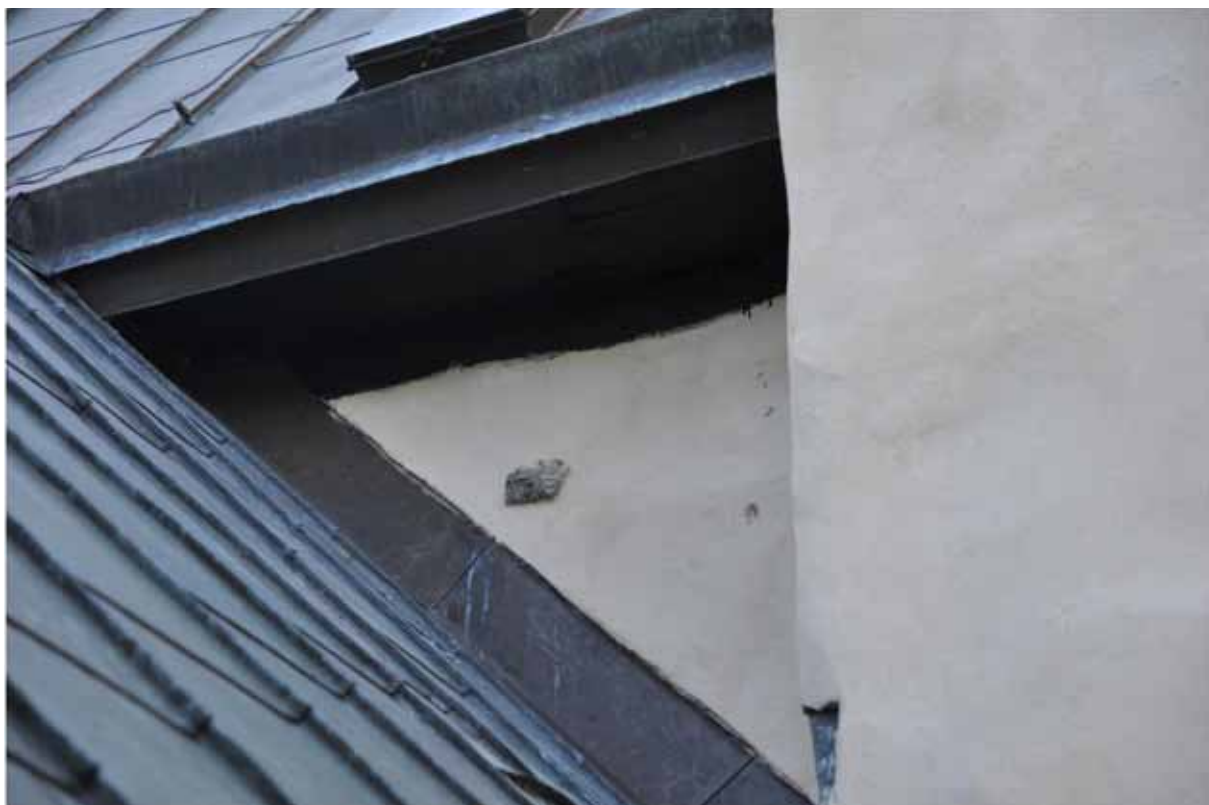
*Utvändigt på norra korväggen syns resterna av en bindbjälke. Fotografi: Daniel Eriksson*

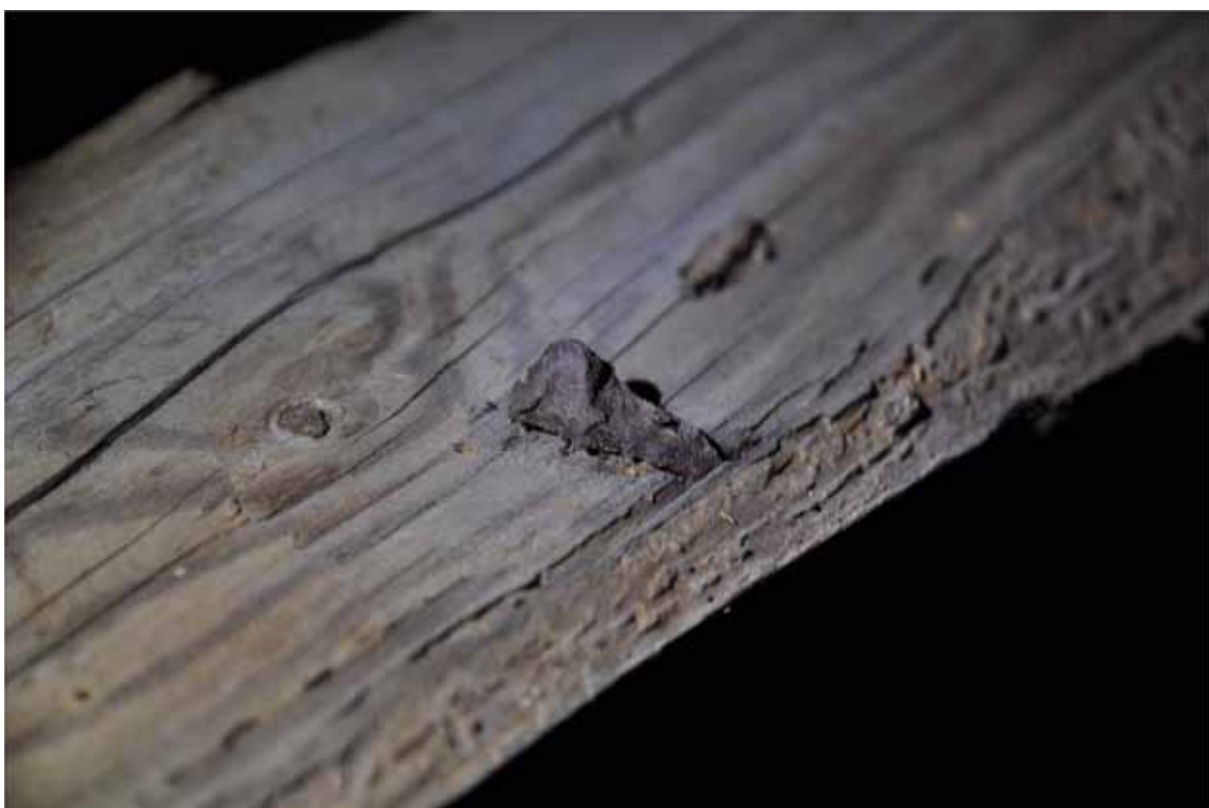
*I södra högbenet på takstol 6 från öster, sitter en löst islagen spik, av samma typ som återfinns i Härad och Knista (Närke) kyrkor. Fotografi: Daniel Eriksson*

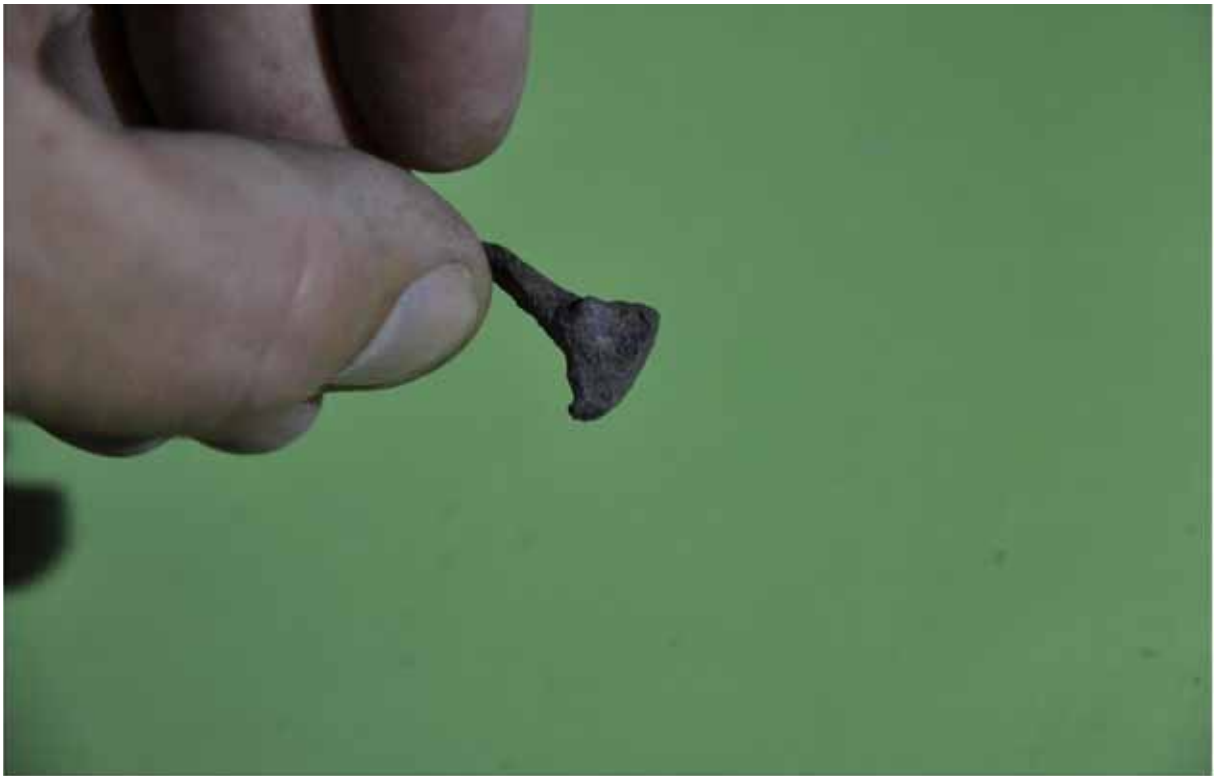
*Spiken sitter precis som i de andra kyrkorna löst islagen, och går lätt att ta ut med handkraft. Fotografi: Daniel Eriksson*

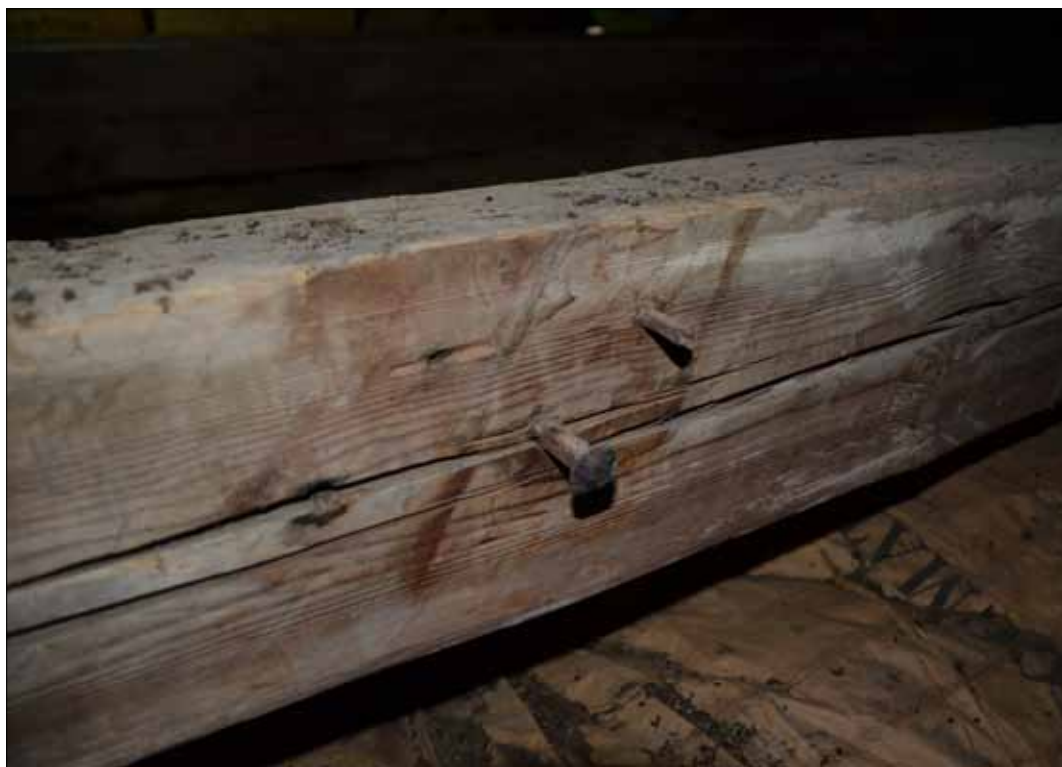
*Grovt sprätthuggen romansk bindbälke med avtryck efter anslutande stödben som fästs in med två smidda spikar. (SLM D2015-1486).*

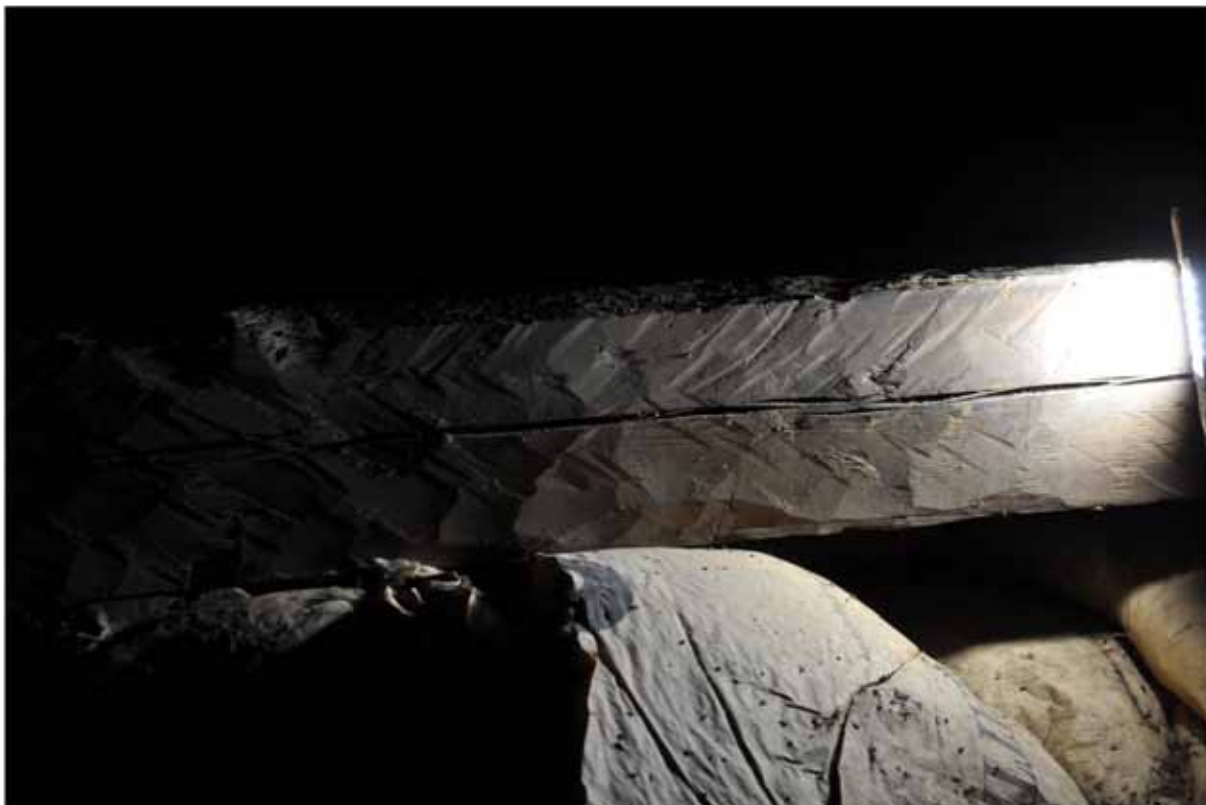
*Exempel på behuggning, bindbjälke i västra delen. Flera av bindbjälkarna har trapetsform, de är bredare i nederkant än i överkant. Fotografi: Daniel Eriksson*

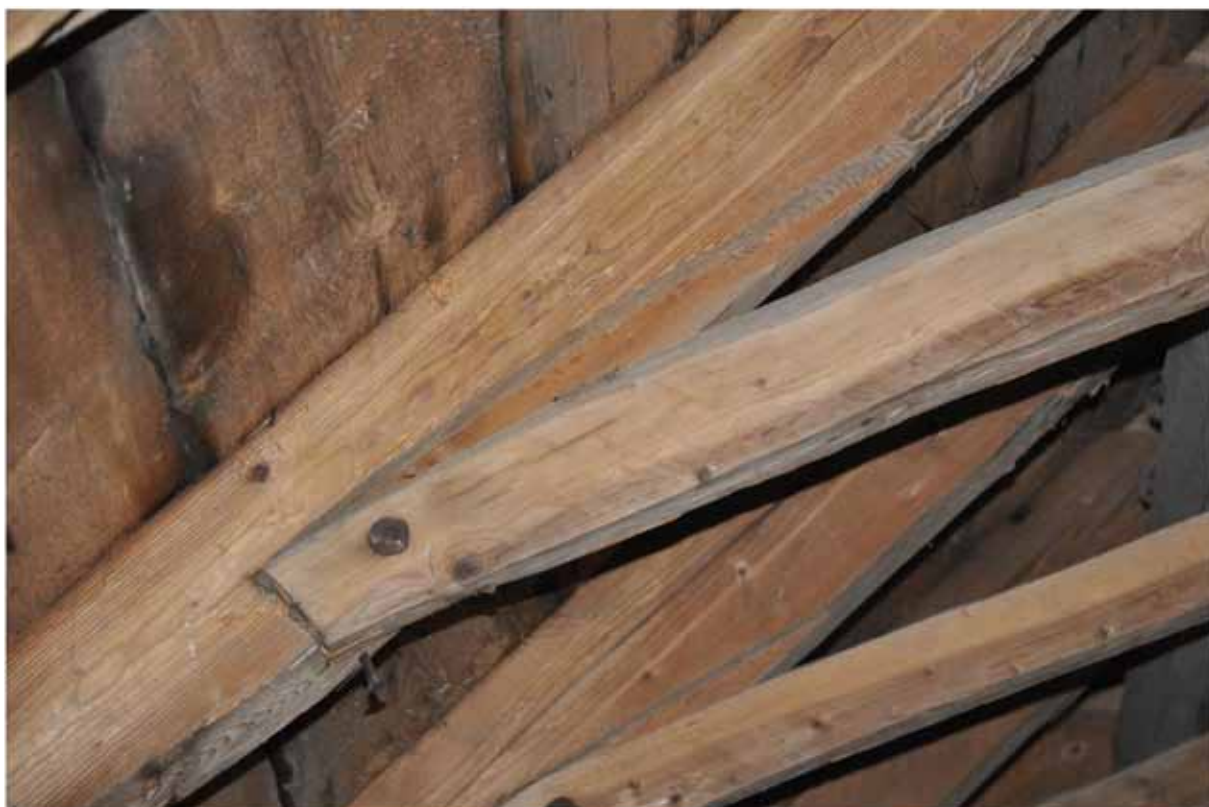
*Urtaget är ej anpassat för aktuellt krumvirke i flera av högbenen. Fotografi: Daniel Eriksson*

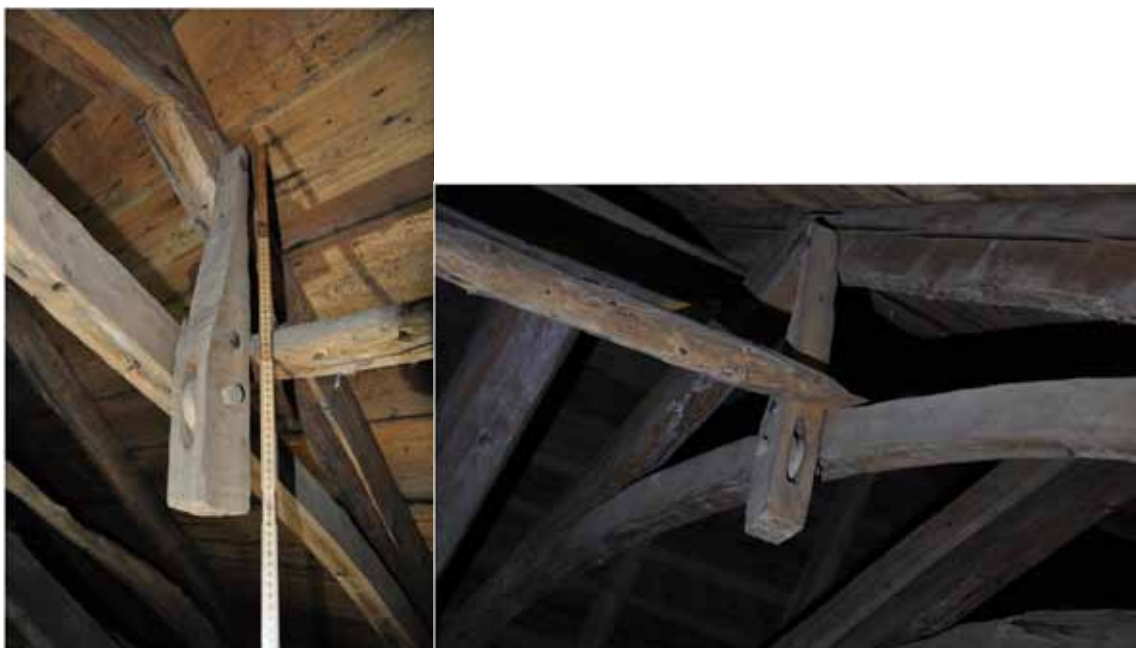
*Någon form av lyftanordning i form av ett löphjul. Hjulet uppvisar inget större slitage och har troligen inte använts särskilt mycket. Hela konstruktionen är ganska liten och klen. Den tål troligen ingen tyngre belastning. Hjulets axel är av ek. Om den är samtida med tunnvalvet har den i sådant fall stuckit ned genom valvet och varit synlig nedifrån kyrkorummet. Fotografi: Daniel Eriksson*

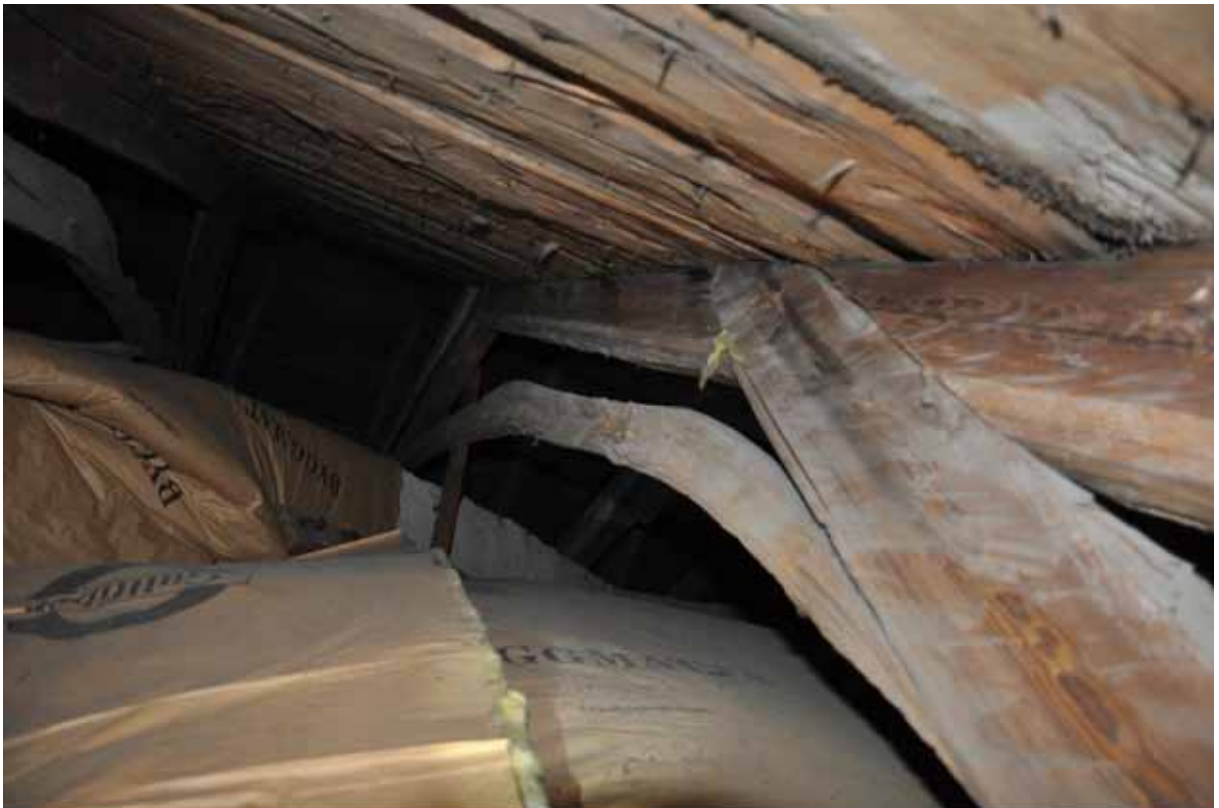
*Det är inte alltid som krumvirkena håller den önskvärda radien. Detta virke har ett "platt" parti som synes. Fotografi: Daniel Eriksson*
