Medeltida taklag i Strängnäs stift  
Uppdragsgivare: Strängnäs stift  
Utförare: Sörmlands museum och Bygg & Hantverk i Karlskoga

## Medeltida taklag i Södermanland Rapport Etapp 2

Nyköping 2018-01-10

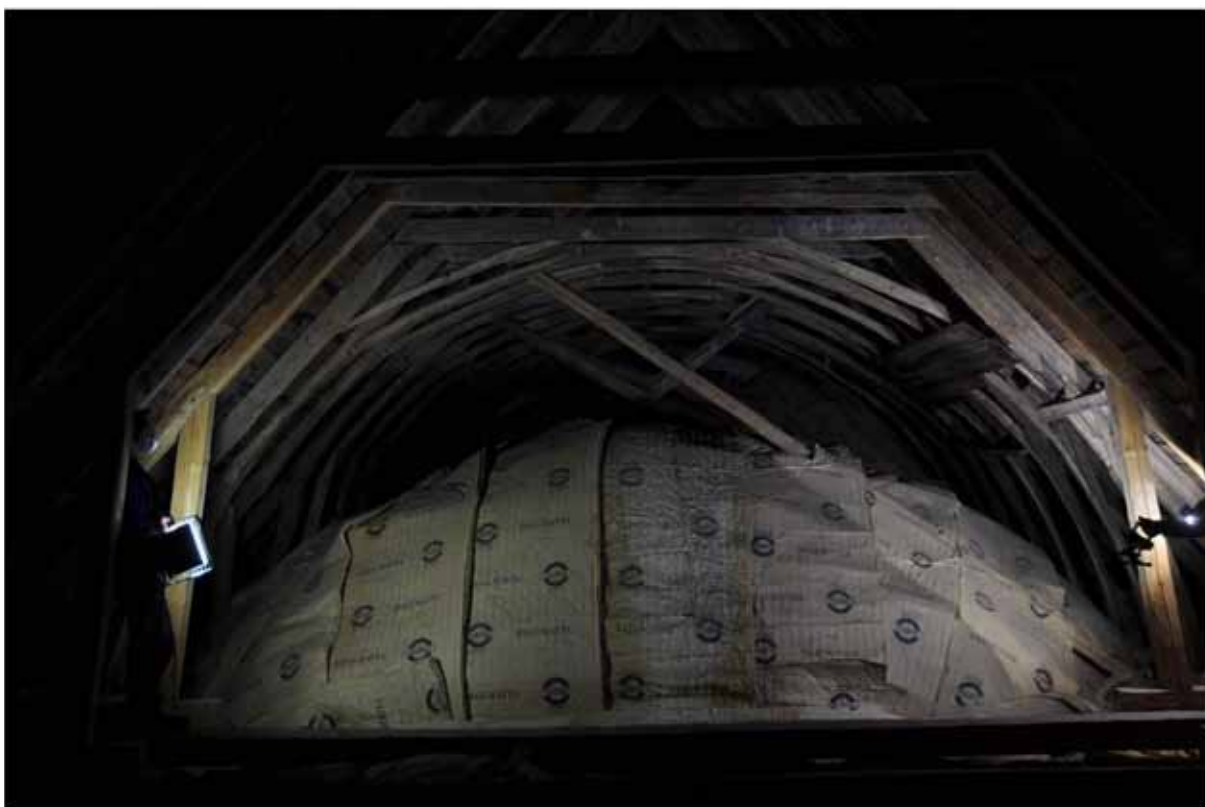
*Valvet är asymmetriskt med en förskjutning åt norr. Kan det bero på att långhusets förlängda del har en förskjutning åt norr, nere i kyrkorummet? Fotografi: Daniel Eriksson*

Trätunnvalvet är förskjutet åt norr. Det kan ha att göra med korets invändiga förskjutning i förhållande till långhuset.

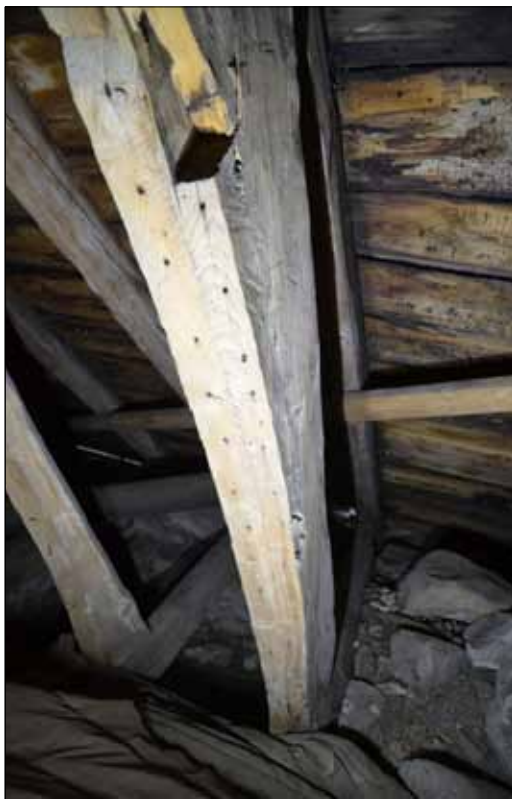
*Fals med spår av spikning, takstol 18 (SLM D2015-1495).*

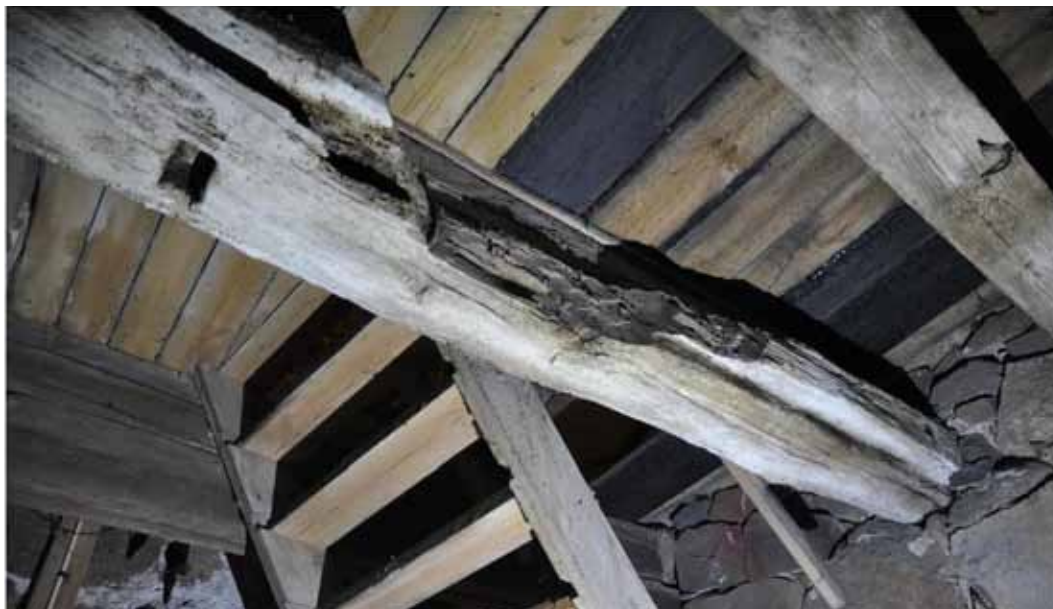
*I tornet finns en ekbjälke med en huggen fals, märkligt nog är den endast på bjälkens södra halva. Det finns också en cirkulär fördjupning som ser ut att vara bränd. På undersidan finns ett tapphål. Denna bjälke är troligen återanvänd i sin nuvarande position. Kan den ha ingått i en äldre klockstapel, eller möjligen i tornets översta del på något vis? Undersidan har även ett parti med ristningar av klotterliknande karaktär. Med lite fantasi kan man tycka att de har viss likhet med runor. Jag har visat bilder på dem för Magnus Källström på runverket, men han tror inte att det rör sig om runor. Fotografi: Daniel Eriksson*

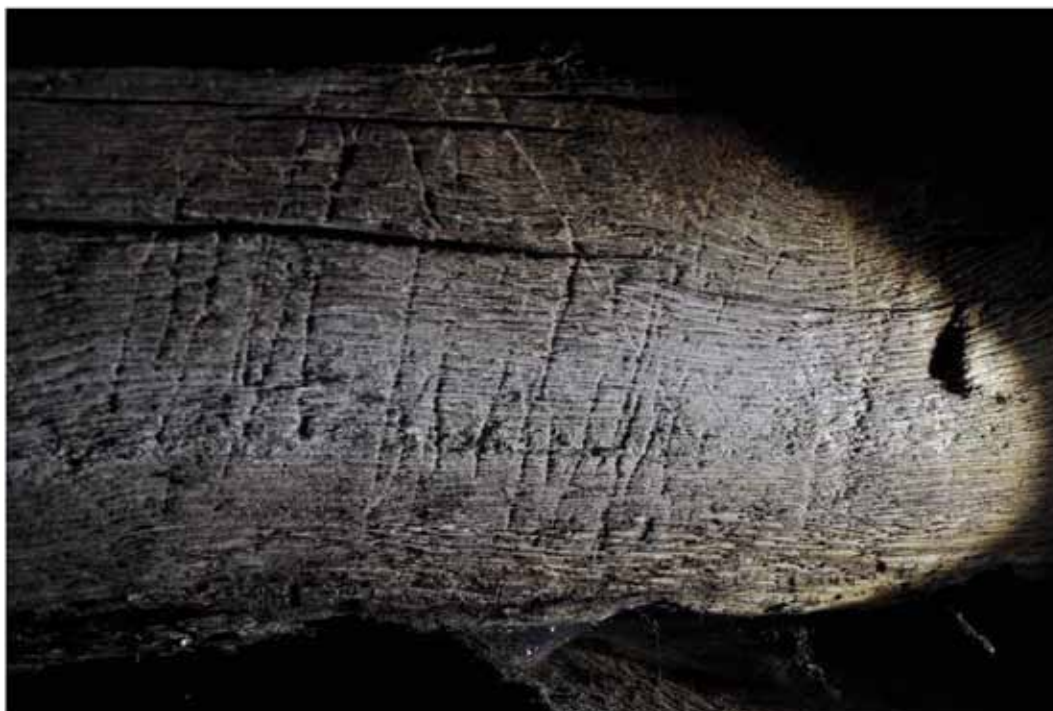
*Ristningar på ekbjälke i tornet. Fotografi: Daniel Eriksson*

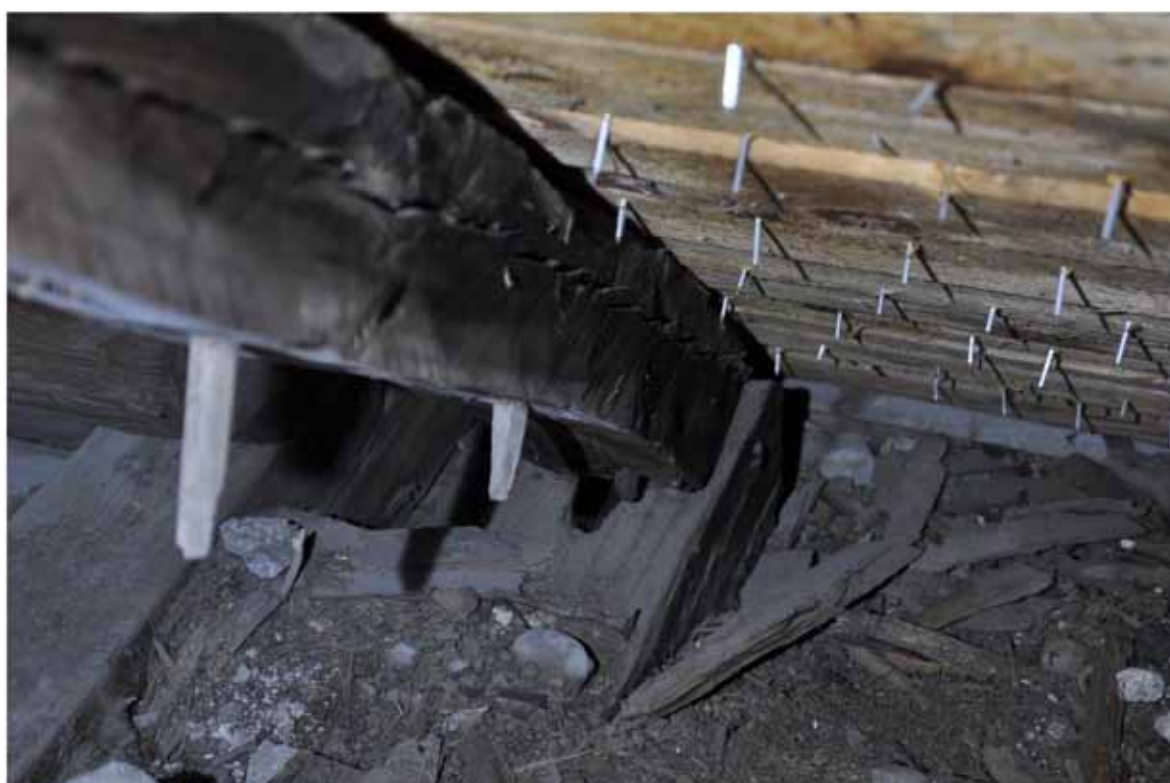
*Högbenens höjdmått i tvärsnittet, blir större vid mötet med bindbjälken. Notera dymlingarna för taktron, gjorda av furuämnen. Knutpunkten är utformad som tapp och slits. I detta fall kan man se att högbenet glidit ur sitt läge och en del av slitsen blivit synlig. I nock är högbenen sammanfogade med varandra genom en bladning med dymling. Högbenens tvärsnitt är ca 85x100mm. Fotografi: Daniel Eriksson*

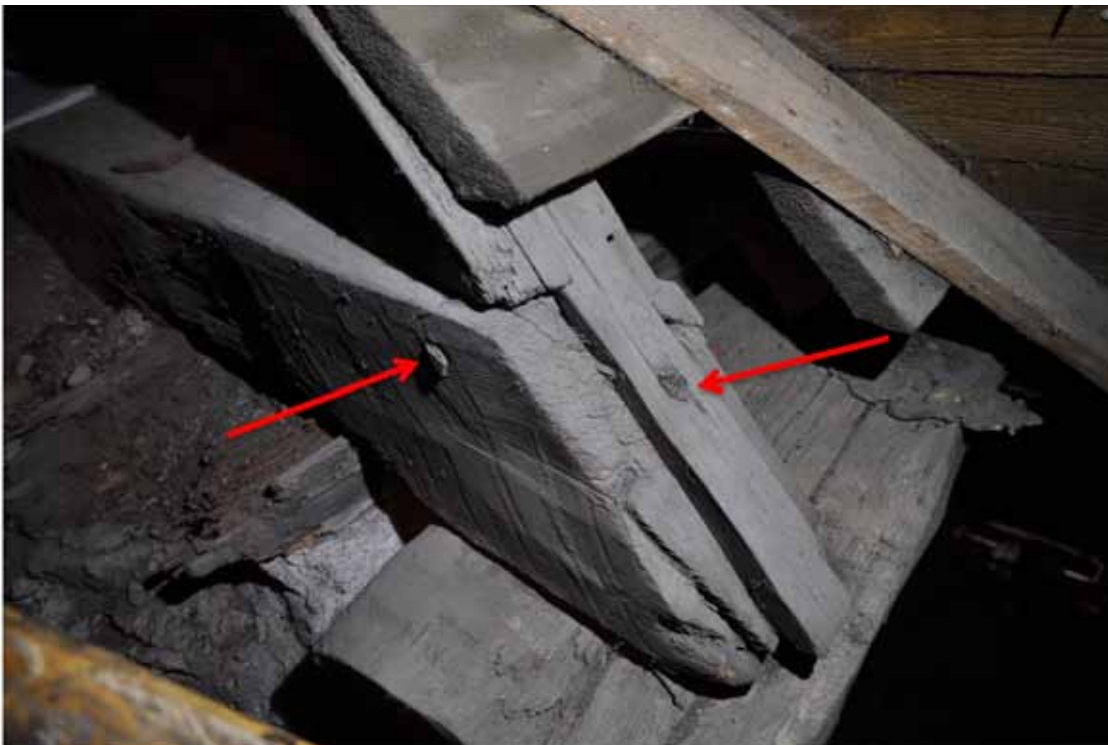
*Vapenhusets anslutning mot långhuset gör att konstruktionen blir synlig "utifrån". Här syns tydligt hur knutpunkten är utformad, med tapp och slits. Mycket intressant är att knutpunkten är fixerad med två dymlingar, dels traditionellt från sidan, dels med en dymling utifrån. Observera den ursprungliga takfotsbrädan. Fotografi: Daniel Eriksson*

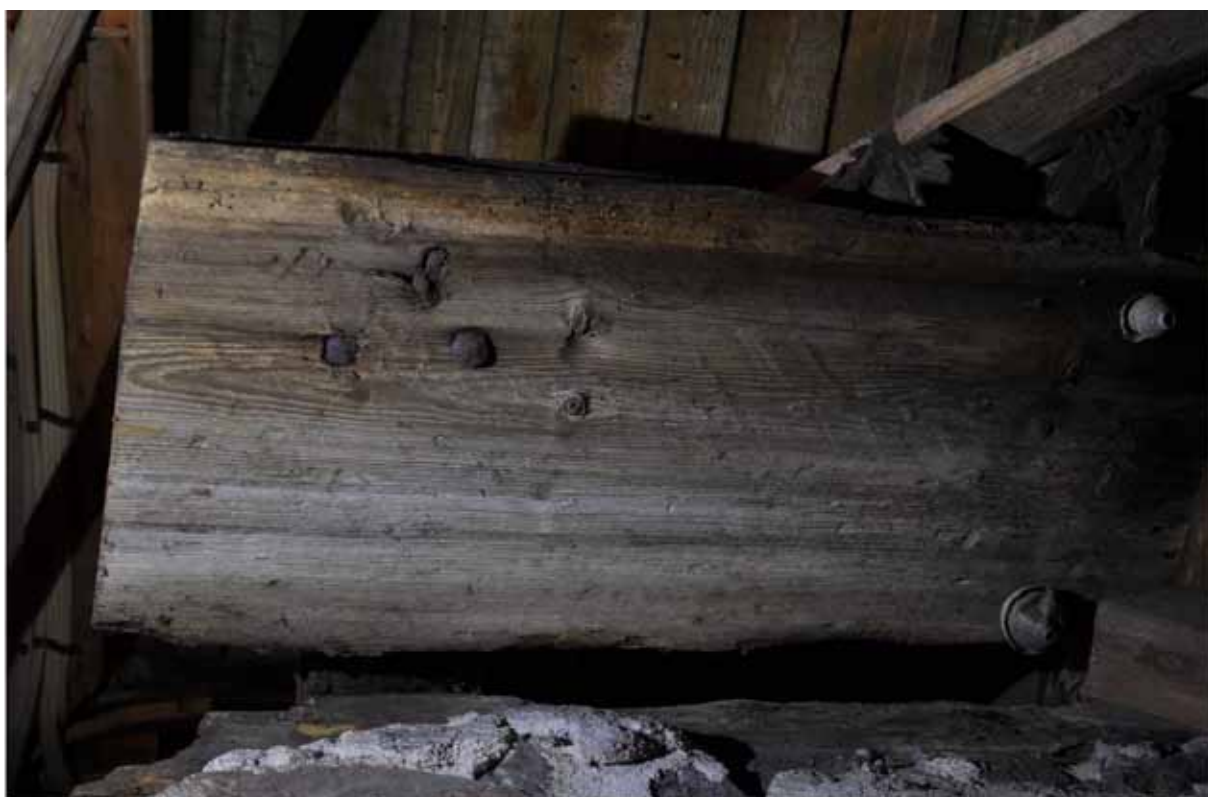
*Underifrån ser man att den är fäst med tre spik, alla tre med en sammanhållen placering ganska långt ut i takfoten. Märkligt att det inte sitter någon spik längre in mot muren. Här ser man också att den är spröttäljd. Observera att brädans yttre kant har ett ljusare fält, som om det har varit skyddat av något. Se skiss längre ned. Fotografi: Daniel Eriksson*

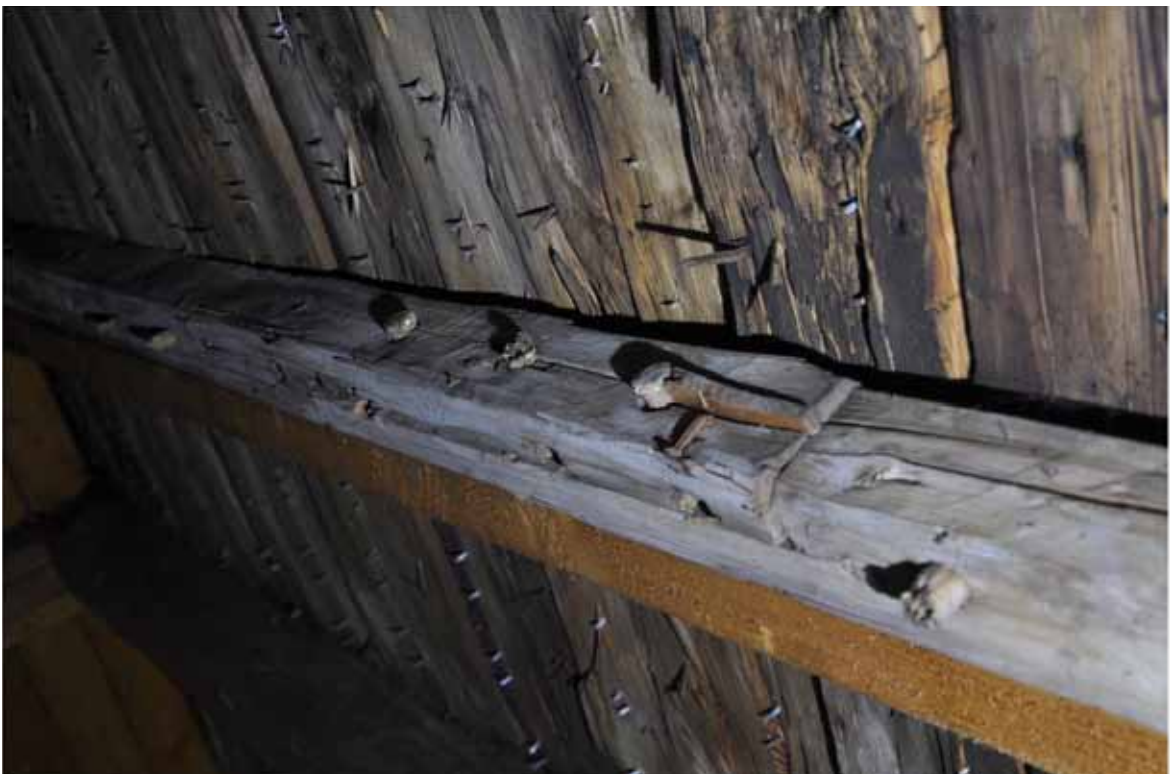
*Ett av stödbenen har en ursprunglig skarv i form av en lång bladning, låst med tre "spikskalledymningar". Notera att skarven är genomborrad av hål för taktron. Troligen har man haft ont om virke eftersom man valt att göra denna skarv i ett öppet taklag. En likadan skarv finns i Suntaks kyrka, Skara stift, från 1100-talet. Se bild nedan. Fotografi: Daniel Eriksson*

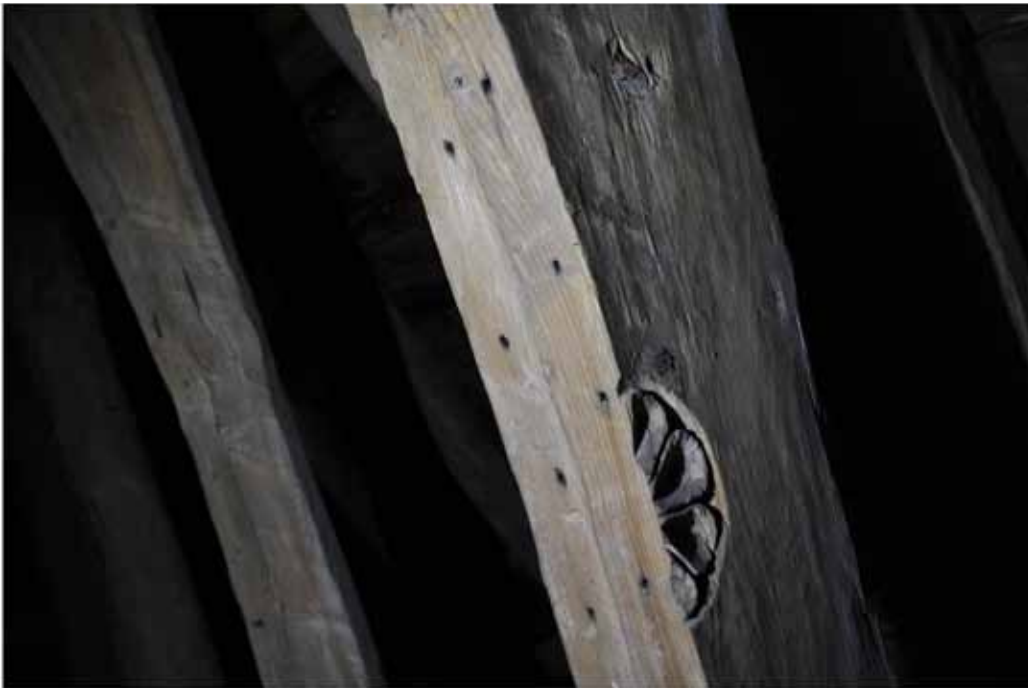
*Här syns också en extra rad med spikhål till höger. Vad har suttit här en dekorativ list? Troligen inte eftersom spikhålen bara finns på just denna bit. Kan man ha fått gjort en lagningsbit för att något gått sönder? Eller en ifyllnadsbit pga felberäkning eller felhugg? Fotografi: Daniel Eriksson*

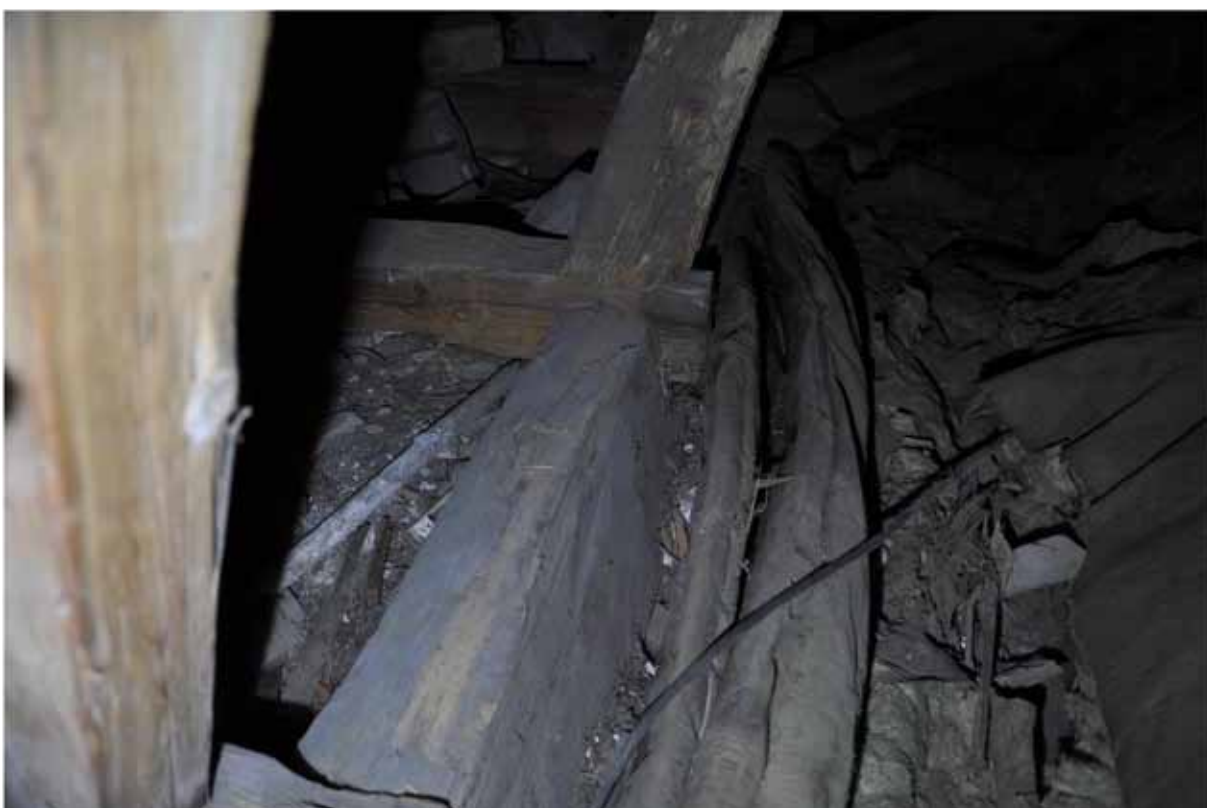
*Remstyckena ser lite olika ut och det är svårt att veta vad som är ursprungligt. Här ses inre remstycket på norra sidan. Det är kraftigt trapetsformat i tvärsnittet och det gör att det känns ursprungligt. Det södra remstycket har en betydligt enklare utformning. Samtidigt går vissa av stickbjälkarna lite väl långt in genom tunnvalvet vilket är märkligt. Fotografi: Daniel Eriksson*

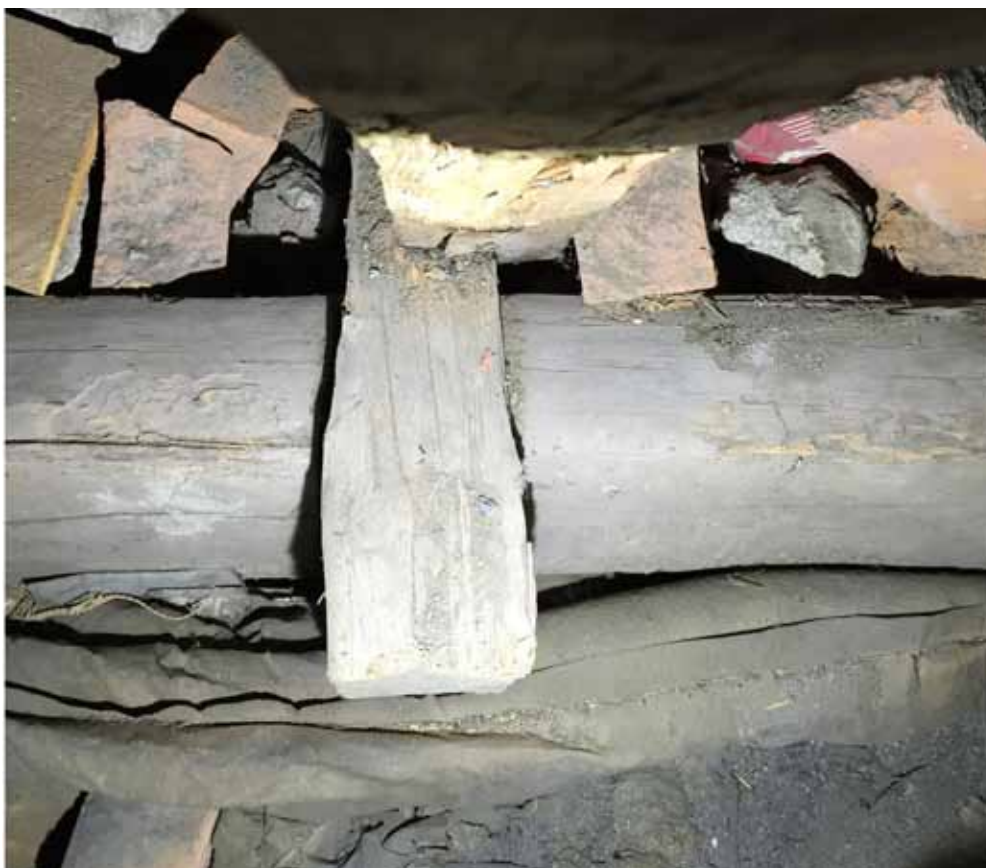
Här en stickbjälke laxad i remstycket. Valvbågens nedre virke står långt innanför remstycket. Märkligt, är det omgjort vid något tillfälle? Fotografi: Daniel Eriksson

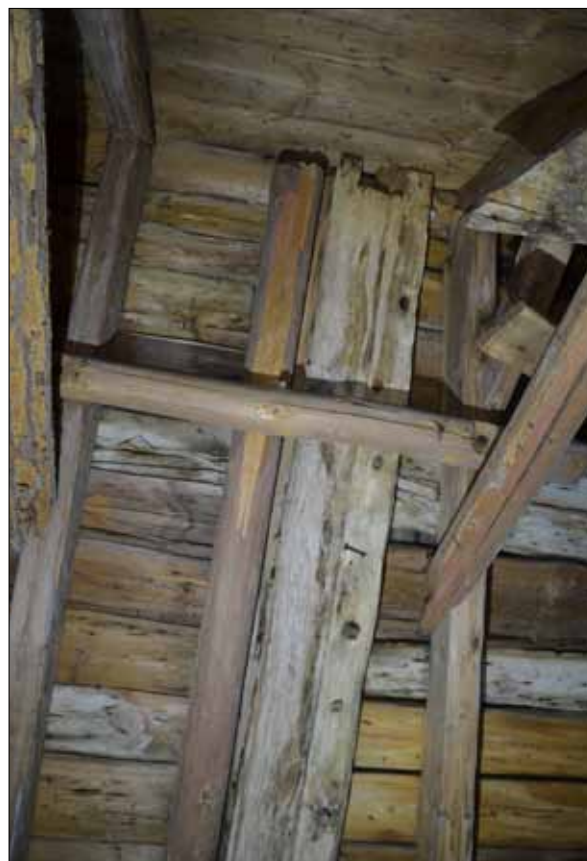
*Kombinerat högben/takfotsbräda av ek i skarven mellan 1100-talskyrkan och 1400-talets utbyggnad österut (Slm D2015-1504).*

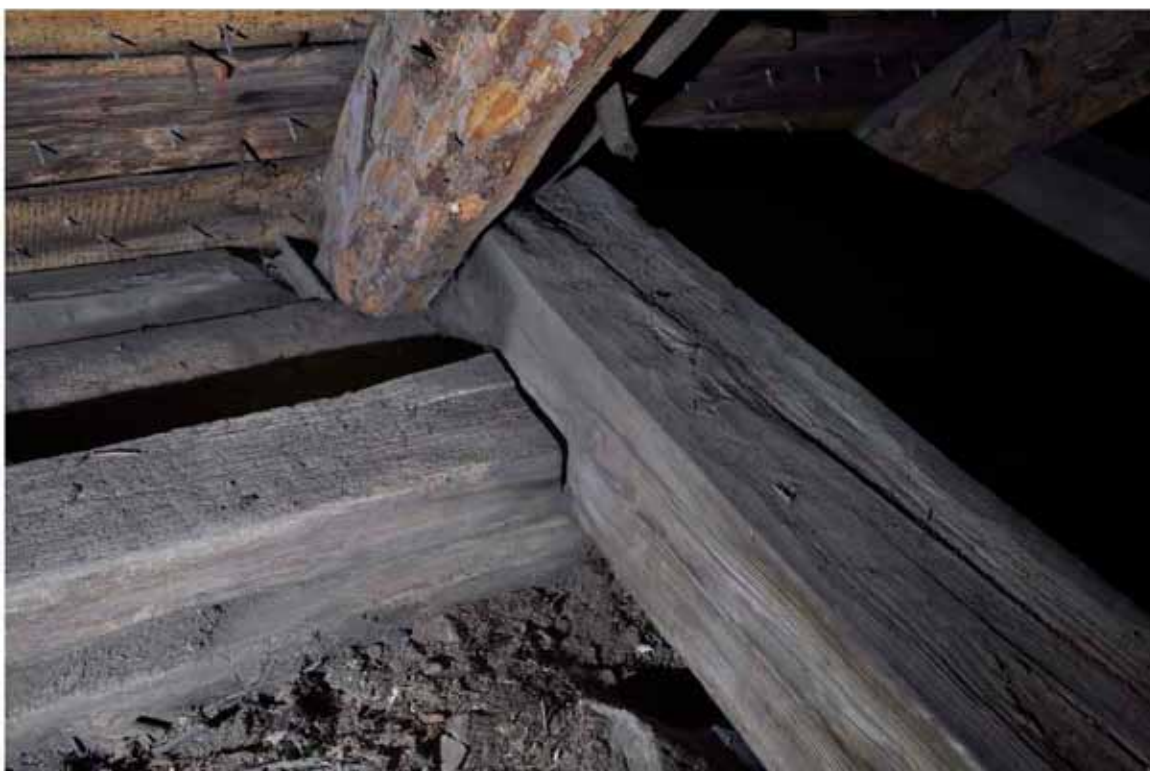
Remstycke i ek. Samtliga högben har påspikade förstärkningar vilket försvårar undersökningen. Fotografi: Daniel Eriksson

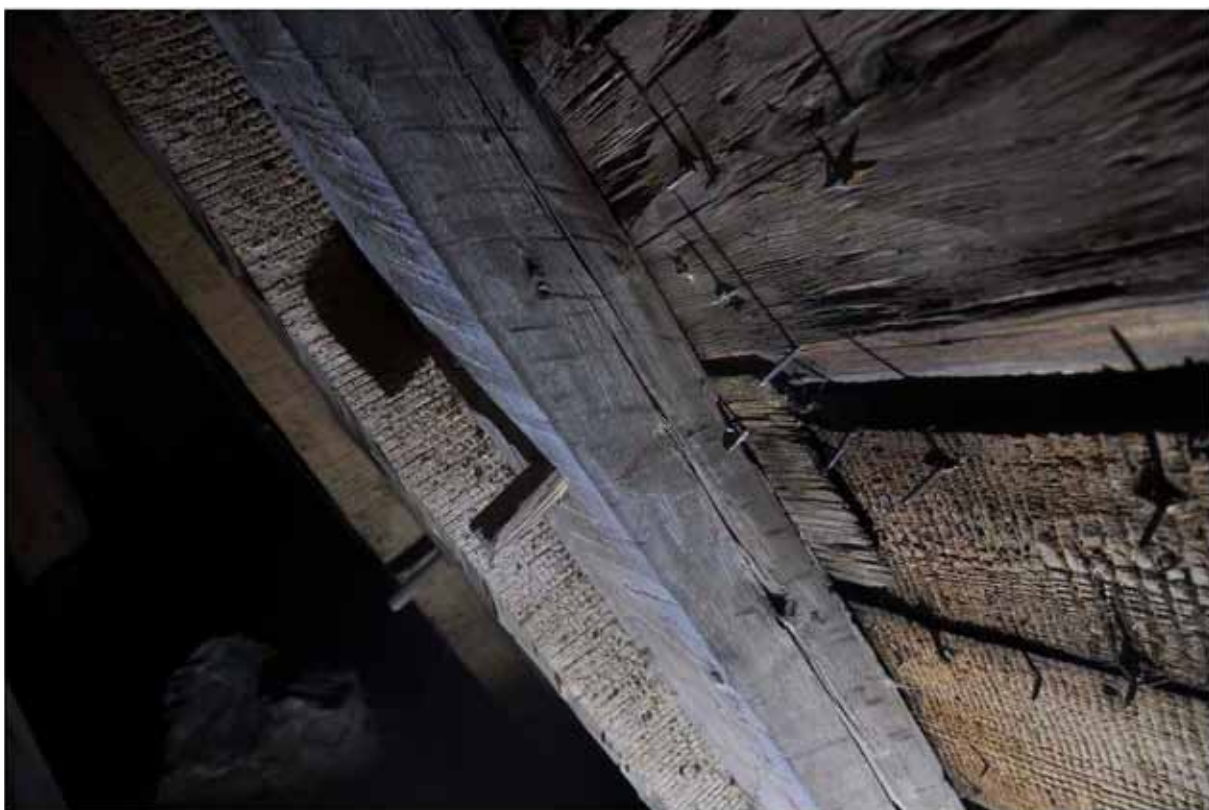
*Högbenen mäter ca B:90mm H:105mm. Måtten är tagna långt ned nära takfot. Dymlingar för taktro. Fotografi: Daniel Eriksson*

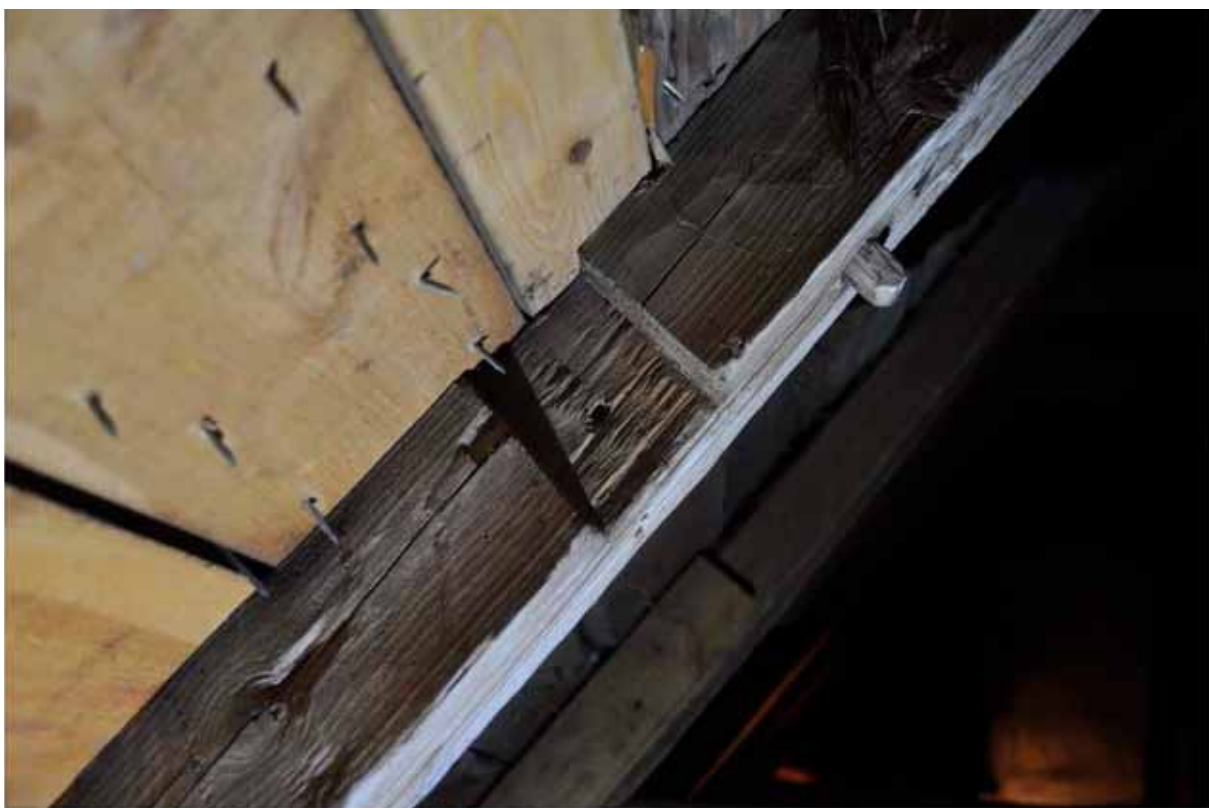
*Högbenens urtag för stödbenen är ej husade. Stödbenen har varit fästa med spik. Högbenens möte inock är utförd som bladning med dymling. Fotografi: Daniel Eriksson*

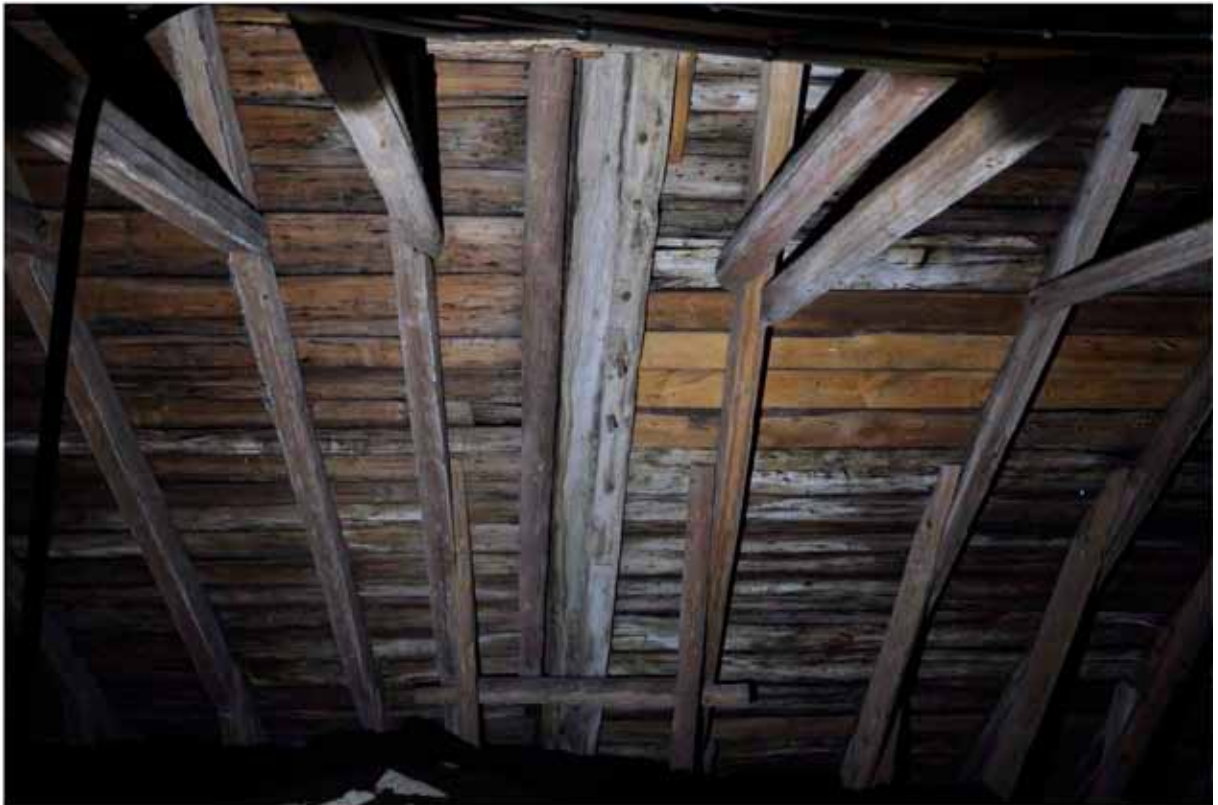
*I södra takfallet finns en takutsprängsplanka i ek bevarad. Fotografi: Daniel Eriksson*

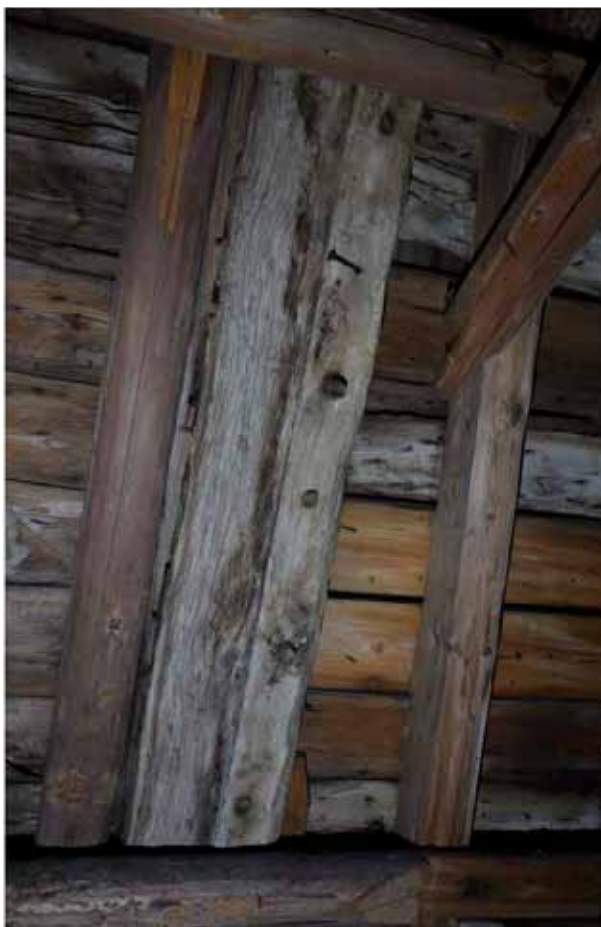
*Plankan har dymplingar för taktro. Fotografi: Daniel Eriksson*

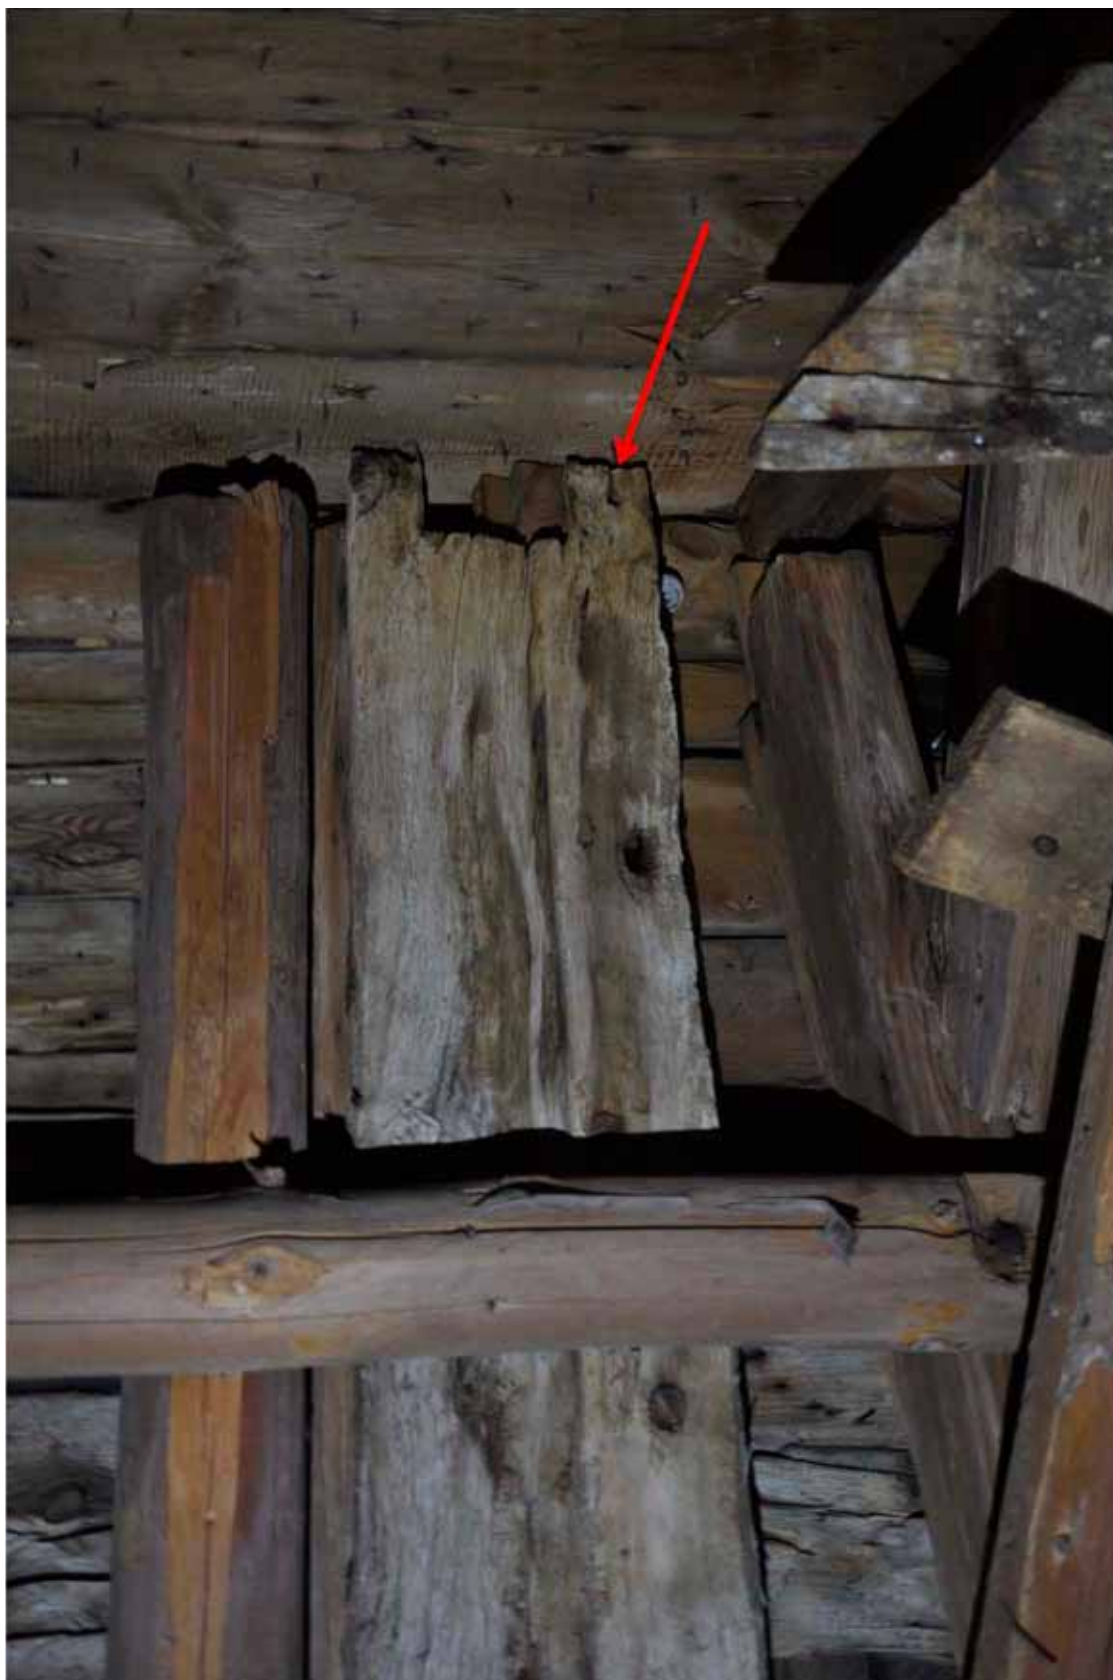
*Inock har den en gaffel/slits. Mötande plankor från norra sidan har troligtvis haft motsvarande tapp. Längst upp till höger finns ett litet hål, troligen efter spik eller dymling som gått ned i ändträet på mötande plankor. Fotografi: Daniel Eriksson*

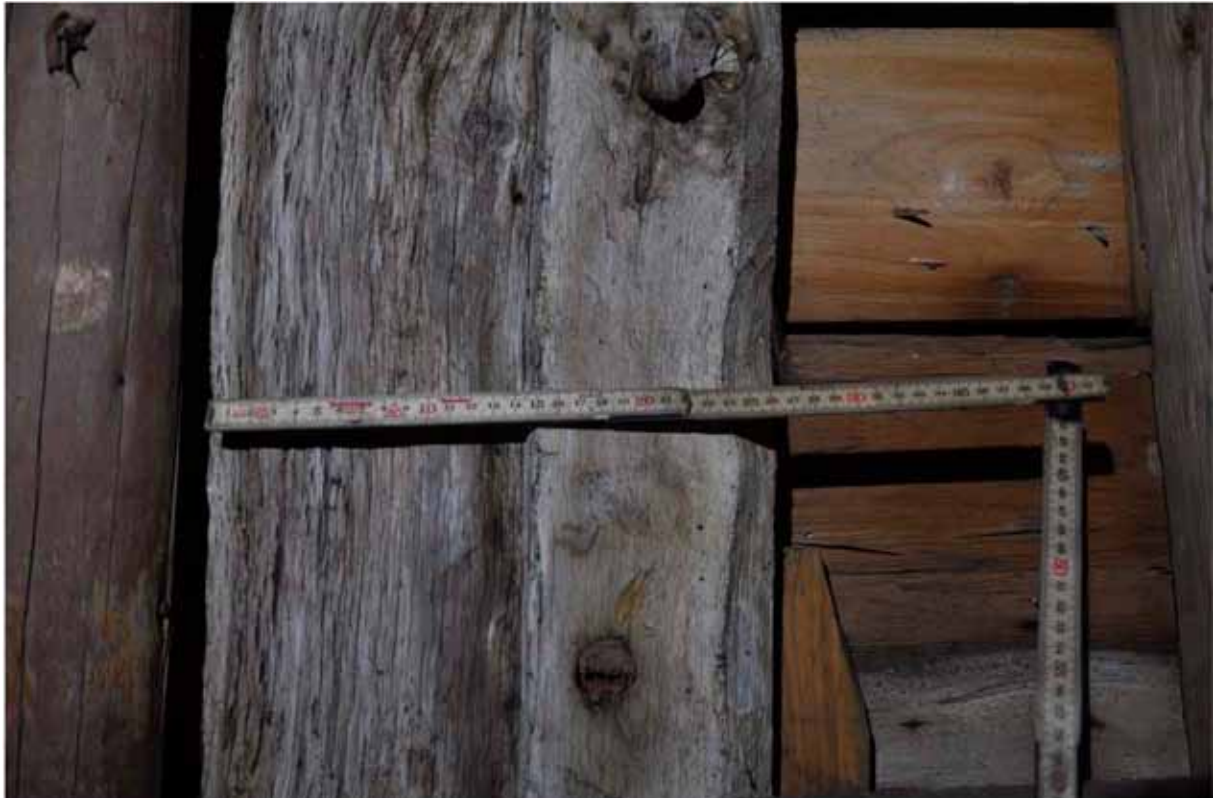
Undersidan har två ytor i olika plan. Planet till vänster är eroderat. Planet till höger är lutande. I högerkanten finns också mycket vankant vilket kan möjliggöra dendrodatering. Fotografi: Daniel Eriksson

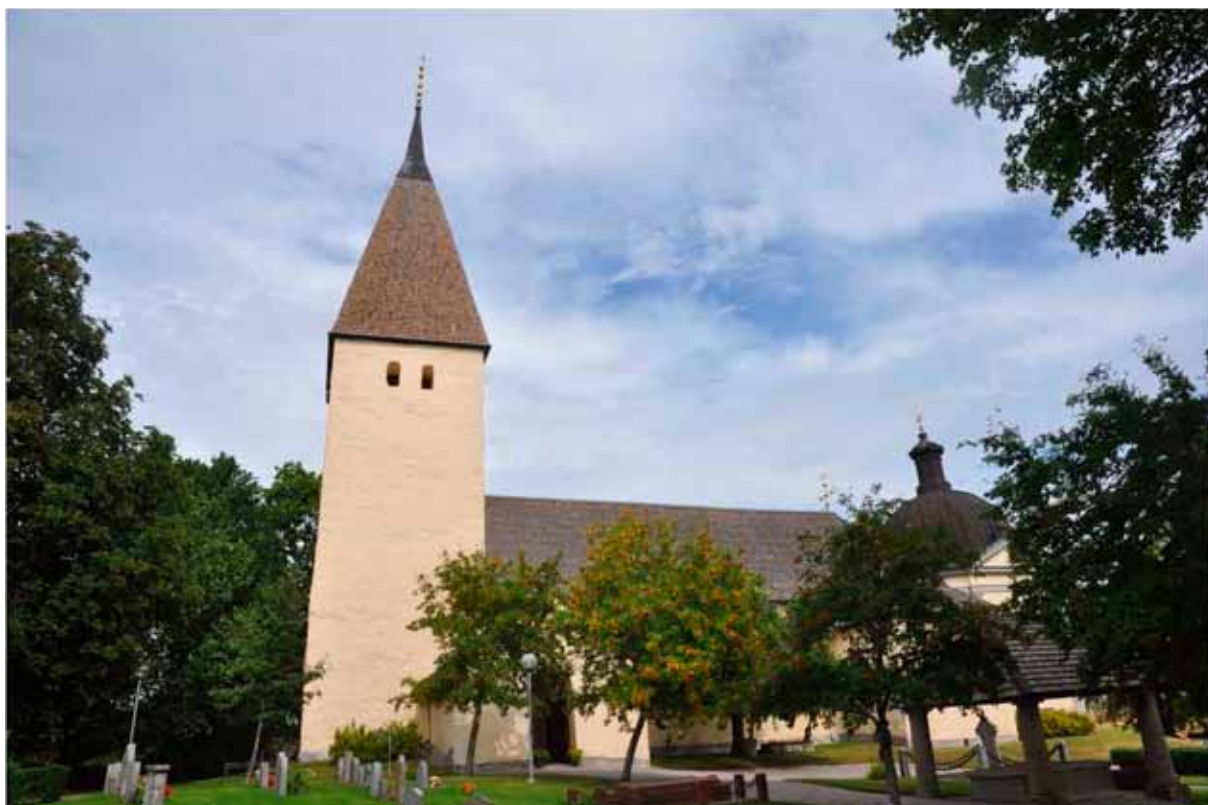
*Den pyramidformade tornhuven är från den romanska tiden, och troligen samtida med tornets uppförande. I tornhuvens topp får takvinkeln en brantare lutning. Detta är troligen ursprungligt, och är inget jag sett tidigare. Tornhuvens innanmäte är ovanligt intakt. Ytterst få delar saknas, vissa strävor har tillkommit i senare tid. Konstruktionen är heller inte förvanskad av moderna installationer. Detta är den enda i sitt slag i Sörmland, den är dessutom ett mycket viktigt referensobjekt ur ett nationellt perspektiv. Det vore intressant att fördjupa sig i hur konstruktionen fungerar och finna teorier om hur resningen kan gått till. Fotografi: Daniel Eriksson*

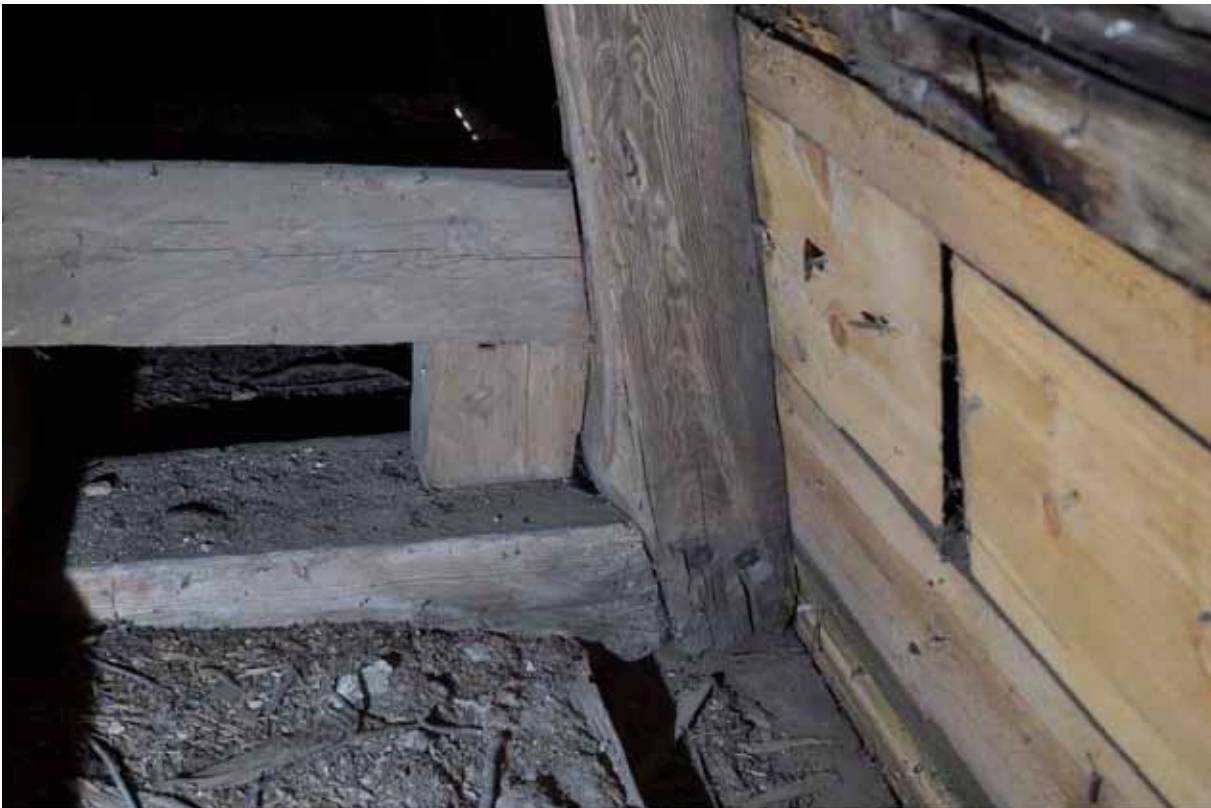
*Högbenen är dekorativt gjorda med en liten svulst innan det nedre avslutet. Fotografi: Daniel Eriksson*

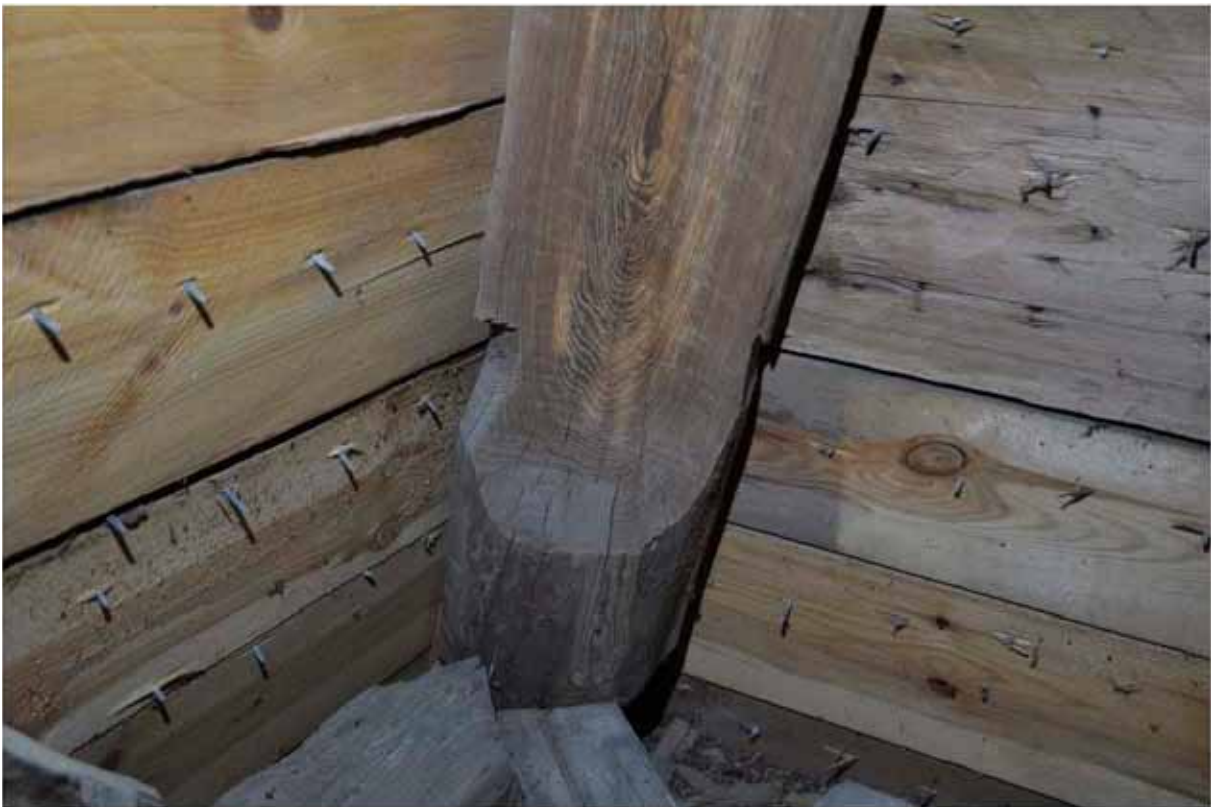
*Hörnens högben är huggna trekantiga, även de med en svulst nedtill. Observera jacken i vardera kanten, kanske för att förhindra ett rep att glida vid resningen. Det finns mycket vankant på högbenen, lämpligt för dendro. Fotografi: Daniel Eriksson*

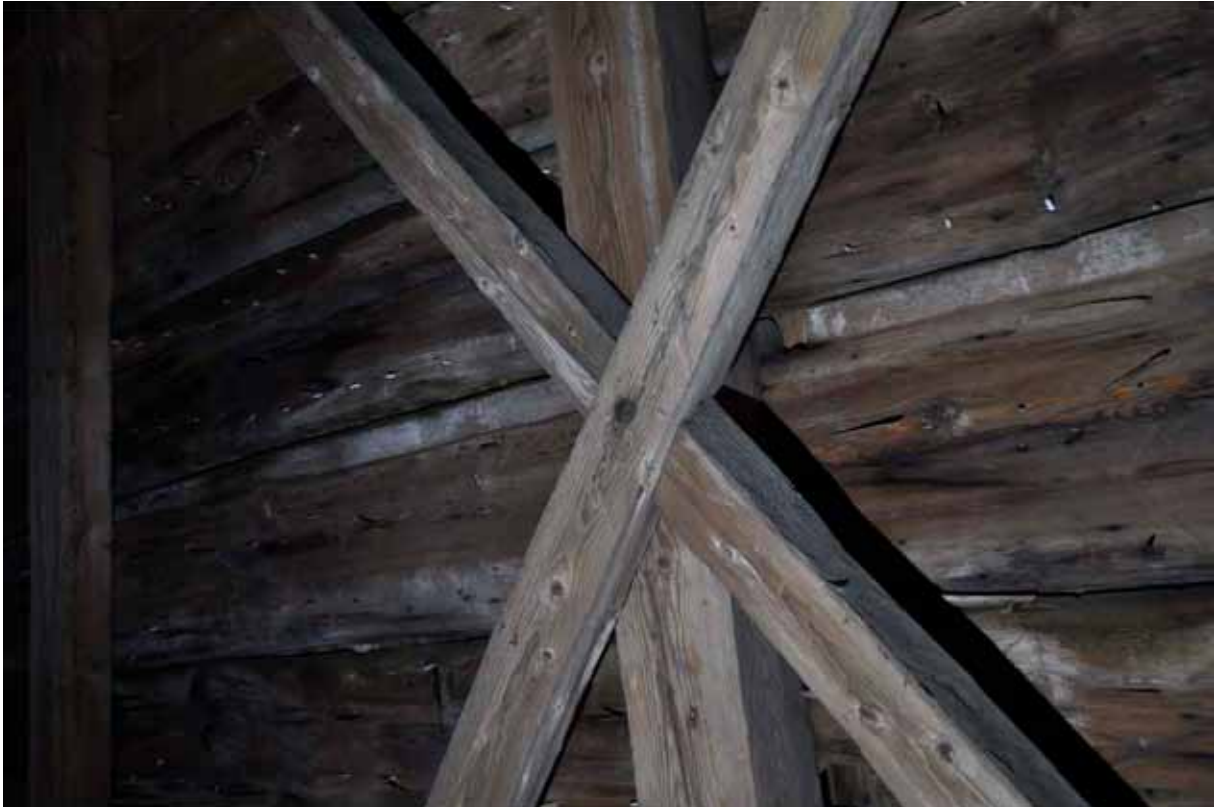
*Intill vardera takfall finns en sidoförsträvning i form av korslagda strävor. De löper från syllramen upp till det bjälklag som finns en bit upp i tornhuven. Sammanfogningarna är fixerade med spik. Fotografi: Daniel Eriksson*

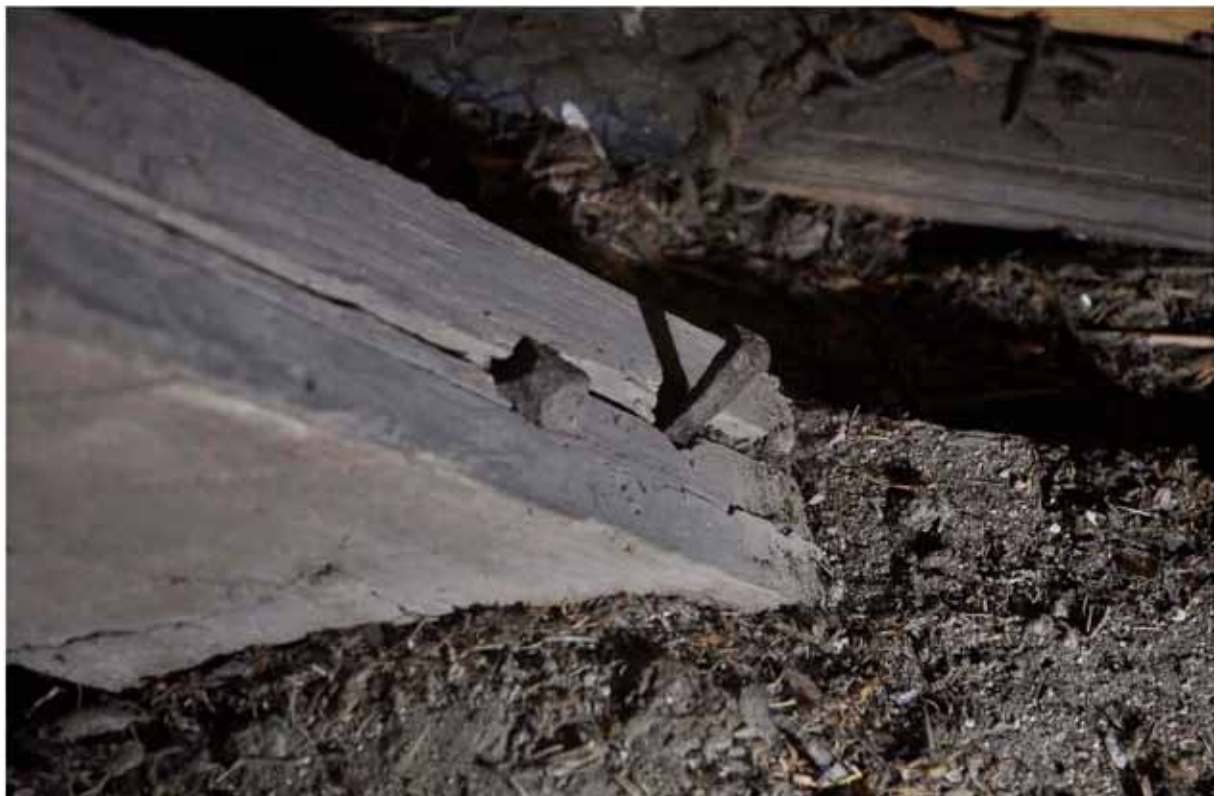
*Nedtill står vissa av strävorna i ett tapphål medan andra bara stöter mot och är spikade. Observera att det är två olika typer av spik. Fotografi: Daniel Eriksson*
