Medeltida taklag i Strängnäs stift  
Uppdragsgivare: Strängnäs stift  
Utförare: Sörmlands museum och Bygg & Hantverk i Karlskoga

## Medeltida taklag i Södermanland Rapport Etapp 2

Nyköping 2018-01-10

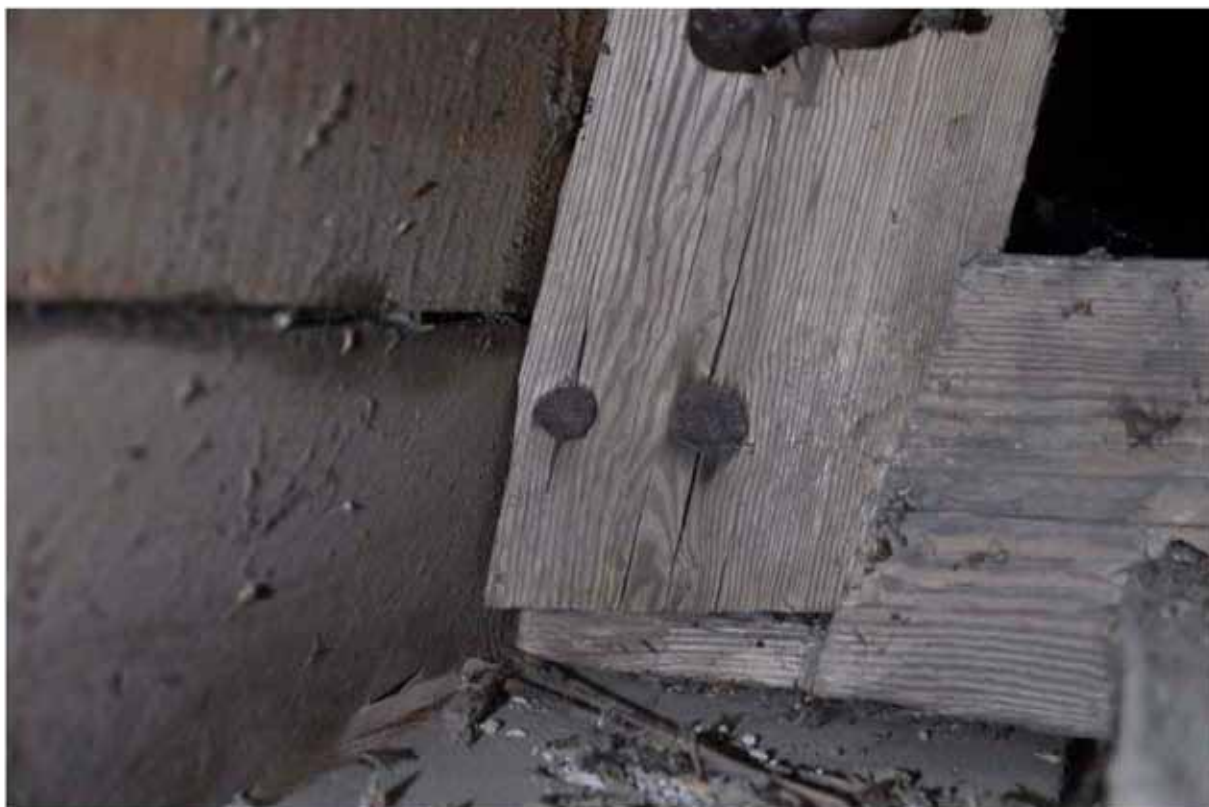
*Högbenen möter bindbjälkarna med en bladning och två spik av olika storlek. Ej undersökt om det är konsekvent så. Fotografi: Daniel Eriksson*

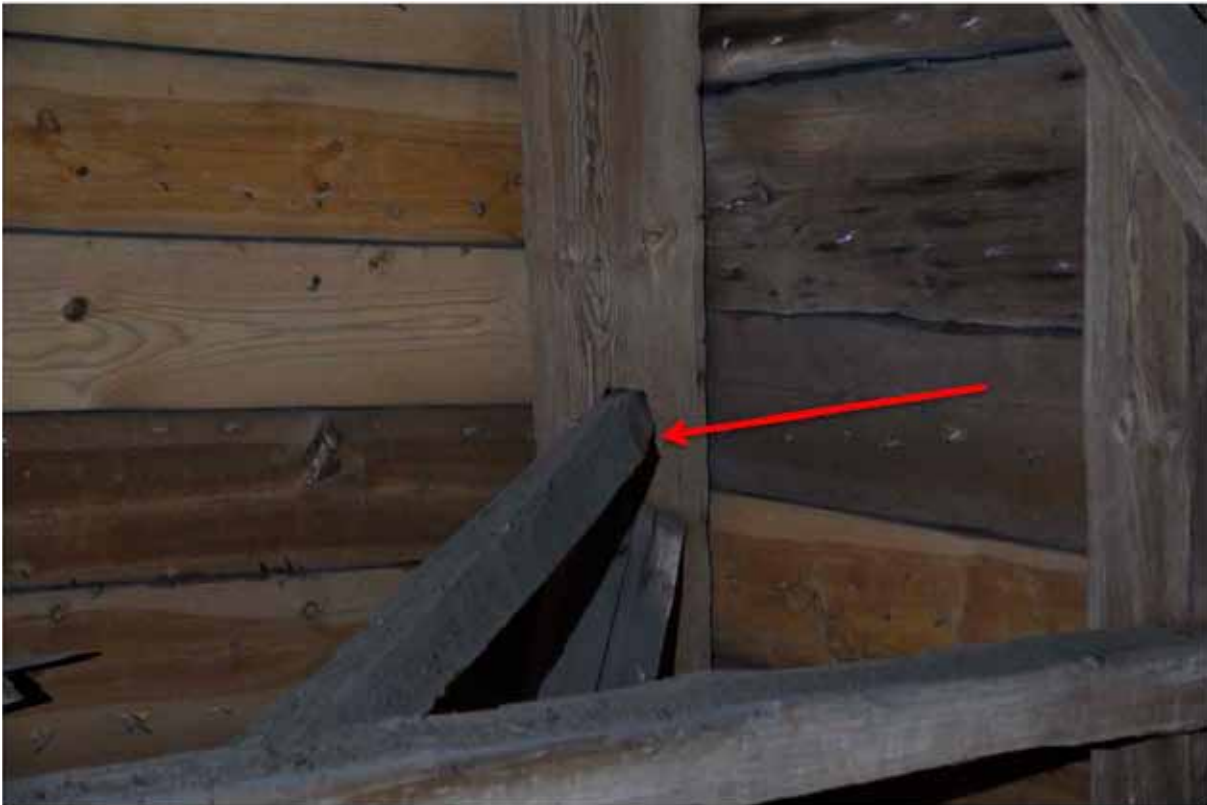
*Diagonalstöttans andra ände trycker mot högbenet i ett tapphål. Fotografi: Daniel Eriksson*

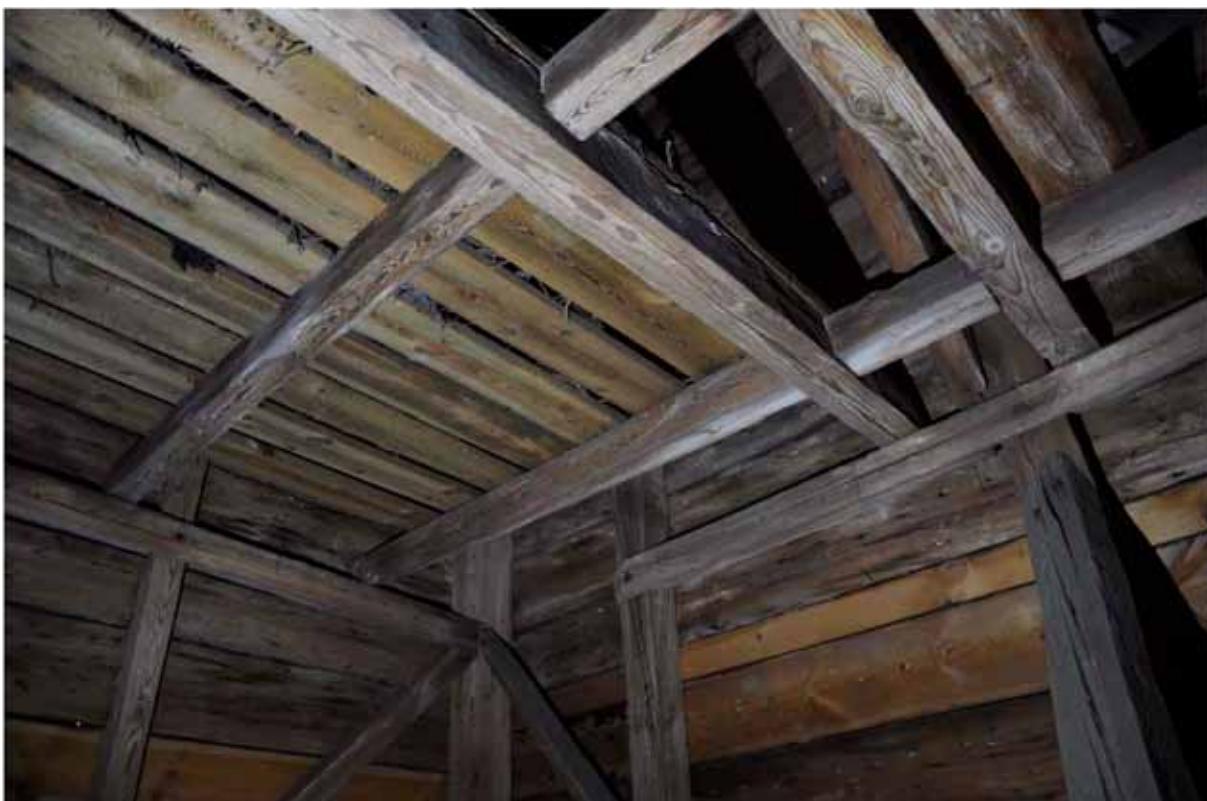
*En bit upp i tornhuven finns ett bjälklag i lite klenare dimensioner. Detta bjälklag är ursprungligt. Syftet med bjälklaget måste utredas vidare. Är det endast en arbetsplattform eller är det en del i den bärande konstruktionen. Fotografi: Daniel Eriksson*

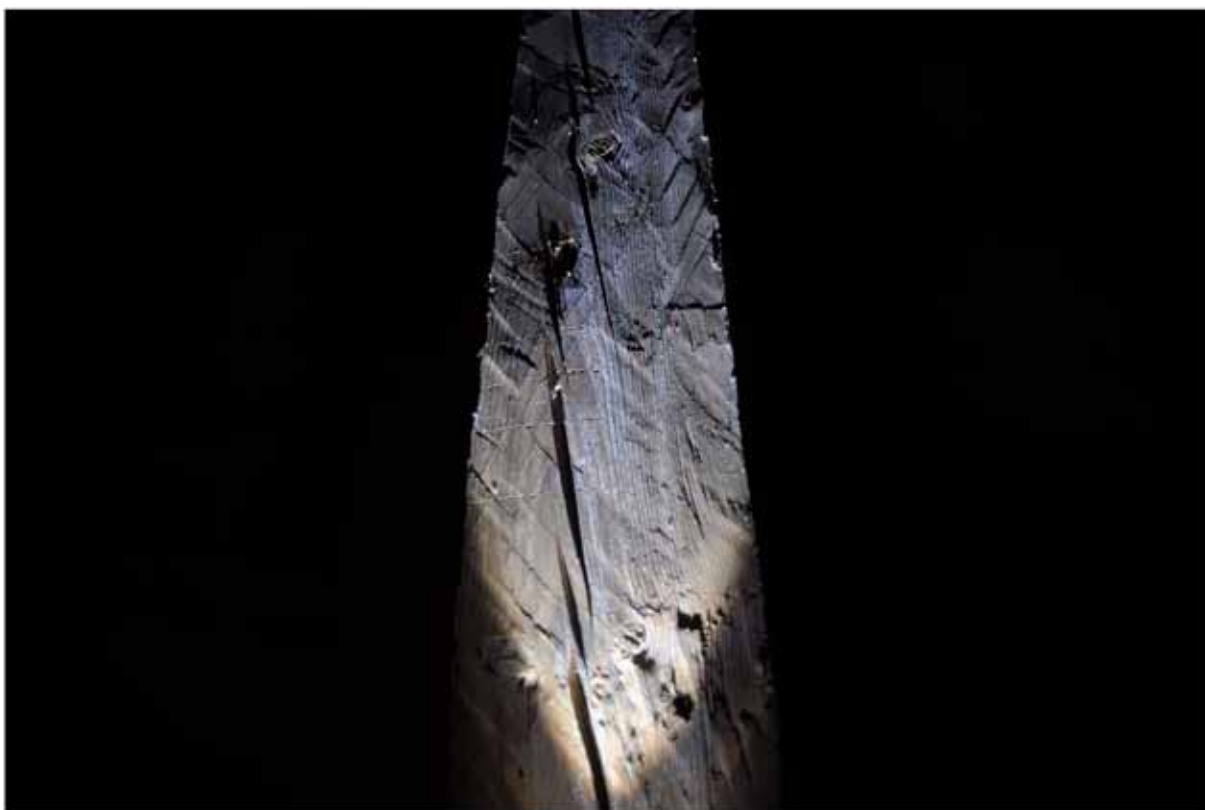
*På ett av högbenen finns en märkning i form av sex ritsar. Är det en del i ett märksystem? Fotografi: Daniel Eriksson*

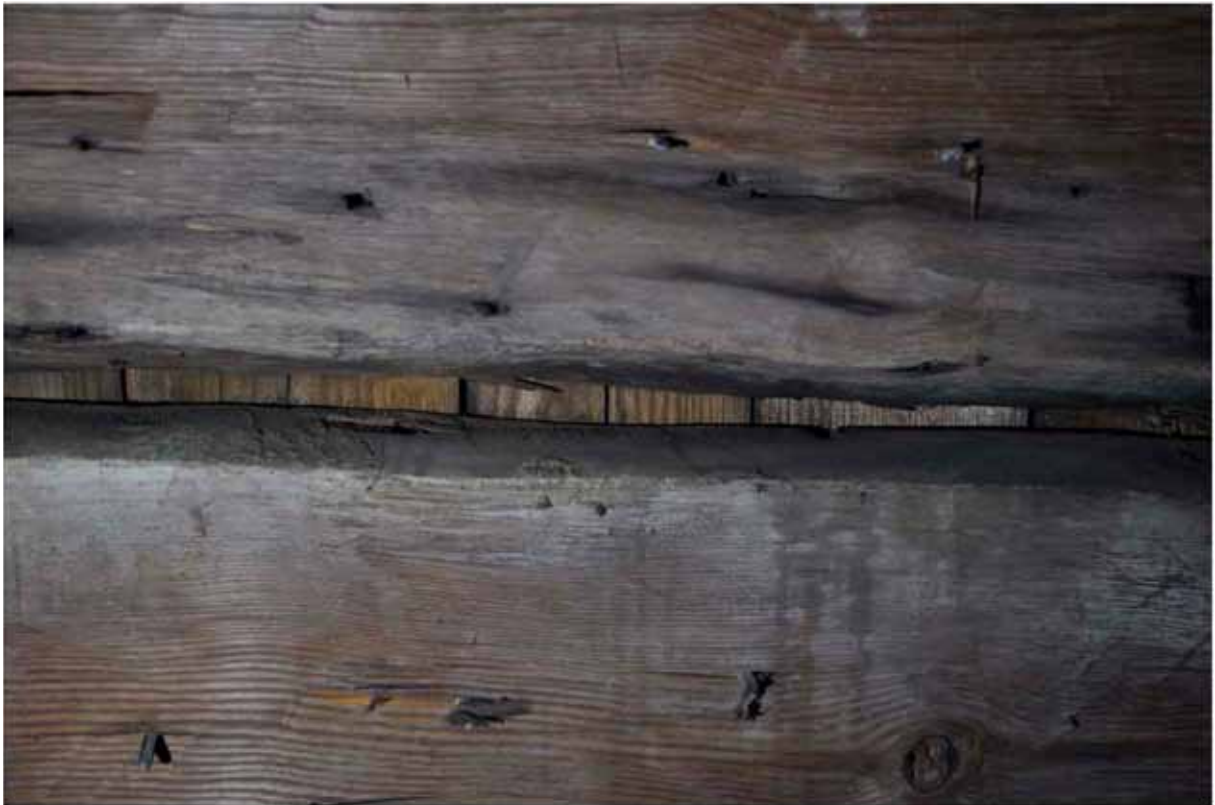
*Taktron är till stora delar okantad, vilket möjliggör dendrodatering. Fotografi: Daniel Eriksson*

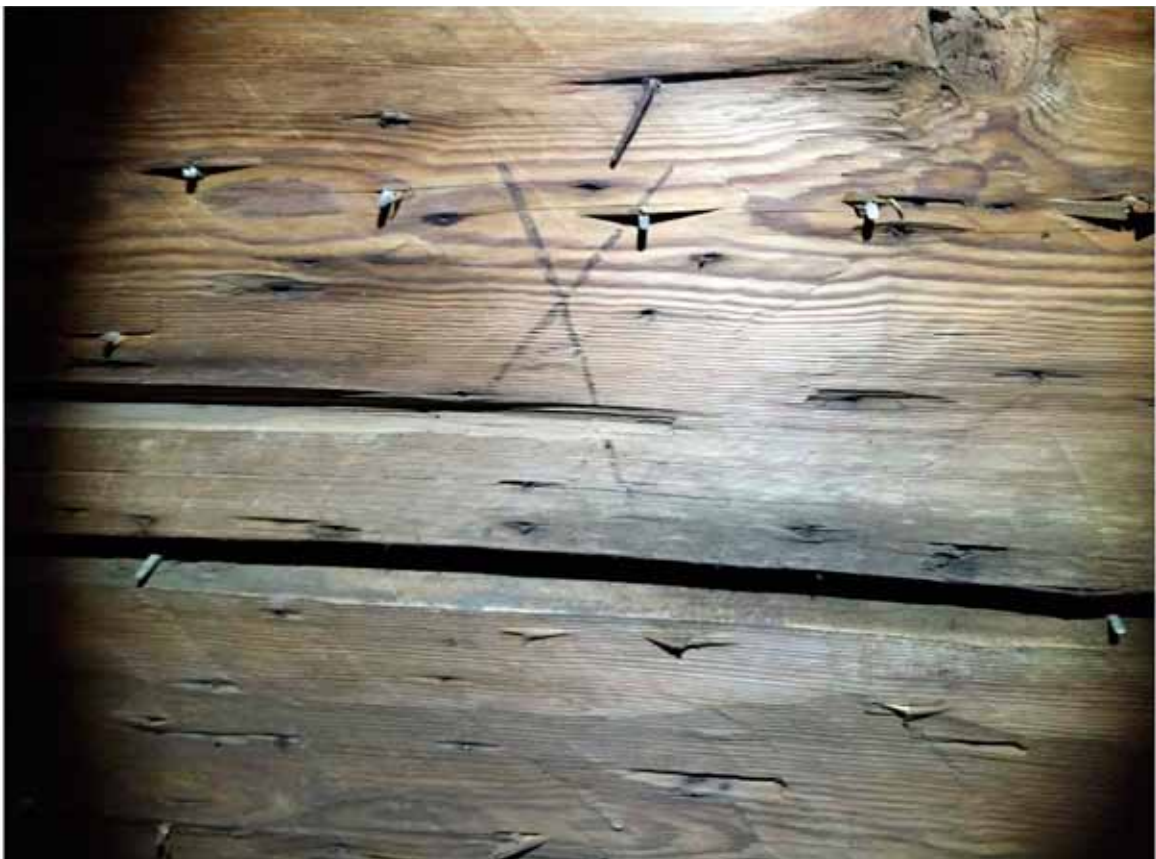
*På den ursprungliga taktron finns ett stort antal svarta kryss. Jag räknade lite snabbt till ett tjugotal. Vad är betydelsen av dessa? De kan vara mycket gamla. Fotografi: Daniel Eriksson*

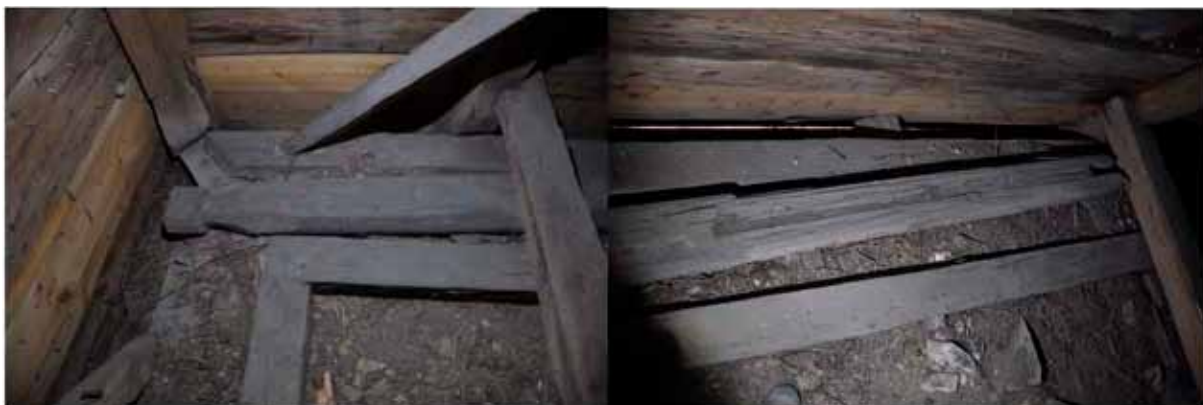
*Det finns två av ovanstående bjälkar. Bilderna visar vardera ände av en och samma bjälke. De är ganska grovt tillverkade. De ligger parallellt med varandra men på varsin sida. De ligger löst, men under ett sekundärt bjälklag. Det går alltså att skjuta dem fram och tillbaka, men de går inte att ta upp. Har de haft någon funktion i detta läge?  
Fotografi: Daniel Eriksson*

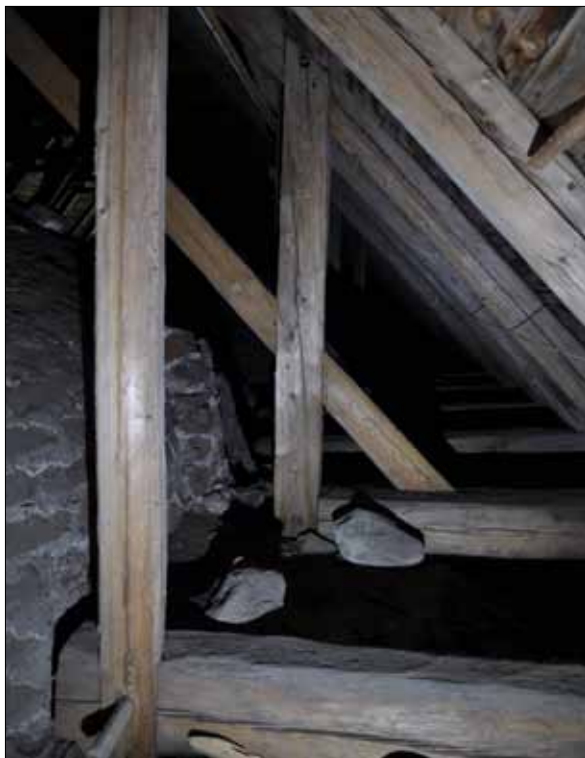
*Andra stödbenet är från början utflyttat för att ge plats åt valvet. Taklaget är alltså yngre än valvslagningen (SLM D2015-1510). Daniel Eriksson.*

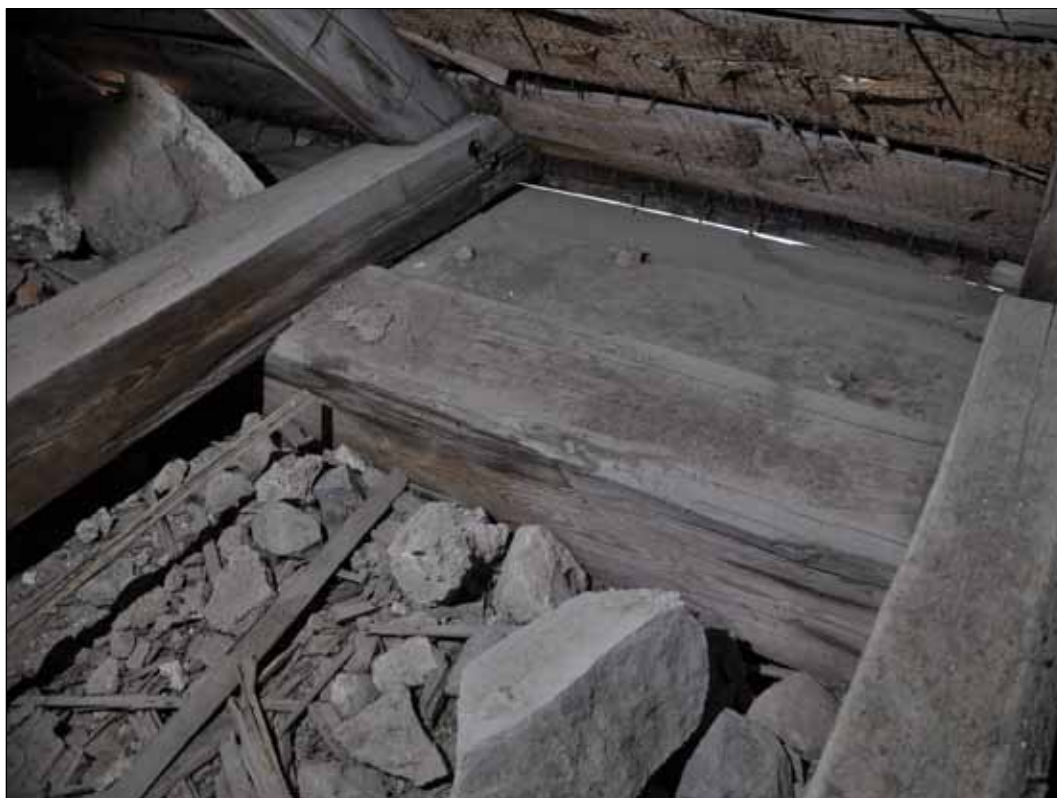
Yttre remstykke med vankant, lämplig för dendrodatering. Remstykke ca 23x24 cm. Knutpunkt tasshögben har rak bladning med stor dymling. Tass ca 13x20 cm. Högbenens dimension varierar mycket, medelvärde ca 10x16 cm (SLM D2015-1511) Foto: Daniel Eriksson.

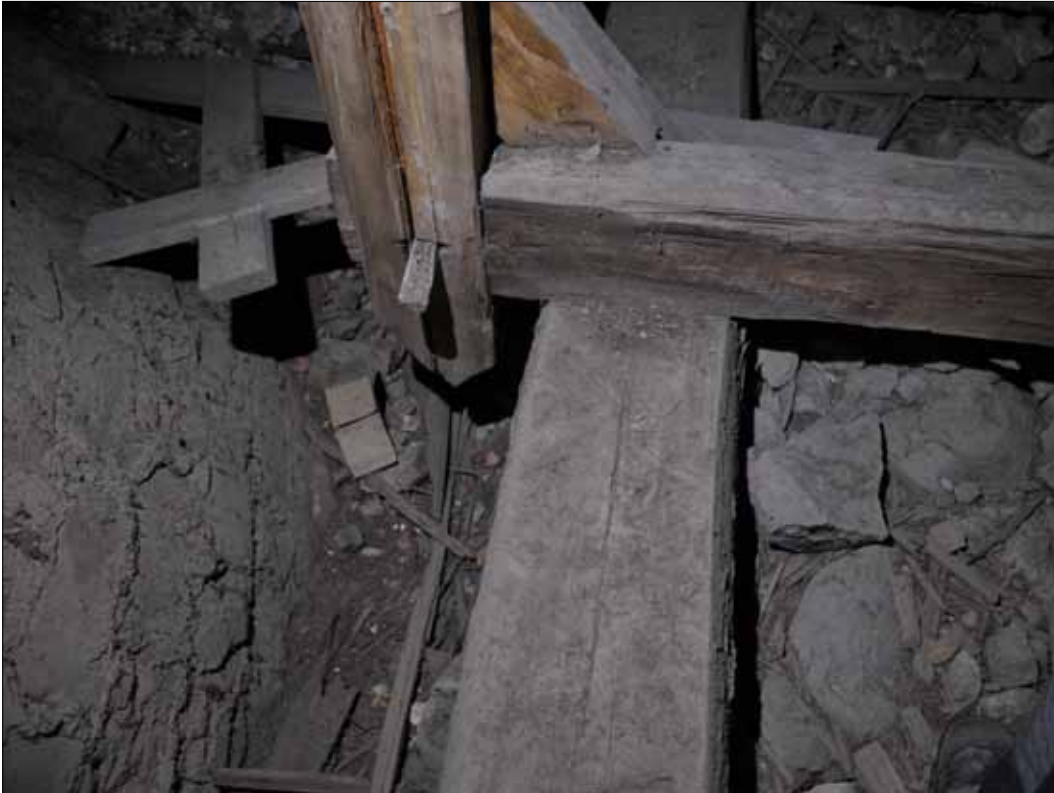
Mötet mellan stödben, tass och inre remstycke. Det inre remstycket har två sidor helt obearbetade (SLM D2015-1512). Foto: Daniel Eriksson.

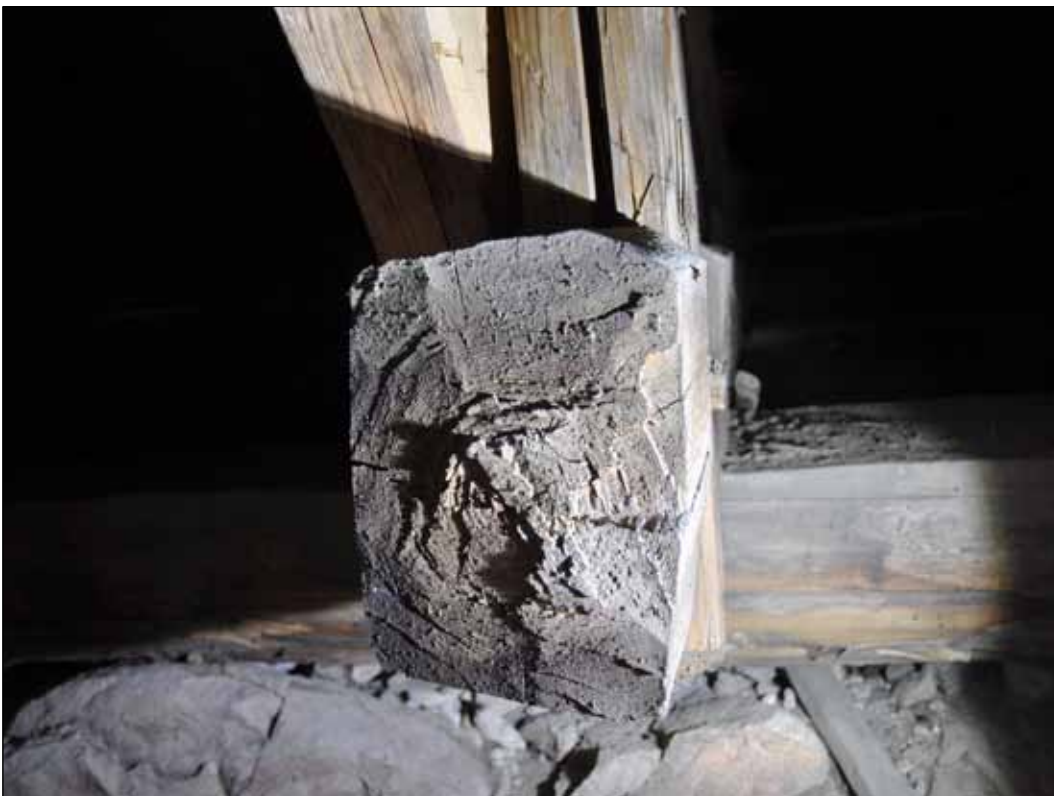
Änden på en tass som kapats med yxa innan montering vilket syns eftersom huggen kommer från alla fyra sidor, även underifrån där man inte kommer ut att hugga i befintligt läge. Tassarna är alltså inte ursprungliga bindbjälkar som kapats (SLM D2015-1513). Foto: Daniel Eriksson

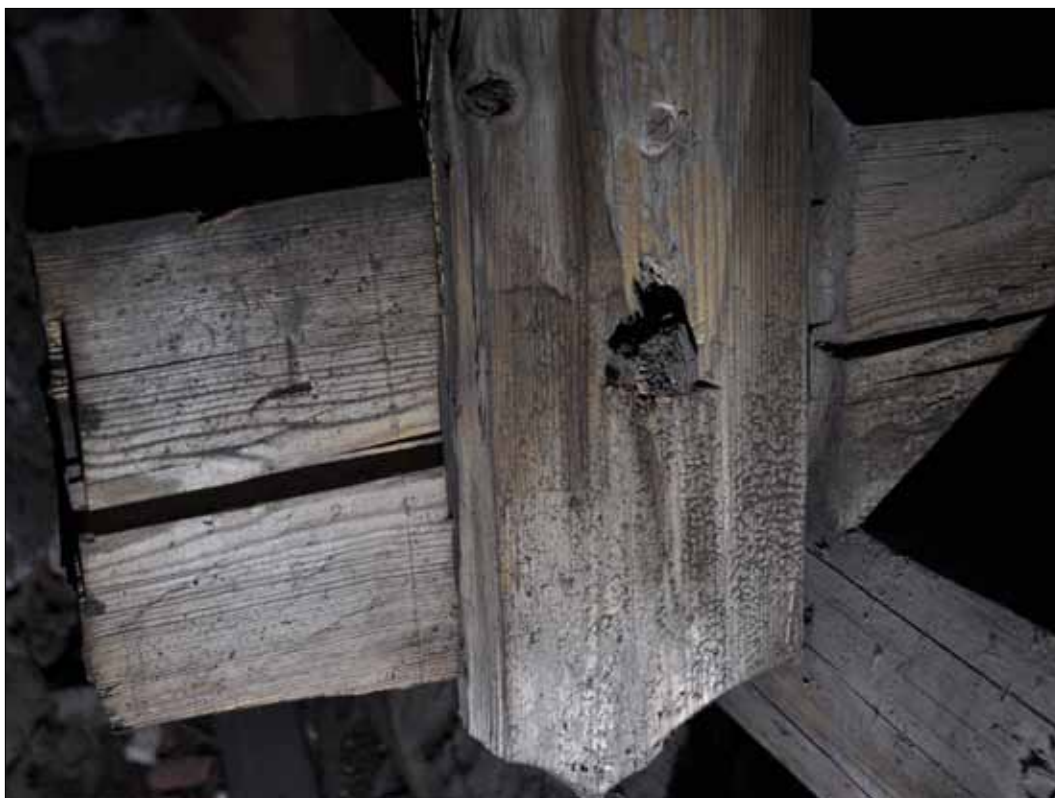
*Nedre stödbenet löper genom och förbi knuten i tassan. Den slarviga ändkapningen är gjord innan montering. Notera ritsen för knuthaket till vänster om stödbenet (SLM D2015-1514). Foto: Daniel Eriksson.*

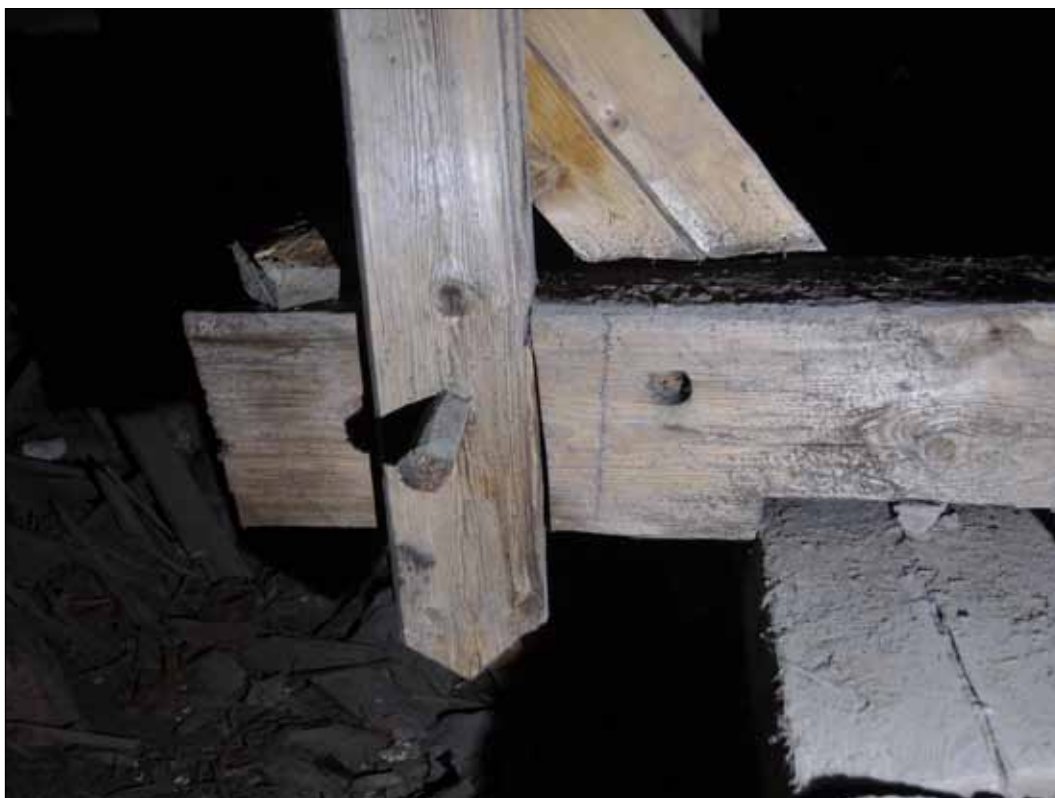
*Rits och borrhål till höger om stödbenet. Tanken var tydligen att från början sätta stödbenet intill remstycket men av någon anledning ändrade man sig. En detalj som kan berätta något om processen vid tillverkning av en takstol (SLM D2015-1515). Foto: Daniel Eriksson.*

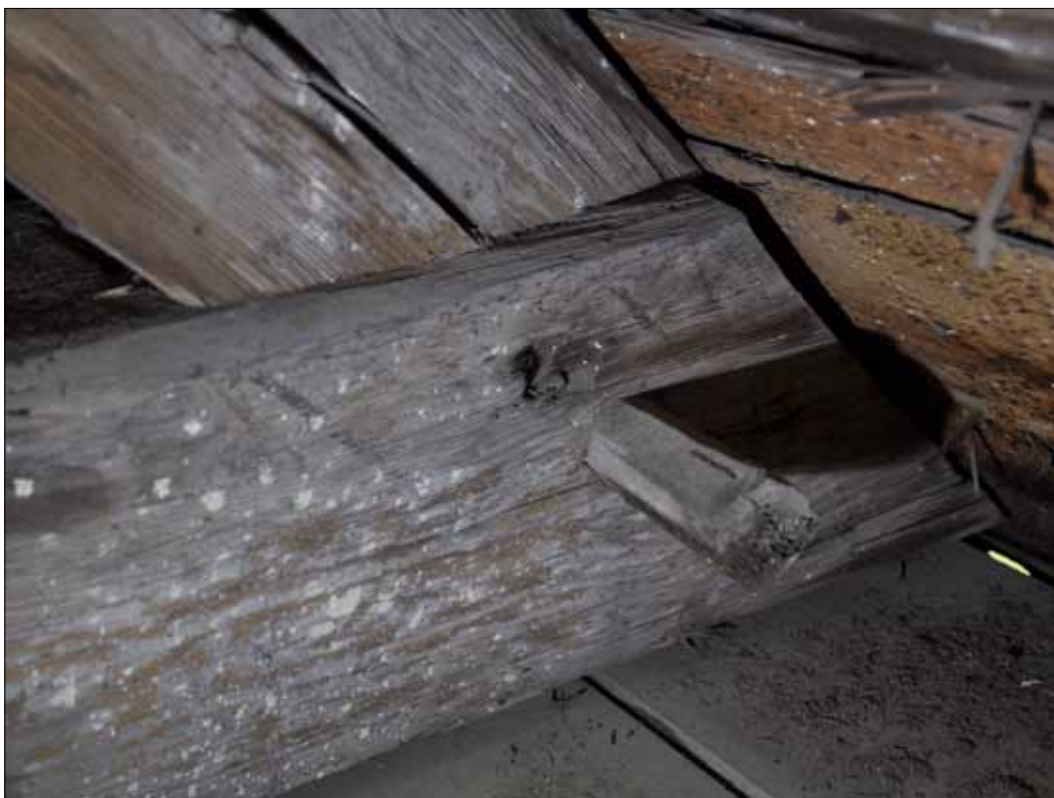
Spår efter tillverkningsprocessen finns i form av ritsar och borrhål som bl a visar att man först tänkte sätta stödbenen direkt an mot det inre remstycket men att man av någon anledning ändrade sig och försköt stödbenen närmare valven. En takstol har också ett par grunda borrhål som går i varandra intill befintlig dymling mellan högben och tass. Detta kan vara en indikation på att takstolen använts som mall vid tillverkningen av övriga takstolar. Takstolarna har lagts ovanpå malltakstolen

och när man borrar igenom knutpunkterna har borren gått för djupt och ned i "mallen".

*Snett ovanför dymlingen syns två grunda borrhål som går i varandra. Troligen har de uppstått då takstolen använts som mall. Malltakstolen har legat på marken och övriga har tillverkats ovanpå. Vid borring har man råkat borra in i "mallen" (SLM D2015-1516). Daniel Eriksson.*

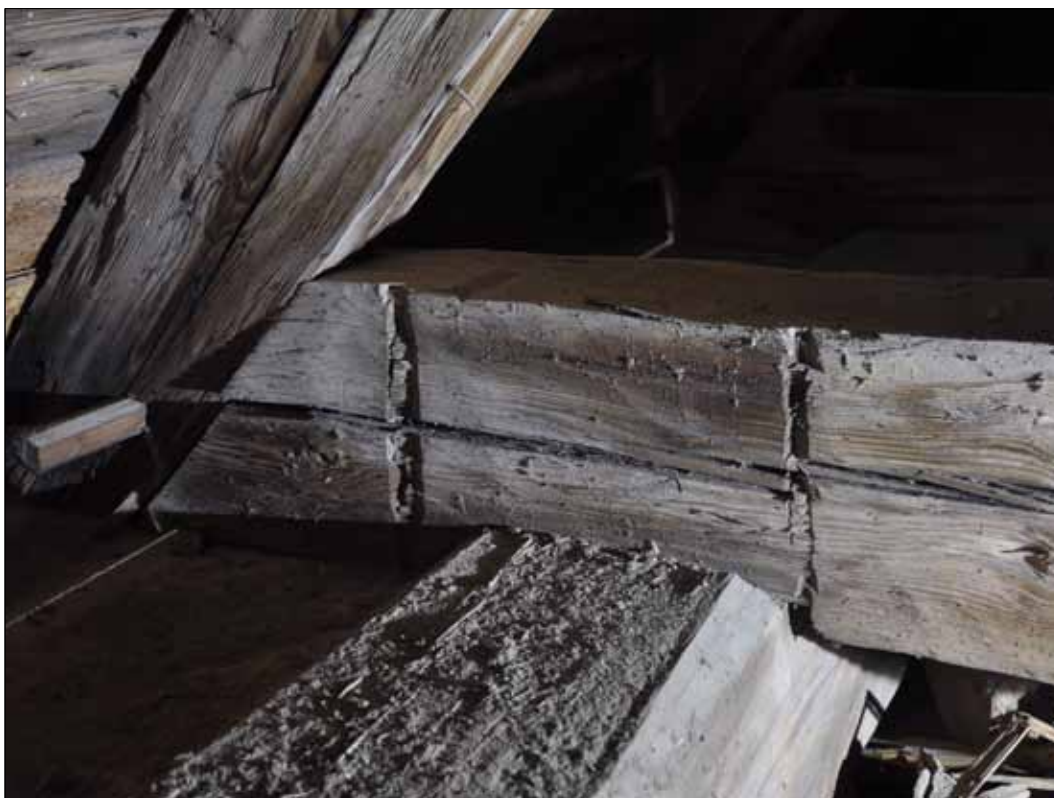
*Vid grovbearbetningen av timret har timmermannen huggit för djupt (SLM D2015-1517). Foto: Daniel Eriksson.*

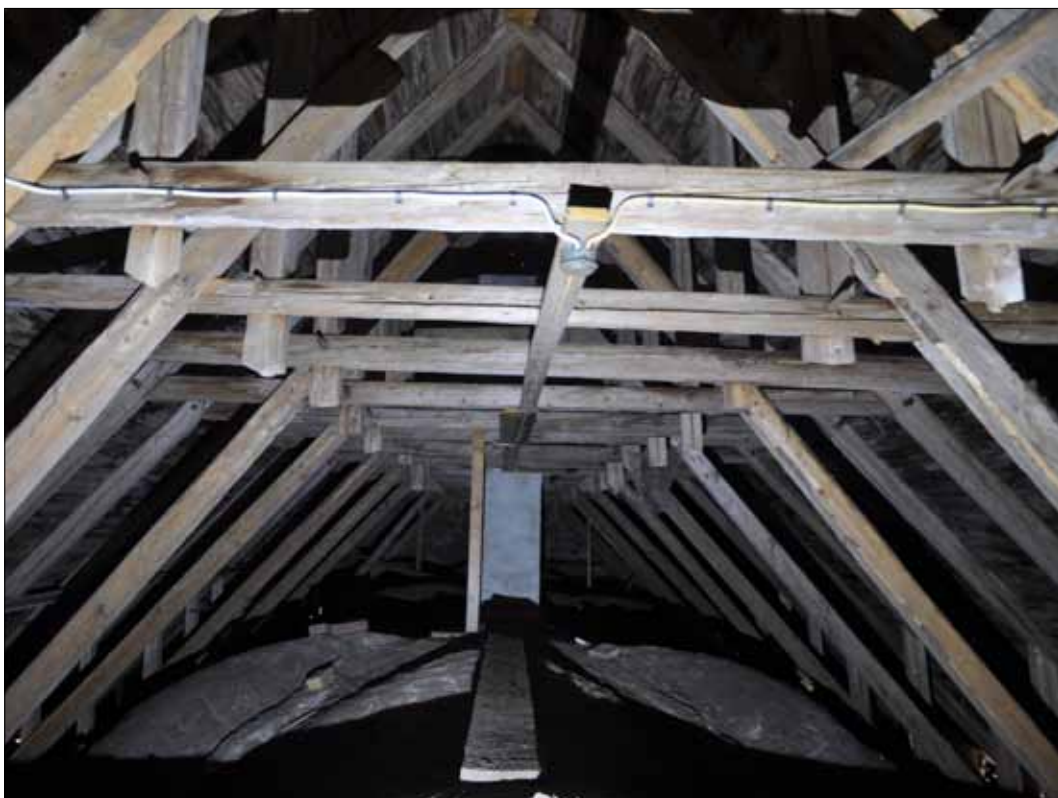
*De övre stödbenen går förbi hanbjälkarna och är ändkapade med yxa på ett liknande sätt som de nedre stödbenen (SLM D2015-1518). Foto: Daniel Eriksson.*

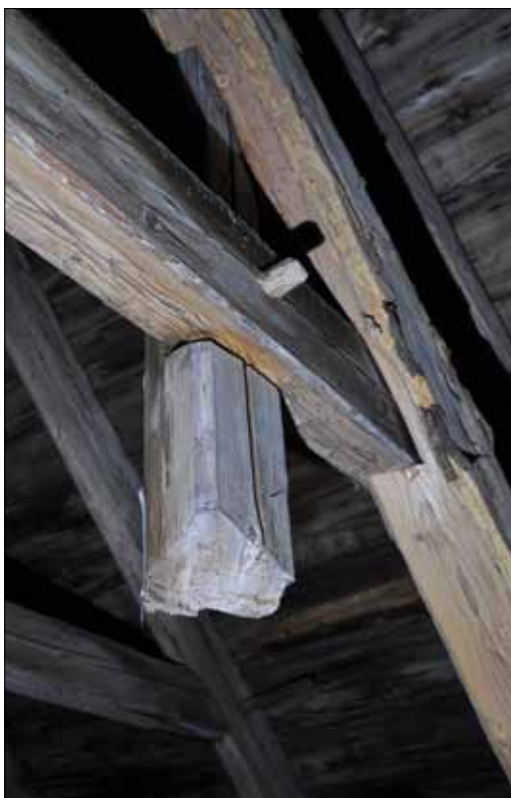
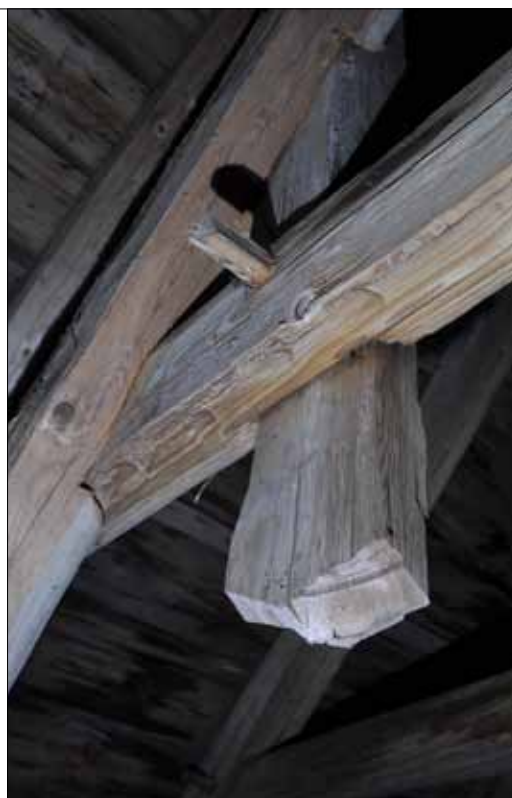
*Vissa har fått knuthak medan andra saknar knuthak (SLM D2015-1519 och SLM D2015-1520). Foto: Daniel Eriksson.*

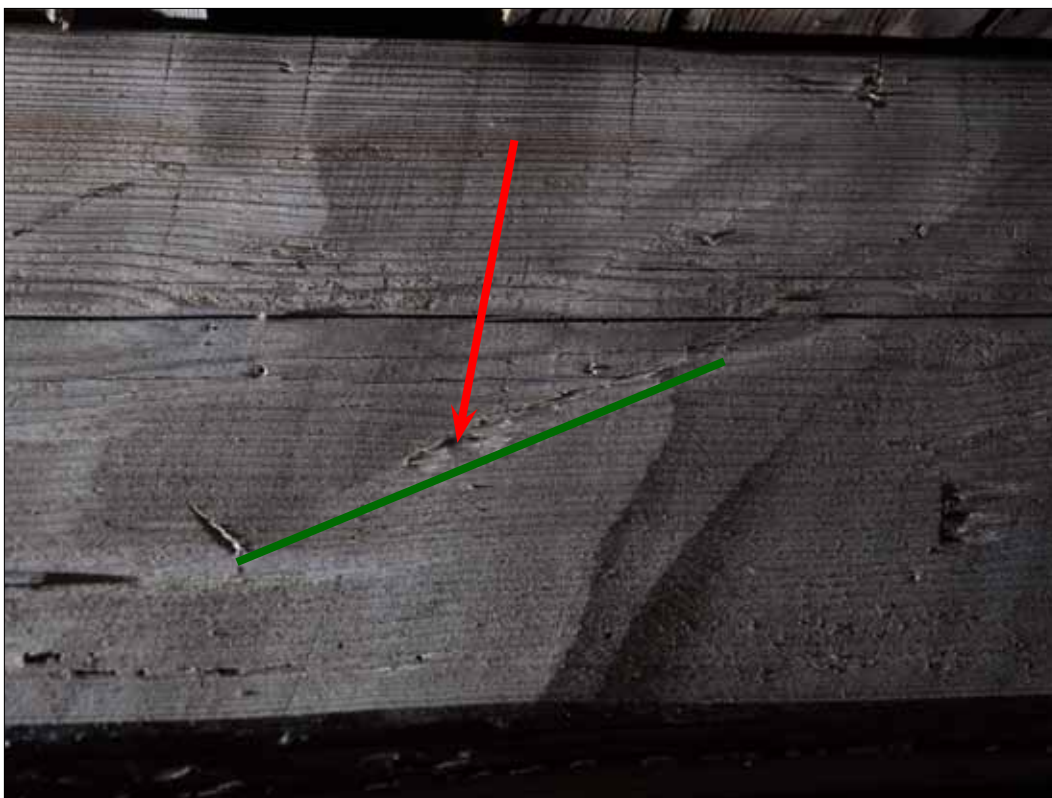
*Exempel på huggspår från ett högben. Grön=yxans rörelseriktning i veden. Röd=eggens vinkel i förhållande till rörelseriktningen. Det ser ut som att timmermannen haft en yxa med överställt skaft och arbetat sig framåt (SLM D2015-1521). Foto: Daniel Eriksson.*

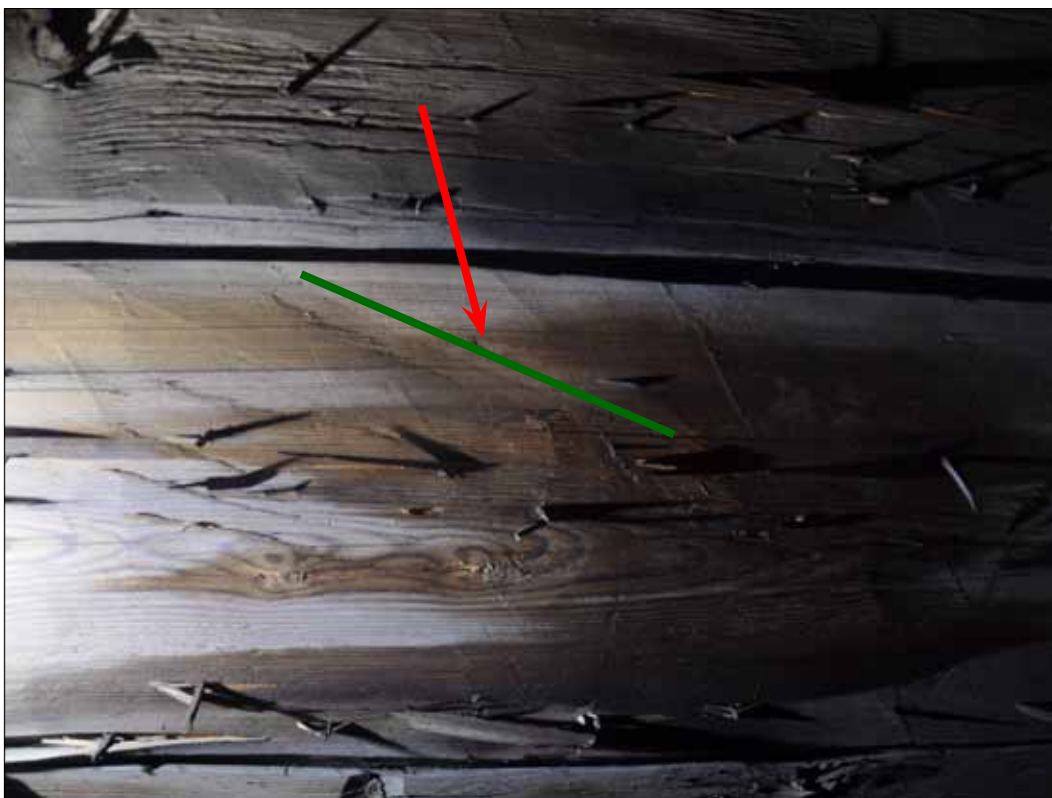
*Taktrö med spår av samma behuggningsteknik men spegelvänt. Taktrö är med största sannolikhet samtida med taklaget. Det har alltså varit en vänster-och en högerhänt timmerman med samma typ av yxa eller en dubbelhänt timmerman (SLM D2015-1522). Foto: Daniel Eriksson.*

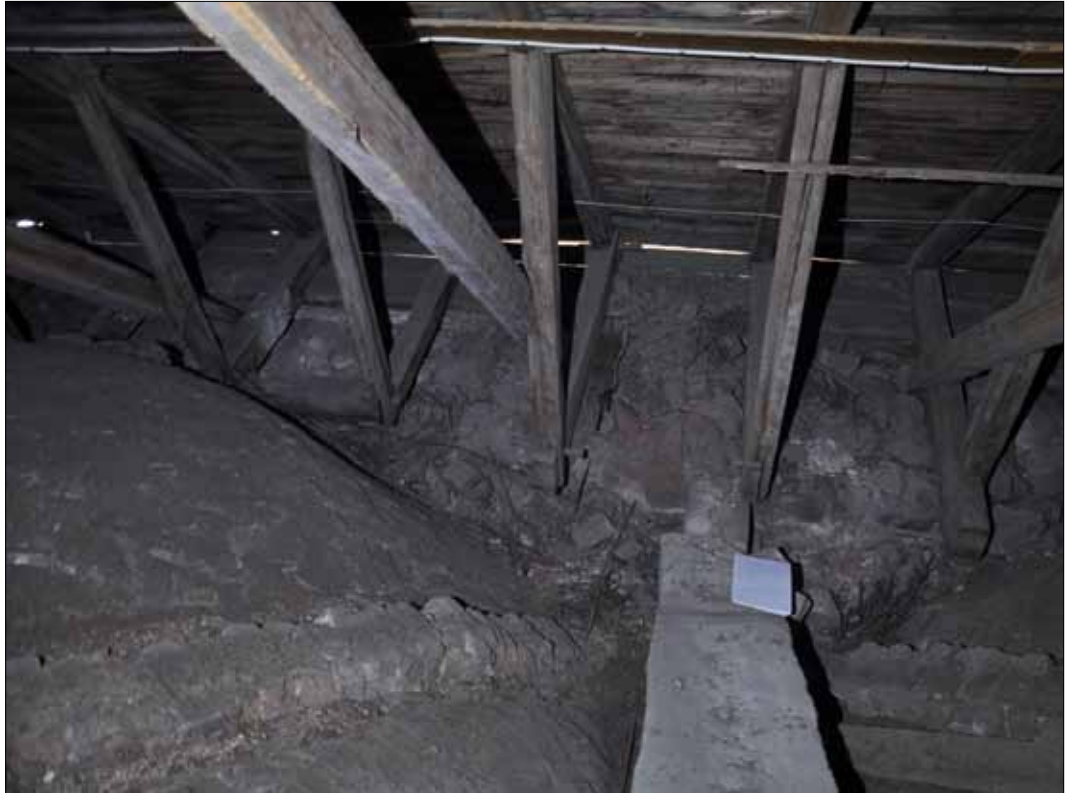
*I murverket mellan takstol nr 11 och 12 syns tydligt skarven som uppstod då kyrkan förlängdes österut på 1300-talet. Den nyare muren är betydligt tjockare än den äldre. På murkrönen ligger en hel del byggskräp och annat som kan ge mycket information om byggprocesser och andra företeelser. Detta kan lätt försvinna vid städning. (SLM D2015-1523). Foto: Daniel Eriksson.*

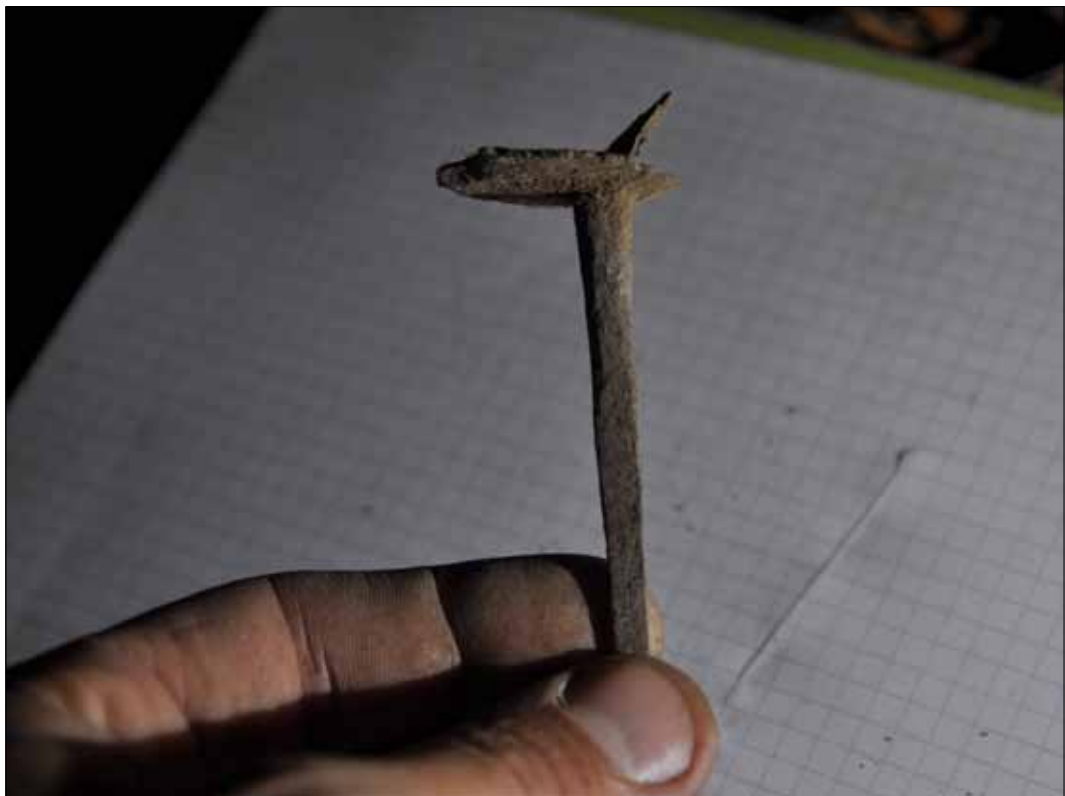
*En sannolikt romansk spik som låg på det norra murkrönet. Fyrkantig klinga som smidits rund närmast den stora och tunna skallen är alla medeltida attribut (SLM D2015-1524). Foto: Daniel Eriksson.*

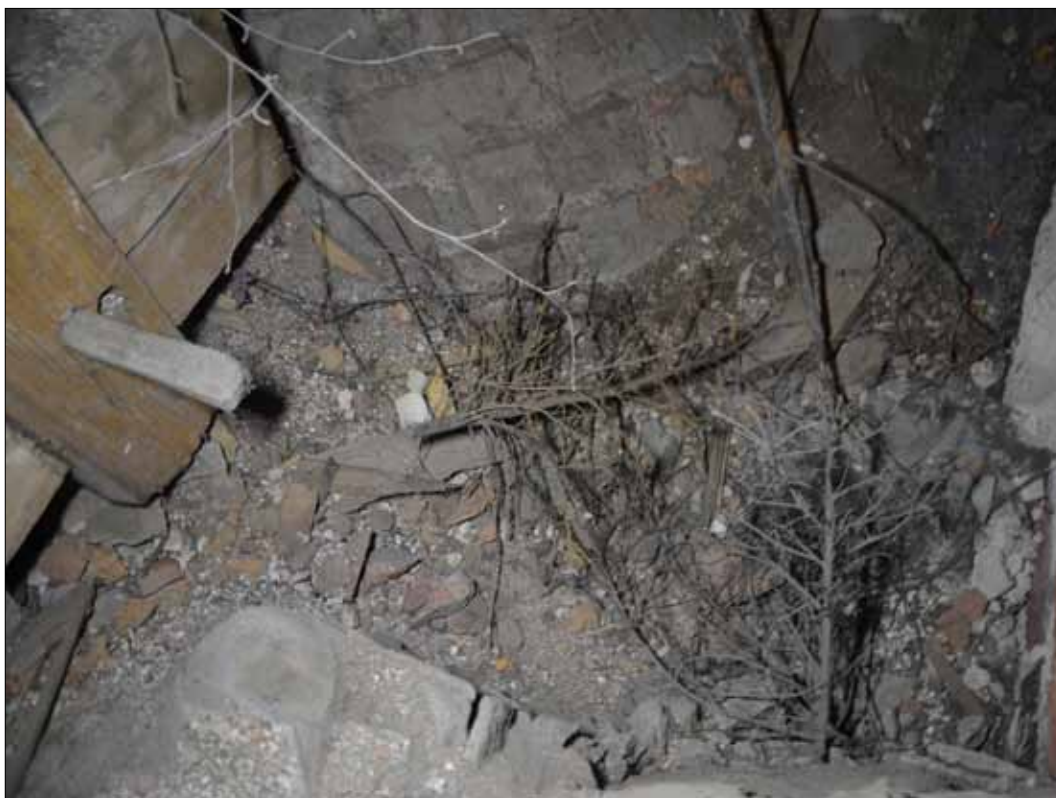
*En hel del avkapade grantoppar och även björkris ligger på vinden (SLM D2015-1525).*

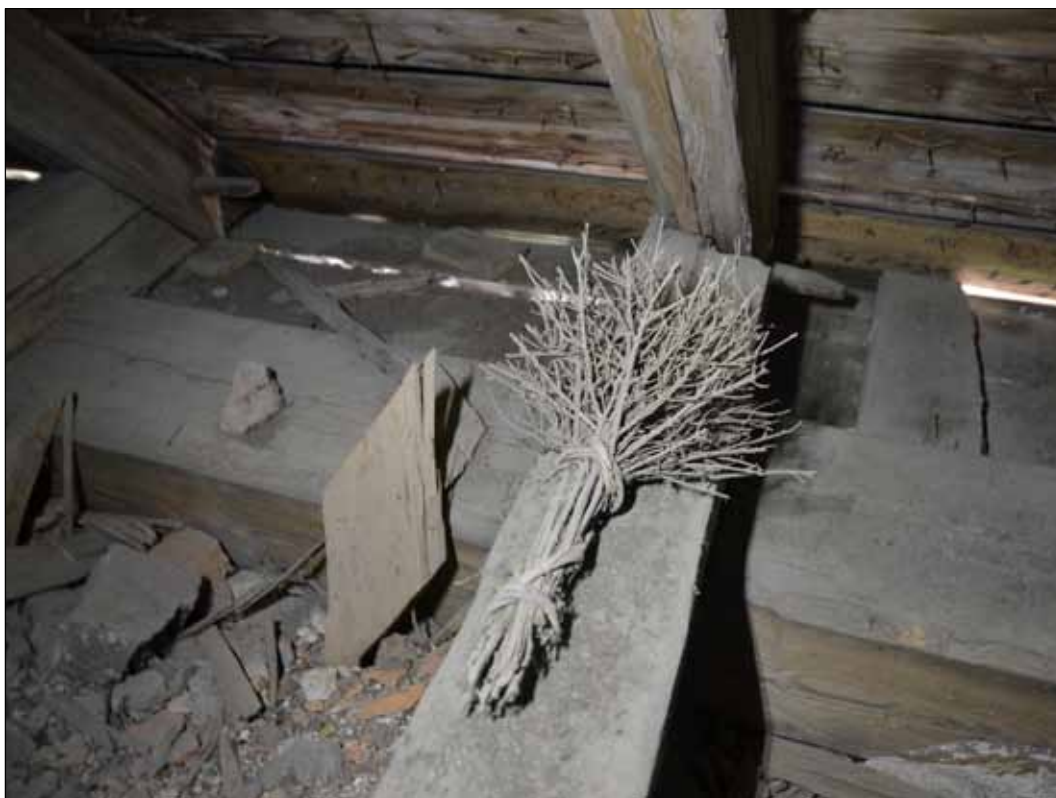
*Här fanns också en färdigbunden kvast av grantoppar och även en bunden björkriskvast (SLM D2015-1526).*
