# MEDELTIDA KYRKOTAKLAG

STRÄNGNÄS STIFT STOCKHOLMS LÄN

Inventering och dokumentation etapp 1 2013-2014

**RAPPORT 2015:04**

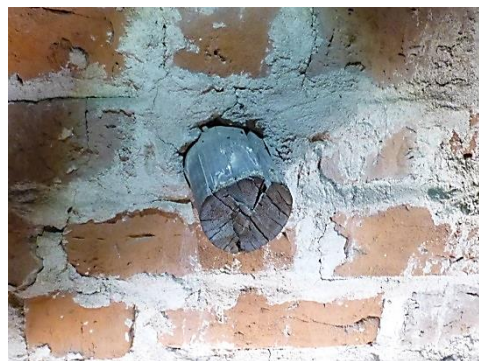
Tornet ger en blandad bild av medeltida rester, jämte en eventuellt nyare konstruktion. En av rep sliten bjälke förefaller omplockad, vilket kan tyda på att tornet byggts om. Klockhissanordningen finns bevarad, liksom stumpar från byggnadsställningen till tornstommens murning. Avsågade bjälkar kan användas för dendrokronologisk analys.

*I Grödinge kyrktorns murar sitter stumpar kvar från byggställningen.  
Foto Bengt Bygdén*

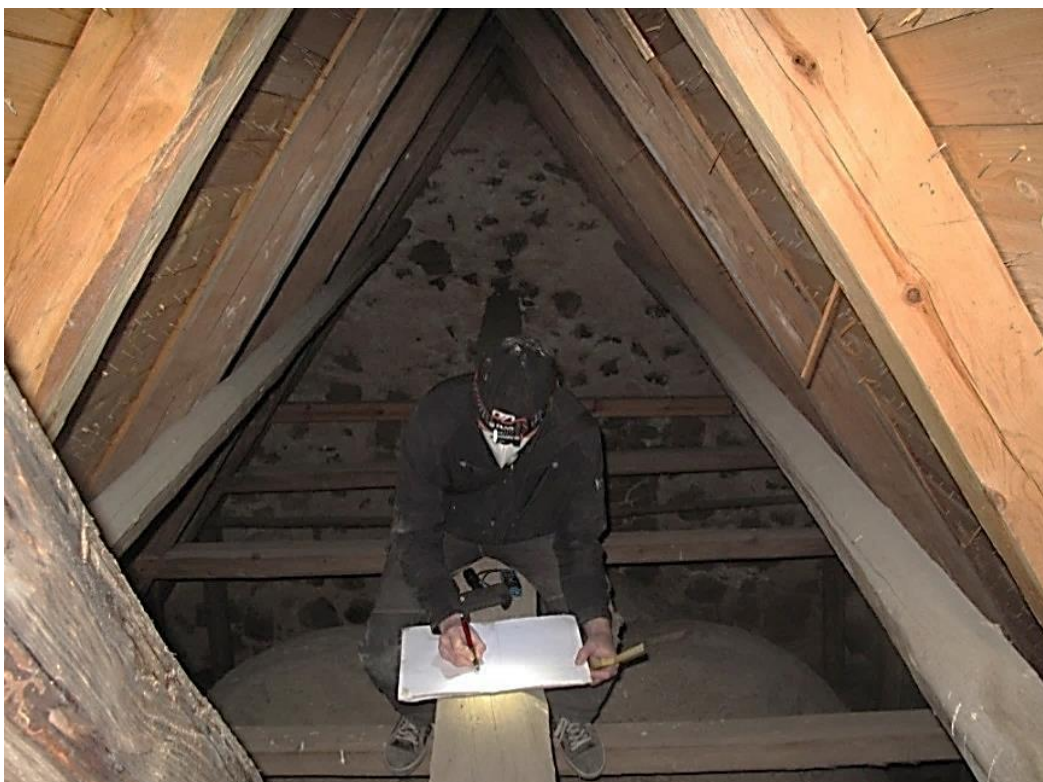
*Bilden ovan visar taklag och gavelmur på Grödinge kyrkas vapenhus, samt Bengt Bygdén som dokumenterar. Bildnummer LP\_2015\_00062. Foto Hedvig Bellberg*

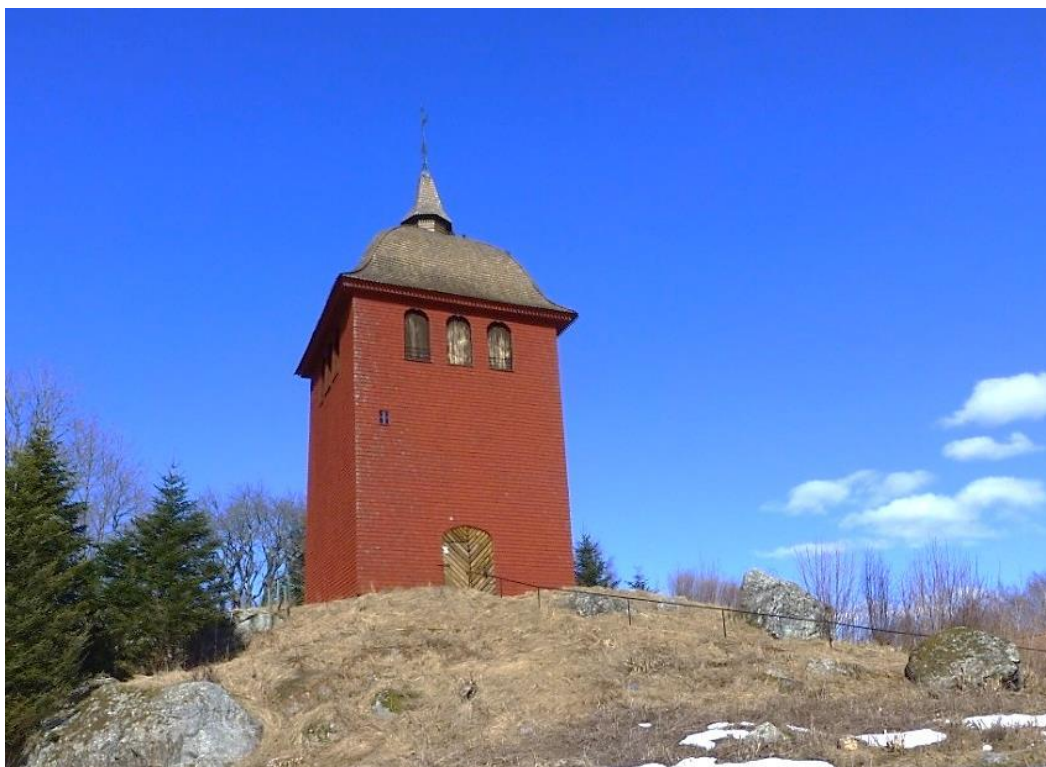
*Sorunda kyrkas klockstapel från 1670-talet inventerades inte, då tillträde inte gick att få på besiktningdagen.  
Bildnummer LP\_2015\_00068. Foto Bengt Bygdén*

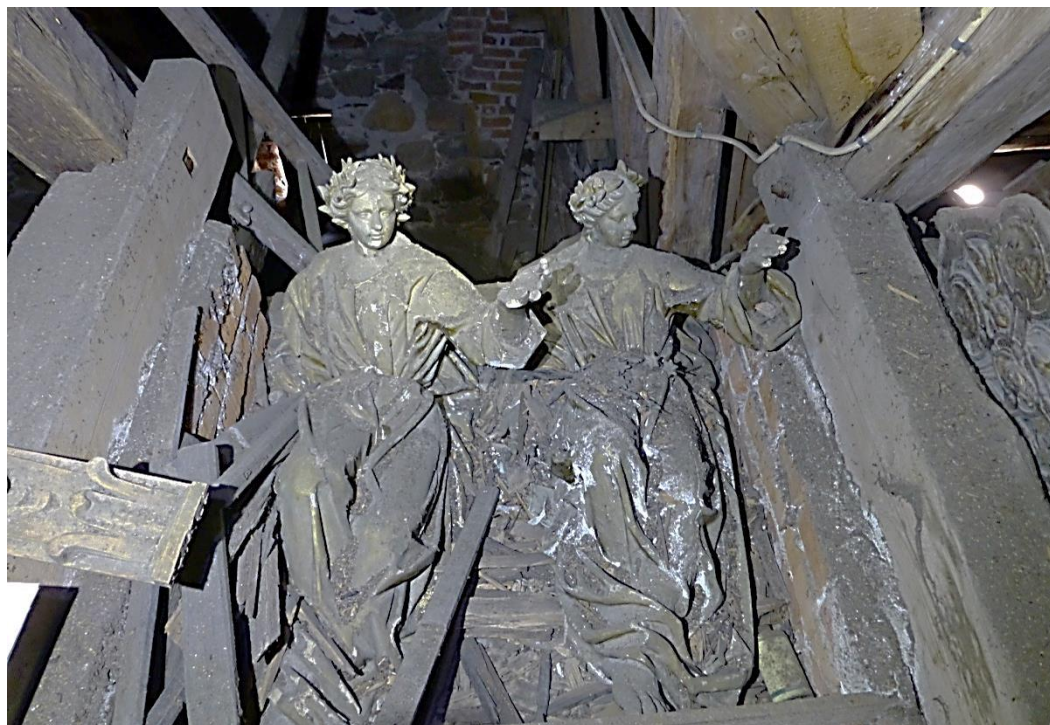
*På Sorunda kyrkvind förvaras träskulpturer. Foto Bengt Bygdén*

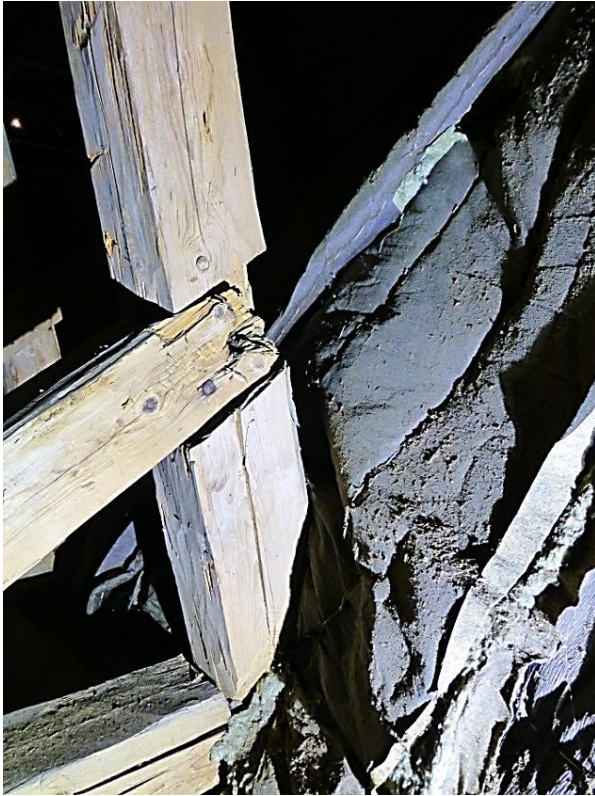
Långhusets taklag i Salems kyrka är sannolikt senmedeltida, byggd före eller i direkt anslutning till att stjärnvalv slogs över kyrkorummet. Detta framgår av att flera taktassar och stickbjälkar kapades vid valvslagningen. Vidare framgår att delar i långhusets takkonstruktion utbyttes under 1600-talet, samtidigt som korets tillkom i sin helhet, som en nästan exakt kopia.

*Bilden till vänster, från Salems kyrkvind, visar sträva som kapats vid stickhjälken, för att få plats för valvkupa.  
Bildnummer LP\_2015\_00075.  
Foto Bengt Bygdén*

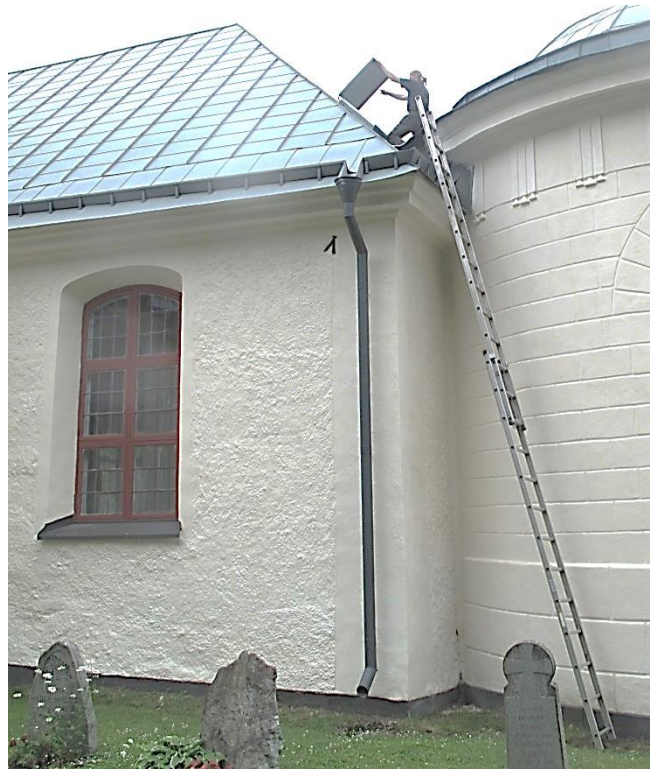
*Inträde till Mörkö kyrkvind sker genom en lucka i yttertaket. Foto Hedvig Bellberg.*

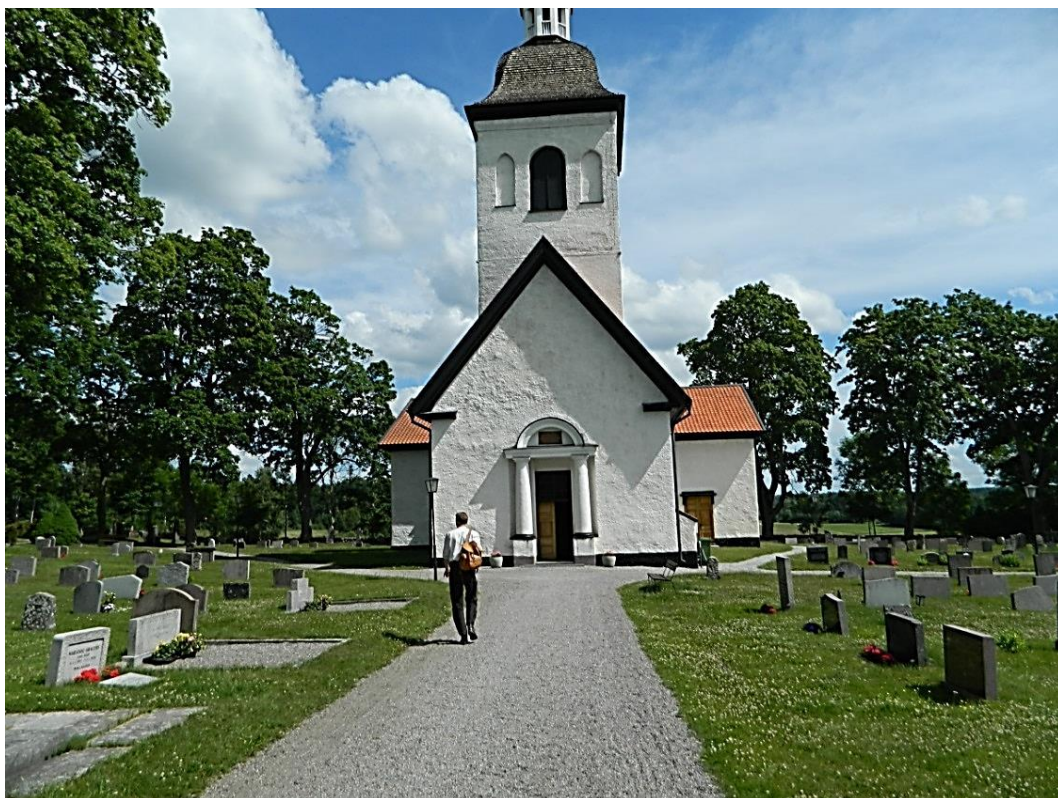
*Vårdinge kyrkas västra sida. Bildnummer LP\_2015\_00087. Foto Bengt Bygdén*

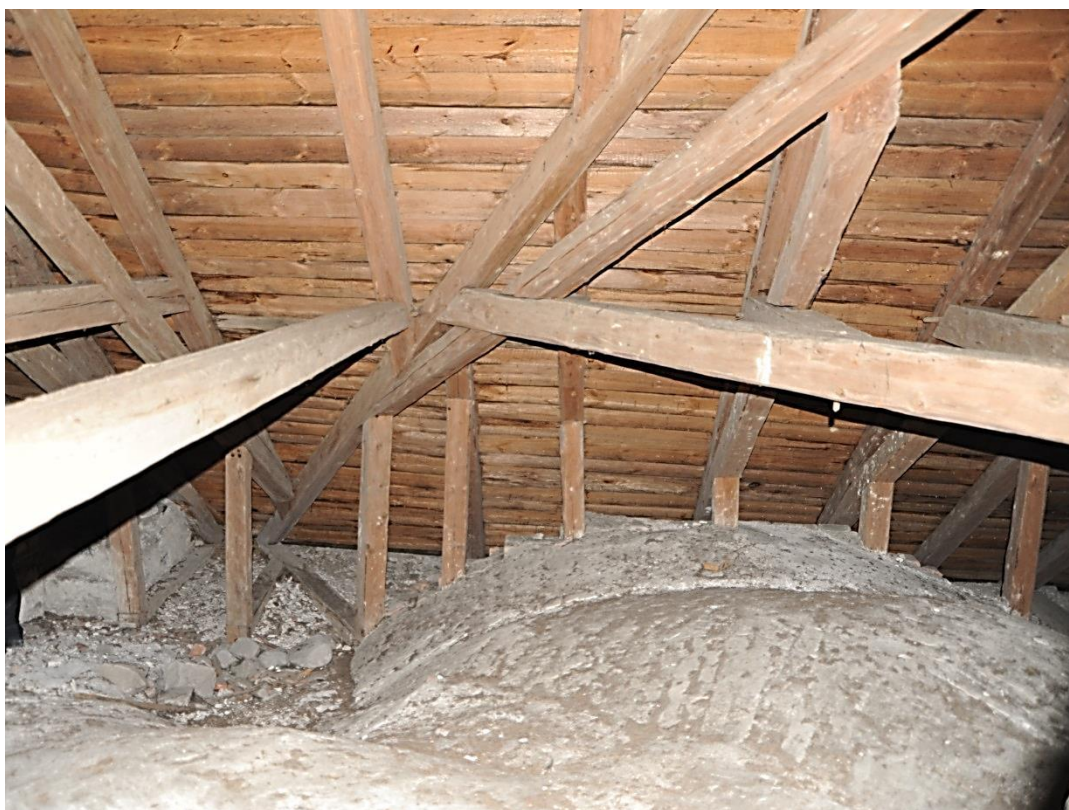
Långhuset i Ytterenhörna kyrka har taklag från 1700-talets andra hälft, dock i sengotisk stil. Timmermansmärkningen tyder på 1500-tal, men taklaget är sannolikt en rekonstruktion och märkningen en kvarleva. I långhusets östra del finns rester av en romansk takstol. Delarna finns på västra utsidan av vad som är resterna efter ett östtorn. Det finns fragmentariska trärester kvar, samt avtryck från trä.

*Översiktsbild av valvkupor och taklag i Ytterenbörna kyrka. Foto Rolf Hammarskiöld*

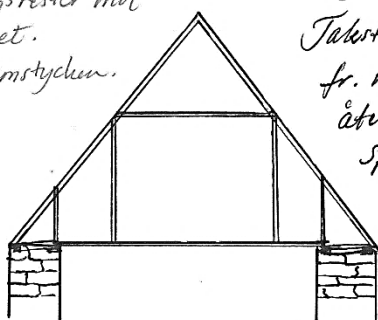
1600-tal.  
Tjockbådar 1400-tal.  
Vissa fint behuggna.  
Rödfärgsrester mot  
långhuset.  
Äldre remstycken.
