# Medeltida taklag

Örebro län, Strängnäs stift

Etapp 2, 2015-2016

Daniel Eriksson  
Charlott Torgén  
**Rapport 2016:04**

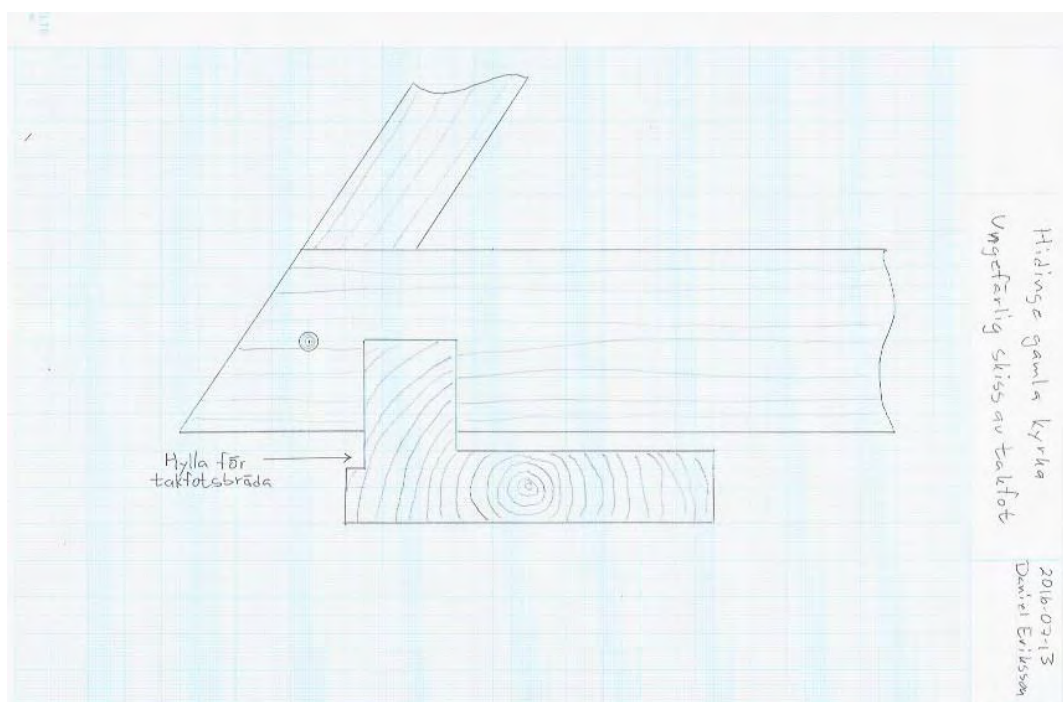
Skiss av takfot. Remstycket är svåråtkomligt och bitvis rötskadat. Skissen ovan är därför endast ungefärlig. (Ill. Daniel Eriksson)

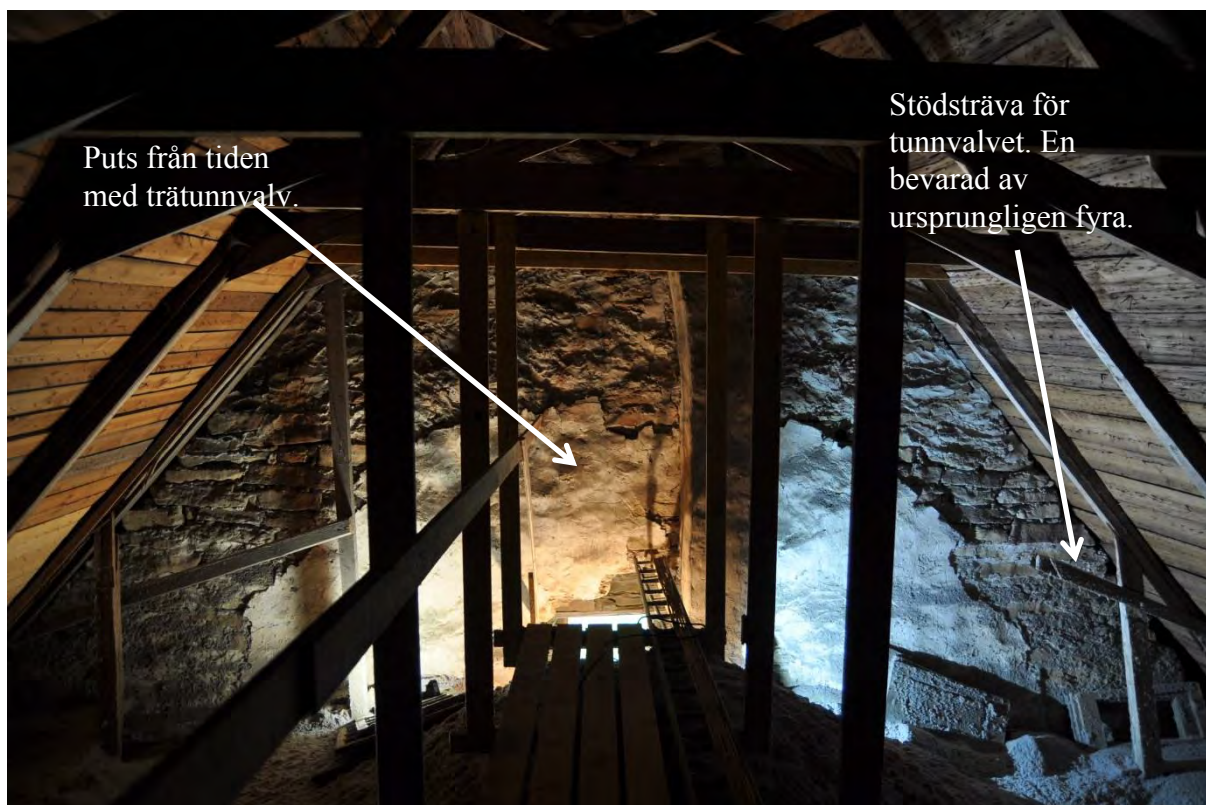
Spår av det gamla trätunnvalvet syns som avtryck på västra gaveln i form av puts, samt en bevarad stödsträva.

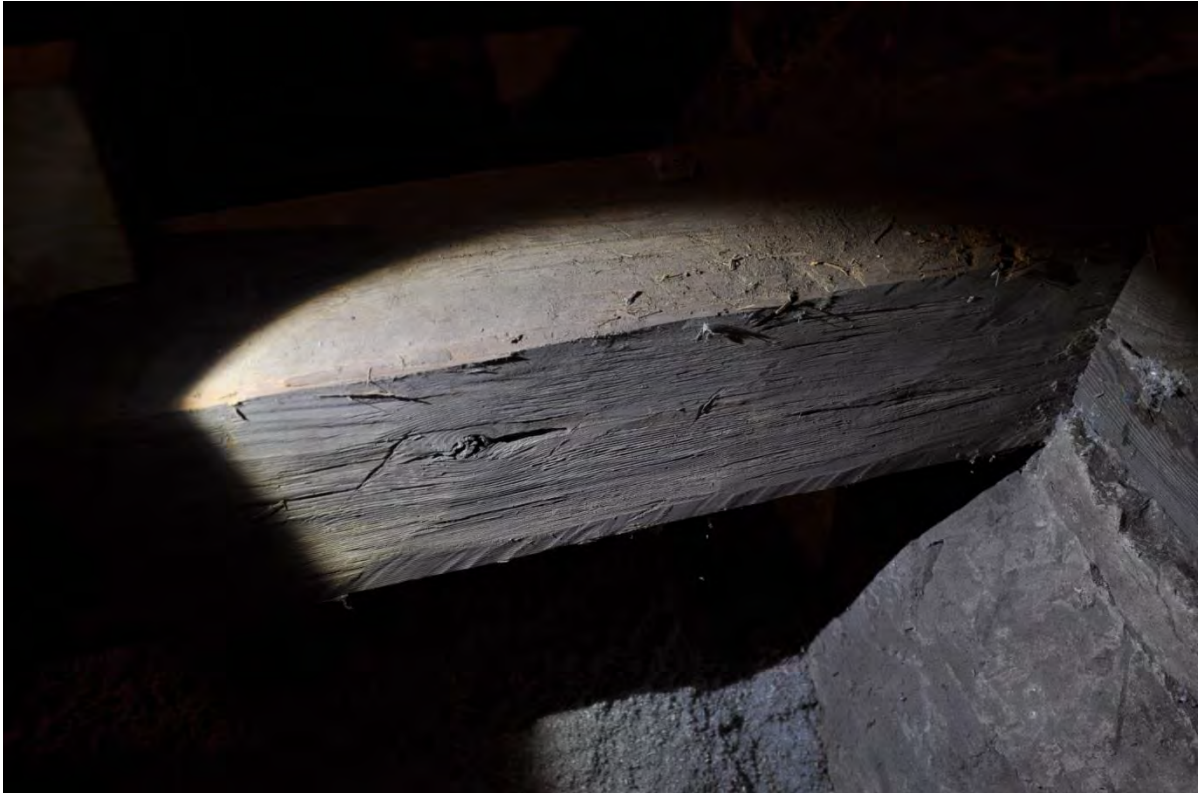
Bindbjälke till en av de ursprungliga takstolarna. I ett smalt band i bjälkens nedre kant syns den karakteristiska sprätthuggningen. Resterande yta är i efterhand huggen med en helt annan typ av yxa och behuggningssteknik. Kanske särskilda kyrkbyggare som justerade ytorna på det virke som lokalbefolkningen levererade.

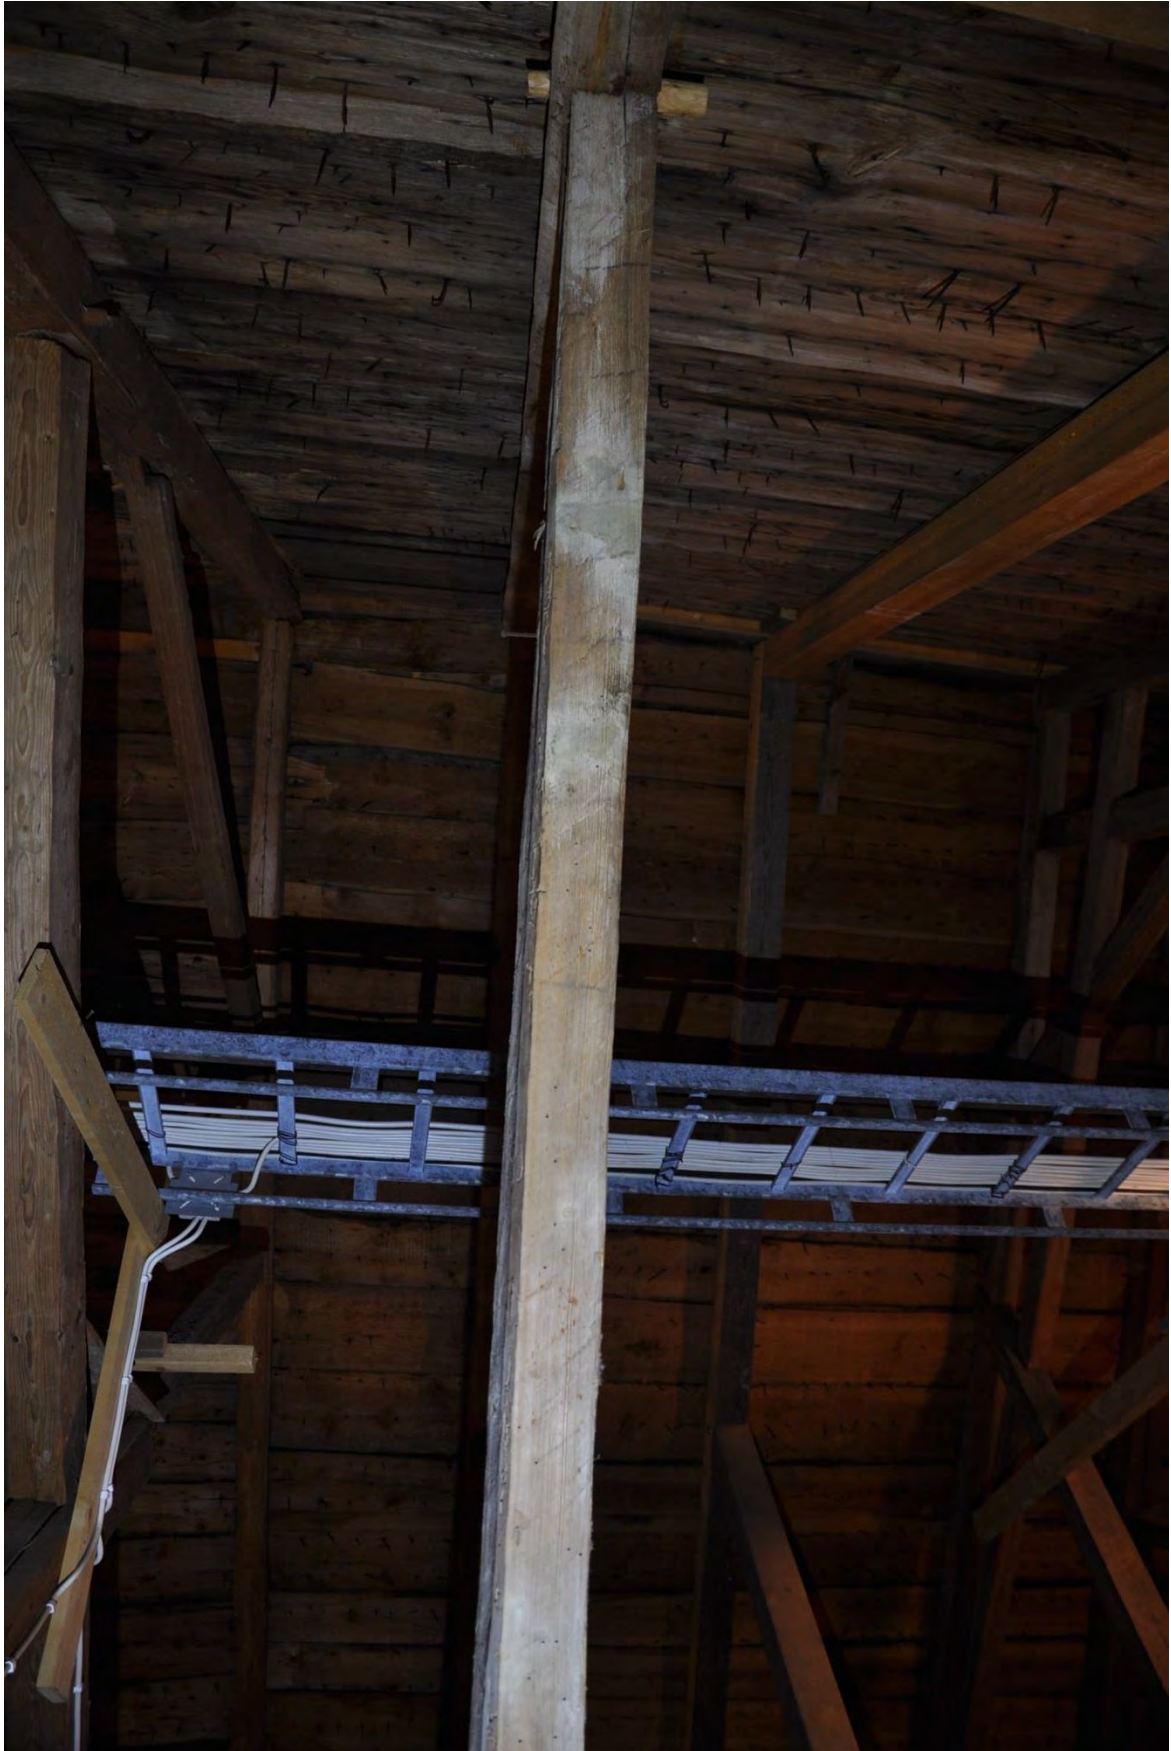
Framförallt på övre delen av detta stödbens undersida, framträder tydligt de svarta tvärgående linjerna på en vit botten.

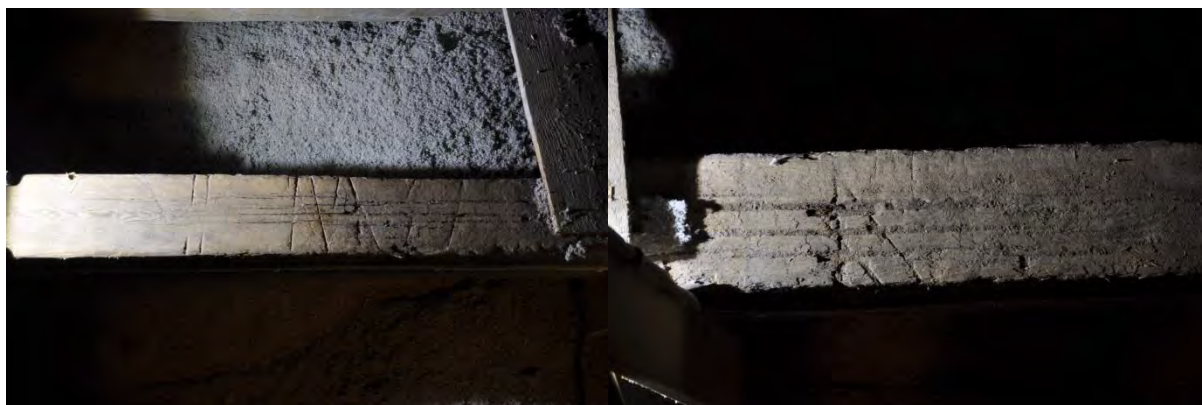
En av bindbjälkarna har märkliga skärningar på sin ovansida.

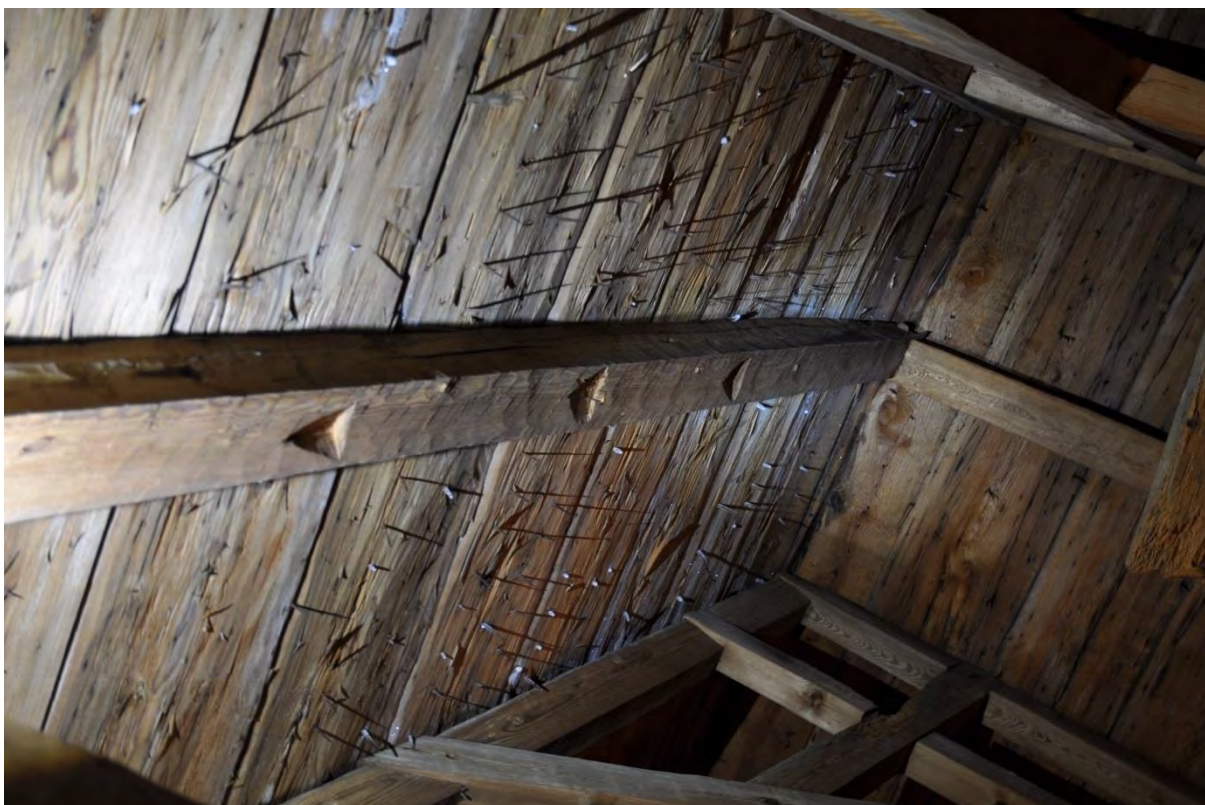
Många av högbenen i de sekundära stakstolarna har små hak i sin undersida. Troligen har man satt störrar i haken för att skjuta upp högbenen tillnock, vid monteringen.

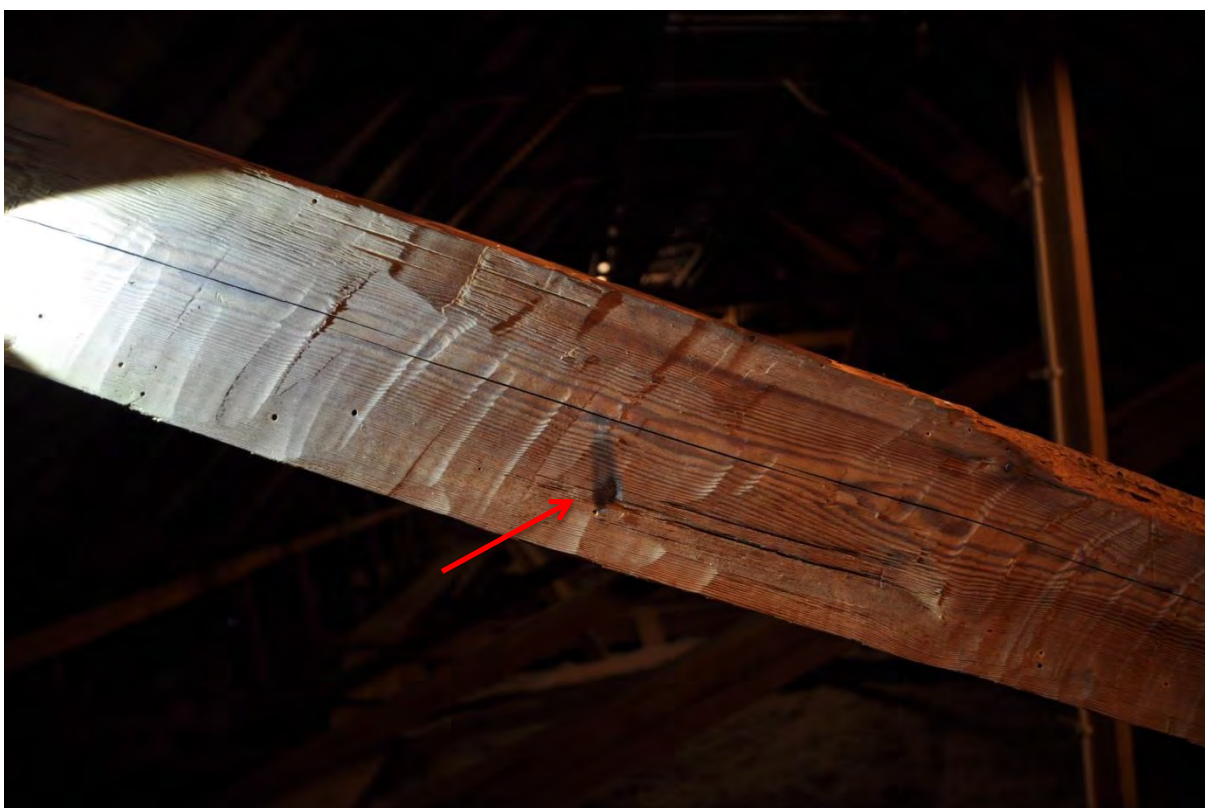
Skyddsbränning finns på några platser i taklaget, kanske för att ont skall med ont fördrivas.

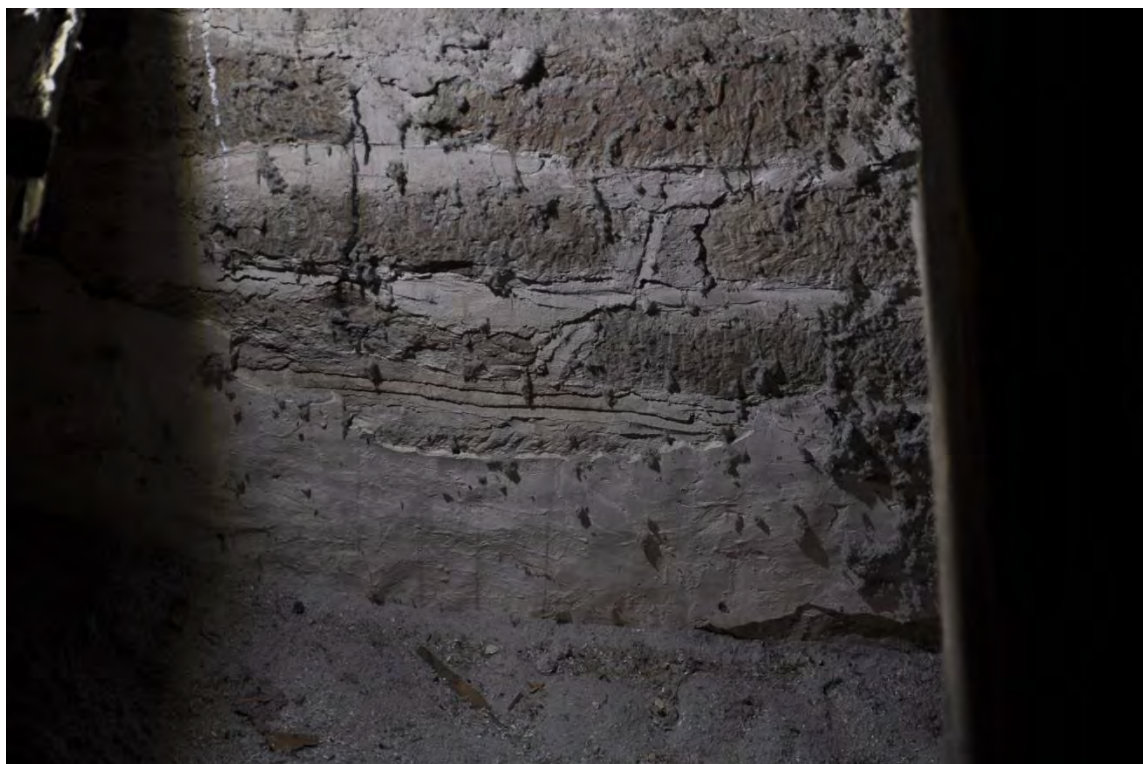
Längst ned i bild syns den lösullsisolering som täcker valven. På murväggen finns rester av en troligen medeltida puts. Där putsen fallit bort kan man se murfogarna med dubbla ritsar.

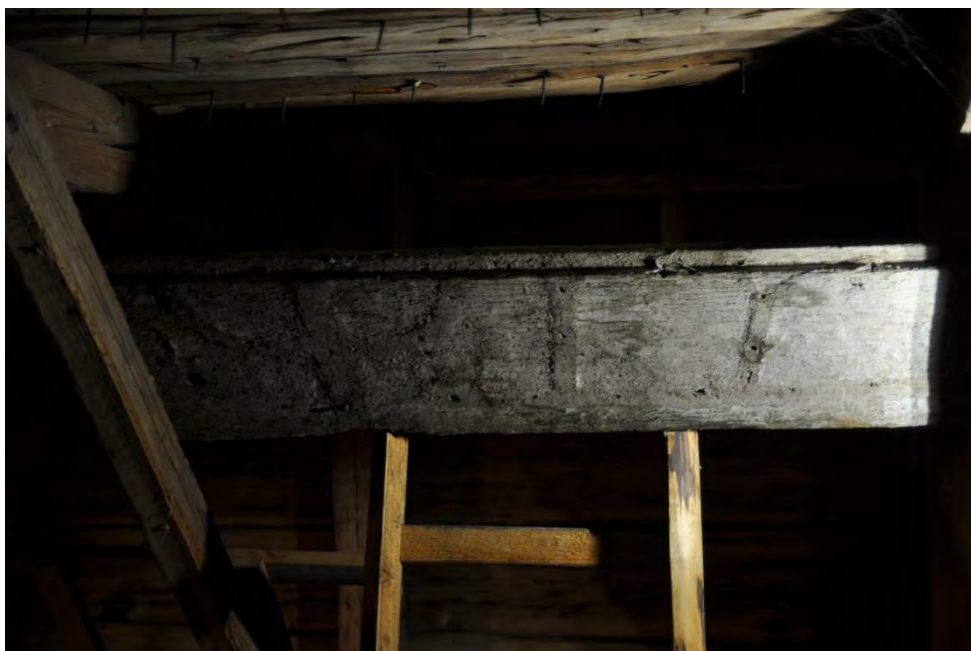
I västra delen av långhusvinden ligger, uppe på hanbjälkarna, en bräda som tidigare utgjort en del av ett dörrblad. Brädan är kraftigt eroderad och man ser tydligt att den varit beslagen med bandjärn. Det kan mycket väl vara från en medeltida dörr.

Del av ett mycket gammalt dörrblad. Erosionen har gjort att avtrycken från smidesdetaljerna framträder tydligt.

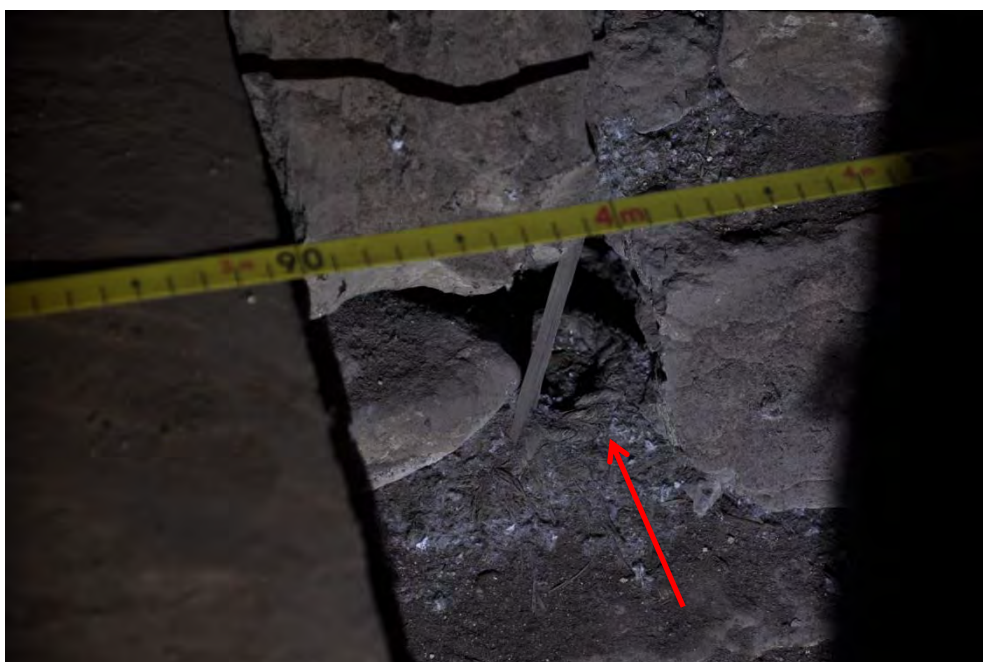
I norra muren, inne mellan stenarna, finns en bit av ett rep. Det går inte att säga hur gammalt repet är men det tycks ha legat där mycket länge. Kanske någon med kompetens inom området kan utläsa mer information om åldern, utifrån material och tillverkningssätt.

I norra muren finns ett rep som också kan vara av hög ålder.

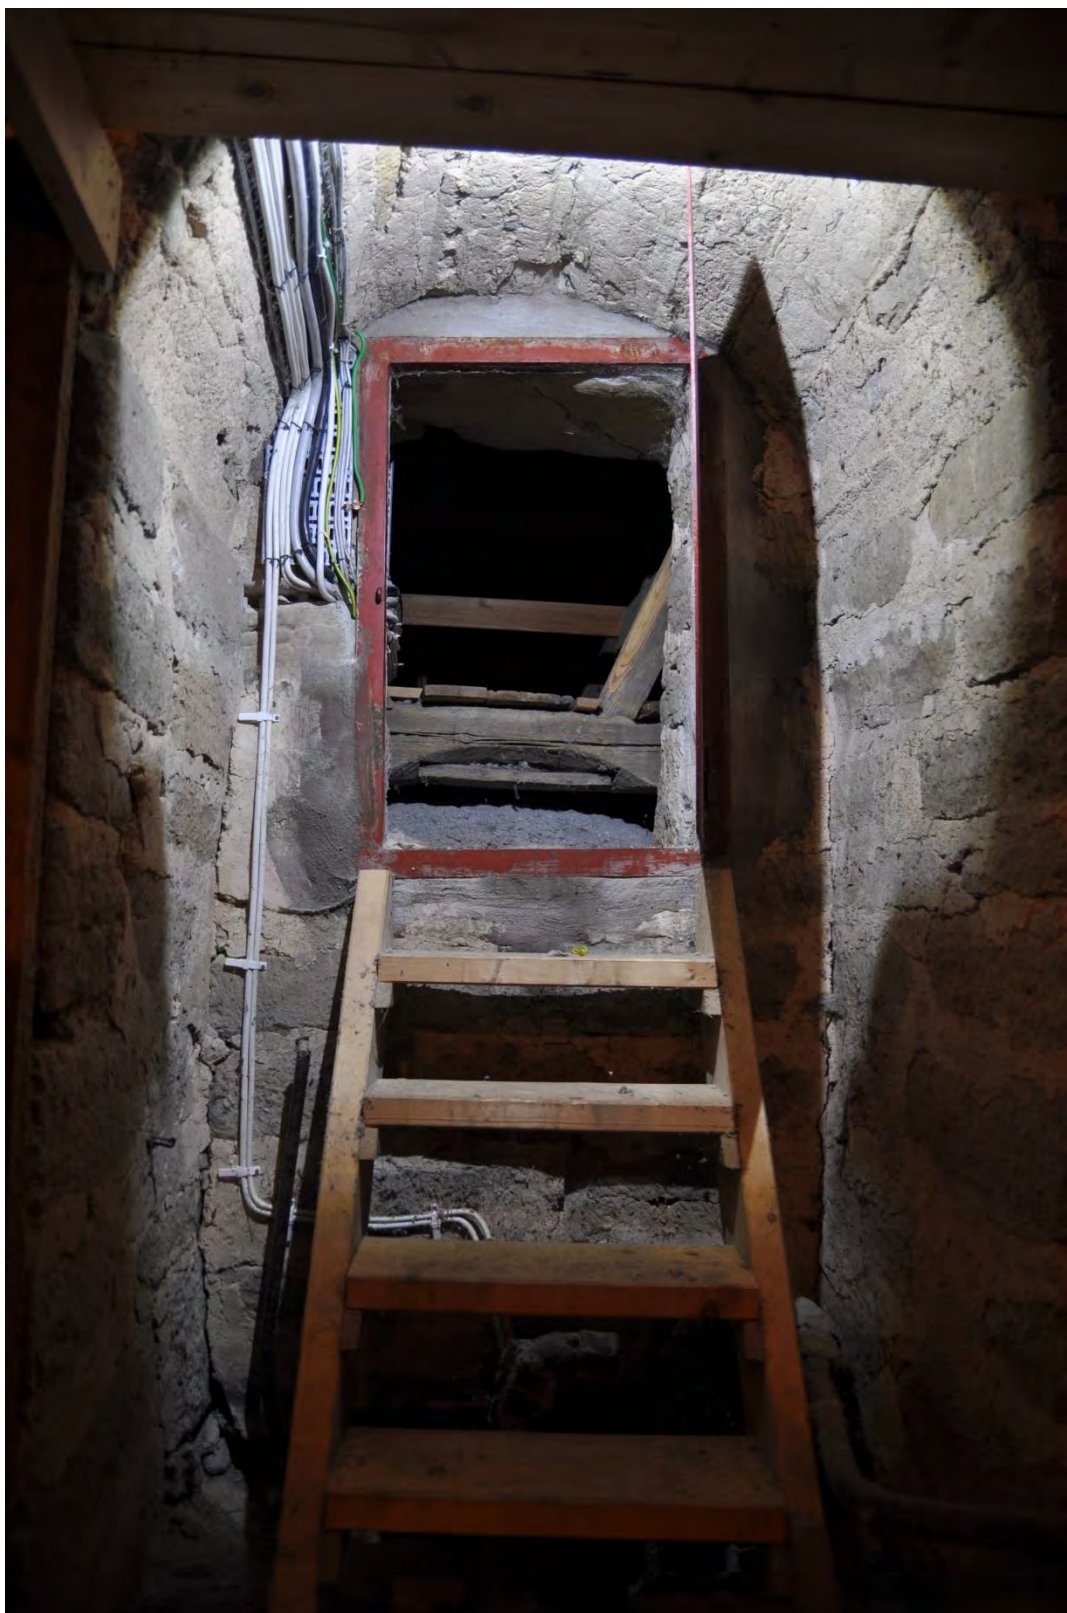
Öppningen hade ursprungligen gott och väl ståhöjd, och kan haft en liten läktare ut i långhuset. Den första takstolens bindbjälke, som befinner sig något lägre än huvudhöjd, har nämligen ett rundat urtag på sin undersida. Som för att man inte skall slå i huvudet när man går ut på läktaren.

På ansiktets motsatta sida, i östra muren, finns en öppning som vetter ut över det ursprungliga kyrkorummet. Kanske var tanken att ansiktet skulle beskåda något genom öppningen. Numer är öppningen kraftigt förminskad. Innanför den öppna luckan syns den första takstolens bindbjälke, som har ett rundat urtag på sin undersida. Kan det funnits en liten läktare här?

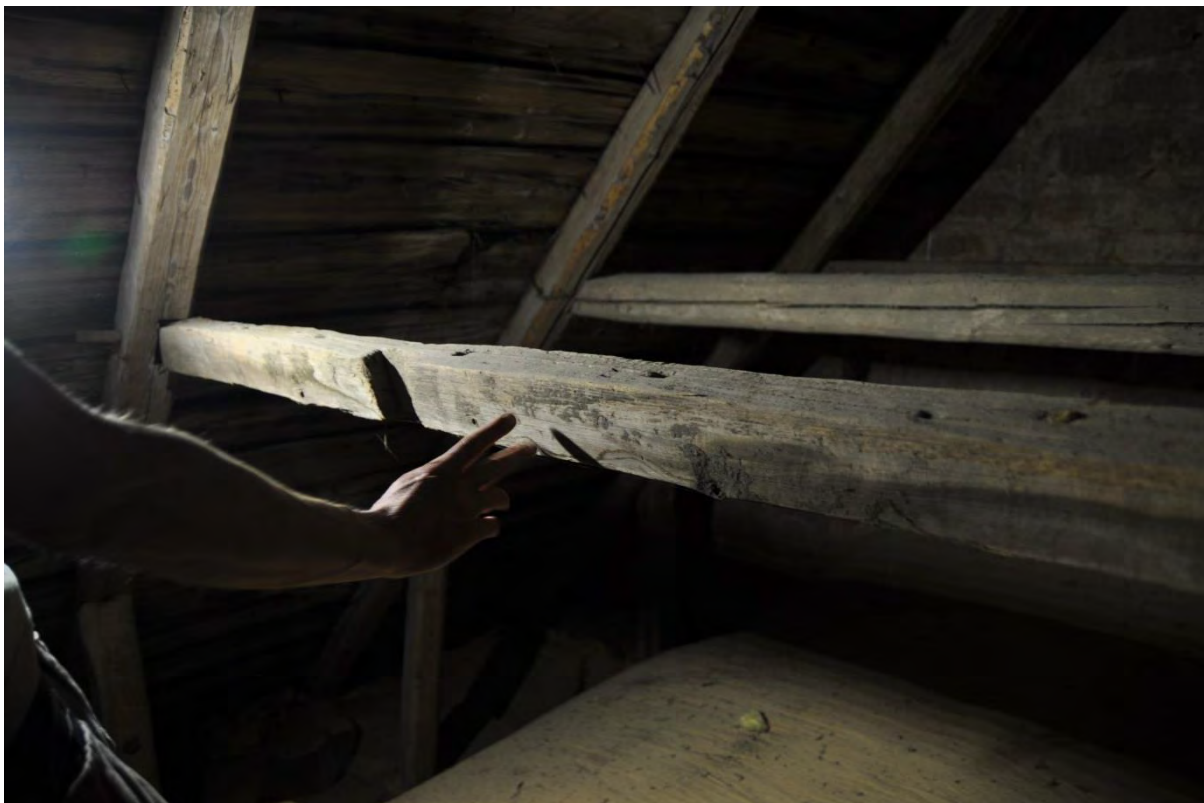
På bilden syns en hanbjälke i sakristians taklag. Hålen på ovansidan berättar att den tidigare utgjort ett högben i en takstol, där undertaksbrädorna varit fästa med trädymplingar i borrhålen. Den klena dimensionen berättar i sin tur att det varit frågan om ett lite mindre tak, det vill säga det gamla koret.

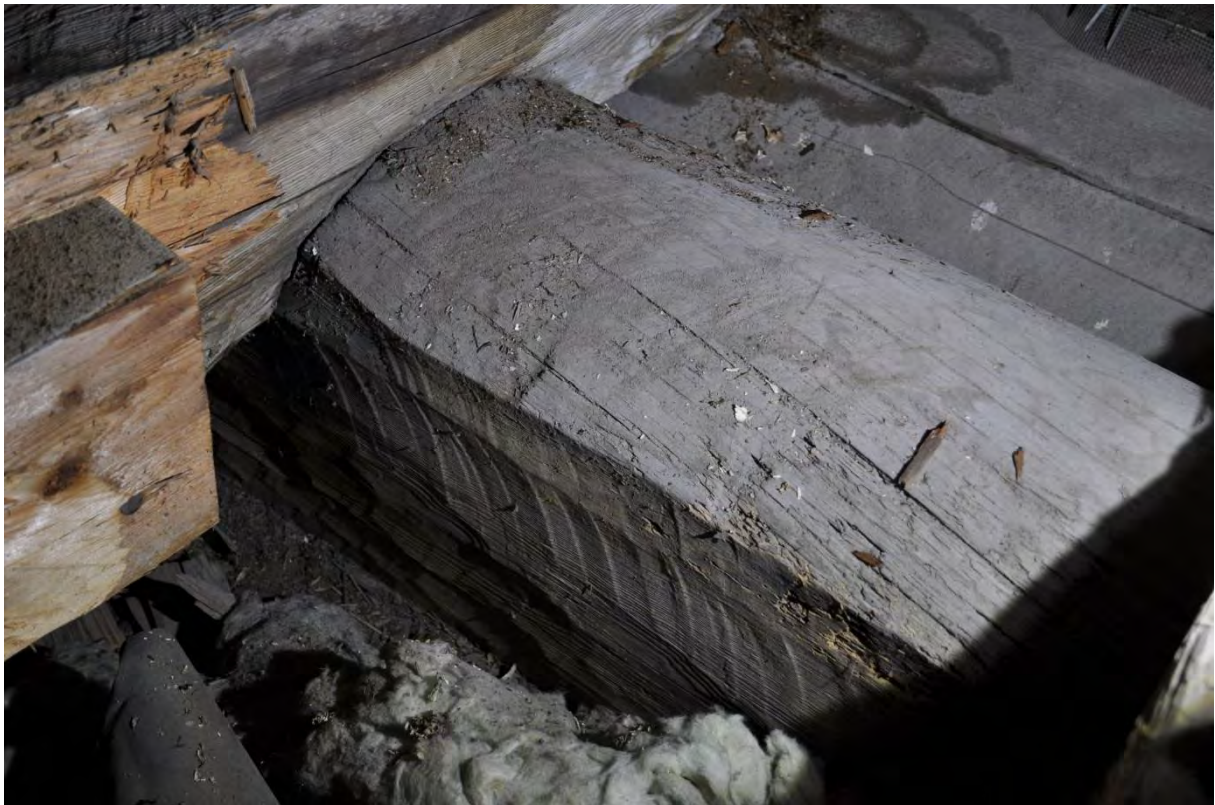
Remstyckena består av sprätthuggen furu och upplevs som något slarvigt bearbetade. Den östra delen av norra sidans remstycke har sin ovansida helt obearbetad, vilket är mycket ovanligt i de tidigmedeltida taklagen. Jämför med Hardemo och Almby kyrkor.

Östra remstycket på norra sidan med obearbetad ovansida.

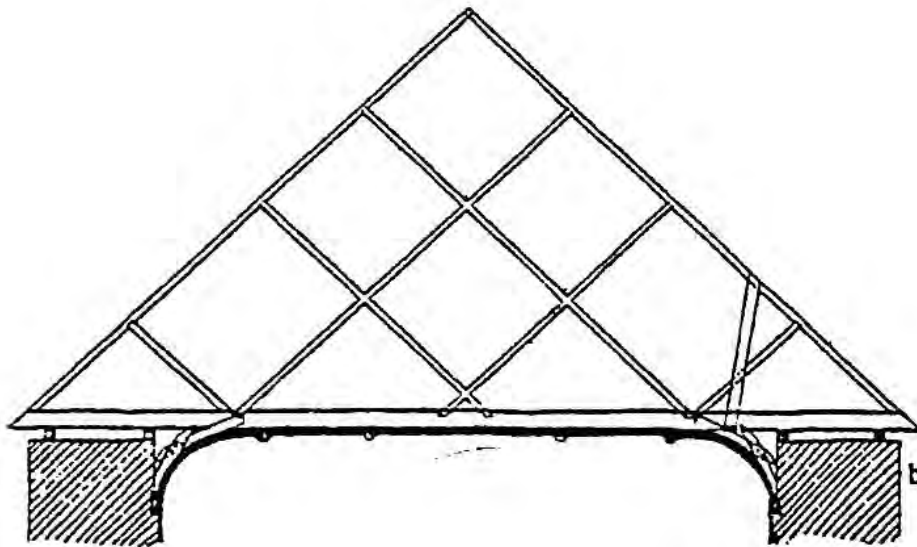
Takstolarna vilar endast på yttre remstycken, inte på dubbla remstycken som ritningen felaktigt visar. (Lundberg E, Mörner S och Waldén B, 1949.)

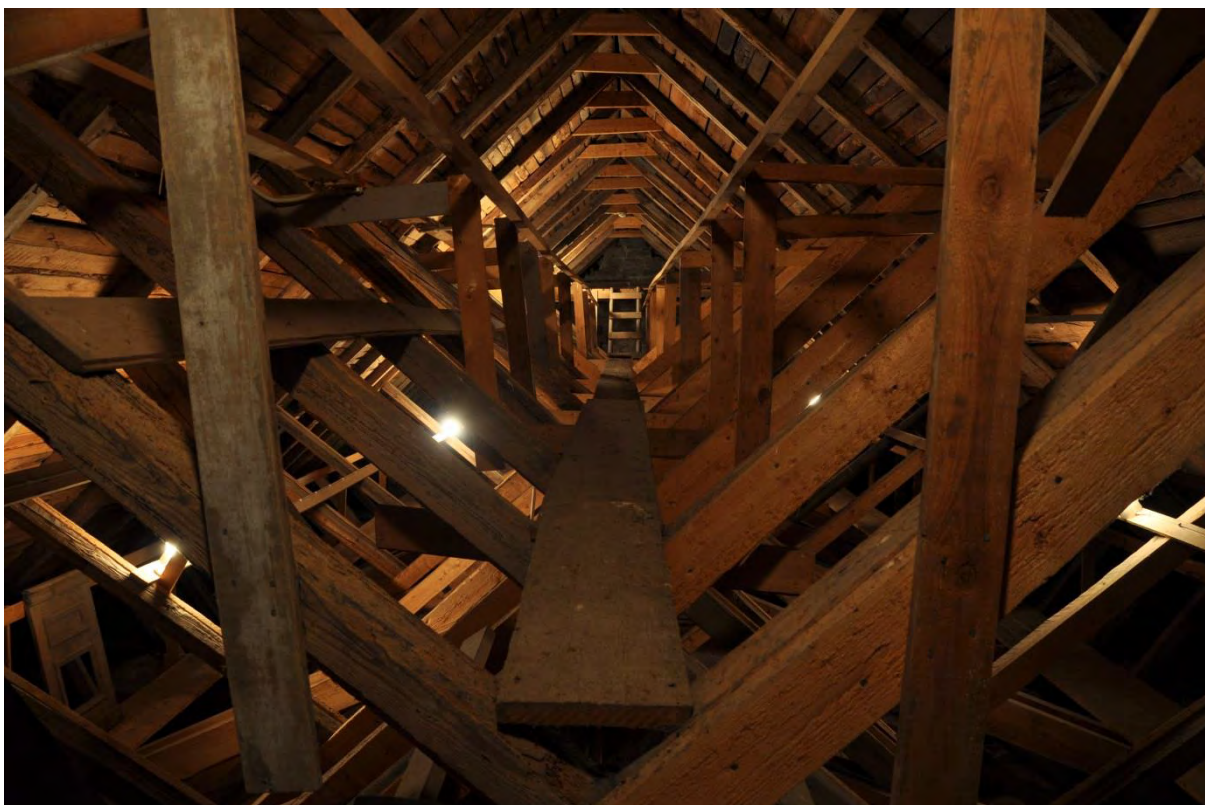
Trots att taklaget är väl bevarat, är det svårt att urskilja de smäckra takstolarna på grund av ovarsamma arbeten med moderna landgångar och förstärkningar.

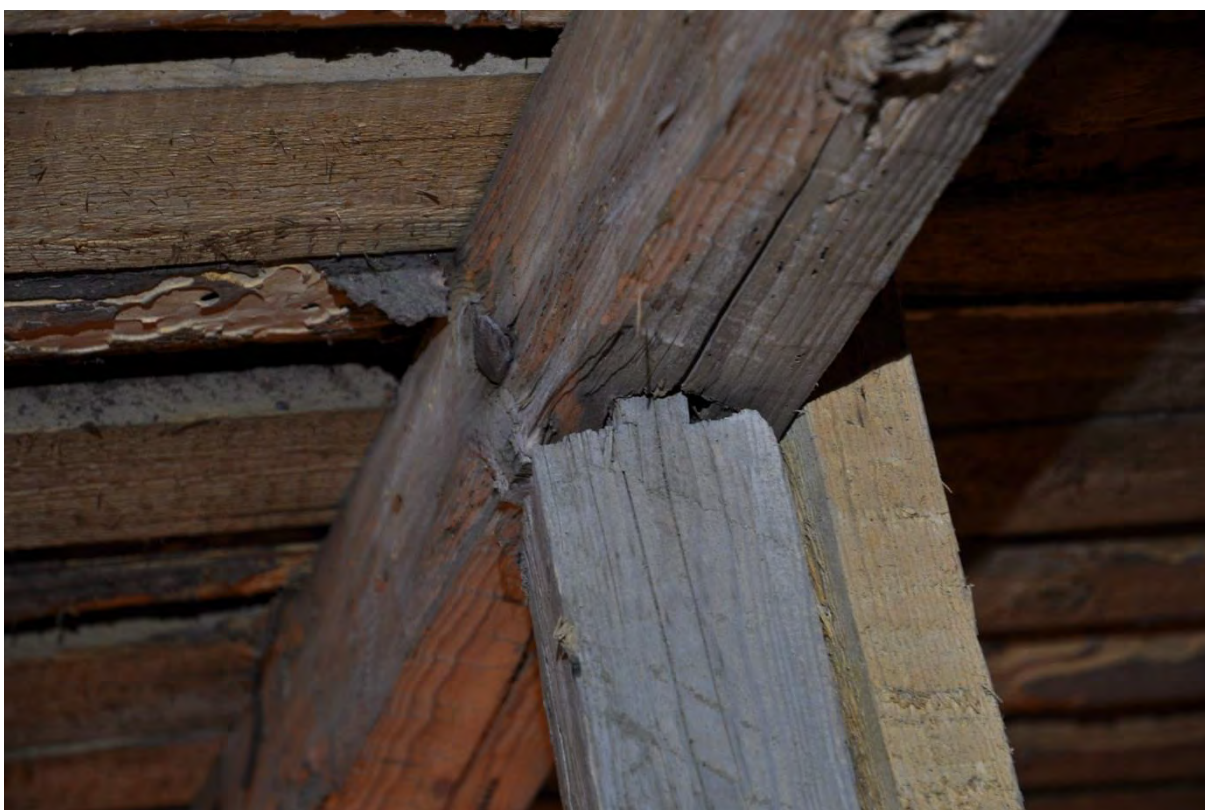
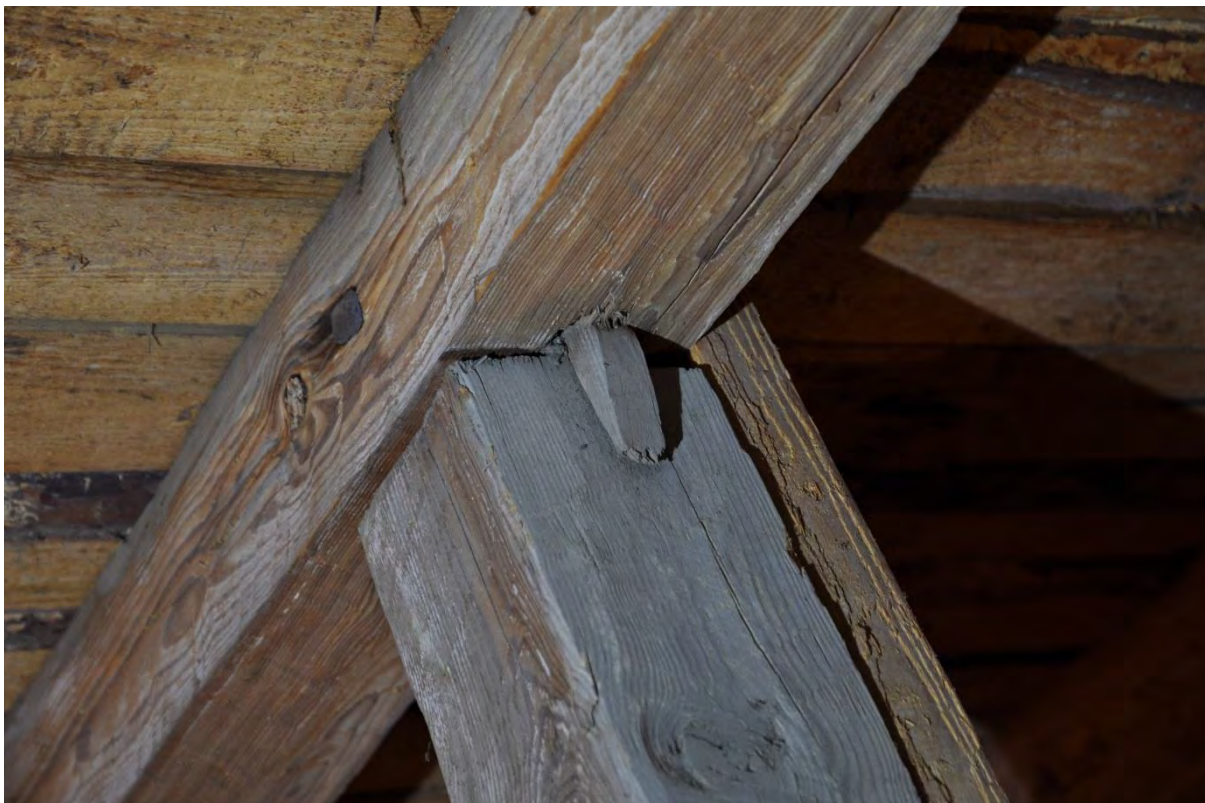
Knutpunkter mellan högben och stödben. På övre bilden syns tydligt att de består av tapp och tapphål. På nedre bilden exempel på en kil islagen från utsidan, för att fylla ut det för stora tapphållet. Kanske är tapphålerna med avsikt gjorda för stora, för att möjliggöra en enkel montering och ett mycket tätt förband.

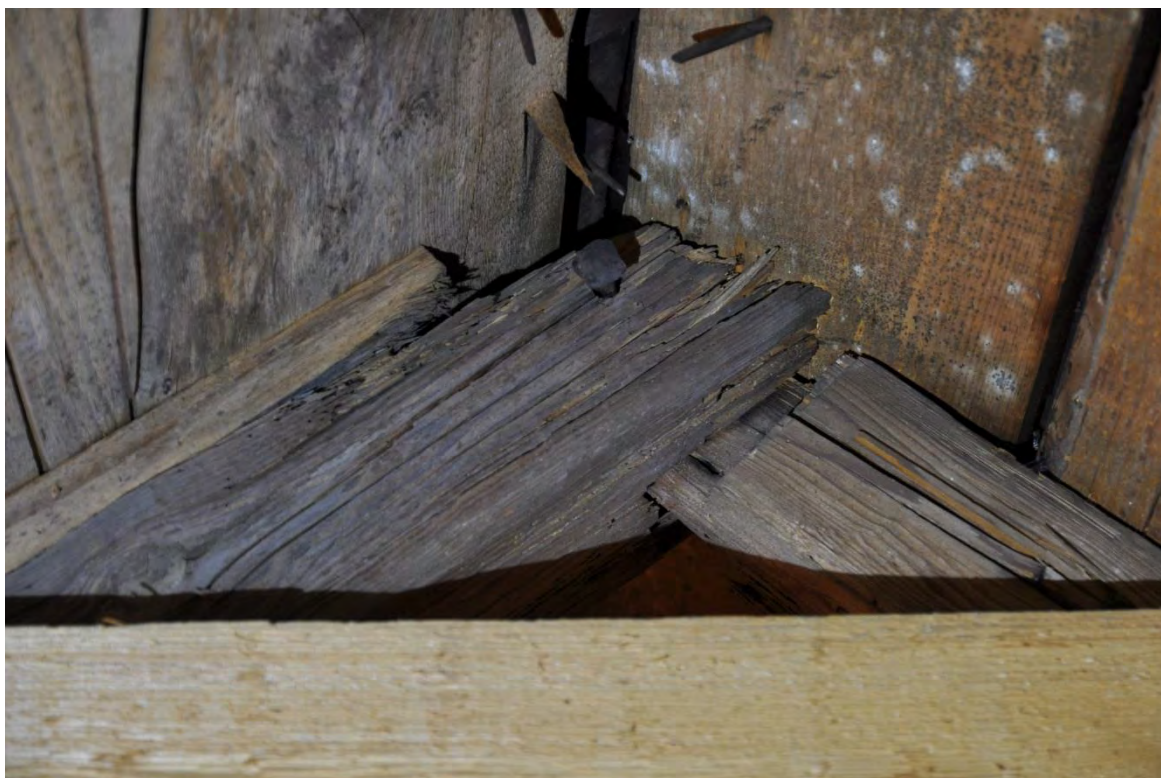
Högbenens sammanfogning i nock består av tapp och slits, fixerat med en spik. Vissa av takstolarna saknar dock låsande spik, högbenen vilar då endast mot varandra.

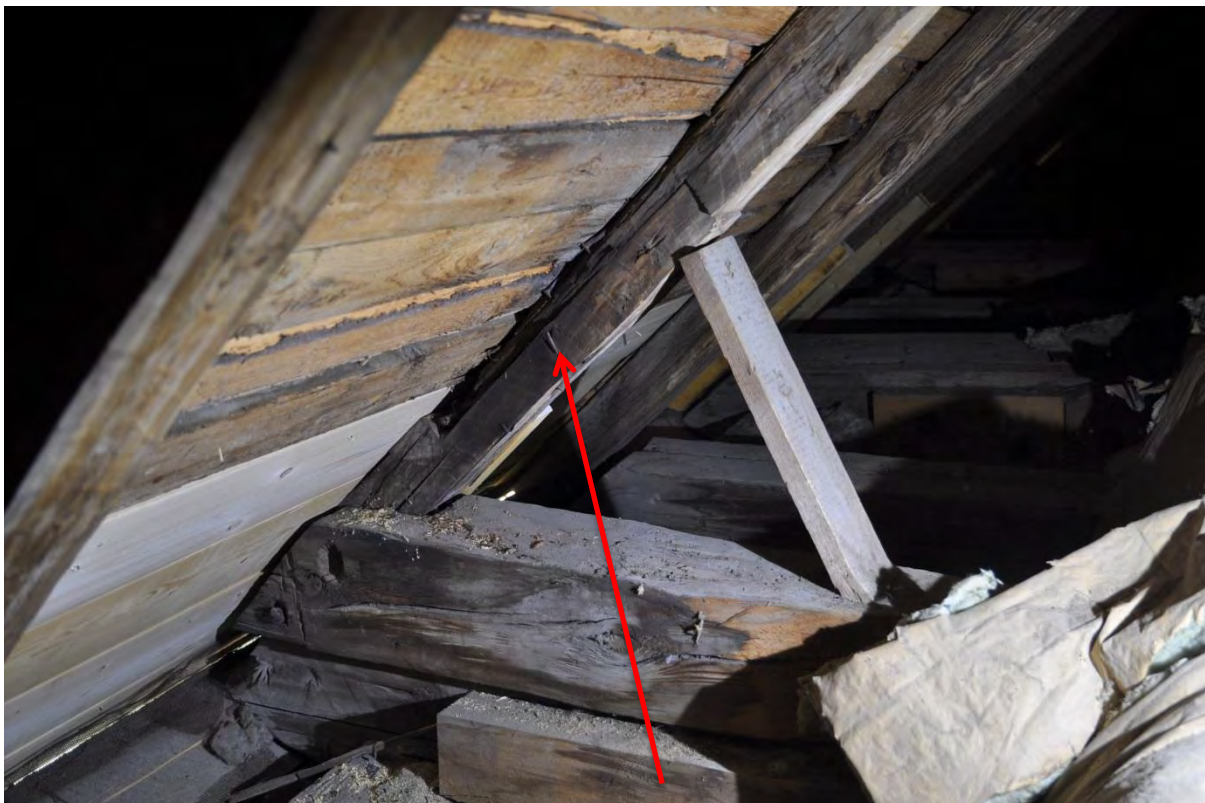
Detta högben har en ursprunglig skarv i form av en bladning mycket nära takfoten. Antingen har man haft ont om virke, eller så har man helt enkelt tyckt att det var synd att inte använda biten som bara var lite för kort. I modern tid har man ställt en brädstump som stöd för skarven.

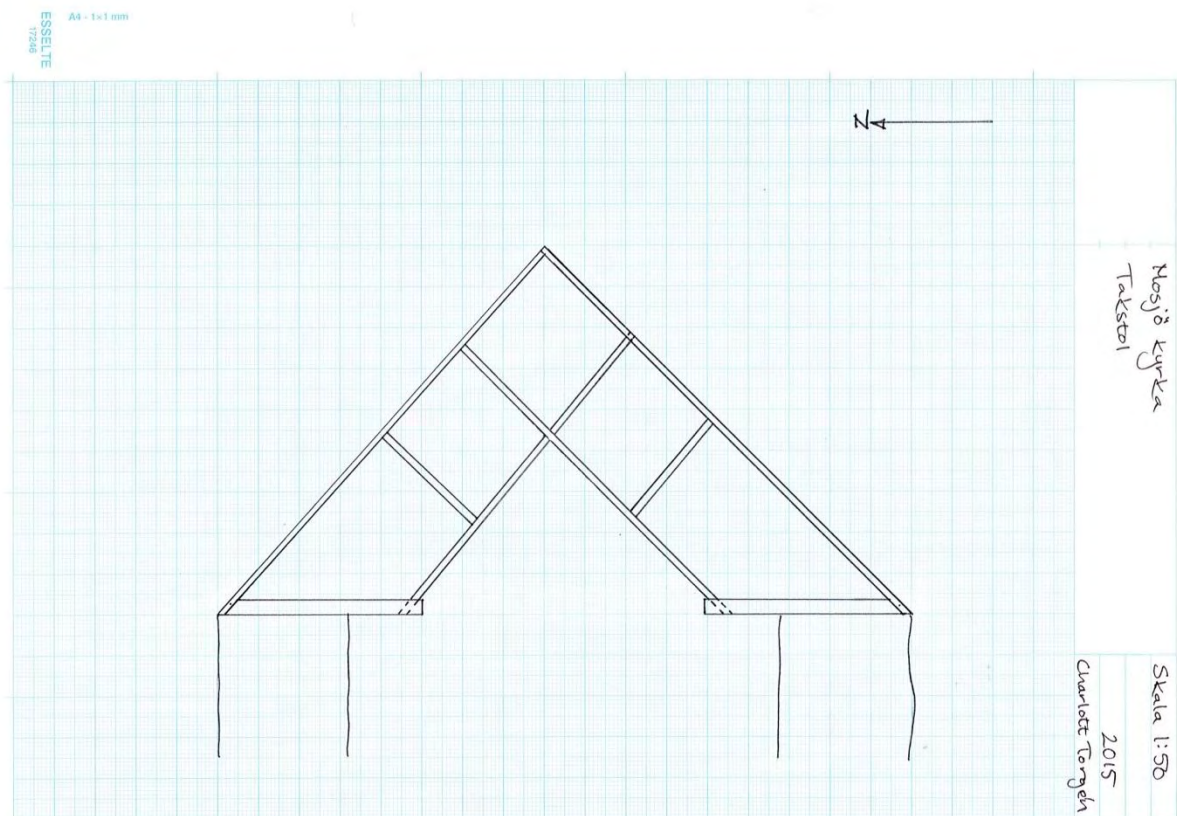
De sex västra takstolarna har fått sina bindbjälkar, samt delar av stödbenen kapade, för att ge plats åt det senare tillkomna valvet. Endast den östra takstolen är helt intakt. Delar av de kapade stödbenen ligger löst på vinden.

Ritningen visar hur de sex västra takstolarna ser ut. Bindbjälkarna samt de yttre stödbenen är kapade för att ge plats åt valvet. (Ill. Charlott Torgén)

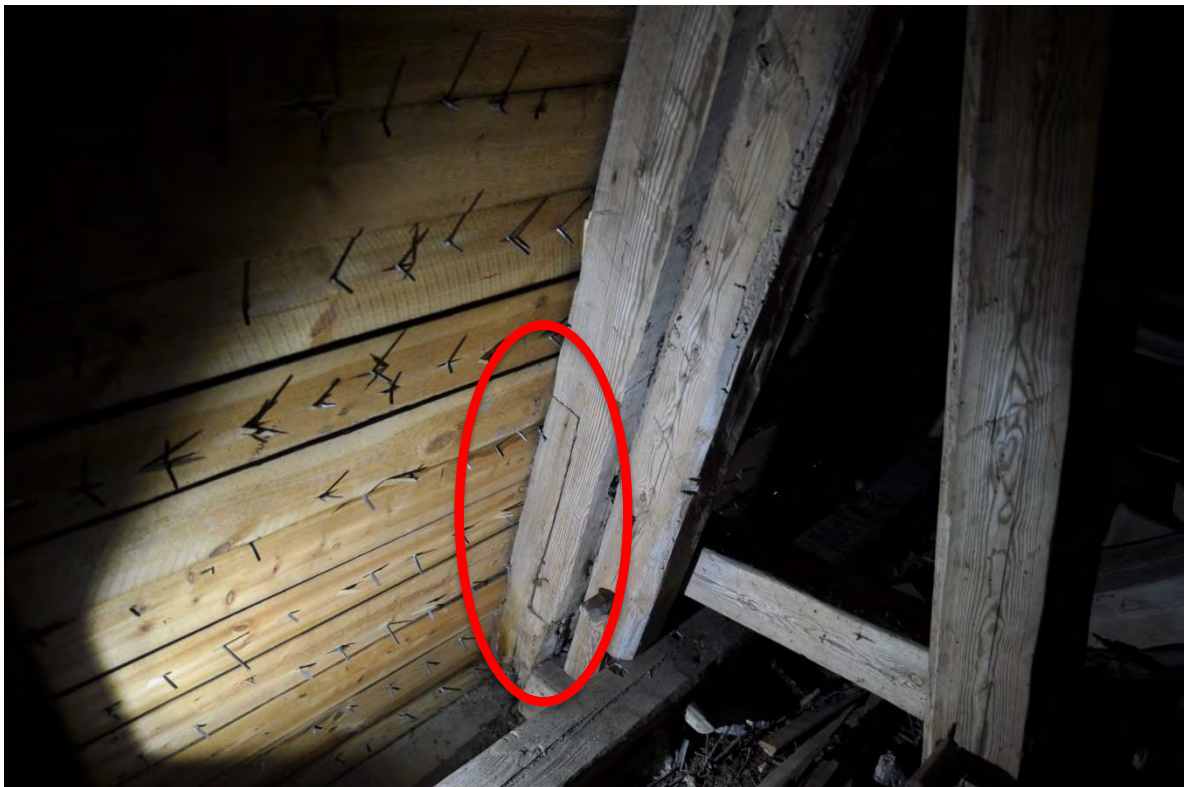
Sparren är skarvad med en mycket kort bit i form av en enkel bladning.

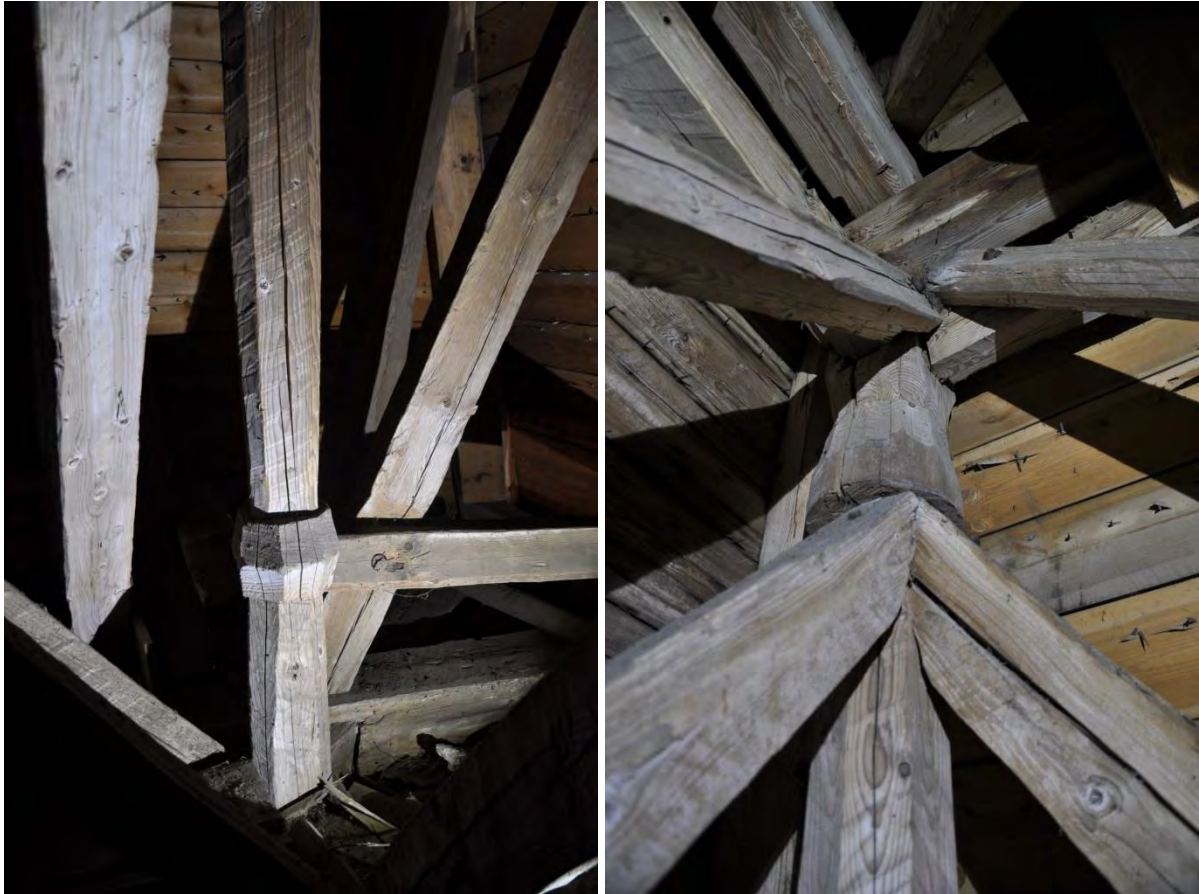
De båda bilderna visar en av ramverkets hörnstolpar. Den vänstra visar dess nedre del där man kan se hur dekorativt huggen den är. Den högra bilden visar dess övre del där de två diagonalsträvorna nederst i bild är ursprungliga. I stolpens topp ligger överliggarna nedfällda som i en gaffel. Tyvärr förekommer en del senare förstärkningar som gör det svårare att tolka bilderna.
