# Medeltida taklag

Örebro län, Strängnäs stift

Etapp 2, 2015-2016

Daniel Eriksson  
Charlott Torgén  
**Rapport 2016:04**

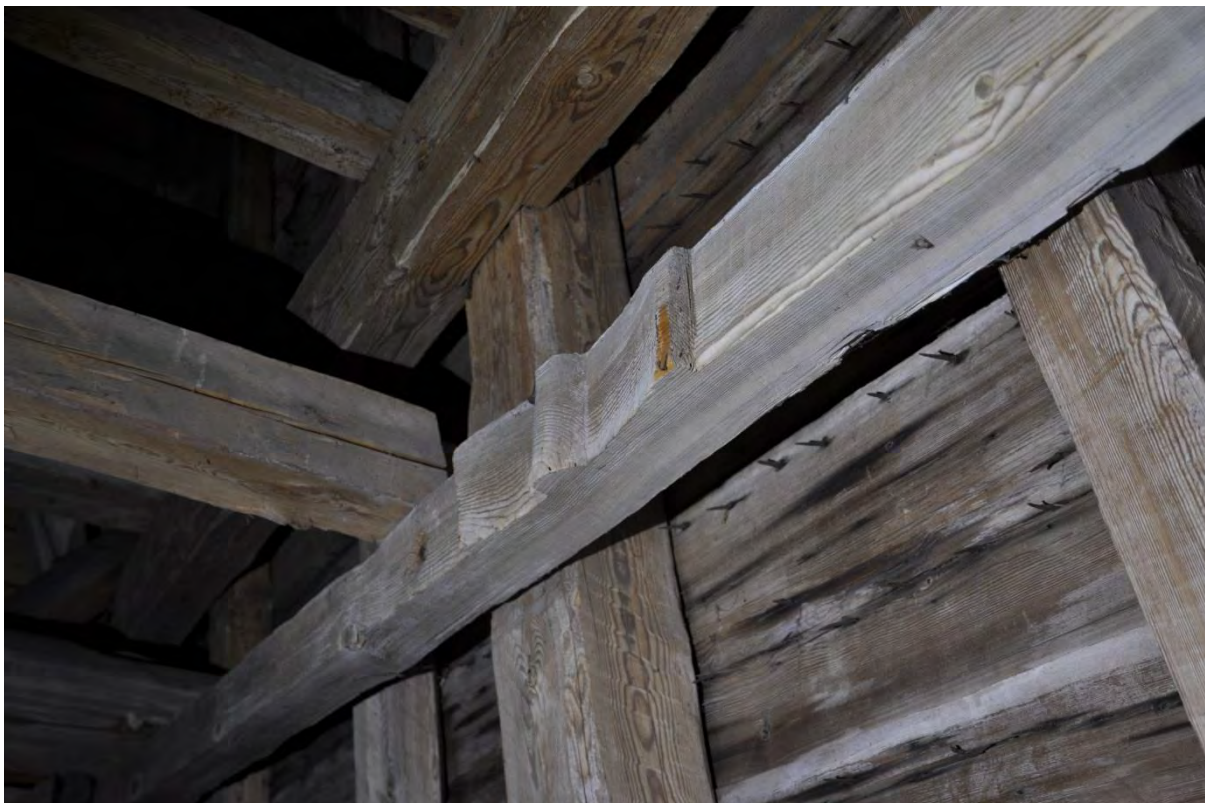
Stolparnas överliggare har en dekorativ vulst likt de på långhusets styrbjälke.

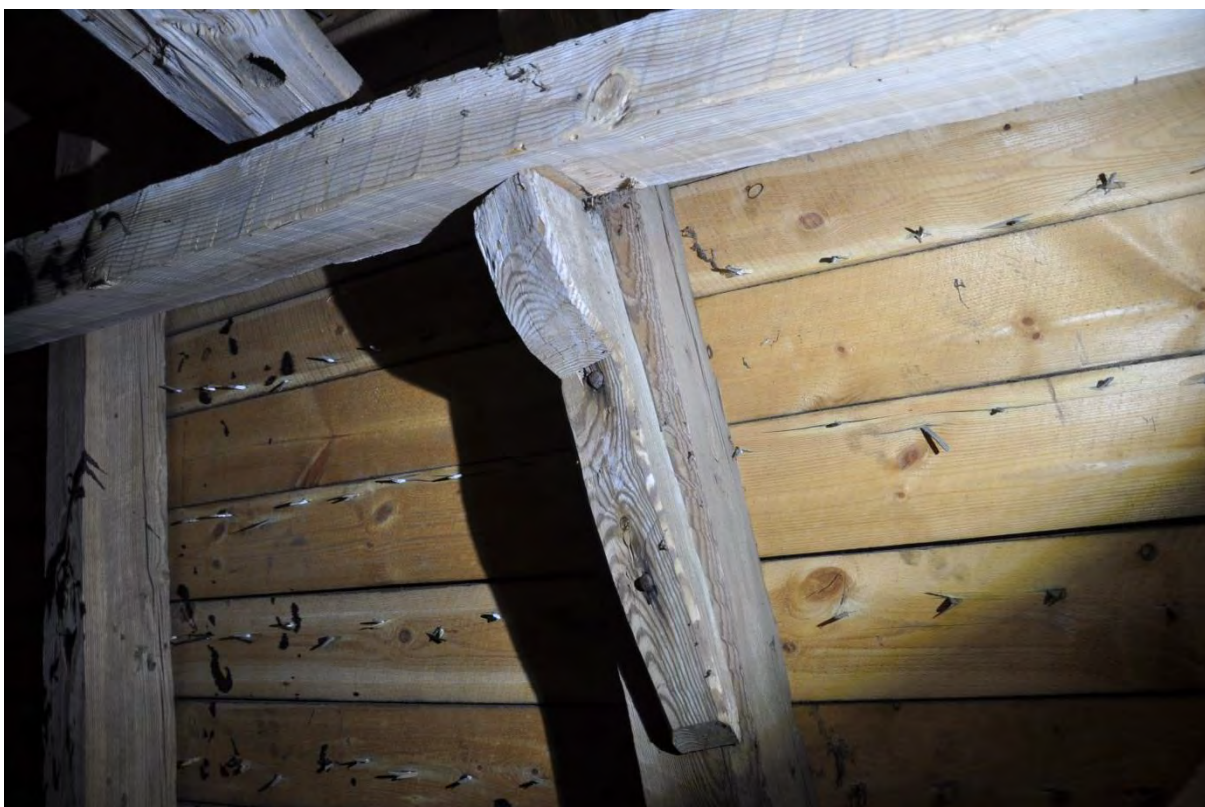
Överliggarna har på ett par ställen stöd av konsoller, spikade på sparrarna. Det kan vara en indikation på att sparrarna rests innan ramverket.

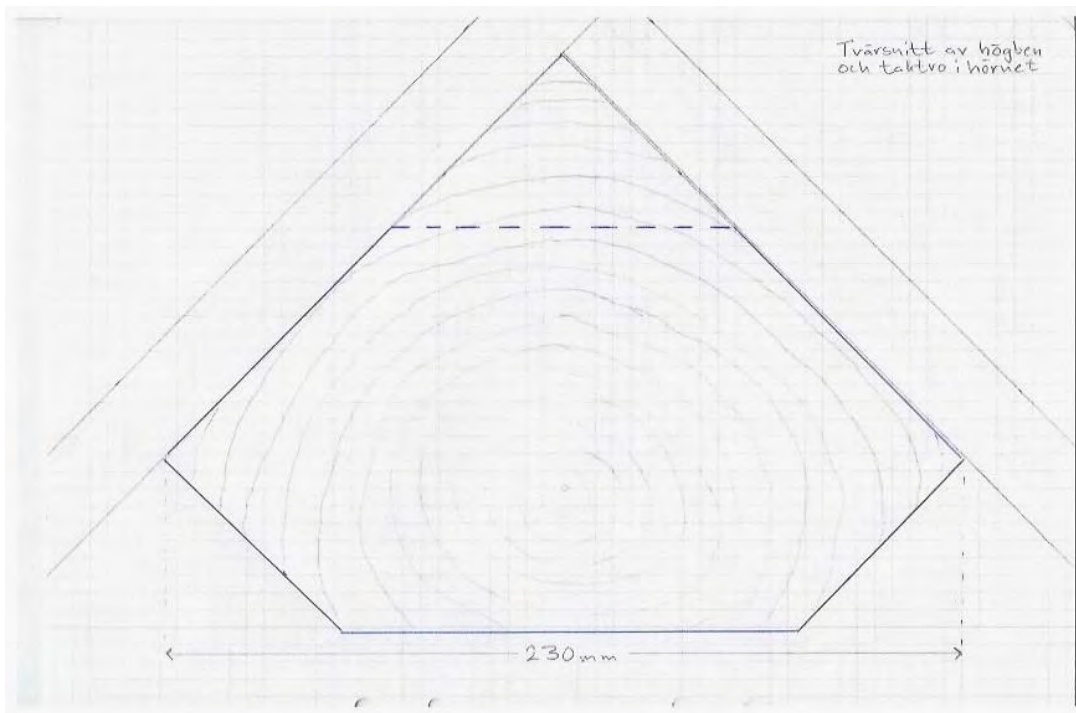
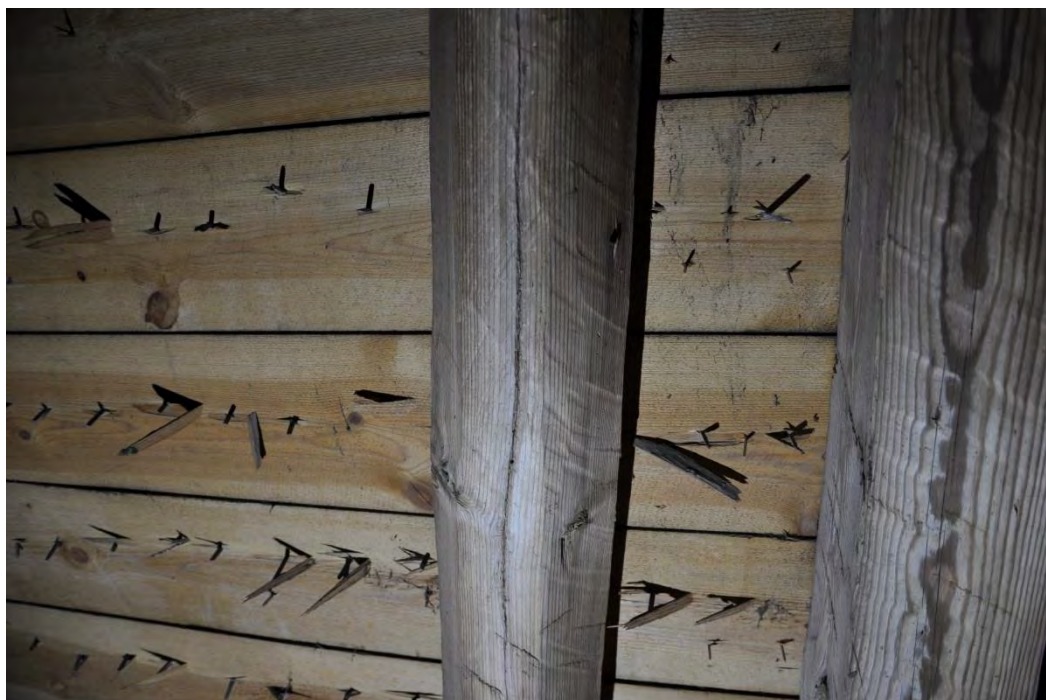
Mitt i bild en sparre med sexkantigt tvärsnitt som kan ha utgjort en hörnsparre i en äldre tornhuv. Den kan tidigare varit femkantig så som de nuvarande hörnsparrarna men sedan huggits om för att passa bättre i konstruktionen. De kan också varit femkantiga i sitt ursprung, i så fall är de framkluvna som halvklovor med tanke på att märken syns i bilden. På skissen ovan visar den streckade linjen hur de kan ha huggits om. (Ill. Daniel Eriksson)

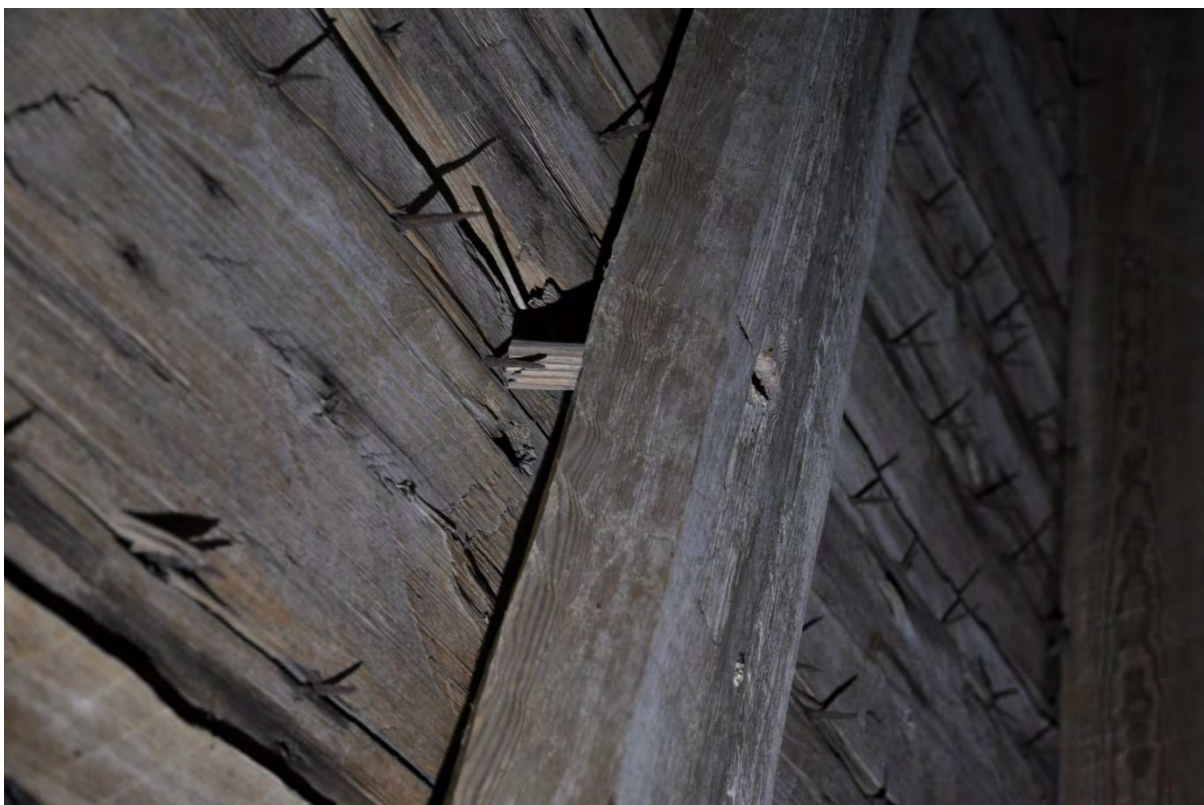
Denna bild visar en f.d. hörnsparre med dymling för taktro. Likadana dymlingar sitter även på borte kanten, vinklade mot varandra, vilket visar att det är frågan om en tidigare hörnstolpe.

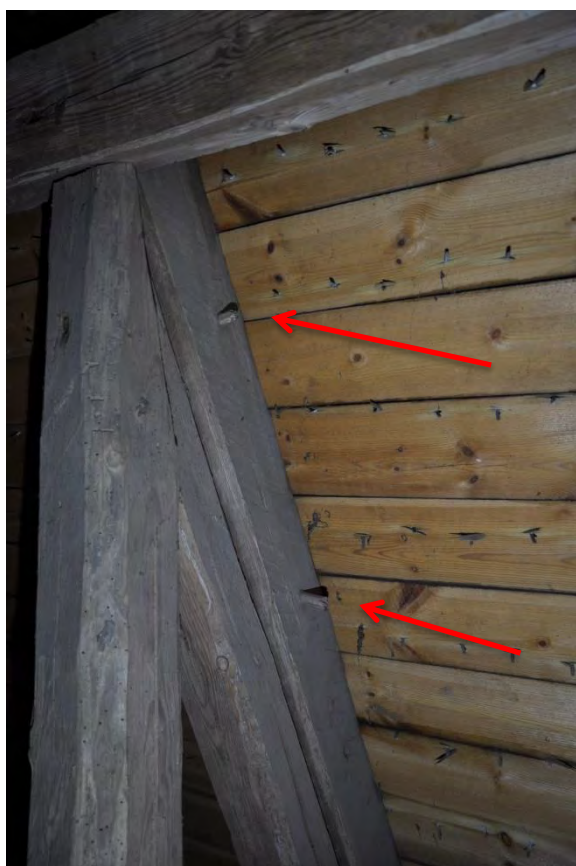
Utöver de fyra sexkantiga f.d. hörnsparrarna finns dessutom fyra fyrkantiga sparrar, även de med dymlingar för undertak som visar att de är återanvända från en äldre tornhuv.

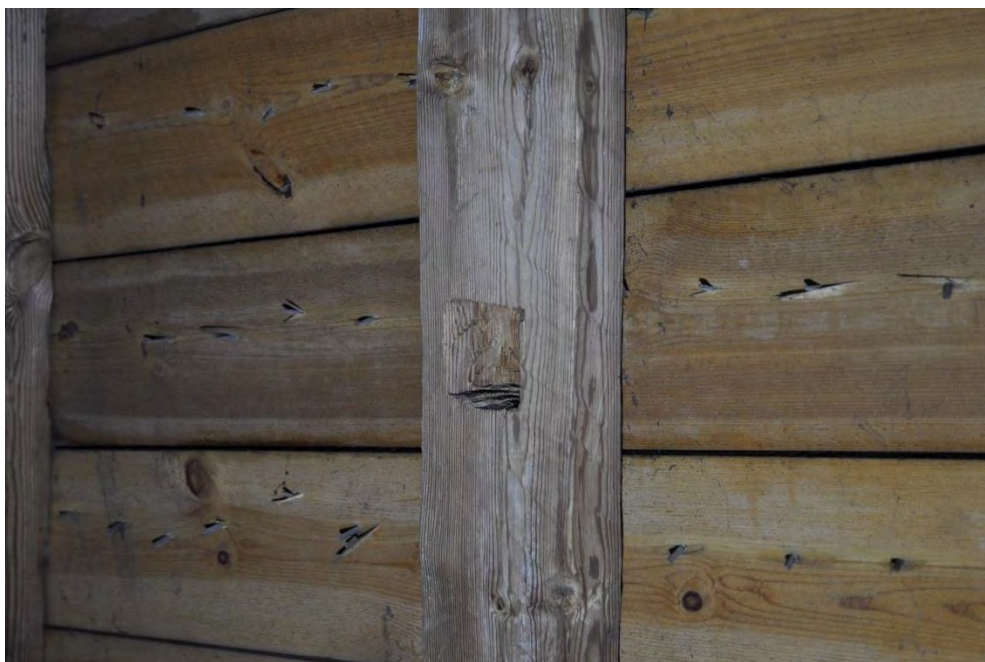
Samtliga av de åtta återanvända sparrarna har grunda fyrkantiga tapphål. Troligtvis har dessa tapphål använts för att sätta stöttor i, som tar stöd mot hjärtstocken för att hålla ut sparrarna i rätt position under taklagets resning. Den äldre tornhuven har alltså haft en annan konstruktion än den nuvarande, åtminstone en annan metod för resning. En metod som är känd från Ytterselö kyrka i Södermanland.

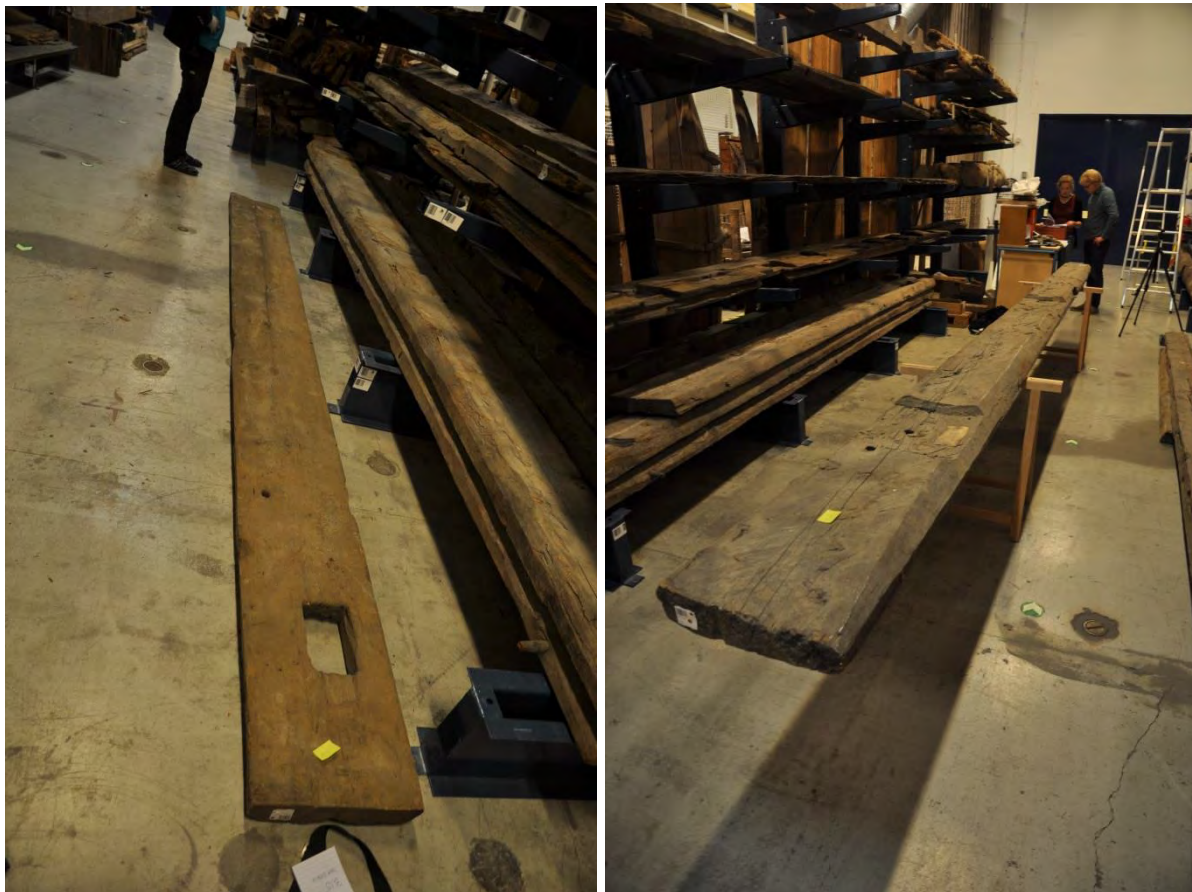
Till vänster exempel på en ovansida med ett inskuret kors, och till höger en undersida. Undersidan är grovt bearbetad med mycket vankant och har troligen aldrig varit avsedd att synas. Ett tecken på att de från början varit tänkta som golv.

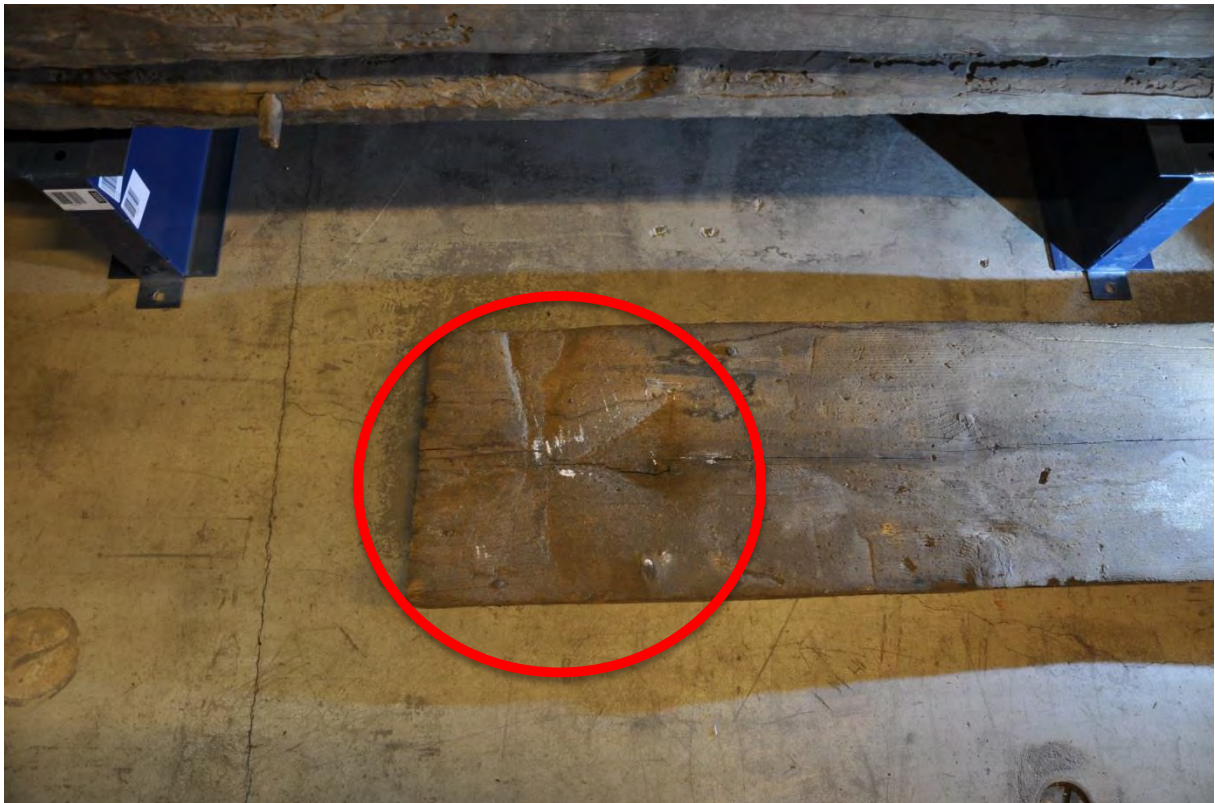
Exempel på ett inskuret kors, ganska slarvigt utfört.

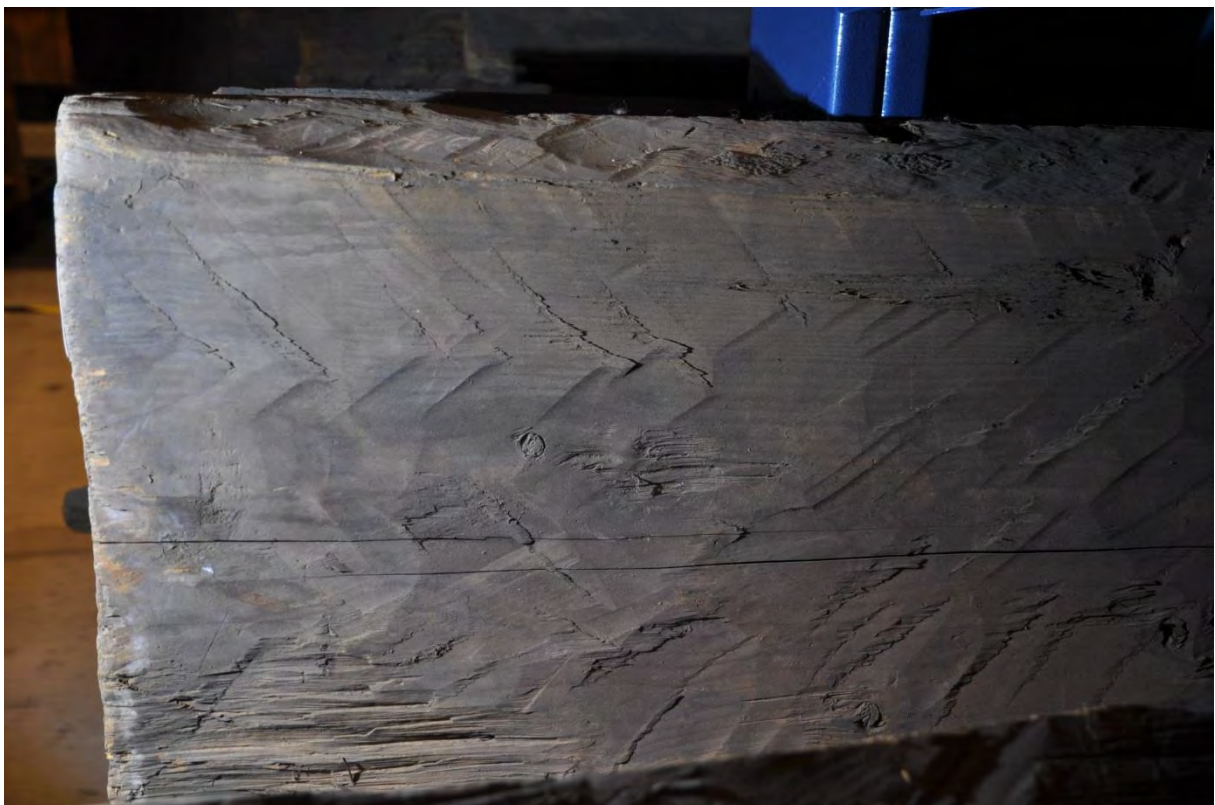
Undersidan är tydligt sprätthuggen, men kanske med mer inriktning på produktion än utseende. Notera även vankanten överst i bild.

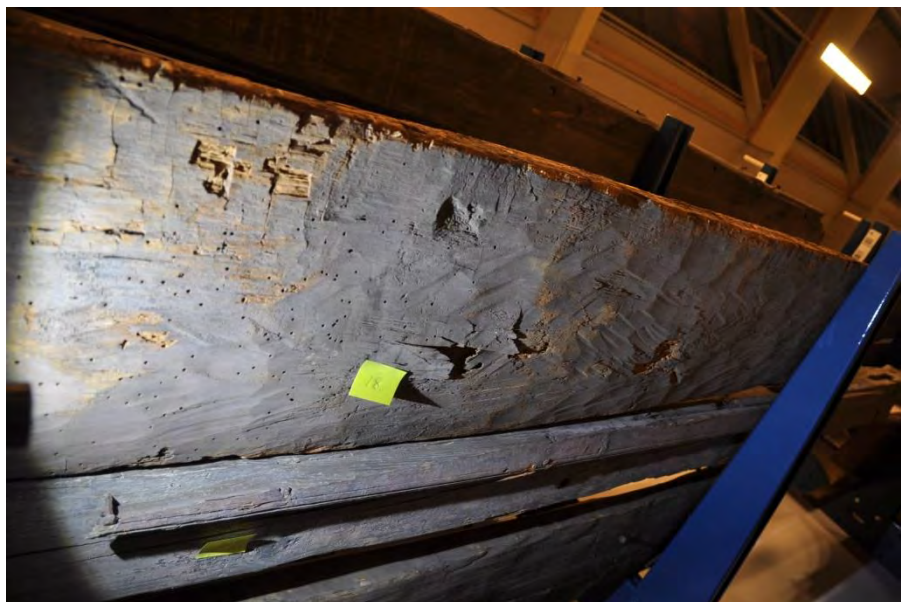
Ekplanka med sprätthuggning i lite varierande riktning.

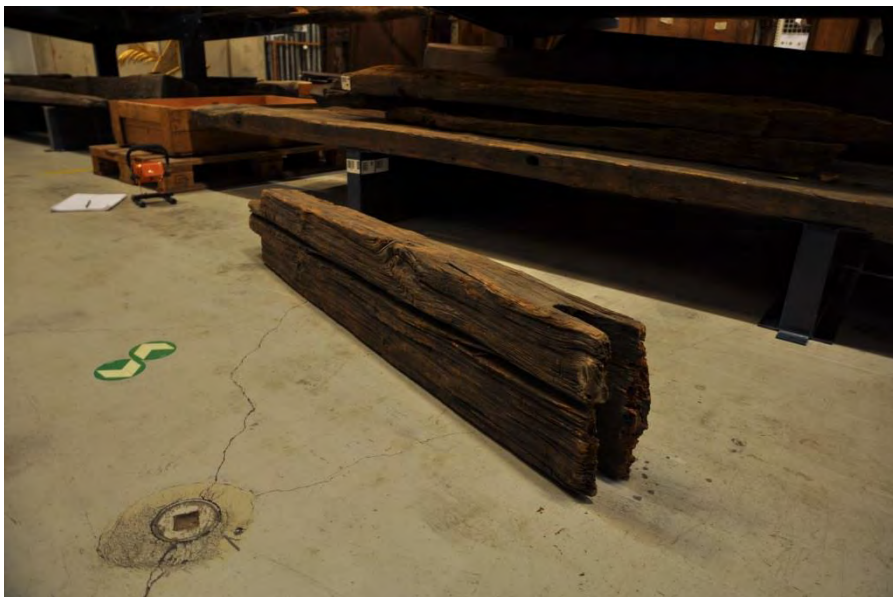
Väggtimmer med laxknut och gåtspår. 1771 borttogs det dåvarande vapenhuset av trä framför sydportalen och flyttades till sydöstra hörnet av kyrkogården för att tjänstgöra som bårbod. Boden borttogs 1913. Kanske detta timmer kommer från det gamla vapenhuset?

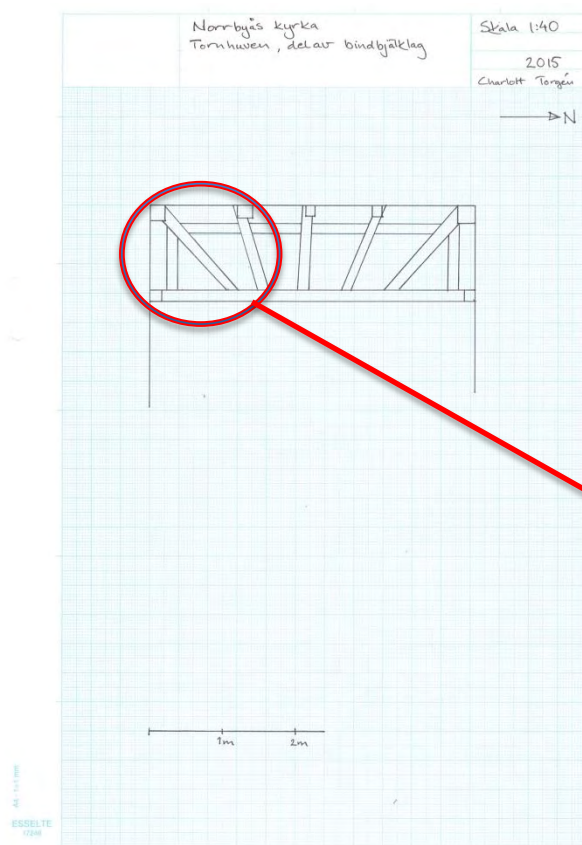
Planritning över västra delen av tornhuvens syllverk. Stickbjälkarna ansluter ovanligt nog i solfjäderform mot bindbjälken. Det vanliga är nog annars att alla stickbjälkar utom de i hörnen, ansluter i vinkel mot bindbjälkarna. (Ill. Charlott Torgén)

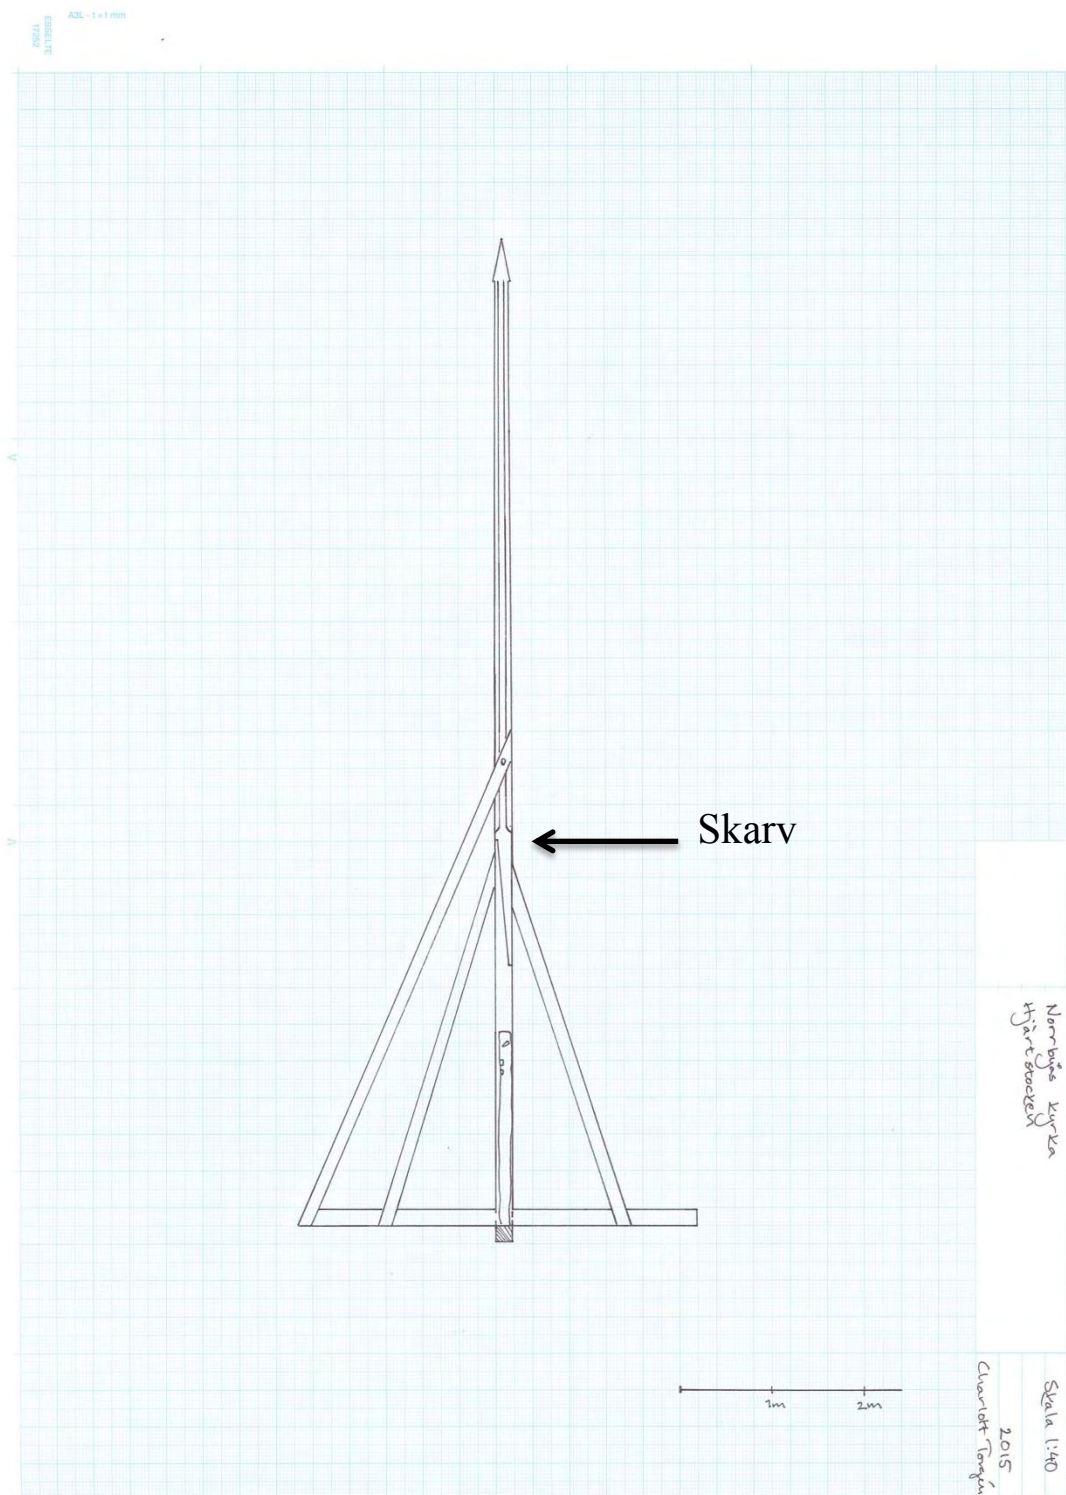
Tornhuvens hjärtstock, notera skarven. Längst upp finns en fals/utkragning där sparrarna stöter mot. I princip hänger hjärtstocken i sparrarna (ej med på ritning). Hjärtstockens skarvning påverkar resningsförfarandet, har man kanske lyft upp hjärtstocken i sin topp med hjälp av sparrarna? Hjärtstocken har stegpinnar hela vägen upp för att klättra på, de går längre upp än vad som är möjligt att klättra, på grund av att utrymmet blir för litet uppe i toppen. De har alltså använts innan taket kom på plats, förmodligen i samband med resningen. Kanske man fäst en talja i toppen för att hissa upp andra delar i taklaget. (Ill. Charlott Torgén)

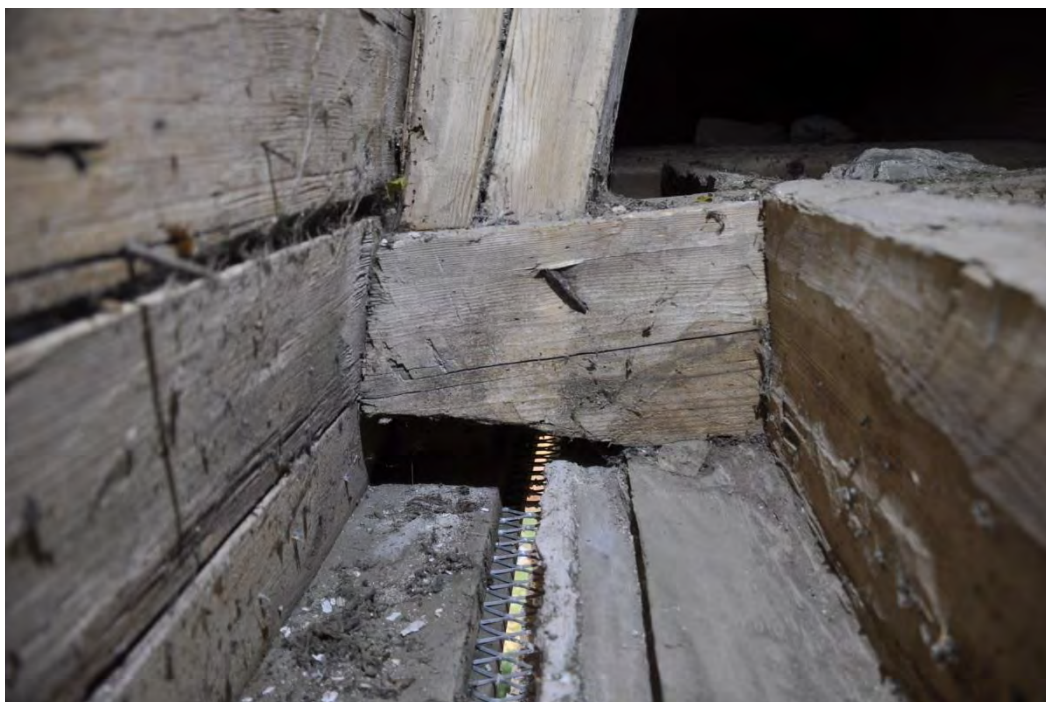
Detalj av takfoten. Mitt i bild syns änden på en bindbjälke som utgör stöd för den sparre som löper upp till tornhuvens spets. Bindbjälken är nedfälld i ett remstycke (till höger). Bindbjälkens undersida är uppvinklad i den del som utgör takfot, här har tidigare funnits en takfotsbräda. Numer sitter den nya takfotsbrädan vågrätt, en bit under bindbjälken. Remstycket med sina olika falser är hugget i ett stycke, där den nedre falsen utgjort upplag för takfotsbrädan. Nedan följer skisser som bättre tydliggör detta.

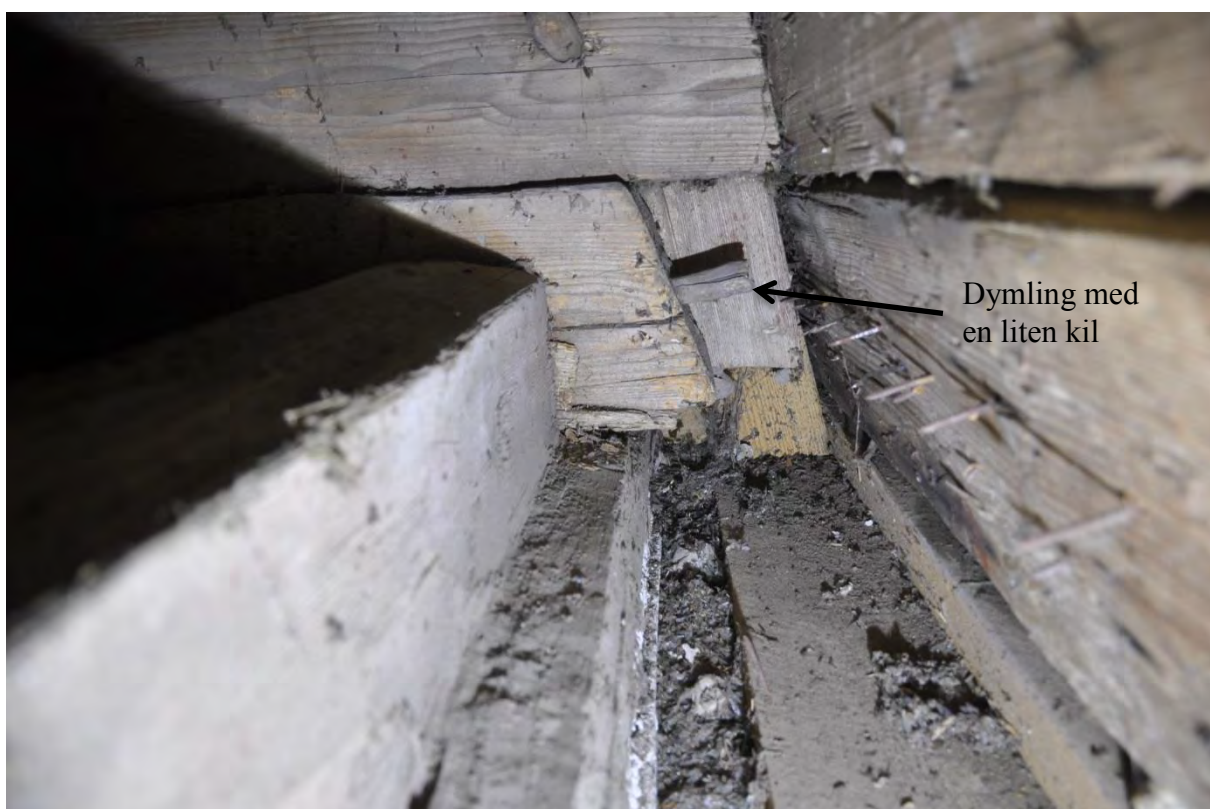
På detta foto syns en dymling med en liten kil.

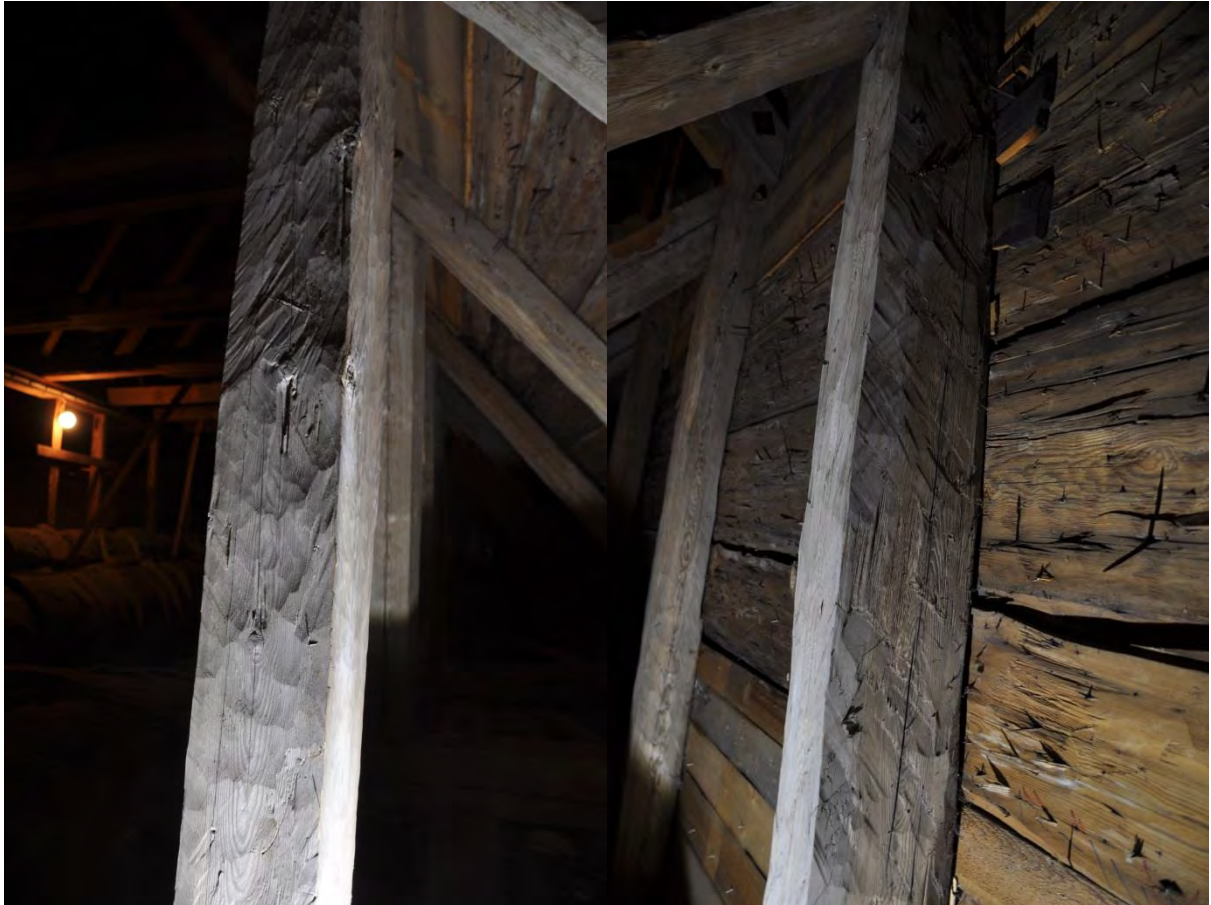
Exempel på huggspår. Ofta lite diffus sprätthuggning.

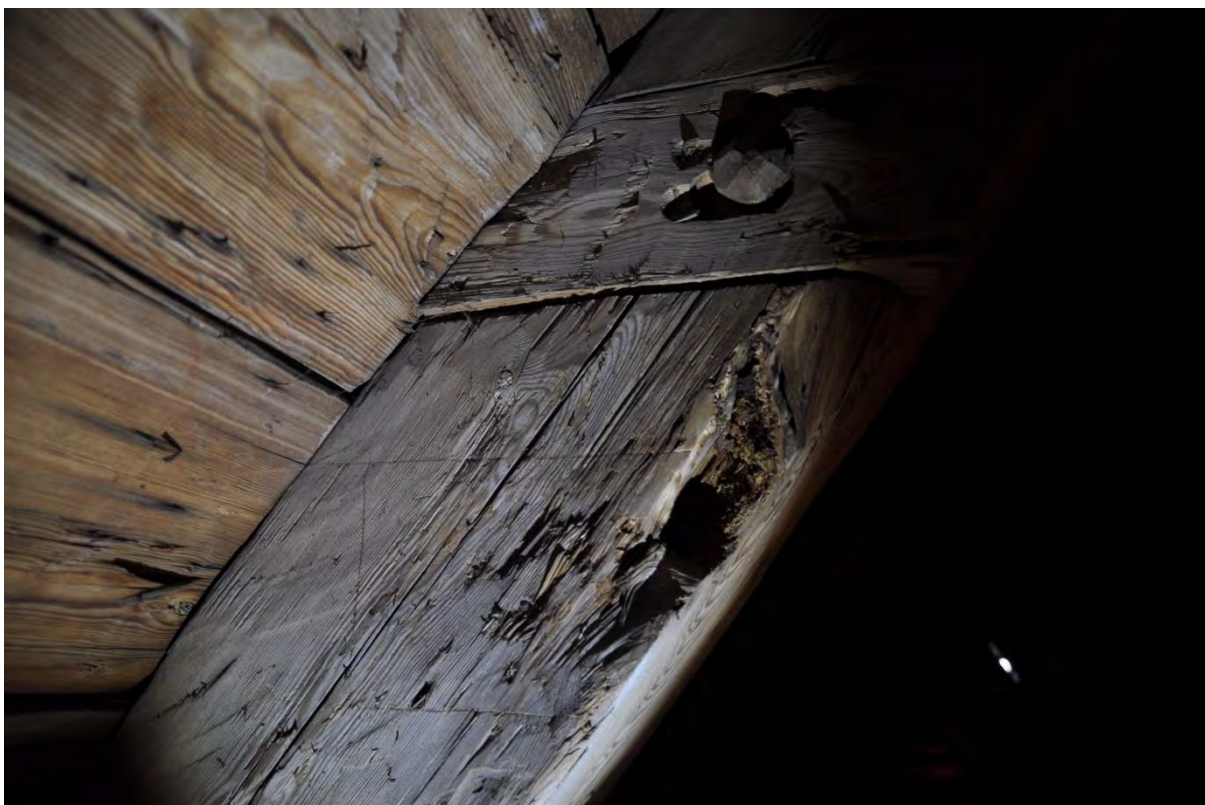
De flesta av knutpunkterna är utförda som raka genomgående blad, men några av dem är "husade". Bilden visar en genomgående knut, men strax under kan man se att timmermannen ritsat för att göra en "husad" knut.

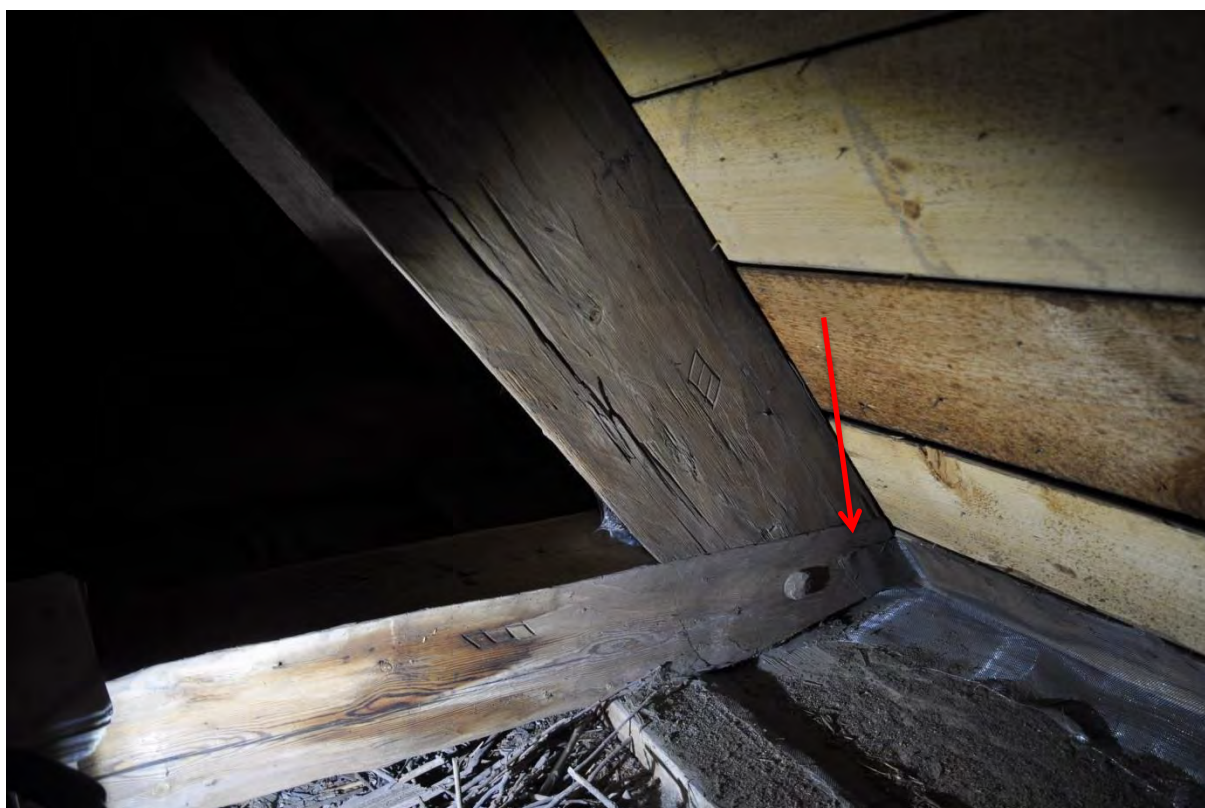
Undersidan av stickbjälkens avslut är uppvinklad. Sköllersta kyrka har alltså haft uppvinklade takfotsbrädor, vilket är vanligt förekommande på kyrkor från 1100-talet och 1200-talet. Lägg märke till timmermansmärkningarna på stickbjälken och högbenet.

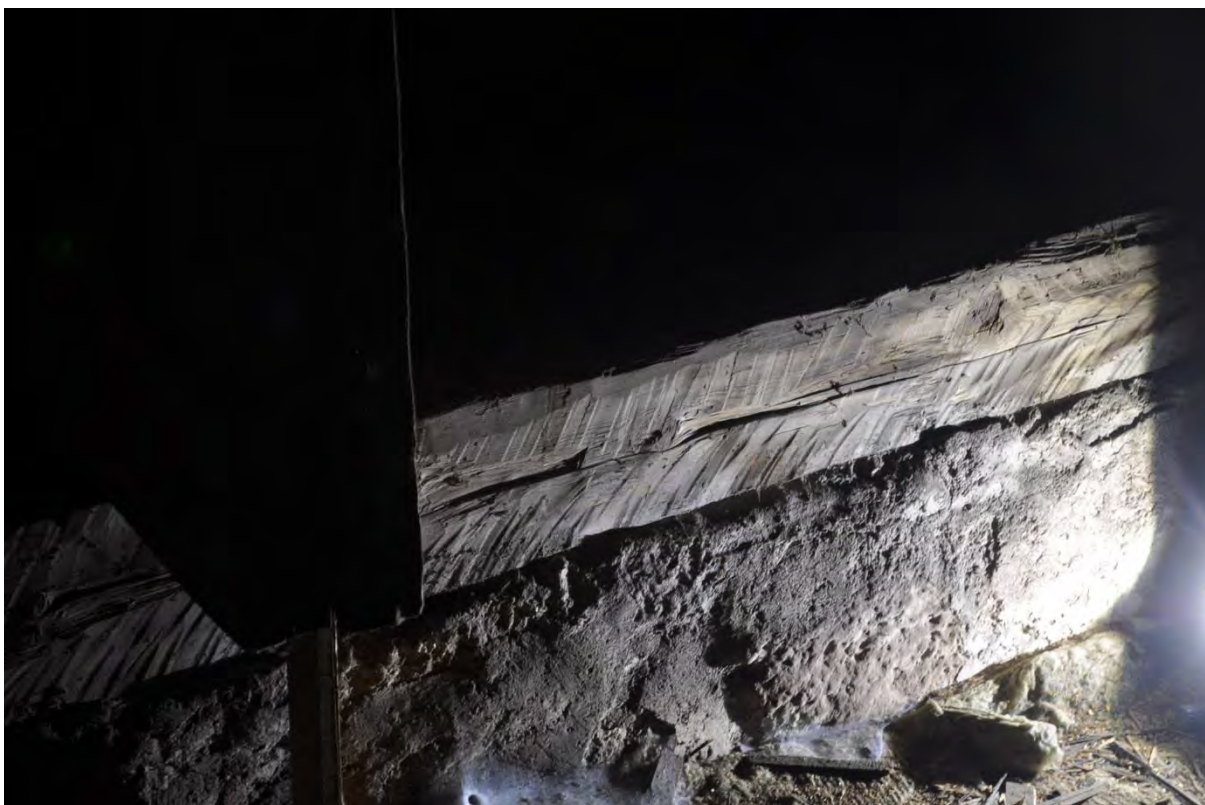
Östra delen av de inre remstyckena på södra och norra sidan består av återanvänt virke. De är bearbetade med utpräglad sprätthuggning, som är ett tecken på att de är äldre än övriga delar i taklaget, kanske från en tidigare kyrka.

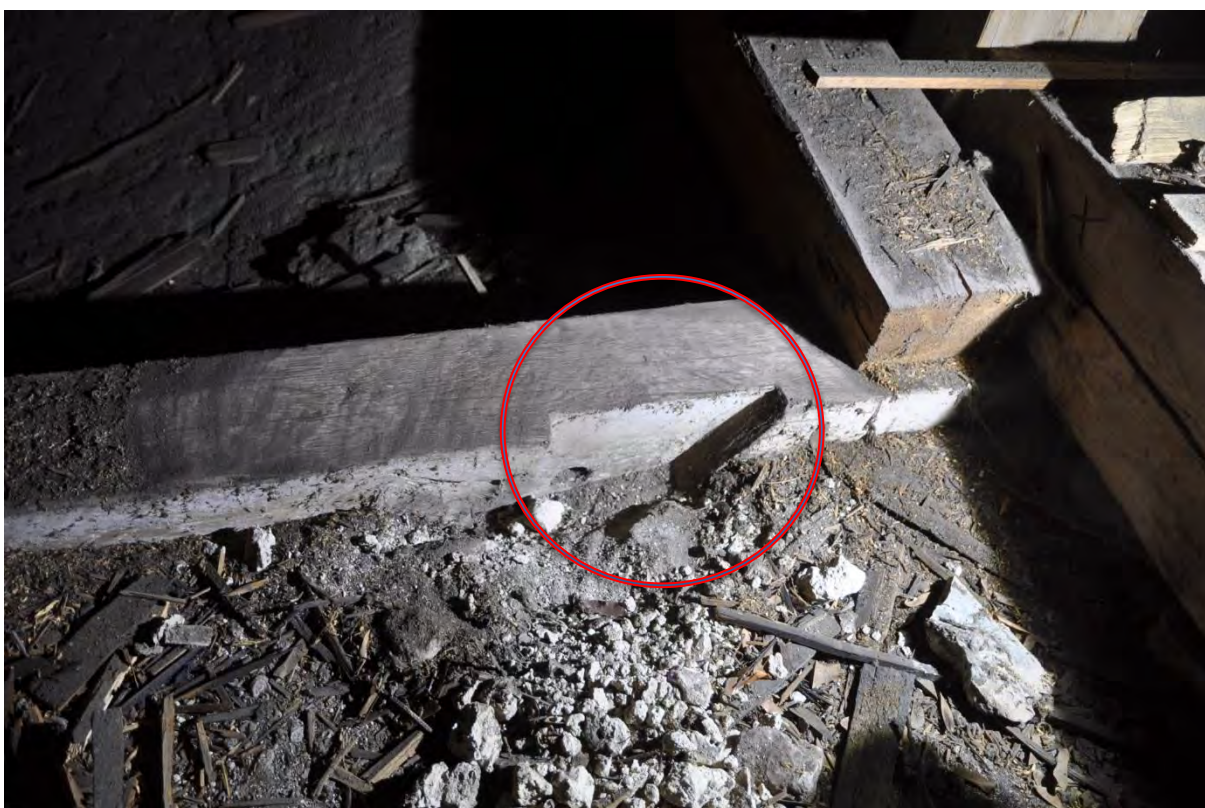
Det finns också knutpunkter som visar att de tidigare ingått i en äldre byggnad. Troligtvis har de ingått i taklaget på en äldre romansk kyrka.

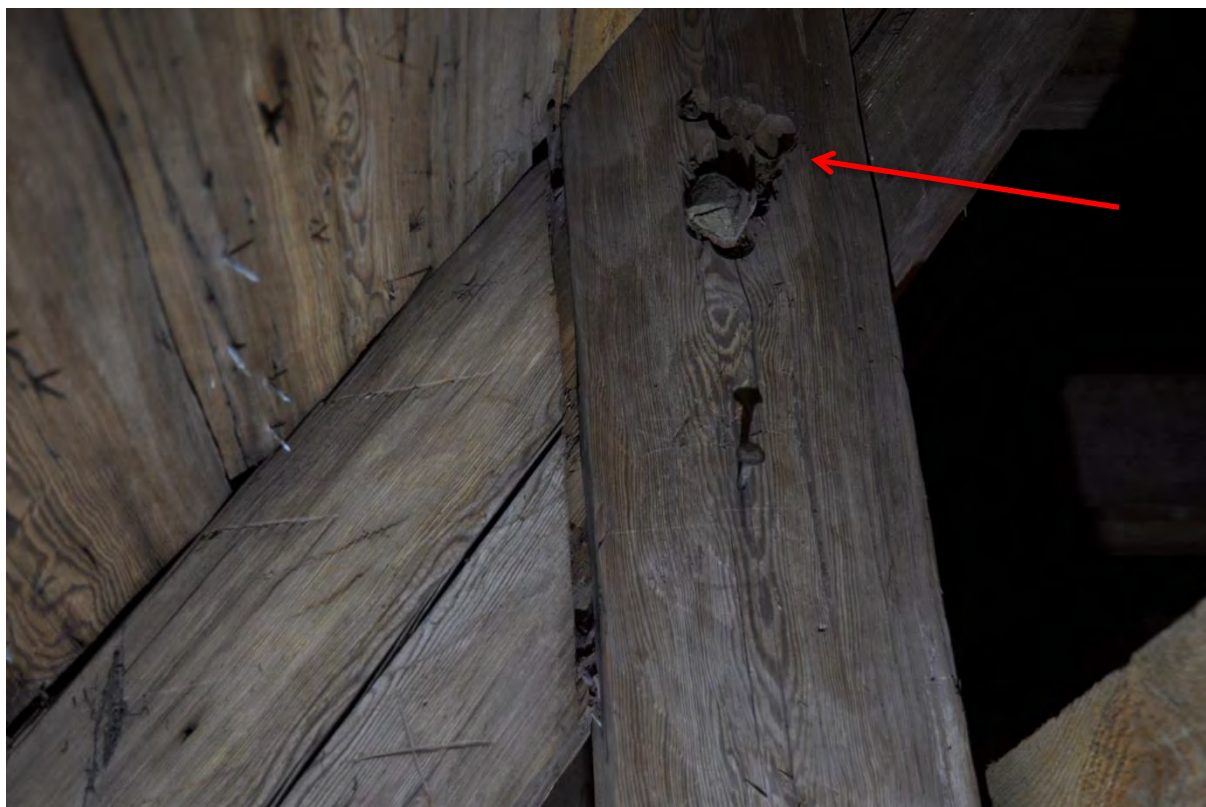
Vid pilen syns ett antal grunda borrhål, som visar att denna takstol utgjort någon form av mall.

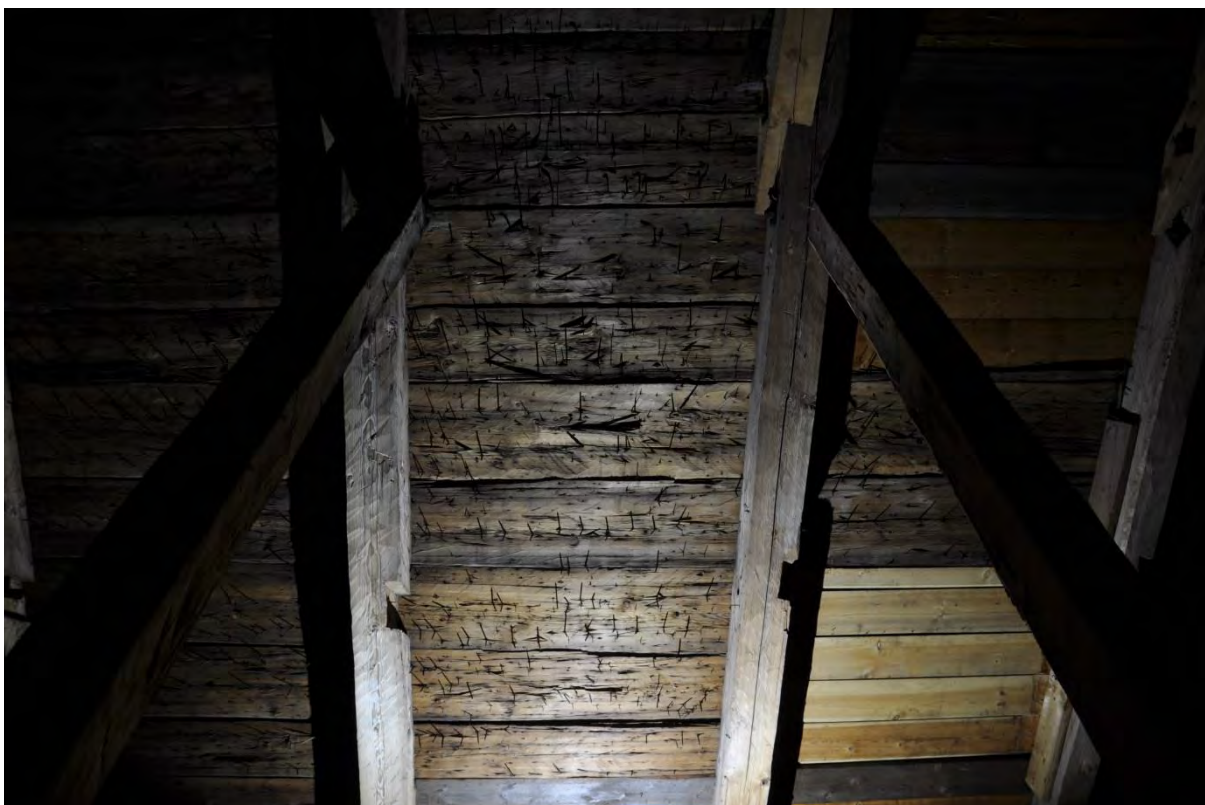
Undertaksbrädorna är till stor del ursprungliga och bidrar till att vinden känns förhållandevis välbevarad trots de sentida ingrepp som gjorts.

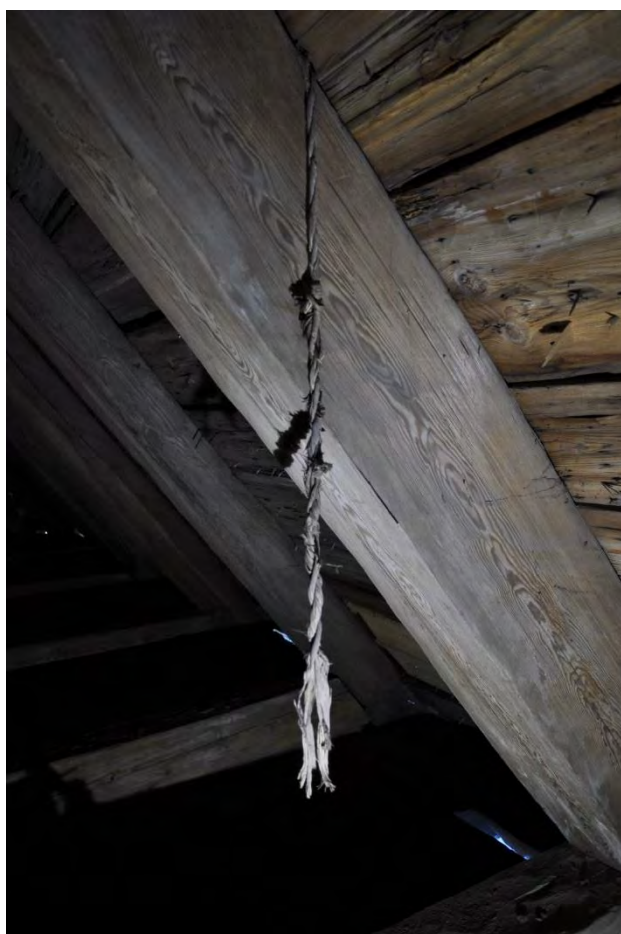
En bit av ett rep finns bevarat från tiden för kyrkans uppförande.
