# Medeltida taklag

Örebro län, Strängnäs stift

Etapp 2, 2015-2016

Daniel Eriksson  
Charlott Torgén  
**Rapport 2016:04**

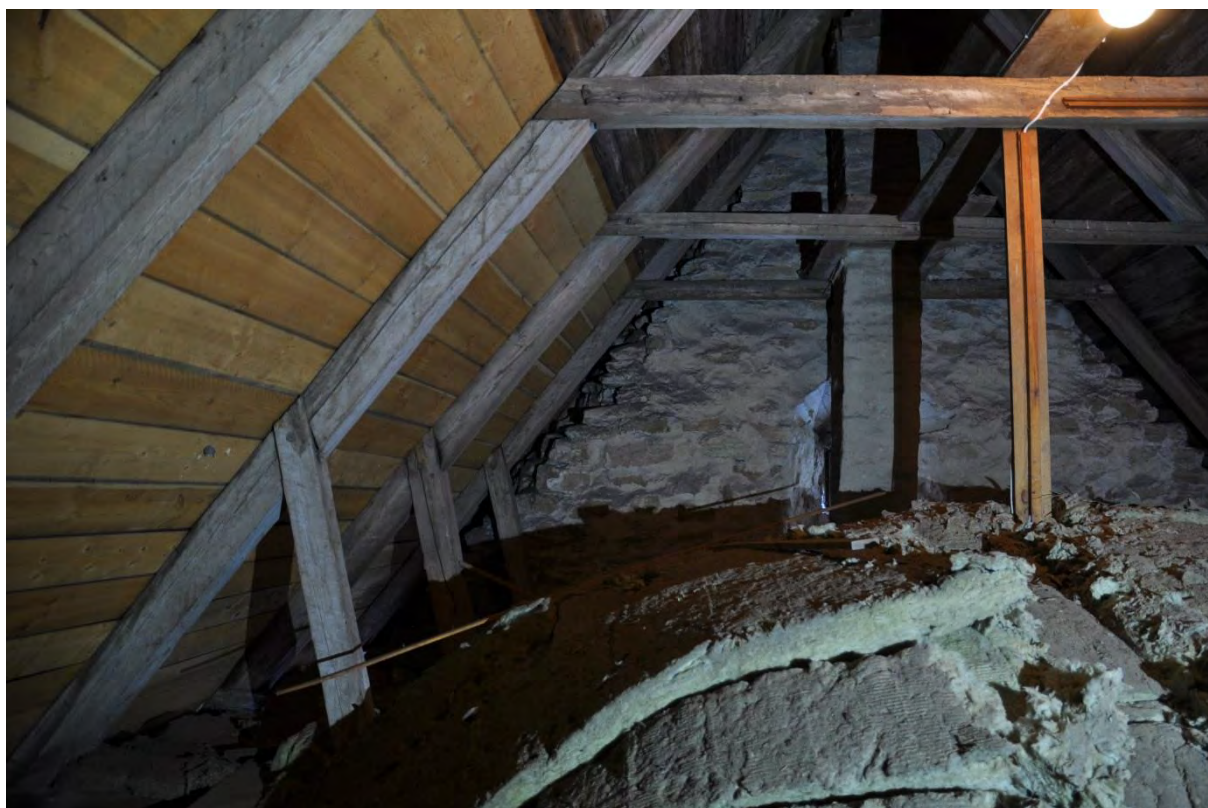
Taklaget över sakristian uppvisar stora likheter med långhusets taklag vad gäller virkets utformning, behuggning och knutpunkter.

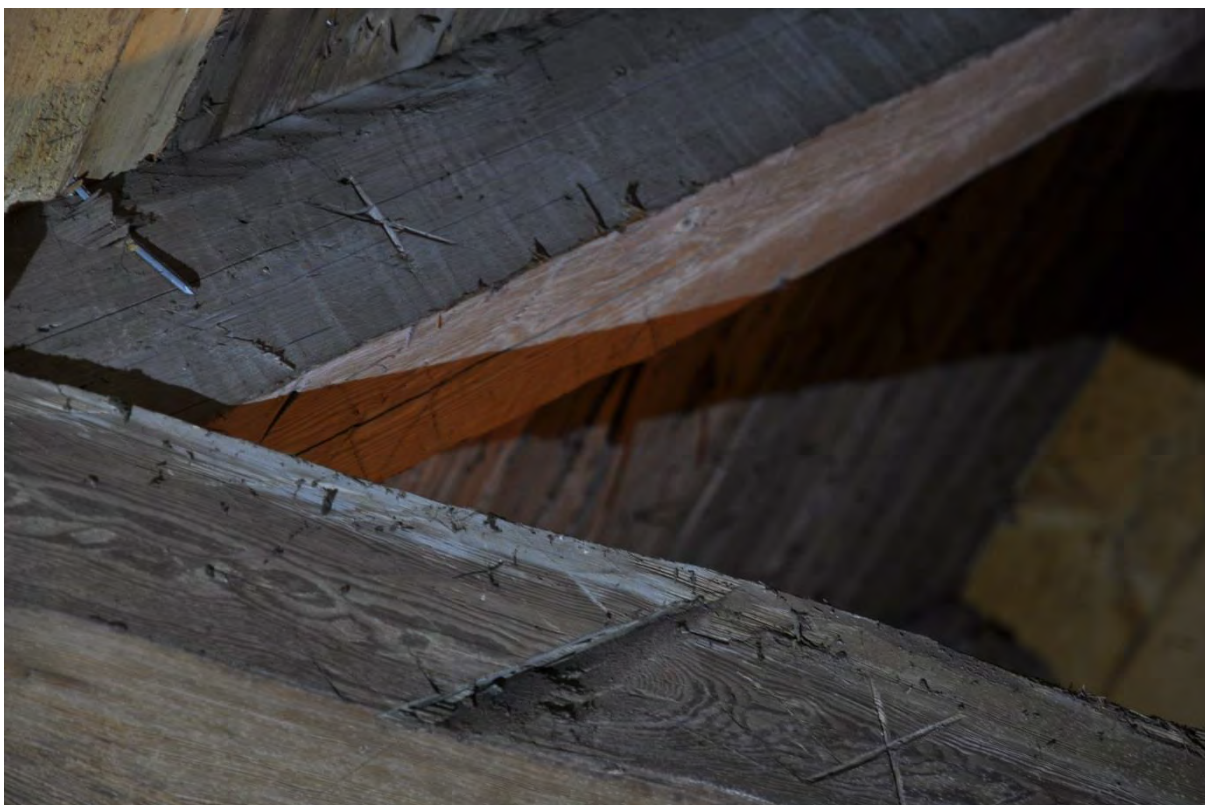
Exempel på timmermansmärkning i sakristian, "X".

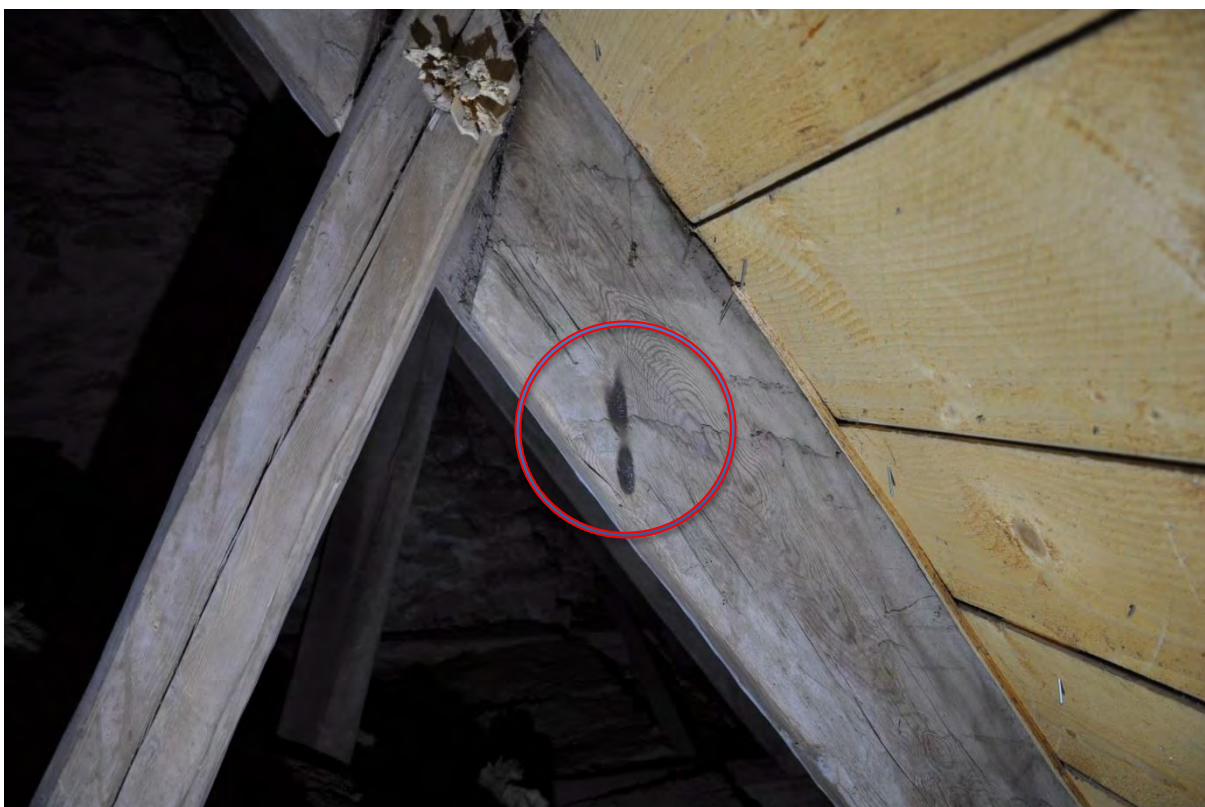
Skyddsbränning.

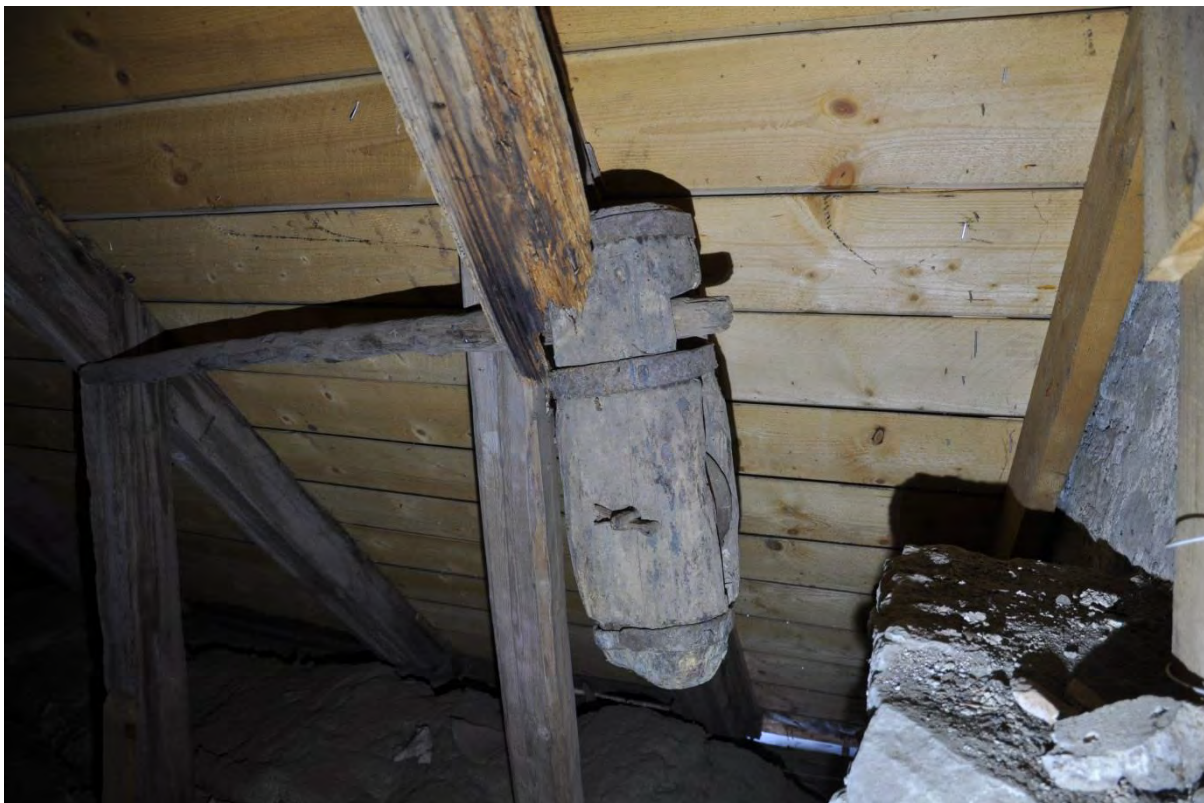
Ett gammalt block finns bevarat, med ett hjul av järn. Svårbedömd ålder.

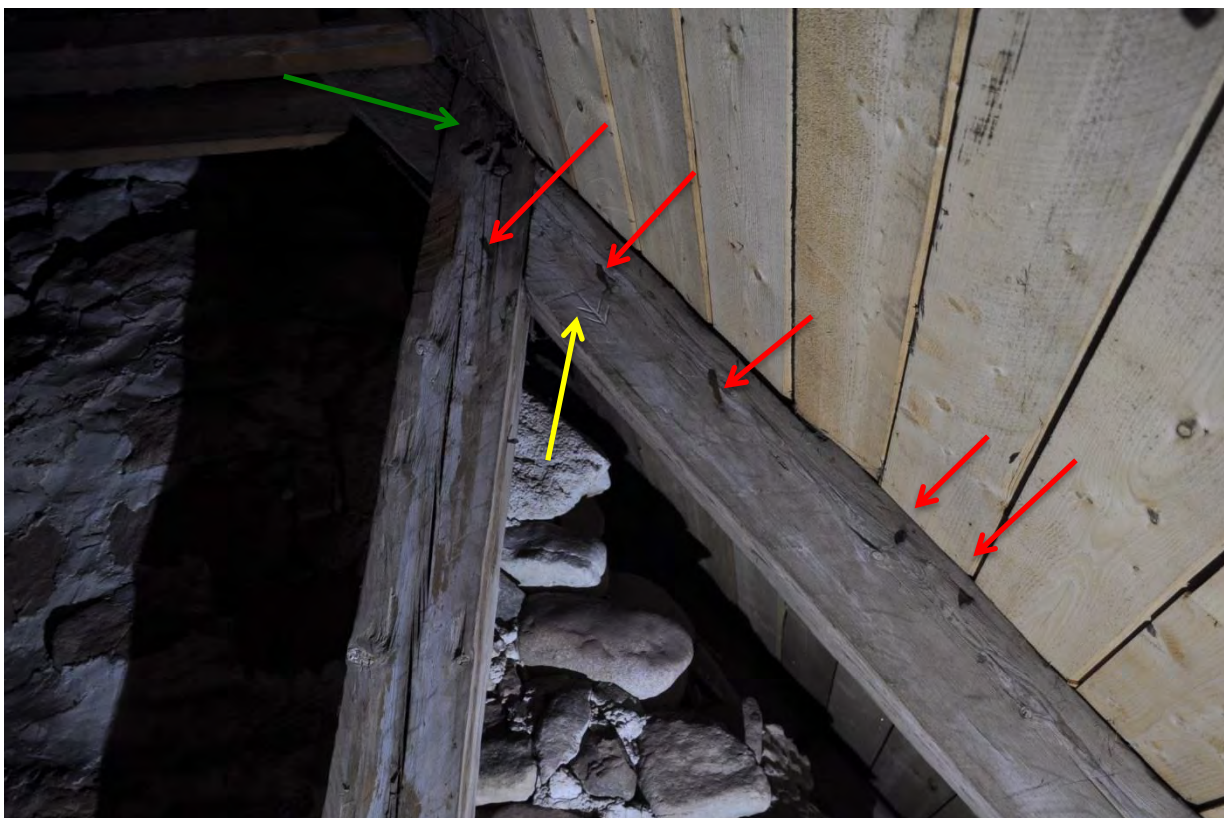
I takstolarna sitter ett stort antal märkliga spikar, både i långhuset och sakristian, som med stor sannolikhet är hästkosöm/sömbroddar (se även under rubriken "Hästkosöm" i rapporten om Knista kyrka).

Till skillnad från hästkosömmen i Knista kyrka kan man här ana ett visst system i placeringen. De sitter från ståhöjd, ofta med en söm i högbenet, och en söm i stödbenet, både längs södra och norra sidan. På vissa ställen sitter ibland vanlig spik med platt skalle, men det förekommer också "fyrkantsjärn" utan skalle (se bild).

Precis som i Knista kyrka sitter de ganska löst islagna, ca 10-15mm.

Hästkosöm (röda pilar) i en av takstolarna. Denna takstol har troligen utgjort mall med tanke på de genomborrningar (grön pil) som finns i knutpunkten. Läggs också märke till timmermansmärkningen (gul pil).

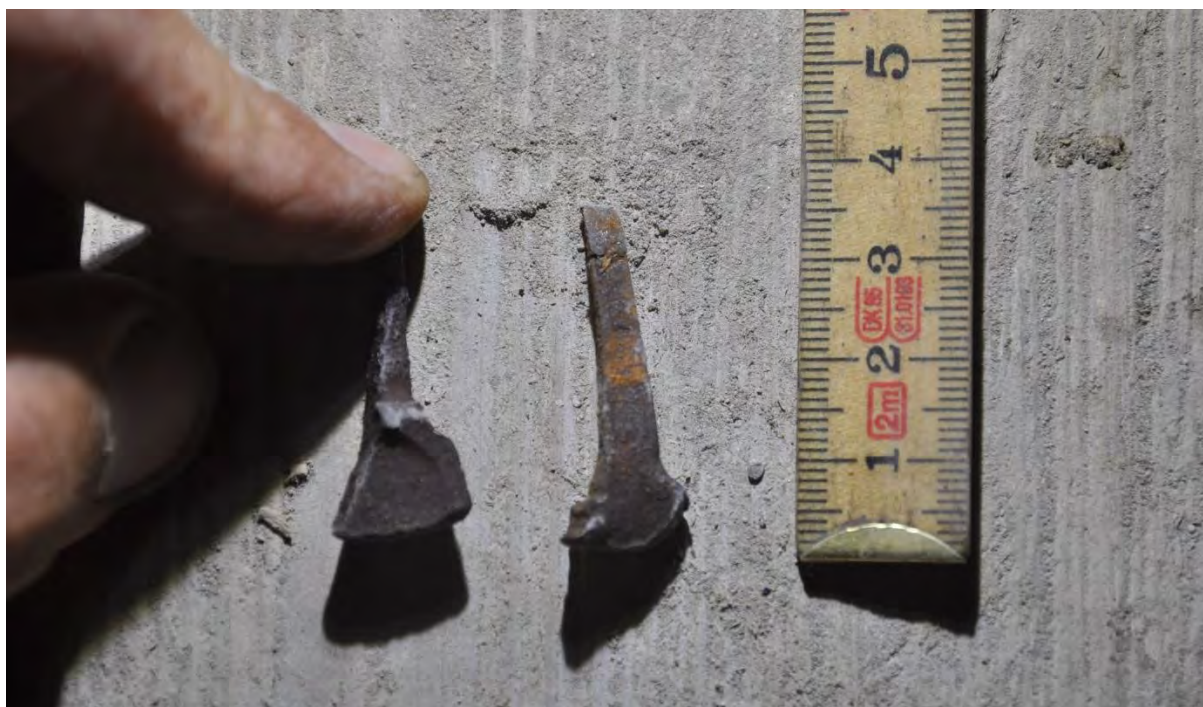
Till vänster hästkosöm från Knista, Örebro län. Till höger från Härad, Södermanlands län. Läggs märke till att den rektangulära klingan är olika ställd, i förhållande till huvudet på de båda.

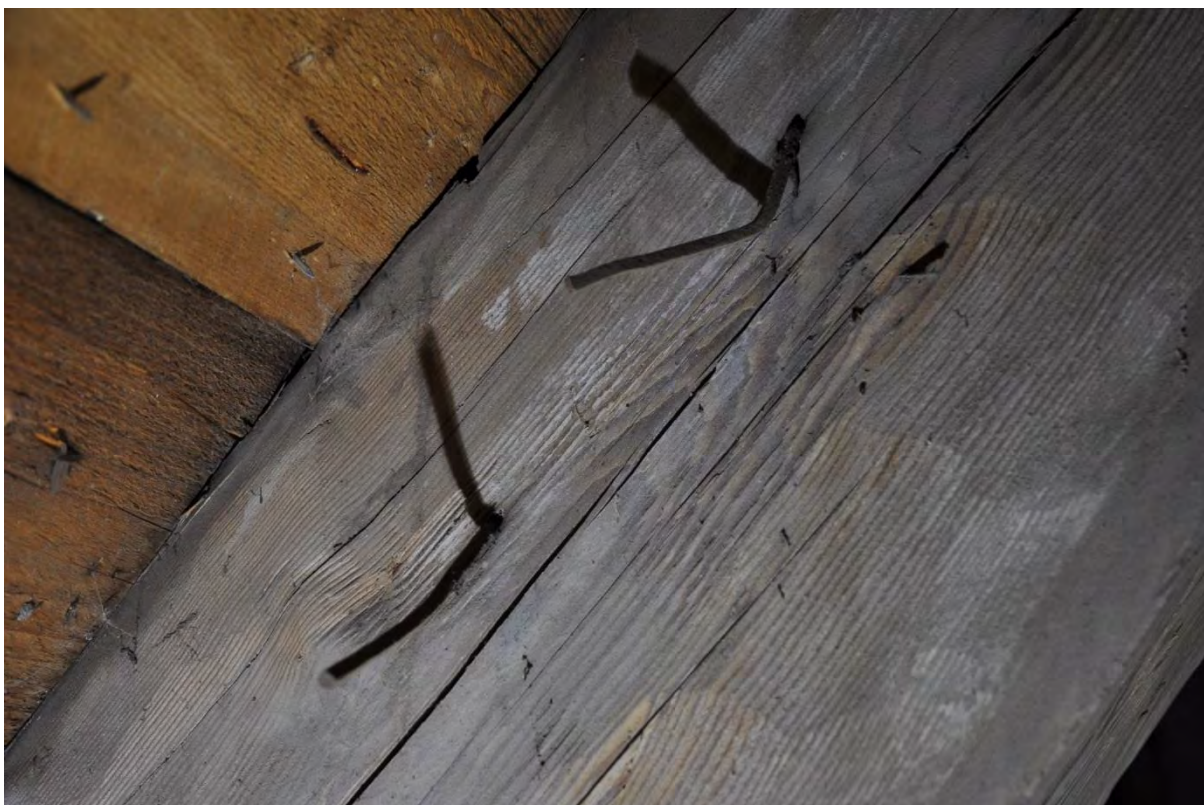
På några ställen sitter fyrkantsjärn utan skalle.

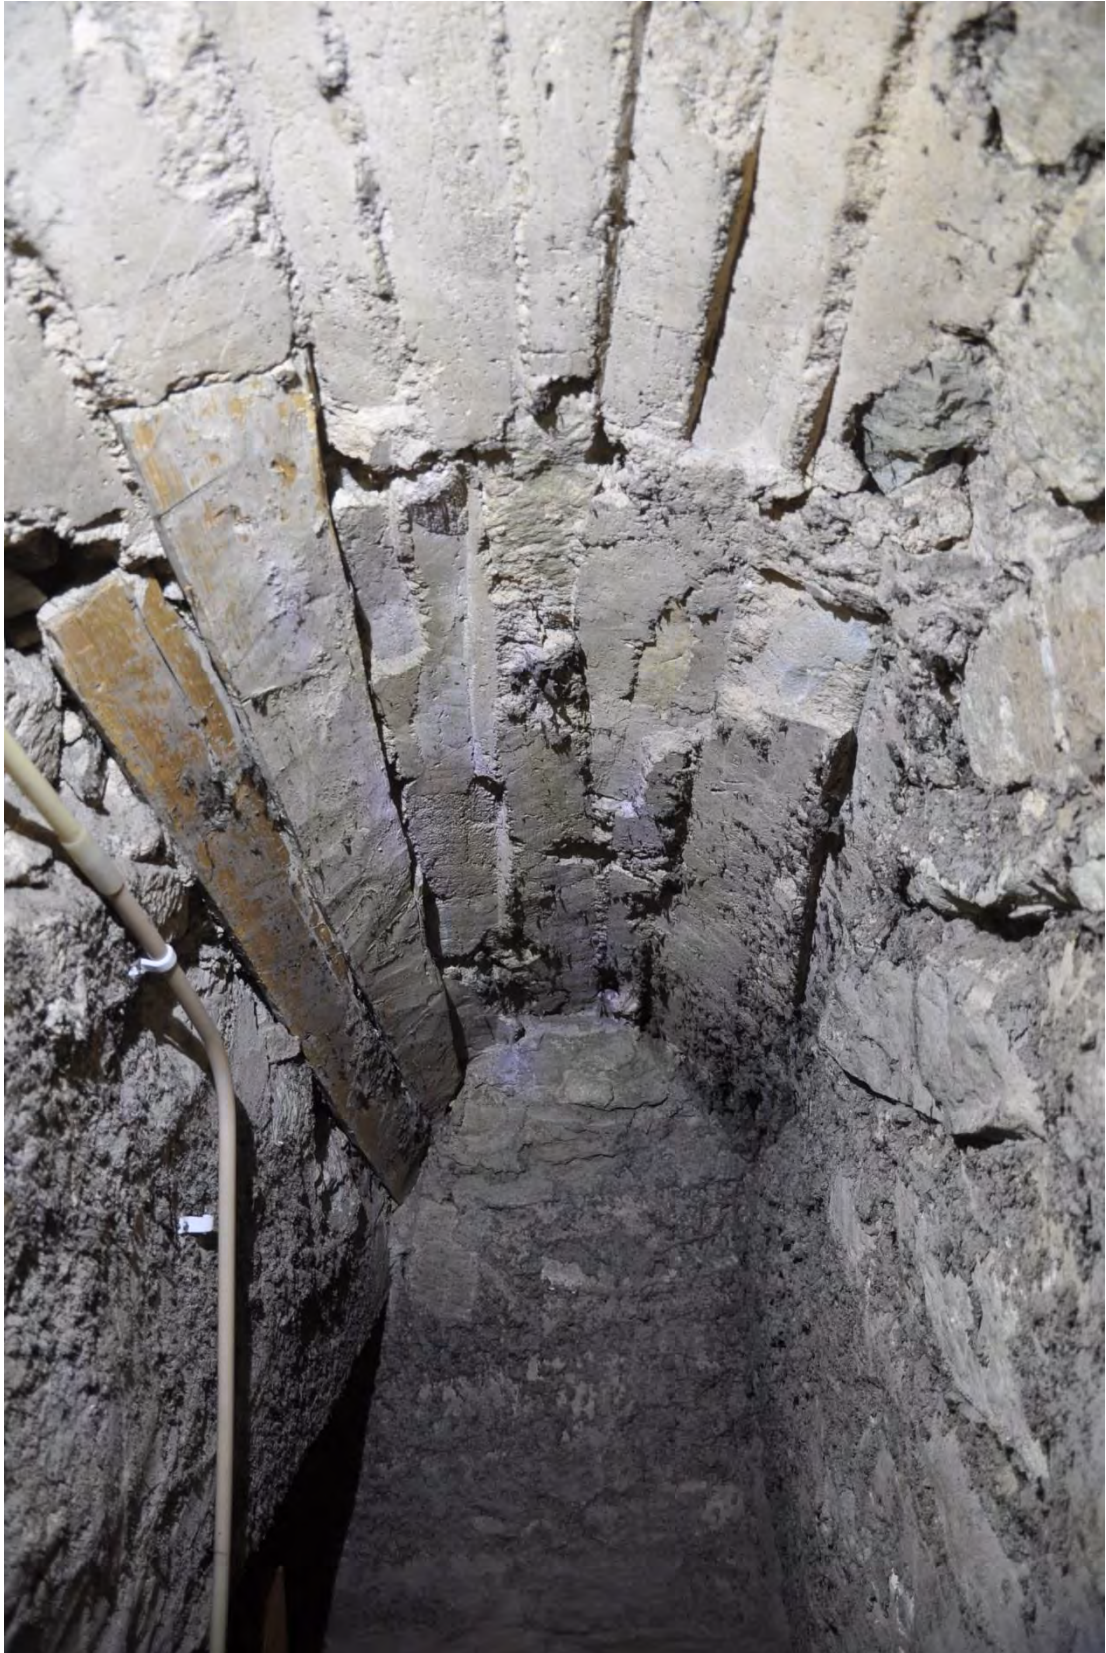
Strax innanför dörren, i trapphusets tak, finns två stycken brädor. Dessa brädor är bevarade sedan takets valvslagning och är alltså helt ursprungliga. De har utgjort formvirke som stöd till valvet.

Detta är någonting mycket ovanligt, och kanske de enda i sitt slag i landet. De utgjorde ett tillfälligt konstruktionsvirke som sedan var avsett att avlägsnas, men trots det finns de fortfarande, efter ca 700 år bevarade.

I trapphusets tak strax innanför dörren finns två formbrädor bevarade. De två brädorna syns till vänster, i övrigt ser man bara avtryck i bruket efter tidigare brädor. Resterna av detta tillfälliga konstruktionsvirke bör vara ytterst sällsynt, sett till resten av landet.

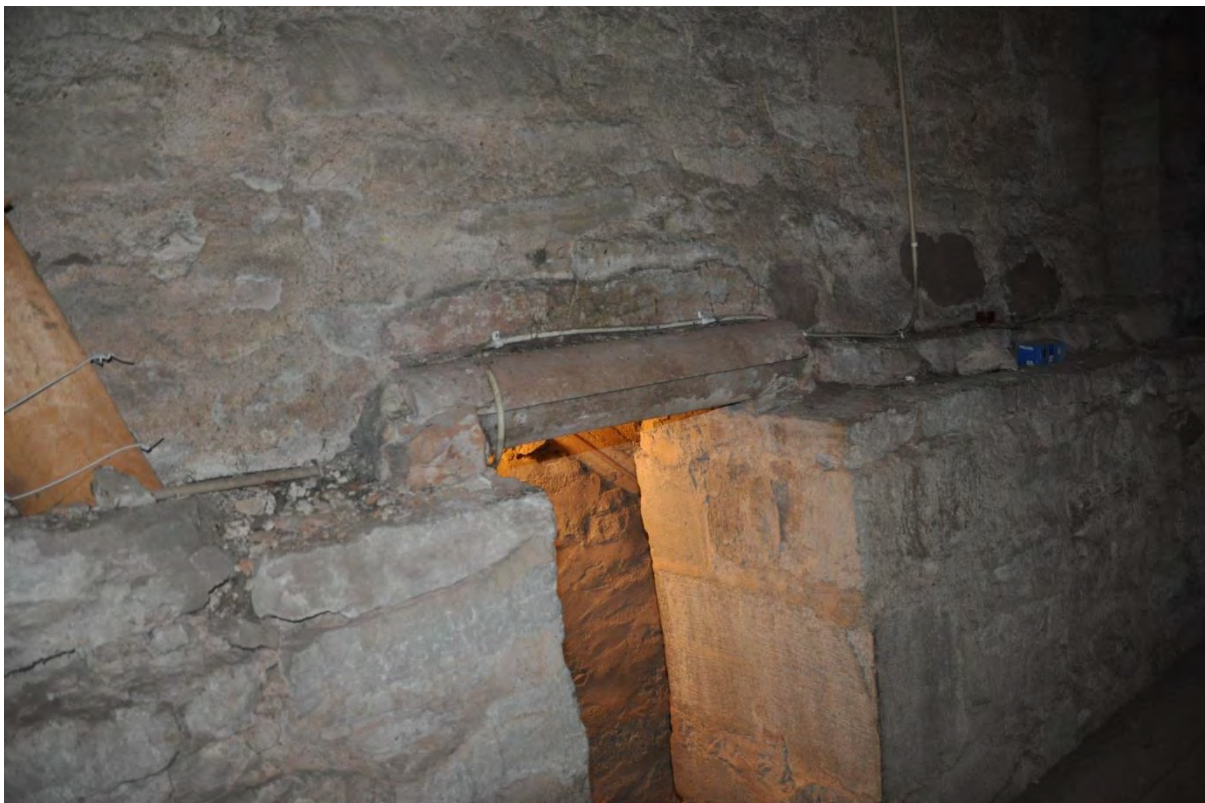
Bilden tagen från sakristians vind och visar öppningen till trappan som leder ned till långhuset.  
Ovanför öppningen finns ett fint utformat överstycke.

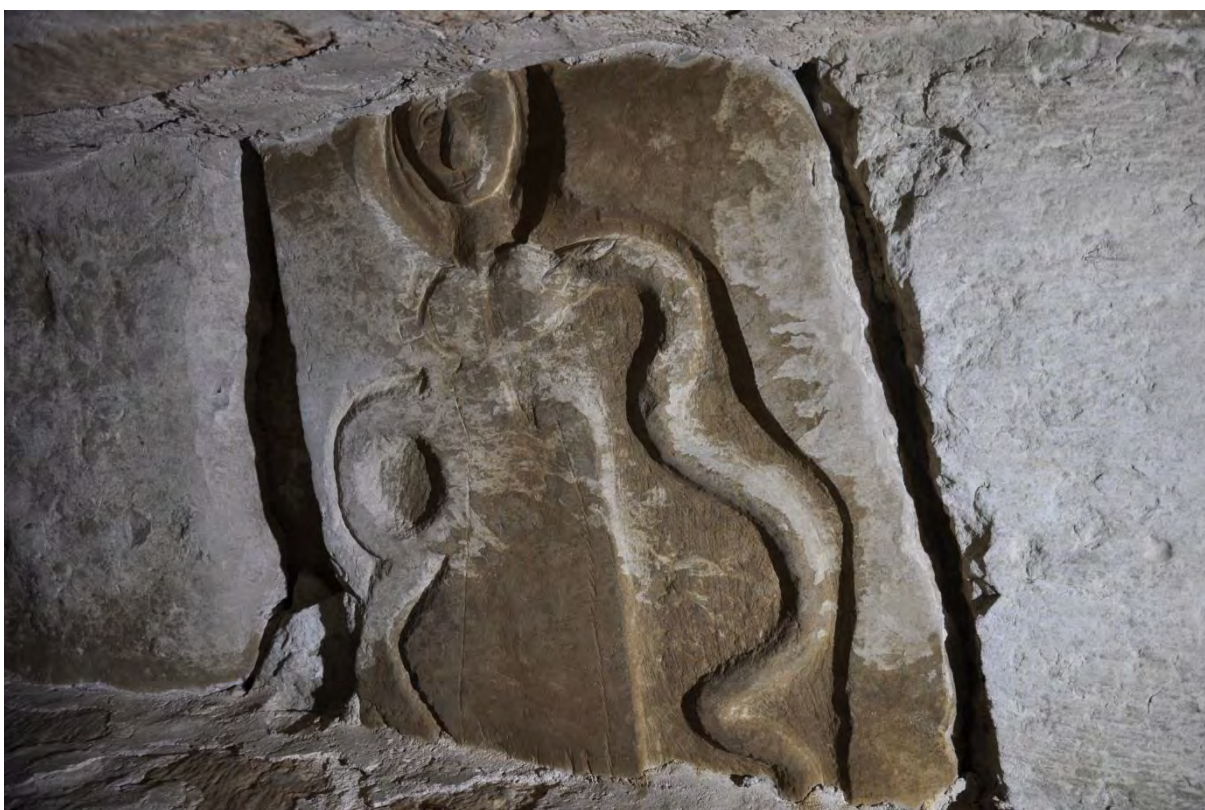
I taket till den lilla trappan mellan sakristia och långhus sitter en romansk stenrelief, med en avbildning av en kvinnofigur som ammar en orm. Avbildningen anses skildra Vällusten, en av de sju dödssynderna. Stenen kan ha tillhört en äldre kyrka på platsen.

Från sakristian leder ytterligare en liten trappa upp till långhusets vind. I taket till denna trapp  
finns en romansk stenrelief.

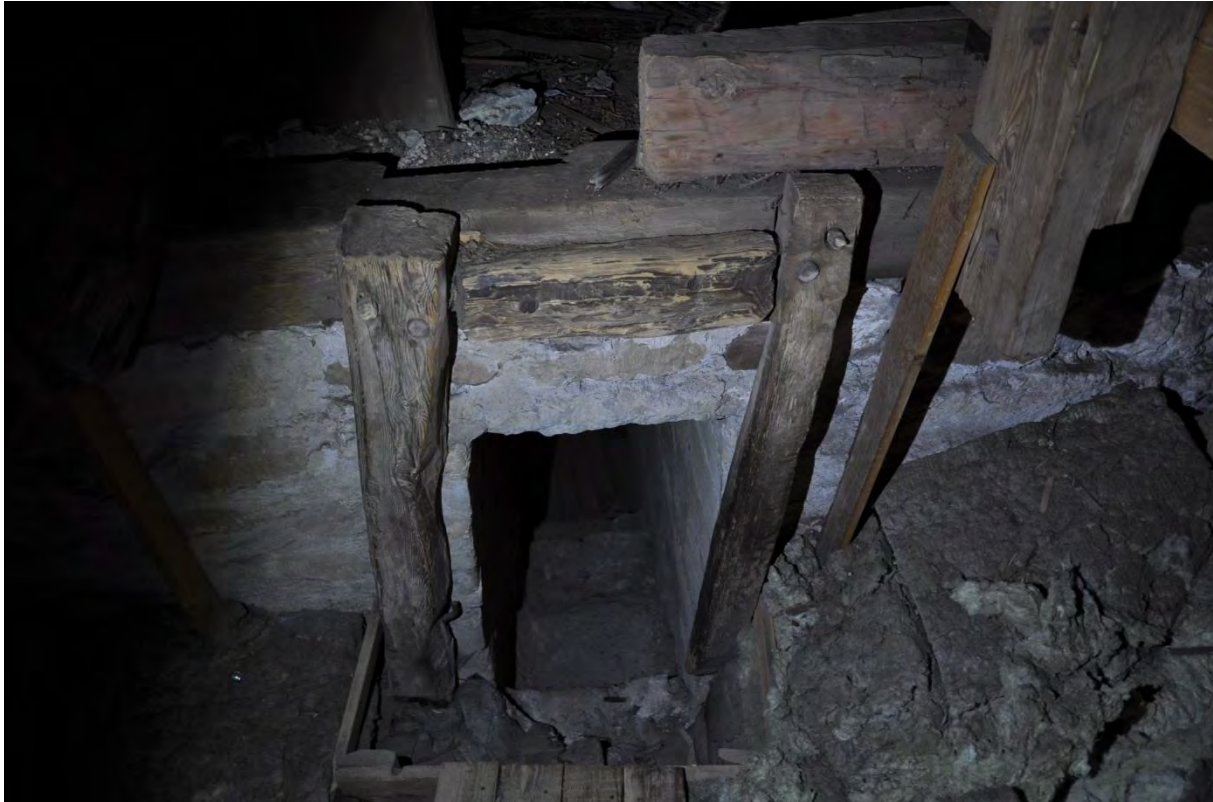
När man genom trappan kommer upp på långhusvinden, passerar man genom en dörromfattning av trä. Omfattningens ålder är svår att avgöra, men den är troligtvis mycket gammal. Någon gång har här suttit en dörr, troligen med lås. Det högra sidostycket, där låset suttit, är av ek. Resterande delar är i furu.

Dörromfattning där trappan mynnar på långhusvinden.
