KLIMATPROJEKT FÖR KYRKORNA I MARKS OCH BOLLEBYGDS KONTRAKT 2009 – 2011

Rapport

Allmän del

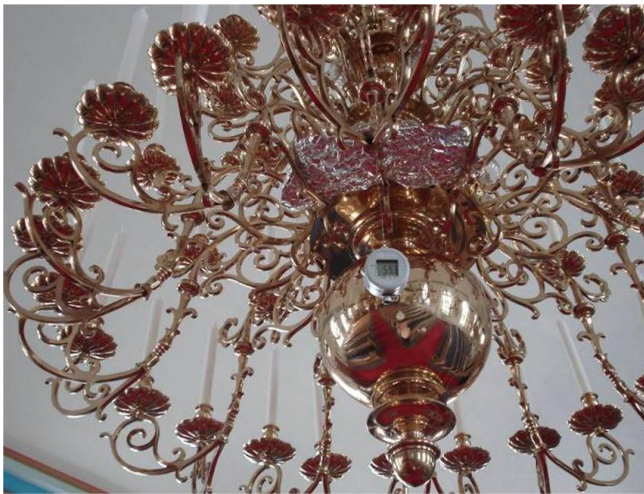
Datalogger upphängd i takkrona
Kinna kyrka

Arbetet började med att en datalogger för registrering av temperatur och relativ fuktighet under ca ett år hängdes upp centralt i kyrkorummet. Vid tre kyrkor hängdes en logger även upp utomhus. I samband med detta delades också en enkät ut till pastoraten angående kyrkans nuvarande och framtida användning, upplevt inomhusklimat m m. Svar inkom från samtliga pastorat. Därefter gjordes en inventering av respektive kyrka med avseende på byggnaden och dess status, uppvärmning och övrig energianvändning, samt klimat. Denna låg sedan till grund för det responsprotokoll, som utarbetats av Memab. Såväl inventeringsprotokoll som mall för responsprotokollet har tillhandahållits av ”Församlingarnas Etik & Energi”.

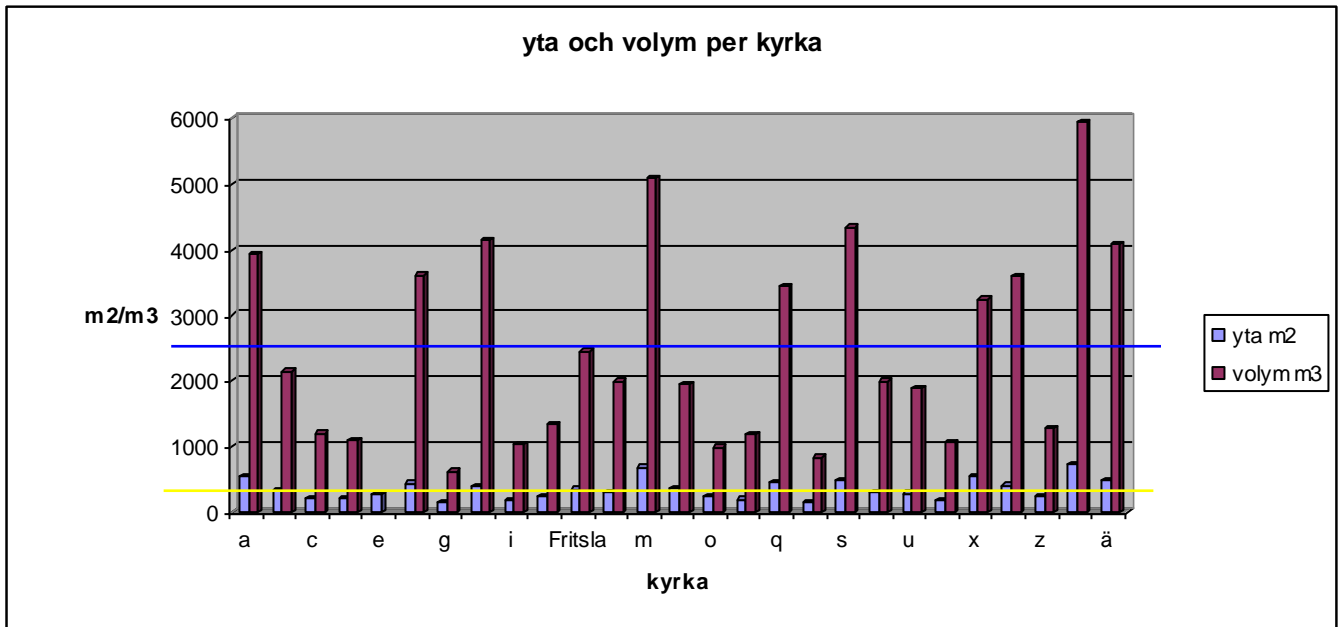
Blå linje volym medelvärdet 2451 m³

Gul linje yta medelvärdet 348 m²

I projektet ingår olika typer av kyrkor, som äldre stenkyrkor med skalmurar, natursten- och tegelkyrkor från sekelskiftet 1900, liggtimrade träkyrkor m fl. Storleken och volymen varierar men Fritsla kyrka har ett medelvärde både vad gäller golvyta och volym 348 m² respektive 2451 m³.

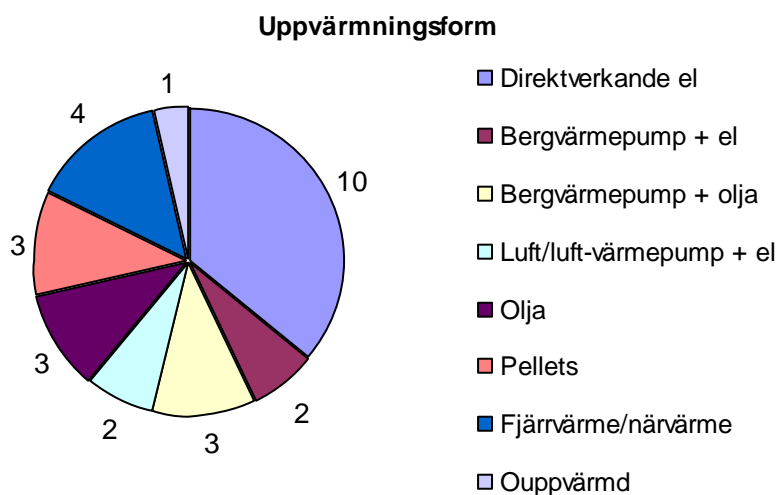
Siffror = antal kyrkor

Uppvärmningsformen i kontraktets kyrkor varierar. Flertalet kyrkor har direktverkande el i form av väggradiatorer och bänkvärmare. Fyra kyrkor är anslutna till fjärrvärme/närvärmenät och har ett vattenburet distributionssystem. Flera kyrkor har installerat bergvärmepump i kombination med elpanna alternativt oljepanna. Värmedistributionen sker här via vattenburet system eller i kombination med luftburet system. Tre kyrkor har f n pelletspannor och vattenburet system. Tre kyrkor har enbart oljeuppvärmning, med värmedistribution via luft eller vattenradiatorer. En museikyrka är helt ouppvärmad.

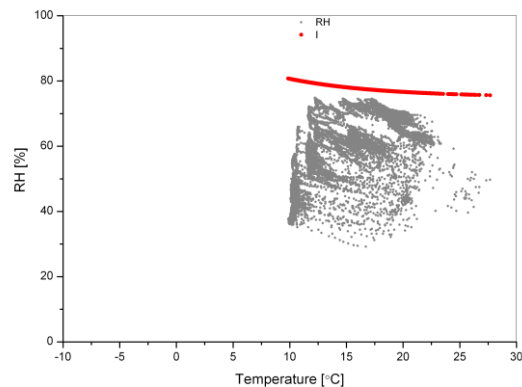
I diagrammet (nedan till höger) med ett moln av punkter kan man bli utläsa om den relativa fuktigheten ligger farligt nära den röda kurvan, som representerar mögelrisk.

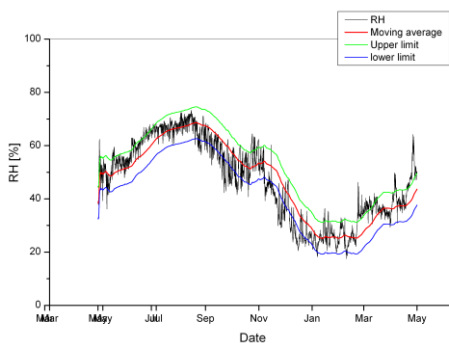
Diagrammet nedan är statistiskt beräknat och visar ett intervall inom vilket det är önskvärt att relativa fuktigheten ligger. Om kurvan går över eller under den gröna resp blå kurvan finns anledning att fundera över hur detta kan undvikas.

Källa: Tor Broström, Högskolan på Gotland
