# ERFARENHETER AV BRÄNNING OCH SLÄCKNING AV KINNEKULLEKALKSTEN

Jonny Eriksson

GÖTEBORGS UNIVERSITET

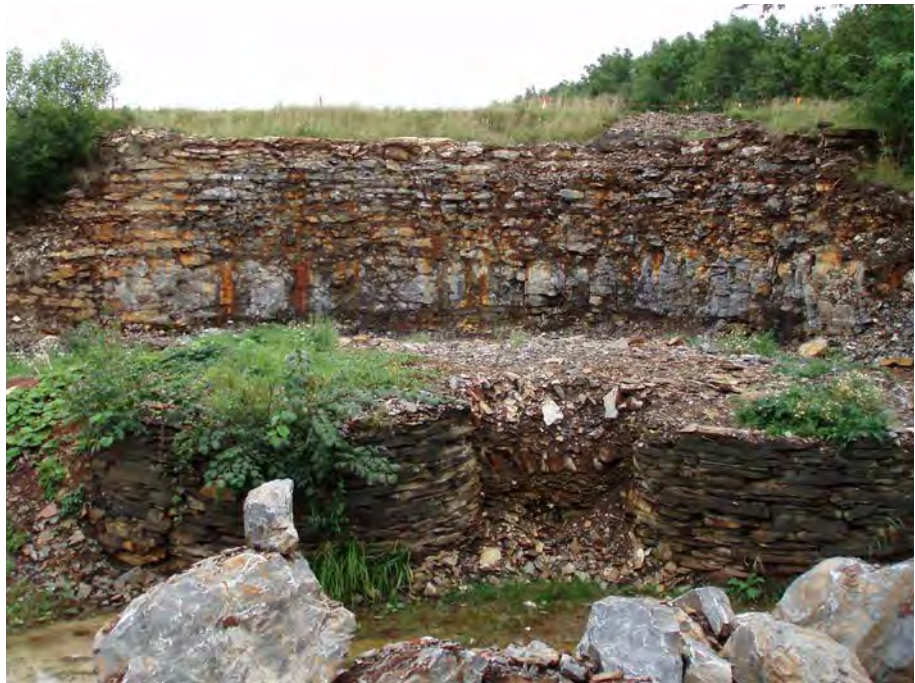
Kakeleds stenbrott. Nederst i bilden syns den rekonstruerade kalkugnen.

Övre rödstenslagret ►

Leverstenslagret ►

Undre rödstenslagret ►

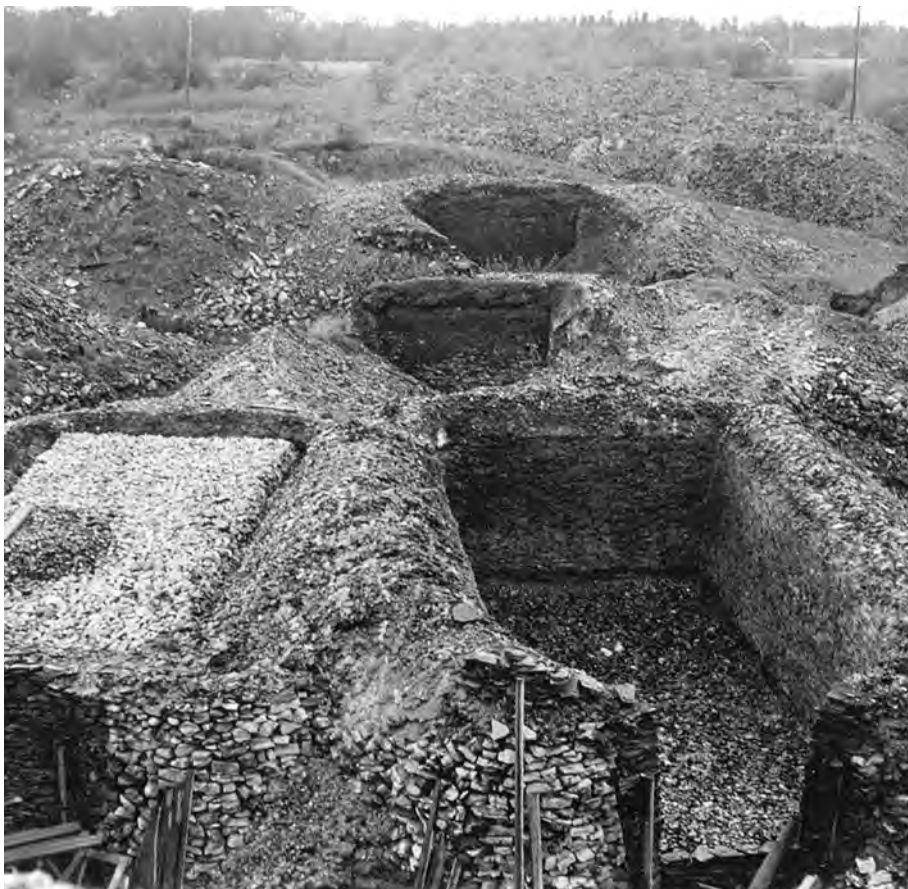
Enbröstad fältugn från  
Uddagården Billingen.  
Bilden har tillhandahållits av  
Lars Magnusson.

kunde vara mellan ca 6 x 10 meter och ugnens innerväggar upp till 4 m höga. Väggarna konstruerades av olika lager med alunskeer och jord som murades upp. Som yttersta lager skottades alunskeeraska (också kallat rödfyr) upp mot jorden.

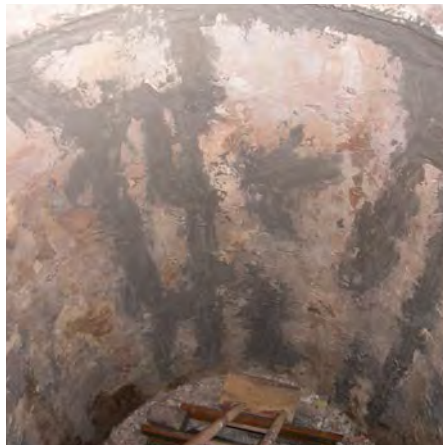
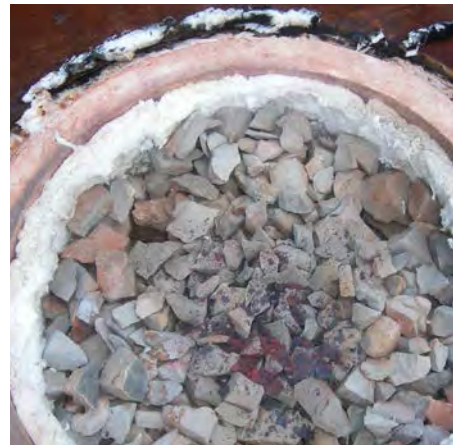
Längst ned i kalkugnen finns ett roster av gjutjärn.

Den övre delen av kalkugnens insida isolerades med isoleringsmatta.

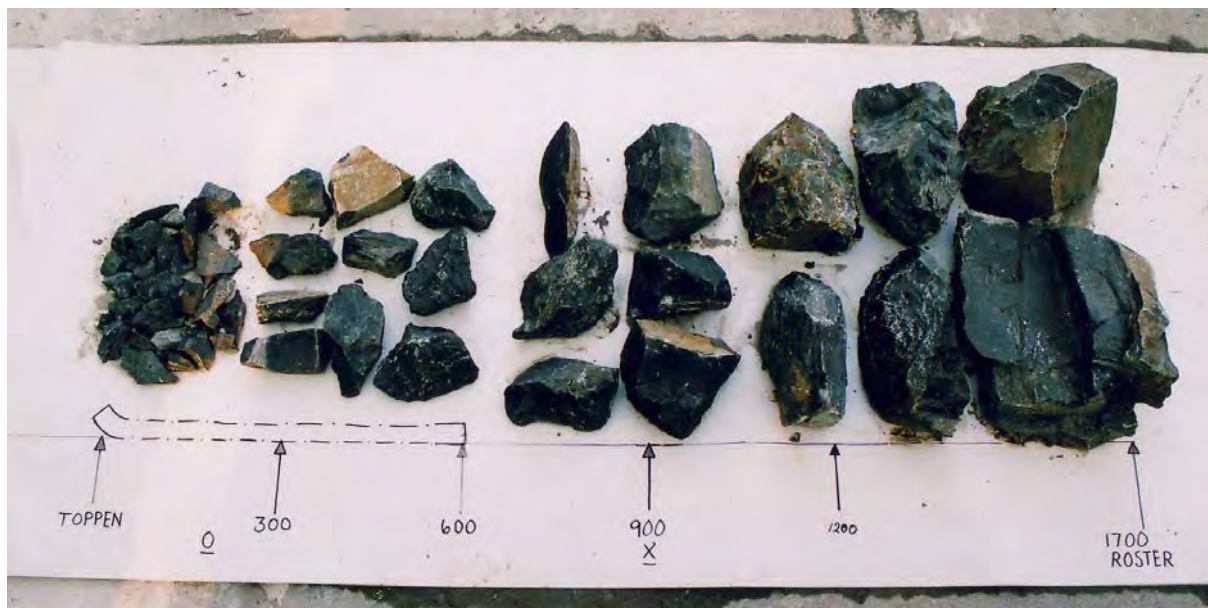
Storleksfördelningen av stenen i ugnen visas här ovan. Närmast rostret i botten finns större stenar, och sedan allt mindre stenar närmare ugnens topp. Genom att laborera med olika storlekar på småstenar på toppen så påverkade man värmespridningen i ugnen.

Siffrorna anger djupet från övre kanten på den öppna ugnen för att underlätta packningen. På så sätt har de olika lagrens tjocklek dokumenterats. X och O anger mätsondernas placering i djupled. X är placerad i ugnens bakkant och är borrad genom ugnens bakkvägg. O ligger över toppens framkant fastklämd med taket.

Man experimenterade med isoleringsmatta nära toppen. Den illustreras här som en streckpunktlinje.

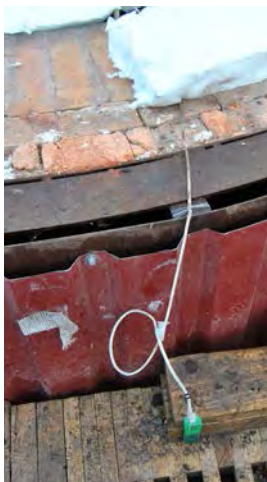
Den yttre konstruktionen är av stål och innanmätet av tegel. Här syns även en av de tre mätsonderna.

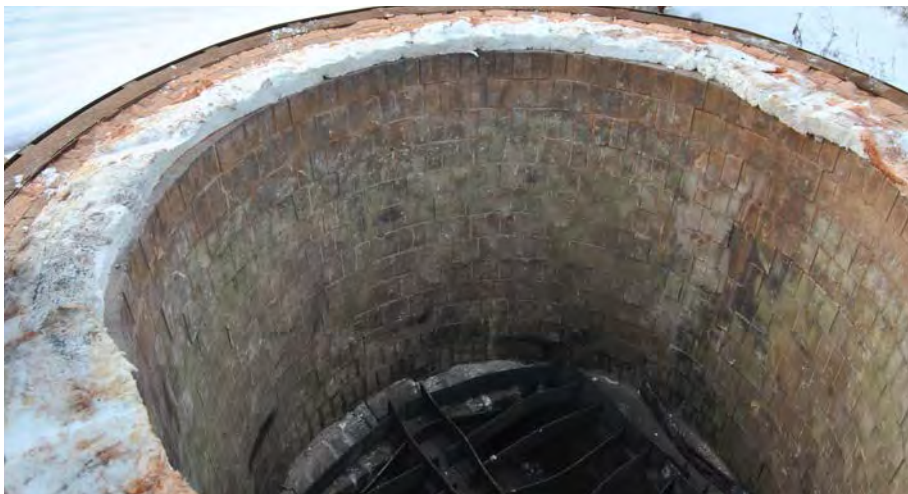
Schaktet i ugnen sett ovanifrån. I botten syns rostren som kalkstenen packas på.

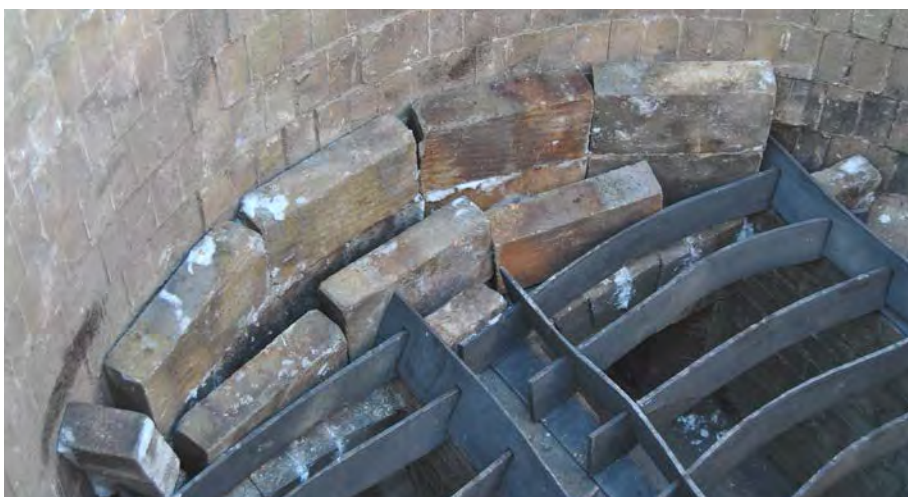
Tegelstenar placeras emot eldstaden som en värmesköld för att inte få för hög värmebelastning just där.

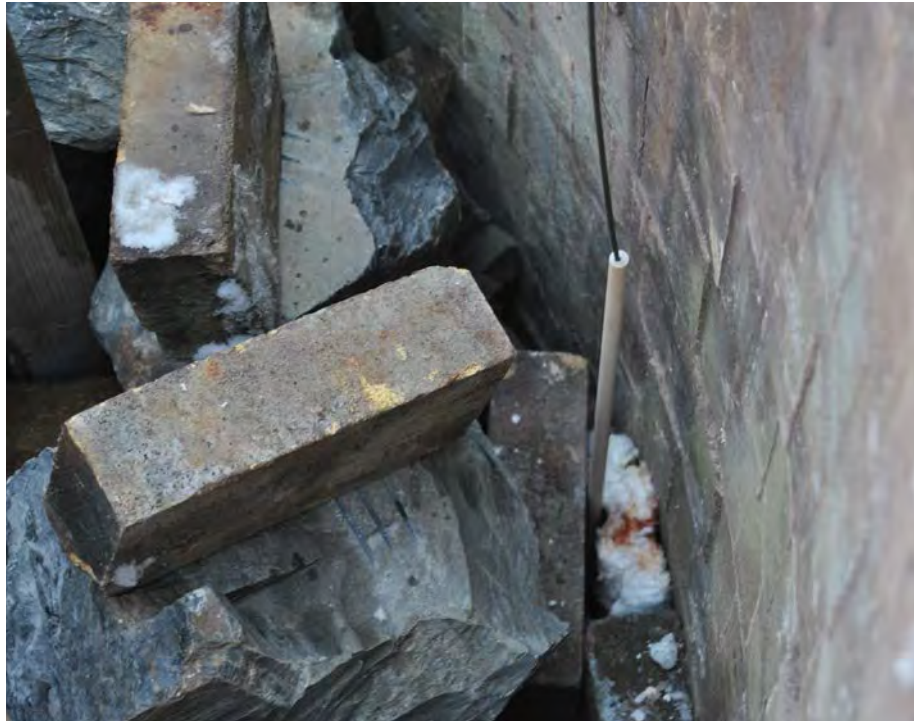
Olika kalkstenar har märkts med hjälp av en vinkelslip beroende på sort. På så sätt kan de sorteras efter bränningen.

När man bränner olika typer av kalksten tillsammans är det framförallt i undersökande syfte. Bränner man för bindemedelsproduktion bör man inte ha mer än en stensort i ugnen åt gången. På så sätt minskar man risken för att påverka kalkens egenskaper.

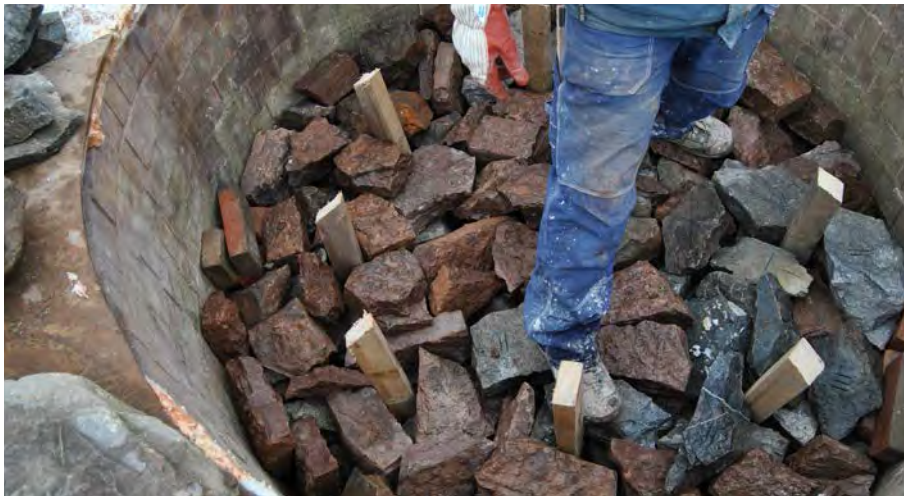
När packningen kommer upp mot toppen på ugnen så kapas dragstockarna och vinklas in mot mitten med kortare träbitar. På bilden nedan kan man ana dem.

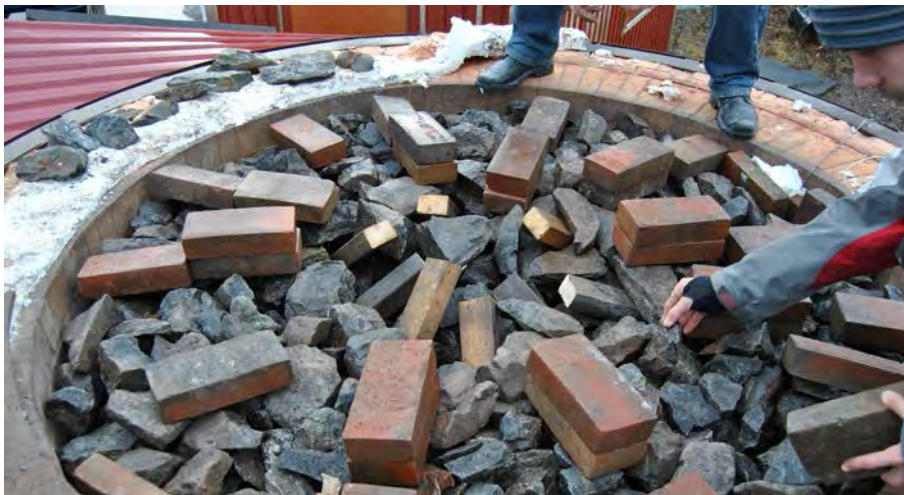
Distanser av tegel läggs på de översta stenarna för att skapa luftströmmar under insoleringsmattan.

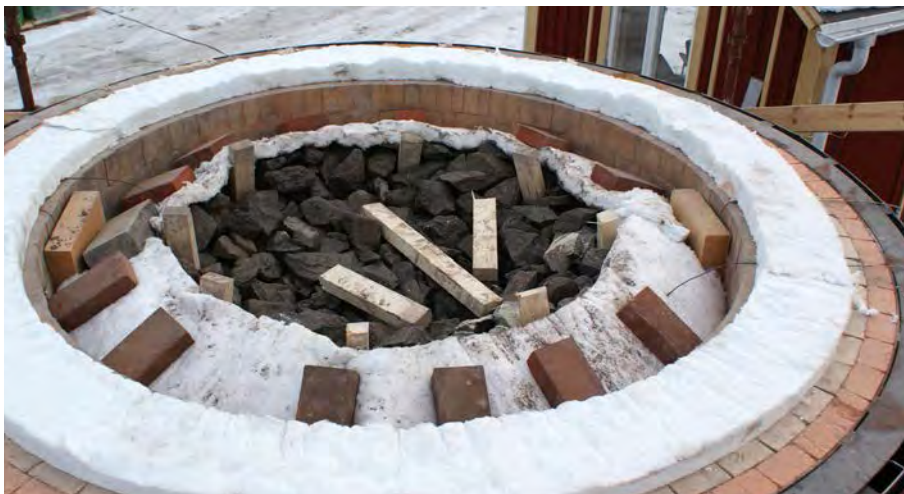
Mellan huven och ugnskanten läggs en isoleringsmatta som fungerar som packning under takhuven. Isolering sitter även fäst på undersidan av skorstenshuven.

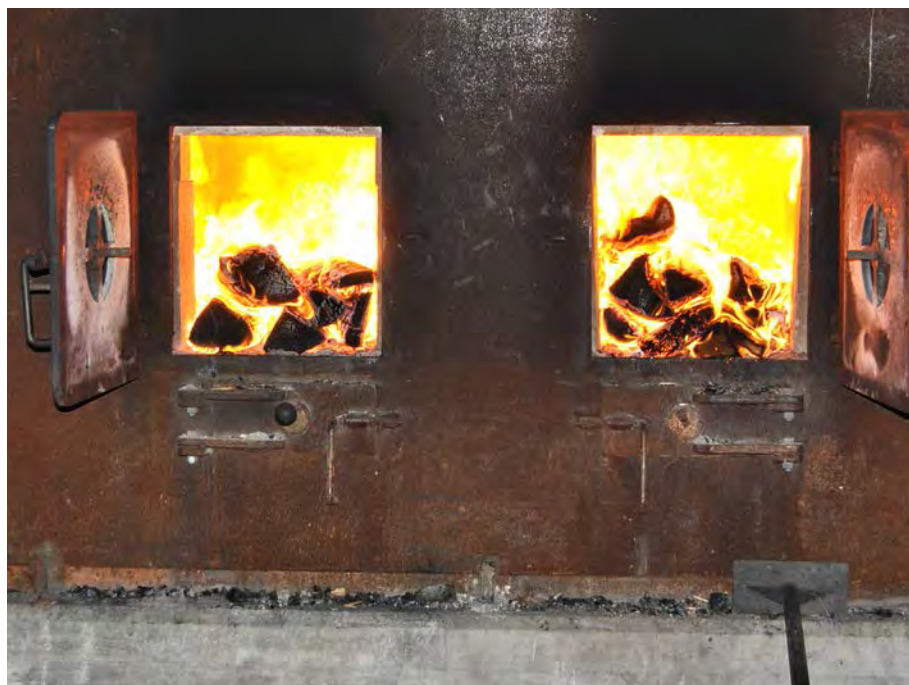
I förugnarna staplas veden upp innanför luckorna där den får brinna 10-15 min innan den skjuts längre in i förugnen.

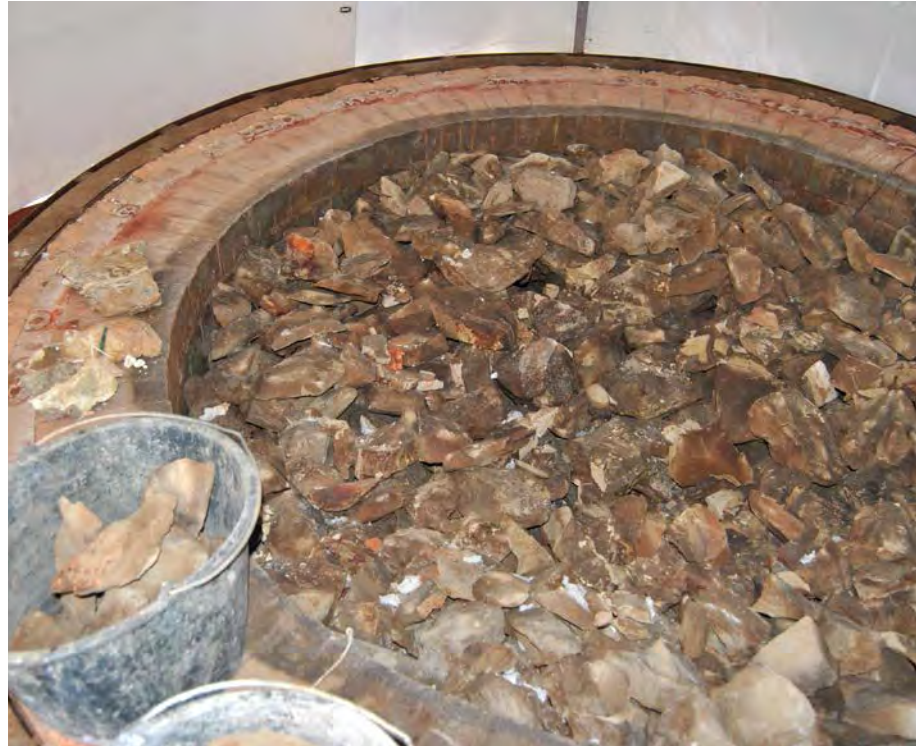
Den brända stenen i ugnen är klar för urlastning.

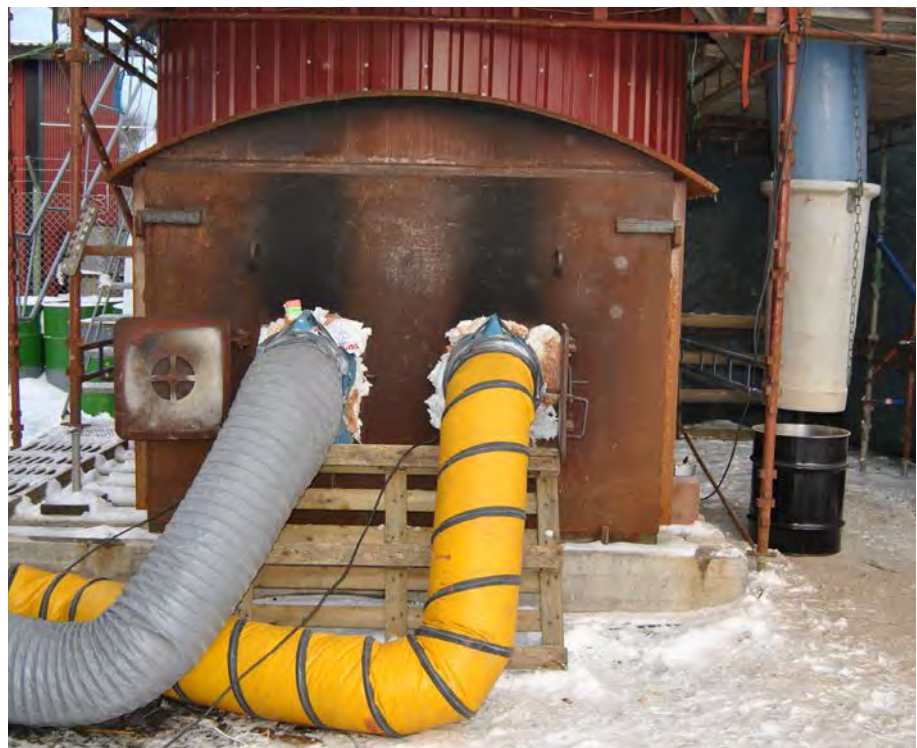
Den avsväljande ugnen kopplas till en sugfläkt som gör att urlastningen inte dammar för mycket.

Efter att kalkugnen fått svalna i några dygn lyfts skorstenshuven av med hjälp av en maskin. När ugnen öppnas ligger temperaturen strax under 300 grader. En sugande fläkt kopplas till förugnen. Detta minimerar kalkdammet i luften. Fläkten hjälper även till att kyla stenen då den suger ner svalluft genom kalken. Avsvalningen tar ca 20 min. Den brända kalkstenen plockas därefter ur för hand.

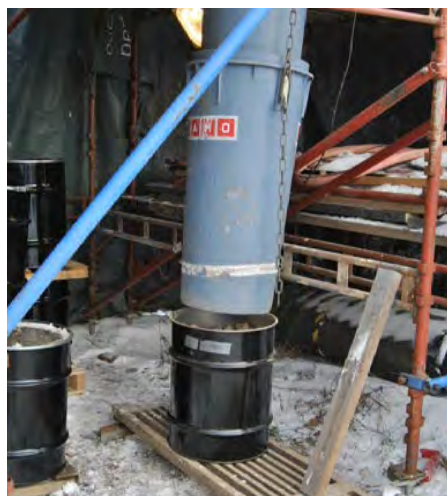
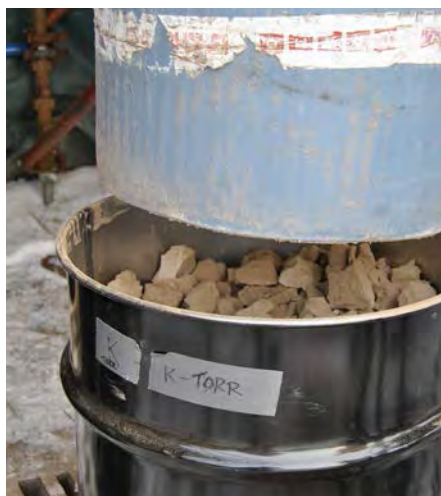
Exempel på brända stenar från bränningen.

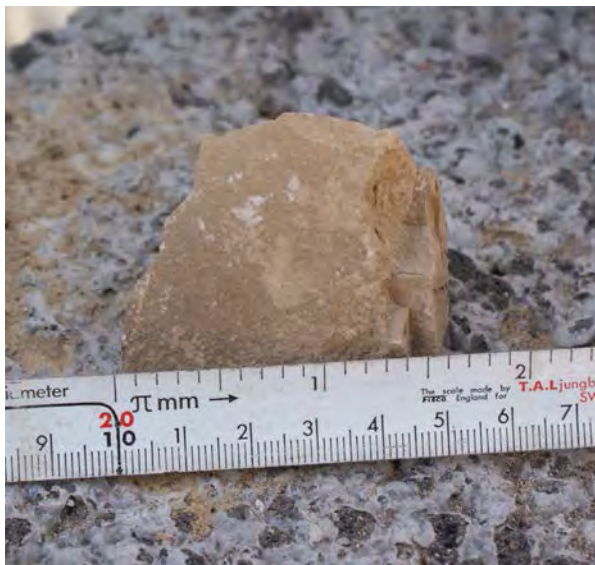
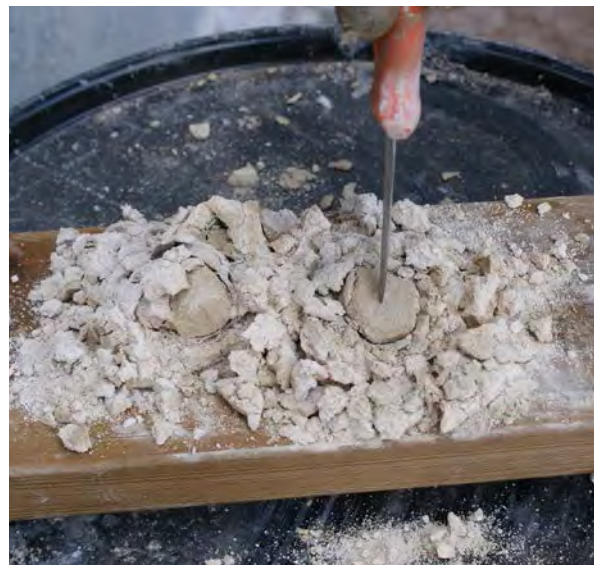
Till vänster: Storleken på de brända stenarna är avgörande för släckningsresultatet.

Till höger: Vid släckningen av denna sten fanns en obränd kärna i mitten kvar.

Storleken på stenen och vatteninträngningen i stenen är avgörande för resultatet av släckningen. Är stenarna för stora så hinner inte vattnet sugas in i hela stenens tvärsnitt innan de delar av den brända kalkstenen som sugit åt sig vatten börjar reagera. Reaktionen motverkar vatteninträngningen, resultatet blir en osläckt kärna i mitten av stenen. Därför är det viktigt att stenarna som krossas vid urlastningen av ugnen får samma storlek.

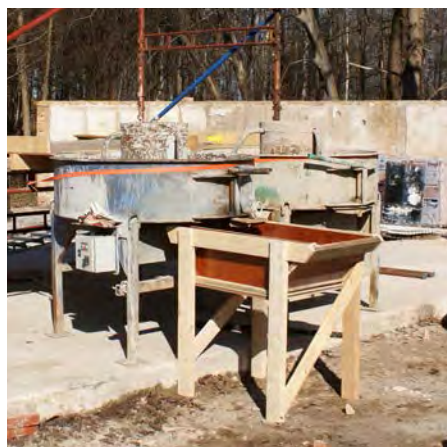
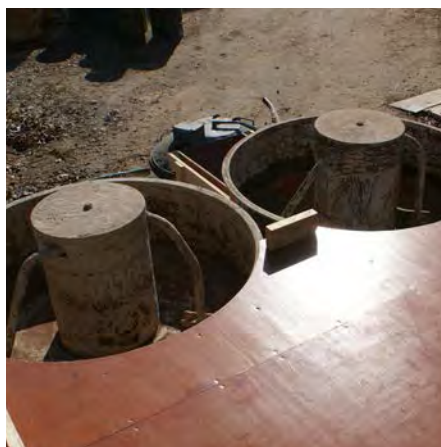
Till vänster: Upparbetningsstationen med två 250-liters tvångsblandare. Framför dem syns sållet.

Till höger: Upparbetningsstationen med två 250-liters tvångsblandare sedd uppifrån ställningen.

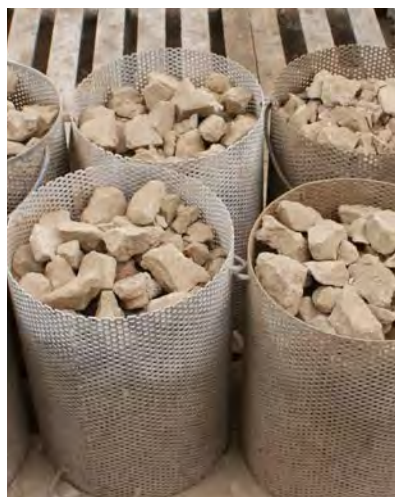
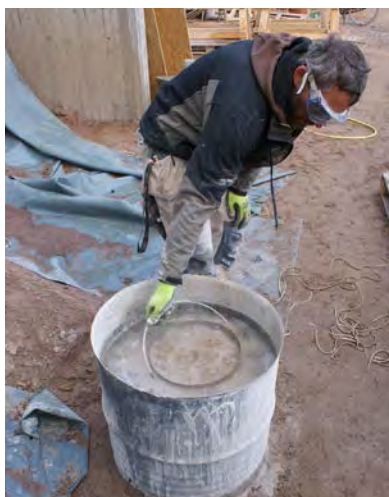
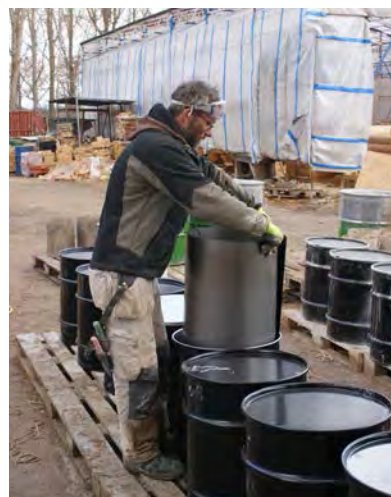
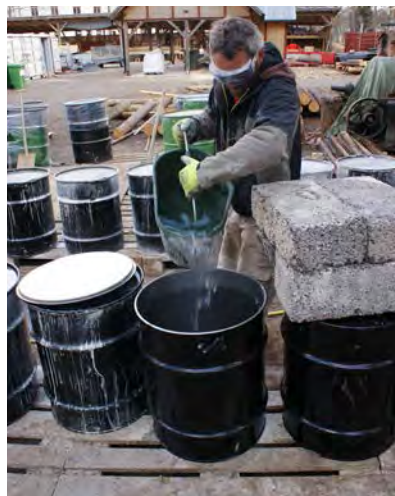
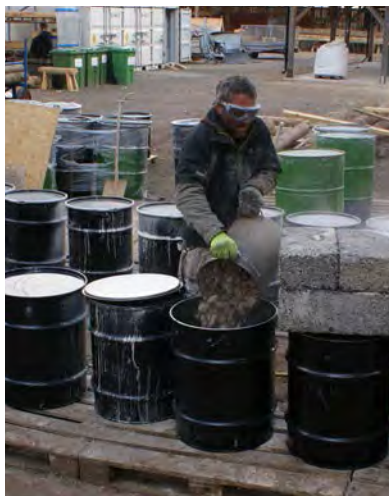
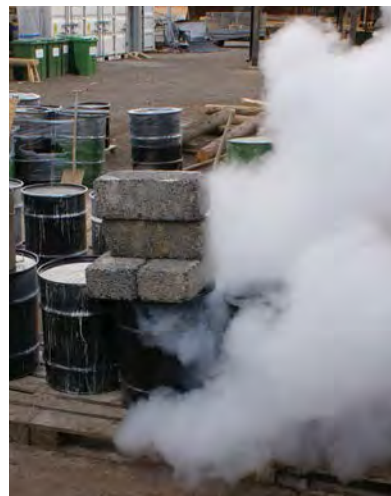
Övre raden: Den brända kalken skyfflas i korgar som doppas i ett vattenfat och får rinna av. I släckningsfaten placeras plåtringar i botten.

Undre raden: Varmvatten tappas upp och slutligen hålls den brända kalken i släckningsfaten. Därefter är släckningen igång och utvecklingen av vattenånga är kraftig.

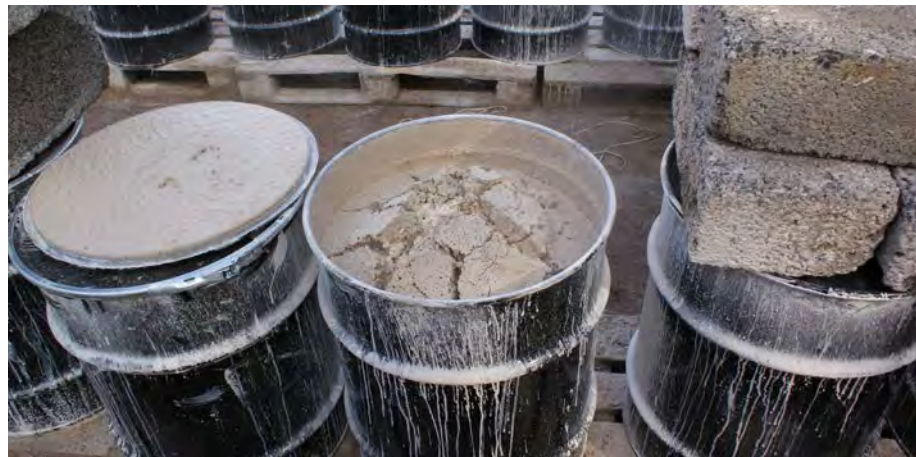
Efter två släckningar i ett fat så är fatet fyllt med våtsläckt kalk.

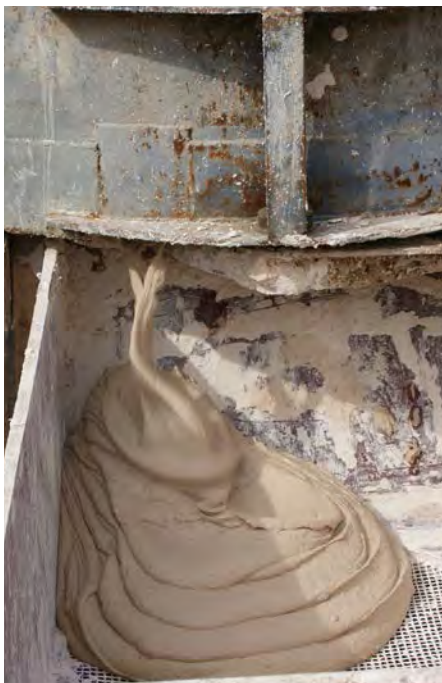
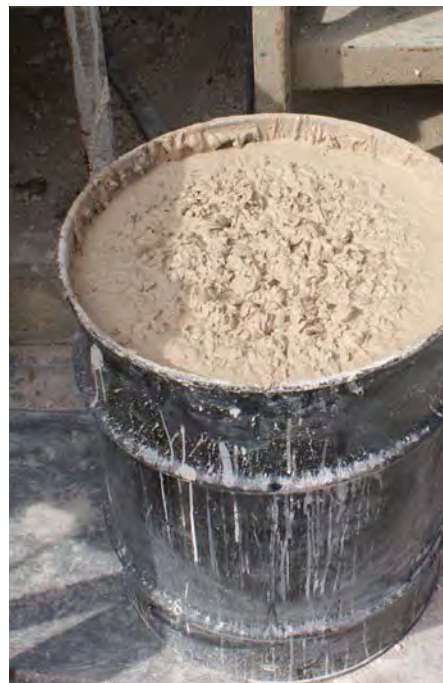
På uppärbetsningsstationen töms faten med släckt kalk direkt i tvångsblandarna.

Den tvångsblandade pastan sållas innan den packteras i plåtfat.

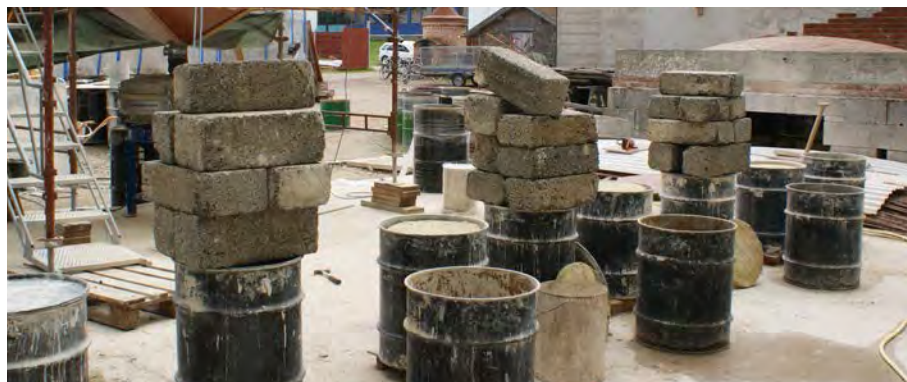
Släckningsstationen under pågående släckningsarbete.

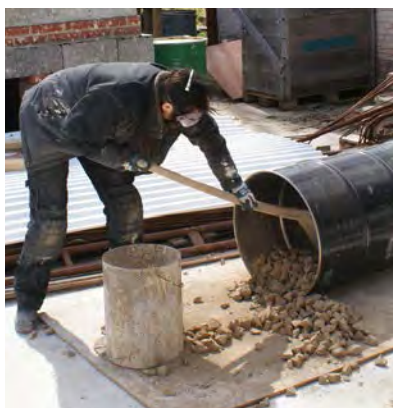
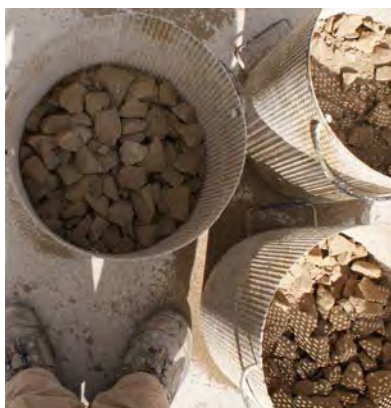
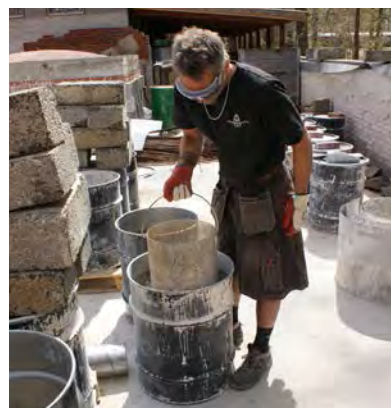
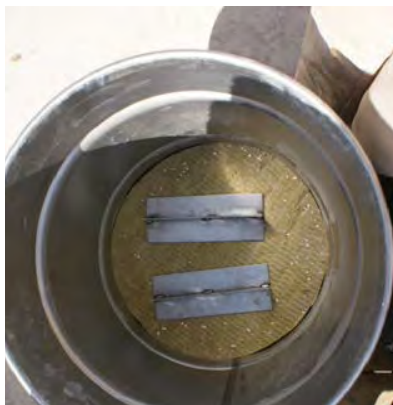
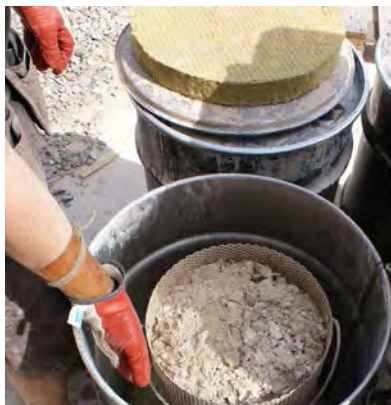
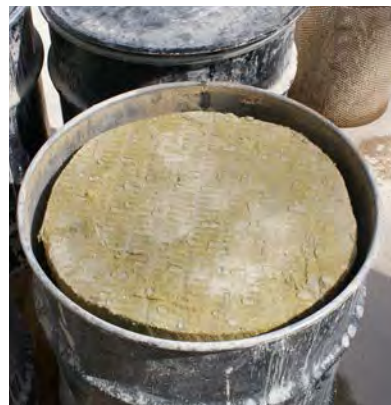
Övre raden: Den sönderdelade kalken från kalkugnen töms på en masonite och korgarna fylls till hälften med bränd kalk. Sedan doppas de halvfylla korgarna i en vattentunna under ca 25 sek.

Undre raden: Efter att korgen doppats i vatten så placeras den i ett släckningsfat med en isolering i botten. Innan locket läggs på placeras en isolering också på toppen av fatet.

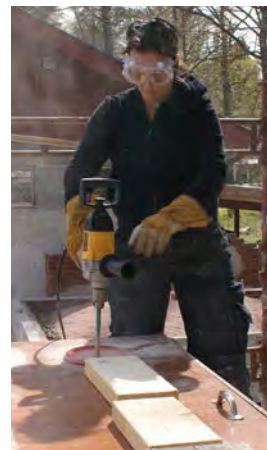
Den släckta kalken placeras i tömningslådan uppe på ställningen. När locket är stängt vispas kalken i korgarna ur via hål i lådans lock.

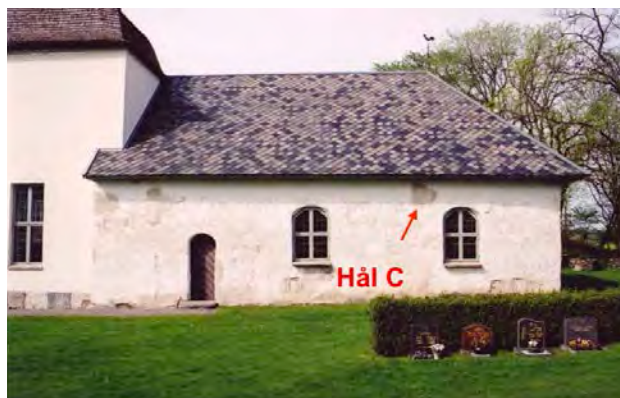
#### Förundersökning: Tillstånd och skadebesiktning

Enkelt skrafferade områden markerar bom. De vita fälten, som inte skrafferats, är inte undersökta eftersom det inte fanns ställning på dessa partier. Tätt skrafferade områden markerar skador.

De skador som fanns i putsen var i anslutning till mark och fönsterbänkar. Dessa områden har underhållits och reparerats med cementbruk genom åren, vilket inte varit bra för putsen. I övrigt fanns mindre sprickbildningar till följd av rörelser i stommen. En av dessa sprickor markerade gränsen till korets utbyggnad.

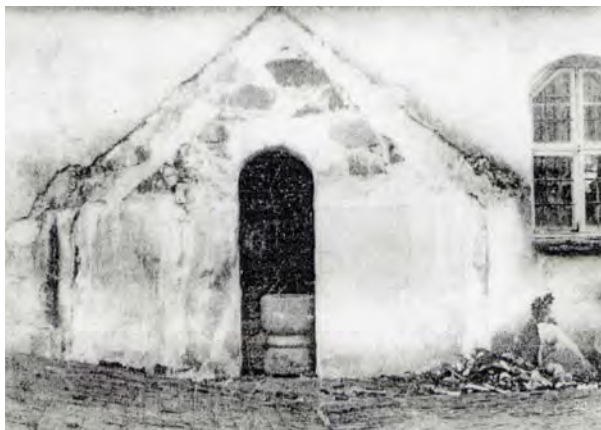
Långhusets södra fasad efter att vapenhuset hade rivits inför ombyggnationen 1924. Den del av långhusets fasad som har utgjort gavel till vapenhuset är ej putsad. Den har så kallad utstruken fog.

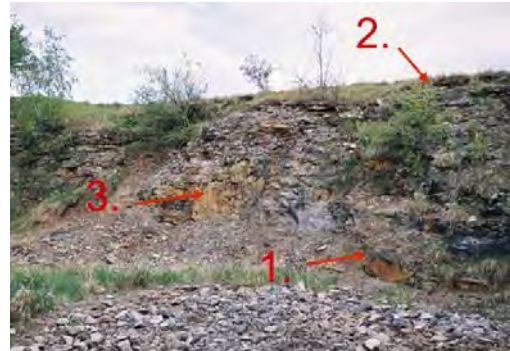
## Provtagning

Följande prover togs ur alunsifferlagret.

1. Orsten, 5,1% lermineraler
2. Odlingssten, 1,9% lermineraler
3. Orstensbanken, 2,5% lermineraler

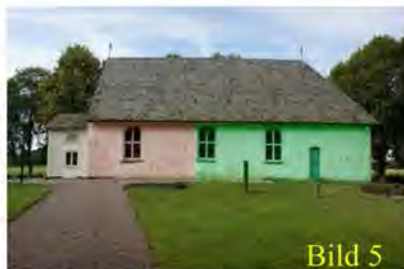
Bild 5

På södra sidan återstår ca två tredje delar av det gamla långhuset. Flera förändringar är gjorda av stommen, så som förstöring av fönster, rivning av vapenhuset, samt att ingången murades igen. Av den anledningen är det troligast att puts före 1688 i finns mellan fönstret och den ursprungliga ingången (se bild 5).

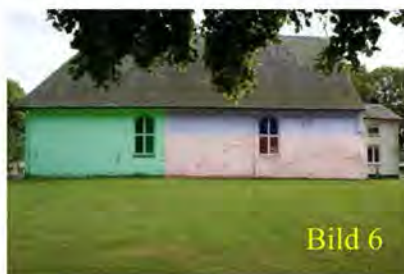
Bild 6

Det är rimligt att anta att norra sidan av det ursprungliga långhuset, under timmerpåbyggnadens undre kant, fram till korets utbyggnad, samt västra sidan från sydvästra hörnet fram till vapenhuset är ytor som kan ha puts lager före 1688 kvar (se bild 6, 7).

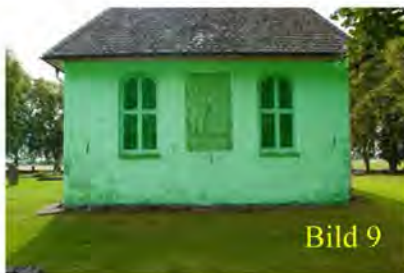
Bild 9

Östra sidan är förutom fönsterförstöringen i stort sett orörd från 1688, samma sak är det för korets norra vägg fram till det gamla långhuset (se bild 8, 9).

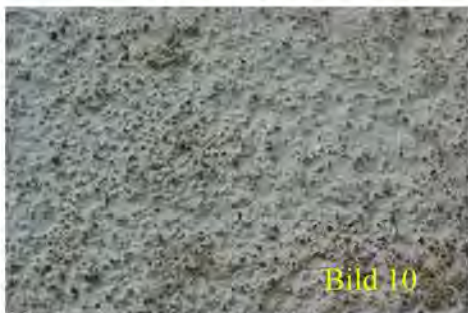
Bild 10

Definitionen av putstypen spritputs kommer först i slutet på 1800 talet *E.E Von Rothstein 1890* och beskriver att ballasten i putsbruket består av grovkornig sand eller grus, tidigare putser med liknande textur och utseende har benämnas som stänkrappning eller bara rappning, ballasten beskriv då som en grovkornig sand *Carl Stål 1856. Arvid Henström 1869*. Skillnaden kan verka språklig men spritputs med inslag av grus i sanden ger ett grövre tätare taggigare utseende (se bild 10), medan rappning ger ett mjukare och mindre taggigt utseende ( se bild 11). Med utgångspunkt från dessa definitioner ser det ut som om kyrkan är rappad, det vill säga putsbruk baserat på grov sand som har slagits på utan vidare bearbetning.

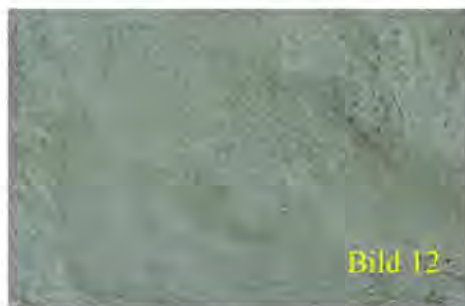
Bild 12

Slammad puts byggs upp genom att först stocka ut ett lager och därefter borsta ytan med en borste, beroende på hur mycket den utstockade ytan torkat framträder borstdragen mer eller tydligt (se bild 12).

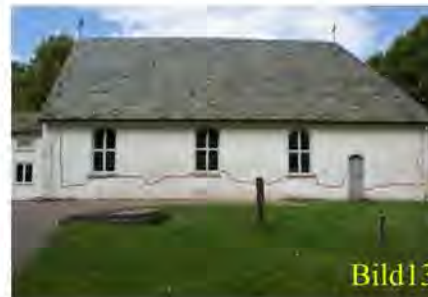
Bild 13

Södra fasaden är rappad med slätskurade smygar i fönsteröppningarna. Putsen upplevs stabil med bra sammanhållning (Ger motstånd när man gräver med kniv i den): Bindemedlet i ytputsen är troligen lufthårdnande kalk eventuellt svagt hydrauliskt. Fasaden är avfärgad i en vit kulör. Sydfasaden är i stort sett enhetlig i sin textur. Putsen avviker i textur från fönsterbänkarna och ner till marknivå, en höjd på ca 1,2 m samt det sydvästra hörnet från takfot ner till mark (se bild 13, rödbrun markering ) med en bredd av ca 80 cm. Avvikelsen beror på återkommande reparationer.

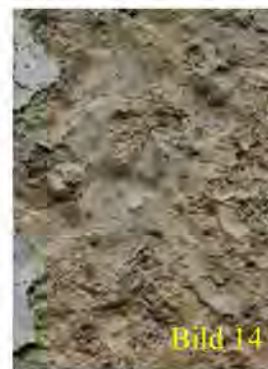
Bild 14

Den yttre färgen är brutet vit och består av, ca två till tre lager färg, färgen ger med sig när man skrapar med nagel på den. Under den vita färgen en gul färg. Under den gula färgen en grå, något tjockare än vad normal kalkfärg bygger vid en behandling. Färgen upplevs lite seg och ej spröd som vanlig kalkfärg ofta är. Under den grå en röd kulör som förefaller vara en behandling som föregått den grå, någon sorts grund. Färgerna förefaller i huvudsak uppbyggda av lufthårdnande kalk, förutom den grå och röda. Den grå och röda kan eventuellt ha någon hydrauliskt verksam komponent samt innehålla någon typ av tillsats, t.ex. pigment eller fyllnadsmedel (se bild 14).

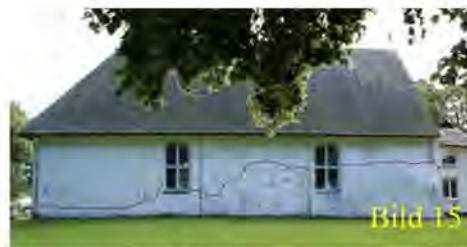
Bild 15

Norra fasadens kor är rappad med rappade fönstersmygar. Putsen upplevs stabil, kanske något mager (lätt att gräva i med kniv). Bindemedlet i putsen är troligen lufthårdnande kalk, eventuellt svagt hydrauliskt. Fasaden är avfärgad i en vit kulör. Koret är i stort sett enhetligt i sin textur med undantag från avvikelser i anslutning till takfoten och ca 60 cm ner på fasaden. Texturen i takfoten påminner om slevdragen puts med kanten på slevan. Utöver detta så finns avvikelser i anslutning till mark och det nordöstra hörnet (se bild 15, rödbrun markering). Avvikelsen beror på reparationer som skiljer sig från den enhetliga textur som fasaden har i övrigt (rappningen). Höjden på den avvikande ytan är ca 60cm räknat från marknivå och har en längd motsvarande korets längd, putsen kan beskrivas som cementbaserad spritputs. Reparationen i anslutning till stupröret sträcker sig från takfot till marknivå och har en bredd av ca 20 cm, ytan kan beskrivas som cementbaserad slättriven puts. Korets fasad uppvisar bom endast fläckvis 1m ovan mark, där under övervägande bom. Fasaden har inga stora sprickbildningar varför man kan anta att stommen är stabil. Mindre antydning till rörelse finns i skarven mellan kor och långhus (se bild 15, svart lodrätt streck).

underkant timmerreparationen ner till marknivå ( se bild 15, rödbrun markering). Putsen på den övre tredjedelen av fasaden är slät utan synliga spår av skurning eller borstdrag. På det nordvästra hörnets övre del, på den utskjutande delen av timmerknuten återkommer spritputsen. På några ställen av långhusets fasad har den yttre putsen flagnat av och där syns den underliggande putsen. Färgen på den underliggande putsen är ljust beige och påminner om läder (se bild16). Putsmaterialet är hårt men samtidigt segt när man gräver i det med kniv. Bindemedlet är troligen en höghydrauliskt kalk. Den underliggande putsen har flera lager av färg på ytan i samma kulör som putsen. Färglagren är ganska tjocka och det syns tydliga spår efter pensel/borst drag i färgen (se bild 17).

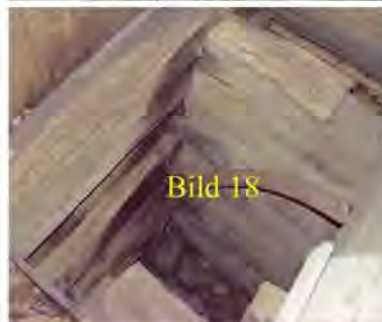
Bild 18

Bom förekommer övervägande från 1m över marknivå, där under minskande. Fasaden uppvisar inga stora sprickbildningar varför man kan anta att stommen är stabil. På det nordvästra hörnets övre del på den utskjutande delen av timmerknuten finns en spricka som troligen beror på naturliga rörelser hos timret. Insidan av timmerstommen uppvisar tecken på fukt och insekts angrep i anslutning till tidigare nämnda spricka (se bild 18).

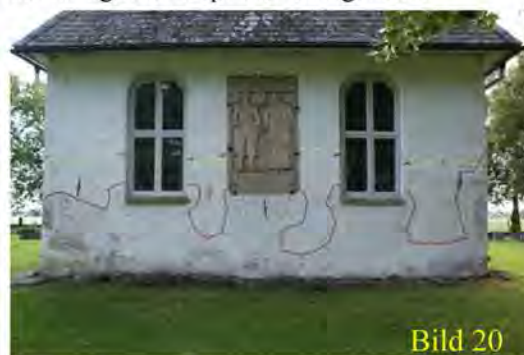
Bild 20

Fasaden och fönstersmygarna är rappade. Fasaden är avfärgad i en brutet vit kulör likt kyrkan i övrigt. Det är svårt att få en enhetlig bild av fasadens textur, då den är uppbruten av två fönster och en stor stentavla. På en höjd av ca: 2,3 m över markytan finns en skarv i putsen som uppkommit av att den undre putsen överlappar den övre (se bild 20, gul markering). Rappningen ovanför skarven har samma textur som rappningen på korets norra sida.

Den övre putsen ger ett intryck av att vara mager (mycket sand i förhållande till bindemedel) och porös när man gräver i den med kniv. Den undre putsen upplevs stabilare och är inte så lös och mager med samma provningsmetod. De återkommande reparationerna på fasadens nedre del är av samma typ och material som på syd och nord sidan (se bild 20, brunröd

markering). Det är övergripande bom på fasaden från fönsterbänkarna och ner till marknivå, där över fläckvis. Fasaden uppvisar endast några sprickor i fönstrens övre del samt den tidigare nämnda sprickan i det sydöstra hörnet. Där utöver inga större sprickbildningar som kan tyda på rörelser i stommen.

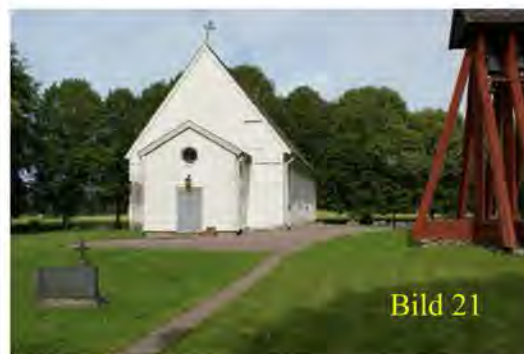
Bild 21

Västra fasaden har ingen enhetlig textur utan består i huvudsak av återkommande reparationer av spritputs och rappning. Bindemedlet i reparationerna består av cement eller cement och kalk. I de äldre rappningarna troligen låg hydraulisk kalk. Fasadens färg är brutet vitt som de övriga fasaderna (se bild 21). Fasaden uppvisar övergripande bom. Fasaden uppvisar inga sprickbildningar som kan tyda på några rörelser i stommen.

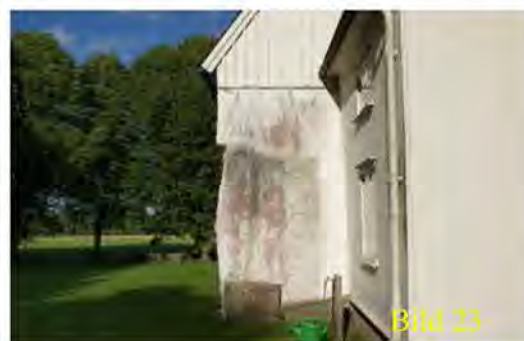
Bild 23

Västra fasadens övre del ca 1/3 av fasadens höjd består av timmer. Fasaden har en enhetlig textur av spritputs. Bindemedlet förefaller vara ren cement. Fasadens färg är vit. Fasaden är till största delen angripen av rödalger (se bild 23). Fasaden uppvisar ingen bom på stenyterna. Fasaden uppvisar sprickbildning i det västnordliga övre hörnet på timmerknutens yttre ände.

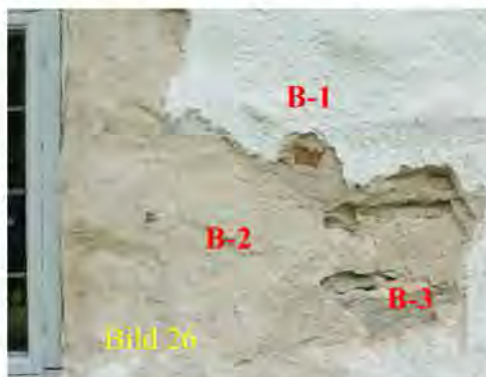
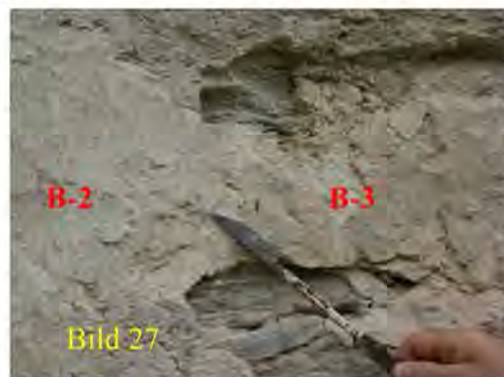
och homogen när man karvar i den med kniven. Putsytan uppvisar tydliga verktygsspår. Putsen har en gulbeige färg. Det finns endast enstaka lager av färg på ytan, färglagret har samma färg som putsen och är ganska tjockt. Putsen är av samma typ som C-2 och A-3 och är originalputs från ombyggnationen 1688. Puts yta B-2 överlappar putsyta B-3 (se bild 27). Putsyta B-3 är uppbyggd av flera lager, närmast underlaget ett något tjockare ljus gulvitt lager B-4, de ovanpåliggande lagren är tunnare och har en gulbeige färg (se bild 28). De

tunnare lagren är varvade med avfärgningar, slammor. Orsaken till färgskillnaden på putslagren kan bero på att råmaterialet (kalkstenen) till bindemedlet i putsen kommer från olika kalkstenstyper.

års puts (B-2) tonar ut i intet över 1200 tals putsen (se bild 27, 28). Det är troligt att endast tillbyggnaden putsades varpå hela byggnaden avfärgades med en tjock slamma för att ge ett enhetligt utseende. Putsarbetena vid ombyggnationen 1688 tillförde i stort sett inget till kyrkans utseende, där i mot är det en tydlig förändring hos råmaterialet för framställan av bindemedel. 1688 års puts är betydligt hårdare och har en mörkare färg än vad den underliggande delen av putsen har från 1200 talet (se bild 28, putsmarkering B-4). Under 1700 talet förändras inte stommen i någon större omfattning. Fisher nämner att ett fönster togs upp i väster 1740 och ett i norr 1741. I övrigt stod kyrkan orörd förutom smärre underhåll. Vilket fönster som togs upp i norr nämns inte, men det är troligt att det redan fanns ett fönster i det gamla långhuset, och att det var korets fönster som togs upp.
