# Träkumla kyrka

Karaktärisering 2020

Gotlands  
Museum

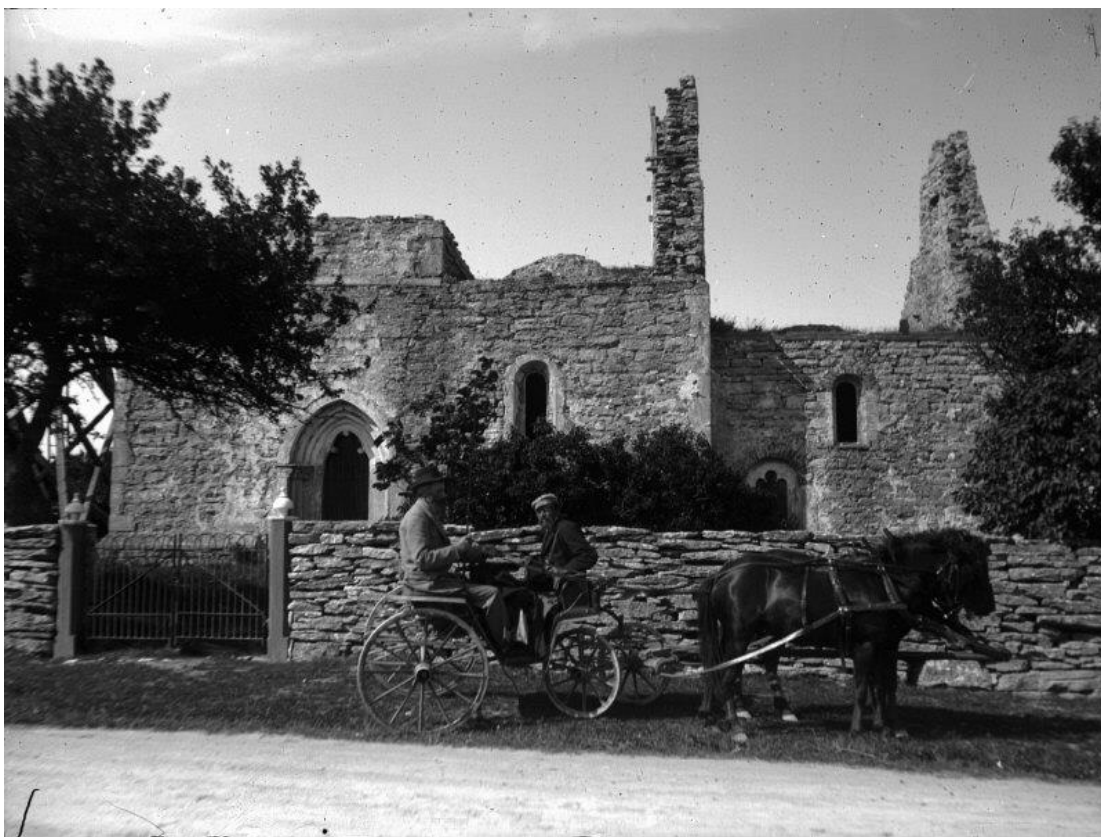
Vid den södra ingången till kyrkogården finns en järngrinnd och stolpar i trä. Muren är i gott skick. Foto Oscar Almgren troligen omkring 1900. RAÄ, Kulturmiljöbild.

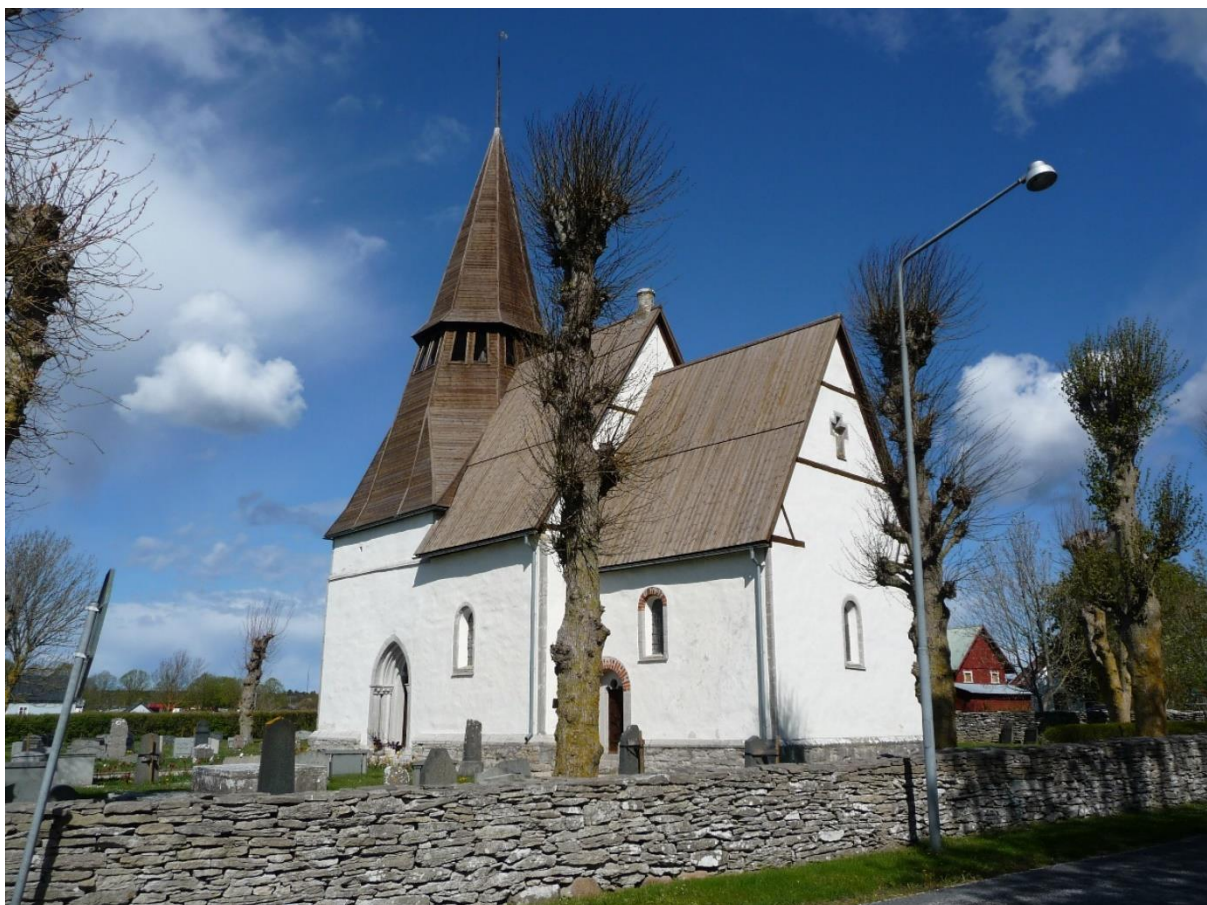
Kyrkogården omges av kallmurad kalksten i söder, öster och norr. Den östra muren. Foto ES 2020.

Kyrkogården är omgiven av en mur i kallmurad kalksten i norr, öster och söder. I väster ersattes muren med en klippt häck med liguster efter utvidgningen 1990. Vid utvidgningen lät man en del av den gamla muren vara kvar för att markera var den tidigare avgränsningen gick.

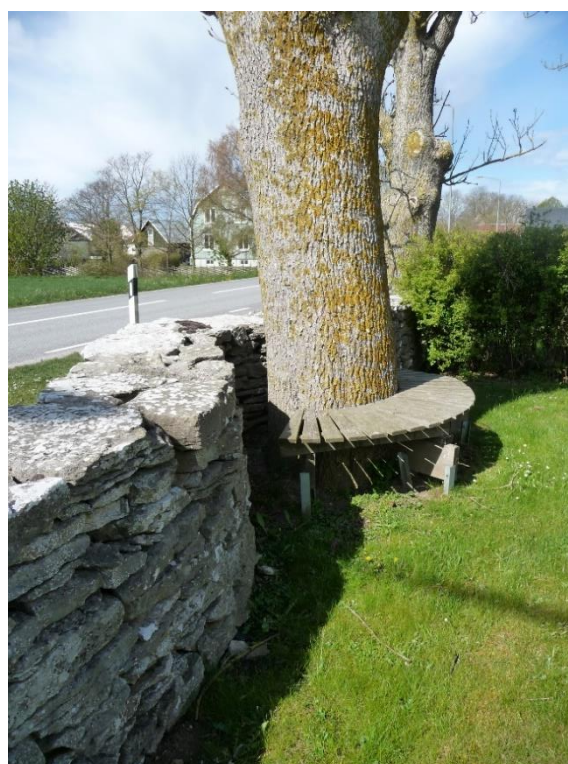
Den södra mursträckningen har buktats ut för att bevara en äldre ask. Foto ES 2020.

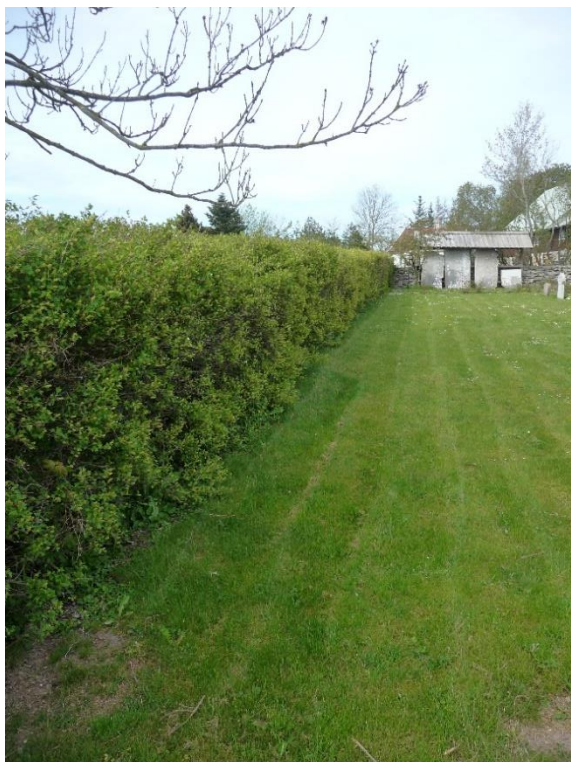
Till vänster syns den västra senare tillkomna ligusterhäcken efter kyrkogårdens utvidgning 1990. Foto ES 2020.

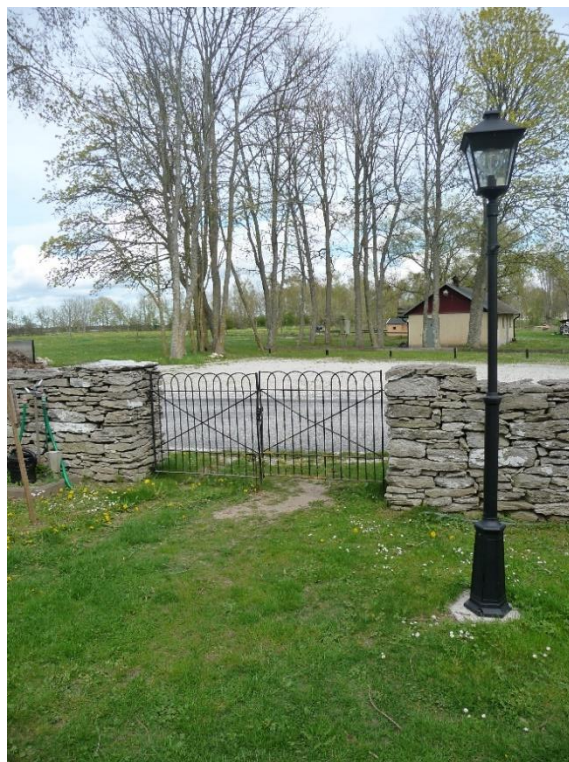
Den östra ingången med en järngrind och stolpar i kallmurad kalksten. Foto ES 2020.

Det finns två ingångar med grindar av smidesjärn. Huvudgrinden är flankerad av stolpar i trä (från 1800-talet eller ersatta med liknande?). I öster är grinden flankerad av kallmurade kalkstensstolpar.

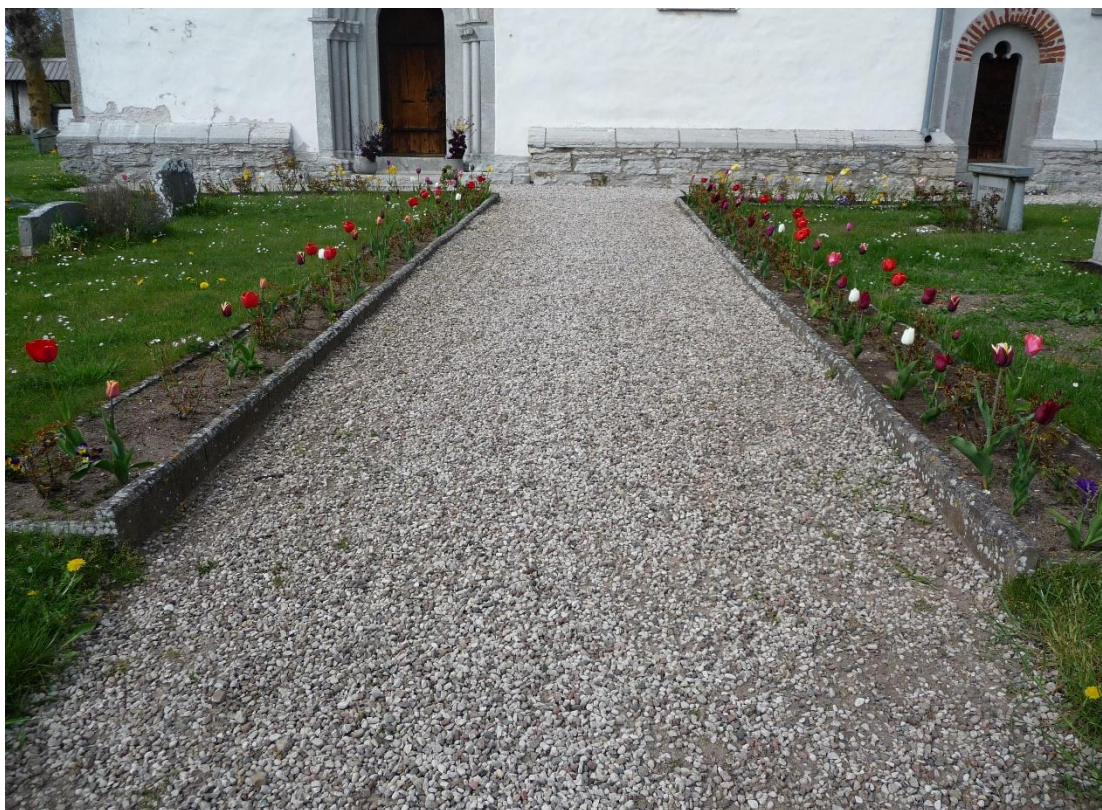
Ingången från söder är grusbelagd med kantstenssatta rabatter. Foto ES 2020.

Gången är grusbelagd och löper upp till huvudportalen och längs med långhusets norr sida. Längs med gången finns rabatter avgränsade av kantstenar, med rosor och under försommaren, tulpaner. På den södra fasaden finns fasadbelysning.

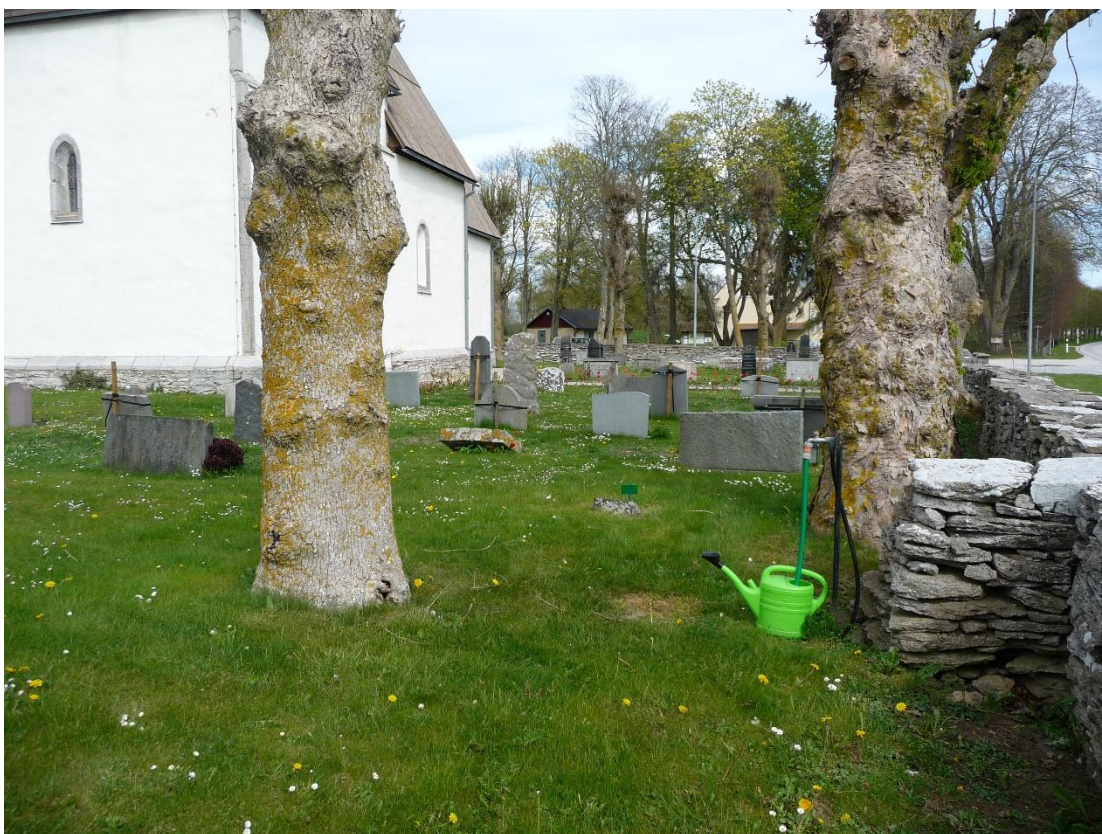
En kvarlämnad del av den äldre muren samt en trädrad av ask markerar den äldre kyrkogårdens gräns mot väster. Foto ES 2020.

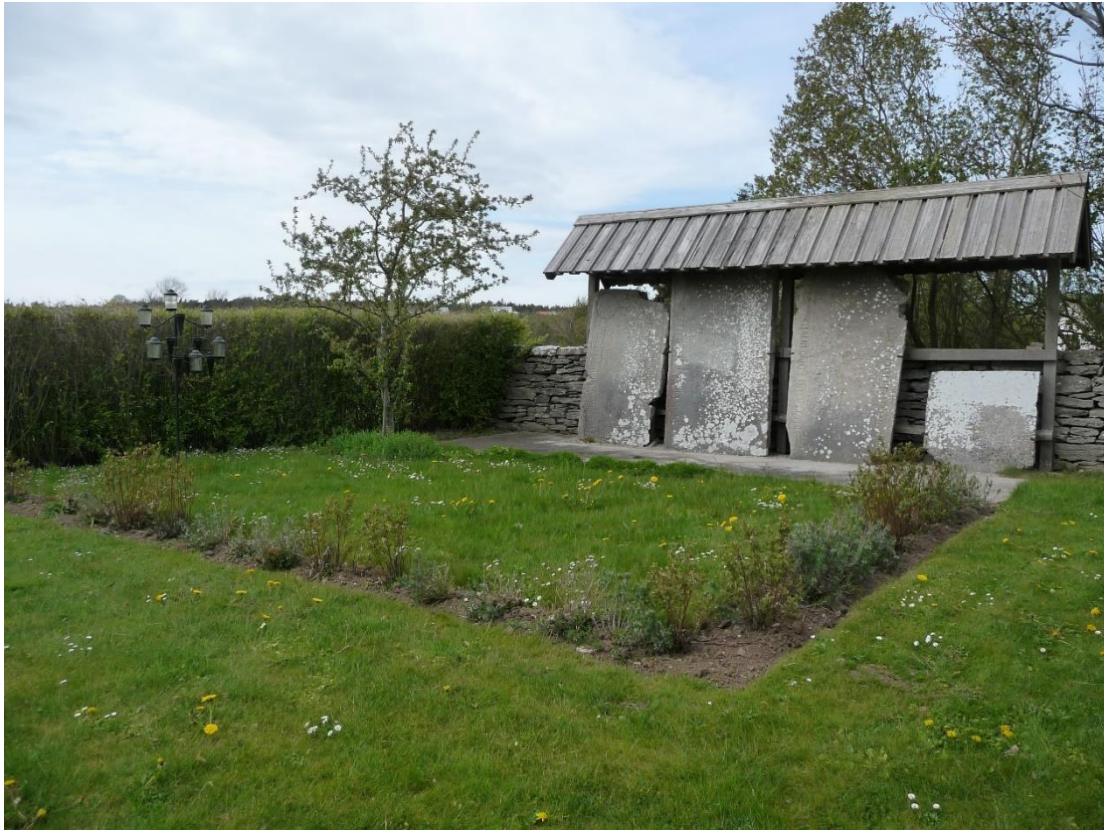
I den nordvästra delen finns en minneslund anlagd 2008 samt ett lapidarium med fyra medeltida gravhällar. Foto ES 2020.

Gravar finns framför allt söder och väster om kyrkan. Norr om kyrkan saknas gravar. I kyrkogårdens nordvästra hörn finns ett lapidarium med äldre, gravhällar, delvis av medeltida ursprung. Här finns också minneslund, anlagd 2008. Minneslunden består av en enkel rektangulär gräsyta omgiven av en häck med rosor och lavendel. I den västra delen finns ett träd och en ljushållare.

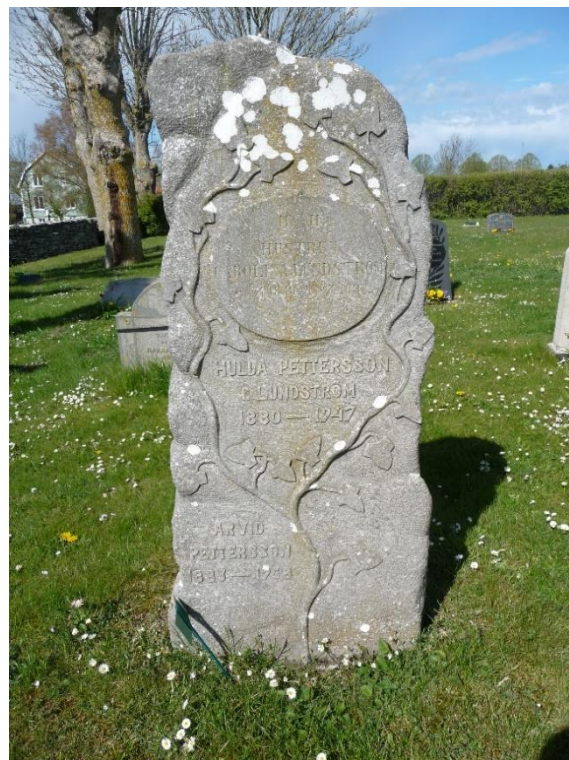
Gravvård, stående kalksten med textmedaljong omgiven av en murgröneranka från 1893. Utpekad som kulturhistoriskt värdefull genom sin ålder och utformning. Foto ES 2020.

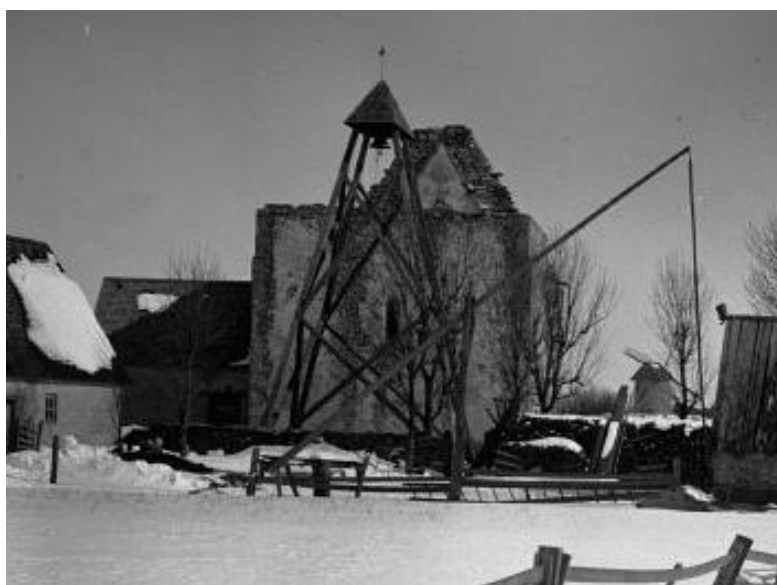
Kyrkan från väster under ödekyrkotiden. Foto J. W. Hamner 1900. RAÄ, Kulturmiljöbild. Till höger: Äldre planritning. Efter Roosval 1911. I fotot och planen syns den magasinsbyggnad som före 1917 låg på kyrkans norra sida och som fick behålla sitt tak och sannolikt var i bruk medan resten av kyrkan förföll.

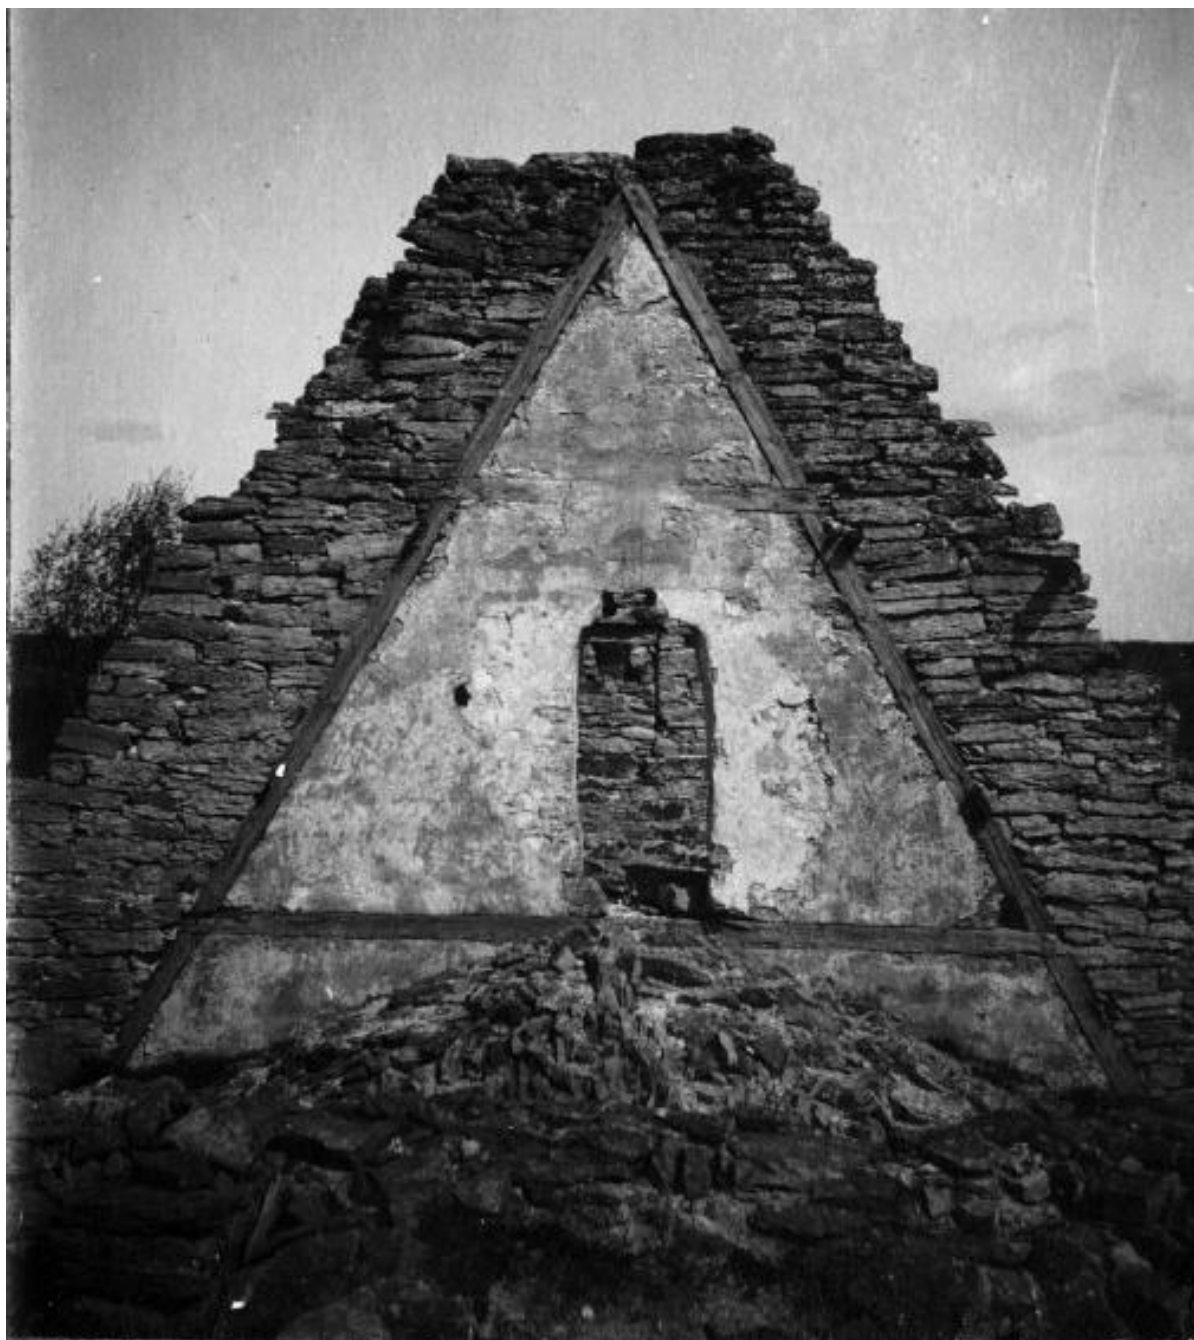
Långhusvinden mot öster mot triumfbågsmuren. Foto Johnny Roosval, troligen ca 1905–10. RAÄ, Kulturmiljöbild.

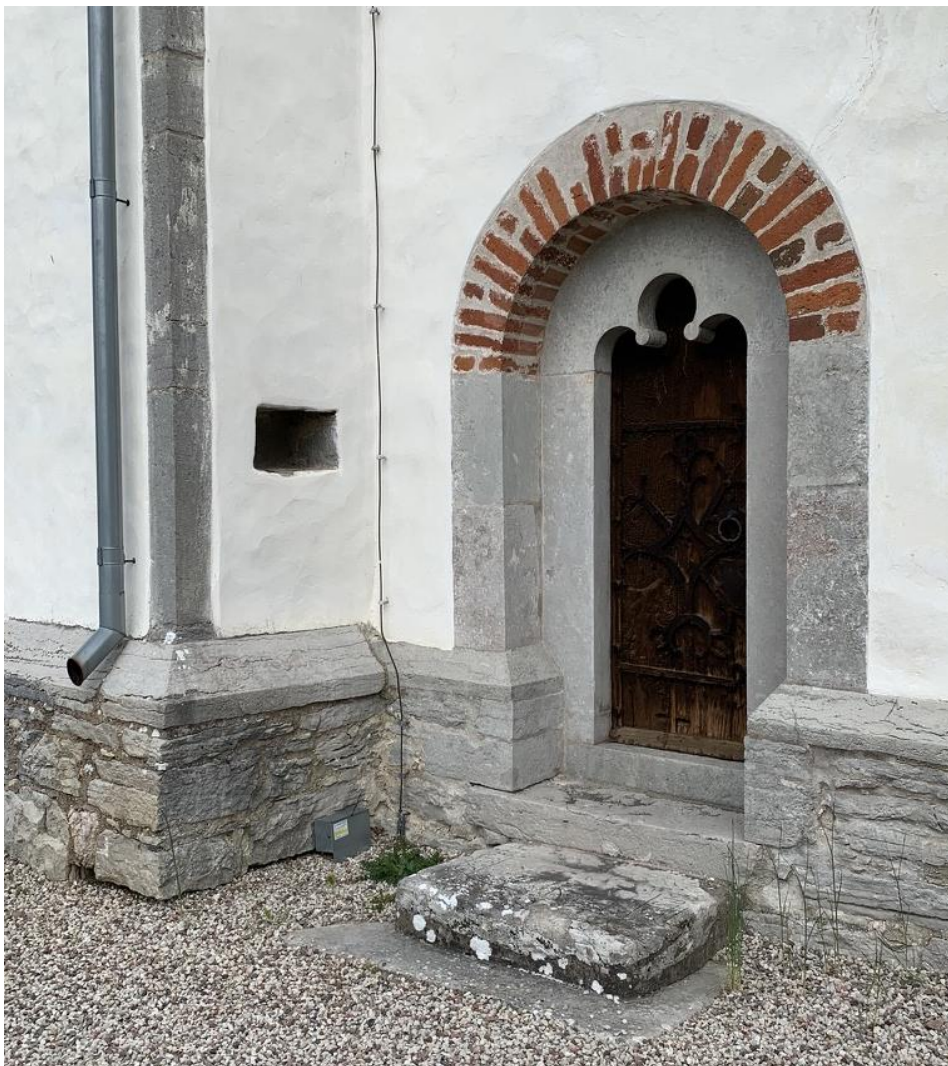
Södra vinkeln mellan långhuset och koret med korportal, socklar på långhus och kor samt nisch i långhusets östra mur. Foto JL 2020.

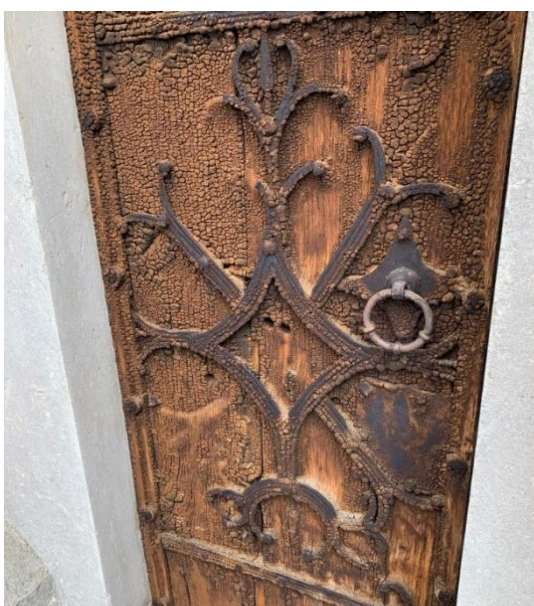
Kordörrens järnbeslag, detalj. Foto JL 2020.

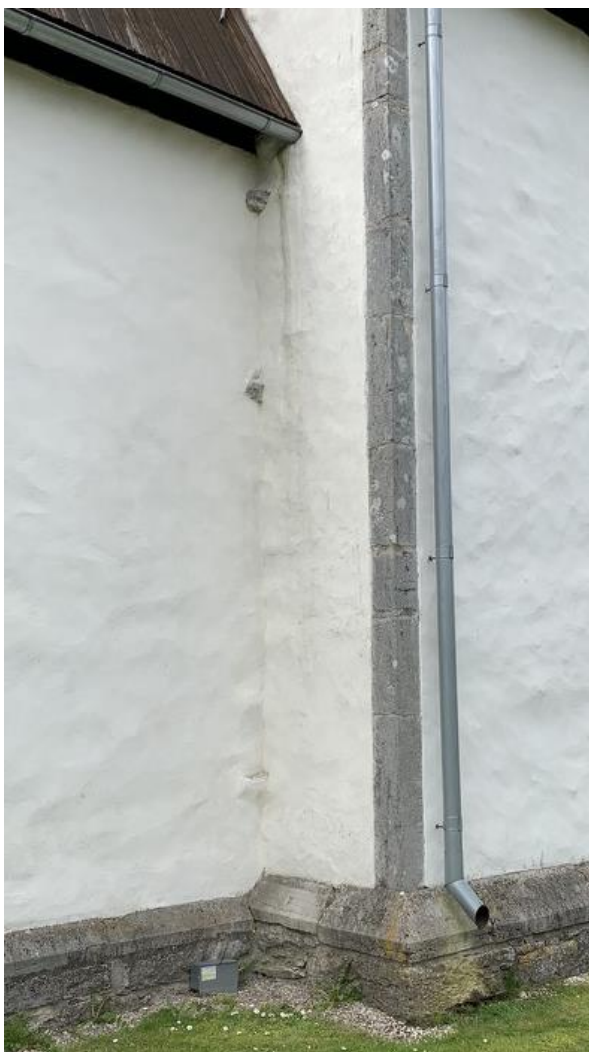
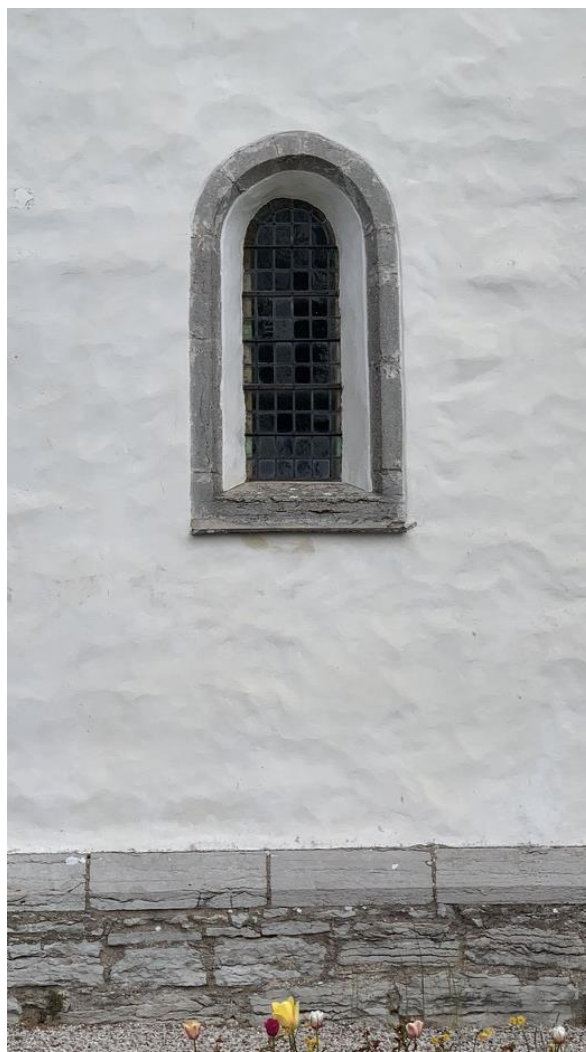
Norra vinkeln mellan kor och långhus, med socklar på olika höjd och förtagningsstenar på korets norra sida. Till höger långhusets södra fönster. Foto JL 2020.

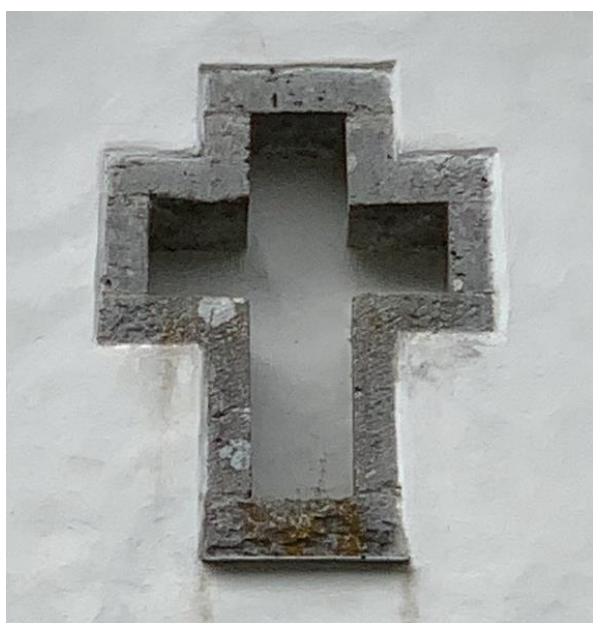
Korsformig tidigare ljuslugg i korets östra gavelröste, igenmurad under 1900-talet och ändrad till blinding. Foto JL 2020.

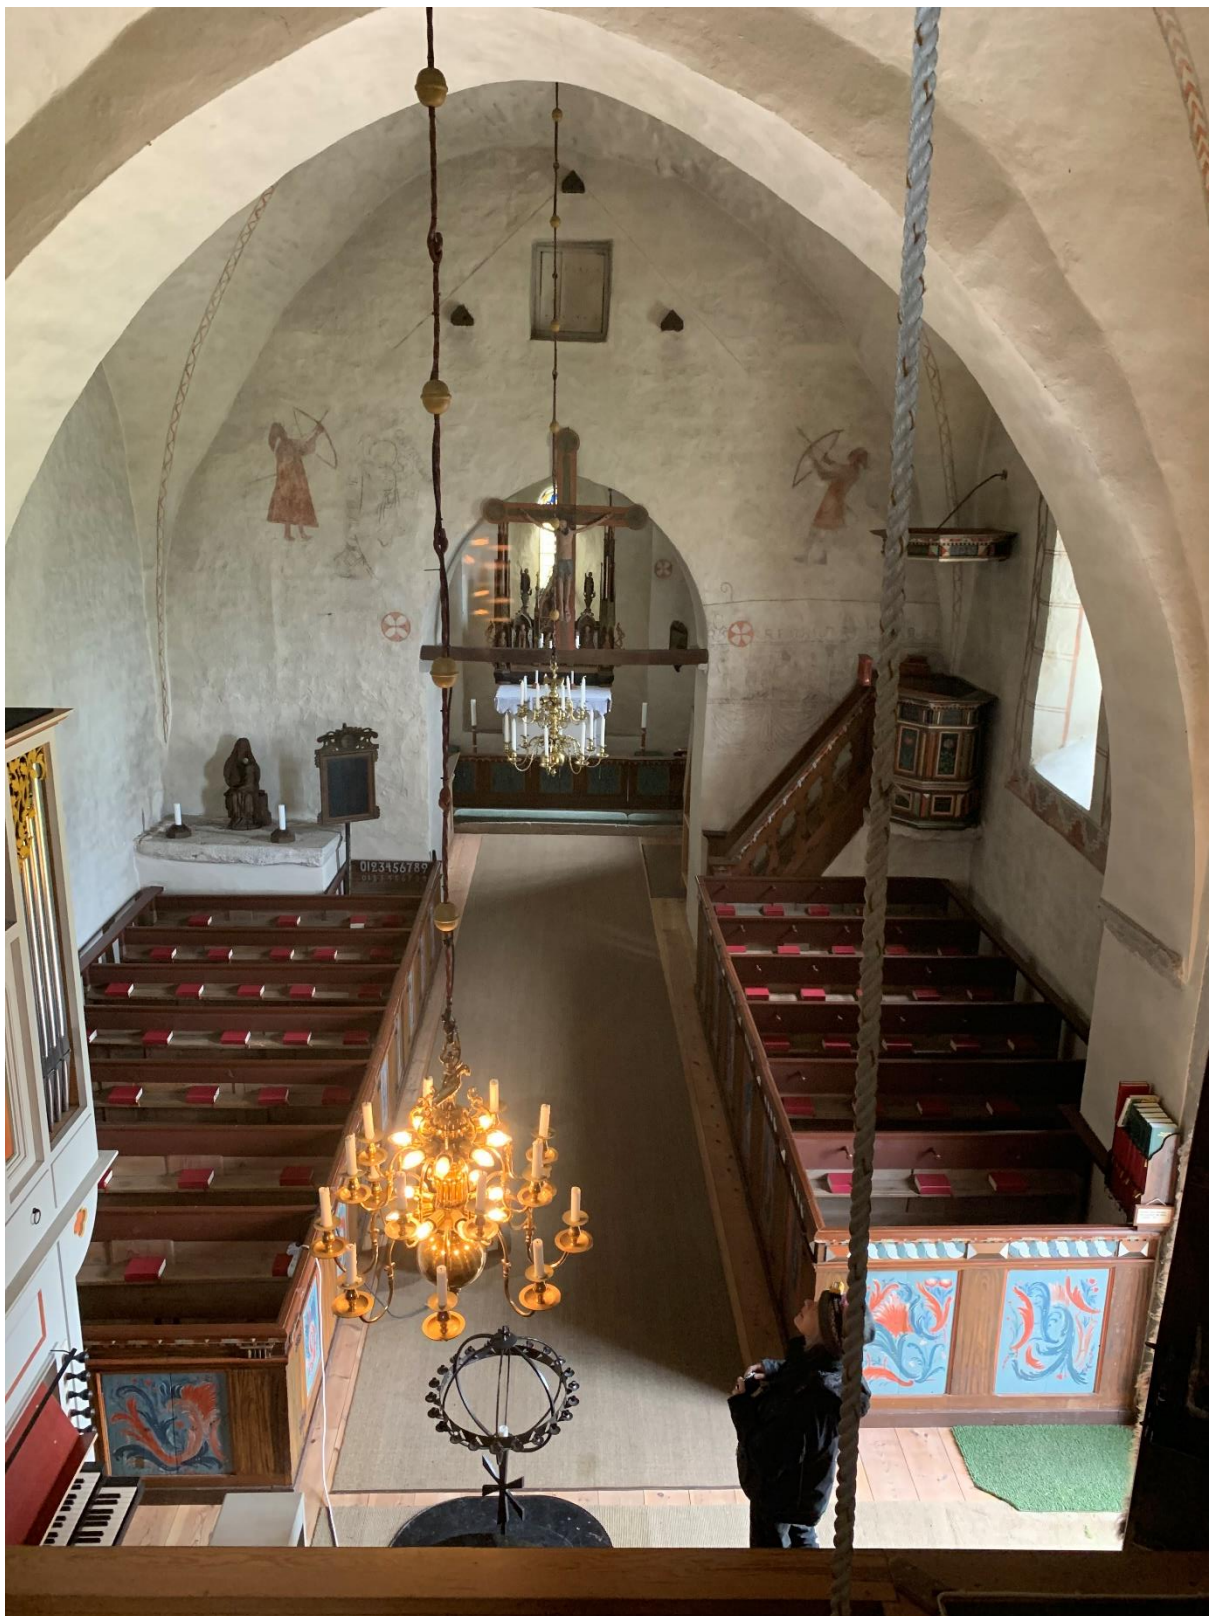
Interiör av kyrkorummet åt öster sett från avsatsen i västfönstret. Foto JL 2020.

Uppgången till vinden sker via en trappa som inifrån kyrkans nordvästra hörn går upp genom västmuren och passerar genom västfönstret. Att öppningen in mot kyrkorummet – vilken var igensatt före 1917 – saknar bröstning kan tyda på att den fungerat som utgång till en läktare eller liknande. Trappan planar ut när den kröker sig runt hörnet i sydväst in ovanpå valvet. Tornet avtecknar sig genom låga murar på alla fyra sidor från vilka tornhuven reser sig. I dess övre våning, som är öppen upp till spiran, hänger klockorna i en särskild klockstol. Långhusvinden är helt öppen in mot tornet. En skorstensstock från cirka 1920, tagen ut bruk 1949, är murad delvis för öppningen till långhusvinden och mot triumfbågsmuren, vars centrala del är täckt av puts. Putsen täcker det som utgör korets västra gavel och som före långhusbygget var ytterfasad och därför putsad. Öppningen in mot korvinden har tidigare kunnat tillslutas av en dörr, vars gångjärn och regelhållare sitter kvar. Från korvinden nås ytterligare en passage längre ned i samma mur, vilken leder till kyrkorummet och utgjorde vindsglugg från träkyrkans långhus, som föregick det nuvarande. I korets östra gavelröste syns den igenmurade korsformiga gluggen. Längre ner på samma gavel syns inga spår av den speciella anordningen med en grund absid i östra korväggen. Inte heller finns spår som kan klargöra om korvalvet är samtida med korets murar eller resultat av ett senare tillägg.

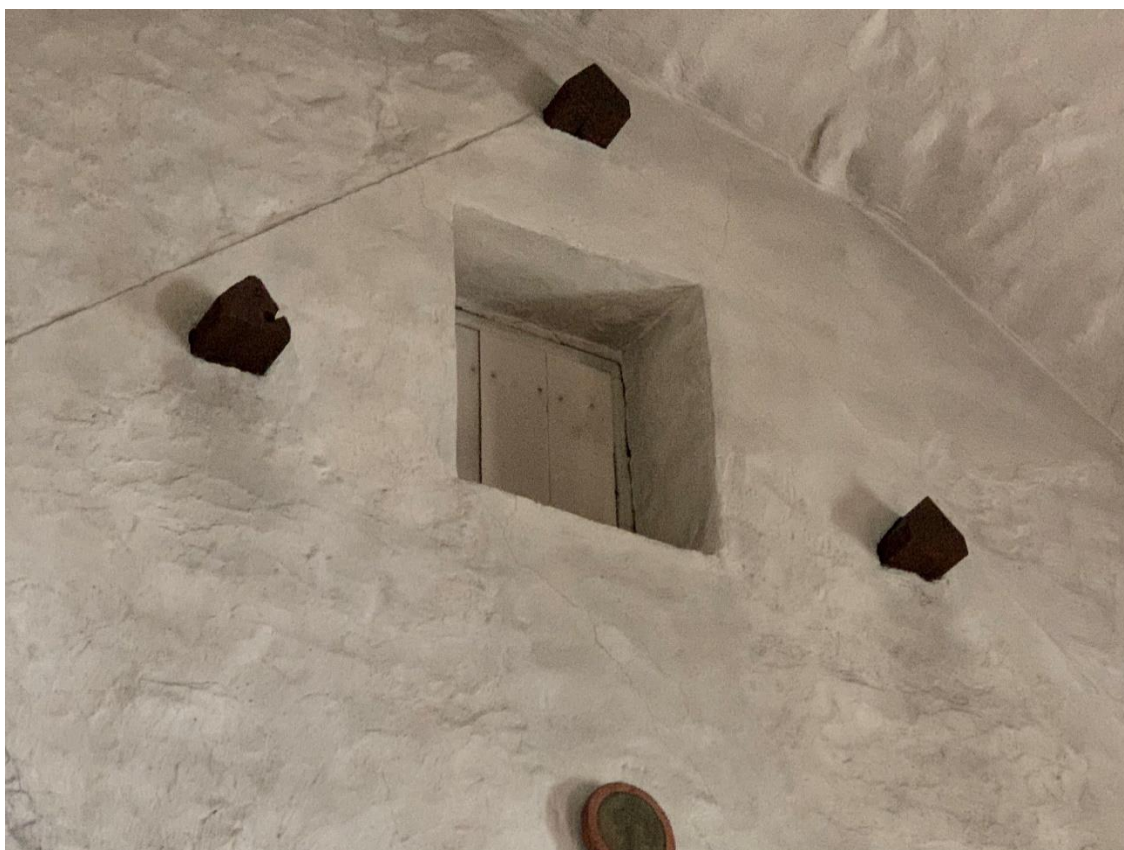
Trästycken ovanför triumfbågen, sannolikt takåsar från en tidigare träkyrka. Foto JL 2020.

Kyrkan hör till dem som har synliga spår av en tidigare träkyrka. Kring triumfbågen avtecknar sig profilen av en byggnadskropp som bildat långhus i en tidigare träkyrka. Tre inmurade trästycken har utgjort takåsar. Ovanför dem syns linjerna av takfallet och på var sida om triumfbågen de vertikala linjerna av ytterväggarna. En öppning ovanför triumfbågen har givit tillträde till korvinden, troligen från en vind på träkyrkan. På vinden framgår att korets västra gavel varit putsad och haft en öppning ovanför träkyrkans tak – den nuvarande passagen mellan kor och långhusvind – och att denna haft en dörr och putsad yttersmyg. Några delar av väggarna är inte bevarade. Konstruktionen kan ha varit en stavkyrkas eftersom avtrycken motsvarar dem i Silte kyrka. Dopfunten från 1100-talet stod rimligen i denna kyrka som torde ha byggts under 1000- eller 1100-talet, liksom en bevarad Mariaskulptur. Spåren är tydliga och entydiga och ger uppgifter om både bredd, höjd, takvinkel och något om takkonstruktion i en av de äldre träkyrkorna, men har märkligt nog inte uppmärksammats i någon högre grad.

Tornmurarna gör att långhusets västra del är något smalare än den östra. Ovanför triumfbågen syns tre bjälkar och en vinklad taklinje som utgör spår av den tidigare träkyrkan. Inne i koret, som har relativt små mått, framträder den diskreta nischen kring östfönstret och samspelar till sin proportionering väl med altarpuppens resliga fialer. Inredningen präglas i hög grad av 1700-talets tillskott, men vissa förändringar har skett under 1900-talet. Korets nordöstra hörn upptogs till 1949 av den inskrankade sakristian, som detta år flyttades till korets nordvästra hörn. Korbänken flyttades till kyrkans västra del. 1993 bytte bänken och sakristian plats och sakristian utvidgades. 1998 vidgades skärmväggen till att täcka in hela kyrkans västra mur och två år senare tillkom orgeln med en helt annan resning än den låga orgeln från 1918.

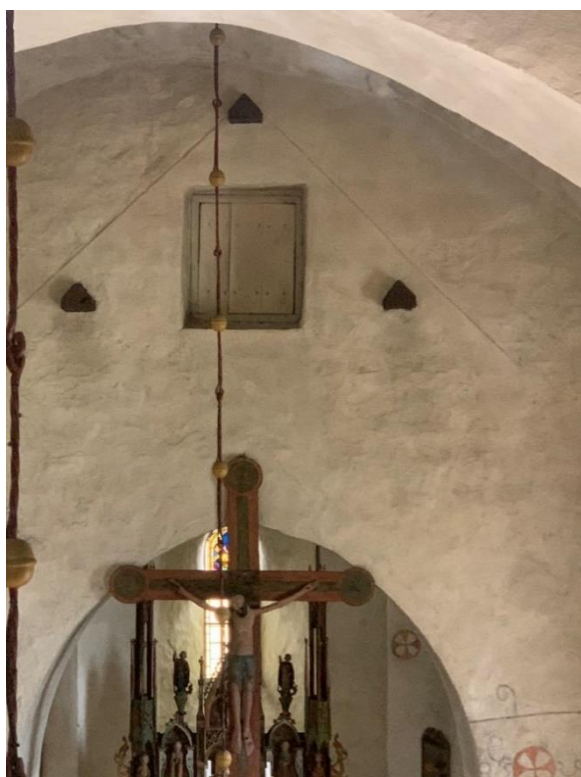
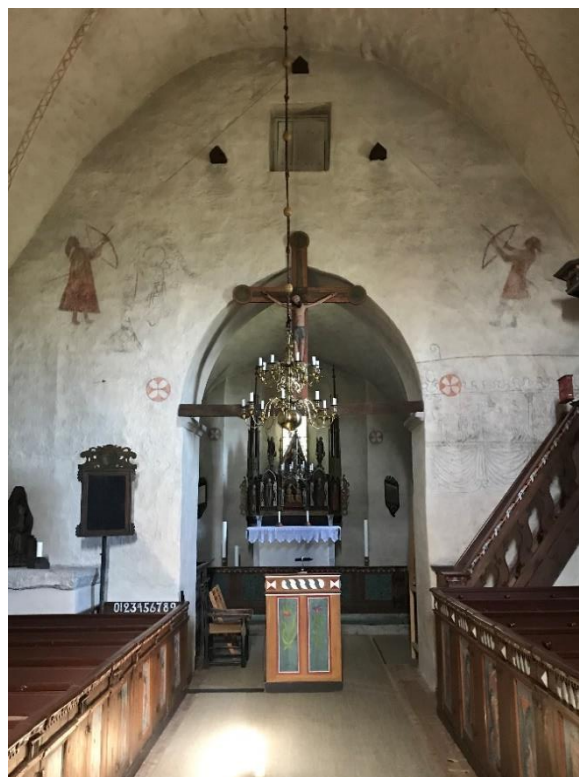
Trästycken i muren ovanför triumfbågen samt avtryck av takfall, sannolikt från tidigare träkyrka. I bilden till höger syns även en vertikal linje norr om triumfbågen efter en yttervägg. Luckan ovanför triumfbågen utgjorde kommunikationsväg mellan den tidigare träkyrkans vind och det nuvarande murade korets vind innan det nuvarande långhuset byggdes. Foto JL 2020 resp. 2019.

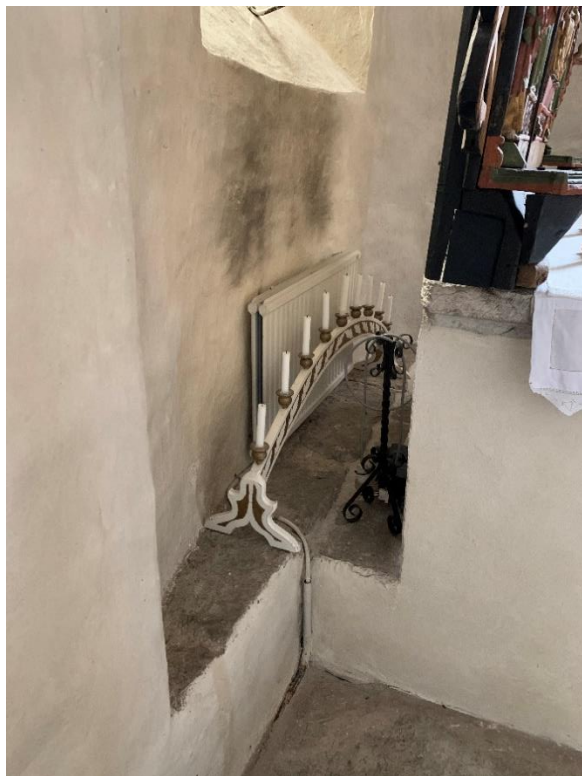
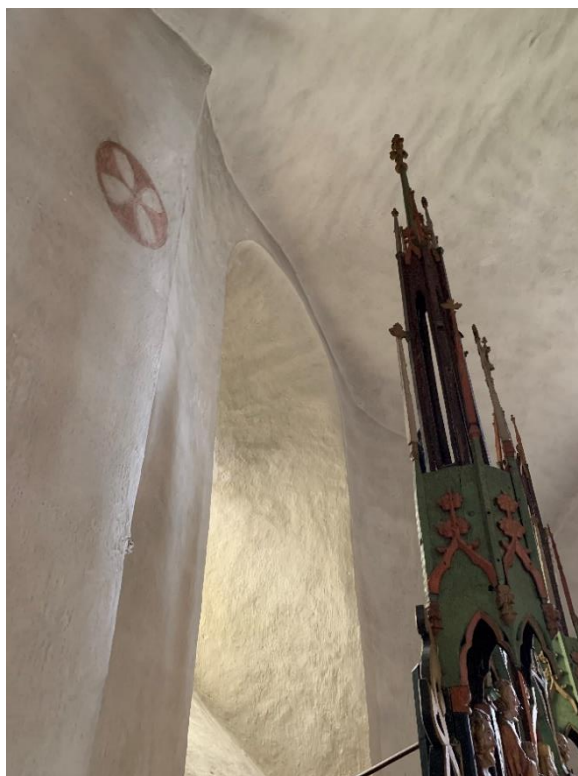
Den grunda absiden bakom altaret, sedd från norr nedåt och uppåt. Foto JL 2020.

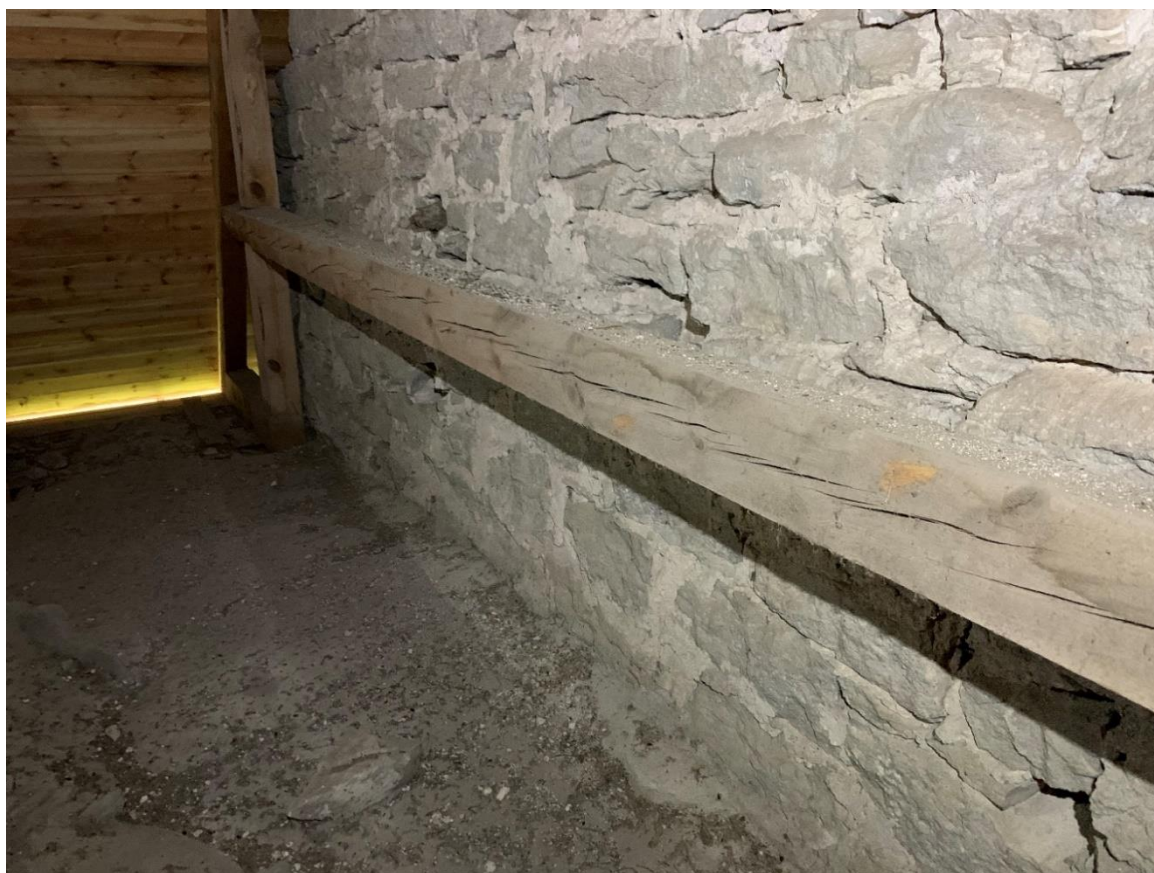
Korets östmur sedd från vinden. Mittlinjen, platsen för korfönstret, ligger ungefär mitt i bilden. Den grunda absiden fortsätter inte ovanför valvet. Muren är dock tunnare ovanför valvet än nedanför. Foto JL 2020.

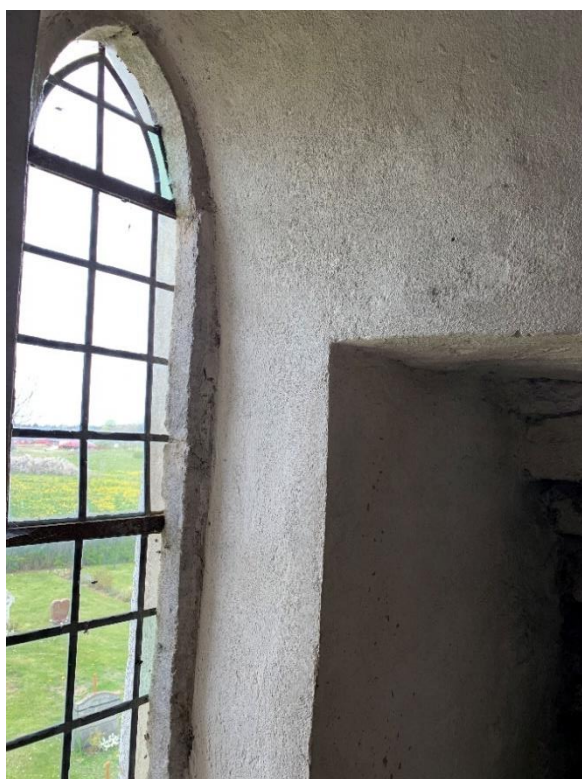
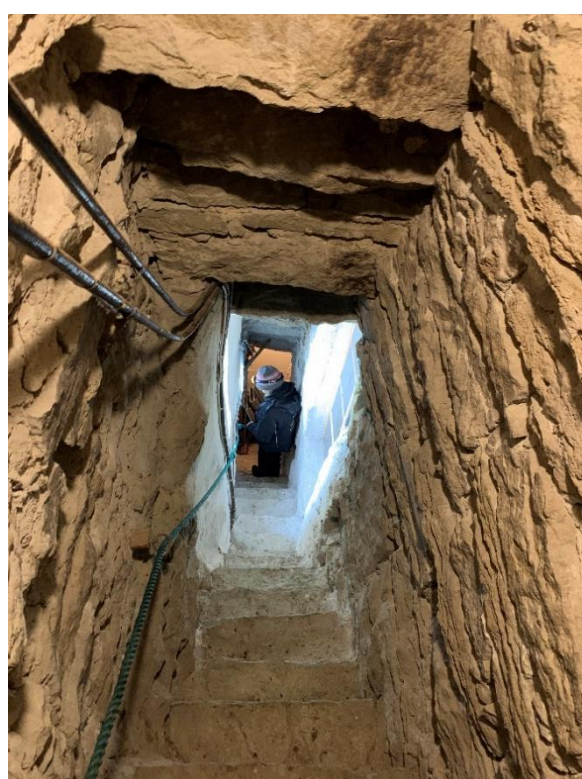
Trappa i tornets västra mur, där denna passerar fönstersmygen, sedd mot norr. Glasfönstret till höger, som leder in mot kyrkorummet, har tidigare sagnats och öppningen varit fri. Kanske har den varit utgång till en mindre läktare eftersom bröstning saknas. Foto JL 2020.

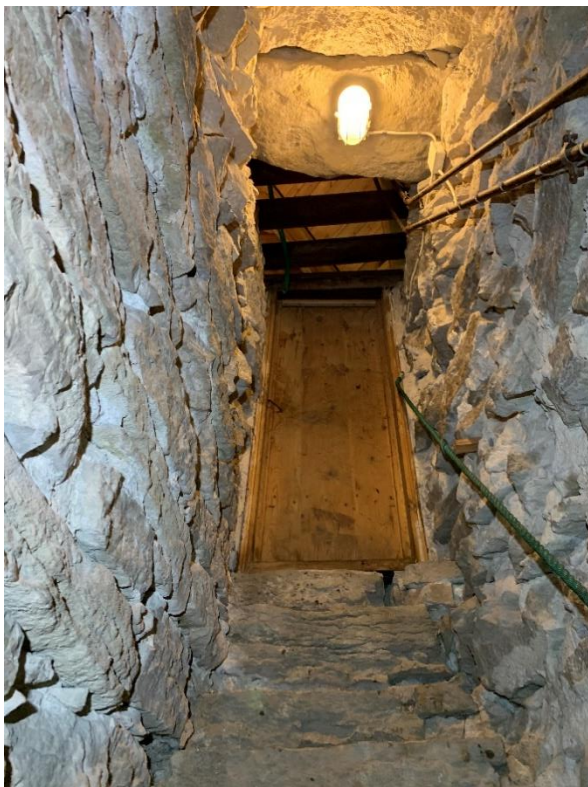
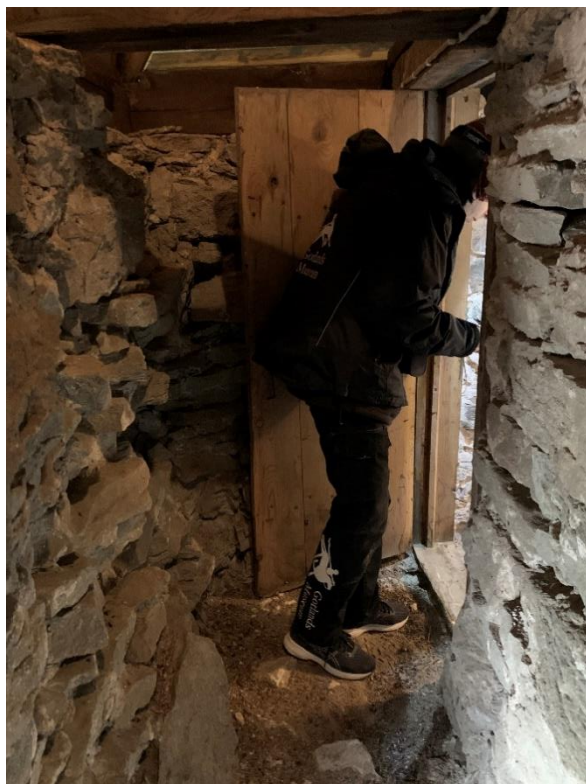
Tornets västfönster sett inifrån trappan. Till höger trapploppet sett ovanifrån mot norr förbi den plats där trappan passerar genom fönstersmygen. Foto JL 2020.

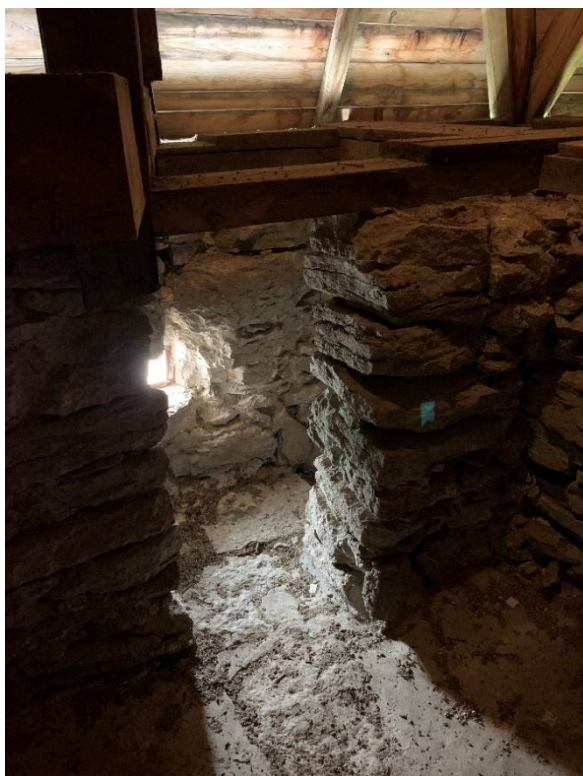
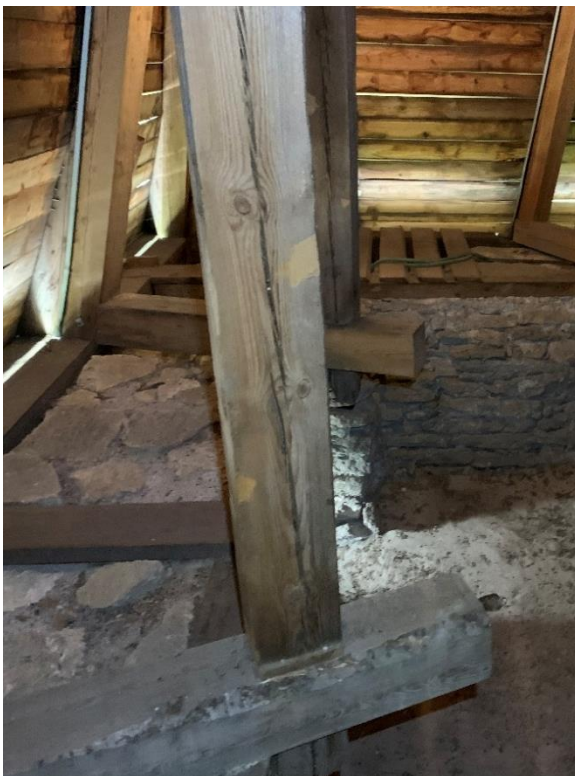
Trappans övre del, ovan mot söder, till höger mot väster. Dörren är densamma. Foto JL 2020.
