# Träkumla kyrka

Karaktärisering 2020

Gotlands  
Museum

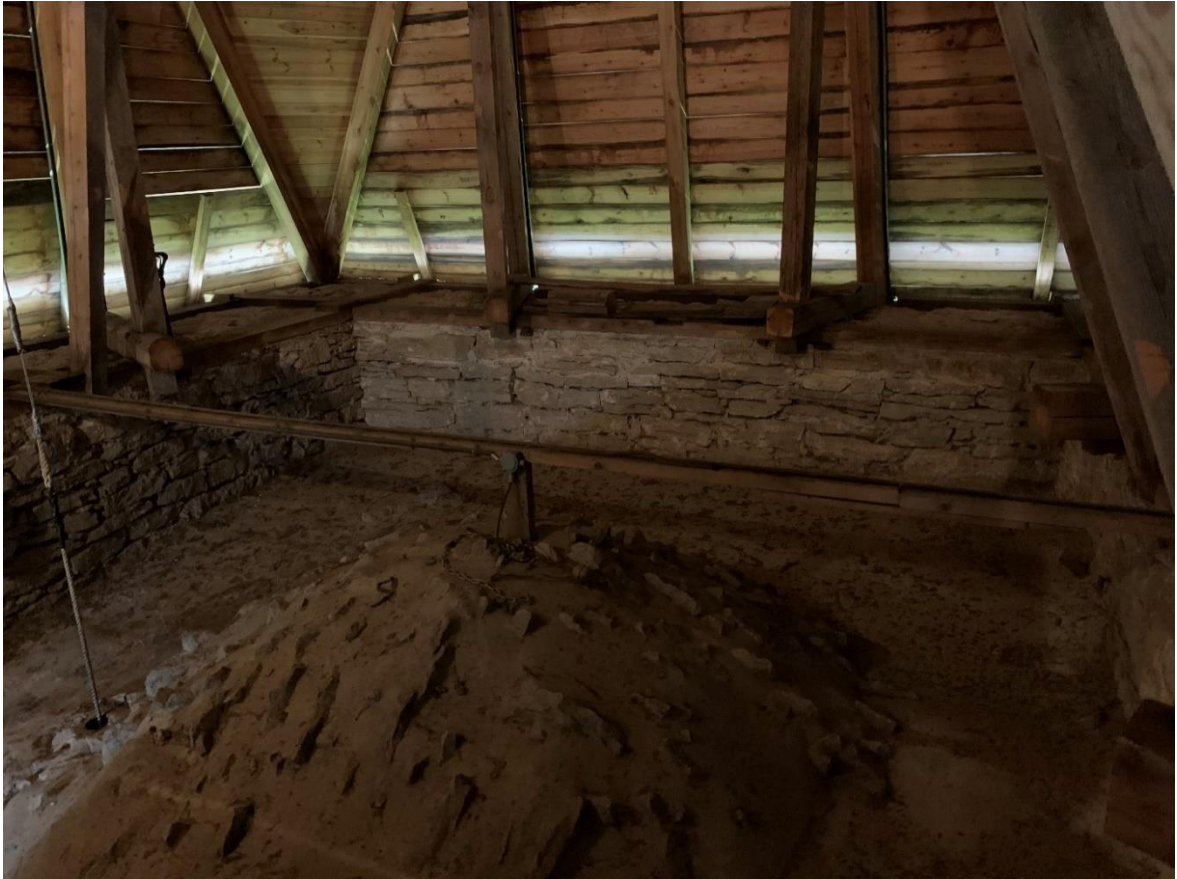
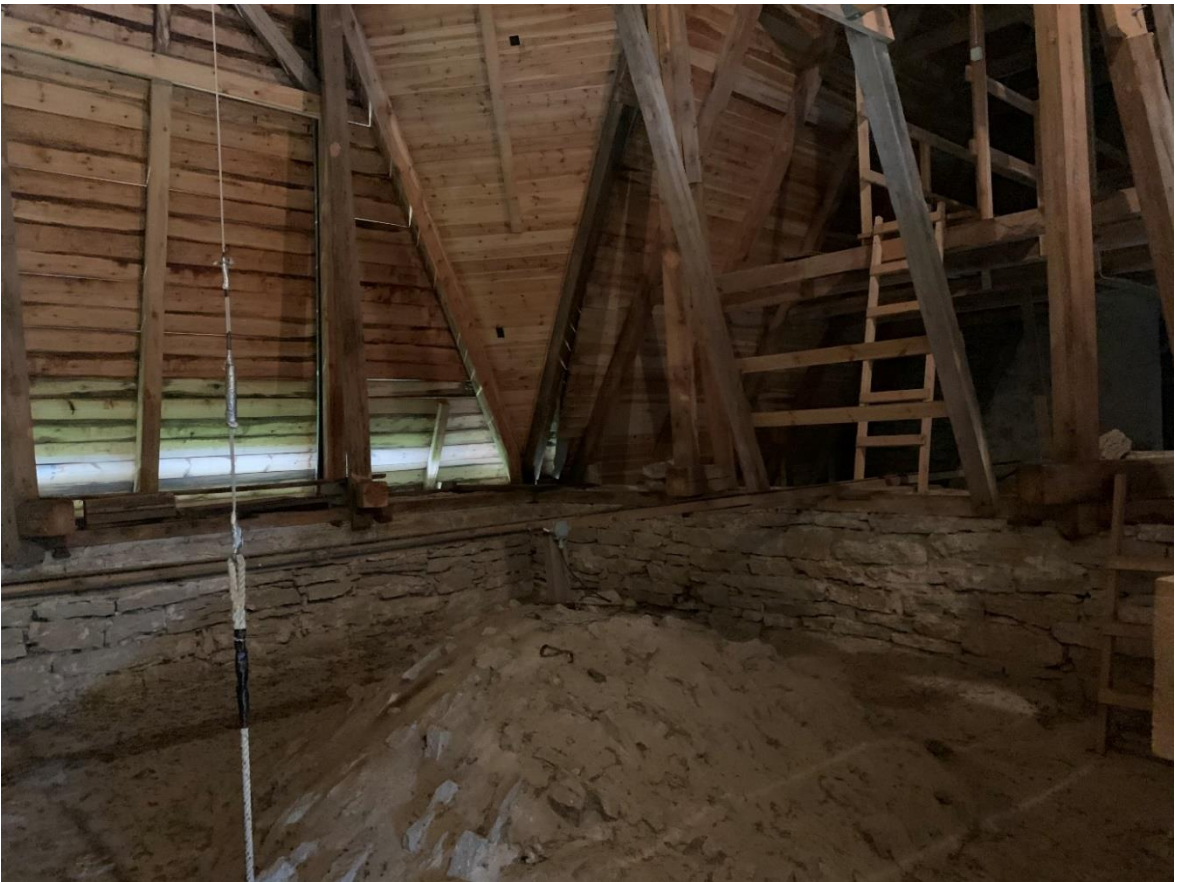
Murtrappans mynning ovan valvet, i sydvästra hörnet. Till vänster sedd mot sydväst, till höger mot väster. Foto JL 2020.

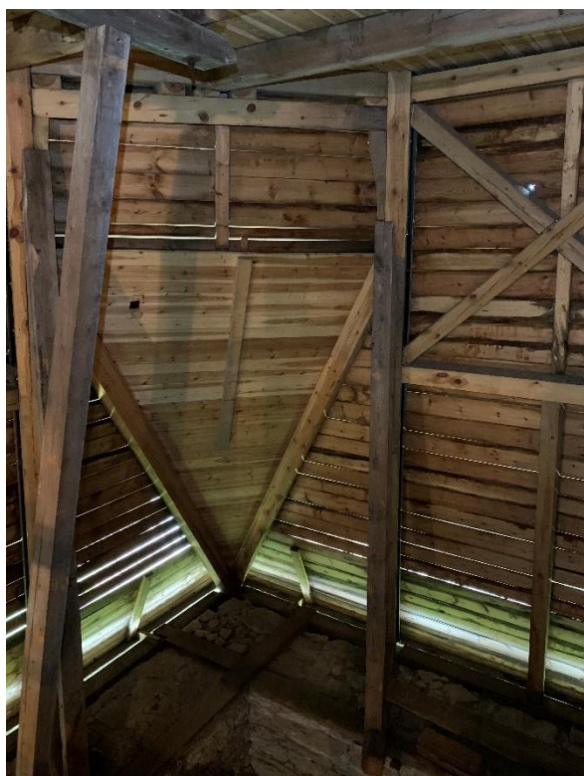
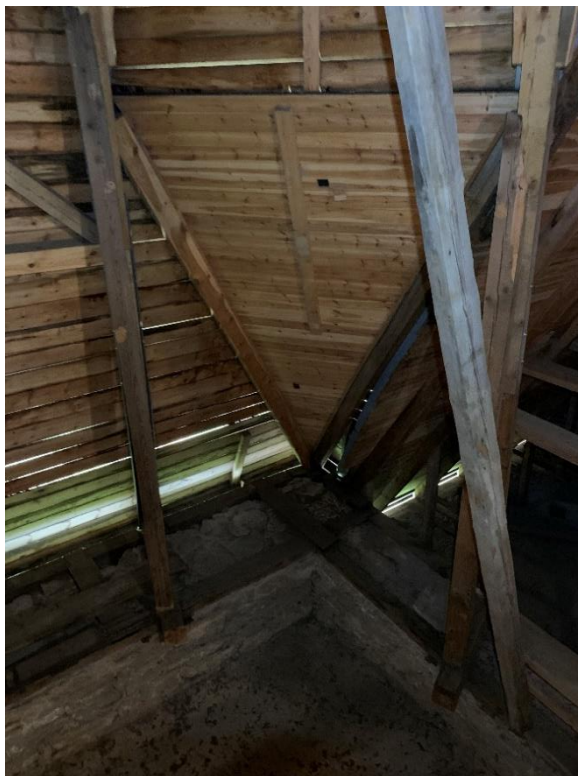
Tornets första övervåning med valvets ovansida, sedda mot norr och nordväst. Foto JL 2020.

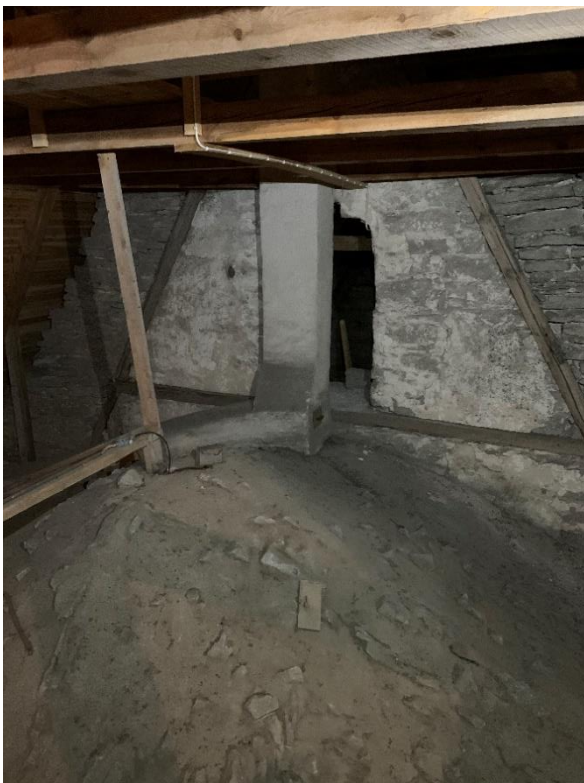
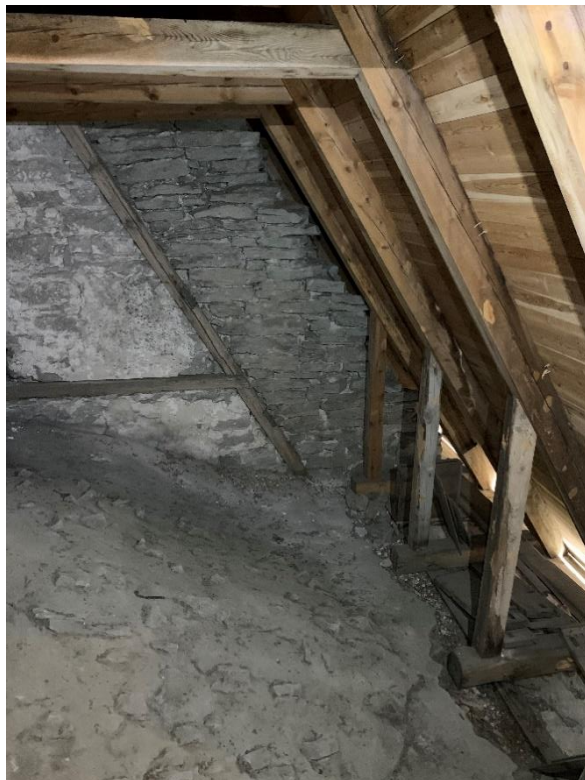
Långhusvinden, sedd mot öster och mot norr. Foto JL 2020.

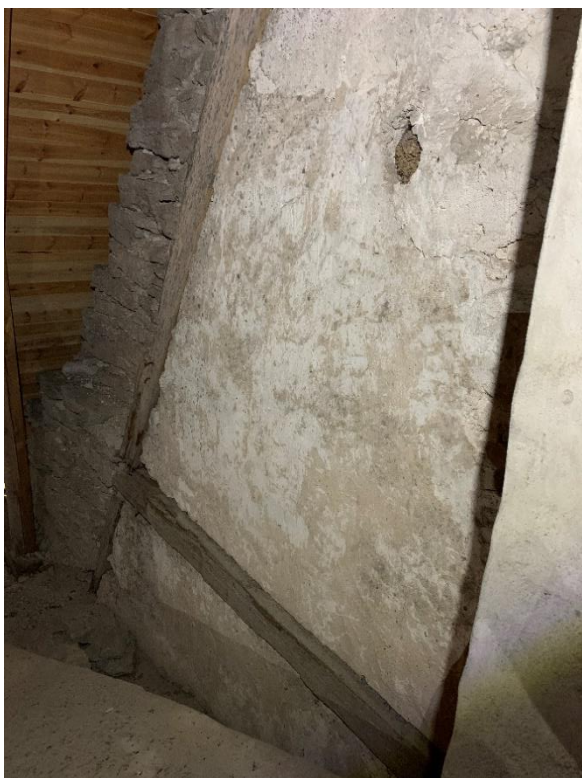
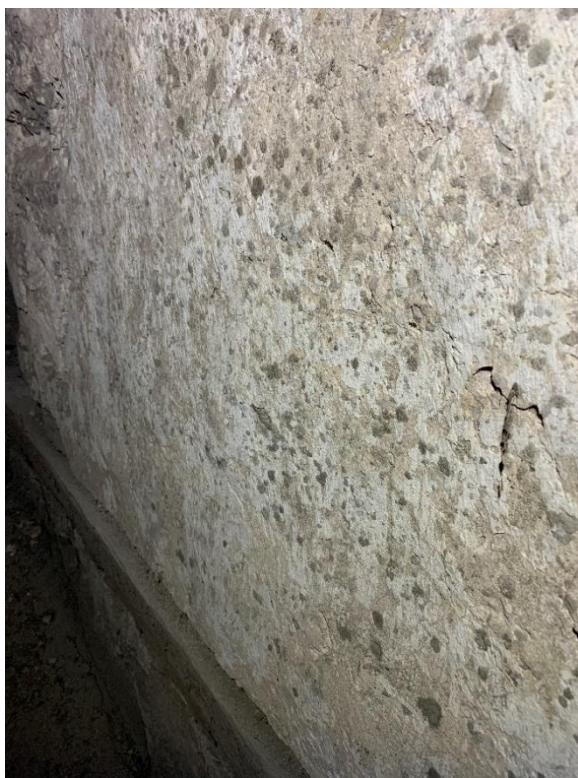
Långhusvinden mot öster. I triumfbågmuren avtecknar sig korets gavelröste. Skorstensstocken tillkom omkring 1920. Foto JL 2020.

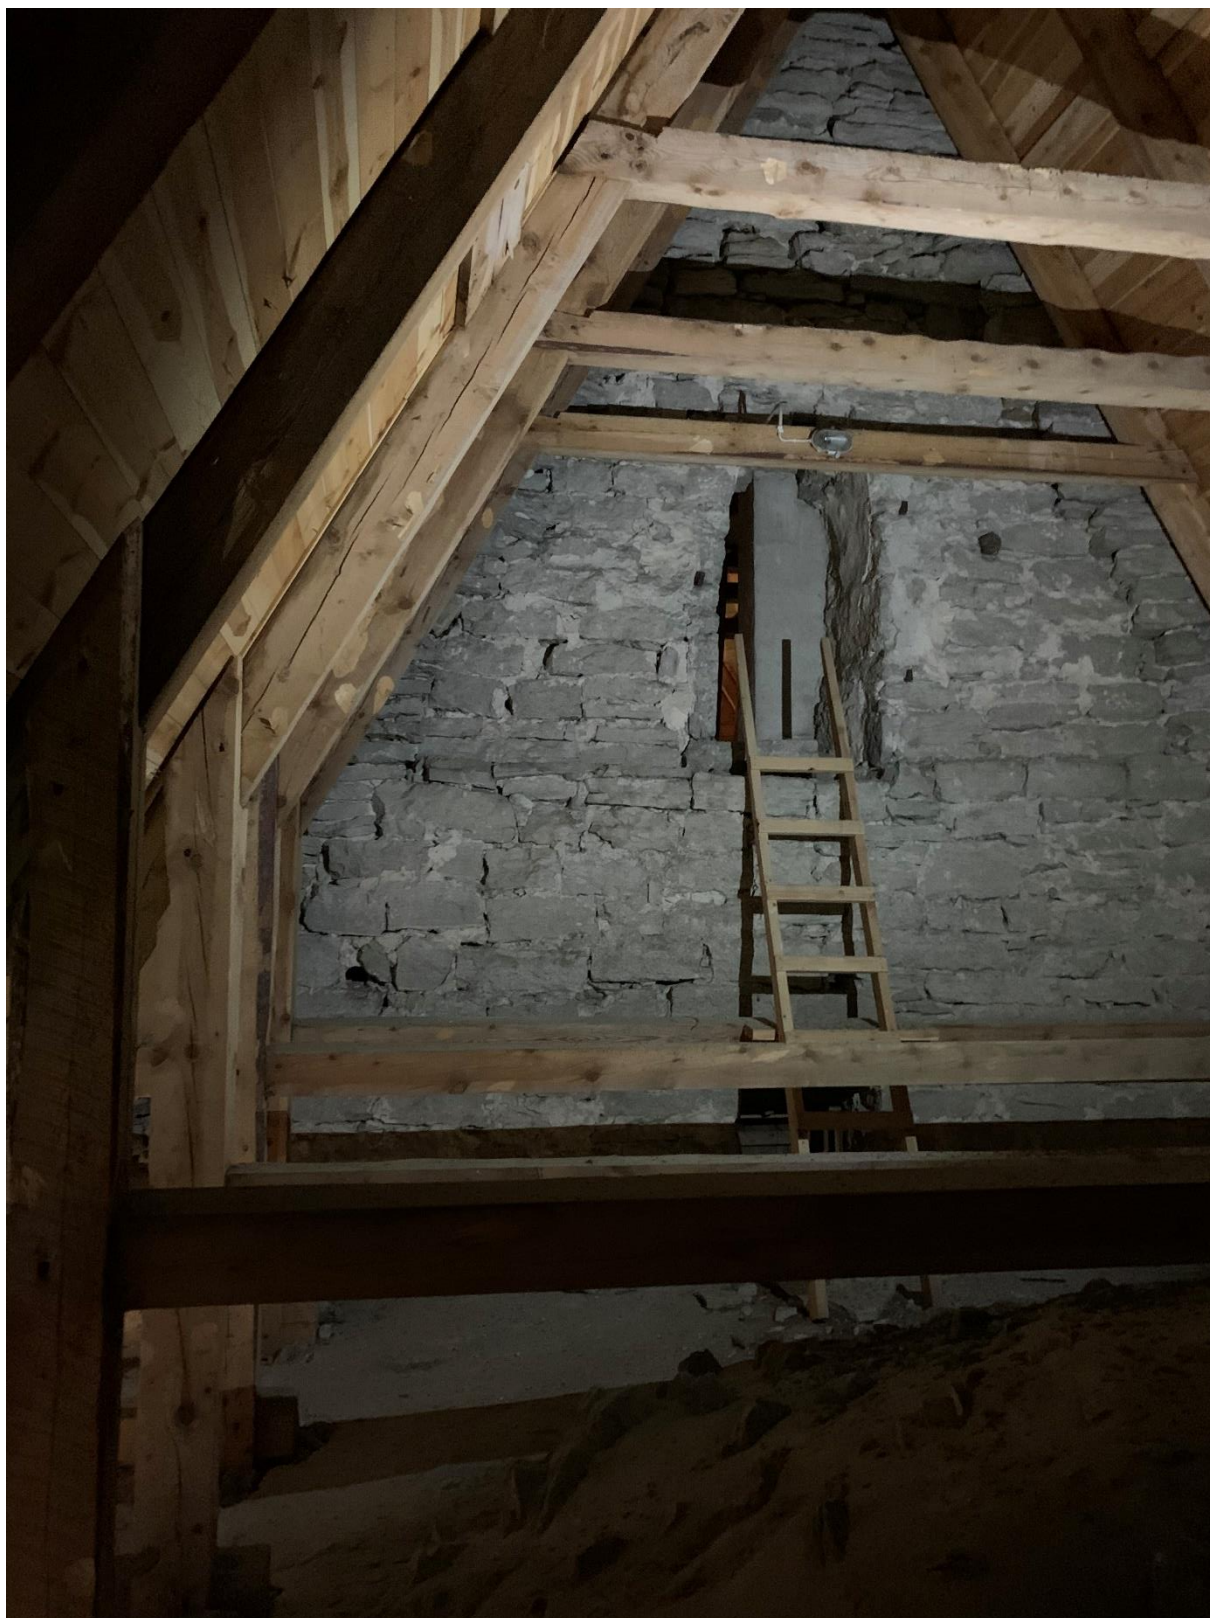
Triumfbågmuren med korets gavelröste. Till vänster från dess norra, till höger södra del. Putsen torde härröra från tiden på 1200-talet innan långhuset uppfördes. Foto JL 2020.

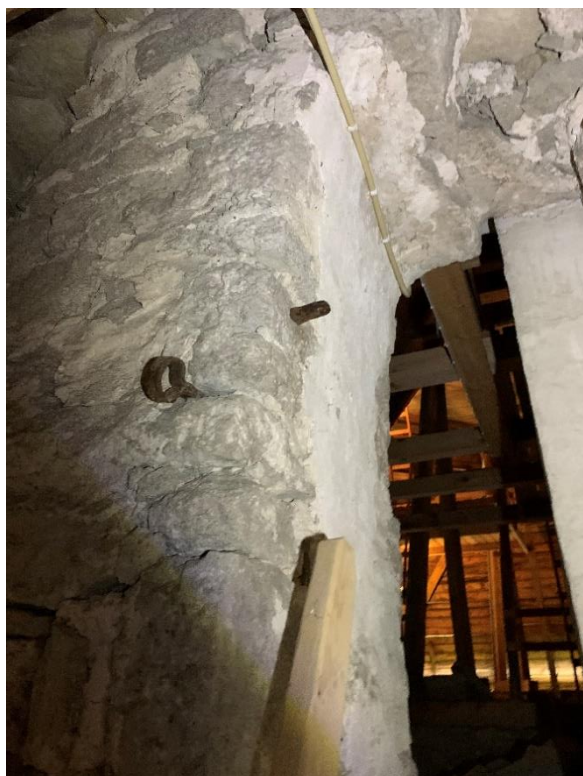
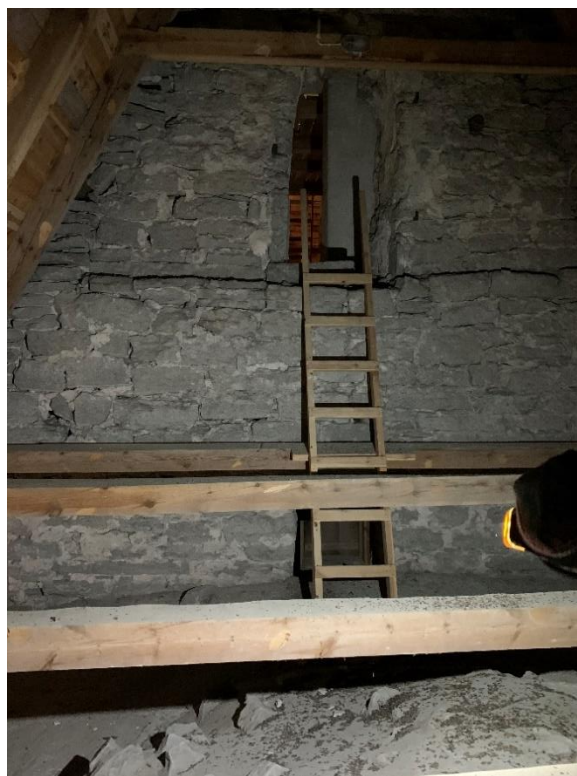
Öppningen i triumfbågmuren med beslag från en tidigare dörr. Att öppningens insidor är putsade talar för att dörren fanns innan långhuset byggdes. Till höger samma mur, visande platsen under stegen för gluggen ner till kyrkorummet. Foto JL 2020.

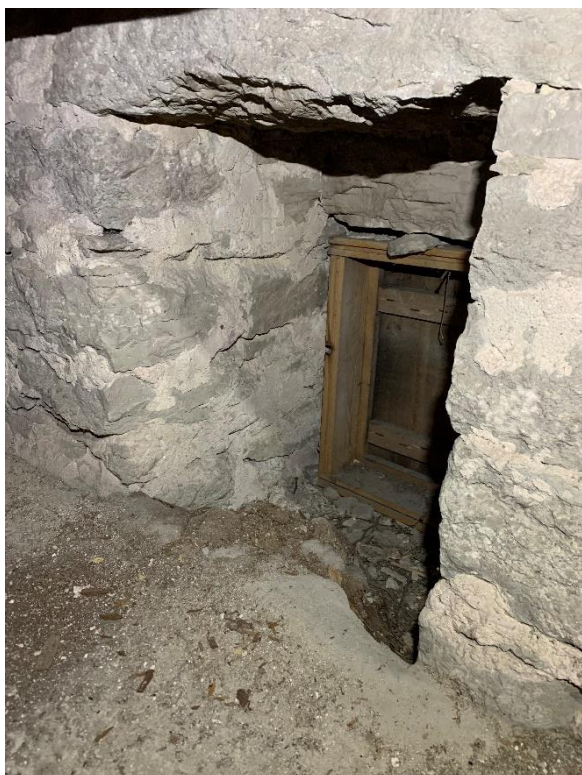
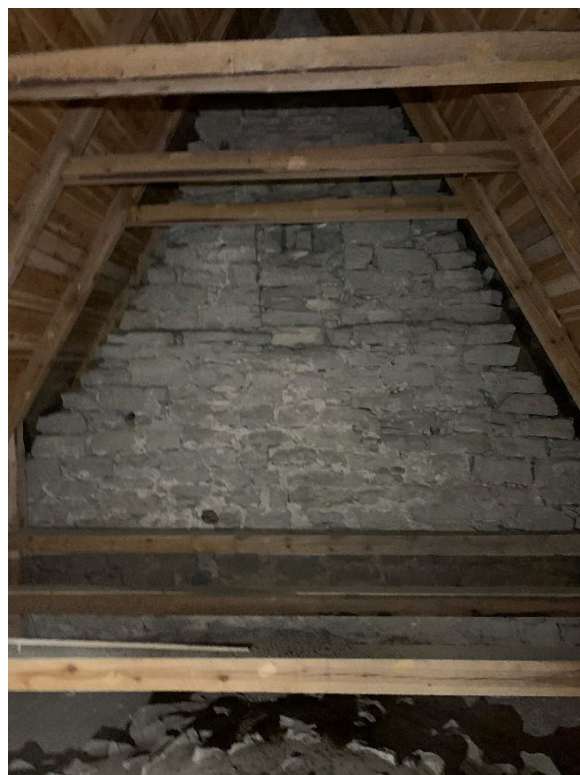
Till vänster öppningen ovanför triumfbågen, sannolikt ursprunglig ingång till korvinden innan det murade långhuset var byggt. Till höger korets östra gavel med den korsformiga gluggens igenmurning. Foto JL 2020.

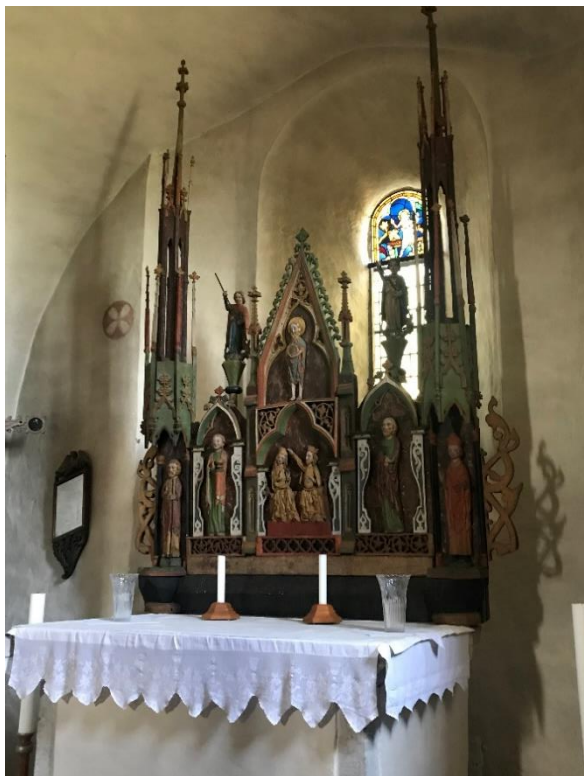
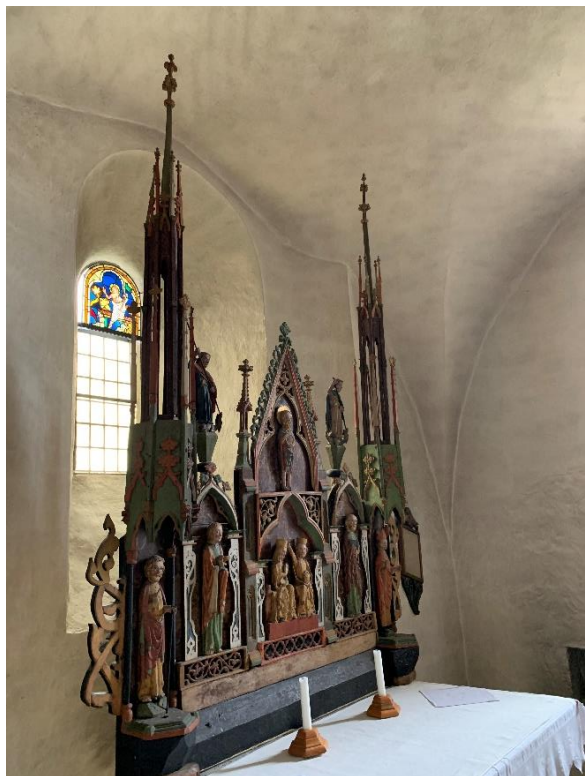
Altaruppsats från 1300-talet, ombyggd 1683. Foto JL 2020.

Altarbordet är medeltida och utskjutet ett kort stycke från muren samt försett med en nisch på baksidan. Altaruppsatsen är till sina huvuddelar från 1300-talet, men är till stor del sammansatt 1683 av delar från olika håll. Bland annat ingår två processionsstavar som återfördes till kyrkan från Gotlands Fornsal 1953, medan altaruppsatsen i övrigt efter ödekyrkotiden återfördes 1917.

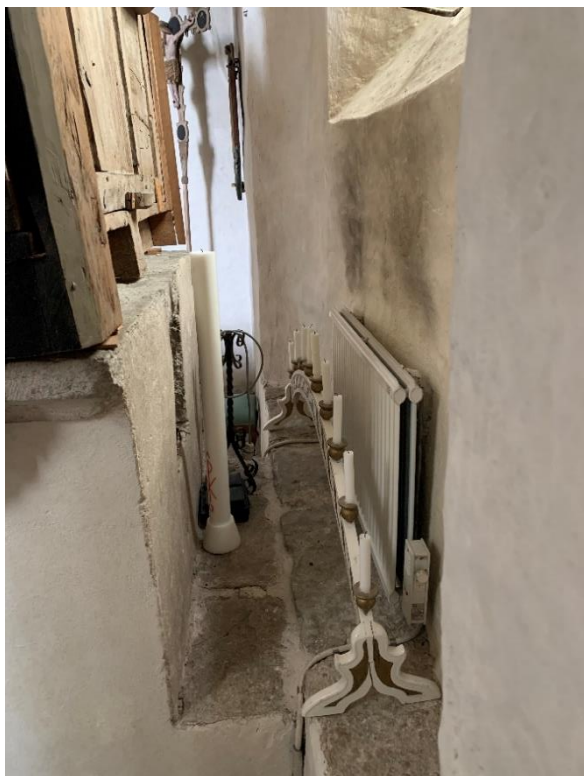
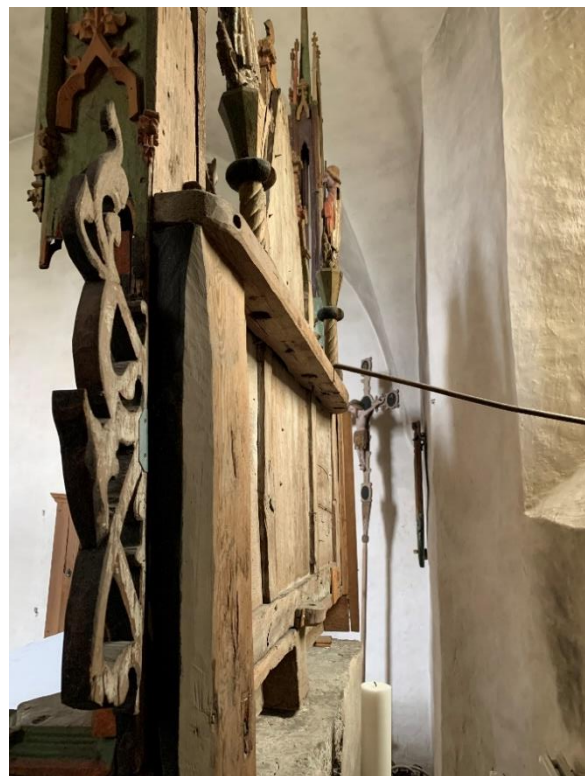
Altarets och altaruppsatsens baksida. Foto JL 2020.

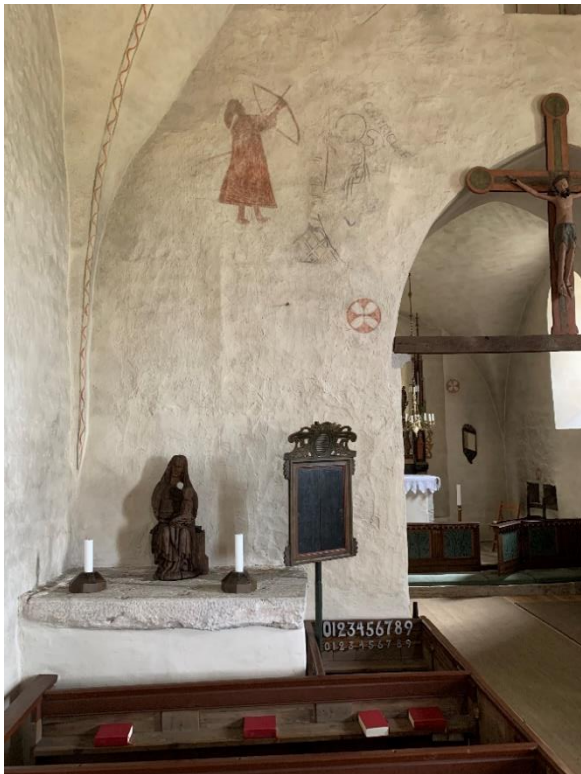
Sidoaltare i långhusets nordöstra hörn. Murskåp i koret med dörr från 1700-talet. Foto JL 2020.

Ett välbevarat sidaltare finns i långhusets nordöstra hörn. I det sydöstra har altaret byggts om till stöd för predikstolen och fått annan form. Nischer finns i korets murar, bland annat en nisch (sakramentsskåp?) med trädörr i norr samt två kopplade nischer i söder och en enkel bakom korbänken. Predikstolen från omkring 1600 målades 1683 och fick ljudtak. Korbänken tillkom 1744, flyttades 1949 till kyrkans västra del och tillbaka igen 1993. Bänkinredningen, som är högre på södra sidan – manssidan – än på norra, tillkom 1775, målades 1779-80 och är försett med knaggas som hattkrokar på manssidan.

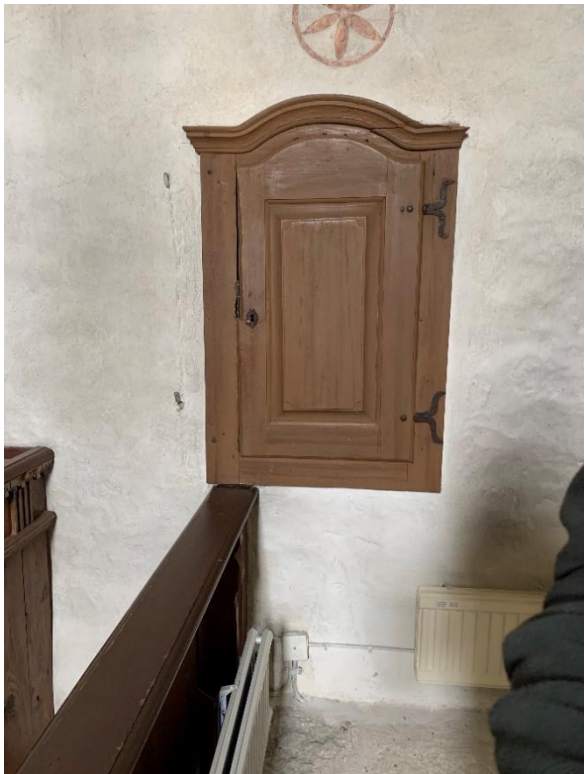
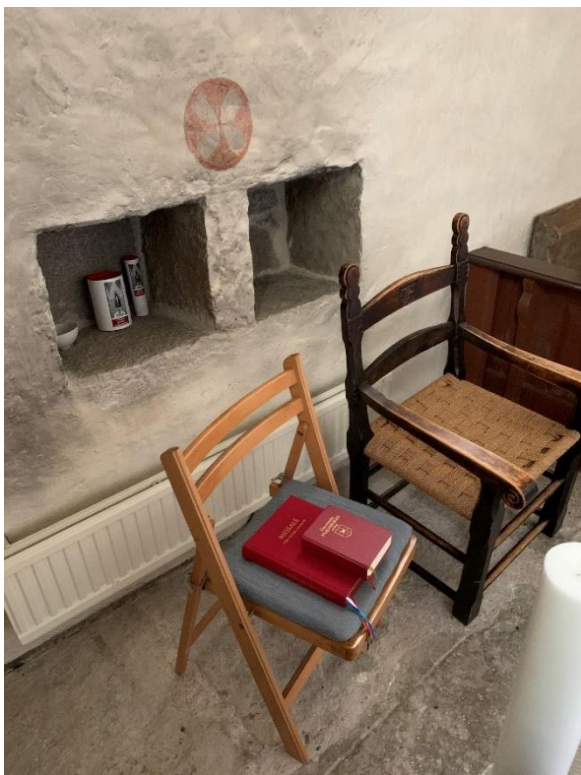
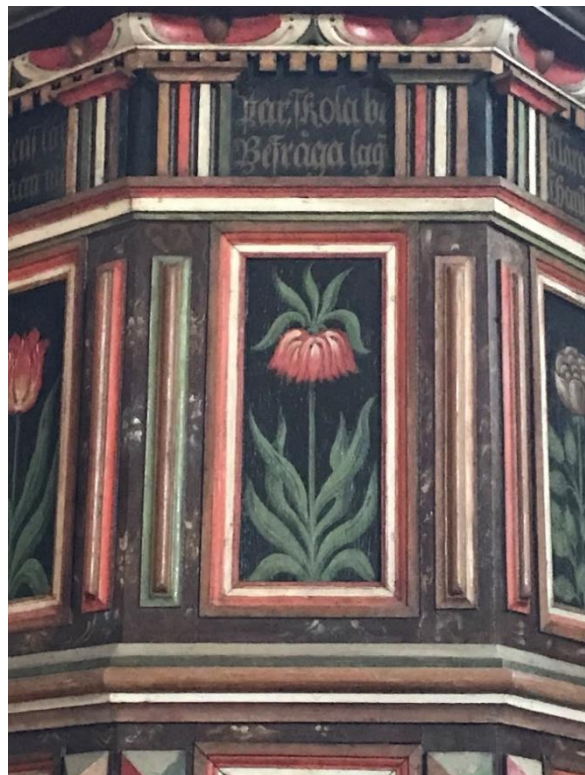
Nischer på korets södra sida. Till höger detalj av predikstolen från omkr. 1600, målad på 1700-talet. Foto JL 2020.

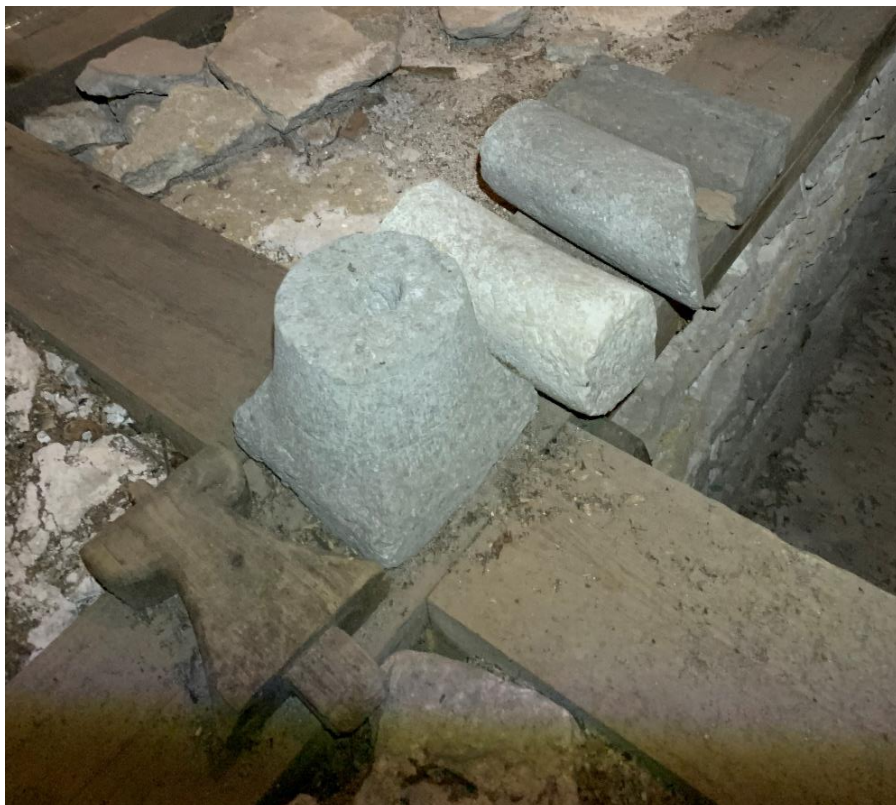
Arkitekturfragment på kyrkvinden, bland annat basen till en piscina. Foto JL 2020.

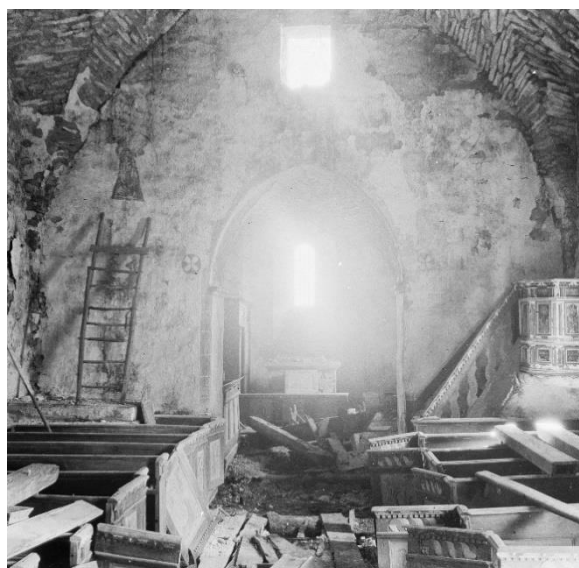
Interiör mot öster under ödekyrkotiden. Foto ca 1910–15. RAÄ, Kulturmiljöbild. Till höger foto Arkitekturminnesföreningen (Sigurd Curman?) 1908 eller senare. Arkitektur- och designcentrum, Digitalt museum (ARKM.1976-113-3267).

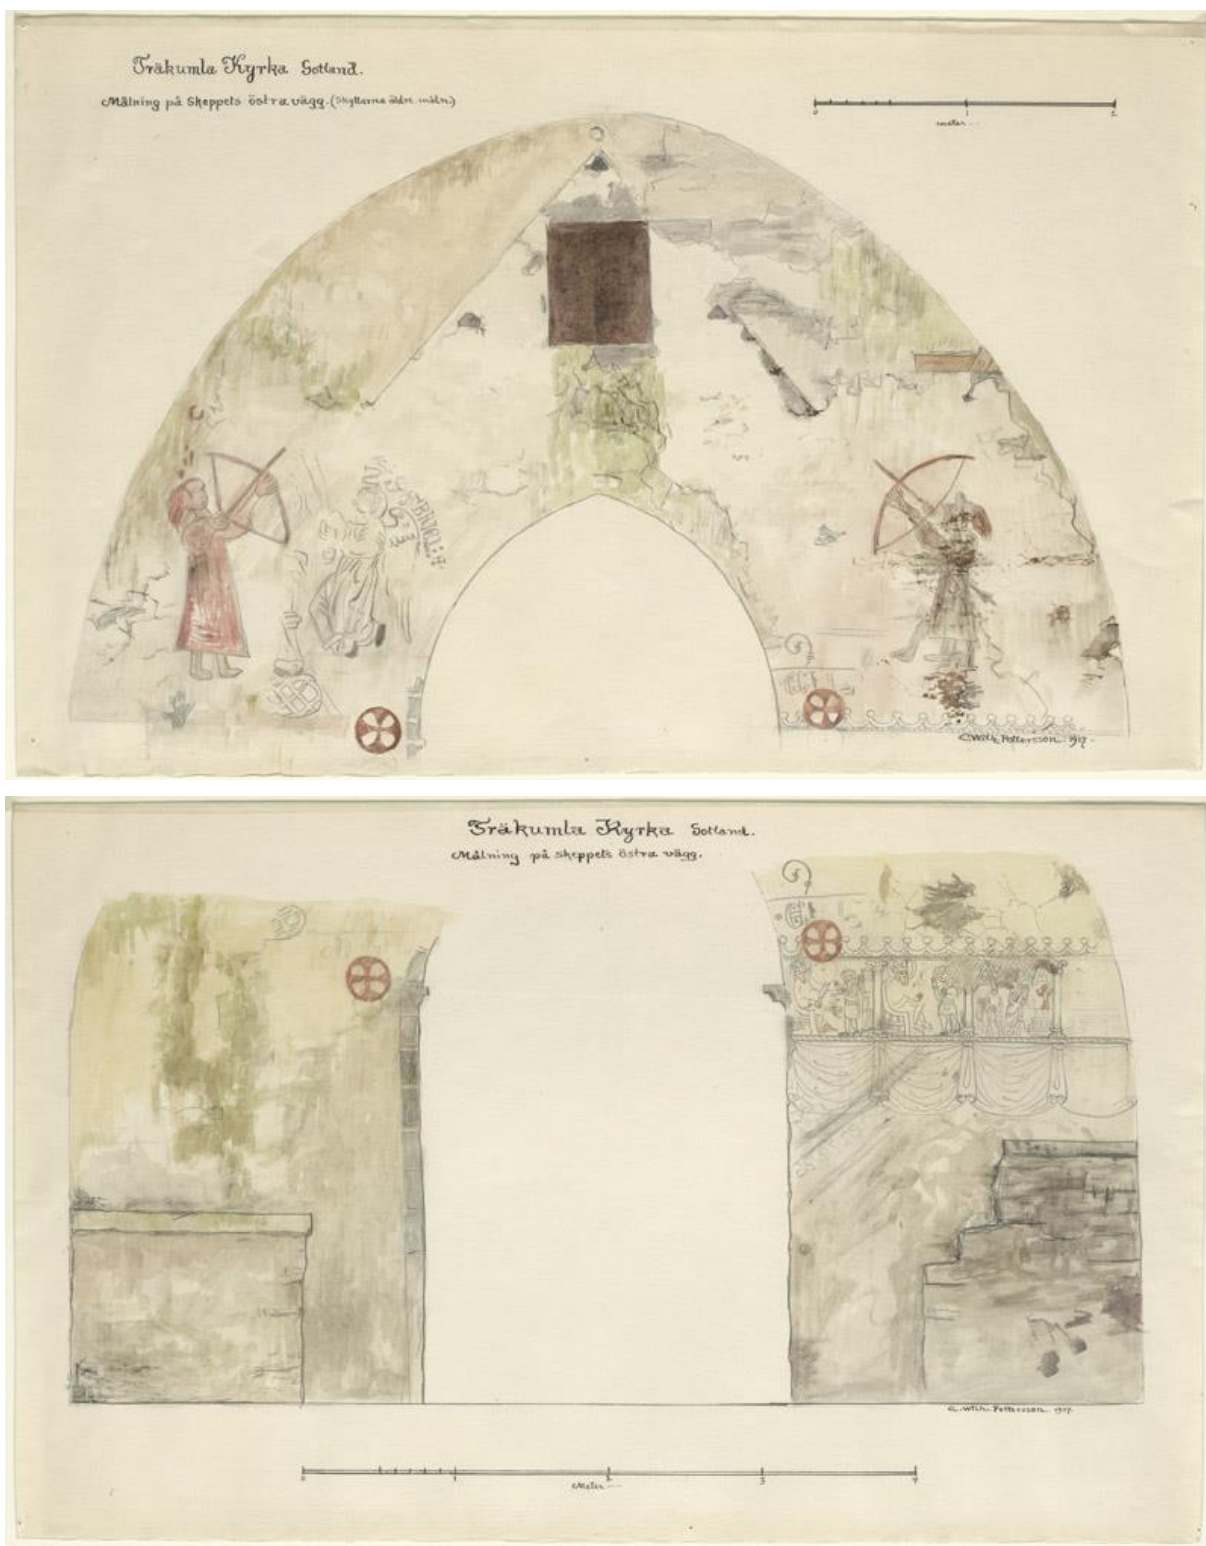
Kalkmålningar på triumfbågmuren samt sidoaltarna, varav det södra ommurat för predikstolen. Akvarellerad uppmätning Carl Wilhelm Pettersson 1917. RAÄ, Kulturmiljöbild.

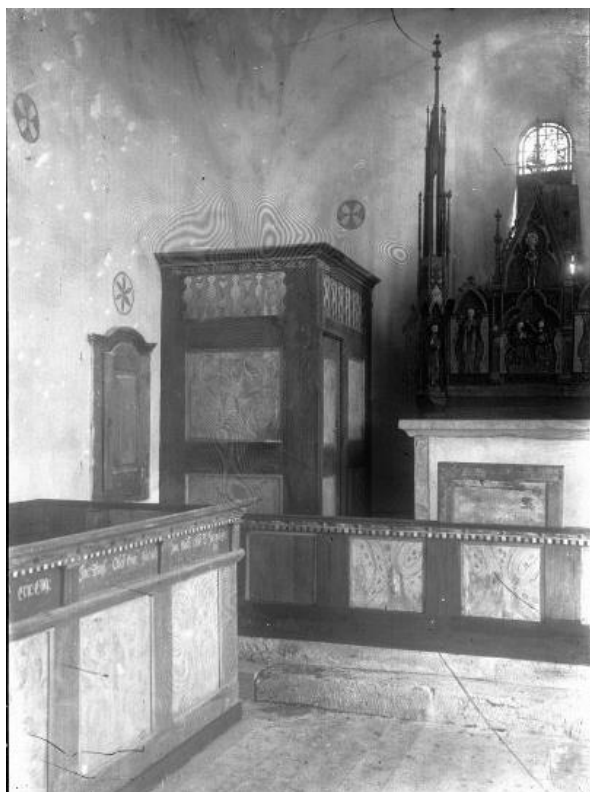
Interiör av koret mot nordöst och av långhuset mot väster i den nyrestaureerade kyrkan. Foto Carl Wilhelm Pettersson 1917 resp. Einar Erics 1919. RAÄ, Kulturmiljöbild.

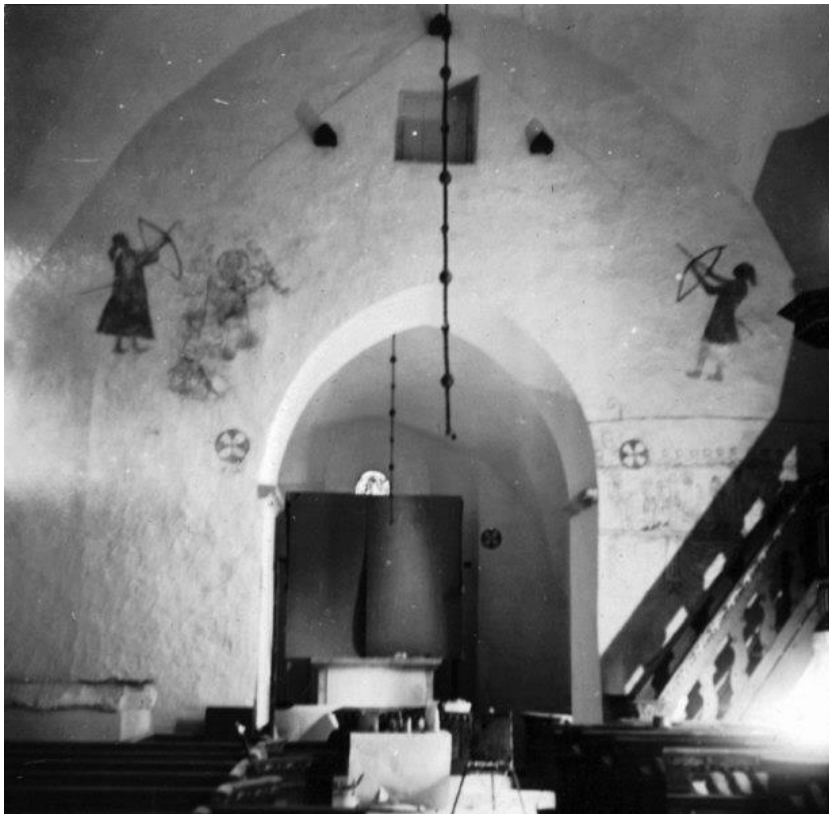
Interiör mot öster, troligen under restaurering 1951 med nykonserverade målningar. Triumfbågsmuren satt i släpljus som framhäver konturerna av träkyrkans väggar och tak. Foto i RAÄ, Kulturmiljöbild.
