# Gammelgarn kyrka

Karaktärisering 2020

Gotlands  
Museum

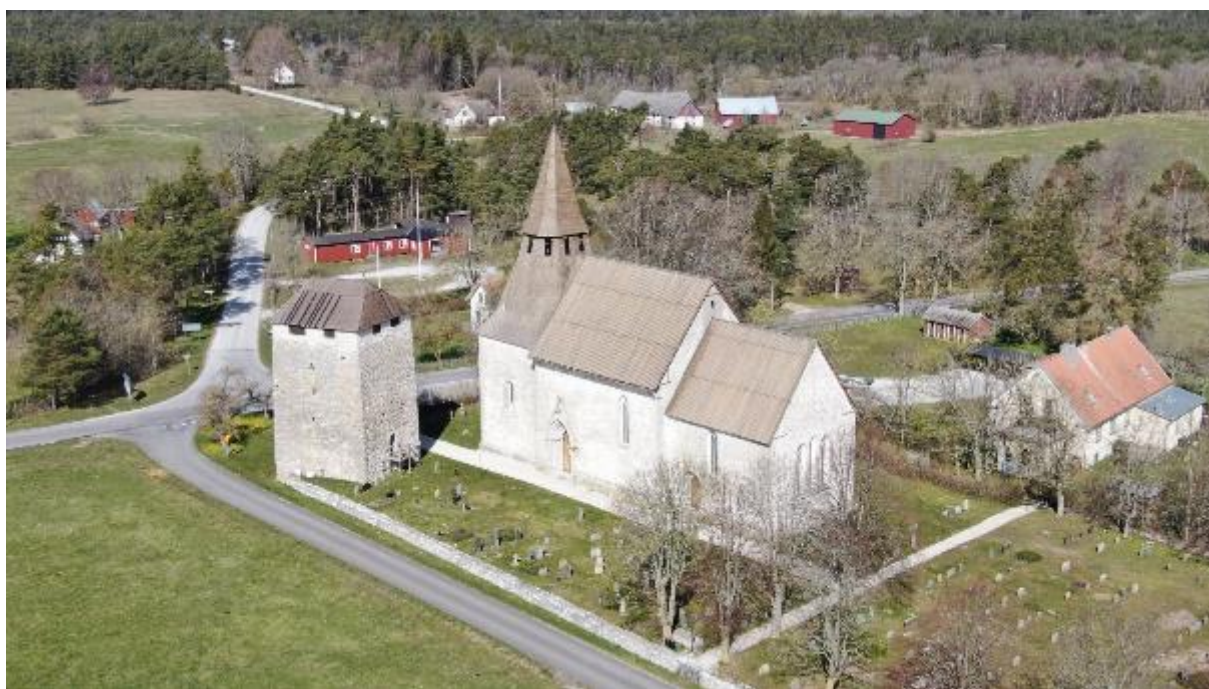
Gammelgarn kyrka fotograferad från sydost. Sydväst om kyrkan syns en kastal. Foto 2020, Pär Malmros, Visby stift.

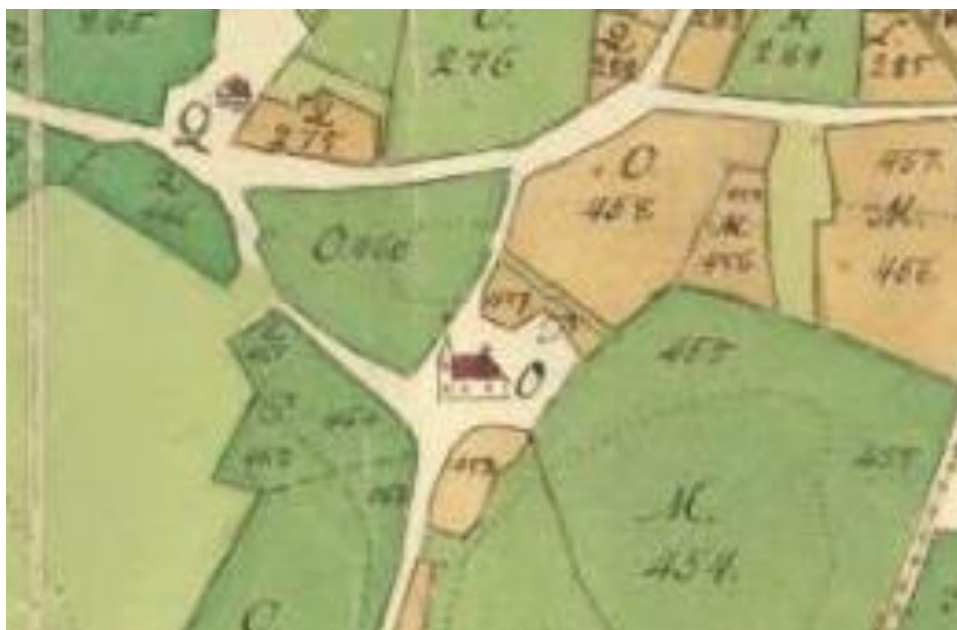
Skattdrägningskartan 1753.

Skattdrägningskartan från 1753 visar att kyrkan omges av betesmark i söder, öster och väster, och åkermark i norr. 1802 ”nedrefs gamla kyrkogårdsplanket af trä, och upfördes ny mur...”

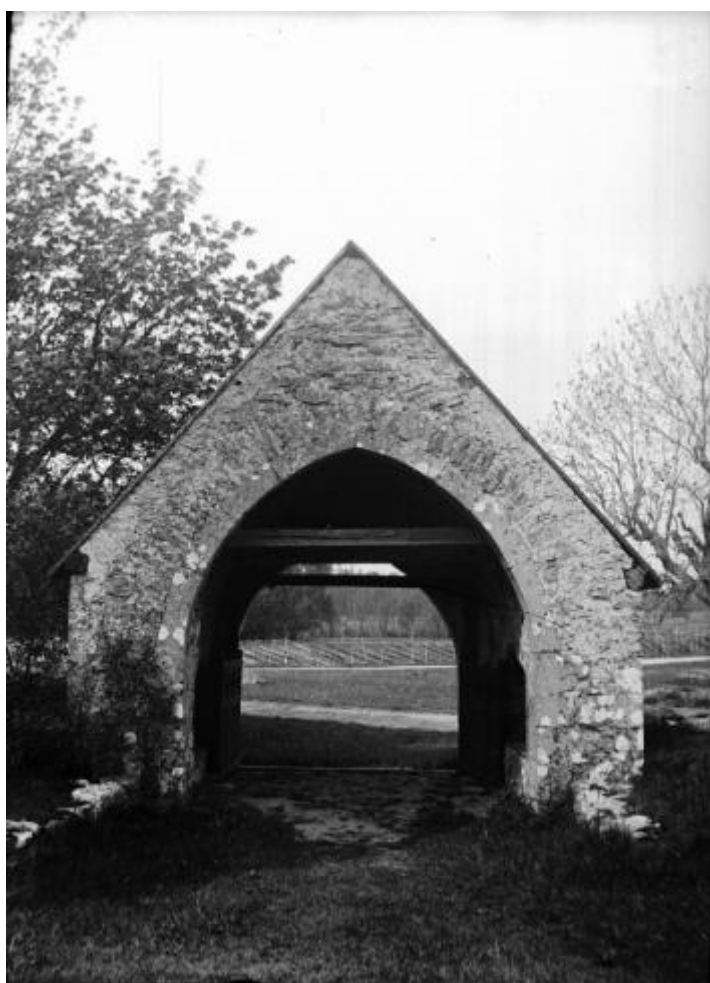
Stigluckan vid den västra ingången,  
fotograferad från öster. Foto Einar  
Erici 1916. RAÄ, Kulturmiljöbild.

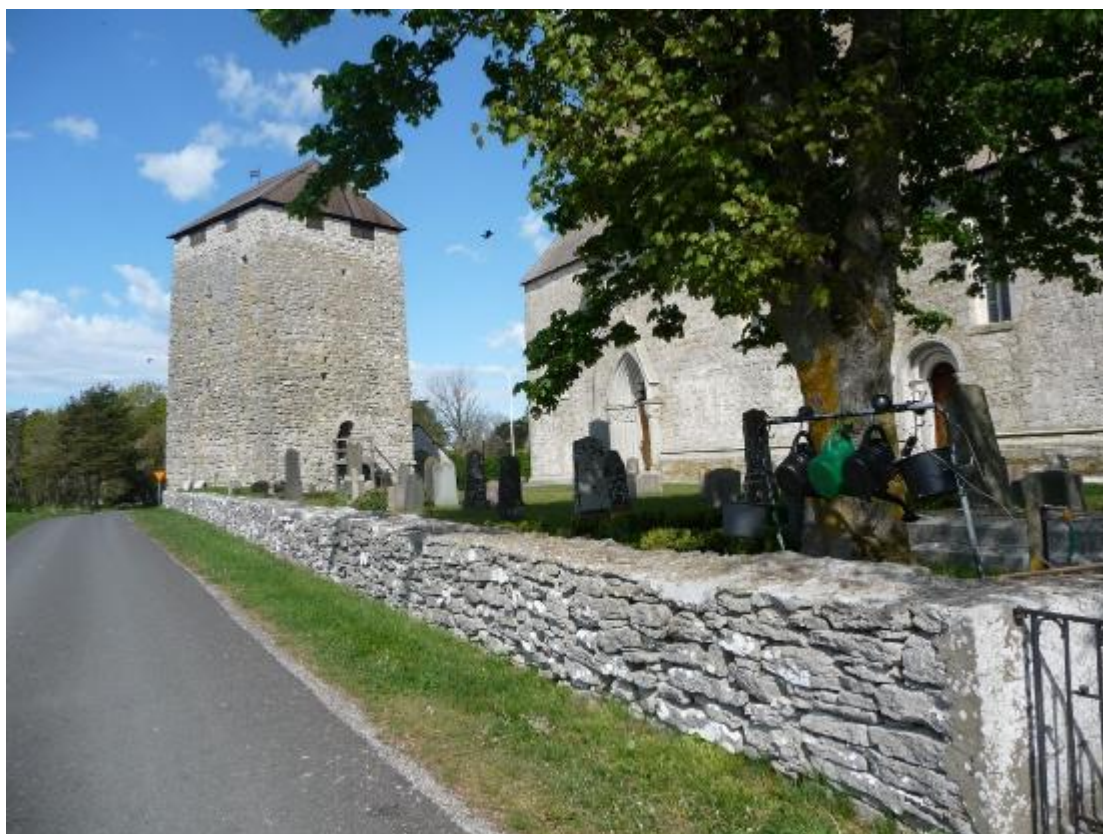
Muren som helhet anlades 1802. Här syns den södra mursträckningen. Foto ES 2020.

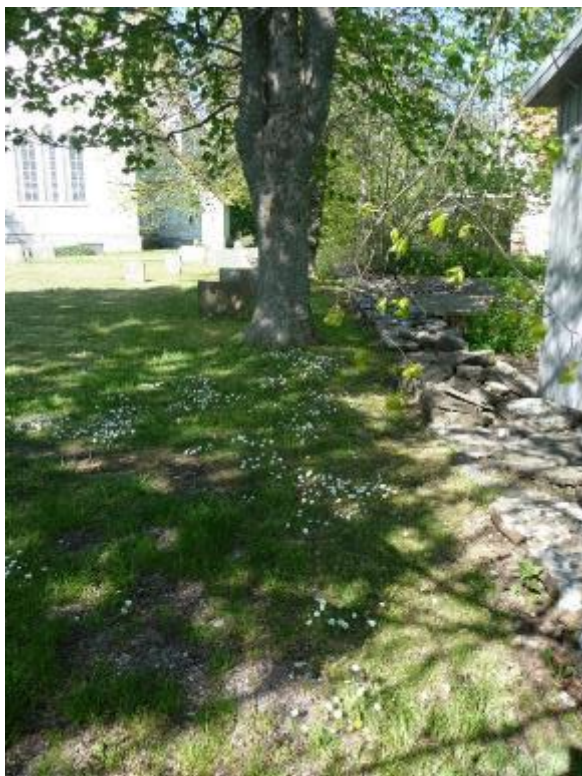
Mursträckningen i öster. Nivåskillnaden på in- och utsidan är stor genom jordpåfyllnad på kyrkogården. Foto ES 2020.

Kyrkogården är omgiven av kallmurad kalkstenmur. Då jordmassor påförts är höjdskillnaden mellan murens ytersida och insida ganska betydande. I den södra muren finns en medeltida stiglucka med tunnvalv, täckt med falar och stängd med dubbla järngrindar. På västra bågens nedersta stenar både i norr och söder finns ornamentalt utformade märken i nedsänkt relief. Innanför stigluckan kan sulor till kalkstensmurar på vardera sidan av gången urskiljas. I norr finns en genomgång till den tidigare skoltomten och i söder en dubbel grind i smidesjärn i muren, från vilken en kalkstenstrappa leder upp på kyrkogården.

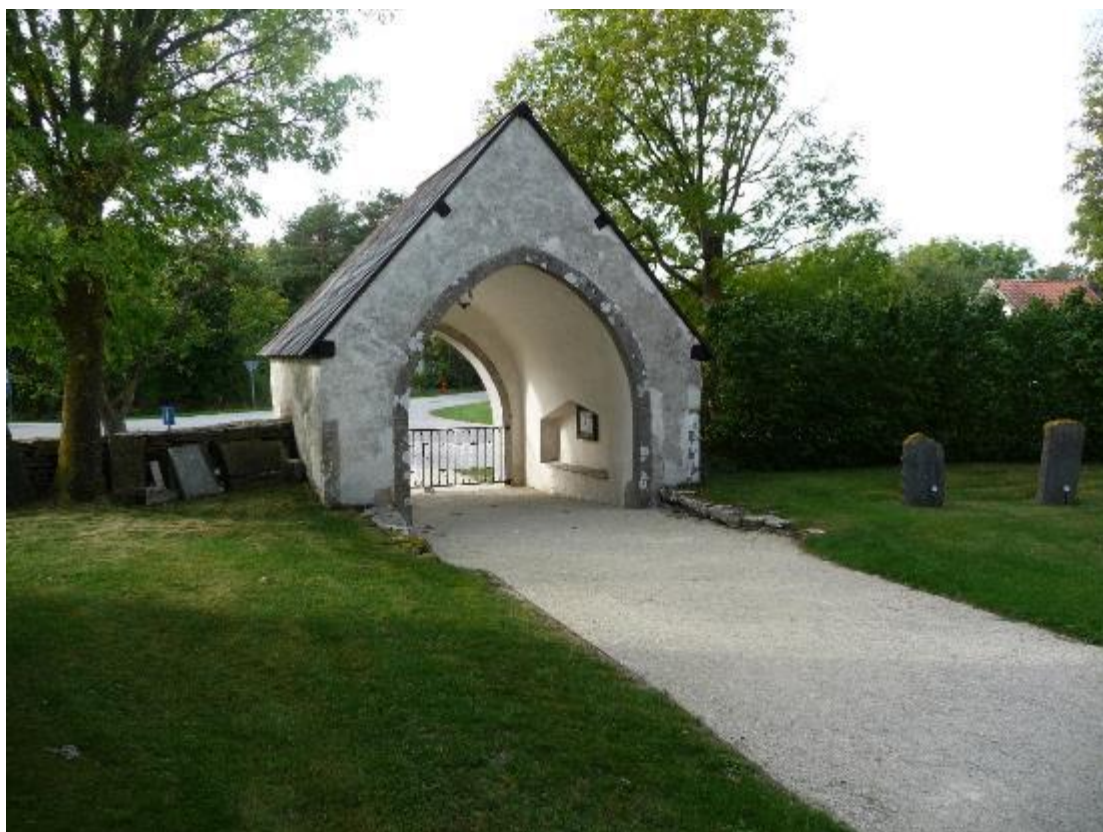
Huvudingången i väster med en stiglucka. Gången som leder fram till kyrkan är belagd med finkornigt kalkstensgrus. Foto ES 2020.

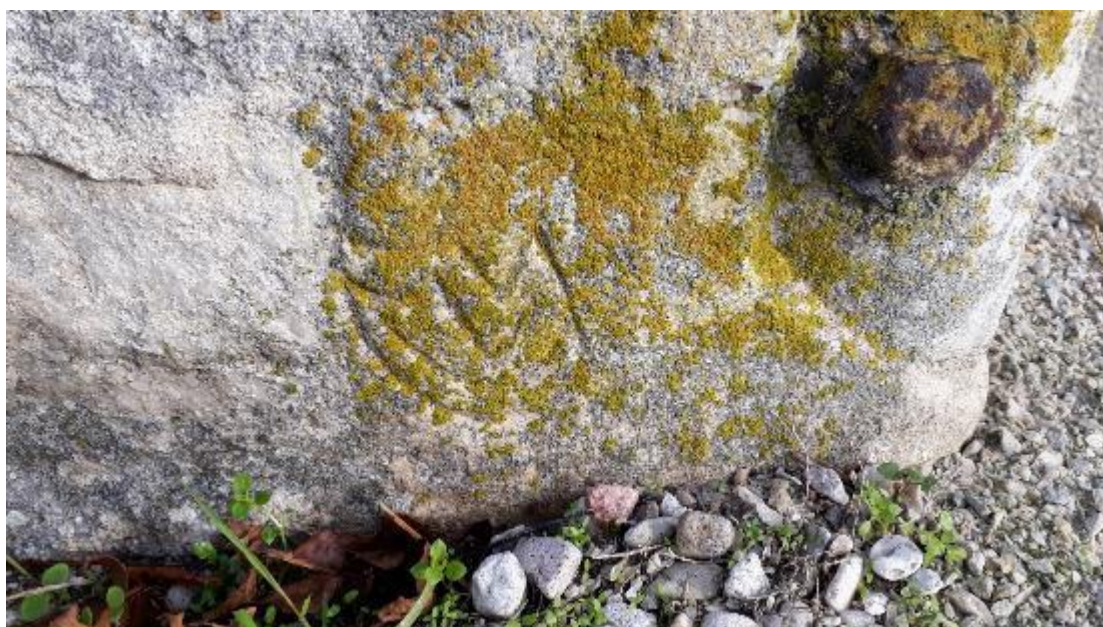
En inhuggen relief på nedersta stenen i stigluckans västra triumfbåge, den norra delen. Troligen ett stenhuggarmärke. Foto ES 2020.

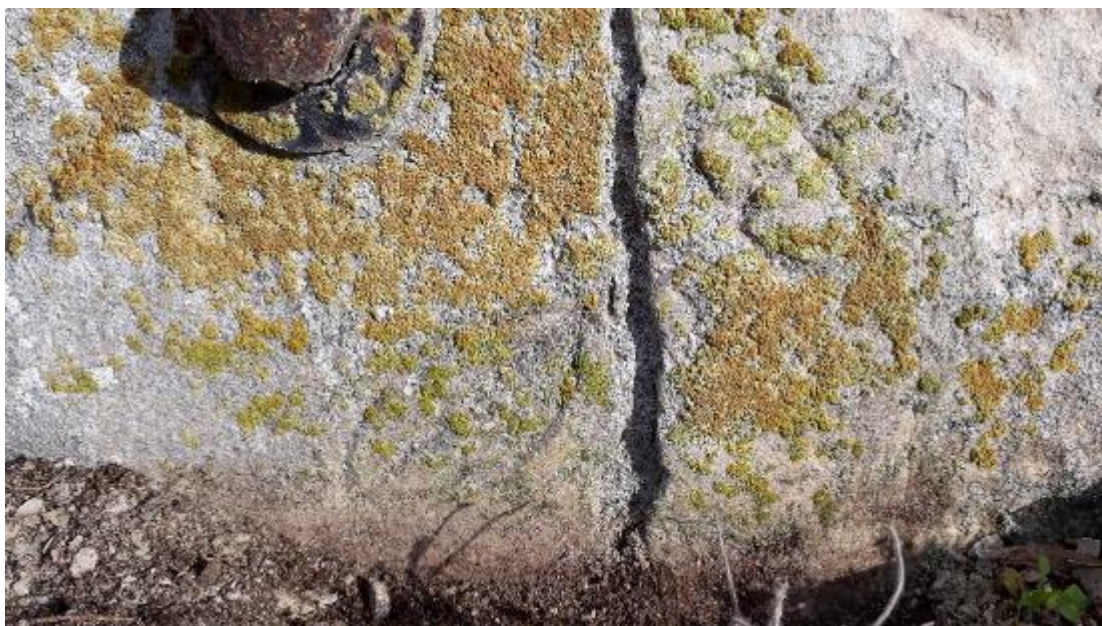
En inhuggen relief på nedersta stenen i stigluckans västra triumfbåge, den södra delen. Troligen ett stenhuggarmärke. Foto ES 2020.

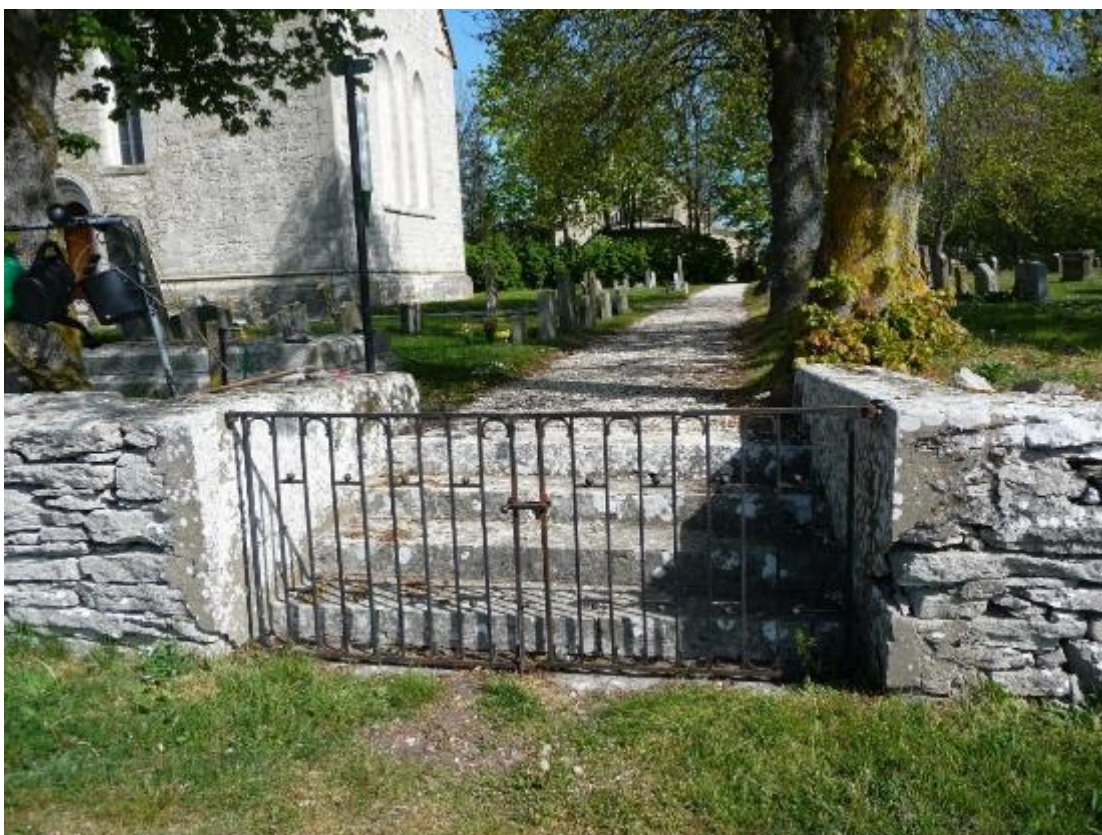
Vid ingången i söder leder en trappa upp till kyrkogården. Foto ES.

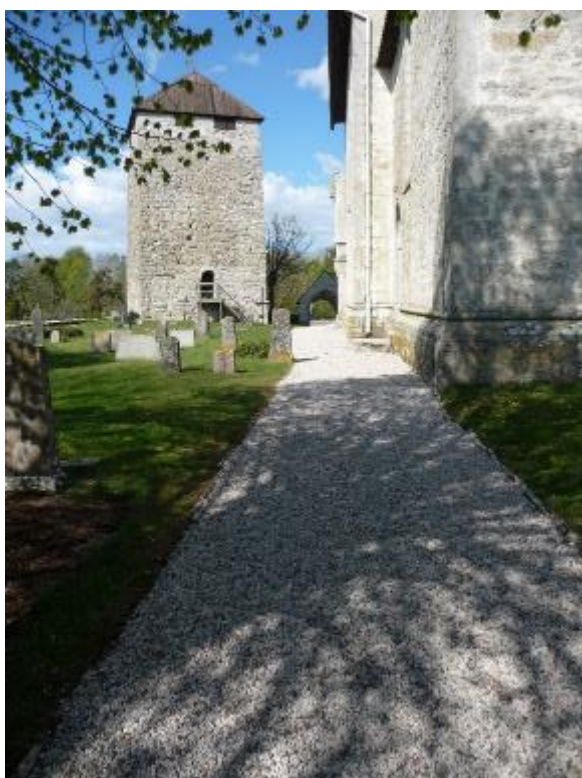
Den södra gången längs kyrkan är belagd med grövre grus. Foto ES 2020.

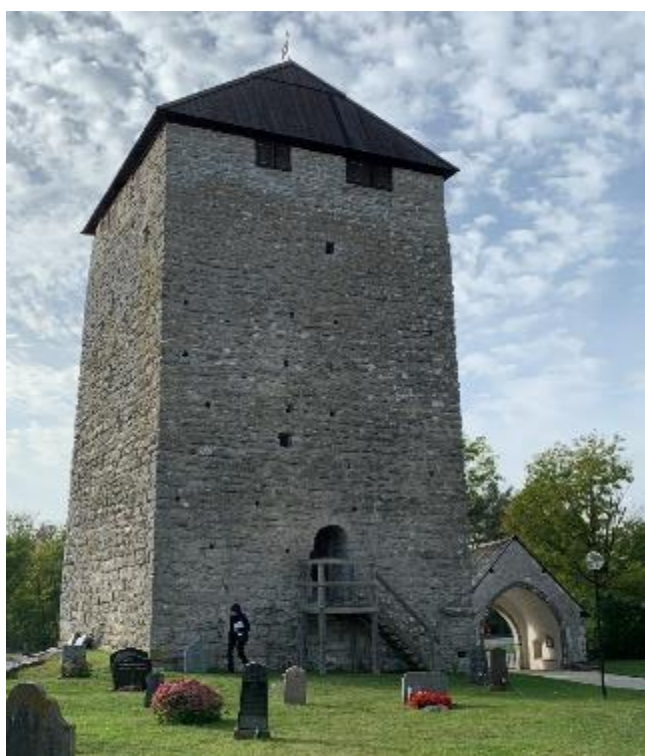
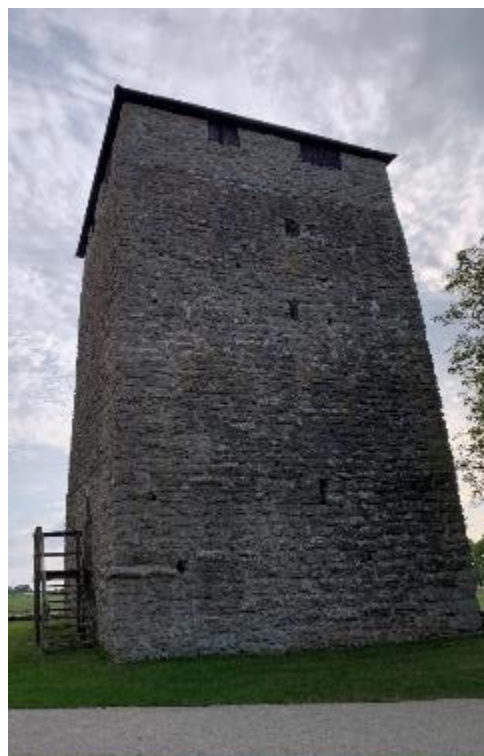
Kastalen från sydöst och norr. Uppförd under 1200-talets början. Foto JL 2020.

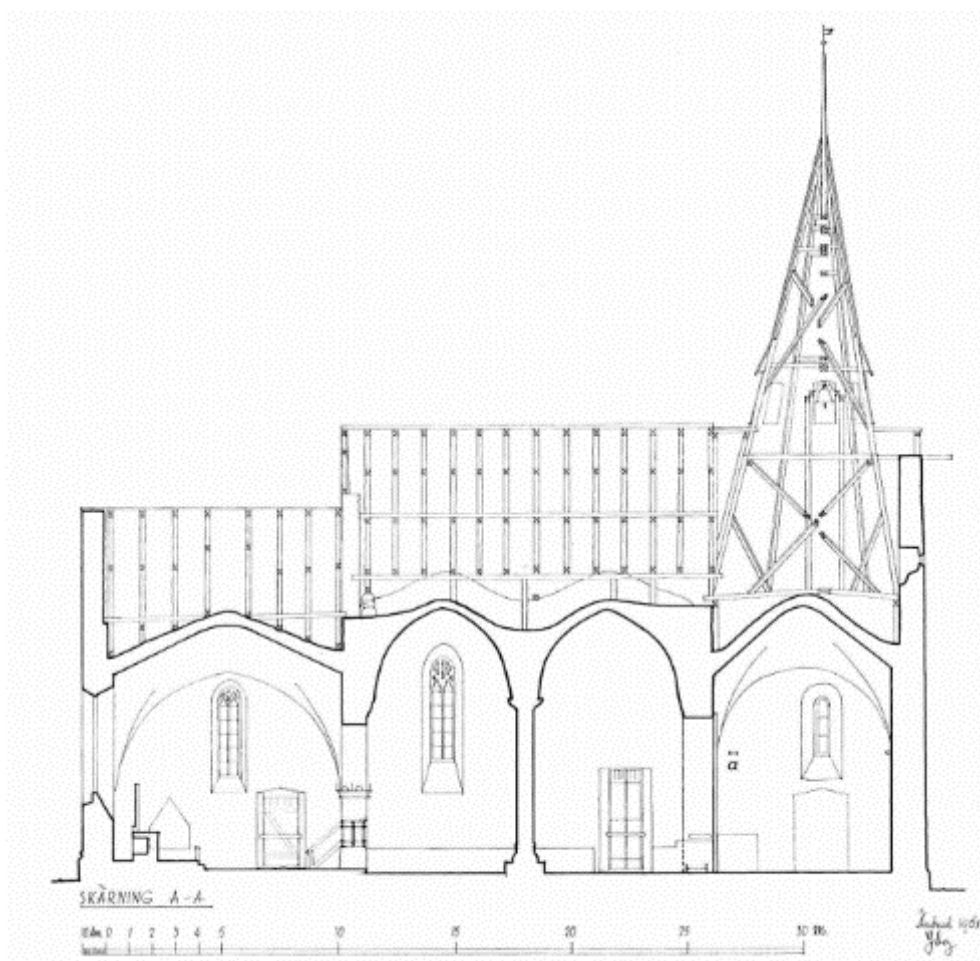
Uppmätningar John Söderberg 1943, reviderade 1961. Efter Sveriges Kyrkor (97), Gotland IV:5 (1963). Längdsektion mot söder.

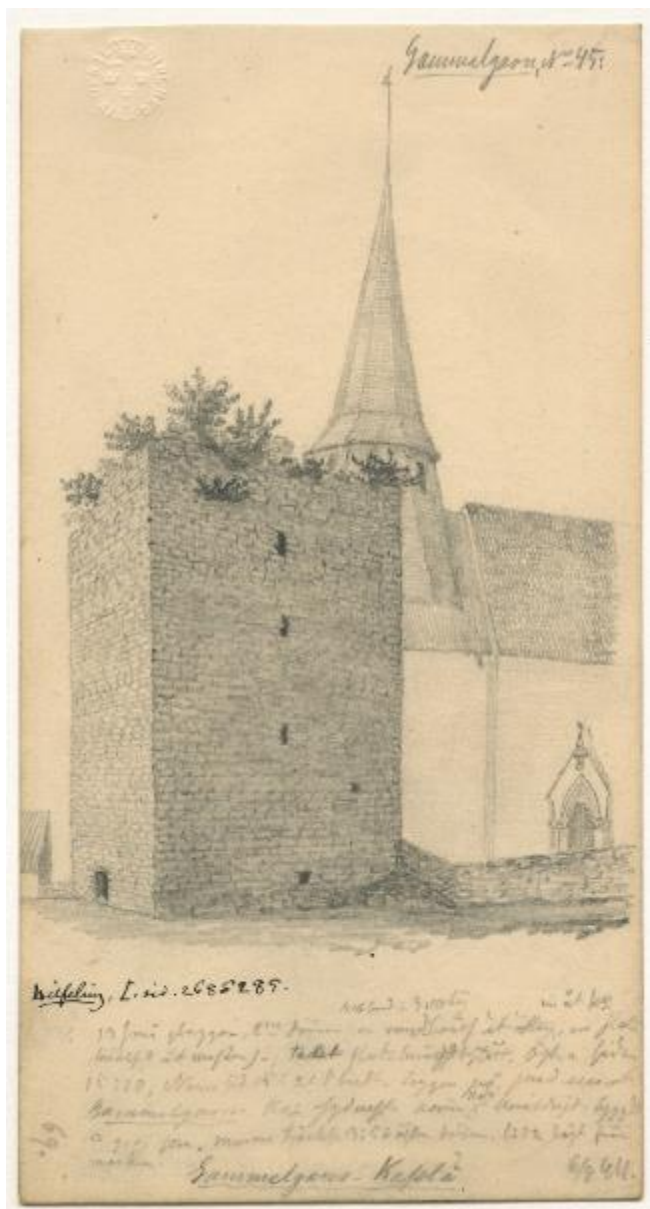
Kastalen från sydväst med del av kyrkan i bakgrunden.  
Teckning av P.A. Säve 1844, UUB, Alvin. Tornets tak täcks av faltak och liggande bräder, långhuset av spån. Kyrkans murar förefaller vara putsade.

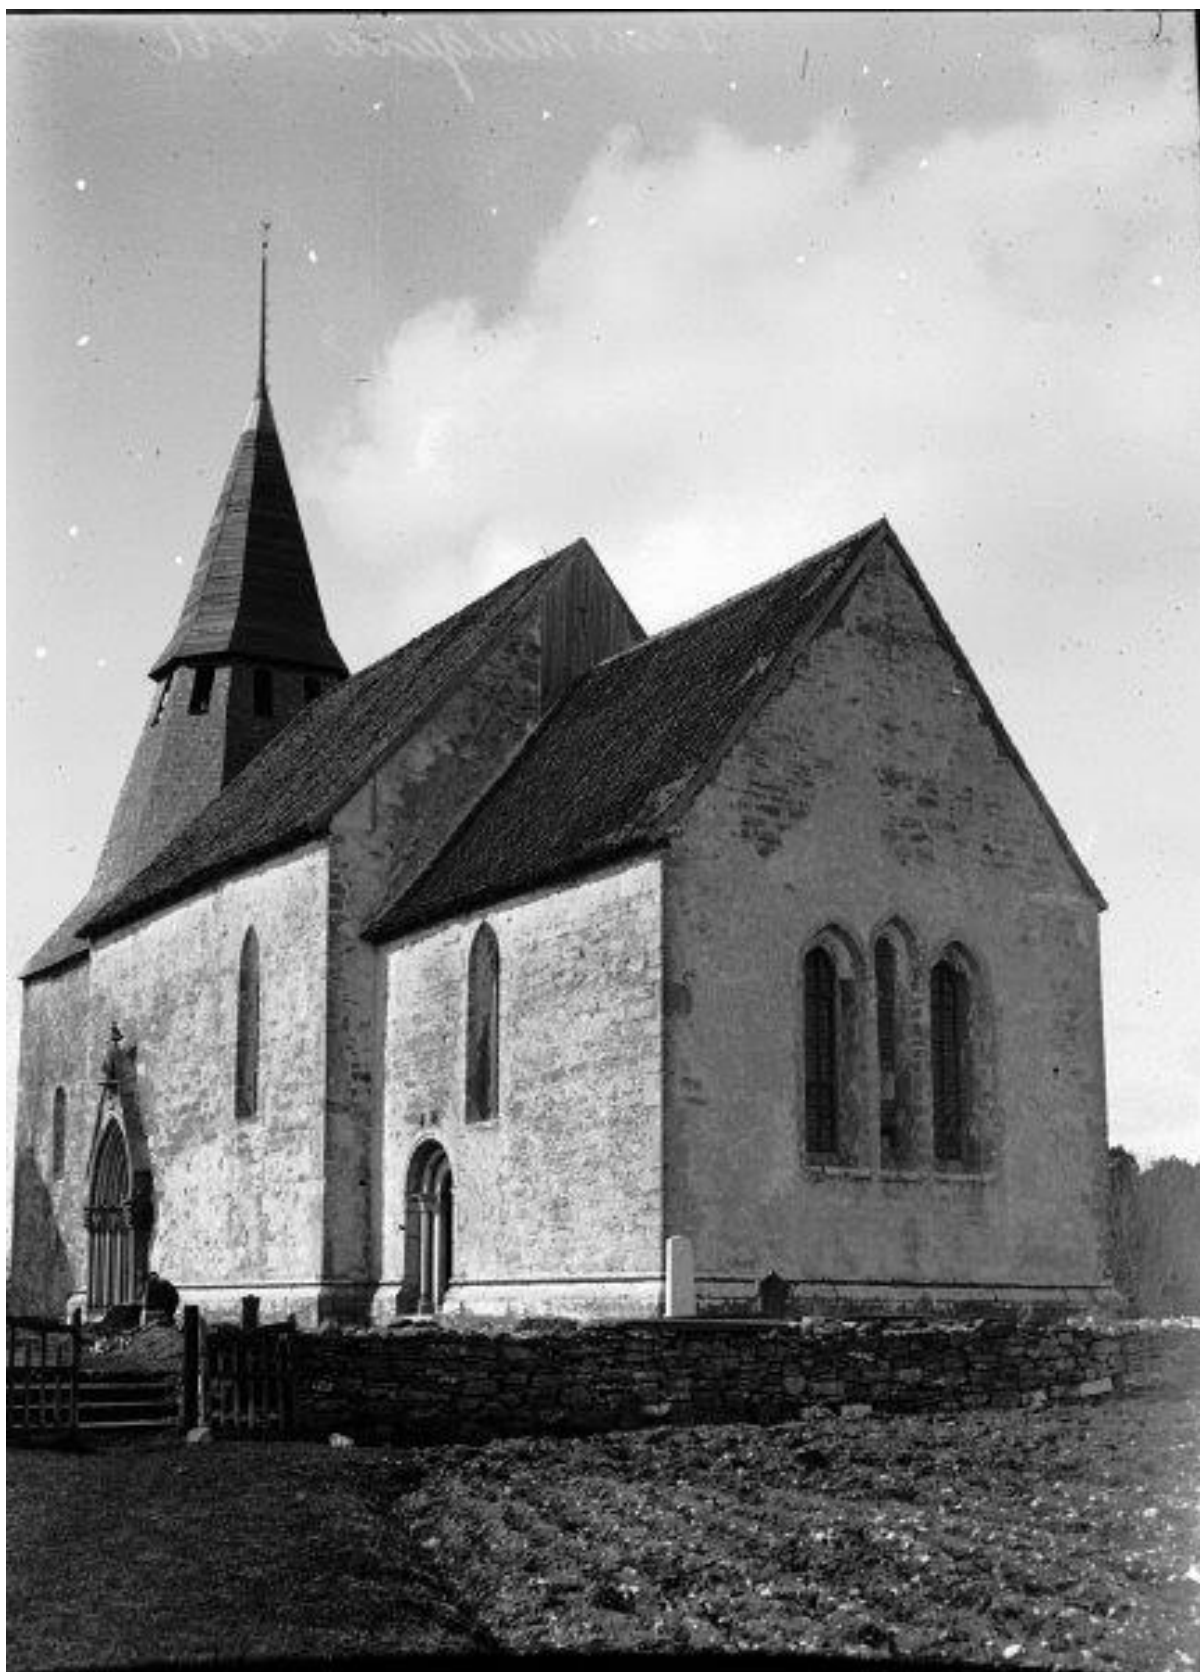
Exteriör från sydöst före restaureringen 1956–58. I långhusets östra gavel är avtrycket tydligt från korets högre takfall och gavelns övre del i trä är ännu inte putsad. Puts kvarsitter på korets östra gavel och trefönstergruppen saknar ännu masverk. Foto Einar Erics 1916, ATA, RAÄ Kulturmiljöbild.

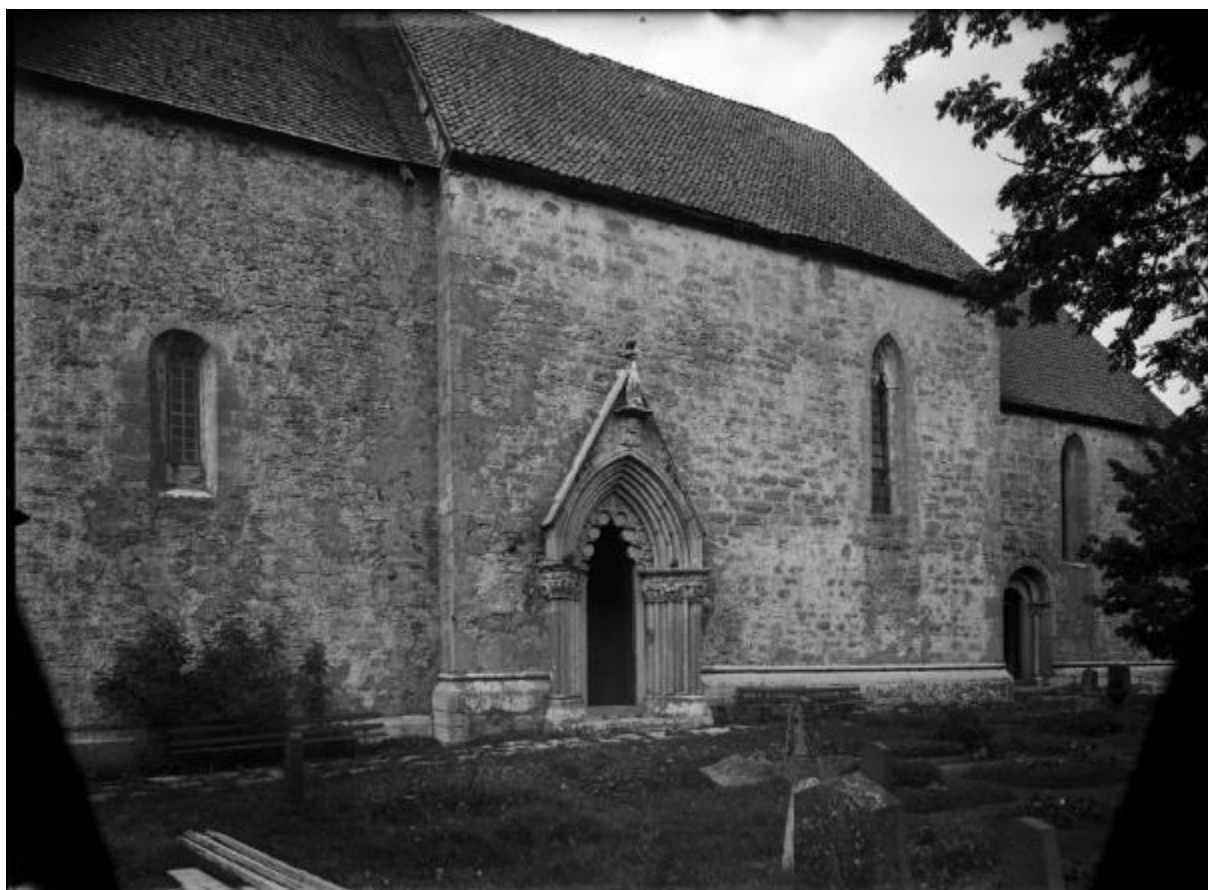
Långhusets södra fasad före restaureringen 1956–58. Det gotiska långhusets fönster utan mittpost. Foto Alfred Edle 1948, ATA, RAÄ Kulturmiljöbild.

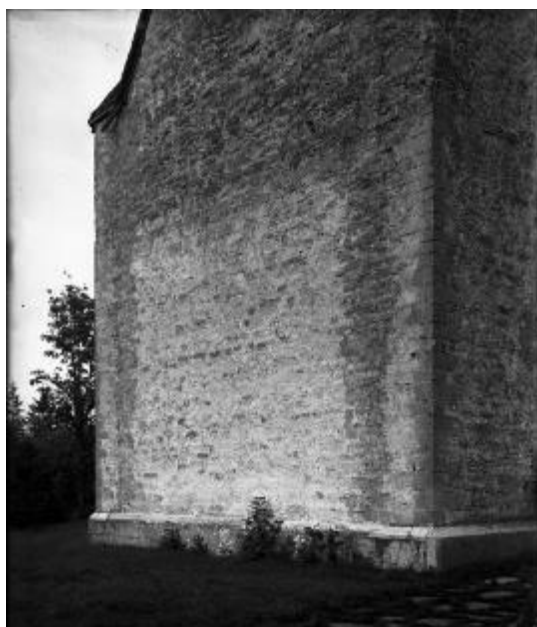
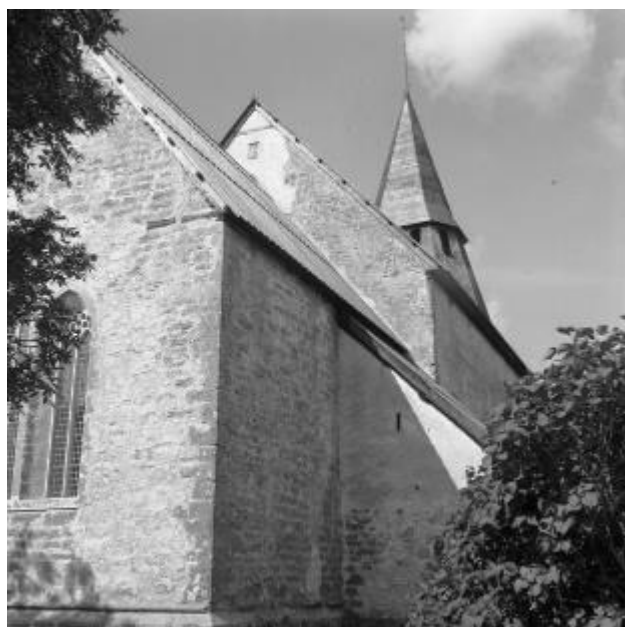
Västgaveln från sydväst. Foto Alfred Edle 1948, ATA, RAÄ Kulturmiljöbild. T.h. exteriör från nordöst strax efter restaureringen 1956–58. Långhusgavelns trävägg har putsats, korffönstren har nya masverk. Foto Nils Lagergren 1960, ATA, RAÄ Kulturmiljöbild.

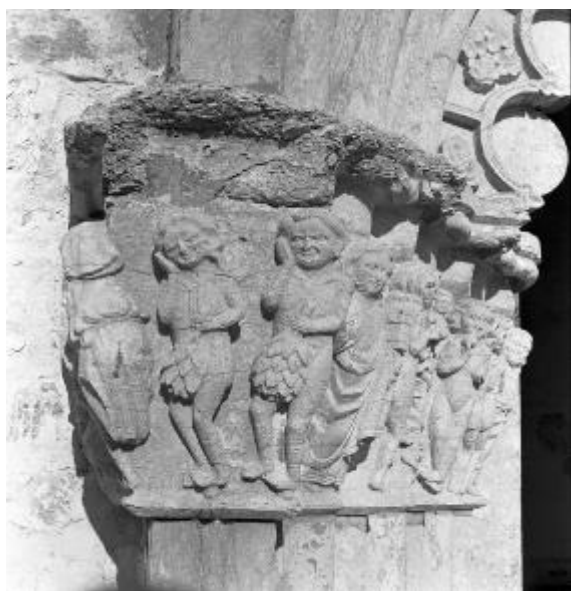
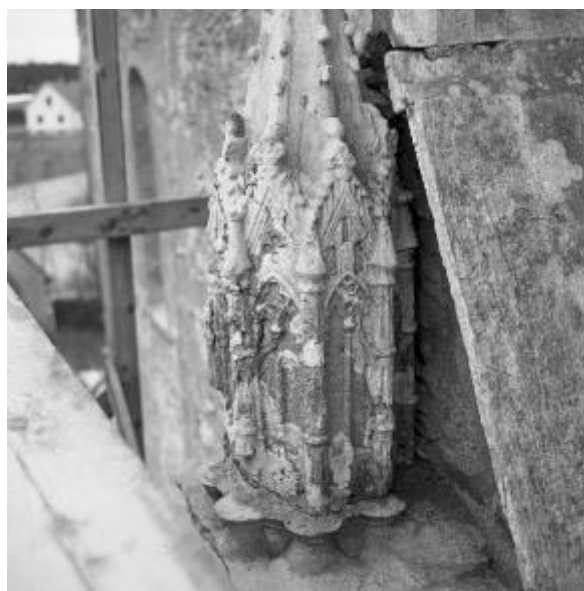
Detaljer av långhusportalen före och under restaureringen 1956–58. T.v. västra kapitälbåndet med skador, t.h. tornliknande uppbyggnad på baldakin över Kristushuvud. Foto Georg Gådefors, 1950-talet, samt Gunnar Svahnström 1957–58, ATA, RAÄ Kulturmiljöbild.

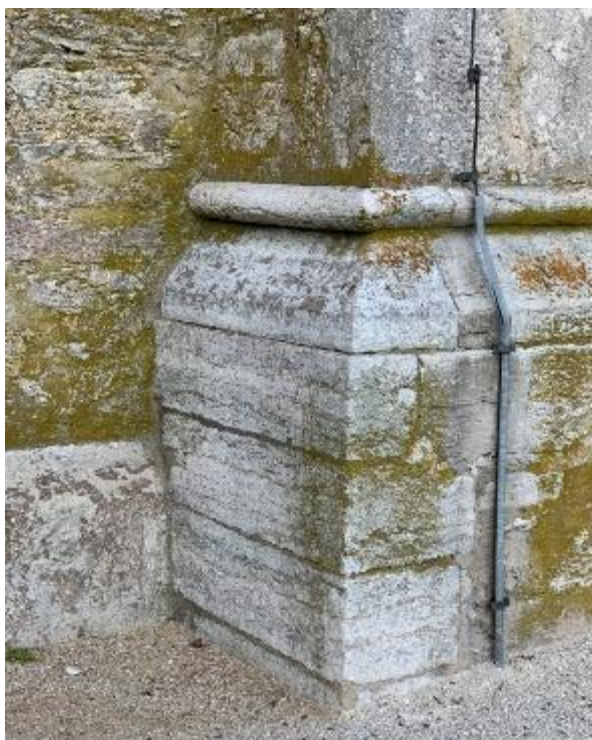
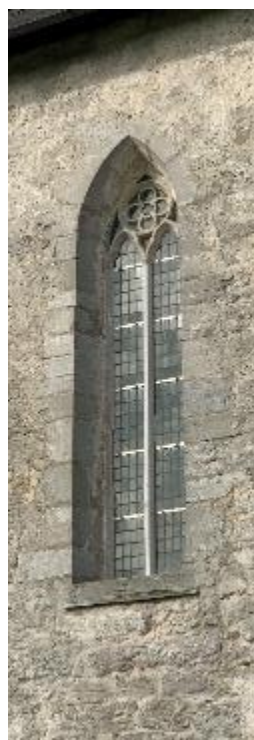
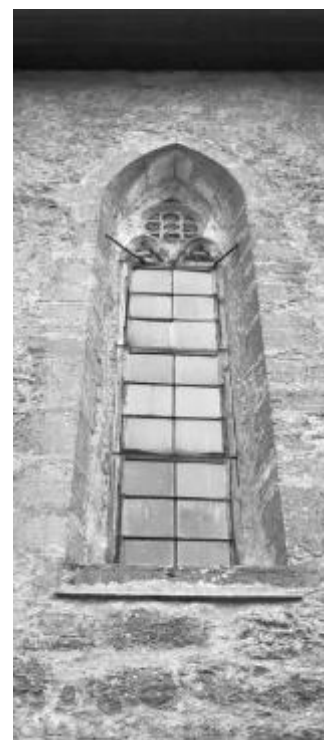
Sockeln i långhusets sydvästra hörn samt långhusfönstret. Foto JL 2020. T.h. fönstret före restaureringen 1956–58. Foto Gunnar Svahnström 1957–58, ATA, RAÄ, Kulturmiljöbild.

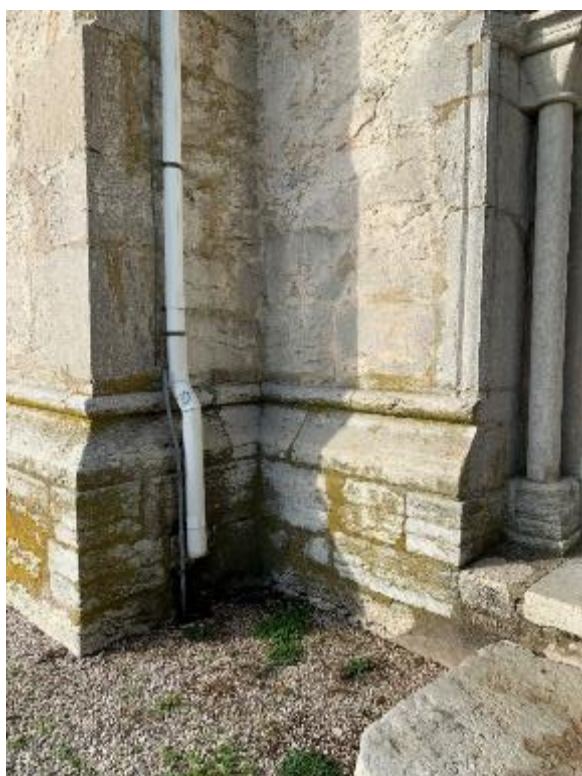
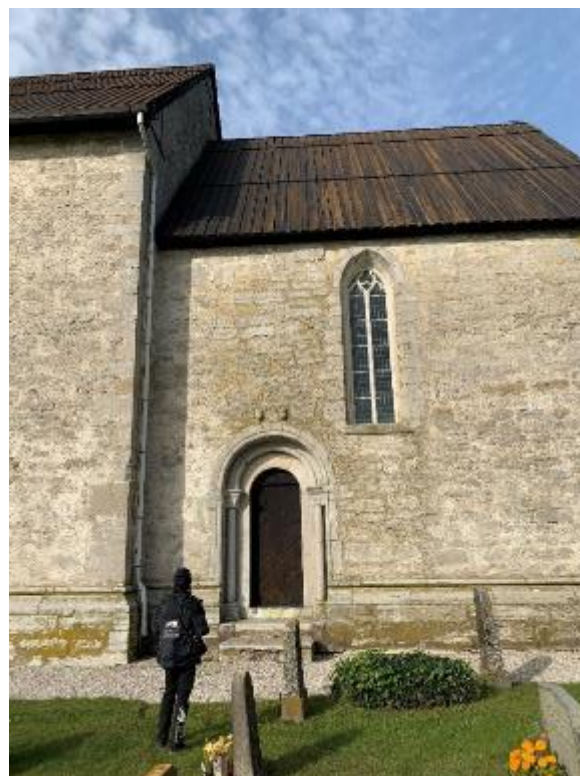
Sockeln i långhusets sydöstra hörn och övergången till koret. T.h. korets södra fasad. Portalen hitflyttad från äldre kyrkan. Foto JL 2020.

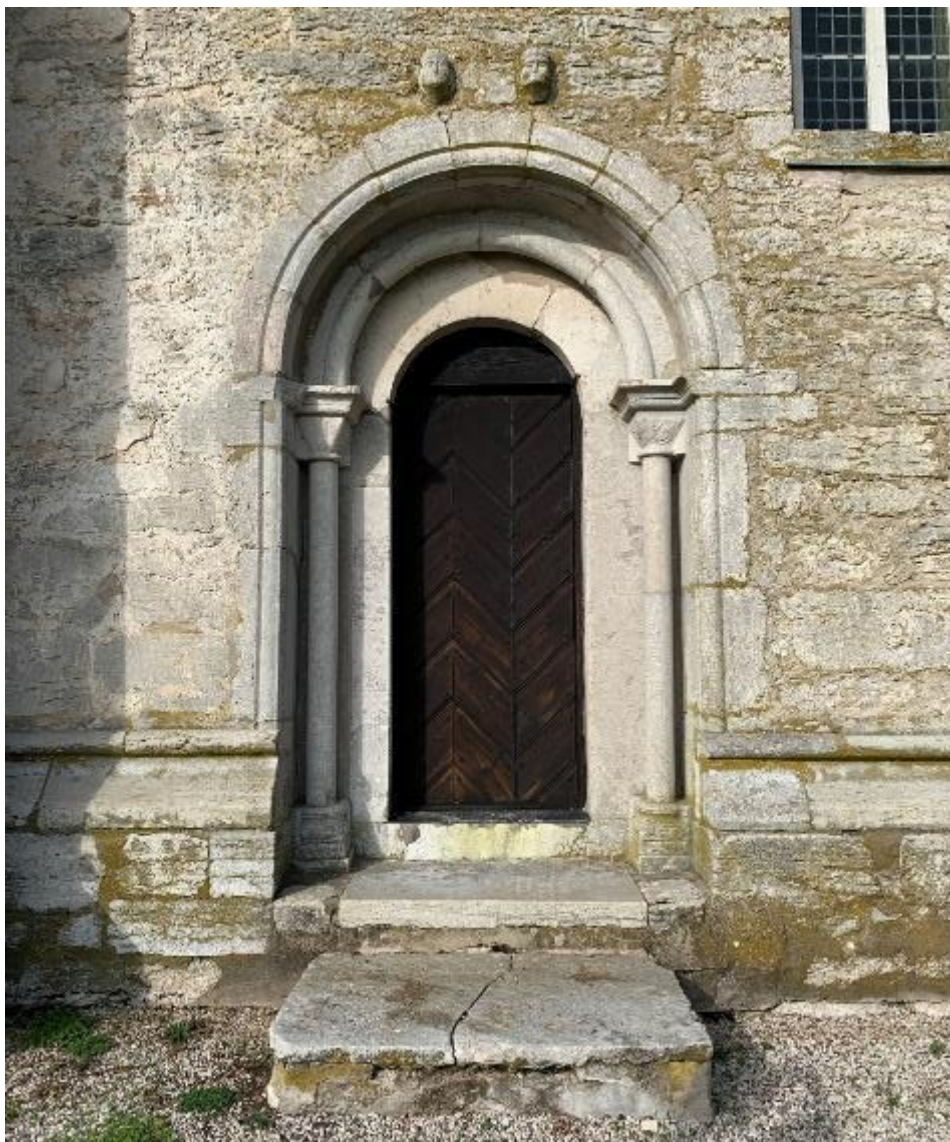
Korportalen, tidigare sydportal i det äldre långhuset, nuvarande tornet. Foto JL 2020.

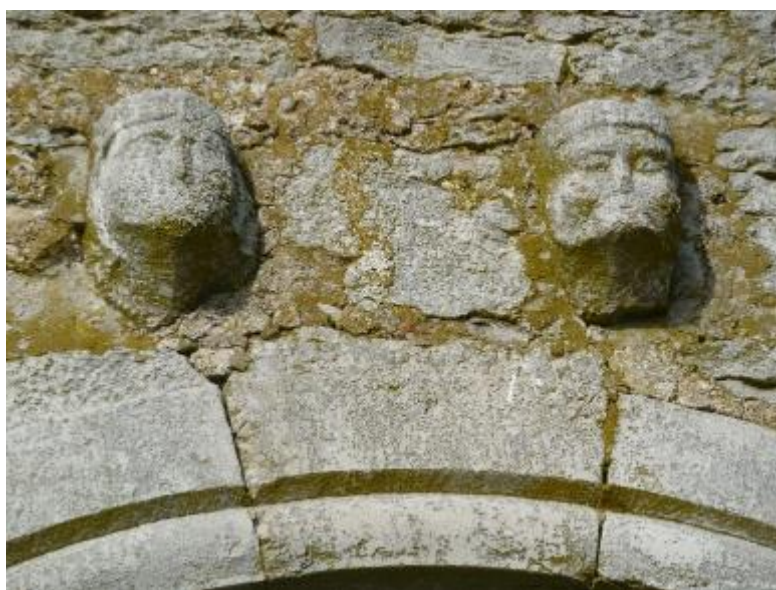
Skulpterade huvuden ovanför kortportalen. Troligen från den romanska kyrkan. Foto ES 2020.

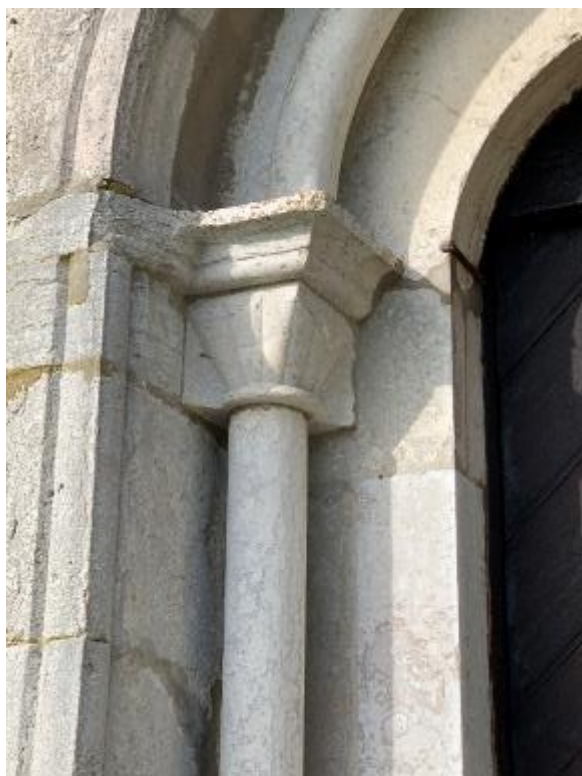
Korportalens kolonnettkapitel. Foto JL 2020.

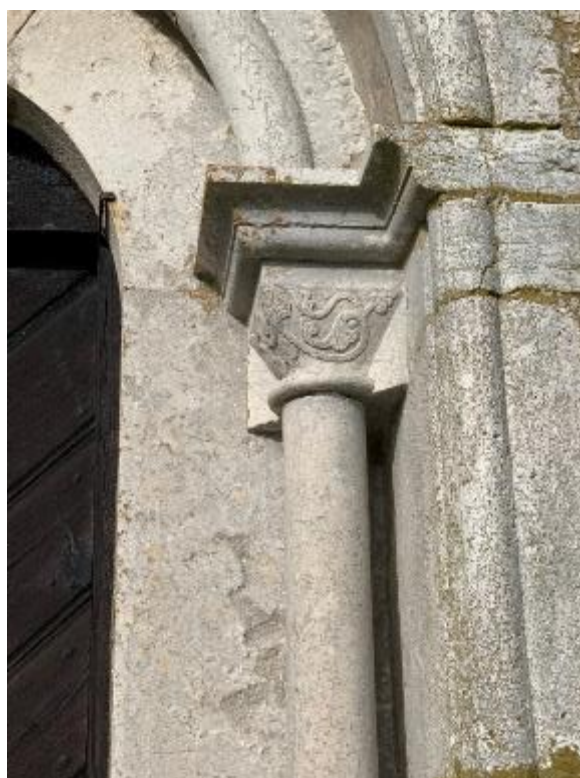
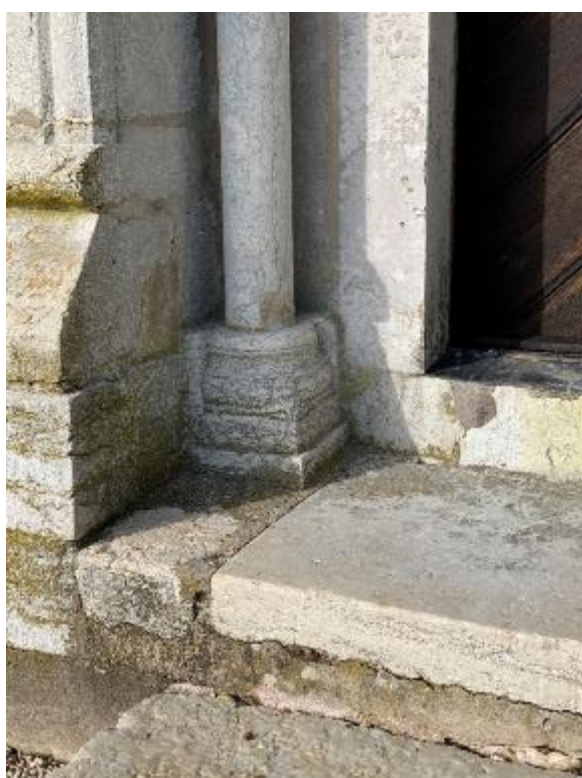
Korportalens kolonnettbaser. Foto JL 2020.

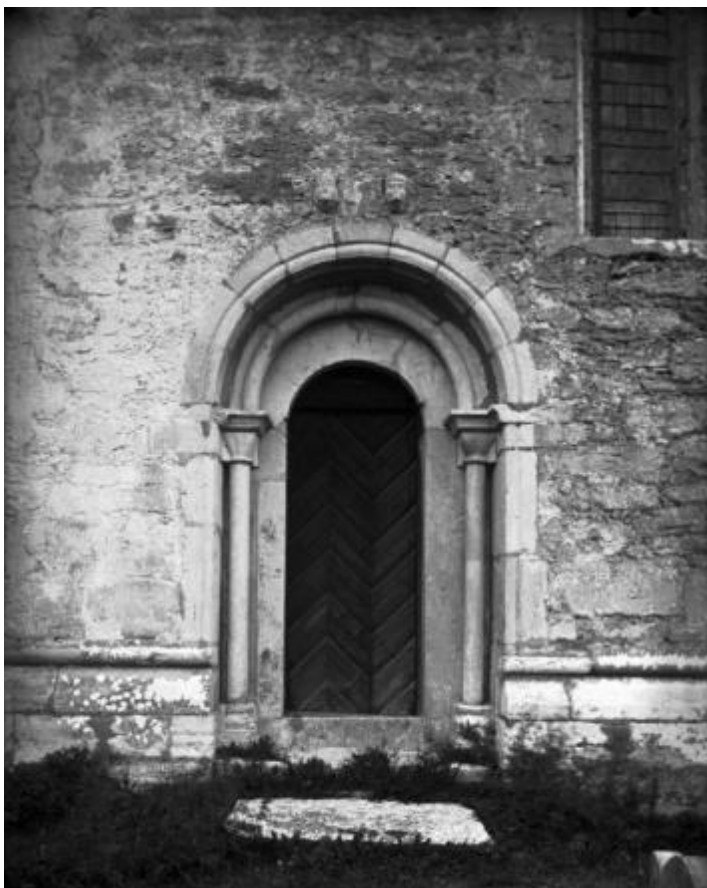
Korportalen omkr. 1890. Foto  
Olof Sörling, ATA, RAÄ  
Kulturmiljöbild.

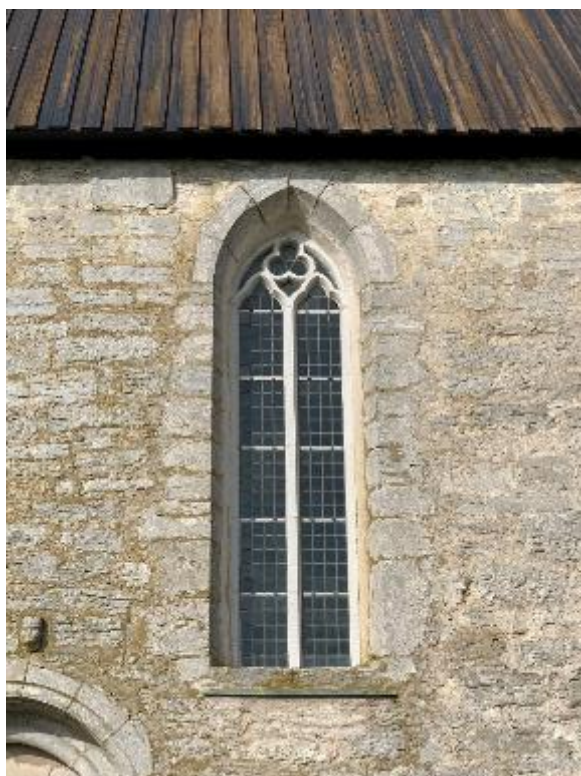
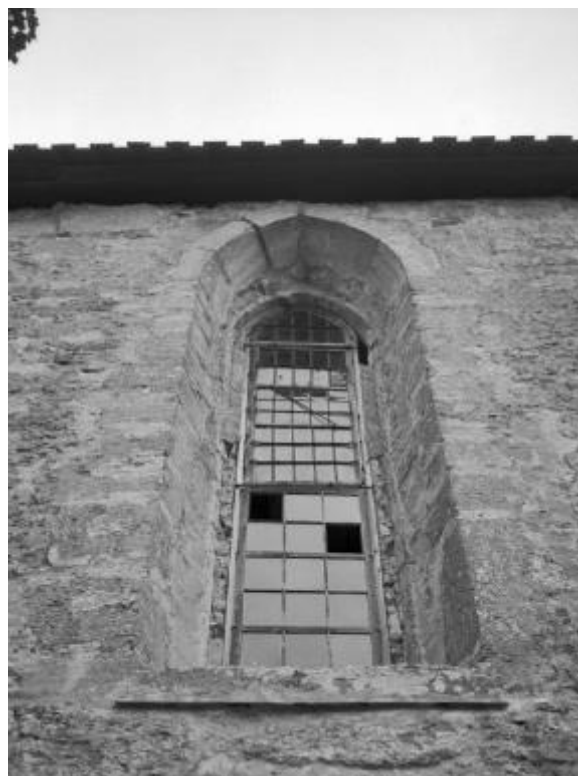
Korets södra fönster, t.h. före 1950-talets restaurering. Foto JL 2020 resp. Gunnar Svahnström 1957–58, ATA,  
RAÄ Kulturmiljöbild.

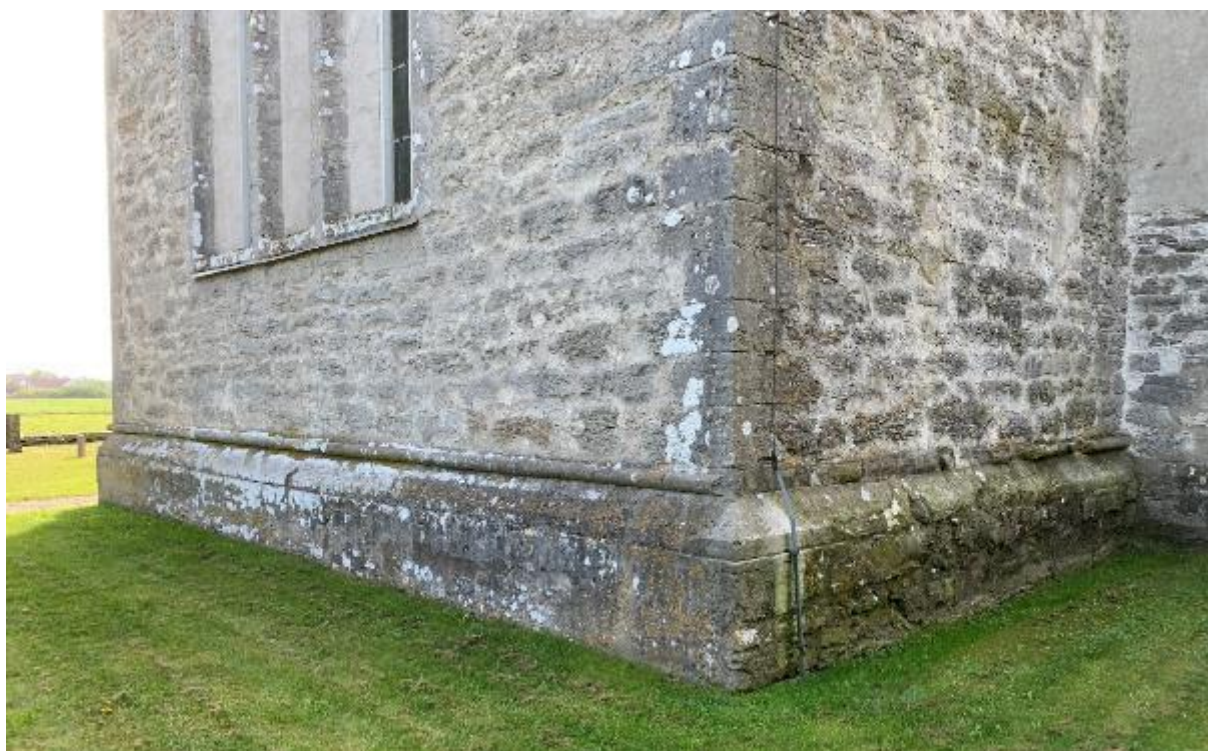
Sockeln på korets östra och norra sidor. Norra sidans sockel uppvisar spår av brand. Foto JL 2020.
