# Gammelgarn kyrka

Karaktärisering 2020

Gotlands  
Museum

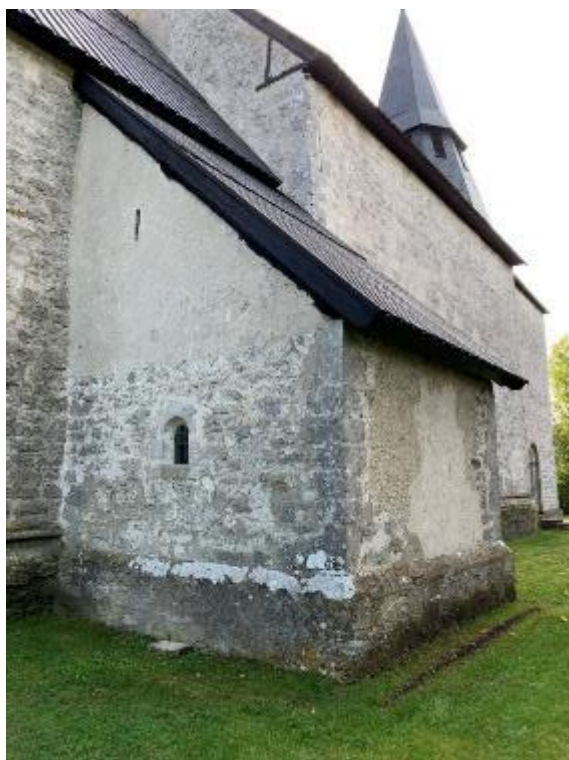
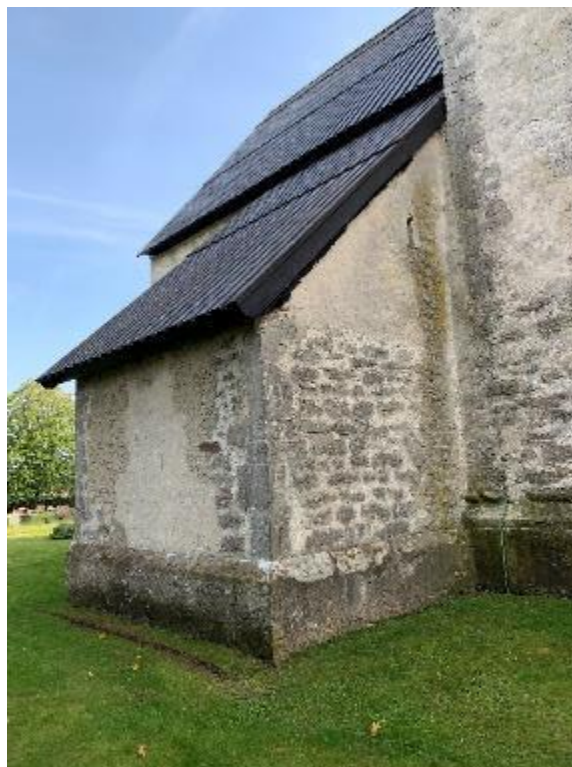
Sakristian från nordöst och nordväst. Gavlarna tillkomna vid en ombyggnad från sadeltak i nord-sydlig riktning till pulpettak. Foto JL 2020.

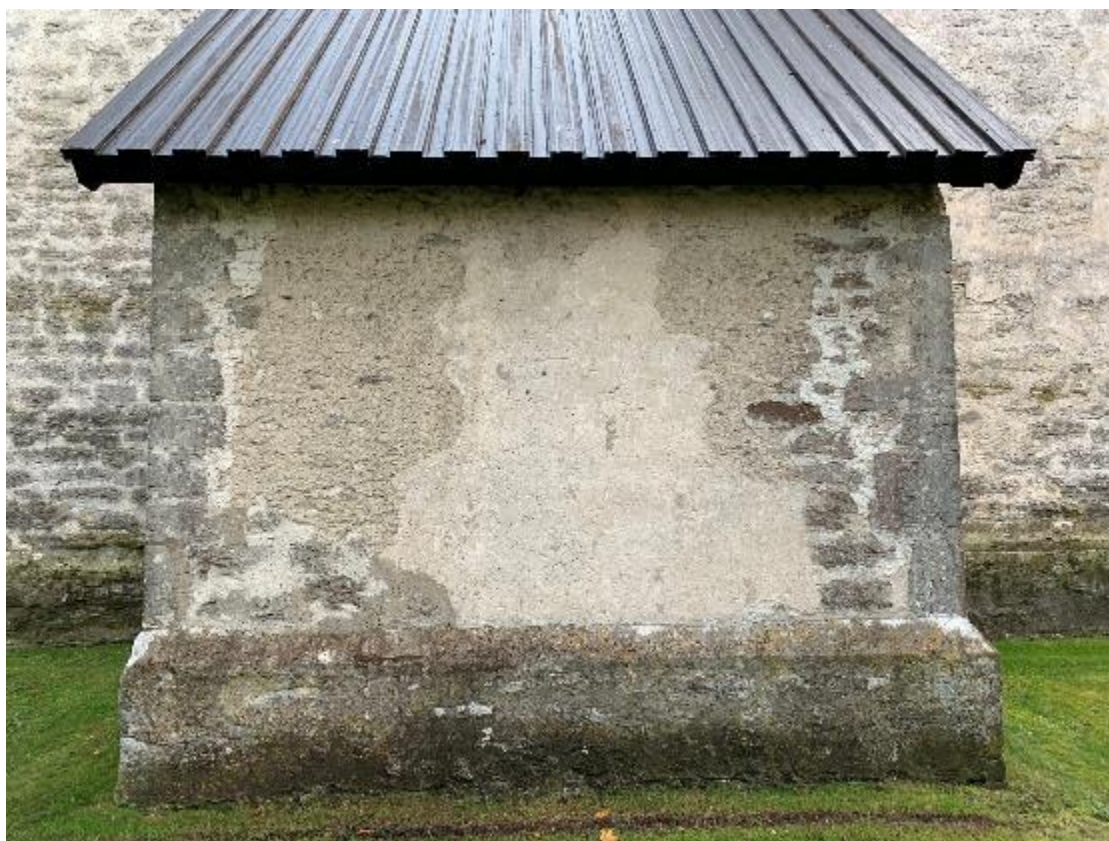
Sakristian från norr. Foto JL 2020.

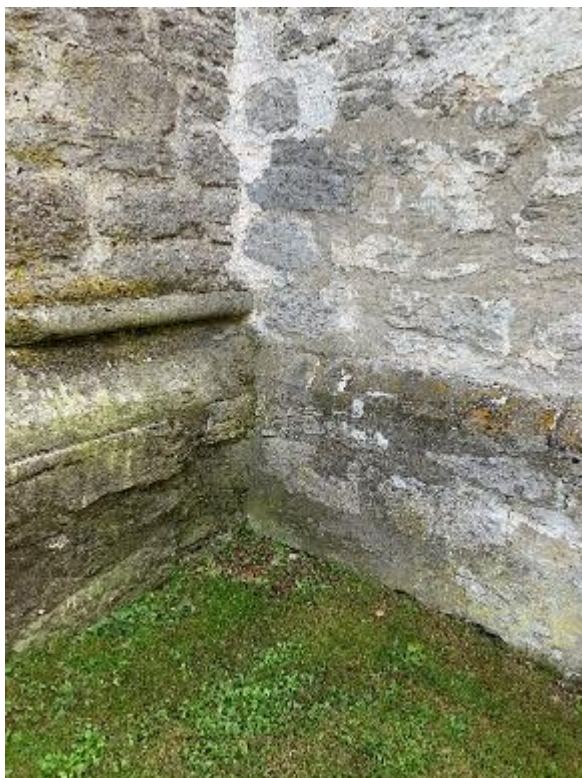
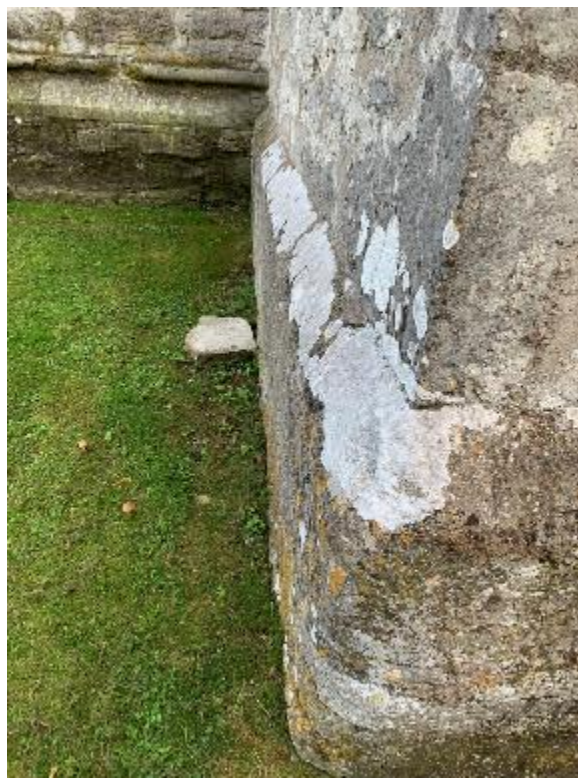
Sakristians sockel vid mötet med korets högre sockel med vulst, sett från nordöst och norr. Sakristians sockel troligen överflyttad från den äldre kyrkan, samt delvis brandskadad. Foto JL 2020.

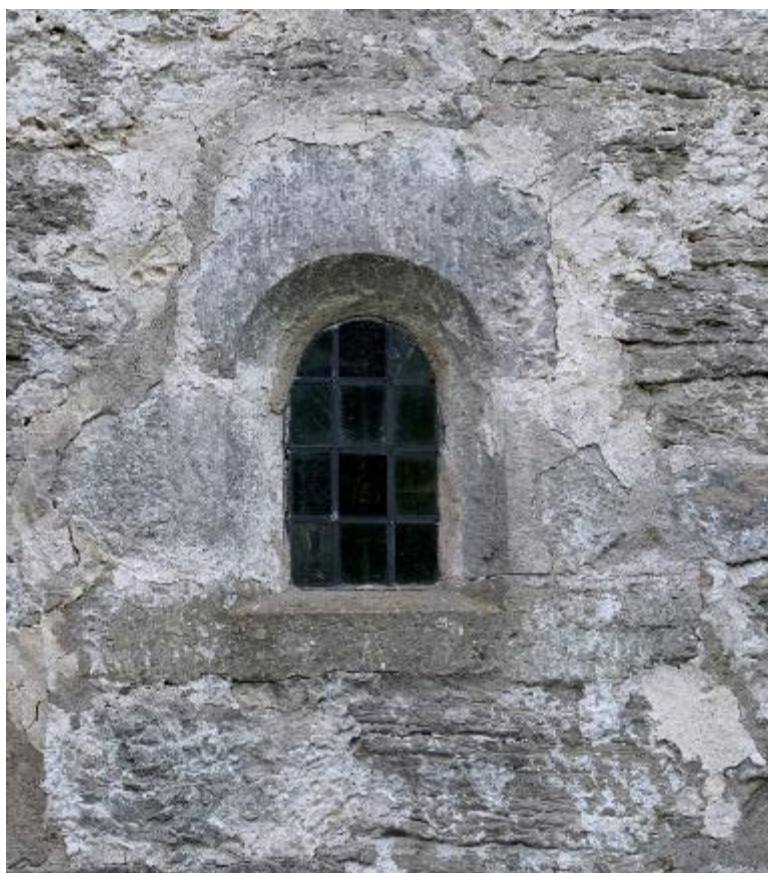
Sakristians fönster, troligen överflyttat från den romanska kyrkan. Foto JL 2020.

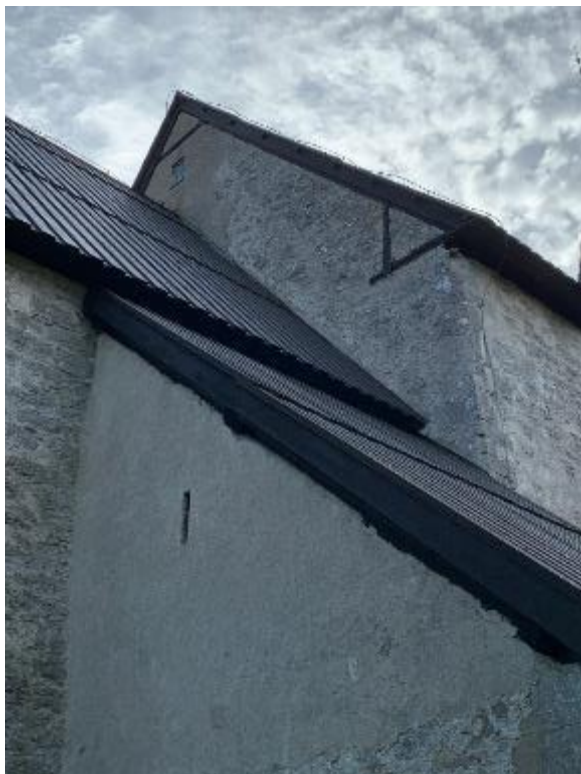
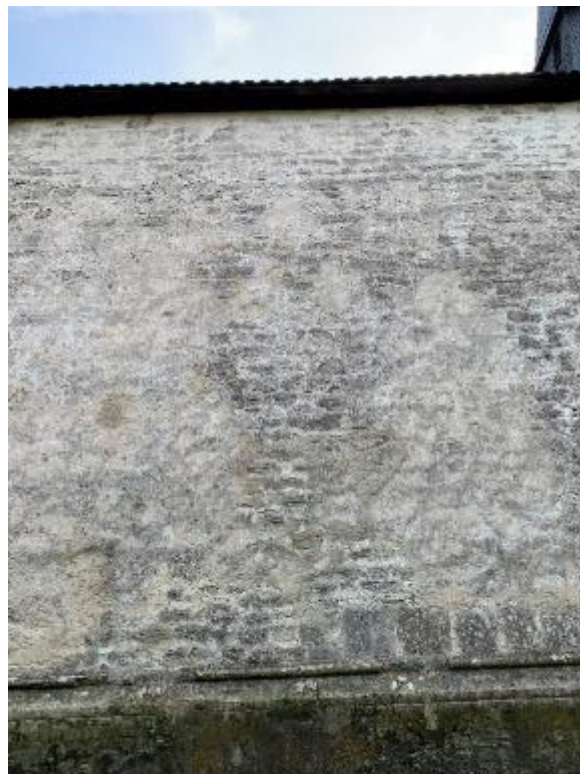
Långhusets östra gavelröste, i förgrunden sakristians röste, sett från nordöst. T.h. långhusets norra fasad med kvarsittande puts och med brandskador (?) på sockeln. Foto JL 2020.

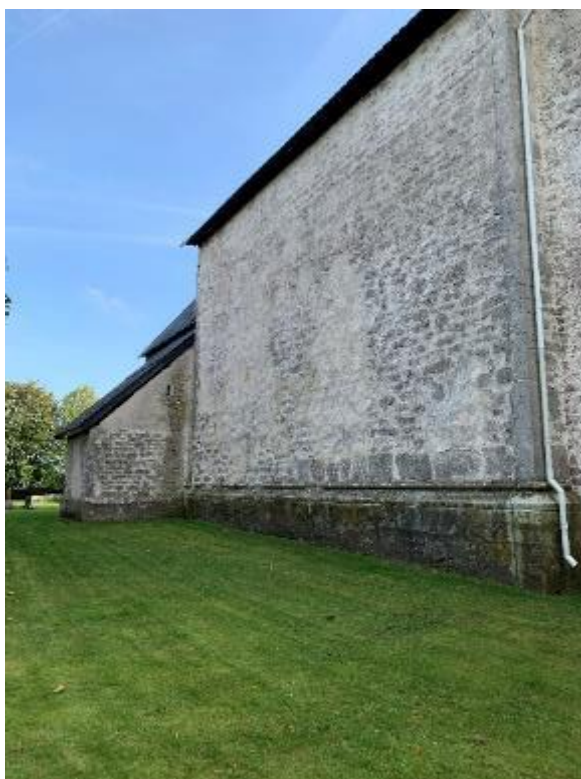
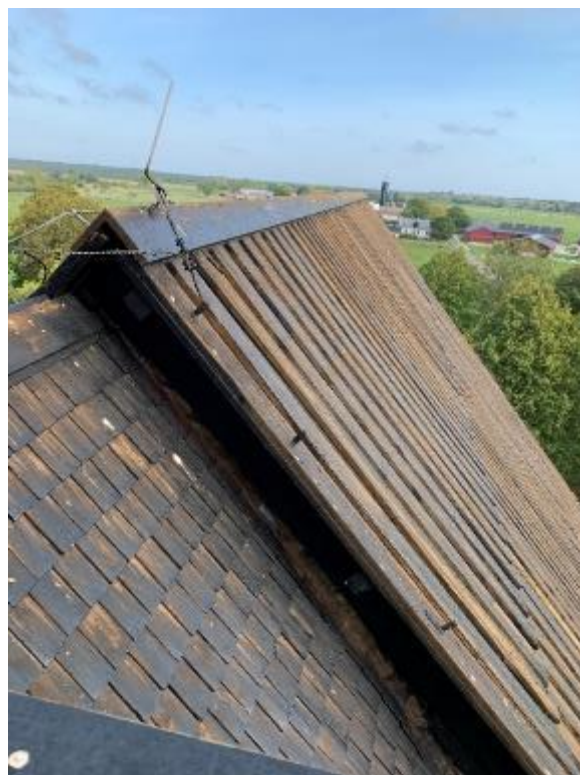
Långhusets norra fasad sedd från nordväst. T.h. Långhustaket, i förgrunden sadeltaket på tornet. Foto JL 2020.

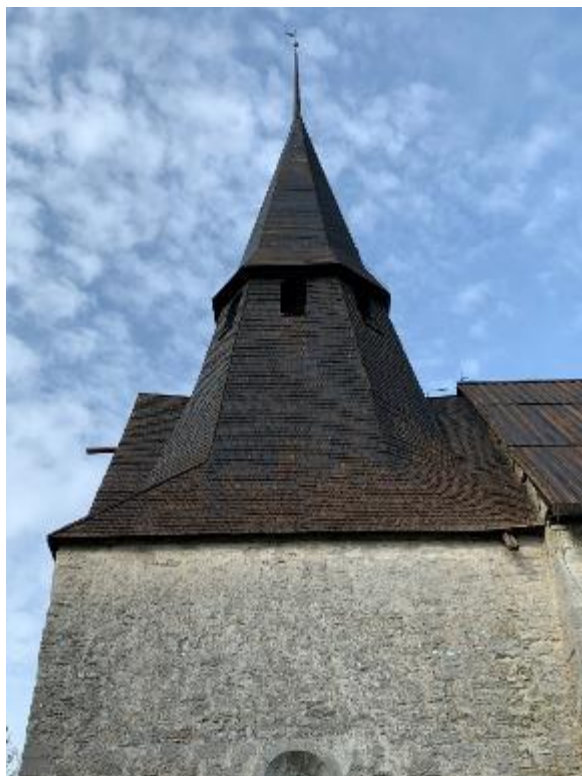
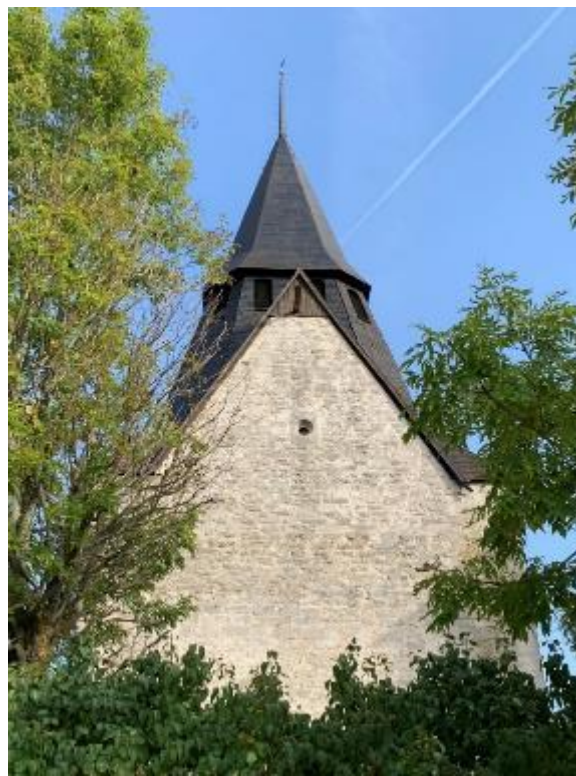
Tornhuven byggd som takryttare på det romanska långhusets västra del, sedd från söder. Till höger tornhuven (takryttaren) samt det romanska långhusets gavelröste från väster. Foto JL 2020.

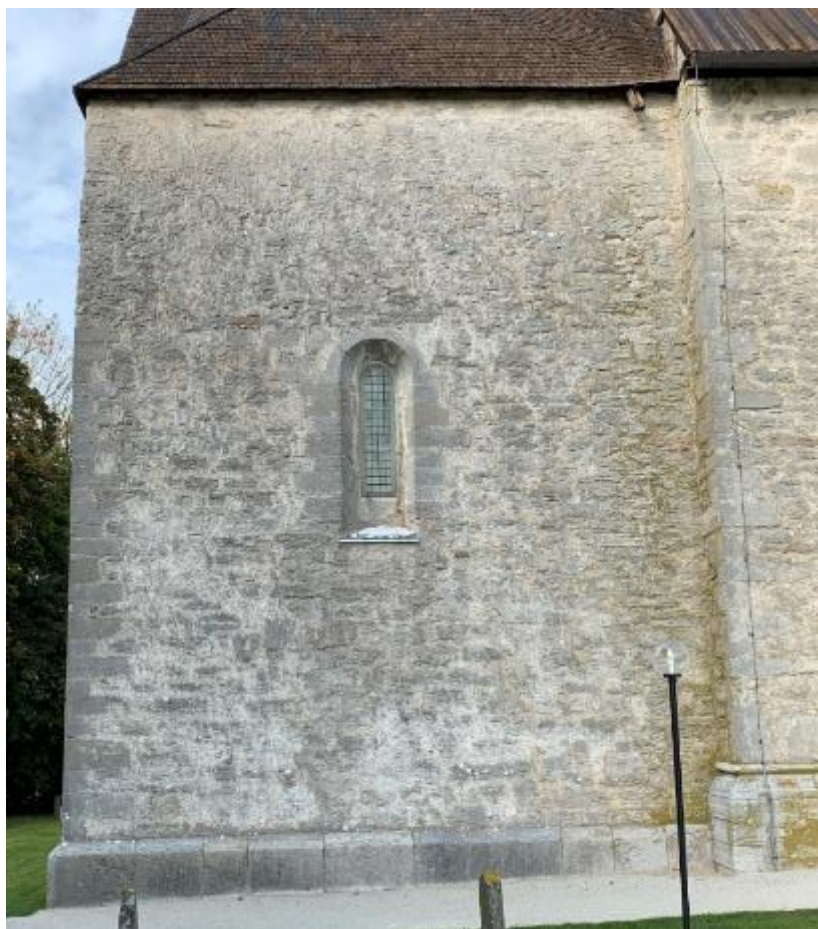
Tornets eller det romanska långhusets sydfasad, förhöjd 1755. Under fönstret var tidigare platsen för sydportalen, nu i koret. Foto JL 2020.

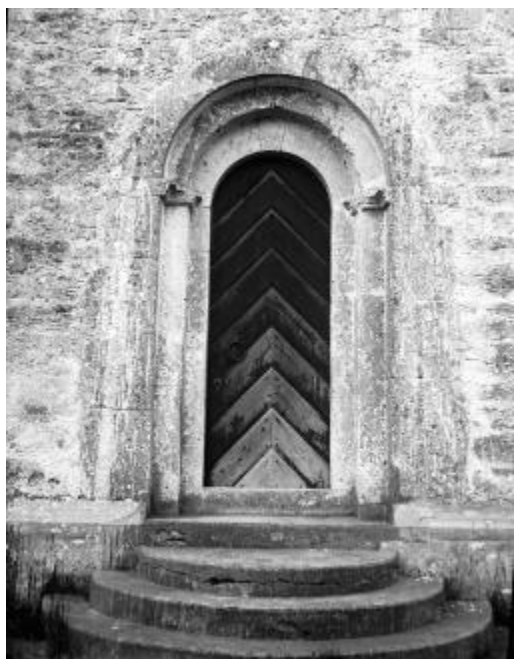
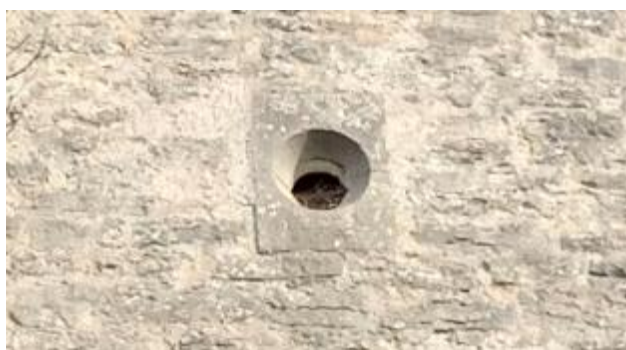
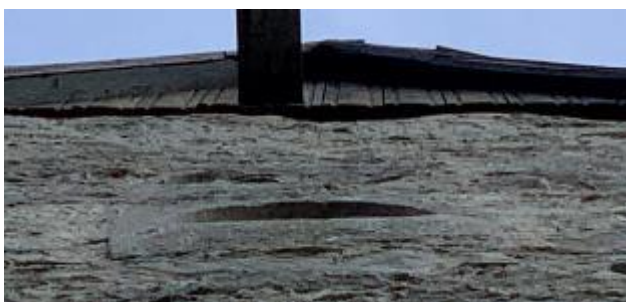
Nordportalen. Foto Einar Erici 1916, ATA, RAÄ Kulturmiljöbild. T.h. rundfönster i västra gavelröset, nedtill sett underifrån. Den välhuggna omfattningen har möjligen en svagt rundad framsida, vilket i så fall talar för att det suttit i en absid och vid dess rivning flyttats hit. Övriga absidstenar har inte påträffats i murarna, men utgrävningen 1956–58 berörde inte platsen för absiden. Foto JL 2020.

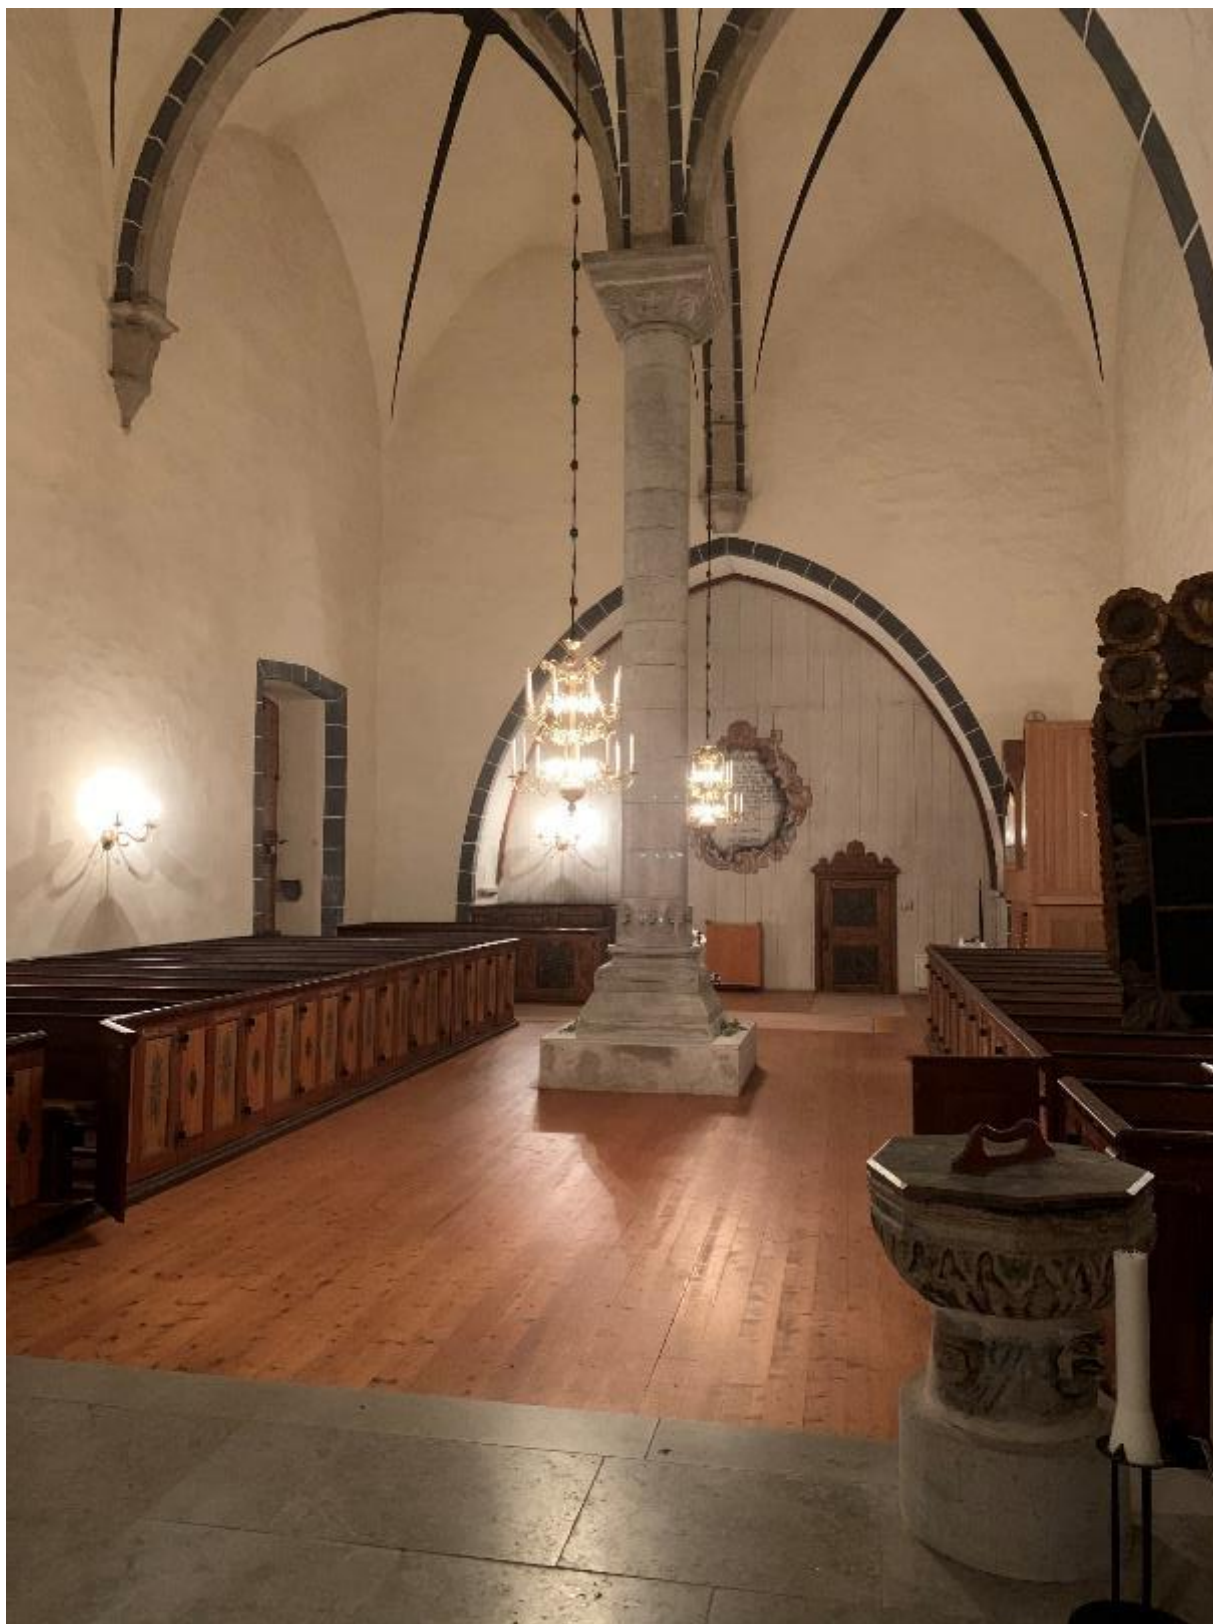
Interiör mot väster. Foto JL 2020.

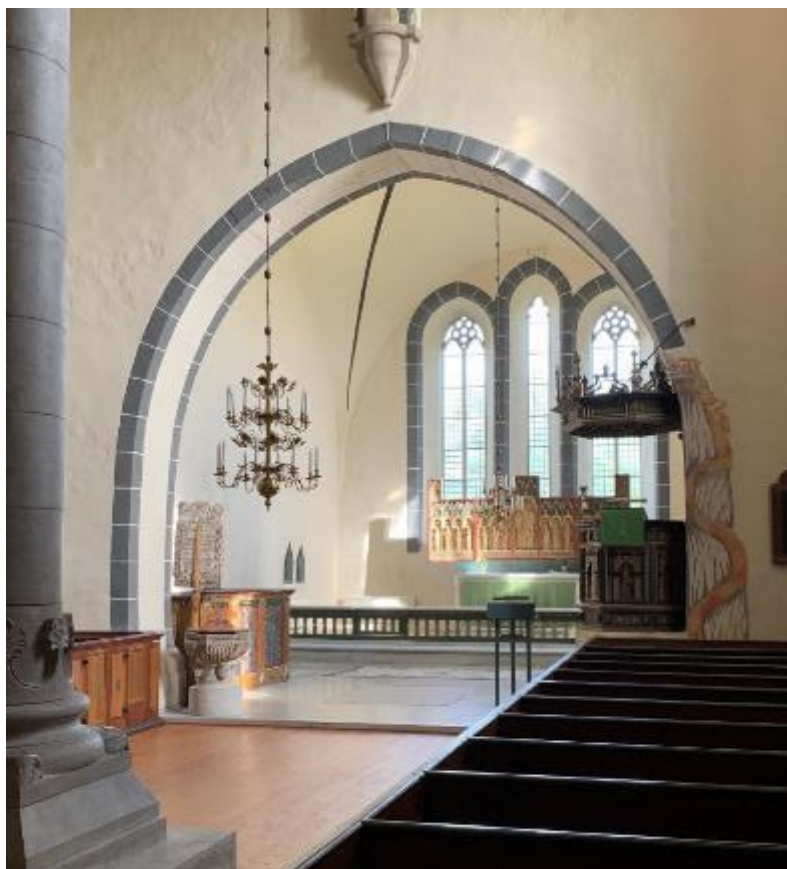
Interiör av koret mot nordöst. Foto JL 2020.

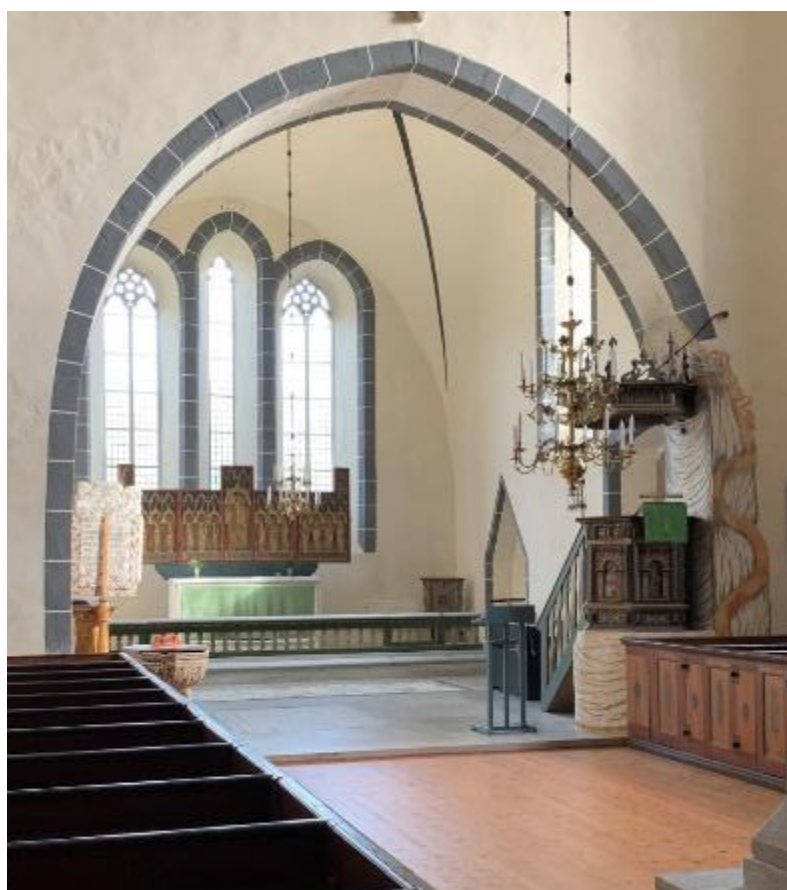
Interiör av koret mot sydöst. Foto JL 2020.

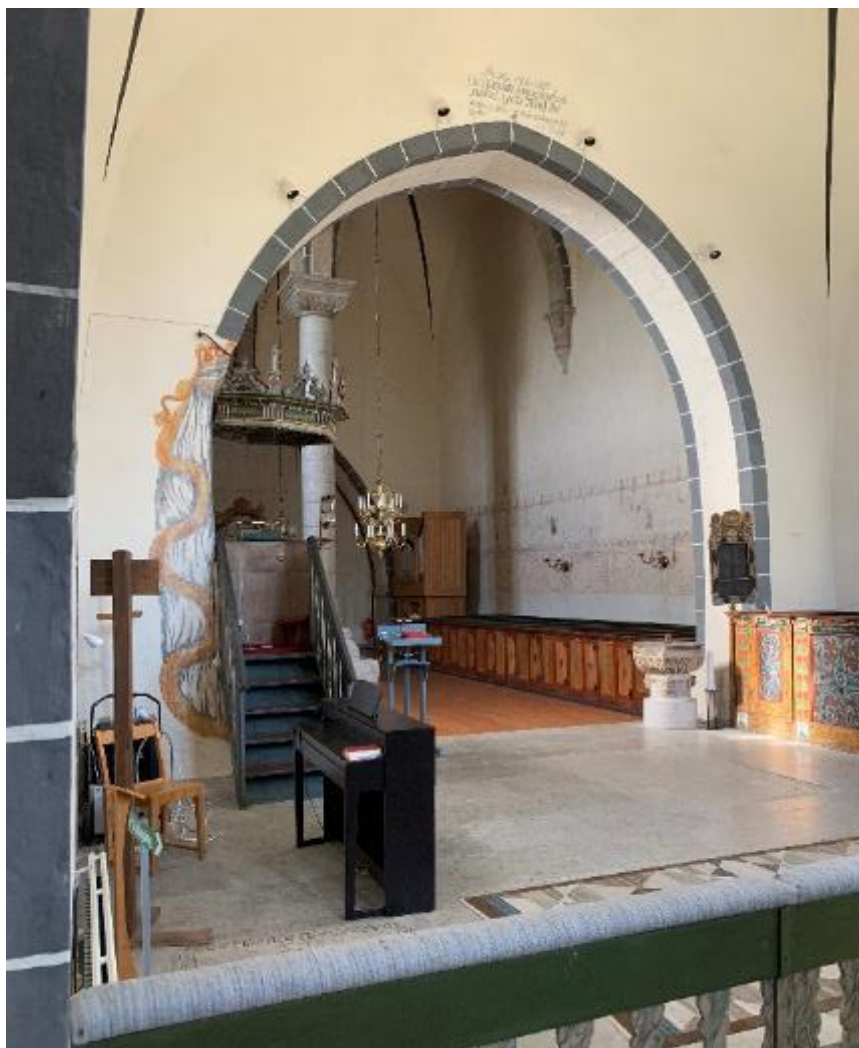
Interiör av koret mot väster. Foto JL 2020.

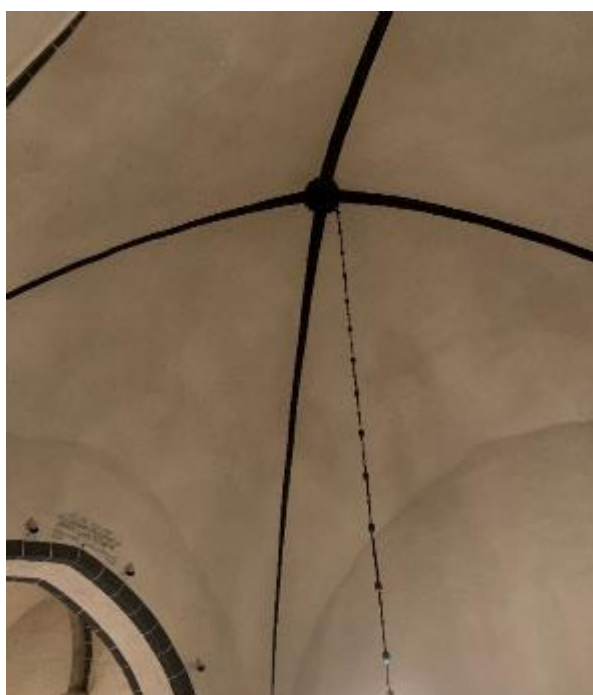
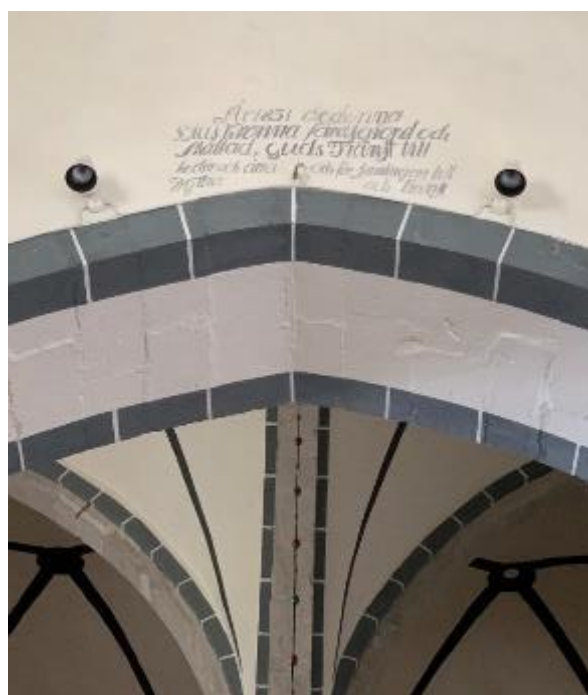
Korets valv underifrån mot nordväst. T.h. triumfbågens krön med inskrift från 1851. Foto JL 2020.

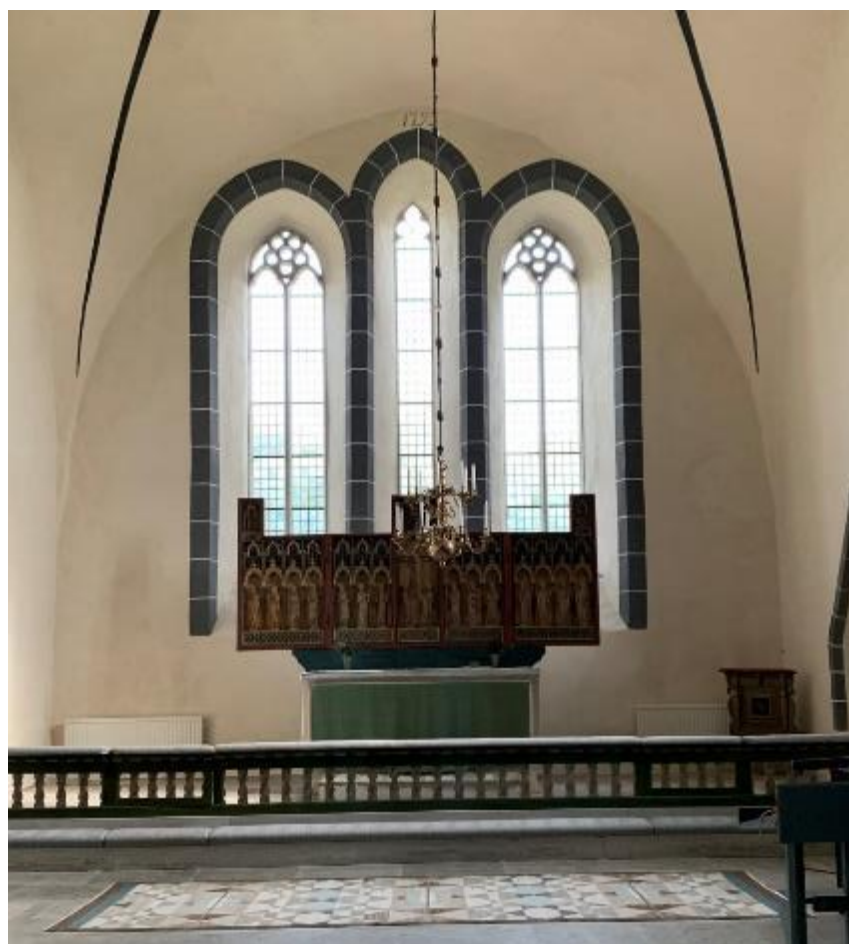
Korets trefönstergrupp. Årtalet 1793 över fönstren syftar på de målade omfattningarna och valvstrålarna. Foto JL 2020.

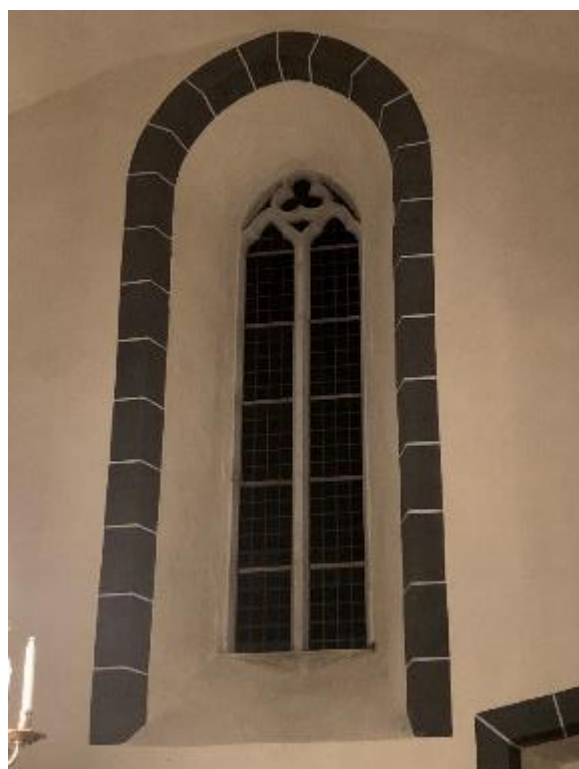
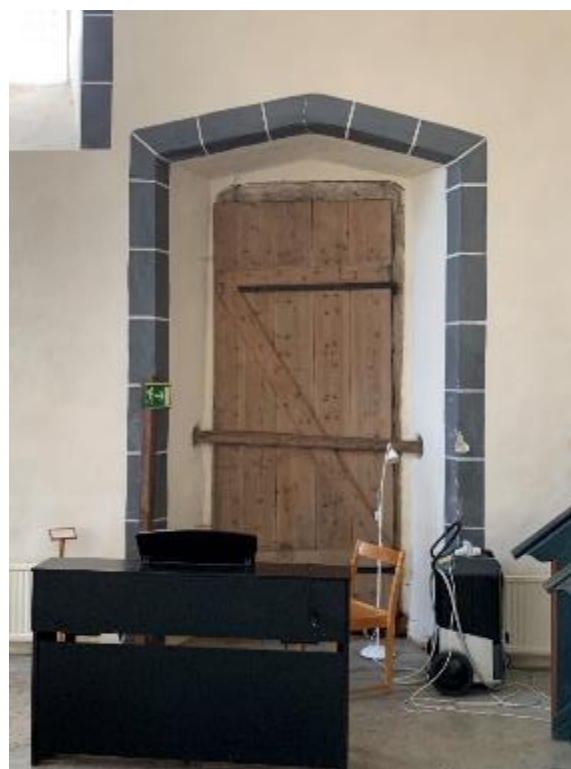
Korets södra fönster sett inifrån samt korportalens innersmyg. Korfönstrens masverk rekonstruerade 1956–58. Foto JL 2020.

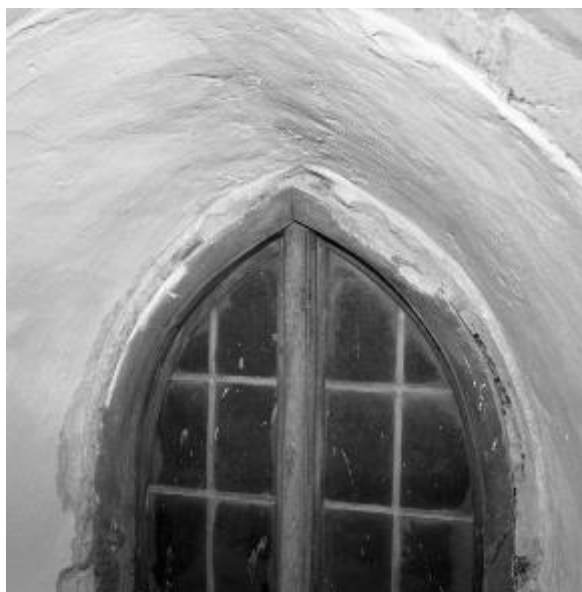
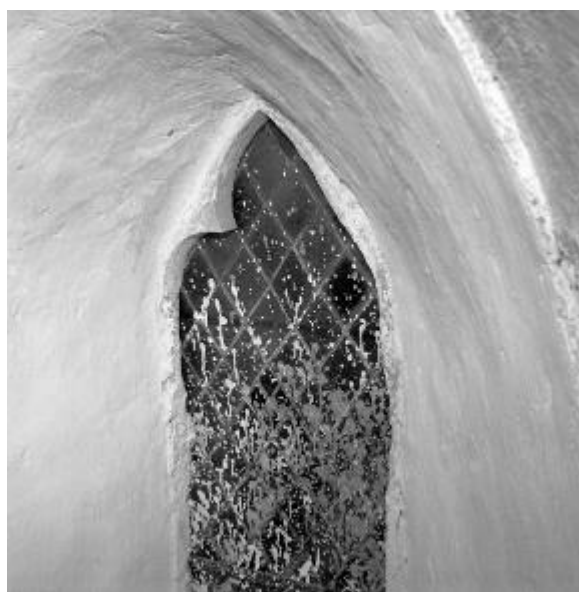
Det norra och mellersta av korets tre östfönster före restaureringen 1956–58, då masverken i korets fönster rekonstruerades utifrån spår i omfattningen och bevarade stenfragment. Foto Gunnar Svahnström 1957–58, ATA, RAÄ Kulturmiljöbild.

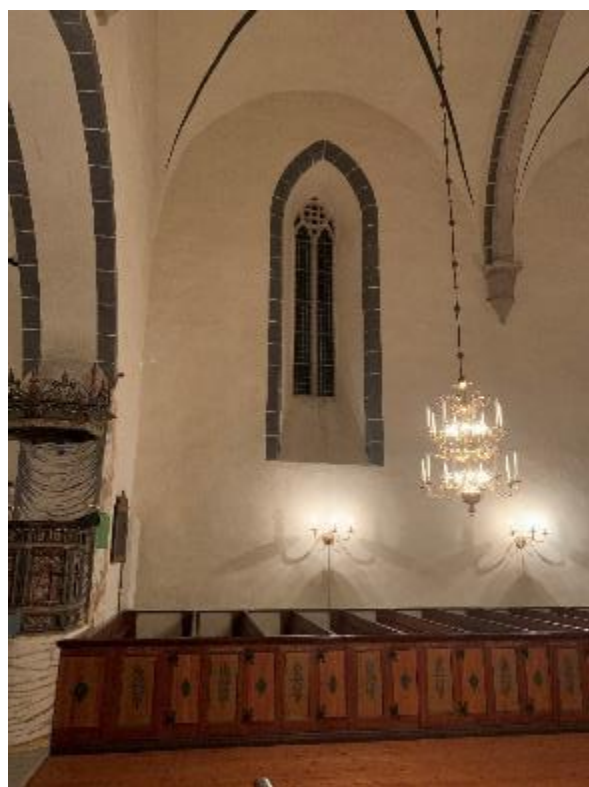
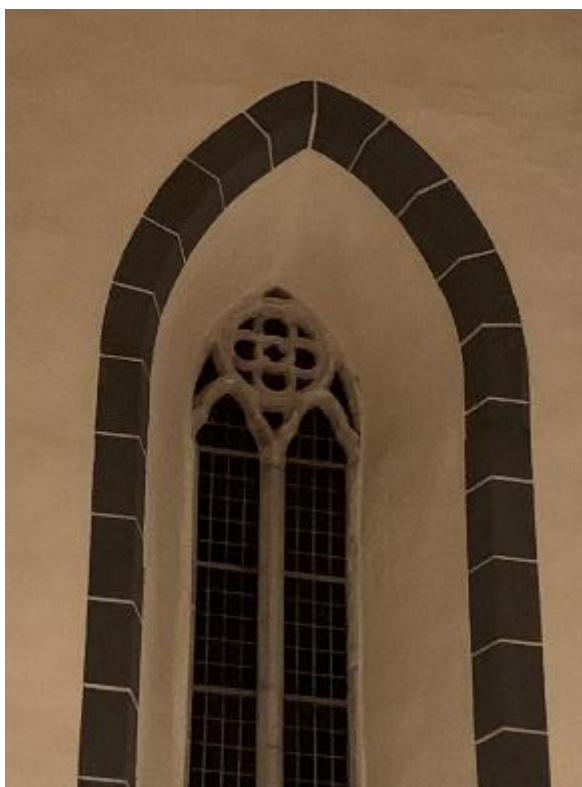
Långhusets östra travé mot söder samt detalj av långhusfönstret. Masverket medeltida. Foto JL 2020.

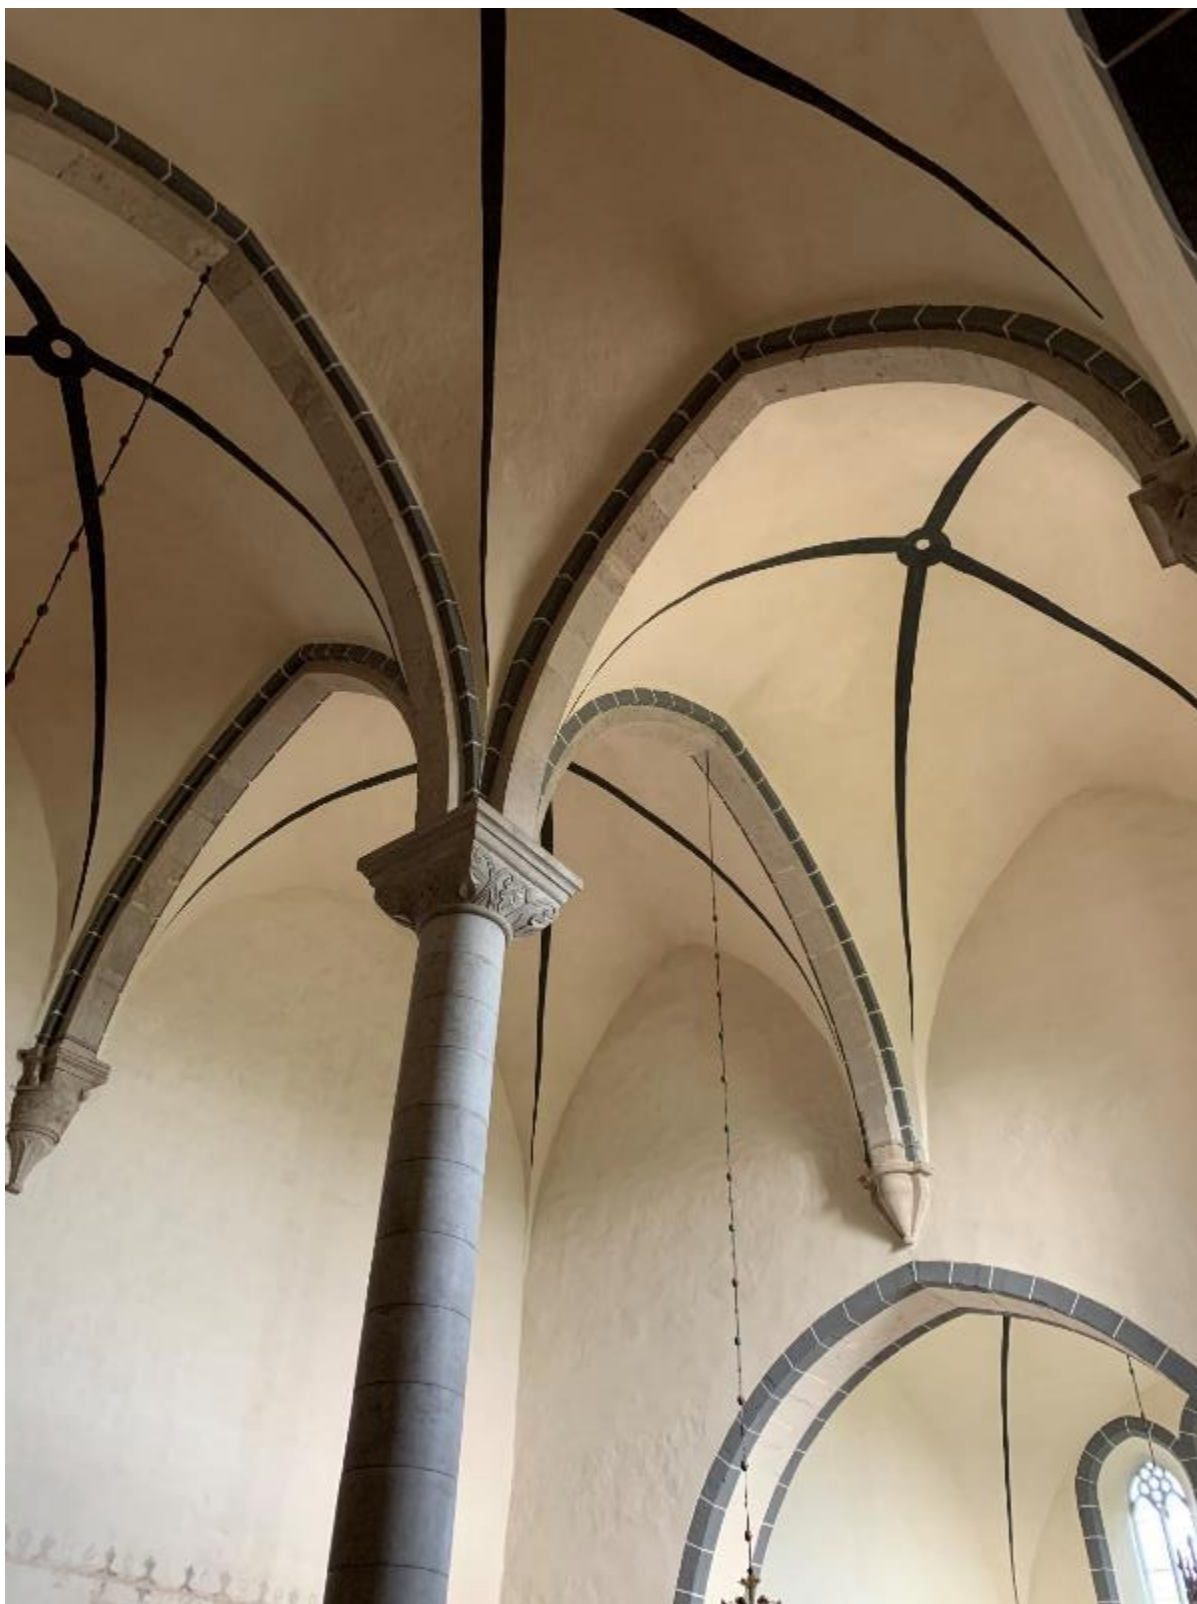
Långhusets valv. Kolonn och kapitel nyhuggna 1956-58. Foto JL 2020.

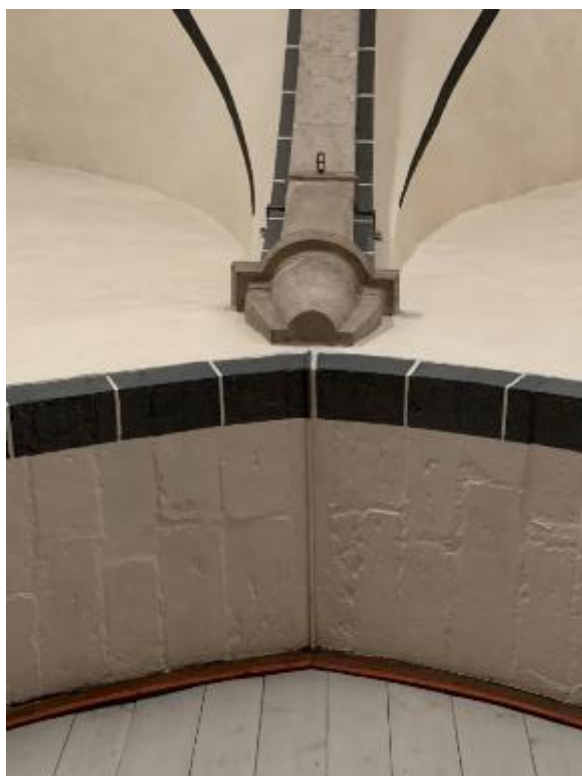
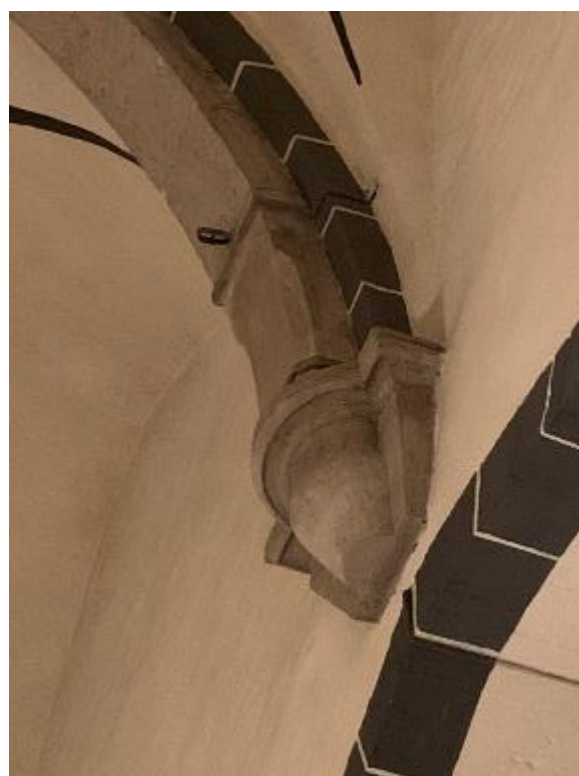
Långhusets västra valvkonsol, liksom den östra (se föregående bild) formad i betong vid restaureringen 1956–58 som ersättning för de brandskadade ursprungliga. Foto JL 2020. Den lilla öglan av järn har troligen fäst en trissa för locket till dopfunten som alltså varit placerad här nedanför tidigare.

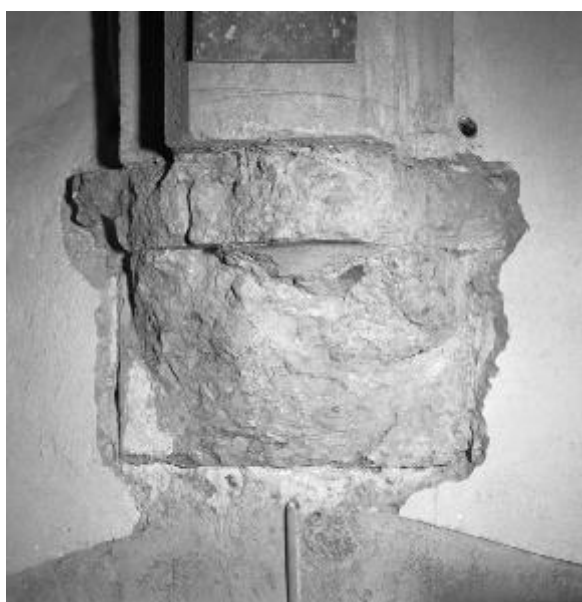
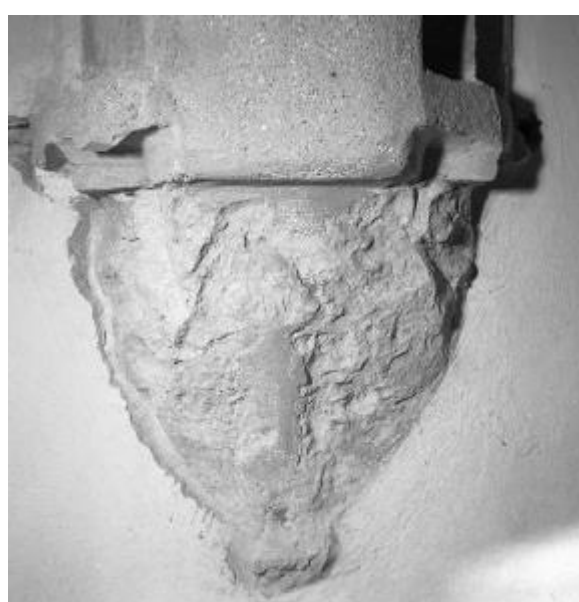
Långhusets västra och östra valvkonsoler med tydliga brandskador, frilagda från puts under restaureringen 1956–58. Foto Gunnar Svahnström 1957-58, ATA, RAÄ Kulturmiljöbild.

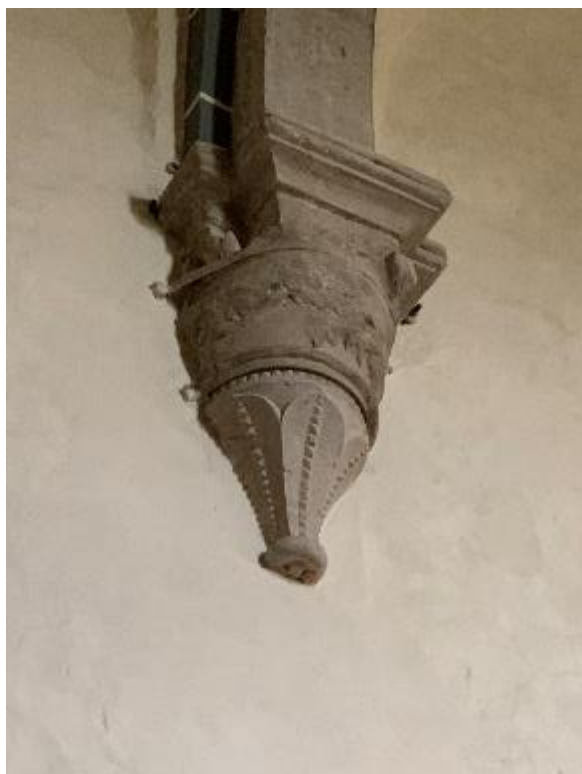
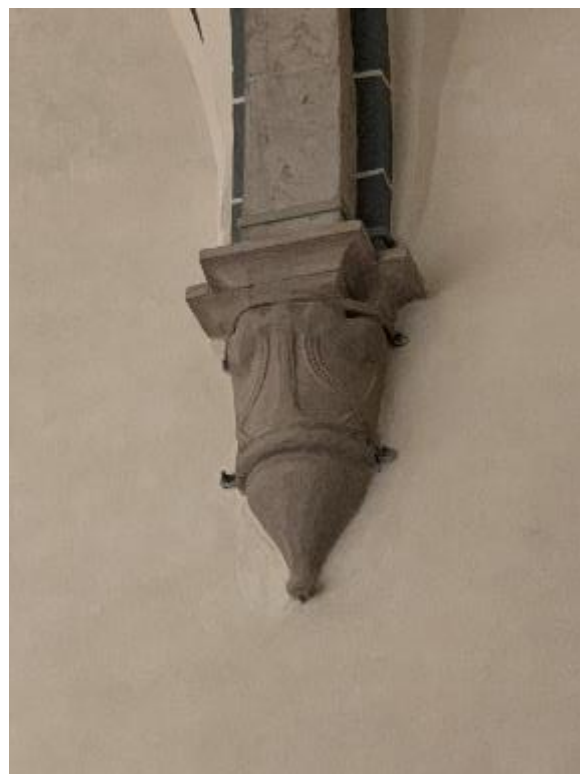
Långhusets norra och södra valvkonsoler. Foto JL 2020.

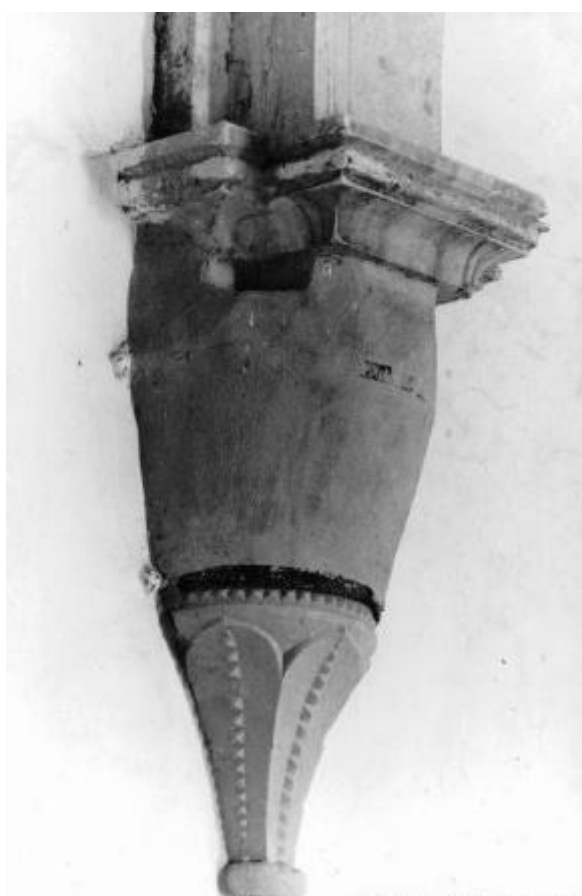
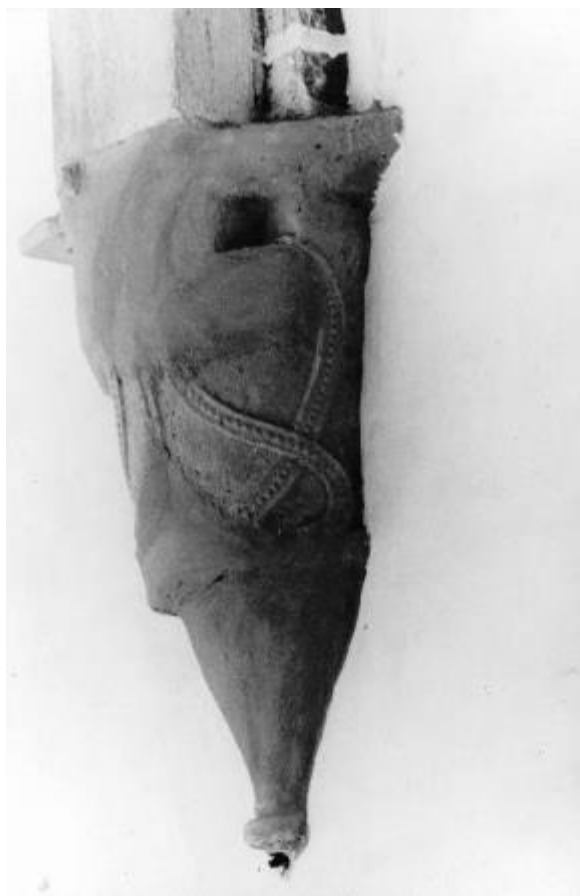
Valvkonsolerna före restaureringen 1956-58. Foto Alfred Edle 1943, ATA, RAÄ Kulturmiljöbild.

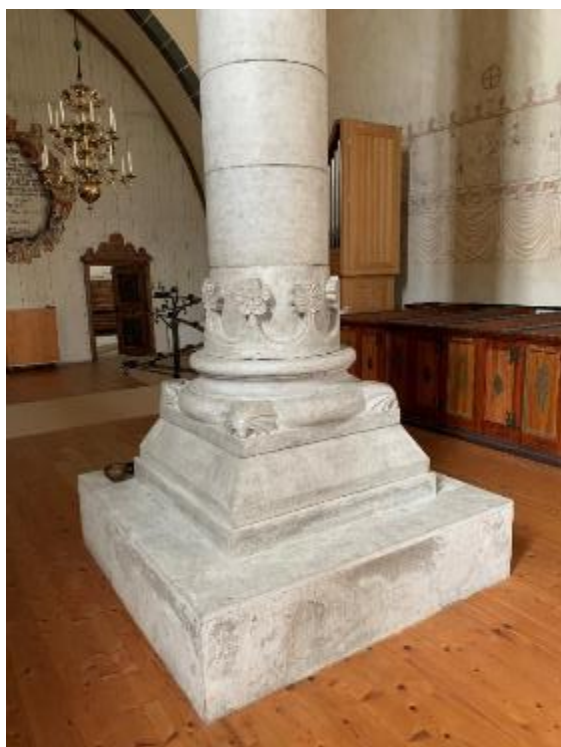
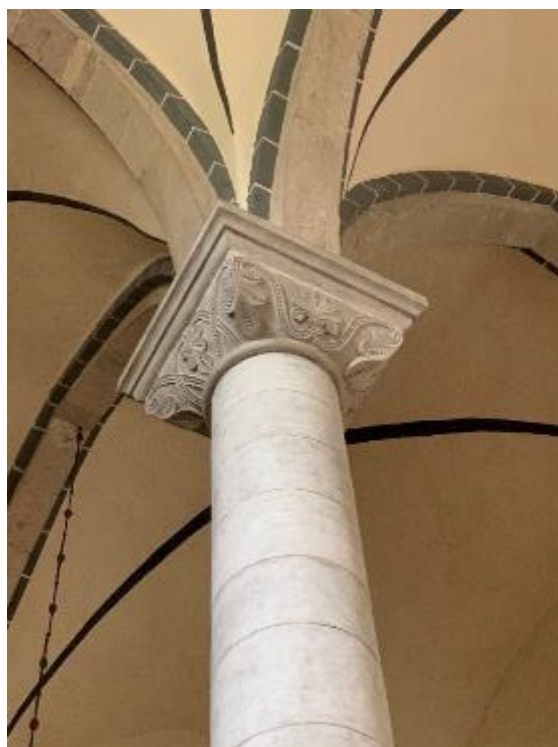
Långhuskolonnens bas och kapitel. Huggen av Henna Karlsson 1957–58. Foto JL 2020.
