# Gammelgarn kyrka

Karaktärisering 2020

Gotlands  
Museum

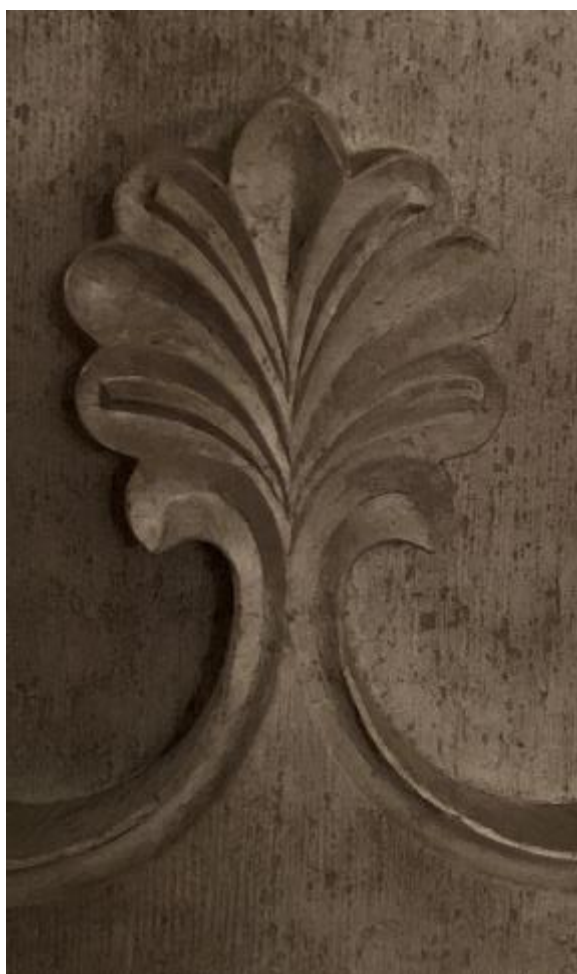
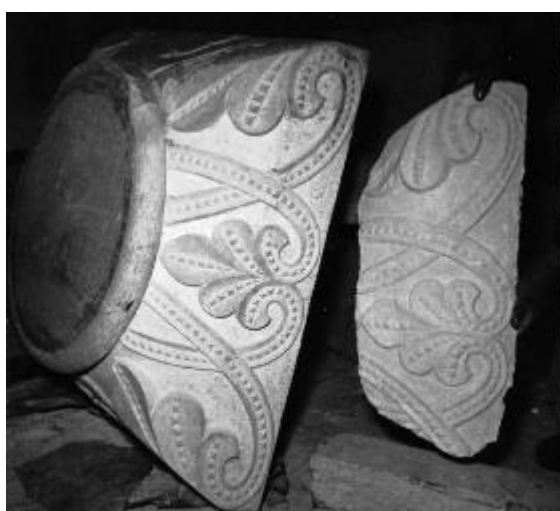
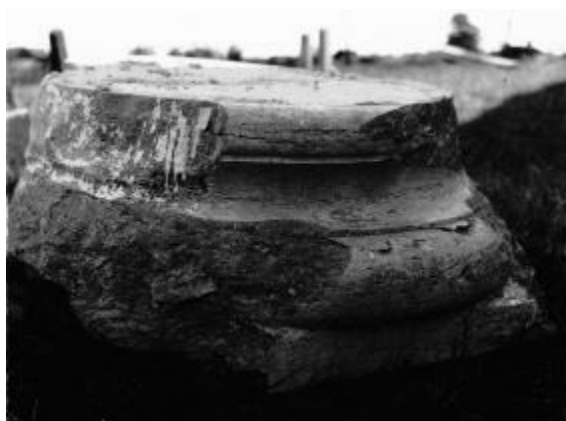
Detalj av basen. Foto JL 2020. T.h det nyhuggna kapitalet och äldre fragment delar av ursprungligt kapitel och basparti. Foto Gunnar Svahnström 1957–58, ATA, RAÄ, Kulturmiljöbild.

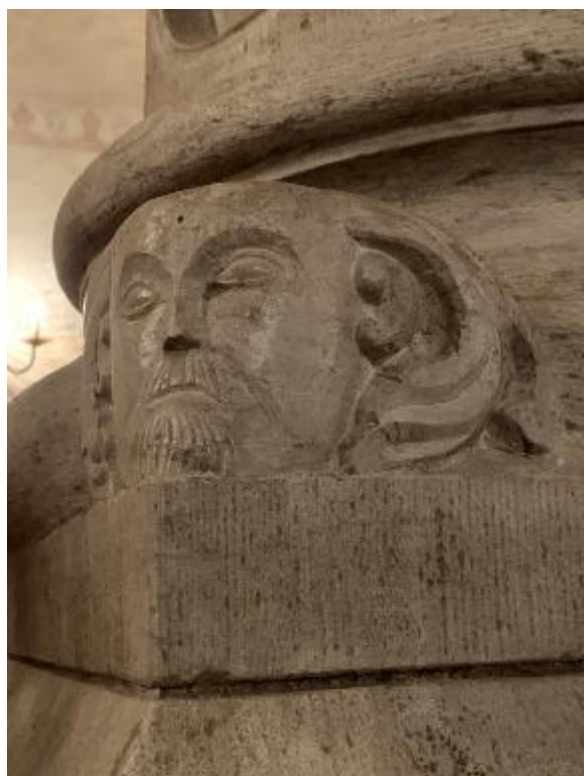
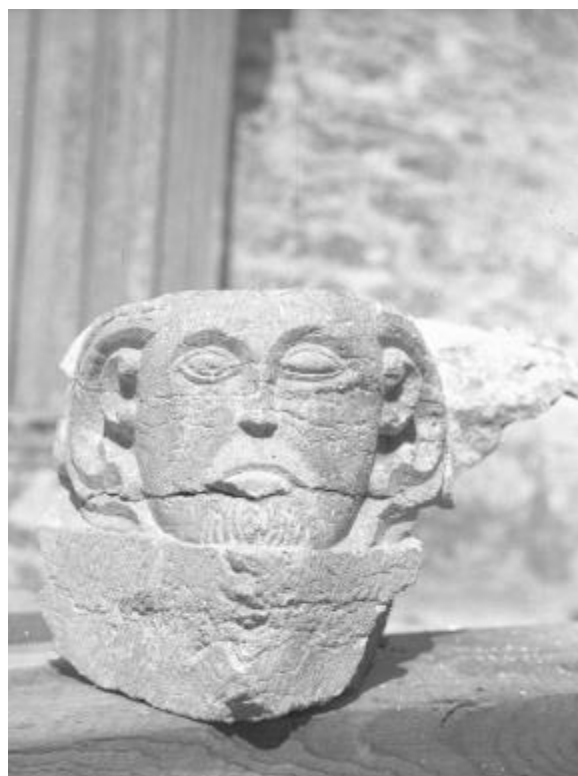
Detalj av kolonnbasen, huggen av Henna Karlsson. Foto JL 2020. Huvud från den medeltida kolonnbasen. Foto Gunnar Svahnström 1957-58, ATA, RAÄ Kulturmiljöbild.

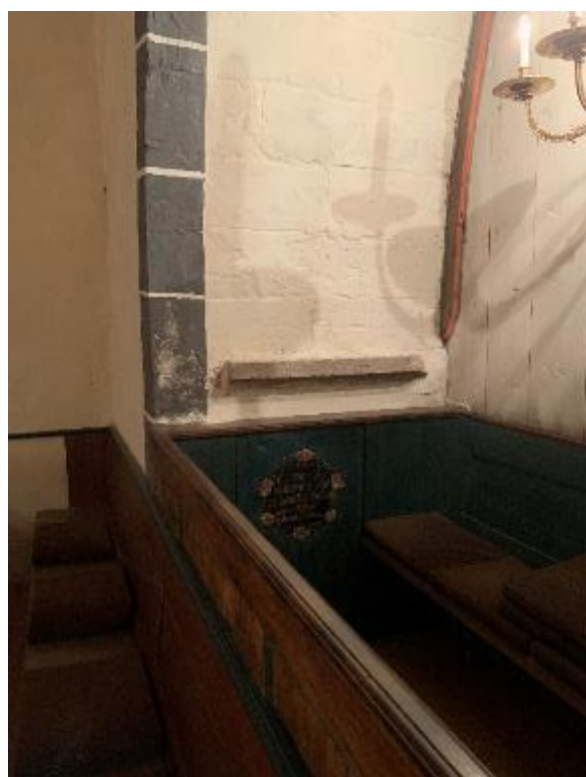
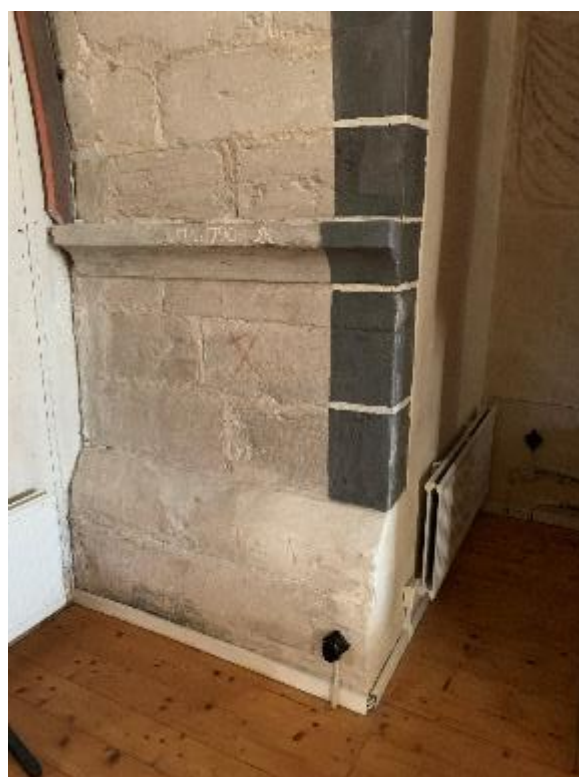
Tornbågens södra och norra båganfang. Observera sockelstenen på bilden till höger. En motsvarande sockel skymms under bänken på södra sidan. Foto JL 2020.

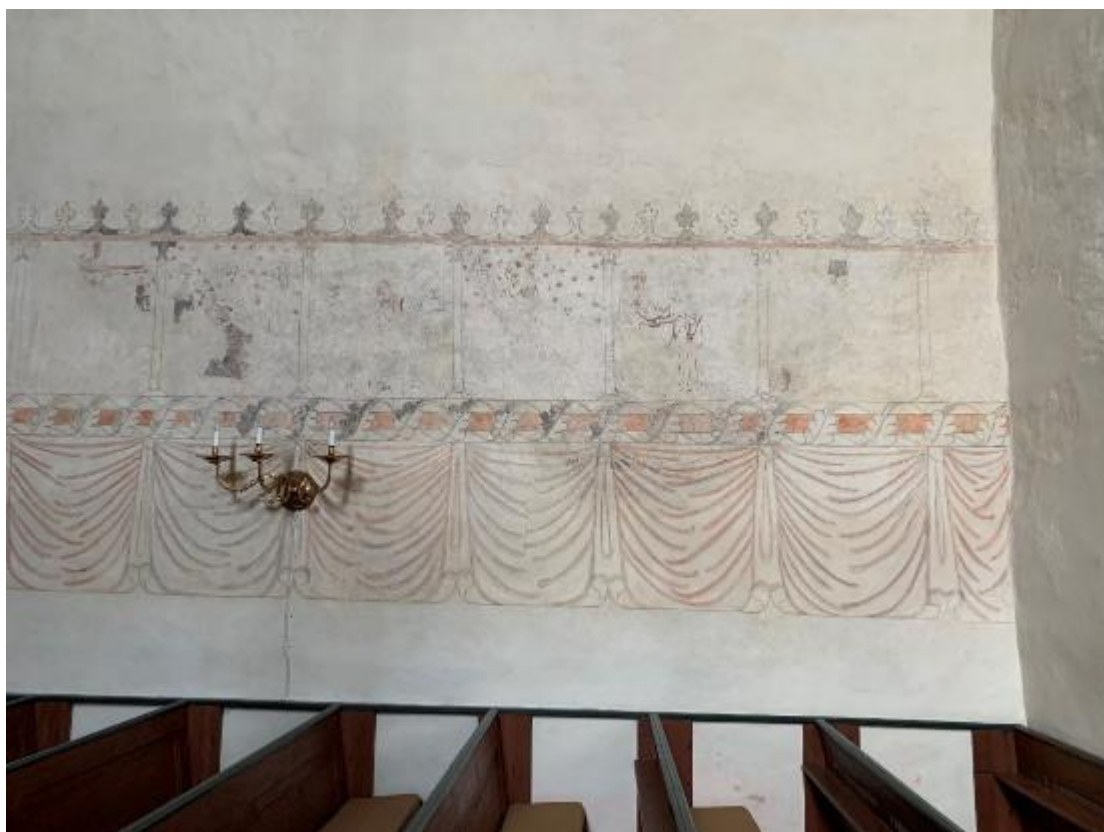
Kalkmålningar från 1400-talets mitt på långhusets norra mur, östra delen. Foto JL 2020.

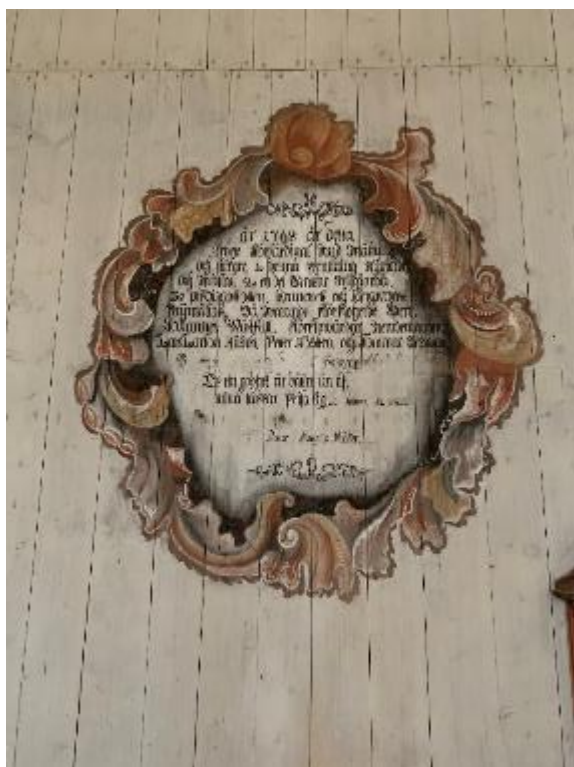
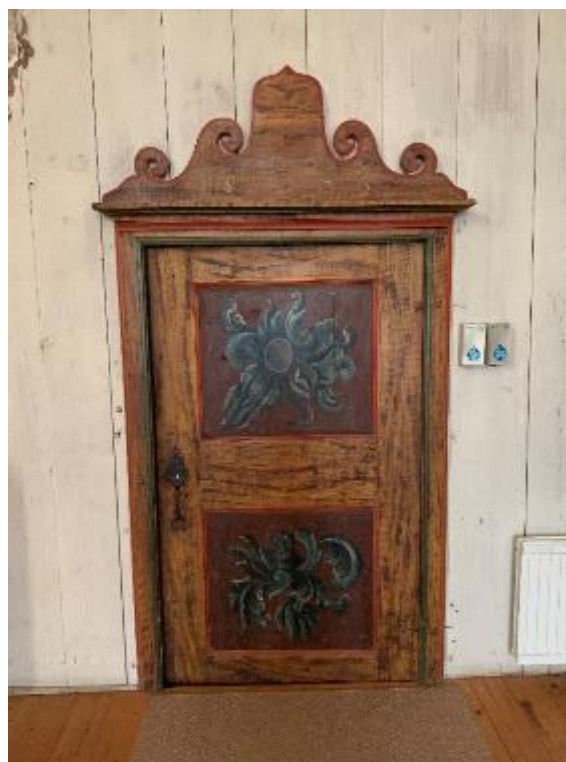
Träväggen i tornbågen för magasinet. Inskrift målad 1768 och dörr. Foto JL 2020.

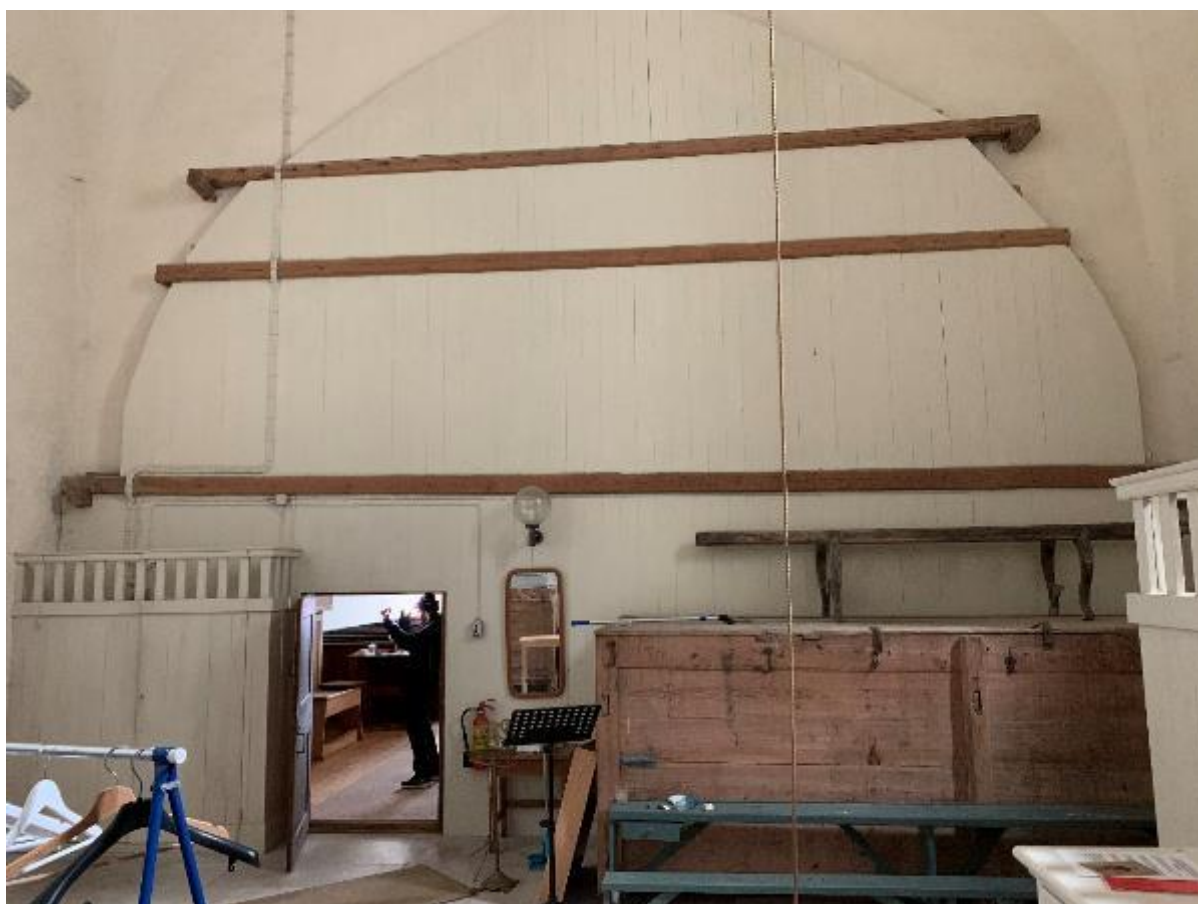
Träväggen i tornbågen sedd från väster.

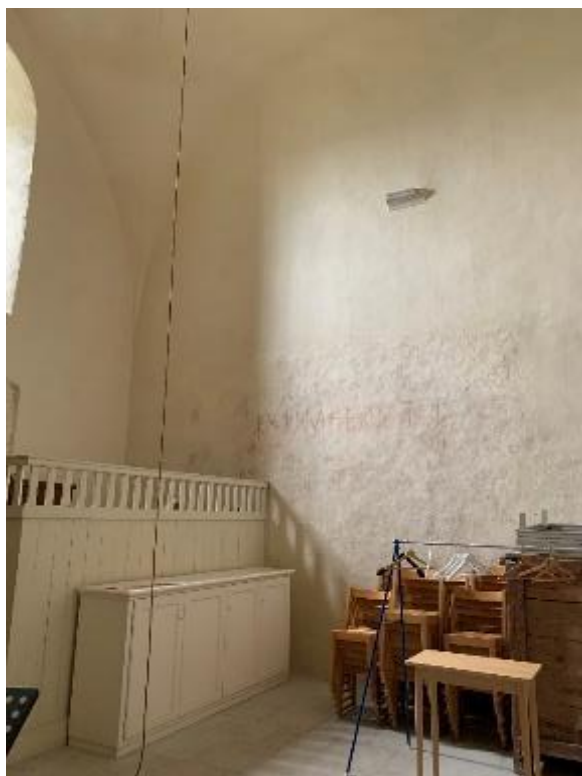
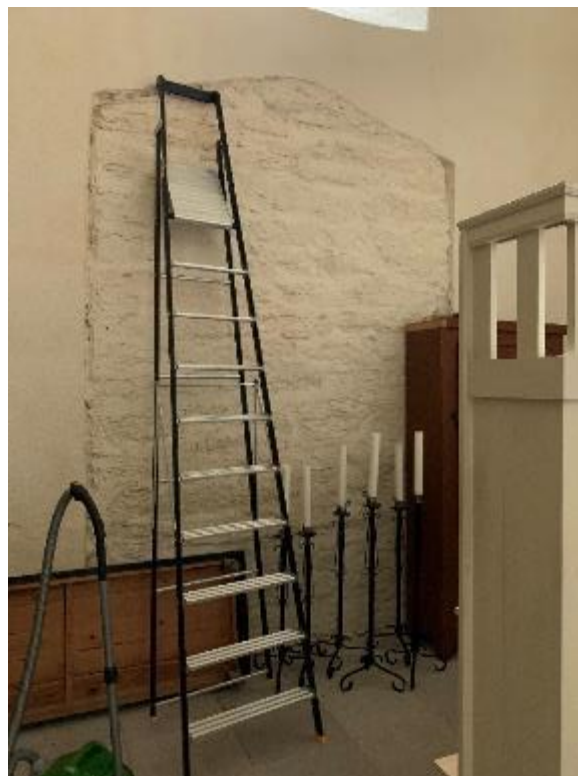
Interiör av ringkammaren, "ödekyrkan", det tidigare magasinet i kyrkans västra del, mot sydväst samt det romanska långhusets igenmurade sydportal. Foto JL 2020.

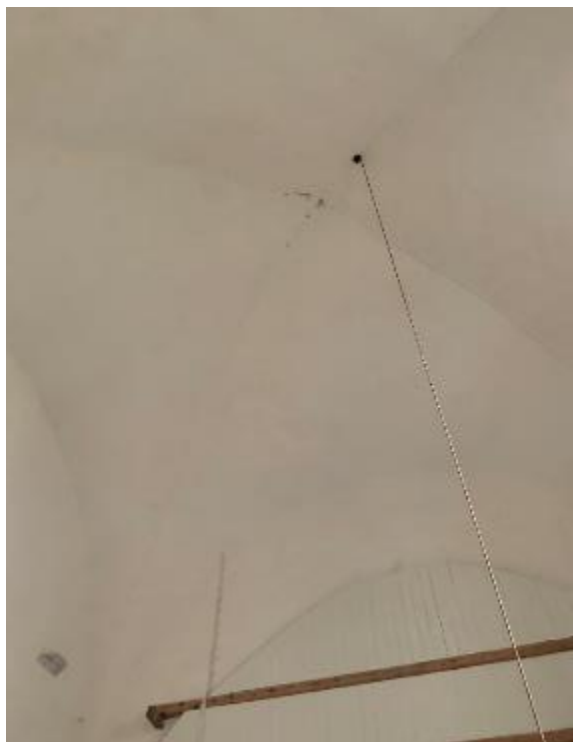
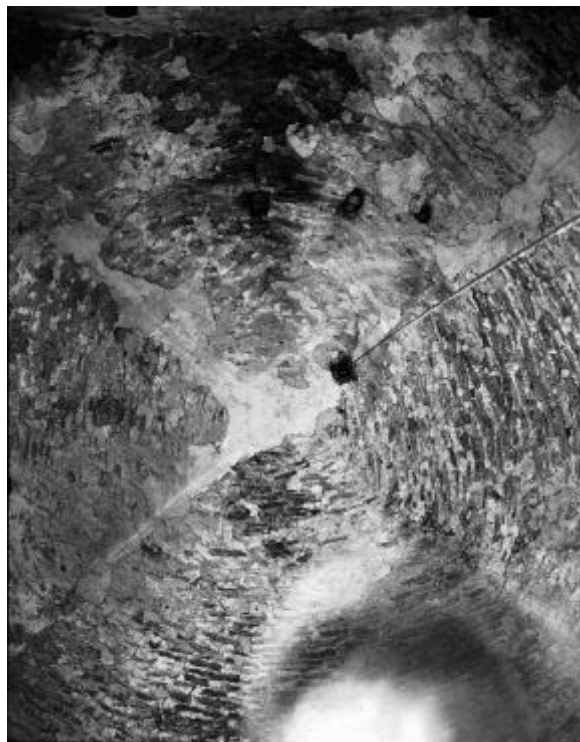
Valvet över ”ödekyrkan” sett underifrån. Öster nedåt. T.h. före restaureringen 1956-58 med flera äldre hål för klocklinor, vilket visar att kyrkan haft takryttare här, sannolikt även på medeltiden av antalet hål att döma, eftersom kyrkorna sedan 1500-talets klockkonfiskationer sällan hade flera klockor. Foto JL 2020 resp. Johnny Roosval 1915, ATA, RAÄ Kulturmiljöbild.

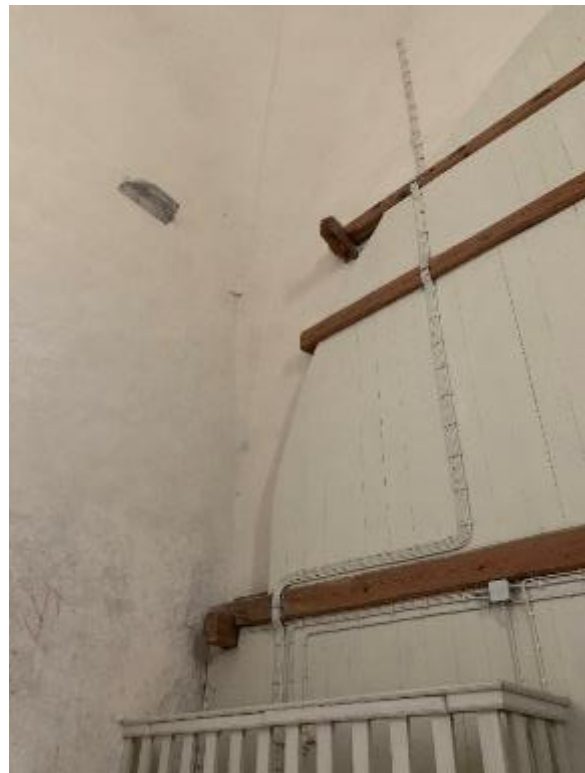
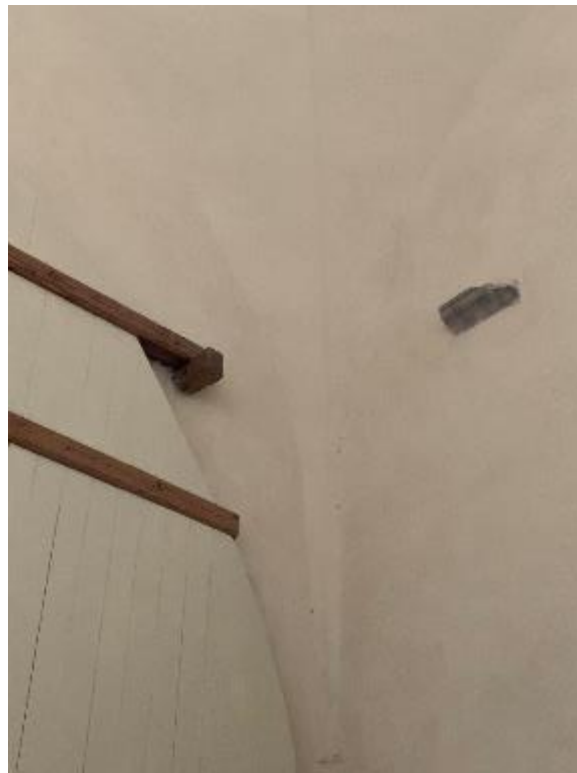
Ringkammaren uppåt mot nordöst och sydöst med brädväggens förankring samt konsoler efter tidigare valv. Foto JL 2020.

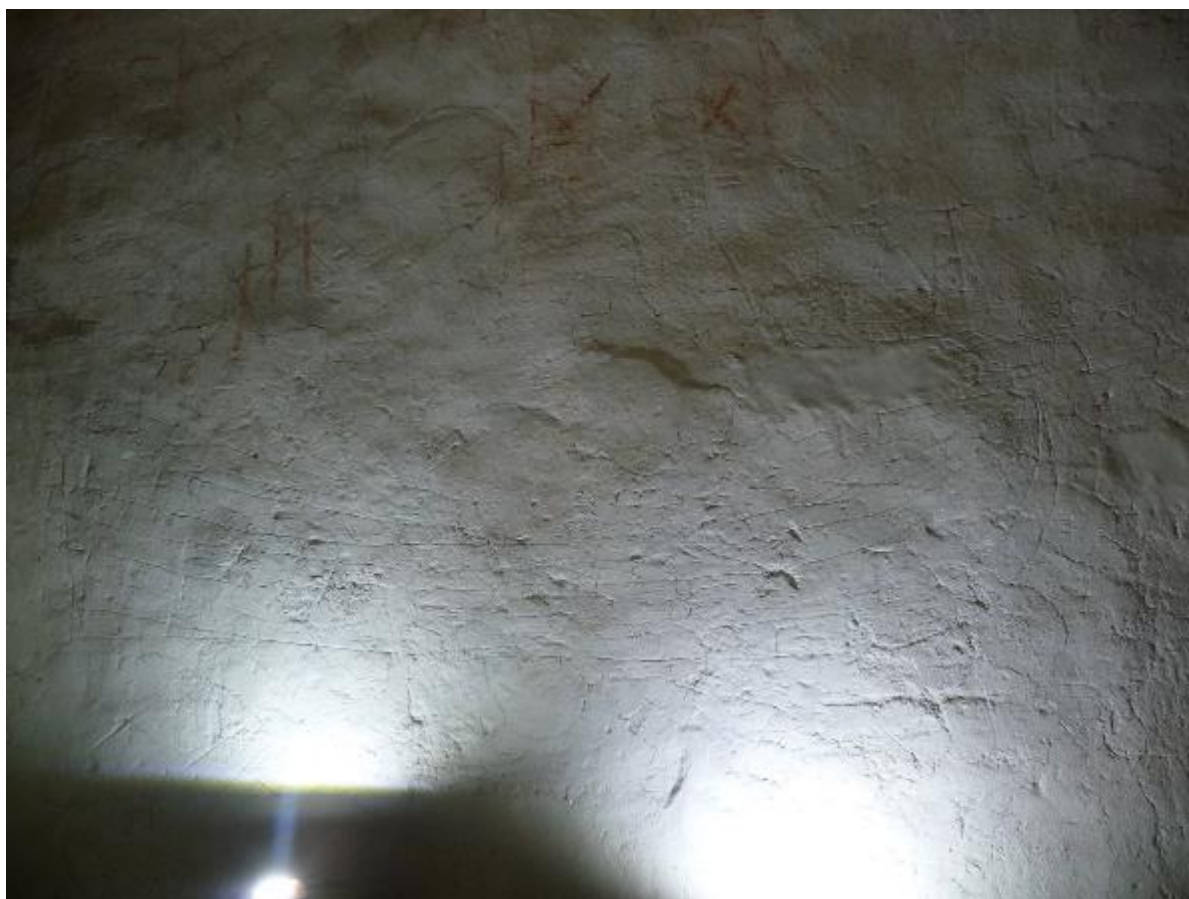
Skeppsristning på ringkammarens västra mur. Foto ES 2020.

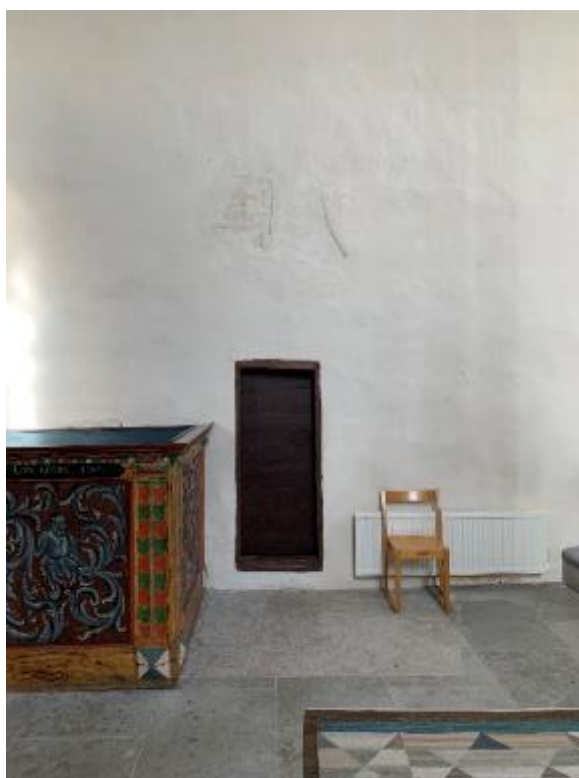
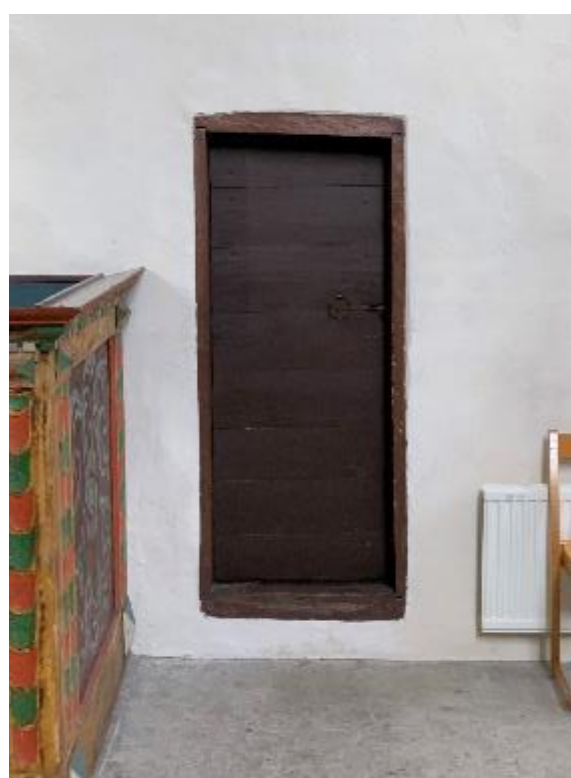
Korets norra mur med ingång till sakristian. Till höger närbild. Dörren möjligen från 1600-talet. Foto JL 2020.

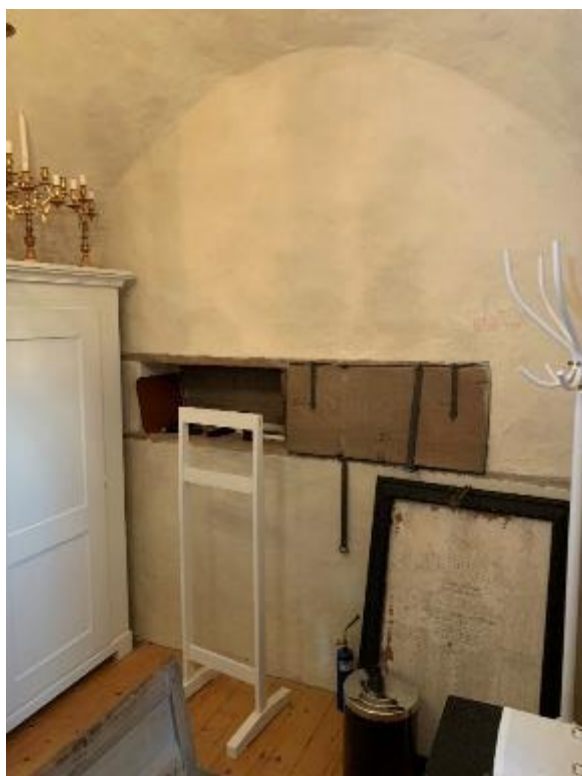
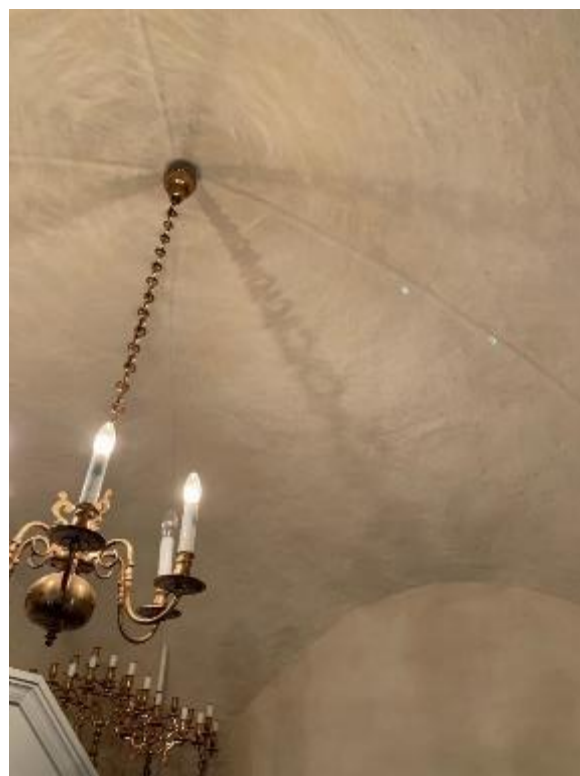
Interiör av sakristian mot norr samt valvet underifrån mot nordväst. Foto JL 2020.

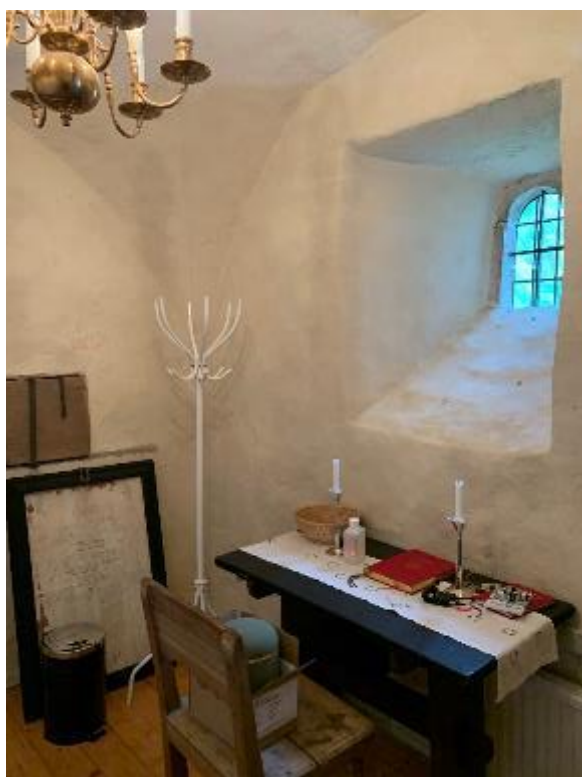
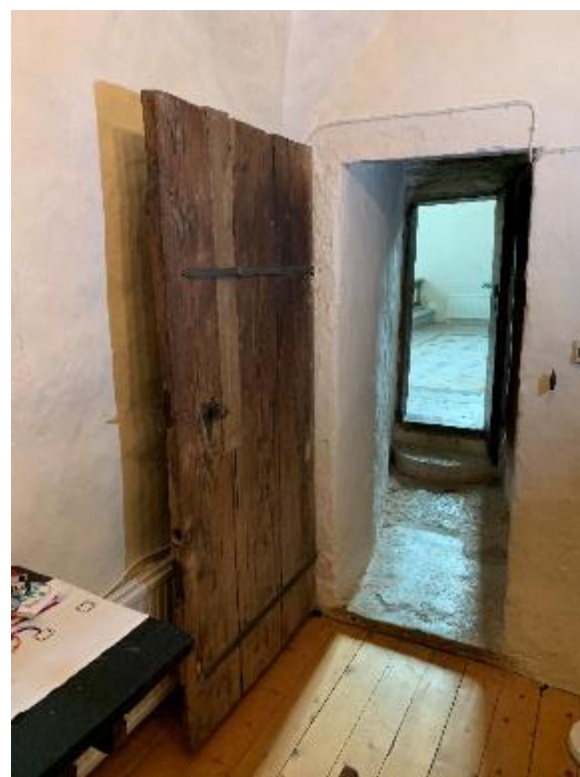
Interiör av sakristian mot nordöst och söder. Foto JL 2020.

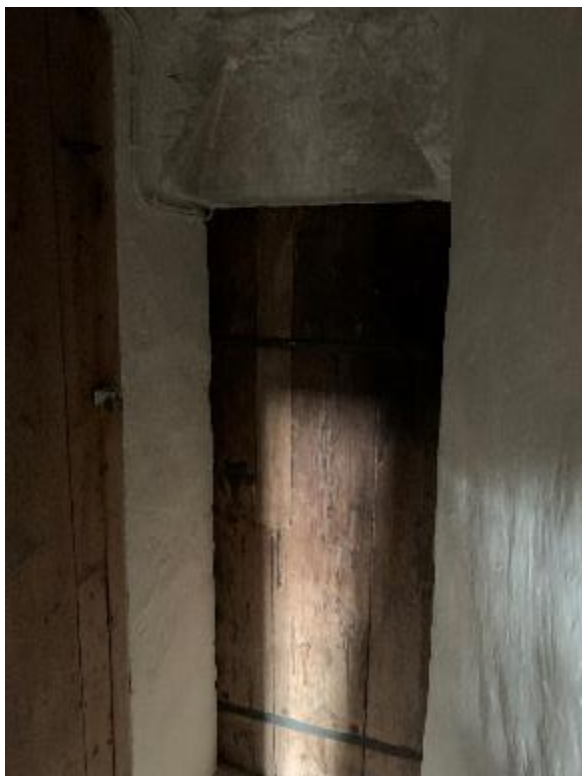
Murtrappa till sakristievinden med dörr från passagen från koret till sakristian, dörr och trapplopp mot väster. Foto JL 2020.

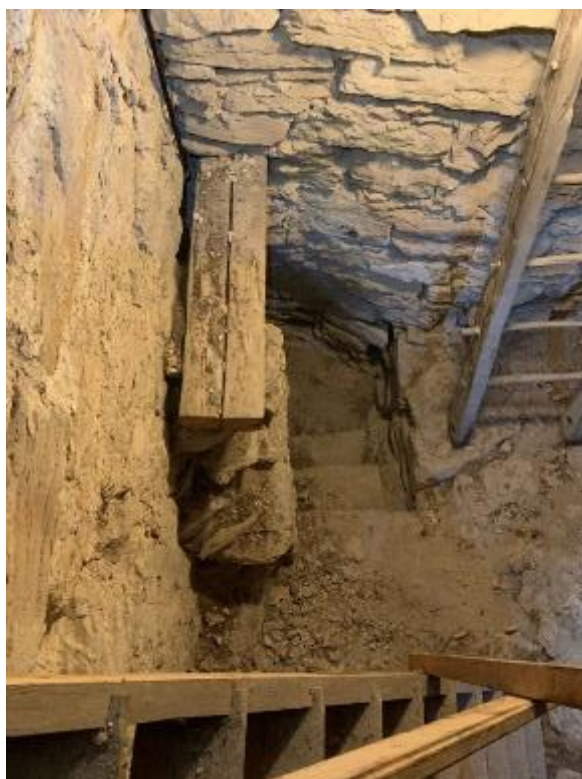
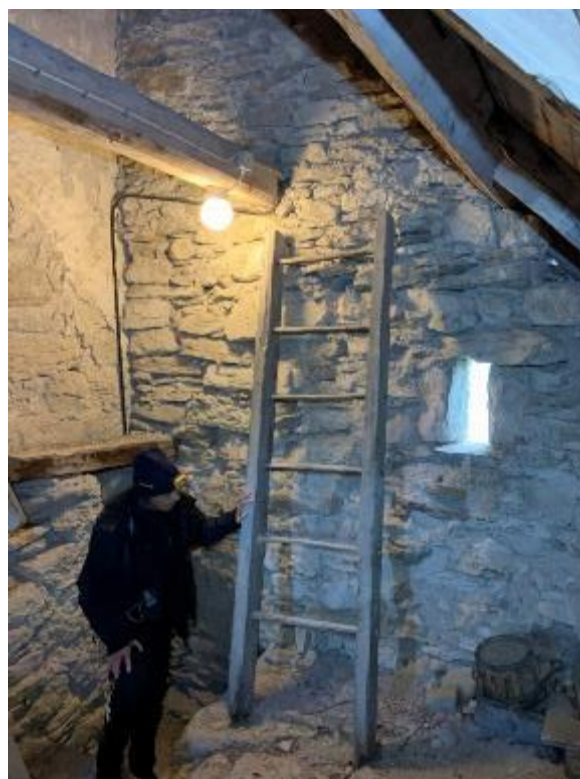
Sakristievinden mot norr med trappans mynning och ljusglugg. Foto JL 2020.

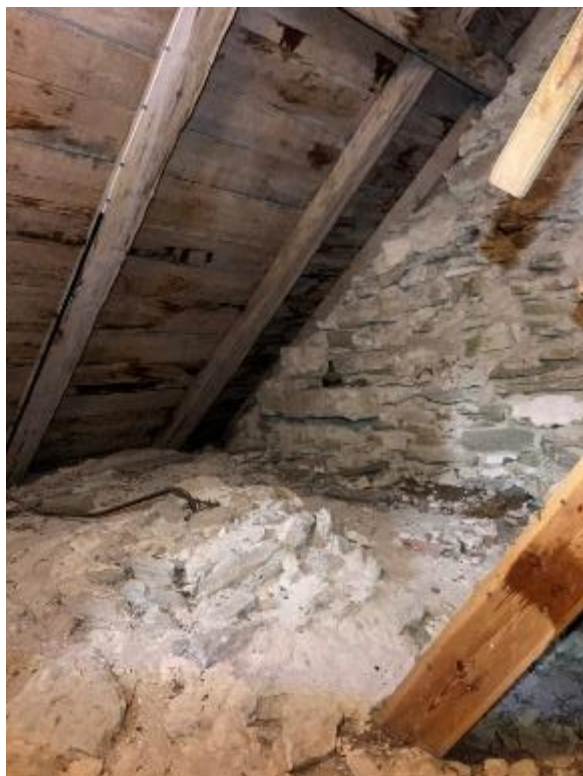
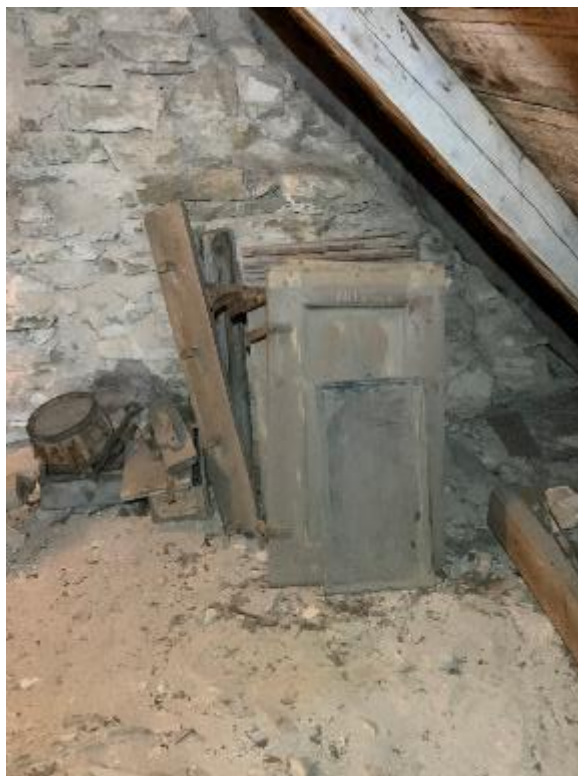
Sakristians vind mot nordöst och nordväst med samling av föremål. Foto JL 2020.

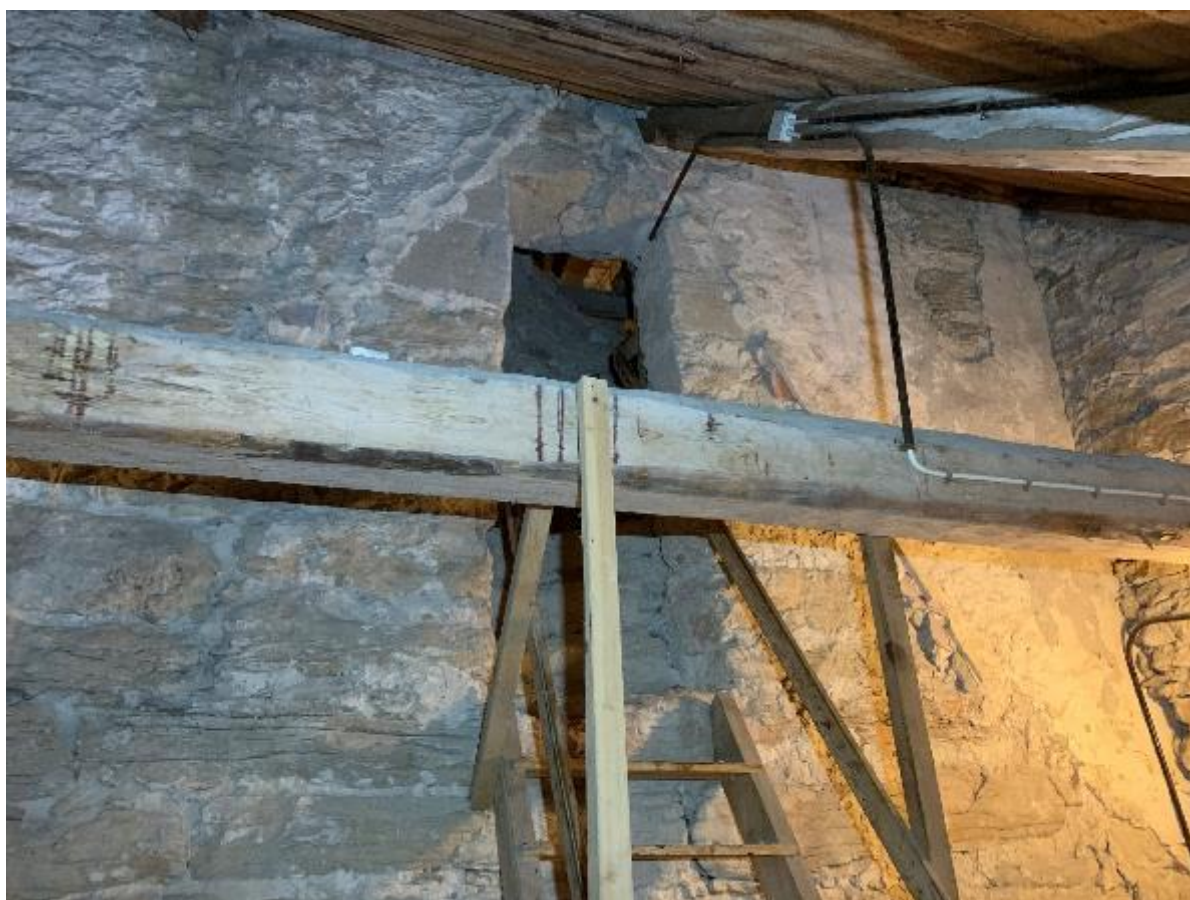
Sakristievinden uppåt mot söder med avtryck av tidigare sadeltak över sakristian. Foto JL 2020.

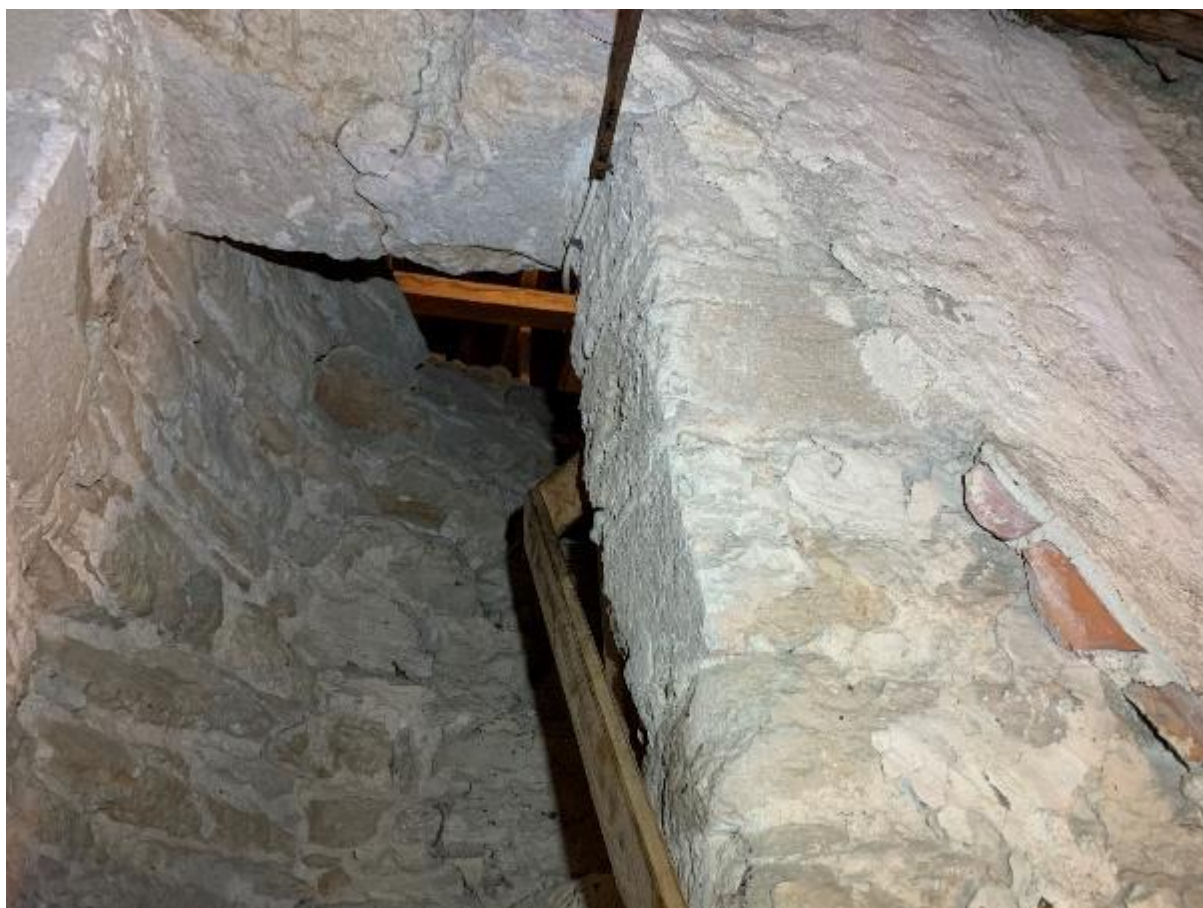
Sakristievinden mot söder med murtrappa till koret samt delar av tegelpannor från sakristians tidigare takfall och kvarsittande delar av korets äldre murputs. Foto JL 2020.

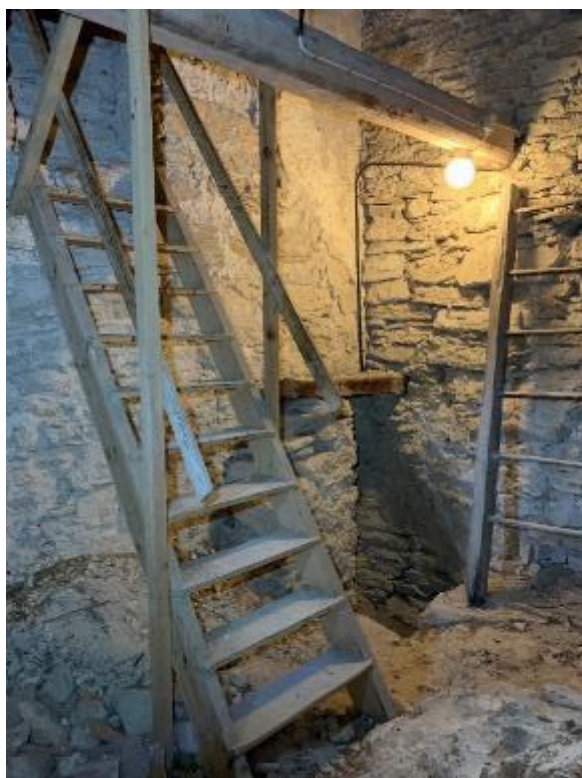
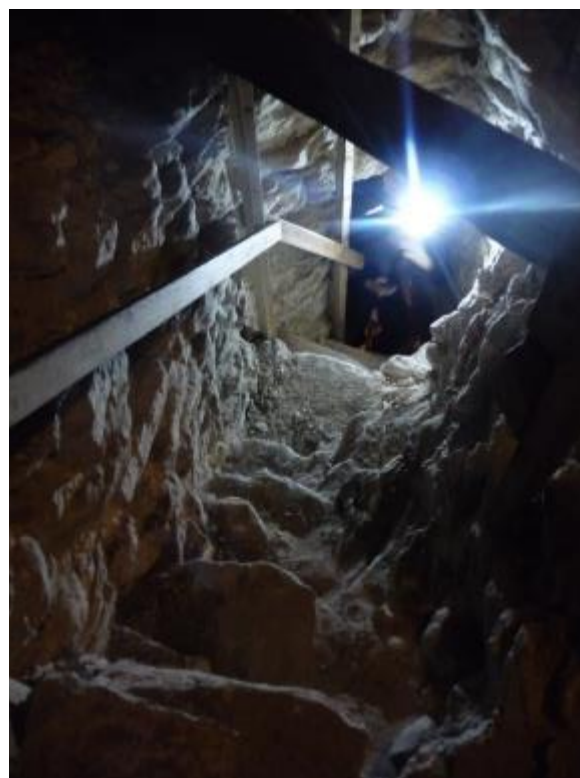
Trappa från sakristians vind till korvinden, t.v. trätrappa och tidigare stege, sedda mot nordväst, t.h. murtrappa med brandskadade stege, sedd mot norr. Foto ES 2020.

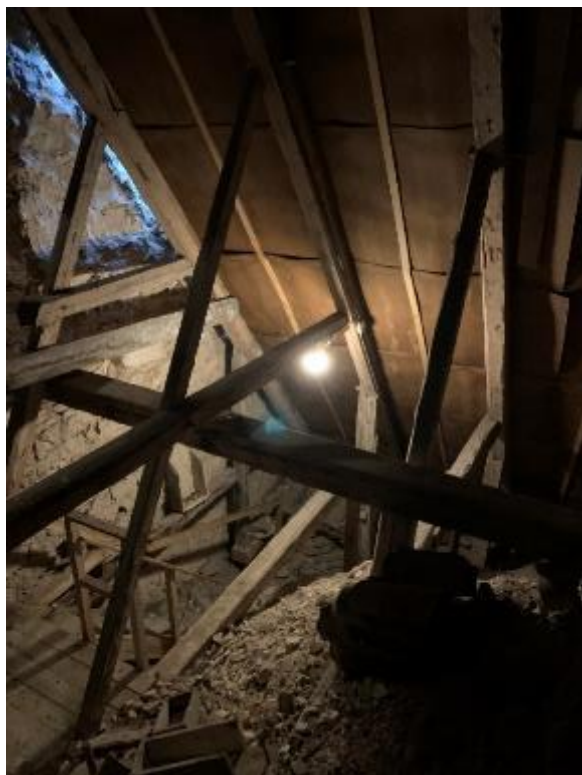
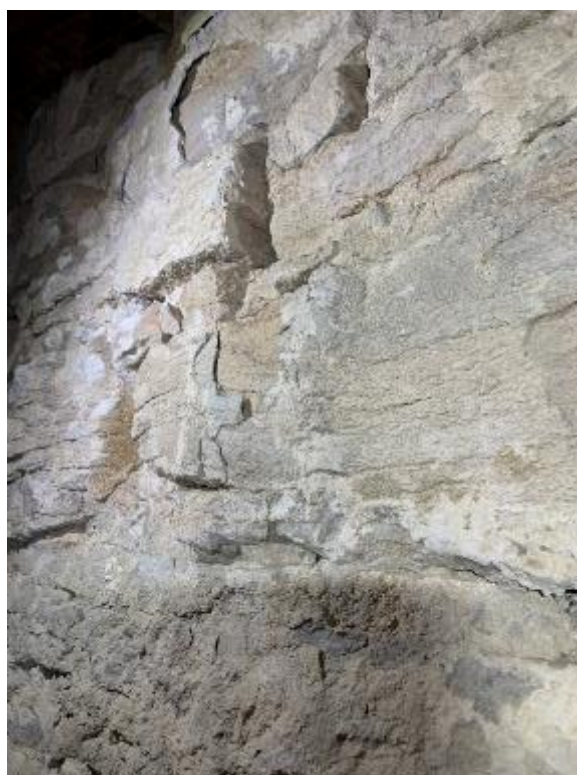
Korvinden sedd mot nordväst med trappans mynning. T.h. brandskador på triumfbågmurens nedre del i korets nordvästra hörn. Foto JL 2020.

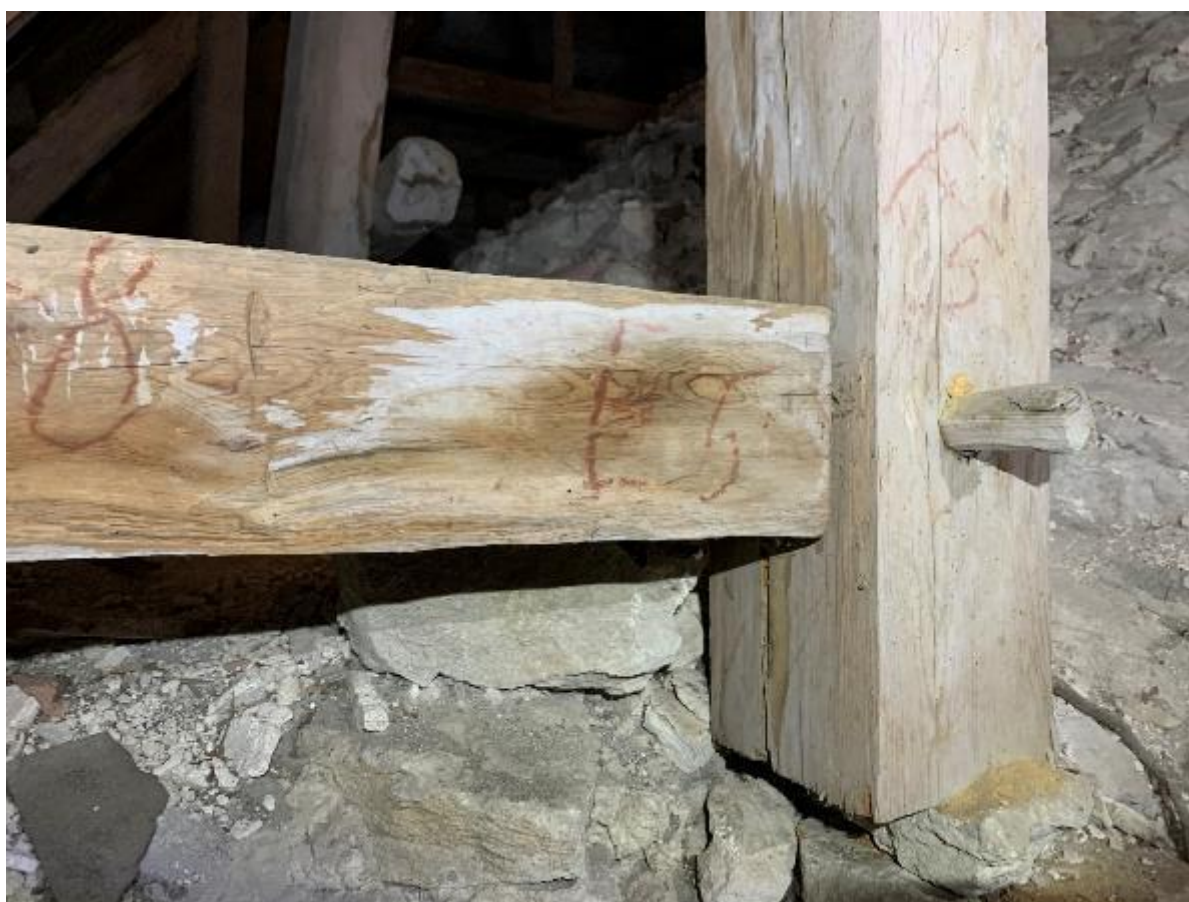
Sammanfogningsmärken på takstolen på korvindens norra del, sett mot öster. Foto JL 2020.

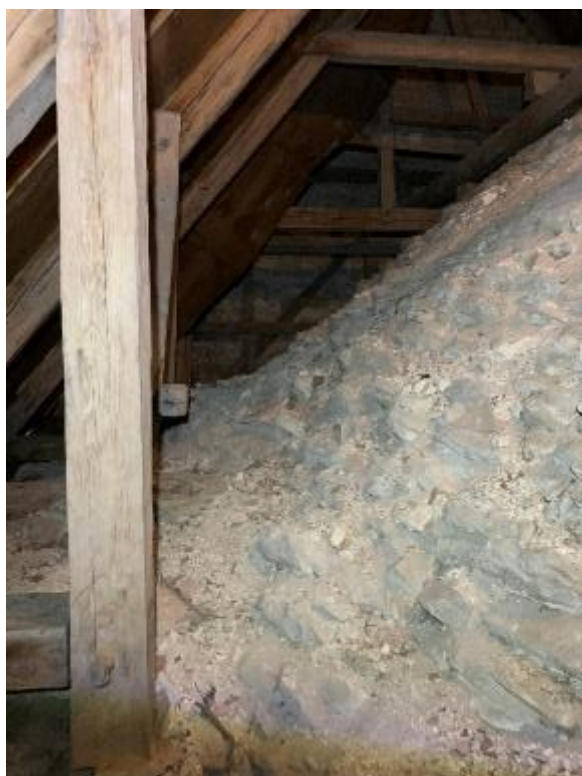
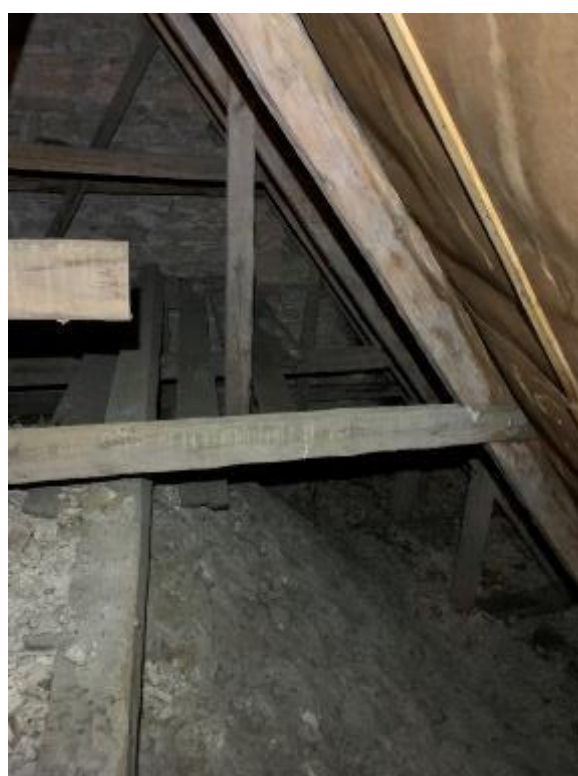
Korvindens norra och södra del mot öster. Foto JL 2020.

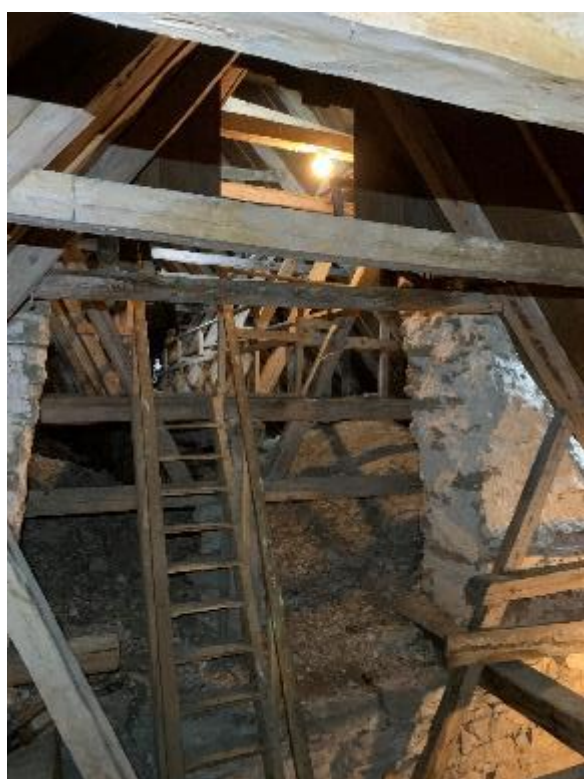
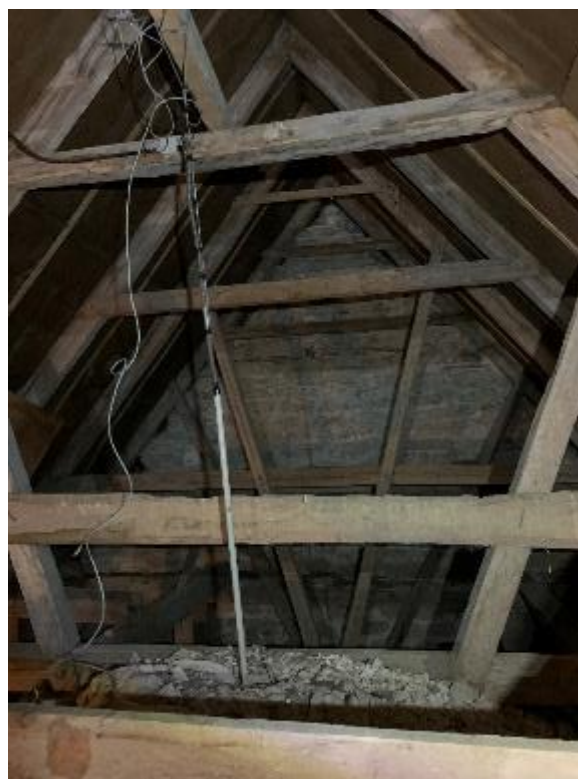
Korvinden mot väster och öster. T.v. öppningen mot långhusvinden. Triumfbågsmuren upp till öppningens nederkant äldre med brandskadat, sannolikt medeltida murverk. Den tunna gavelmuren däröver med brett utstruket fogbruk yngre, kanske från 1700-talets takomläggningar. T.h. östgavelns insida. En av hanbjälkarna har årtalet 1752 med rödkrita. Foto JL 2020.

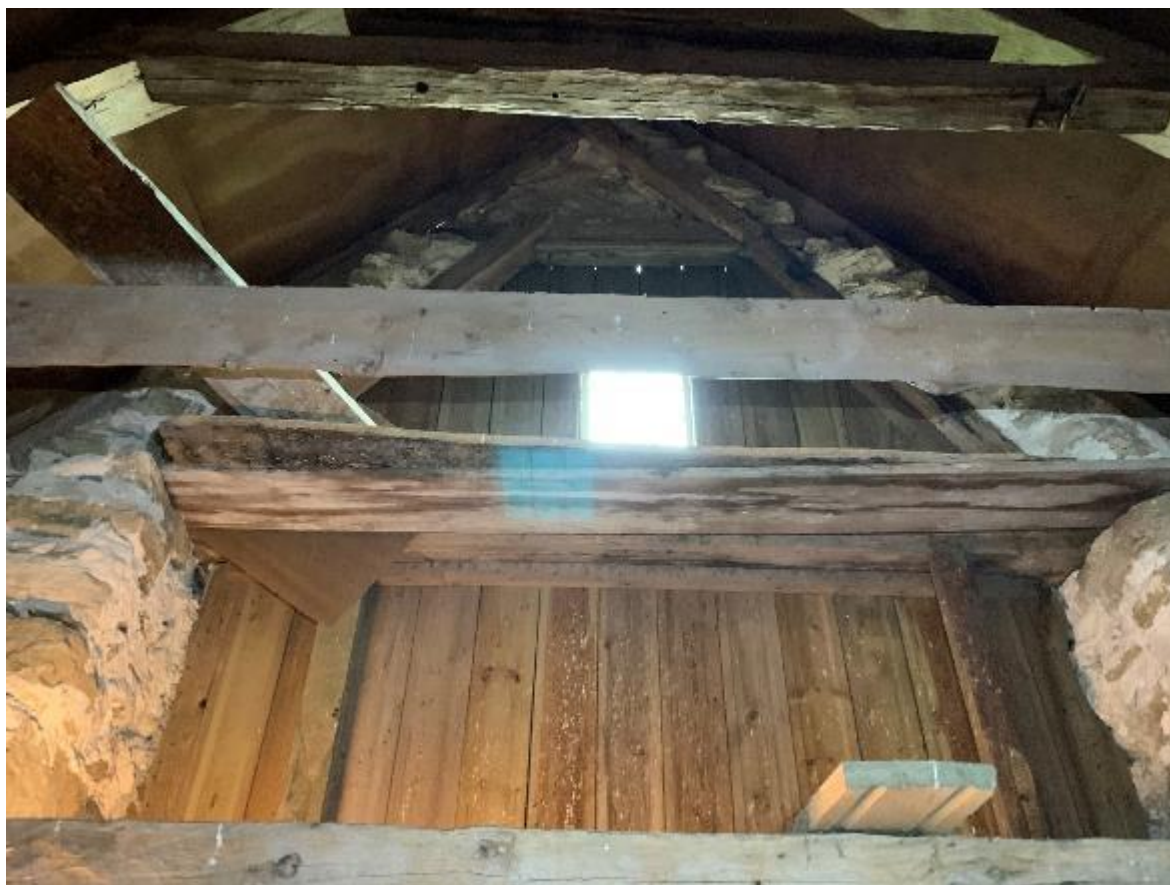
Triumfbågmurens gavelröste, sett från långhusvinden mot öster. Träpanelen putsad utvändigt. Foto JL 2020.
