# Gammelgarn kyrka

Karaktärisering 2020

Gotlands  
Museum

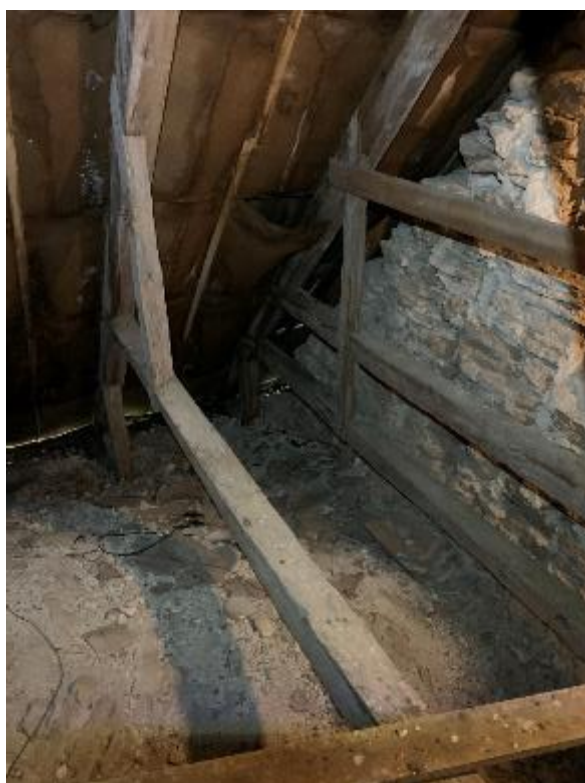
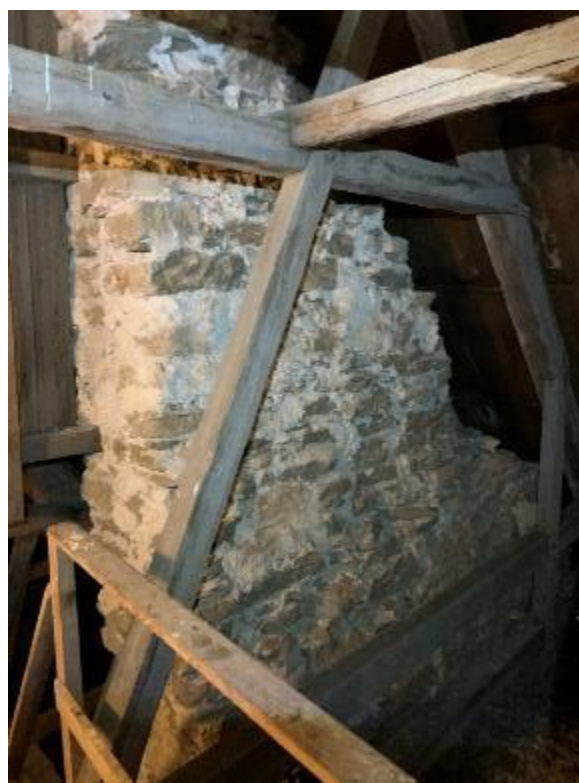
Långhusvinden sedd mot nordöst med triumfbågmurens norra, påmurade del. Foto JL 2020.

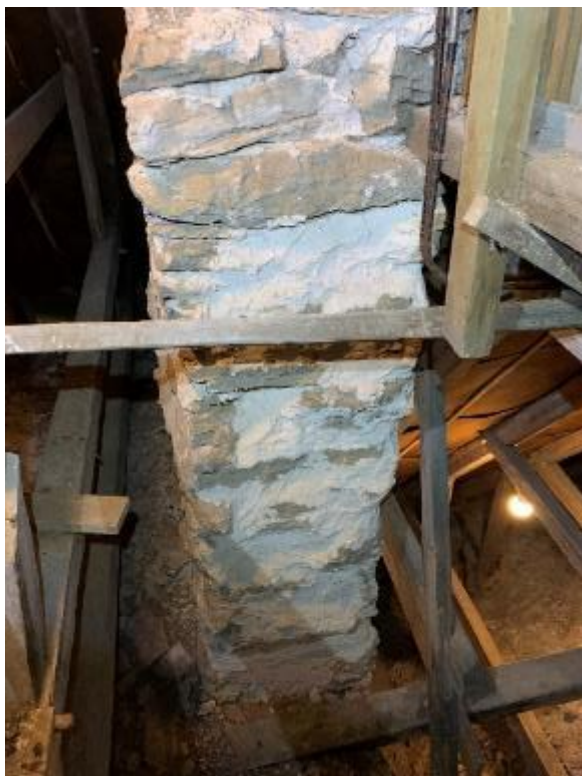
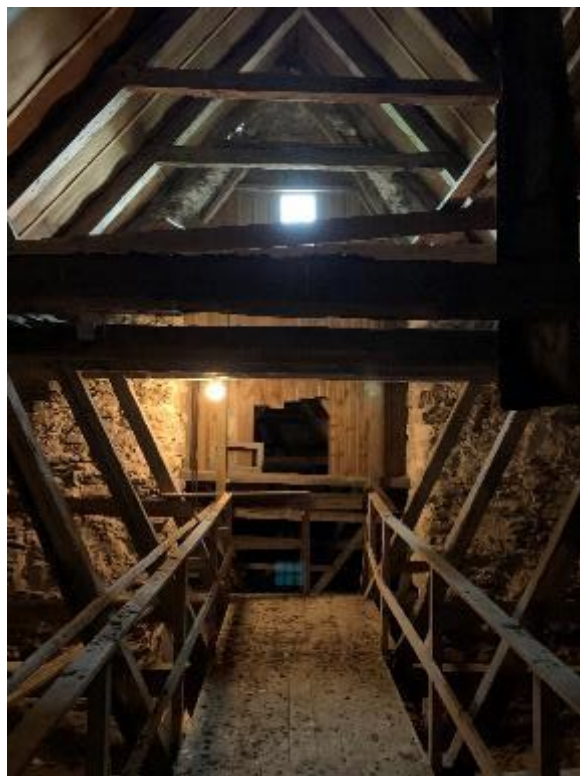
Triumfbågsurens gavelröste, den tunnare påbyggda delen mot norr. T.h. långhusvinden mot öster med gavelröset och öppningen mot korvinden. Foto JL 2020.

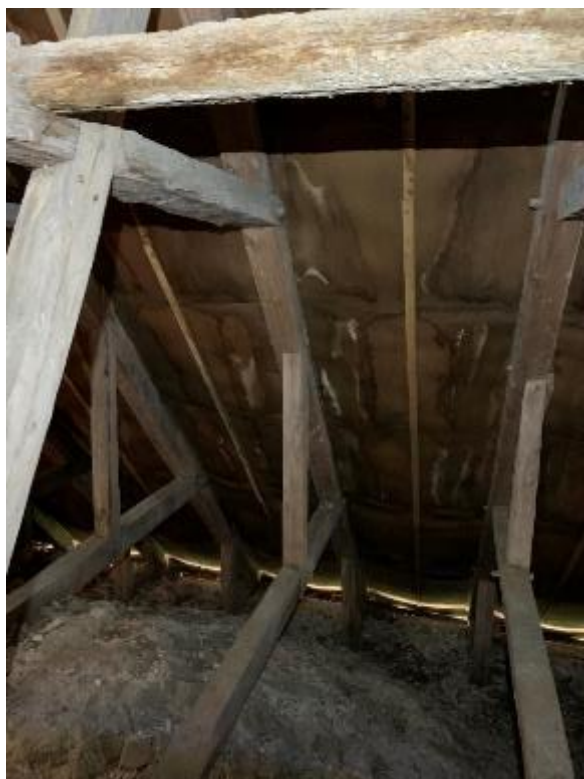
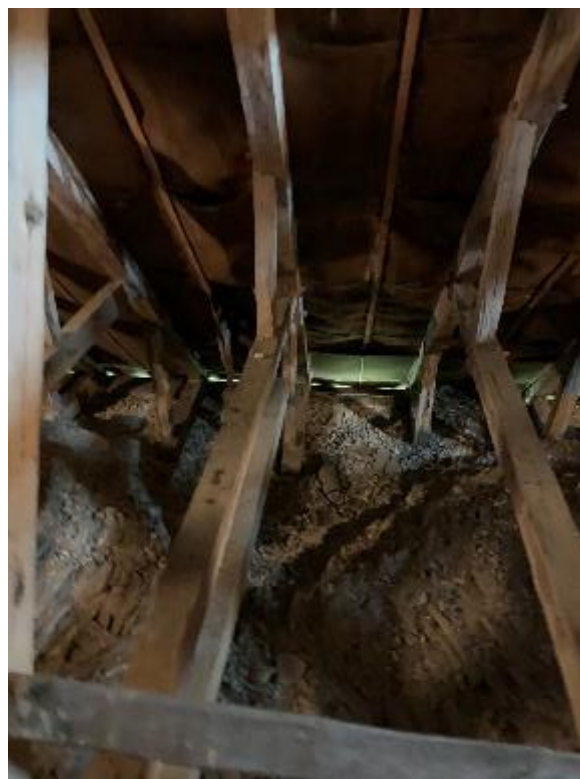
Långhusvindens södra och norra sida. Foto JL 2020.

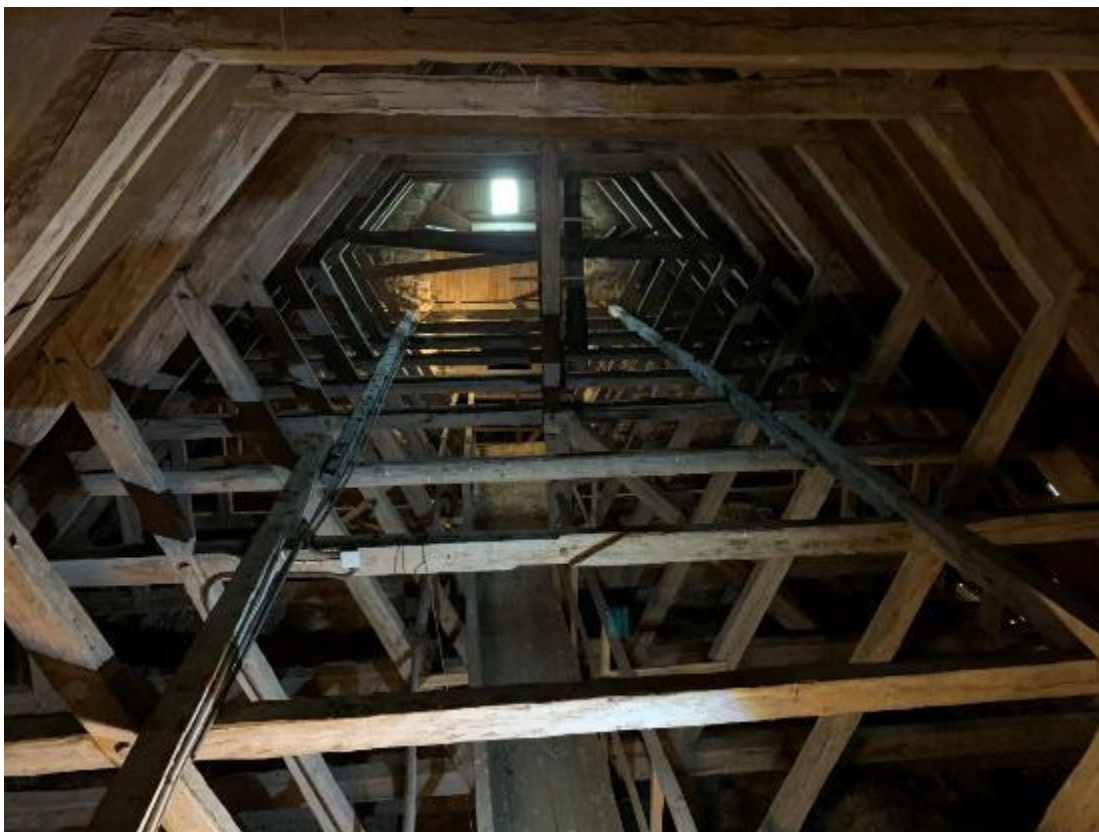
Långhusvindens övre del mot öster. Foto JL 2020.

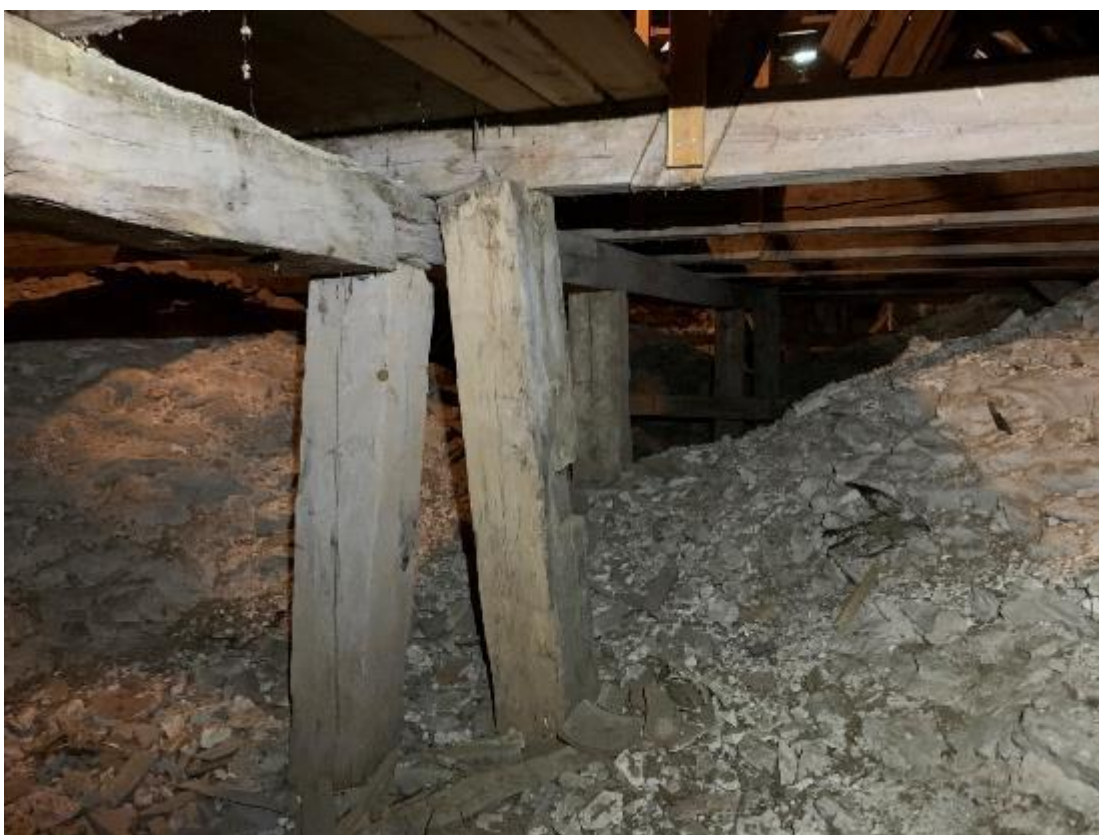
Långhusvinden och valvens ovansida mot öster. Foto JL 2020.

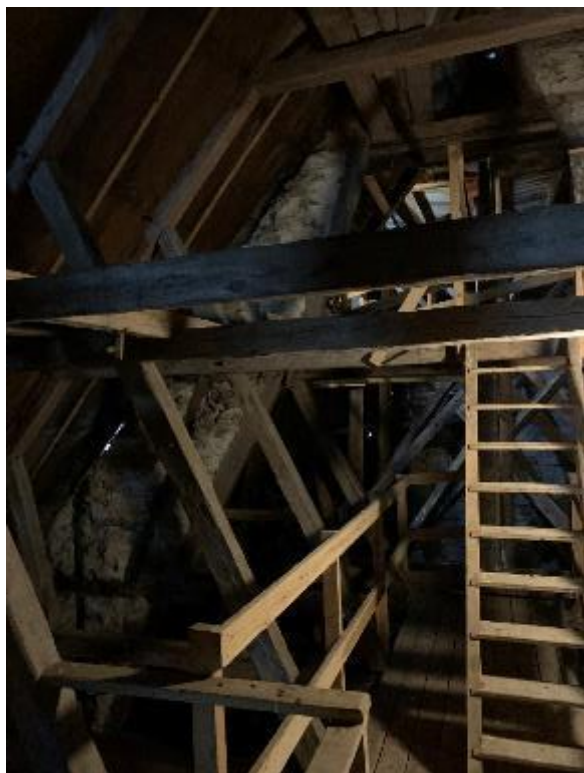
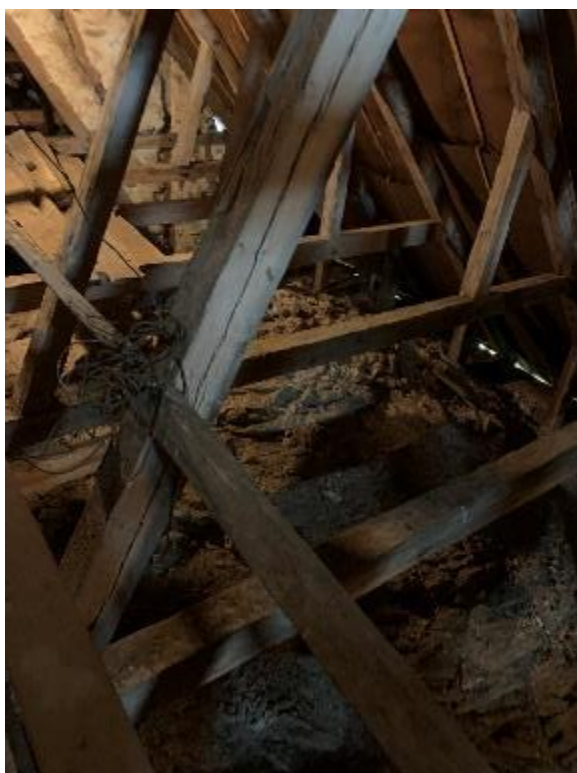
Långhusvinden mot sydväst och nordväst. Foto JL 2020.

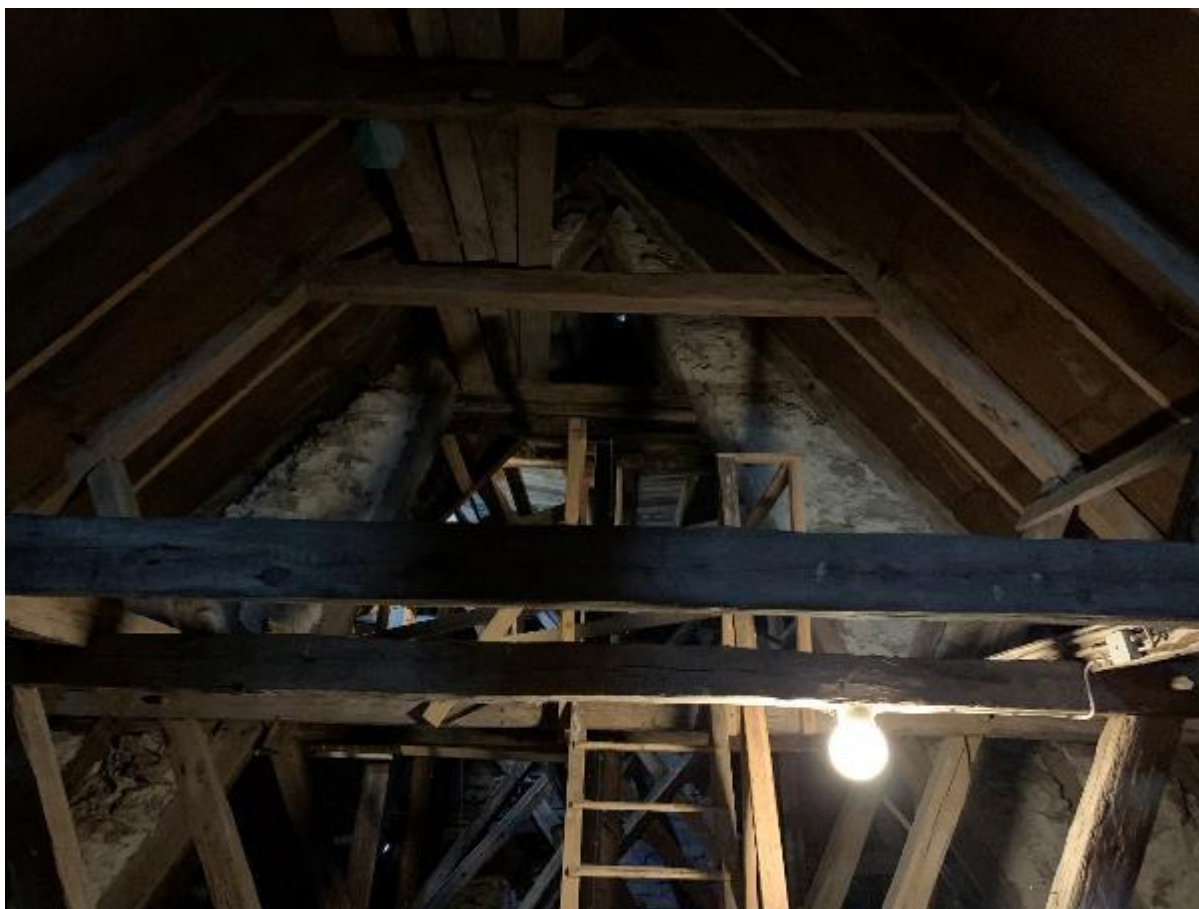
Långhusvinden mot väster. Foto JL 2020.

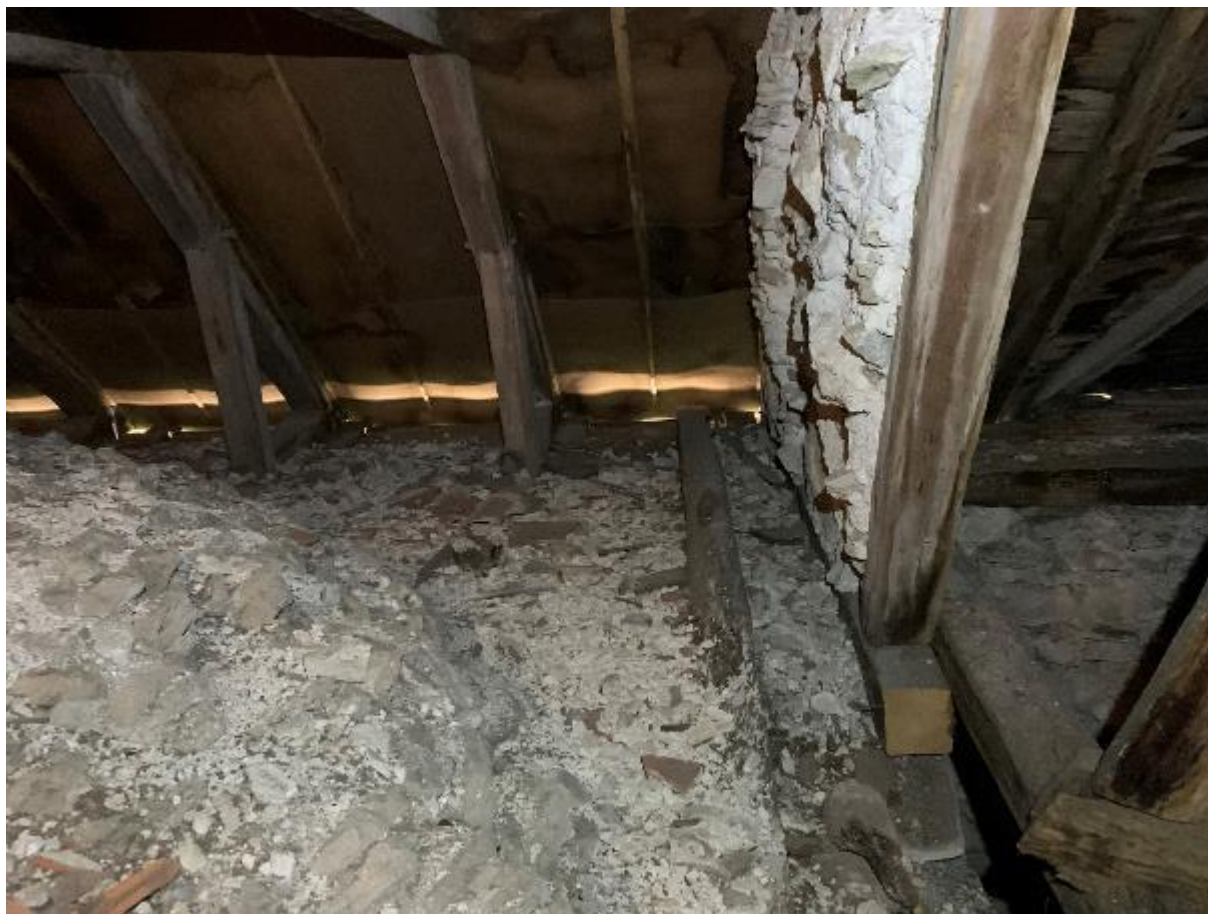
Långhusvinden sydvästra hörn. Foto JL 2020.

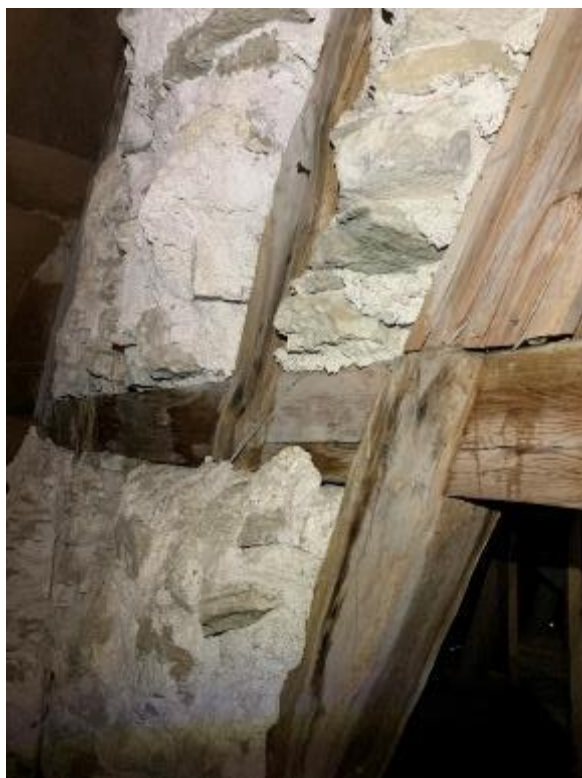
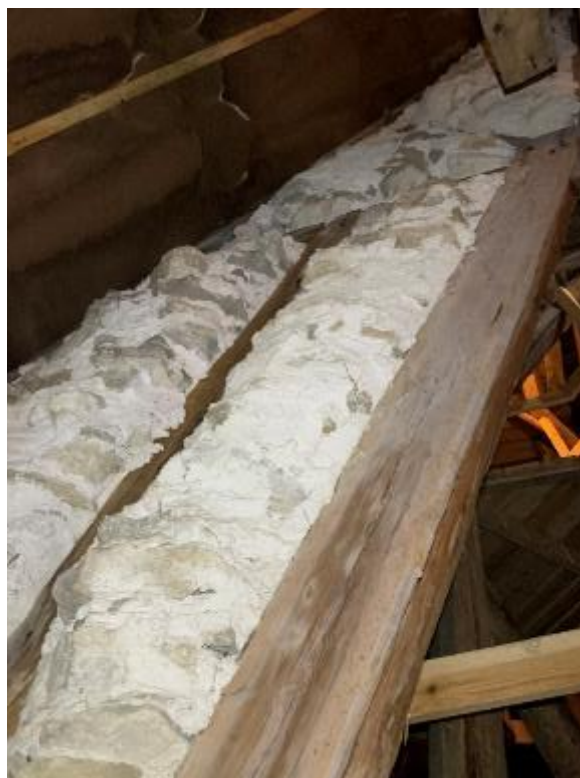
Långhusets västra gavelröste mot sydväst. Röset mellan långhuset och tornet är murat i korsvirke. Foto JL 2020.

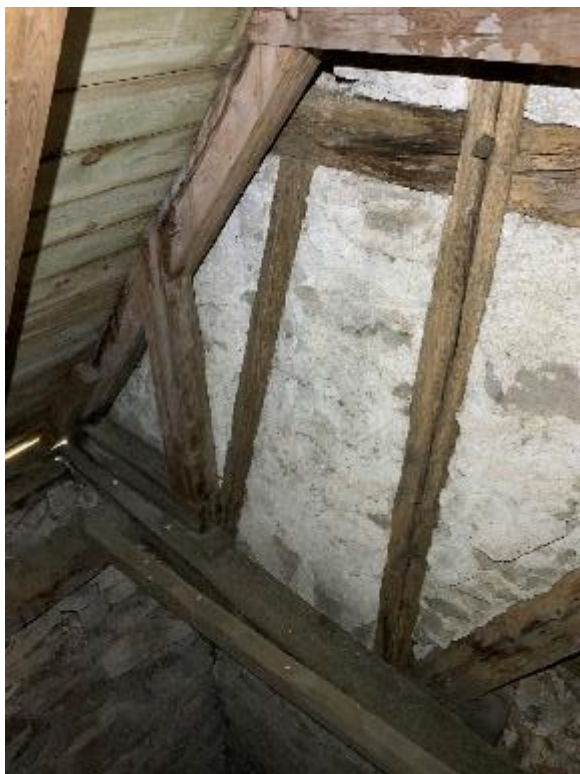
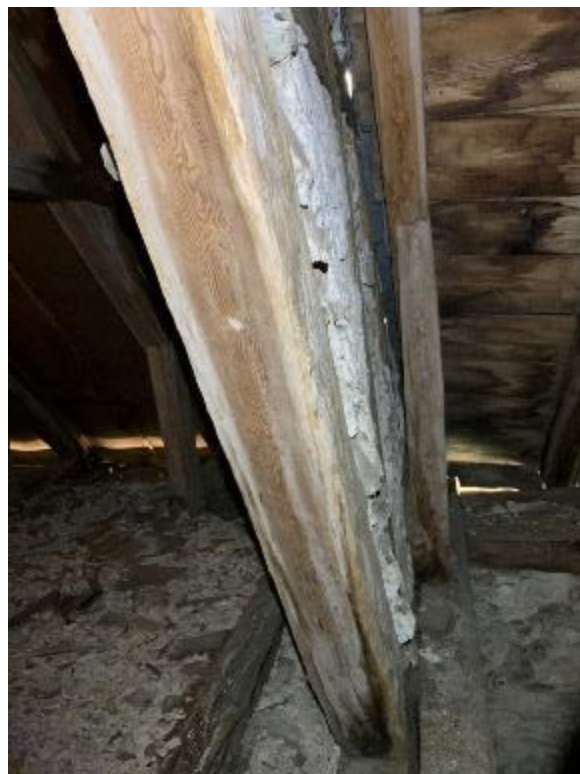
Röset av korsvirke över det gotiska långhusets västgavel, dess norra och södra nedre del, sett mot nordöst och sydöst. Korsvirkesgaveln har en betydligt slätare och putsad yta mot väster. Avtryck av ett tidigare, lägre placerat yttertak över det romanska långhuset visar att korsvirkesröset, som sannolikt byggdes vid takombyggnaden 1700, var fasadyta före takhöjningen över västpartiet. Foto JL 2020.

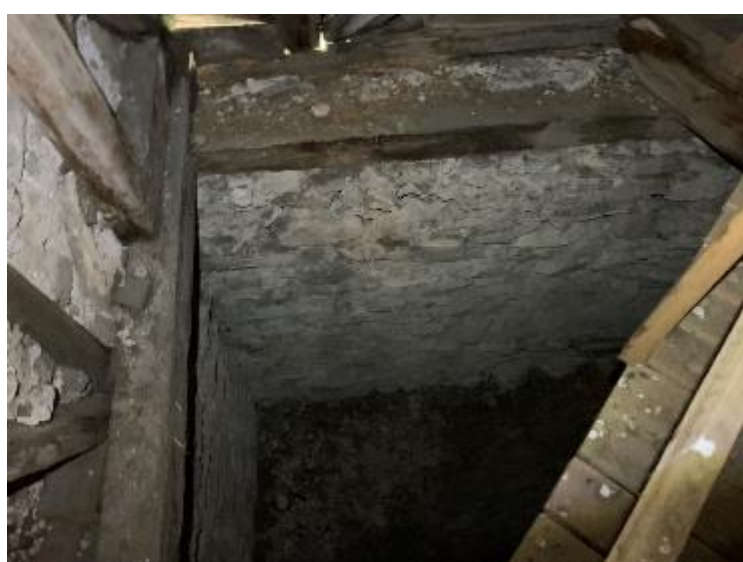
Västpartiets eller tornets vind med blick ner mot valvet i det nordöstra och sydöstra hörnet, sedda mot norr respektive söder. Foto JL 2020.

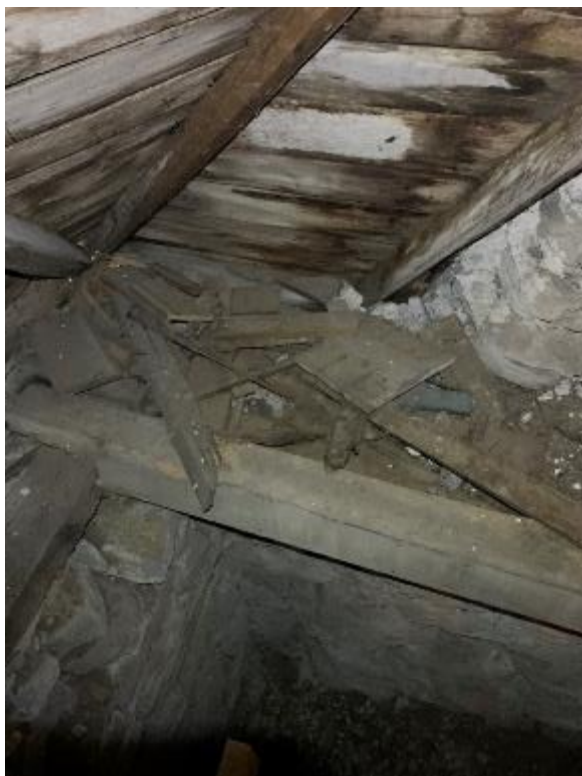
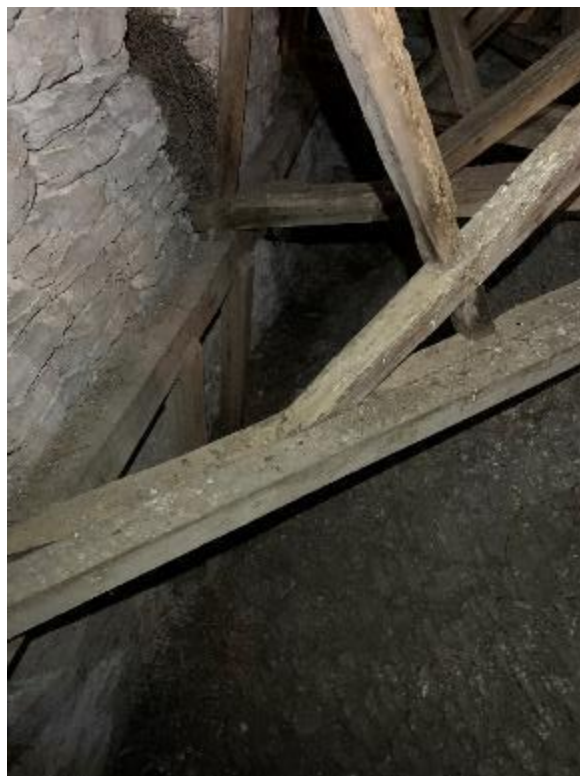
Tornets sydvästra hörn och blick längsmed västmuren mot norr med valvets ovansida. Samlingen av ris (kajbo) ligger i nischen till västgavelns glugg. Foto JL 2020.

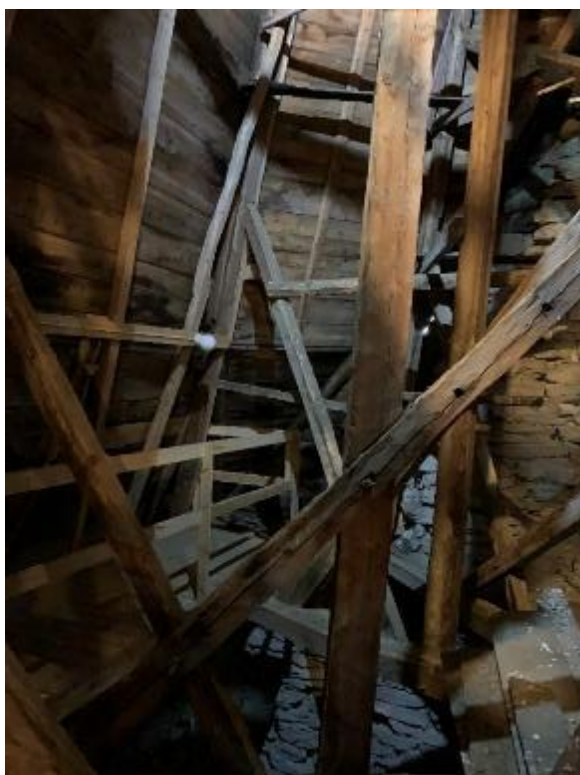
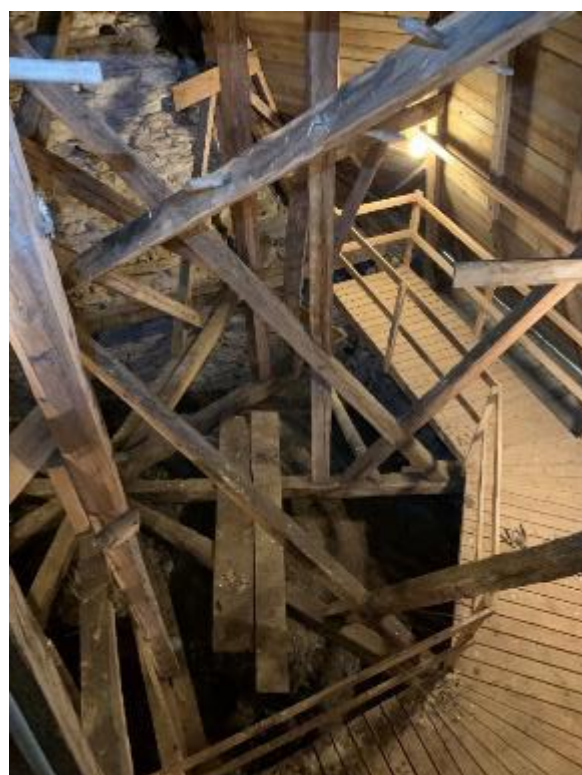
Tornvinden mot sydväst och nordväst. Det stjärnformade bjälklaget under huvens (takryttarens) konstruktion synligt. Foto JL 2020.

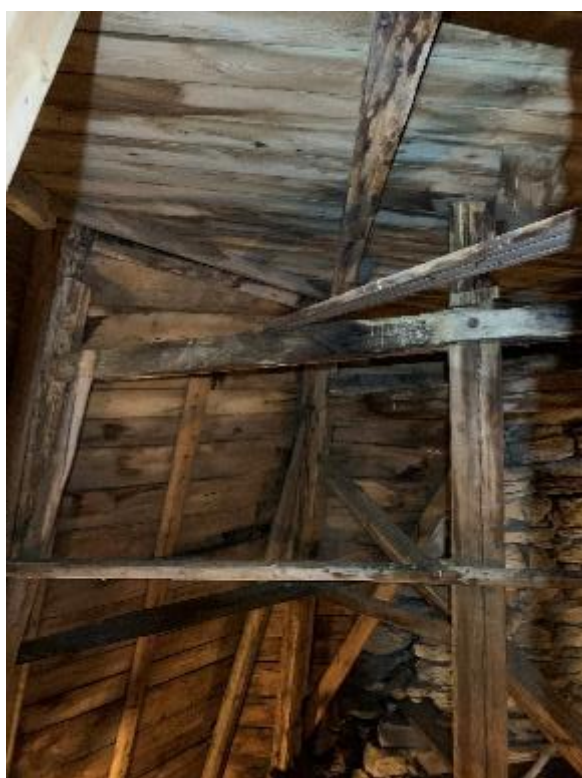
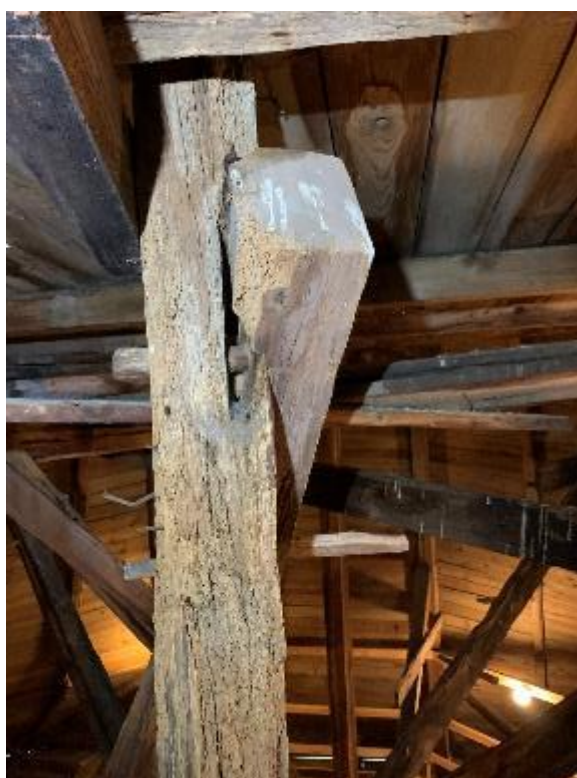
Tornvindens övre södra del mot väster strax under klockdäcket. T.h. skadad knut i huvkonstruktionen. Foto JL 2020.

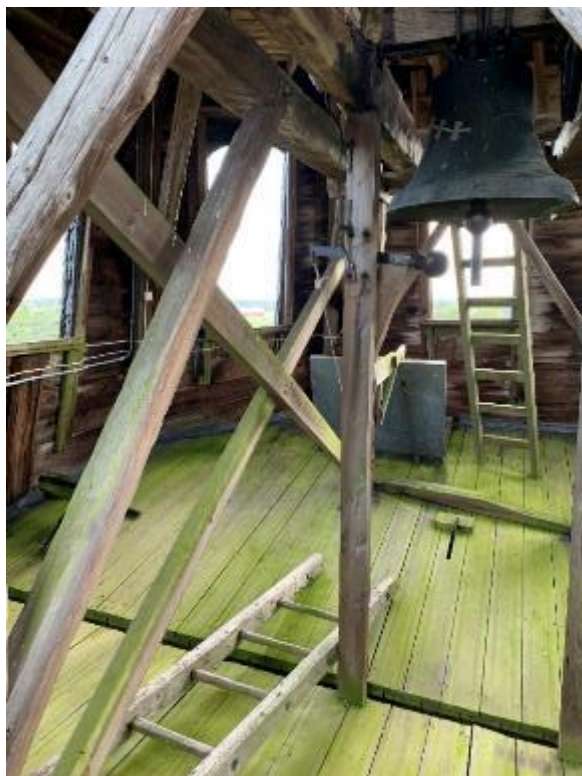
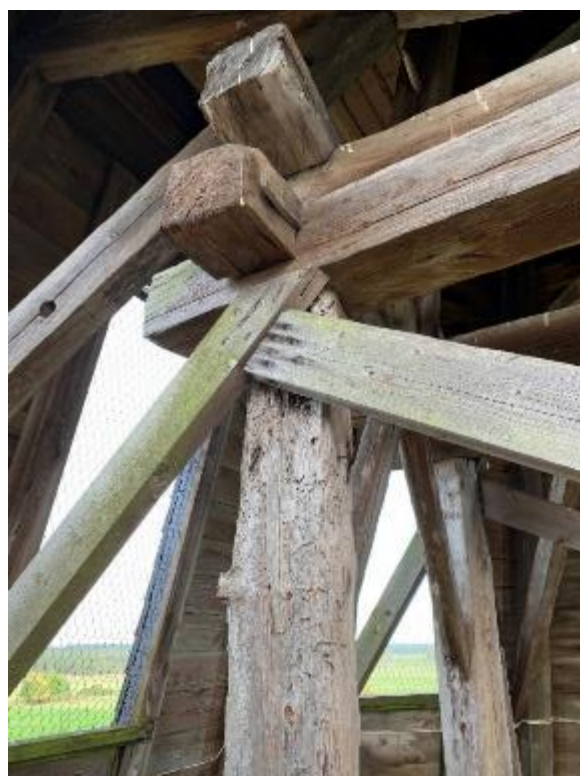
Klockvåningen mot söder samt detalj av klockbocken. Foto JL 2020.

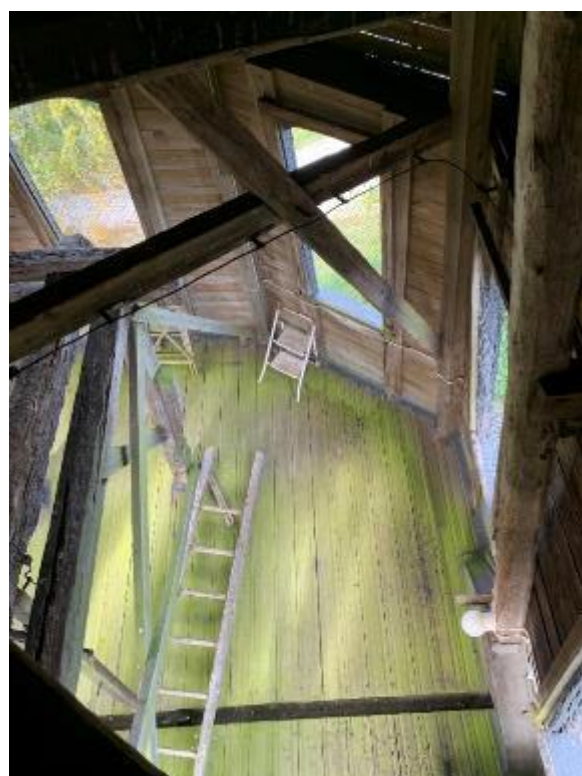
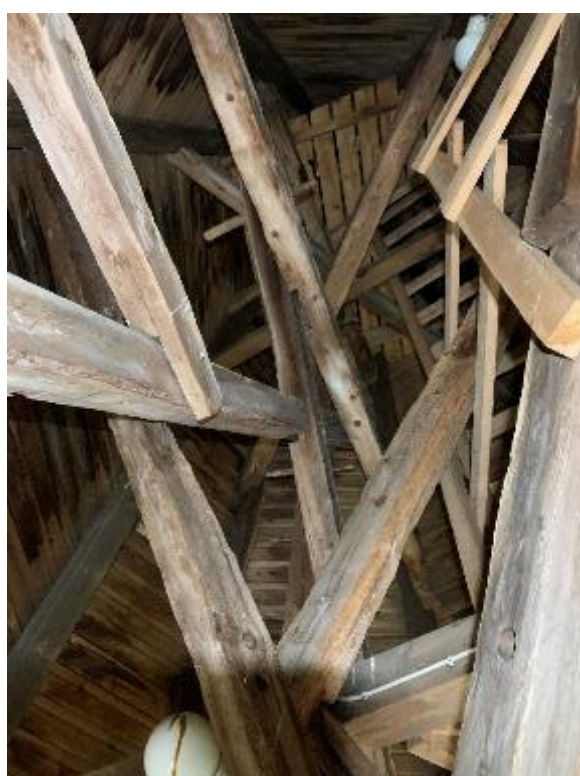
Klockrummet sett ovanifrån mot norr samt huvan sedd uppåt från klockvåningen. Foto JL 2020.

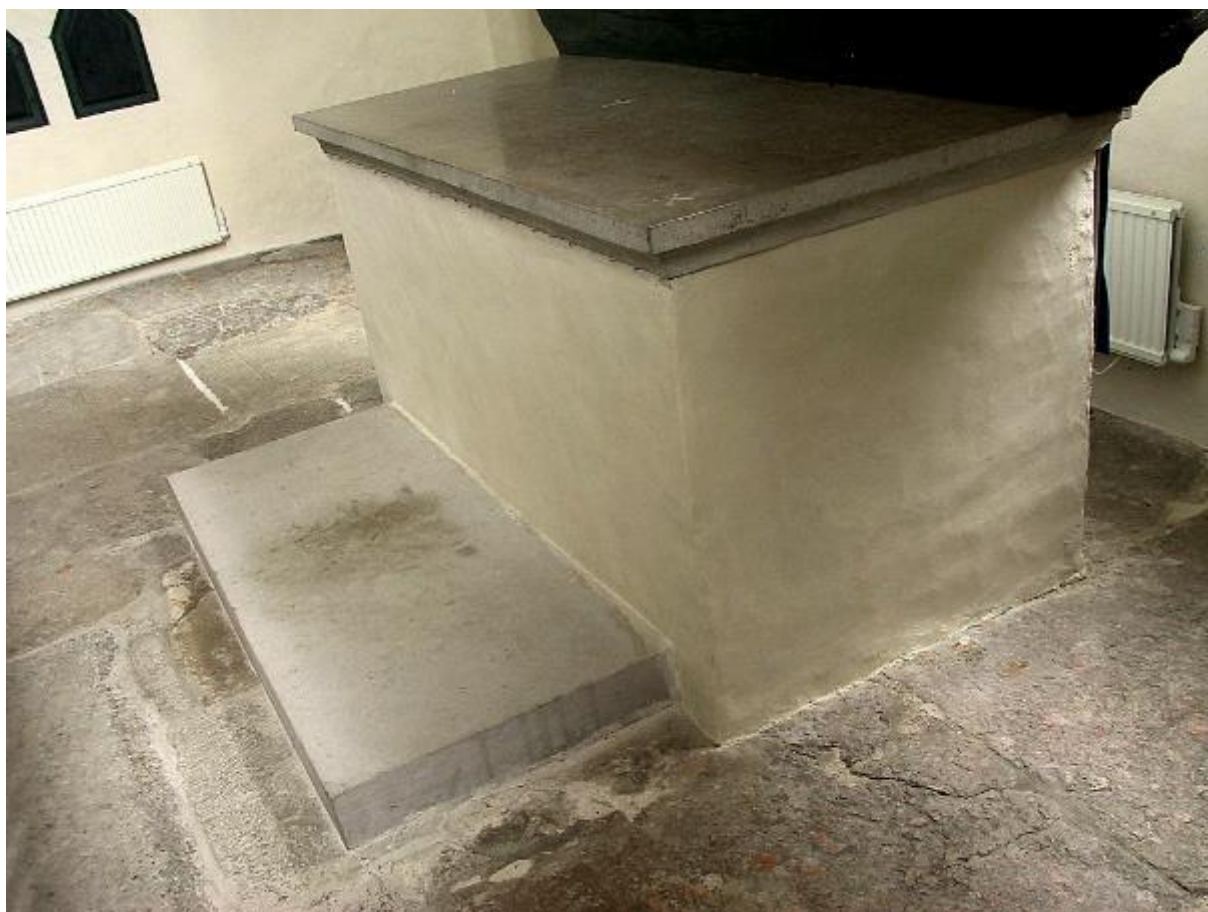
Altaret från sydväst, medeltida med skiva från 1956-58. Foto Danne Pe Pettersson 2001-03, Visby stift.

Det medeltida murade altarbordet försågs med en stenskiva vid 1950-talets restaurering istället för den träskiva om sannolikt legat där sedan branden. Altarskåpet från 1300-talets andra hälft hör till huvudverket i en grupp med gemensamma drag, av Johnny Roosval kallad Gammelgarns altarskåpskrets. Bland murnischer märks den stora sittnischen på korets södra sida och två parställda nischer på korets norra sida. Predikstolen tillverkades under 1600-talets slut. Bänkinredningen tillkom under 1700- och 1800-talen. Dopfunten är medeltida men av ovanlig form. Ett fäste på västra valvkonsolen, sannolikt för en trissa till dopfuntslocket visar att dopfunten tidigare stått omedelbart öster om västra valvbågen (Fåhræus 1974 s. 135). Foten är från 1200-talets första hälft, cuppan från 1300-talets senare del. Nummertavlan tillverkade 1757, sannolikt av Johan Hernell. Figurer finns som utfördes för altarskåpets kompletteringar på 1860-talet. I magasinet finns ännu bevarade sädesbingar, en daterad 1823.

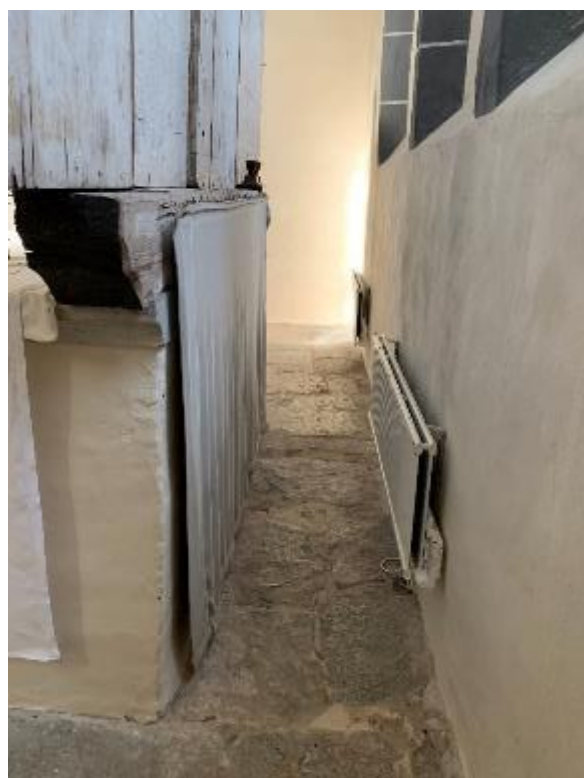
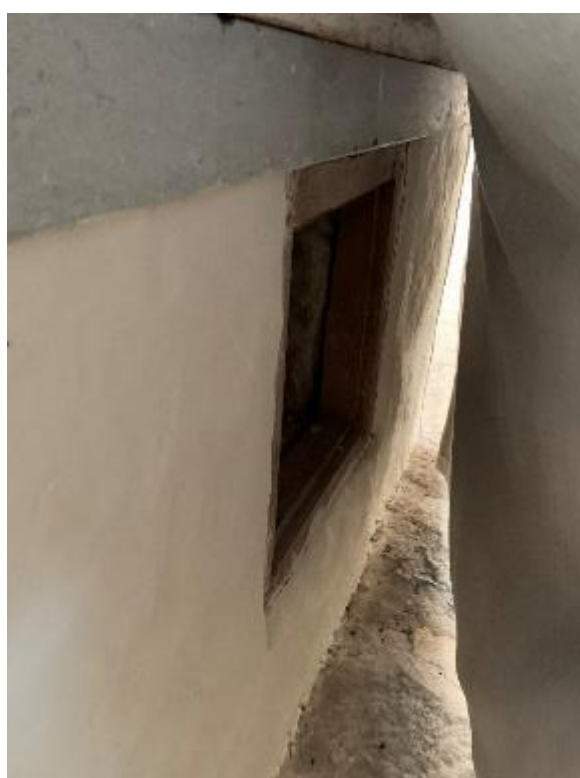
Utrymmet bakom altaret samt nisch på altarets baksida. Foto JL 2020.

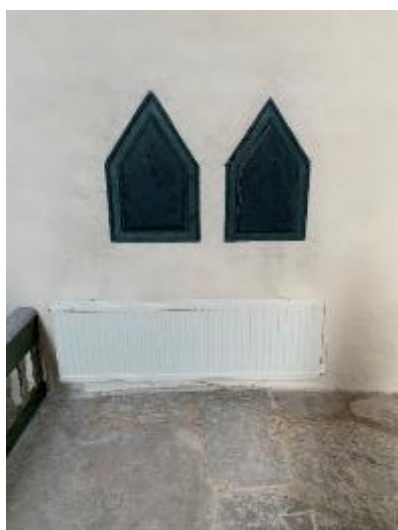
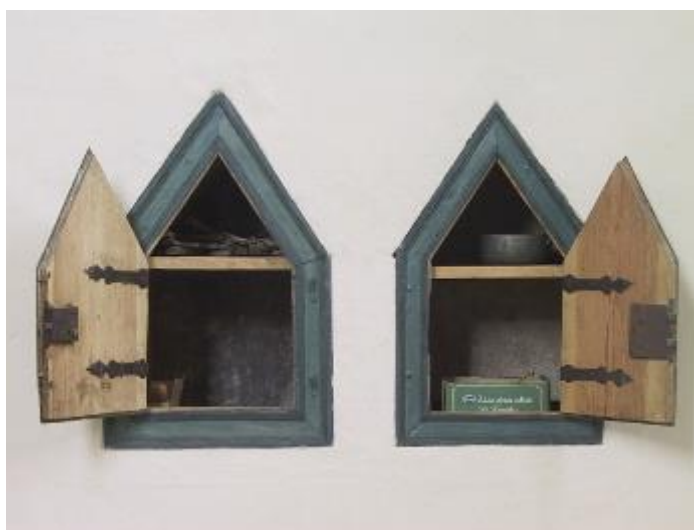
Nischer i korets norra mur. Foto JL 2020 resp. Danne Pe Pettersson 2001-03, Visby stift.

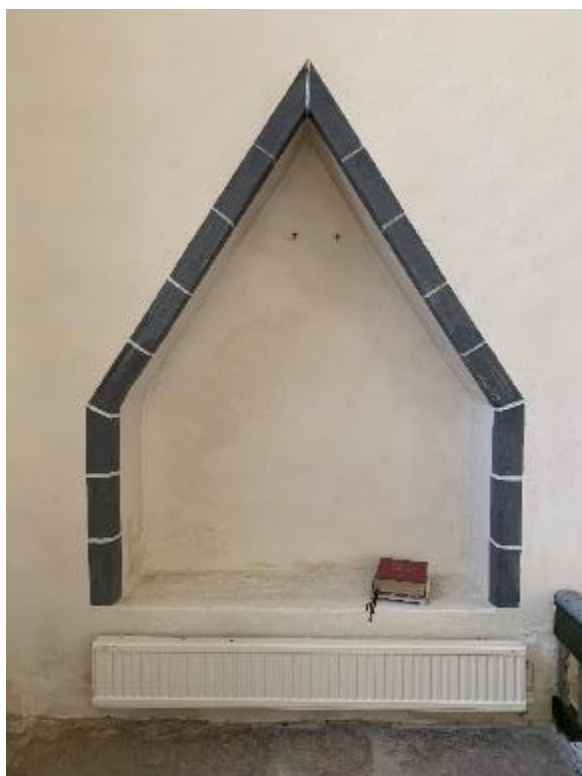
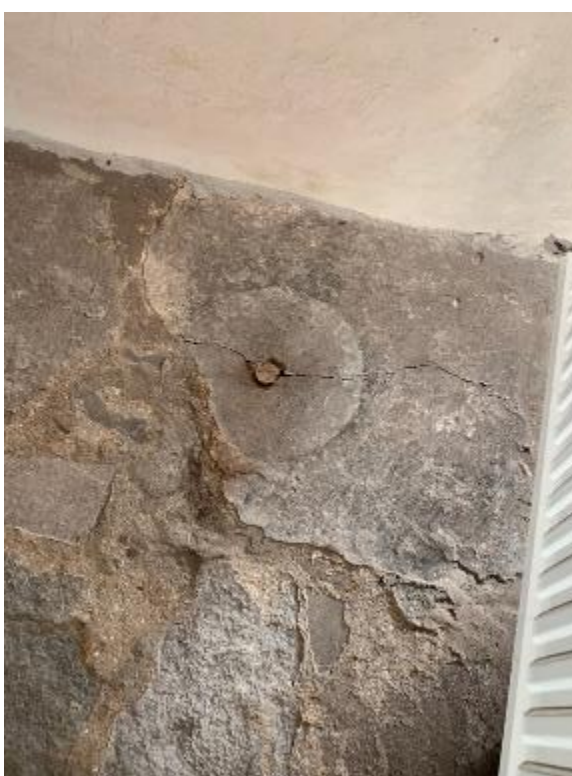
Sittnisch på korets södra sida. T.h. piscina (?) inlagd i golvet i korets nordöstra hörn. Foto JL 2020.

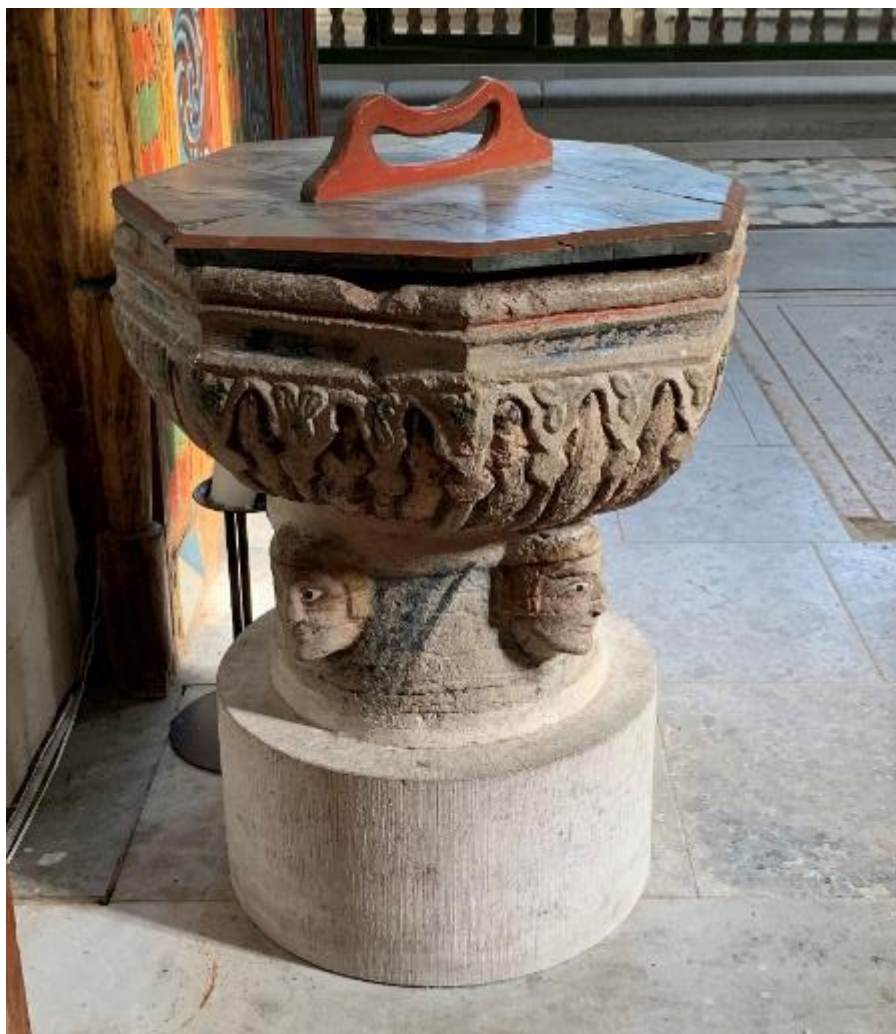
Dopfunten. Foten från 1200-talet, cuppan från 1300-talets senare del. Foto JL 2020.

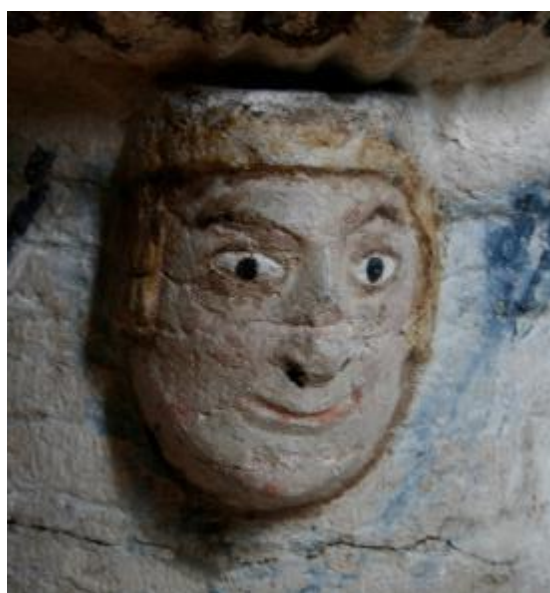
Detalj av dopfunten. Foto Rebecka Svensson 2007, Visby stift. T.h. dopfuntslocket. Foto Danne Pe Pettersson 2001–03, Visby stift.

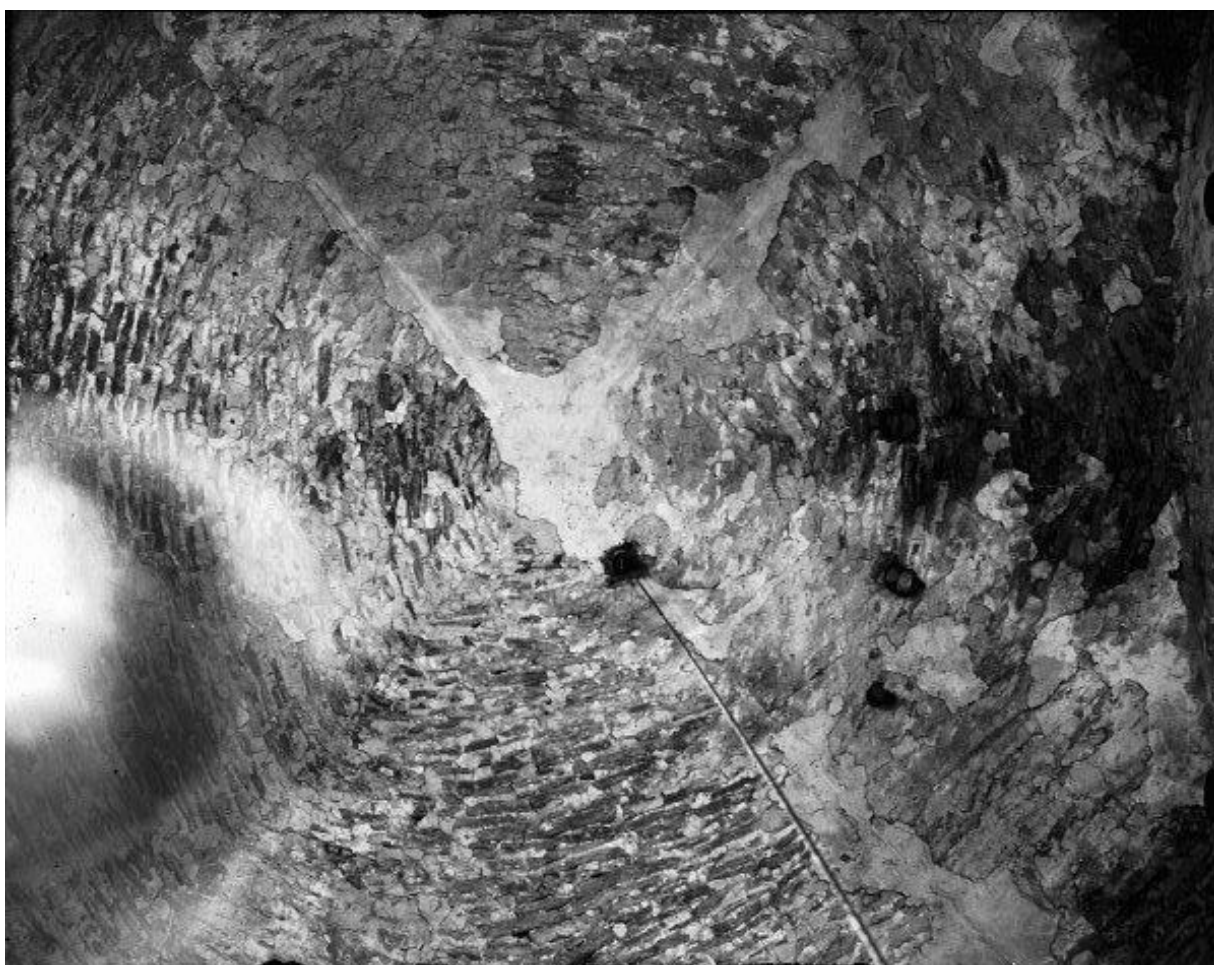
Ringkammarrens (\"ödekyrkans\", magasinets) valv sett underifrån. Foto Johnny Roosval 1915, ATA, RAÄ Kulturmiljöbild.

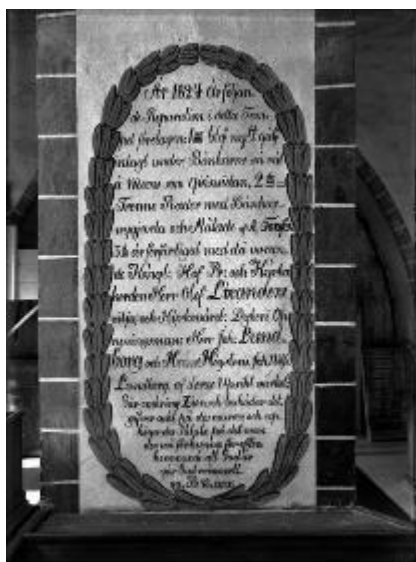
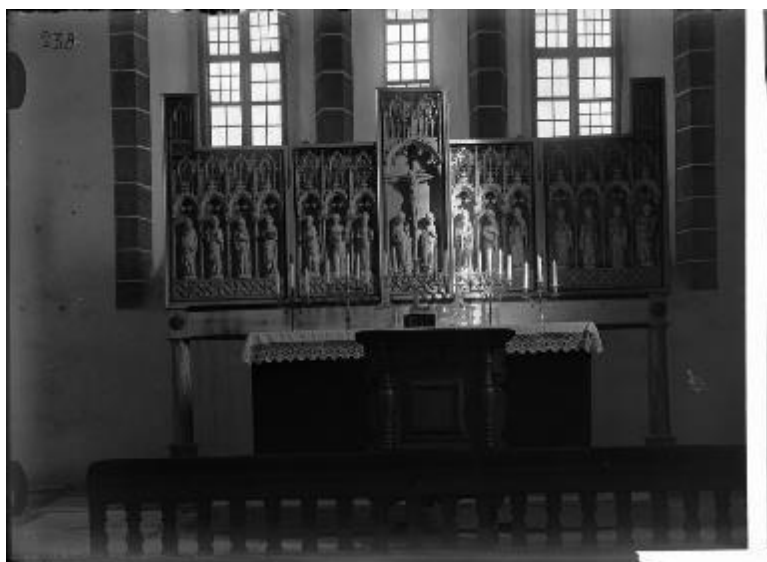
Målad inskrift från 1824 på mittpelaren, ej bevarad, samt altaranordningen med skriftepallen på sin avsedda plats samt äldre spröjsindelning av östfönstren. Foto Alfred Edle 1948 respektive Anders Roland 1910, ATA, RAÄ Kulturmiljöbild.

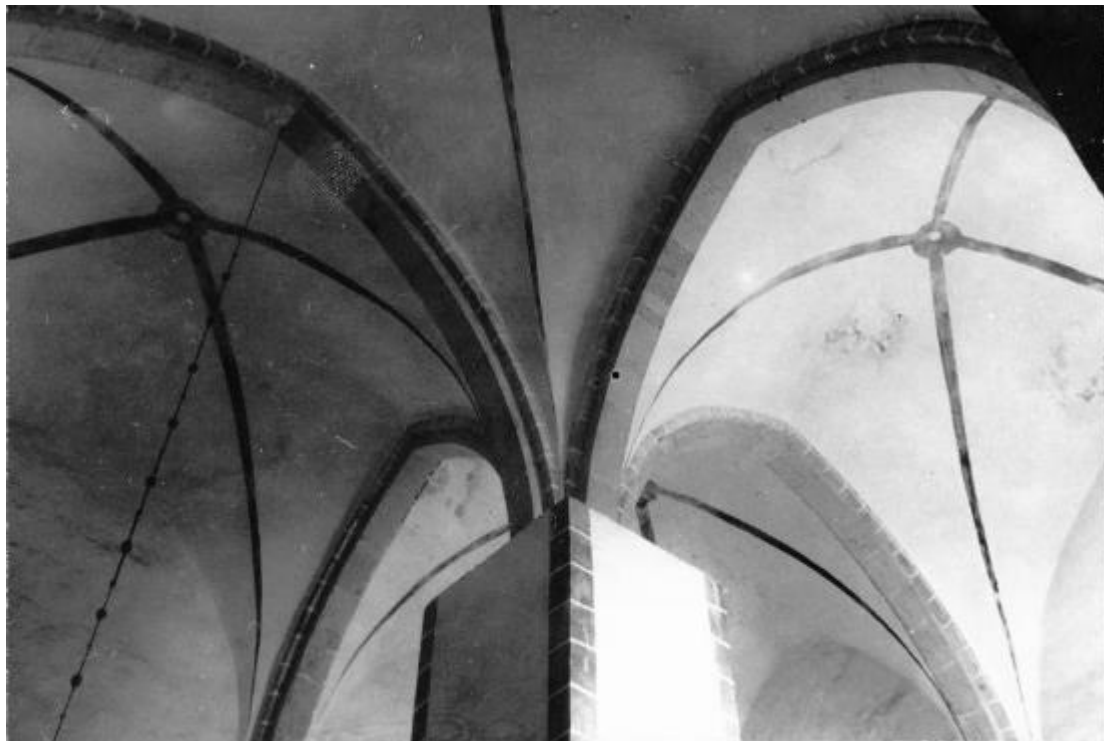
Långhusets valv. Foto Alfred Edle 1943, ATA, RAÄ Kulturmiljöbild.
