# Gammelgarn kyrka

Karaktärisering 2020

Gotlands  
Museum

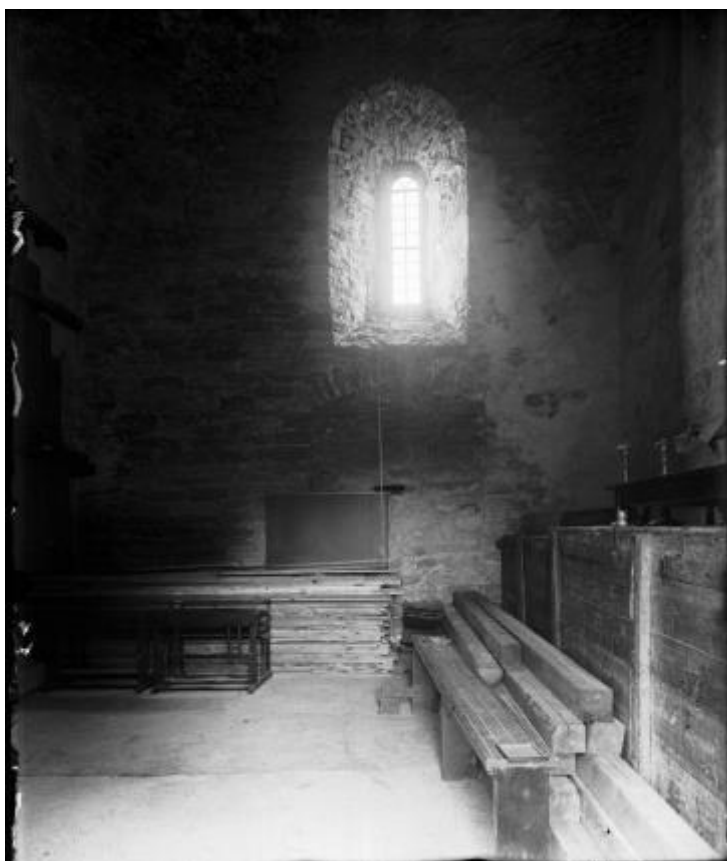
Interiör av ringkammar  
("ödekyrkan", magasinet)  
mot söder före restaureringen  
1956–58. Foto Alfred Edle  
1948, ATA, RAÄ  
Kulturmiljöbild.

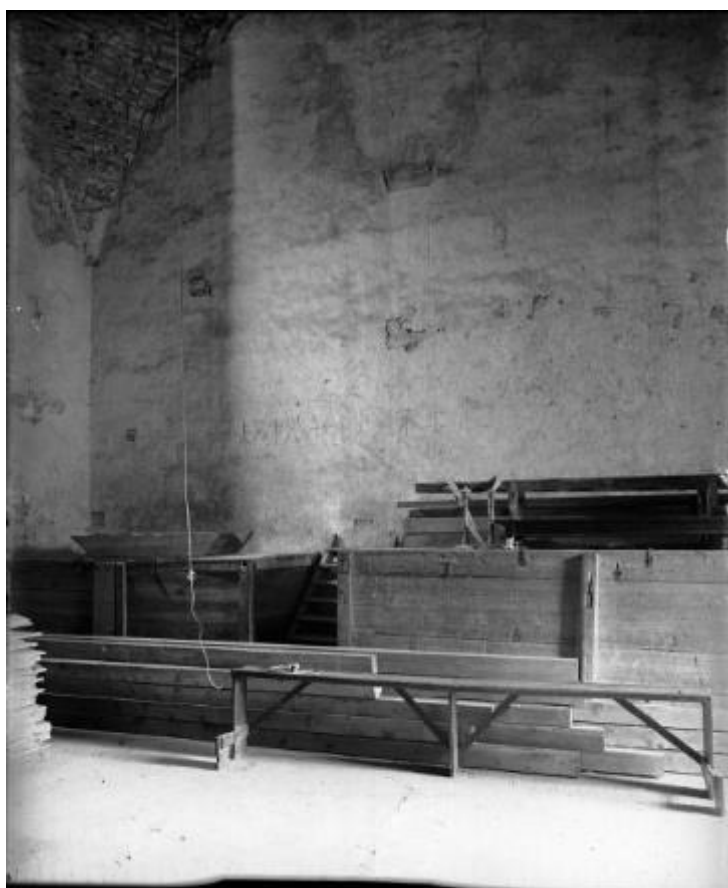
Interiör av ringkammar  
("ödekyrkan", magasinet)  
mot väster före  
restaureringen 1956–58.  
Foto Alfred Edle 1948,  
ATA, RAÄ  
Kulturmiljöbild.

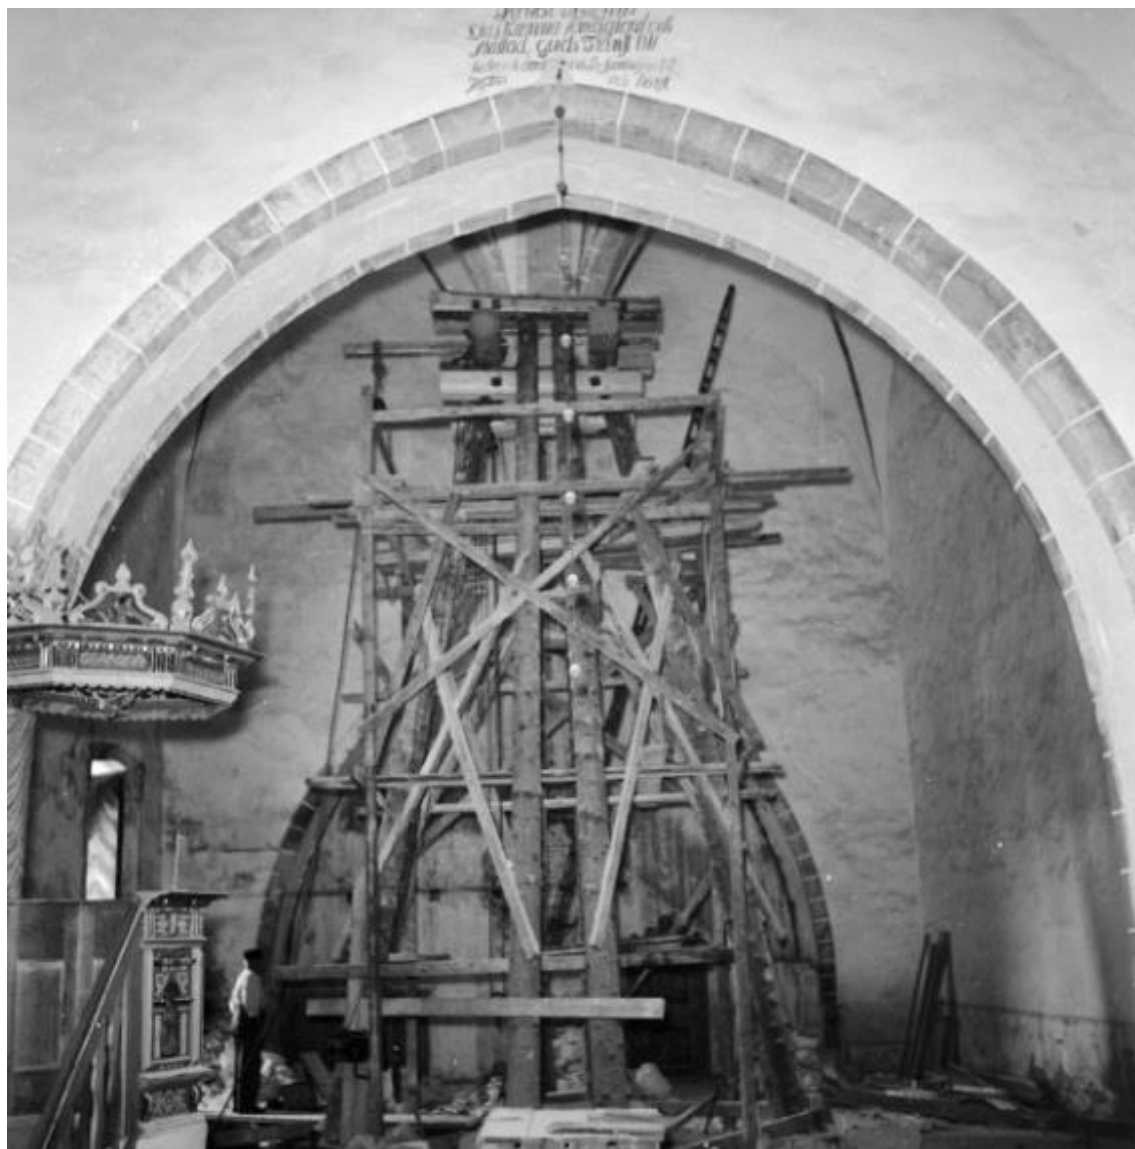
Restaureringen 1956–58. Långhusets pelare rivs. Foto Gunnar Svahnström 1957–58, ATA, RAÄ Kulturmiljöbild.

En genomgripande restaurering företogs 1956–58 efter förslag av arkitekterna Erik Fant och Olle Karth. Reparationer och omläggningar skedde av taken, varvid korets tegeltak ersattes av faltak. Läktaren revs. Magasinsrummets delvis blottade stenväggars putsades. Det största ingreppet var dock att rekonstruera långhusets kolonn. Den stora pelaren revs varvid den ursprungliga och starkt skadade kolonnen frilades och byttes ut mot en nygjord kopia. Korets fönster fick masverk, rekonstruerade efter spår och bevarade fragment. Långhusfönstret återfick mittpost.

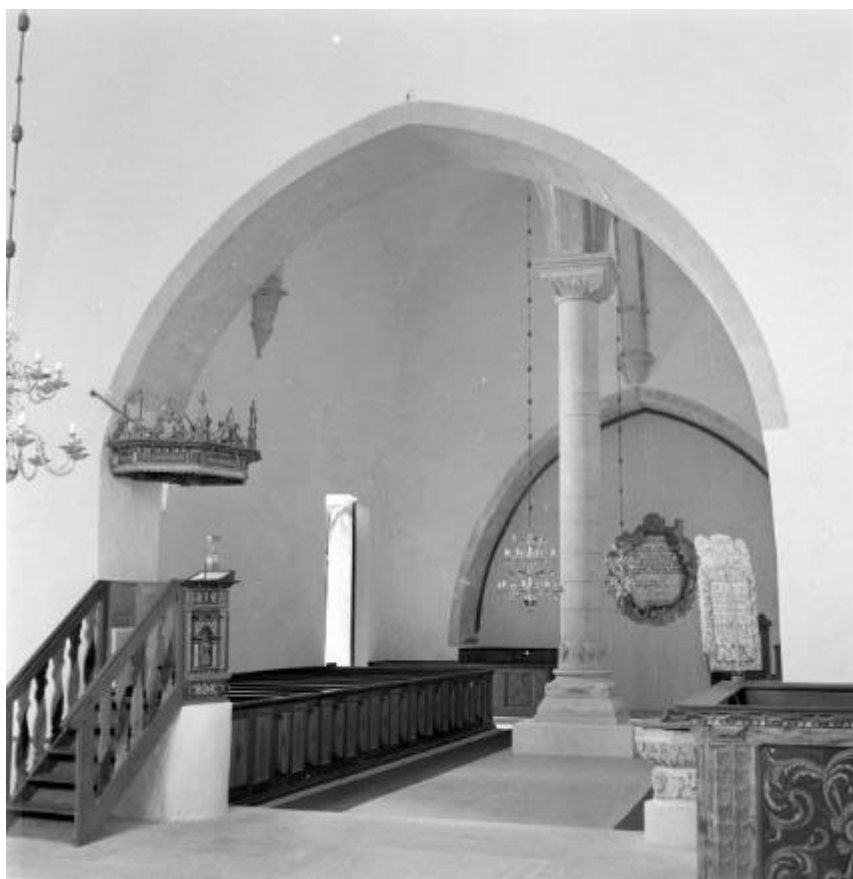
Interiör mot väster.  
Foto Sören  
Hallgren 1959,  
ATA, RAÄ  
Kulturmiljöbild.

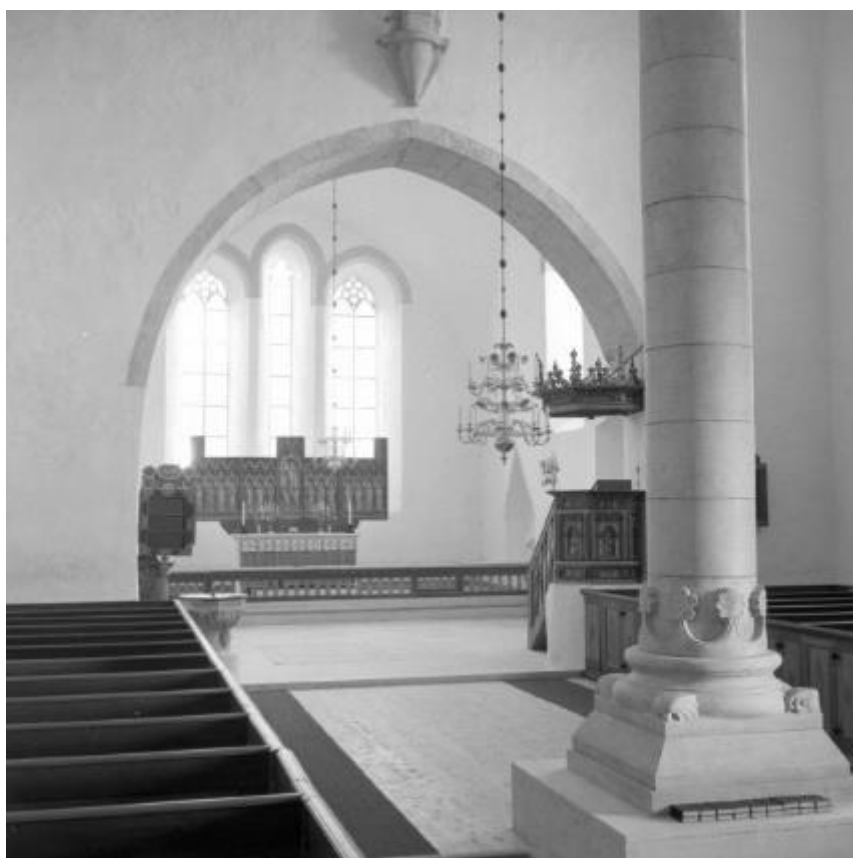
Interiör mot öster.  
Foto Gunnar  
Svahnström 1957–58,  
ATA, RAÄ  
Kulturmiljöbild.
