# Ala kyrka

Karaktärisering 2020

**Gotlands  
Museum**

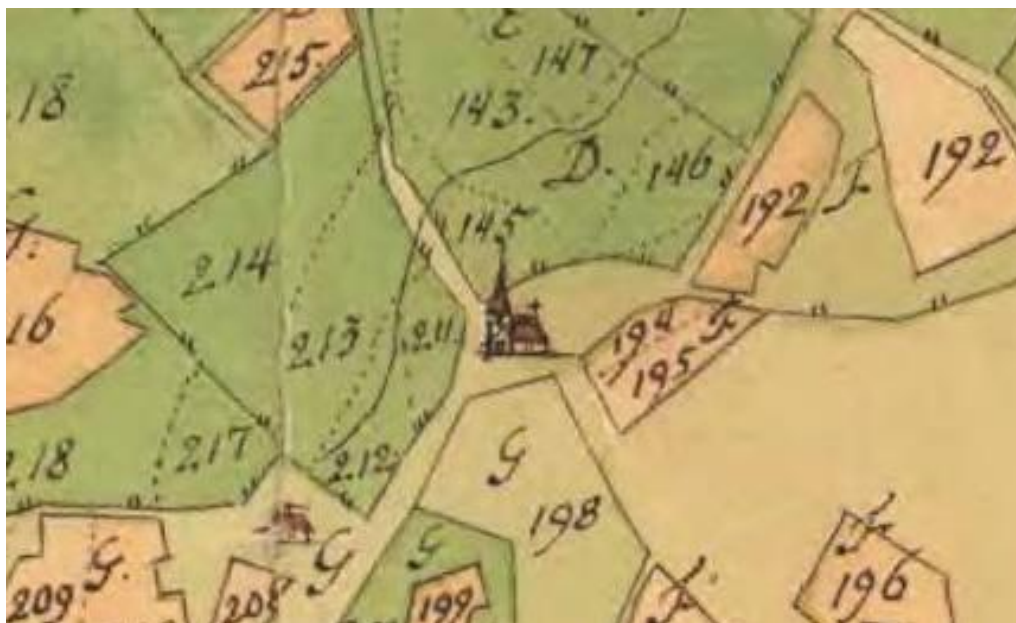
Skattdläggningskarta 1753.

Skattdläggningskartan från 1753 visar att kyrkan omges av ängsmarker i norr och betesmarker i söder. Mindre åkermarker ligger spridda runt kyrkan. På laga skiftes karta från 1890 syns kyrkogårdens utsträckning. I den nordöstra delen av kyrkogården ligger ett sockenmagasin byggt i trä 1866. I äldre tider omtalas en vägbom på landsvägen vid kyrkan, vilken fälldes ner under gudstjänsttid för att tvinga vägfarande till gudstjänstbesök. År 1801 fanns en mur, åtminstone längs landsvägen. Tidigare fanns även en "likport". 1852 beslöts att muren skulle omläggas. Kyrkogården utvidgades något mot söder och öster 1909. Norr om kyrkogården ligger den tidigare skolan och en fruktträdgård.

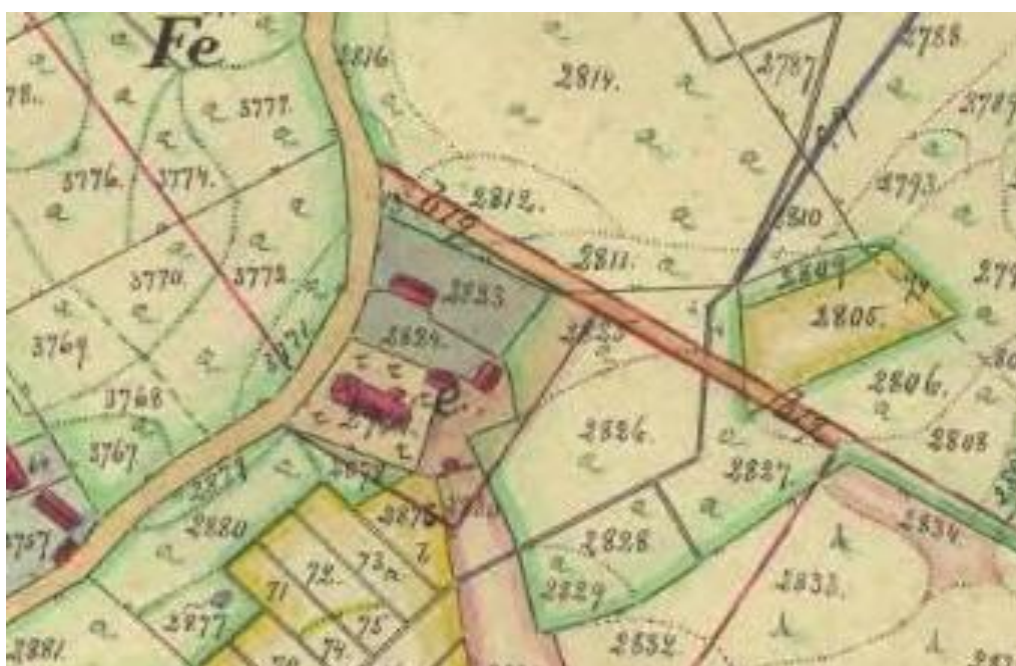
Laga skiftes karta 1890. I kyrkogårdens nordöstra hörn ligger ett sockenmagasin uppfört 1866. Kartan visar kyrkogårdens utsträckning före utvidgningen 1909. Troligtvis var det den ursprungliga storleken.

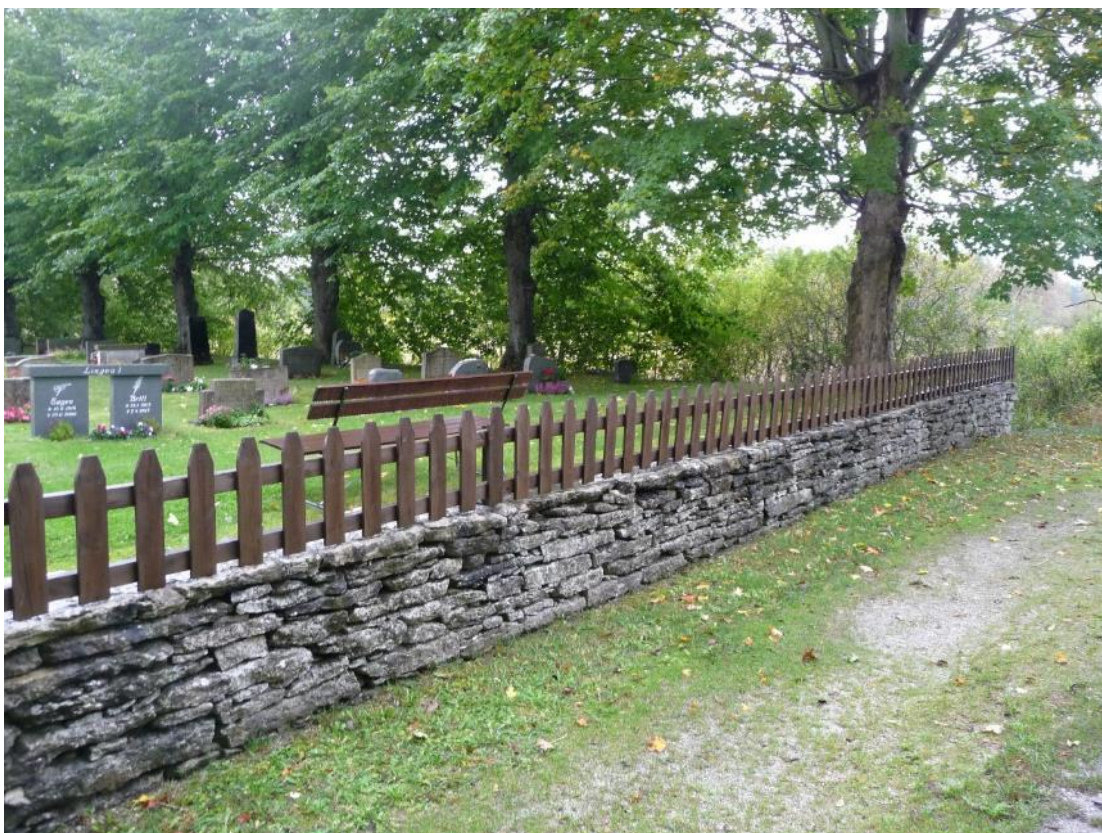
Den västra terrassmuren med ett trästaket. Vid den södra muren finns en trädrad som tidigare ingick i en enhetlig trädkrans. Foto ES 2020.

Kyrkogården har näst intill en kvadratisk utformning och ligger något högre än sin omgivning. Den omges av en terrassmur av kalksten. På den västra kyrkogårdsmuren mot landsvägen finns dessutom ett trästaket.

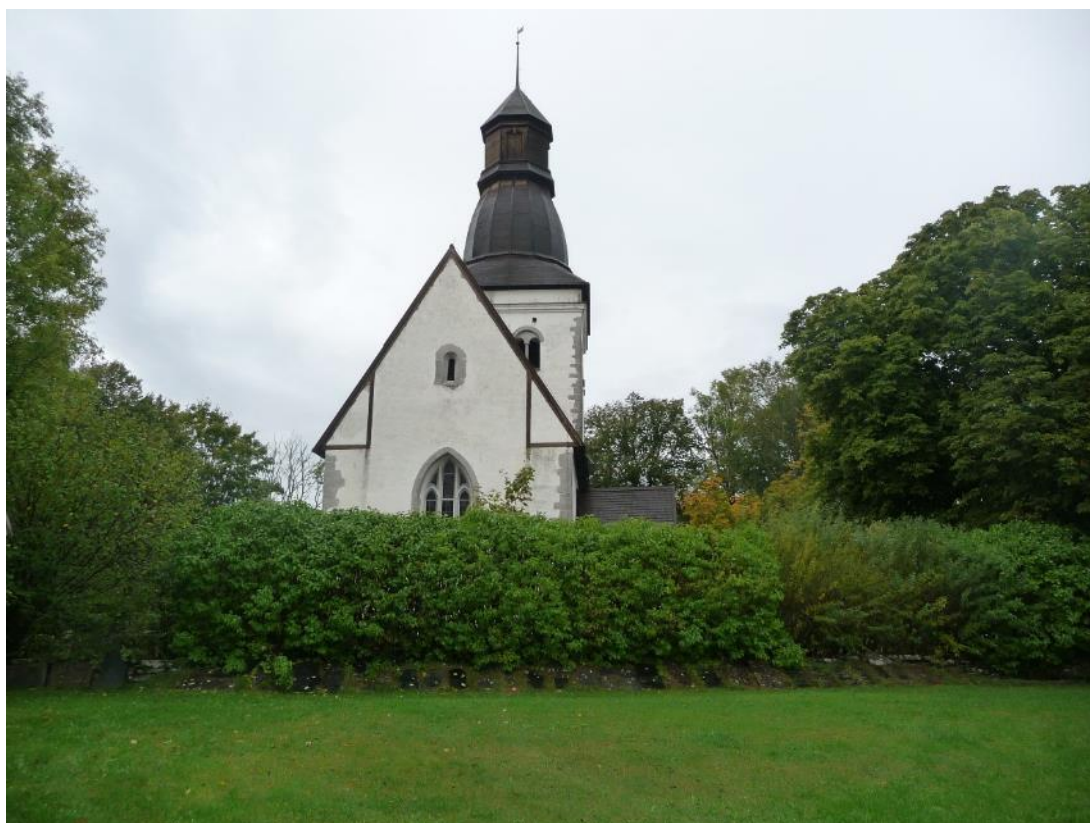
Den östra mursträckningen, med en bred häck av syren och sibirisk ärtväxt. Foto ES 2020.

Det saknas solitära träd. Den östra delen av kyrkogården avgränsas av en häck av syren och sibirisk ärtbuske. Den norra gången kantas av rabatter planterade med perenna växter.

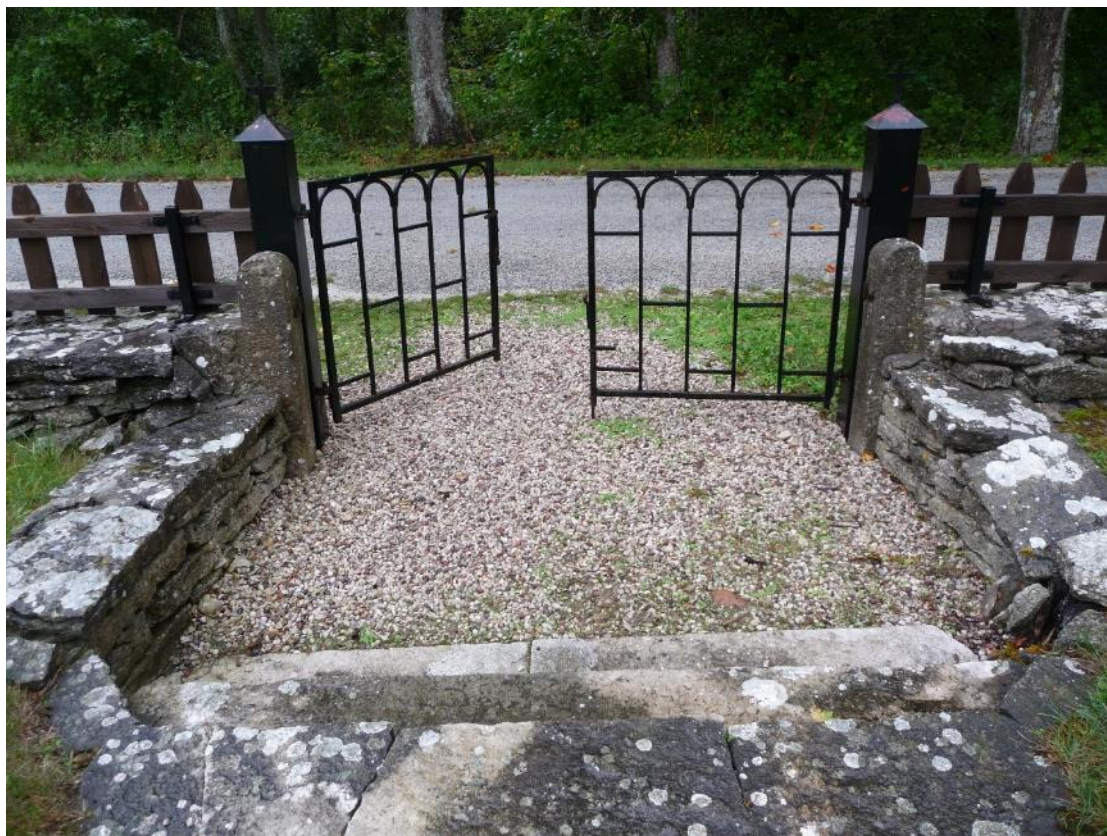
Ingången från landsvägen i väster. Järngrindarna flankeras av trästolpar krönta med kors av svartlackerat järn. Invid stolparna finns äldre grindstolpar i sten. Foto ES 2020.

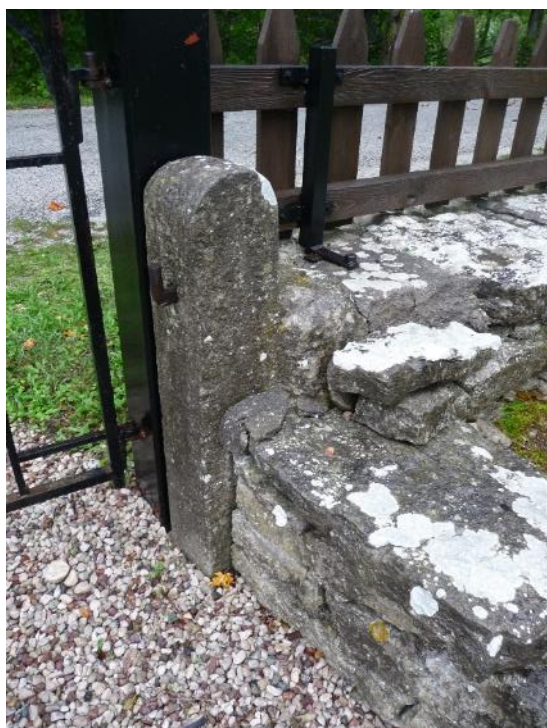
Äldre grindstolpe i sten, kapade? Foto ES 2020.

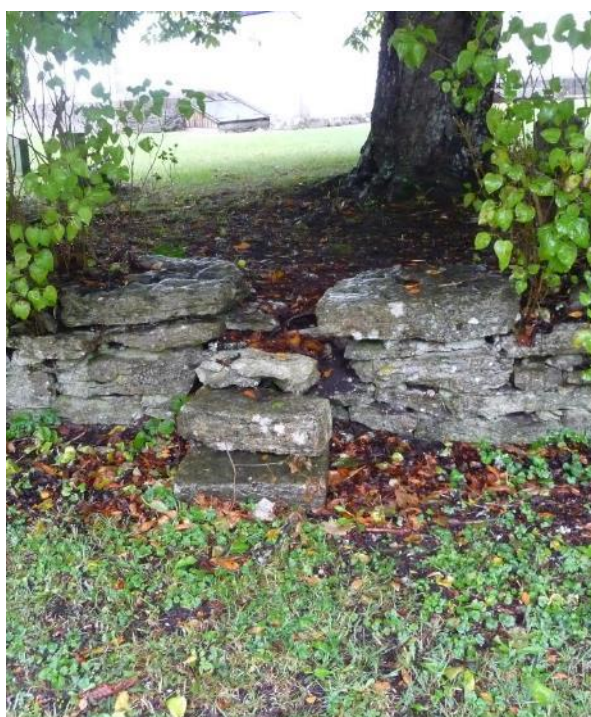
I murens nordöstra hörn finns några trappstenar vilka leder ut till uthusen. Foto ES 2020.

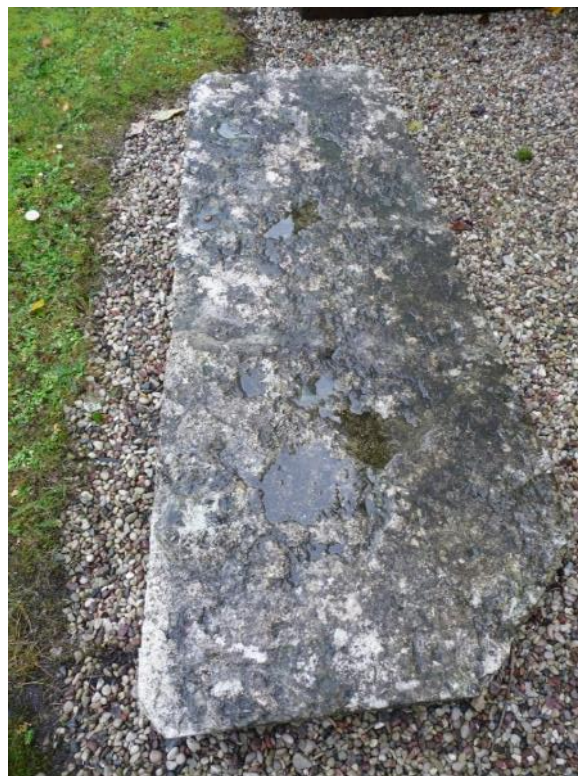
Medeltida kalkstenshäll flyttad från sitt ursprungliga läge och placerad vid långhusets norra sida. Utpekad som kulturhistoriskt värdefull genom sin ålder. Foto ES 2020.

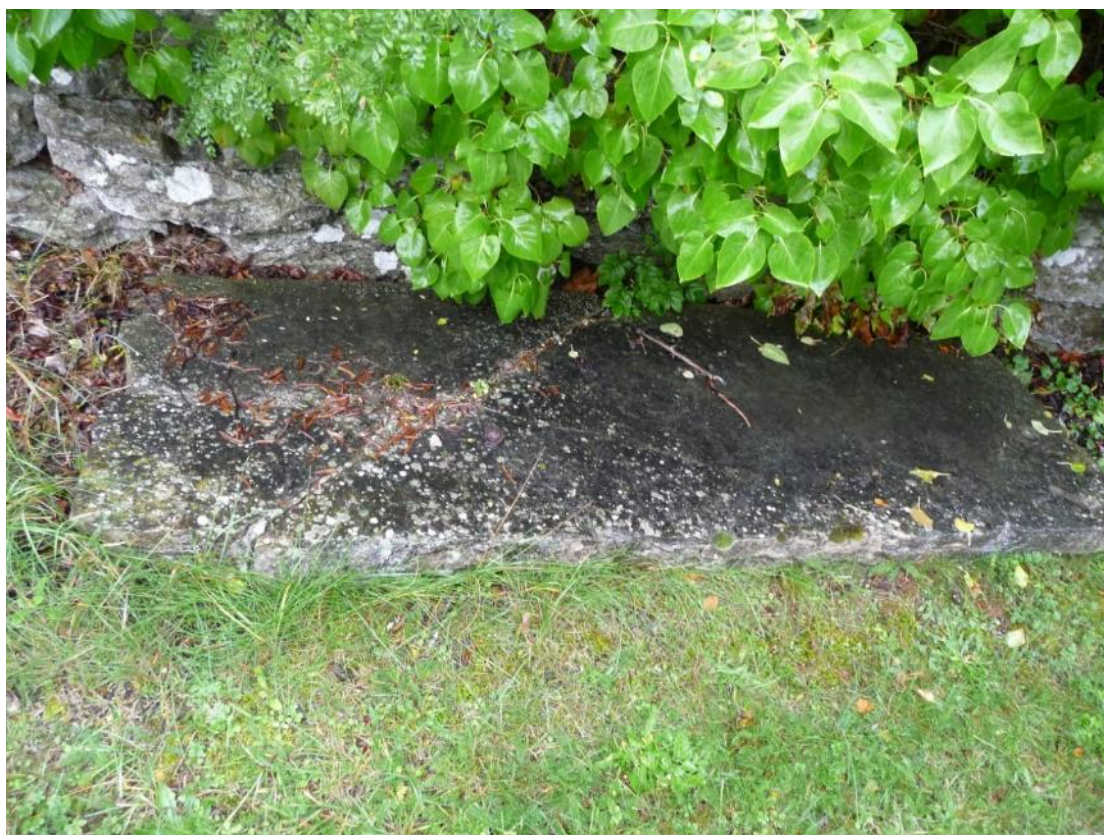
Medeltid-1600-tal. Enligt SvK: "HER ONDER.../J/AKOP PEDERSON/ANO 1616." låg tidigare som den övre trampstenen vid tornets sydportal. Utpekad som kulturhistoriskt värdefull genom sin ålder och historia. Foto ES 2020.

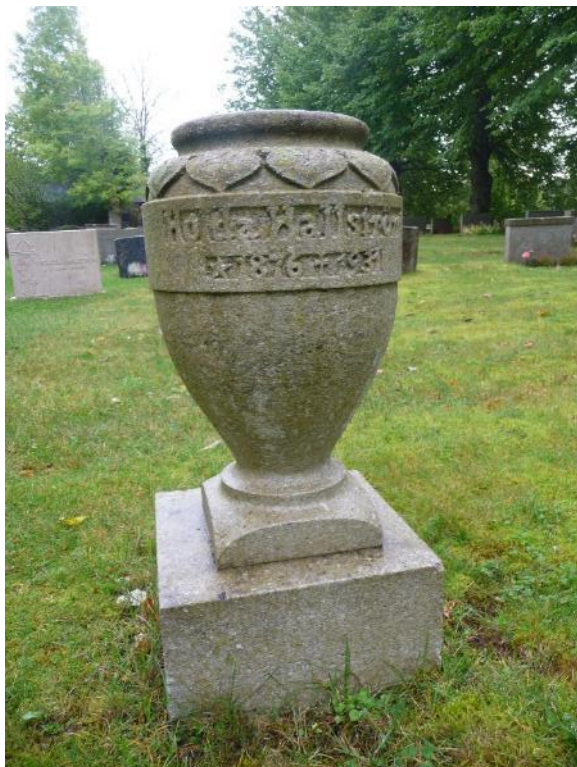
Urna av kalksten på kubisk formad sockel från 1931. Utpekad som kulturhistoriskt värdefull genom sin utformning. Foto ES 2020.

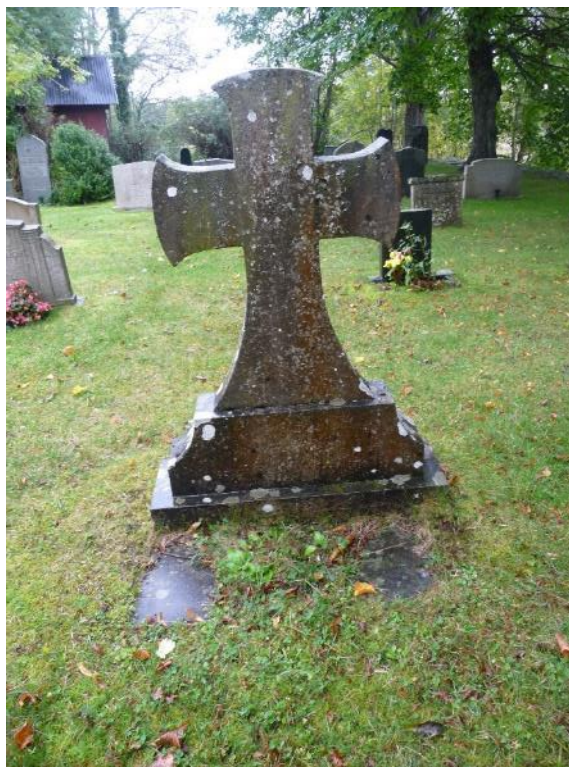
Kors av kalksten på sockel från 1960. Utpekad som kulturhistoriskt värdefull genom sin utformning. Foto ES 2020.

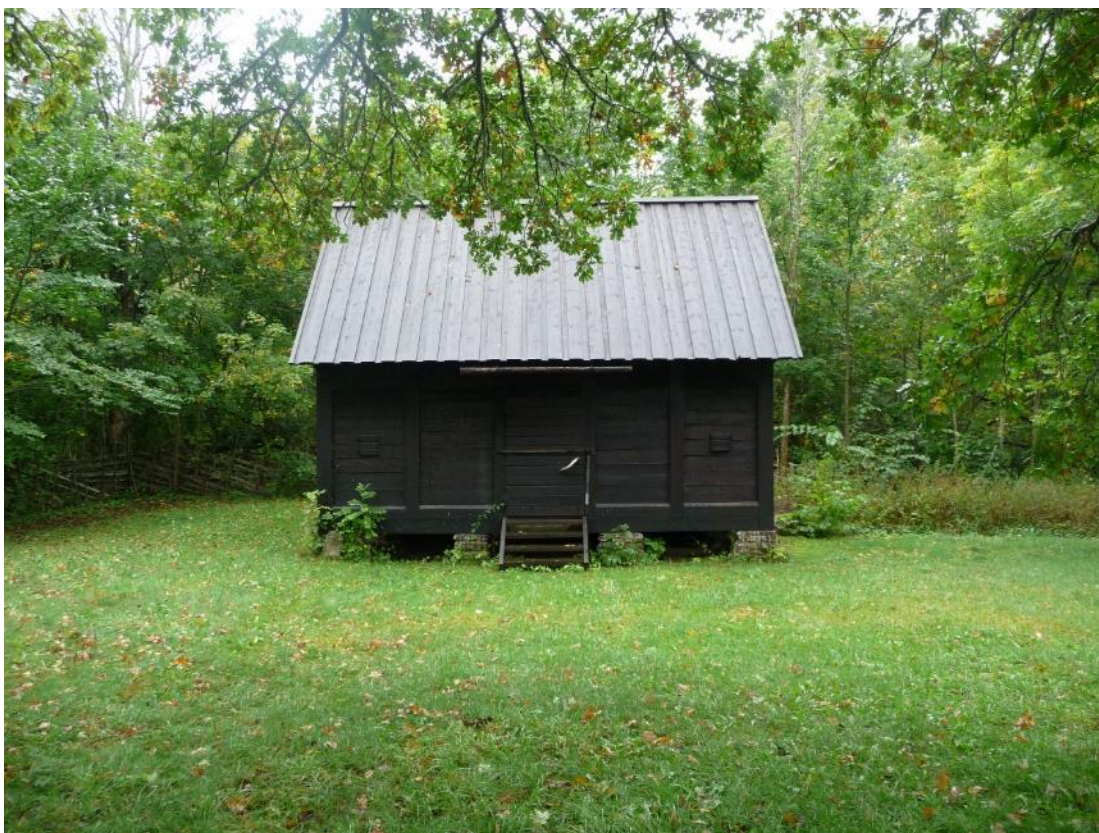
Sockenmagasin från 1866. Stod tidigare vid kyrkogårdens nordöstra hörn. Flyttat till ängat söder om landsvägen 1980. Foto ES 2020.

I ängat väster om kyrkogården står det gamla sockenmagasinet av trä, uppfört 1866. Det skänktes till Ala hembygdsförening och flyttades 1980 från kyrkogården till sin nuvarande plats.

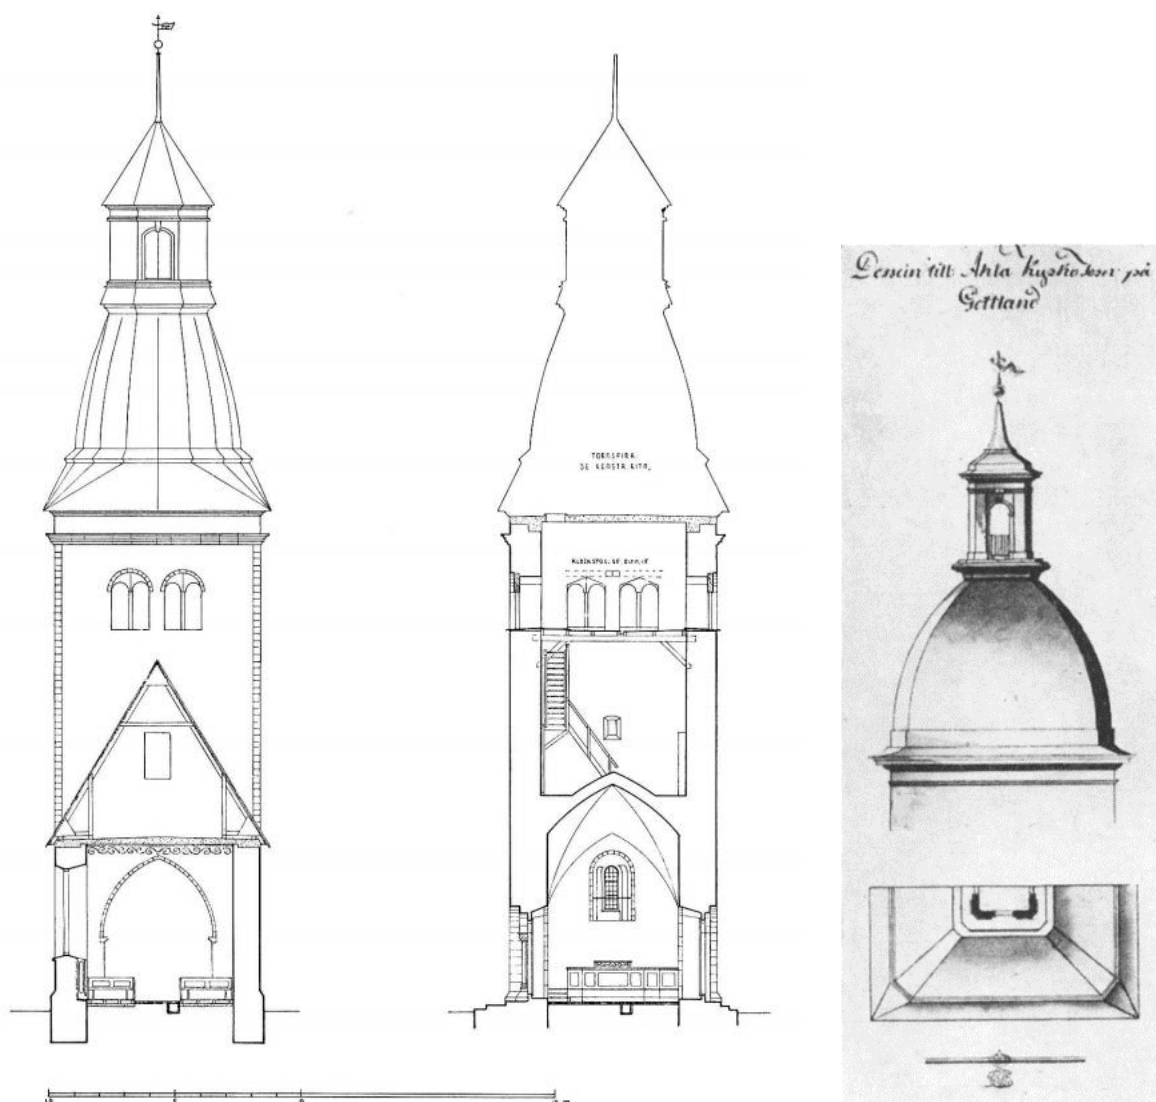
Sektion genom långhuset och tornet mot väster. Ritning till restaurering av Erik Fant 1938. T.h. ritning till nytt tornkrön av Olof Tempelman (?) 1779. Efter Sveriges Kyrkor (84), Gotland IV:4 (1959).

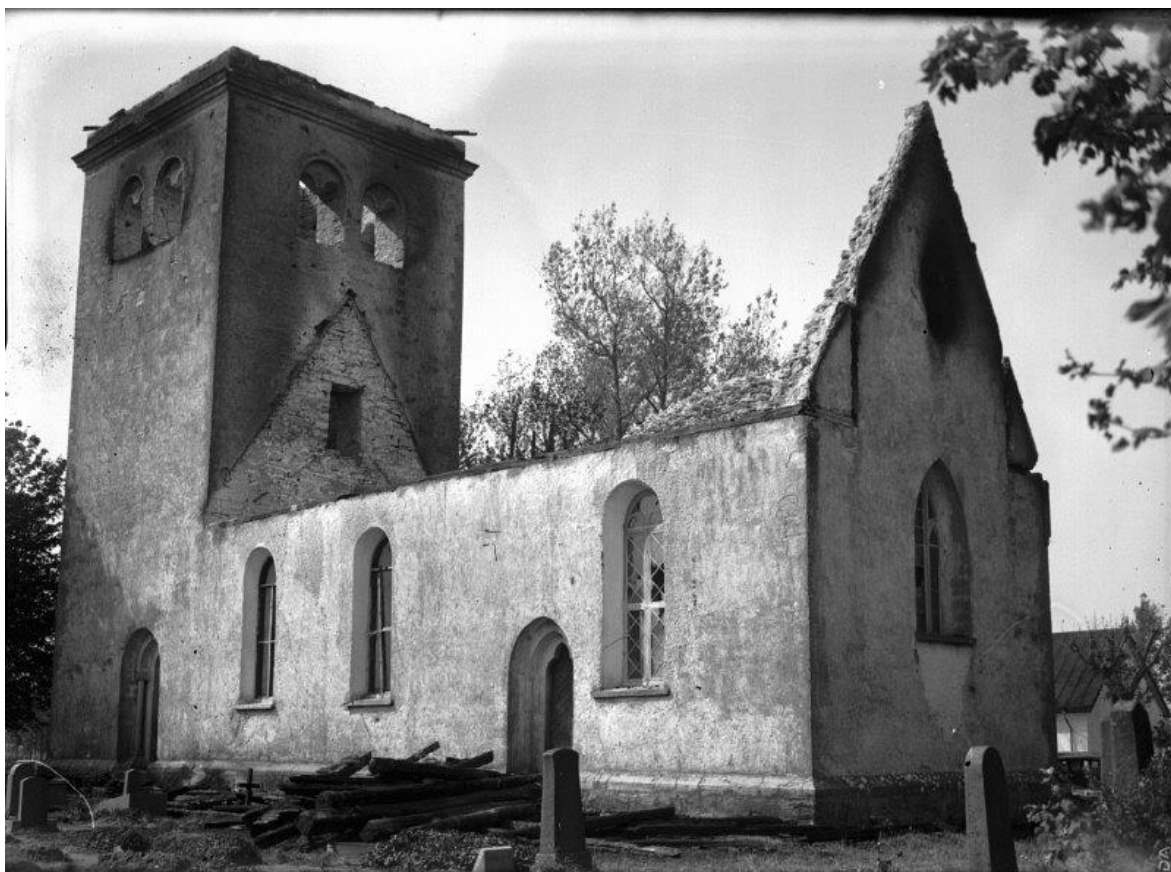
Exteriör från sydöst efter branden 7 juni 1938. Foto Erik Bohrn 1938, ATA, RAÄ Kulturmiljöbild.

Under 1900-talet påbörjades 1938 en restaurering efter förslag av arkitekten Erik Fant, varunder kyrkan fattade eld och nästan allt brännbart förstördes. Sakristian klarade sig, liksom murarna och valven, medan långhusets träinnertak inte gav något skydd. Erik Fant fick leda återuppbyggnaden 1938–41. Yttertak och tornhuv återställdes likt det gamla. Inredningen fick en karaktär som erinrade om den förstörda, men med en modern hållning. En äldre altartavla från Björke lånades in från Gotlands Fornsal. I delar som inte syntes användes moderna lösningar, till exempel betong i tornets bjälklag och ovanför långhusets innertak.

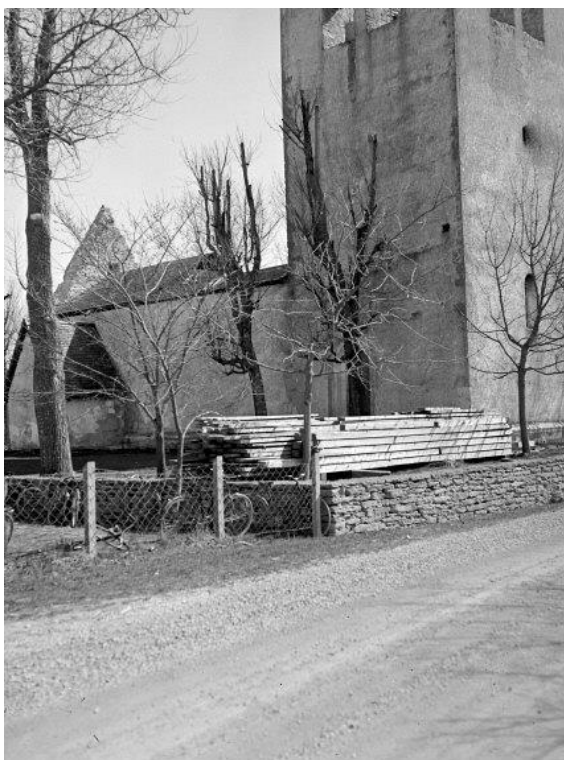
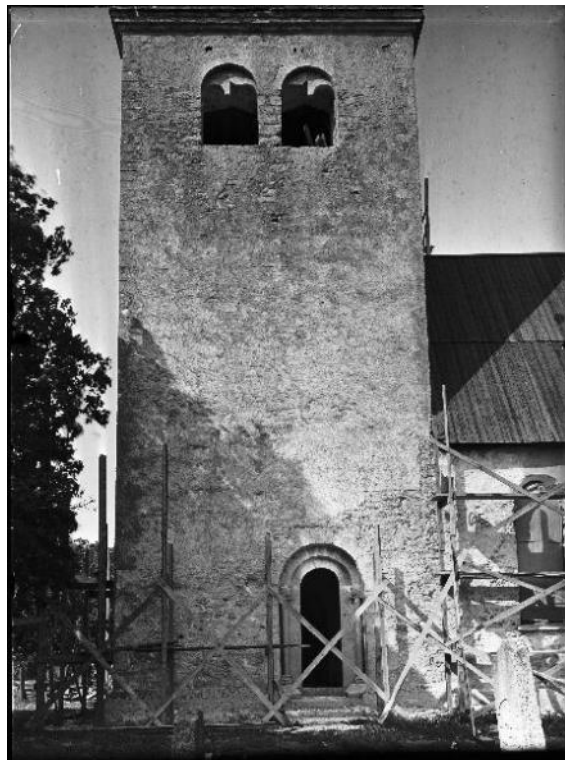
Exteriör från nordväst och söder under återuppbyggnaden efter branden. Ljudgluggarna uppvisar tydliga brandskador. Foto Per Olof Westlund 1939 resp. Alfred Edle ca 1940, ATA, RAÄ Kulturmiljöbild.

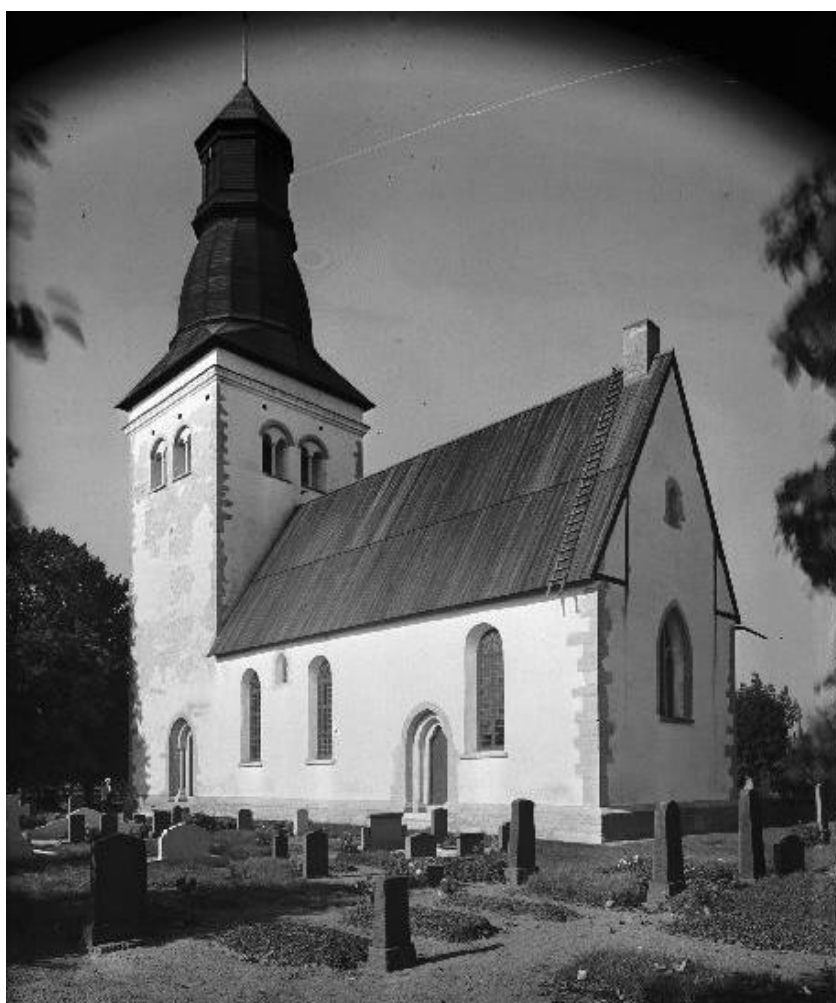
Exteriör från sydöst efter återuppbyggnaden. Foto Nils Lagergren 1958, ATA, RAÄ Kulturmiljöbild. Foton, som detta och det ovan, visar att det återkommande varit problem med putsen på tornets sydfasad.

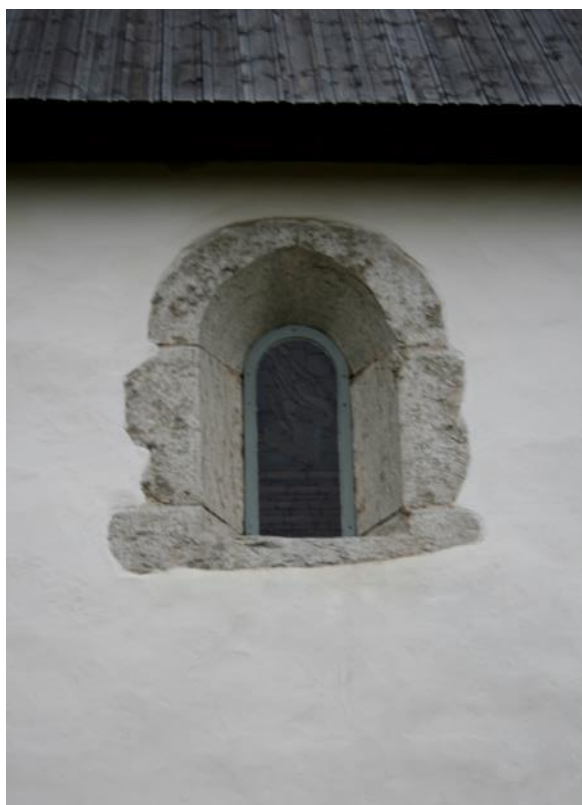
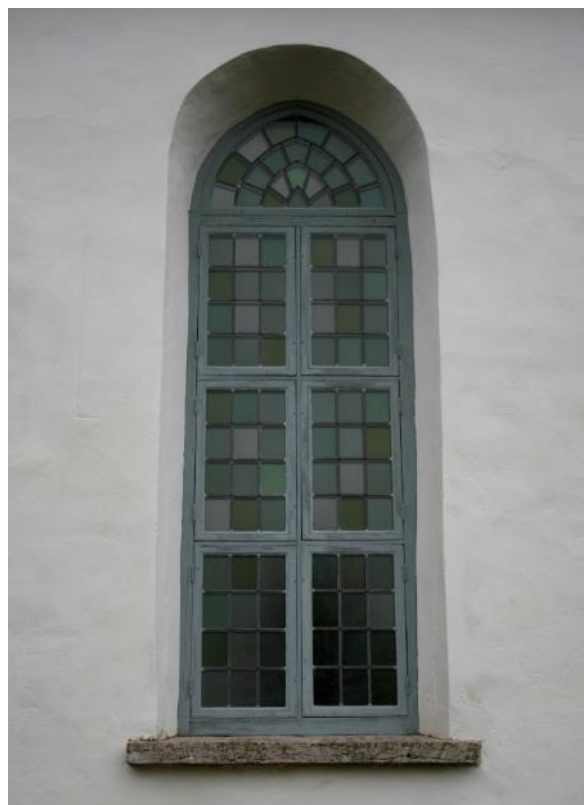
Långhusets romanska fönster samt långhusets östra fönster från 1824–25 med karmar och spröjsning från 1939–40.  
Foto Rebecka Svensson 2007, Visby stift.

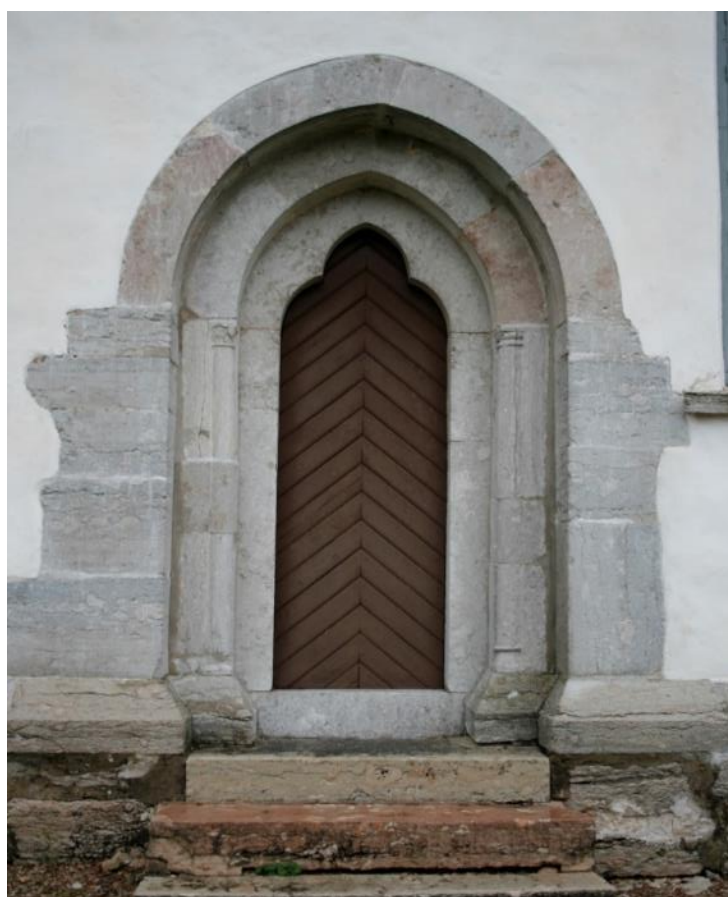
Korportalen från 1200-talets andra hälft. De större blocken med uthuggna kolonnetter övertagna från äldre korets portal. Foto Rebecka Svensson 2007, Visby stift.

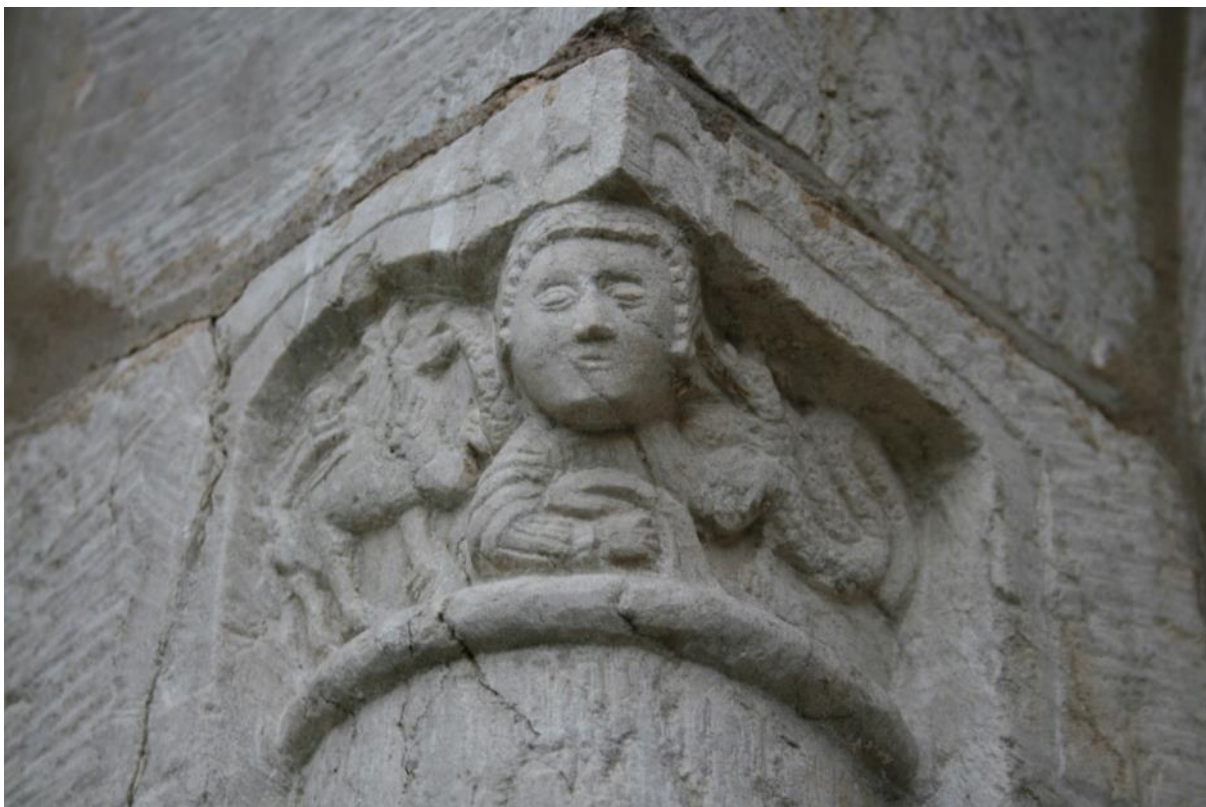
Korportalens västra kapitäl, övertagen från romanska korets portal. Foto Rebecka Svensson 2007, Visby stift.

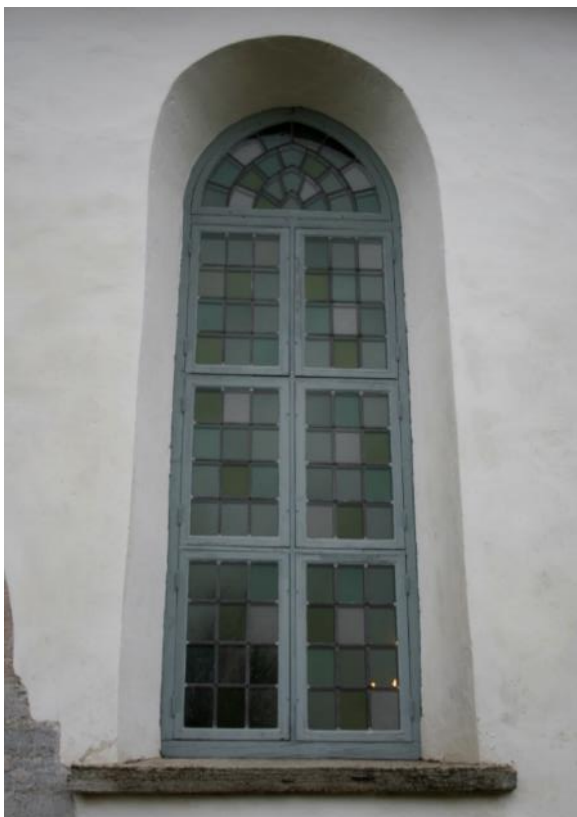
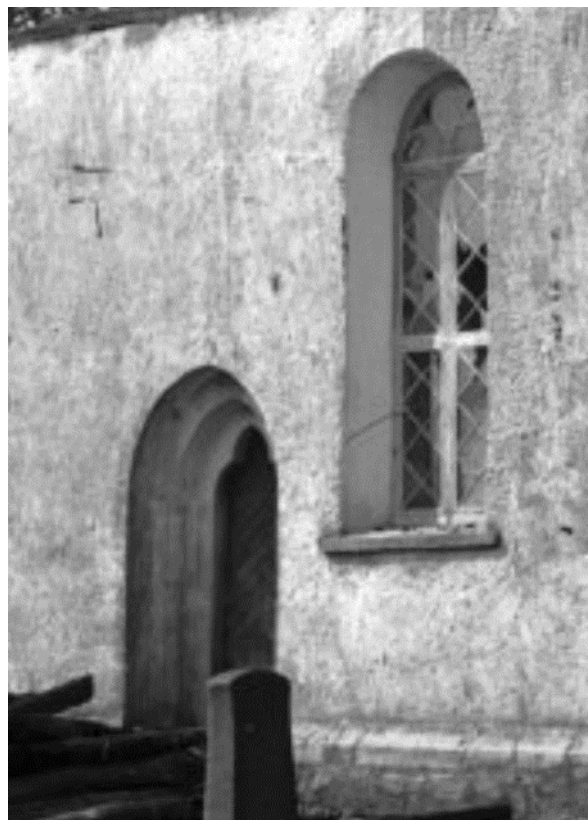
Korets södra fönster, upptaget 1858, karmar och spröjsning från 1938-40. Foto Rebecka Svensson 2007, Visby stift.  
T.h. korportalen och korfönstret före 1938-40 med dåvarande fönsterindelning och putsad portalomfattning. Foto Erik Bohrn 1938 (detalj), ATA, RAÄ Kulturmiljöbild.

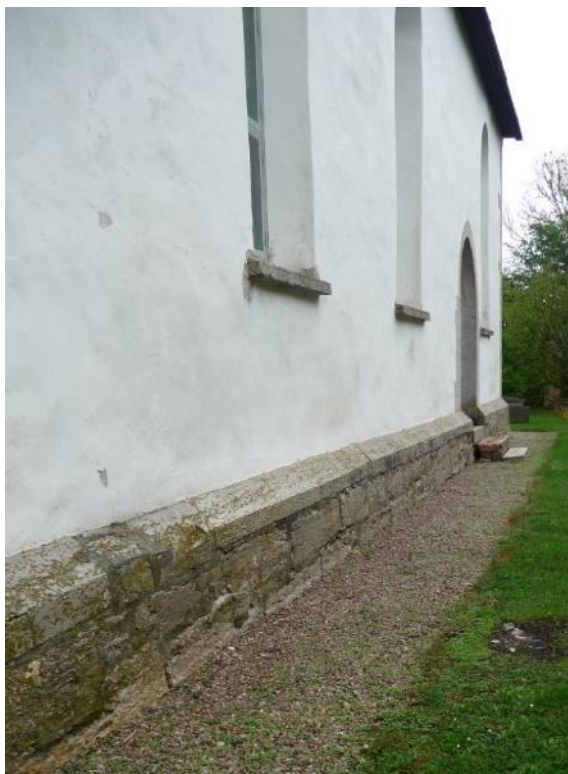
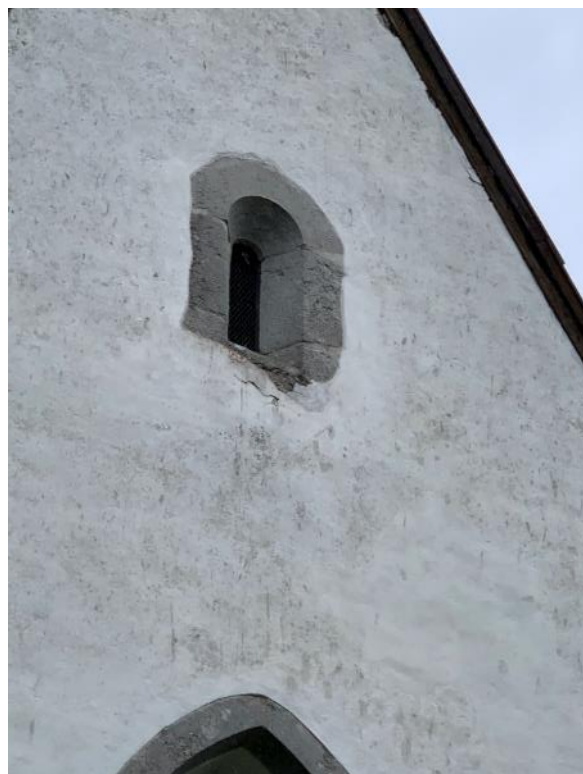
Långhusets och korets sockel sedd från väster. Foto ES 2020. T.h. ljusglugg i korgaveln, troligen med omfattning från gamla kyrkans kor. Foto JL 2020.

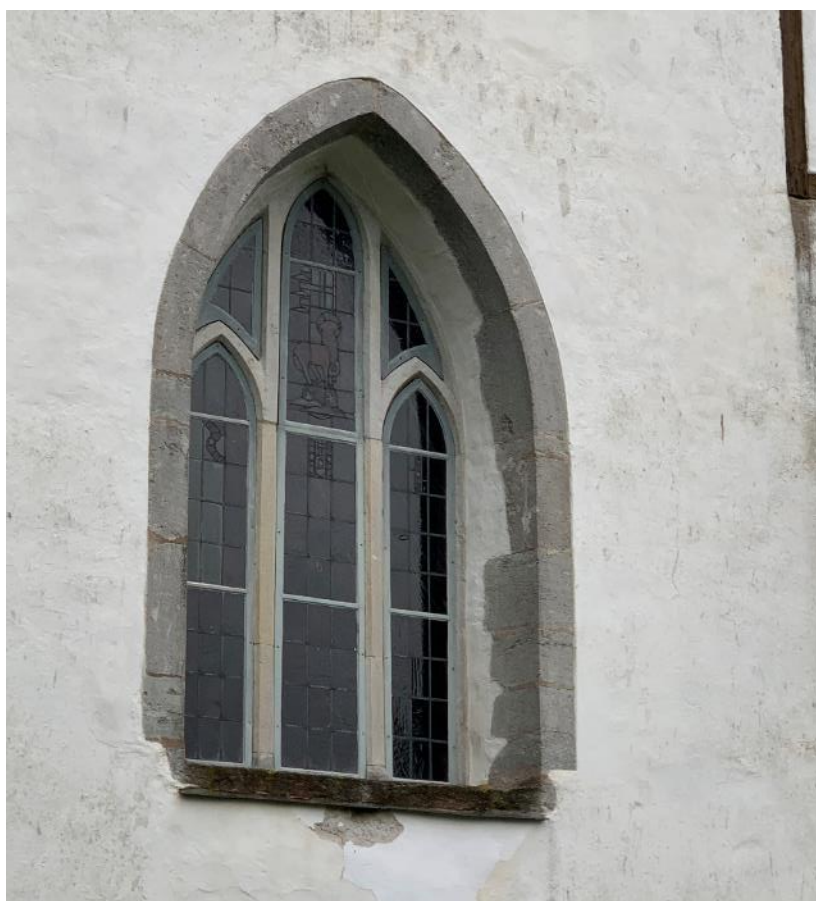
Korets östra fönster, möjligen upptaget vid 1300-talets mitt. Foto JL 2020.

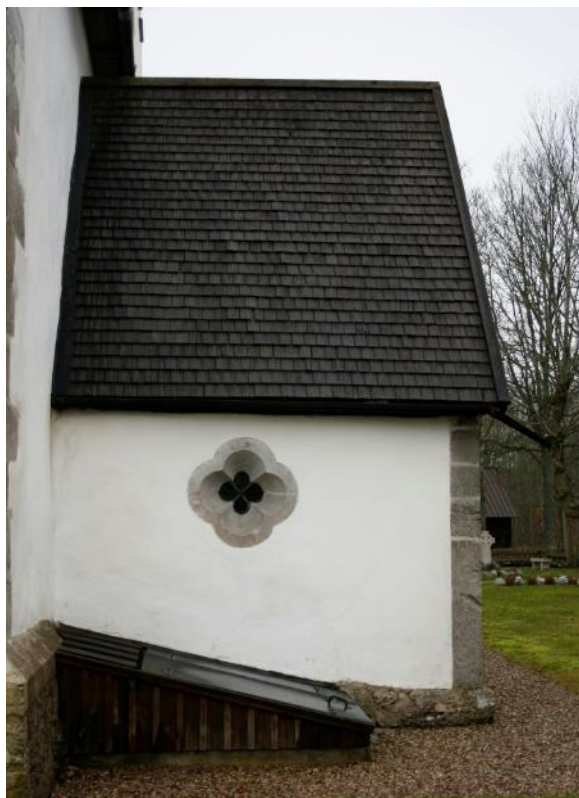
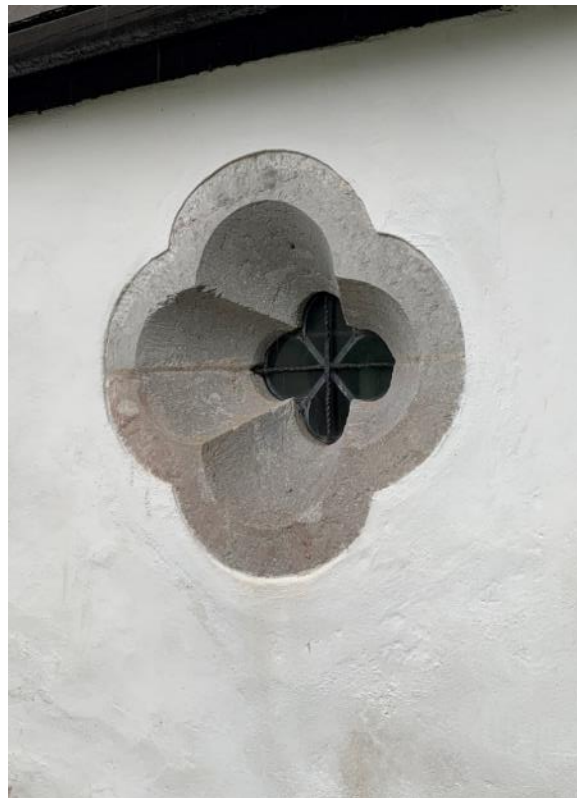
Sakristian från öster med detalj av östfönstret. I förgrunden nedgången till värmekammare i källaren. Foto Rebecka Svensson 2007, Visby stift, respektive JL 2019.

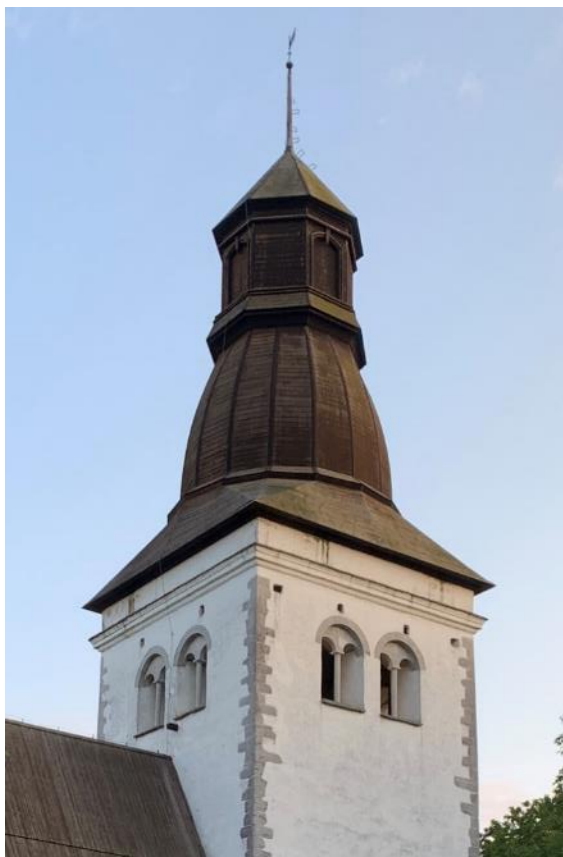
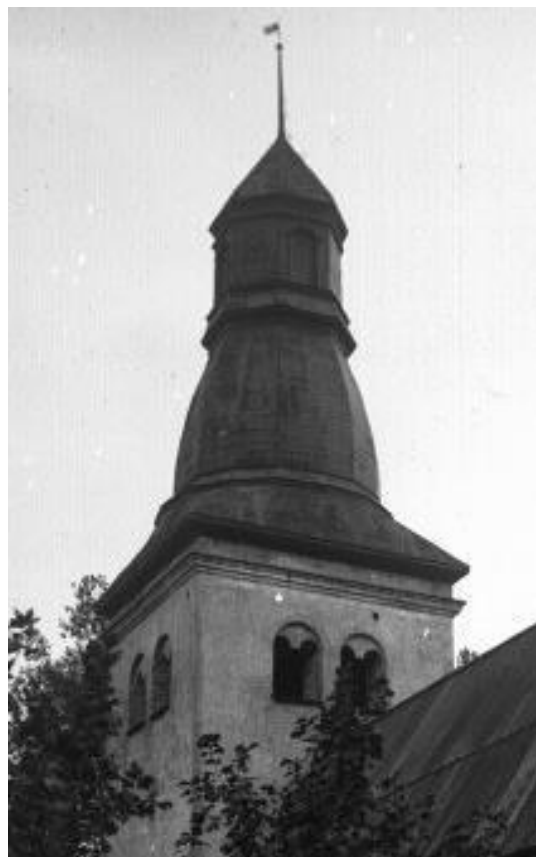
Tornhuven, byggd 1938-40 efter förebild av den som förstördes i branden, bilden t.h., och som var byggd av Hans Hesselby 1780. Foto JL 2020 resp. Einar Erici 1917 (detalj), ATA, RAÄ Kulturmiljöbild.

Ala kyrka har ett säreget utseende genom sin ovanligt formade tornhuv, som har en snarlik motsvarighet i Lye kyrka, vilket inte är en slump utan en följd av att Lye lyftes fram som förebild när man i Ala i slutet av 1700-talet ville bygga om sin tornhuv. Huvarna kan förefalla märkliga men utgör en regional omtolkning av den barockklassicistiska typ av kupolhuv som var vanlig under 1700-talet på fastlandet och vars förebild går tillbaka på den italienska renässansens arkitektur, till vars mest framstående exempel kan anges Peterskyrkan i Rom.

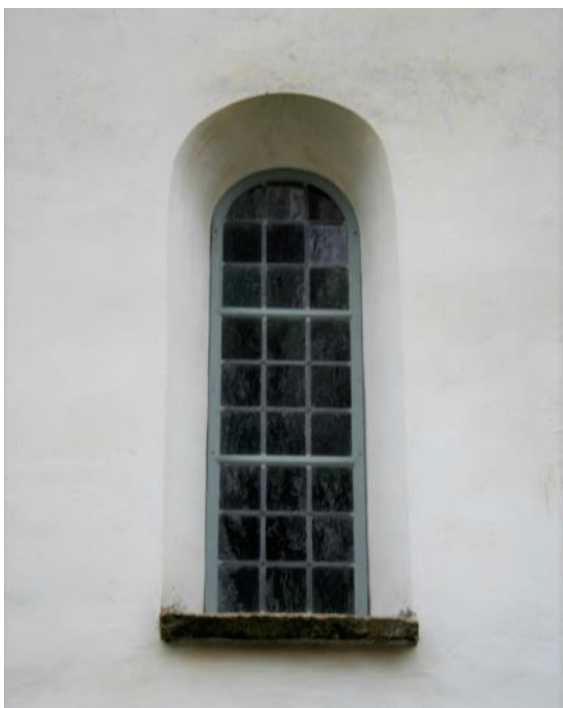
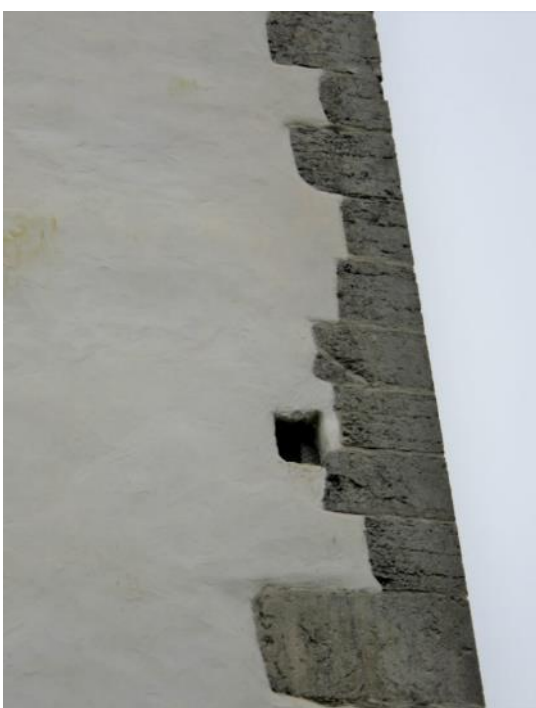
Tornets västra fönster samt hörnkedja i nordvästra hörnet med ljuslugg till murtrappan. Foto Rebecka Svensson 2007, Visby stift.
