# Ala kyrka

Karaktärisering 2020

**Gotlands  
Museum**

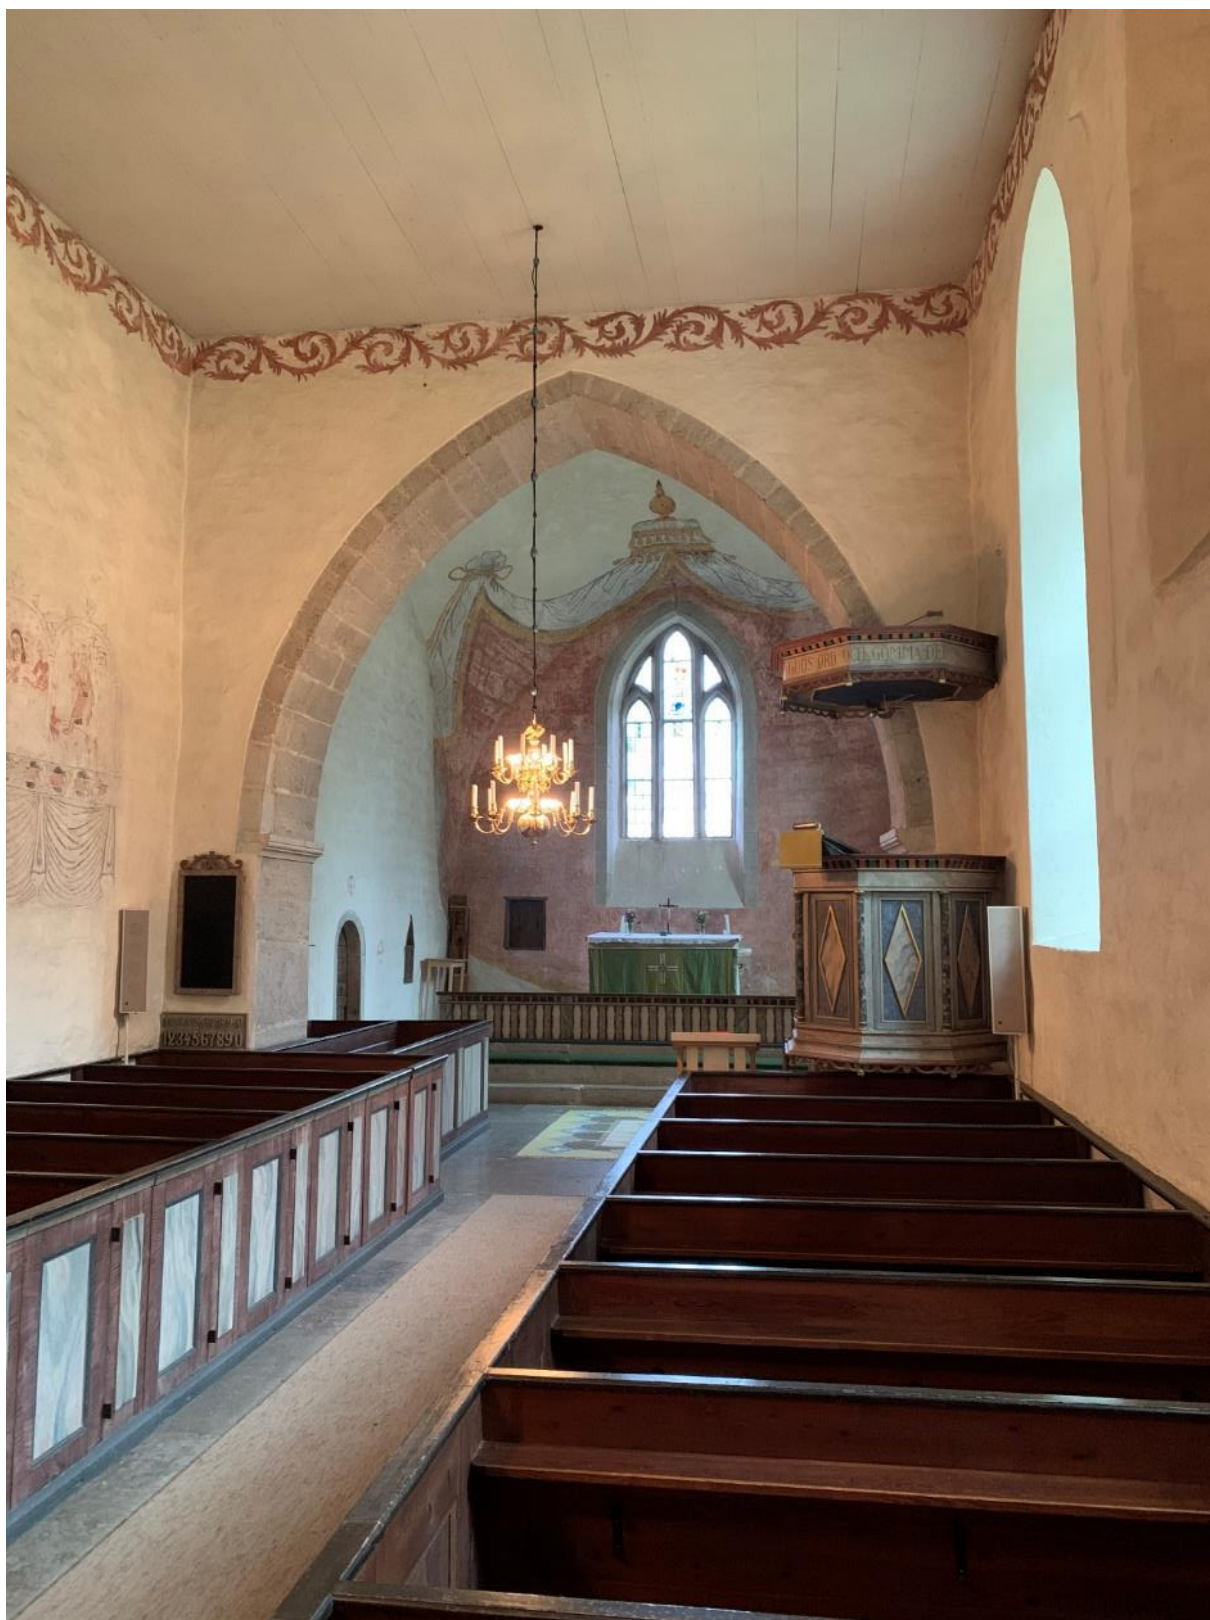
Interiör mot öster. Foto JL 2020.

I kyrkans inre är murarna putsade. Kor och torn har murade valv medan långhuset täcks av ett panelat träinnertak. Golven är av sten. På långhusets norra mur finns kalkmålningar av ”Passionsmästaren” från 1400-talet. Äldre kalkmålningar förekommer i tornrummet, bland annat som dekorativa omfattningar. Från 1700-talet härrör en bård längs långhustaket och ett målat draperi på östra kormuren. Sakristian, som nås via en dörr i korets norra mur, täcks av ett kryssvalv. Uppgången till torn och vind ligger i tornets sydvästra hörn och löper i västra tornmuren uppåt med ett vilplan i västra fönstret. Tornets första övervåning är hög. Valvets ovansida täcks av betong.

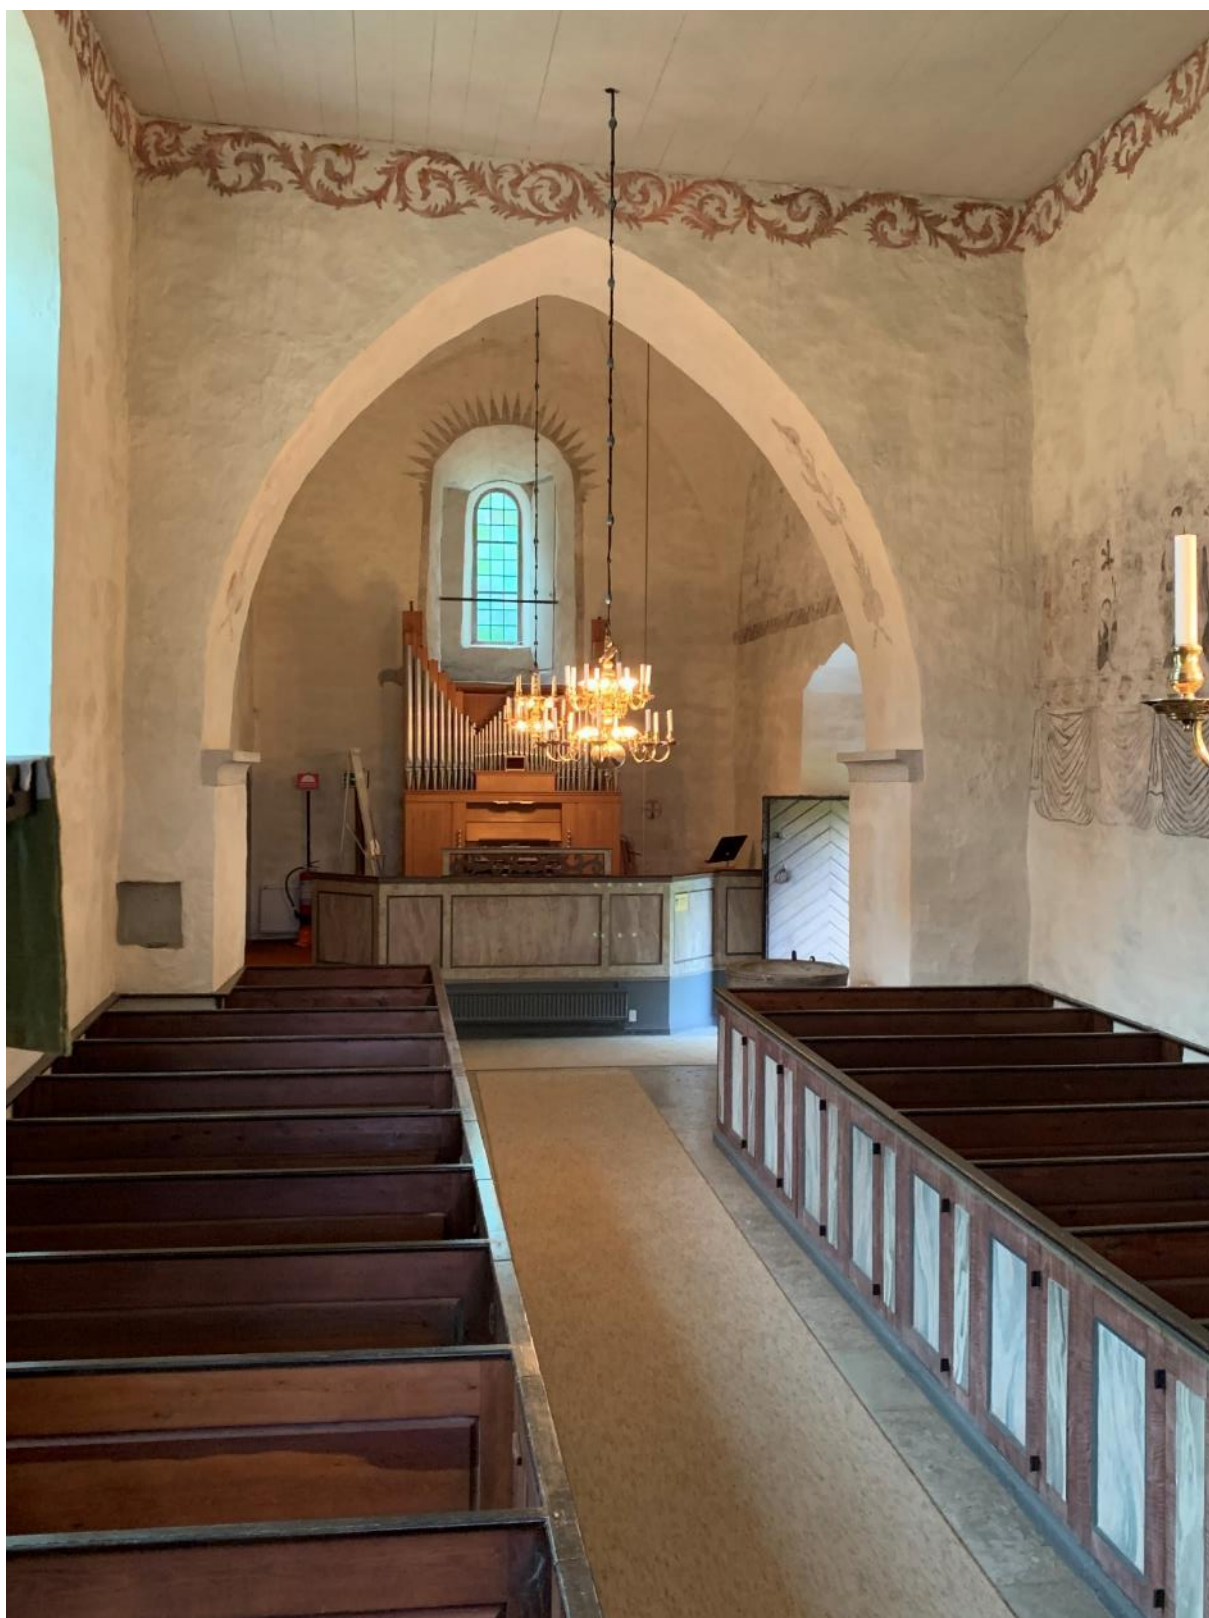
Interiör mot väster. Foto JL 2020.

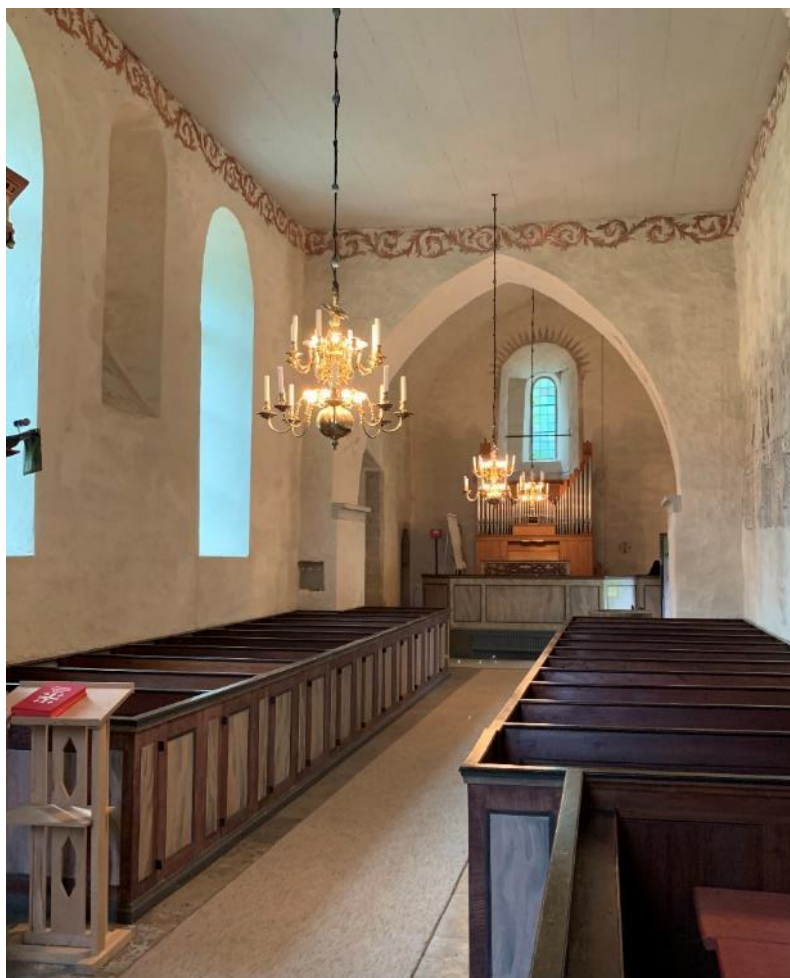
Interiör mot väster.  
Foto JL 2020.

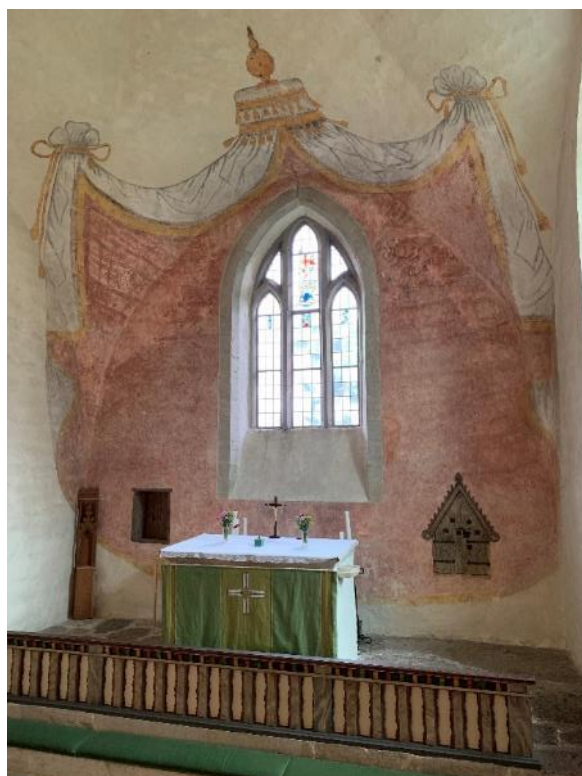
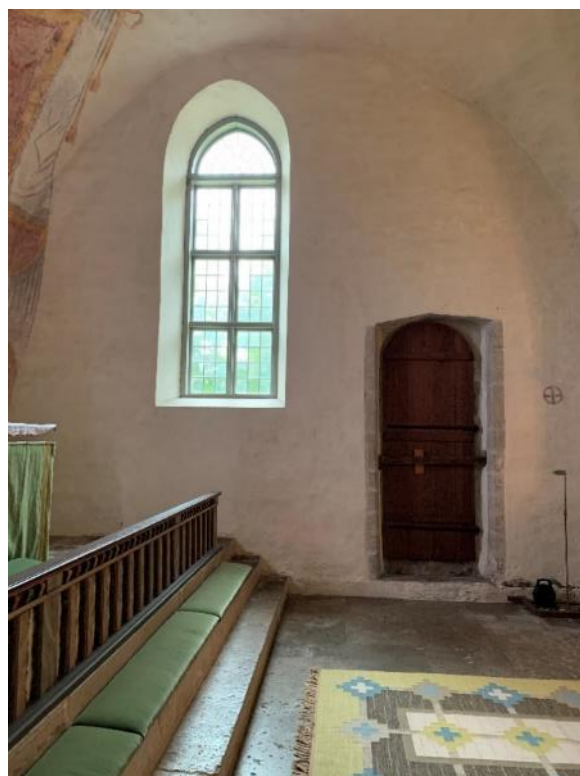
Interiör av koret mot öster och söder. Foto JL 2020.

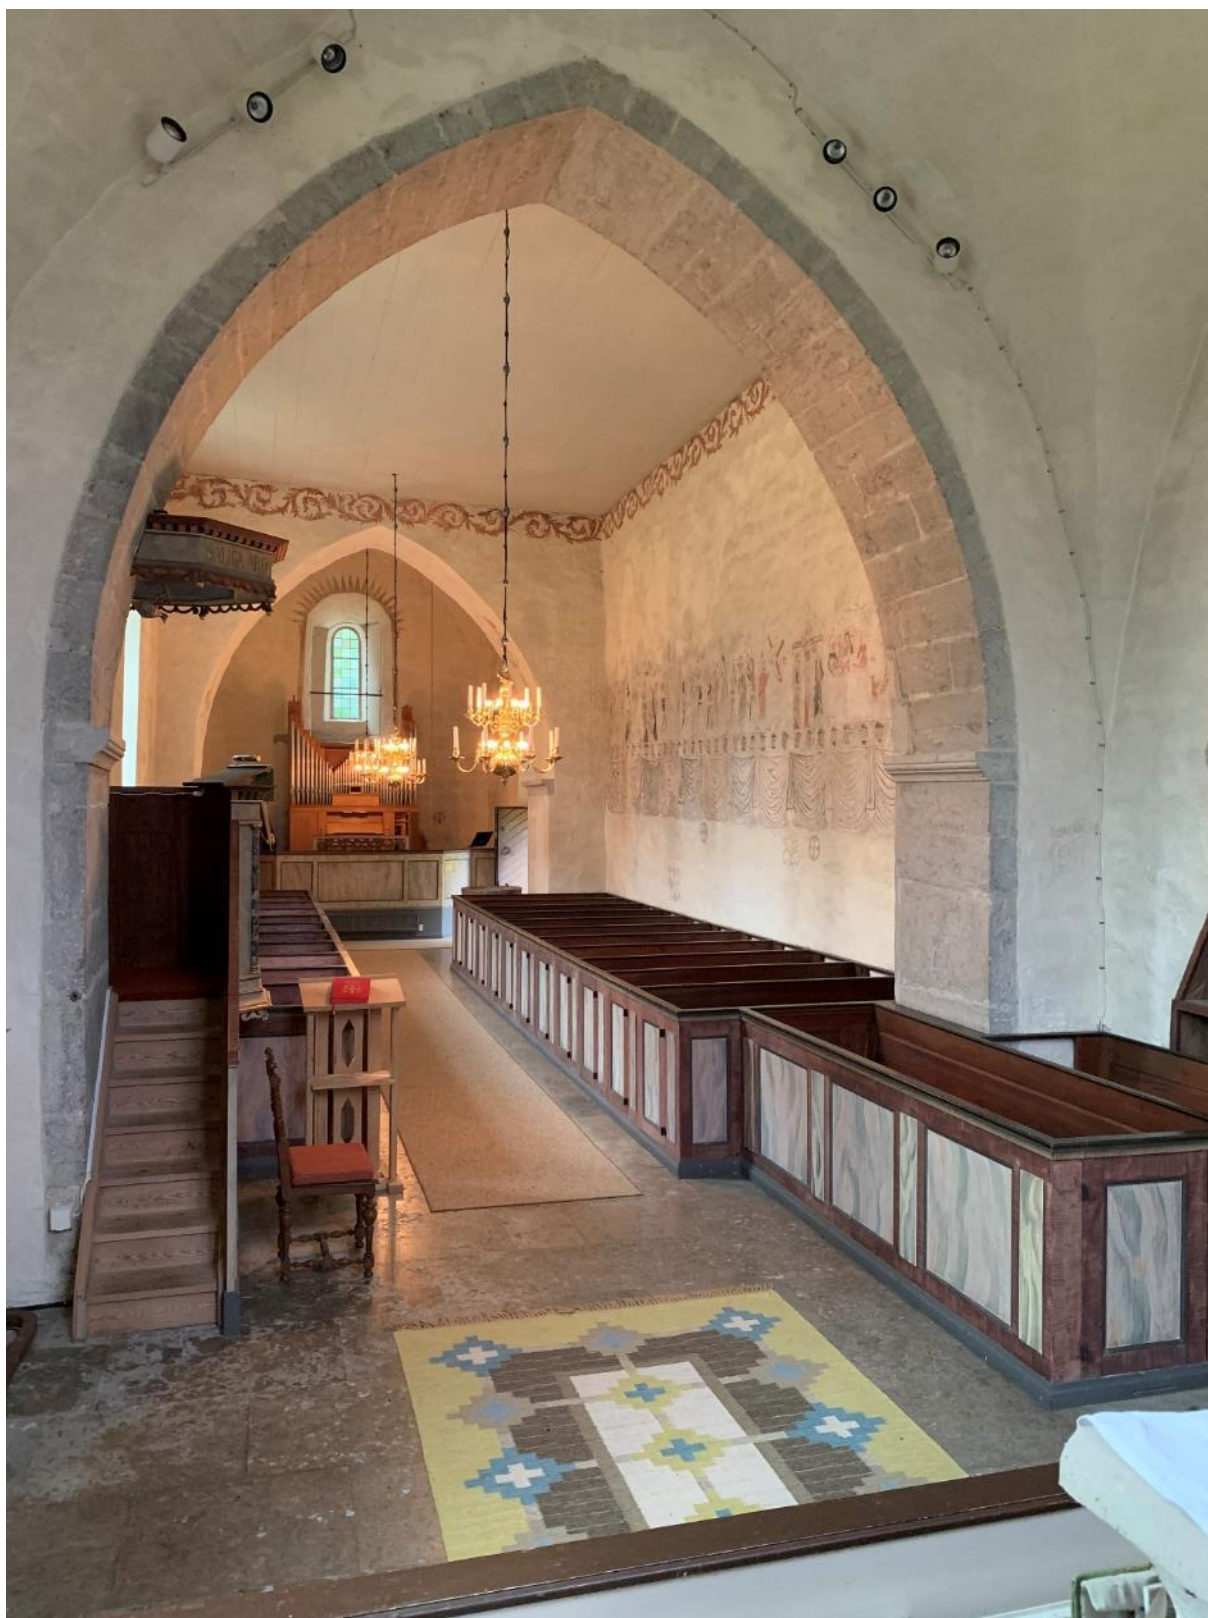
Interiör av koret mot väster. Foto JL 2020.

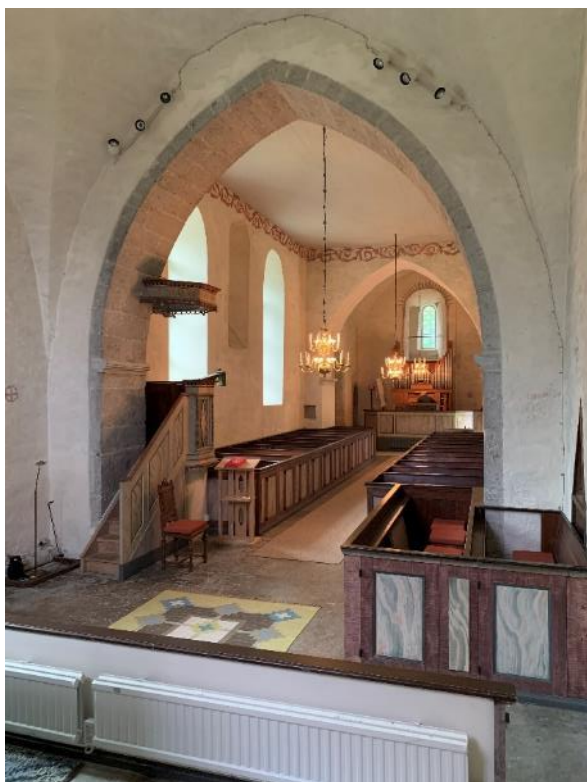
Interiör av koret mot väster och norr. Foto JL 2020.

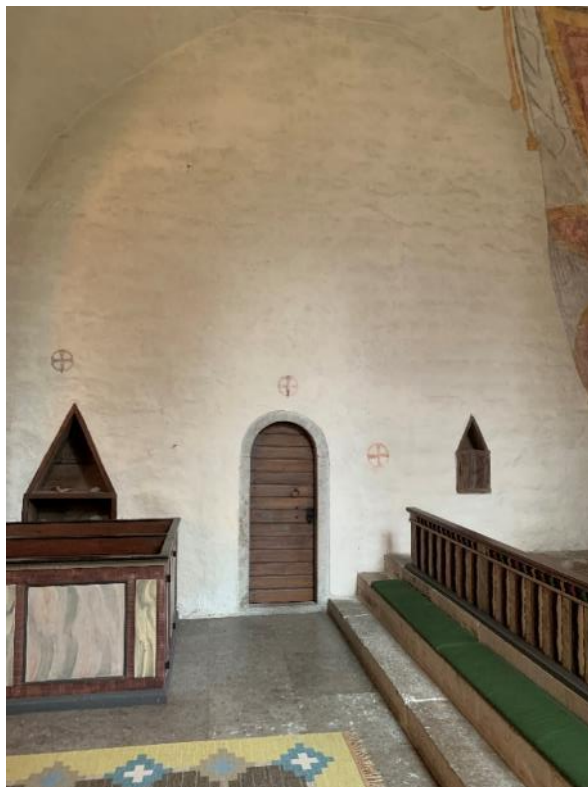
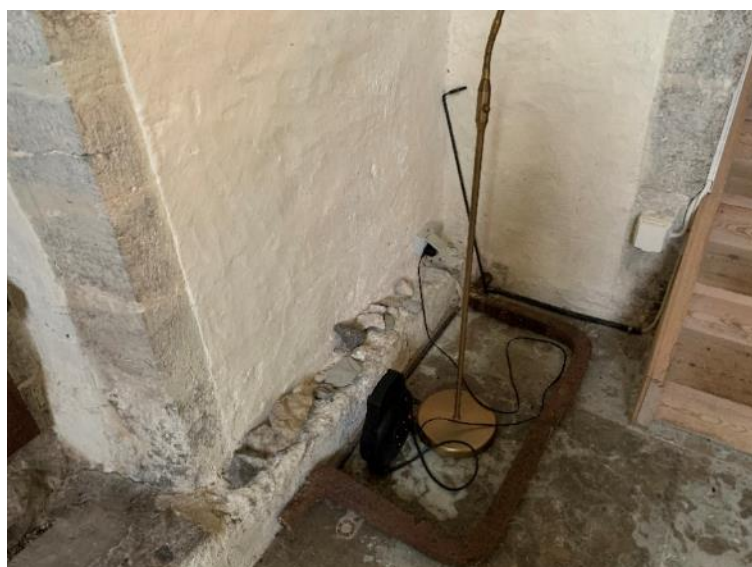
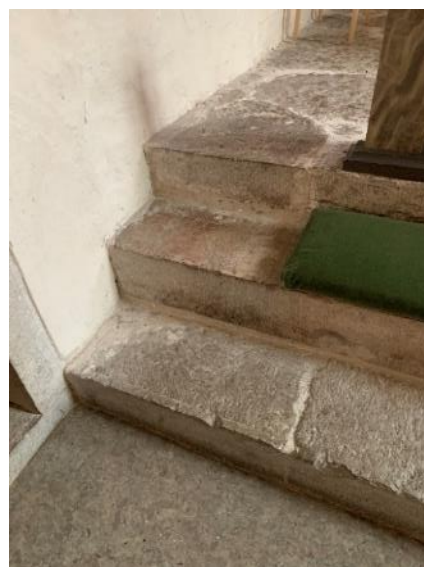
Korets sydvästra hörn med utskjutande murfot. T.h. trappan till altarpodiet, norra delen med kanthuggen sten. Foto JL 2020.

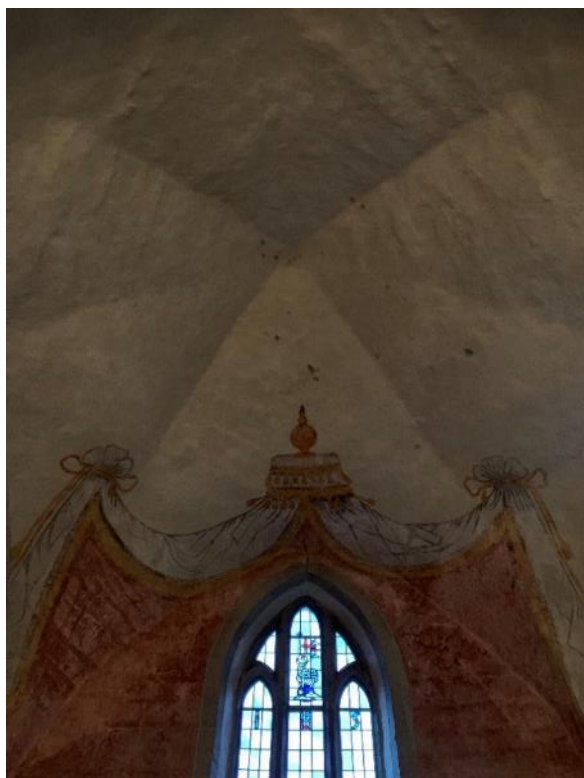
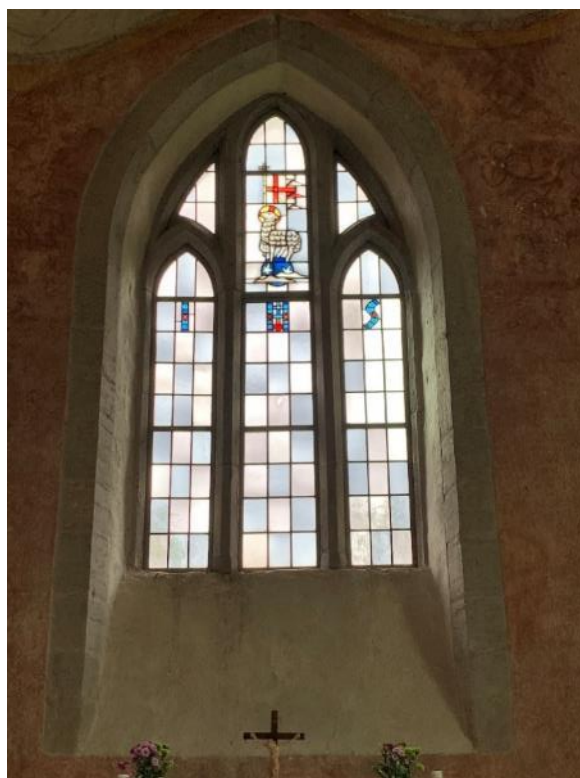
Korets valv samt östfönstret med glasmålning av Oskar Brandtberg 1938-40. Foto JL 2019 respektive 2020.

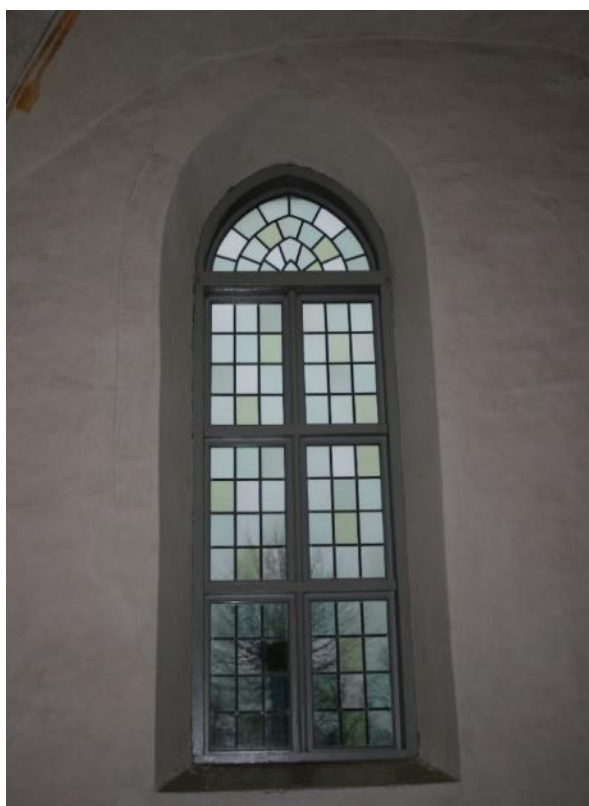
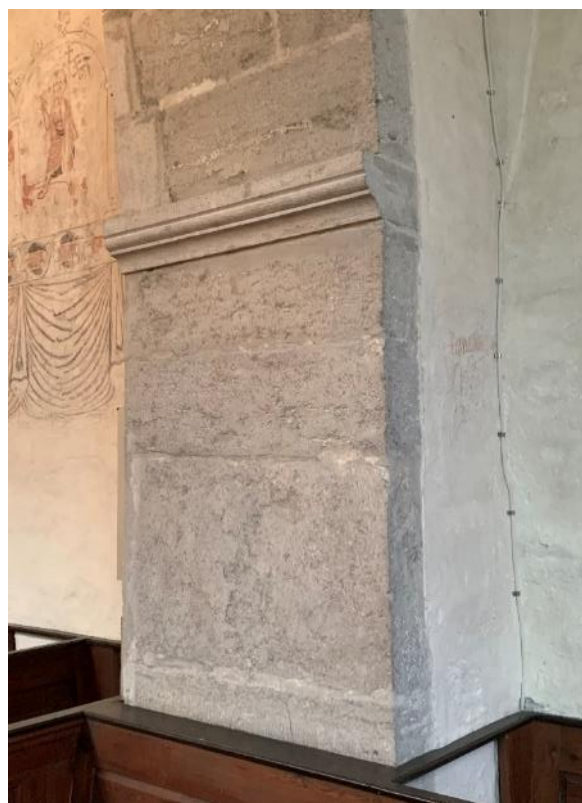
Korets södra fönster med spår av fönstrets ursprungliga storlek i smygens vänsterkant. Foto Rebecka Svensson 2007, Visby stift. T.h. triumfbågens norra vederlagsmur. Foto JL 2020.

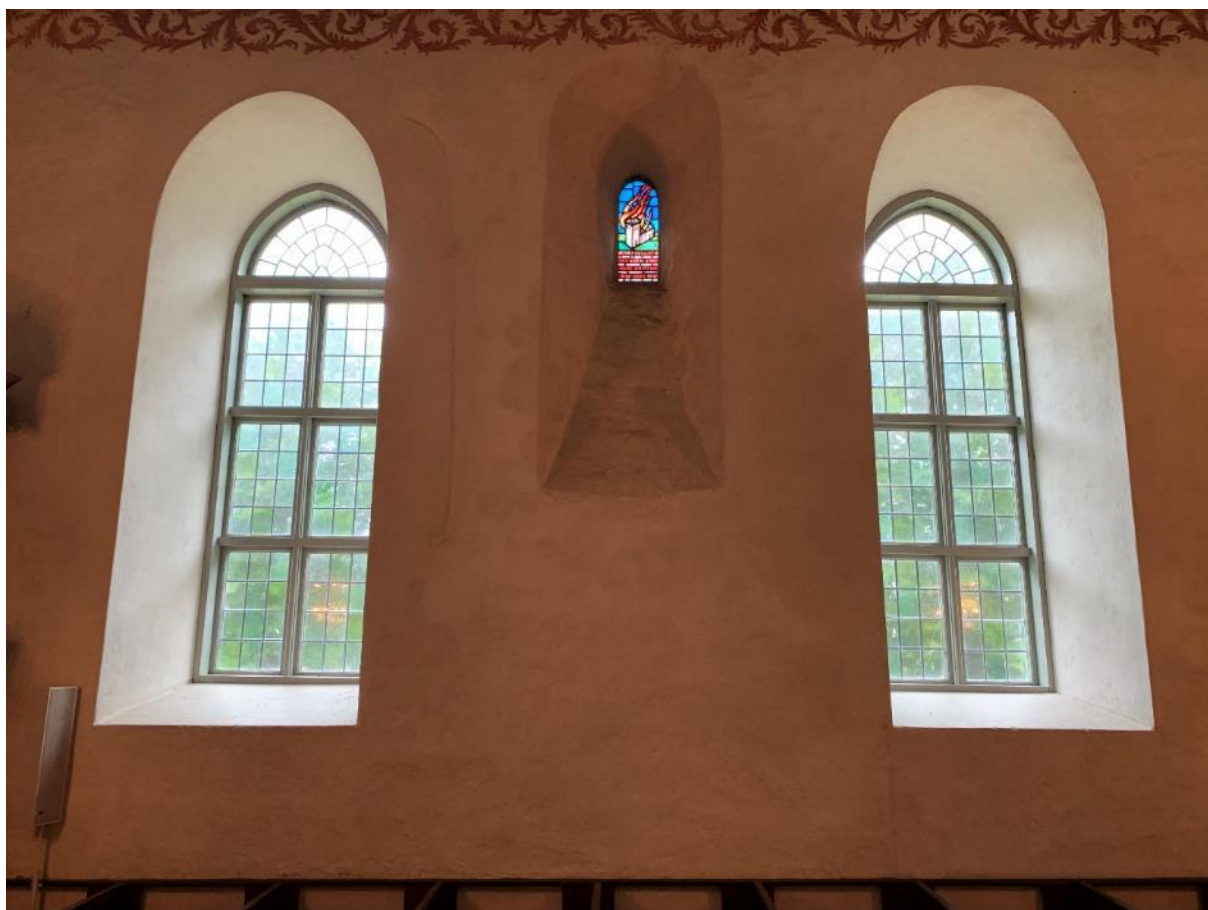
Långhusets södra mur. I mitten ett ursprungligt fönster. Fönstret till höger ersatte ett mindre fönster, vars kontur skymtar på fönstrets vänstra sida. Foto JL 2020.

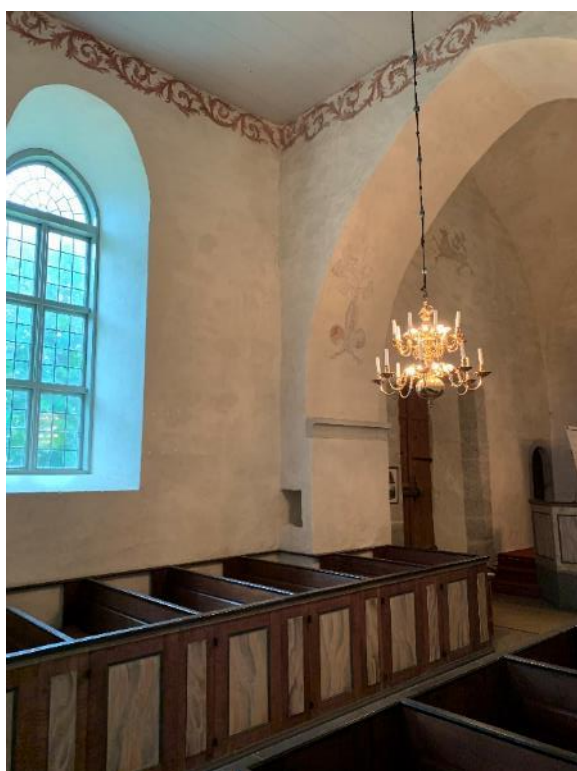
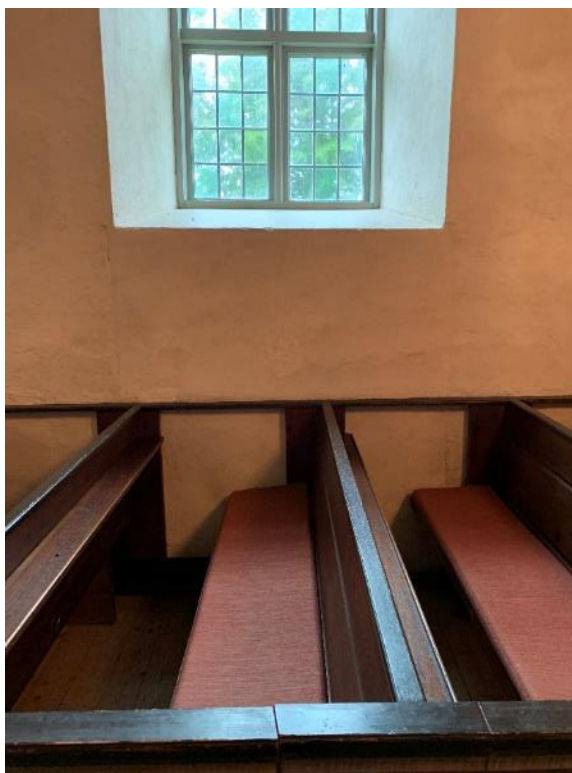
Långhusets sydvästra hörn samt markering av den igensatta långhusportalen under västra fönstret. Foto JL 2020.

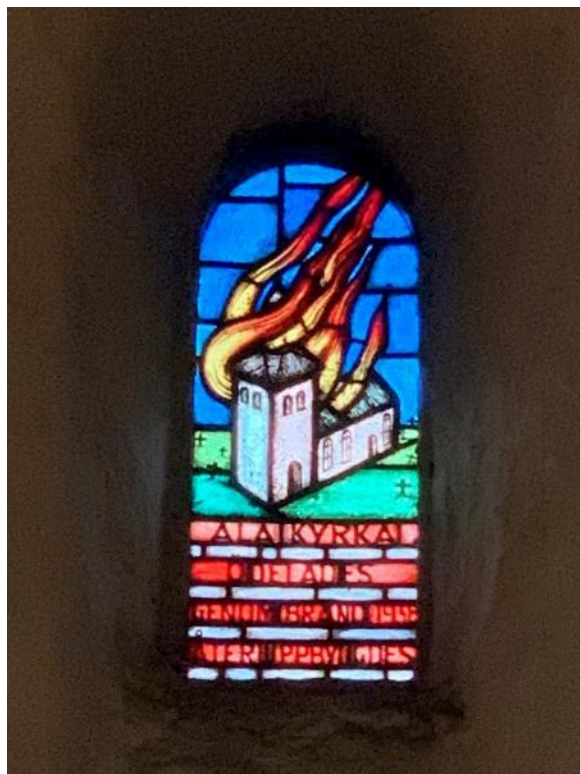
Långhusets romanska långhusfönster, igensatt 1877 och återupptaget 1938-40. Glasmålningen av Oskar Brandtberg är utförd till minne av den dramatiska branden och återuppbyggnaden. Foto JL 2020.

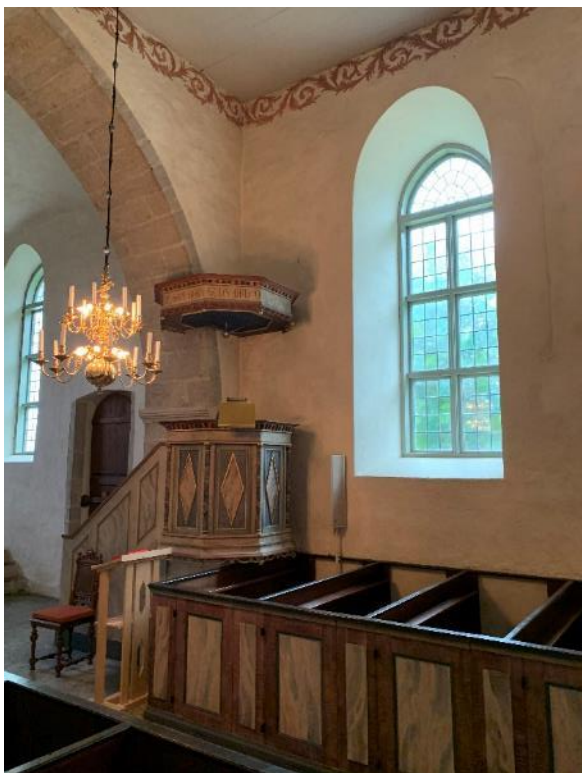
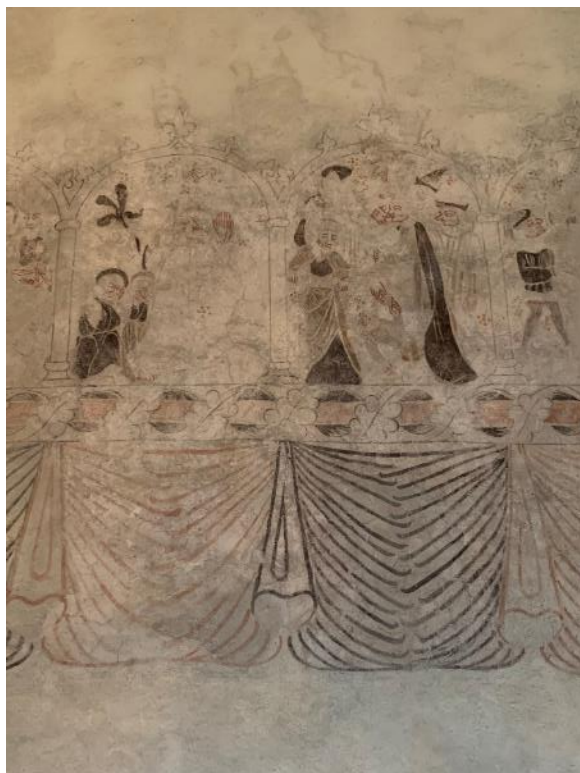
Långhusets sydöstra hörn mot söder samt kalkmålning från 1400-talets mitt på norra muren. Foto JL 2020.

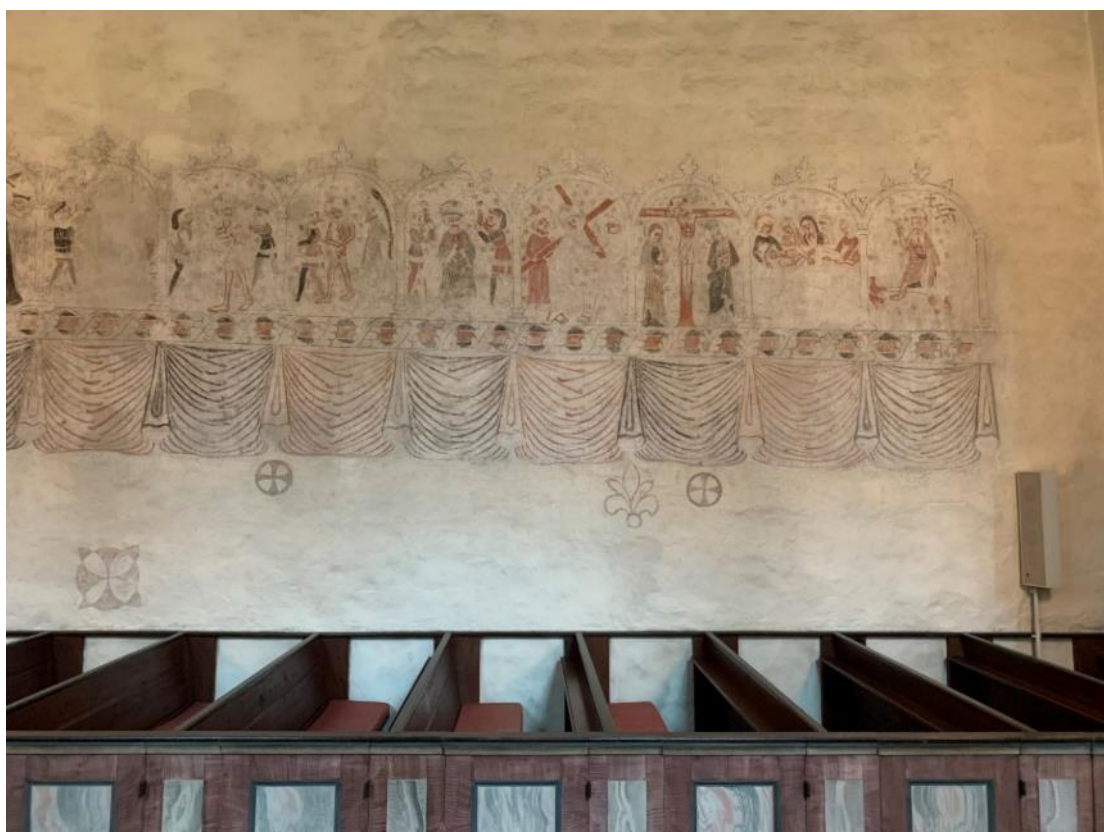
Kalkmålningar av "Passionsmästaren" från 1400-talets mitt på långhusets norra mur. Foto JL 2020.

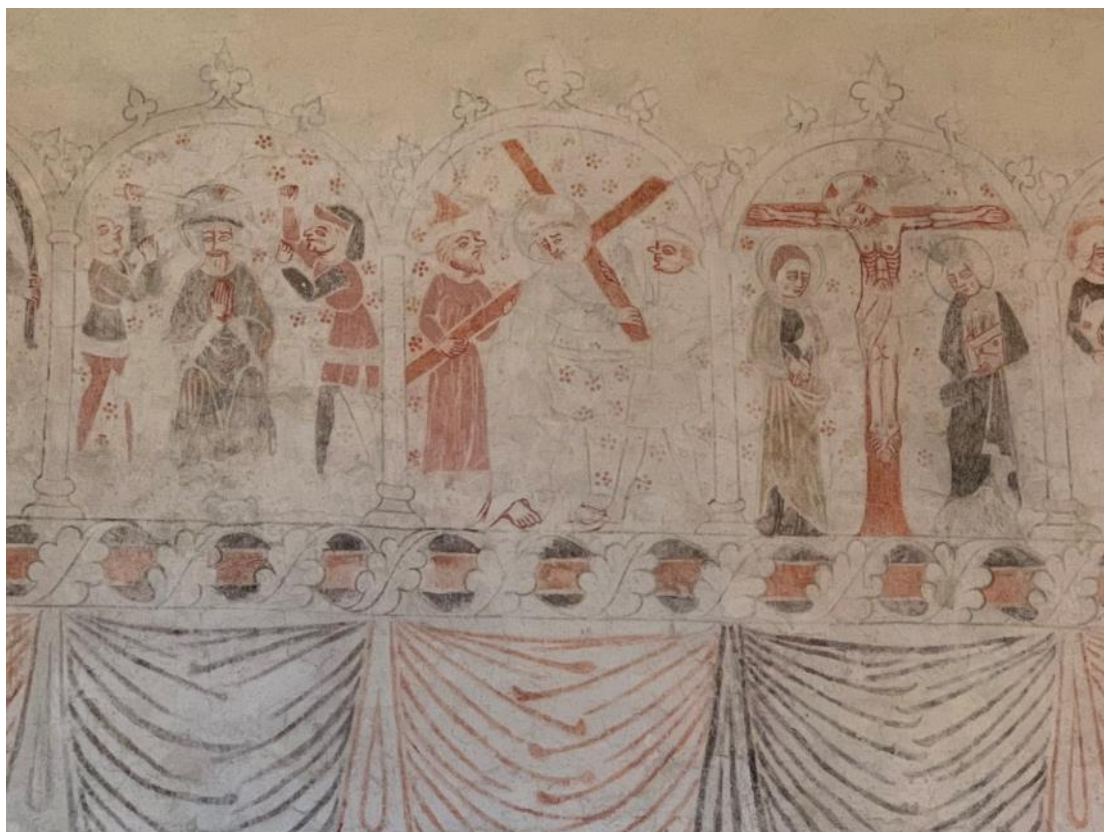
Detalj av kalkmålningarna på långhusets norra mur. Foto JL 2020.

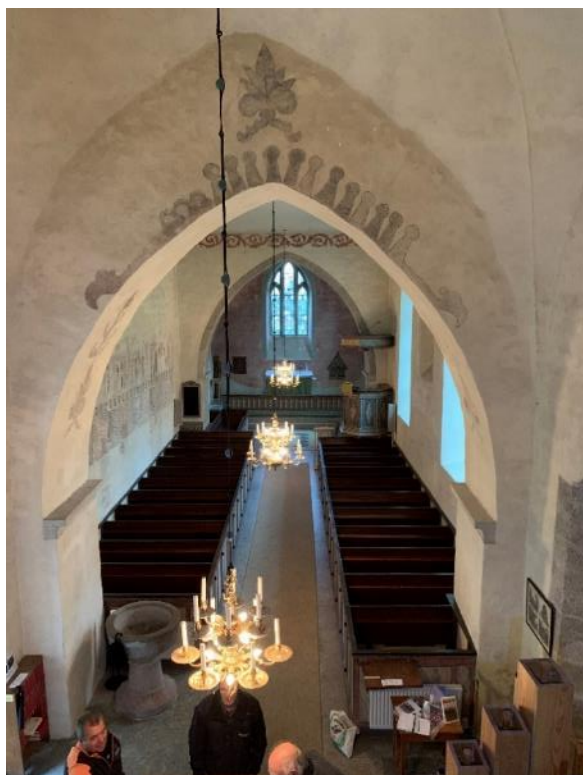
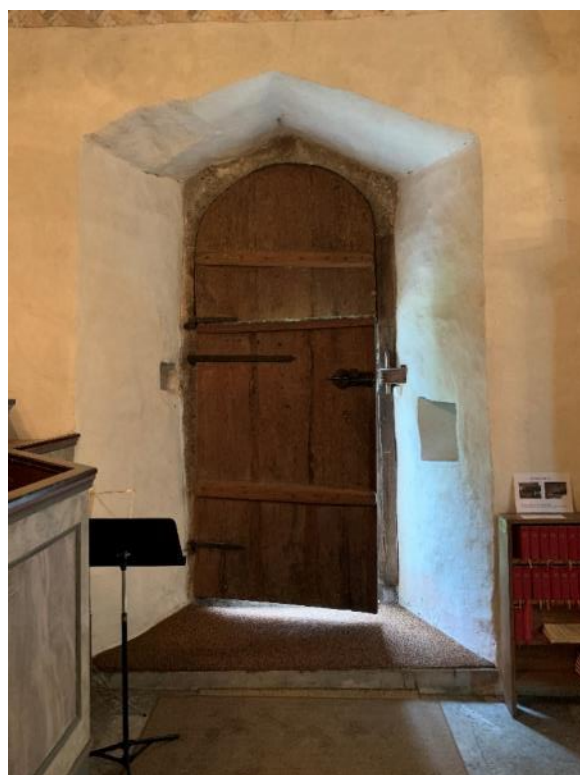
Interiör av ringkammaren åt öster, sedd från trappavsatsen i västfönstret. T.h. nordportalen sedd inifrån. Foto JL 2020.

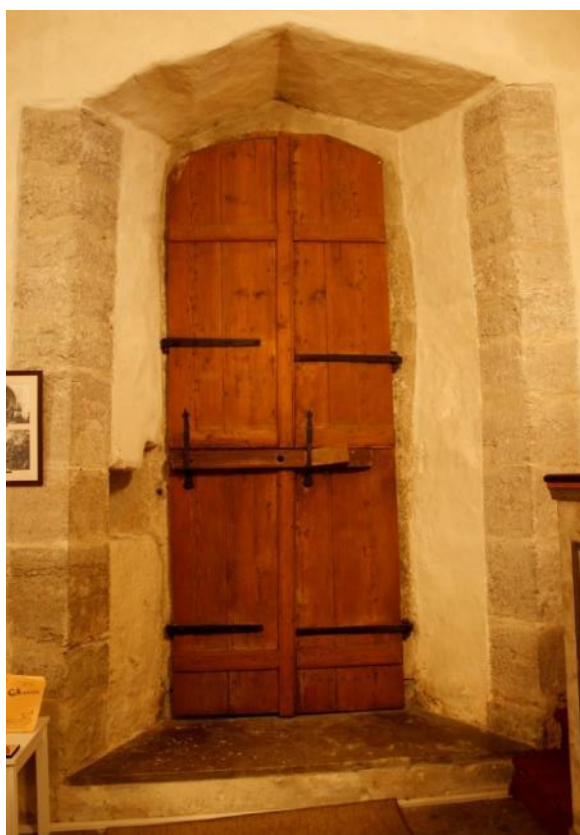
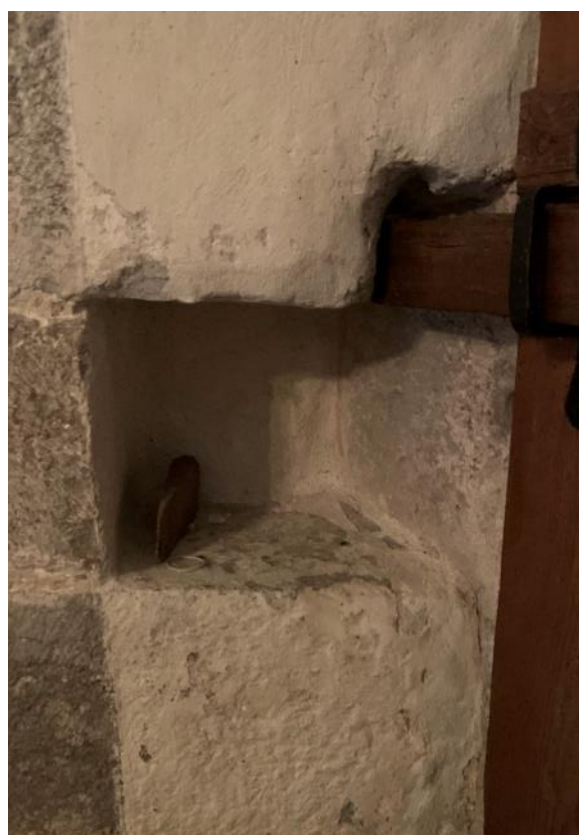
Tornets sydportal inifrån och detalj av smygen. Foto Rebecka Svensson 2007, Visby stift, respektive JL 2020.

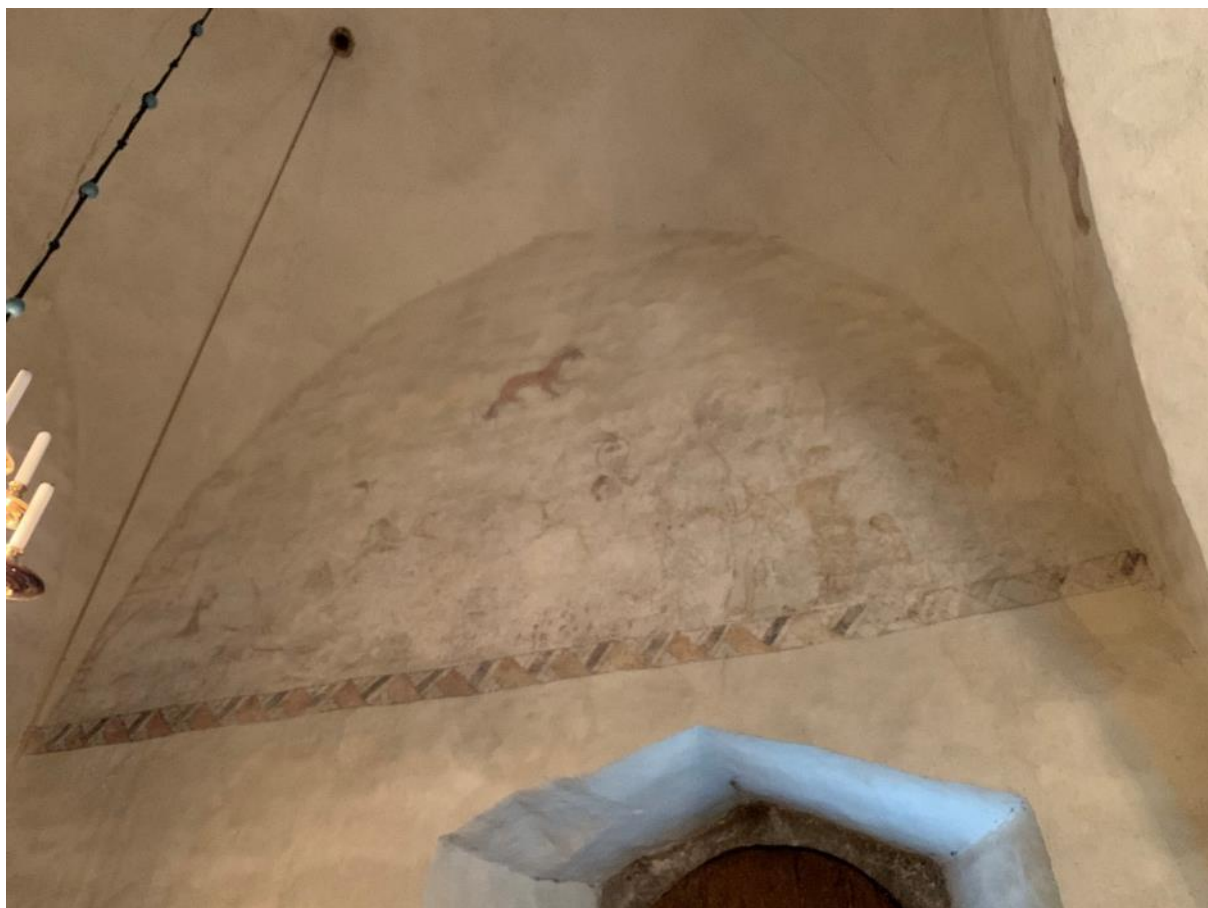
Kalkmålning på ringkammarens norra mur. Foto JL 2020.

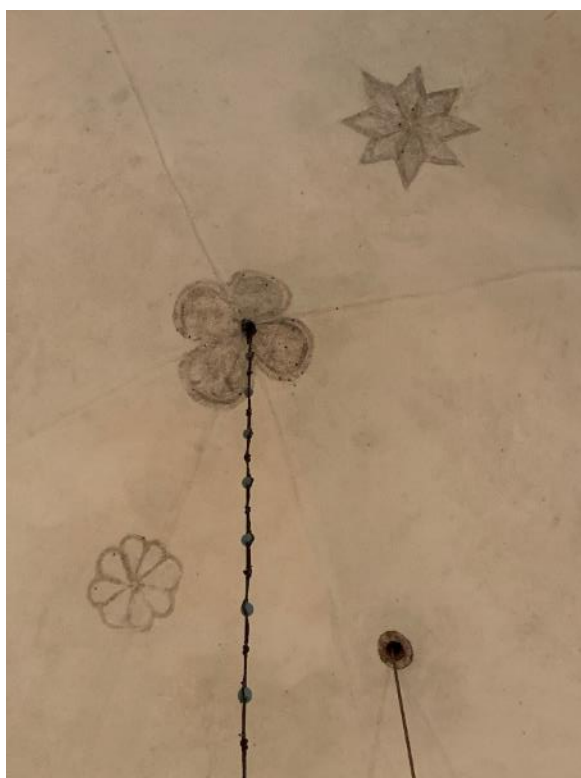
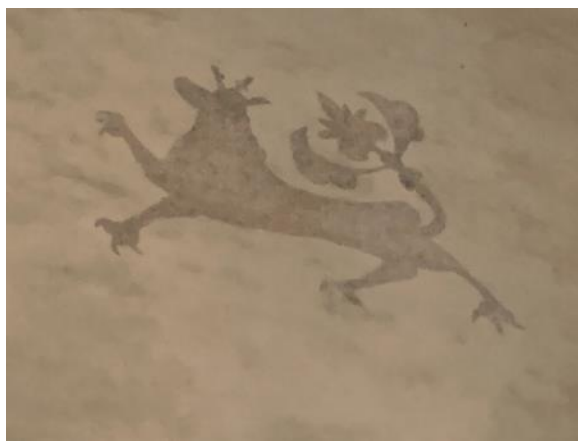
Kalkmålningar i ringkammarens valv och mur. Foto JL 2020.

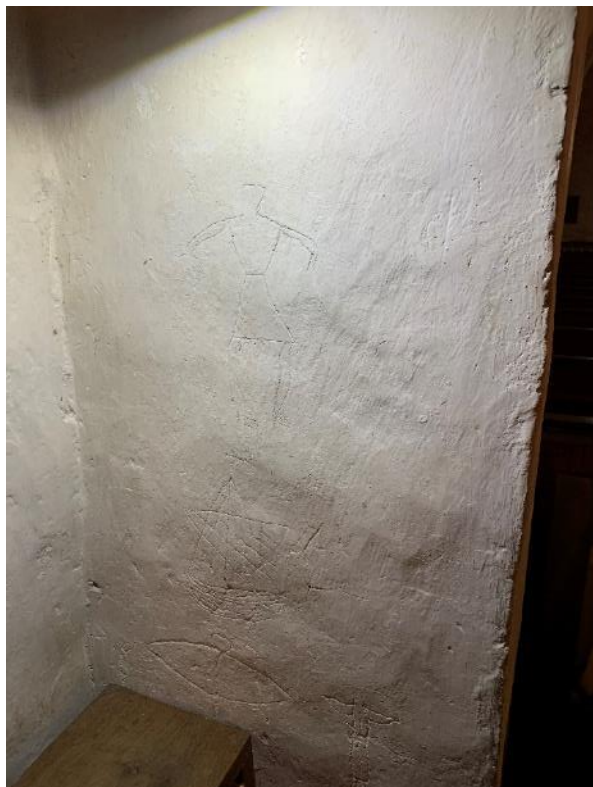
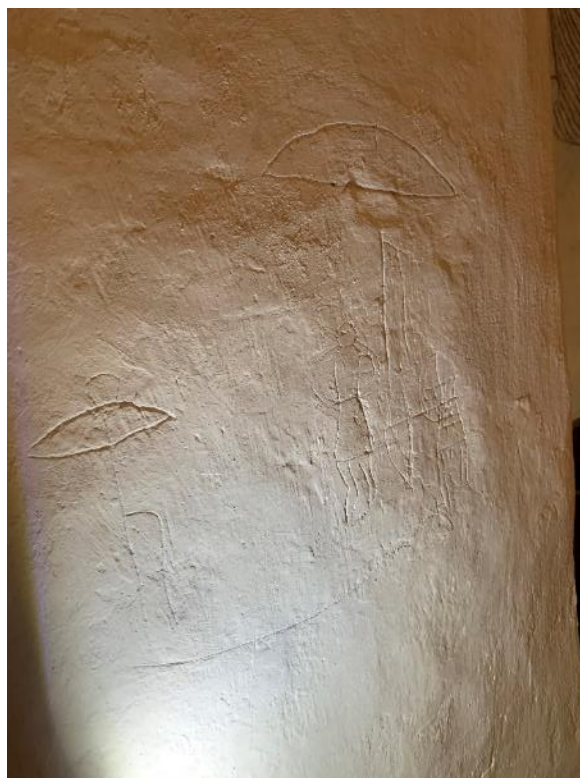
Ristningar på ringkammarens murar. Foto JL 2020.

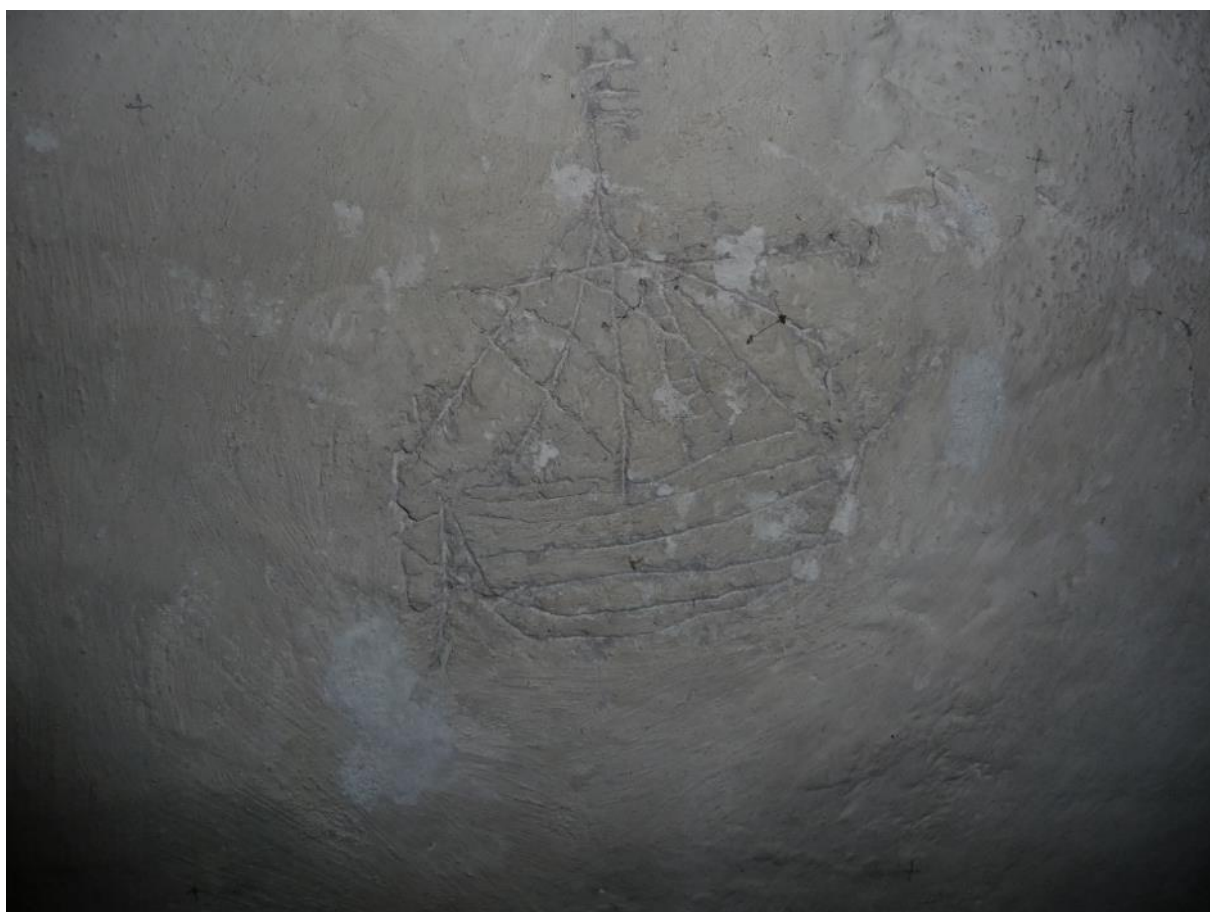
Ristning på ringkammarens murar. Foto ES 2020.

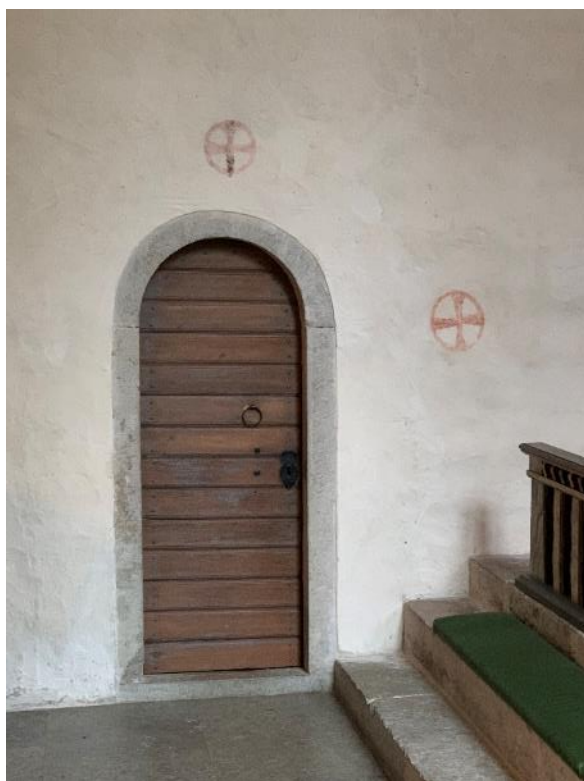
Sakristians ingång från koret. Foto JL 2020.
