# Ala kyrka

Karaktärisering 2020

**Gotlands  
Museum**

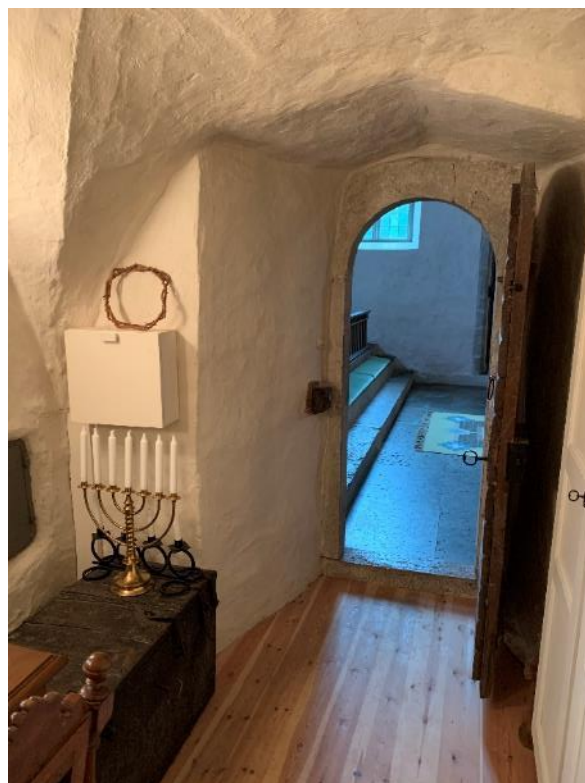
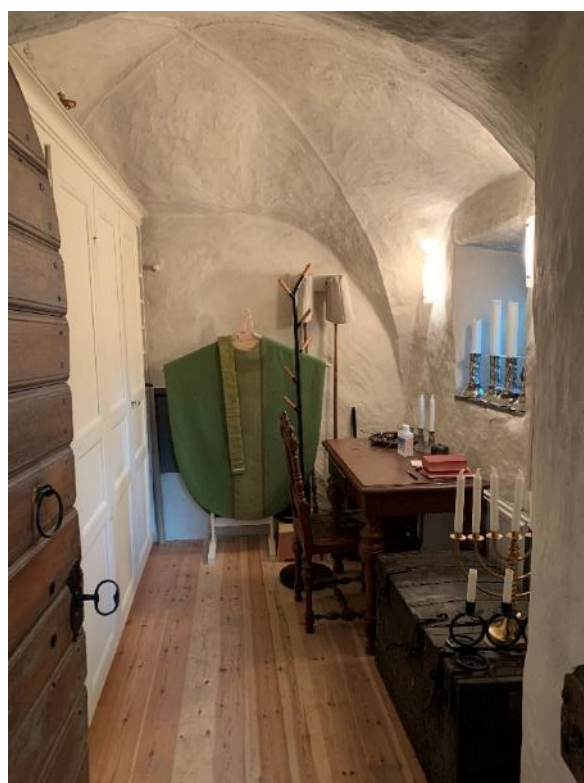
Interiör av sakristian mot norr samt fönstersmygen i östra muren. Foto JL 2020.

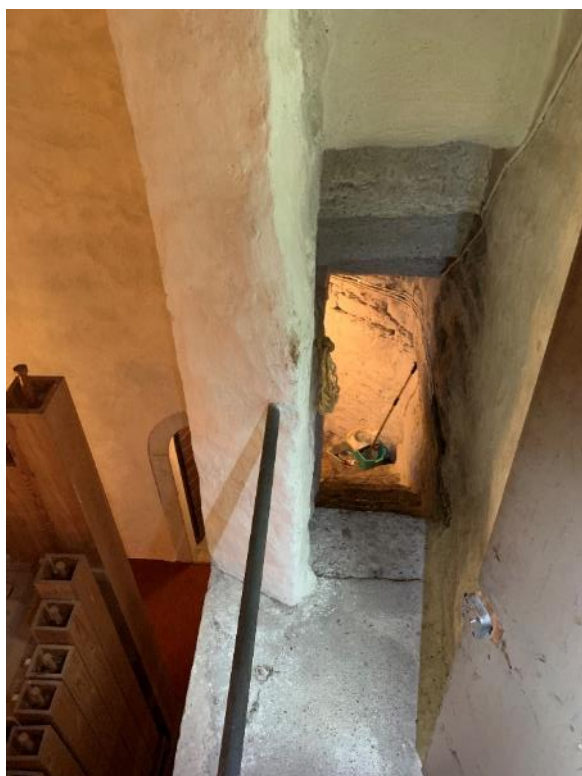
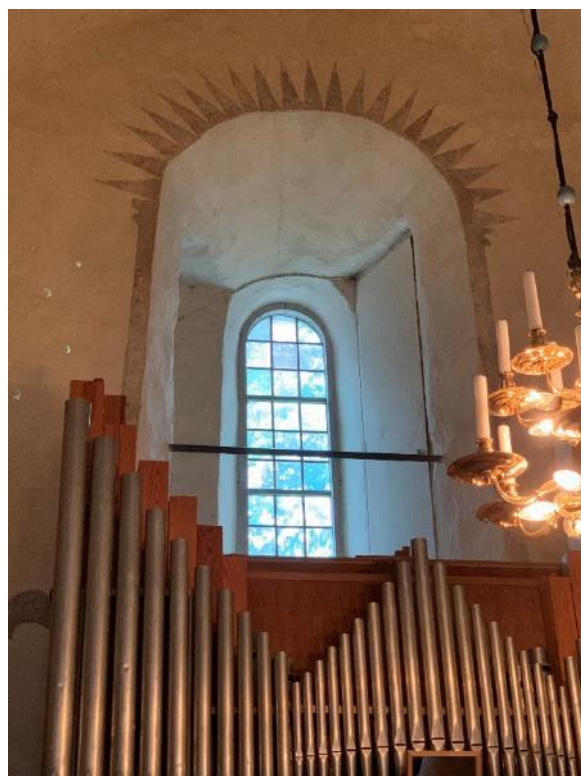
Trapploppet i västra muren sett mot söder från avsatsen i västfönstret. T.h. västfönstrets innersmyg genom vilket murtrappan passerar via ett vilplan, öppet mot kyrkorummet och tidigare använt som läktarutgång. Foto JL 2020.

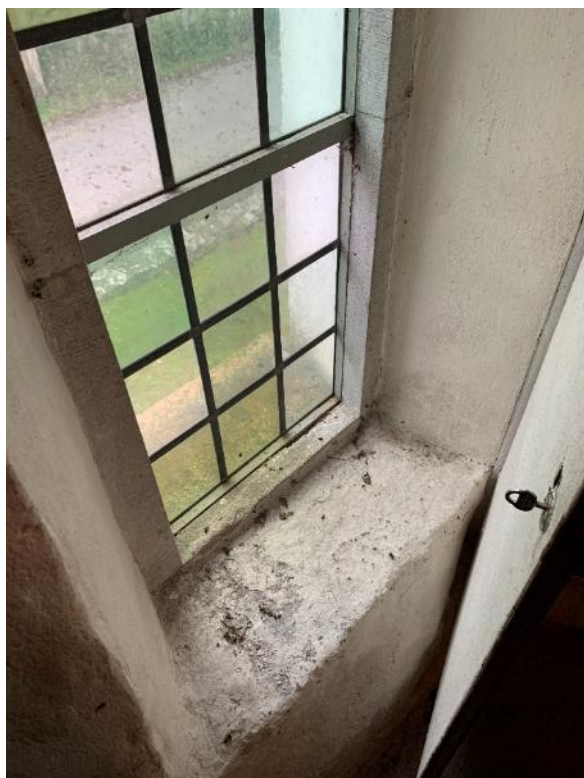
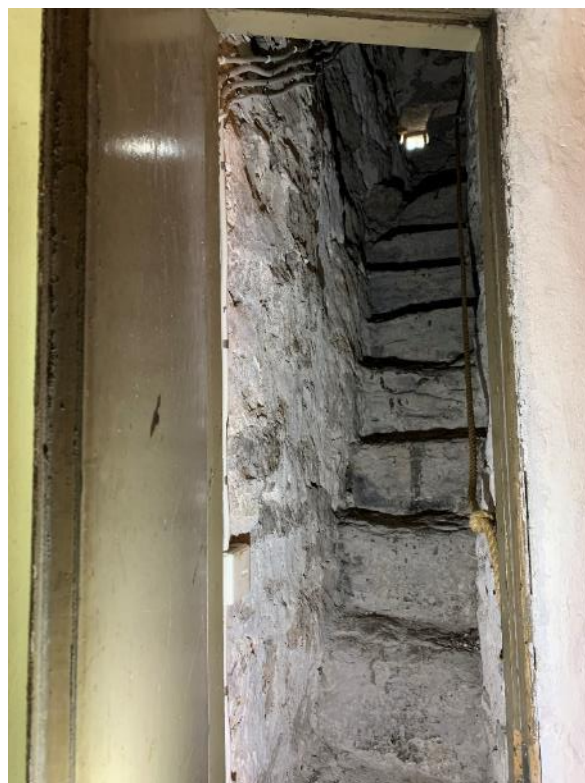
Västfönstrets avsats samt murtrappans fortsättning sett mot norr. Foto JL 2020.

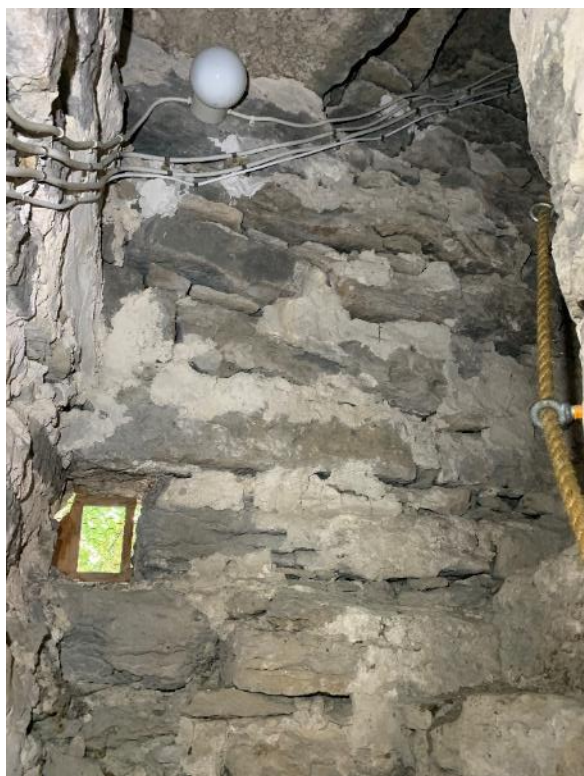
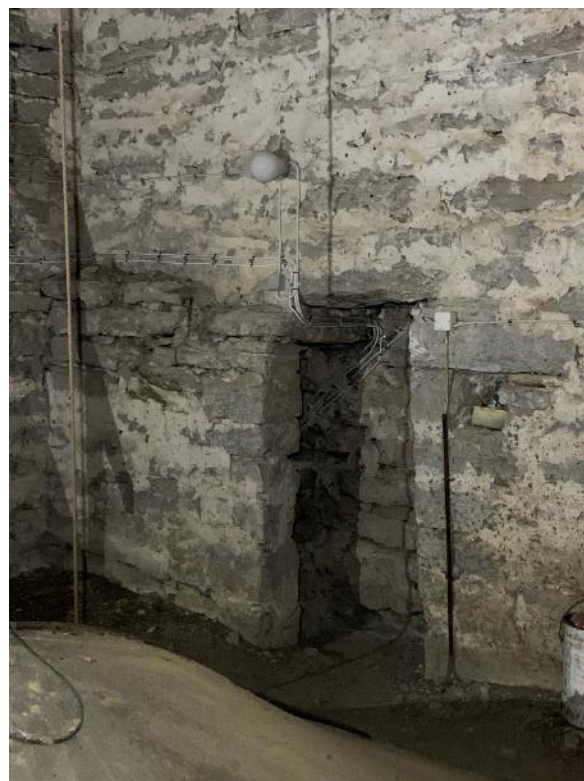
Murtrappan samt ljusglugg i tornets nordvästra hörn. T.h. trappans mynning i tornets första övervåning. Foto JL 2020.

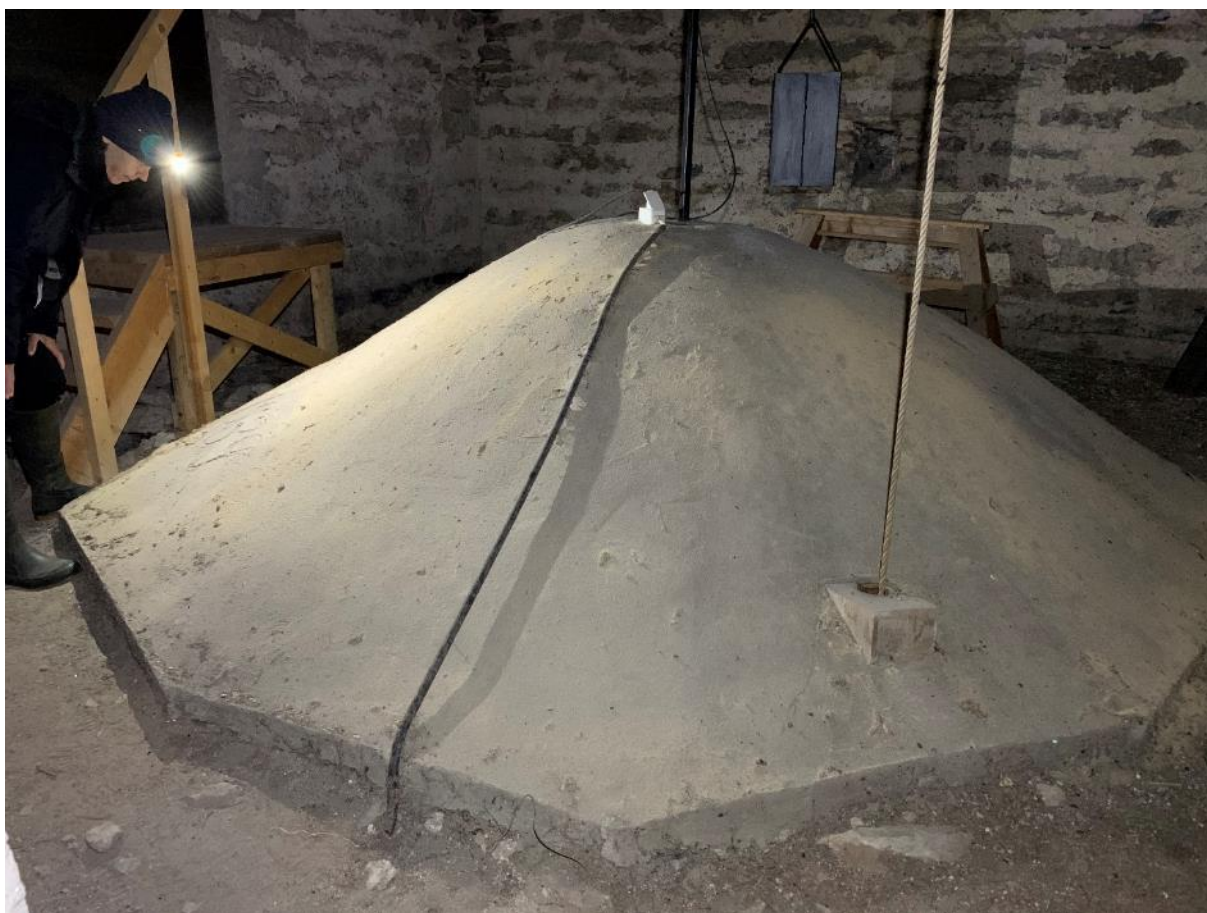
Tornets första övervåning. Ovansidan av ringkammarens valv. Foto JL 2020.

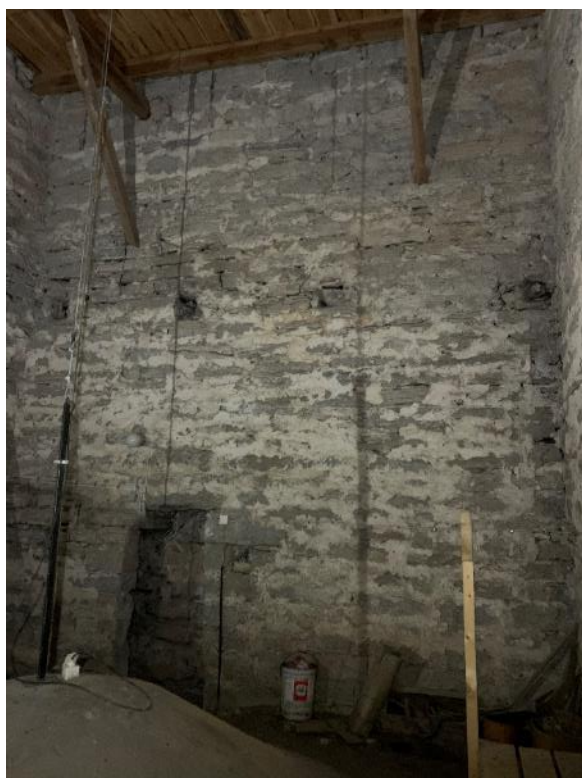
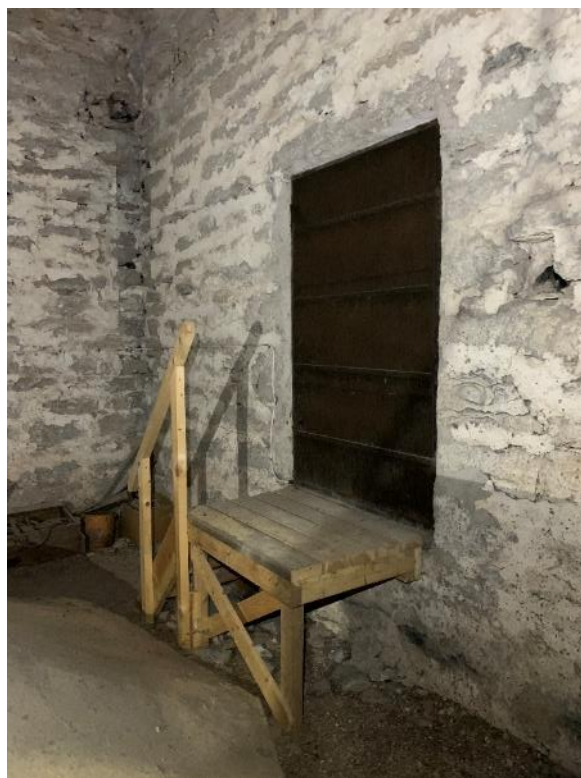
Tornets första övervåning mot norr och nordost med murtrappans mynning samt utgång till kyrkvinden. Foto JL 2020.

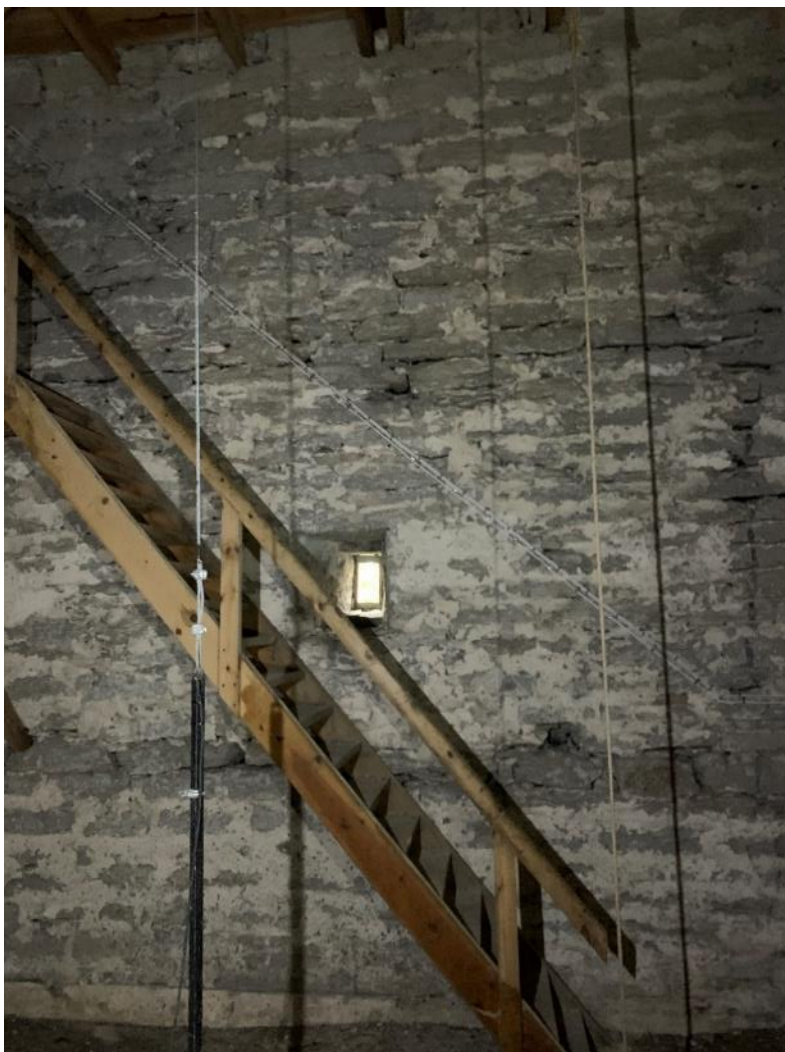
Tornets första övervåning mot väster. Foto JL 2020.

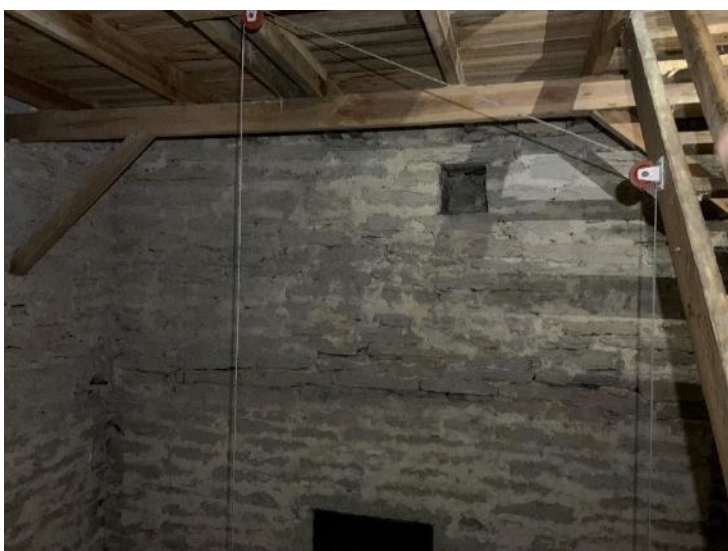
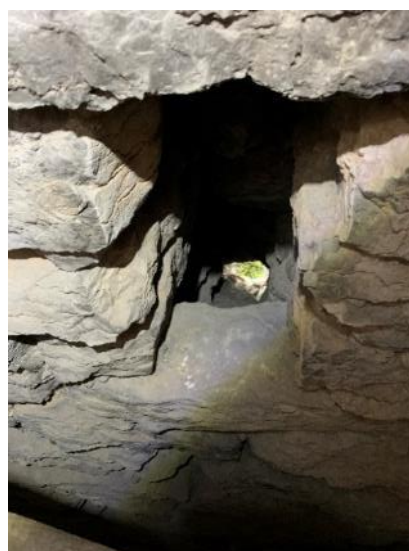
Tornets första övervåning sedd mot öster med nisch i den del av muren som ligger ovanför långhusets södra takfall. T.h. öppning i tornets södra mur med starkt sluttande kanal ner till glugg i tornets sydfasad. Foto JL 2020.

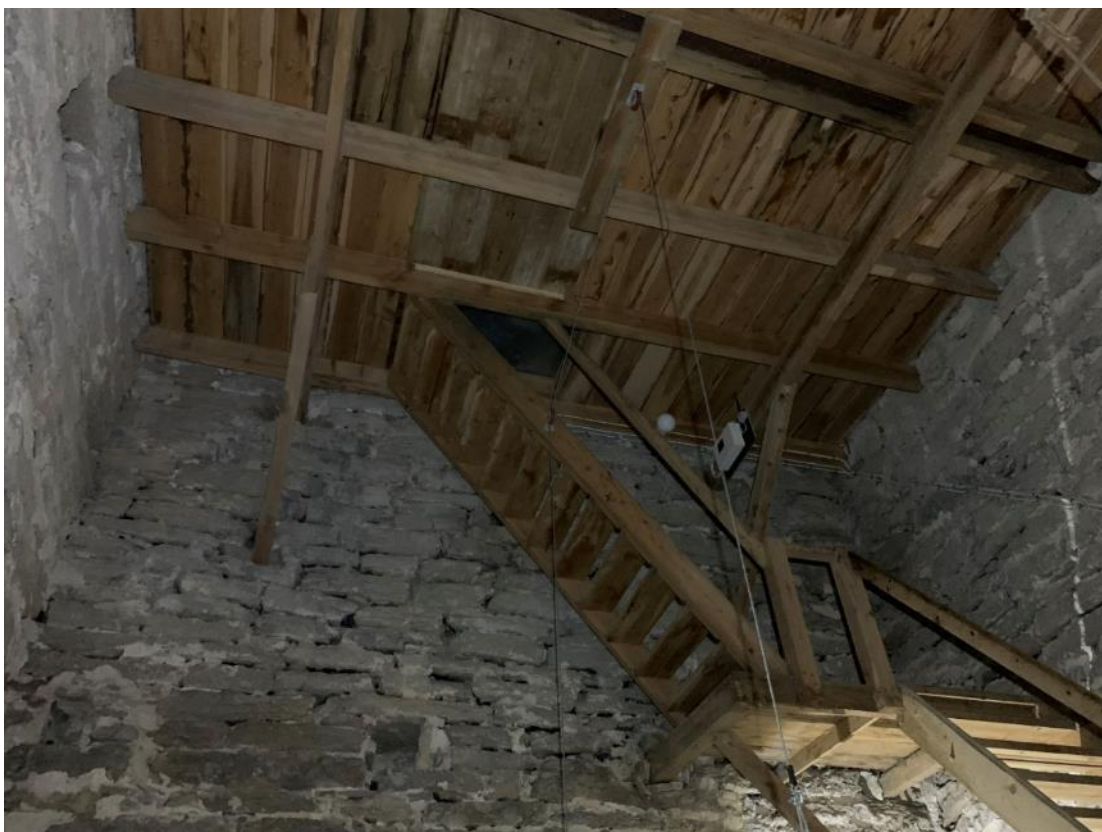
Tornets första övervåning. Övre delen mot söder. Foto JL 2020.

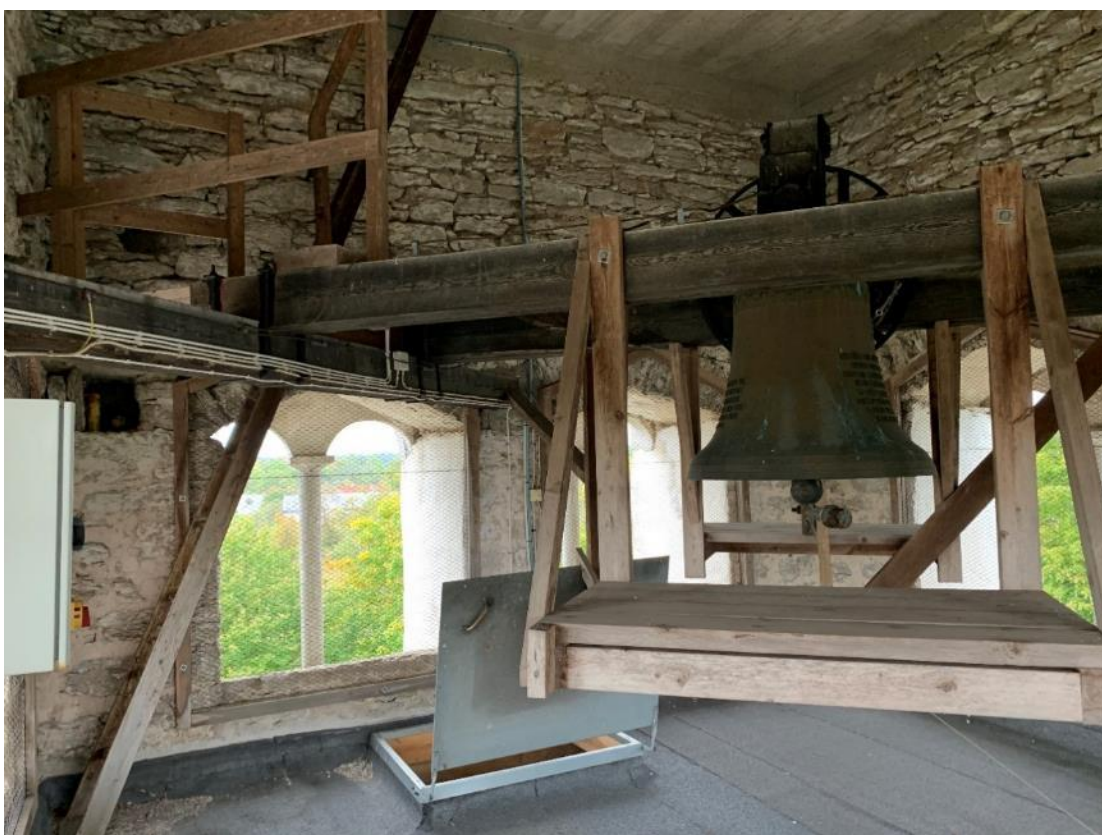
Klockvåningen sedd mot sydväst. Foto JL 2020.

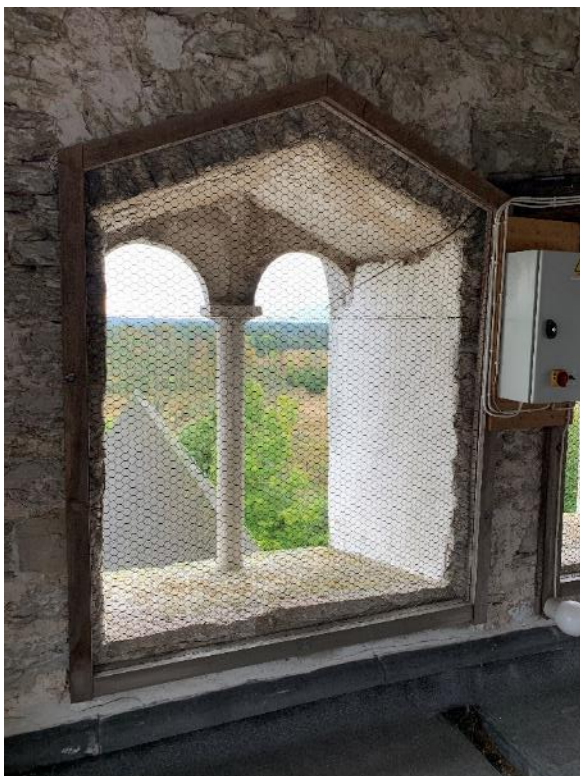
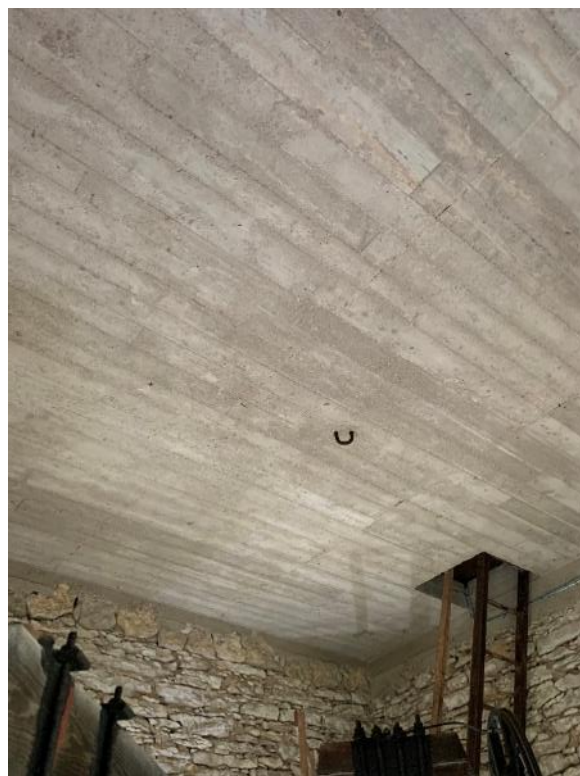
Östra sidans norra ljudglugg samt taket över klockvåningen, sett mot sydöst. Foto JL 2020.

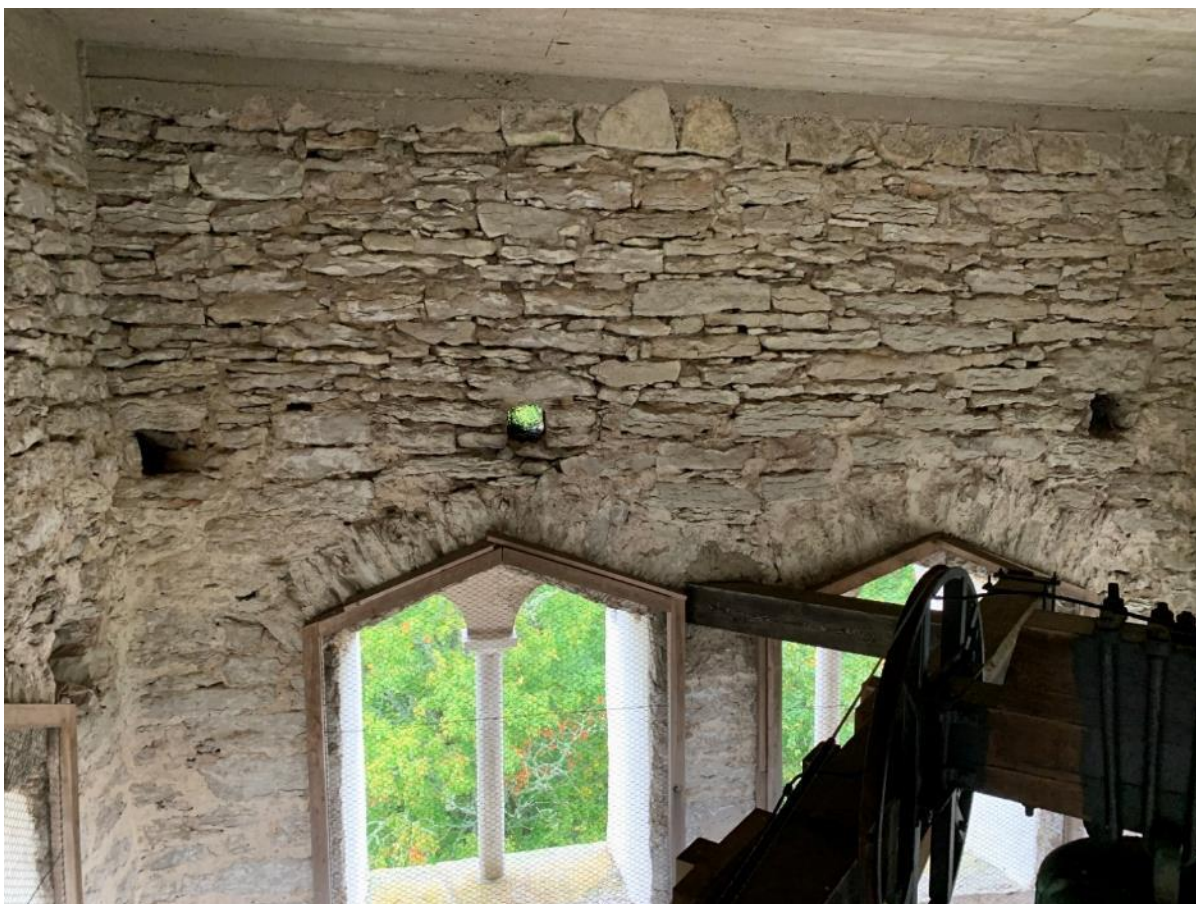
Klockvåningens övre del, sedd mot väster, med radiellt utskjutande bjälkhål. Foto JL 2020.

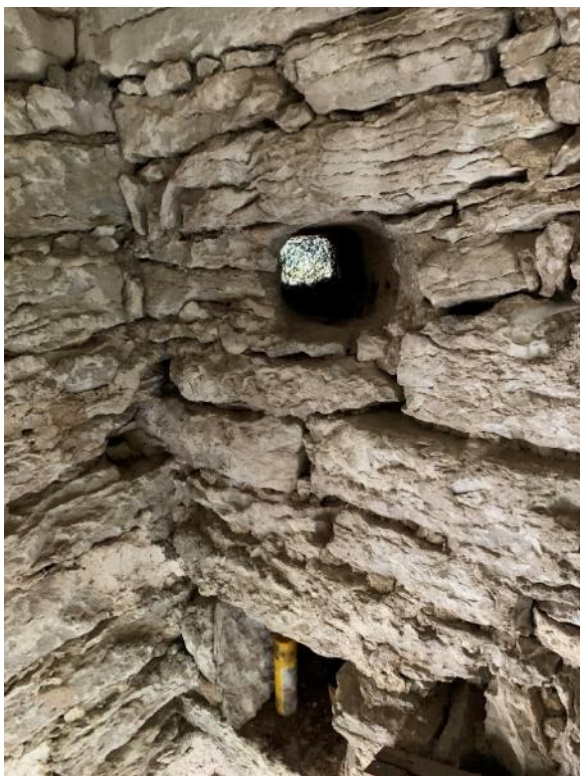
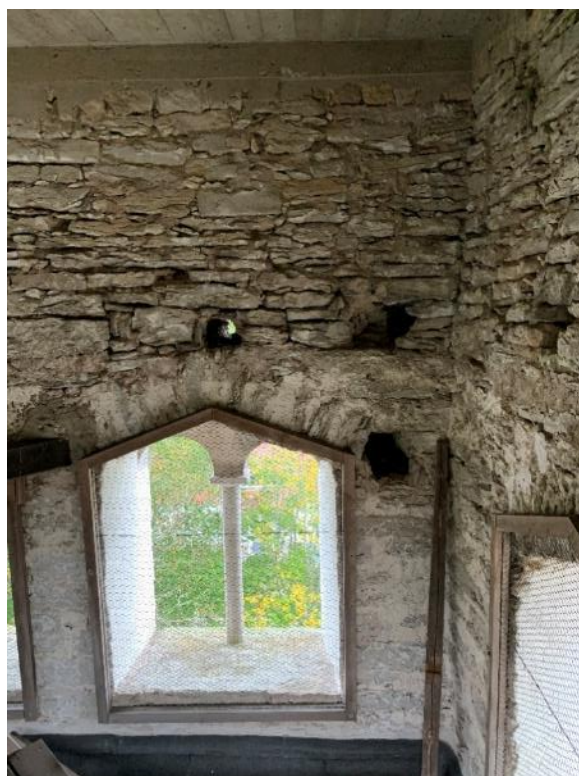
Bjälkhål ovanför ljugluggarnas nivå, sydöstra och nordöstra hörnen. Foto JL 2020.

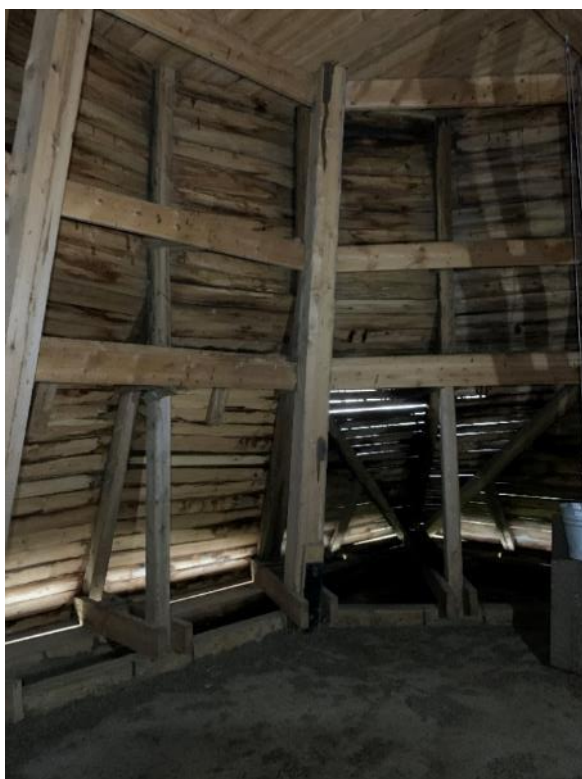
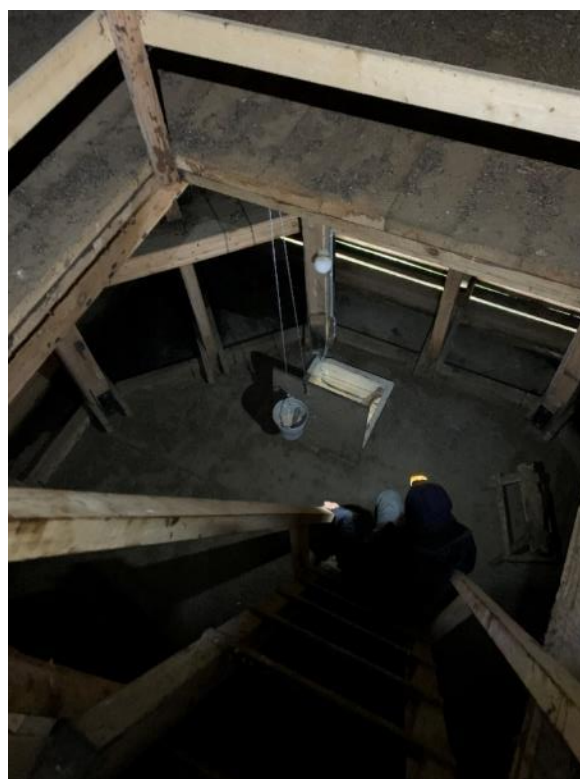
Tornhuvens nedre del mot sydöst samt uppifrån mot sydöst. Foto JL 2020.

Ala kyrka har ett säreget utseende genom sin ovanligt formade tornhuv, som har en snarlik motsvarighet i Lye kyrka, vilket inte är en slump utan en följd av att Lye lyftes fram som förebild när man i Ala i slutet av 1700-talet ville bygga om sin tornhuv. Huvarna kan förefalla märkliga men utgör en regional omtolkning av den barockklassicistiska typ av kupolhuv som var vanlig under 1700-talet på fastlandet och vars förebild går tillbaka på den italienska renässansens arkitektur, till vars mest framstående exempel kan anges Peterskyrkan i Rom.

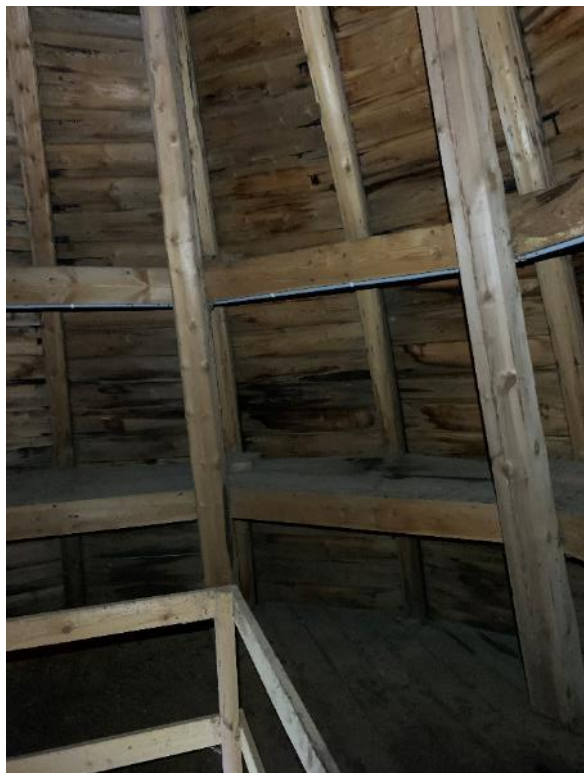
Tornhuvens första övervåning, inne i kupolen. Foto JL 2020.

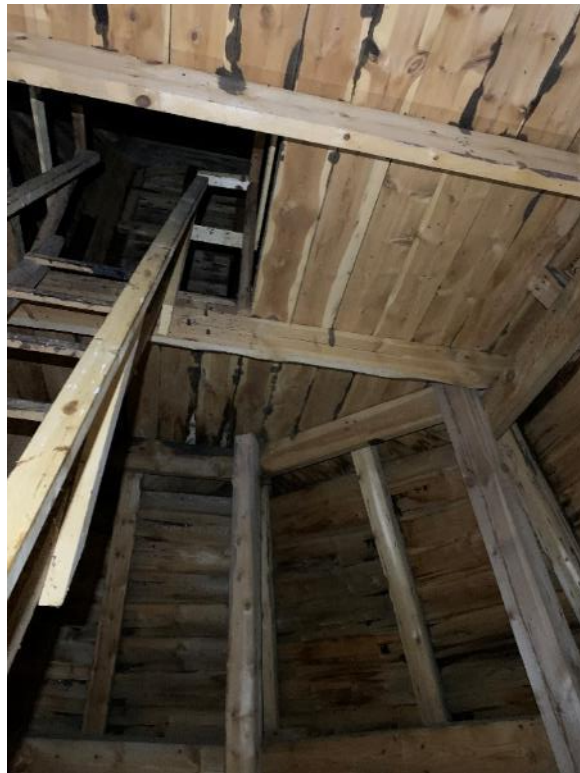
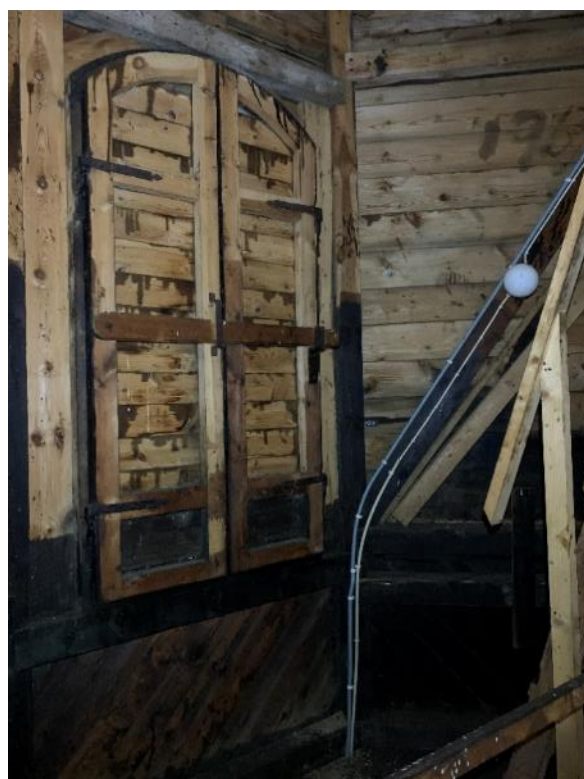
Tornhuvens andra övervåning, i lanterninen. Foto JL 2020.

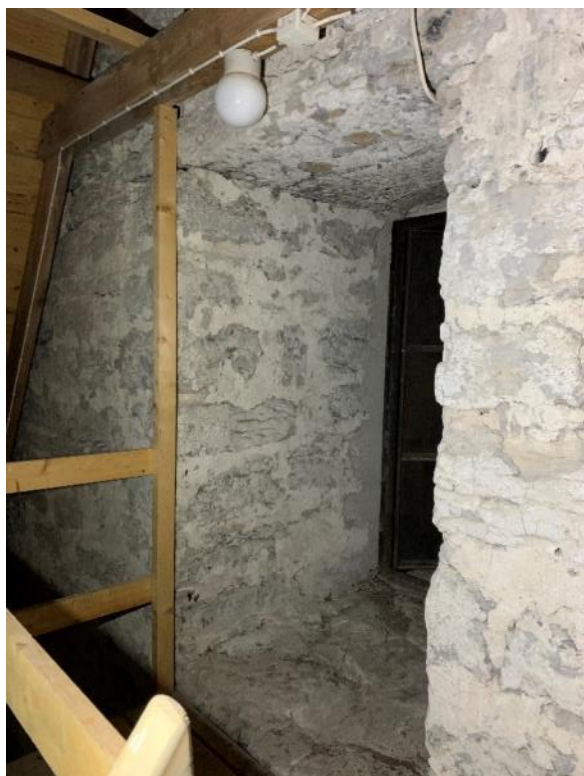
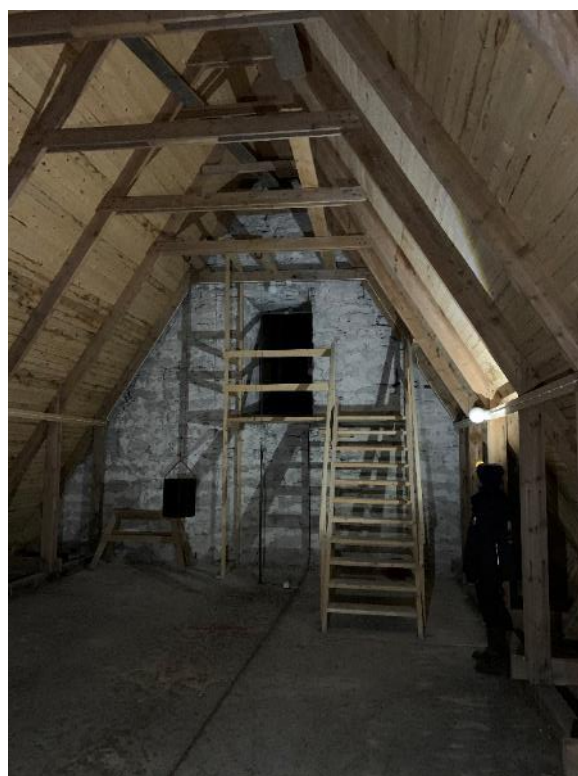
Öppningen från tornet till kyrkvinden, sedd från nordöst. T.h. kyrkvinden mot väster med tornets östra mur. Foto JL 2020.

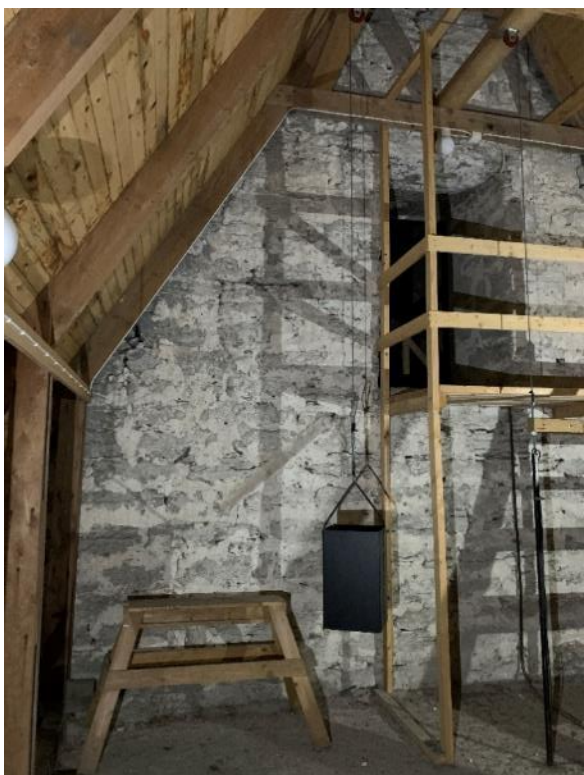
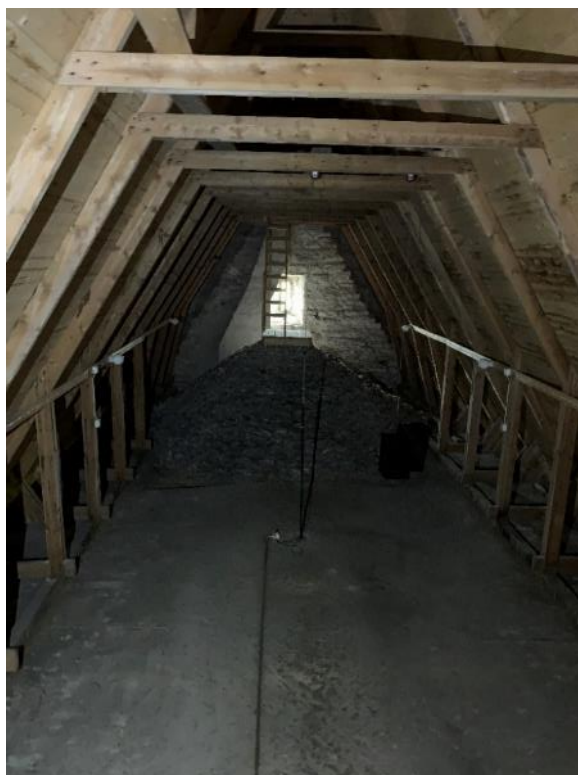
Tornets östra mur mot kyrkvinden. Avtrycket av ett flackt sadeltak sannolikt från skyddstaken efter branden 1938. T.h. kyrkvinden mot öster. Foto JL 2020.

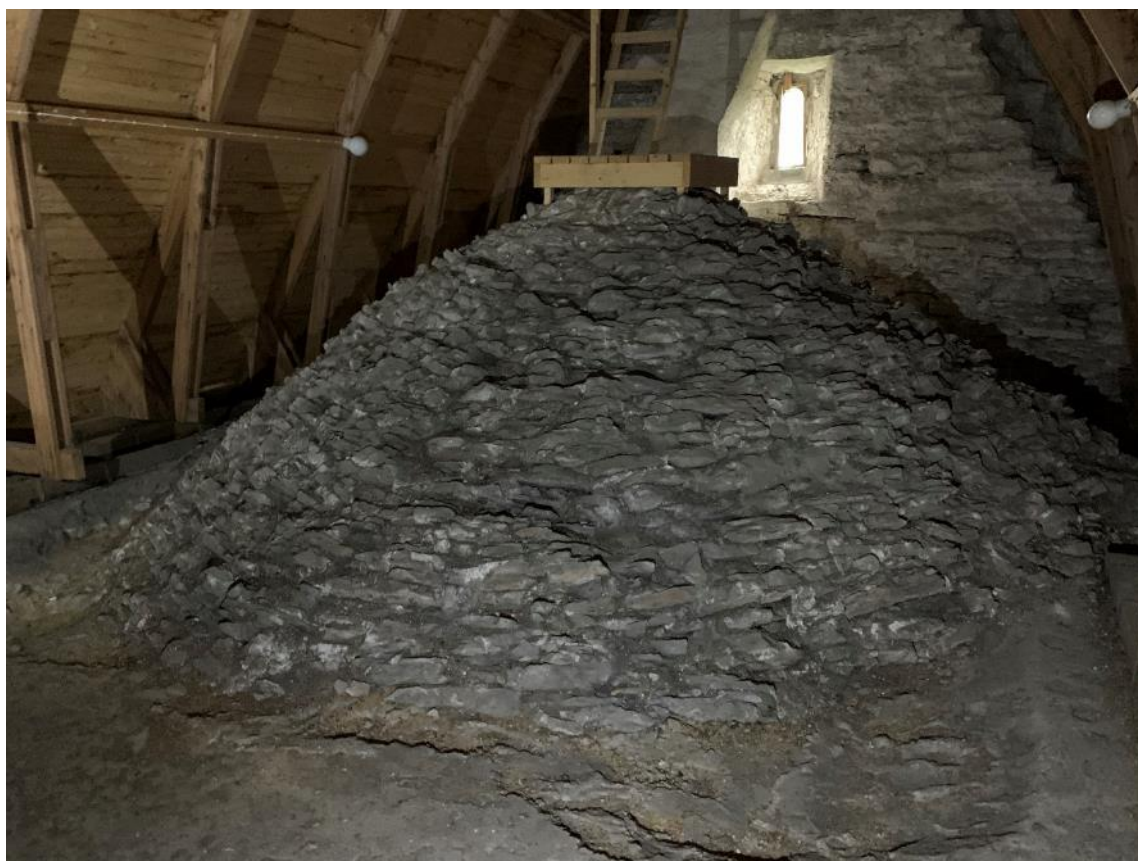
Ovansidan av korets valv, sedd mot nordöst. Foto JL 2020.

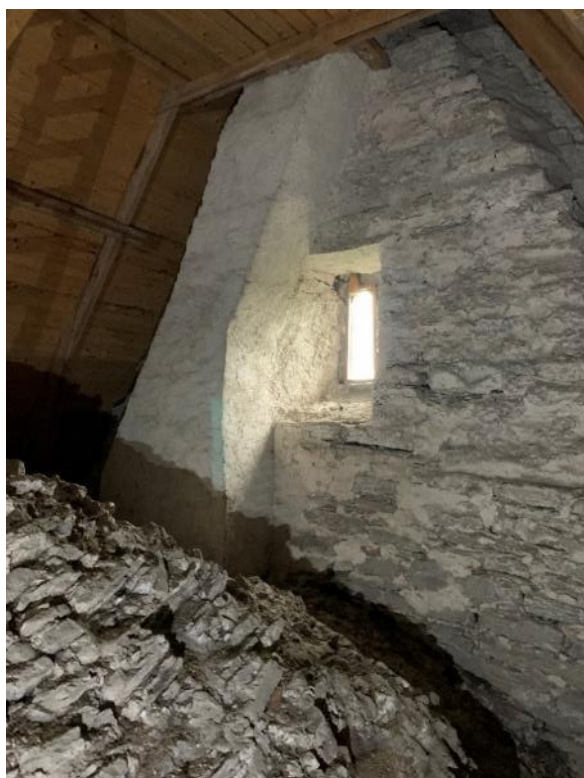
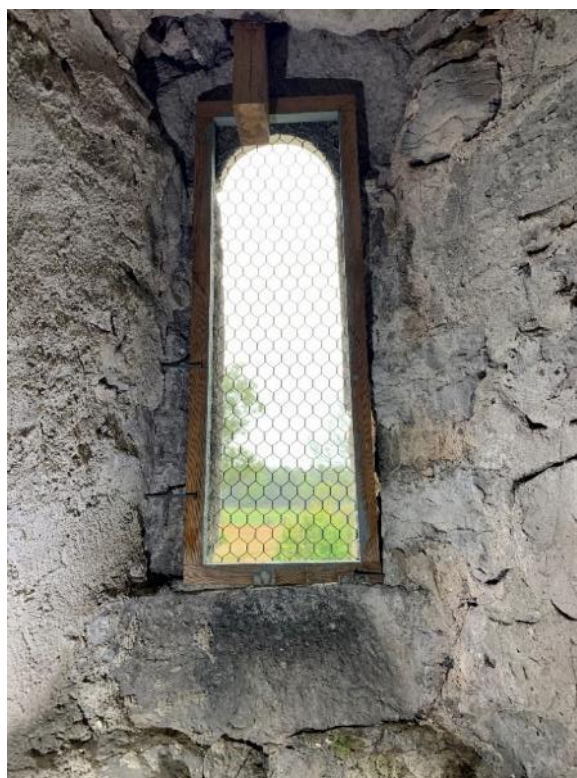
Korets östgavel sedd inifrån, mot nordöst. T.h. dageröppningen, sannolikt ursprungligen fönsteromfattning i det romanska koret. Foto JL 2020.

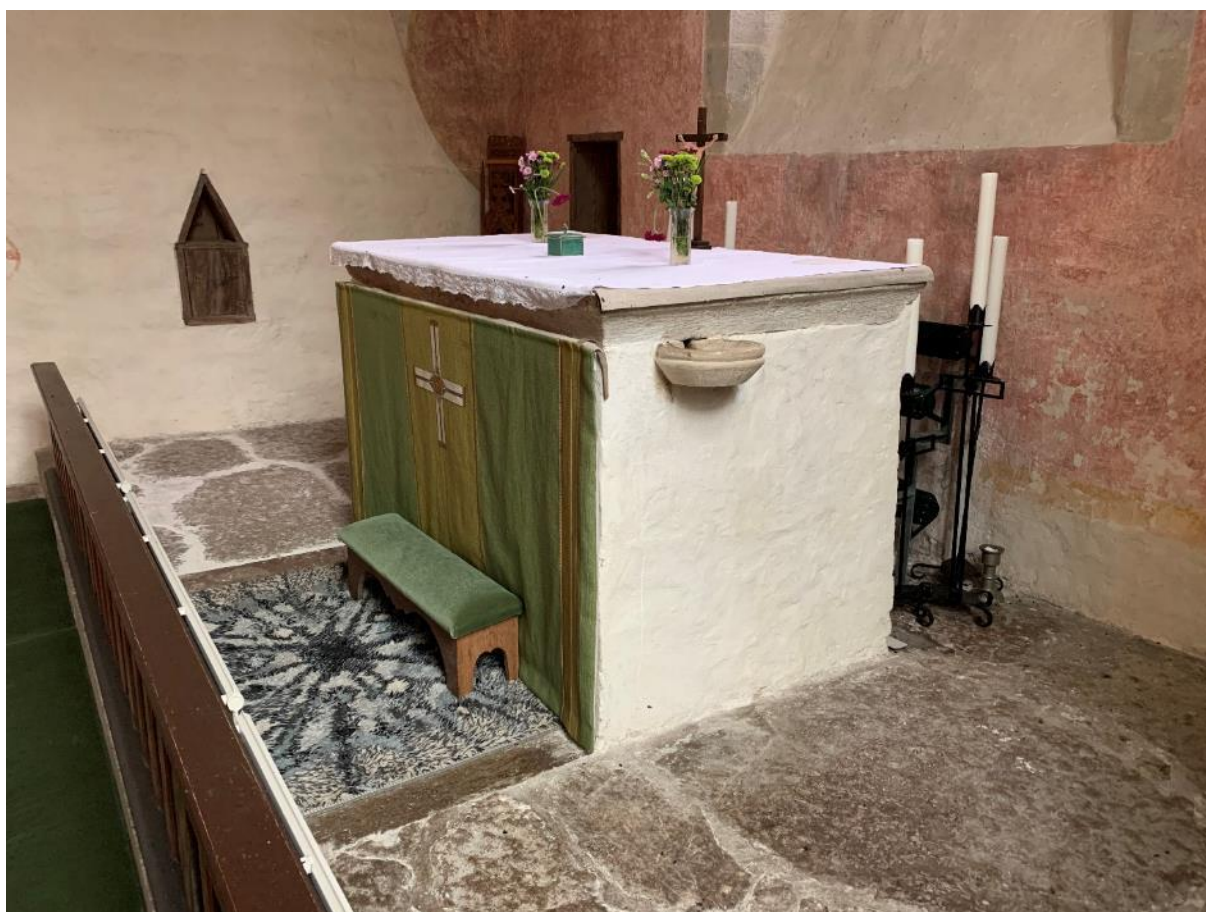
Altaret, sett från sydväst. Foto JL 2020.

Av kyrkans inredning är det inte många medeltida föremål som bevarats, men några desto mer viktiga saker finns i behåll. Det medeltida högaltaret, med skulpterad utskjutande piscina, är murat, liksom ett delvis rekonstruerat sidoaltare i söder under predikstolen. Av nischer i koret och långhuset har en nisch norr om altaret behållit sina medeltida trädörrar och sin träskoning. Inredningen i kyrkan, som predikstol, bänkinredning, nummertavlor med mera är tillverkade av Albert Quiberg, Bjärges i Ala, och Adolf Laurin, efter ritningar av Erik Fant. Dopfunten från 1200-talets mitt har givit upphov till gruppen dopfuntar av "Alatyp", vilka utmärks av väl avvägda geometriska former helt utan dekor. Orgeln från 1955 ersatte ett harmonium ställt framför körgradänger mot tornets västra mur. Av äldre inventarier märks den brandskadade altaruppsatsen från 1768 i en bod nära kyrkan och det medeltida retablett på Gotlands Museum. En kopia av en detalj finns i koret av Albert Sorgenfrei från 1982.

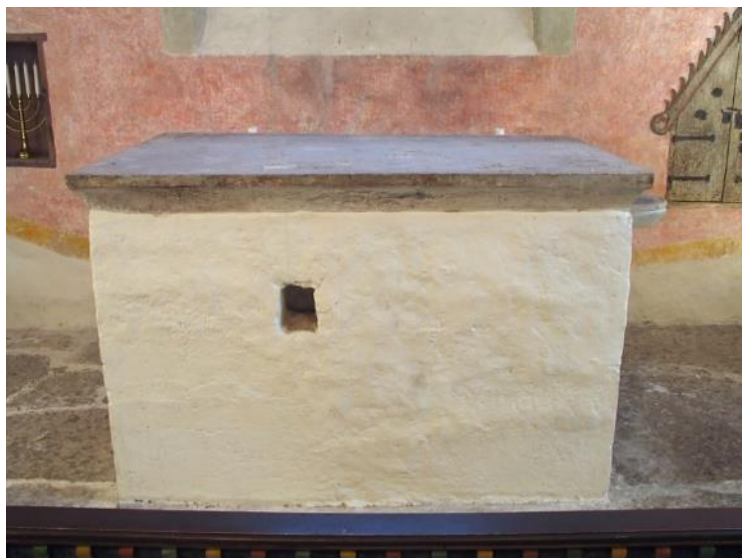
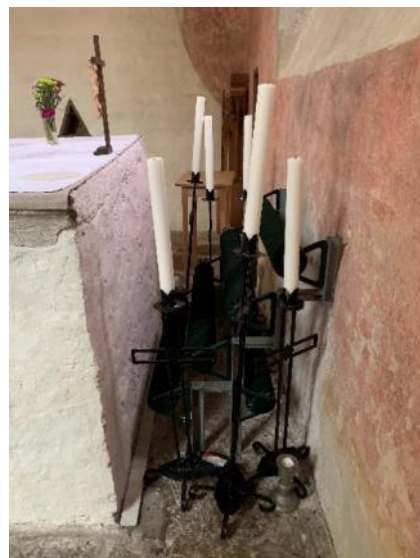
Altarets framsida sedd från väster samt baksidan från söder. Foto Bo-Göran Kristoffersson, 2001-04, Visby stift, respektive JL 2020.

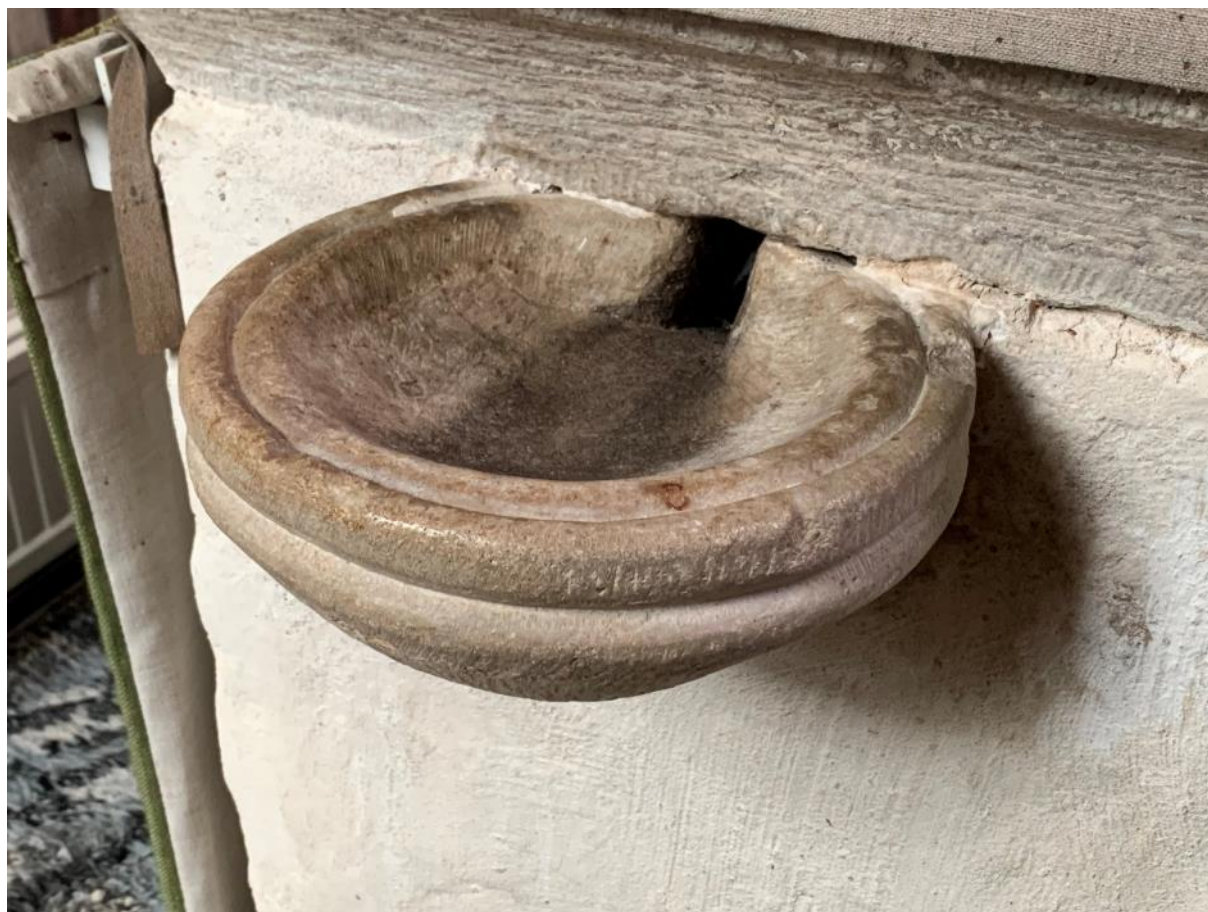
Piscina på altarets södra sida. Foto JL 2020.

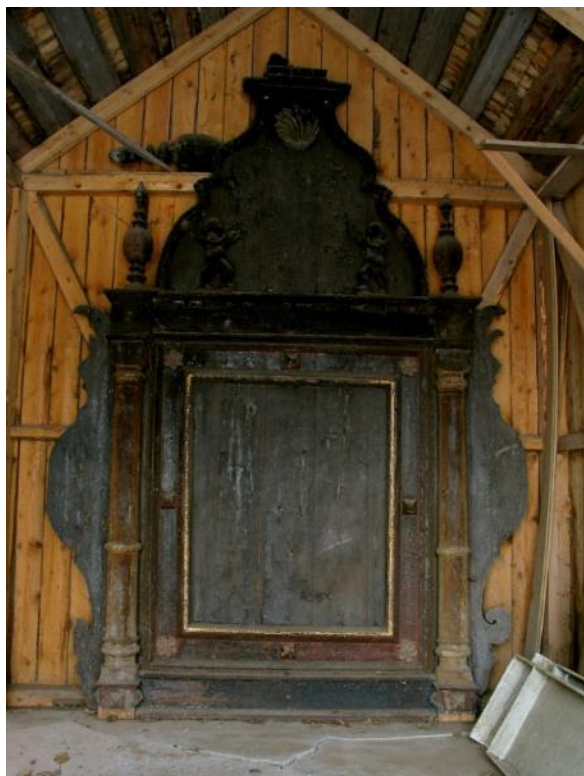
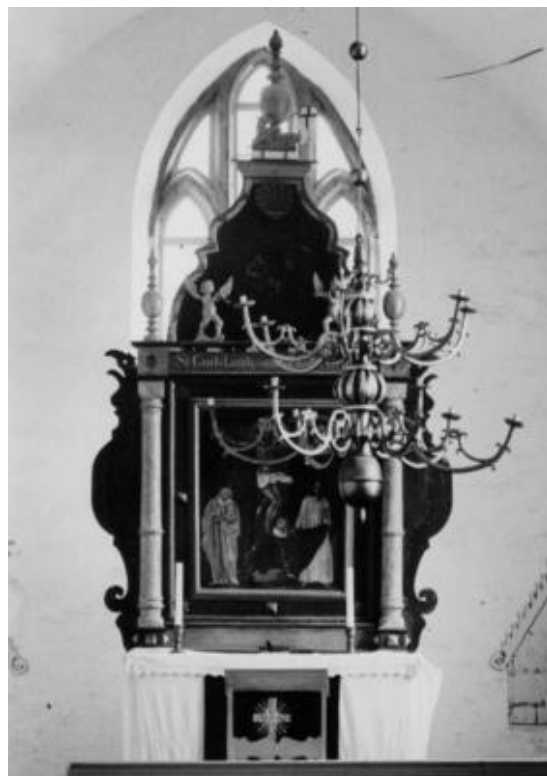
Den brandskadade altartavla från 1768, nu i vagnsboden. Foto Bo-Göran Kristoffersson, 2001-04, Visby stift.  
Till höger, altartavlan före branden. Foto Einar Erics 1917, Gotlands Museums arkiv.
