# Ala kyrka

Karaktärisering 2020

**Gotlands  
Museum**

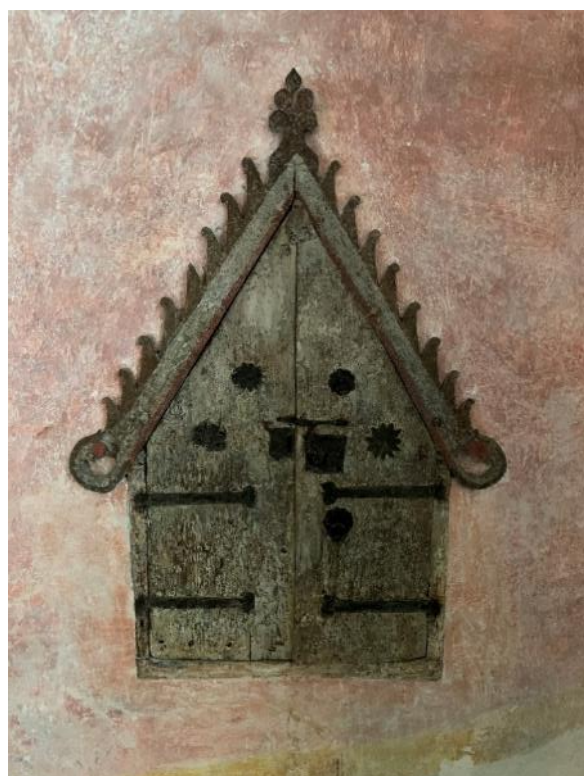
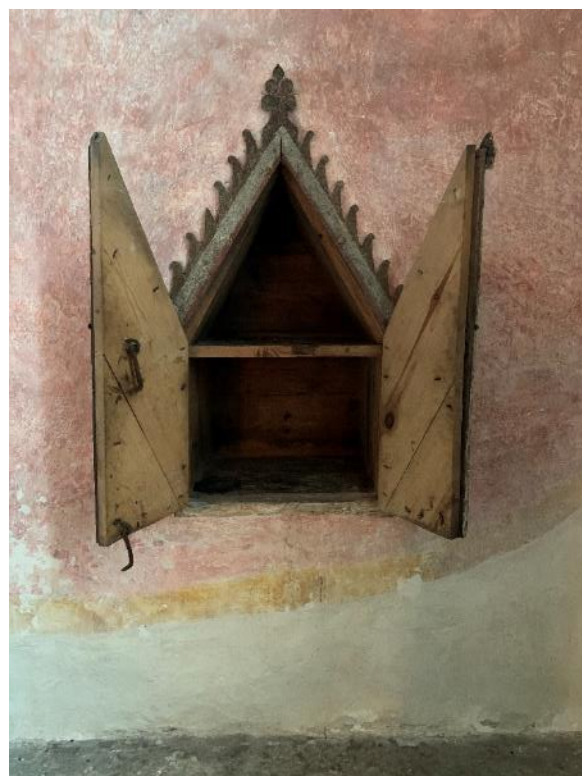
Nischkåp i korets östra mur, söder om altaret. Foto JL 2020.

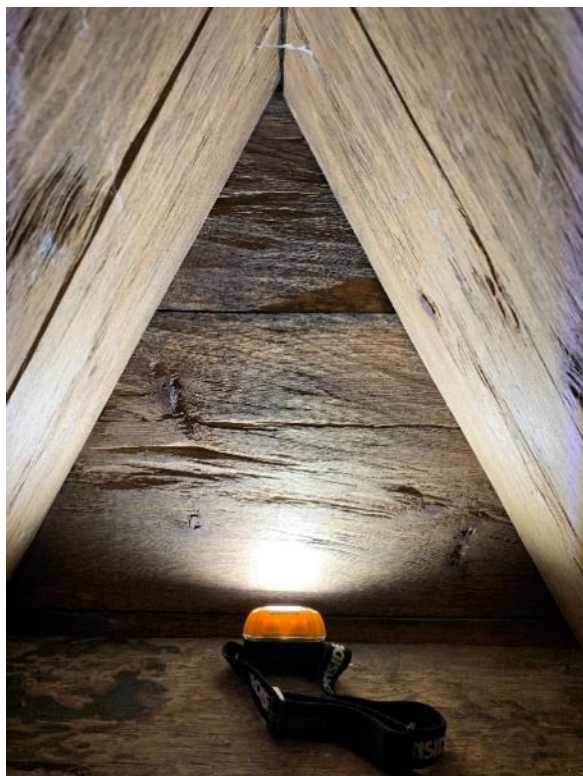
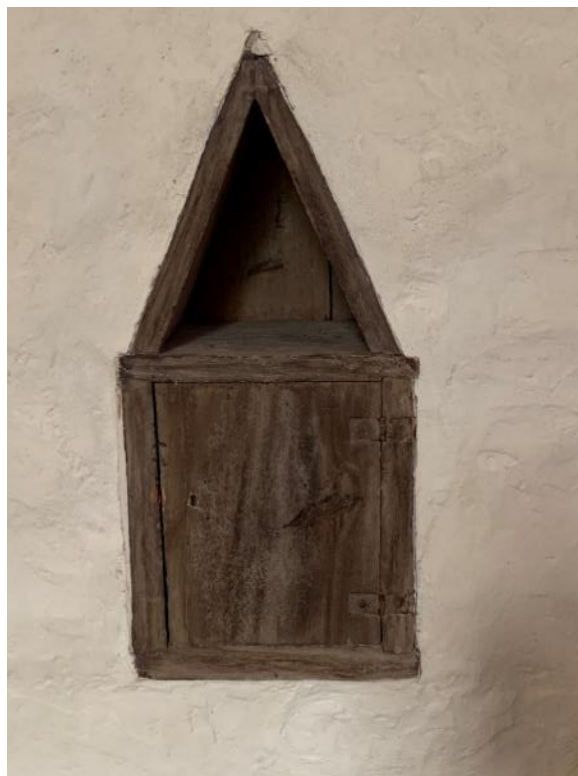
Nischskåp i koret östra mur, söder om altaret. Detalj av träskoningen. T.h. nisch i korets norra mur. Foto JL 2020.

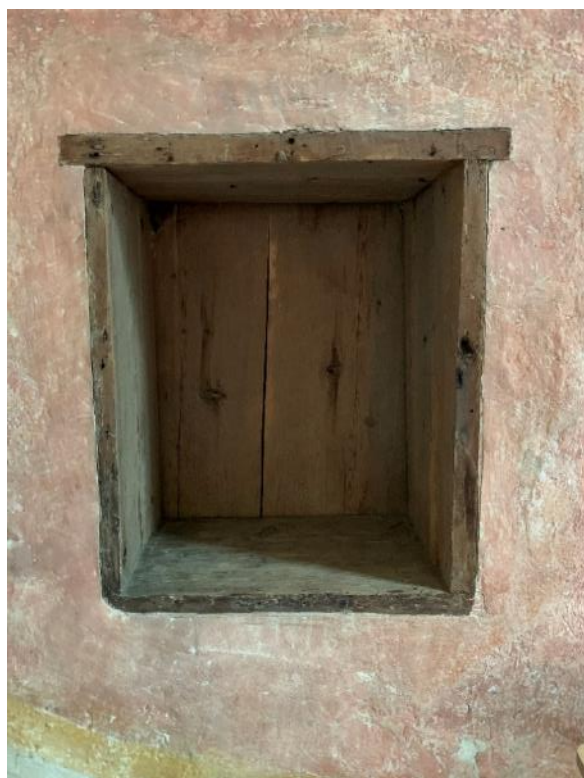
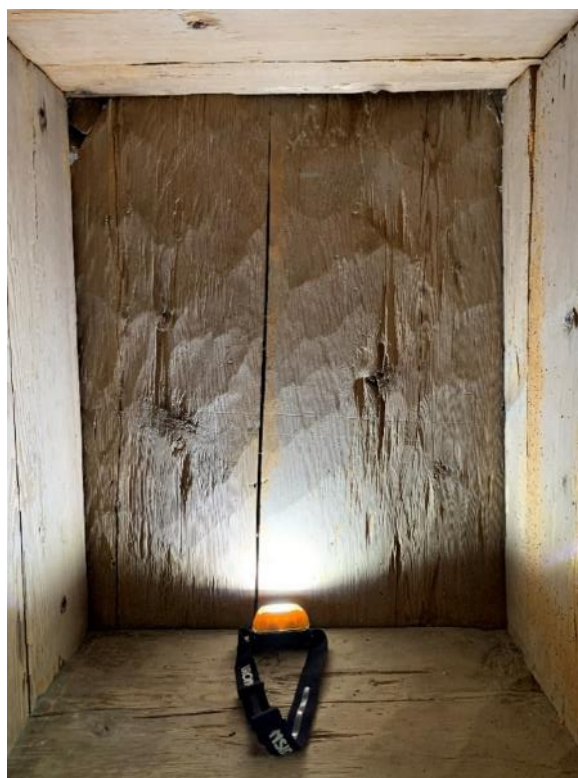
Nisch i korets östra mur, norr om altaret. Dörrarna förstörda i branden. T.h. träskoningen. Foto JL 2020.

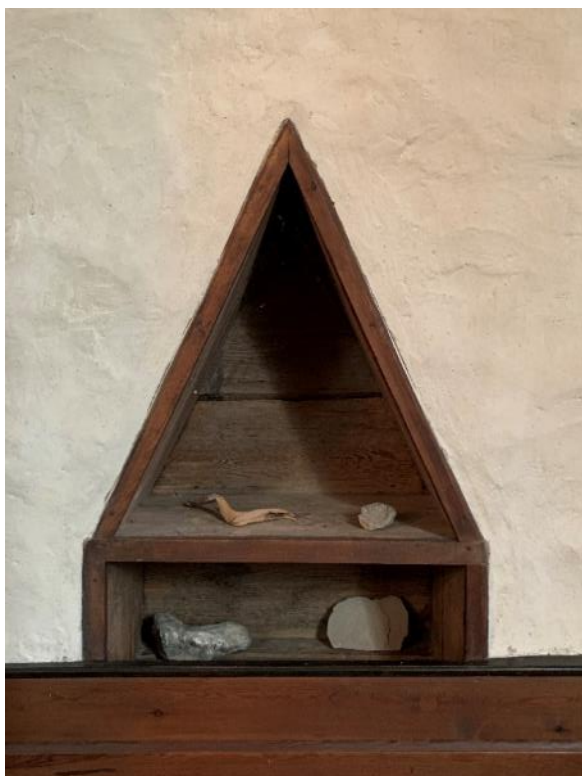
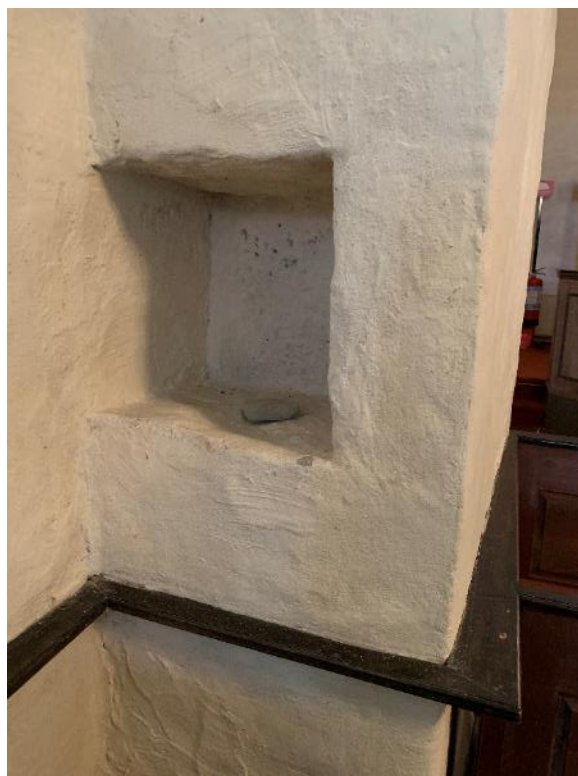
Nisch i korets norra mur, bakom korbänken. T.h. nisch i långhusets sydvästra hörn. Foto JL 2020.

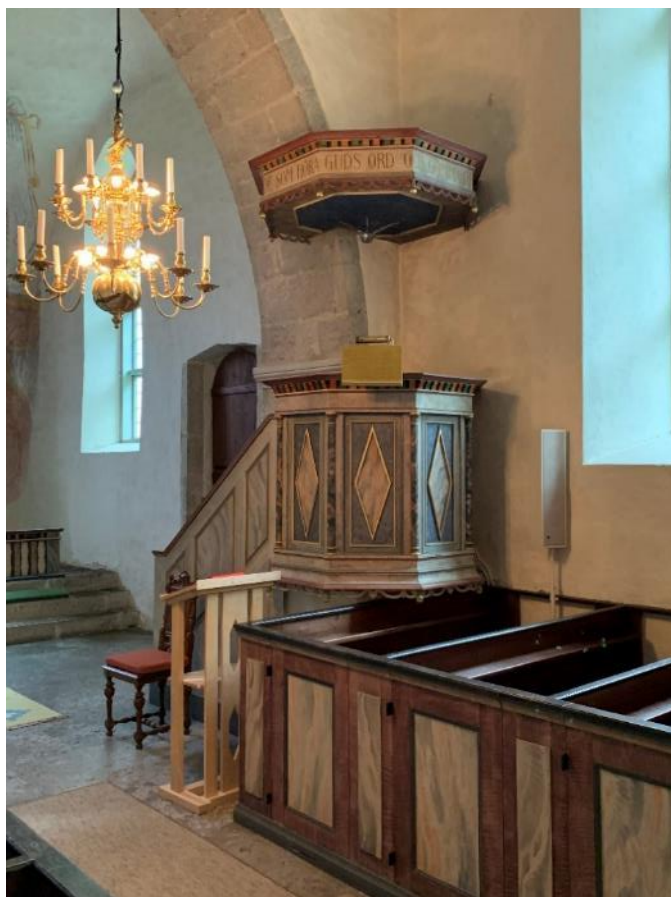
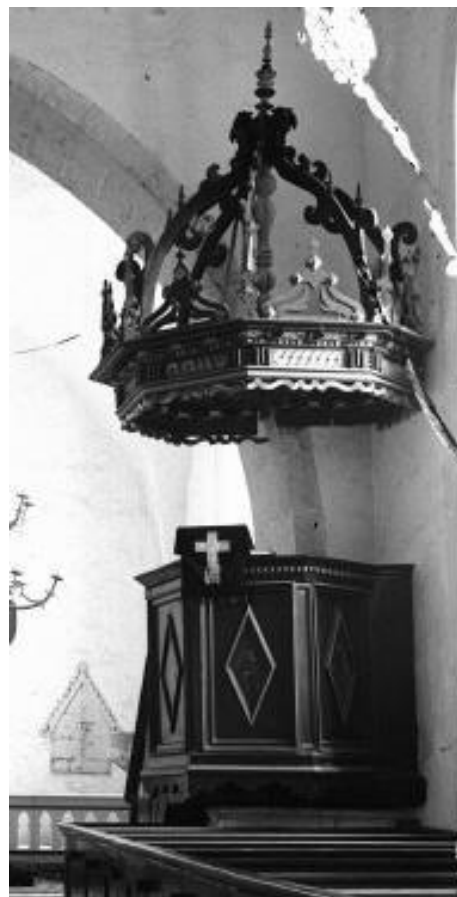
Predikstolen. Foto JL 2020. T.h. predikstolen före branden. Foto Einar Erici 1917 (detalj), ATA, RAÄ Kulturmiljöbild.

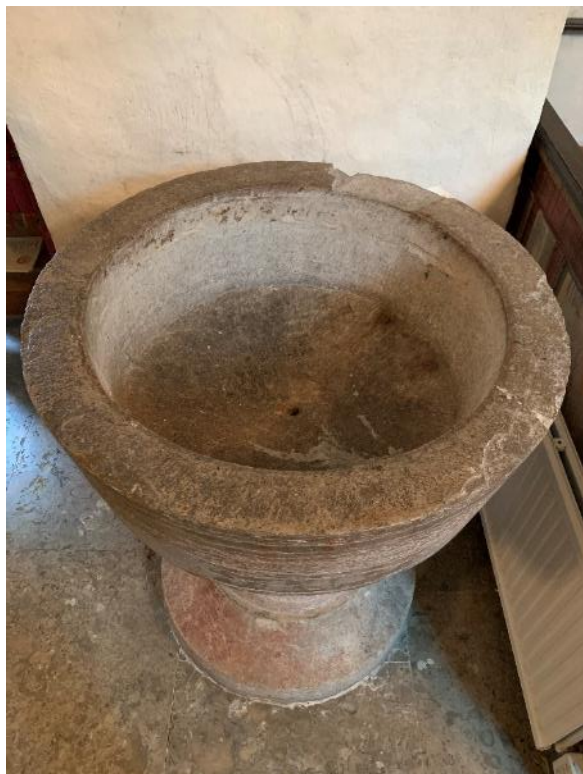
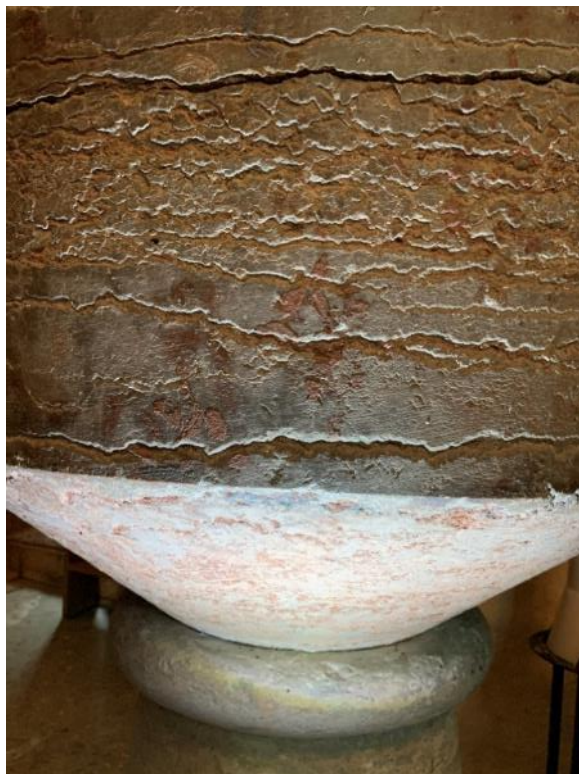
Dopfunten sedd ovanifrån samt detalj med spår av tidigare bemålning i rött. Foto JL 2020.

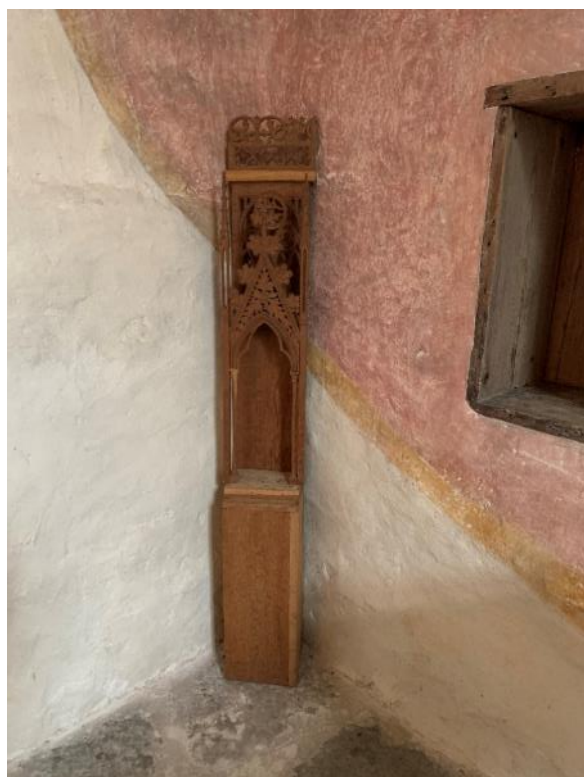
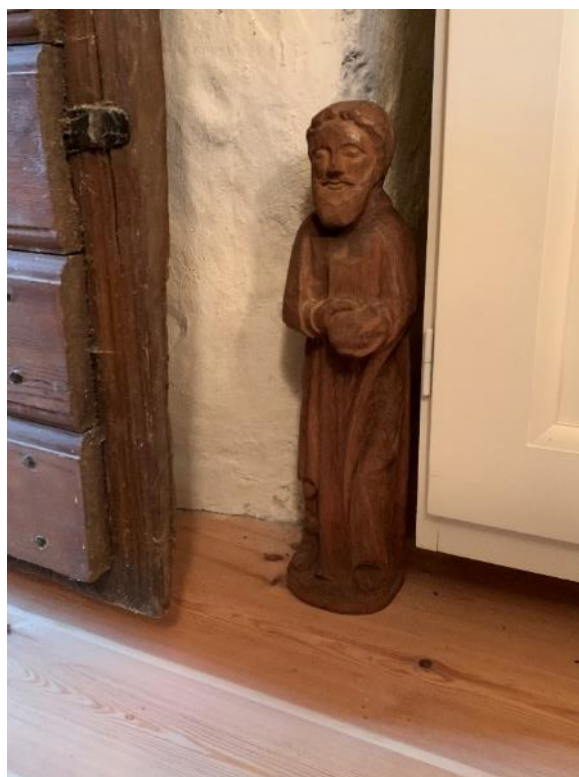
Delar till en ej fullföljd kopia av kyrkans medeltida altarpuppsats, tillverkade av Albert Sorgenfrei 1982, tidigare avsedd att sättas upp i kyrkan. Foto JL 2020.

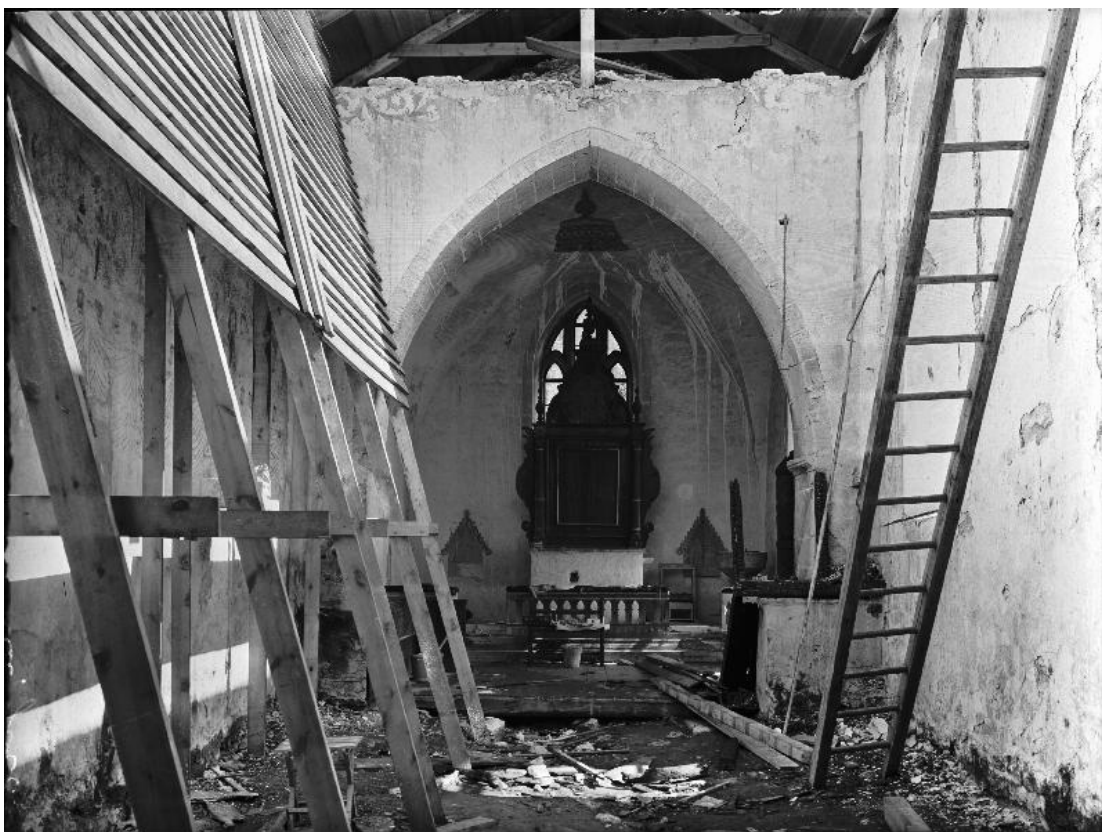
Interiör mot öster efter branden. Foto Alfred Edle 1938, ATA, RAÄ Kulturmiljöbild.

Sedan återuppbyggnaden efter branden 1938-41 har vissa inre och yttre restaureringsarbeten genomförts 1976-77 och en yttre restaurering 2002 följt av vissa inre konserveringsinsatser.

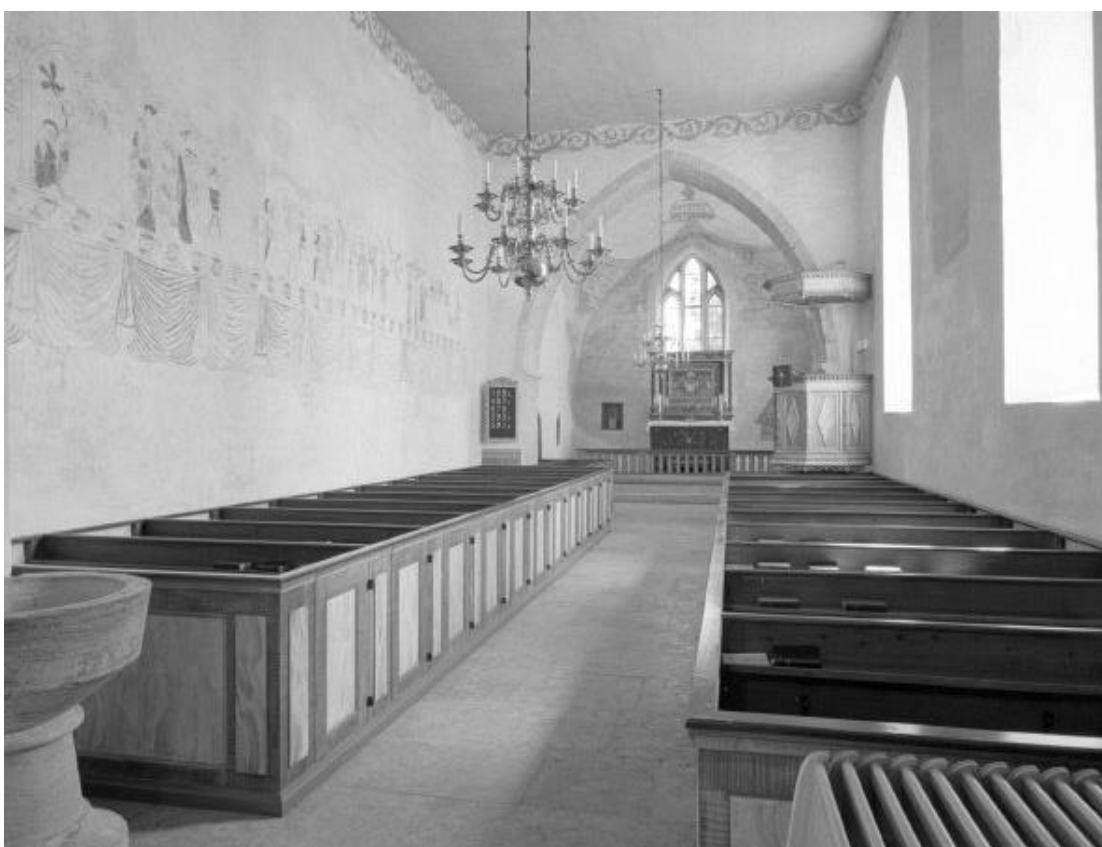
Interiör mot öster efter restaurering. Foto Nils Lagergren 1958, ATA, RAÄ Kulturmiljöbild.
