# Buttle kyrka

Karaktärisering 2020

**Gotlands  
Museum**

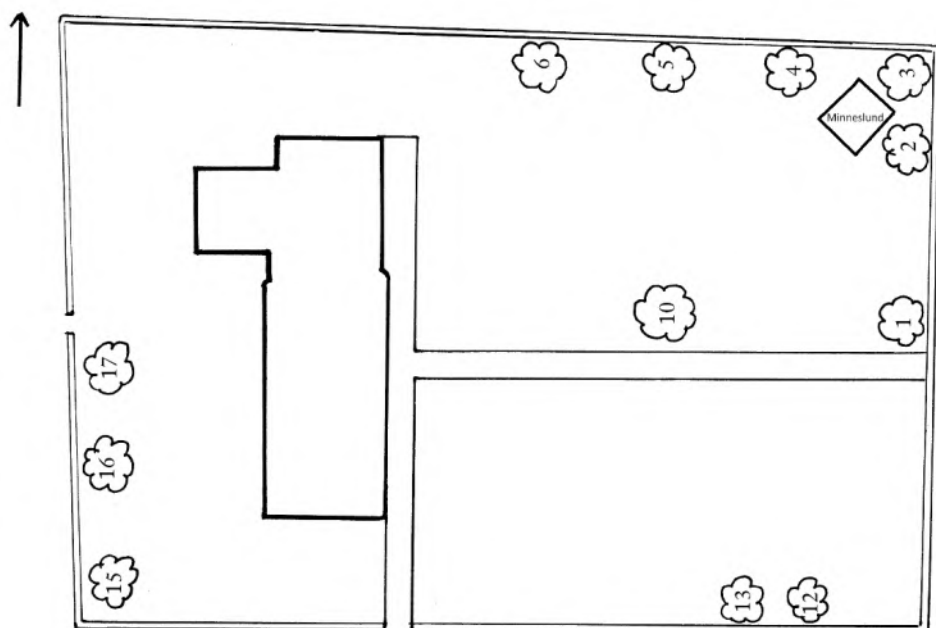
Buttle kyrka situationsplan 2008, reviderad 2020. Öster uppåt. Gotlands Museum.

Kyrkogården omges av en trädkrans med äldre hamlade skogslönnar (nr 1-4, 6-12, 15, 16), en äldre friväxande skogslönn (nr 5), äldre hamlade tysklönnar (nr 13, 17) och en äldre friväxande hästkastanj (nr 14). Centralt växer ett solitärt träd, en äldre friväxande ask (nr 10), troligen planterad 1860, som är en rest av en trädrad, vilken tillsammans med en numera bortriven mur, avgränsade den södra delen av kyrkogården, se situationsplanen s. 9.

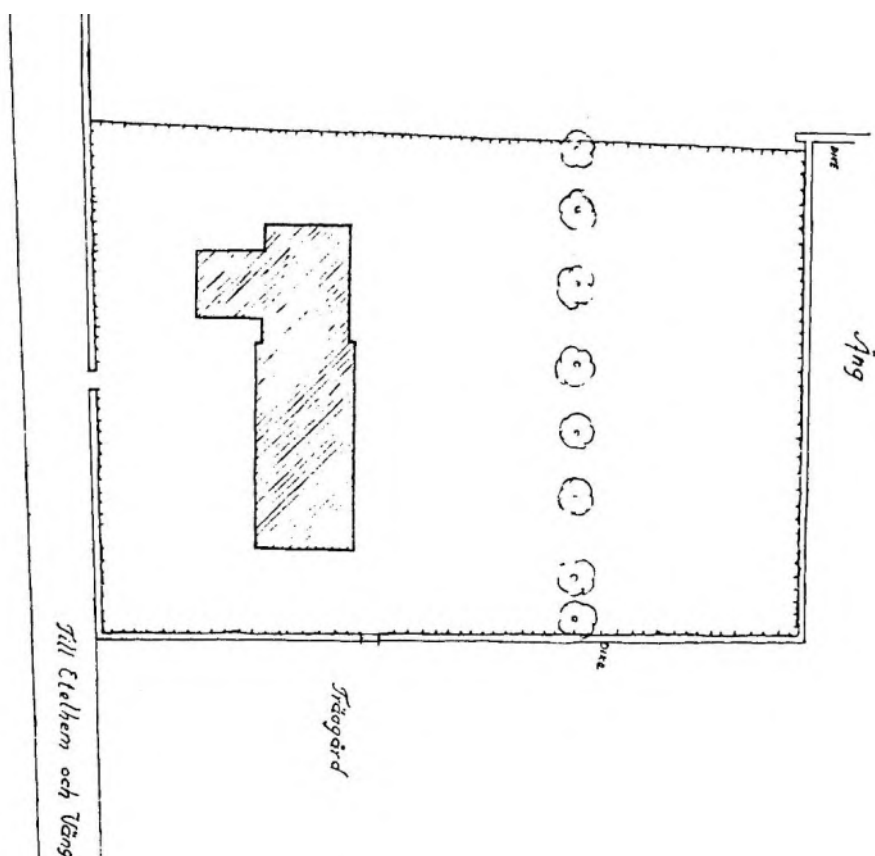
Buttle kyrka. Situationsplan. Uppmätning av Erik Person och Karl Karlström 1928. Ur Sveriges Kyrkor (68), Gotland band IV:3 (1952).

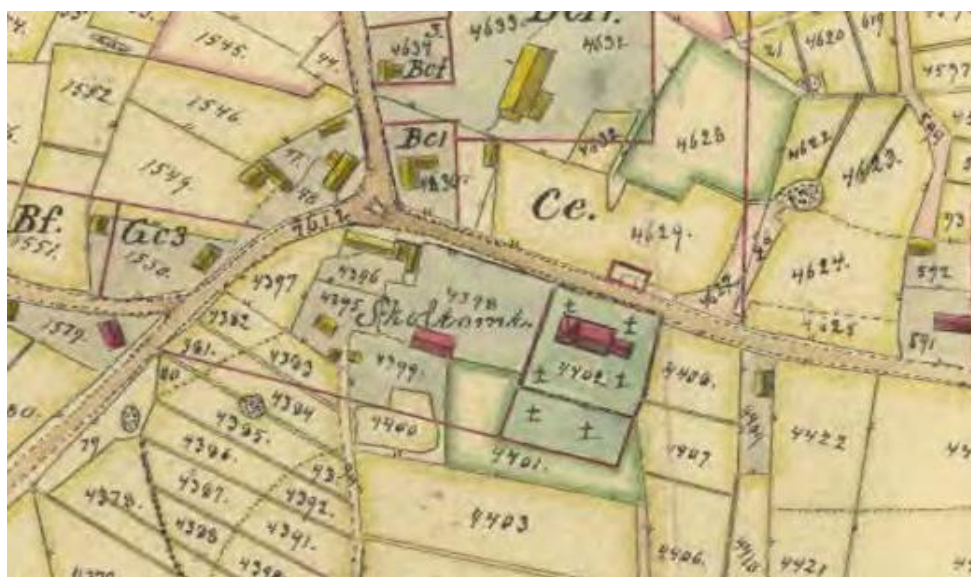
Laga skiftes karta 1882. På kartan syns muren söder om kyrkan vilken avgränsade den äldre kyrkogården. Väster om kyrkogården ligger skoltomten med skolan.

På laga skiftes karta från 1882 syns muren söder om kyrkan vilket avgränsade den äldre kyrkogården. Här framgår också att kyrkogården har utvidgats åt söder. Enligt P A Säves teckning från 1846 (s. 29) fanns en stiglucka vid den norra ingången vid denna tid. Väster om kyrkan ligger skoltomten med skolan. 1859 uppfördes ett nytt sockenmagasin i trä. Det framgår inte på laga skiftes karta var det låg. 1860 planteras lövträd runt kyrkogården. 1882-83 anlades diken och en stenmur runt kyrkogården. I äldre protokoll talas det om den gamla ringmuren. Vid den norra ingången ledde en färäst (järngaller) över diket och vid den västra ingången till kyrkogården finns ”en nödig stenplan med en trappsten”.

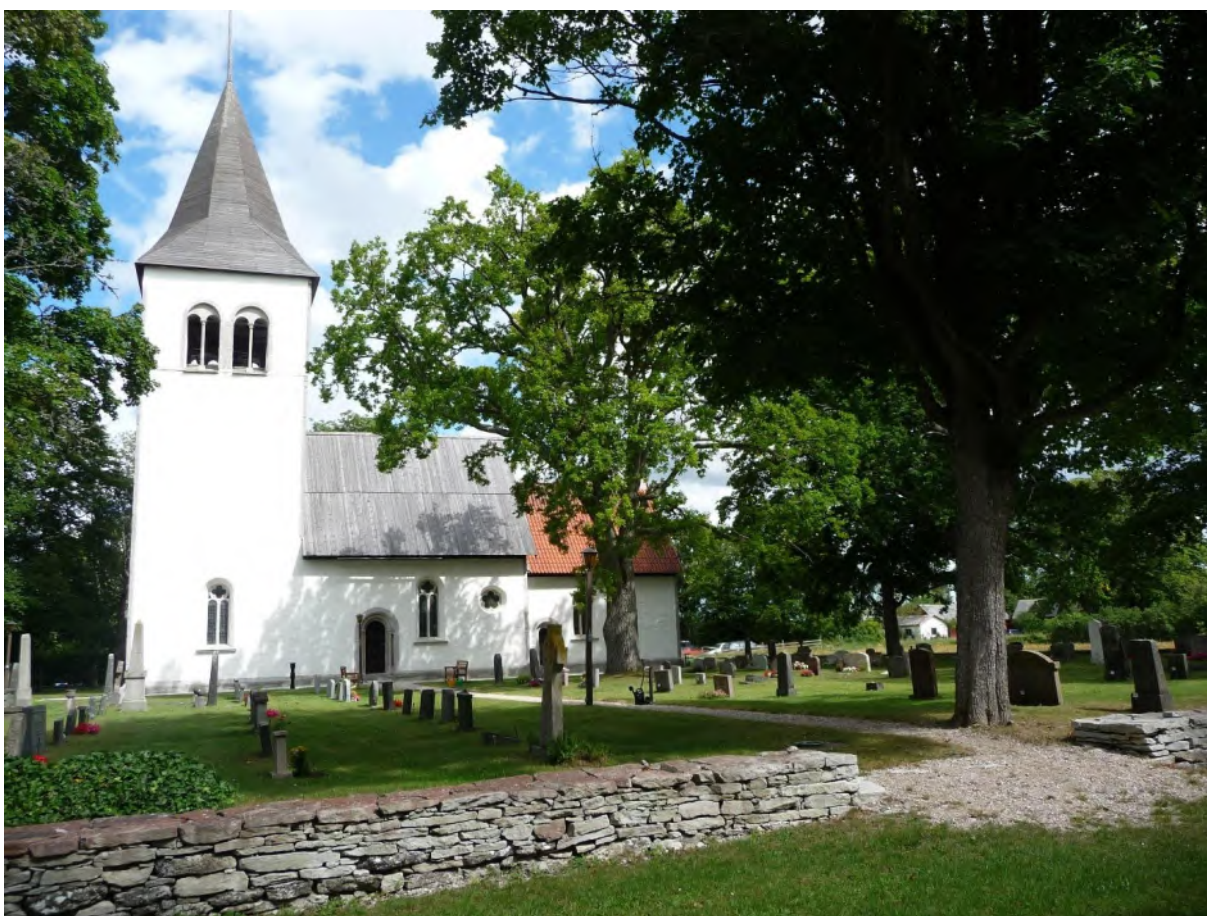
Buttle kyrkogård omges av terrassmurar och en trädkrans. Den södra muren. Foto ES 2020.

Kyrkogården är den omgiven av terrassmurar. Tidigare omgavs murarna av diken vilka nu är igenfyllda. Huvudingången ligger i väster, där en trappa av kalksten uppmurats. I norr utgörs ingången av en enkel öppning.

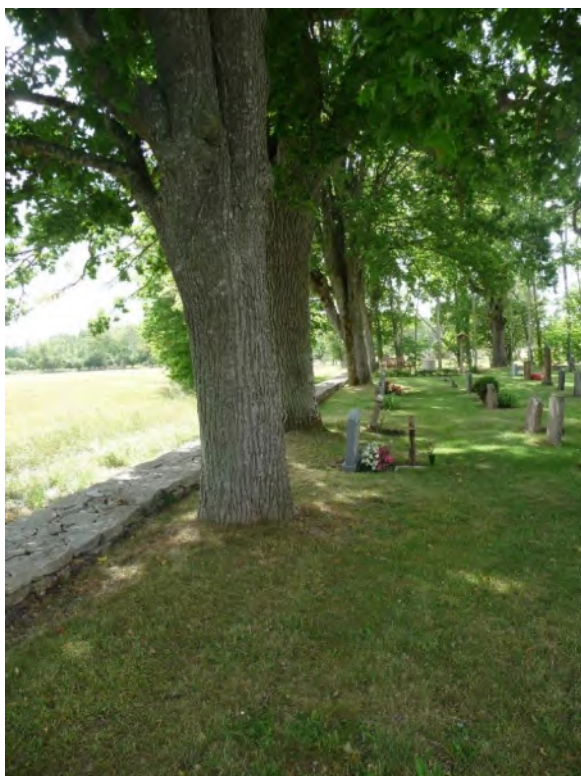
Den östra terrassmuren. Foto ES 2020.

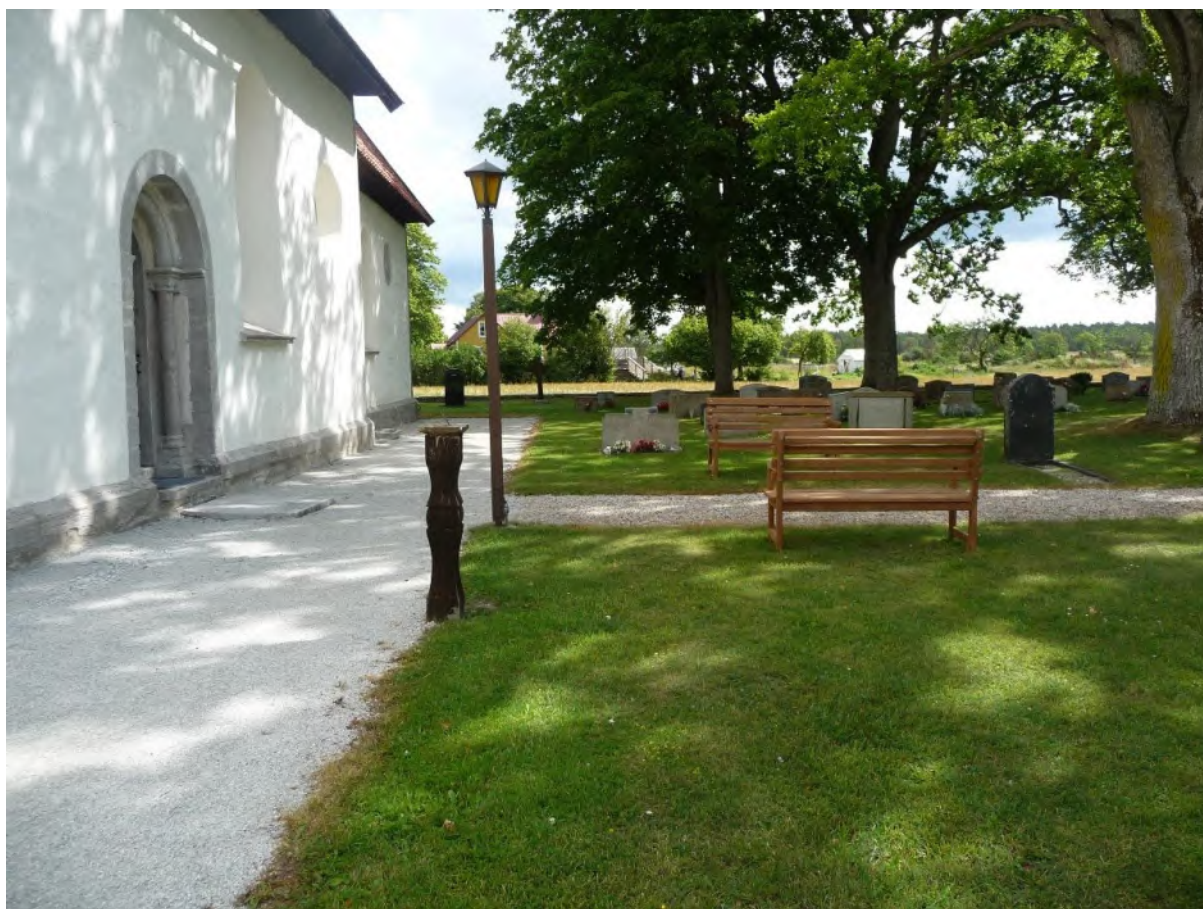
Gångarna är belagda med grus. En huvudgång leder in till och längs med kyrkans södra sida. Vid gången står en timvisare eller solur, nämnd 1812. Foto ES 2020.

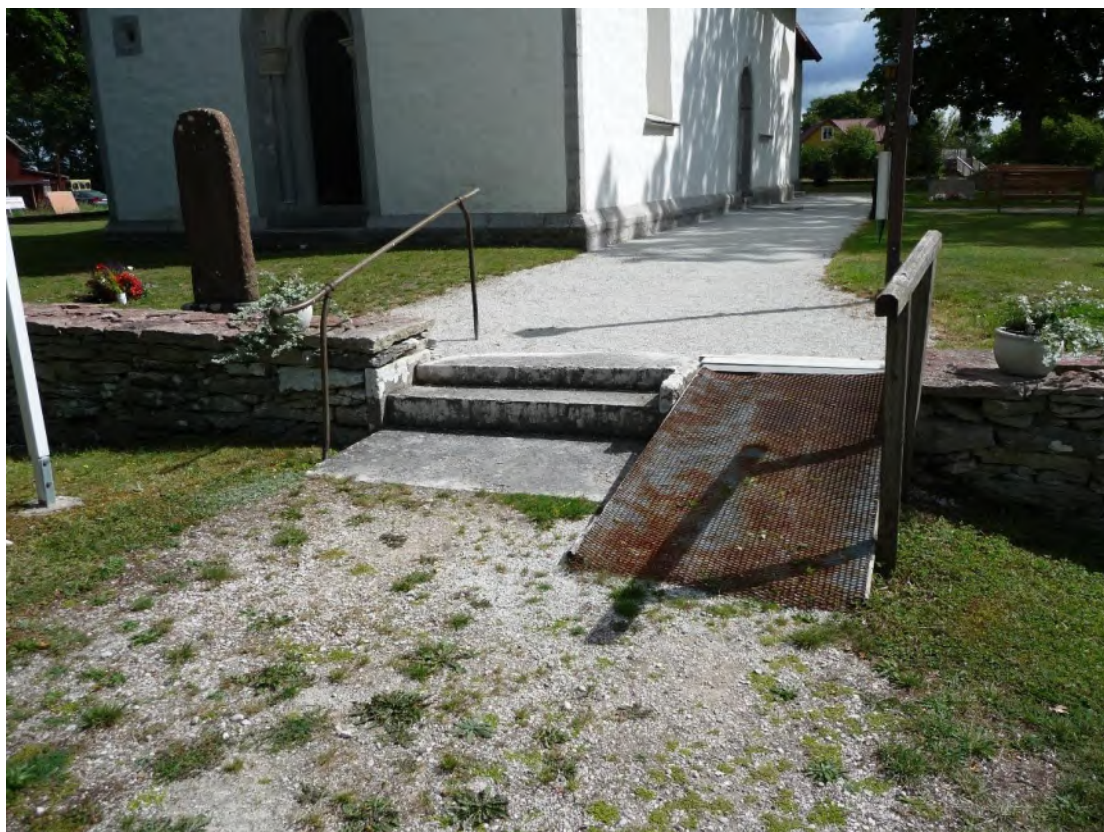
Huvudingången från väster har en trappa med ett par trappsteg. Foto ES 2020.

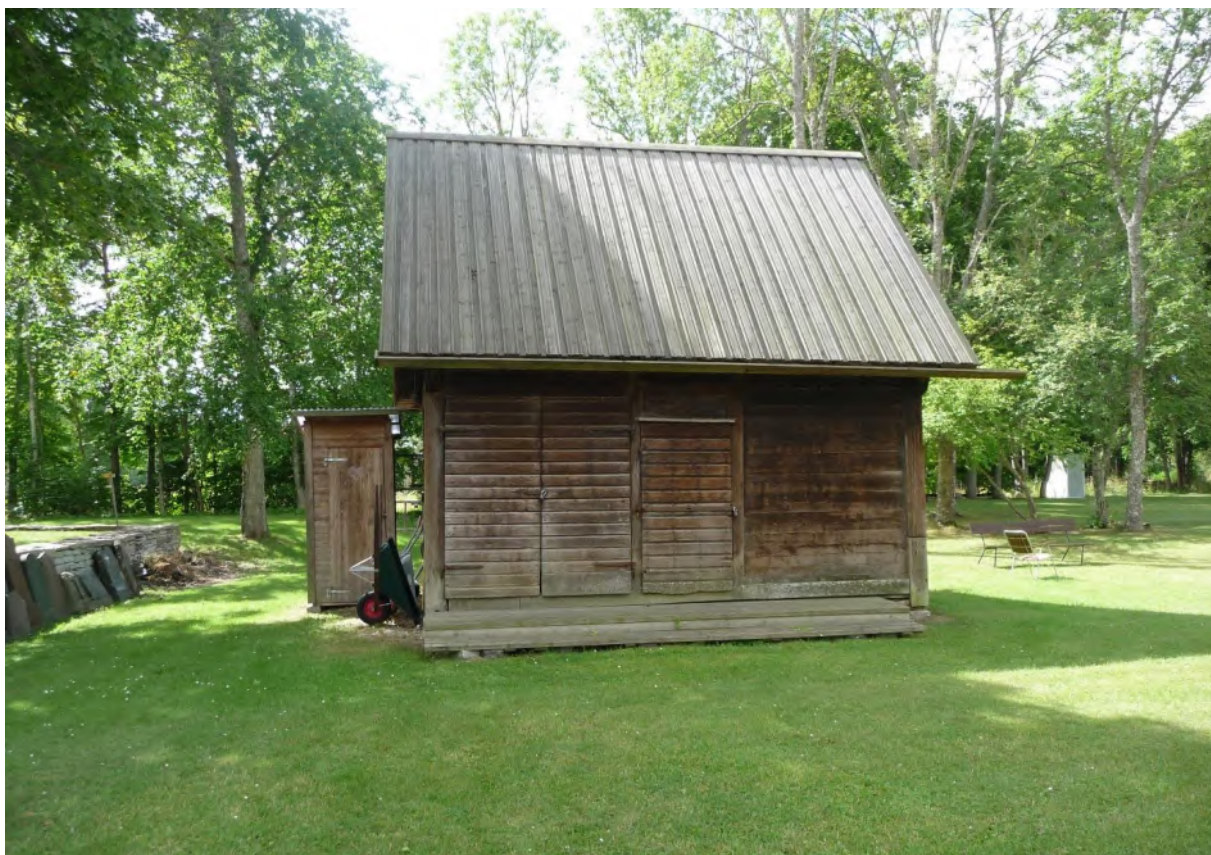
Sockenmagasin från 1859, senare flyttat till nuvarande plats väster om kyrkan. Foto ES 2020.

Väster om kyrkogården ligger det gamla sockenmagasinet, uppfört 1859. Det är flyttat till sin nuvarande plats.

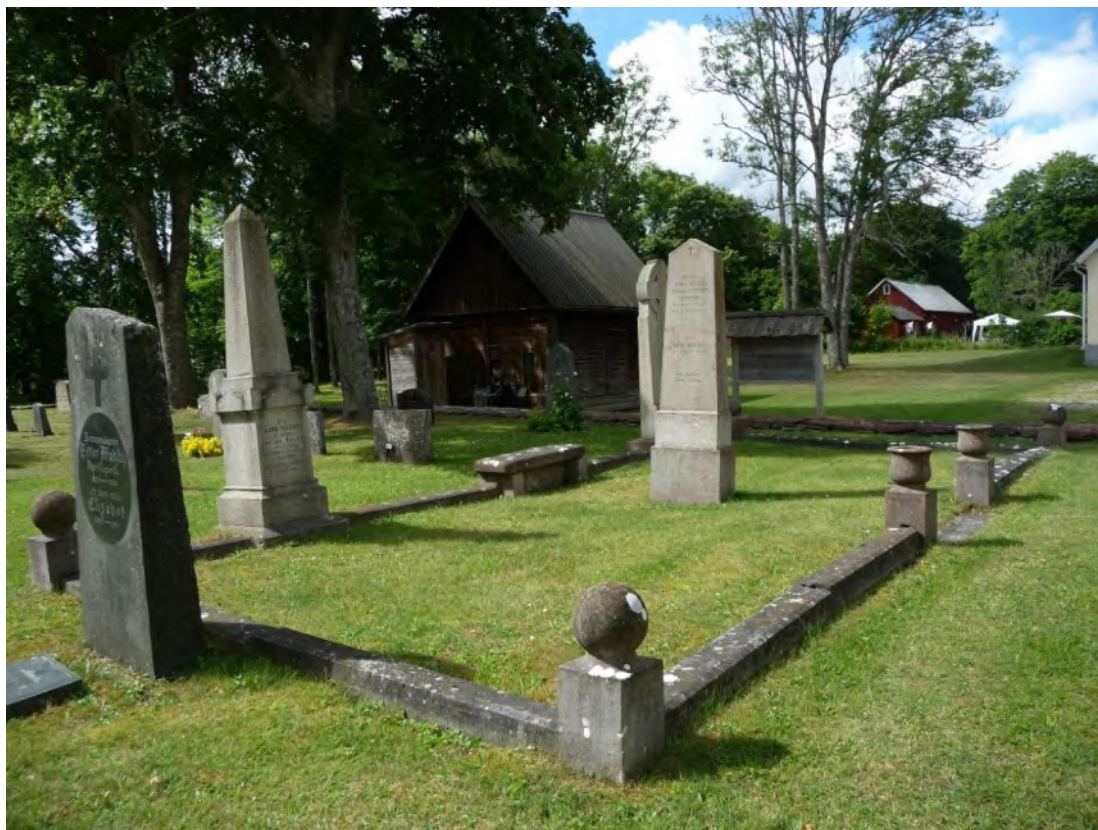
Gravanläggning för gården Altheime från 1885 till 1923. Gravvårdar i kalksten omgivna av en ram i kalksten med en bänk och urnor. Utpekad som kulturhistoriskt värdefull genom sin utformning och personhistoria. Foto ES 2020.

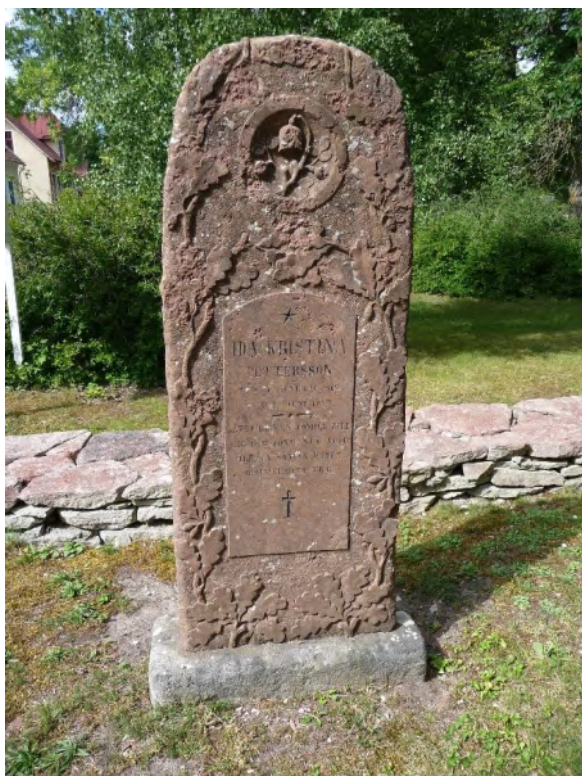
Stående gravvård i rödaktig kalksten från 1879, den äldsta gravvården på Buttle kyrkogård. Utpekad som kulturhistoriskt värdefull genom sin utformning och ålder. Foto ES 2020.

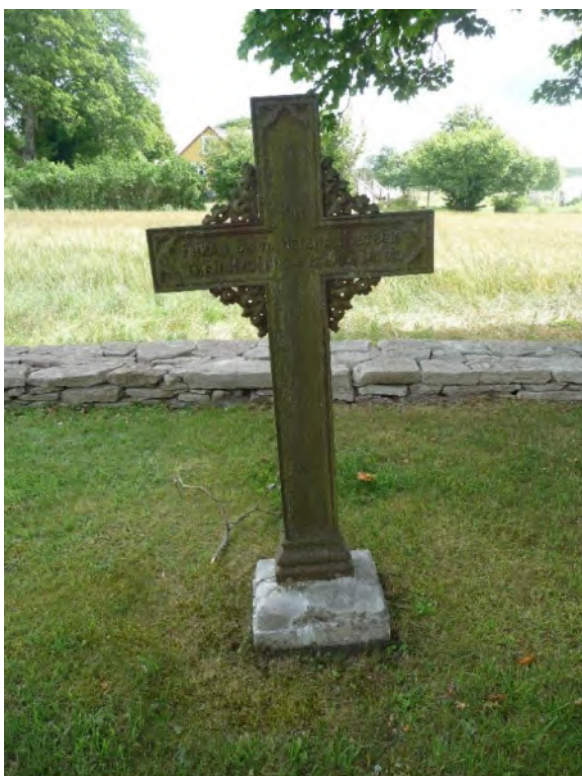
Järnkors på sockel i kalksten från 1883. Utpekad som kulturhistoriskt värdefull, genom sin utformning och material. Foto ES 2020.

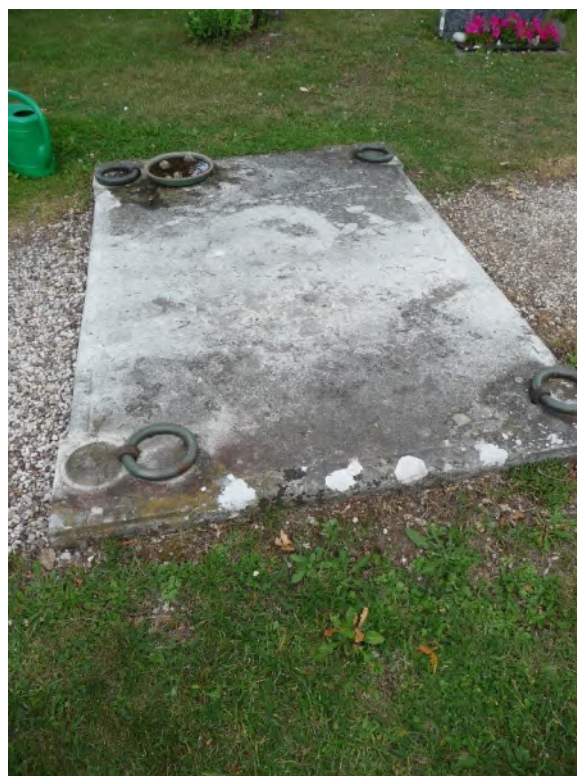
Liggande kalkhäll, troligen täckhäll till en murad grav, av hög ålder. Utpekad som kulturhistoriskt värdefull genom sin troliga höga ålder. Foto ES 2020.

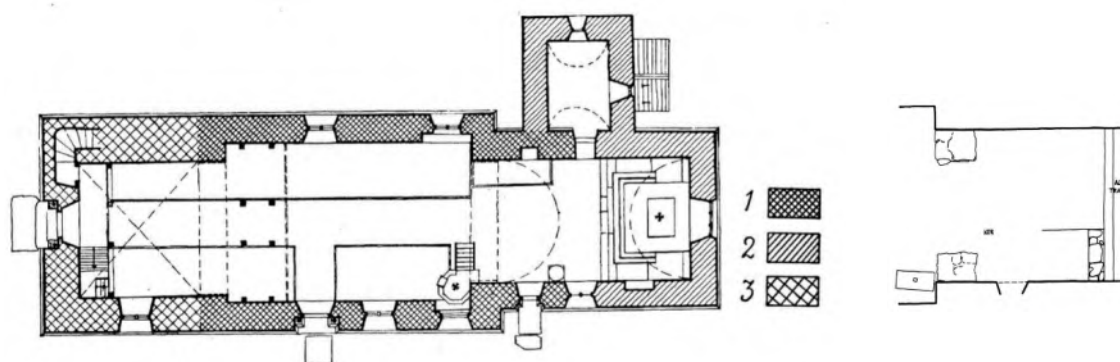
Plan. Uppmätning av Erik Persson och Karl Karlström 1928. Efter Sveriges Kyrkor (68), Gotland band IV:3 (1952). Till höger triumfbågens murar, påträffade under 1950-talets restaurering. Uppmätning Evald Gustafsson 1956. Efter Sveriges Kyrkor (101), Gotland band IV:6 (1964). Byggnadsperioderna motsvarar 1: 1100-talets slut. Tornet rider dock inte på långhusgaveln utan långhusets hörn låg i linje med tornmurens yttersida. – 2: Sannolikt 1300-talet (det vill säga efter period 3). – 3: 1200-talets mitt. Period 2 och 3 torde alltså sannolikt byta plats. Förutom östfönstren på kor och sakristia är fönstren uppbrutna under 1700- och 1800-talet. Vid 1956–57 års restaurering, efter att uppmätningen gjordes, ändrades altarringens form, flyttades dopfunten bort från koret, ändrade predikstolstrappans sträckning, revs läktaren och tömdes ringkammaren i tornets bottenvåning för att ge rum åt orgeln.

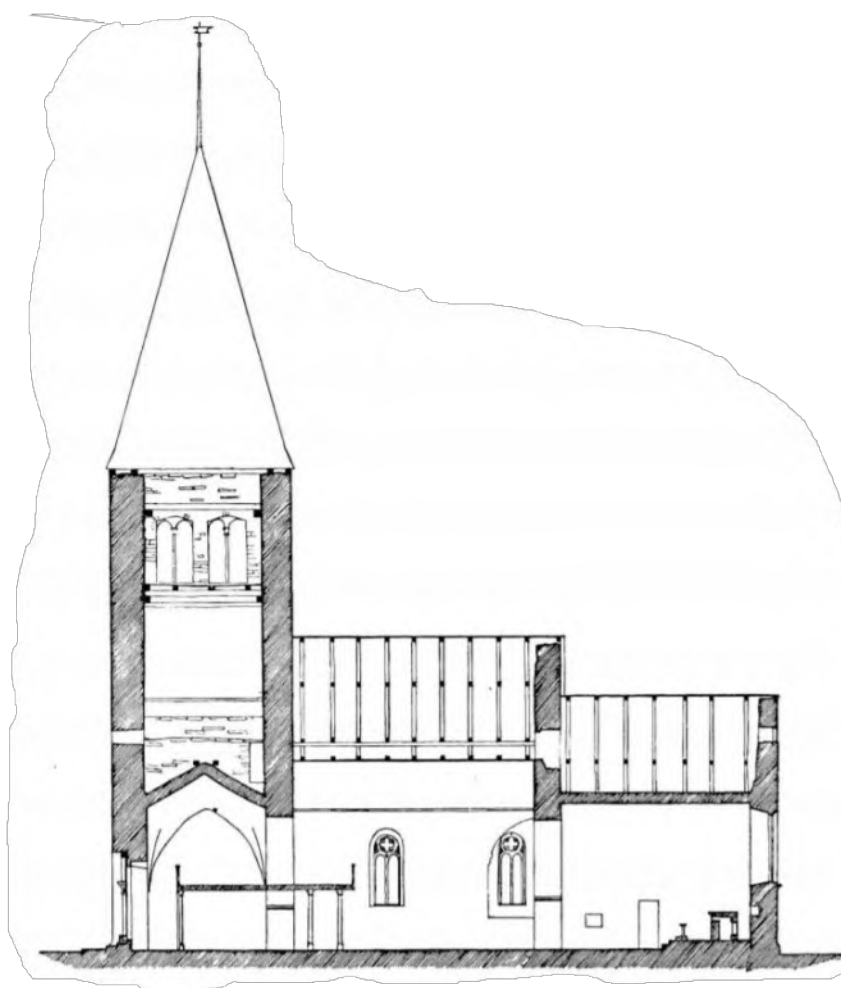
Längdsektion mot norr. Uppmätning av Erik Persson och Karl Karlström 1928. Efter Sveriges Kyrkor (68), Gotland band IV:3 (1952). Läktaren revs 1956–57. Tornhuvens konstruktion ej utritad.

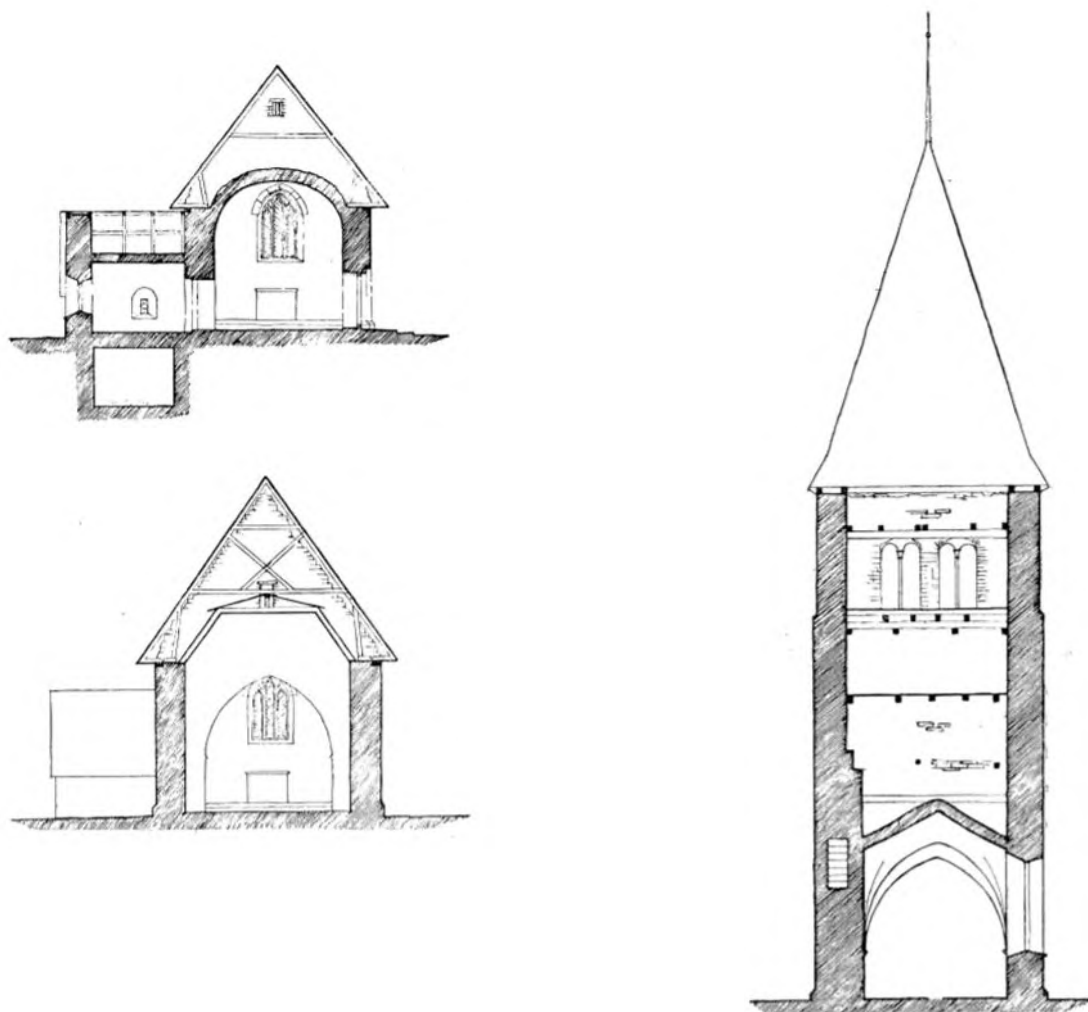
Sektioner av kor och sakristia mot öster, långhuset mot öster samt tornet mot öster. Tornhuvens konstruktion ej utritad. Uppmätning av Erik Persson och Karl Karlström 1928. Efter Sveriges Kyrkor (68), Gotland band IV:3 (1952).

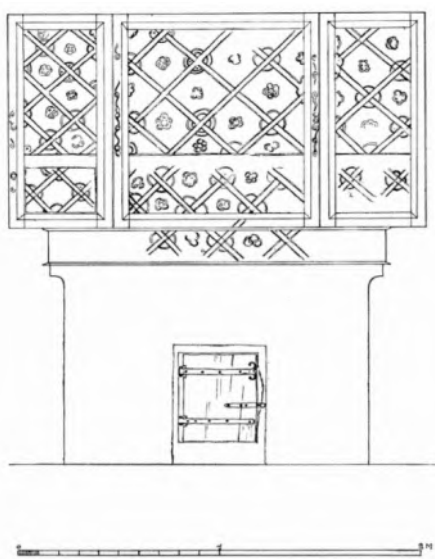
Altarets baksida med målning på altarskåpets utsidor samt luckan för nischen i altaret. Uppmätning av Erik Persson och Karl Karlström 1928. Efter Sveriges Kyrkor (68), Gotland band IV:3 (1952).

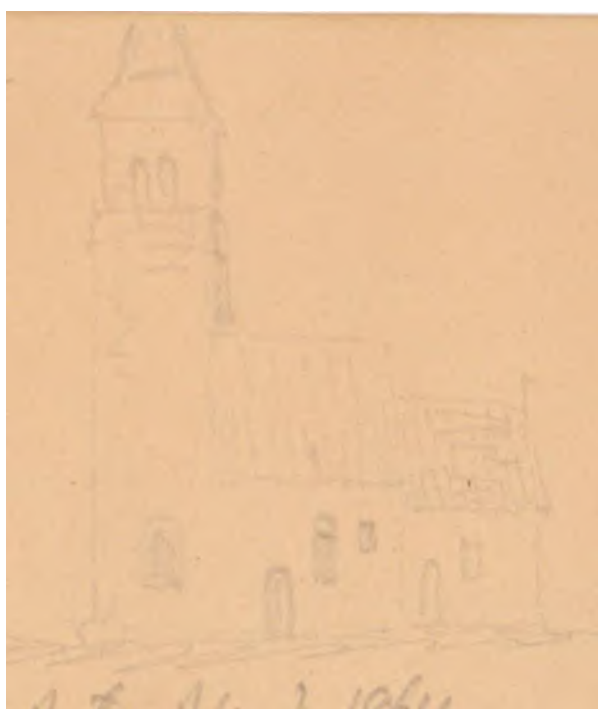
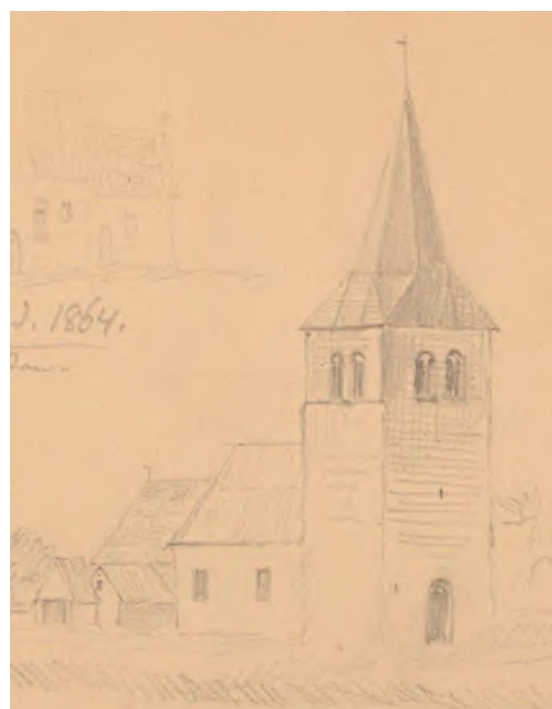
Förstoringar av föregående. Till vänster sydfasaden, möjligen kompletterande teckning 1864. Av teckningen framgår att tornet hade ett rundbågigt fönster, sannolikt även långhuset. Predikstolsfönstret var rektangulärt liksom fönstret i koret. Korets fyrfassfönster förefaller vara helt igenmurat, även den yttre smygen. Till höger teckningen från nordväst 1846 visande att långhusets norra fönster var rektangulära samt att sakristian hade en lastlucka i gavelröret.

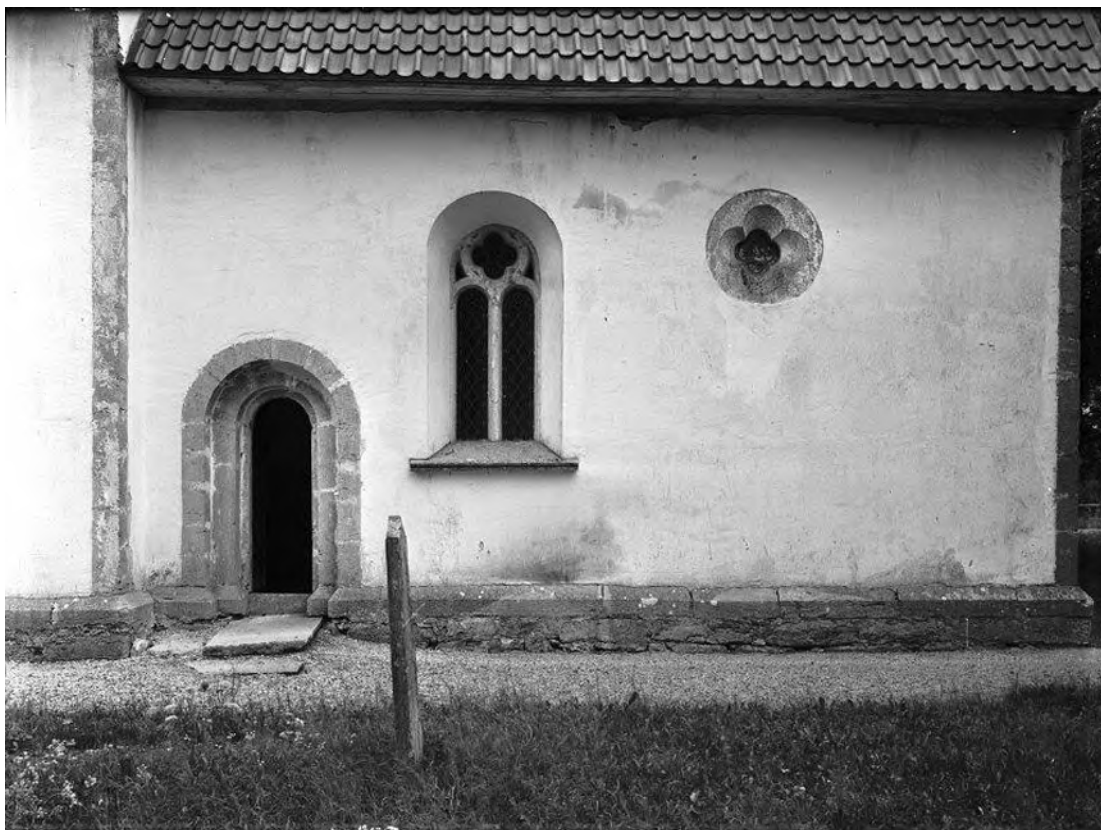
Korets sydfasad. Det fyrpassformade fönstret igenmurat invändigt. Den tjocka och släta putsen tillkom 1882–83. Foto Alfred Edle 1941. Kulturmiljöbild, Riksantikvarieämbetet.

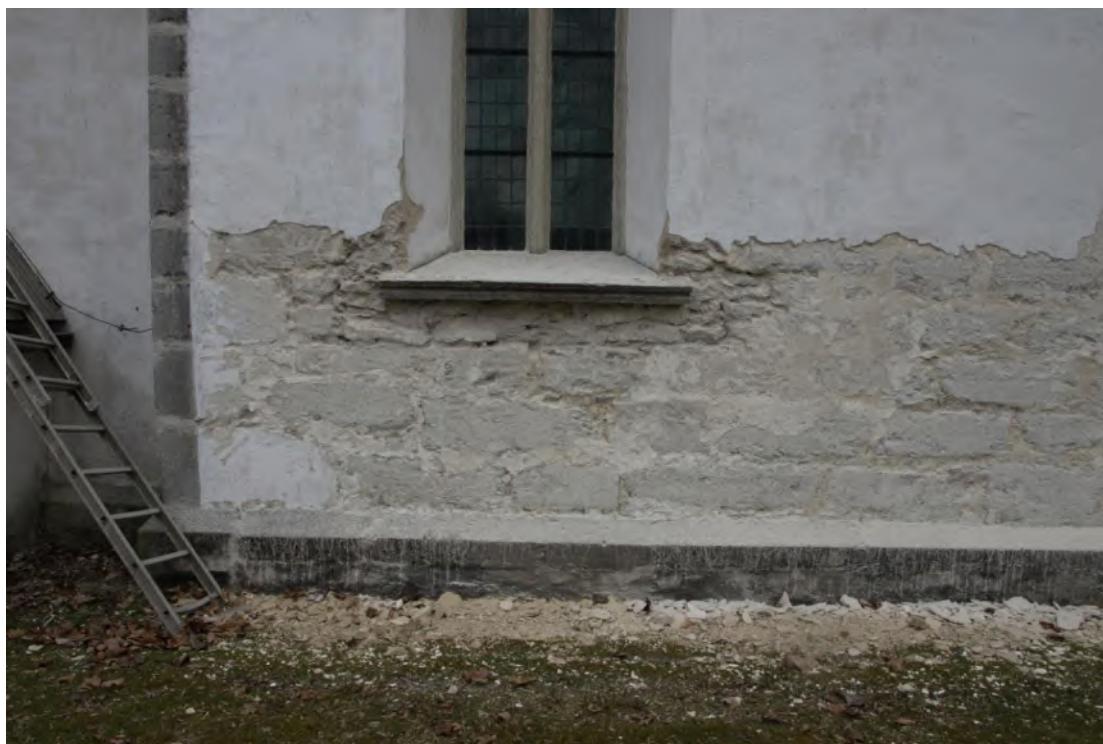
Långhusets nordöstra hörn under omputsning vid restaureringen 2012 med det ursprungliga slåthuggna murverket frilagt. Foto Pär Malmros 2012. Gotlands Museum (P4128488).

Vid okänd tidpunkt, sannolikt under 1300-talet, utvidgades koret åt öster, varigenom det förstörades till närapå sin dubbla längd. Anslutningen till det gamla var emellertid omsorgsfull, både vad gäller helheten som detaljer som sockeln och tunnvalvet. Skälen till förändringen kan ha varit flera: Man ville ha ett större kor. Ett kor med rak avslutning möjliggjorde en större altarpriodad och inte minst glasmålningar. Det höga tornet (som var högre än i dag) fick ett visuellt bättre sammanhang om kyrkan var större. I andra kyrkor uppnåddes detta genom att ett nytt kor byggdes som första etappen i en inte alltid fullföljd ombyggnad av kyrkan, men genom utvidgningen av det befintliga koret kunde en del av fördelarna vinnas utan ett så kostsamt och tidskrävande byggnadsprojekt som ett helt nytt kor innebar. Att förändringen trots allt var blygsam framgår av följsamheten mot det gamla utan att framhäva tillskottet. Dateringen har dock varit oklar liksom frågan om fönstren är samtida med utvidgningen. Det fyrpassformiga fönstret daterades av Roosval till 1200-talets förra hälft och tas till stöd för att datera tillbyggnaden. Det höggotiska östfönstret, vars stil daterar det till 1300-talet, är enligt denna teori ett senare tillskott. Fler exempel finns på att stora fönster infogades i äldre kor, som Barlingbo, Linde, Bara, Västergarn. En annan möjlighet är att fyrpassfönstret är ditflyttat från en annan plats på kyrkan. Formen är ovanlig och skulle kunna vara en modernisering från 1200-talet av ett mindre fönster längst i öster på absiden. Att fönstret är så pass litet på sin nuvarande plats kan dock förklaras med att det skulle ge plats åt sittnischen rakt nedanför. Sakristian är samtida med tillbyggnaden. Liksom koret täcks det av ett tunnvalv, som möjligen kan hänföra det till 1200-talet snarare än 1300-talet, då sakristierna brukade få en rikare form. Å andra sidan uppvisar sakristievalvet en lätt spetsbågig form samtidigt som tillbyggnaden generellt präglas av en enkelhet som kan motivera de enkla valven. Skulle östfönstret brutits upp i efterhand i muren torde spår av det ha framkommit vid de byggnadshistoriska undersökningar som gjordes när murverket frilades under restaureringen 2012 (Malmros 2012).

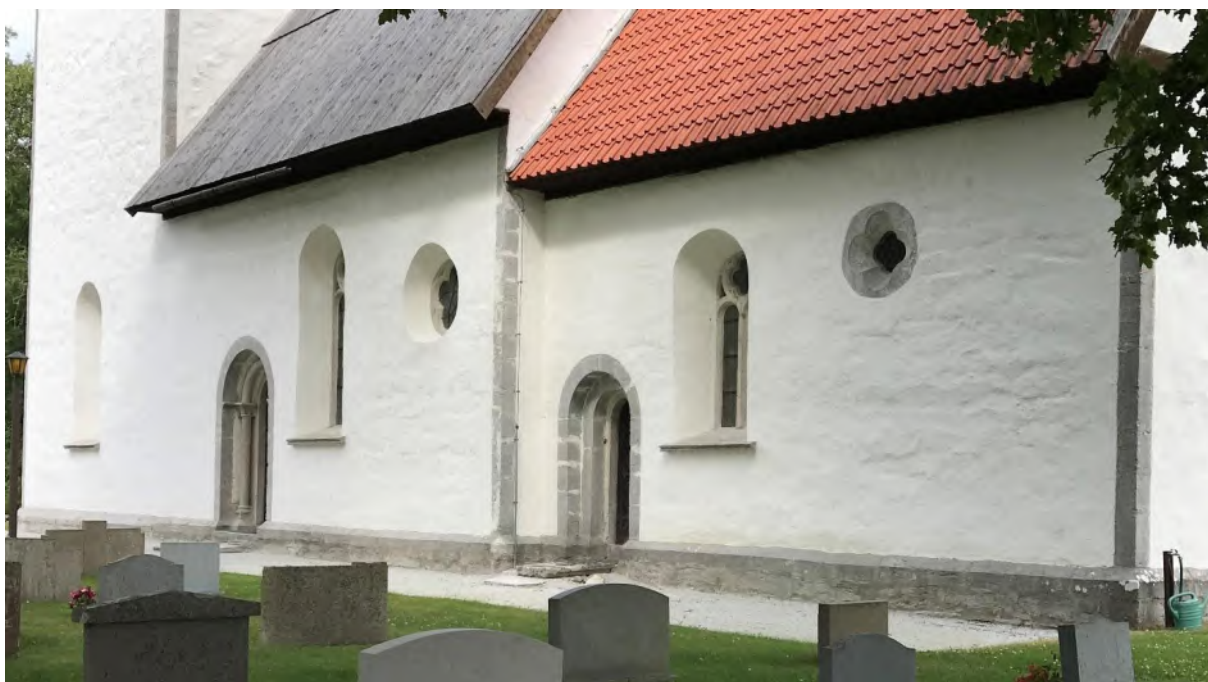
Sydfasaden från sydöst med den snarlika grupperingen av fönster och portaler. Foto JL 2020.

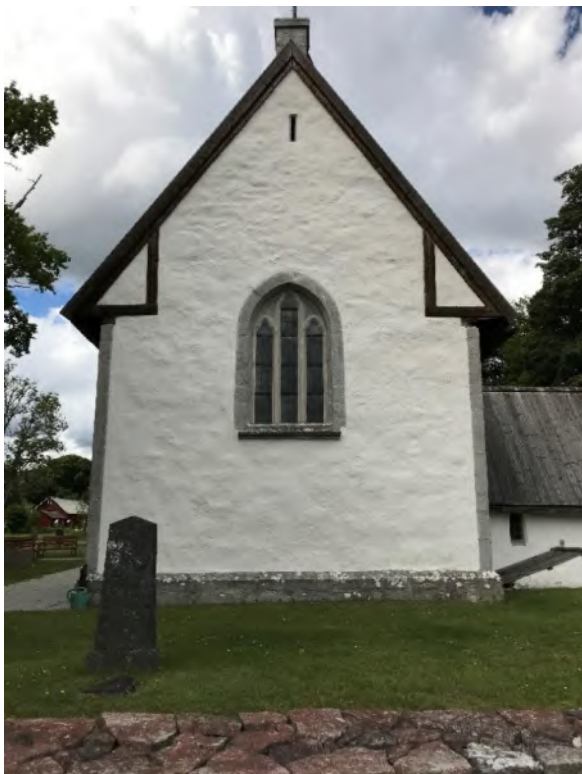
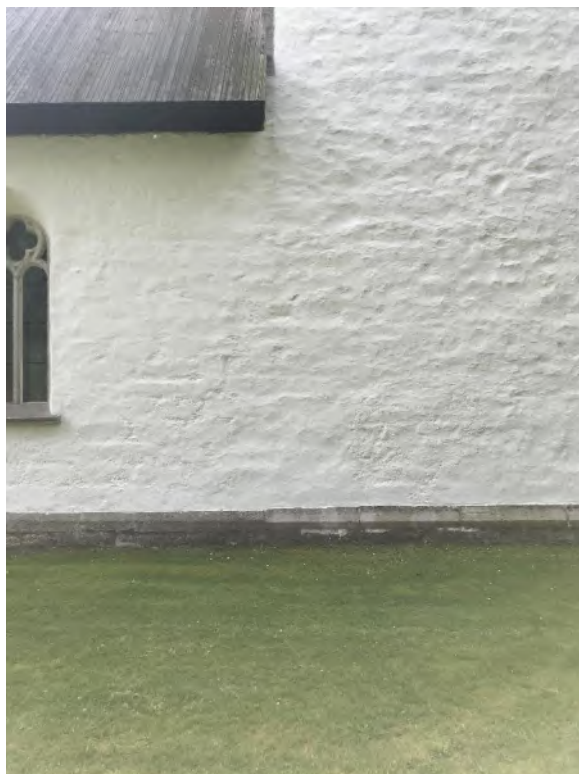
Till vänster: Korets östfasad från öster. Till höger: Detalj av nordfasaden, visande anslutningen mellan långhus och torn. Observera sockelns förändring. Foto JL 2020.

Under 1200-talet kompletterades kyrkan med ett torn i väster. Till bredd och utformning av sockeln anslöt det till långhuset. Det byggdes intill långhuset och inte ridande över dess västra gavel. Långhusets västra gavel är inte bevarad men det är inte klart om den revs nu eller senare. Tornets övre del hade ursprungligen annan utformning än nu. De murade partierna var cirka tio meter högre och hade enligt uppgift ljudgluggar placerade ovanför de nuvarande, vilket tyder på att tornet kröntes av murade gavlar av det slag som förekommer på en del gotländska kyrktorn. Den ursprungliga utformningen av tornets nedre del är oklar. Enligt Johnny Roosvals beskrivning av kyrkan i Sveriges Kyrkor 1952 är valvet och den vida och spetsbågiga triumfbågen resultatet av en senare förändring, men de förefaller lika gärna kunna vara samtida med tornet. Skillnader kan förklaras genom sedvanligt uppehåll mellan tornmurarnas resning och valvslagningen eller reparationerna efter blixtnedslaget 1700. Syftet med den vida tornbågen var att förena långhuset och ringkammaren till ett sammanhängande rum, så som är vanligt med torn från 1200-talet på Gotland. Eftersom långhusets västgavel saknas är det rimligare att anta att den revs vid tornets tillkomst och inte senare, och att tornet inte inledningsvis haft en smalare tornbåge som sedan revs efter några årtionden. Johnny Roosval daterar tornet till 1200-talets början. En årsringsdatering (Bråthen 1995, rev. 1998) av de två bjälkarna alldeles ovanför tornvalvet talar för att tornet byggdes först på 1260-talet, såvida dateringen inte sammanhänger med den av Roosval antagna förändringen av ringkammaren. Det kan påpekas att det inte var känt för Roosval att tornet haft gavelrösten före 1700-talet, det vill säga en rikare utformning som kan tala för en något senare datering. Flera av ljudgluggarna visar en svag spetsbåge, vilket stöder en datering av

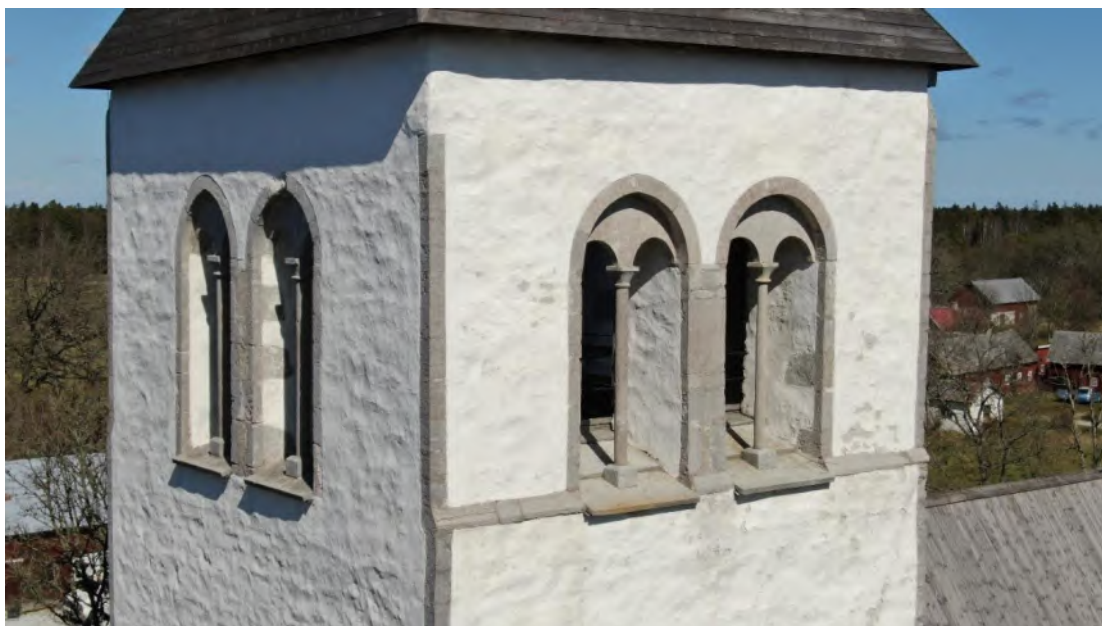
Tornets ljudgluggar från sydväst. Den rent rundbågiga formen på gluggen längst till höger, vilken bidrar till kyrkans romanska karaktär, men skiljer sig från de andra gluggarnas svaga spetsbågar, är sannolikt inte den ursprungliga formen utan tillkom vid återställandet efter blixtnedslaget 1700. Dessförinnan kröntes tornet av gavelrösten. Foto Pär Malmros 2020, Visby stift.

tornet till 1200-talets mitt. De ljudgluggar som har ett tydligt rundbågigt krön kan ha fått den formen under reparationerna på 1700-talet.

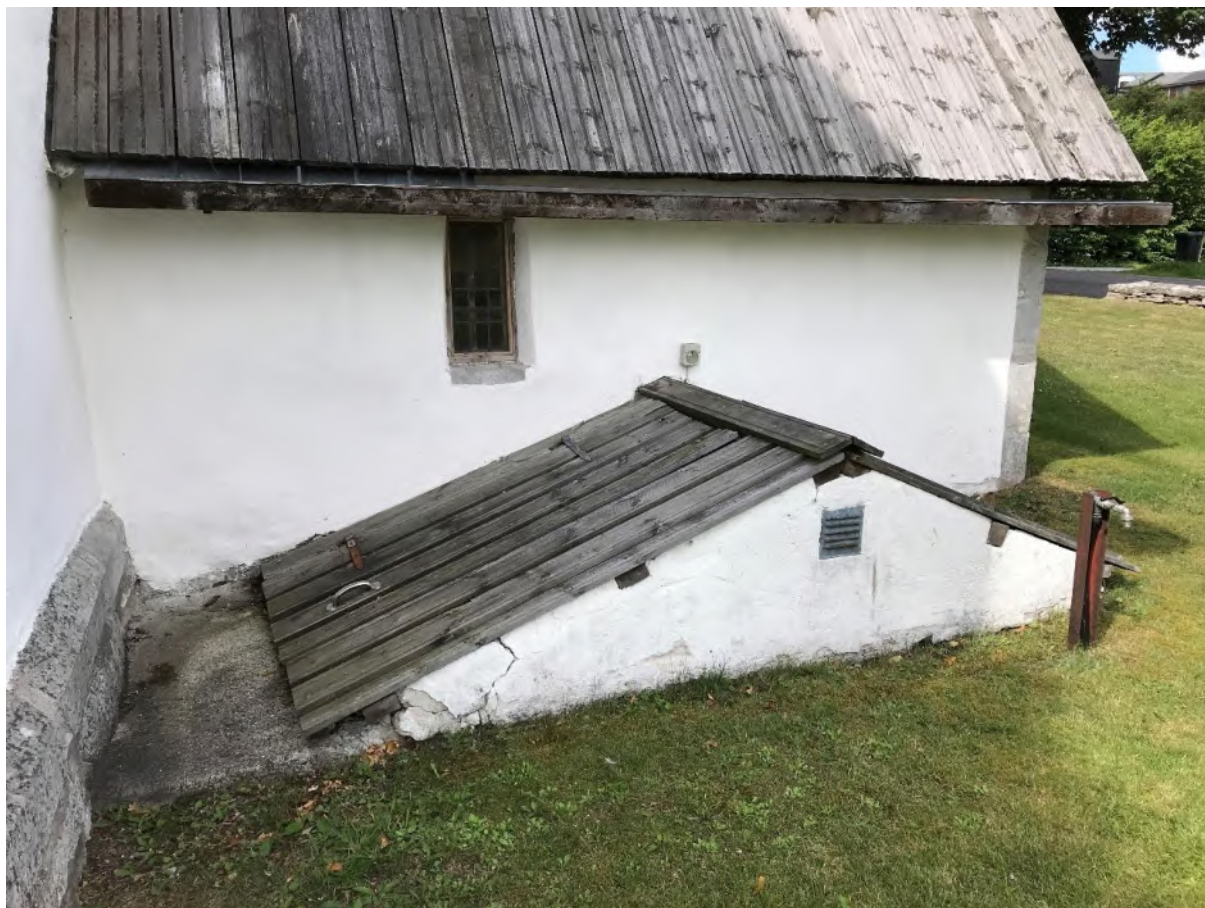
Sakristians östra fasad med källartrappa från 1926 i förgrunden. Foto JL 2020.

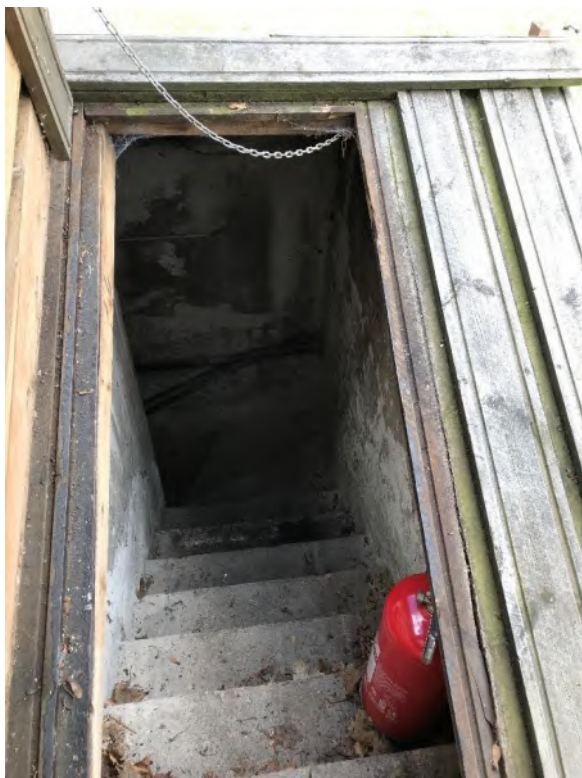
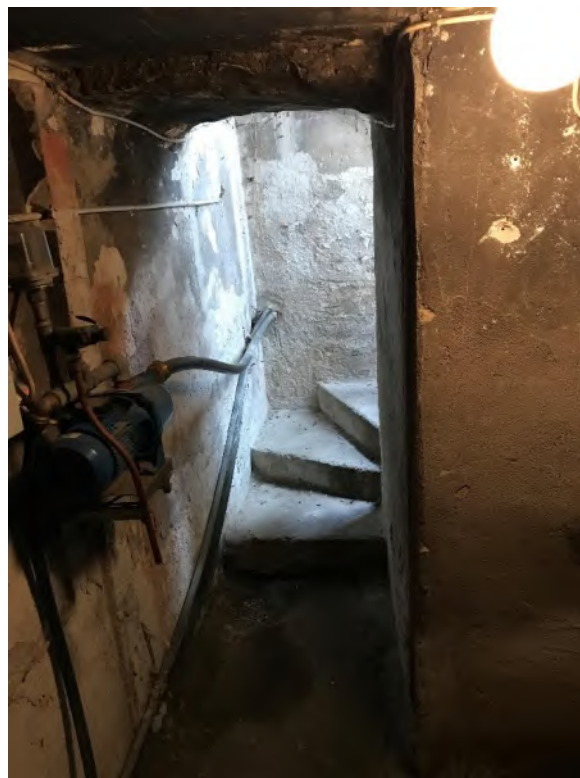
Sakristians källartrappa, mot norr och mot öster. Foto JL 2020.

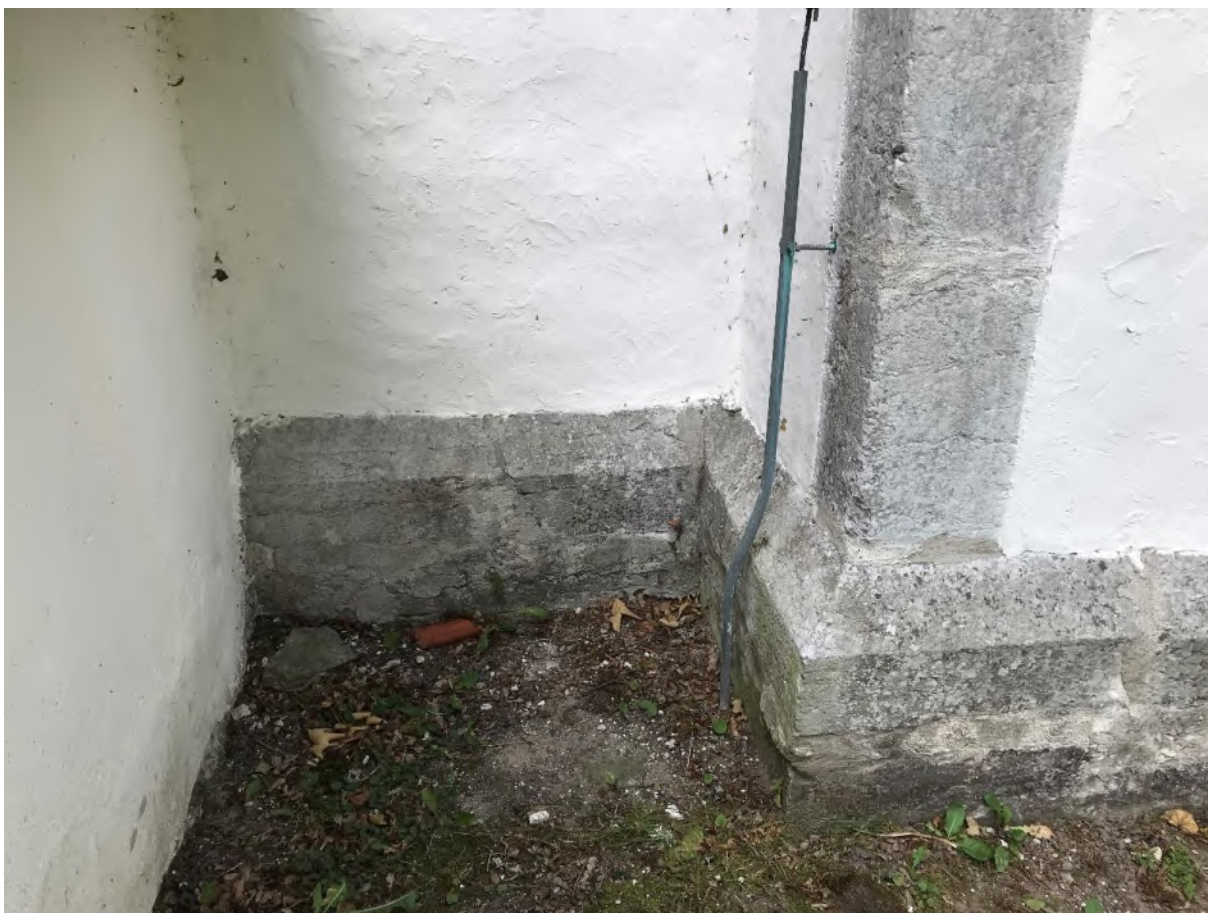
Sockeln mellan långhuset och koret på norra sidan. Korets och sakristians sockel är samordnade och sannolikt samtida. Foto JL 2020.
