# Buttle kyrka

Karaktärisering 2020

**Gotlands  
Museum**

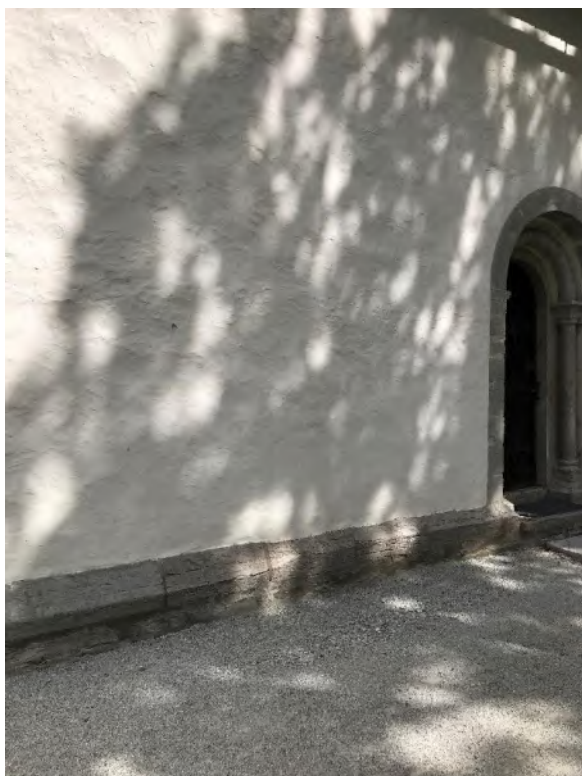
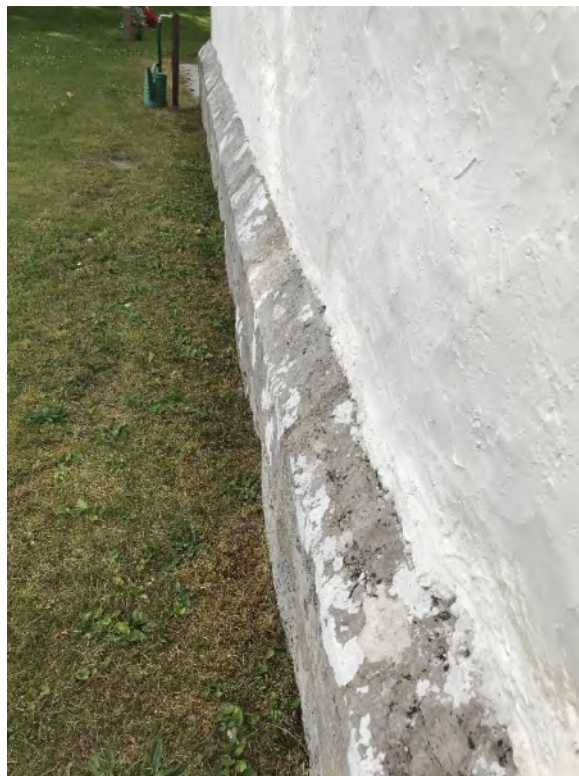
Till vänster: Detalj av sydfasaden, väster om långhusets portal med skiftningar i sockeln i höjd med tornets östra hörn och långhuset. Till höger: Detalj av sockeln i korets förlängning. Märk de rundade stenarna från den absid som tidigare fanns i öster. Foto JL 2020.

Koret bestod av det nuvarande korets västra del till vilket i öster anslöt en absid, vars grundmur observerats under golvet och varav murstenar ingår i korets senare förlängning åt öster. Murrester har även påträffats under triumfbågen som visar att den ursprungligen var mycket smalare än nu. Kvar från denna kyrka finns skråkantssockeln samt korets och långhusets portaler. Oregelbundenheter talar dock för att portalerna har vidgats eller förändrats, men kan möjligen också bero på att de huggna delarna har monterats på ett icke avsett sätt. Invändigt är sannolikt tunnvalvet kvar från det äldsta koret. En av oklara skäl utskjutande sten i korets sydvästra hörn, strax under valvanfanget, skulle möjligen kunna tolkas som förtagning i hörnet för ett tidigare planerat kryssvalv, men skulle också till exempel kunna tolkas som ett upplag för valvslagningens träkonstruktion, vilken har huggits bort i alla hörn utom detta. Långhuset hade möjligen öppen takstol. Något som talar för detta är att tornet ovanligt nog saknar utgång till långhusvinden. Till korvinden finns dock en ursprunglig öppning i gaveln till triumfbågmuren, men dess omfattning förefaller kunna vara utformad för att vara synlig och den omgivande muren är mer omsorgsfullt fogstruken mot långhuset än mot koret där gavelmuren var dold av korvalvet.

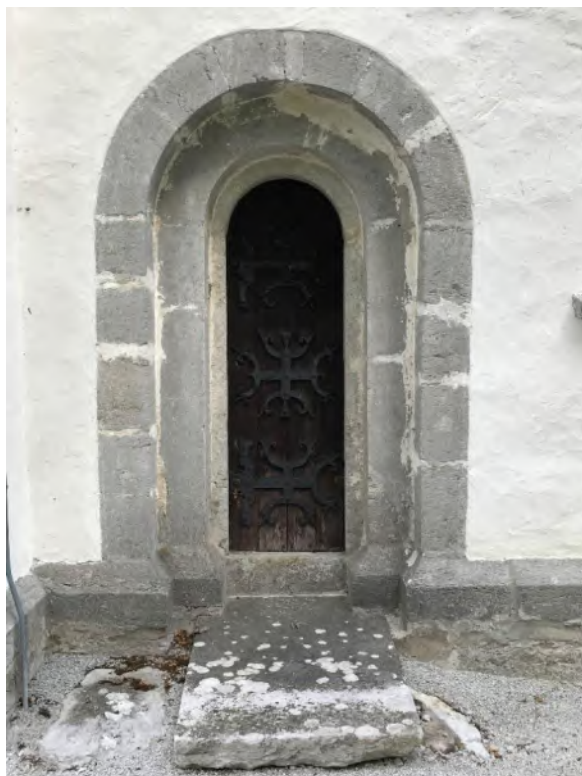
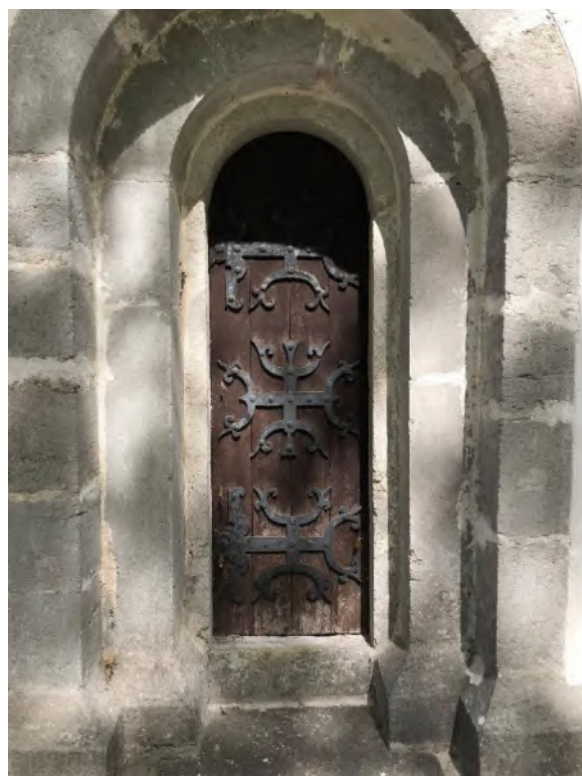
Korets sydportal samt närbild av dörrbladet från 1882-83. Foto JL 2020.

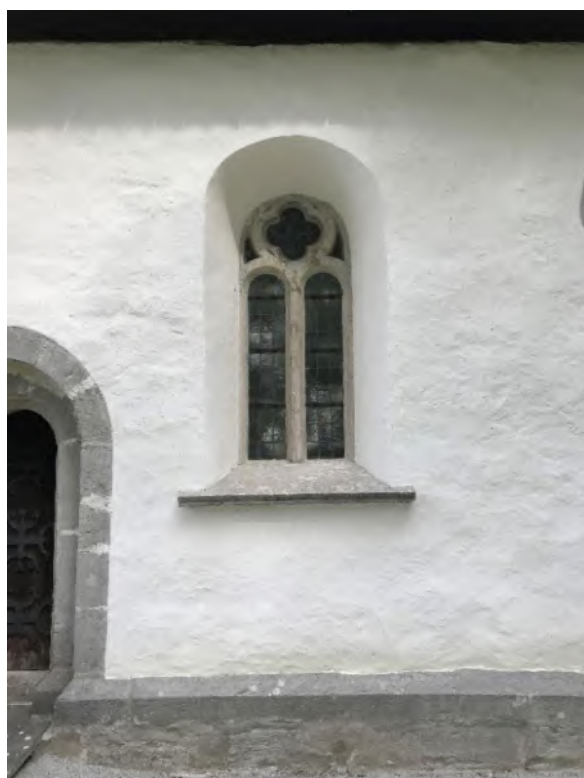
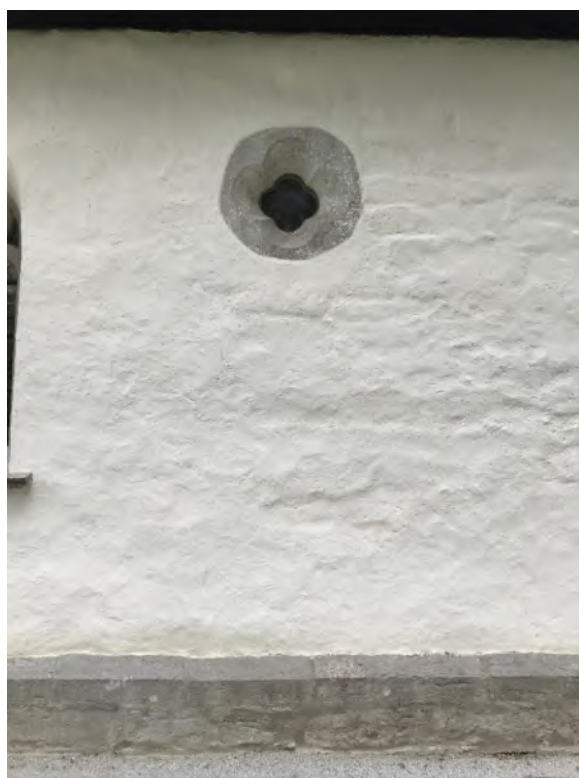
Korets södra fönster. Nuvarande storlek och utformning från 1882-83. Till höger korförlängningens fyrpassformiga fönster mot söder, från byggnadstiden eller möjligen äldre. Foto JL 2020.

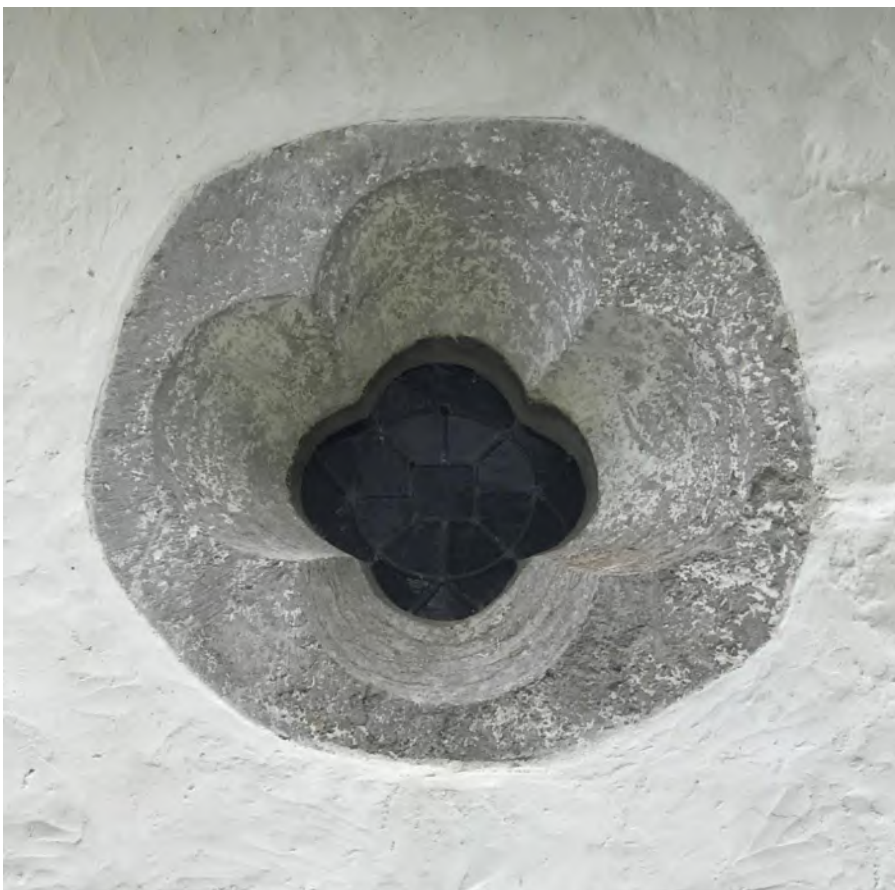
Fyrpassformigt fönster i korförlängningens sydfasad. 1200- eller 1300-tal. Foto JL 2020.

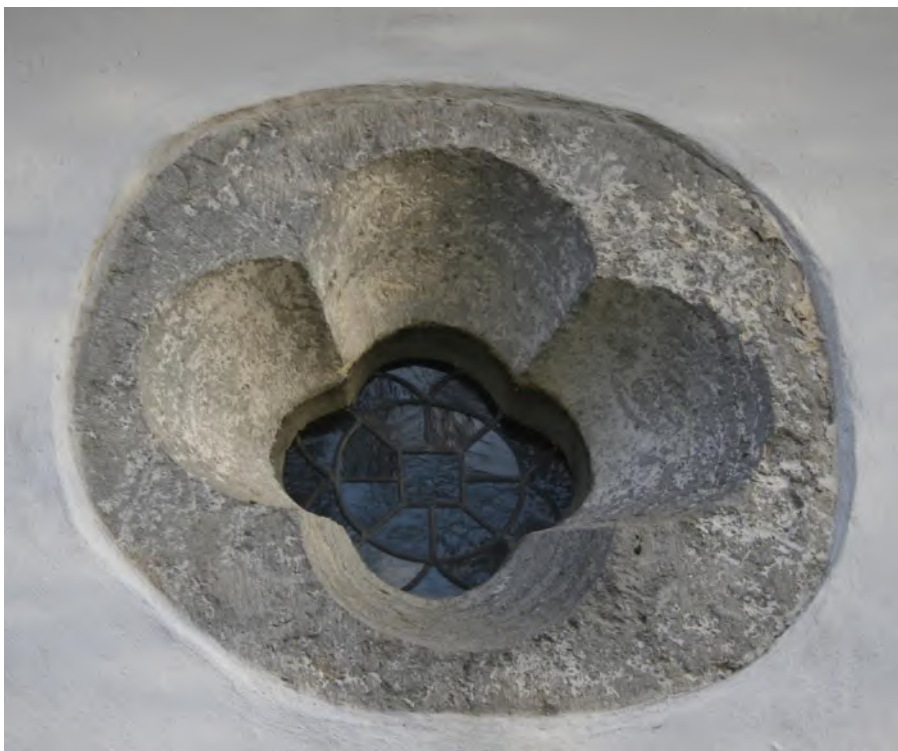
Samma fönster i annan belysning som framhäver dess skarpt huggna konturer. Den tjocka putsen år 2012 ersatt med nuvarande. Foto Rebecka Svensson 2006, Visby stift.

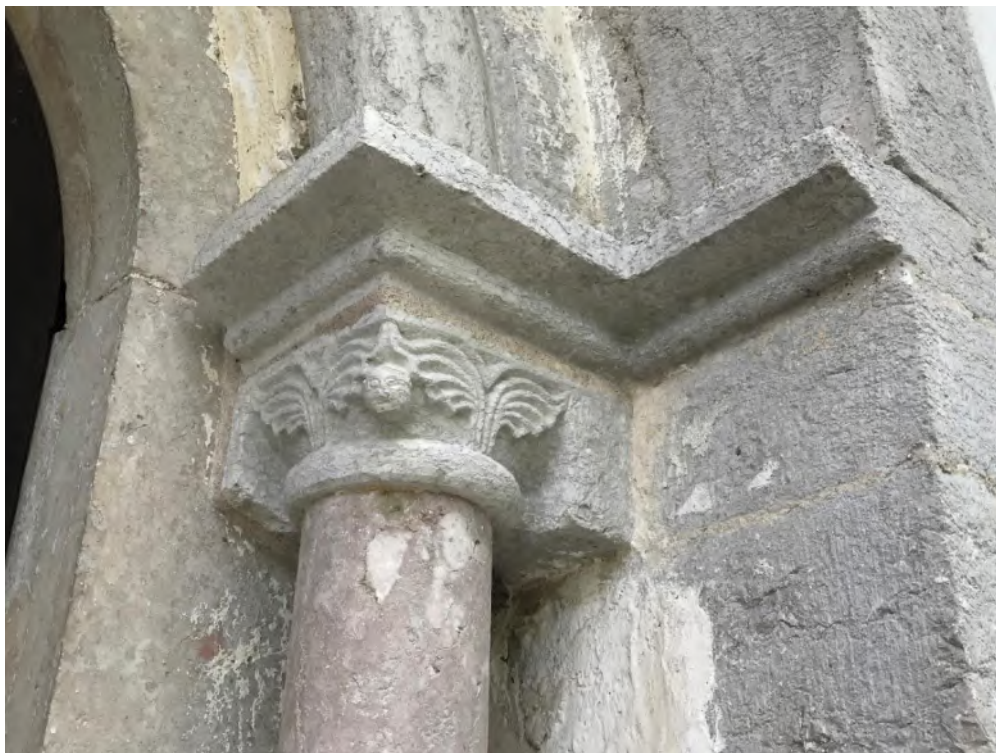
Långhusportalens östra kapitäl. Foto JL 2020.

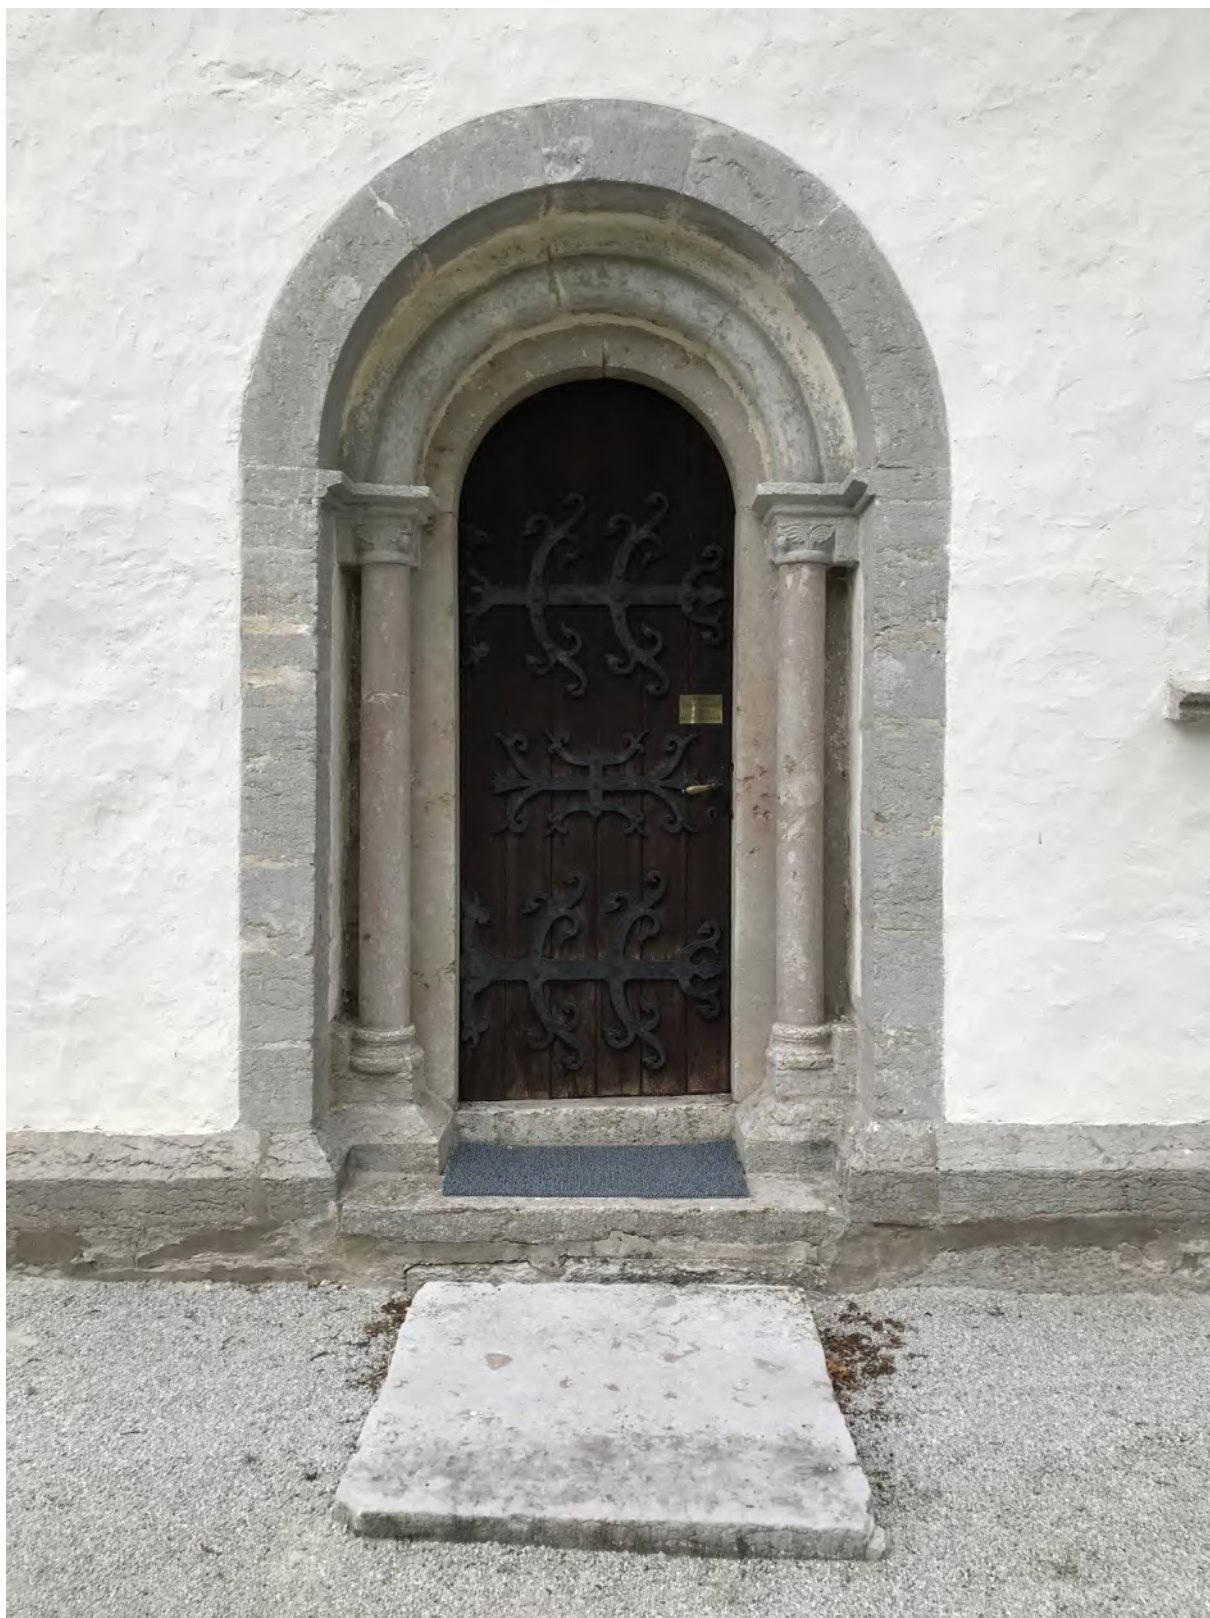
Långhusportalen. Foto JL 2020.

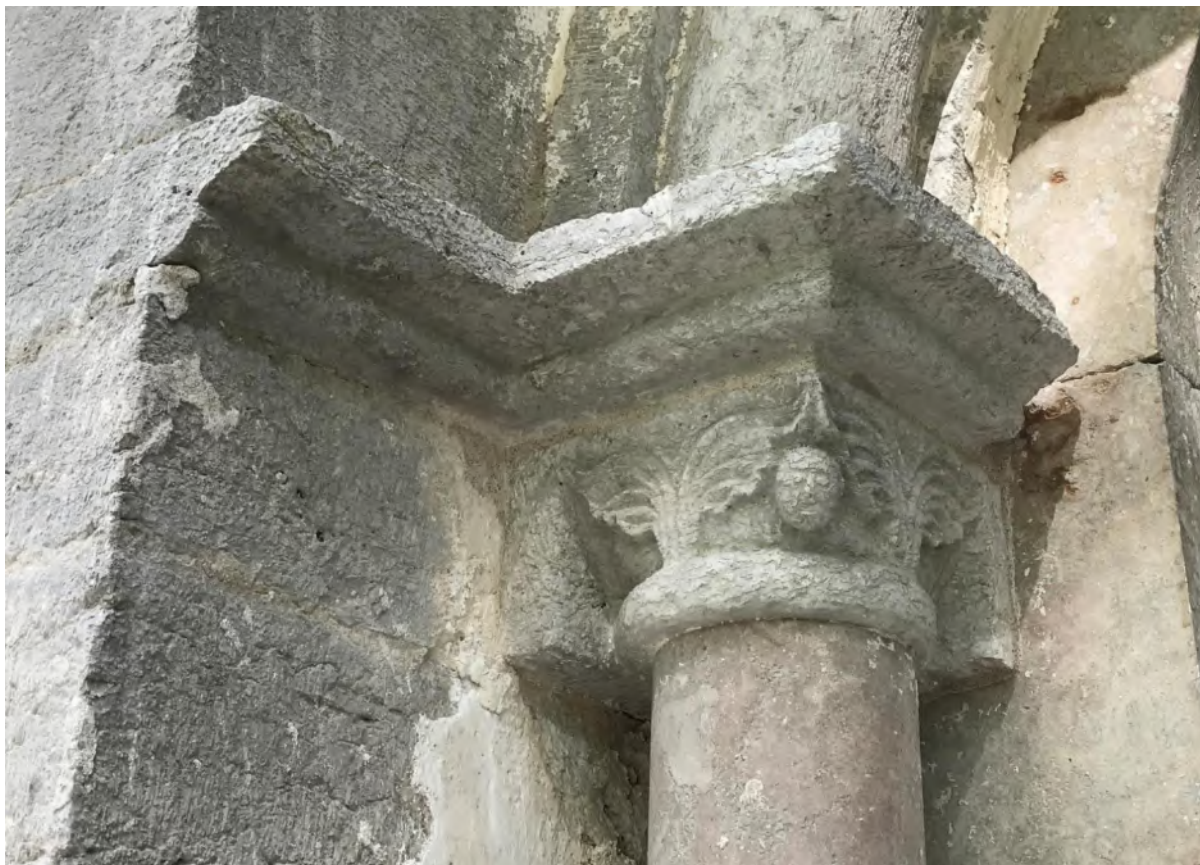
Långhusportalens västra kapitelband. Foto JL 2020.

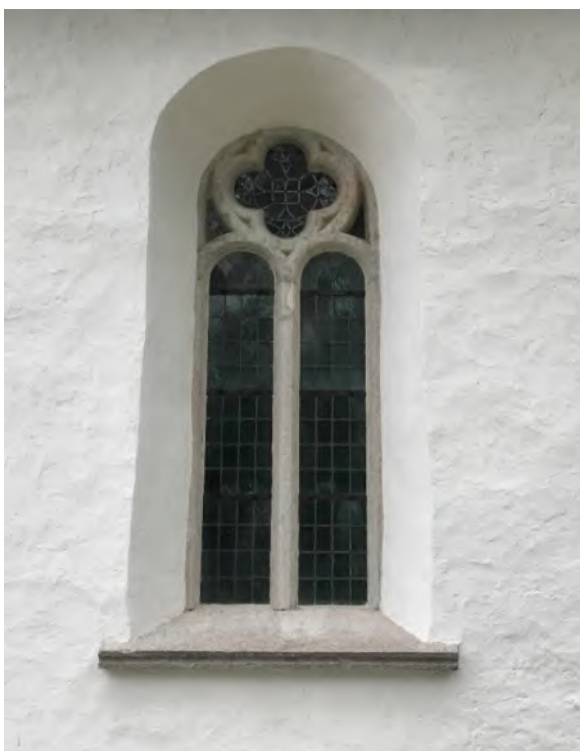
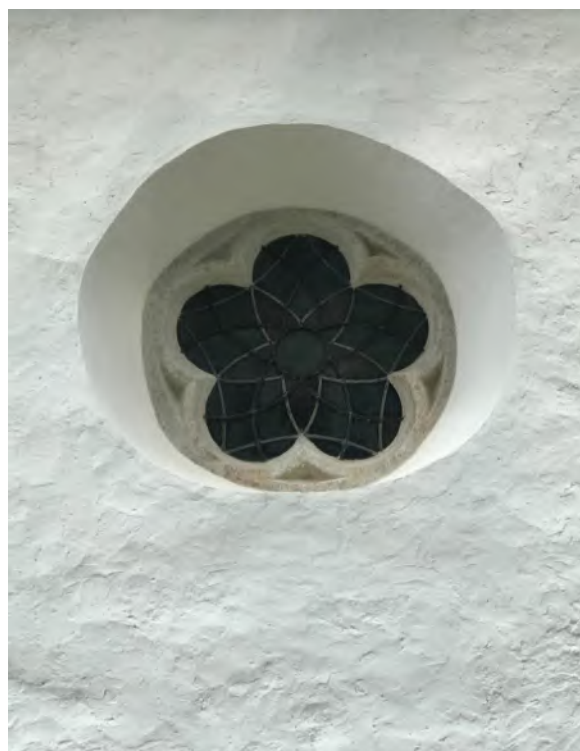
Långhusets båda fönster mot söder, nuvarande form från 1882-83. Det fempassformade fönstret till höger ersatte ett litet rektangulärt fönster som tagits upp för att ge ljus i predikstolen. Foto JL 2020.

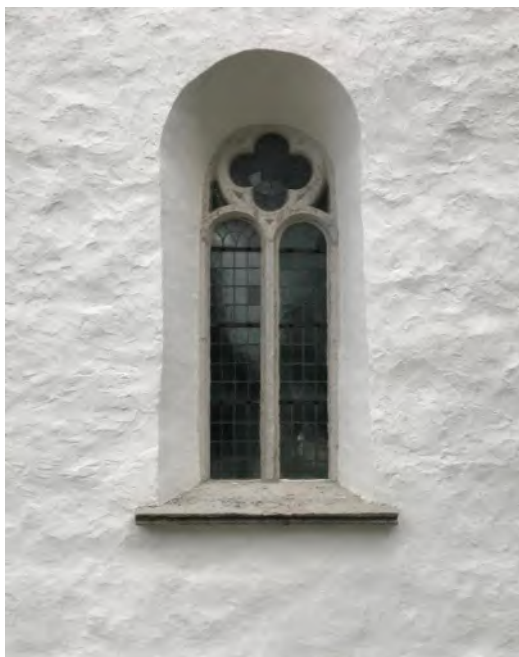
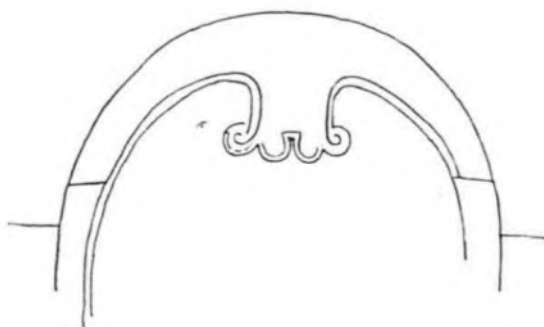
Tornets fönster sett från söder. Foto JL 2020. Till höger sydportalens bågöppning med nu försvunnen tapp i form av ett blad, avtecknad av Albert Teodor Gellerstedt 1870. Efter Sveriges Kyrkor (68), Gotland band IV:3, 1952.

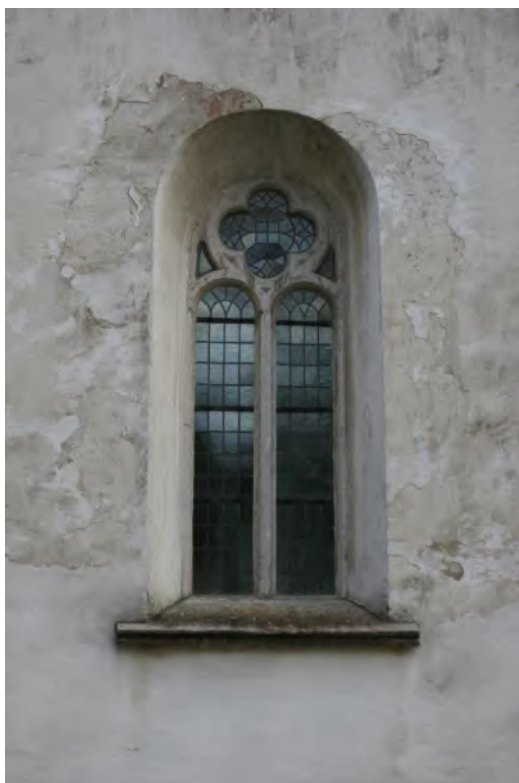
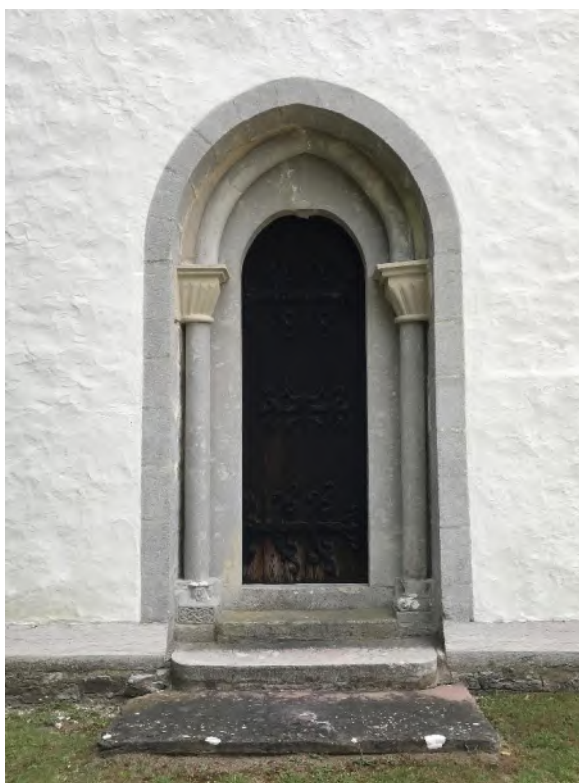
Samma fönster som ovan före kyrkans omputsning 2012 med fönstrets blynät synligt. Foto Rebecka Svensson 2006, Visby stift. Till höger tornportalens sedd från väster. Portalens övre del är senare förändrad eller också hopsatt på annat sätt än som var avsett. Foto JL 2020.

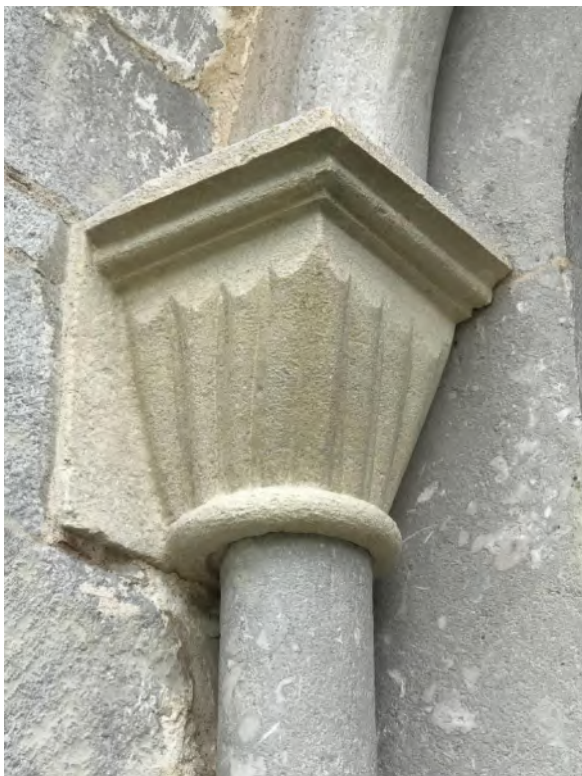
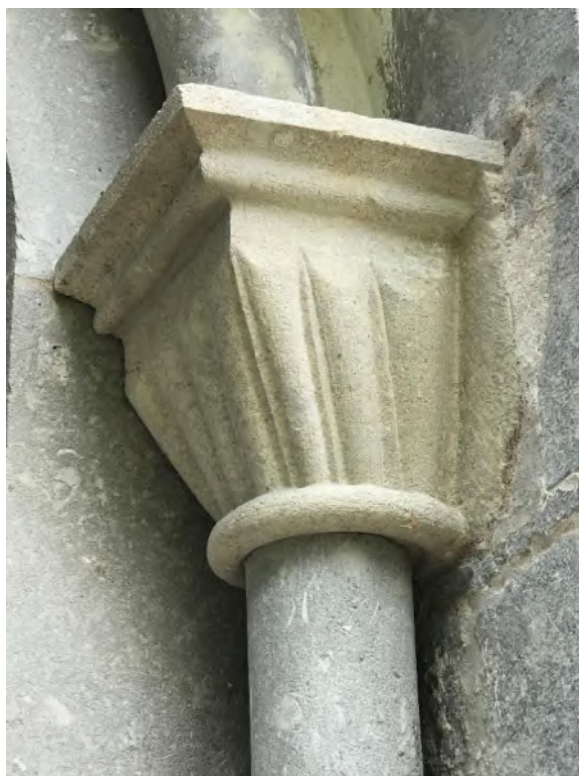
Tornportalens norra och södra kolonnettkapital. Foto JL 2020.

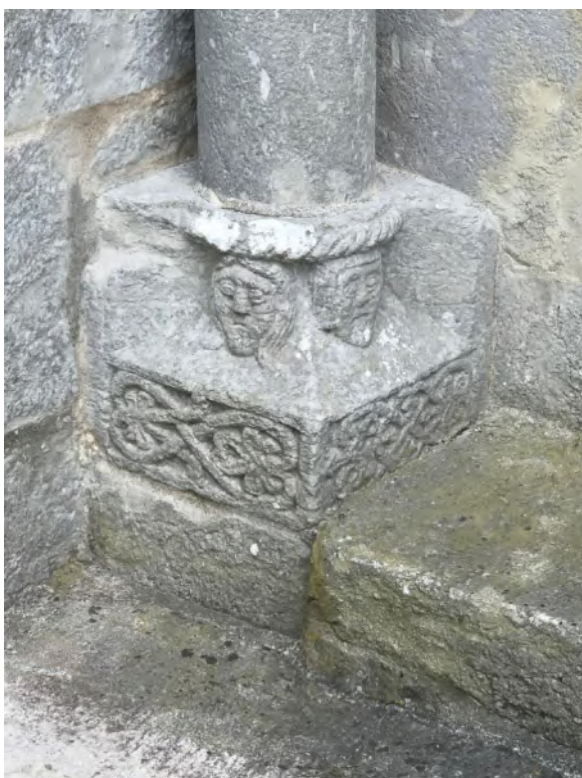
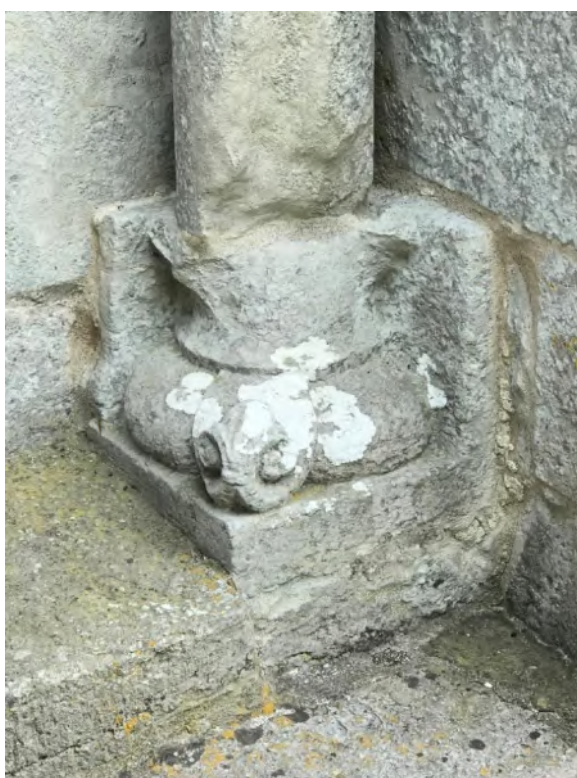
Tornportalens norra och södra kolonnettbas. Foto JL 2020.

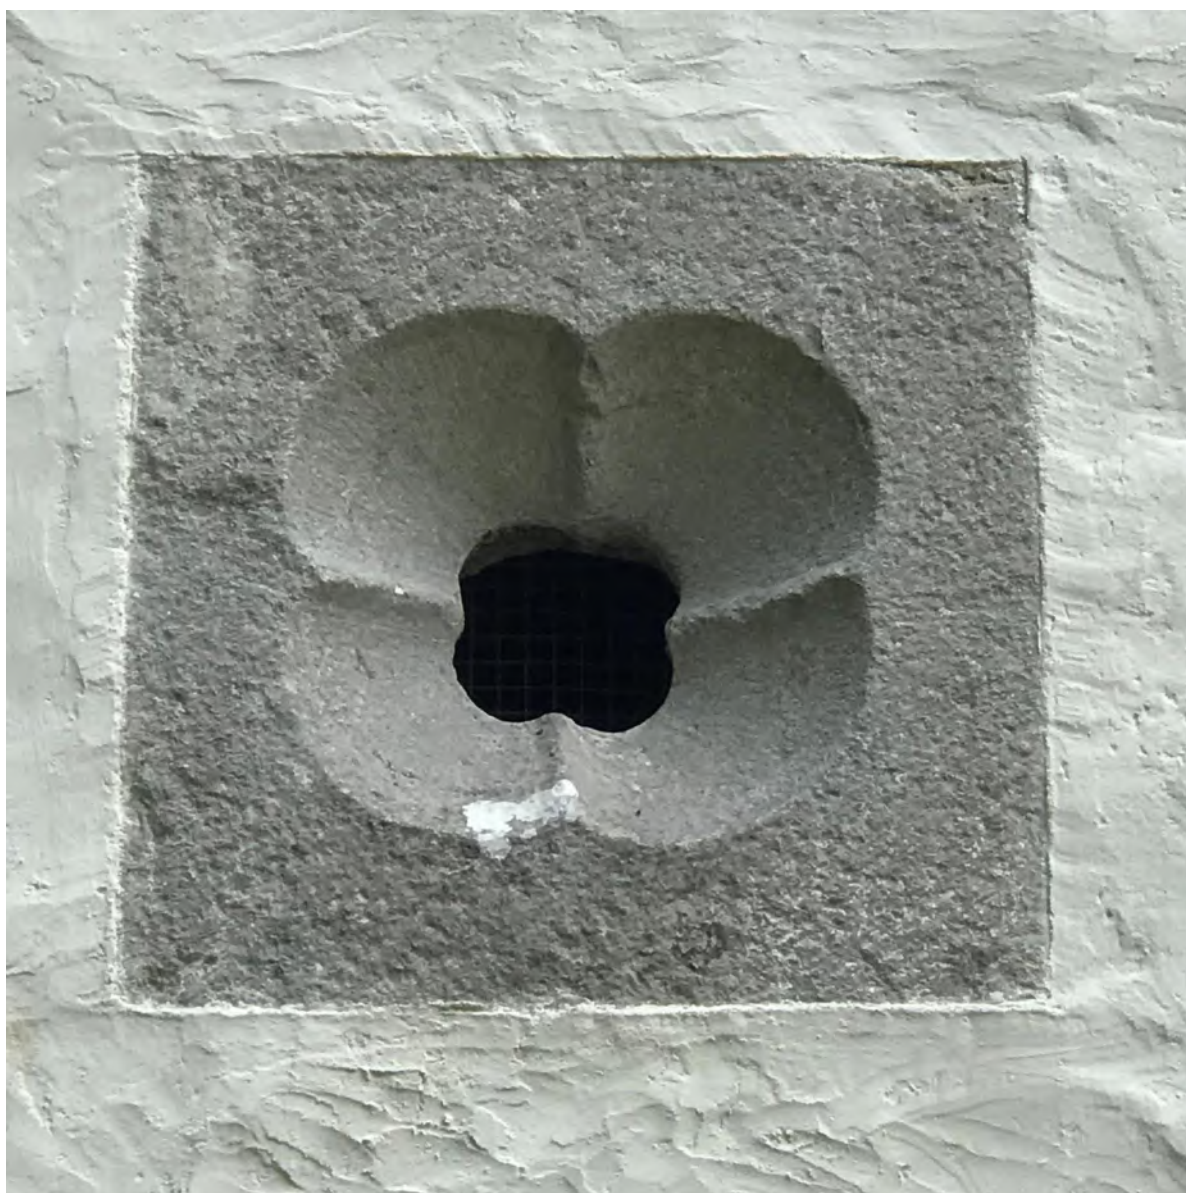
Ljuslugg i västfasadens norra del, till murtrappan i tornet. Från tornets byggnadstid. Foto JL 2020.

Uppgången till tornet sker från ringkammarens nordvästra hörn och vidare i tornets norra mur. Mellan valvet och klockrummet finns två våningar, avskilda med träbjälklag. Kvarsittande bjälkar antyder att våningarna kan ha varit fler. Ett intressant förhållande är att ingång saknas från tornet till långhusvinden, vilket kan tala för att vind saknades. Ljudgluggarna har parställda öppningar åt alla håll. Murverket mellan klockorna och tornhuvens har vissa spår av förändringar som kan härröra från återställandet på 1700-talet. Tornhuvens inre är uppbyggt på samma sätt som andra huvar av samma slag på Gotland.

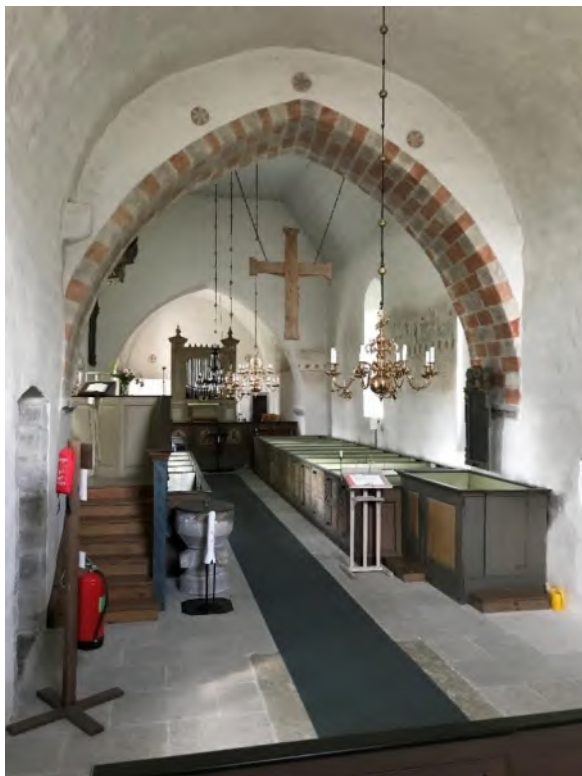
Interiör mot väster och korvalvet sett mot sydväst. Observera den utskjutande stenen på södra sidan av triumfbågens anfang. Foto JL 2020.

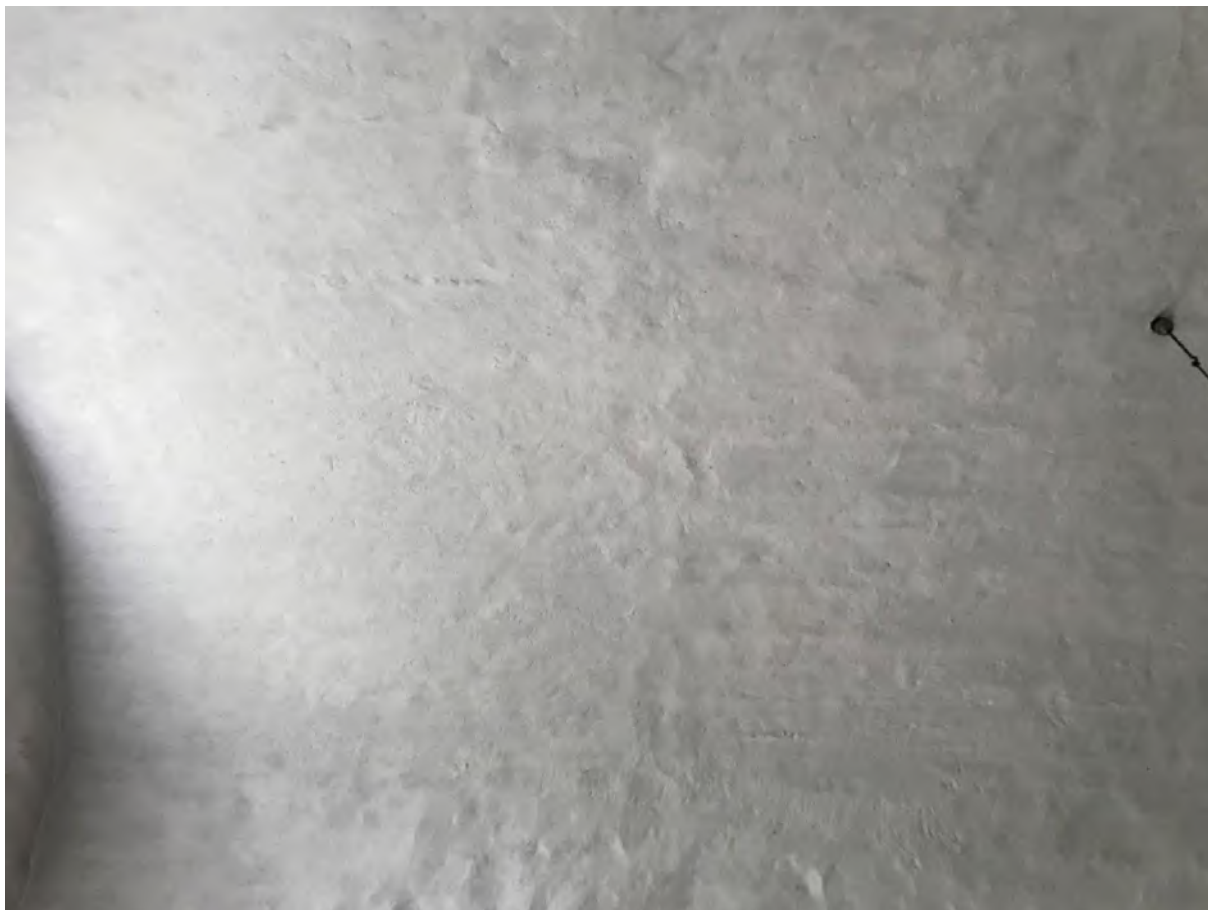
Korets tunnvalv. Till höger den ursprungliga delen, till vänster förlängningen åt öster. Foto JL 2020.

Långhus- och korvindarna nås via en öppning i korets norra takfot ovanför sakristians tak. Korets valv har en tydlig skarv mot korets östförlängning. Gavelmuren över triumfbågen är den ursprungliga och visar att den är samtida med långhuset. Öppningen mellan vindarna är ursprunglig, avtäckta med vinkelställda hällar men rakavtäckta mot långhuset. I de breda murfogarna vid öppningen finns mot koret dels ristade bomärken (?), dels avtryck, sannolikt av ett tygstycke, kanske på en arm. Mot långhusvinden förefaller fogarna vara mer och mer regelbundet utstrukt än mot korvinden, vilket kan tala för att långhusets gavel skulle vara synlig från kyrkorummet. Den horisontella mittdelen av långhusets nuvarande innertak, tredingstaket av trä, skyddas av ett ovanpåliggande lågt avrinningstak med ennockstock, troligen från 1700- eller 1800-talet. Öppningen i muren ligger påfallande högt, en meter över korvalvets topp och två meter över långhusets murkrön som är den höjd som plana innertak brukar ligga på, vilket även det talar för att något sådant innertak inte var planerat. Att en sådan högt placerad öppning fanns till korvinden från ett långhus med öppen takstol förefaller inte vara helt unikt.

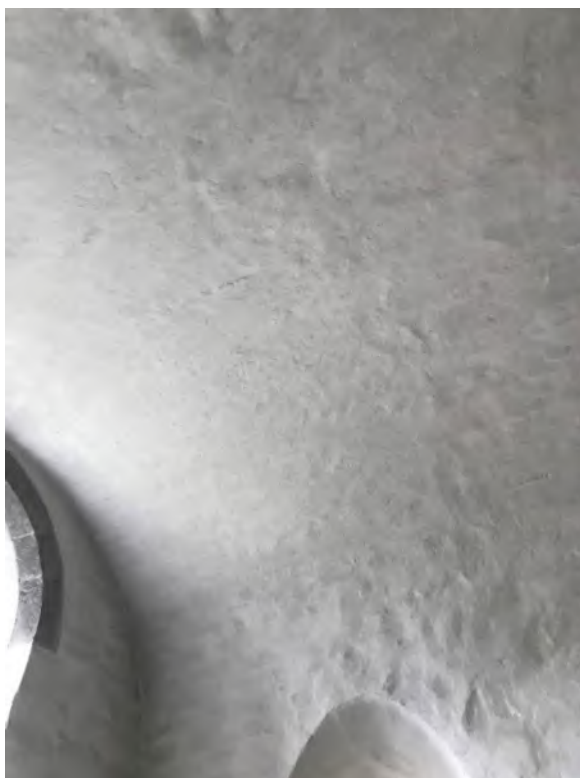
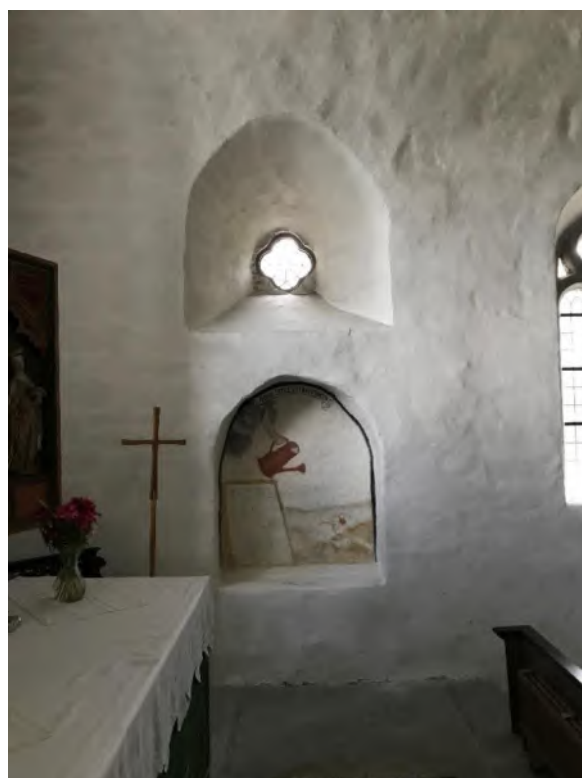
Korvalvets sydöstra del samt fyrpassfönster och nisch i korets östra del, sedda mot söder. Foto JL 2020.

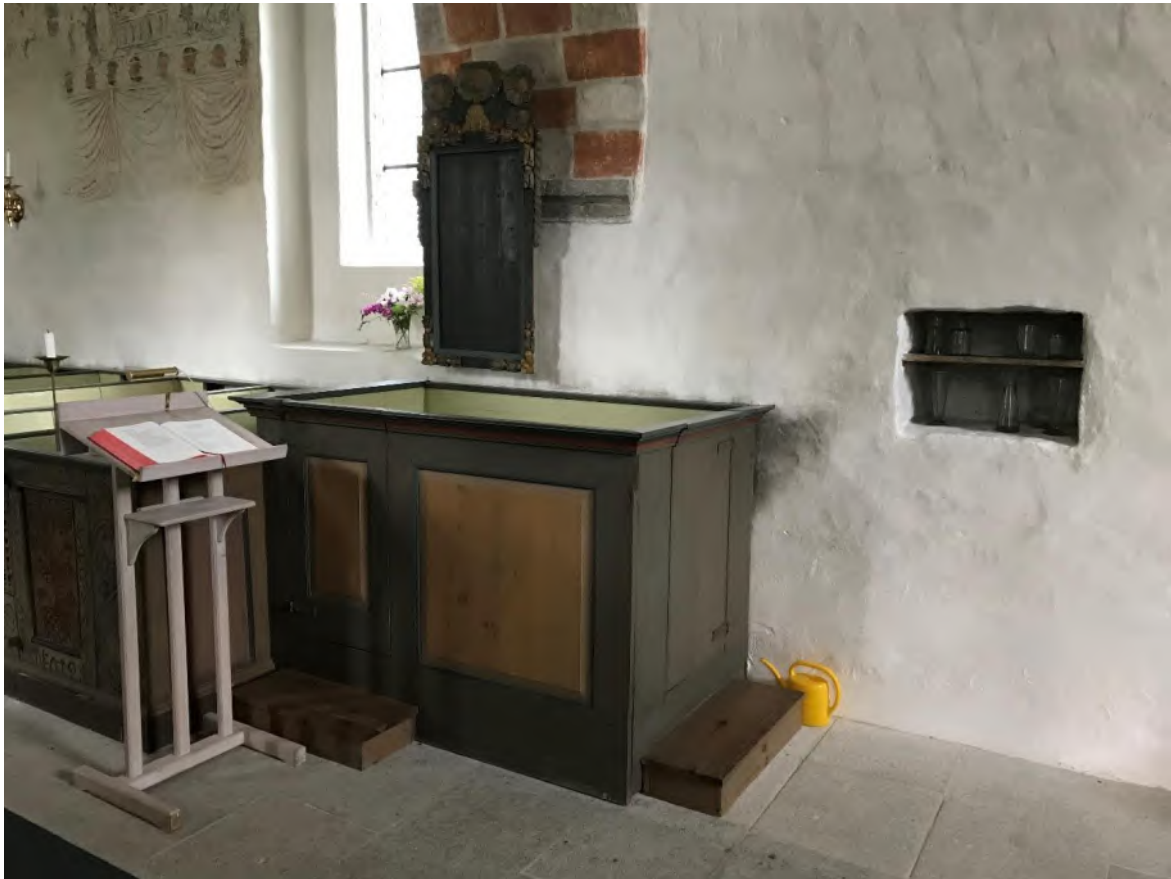
Korets nordvästra hörn med korbänk, murnisch, ambo och nummertavla. Foto JL 2020.

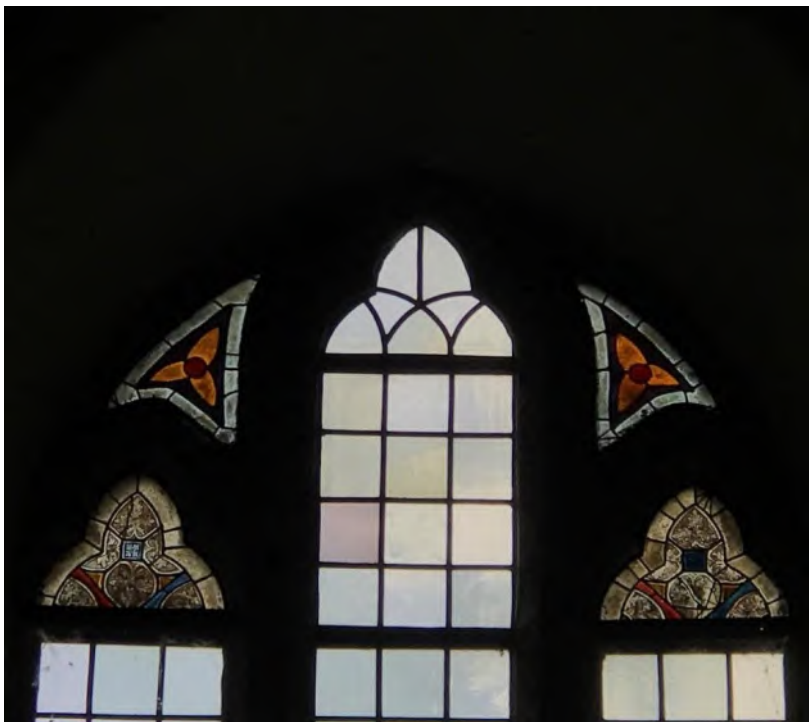
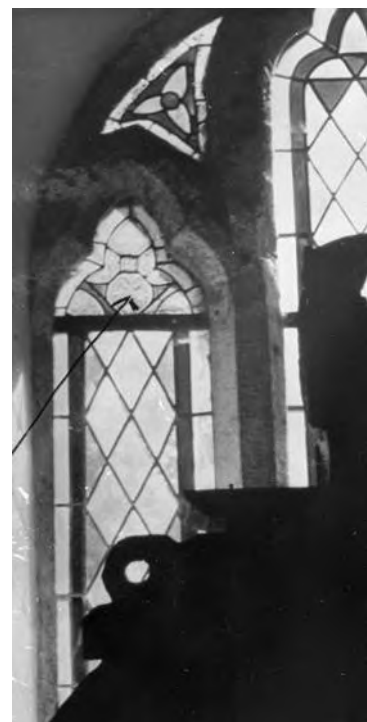
Bevarade glasmålningsrutor i östfönstret. 1300-talet. Foto JL 2020. Till höger detalj av det färgade glas som mellan 1882-83 och 1956-57 prydde delarna utan medeltida glasmålningar. Foto Alfred Edle 1938. Riksantikvarieämbetet, Kulturmiljöbild.

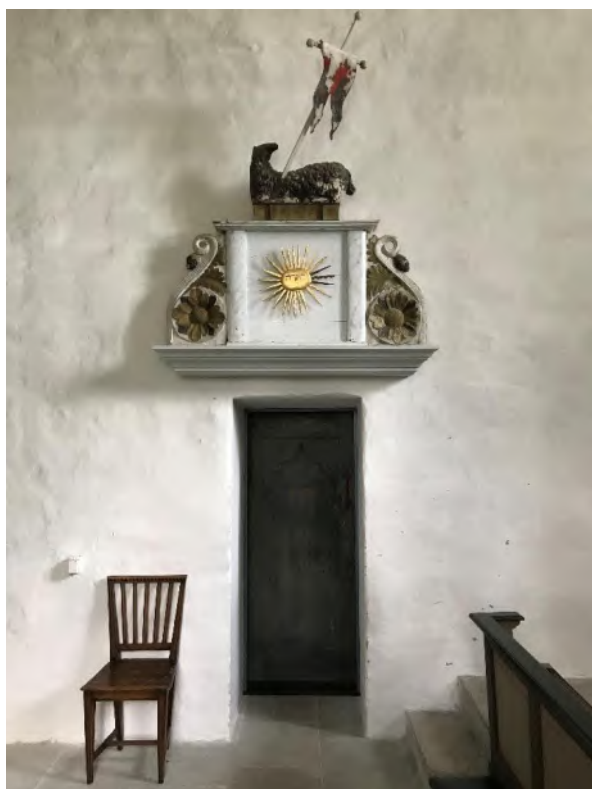
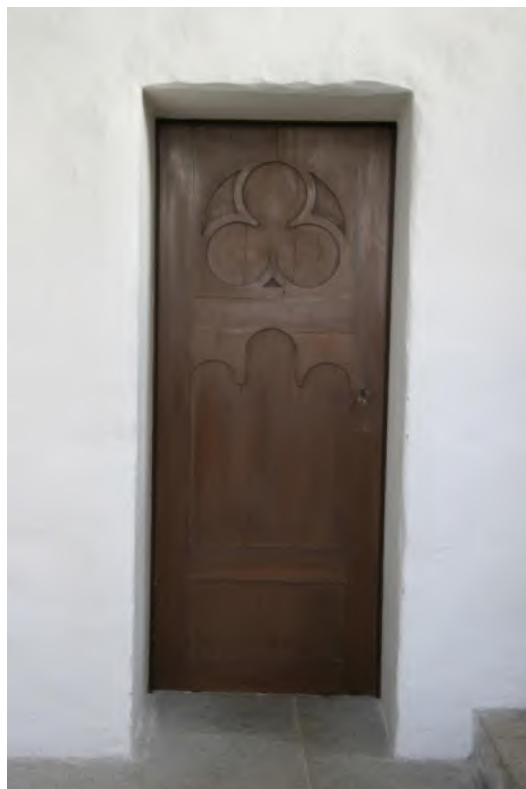
Sakristieingången med dörr från 1802, återinsatt 2011, och altaruppsatsens krön från 1757, avlägsnat 1956-57 och återuppsatt i kyrkan på 2010-talet. Foto JL 2020. Till höger dörr från 1882-83 med romanskt inspirerad dekor. Foto Rebecka Svensson 2006, Visby stift.

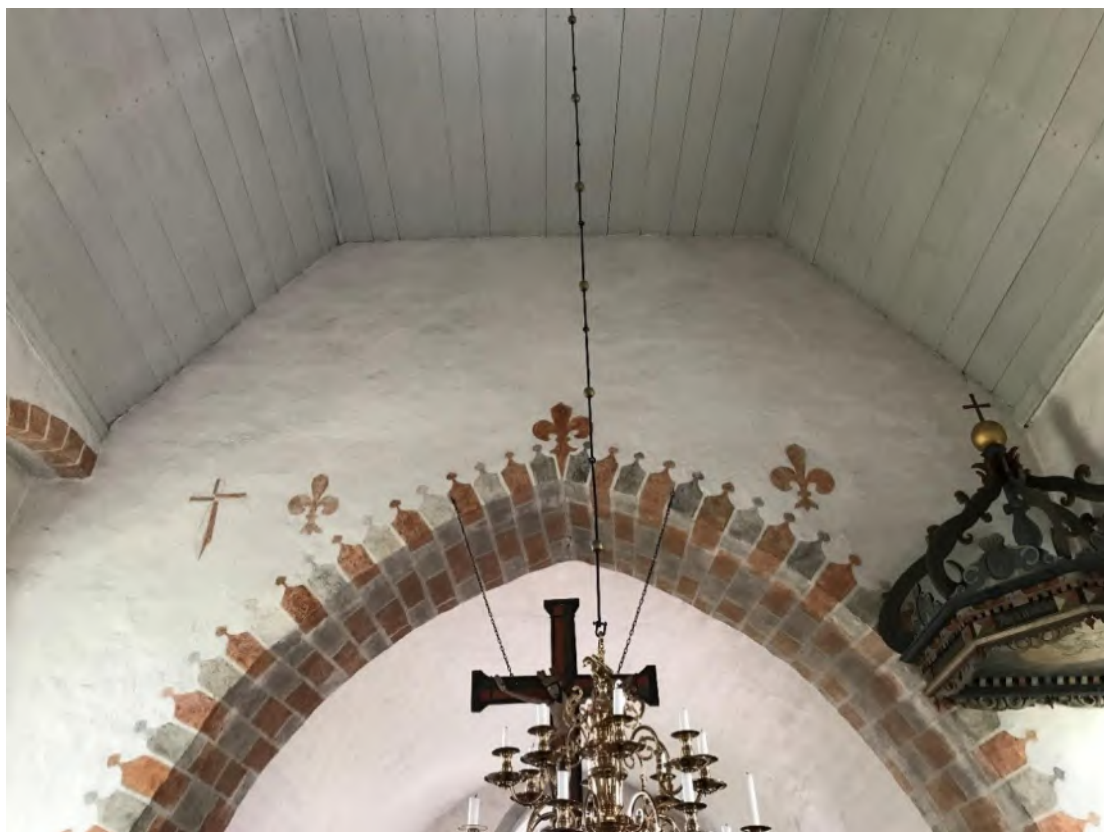
Muren ovanför triumfbågen, sedd mot öster med horisontellt avtryck i putsen i höjd med murkrönet, sannolikt efter ett plant innertak. Foto JL 2020.

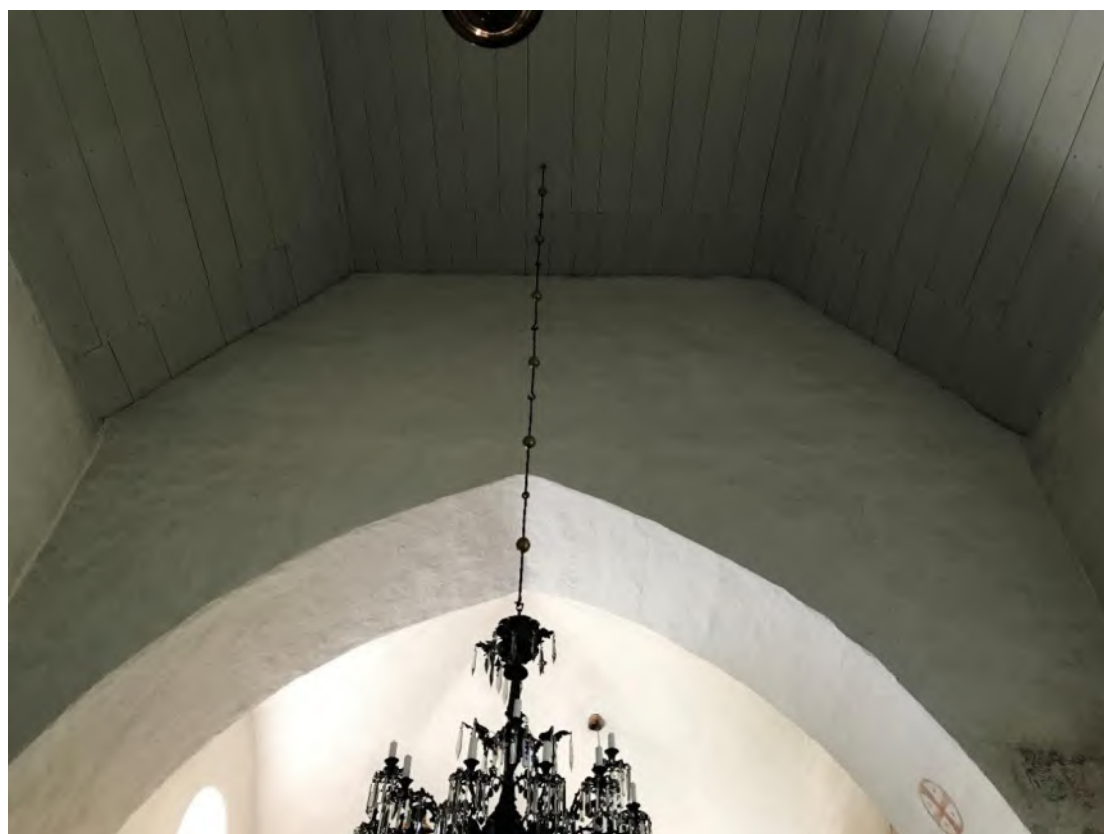
Muren ovanför tornbågen, sedd mot väster med motsvarande avtryck. Foto JL 2020.

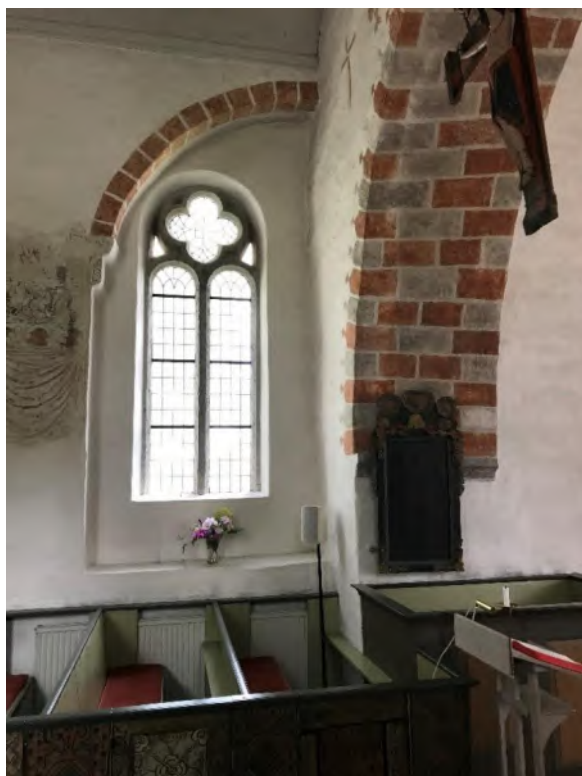
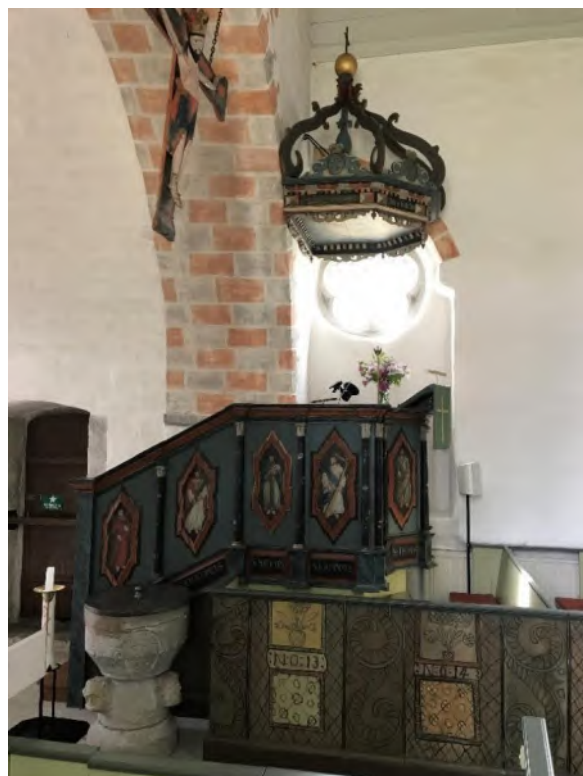
Höga nischer, formade genom förtunning av muren, sannolikt i efterhand. Den norra större än den södra. Förmodligen utförda efter triumfbågens vidgning för att ge rum åt sidoaltaren på var sida om bågen. Foto JL 2020.
