# Buttle kyrka

Karaktärisering 2020

**Gotlands  
Museum**

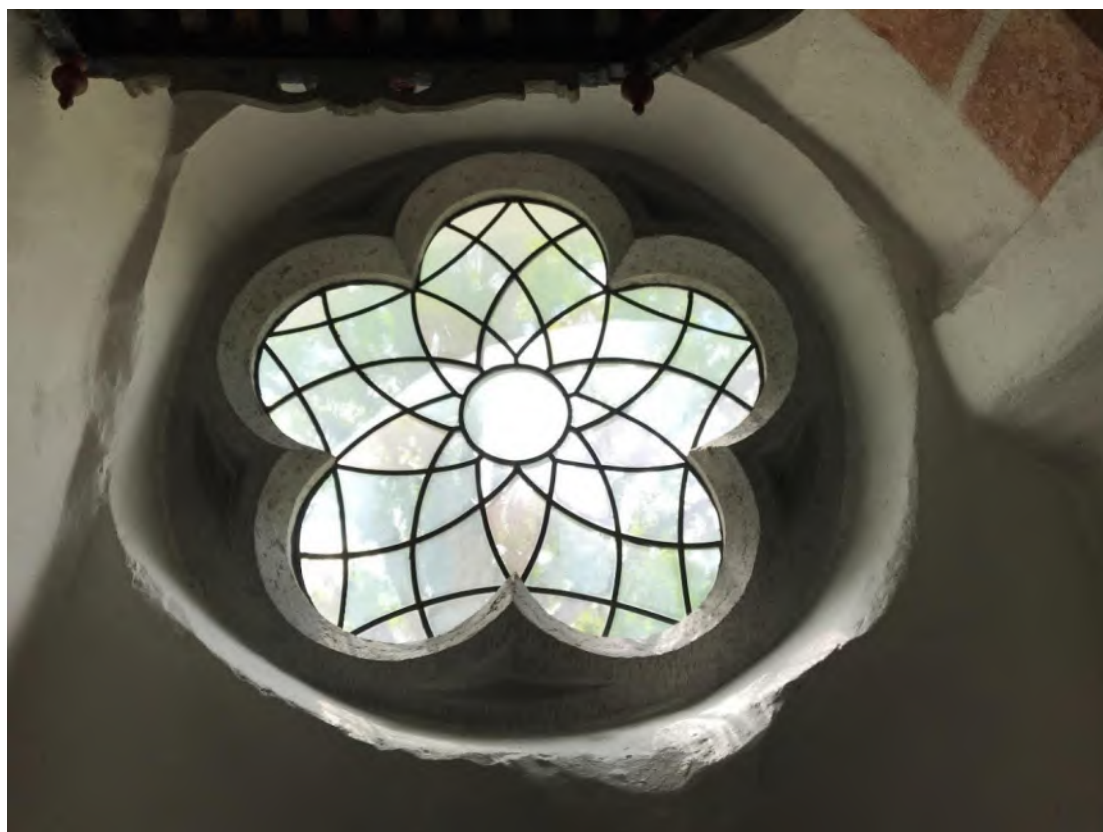
Predikstolsfönstret, troligen upptaget på 1700-talet. Nuvarande form från 1882–83. Foto JL 2020

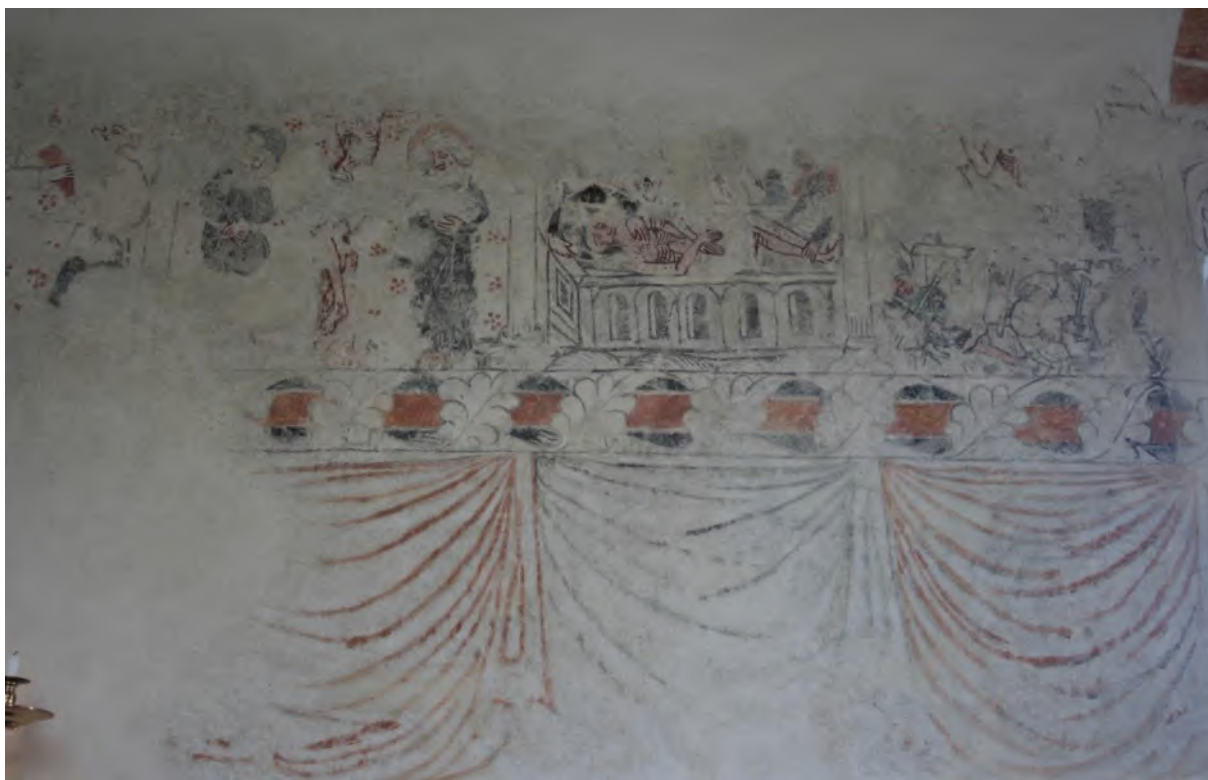
Kalkmålningar från 1400-talet på långhusets nordmur. Foto Rebecka Svensson 2006, Visby stift.

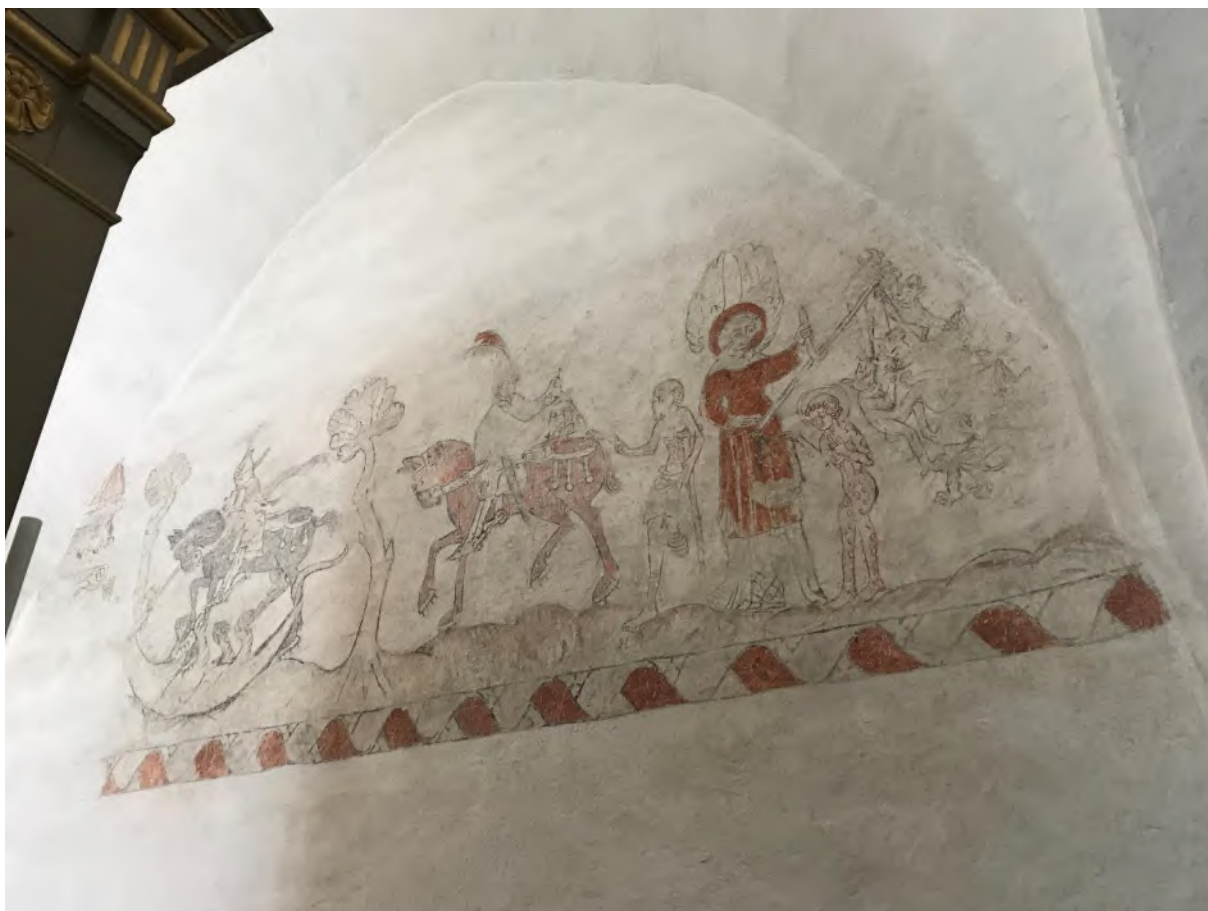
Kalkmålningar från 1400-talet på ringkammarens norra mur. Foto JL 2020.

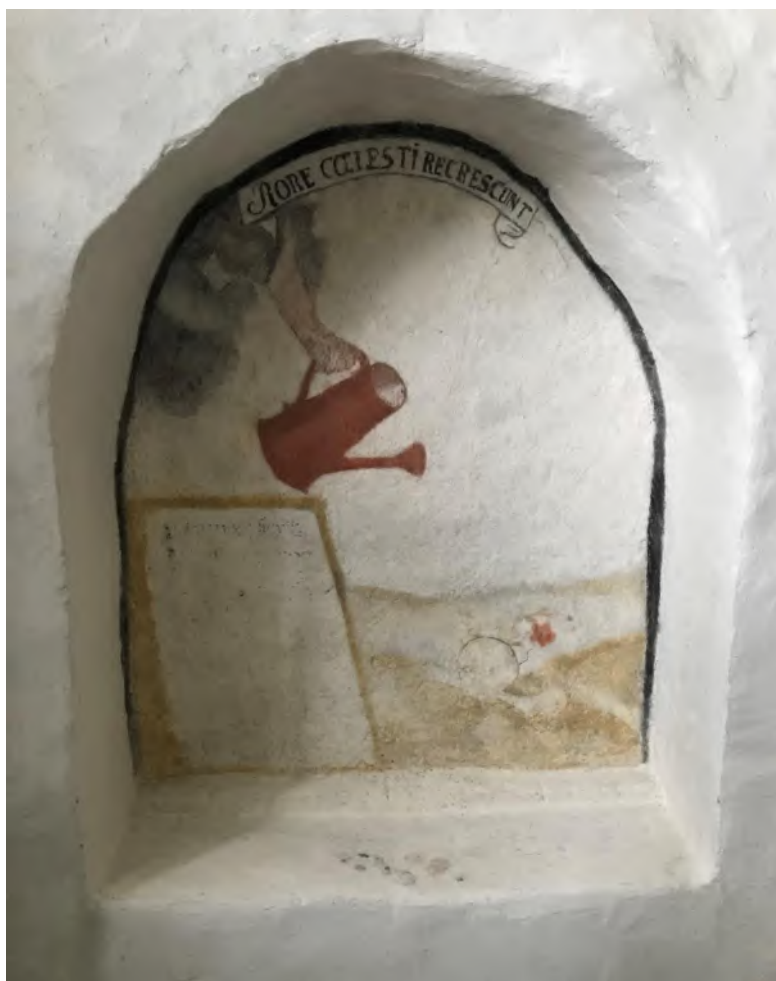
Kalkmålning från 1700-talet i sittnischen på korets södra sida. Foto JL 2020.

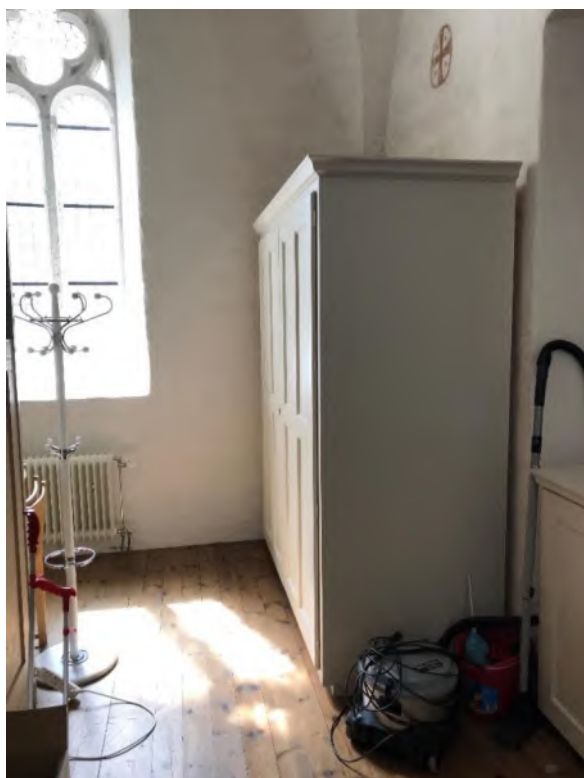
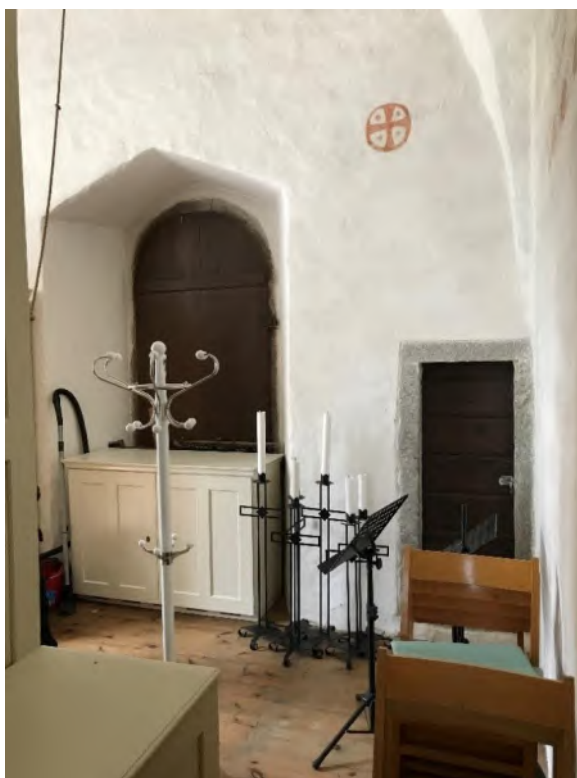
Ringkammarens västra del mot söder och väster med skåpinredning från 2011. Foto JL 2020.

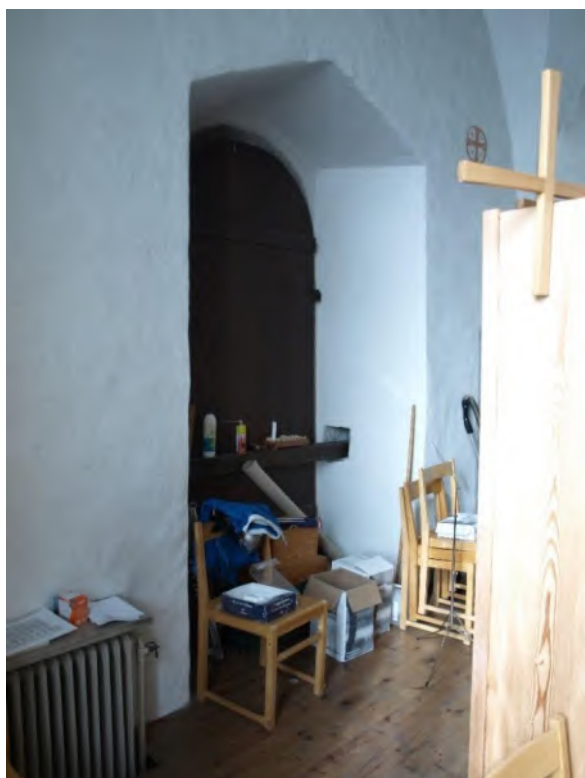
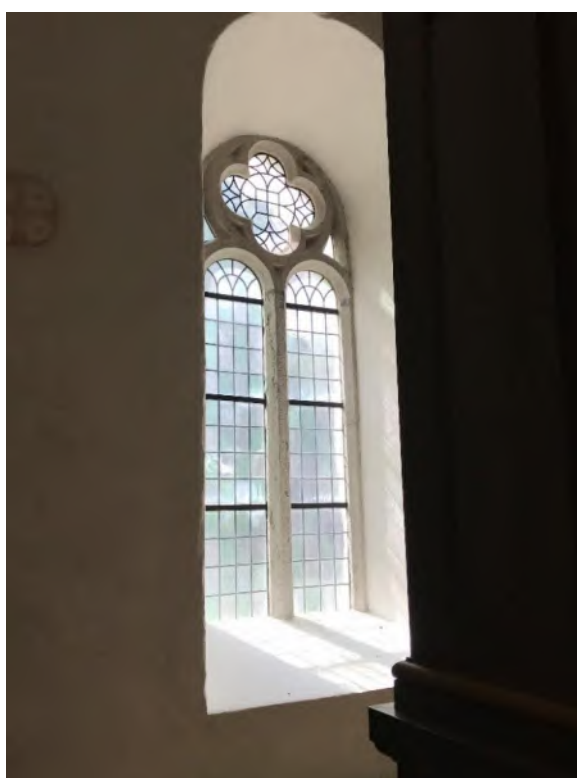
Ringkammarens västra del med västportalens inre nisch före skåpinredningens tillkomst. Foto Pär Malmros 2011, Gotlands Museum. Till höger tornets fönster med poster och masverk från 1882–83. Foto JL 2020.

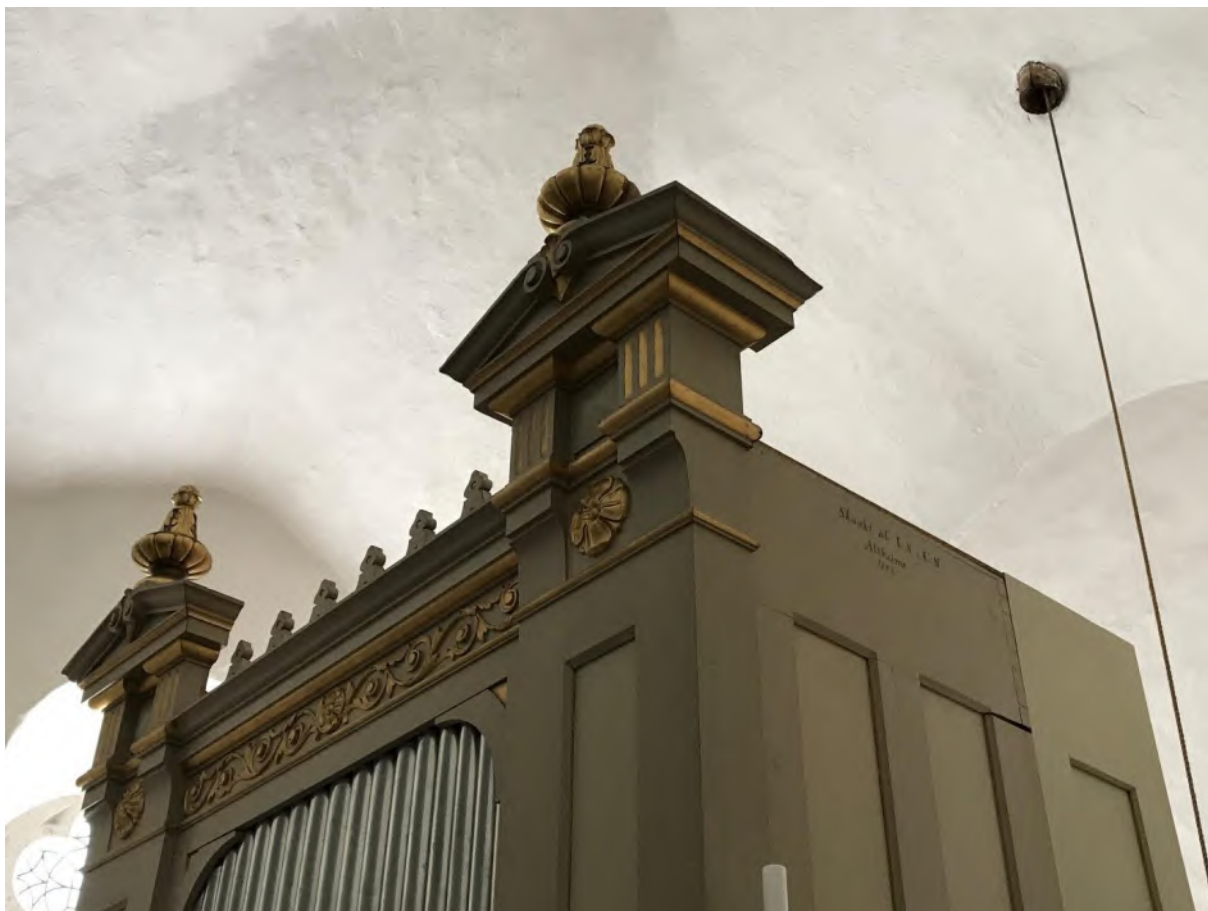
Tornvalvet och orgelns krön, sedda uppåt mot sydväst. Foto JL 2020.

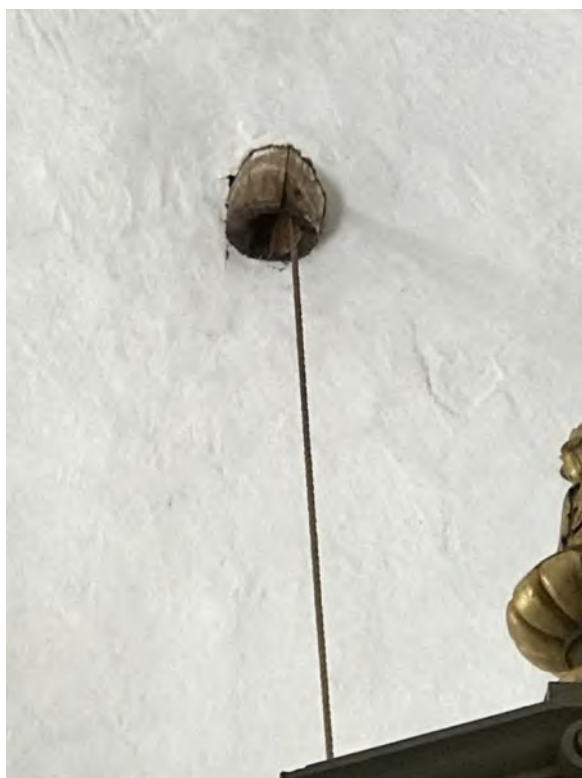
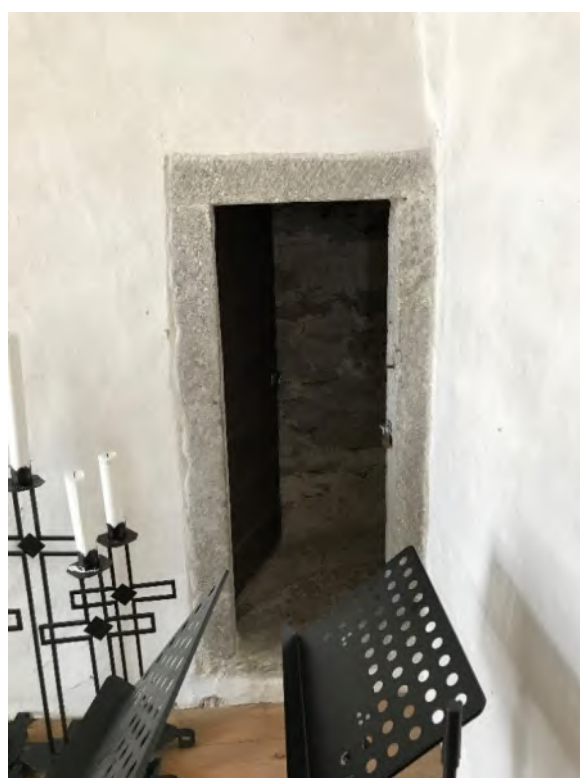
Sturk i ringkammarens valv. Till höger dörröppning till murtrappan. Foto JL 2020.

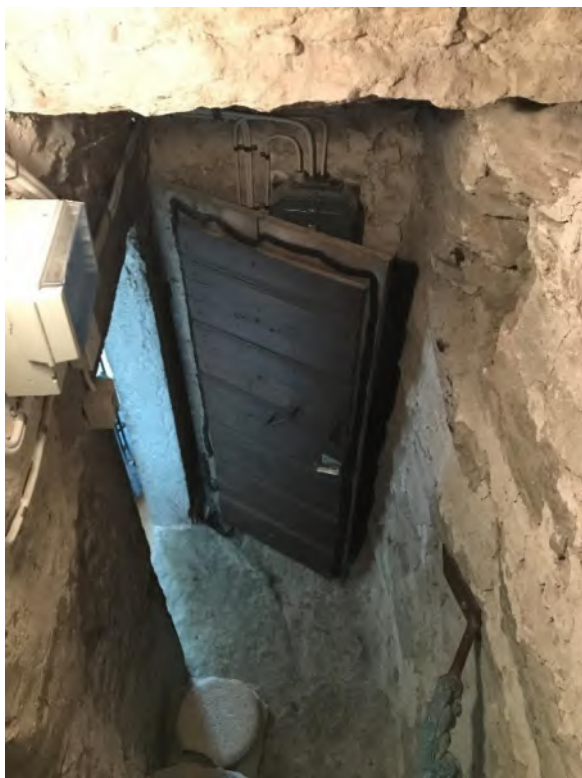
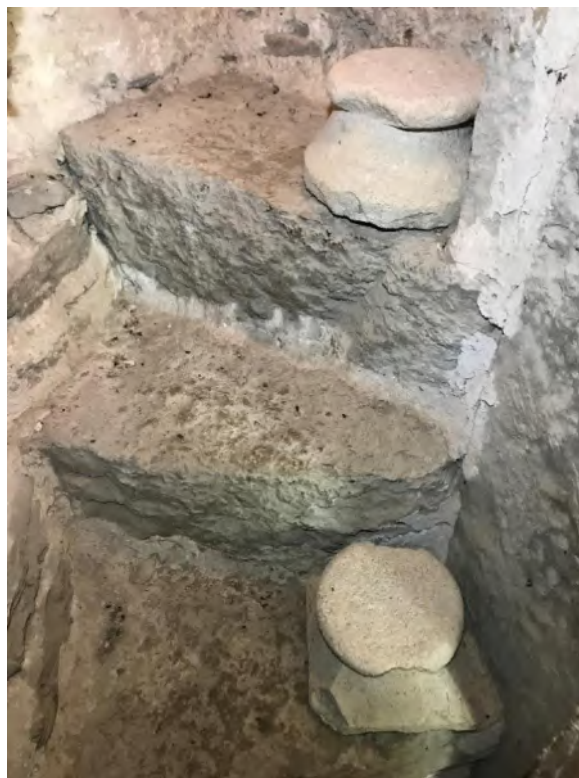
Tornets murtrappa, ingången mot söder samt trappans nedersta del mot norr med kolonnettkapital, sannolikt från ljudgluggar. Foto JL 2020.

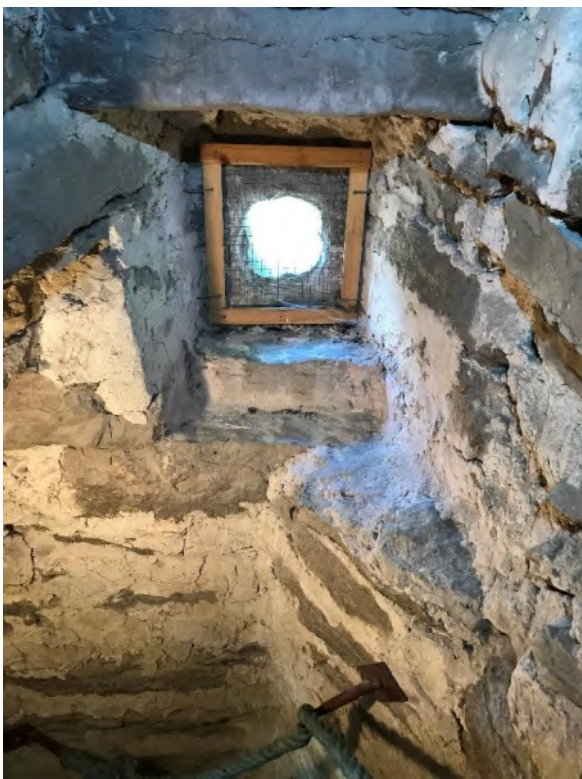
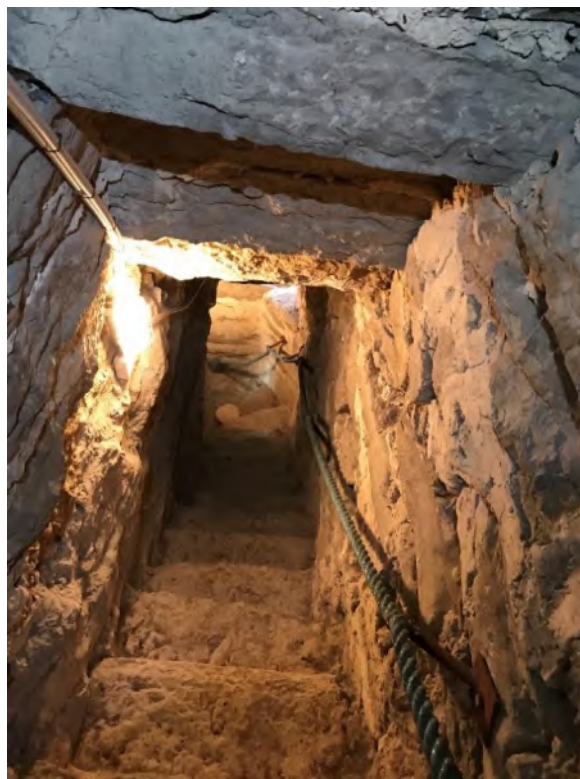
Ljusglugg för trapploppets nedre del, sedd mot väster. Till höger trapploppet sett uppifrån mot väster. Foto JL 2020.

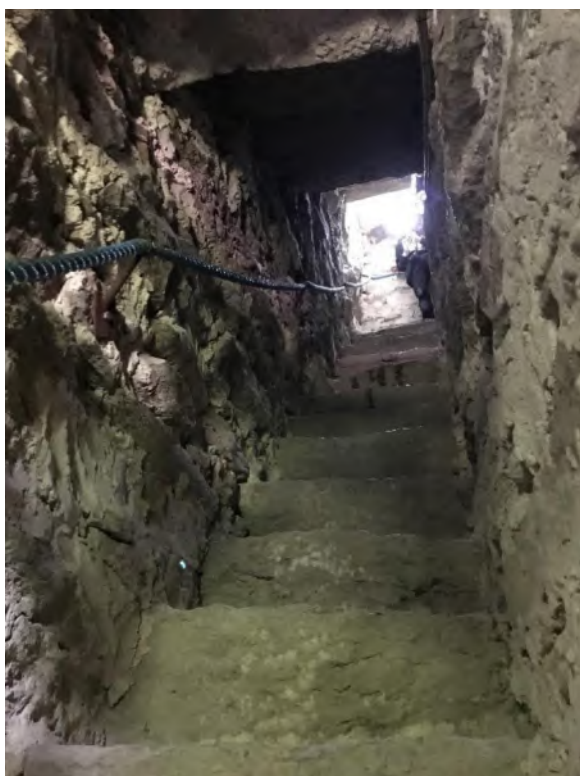
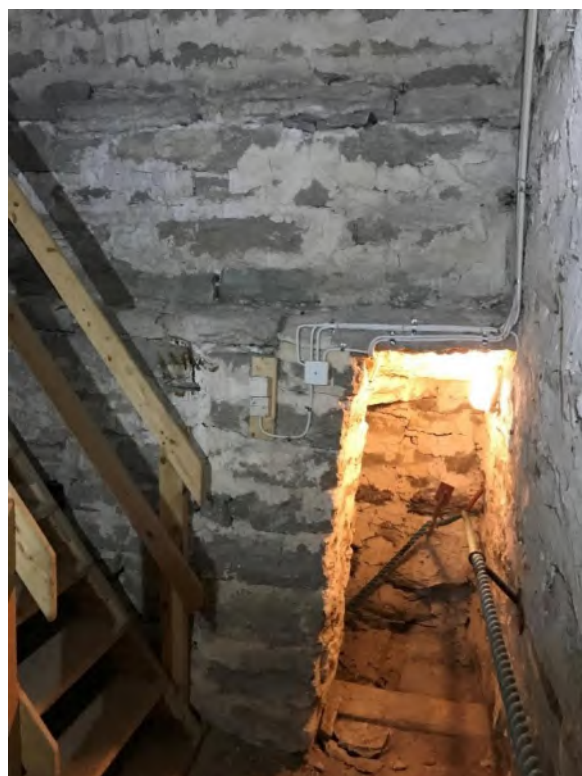
Trappan i tornets norra mur, sedd mot norr och uppåt mot öster samt mynningen i tornets första övervåning sedd mot norr. Foto JL 2020.

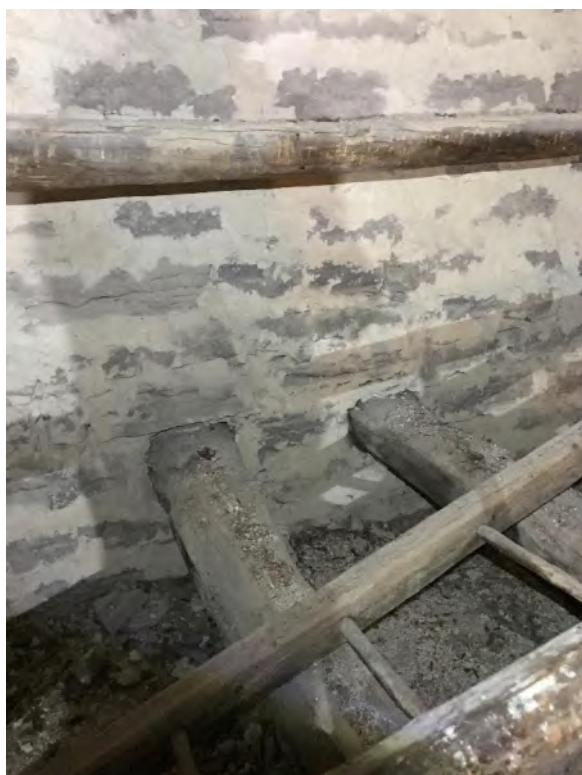
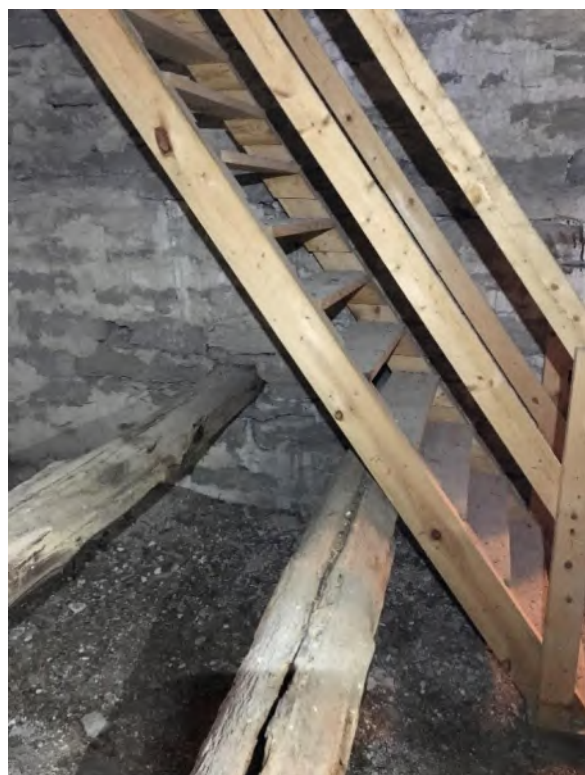
Tornets första övervåning. Parställda bjälkar och deras infästning i södra muren, sedd mot sydväst, och norra muren, sedd mot nordväst. Foto JL 2020.

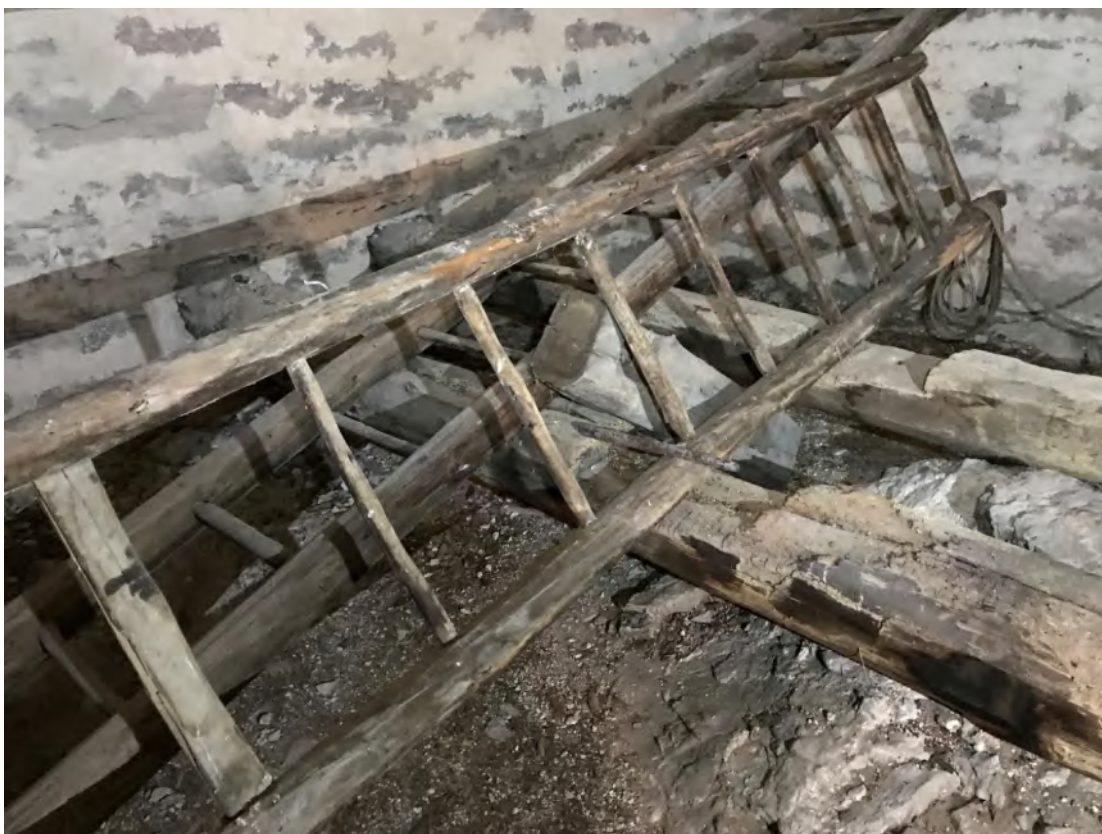
Tornets första övervåning sedd mot sydväst med äldre, ur bruk tagna stegar. Foto JL 2020.

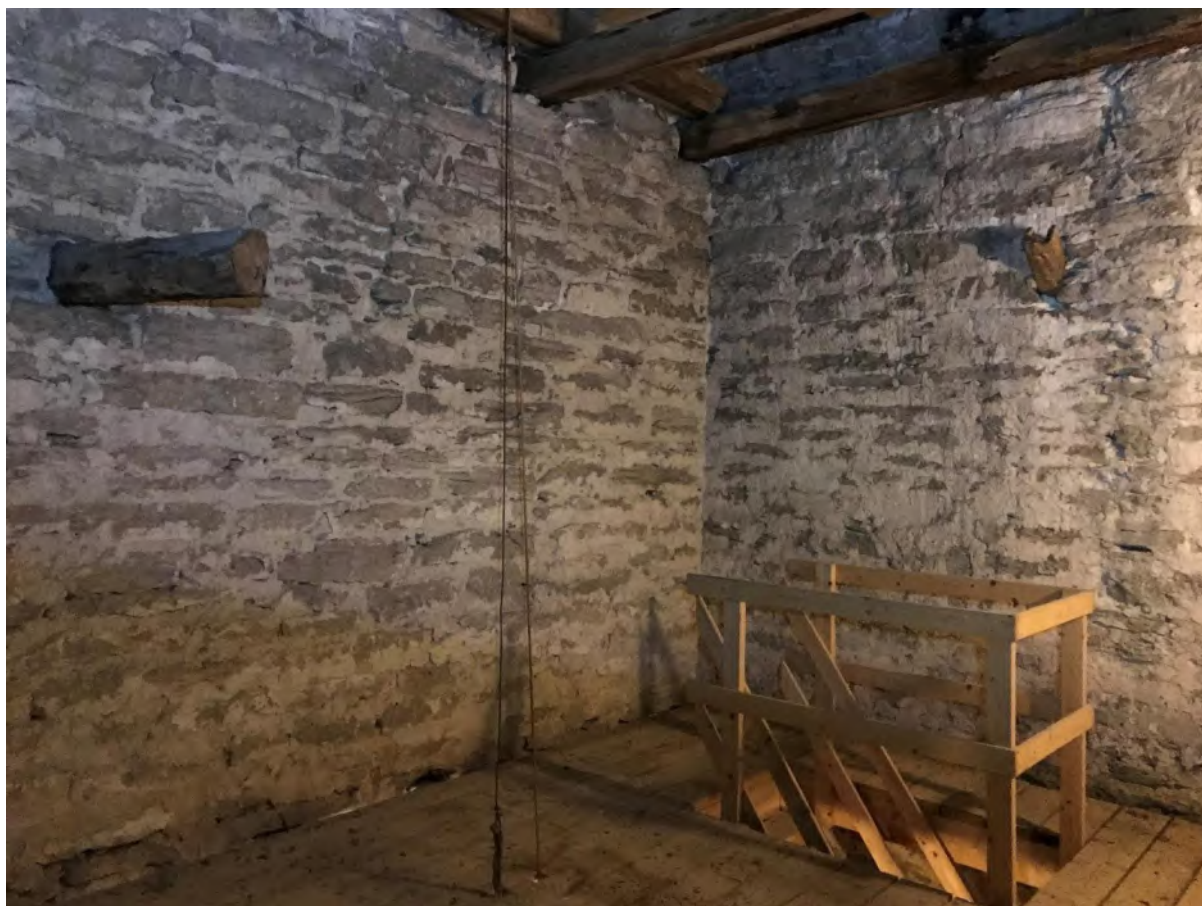
Tornets andra övervåning mot nordväst. Trästycket som skjuter ut snett ur norra muren till höger utgörs av en urskårad stock, sannolikt en tidigare spygatt från klockdäcket. Foto JL 2020.

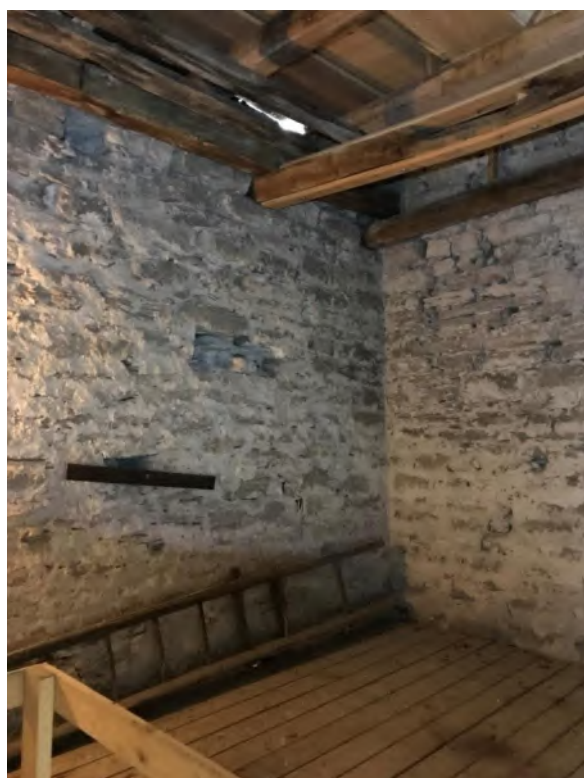
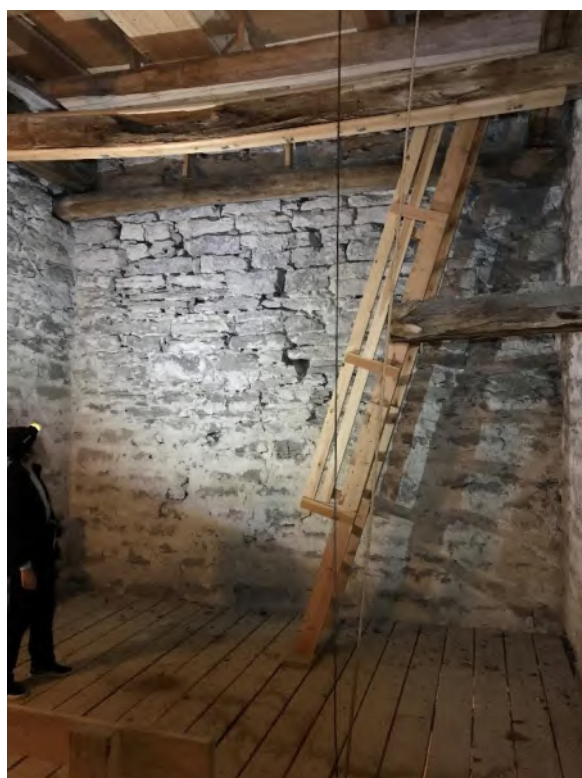
Tornets andra övervåning mot sydöst och söder. Foto JL 2020.

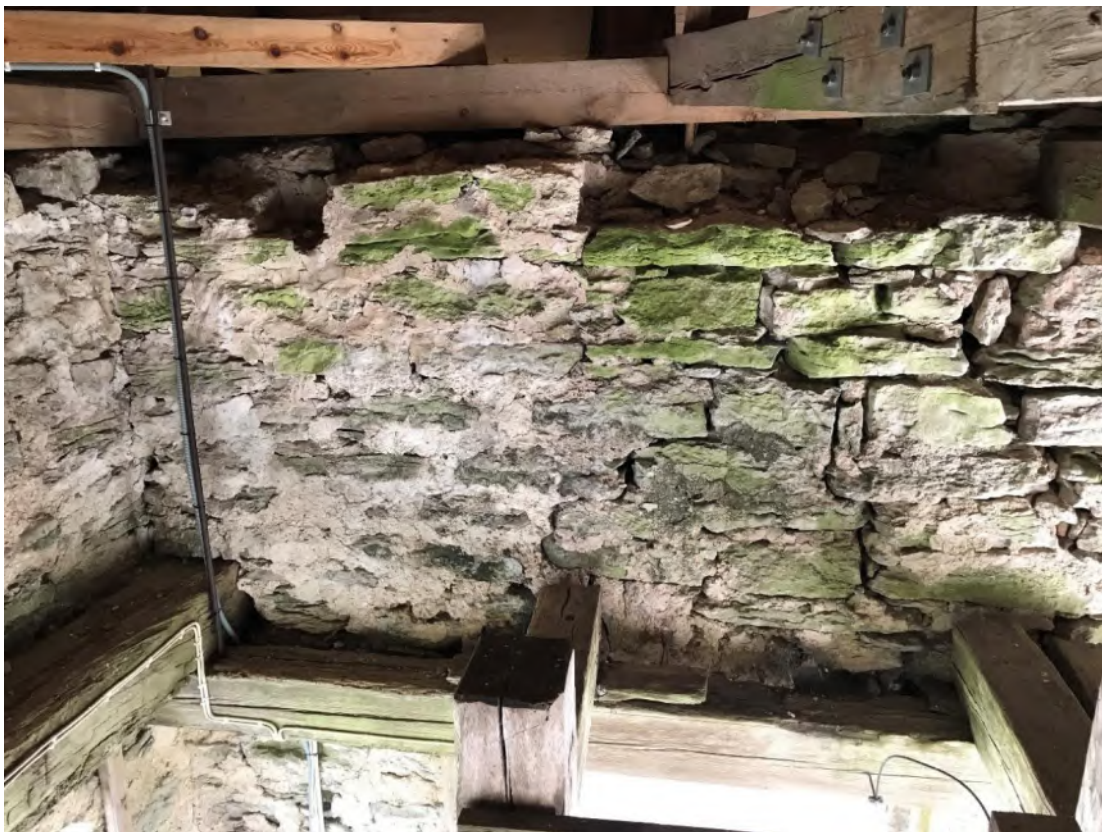
Del av tornets murkrön. Foto JL 2020.

| ÅR | BYGGNADSDEL ETC. | |
|---|---|---|
| | Tornet lagades på Ö och S sidorna där hörnstenar hotade att falla ned. | GF |

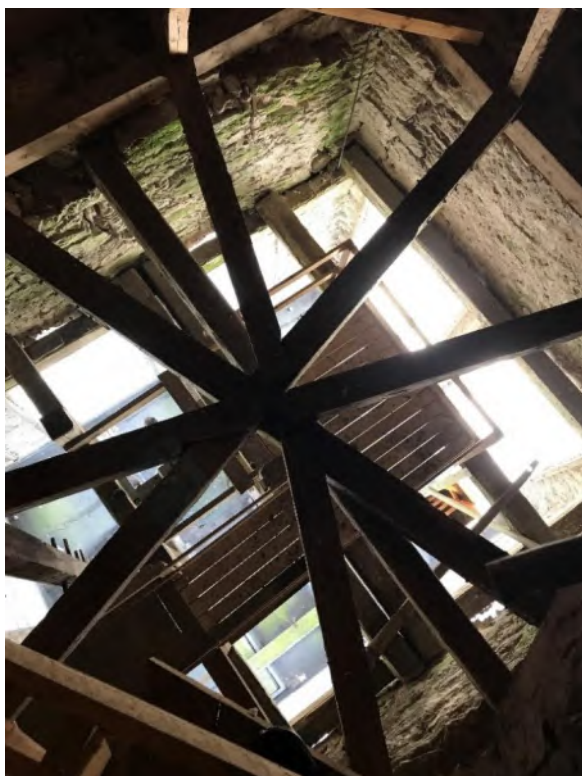
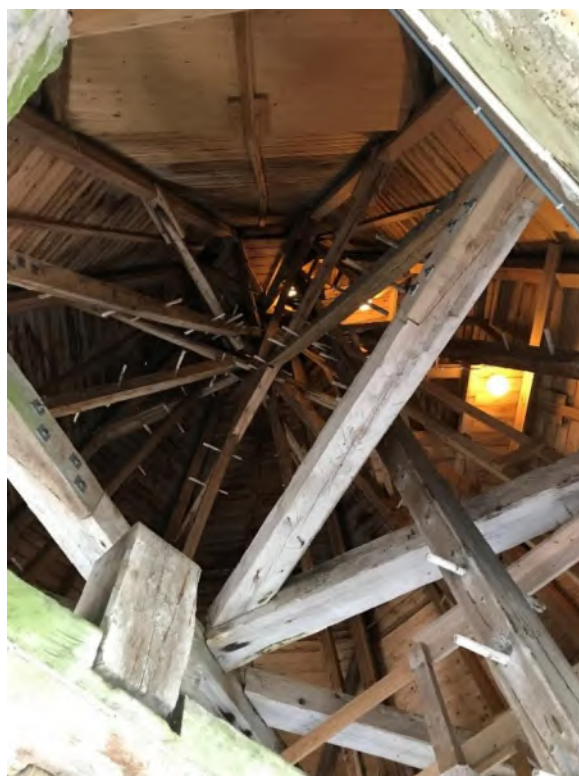
Vy från tornhuven ned mot klockvåningen och vy uppåt mot tornhuven. Foto JL 2020.

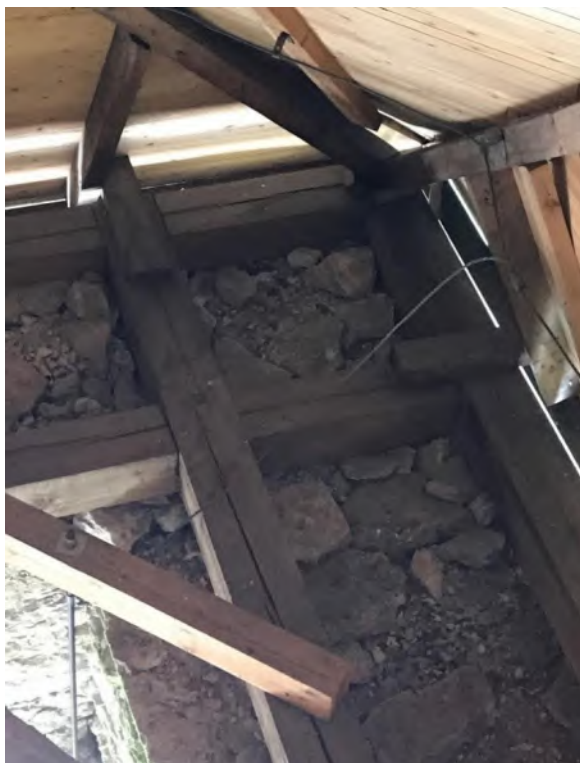
Tornets murkrön och bärverk. Foto JL 2020.

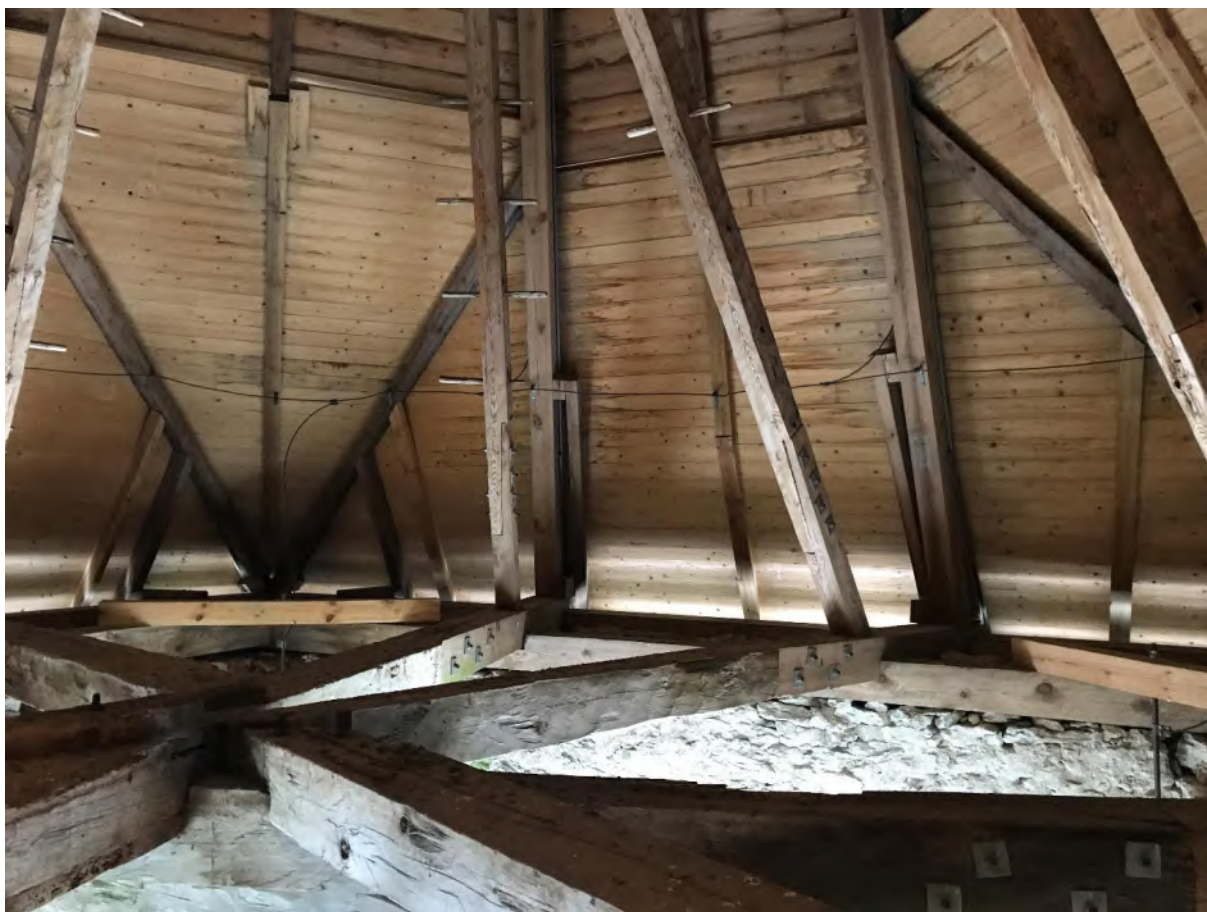
Nedre delen av tornhuvens inre. Foto JL 2020.

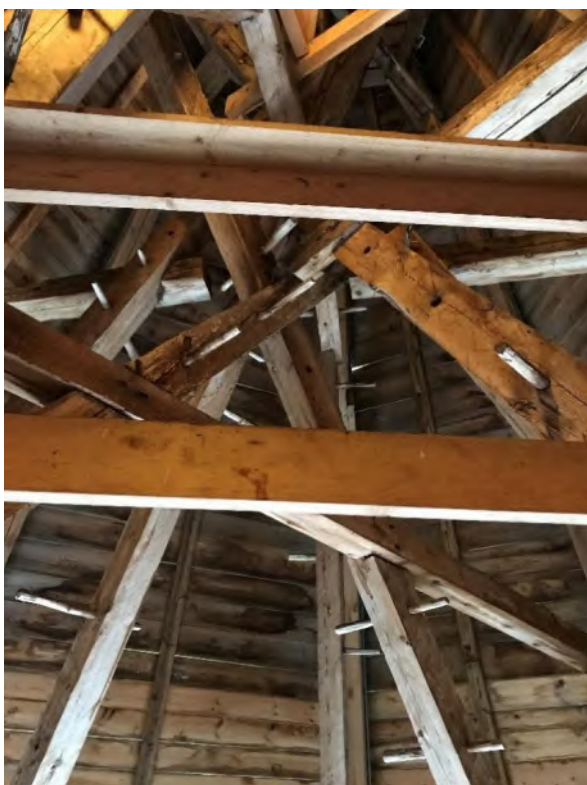
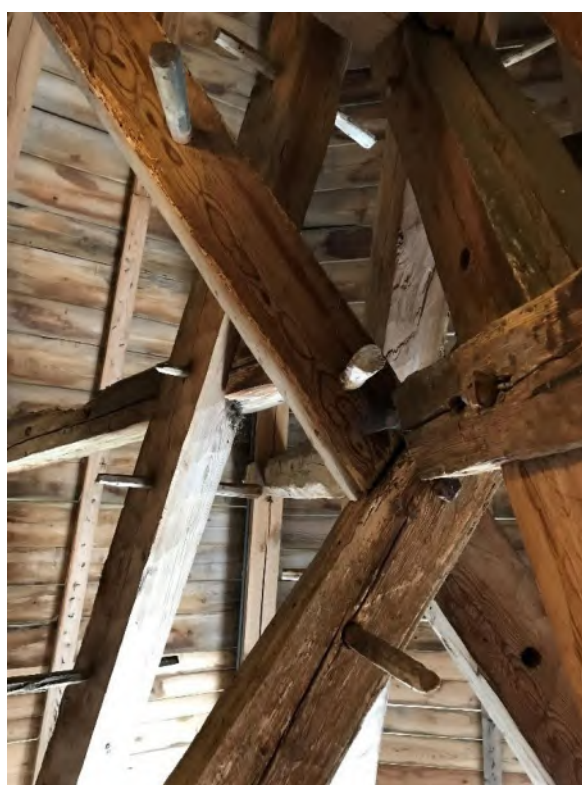
Detaljer av tornhuvens inre konstruktion. Foto JL 2020.

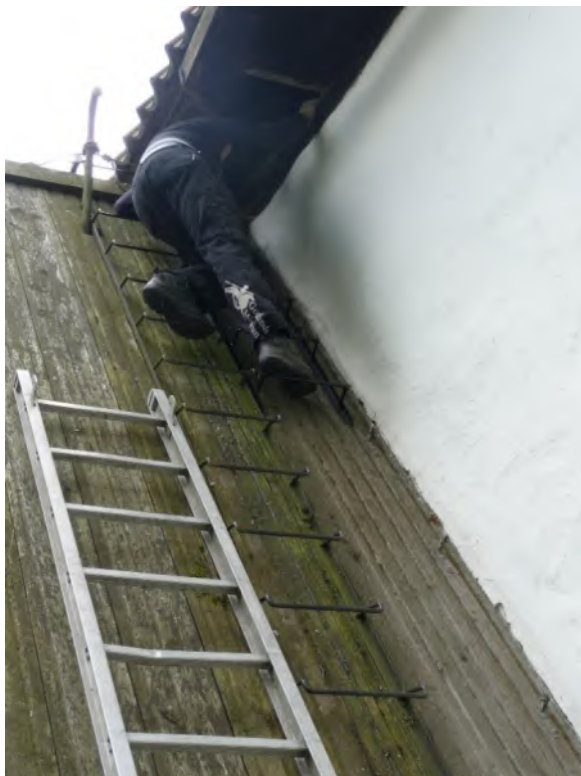
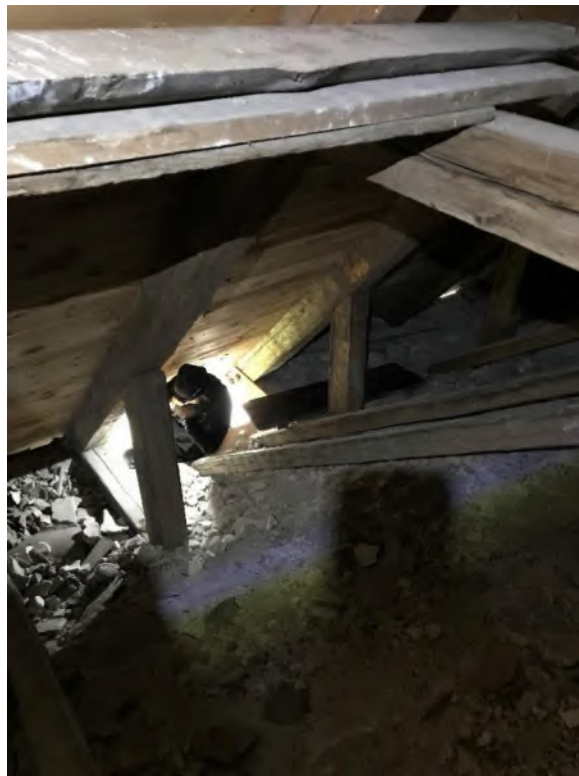
Uppgång till kor- och långhusvinden. Vy över sakristietaket mot sydöst och från korvinden mot nordöst. Foto ES respektive JL 2020.

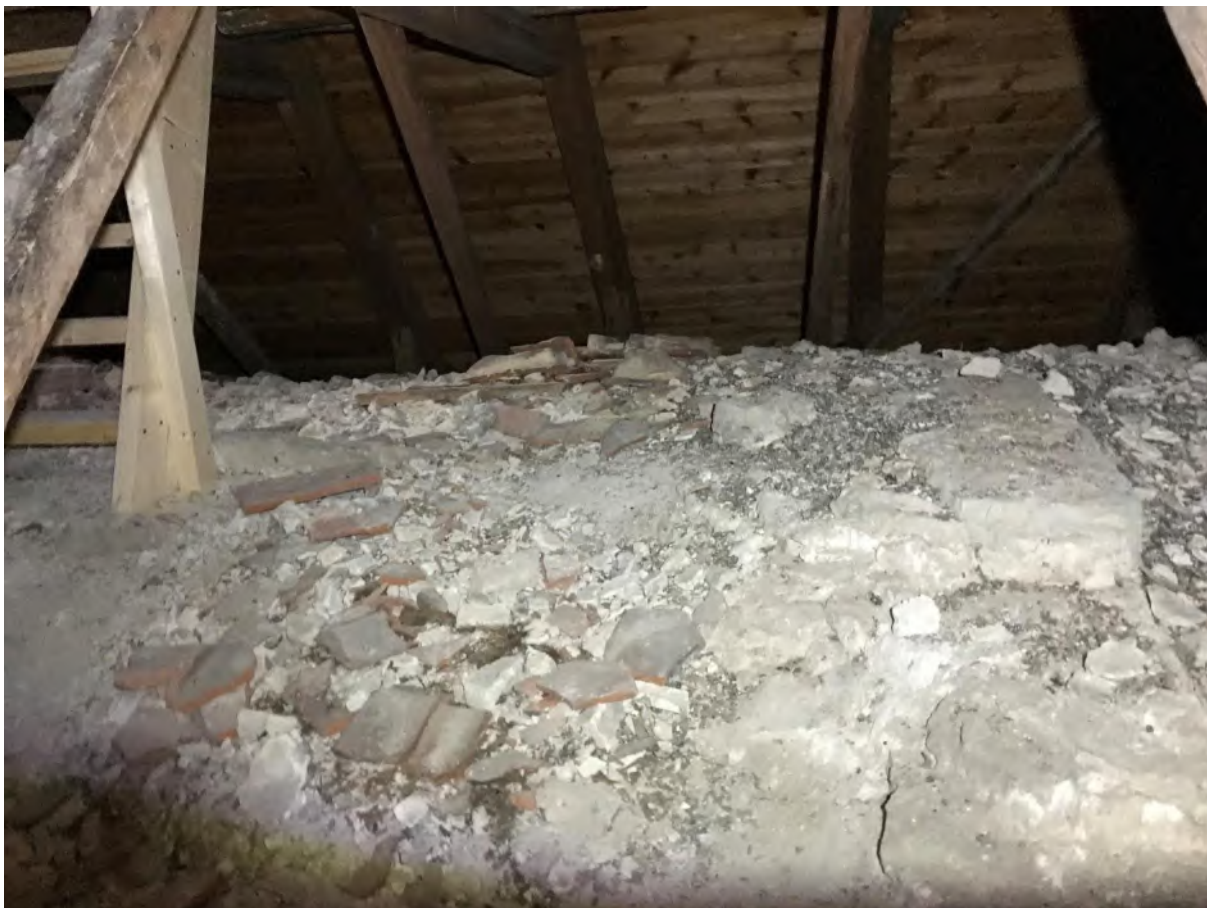
Korets tunnvalv sett mot söder. Foto JL 2020.

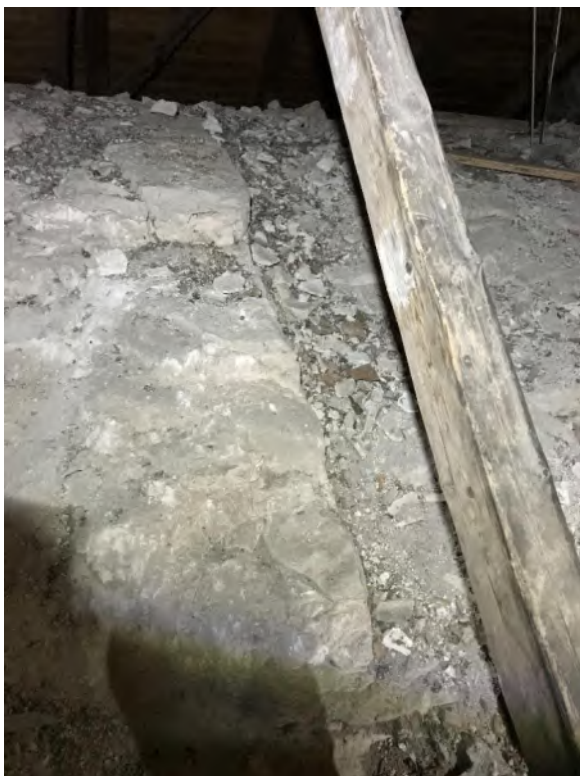
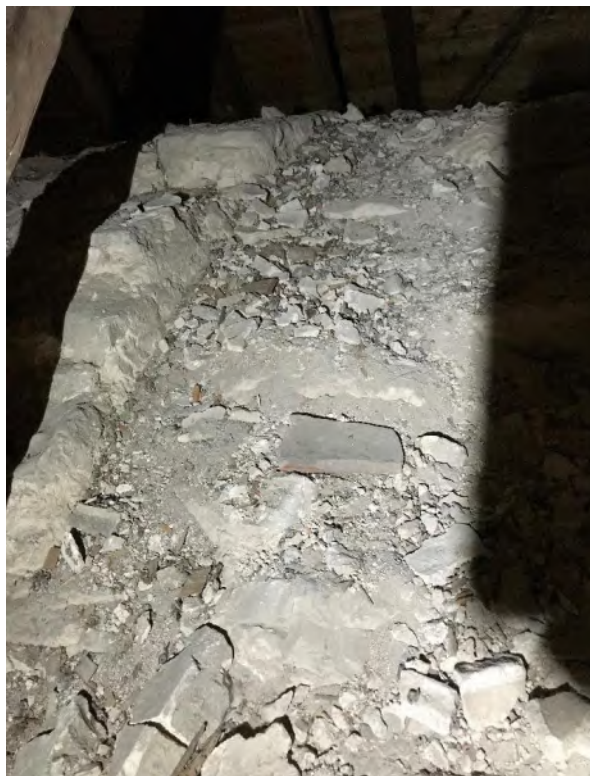
Skarven mellan den äldre, till höger, och yngre, till vänster, delen av korets tunnvalv. Foto JL 2020.

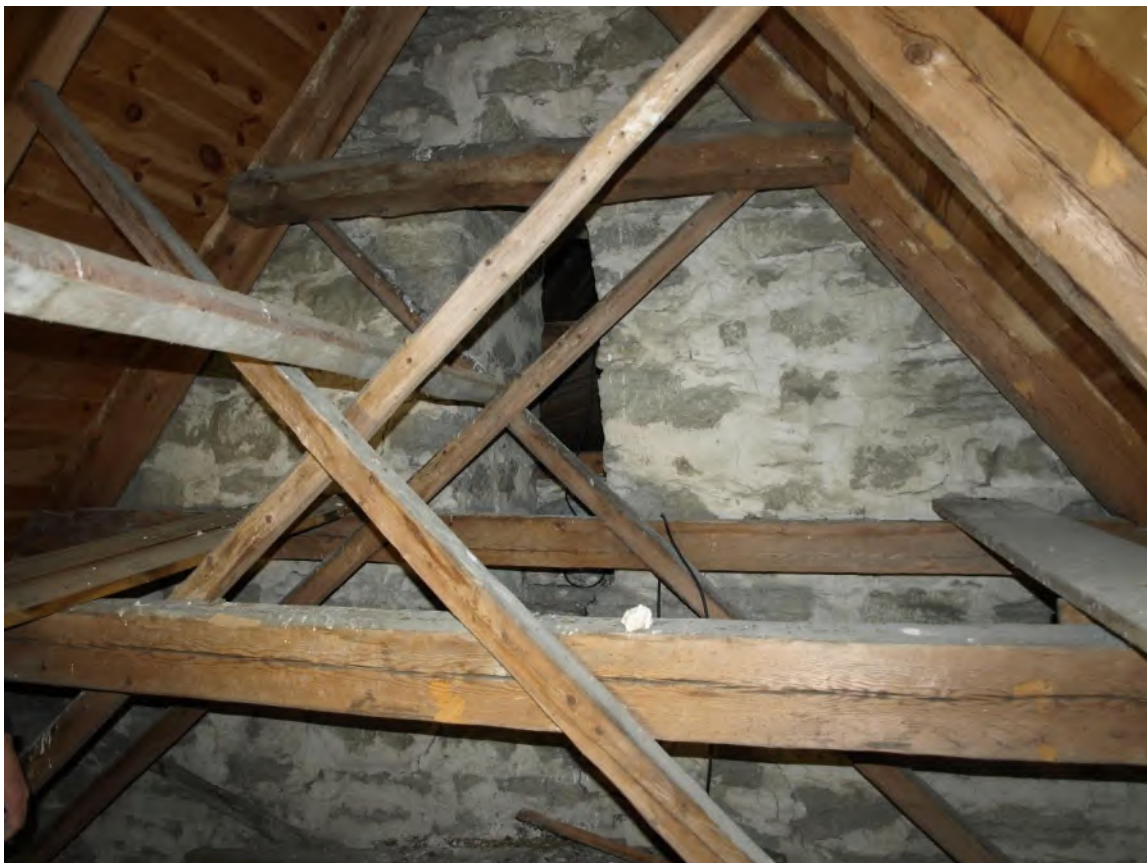
Korvinden mot väster innan trädäck lades i passagens nedre del och den närmaste takstolens kryss avlägsnades. Foto Pär Malmros 2012. Gotlands Museum.
