# Buttle kyrka

Karaktärisering 2020

**Gotlands  
Museum**

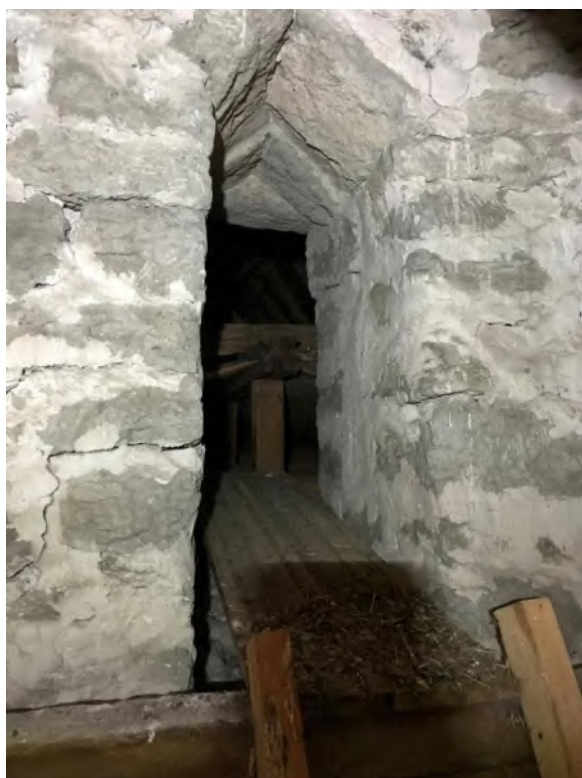
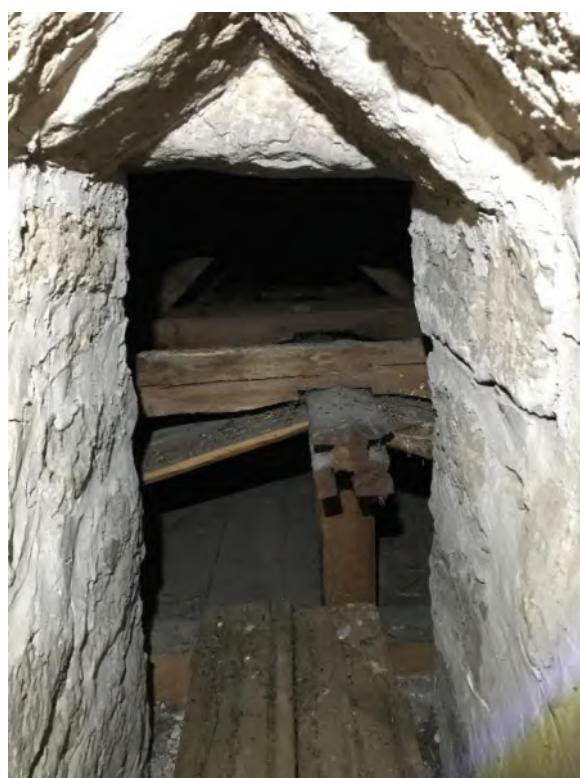
Passagen mellan korvinden och långhusvinden. I bakgrunden skyddstak över långhusets innertak. Foto JL 2020.

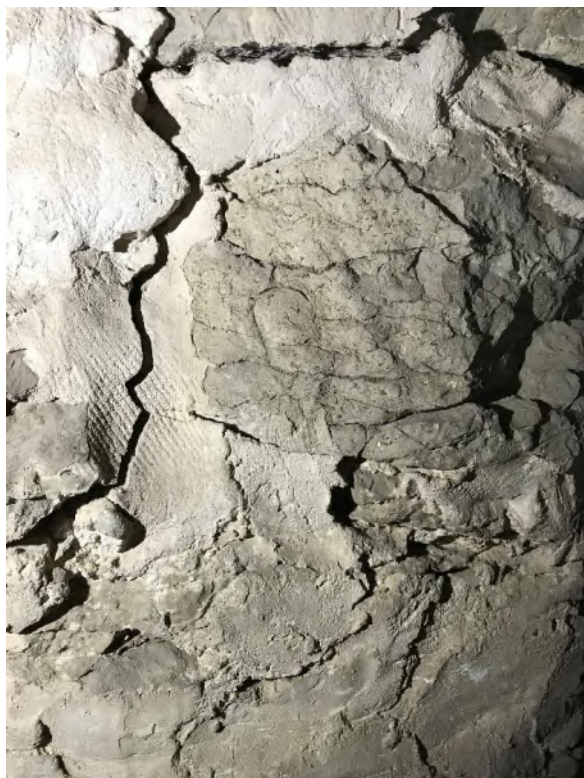
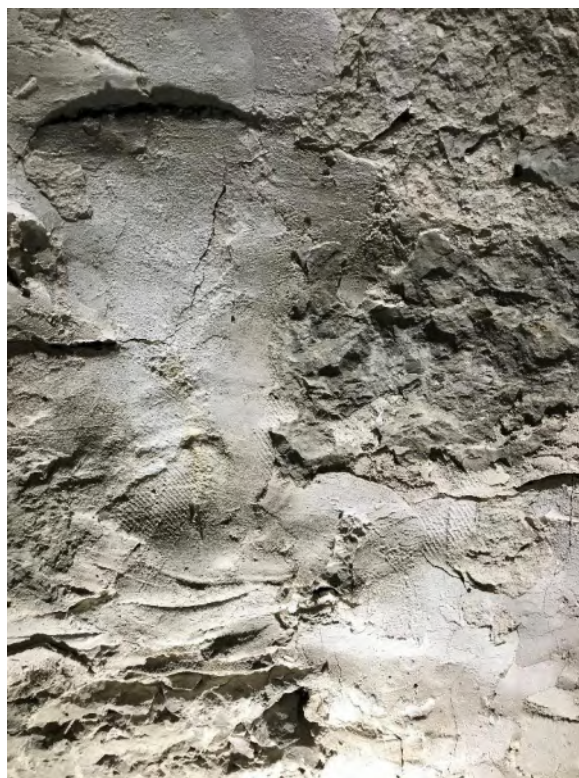
Avtryck av tyg i murbruket på korvinden, sannolikt från byggnadstiden, till vänster söder om och till höger norr om passagen till långhusvinden. Foto JL 2020.

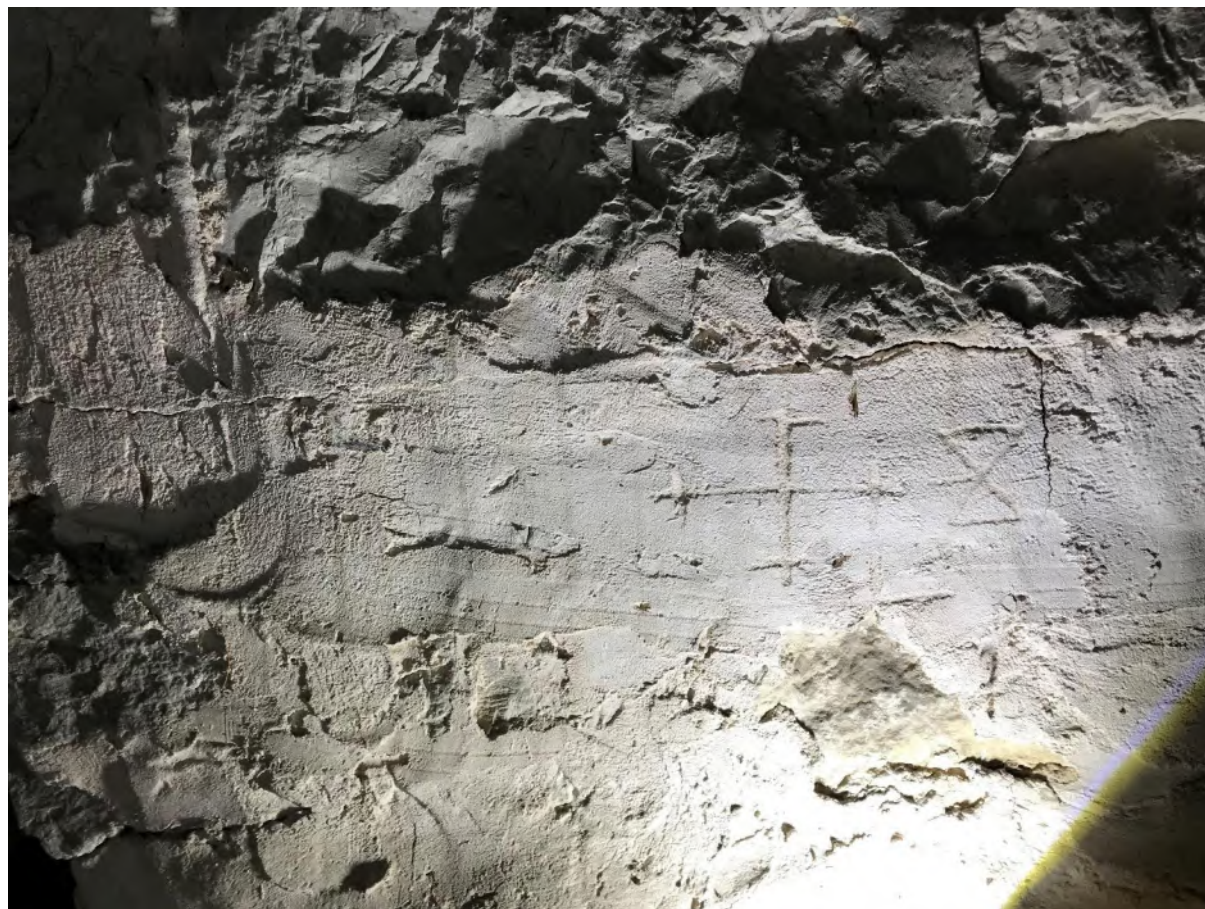
Ristade bomärken (?) på norra sidan av passagen mellan kor- och långhusvindarna på sidan mot koret. Foto JL 2020.

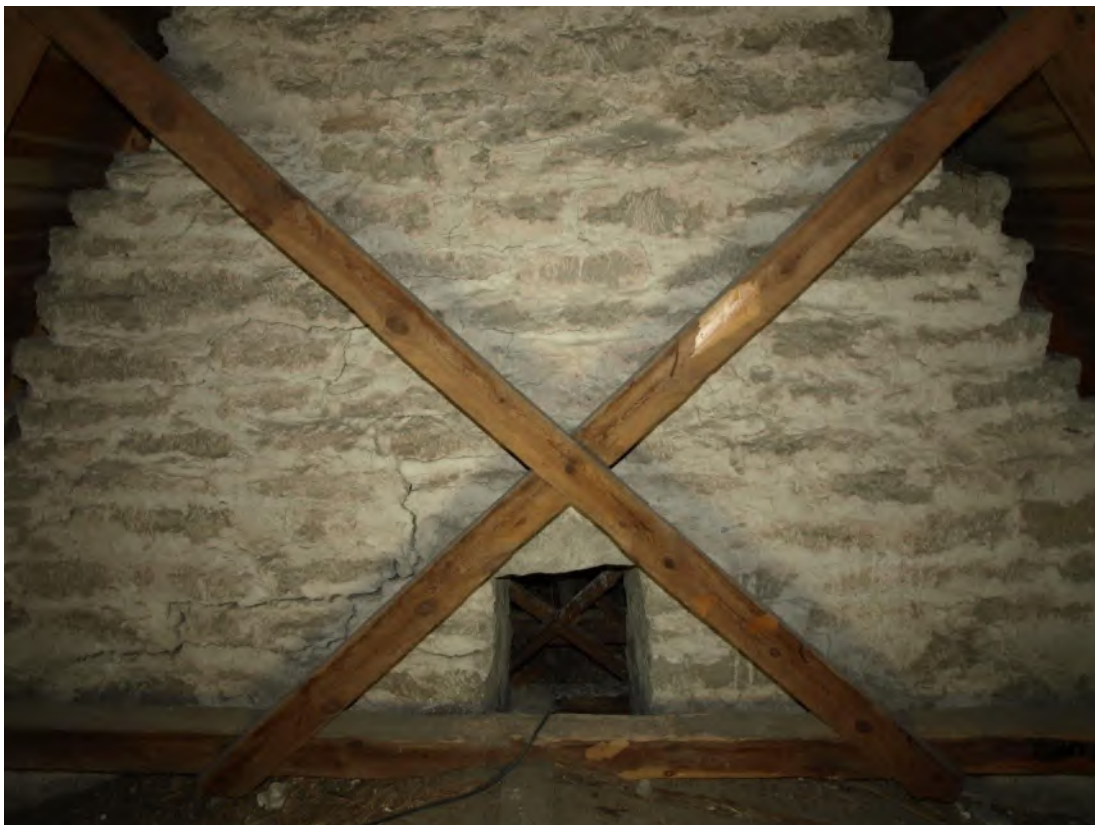
Triumfbågsjurens gavelröste sett från långhusvinden med passage till korvinden innan den närmaste takstolens kryss avlägsnades. Foto Pär Malmros 2012. Gotlands Museum.

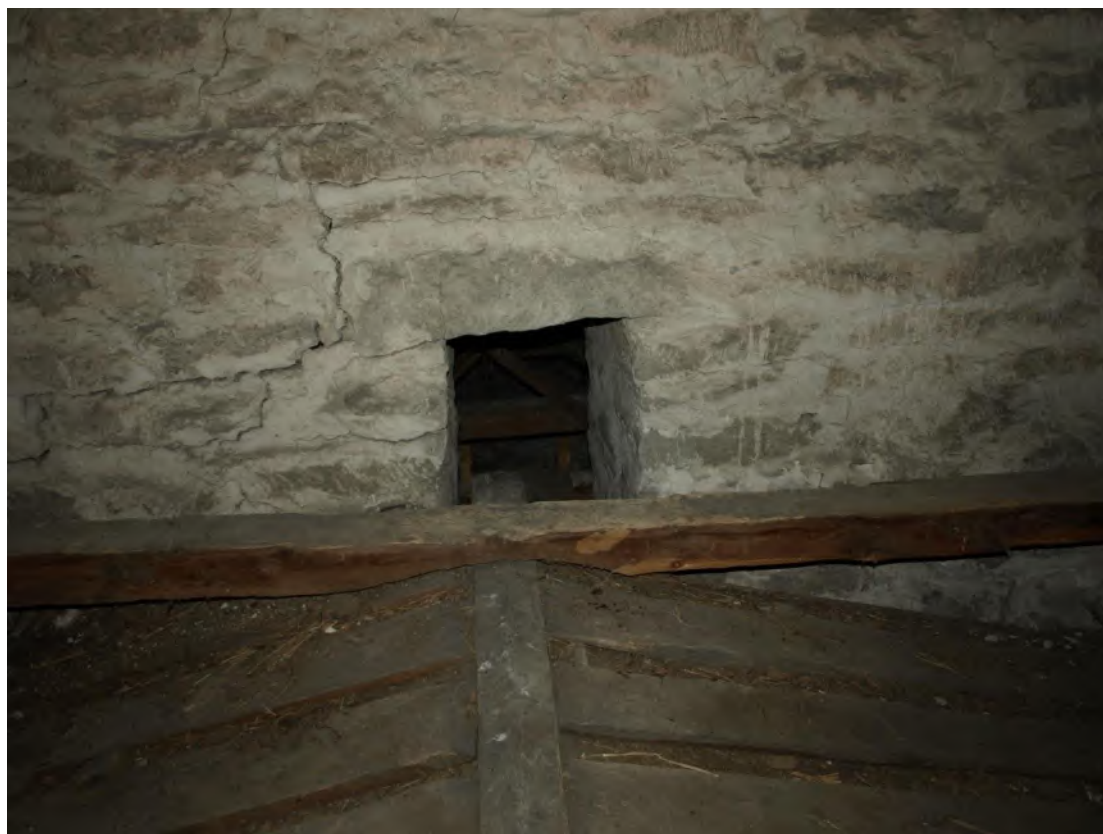
Samma passage efter att krysset till takstolen avlägsnats. Öppningens nedre hälft döljs av det panelade skyddstaket. Foto Pär Malmros 2012. Gotlands Museum.

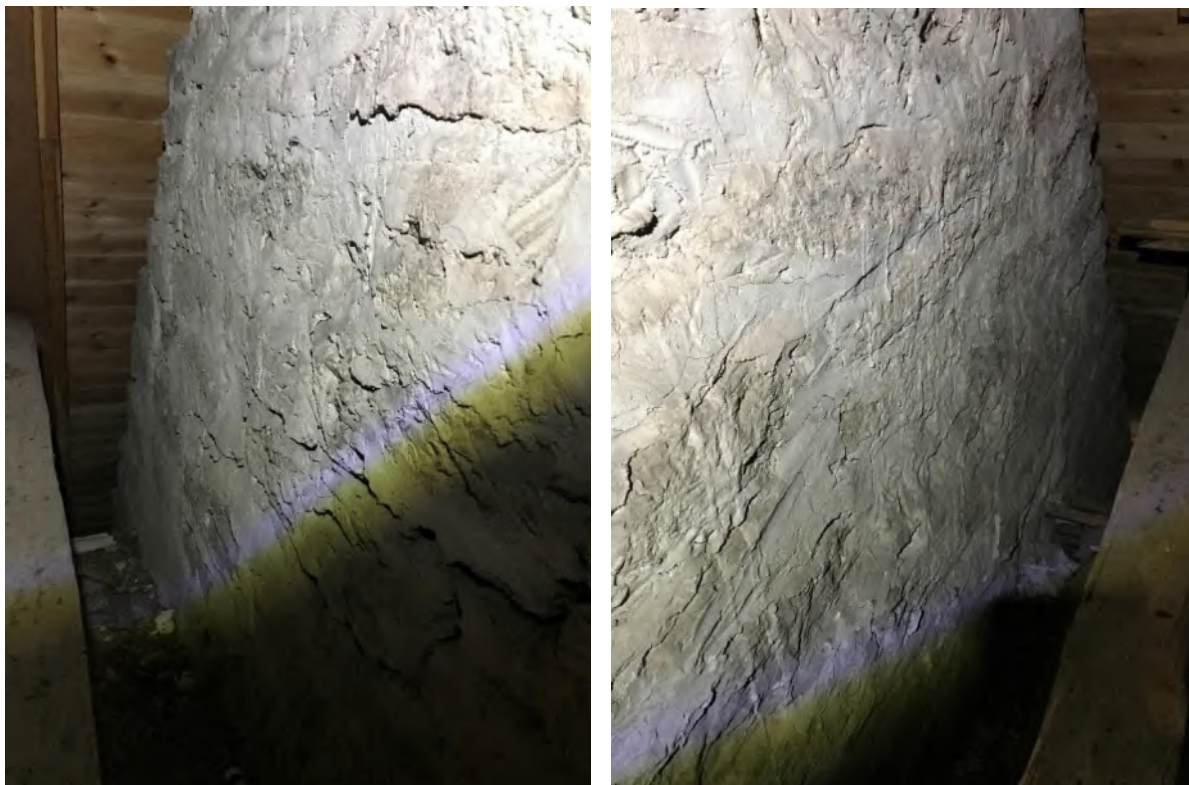
Triumfbågsmurens sida mot långhusvinden, sedd mot nordöst resp. sydöst, visande murverkets utstrukna fogar.  
Foto JL 2020.

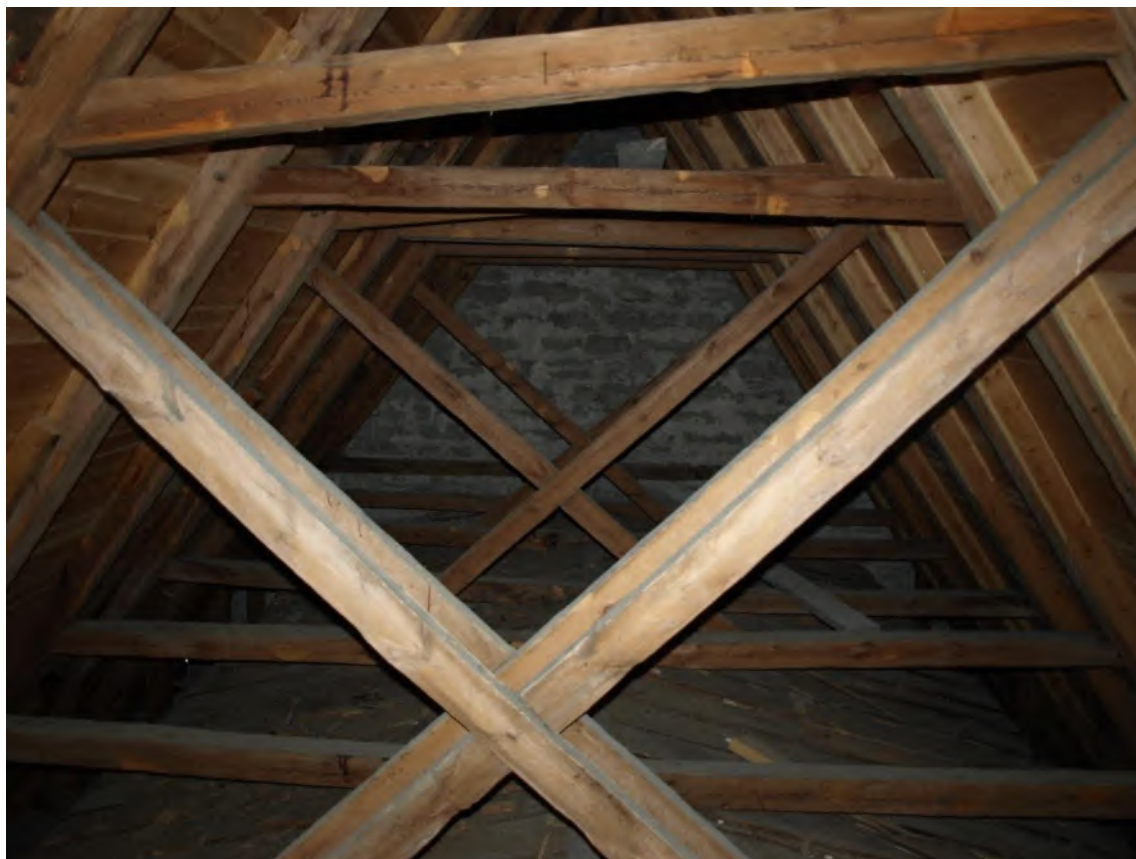
Långhusvinden sedd mot väster med tornets östra mur i fonden. Foto Pär Malmros 2012. Gotlands Museum.

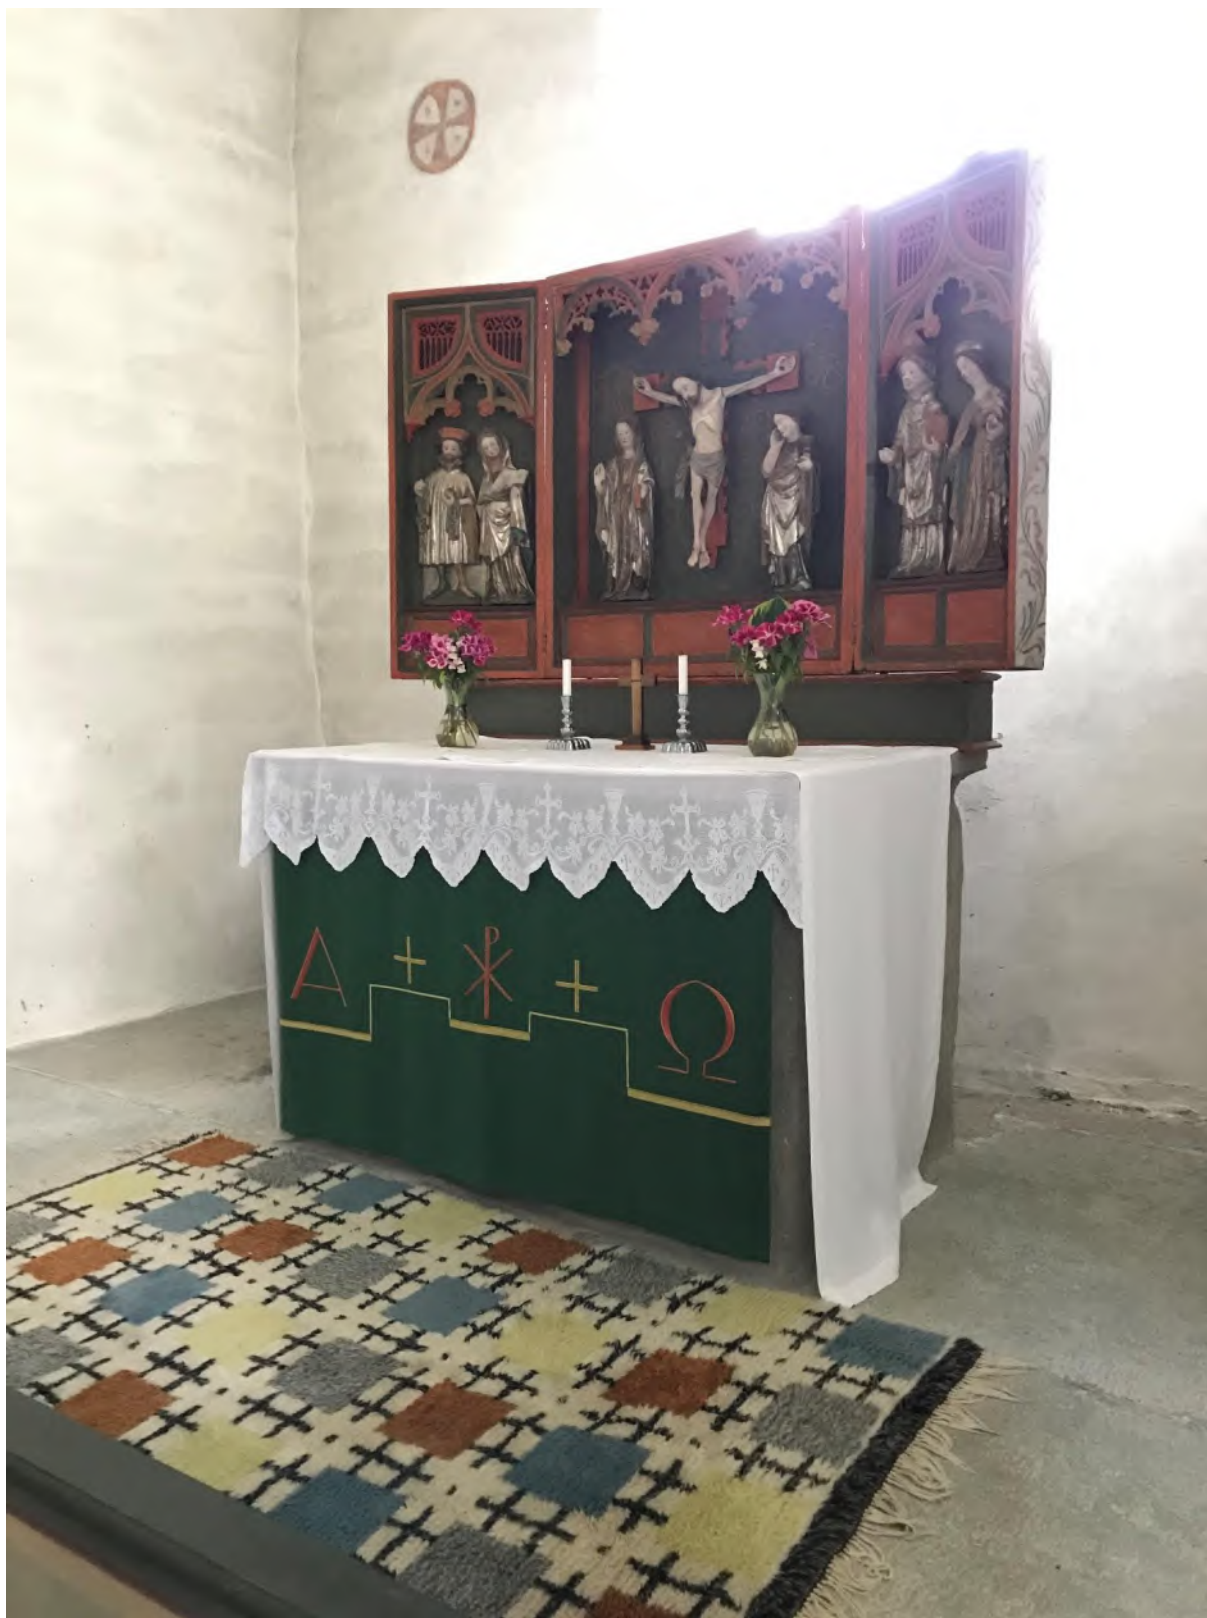
Hölgartaret sett från sydväst. Foto JL 2020.

Altaret är medeltida, omsorgsfullt murat och med en stor inre nisch som stängs av en trädörr i huggen karm av kalksten. (En uppgift att det skall ha flyttats 60-80 cm österut 1882-83 kan inte stämma.) Altarskranket från 1956-57 ersatte en genombruten altarring från 1882-83.

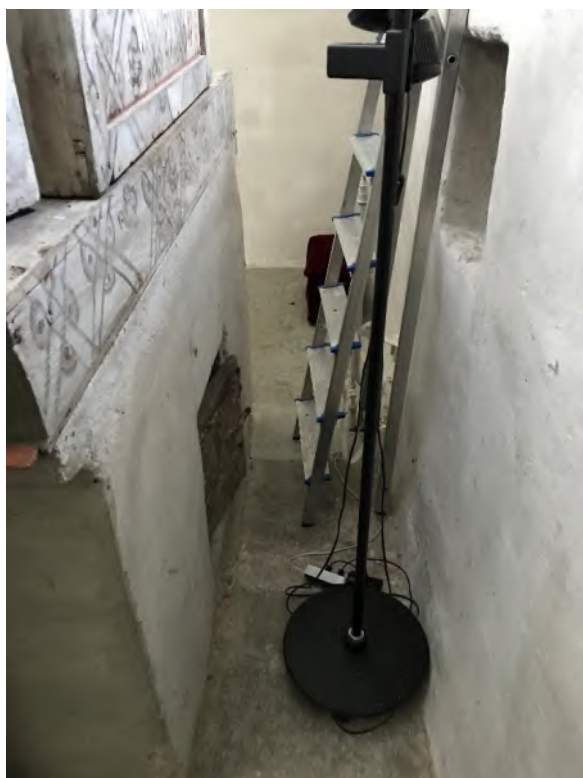
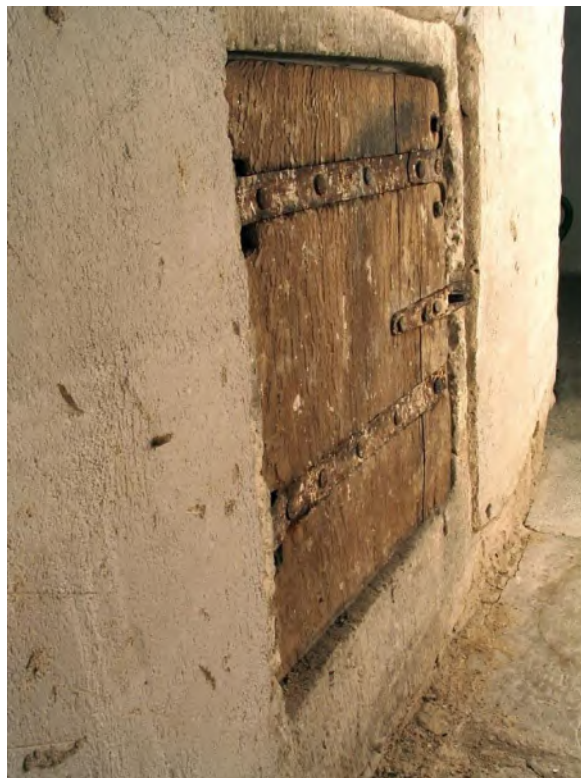
Altarets baksida. Foto JL 2020. Dörr till nischen på altarets baksida. Foto Bo-Göran Kristoffersson 2003. Visby stift.

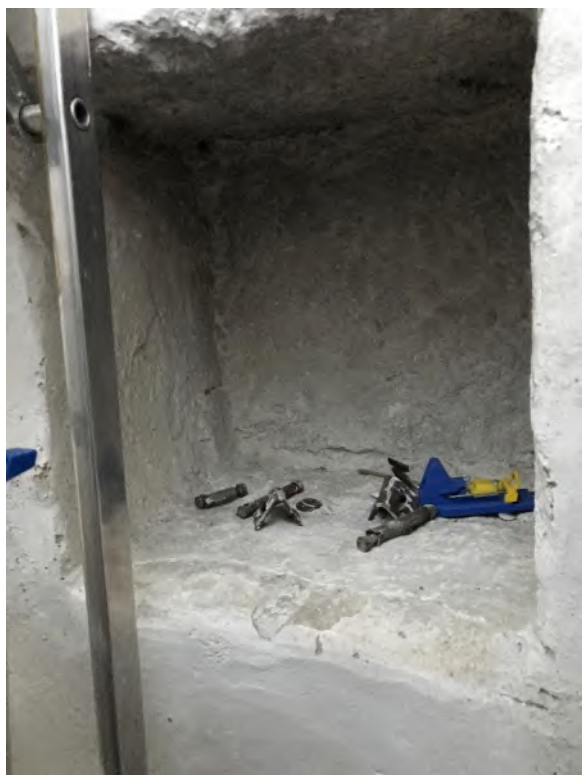
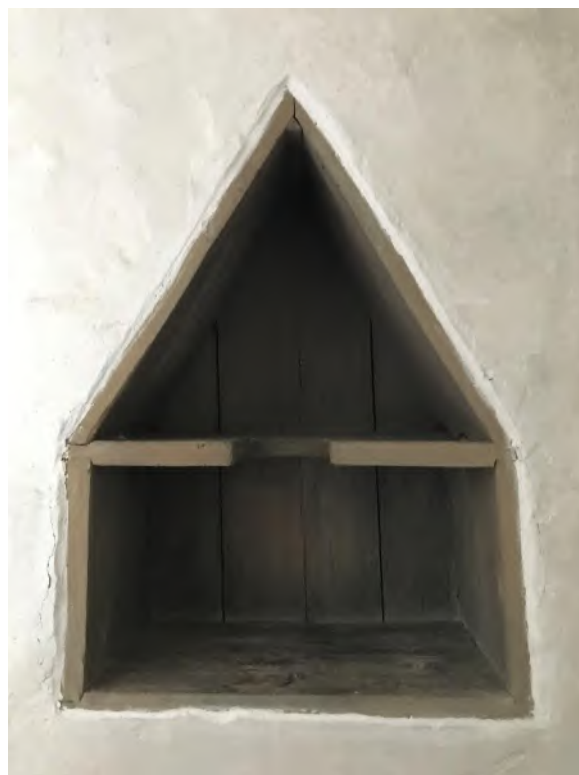
Nisch i östra muren rakt bakom altaret. Till höger nisch för sakramentsskåp (?) i östra muren söder om altaret med inredning från 1950-talet, igenmurad 1882–83, återupptagen 1956-57. Foto JL 2020.

Under golvet påträffades 1956-57 en skiva från det sydöstra sidoaltaret, försedd med relikgömma. De stora nischerna i långhusets sydöstra och nordöstra hörn har sannolikt tillkommit för att ge mer plats åt sidoaltarna på var sida efter att triumfbågen vidgats. På korets södra sida finns en sittnisch med målning från 1700-talet. En hög, rakt spetsig nisch på östmurens södra del är förmodligen ett tidigare sakramentsskåp. I östra muren rakt under fönstret finns en av altaret dold nisch. Alla dessa är placerade i korets förlängda del medan den norra muren i den äldre delen har en enkel rektangulär nisch med hylla.

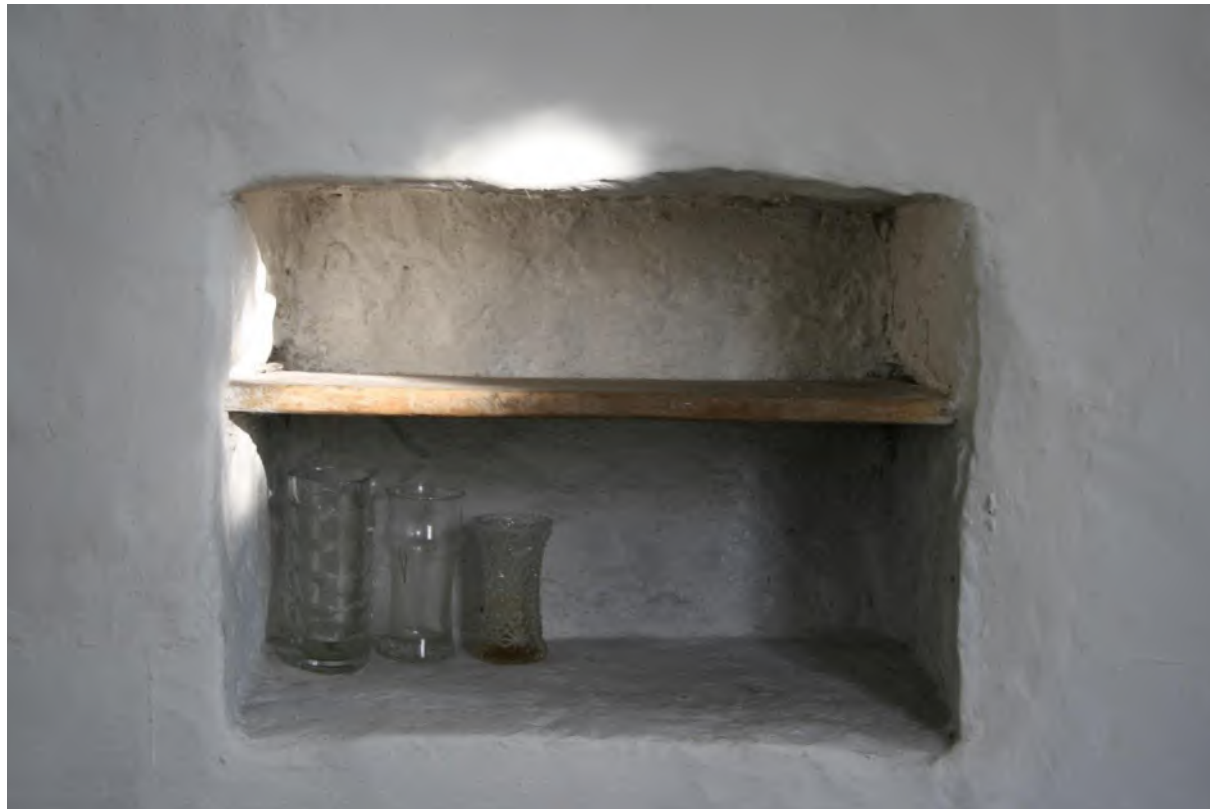
Nisch i korets norra mur. Foto Rebecka Svensson 2006. Visby stift.

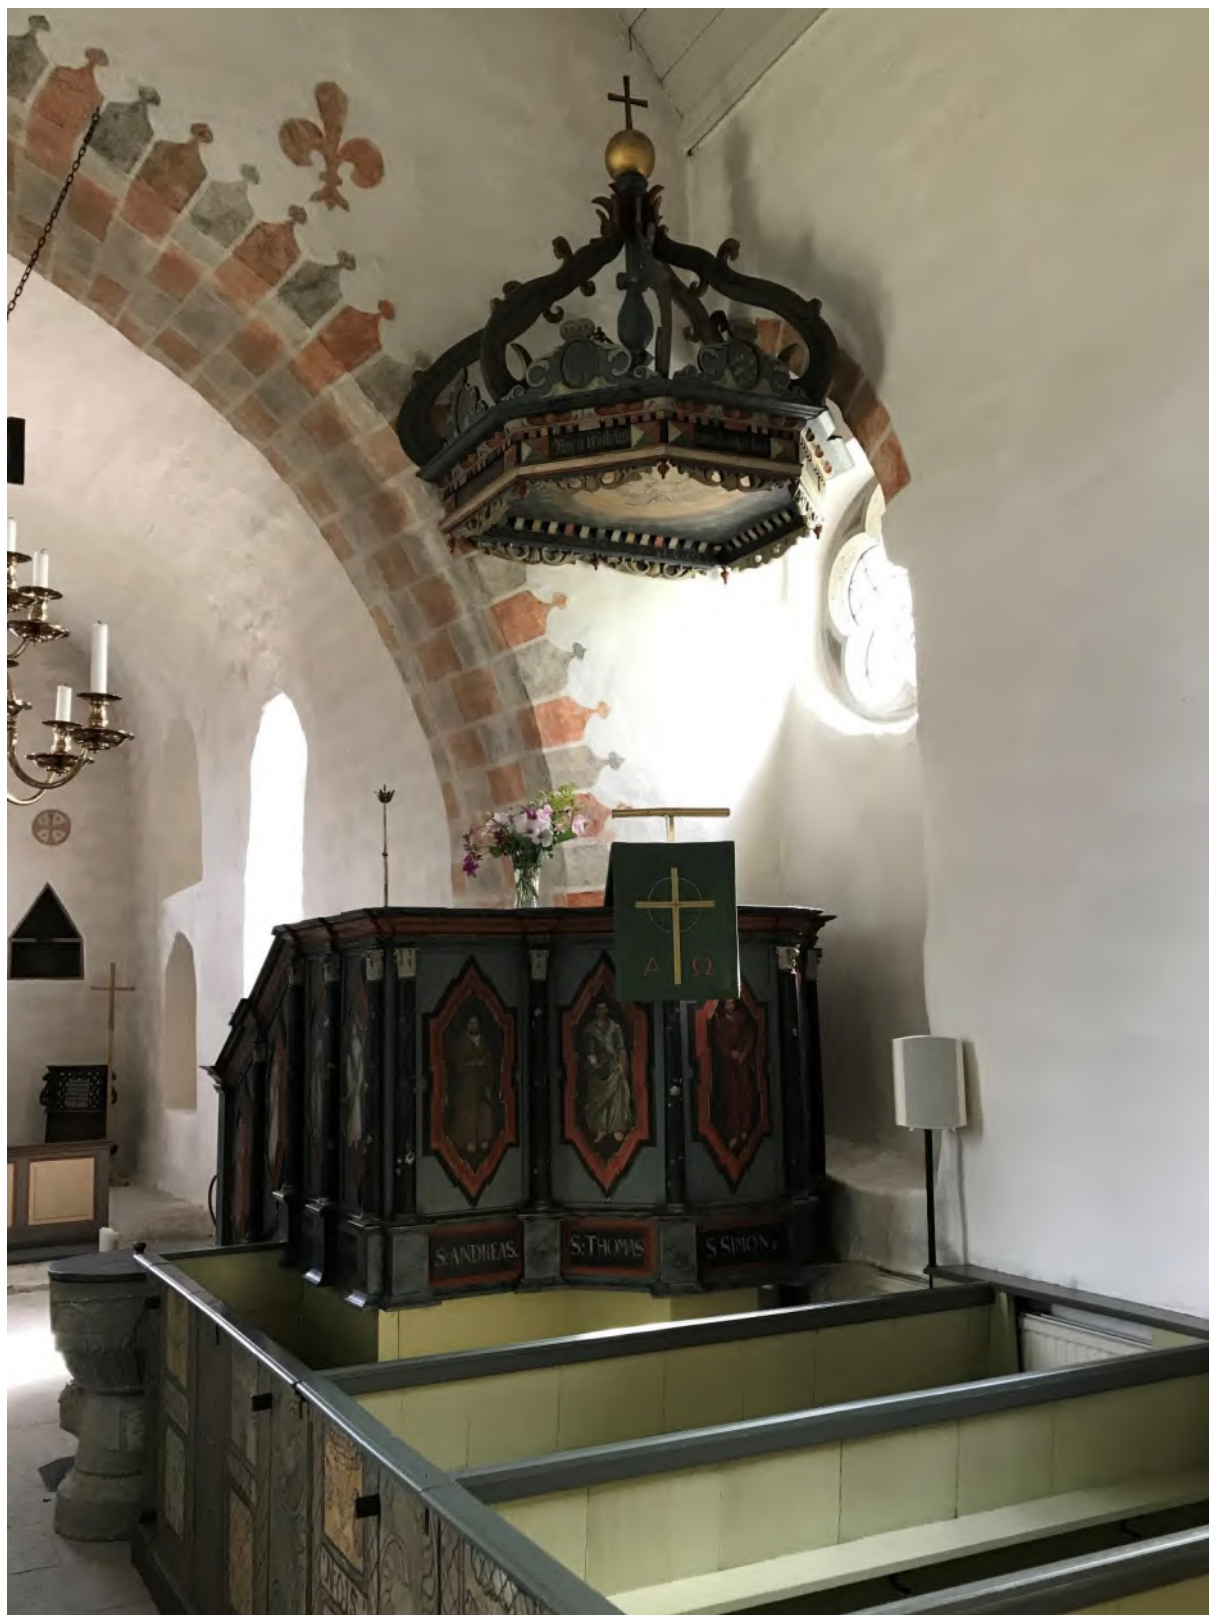
Predikstol från 1700, ombyggd och målad 1780–82, åter ombyggd 1882-83 och 1956-57. Ljudtaket tillverkades 1662.  
Foto JL 2020.

Predikstolen från 1700-talet förbättrades av snickaren Fries 1780 och målades Johan Weller, troligen 1782. Den restaurerades 1956-57 varvid delar som avlägsnats vid en ombyggnad 1882-83 återställdes. Baldakinen med målat årtal 1662 har hört till en tidigare predikstolskorg. Bänkinredningen består av delar från 1600-, 1700- och 1800-talen. Den rika färgsättningen från 1700-talet togs fram 1956-57. Yngre bänkar målades med samma mönster. Korbänken, där äldre målning saknades, fick då ny färgsättning. Skärmen för orgelpodiet med 1700-talsmålningar ingick i en 1763 byggd läktare, riven 1956-57. Arkivuppgifter anger att några av kyrkans bänkar saknade dörrar 1740 medan de främsta bänkarna på läktaren år 1770 hade dörrar lås med nycklar, vilket illustrerar en social skillnad.

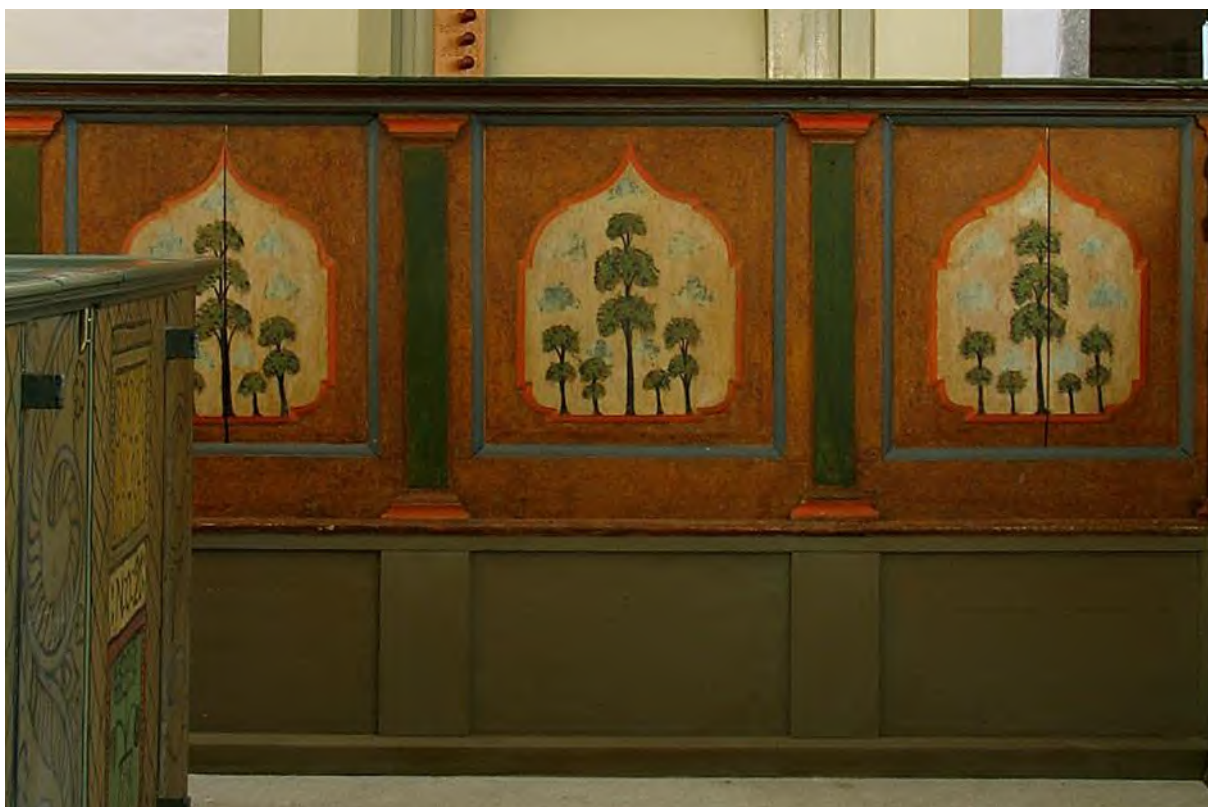
Skrank till orgelpodiet, byggt som läktabariär 1763, med målningar från 1700-talets senare del. Foto Bo-Göran Kristoffersson 2003. Visby stift.

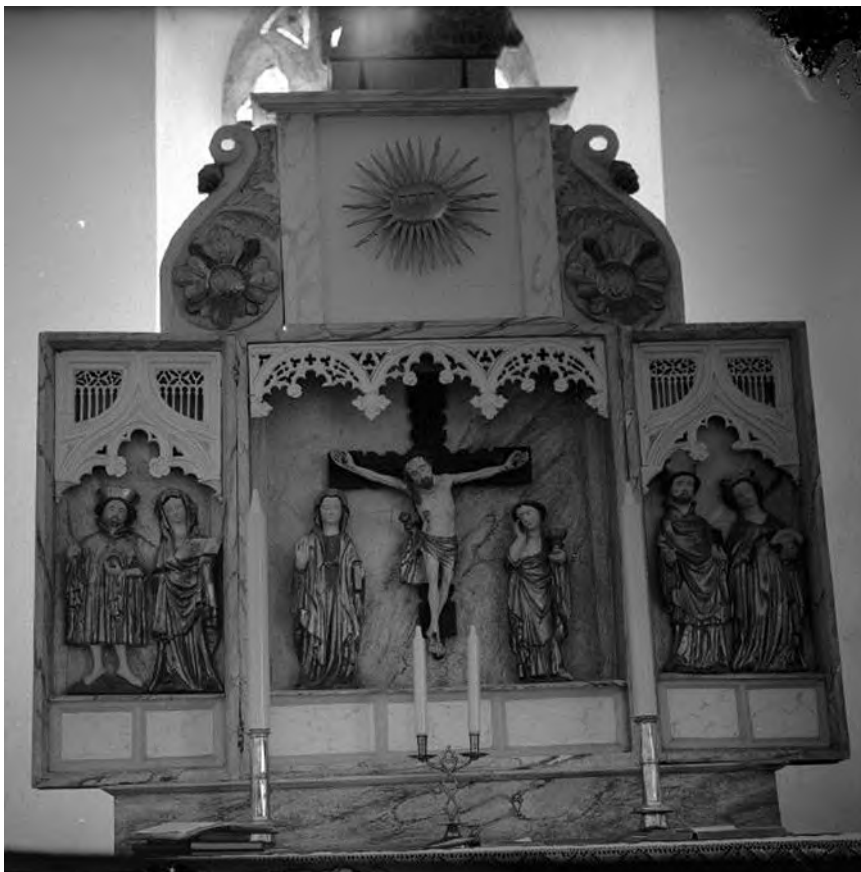
Altarskåpet före restaureringen 1956-57 med marmorering från 1800-talet samt krön från 1757. Foto Carl R. af Ugglas 1907-12. Riksantikvarieämbetet, Kulturmiljöbild.

På altaret står ett altarskåp från 1400-talet, konserverat av Erik Olsson, Sanda, 1957, varvid en påmålning från 1800-talet avlägsnades liksom ett krön i trä av Johan Hernell 1757. En sannolikt ursprunglig målad dekor av band och blommor pryder altarskåpets bak- och utsidor. Triumfkrucifixet från 1100-talets slut utgör en av landets äldre träskulpturer. Färgsättningen restaurerades 1956-57 från senare övermålningar. Den saknade kronan kompletterades då av konstnären Bertil Nyström. Det flyttades 1946 till triumfbågen efter att innan dess ha hängt på långhusets norra mur. Dopfunten från 1200-talets mitt med uttrycksfullt formade huvuden tillhör den yngre gruppen av medeltida dopfuntar på Gotland, huggen i kalksten. Från koret, där den stått sedan 1742, flyttades den 1956-57 efter medeltida förebild till kyrkans västra del och 1987 till nuvarande plats under triumfbågen.

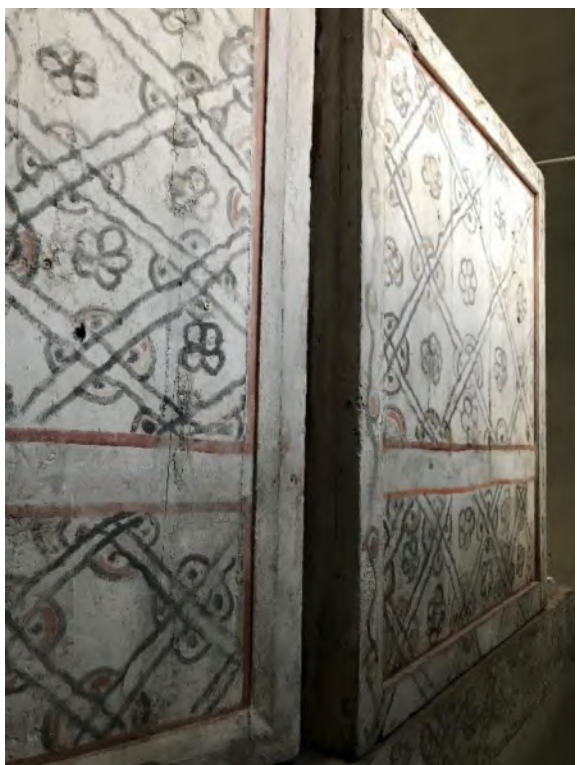
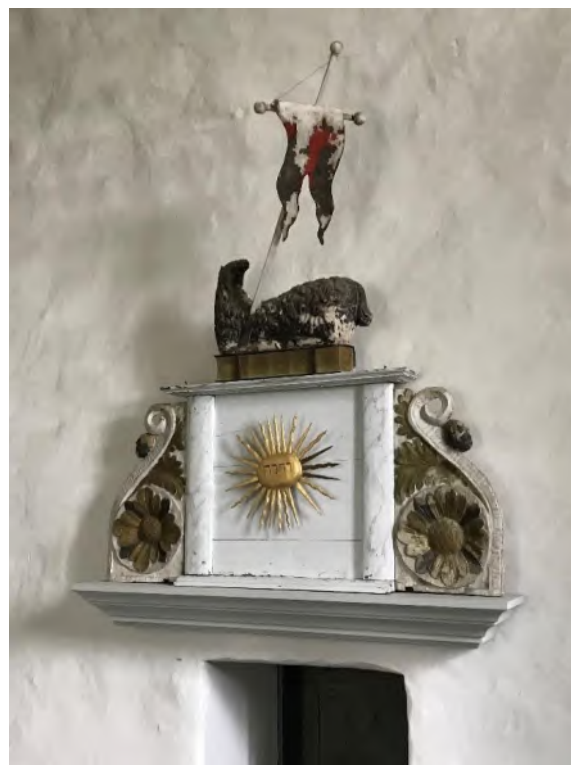
Målad dekor på altarskåpets bak- och yttersidor. (Se även ovan bland uppmättningsritningarna över kyrkan.) Dekoren, som anges vara medeltida, har också likheter med bänkinredningens dekor från 1700-talet, som på bänk 9-11. Till höger krön till altarskåpet av Johan Hernell 1757. Foto JL 2020.

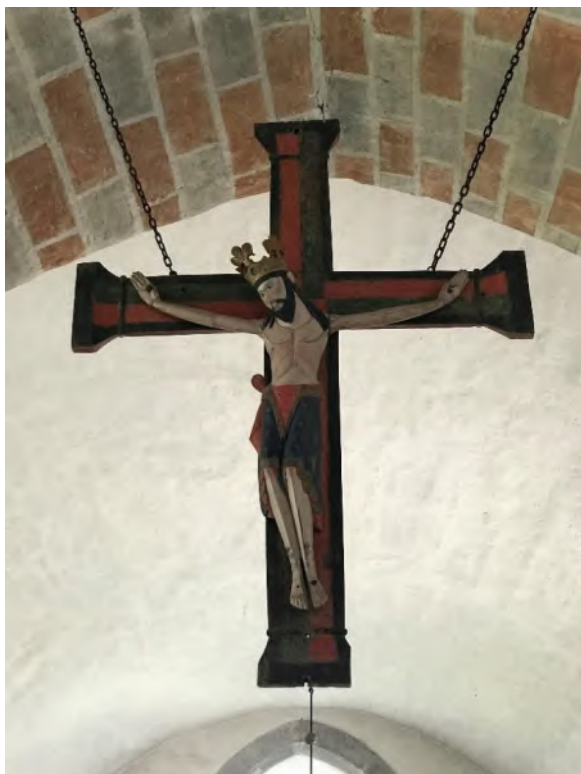
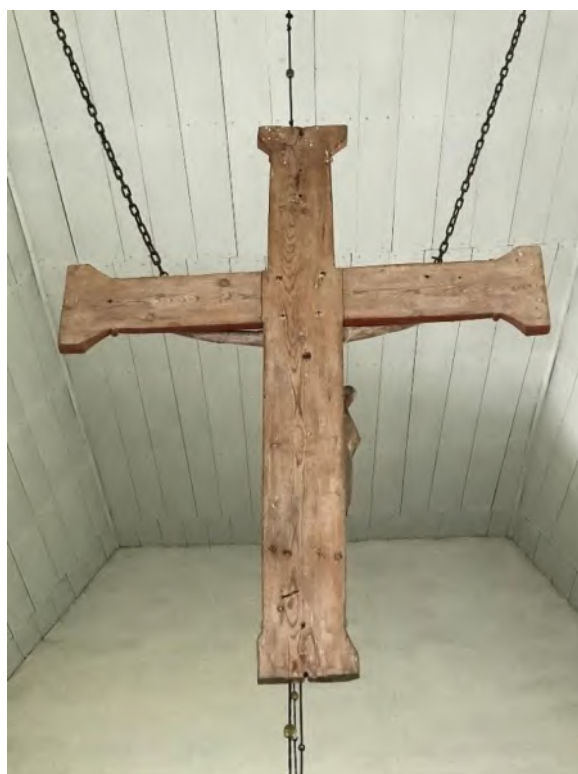
Triumfkrucifix från 1100-talets slut med ursprunglig bemålning, framtagen och konserverad 1956-57. Fram- och baksida. Foto JL 2020.

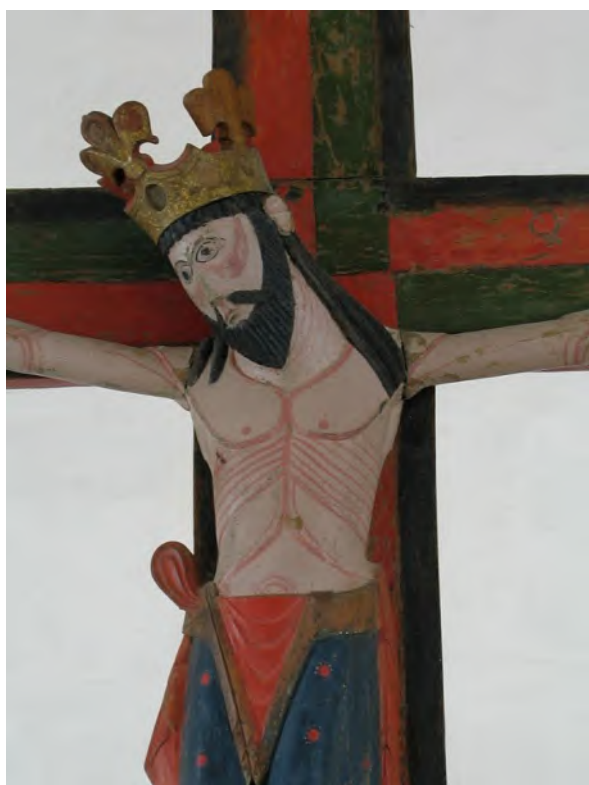
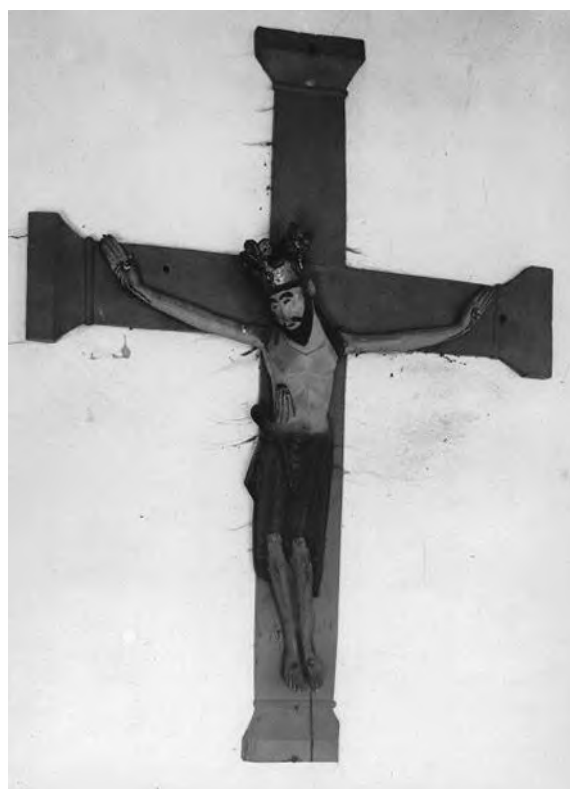
Detalj av triumfkrucifixet. Foto Bo-Göran Kristoffersson 2003. Visby stift. Till höger krucifixet med övermålning från 1882-83, till 1946 placerat på långhusets norra mur. Foto Alfred Edle 1928. Riksantikvarieämbetet, Kulturmiljöbild.

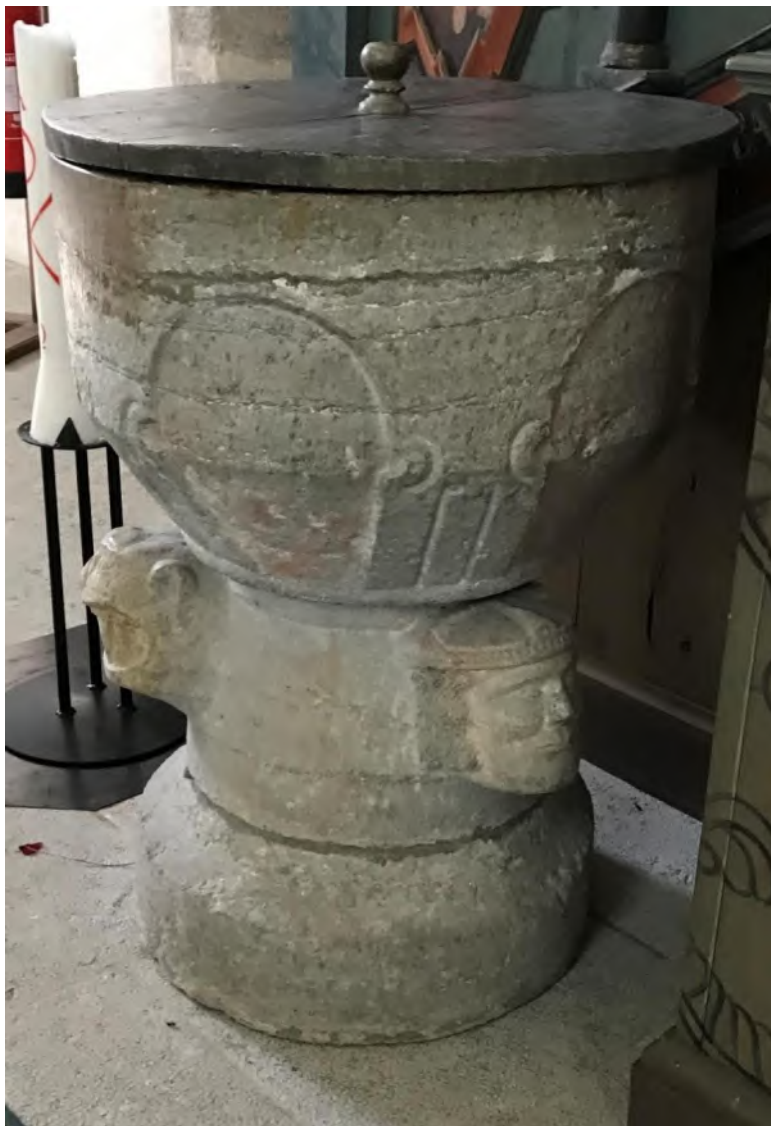
Dopfund från 1200-talet i kalksten.  
Foto JL 2020.

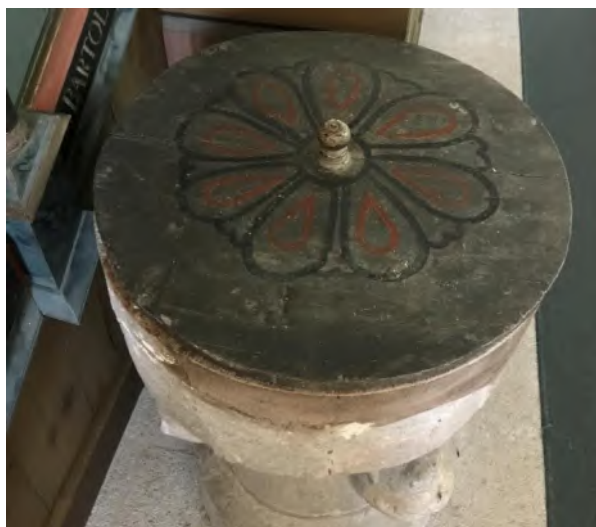
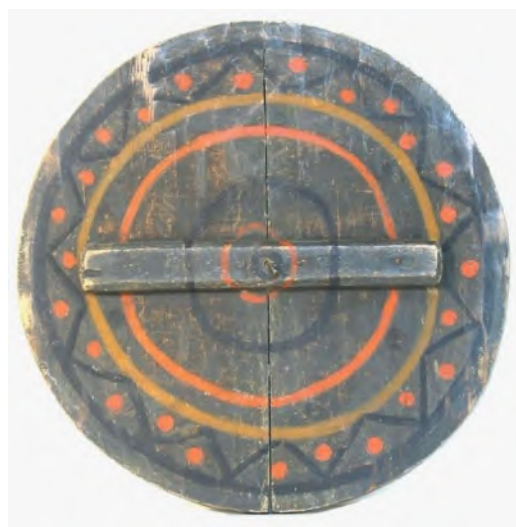
Dopfuntslock, troligen från 1800-talet. Till vänster översida. Foto JL 2020. Till höger undersida. Foto Bo-Göran Kristoffersson 2003. Visby stift.

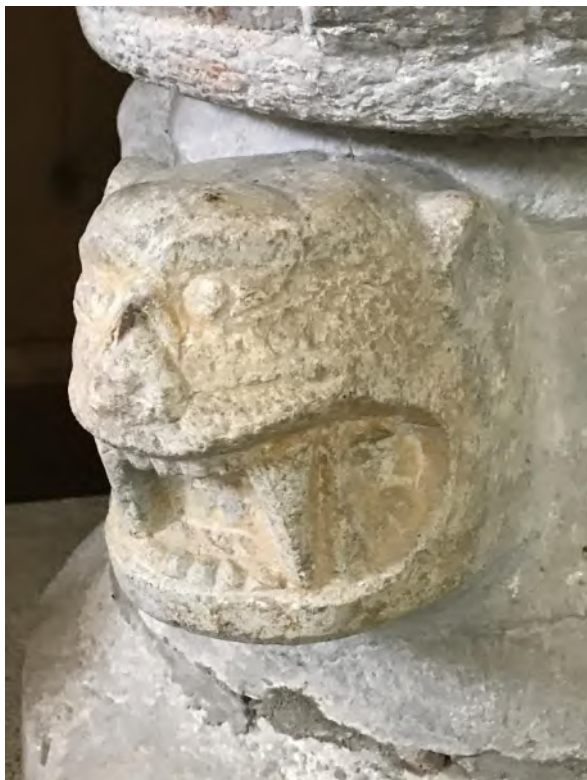
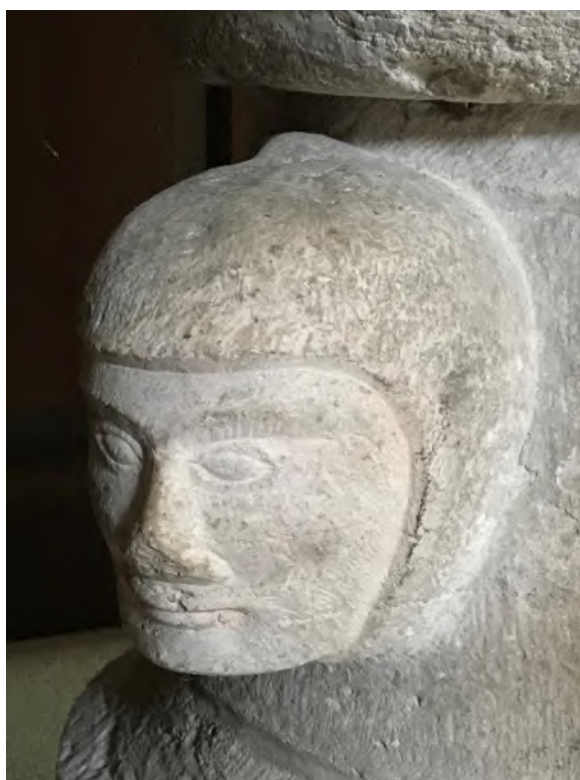
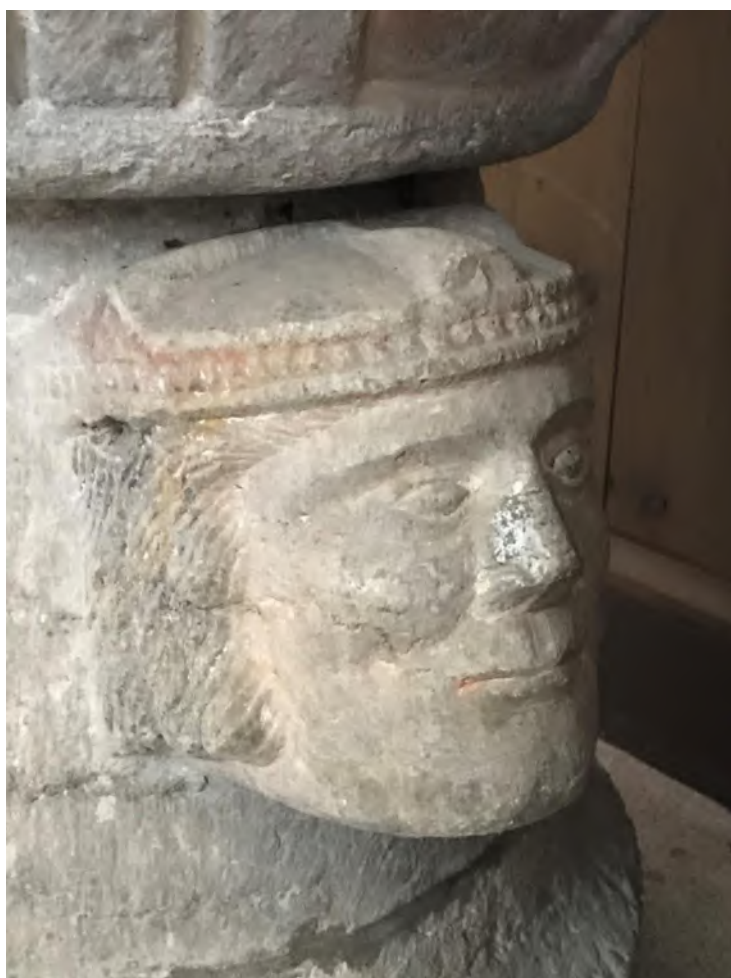
Dopfunten, detaljer visande huvudena.  
Foto JL 2020.

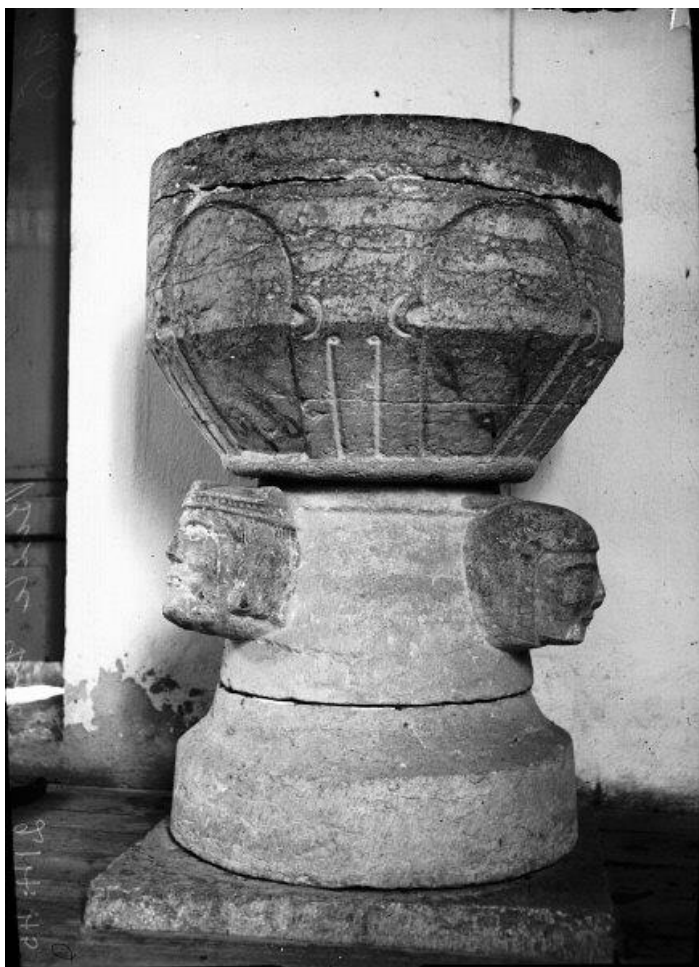
Dopfunten uppställd på södra sidan av koret, ställd på ej bevarad fyrkantig plint. Foto Einar Erics 1917.
