# Buttle kyrka

Karaktärisering 2020

**Gotlands  
Museum**

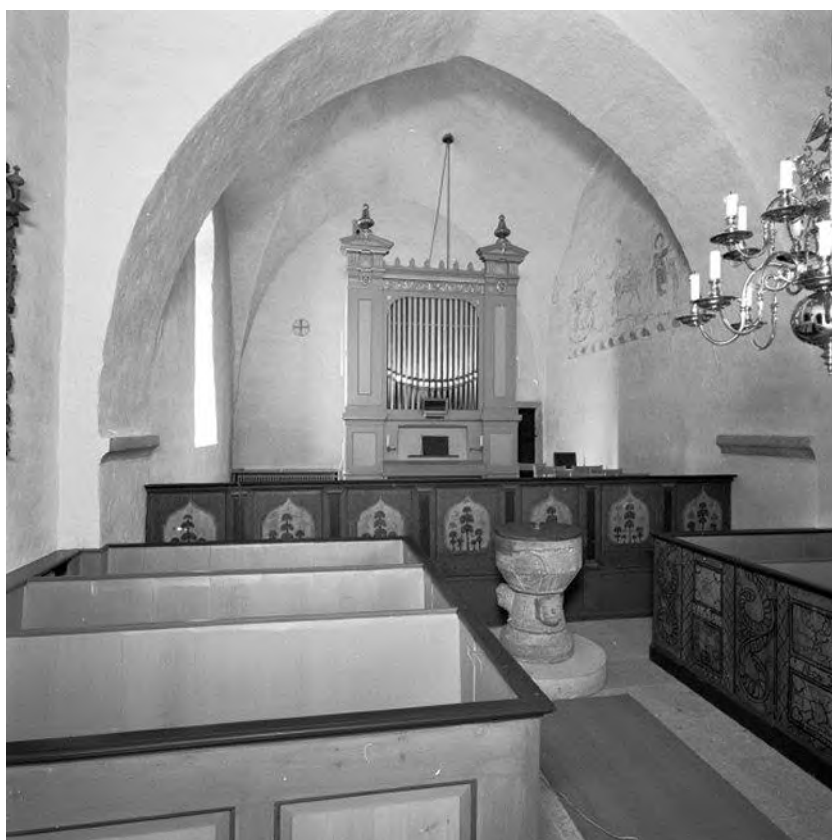
Dopfunten placerad under tornbågen, ställd på rund plint från restaureringen 1956-57 till 1987. Foto Nils Lagergren 1960. Riksantikvarieämbetet,

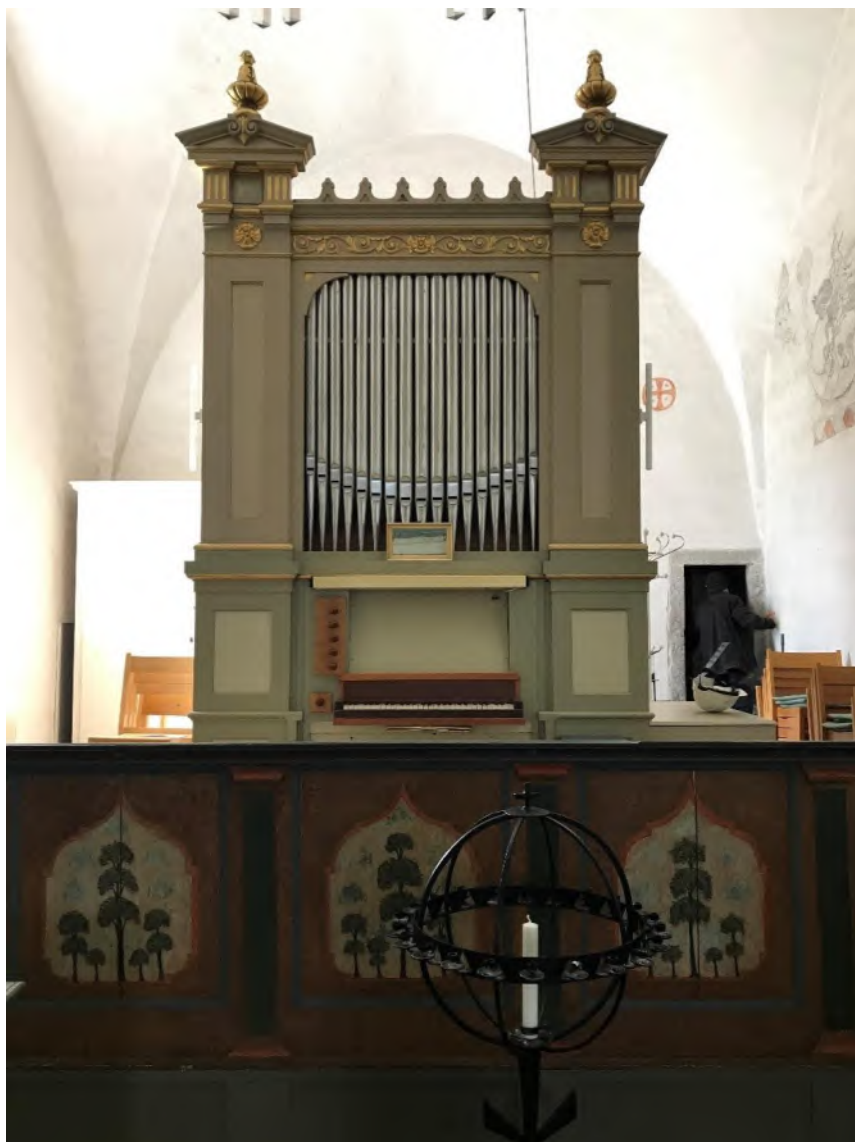
Orgel med fasad från 1882–83, ursprungligen ställd på läktare. Foto JL 2020.

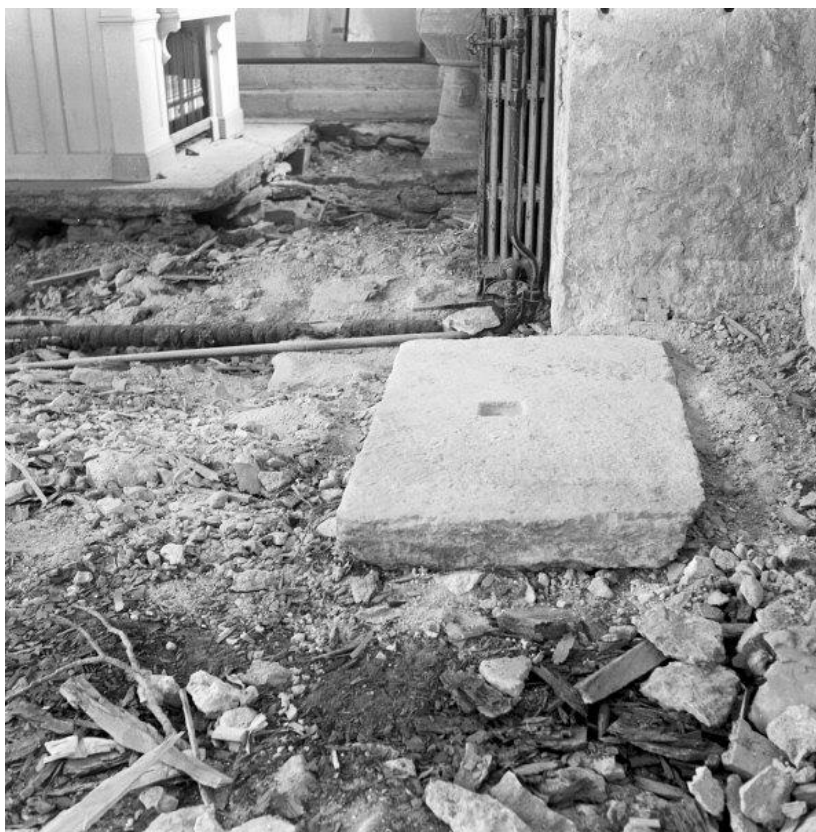
Altarskiva, påträffad under golvet  
vid restaureringen 1956-57.  
Grunden till den äldre  
triumfbågsmuren synliga strax  
bortom skivan. Foto Evald  
Gustafsson 1956.  
Riksantikvarieämbetet,  
Kulturmiljöbild.

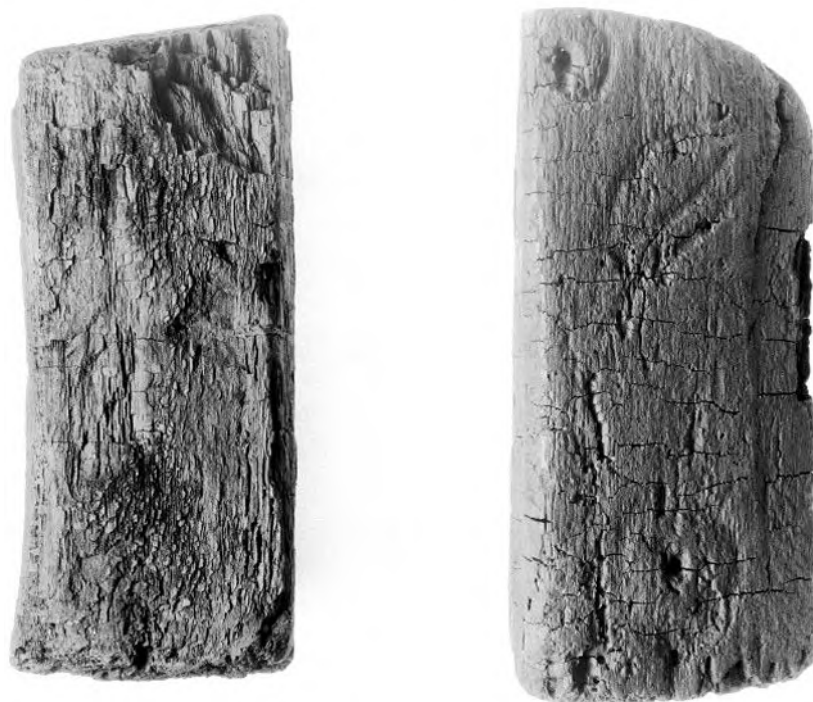
Del av träplanka med  
inskuren dekor, enligt  
förmodan snarare del av  
stenkyrkans inredning än  
som del av en tidigare  
träkyrka. Foto ca 1957.  
Riksantikvarieämbetet,  
Kulturmiljöbild.

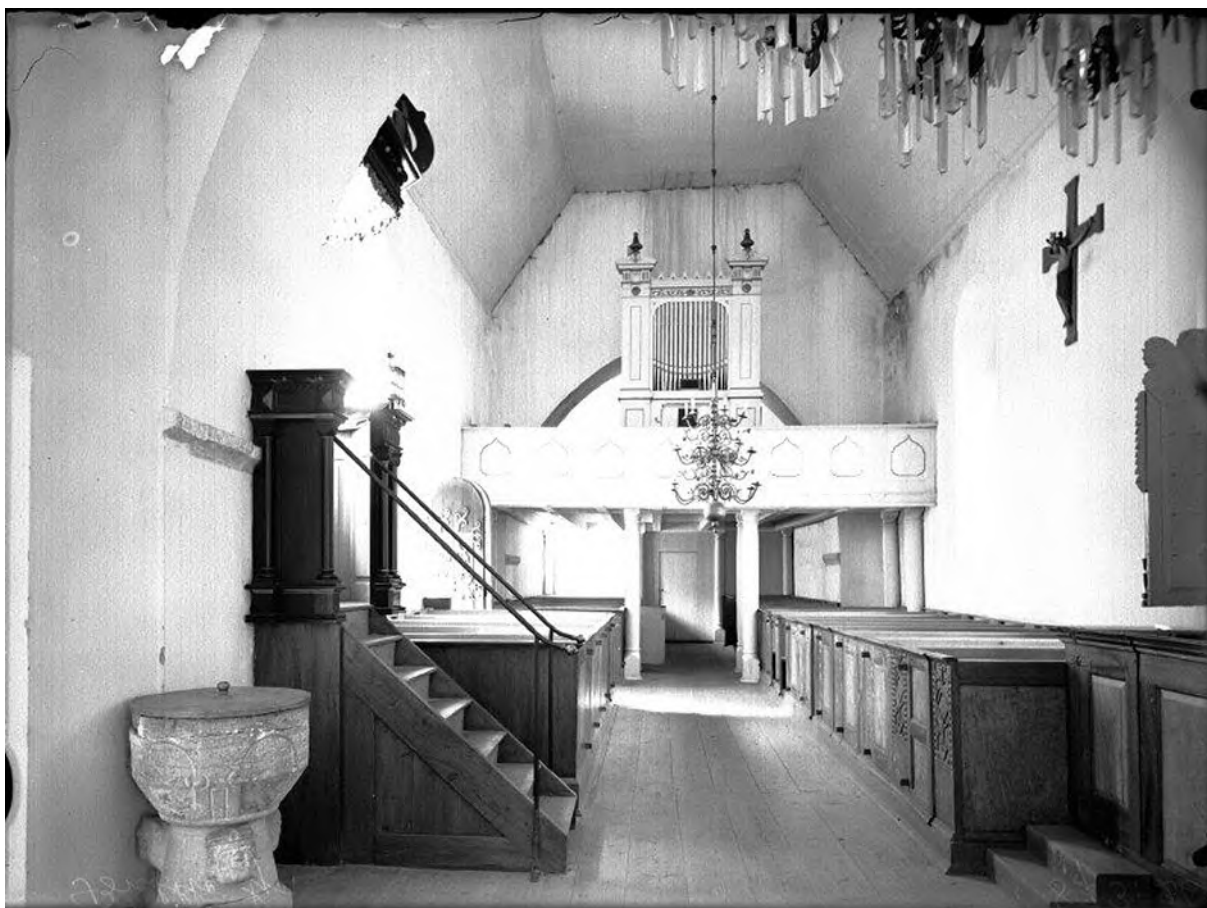
Interiör mot väster mellan restaureringarna 1882-83 och 1956-57. Foto Anders Roland 1925, Riksantikvarieämbetet, Kulturmiljöbild.

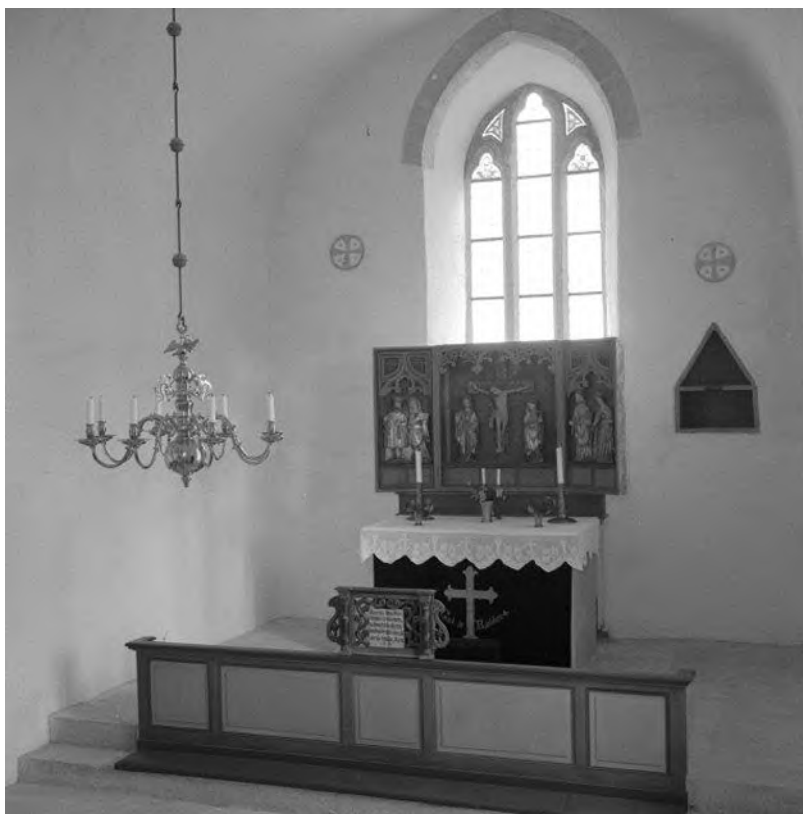
Altaret och korpartiets östra del efter restaureringen 1956-57. Foto Gunnar Svahnström 1957. Riksantikvarieämbetet, Kulturmiljöbild.

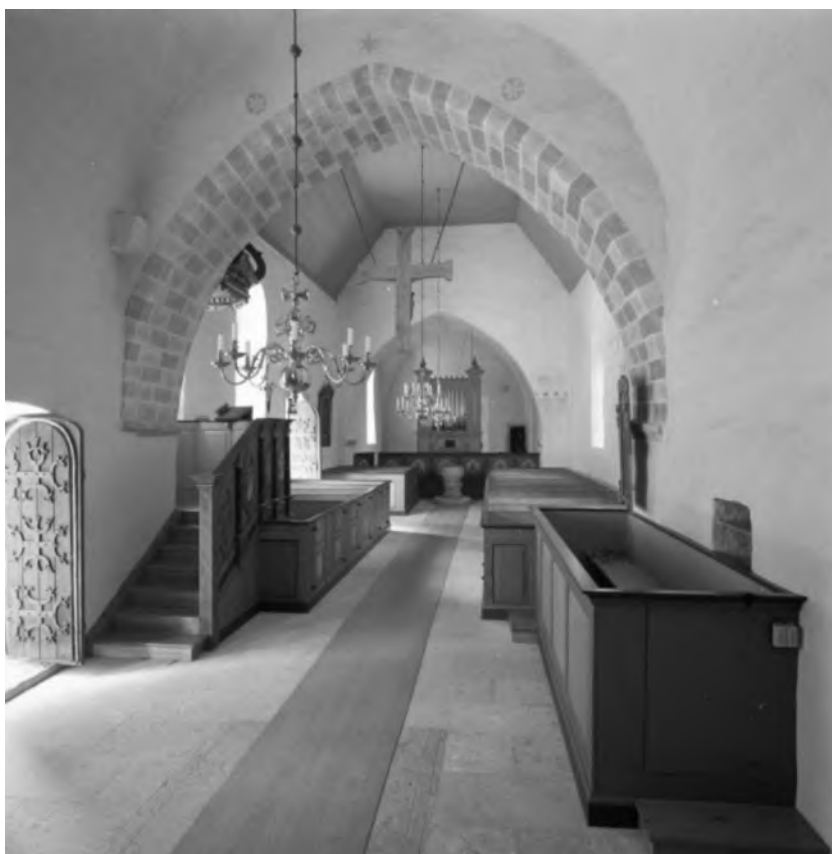
Interiör mot väster. I förgrunden korbänken i dess tidigare storlek. Foto Nils Lagergren 1960. Kulturmiljöbild, Riksantikvarieämbetet.
