# Hogrän kyrka

Karaktärisering 2020

**Svenska kyrkan**

**Gotlands  
Museum**

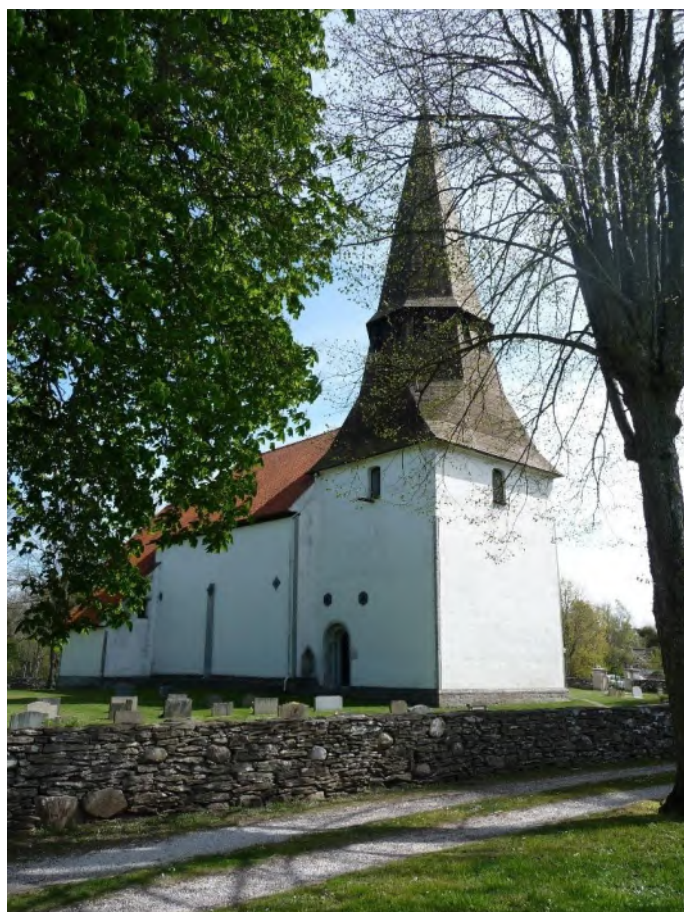
Den västra mursträckningen har stenar av olika dimensioner. Den anlades troligen under 1700- och 1800-talen. Foto ES 2020.

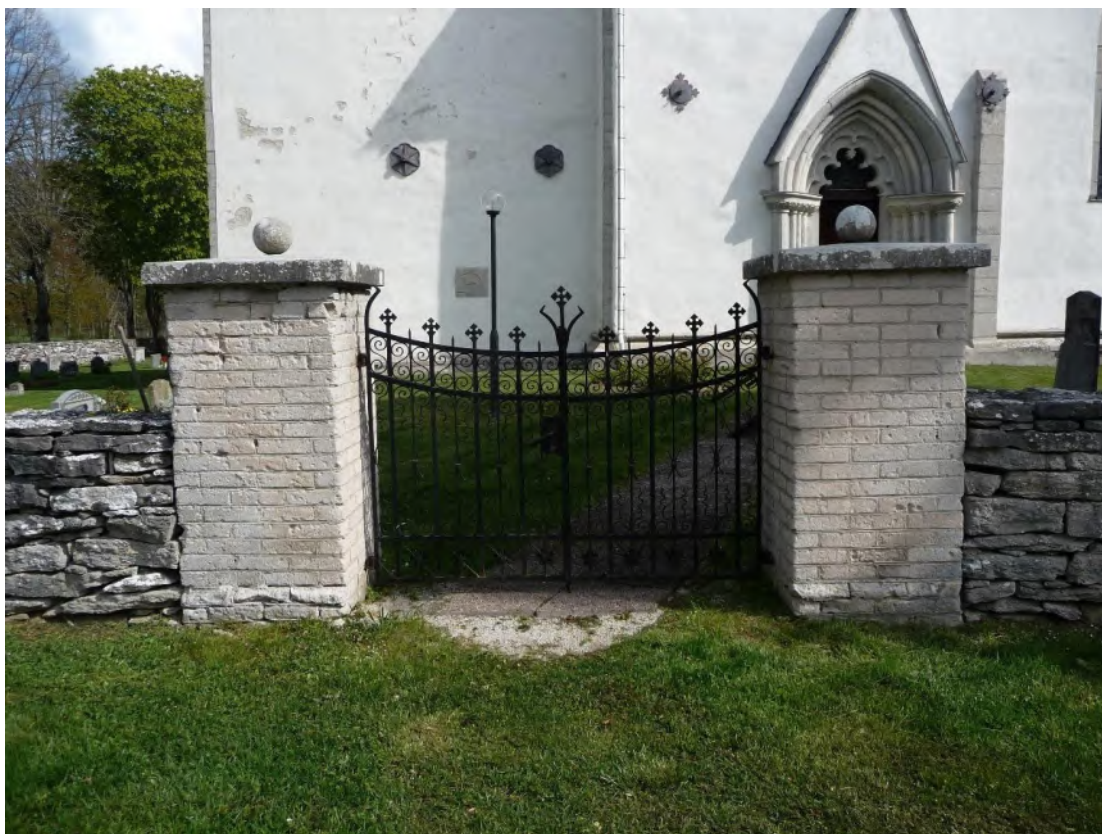
Ingången i söder med en vacker grind i smidesjärn och stolpar i murad kalksten med klot. Foto ES 2020.

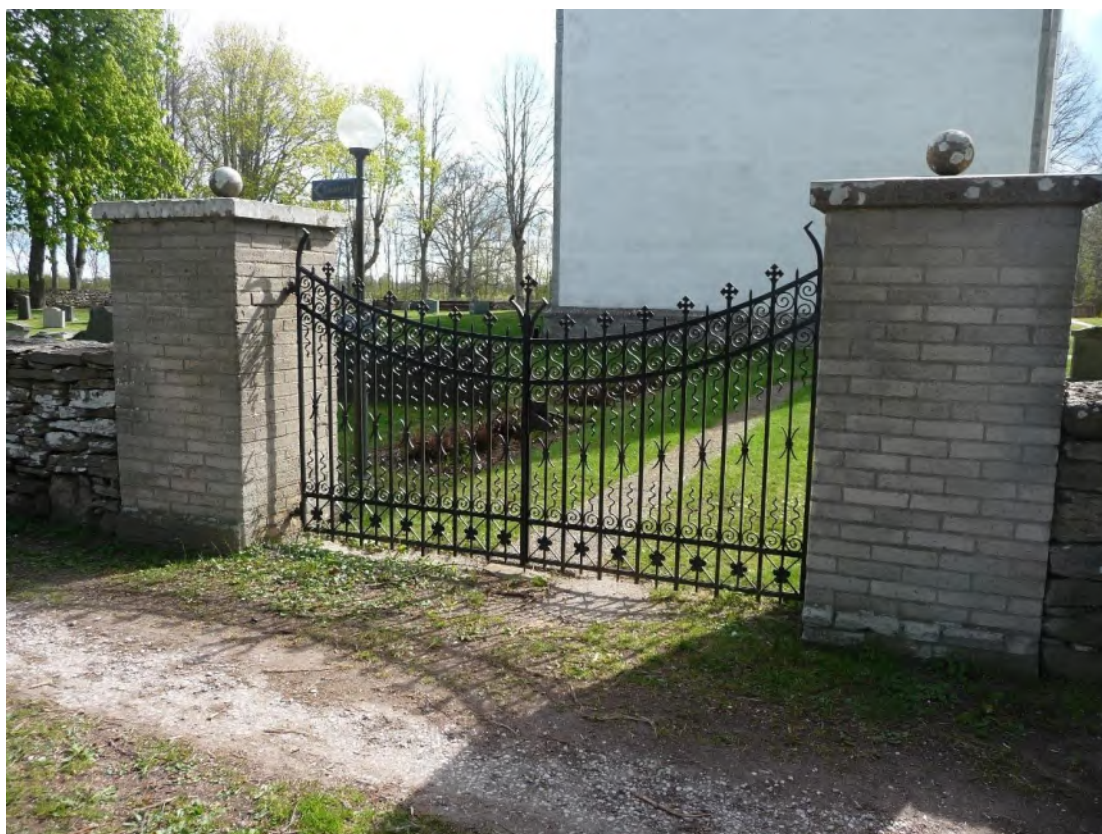
Ingången i väster har samma typ av grind som ingången i söder. Foto ES 2020.

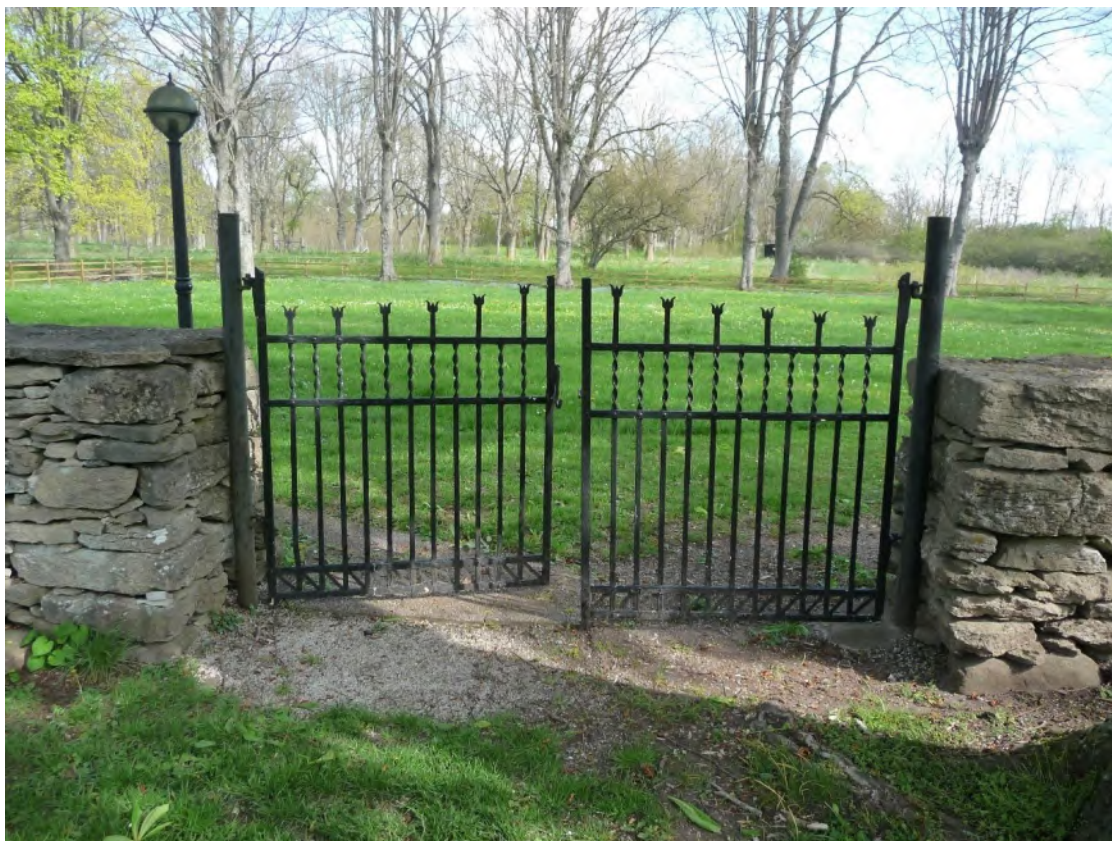
Ingången från norr har en järngrind i smidesjärn och järnstolpar. Foto ES 2020.

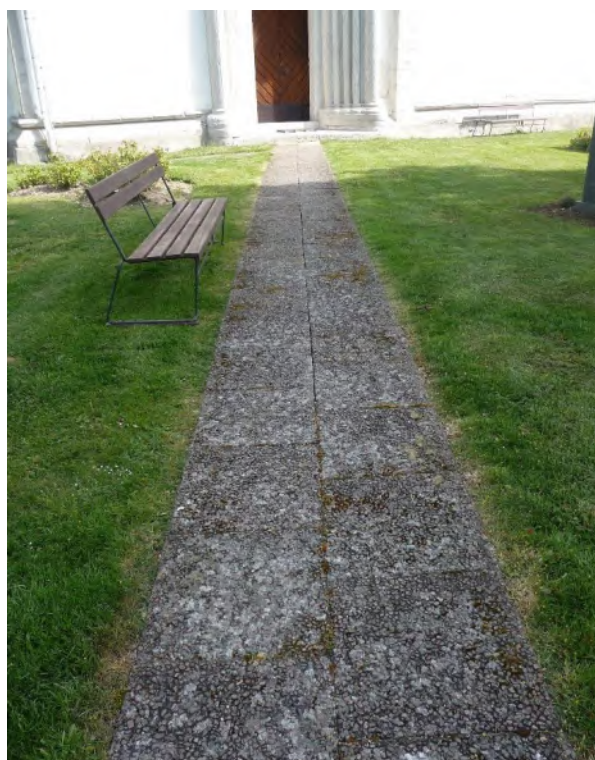
Till kyrkan leder gångar med stenplattor från väster och söder. Den södra gången. Foto ES 2020.

Från de södra och västra ingångarna på den äldre kyrkogården leder gångar belagda med cementplattor med frilagd ballast fram till den södra sidan och långhusportalen. Utmed gångarna står två belysningsstolpar. De sydvästra fasaderna belyses med spotlights. Det finns en belysningsstolpe vid minneslundan tillkommen i samband med invigningen 2000.

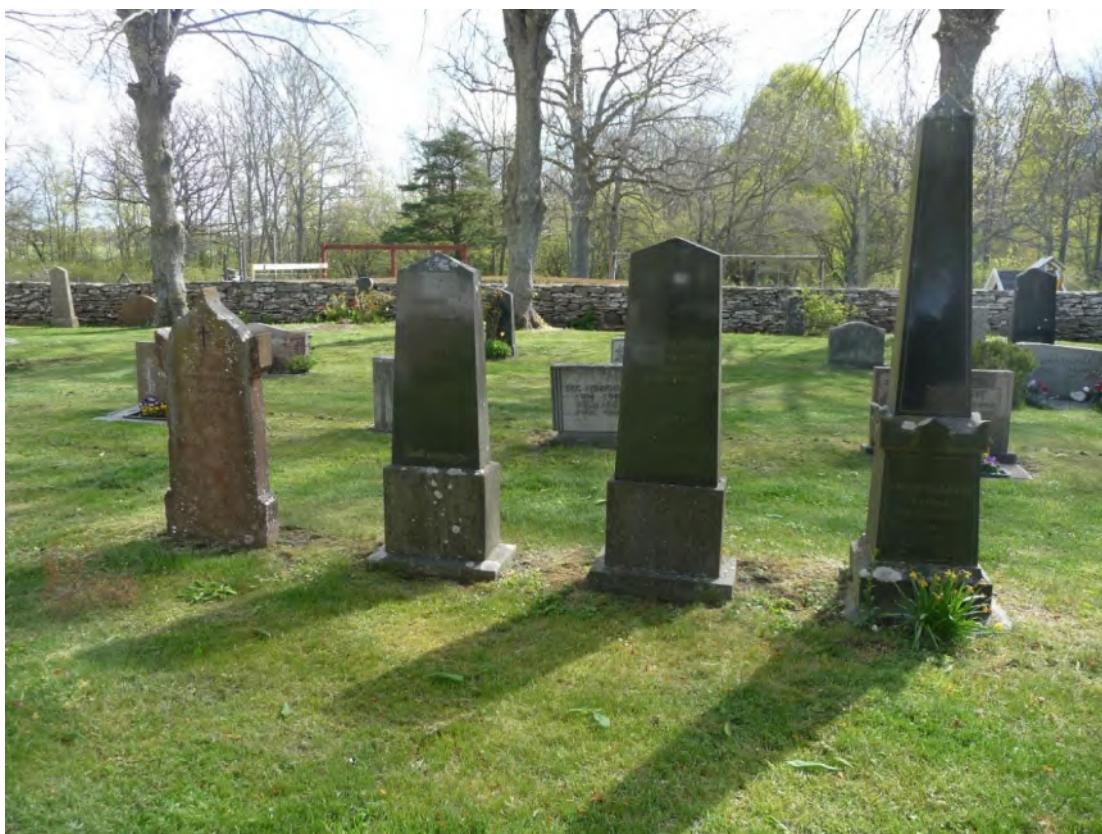
Högresta gravvårdar sydost om kyrkan. Till väster står en gravvård i öländsk kalksten med 'horn' från 1878 och till höger gravvårdar i svart granit från 1903-17. Den längst till höger har formen av en obelisk. Gravvårdarna är utpekade som kulturhistoriskt värdefulla som tidstypiska. Foto 2020.

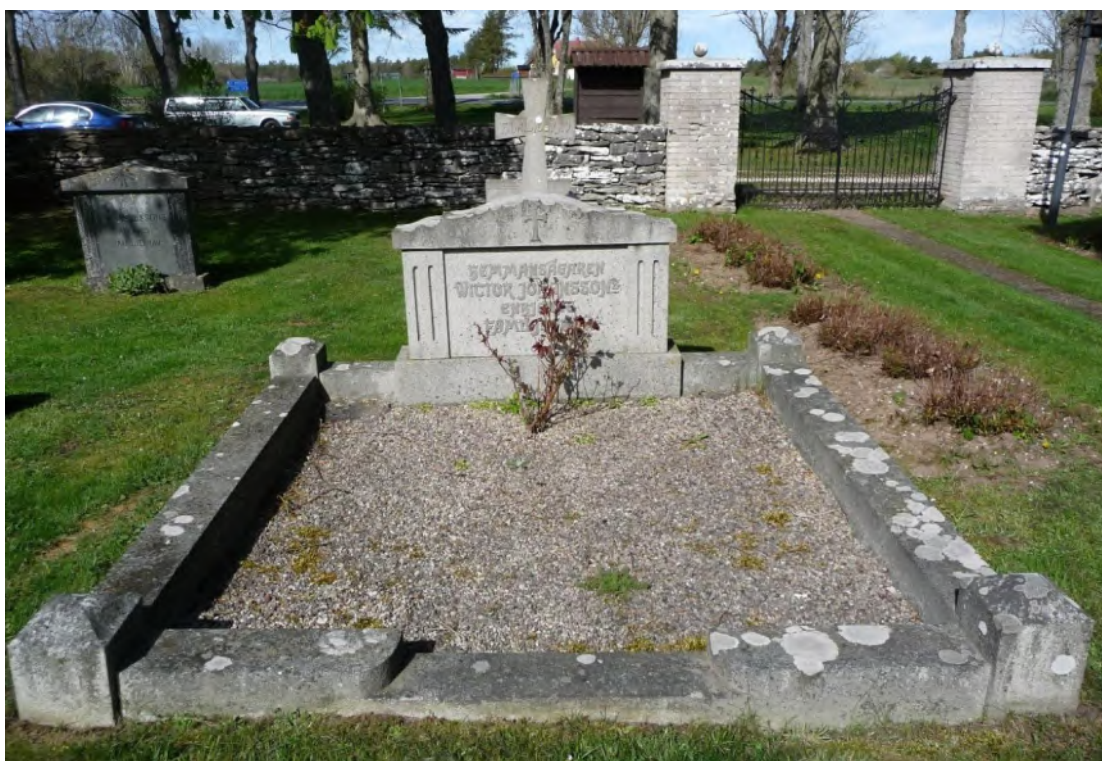
Gravvård i granit med kraftig ram och en beläggning med grus. Utpekad som kulturhistoriskt värdefull som en sentida grusgrav. Foto ES 2020.

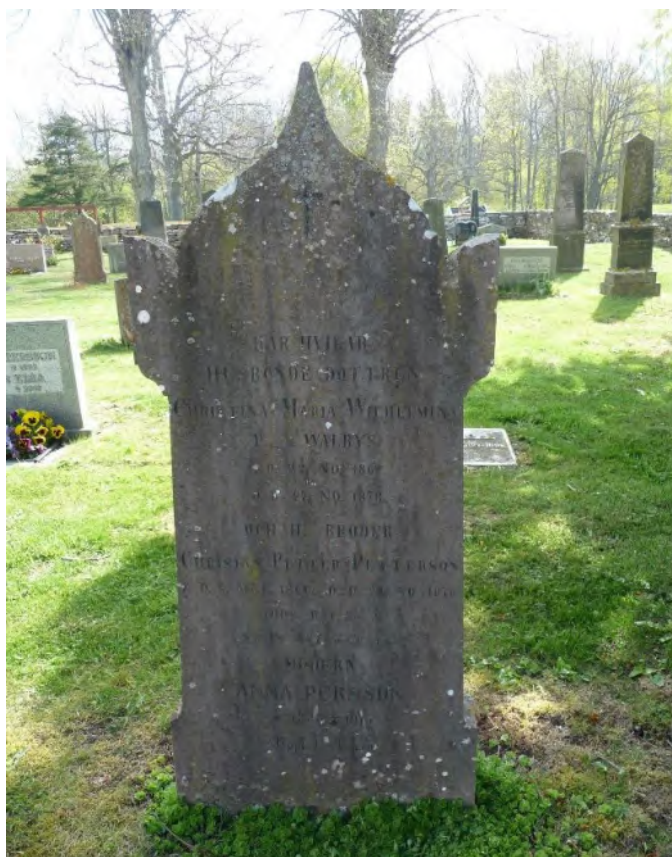
Gravvård av röd ölandskalksten med 'horn' från 1878. Utpekad som kulturhistoriskt värdefull genom sin ålder och utformning. Foto ES 2020.

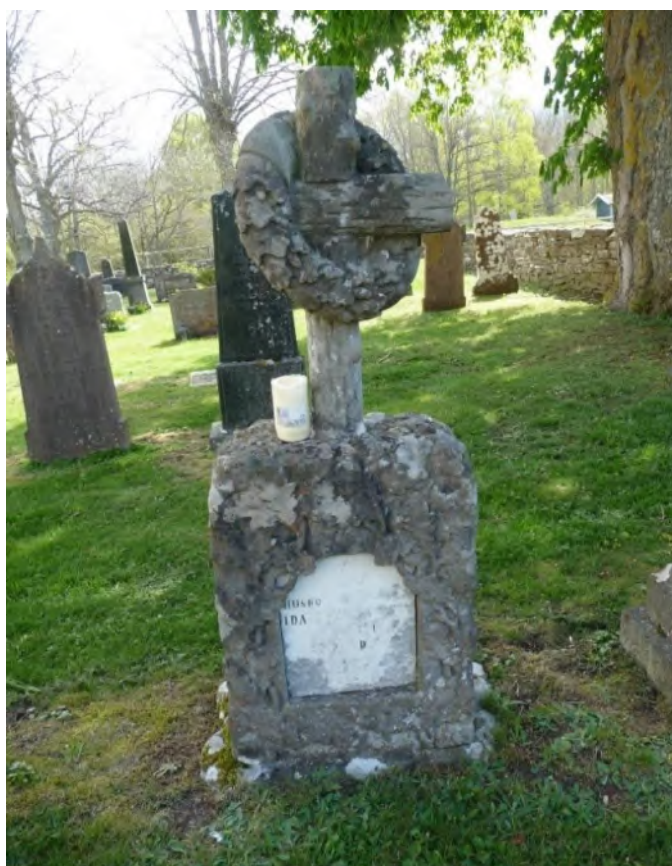
Gravvård med hög sandstenssockel och infälld marmorplatta. Utpekad som kulturhistoriskt värdefull genom sin utformning. Foto ES 2020.

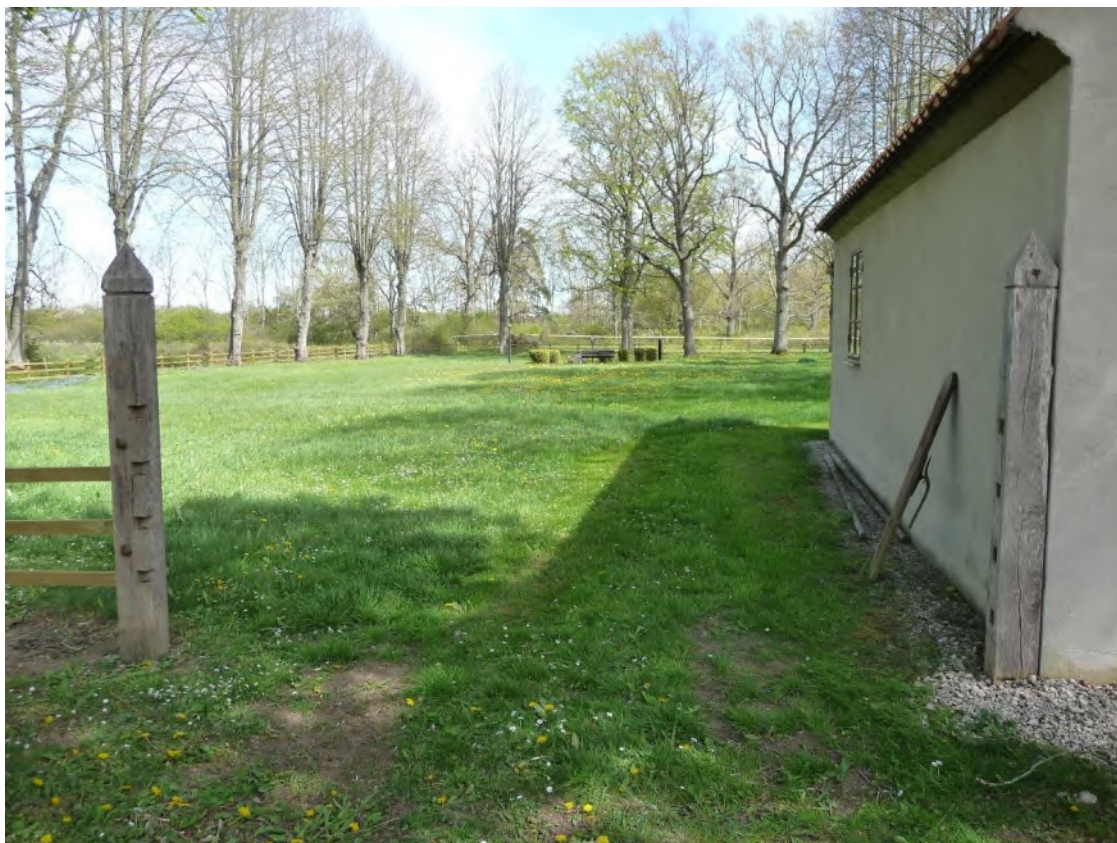
I det öppna ängsområdet norr om kyrkan ligger minneslunden, anlagd 2000. Området omges av ett trästaket och en trädkrans med lind. Här finns också några solitära träd. Foto ES 2020.

Gravarna ligger glest med en förtätning söder om kyrkan. Den norra sidan av kyrkogården saknar synliga gravar. En minneslund anlades 2000 på den yngre delen av kyrkogården. Den är utformad som en halvcirkel belagd med kalkstensflis, med en lykta, samt en sten med Kristusmonogram. Halvcirkeln är i rundningen omgiven av låga buskar av tuja.

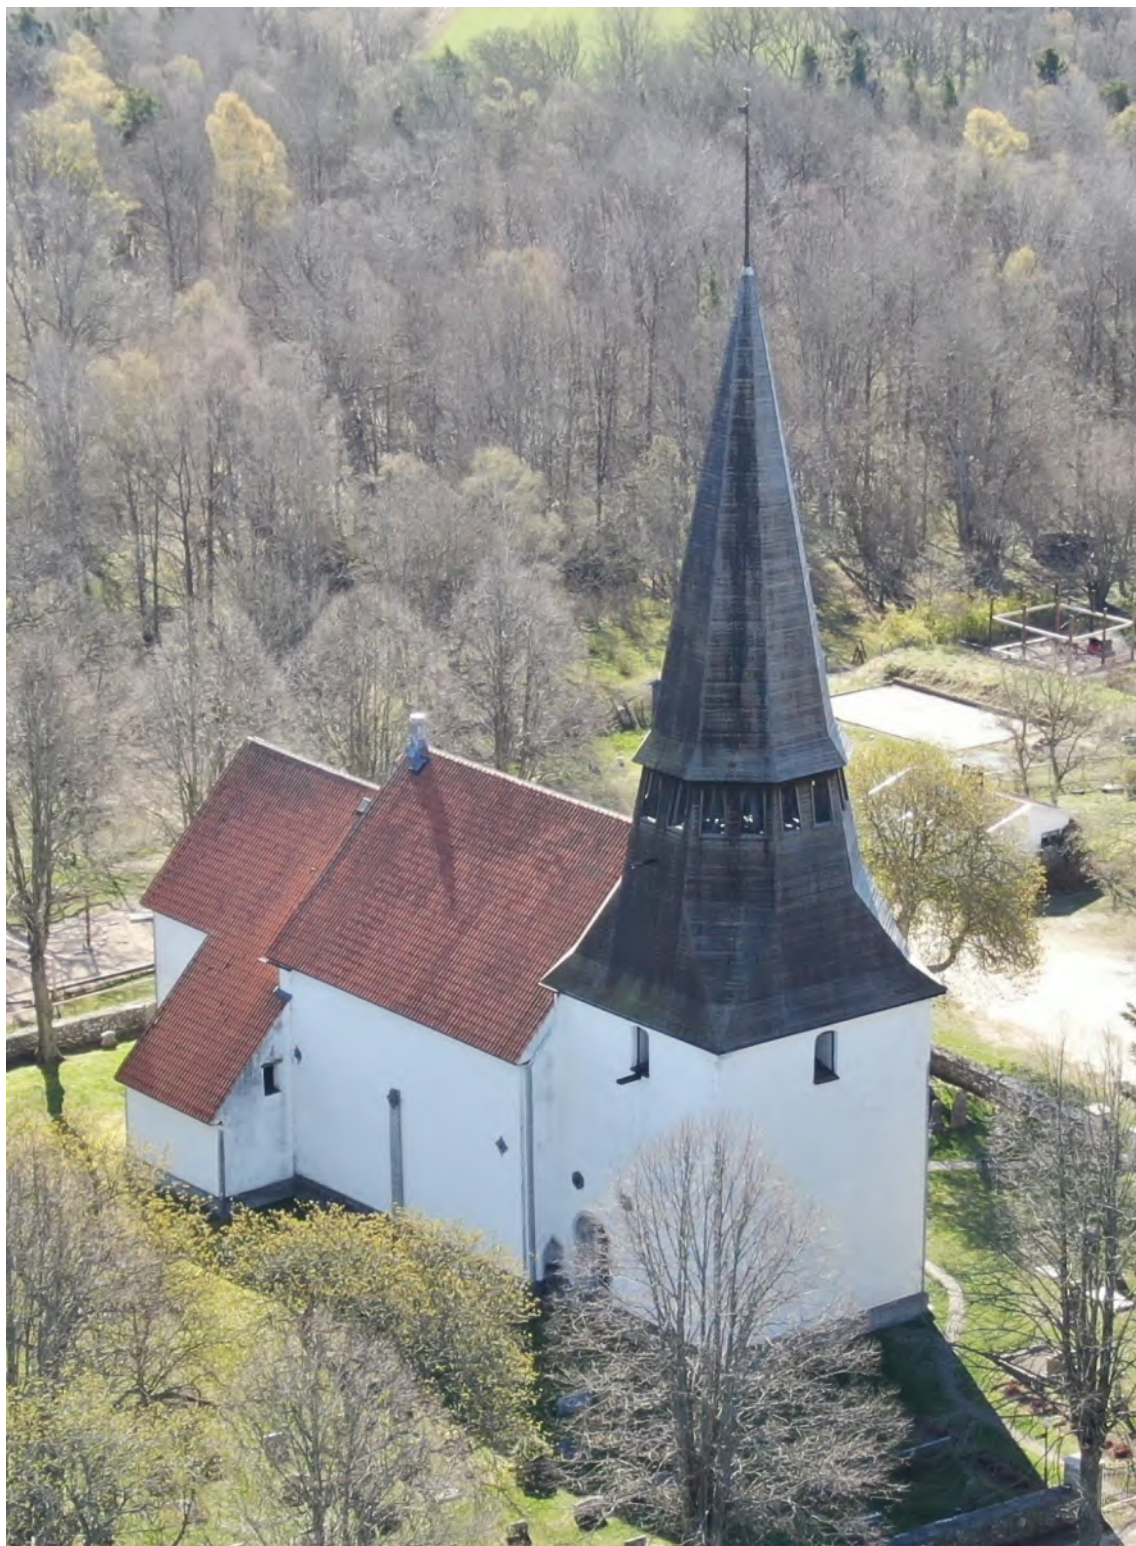
Kyrkan ur luftperspektiv från nordväst. Foto Pär Malmros 2020. Visby stift.

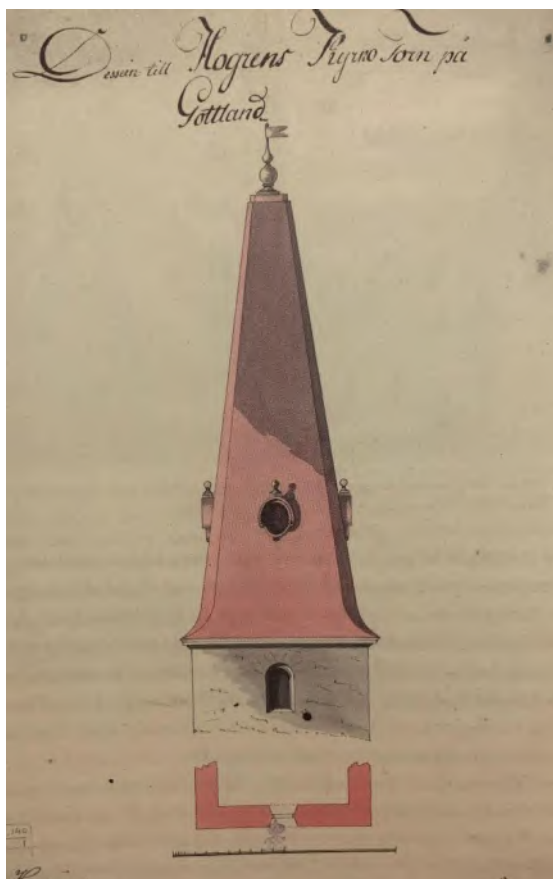
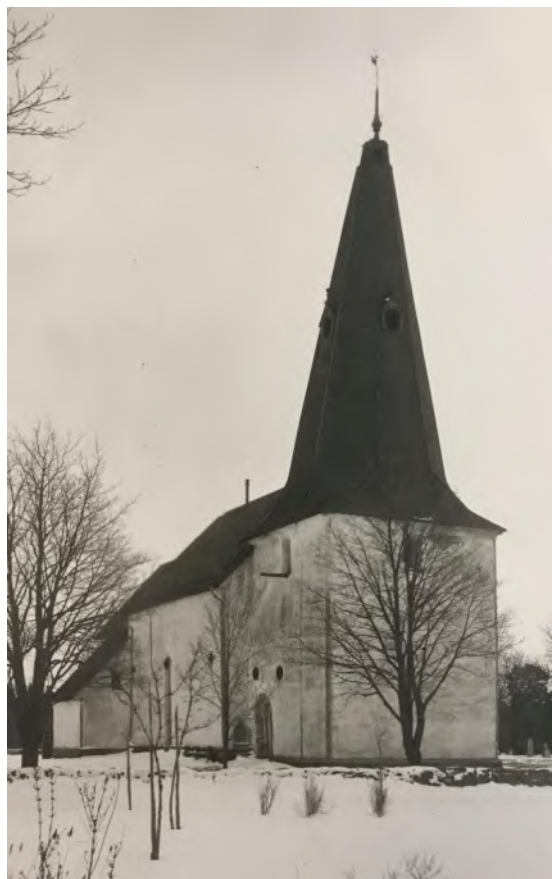
Förslag till ny tornhuv, ritad vid Kungl. Överintendentsämbetet 1781, formad som en obelisk efter förebild av Carl Hårlemans tornhuv på Ångsö kyrka, vilken i sin tur var en förenklad modell av Tessins spira på Västerås domkyrka. Efter Hansson 2005–2006. Till höger exteriör från nordväst med tornhuvens utseende mellan 1784 och 1913. Foto cirka 1910. ATA, K-byråns fotografisamling.

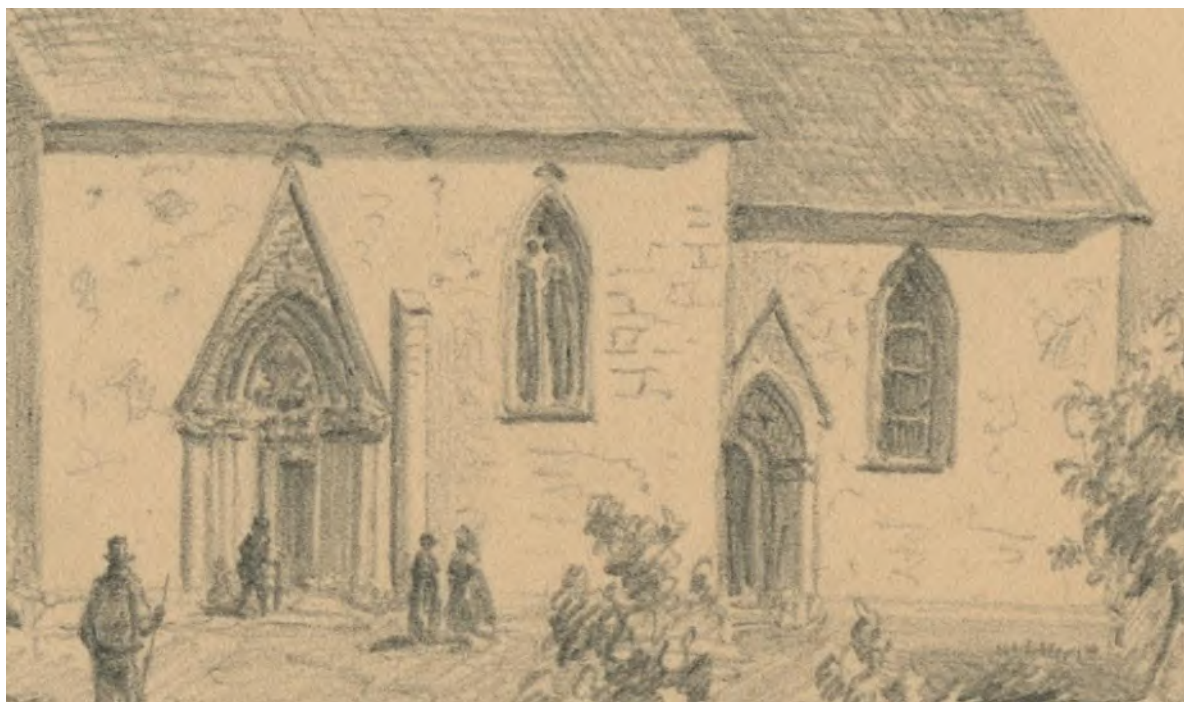
Detalj av Säves teckning från 1852, visande masverkens skick innan de restaurerades på 1860- eller 1880-talet, samt murverket med synliga inmurade äldre fönsteromfattningar.

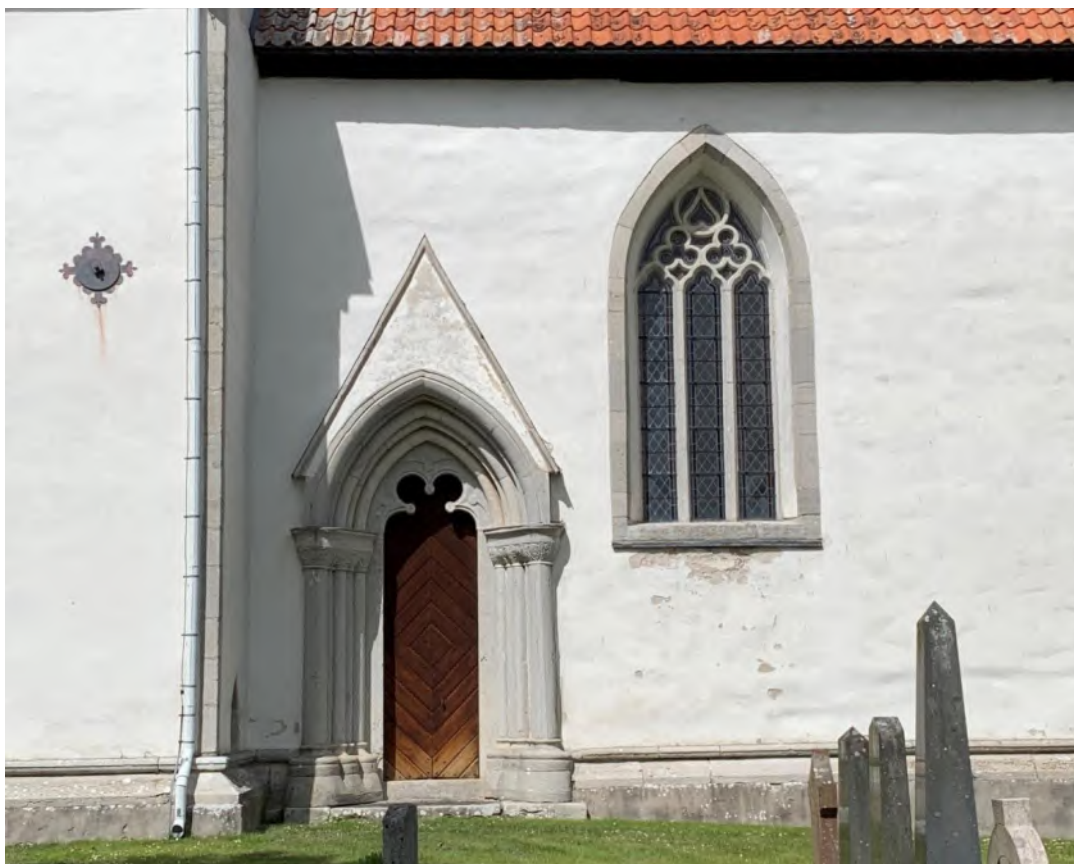
Korportalen och korets södra fönster. Foto JL 2020.

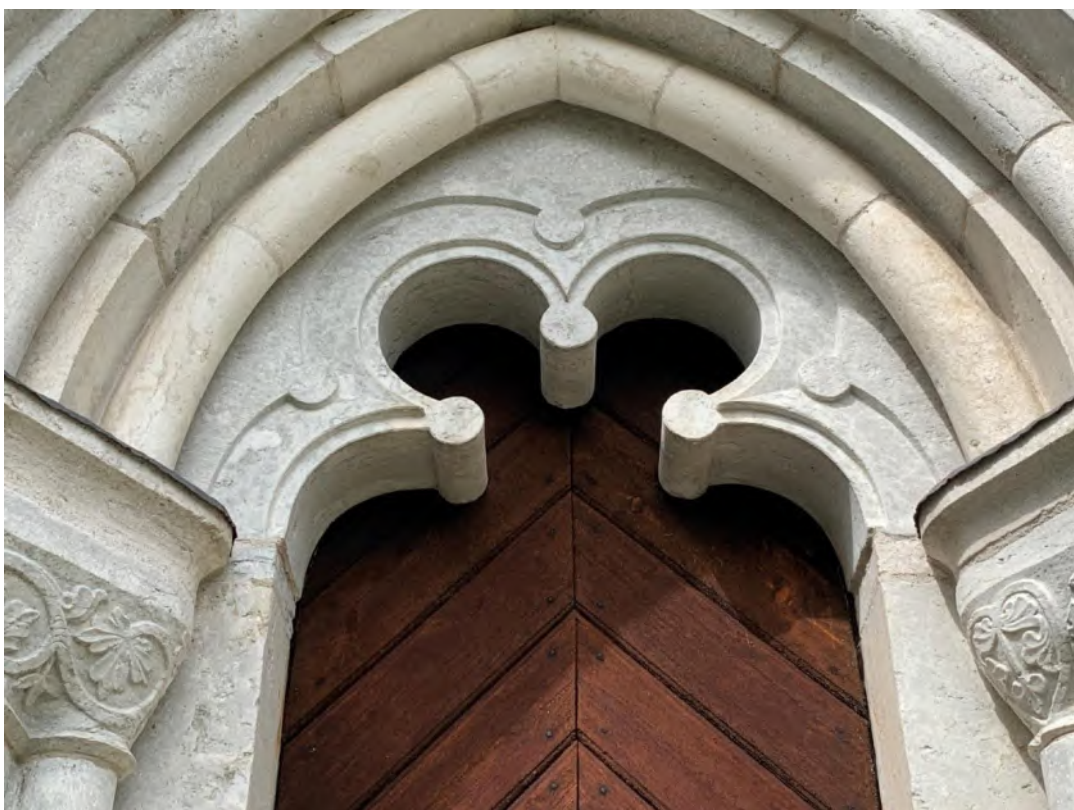
Korportalens tympanon. Foto JL 2020.

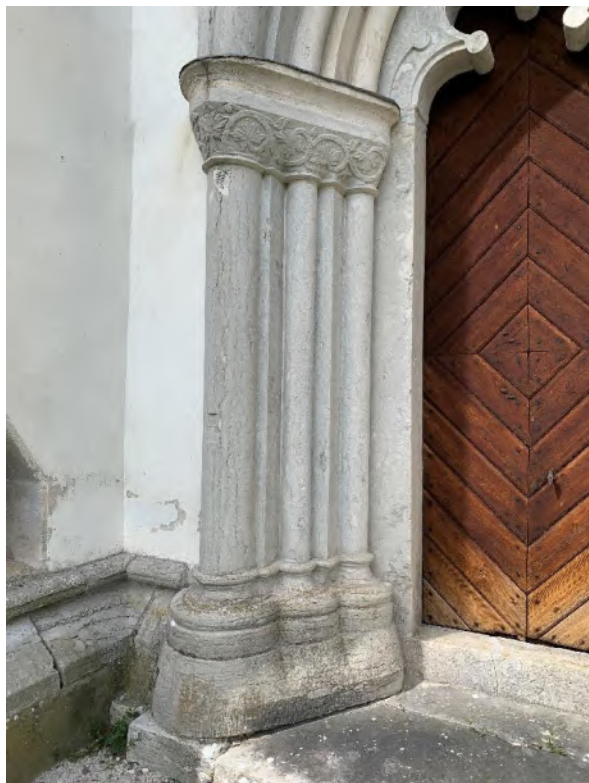
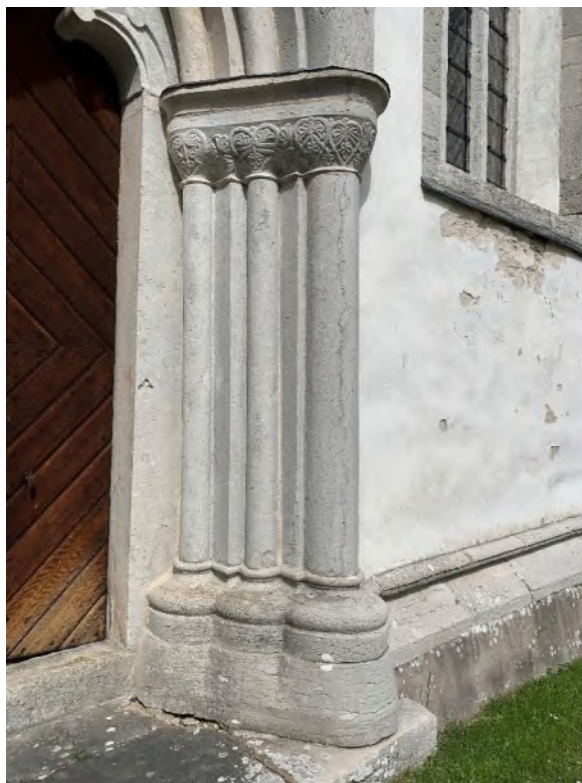
Korportalens västra och östra poster. Foto JL 2020.

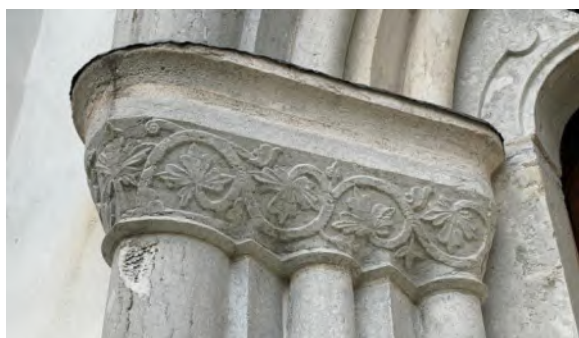
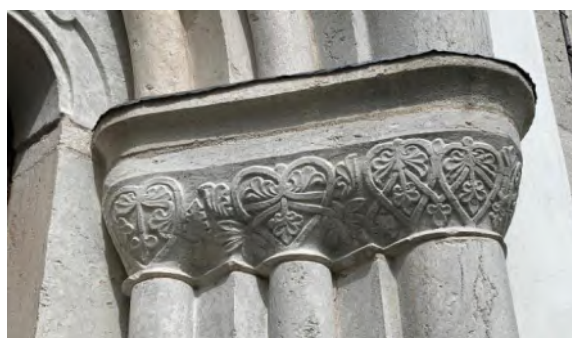
Korportalens västra och östra kapitälband. Foto JL 2020.

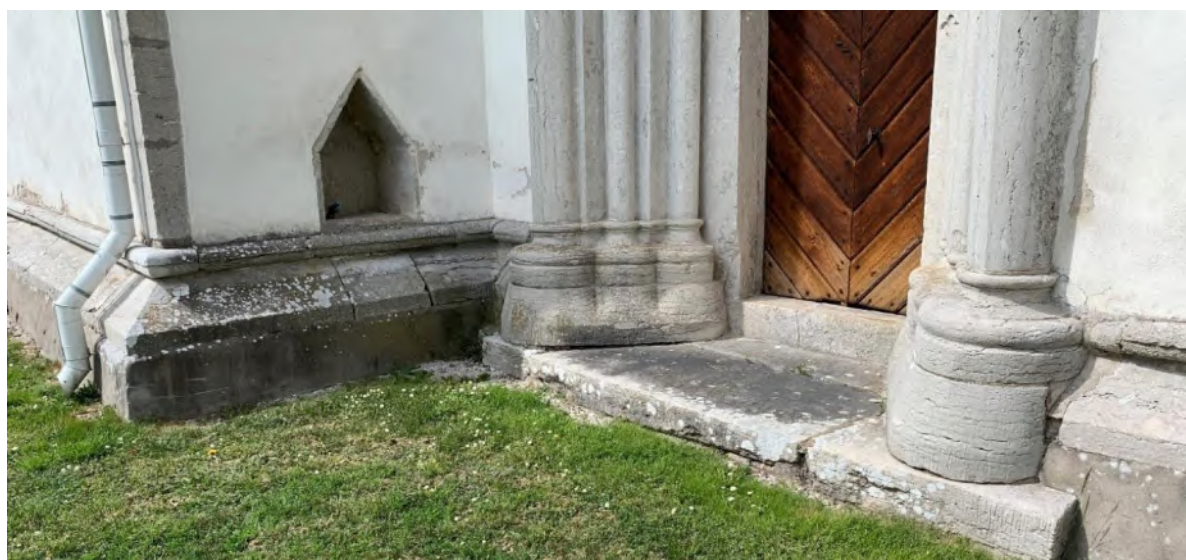
Korportalens nedre del med nisch i långhusets östra mur. Foto JL 2020.

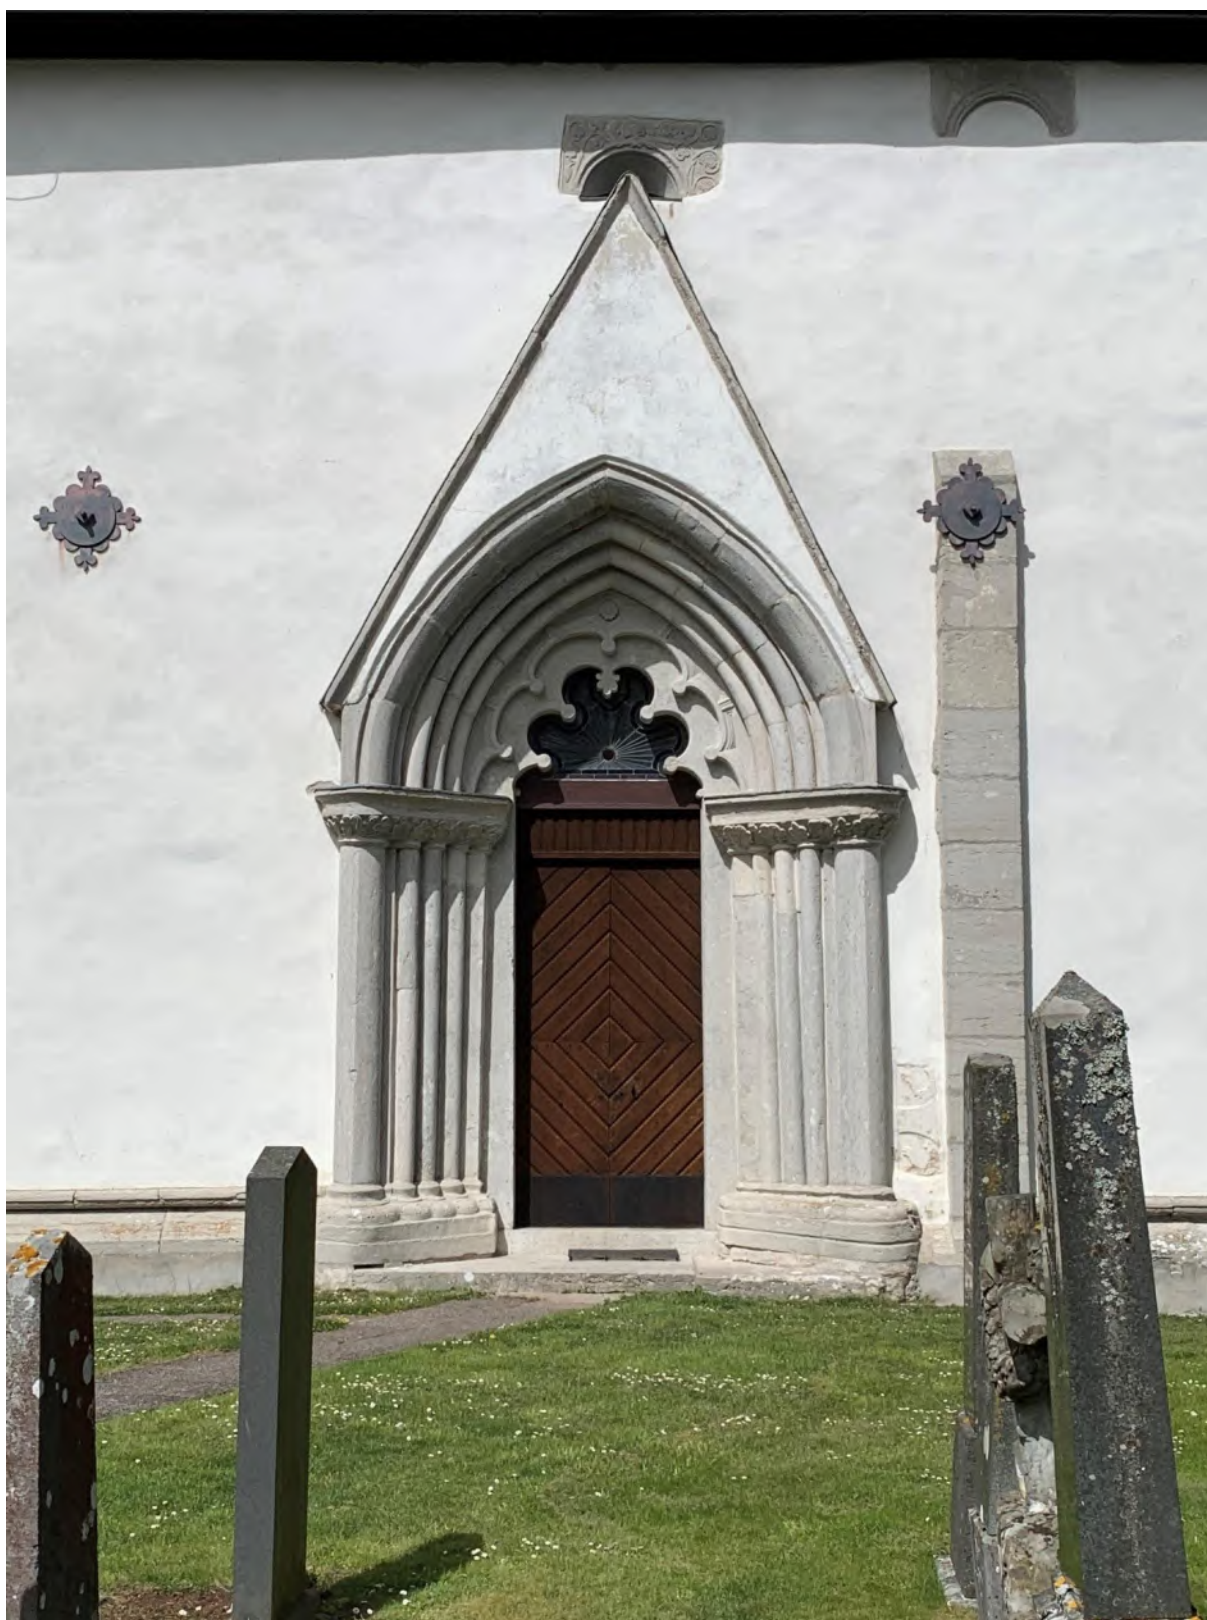
Långhusportalen. Foto JL 2020.

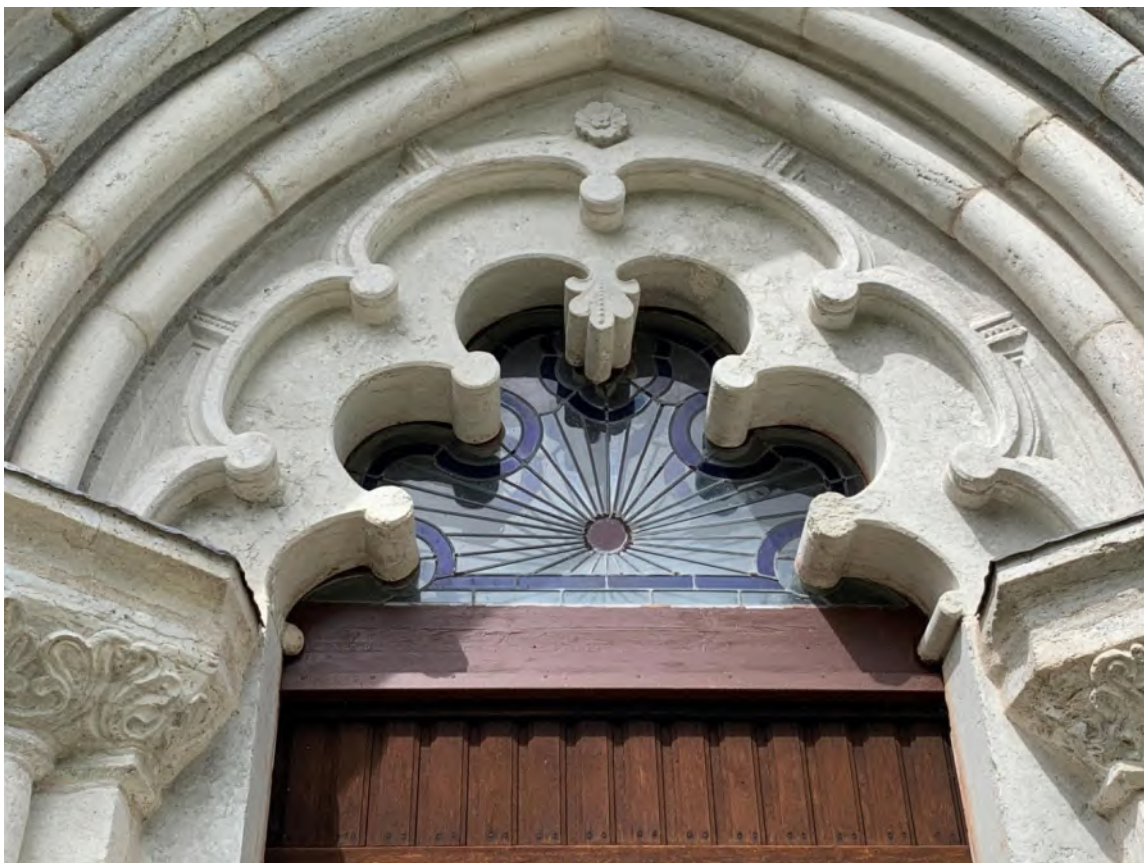
Långhusportalens tympanon. Foto JL 2020.

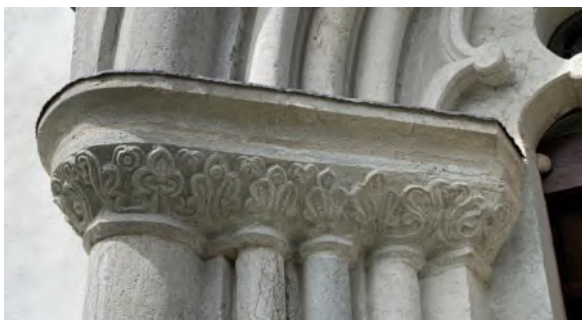
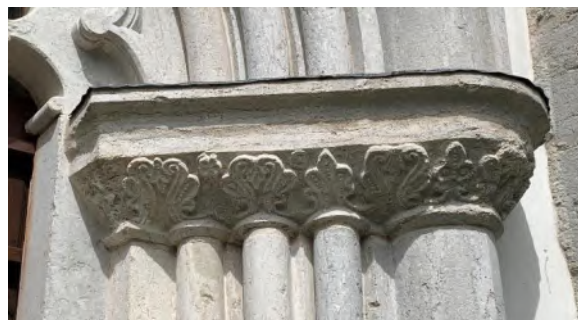
Långhusportalens västra och östra kapitälband. Foto JL 2020.

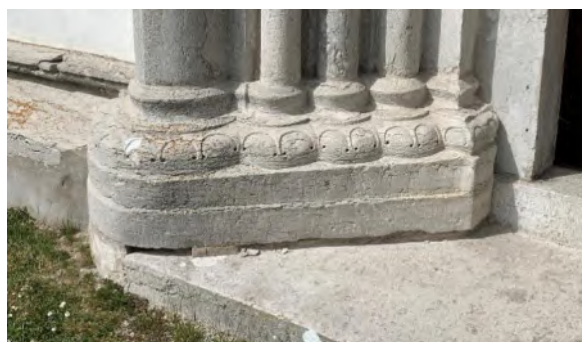
Långhusportalens västra och östra basband. Foto JL 2020.

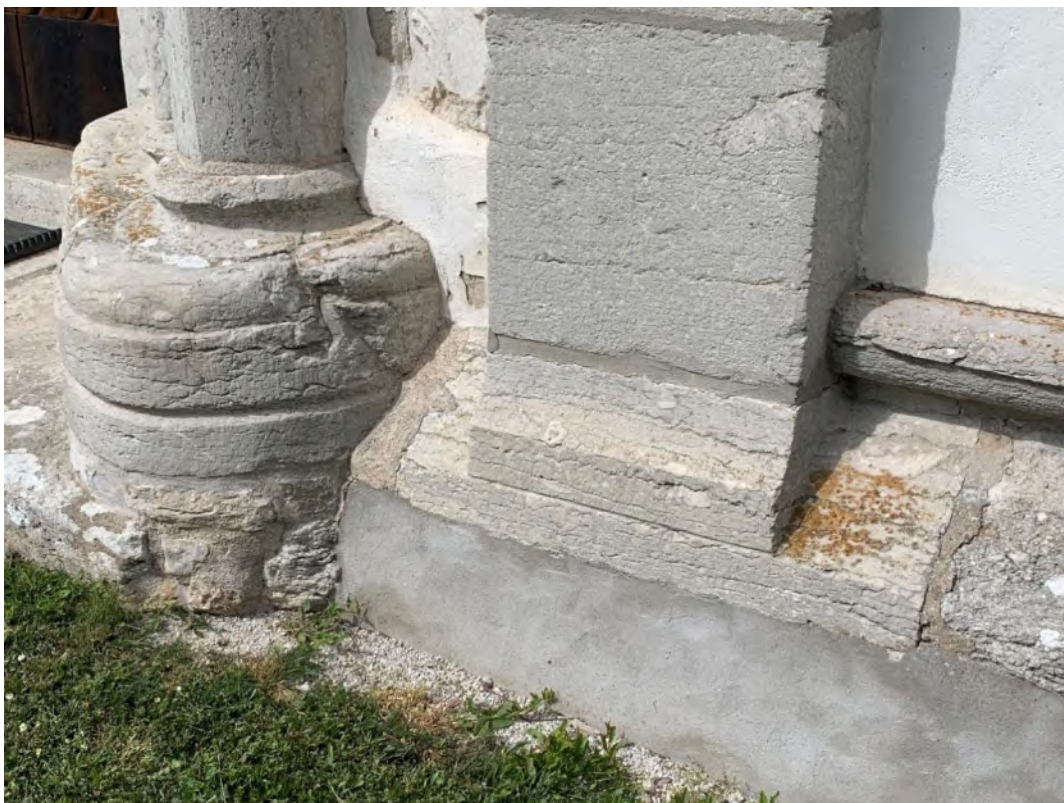
Långhusportalens östra basband, yttersidan, samt till höger bas till kontreforten mitt på södra långhusfasaden. Foto JL 2020.

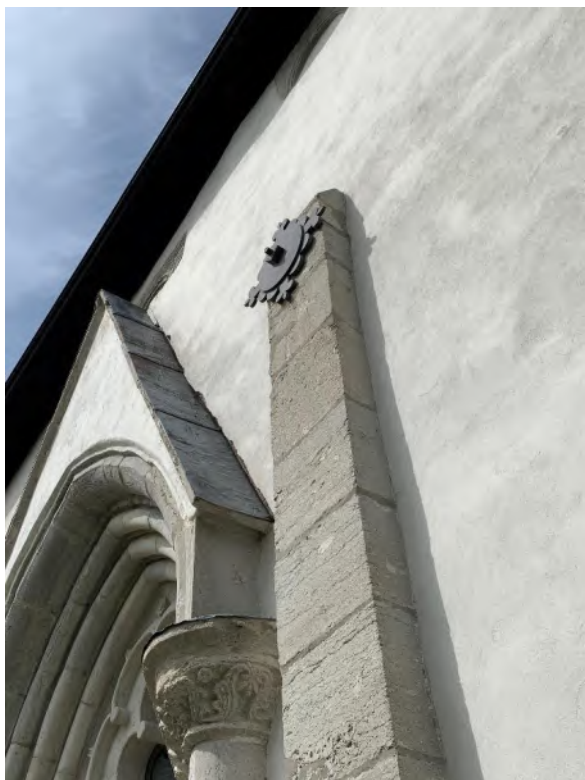
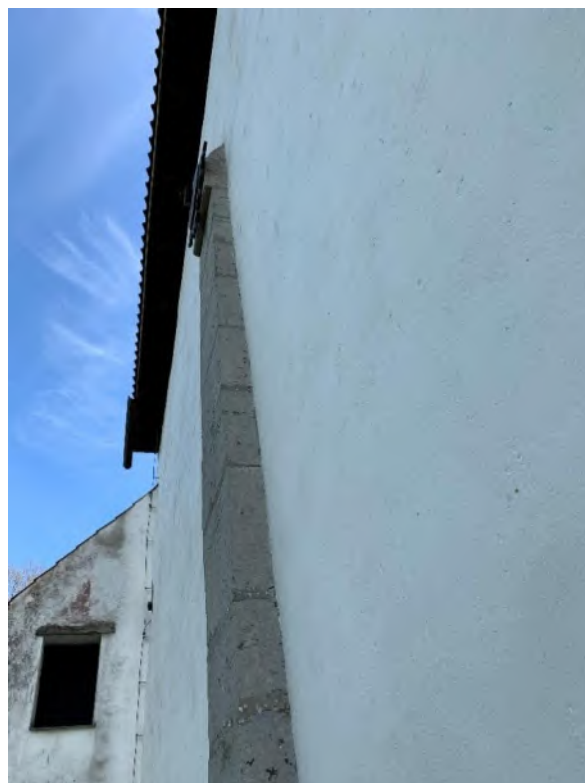
Till vänster övre delen av kontreforten mitt på långhusfasaden, till höger övre delen av motsvarande kontrefort mitt på norra långhusfasaden. Foto JL 2020.

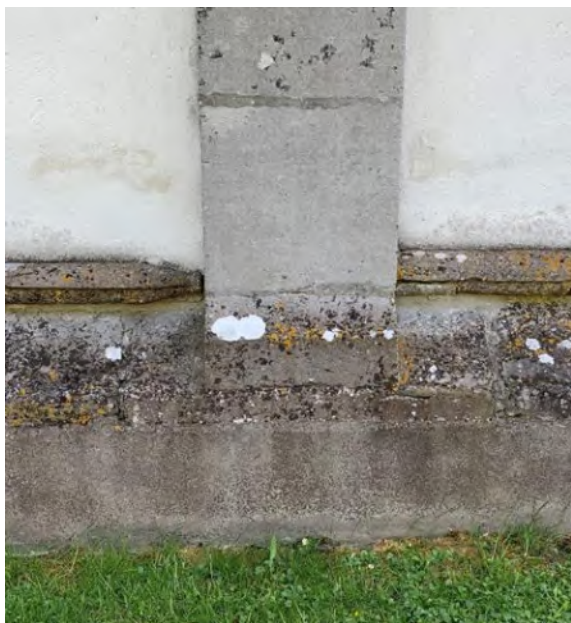
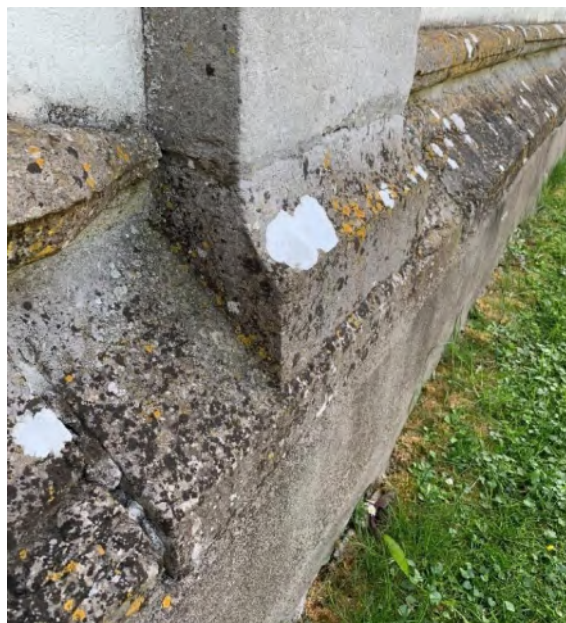
Kontreforten på norra långhusfasaden. Bas och anslutning till långhusets sockel. Foto JL 2020.

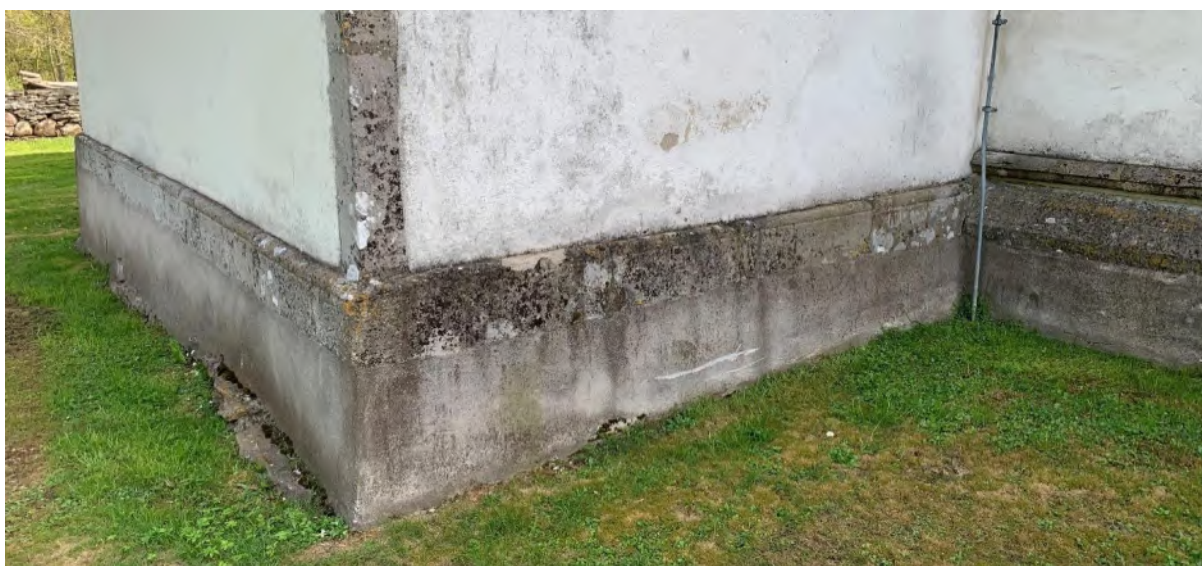
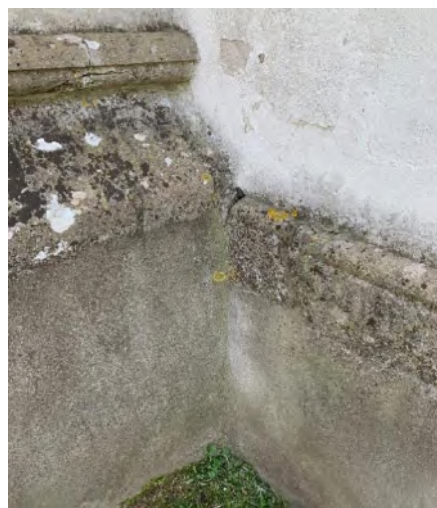
Sakristians sockel, sannolikt med återanvända delar från den äldre kyrkan. Ovan västra och till vänster östra sidan. Foto JL 2020.
