# Hogrän kyrka

Karaktärisering 2020

**Svenska kyrkan**

**Gotlands  
Museum**

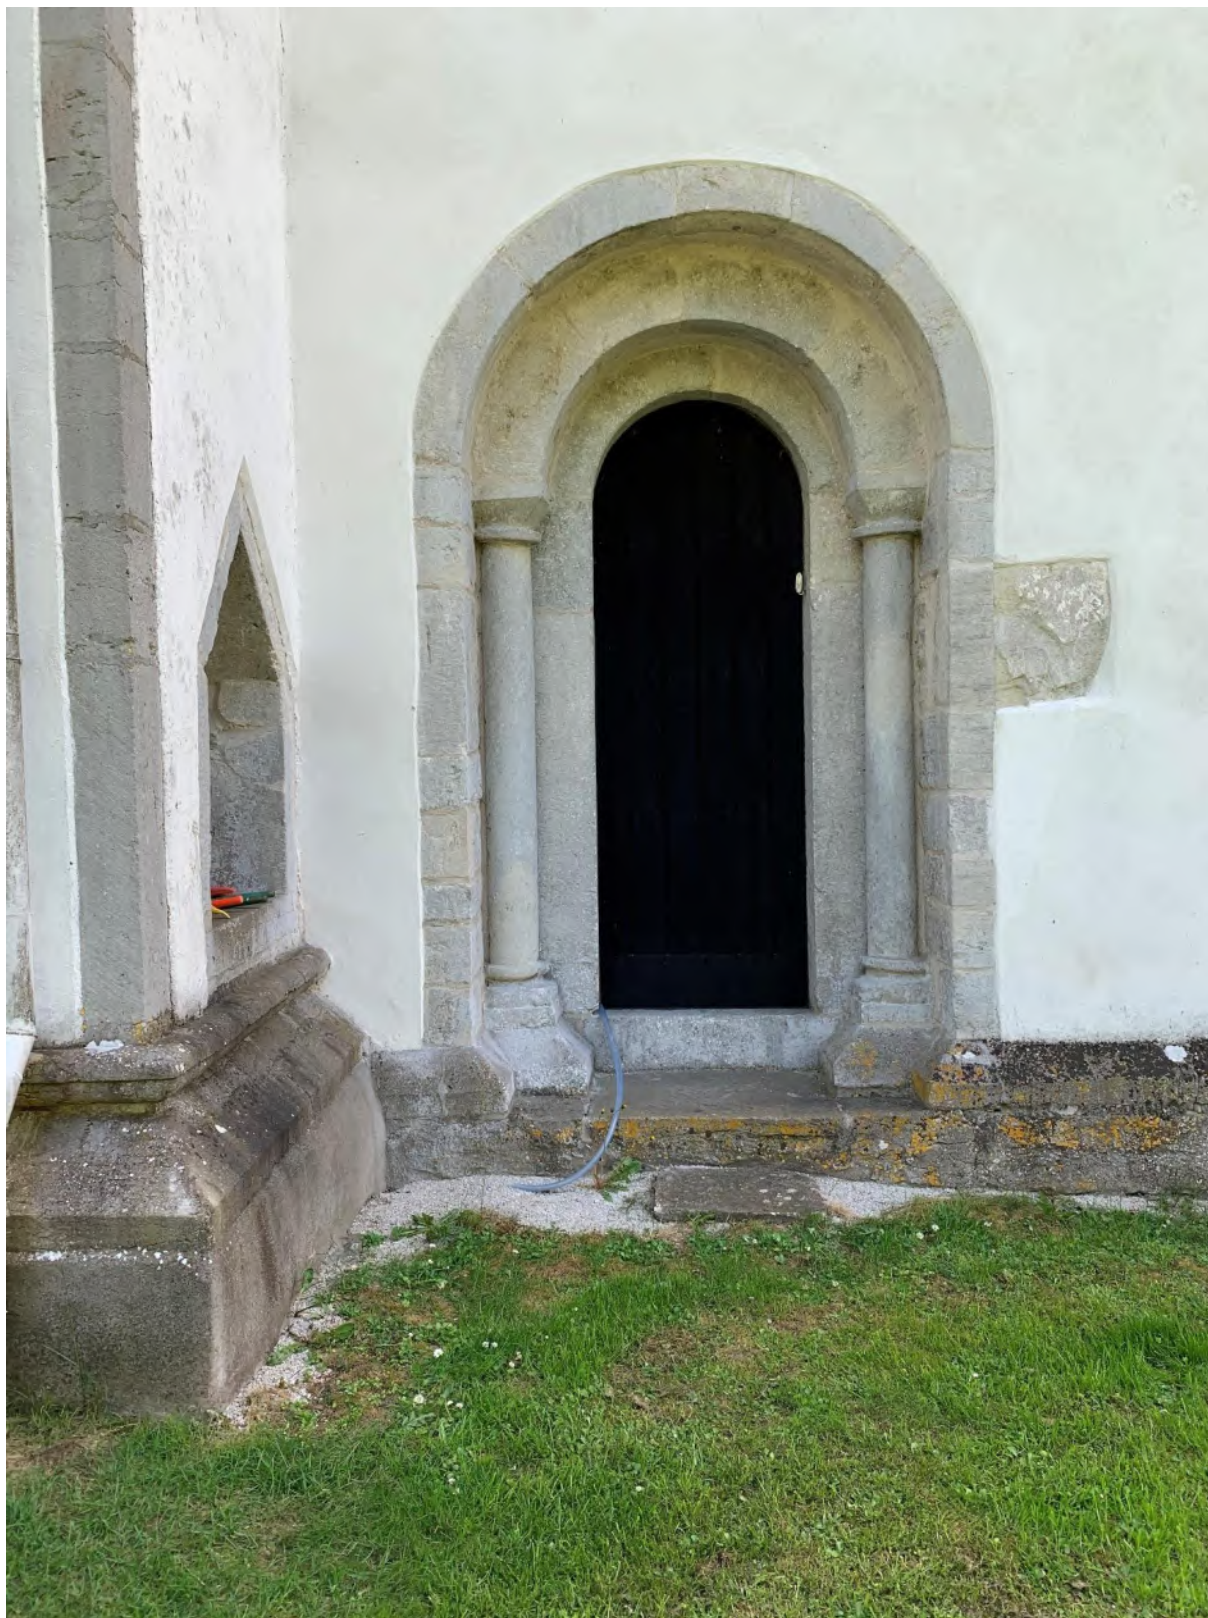
Tornets nordportal. Foto JL 2020.

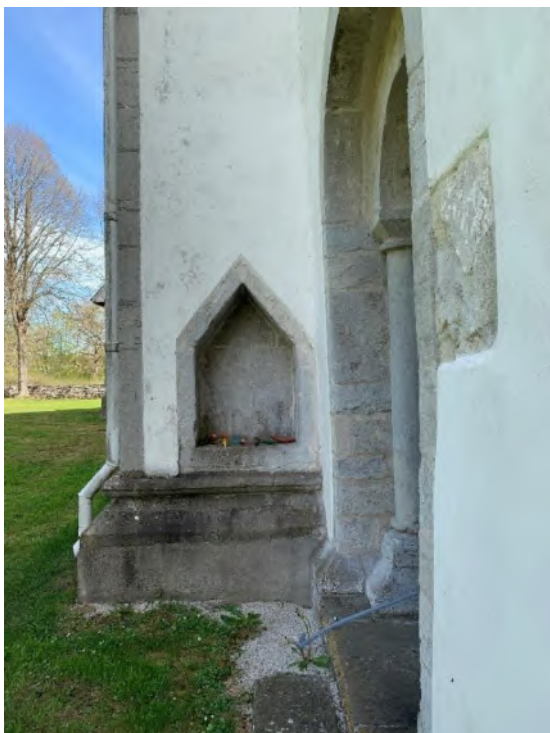
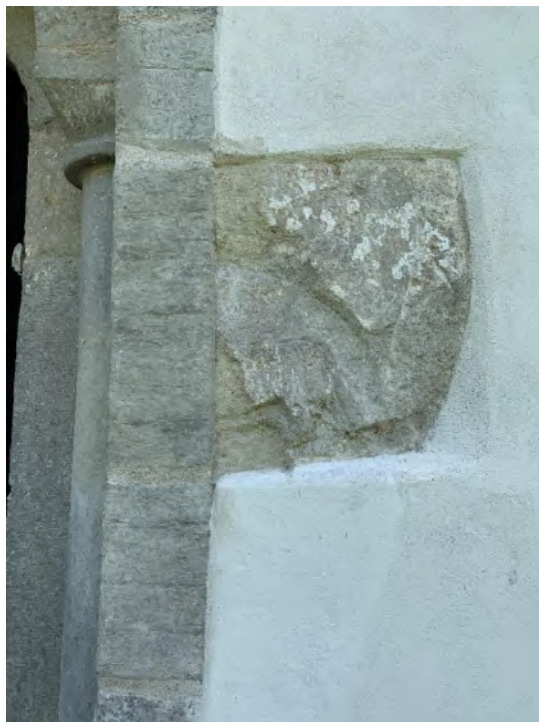
Tornportalen från väster med nisch i långhusets västra gavel. Till block i tornportalens omfattning med fragmentarisk relief, visande att västgaveln haft reliefer som spolierades vid tornbågens upptagning, vilket talar för att det romanska långhuset haft västportal. Foto JL 2020.

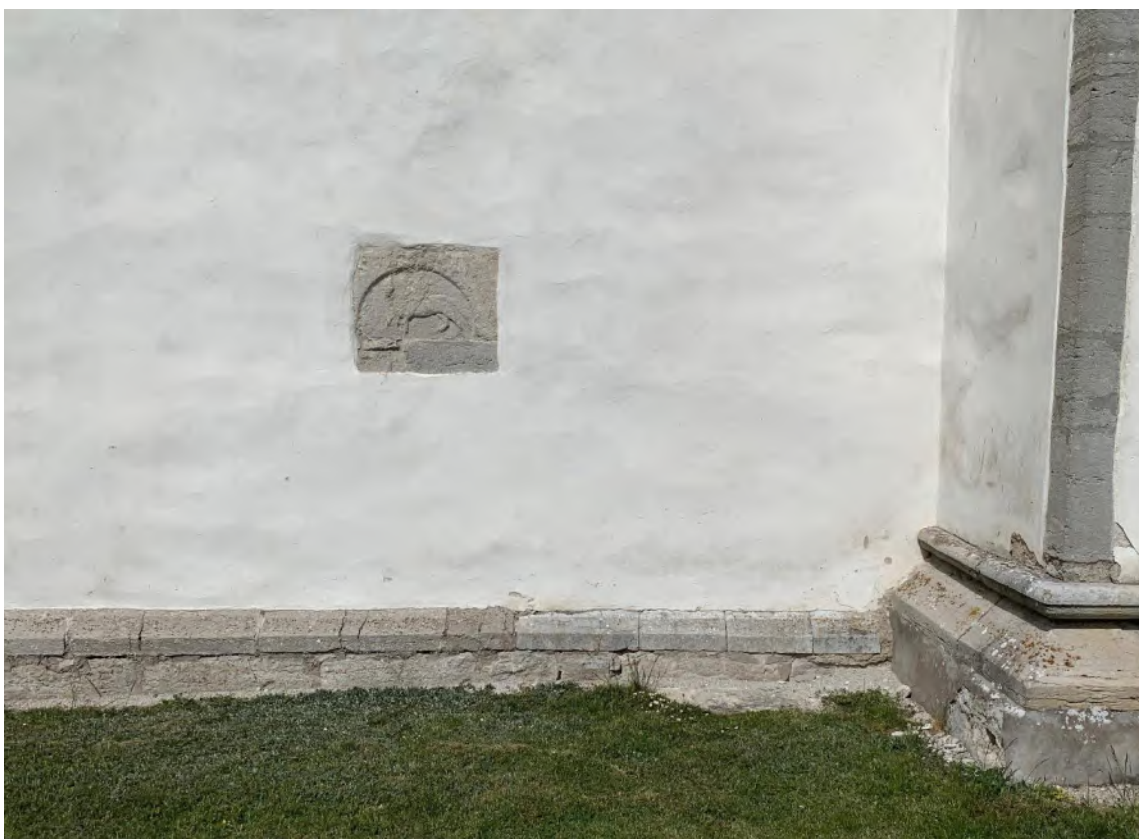
Läget för tornets tidigare sydportal, igenmurad vid det gotiska långhusets tillkomst varvid bland annat ett block med relief från den rivna kyrkan användes. Foto JL 2020.

Tornbågen tillsluts av en trävägg med dörr mitt under orgelläktaren. Tornets nedervåning används som entresolerat magasin och förvaringsplats. Mitt emot portalen i norr syns i södra muren spår av tornets igenmurade sydportal. Via murtrappan, som är skadad eller ofullbordad vid sin övre mynning, nås den första övervåningen, vars täta bjälklag saknar golvbrädor. En igenmurad öppning i östra muren har lett in till den tidigare stenkyrkans långhusvind. Stegar leder vidare uppåt. Den översta våningen innanför tornmurarna har tre mindre ljudgluggar, sannolikt upptagna eller möjligen omgjorda på 1700-talet och en troligen då igensatt tidigare öppning till kyrkvinden. Gluggarna saknar luckor, golvet är ett tätat däck med avrinning och murarna i denna våning är putsade, allt sannolikt för att tidigare ha utgjort klockvåning. Det finns inga spår som tyder på att tornmurarna före 1700-talet skulle ha varit högre än nu. Den nuvarande stora huven har en våning, varifrån man når kyrkvinden, innan man kommer till den rymliga klockvåningen innanför gluggarna under skärmtaket. Långhus- och korvindarna takstolar förnyades till stor del när yttertakens vinkel sänktes. Vindsöppningen mellan kor och långhus är igensatt till sin övre del som hamnade ovanför det sänkta yttertaket.

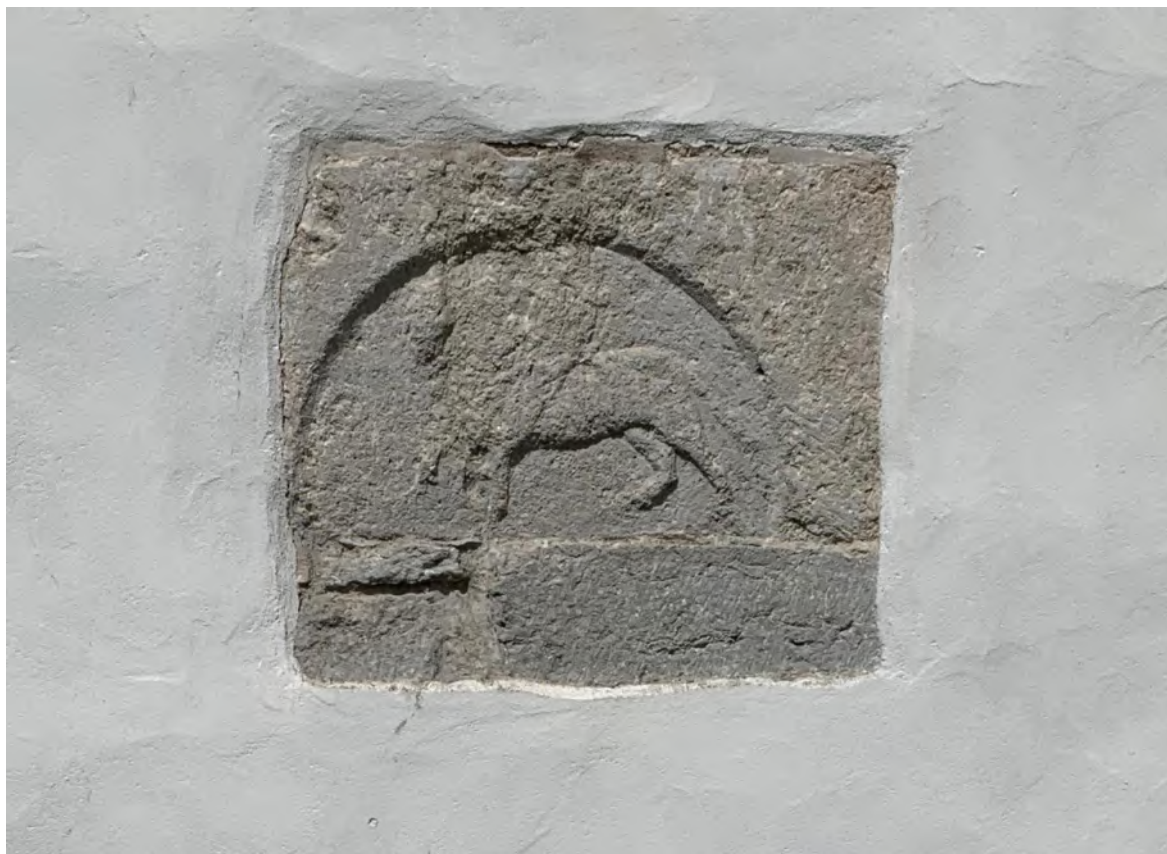
Relief från bågfris i den äldre kyrkan, inmurad på platsen för den tornets sydportal. Foto JL 2020.

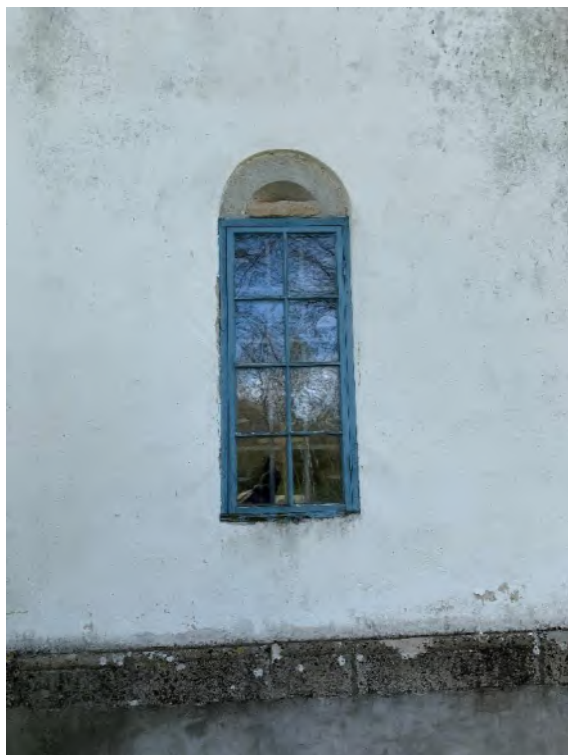
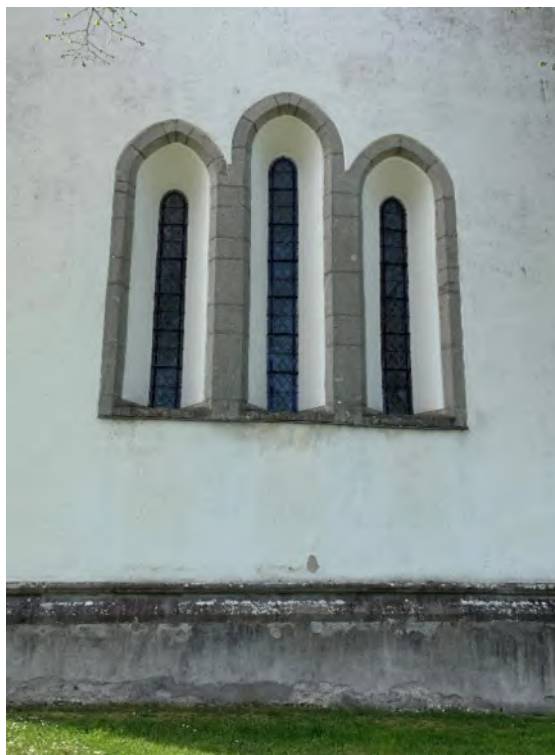
Sakristians östra fönster med båge från en fönsteromfattning i den äldre kyrkan. Till höger korets trefönstergrupp. Foto JL 2020.

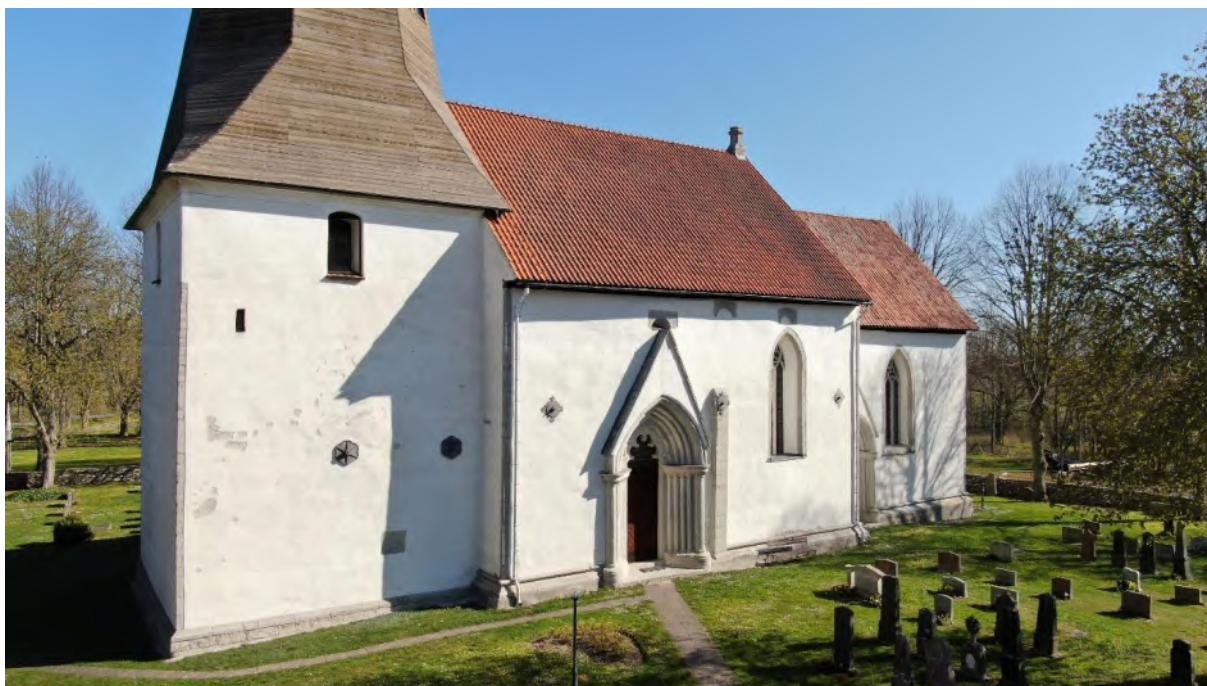
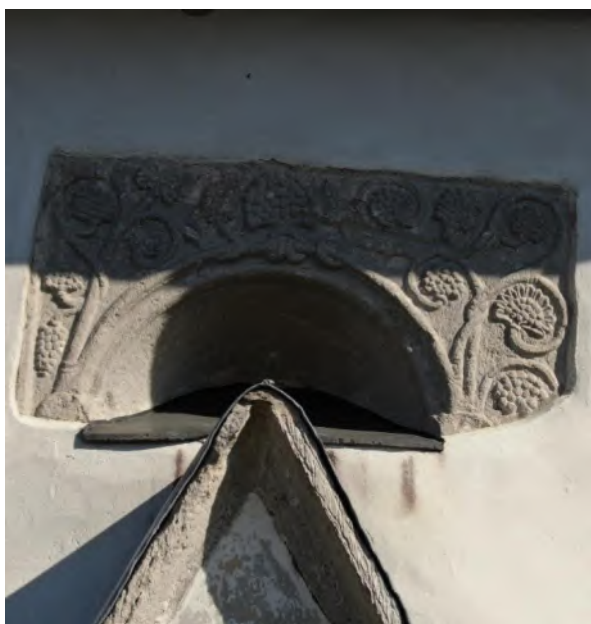
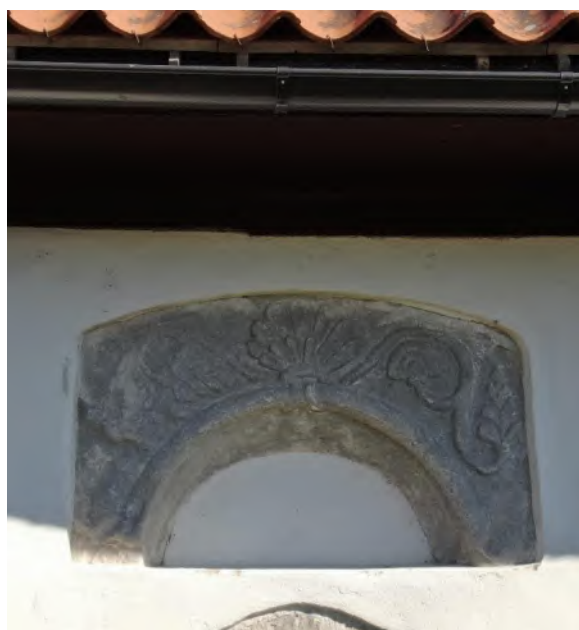
Södra fasaden. Inmurade detaljer från den äldre stenkyrkan. Foto Pär Malmros 2020. Visby stift.

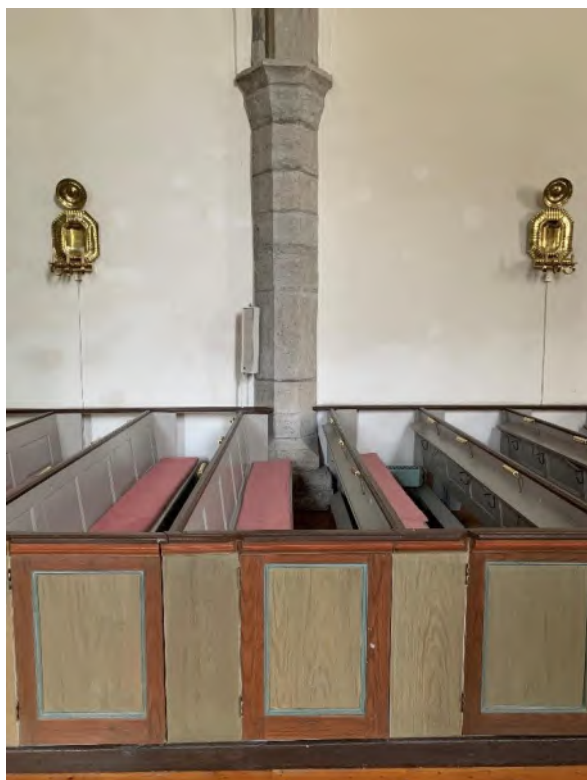
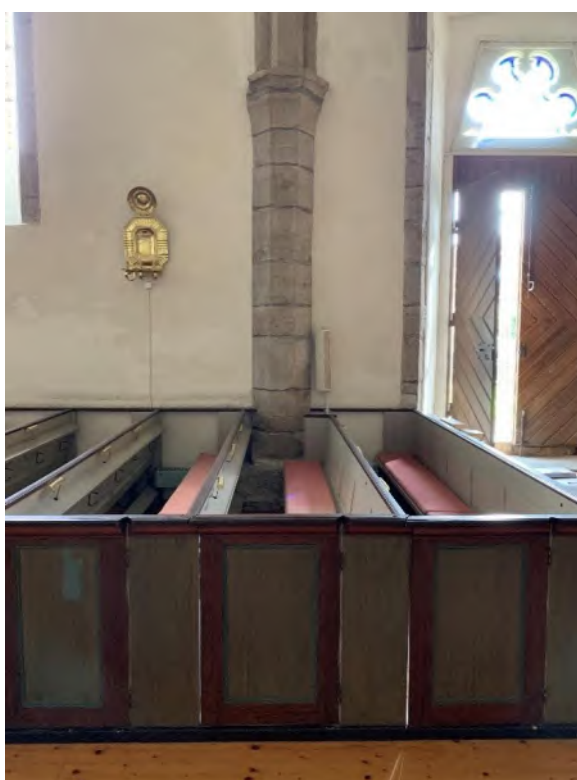
Pilaster på långhusets norra resp. södra sida. Foto JL 2020.

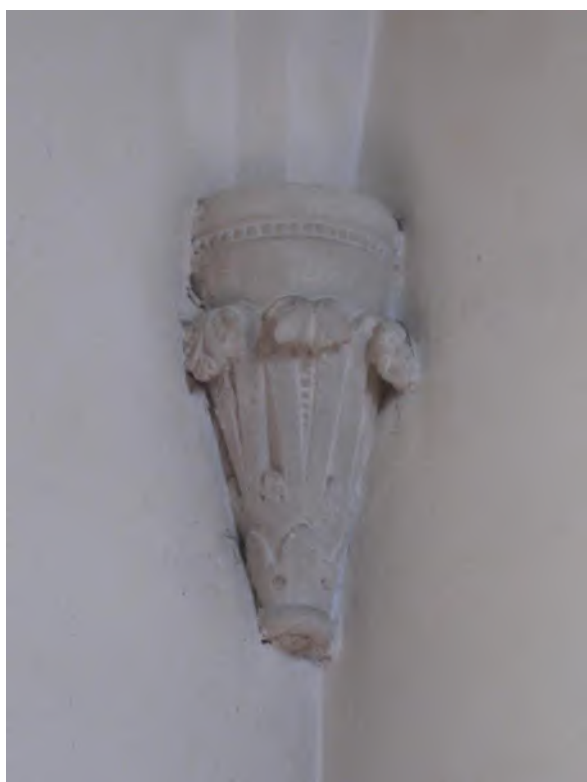
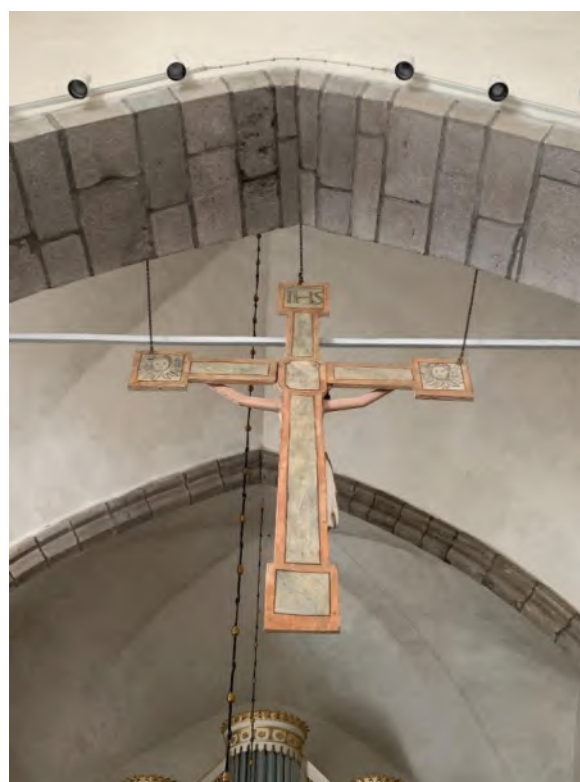
Valvkonsol i långhuset. Foto Rebecka Svensson 2008, Visby stift. Till höger triumfbågen och långhusvalven. Foto JL 2020.

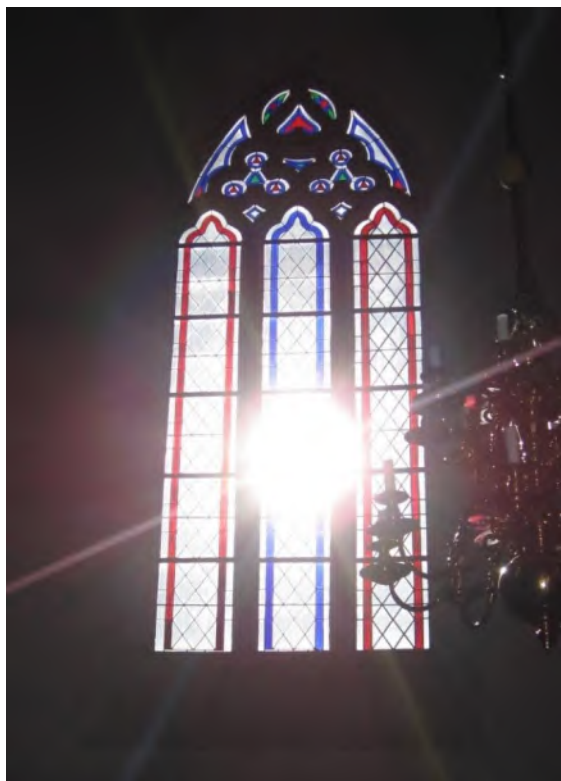
Korets södra fönster och långhusets fönster med färgat glas från 1800-talets andra hälft. Foto Rebecka Svensson 2008, Visby stift.

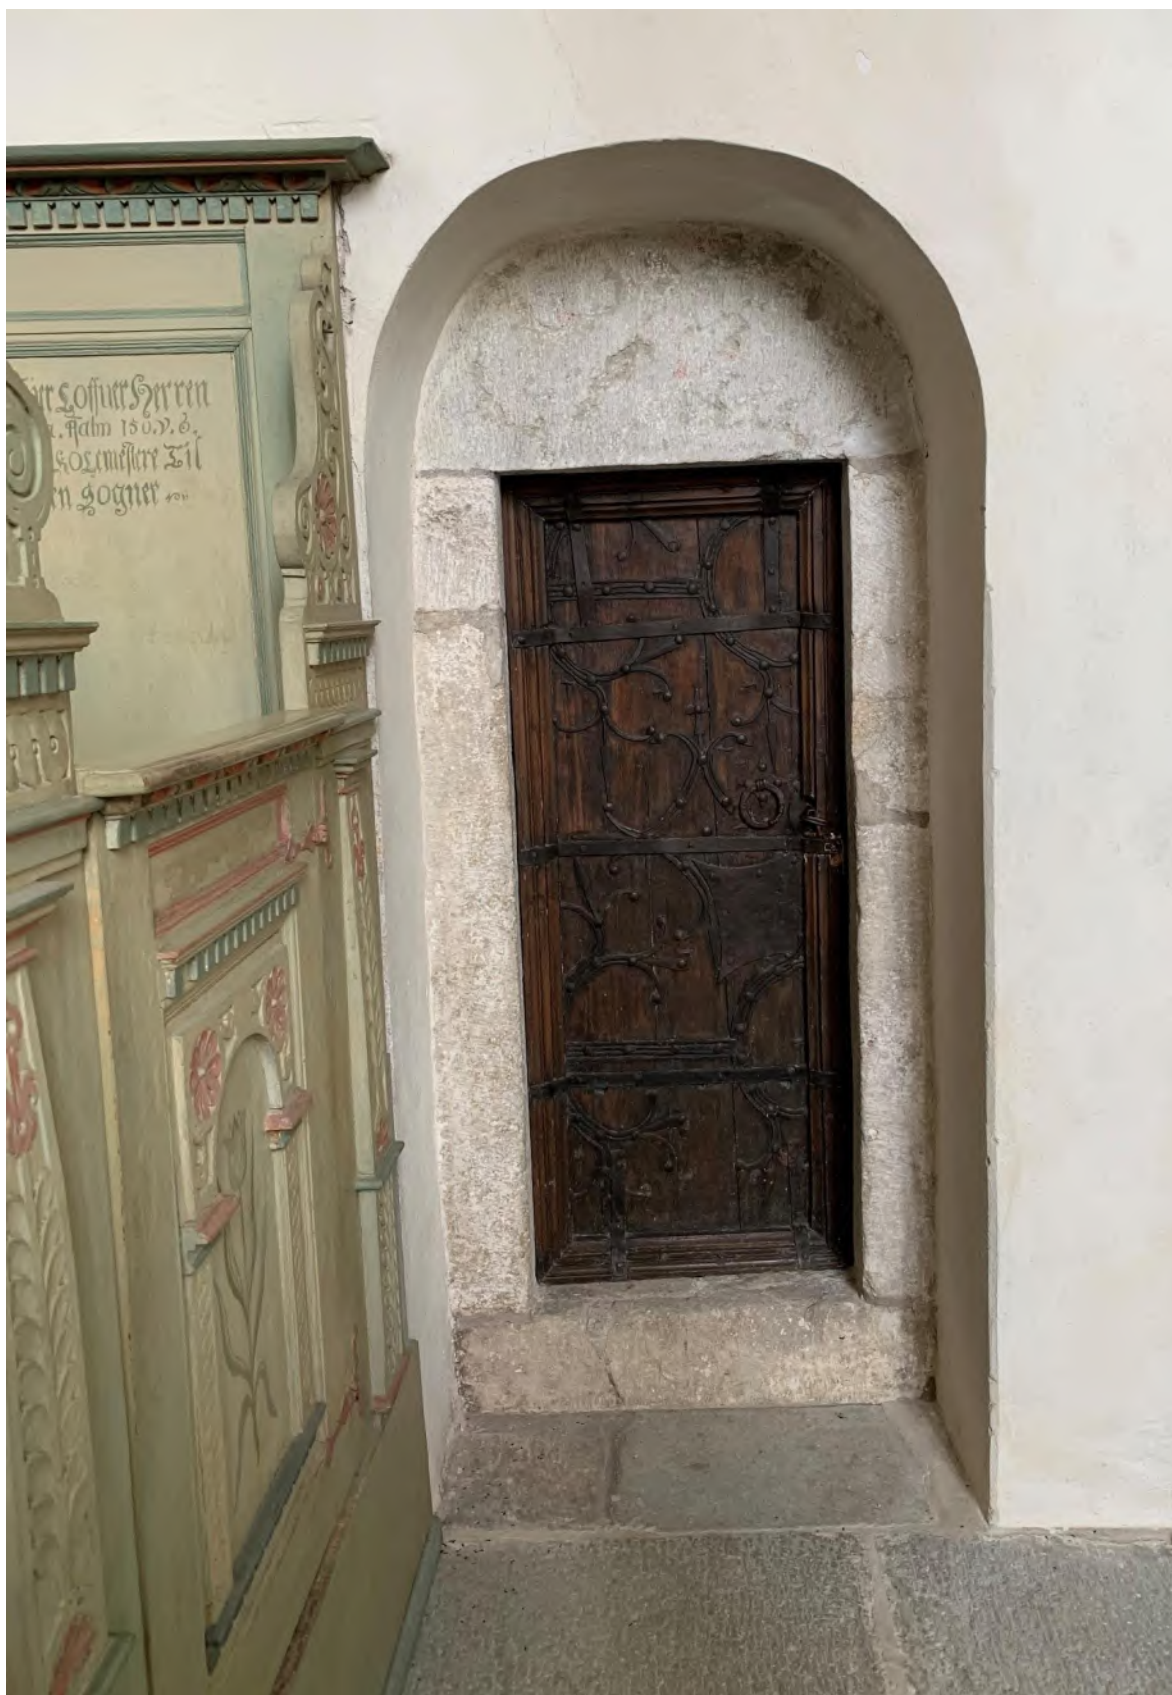
Ingången till sakristian från koret. Troligen återanvänd portal från tidigare kyrkan. Foto JL 2020.

Till sakristian leder en portal, som möjligen innehåller delar från den tidigare kyrkan. Sannolikt är dörrbladet med järnbeslagen dekor medeltida, men använd för någon av nuvarande kyrkans portaler. Sakristian täcks av tunnvalv och har förvaringsnischer i ytterväggarna.

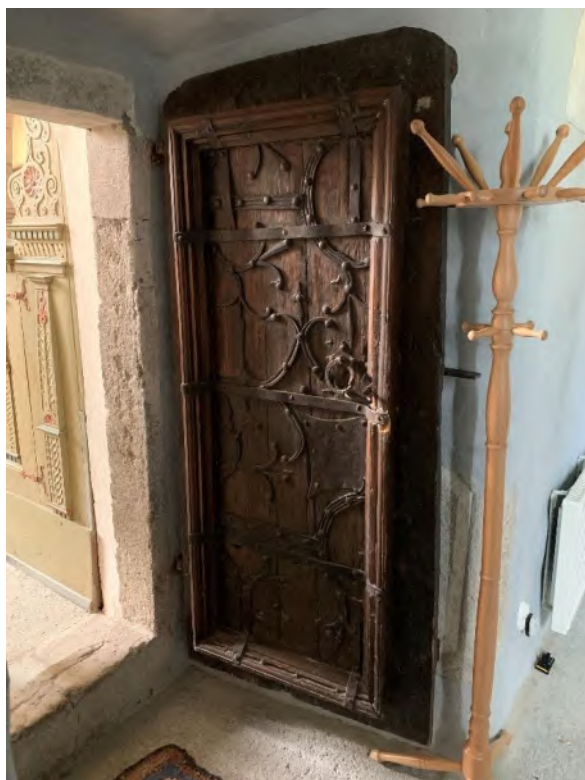
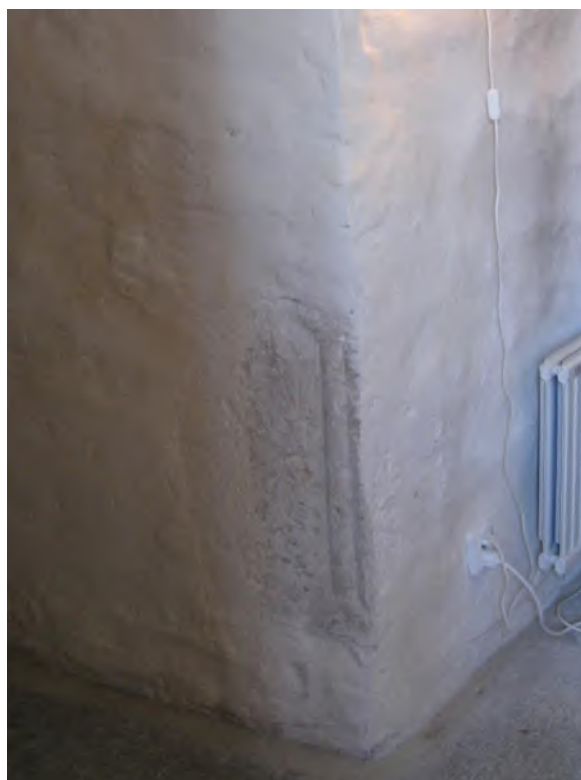
Sakristiedörren med medeltida järnbeslag. Dörren troligen formad av delar till en dörr i en större portal. Foto JL 2020. Till höger reliefhugget block i sakristieingångens innersmyg. Foto Rebecka Svensson 2008, Visby stift.

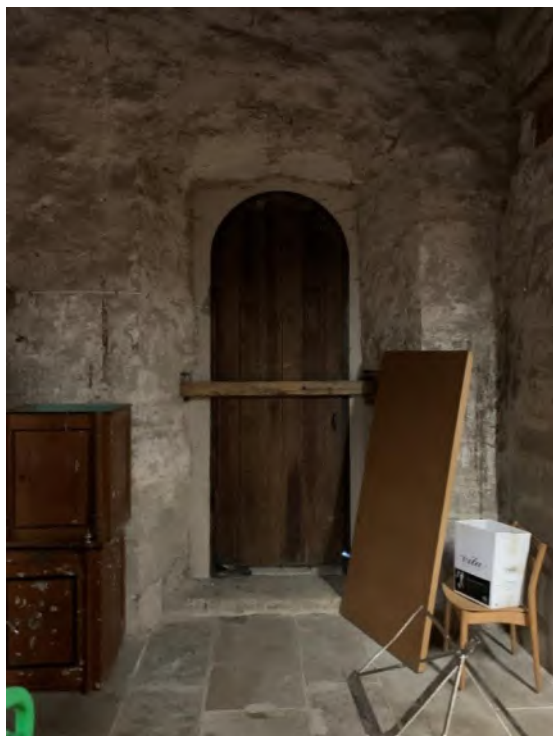
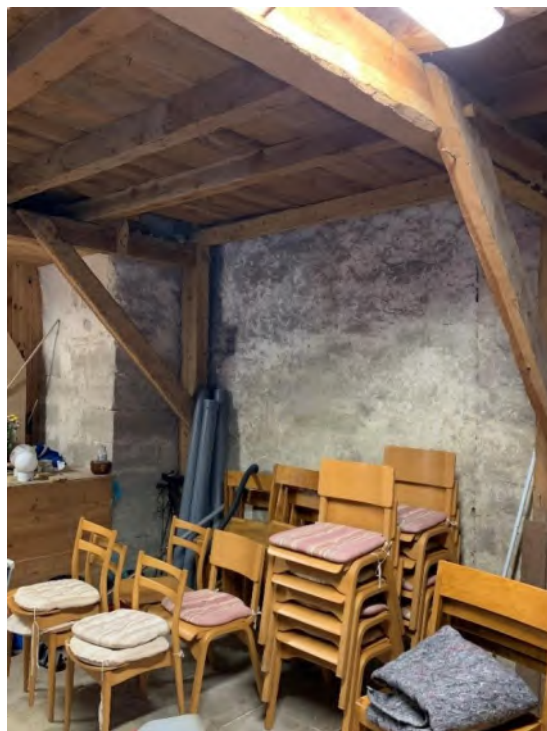
Tornets bottenvåning mot norr med nordportalens innersmyg. Till höger rummets sydöstra hörn sett mot sydöst med läget för tornets sydportal mellan trästolparna i muren till höger. Foto JL 2020.

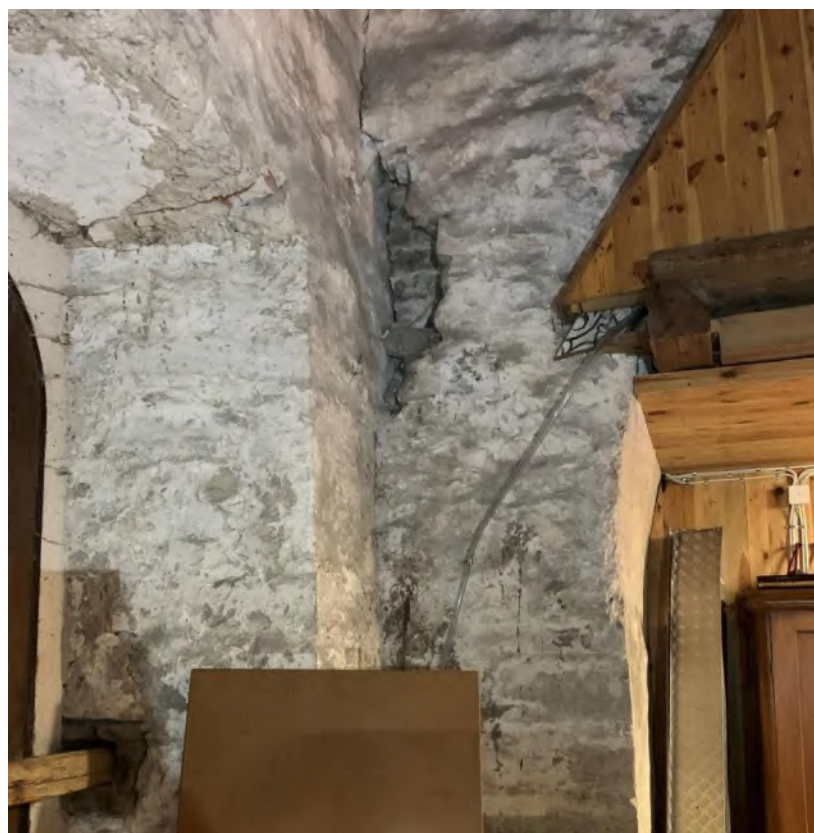
Tornets bottenvåning. Rummets nordöstra del sedd mot öster. Till vänster nordportalens, till höger tornbågen. Urgröpningen i murverket visar hur tornets mur till vänster har fortsatt österut utan avbrott vidare i det lika breda tidigare långhuset. Foto JL 2020.

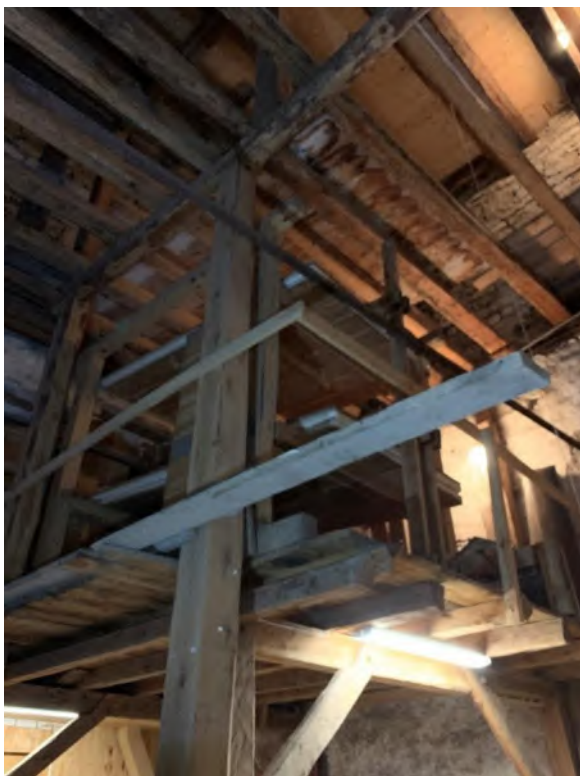
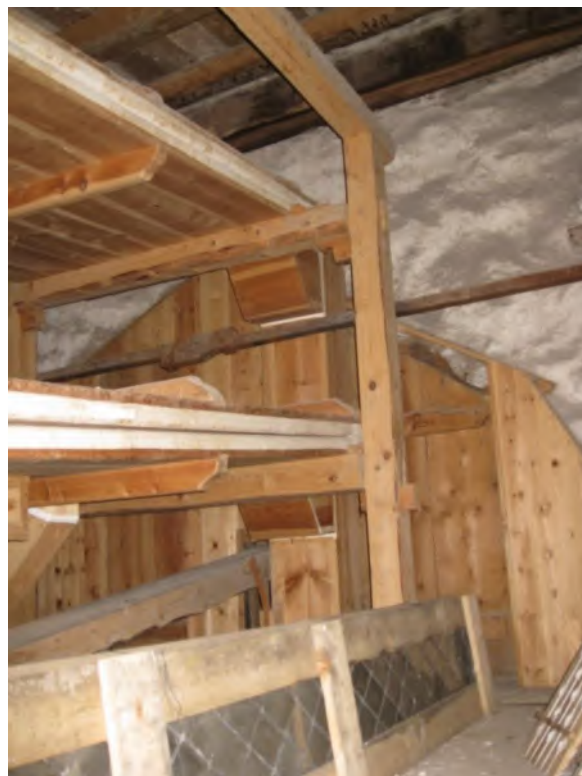
Tornets bottenvåning. Entresolvåning i rummets sydöstra del. Vy mot sydöst, snett uppåt. Foto JL 2020.  
Entresolvåningen mot öster med övre delen av brädinklädnaden för tornbågen i fonden. Foto Rebecka Svensson 2008, Visby stift.

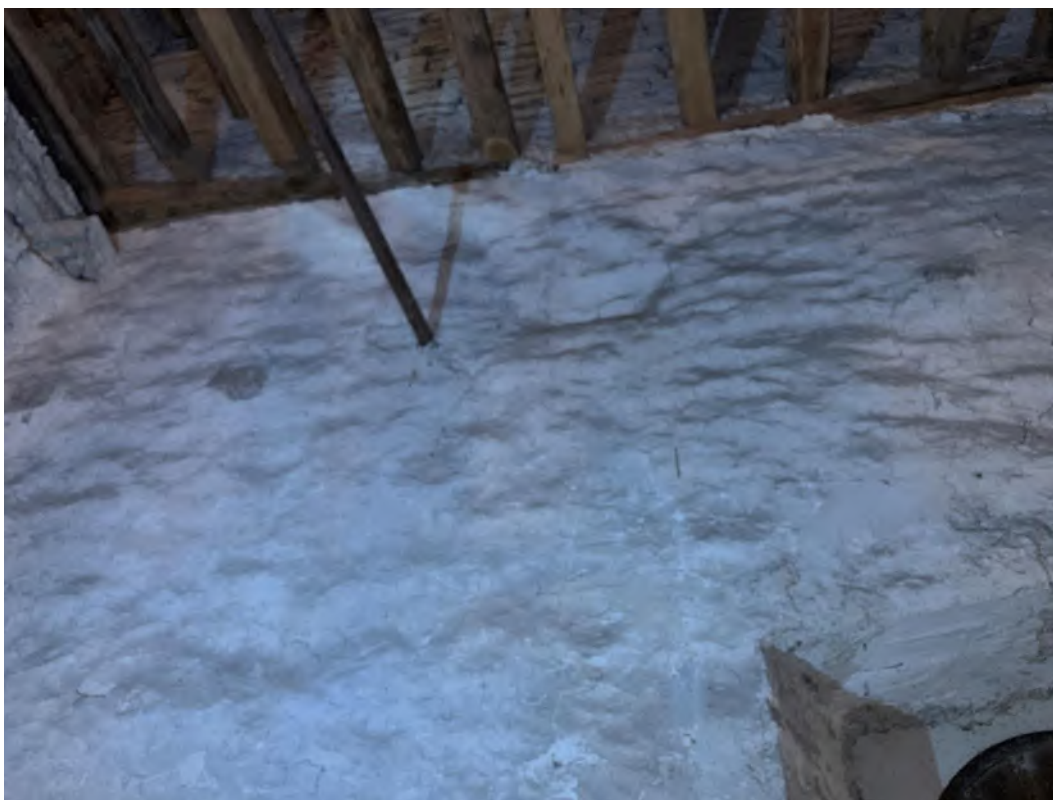
Tornets bottenvåning, sedd uppåt mot norr. I bildens mitt visar muren platsen för en valvkonsol. I den vänstra kanten anas ett valvanfang i rummets nordvästra hörn. Foto JL 2020.

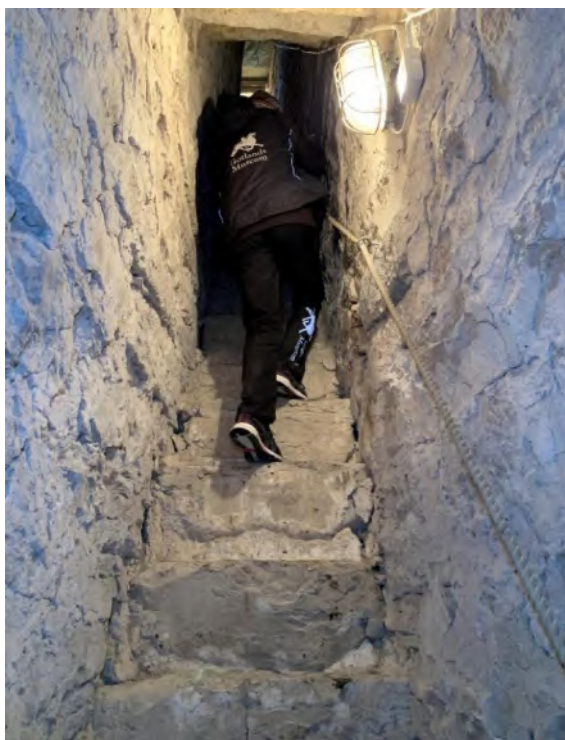
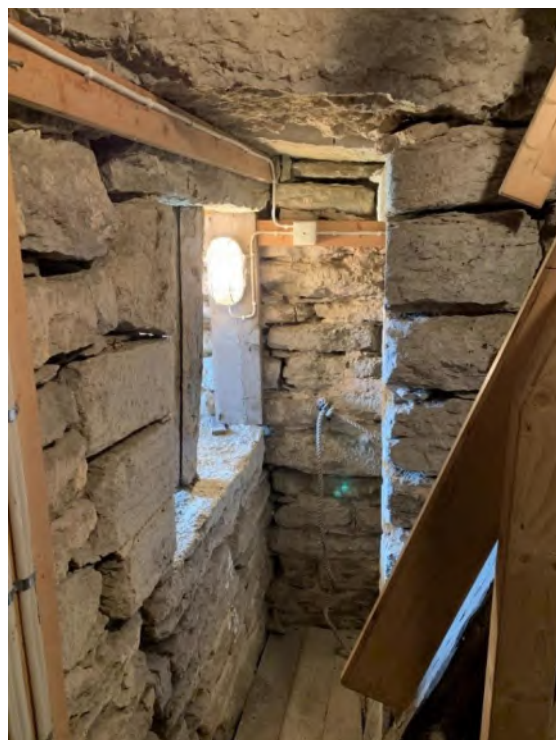
Murtrappa i västra muren, sedd uppåt mot söder. Till höger trappmynningen i tornets första övervåning. Foto JL 2020.

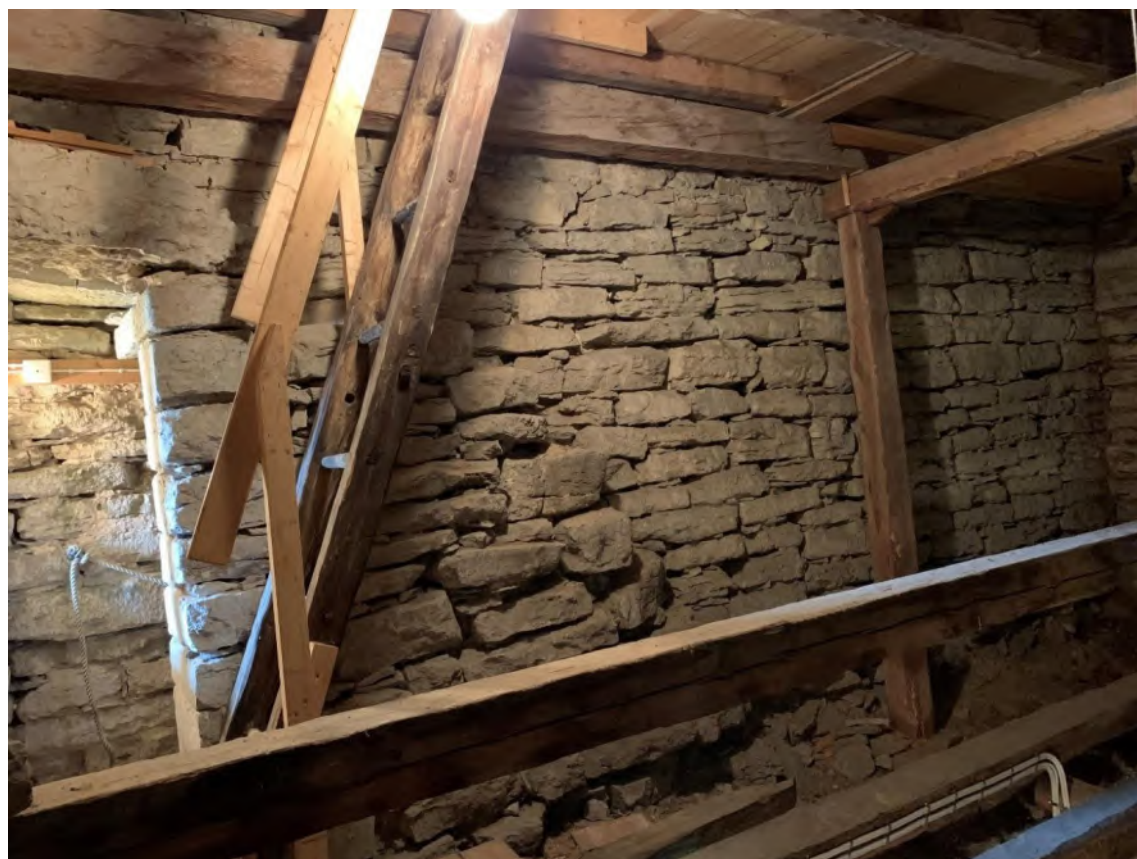
Tornets första övervåning mot väster. Den västra muren är tunnare ovanför bjälklaget, men bredare vid murtrappans mynning. Foto JL 2020.

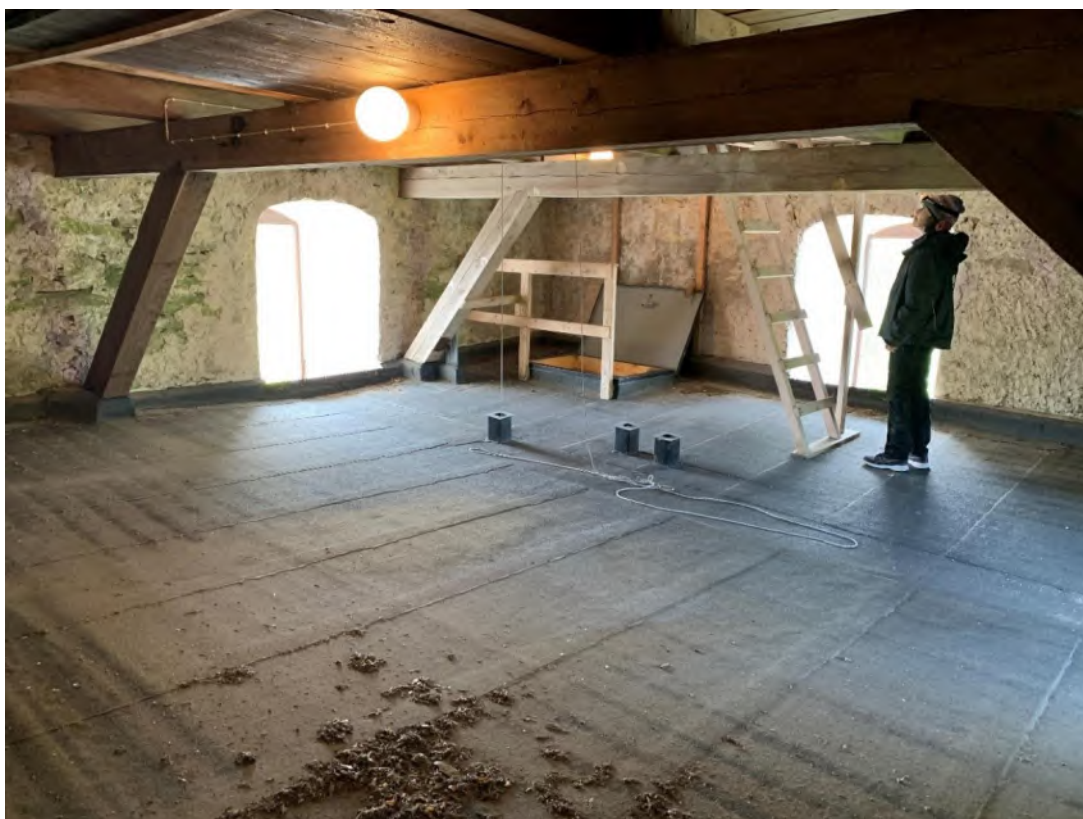
Tornets första övervåning mot öster med igenmurad öppning till vinden i det tidigare långhuset. Foto JL 2020.

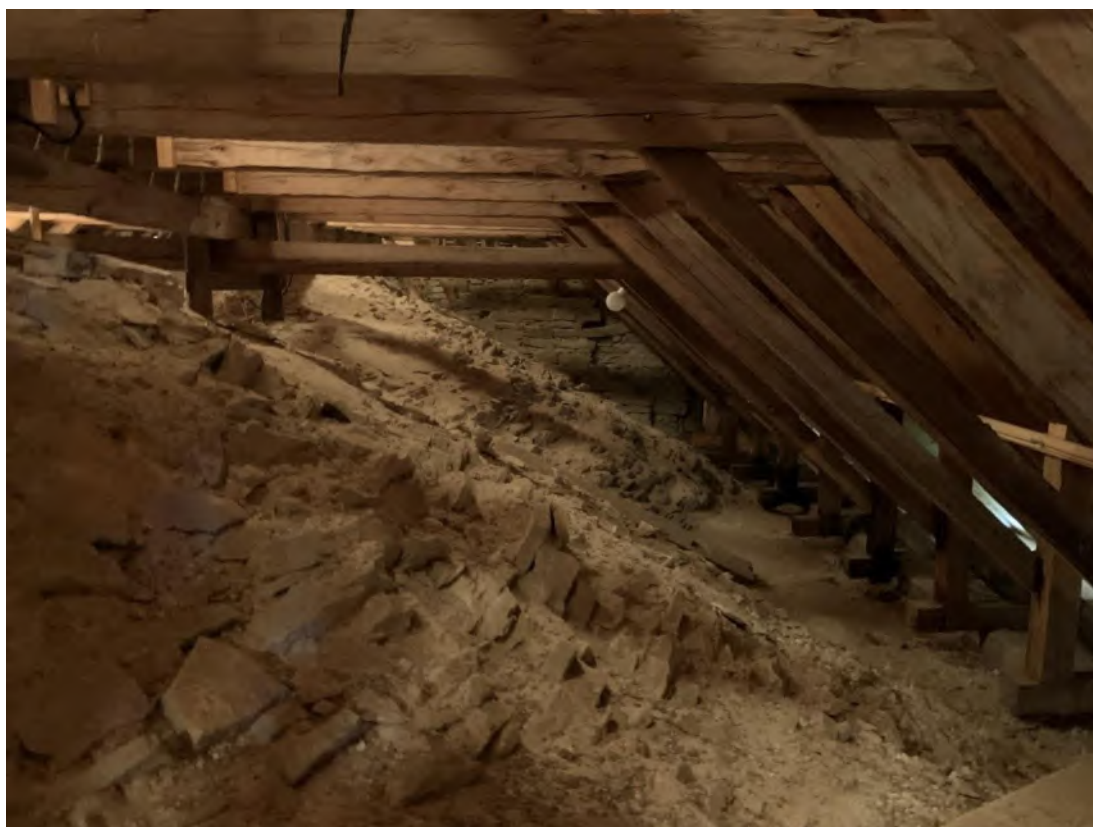
Igenmurning mellan tornets andra övervåning och långhusvinden, sedd från långhusvinden mot sydväst. Foto JL 2020.

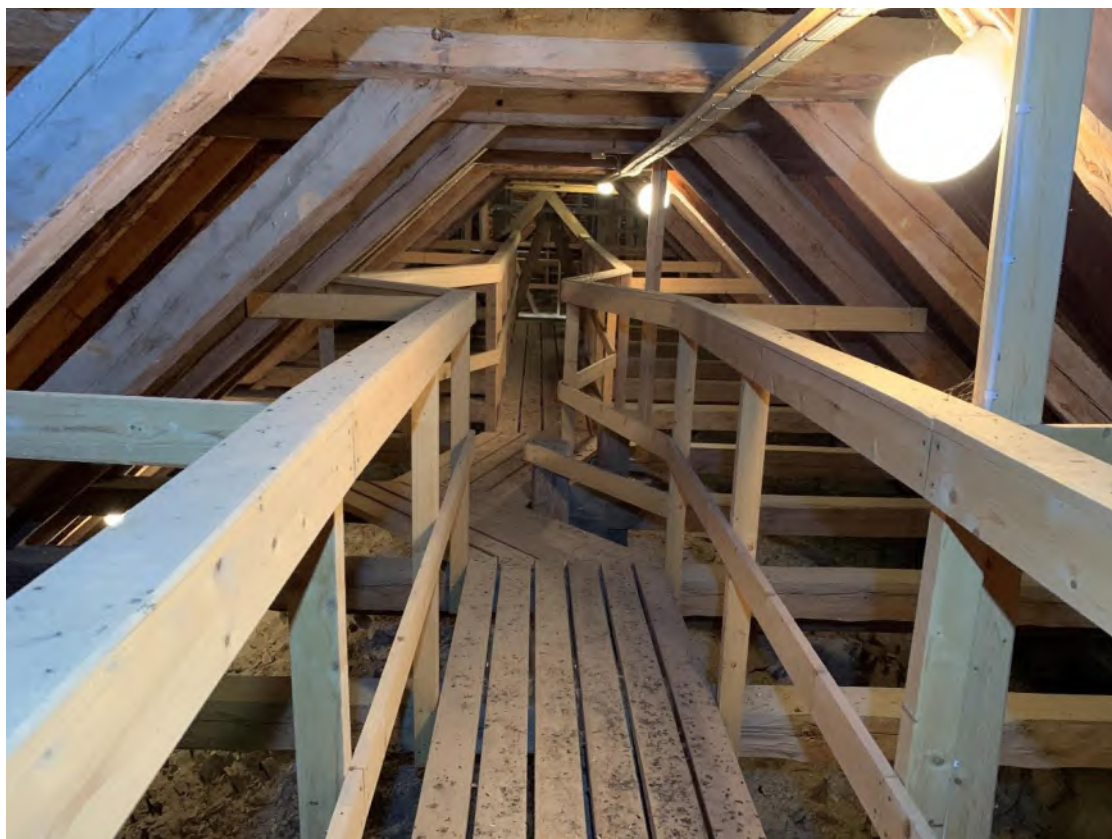
Långhusvinden sedd mot väster med valvens ovansida mot norr. Foto JL 2020.

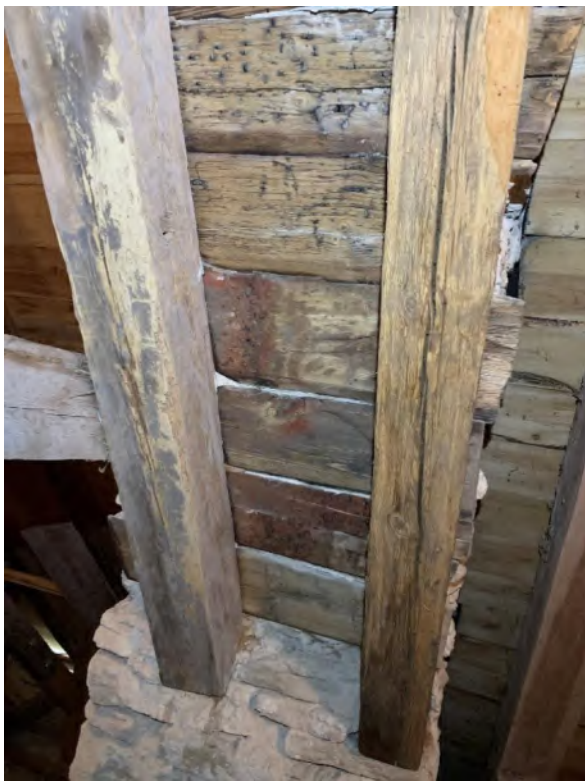
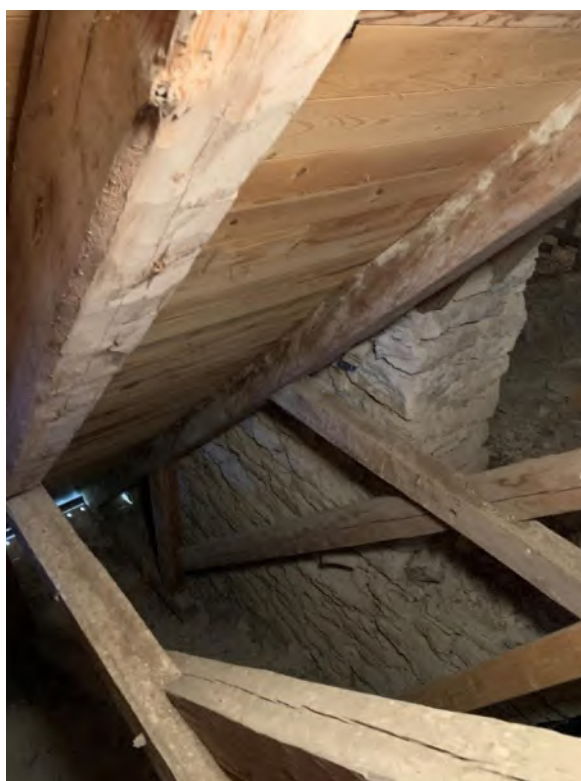
Triumfbågmurens gavelröste samt skorstensstocken sett från långhusvinden. Öppningen mellan vindarna är till sin övre del igensatt i samband med sänkningen av yttertaket. Foto JL 2020.

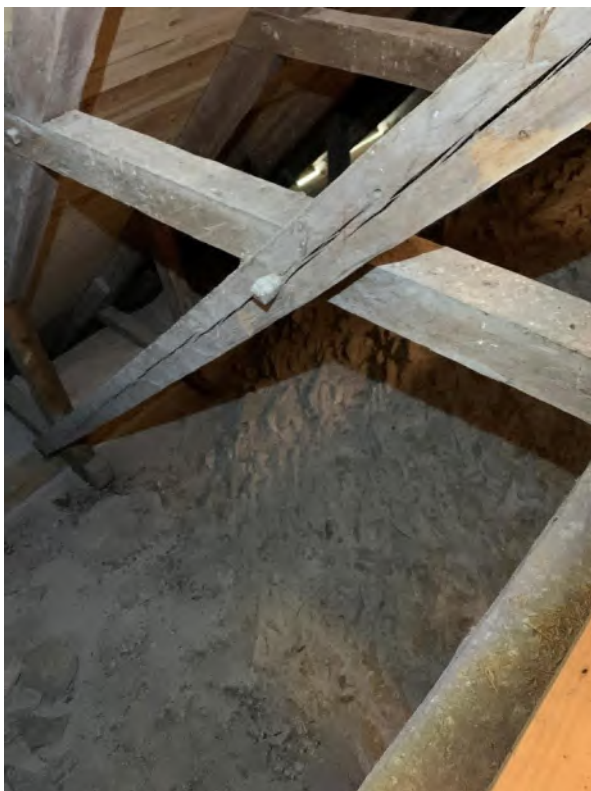
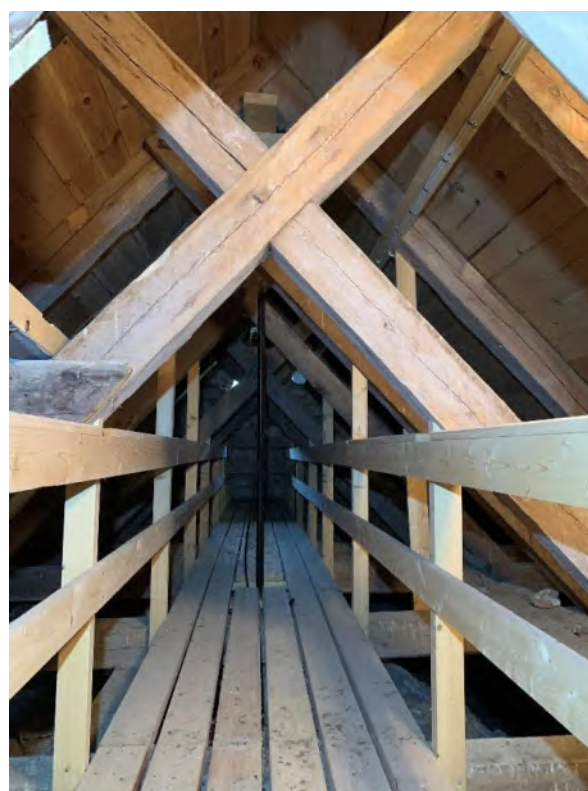
Triumfbågmurens röste. Den murade öppningens bärande högben sett mot norr med äldre panelbrädor. Till höger triumfbågmuren röste, södra delen sedd från korvinden. Foto JL 2020.
