# Hogrän kyrka

Karaktärisering 2020

**Svenska kyrkan**

**Gotlands  
Museum**

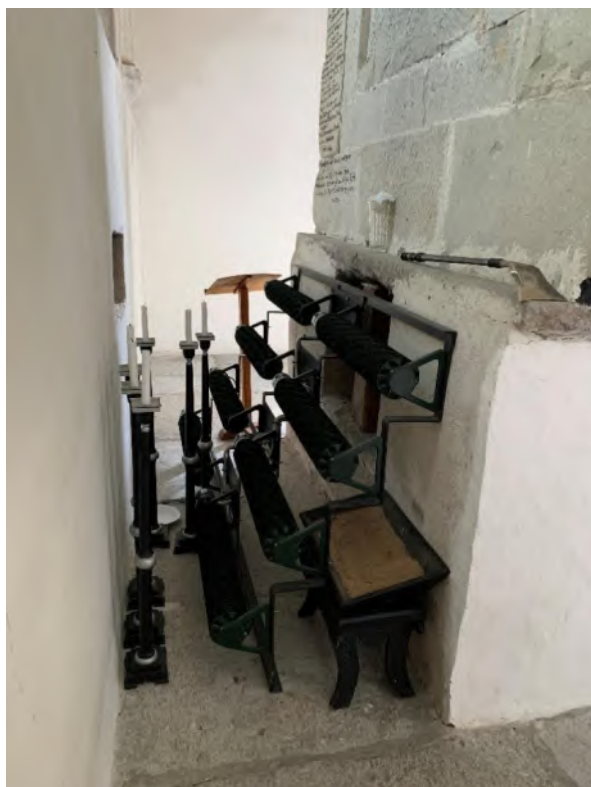
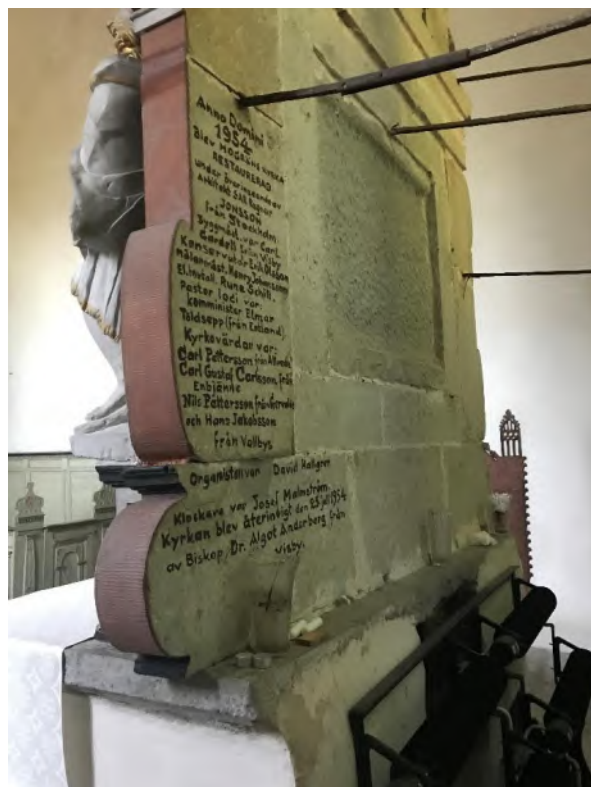
Till vänster: Altarets baksida med nisch. I muren rakt bakom altaret nedanför fönstret sitter en murnisch. Till höger altartavlans baksida med inskrift från restaureringen 1953-54. Foto JL 2018.

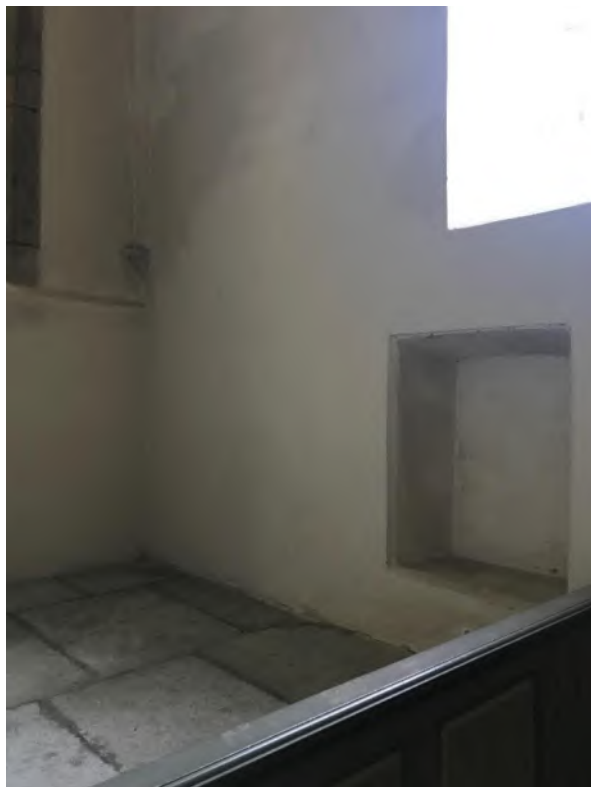
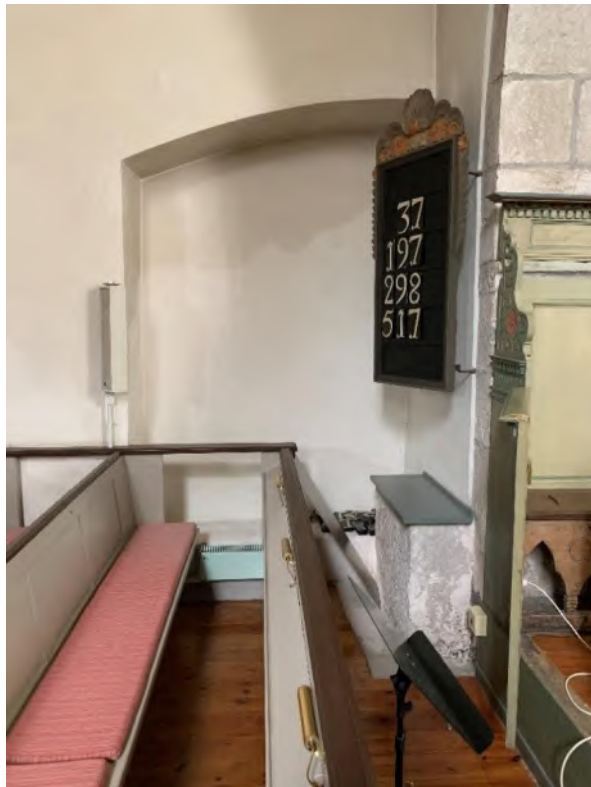
Till vänster: Sittnisch i korets södra mur. Dess raka övertäckning, tyder på att fönstret ovanför är förstorat. Foto JL 2018. Till höger: Nisch i långhusets nordöstra hörn, troligen för att ge mer plats åt ett tidigare sidoaltare. Foto JL 2020.

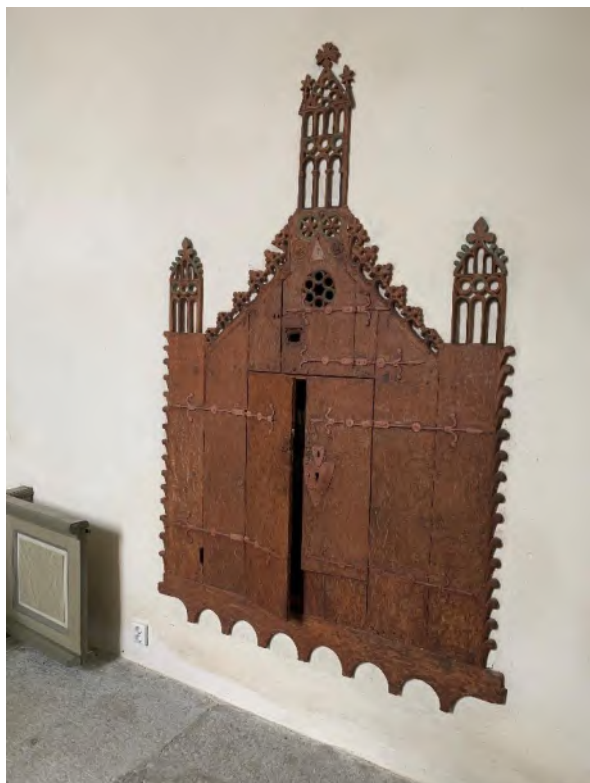
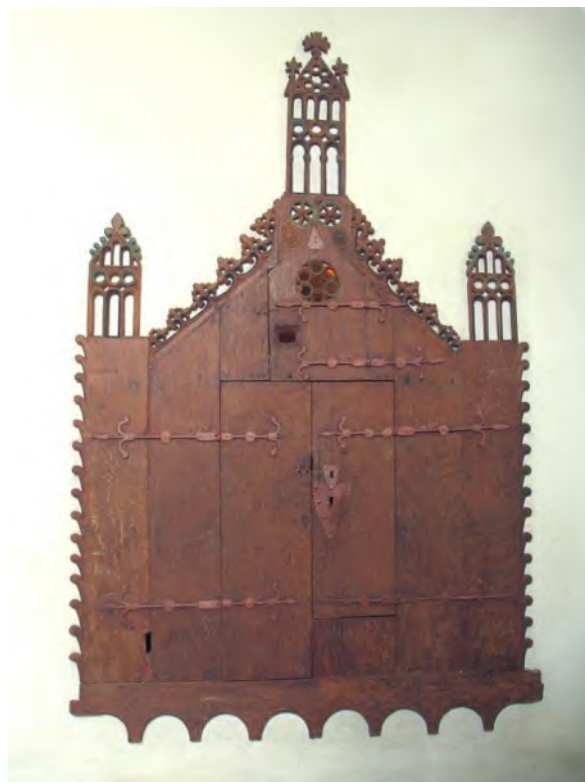
Sakramentsskåp i korets norra mur, fronten troligen från 1400-talet. Foto JL 2020 resp. Bo-Göran Kristoffersson 2004-06, Visby stift.

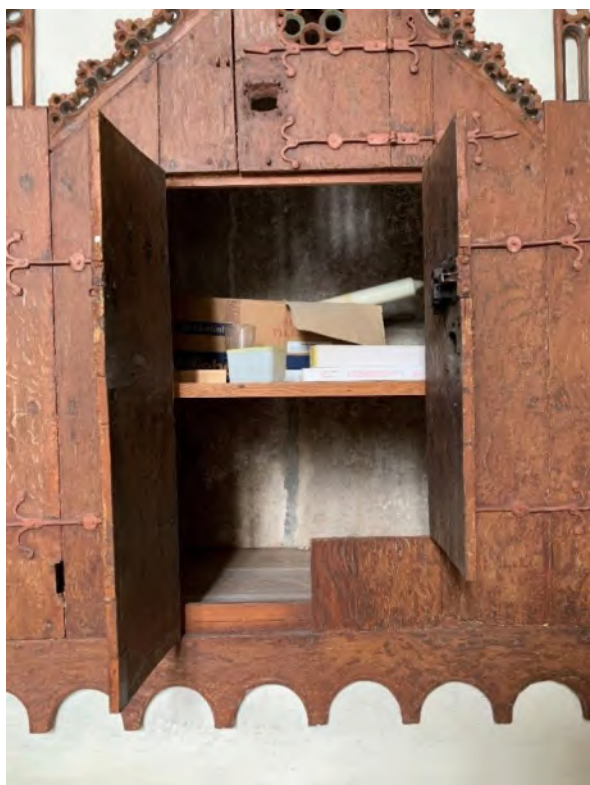
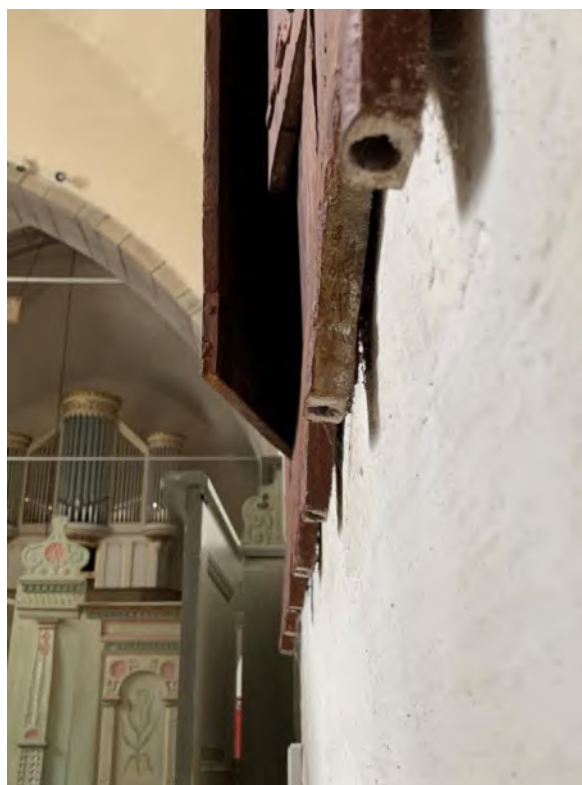
Sakramentsskåpet invändigt samt den nedre foderbrädan sedd underifrån med tapphål under varje båganfang, möjligen för kolonner som med bågarna bildat en arkad. Det kan inte uteslutas att brädan är äldre än fronten och återanvänd från annat sammanhang. Foto JL 2020.

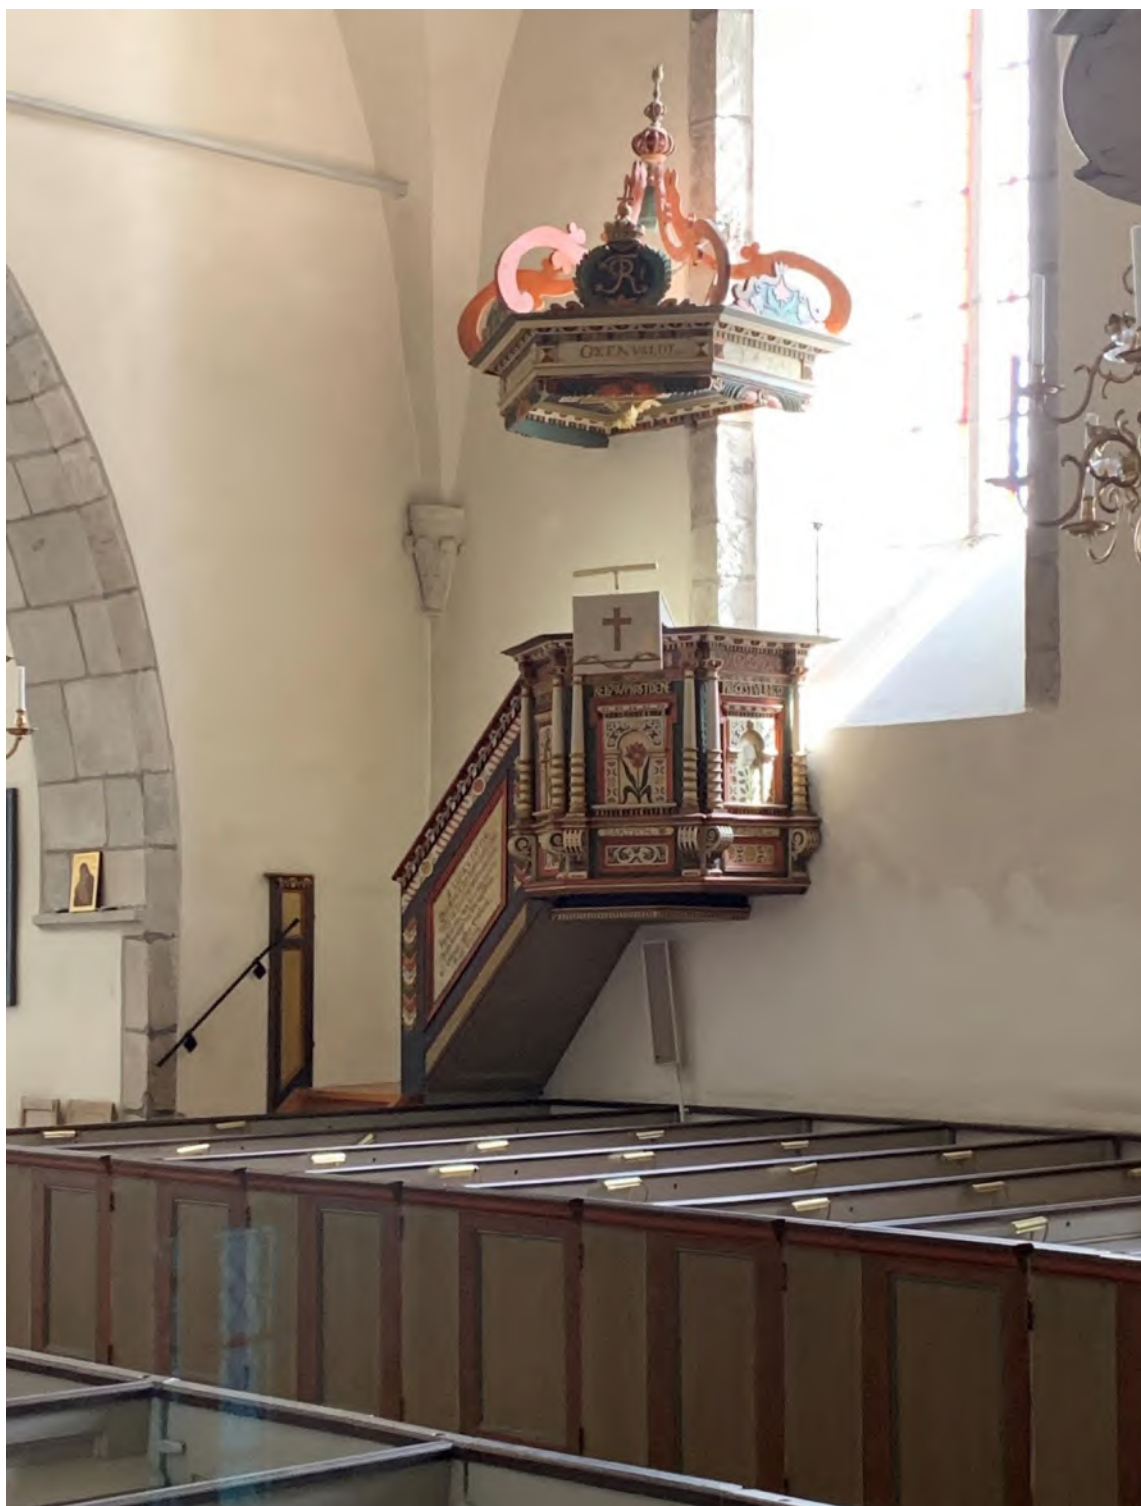
Predikstol, tillverkad 1637, målningen från 1674 restaurerad 1953-54 under färgsättning i brunt från 1800-talet. Foto JL 2020.

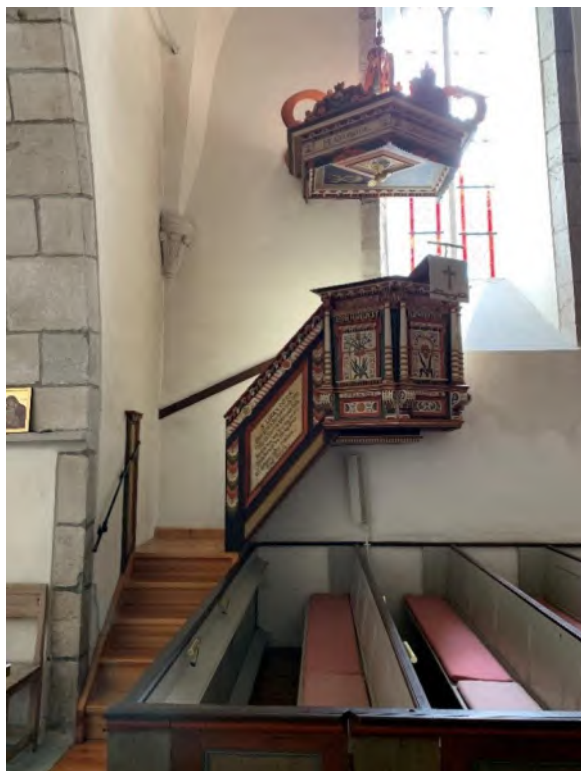
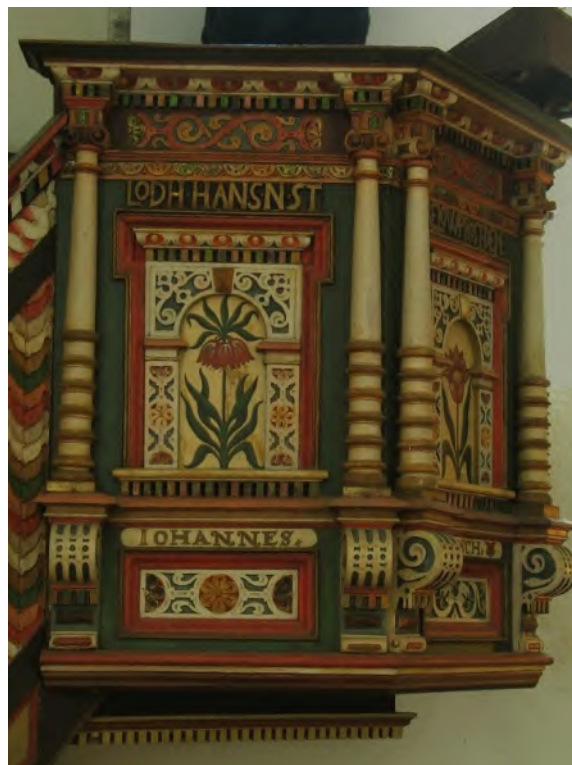
Till vänster: Predikstolen. Den nuvarande höga placeringen, till hälften framför fönstret, är sannolikt inte ursprunglig, möjligen tillkommen efter av läktarbygget på 1830-talet. Foto JL 2020. Till höger: Predikstolskorgen. Foto Bo-Göran Kristoffersson 2004-06, Visby stift.

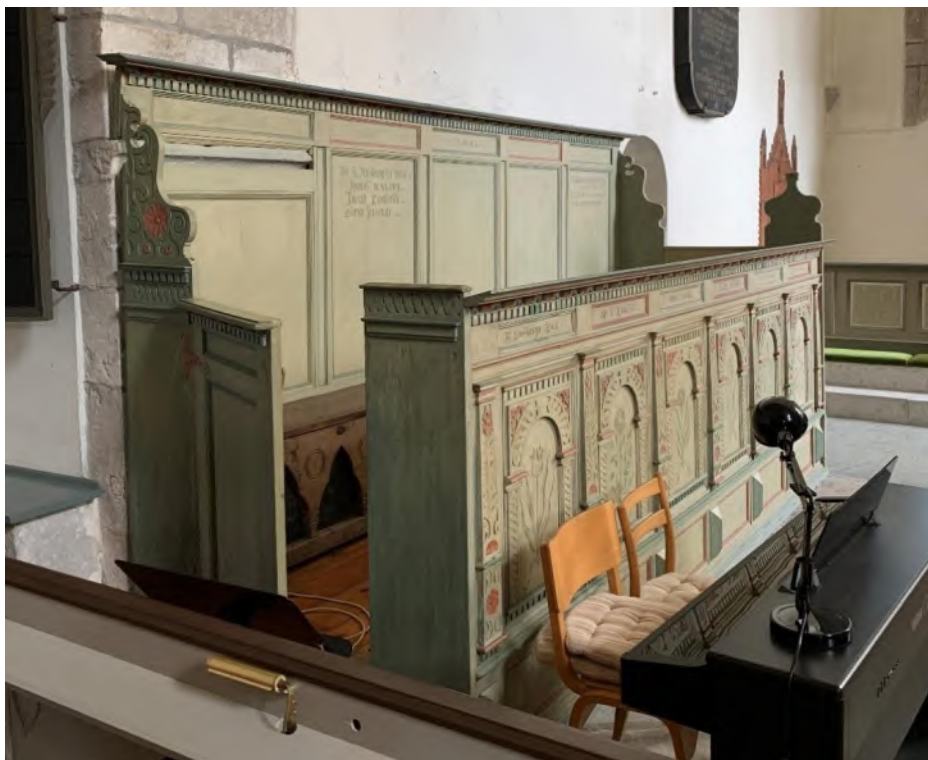
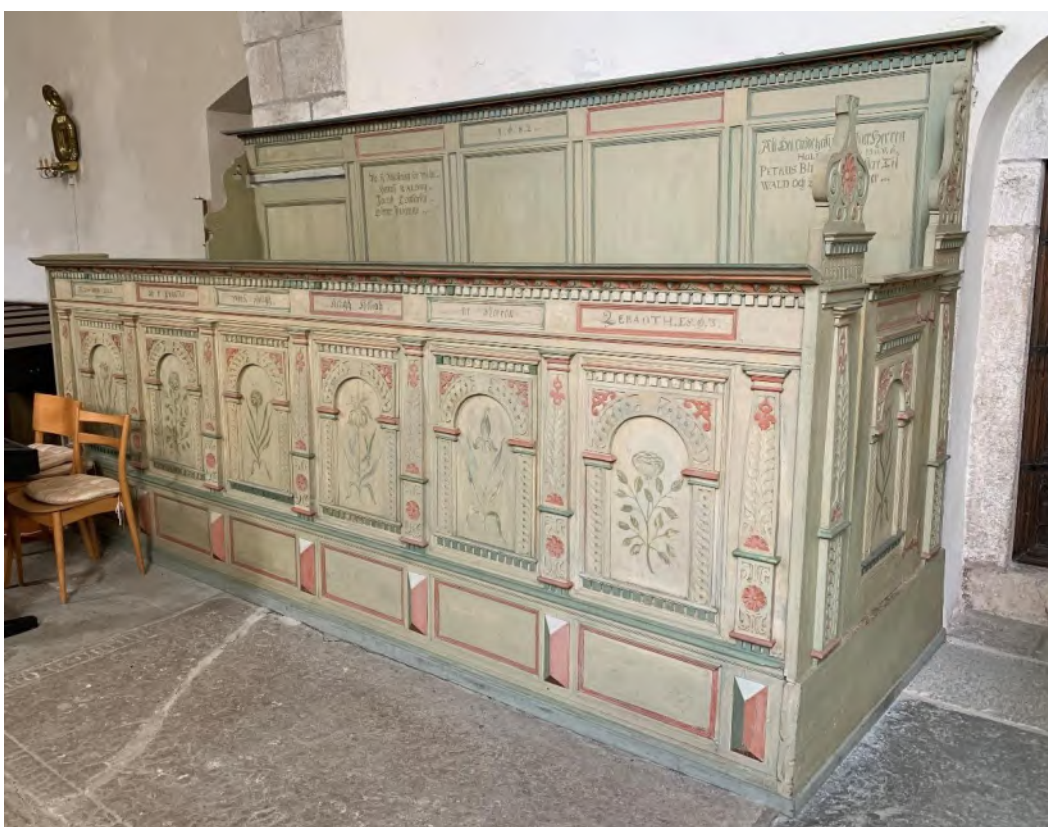
Korbänk från 1600-talets förra hälft, inneslutande medeltida delar, sannolikt från en tidigare korbänk. Ombyggd, senast 1953-54. Målningarna av Johan Bartsch d.y., troligen från 1674, restaurerade 1953-54. Foto JL 2020.

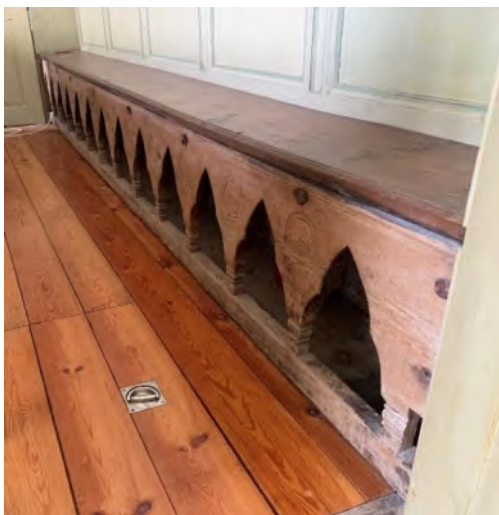
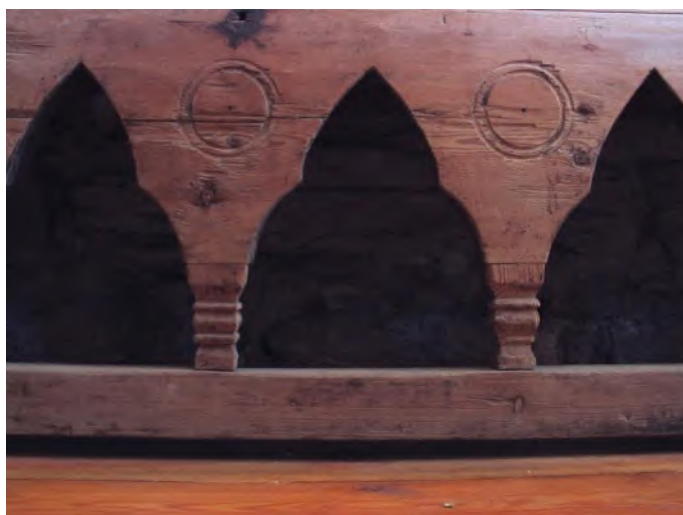
Front till medeltida sittbänk, ingående i korbänken från 1600-talet. Foto JL 2020. Till höger detalj, foto Bo-Göran Kristoffersson 2004-06, Visby stift.

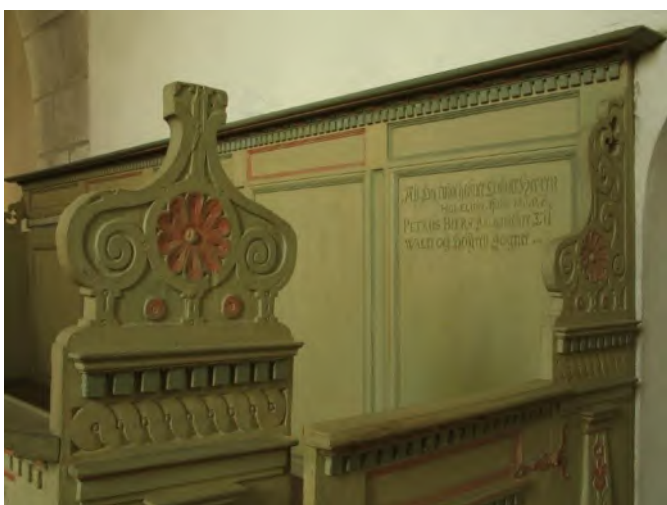
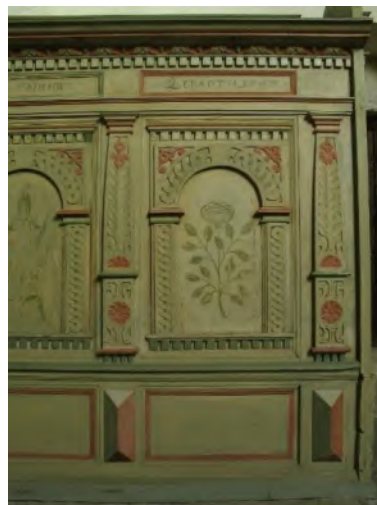
Detaljer av korbänken. Foto Bo-Göran Kristoffersson 2004-06, Visby stift.

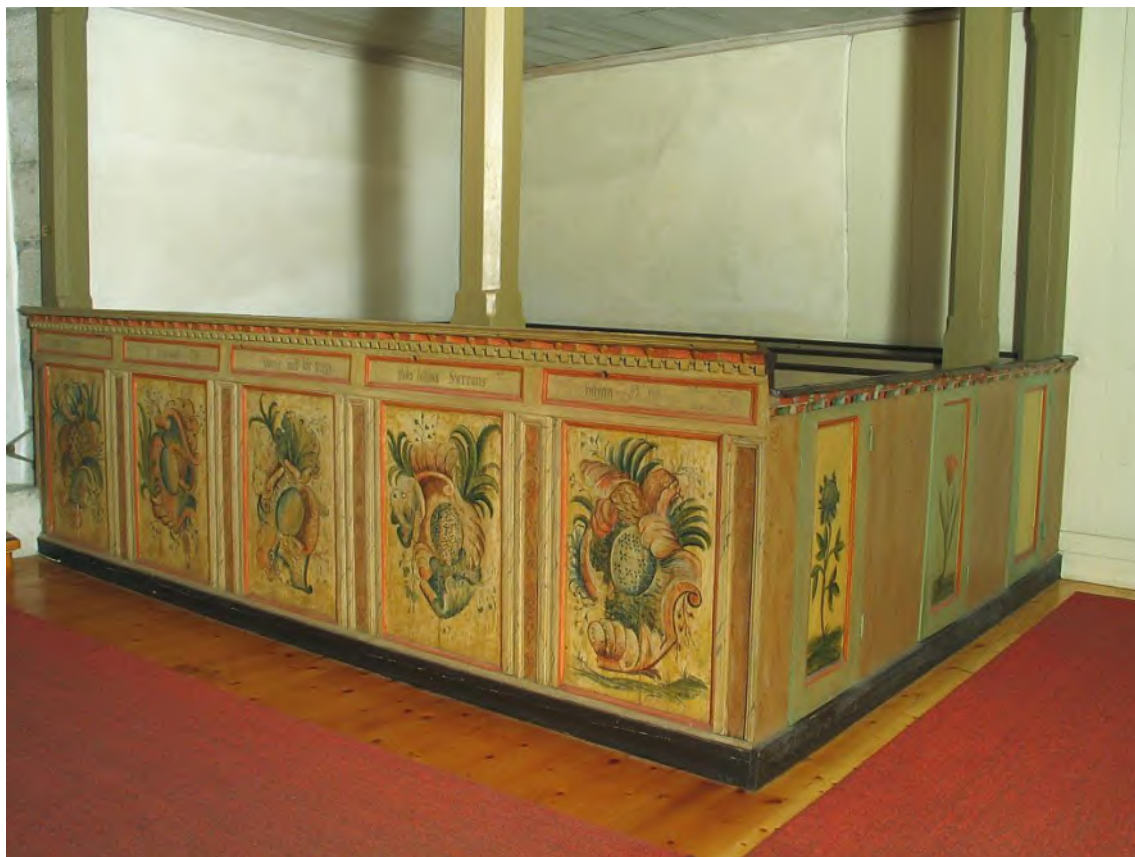
Bänk under läktaren med målningar från 1700-talet, före 1953-54 del av korbänken. Foto Bo-Göran Kristoffersson 2004-06, Visby stift.

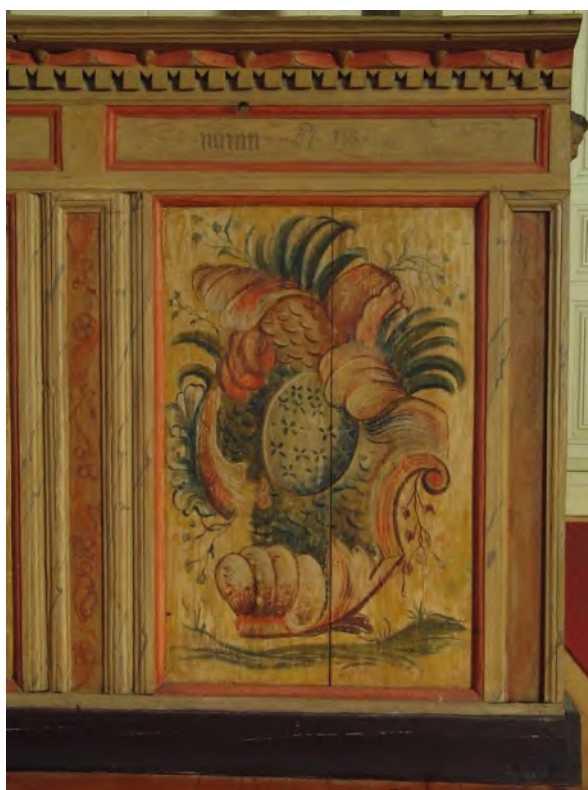
Detaljer av bänken under läktaren. Foto Bo-Göran Kristoffersson 2004-06, Visby stift.

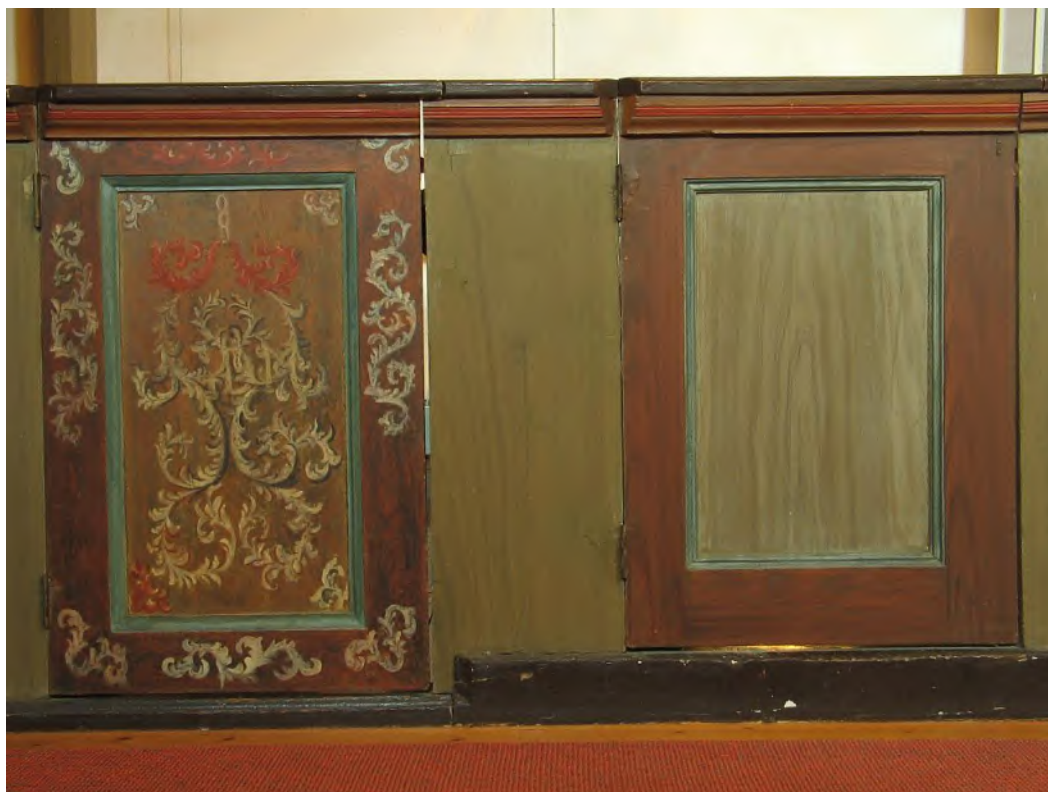
Bänkinredning från 1953-54 med dörrar från tidigare bänkinredning, målade på 1700-talet. Foto Bo-Göran Kristoffersson 2004-06, Visby stift.

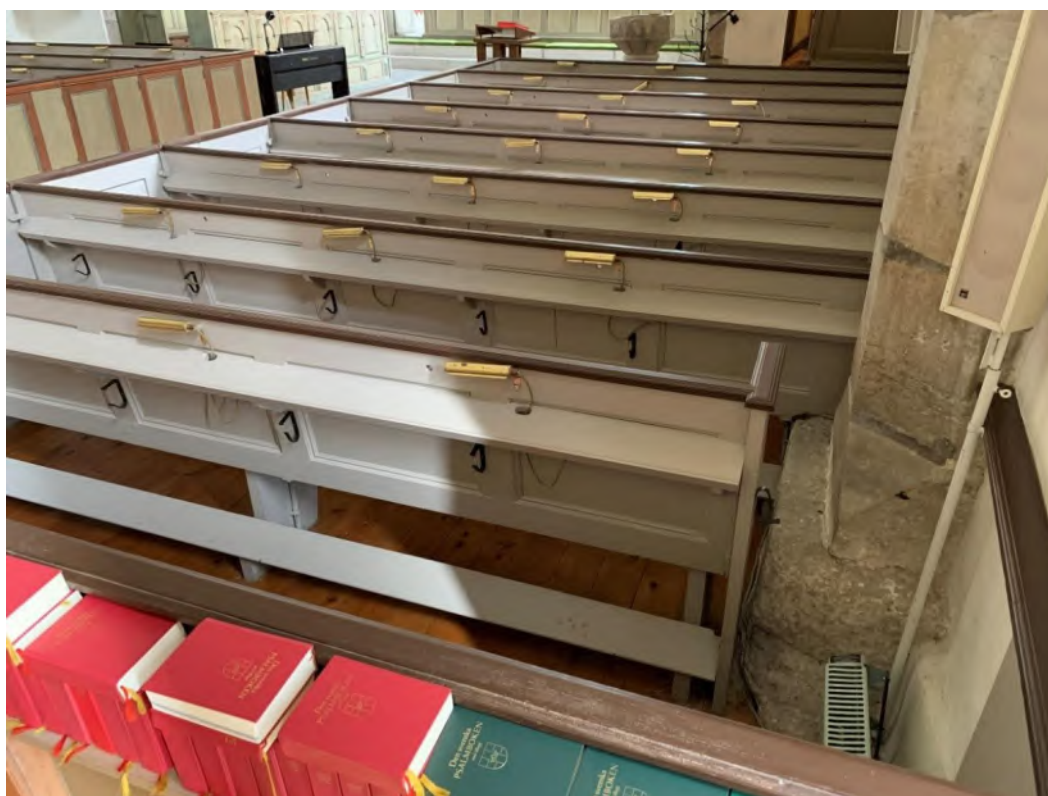
Bänkinredningen innanrede. Till höger den södra pilastern bas. Foto JL 2020.

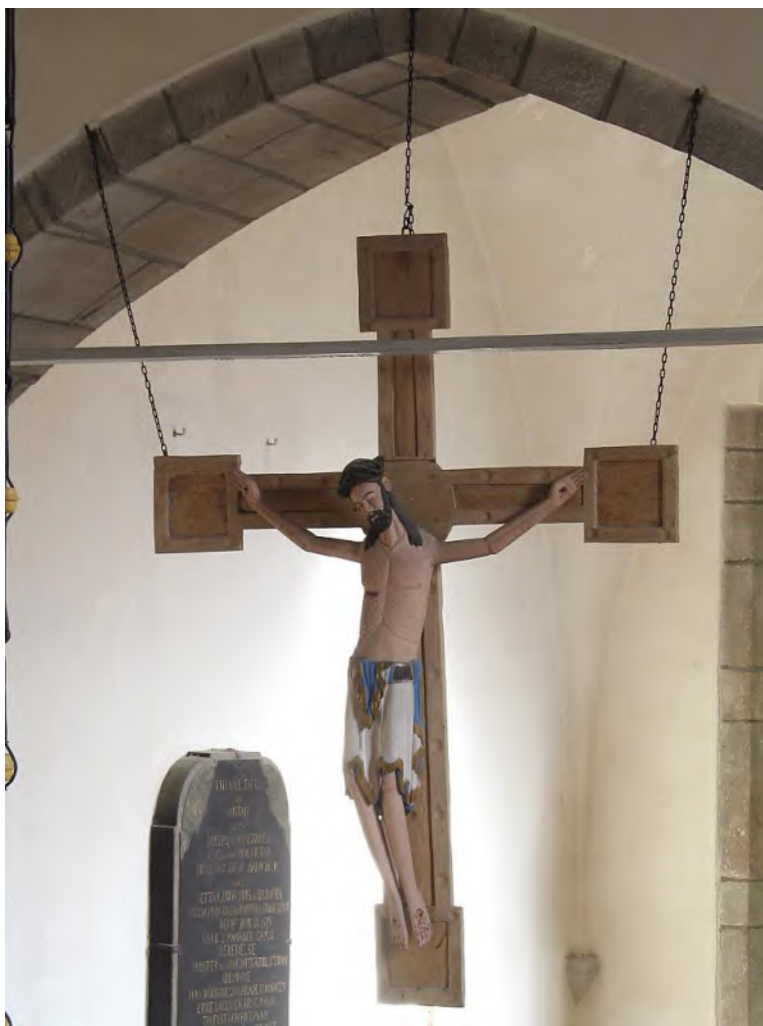
Triumfkrucifix, tidigmedeltida, restaurerat 1881–82 och 1953-54. Foto Bo-Göran Kristoffersson 2004–06, Visby stift.

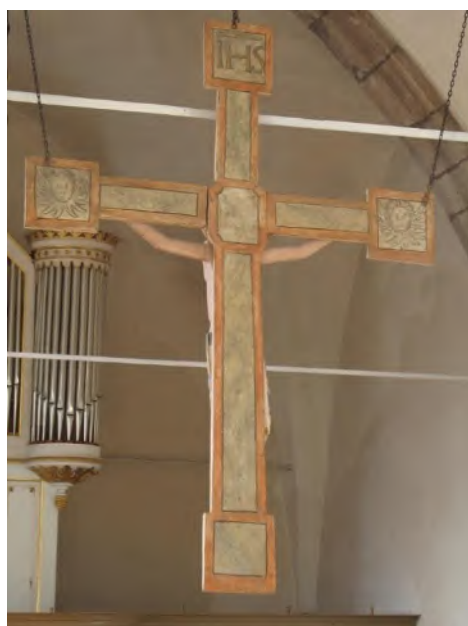
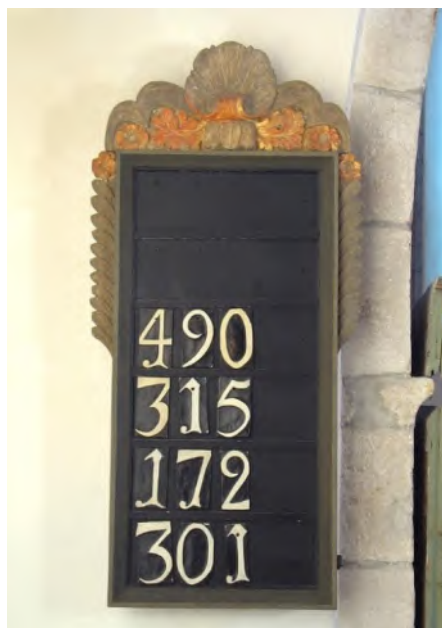
Triumfkrucifixets baksida med måleri från 1600- eller 1700-talet, restaurerat 1953-54. Till höger nummertavla från 1747. Foto Bo-Göran Kristoffersson 2004–06, Visby stift.

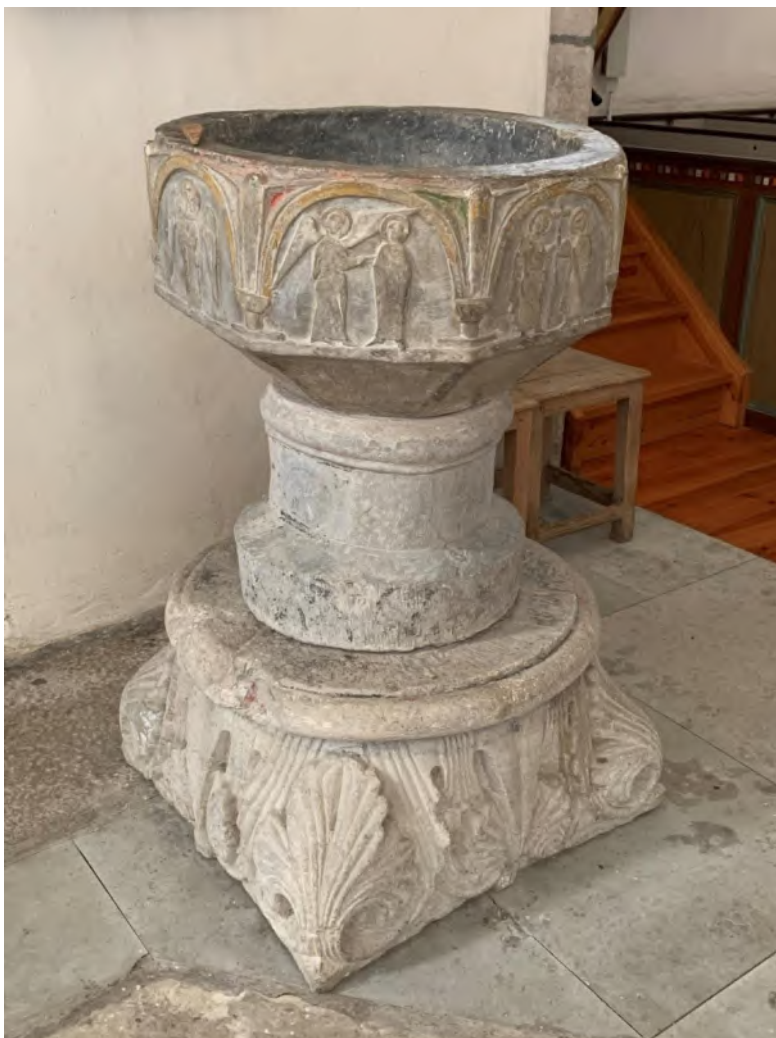
Dopfont från 1100-talets mitt, tillskriven anonymmästaren Byzantios. Fundamentet utgör ett upp och nervänt kolonnkapitäl. Foten (skaftet) omhuggen på 1800-talet. Foto JL 2020.

Under 1200-talets förra hälft eller mitt tillkom tornet. Det fick portaler i söder (nu igenmurad) och i norr vilket visar att det följde den på Gotland vanliga principen under 1200-talet att tornet byggdes som en förlängning åt väster av långhuset, vars sydportal sattes igen. Spår i murverket av ett planerat, men sannolikt inte fullföljt valvslagningssystem stärker principen av tornet som en förlängning av långhuset. Med tydlig förebild från S:t Pers kyrka i Visby skulle tornets bottenvåning delas i fyra valv, burna av en mittkolonn. Sannolikt välvdes även långhuset på ett liknande sätt. Murverket tyder på att tornet öppnade sig med sin fulla bredd mot långhuset men sannolikt med en pelare eller kolonn i öppningens mitt. Ett kapitel som nu fungerar som bas till dopfunten kan ha hört till denna kyrka.

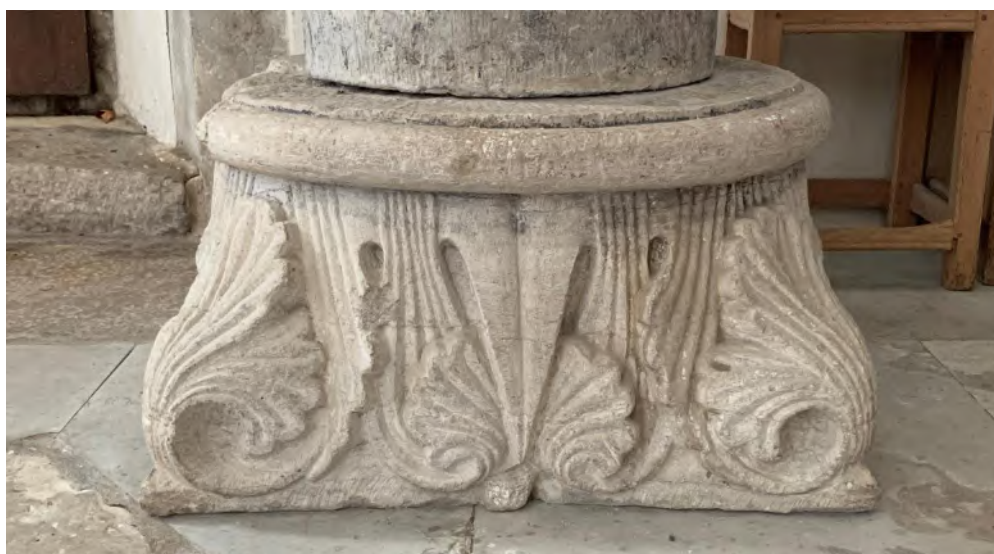
Dopfontens fundament. Foto JL 2020.

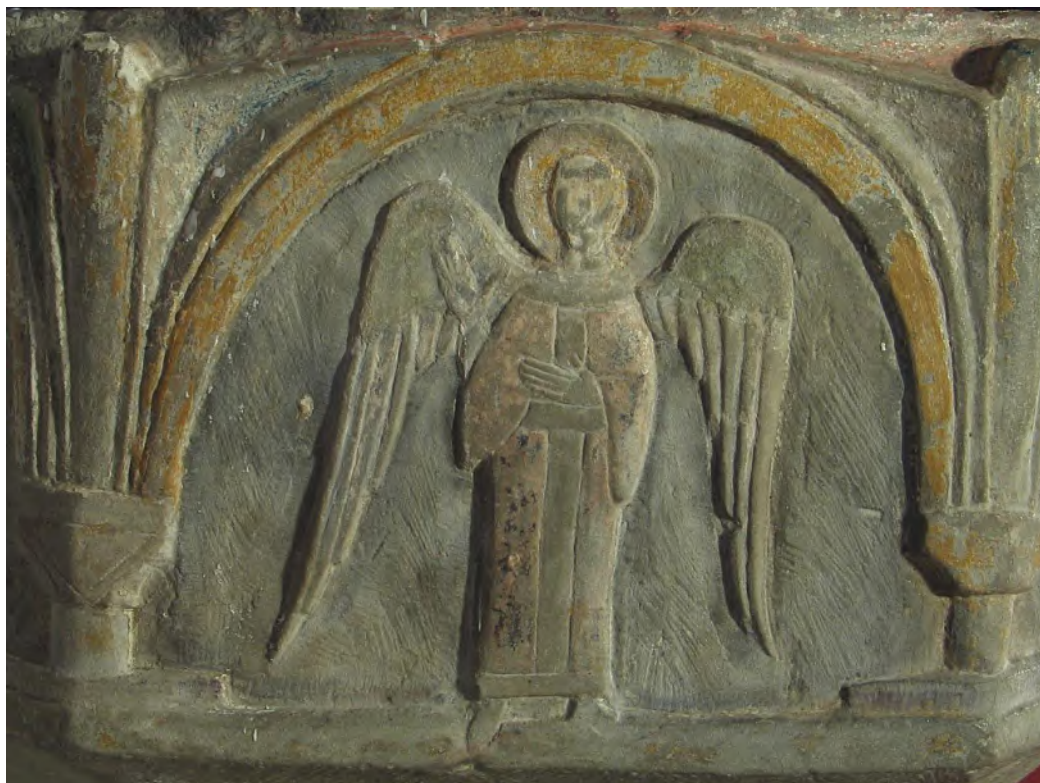
Detalj av dopfuntens cuppa. Foto Bo-Göran Kristoffersson 2004-06, Visby stift.

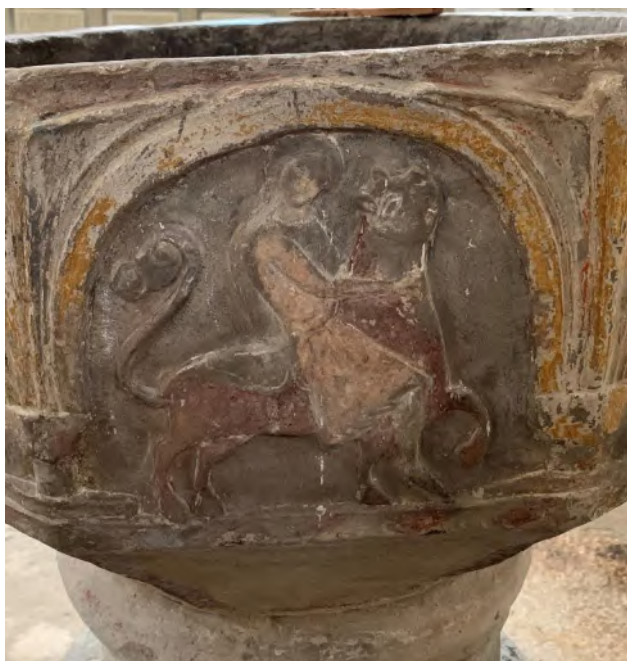
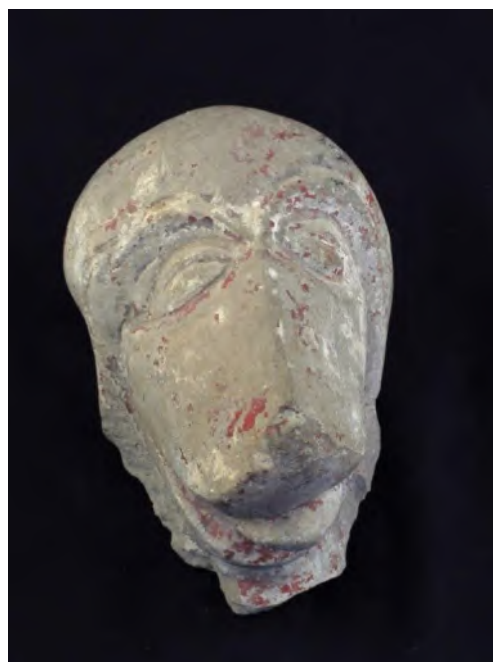
Till vänster: Detalj av dopfuntens cuppa. Foto JL 2020. Till höger: Skulpterat huvud i sten, funnet i tornet 1961, troligen en under 1800-talet borthuggen detalj från dopfuntsfoten. Foto Bo-Göran Kristoffersson 2004-06, Visby stift.

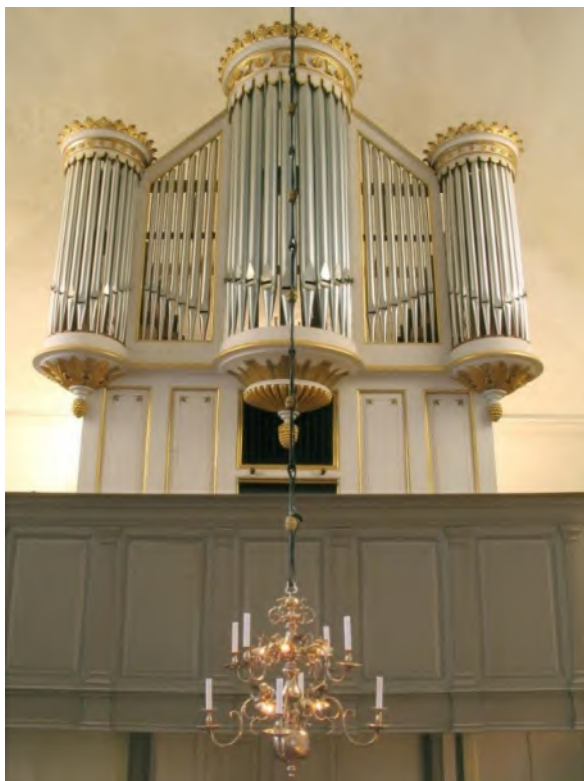
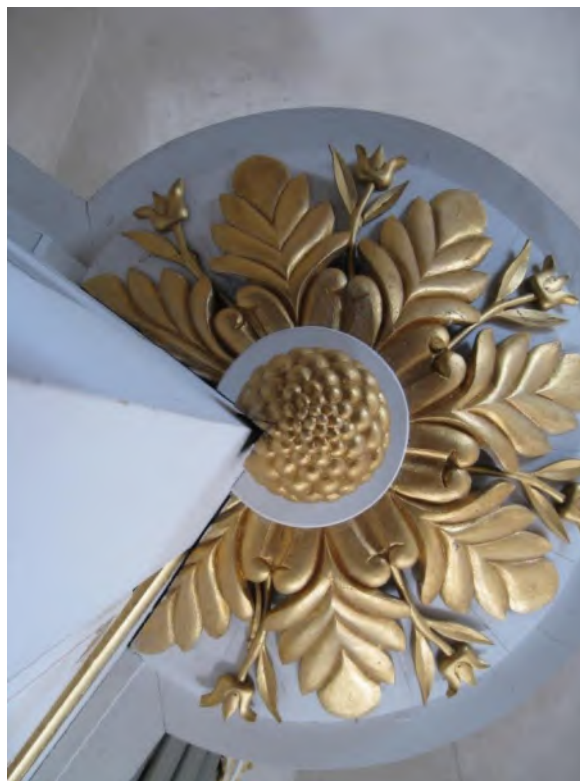
Orgelfasad från 1859–60 på läktare från 1834-45. Ljuskronorna anskaffades 1794. Foto Bo-Göran Kristoffersson 2004-06, Visby stift. Till höger undersida av den ena sidoutturellen. Foto Rebecka Svensson 2008, Visby stift.

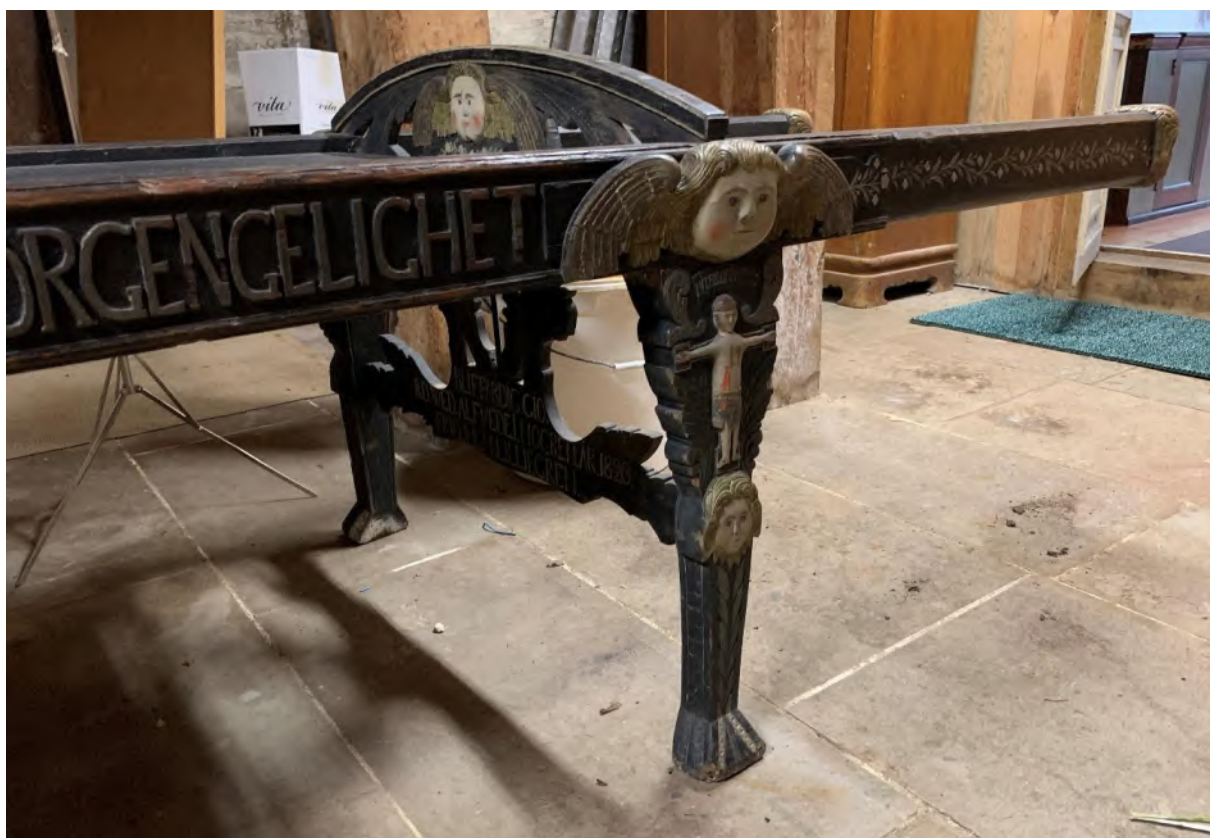
Likbår i trä, gjord av Fredrik Liljegren, Alvede, Hogrän, 1820. Foto JL 2020.

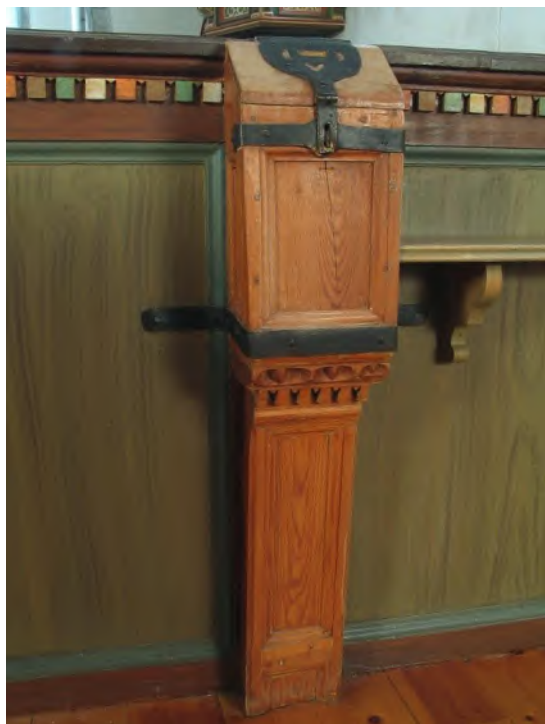
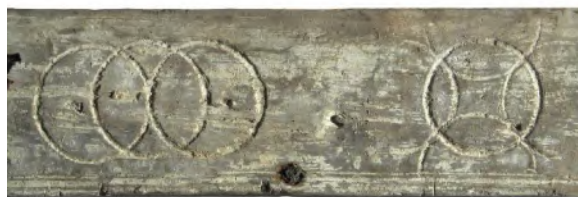
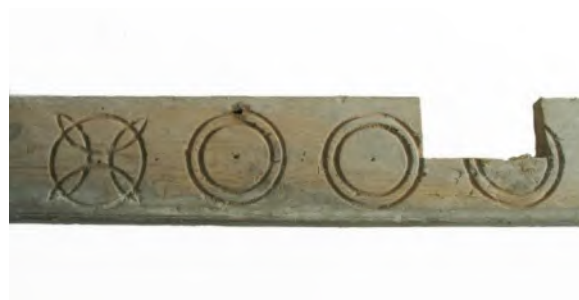
Fattigstock, 1700-talet. Till höger ornerade bräder, troligen från medeltida bänkar. Foto Bo-Göran Kristoffersson 2004-06, Visby stift.

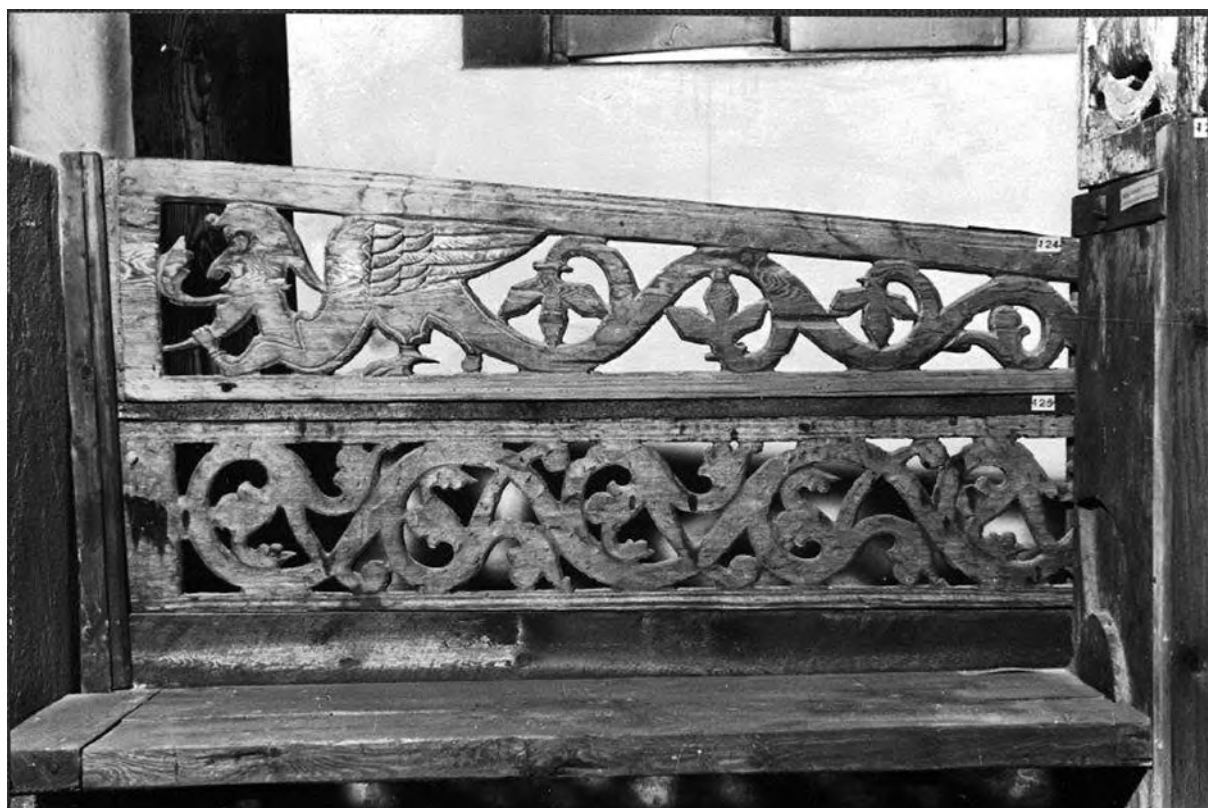
Delar av medeltida kyrkbänkar, sannolikt från 1300-talet, överförda till Gotlands Fornsal 1908. Foto Alfred Edle 1938. RAÄ, Kulturmiljöbild.

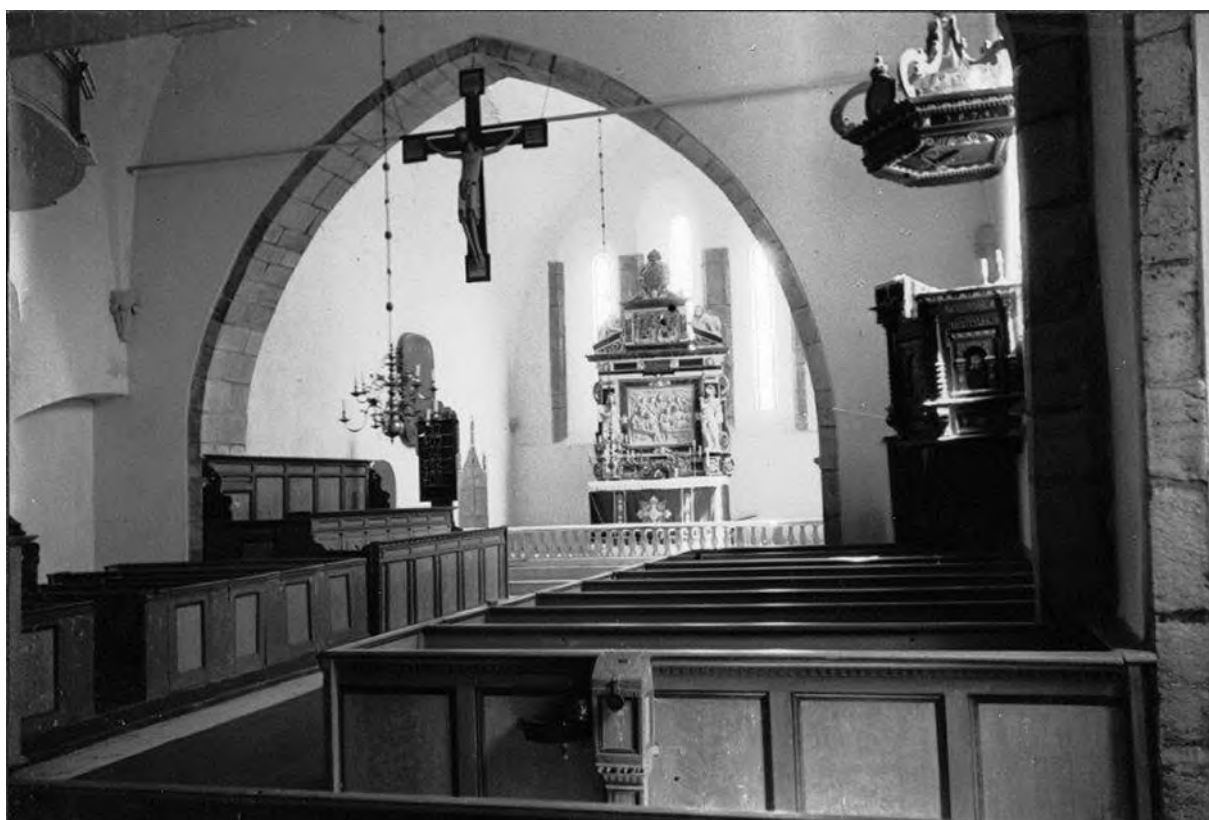
Interiör mot öster. Foto Alfred Edle 1939. RAÄ, Kulturmiljöbild. Krucifixet upphängt i triumfbågen.
