# Hogrän kyrka

Karaktärisering 2020

**Svenska kyrkan**

**Gotlands  
Museum**

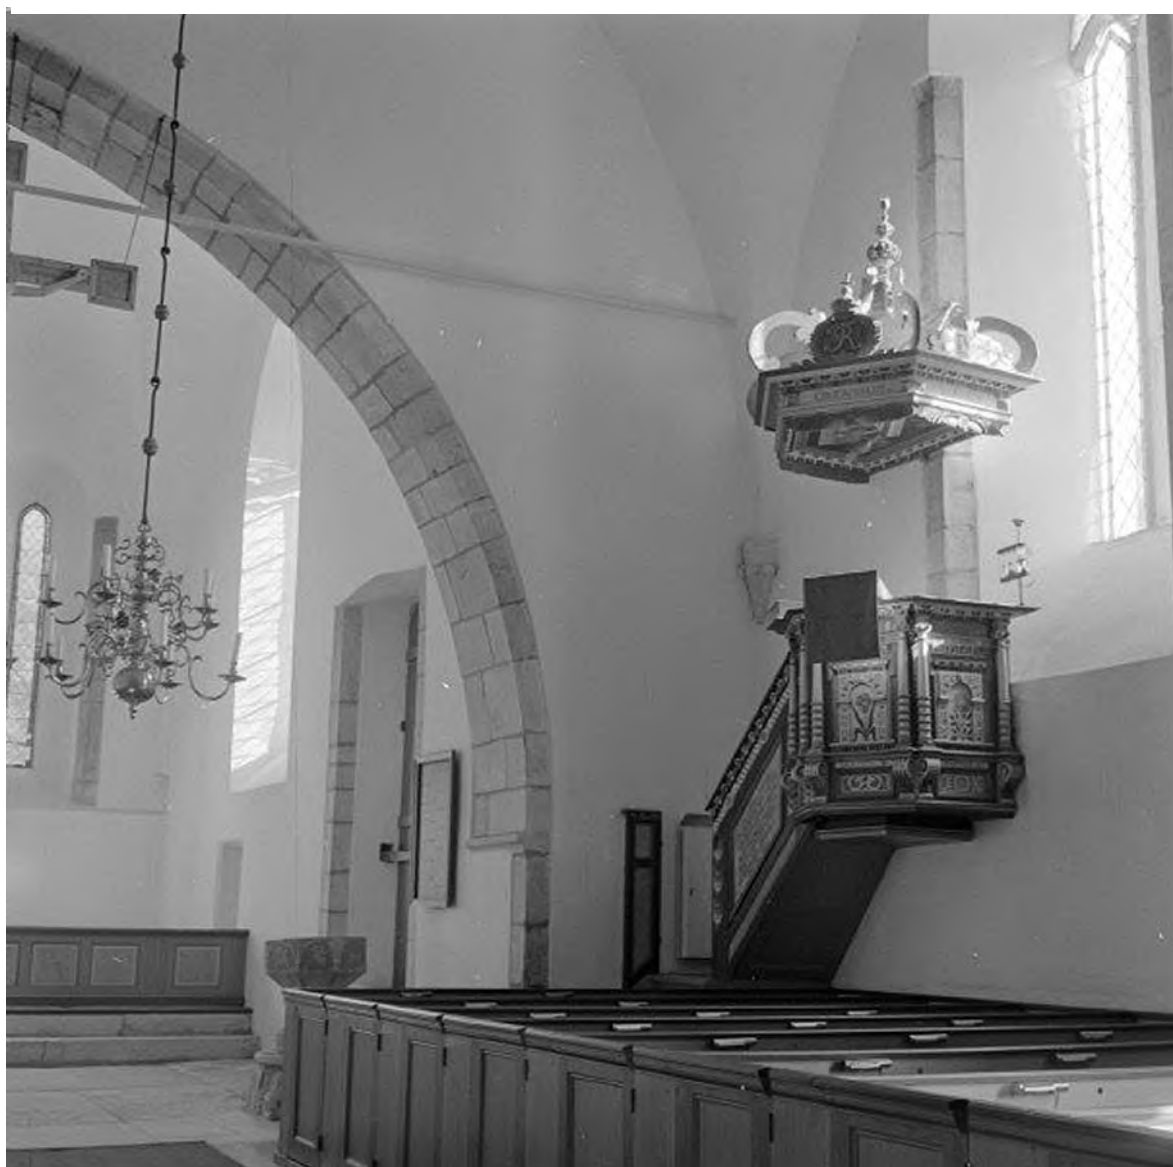
Interiör mot sydöst efter restaureringen 1953-54. Foto R. Axel Unnerbäck 1968. RAÄ, Kulturmiljöbild.

Efter den omfattande restaureringen 1953-54 genomfördes en yttre restaurering 1992-93 efter förslag av arkitekt Jan Utas, följd av yttre stenkonservering av äldre kyrkans bevarade reliefer 1995. Sakristian fick ny inredning 2012. En inre restaurering med konservering av äldre målade ytskikt genomfördes 2017. Nya konserveringsinsatser av delar av inredningen utfördes 2019 till följd av en vandalisering.

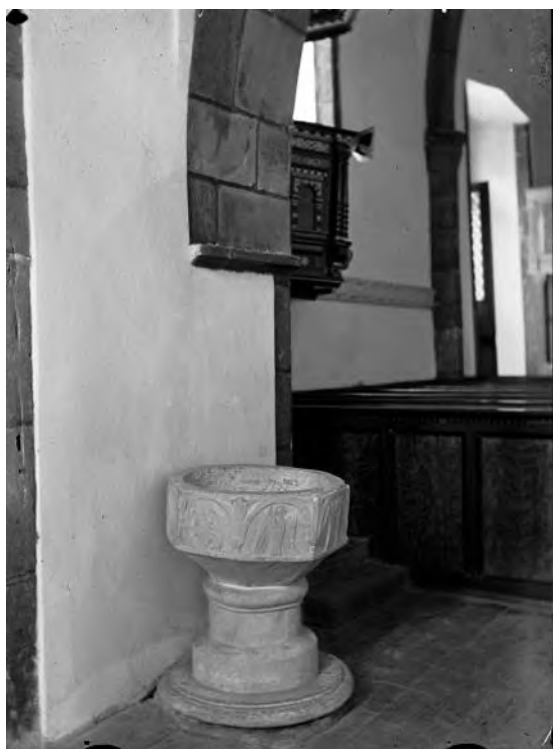
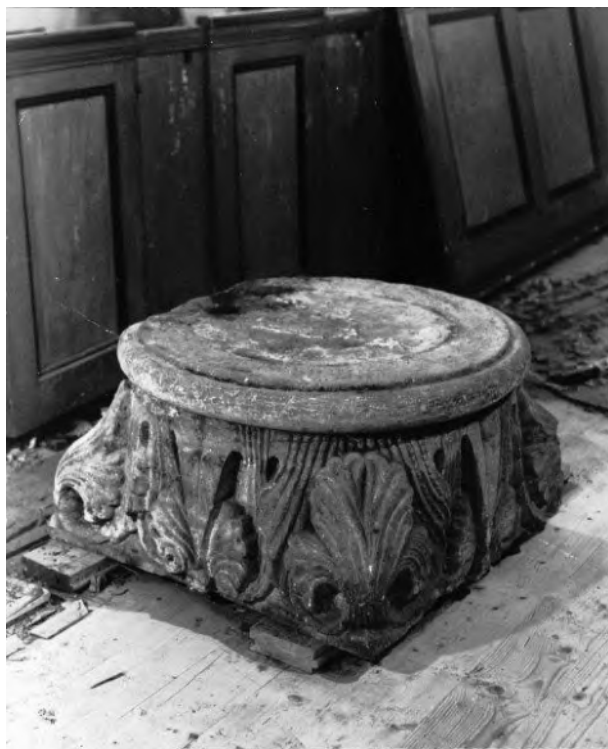
Till vänster: Dopfunten, med sockeln täckt av golvet. Foto Olof Sörling 1891. Till höger: Dopfuntens framtagna sockel, ett återanvänt kapital. Foto 1953-54. RAÄ, Kulturmiljöbild.

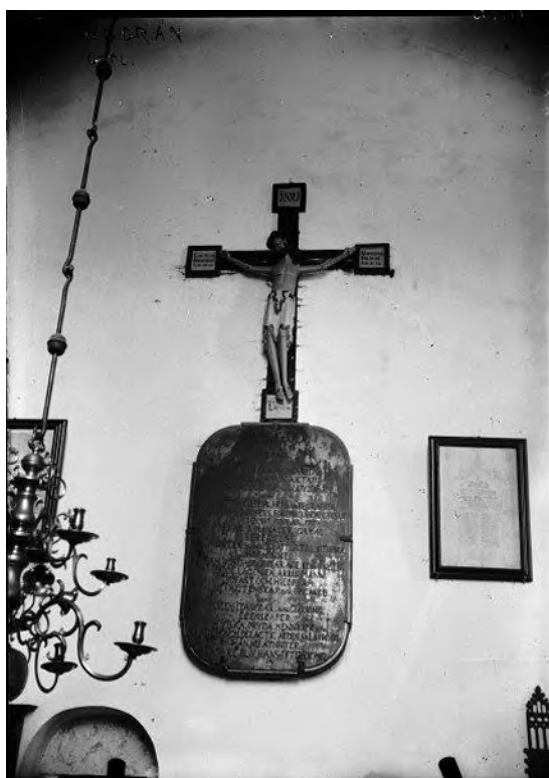
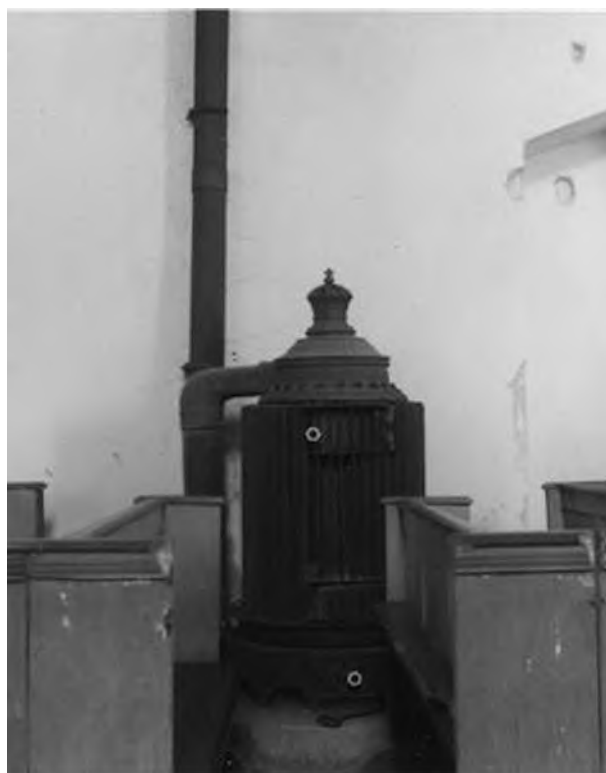
Till vänster: Korets norra mur. Foto Carl R. af Ugglas 1907-12. RAÄ, Kulturmiljöbild. Till höger: Kamin i långhuset, troligen från 1880-talet, avlägsnad på 1950-talet. Foto Greta Arwidsson 1953-54. Gotlands Museums arkiv.
