# S:T JACOBS KYRKA

Antikvariskt vårdprogram

2020-07-06

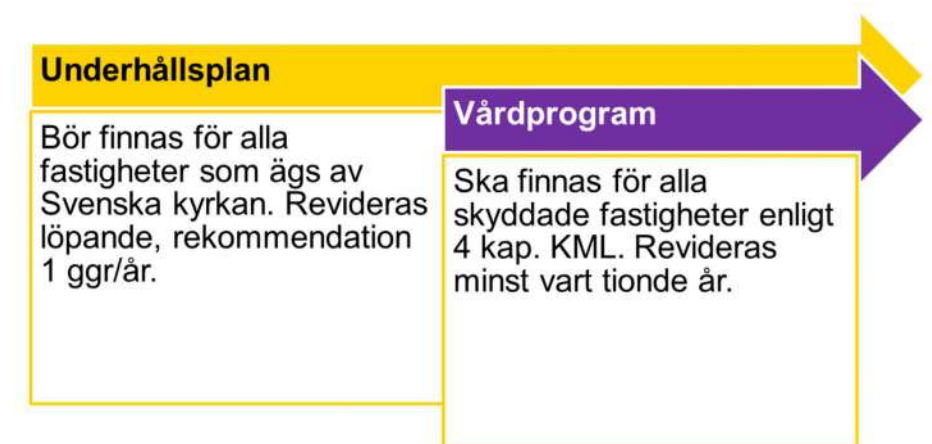
Figuren visar att en vård- och underhållsplan i Stockholms stift består dels av ett vårdprogram som redovisar objektets kulturhistoriska värden, dels av en underhållsplan som redovisar förebyggande och planerat underhåll.

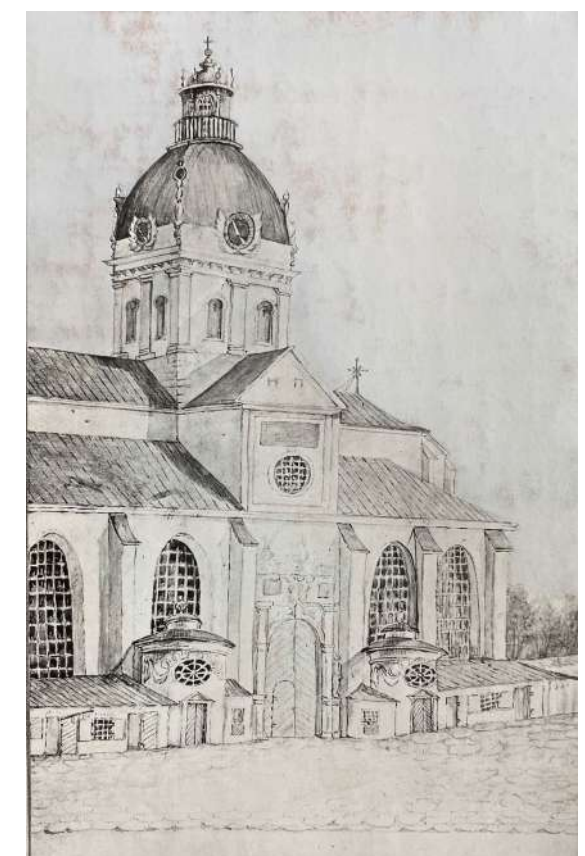
*Södra ingången med en äldre version av kyrkoport och Jakobs torg belagd med kullersten. På bilden syns även de trapphus som ledde upp till de nu rivna läktarna. Det har även funnits salubodar efter den södra fasaden.*

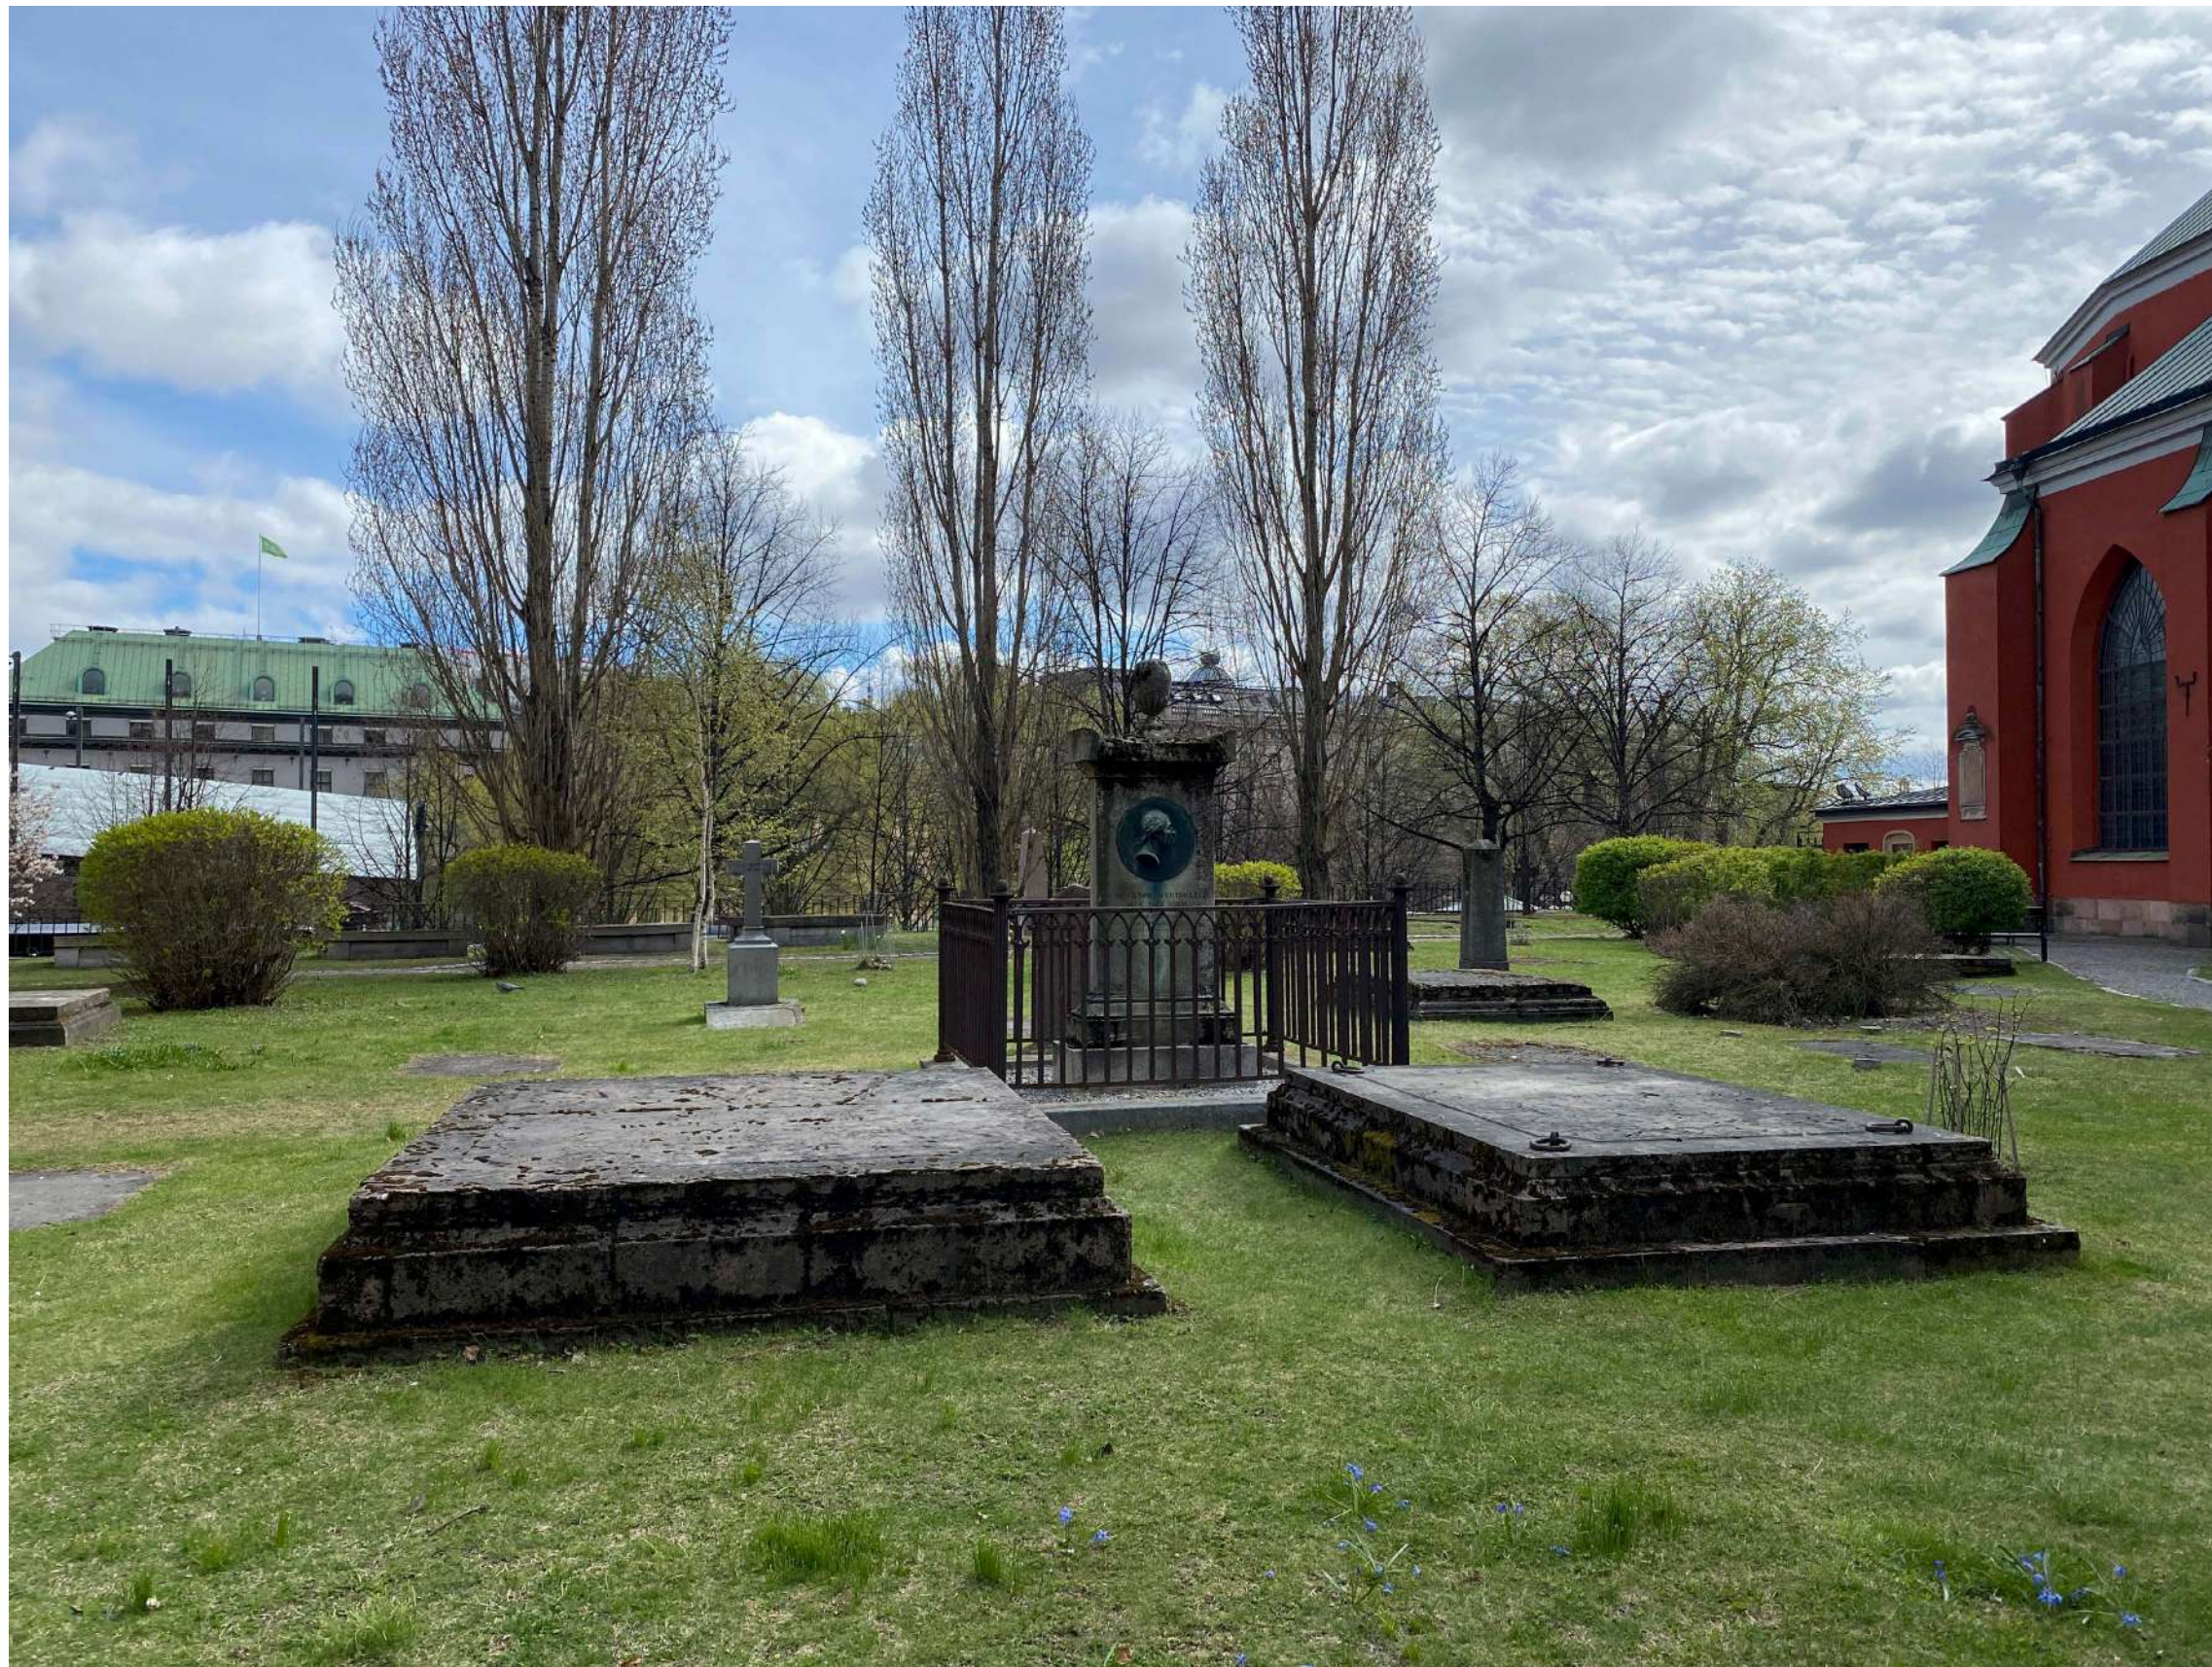
Grav 103 i kalksten med urna och porträtt-medaljong och gotiskt inspirerande järnstaket efter läkaren Karl Henrik Wertmüller, död 1829. Vården utfördes efter ritningar av skulptören Erik Gustav Göthe i klassisk antikiserande stil. I förgrunden något äldre gravtumbor, nummer 11 till vänster och 104 till höger.

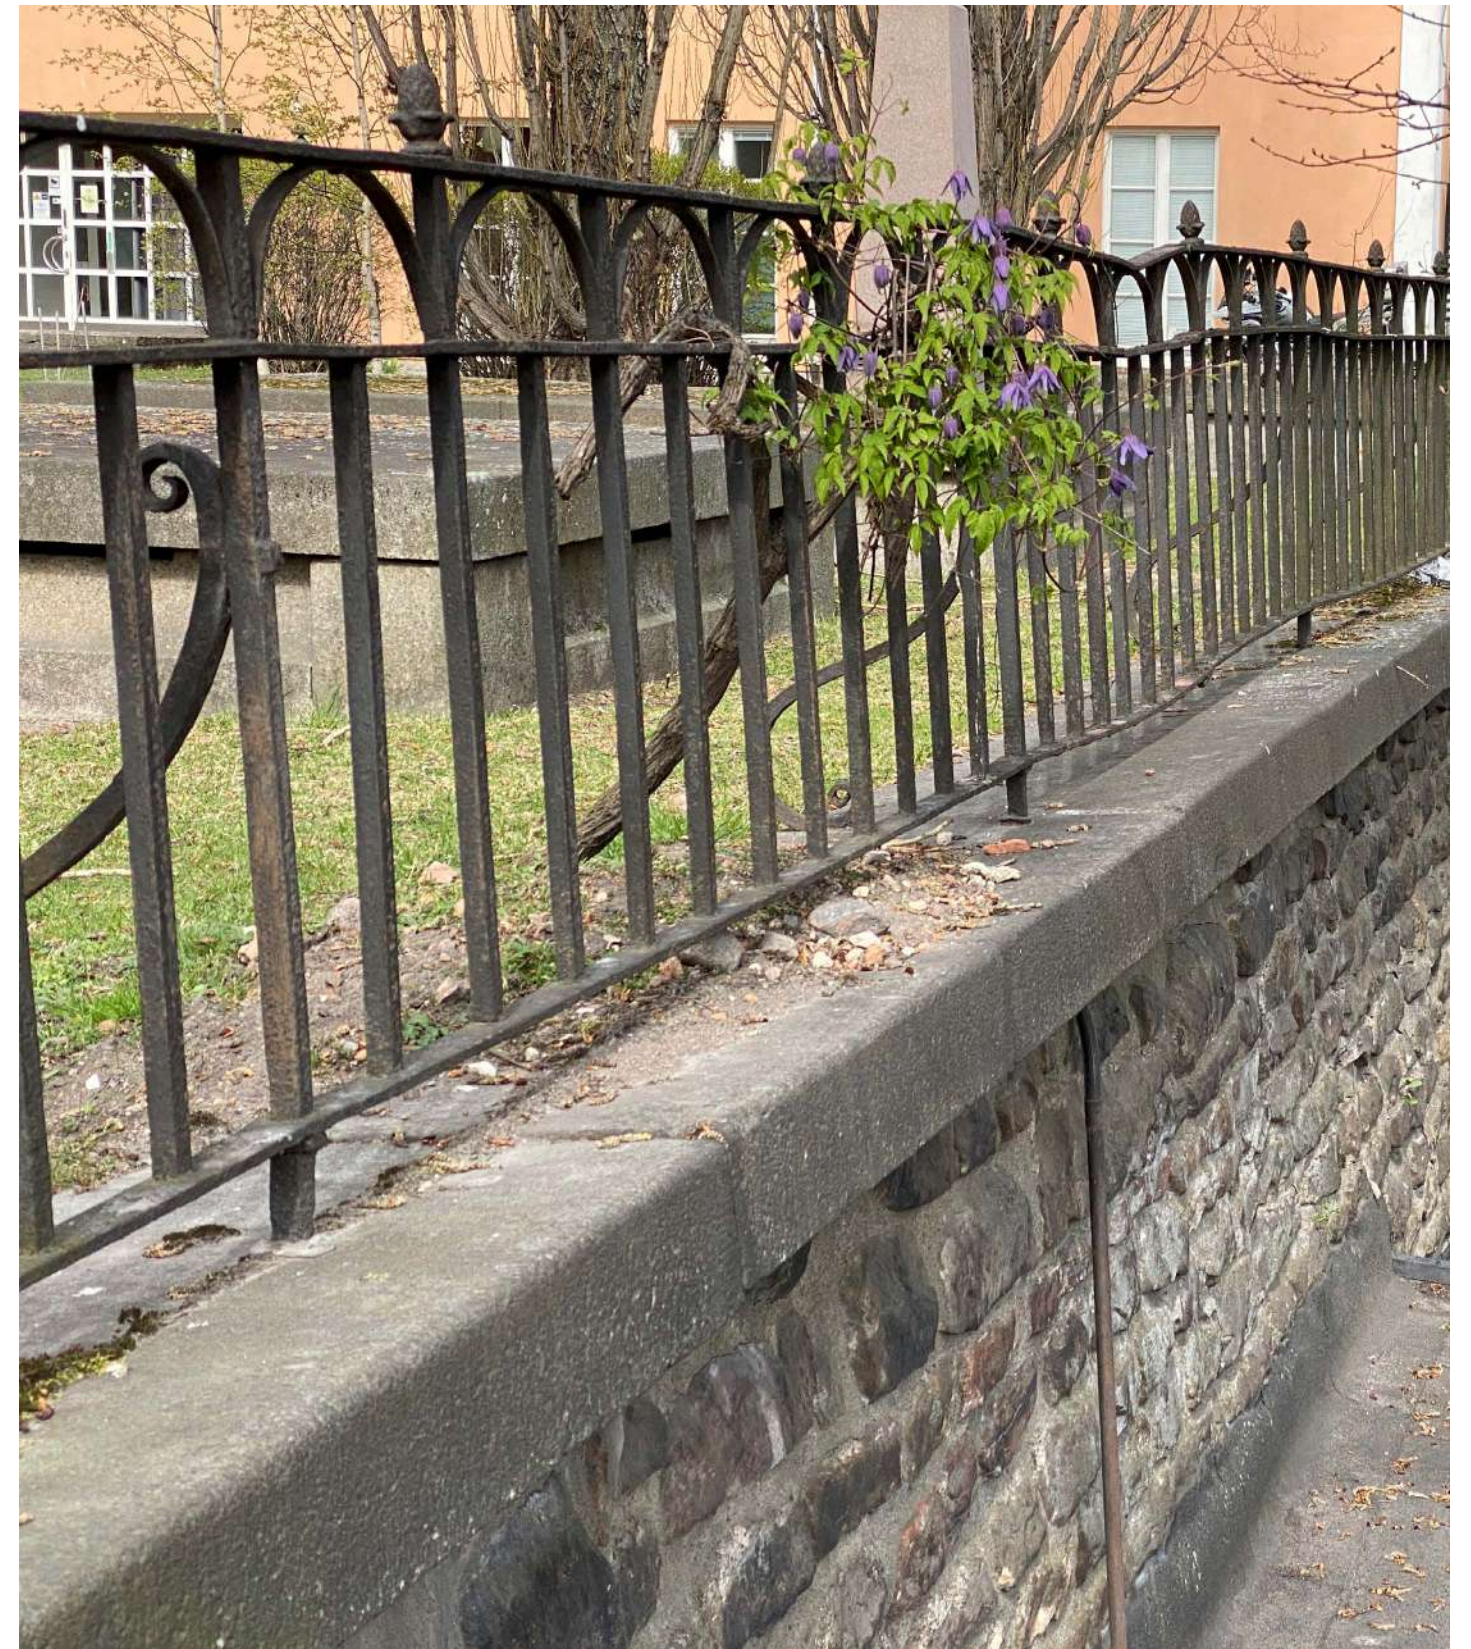
*Smidesstaketet tillkom troligen under 1800-talet.*

**Utvecklingspotential:** Rostskador. Bör åtgärdas snarast. Troligtvis för lågt enligt boverkets regler.

**Förebyggande underhåll (FU):** 1 ggr/år. Kontroll av stensockel för eventuell sprickbildning, hörn- och kantbortfall, metallisk missfärgning eller rostsprängning mm. Kontroll av staket och grindar för eventuell rost, målningsskador, mekaniska skador mm.

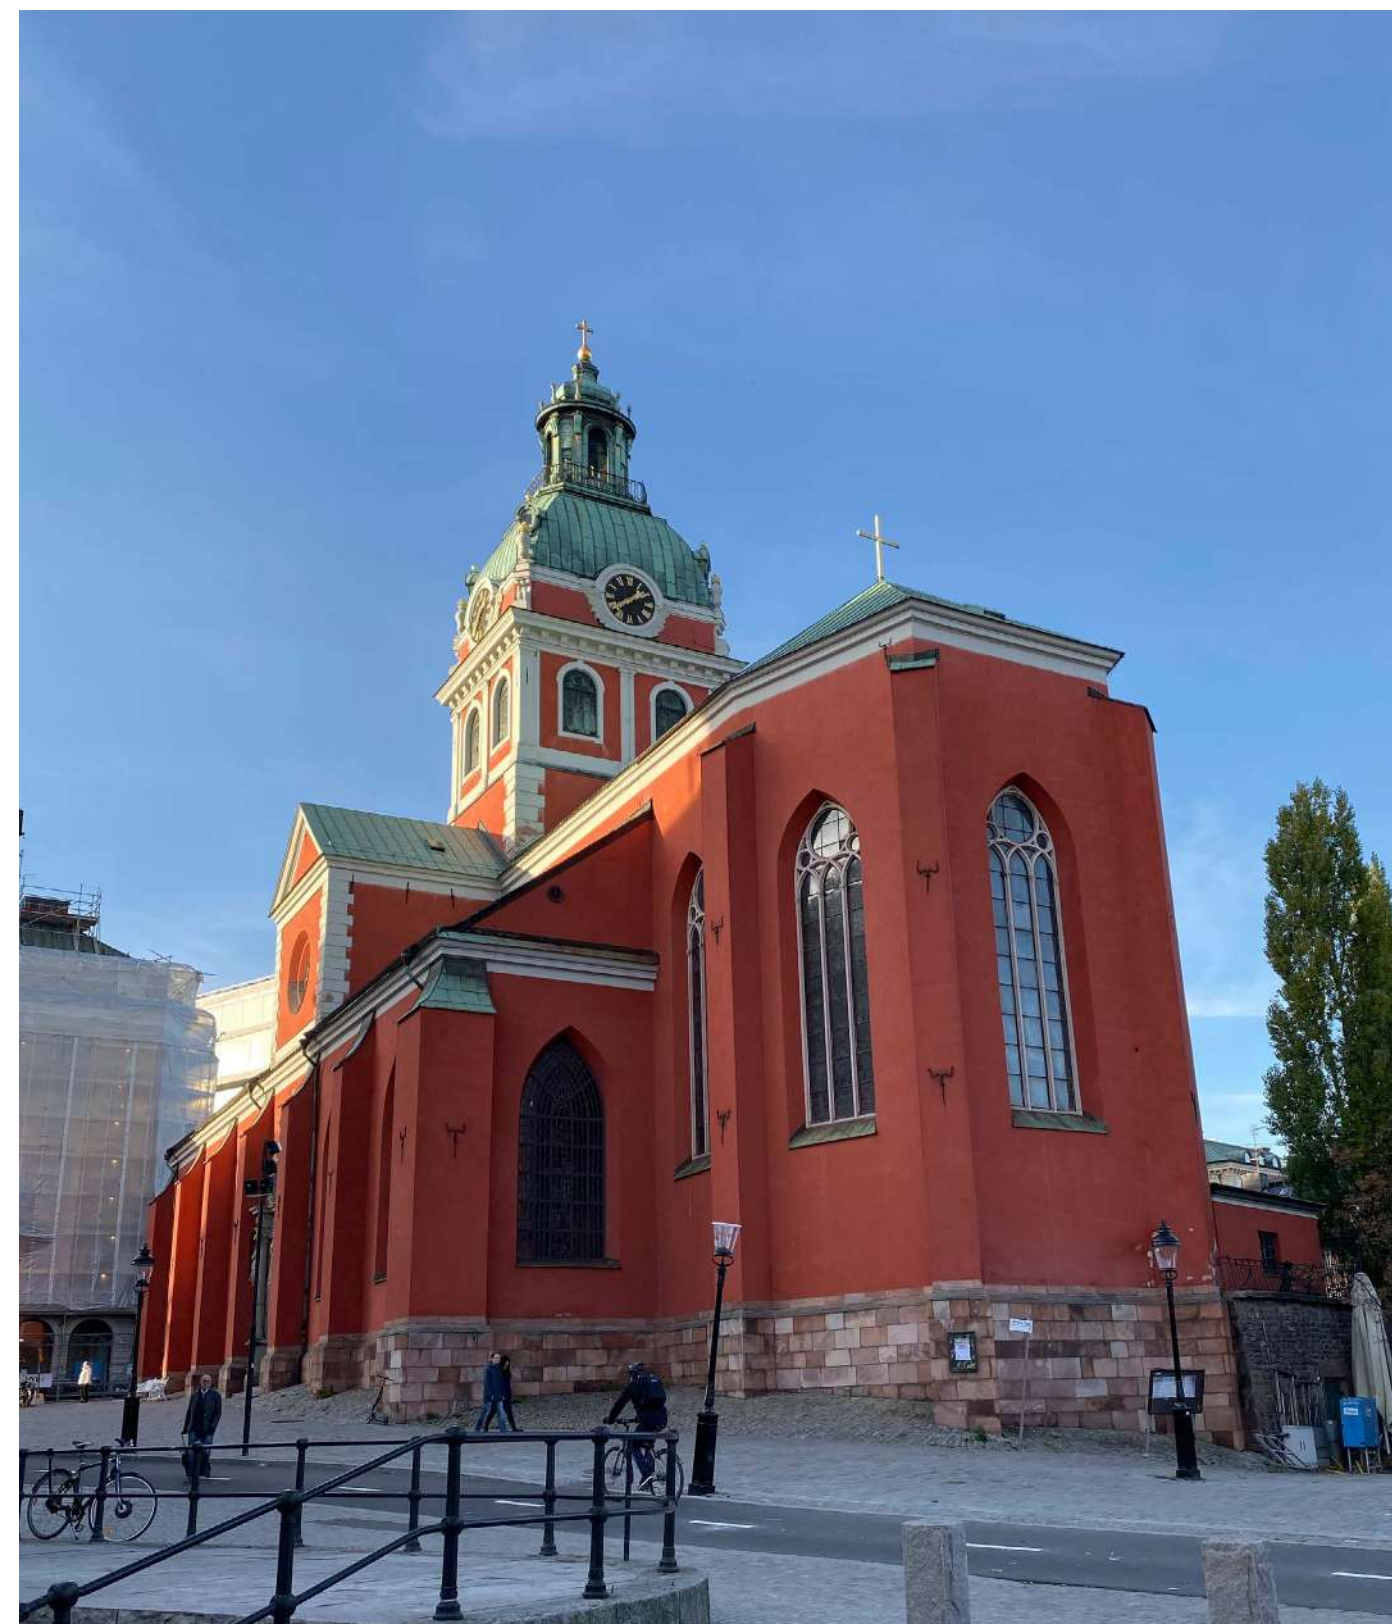
*Såväl den målade arkitektoniska stenen i fasaderna som den kraftfulla sockeln av krysshamrad röd sandsten bidrar väsentligt till kyrkans arkitektoniska uttryck.*

**Risker:** Eftersatt kontroll och underhåll ökar risk för nedfallande stenar.

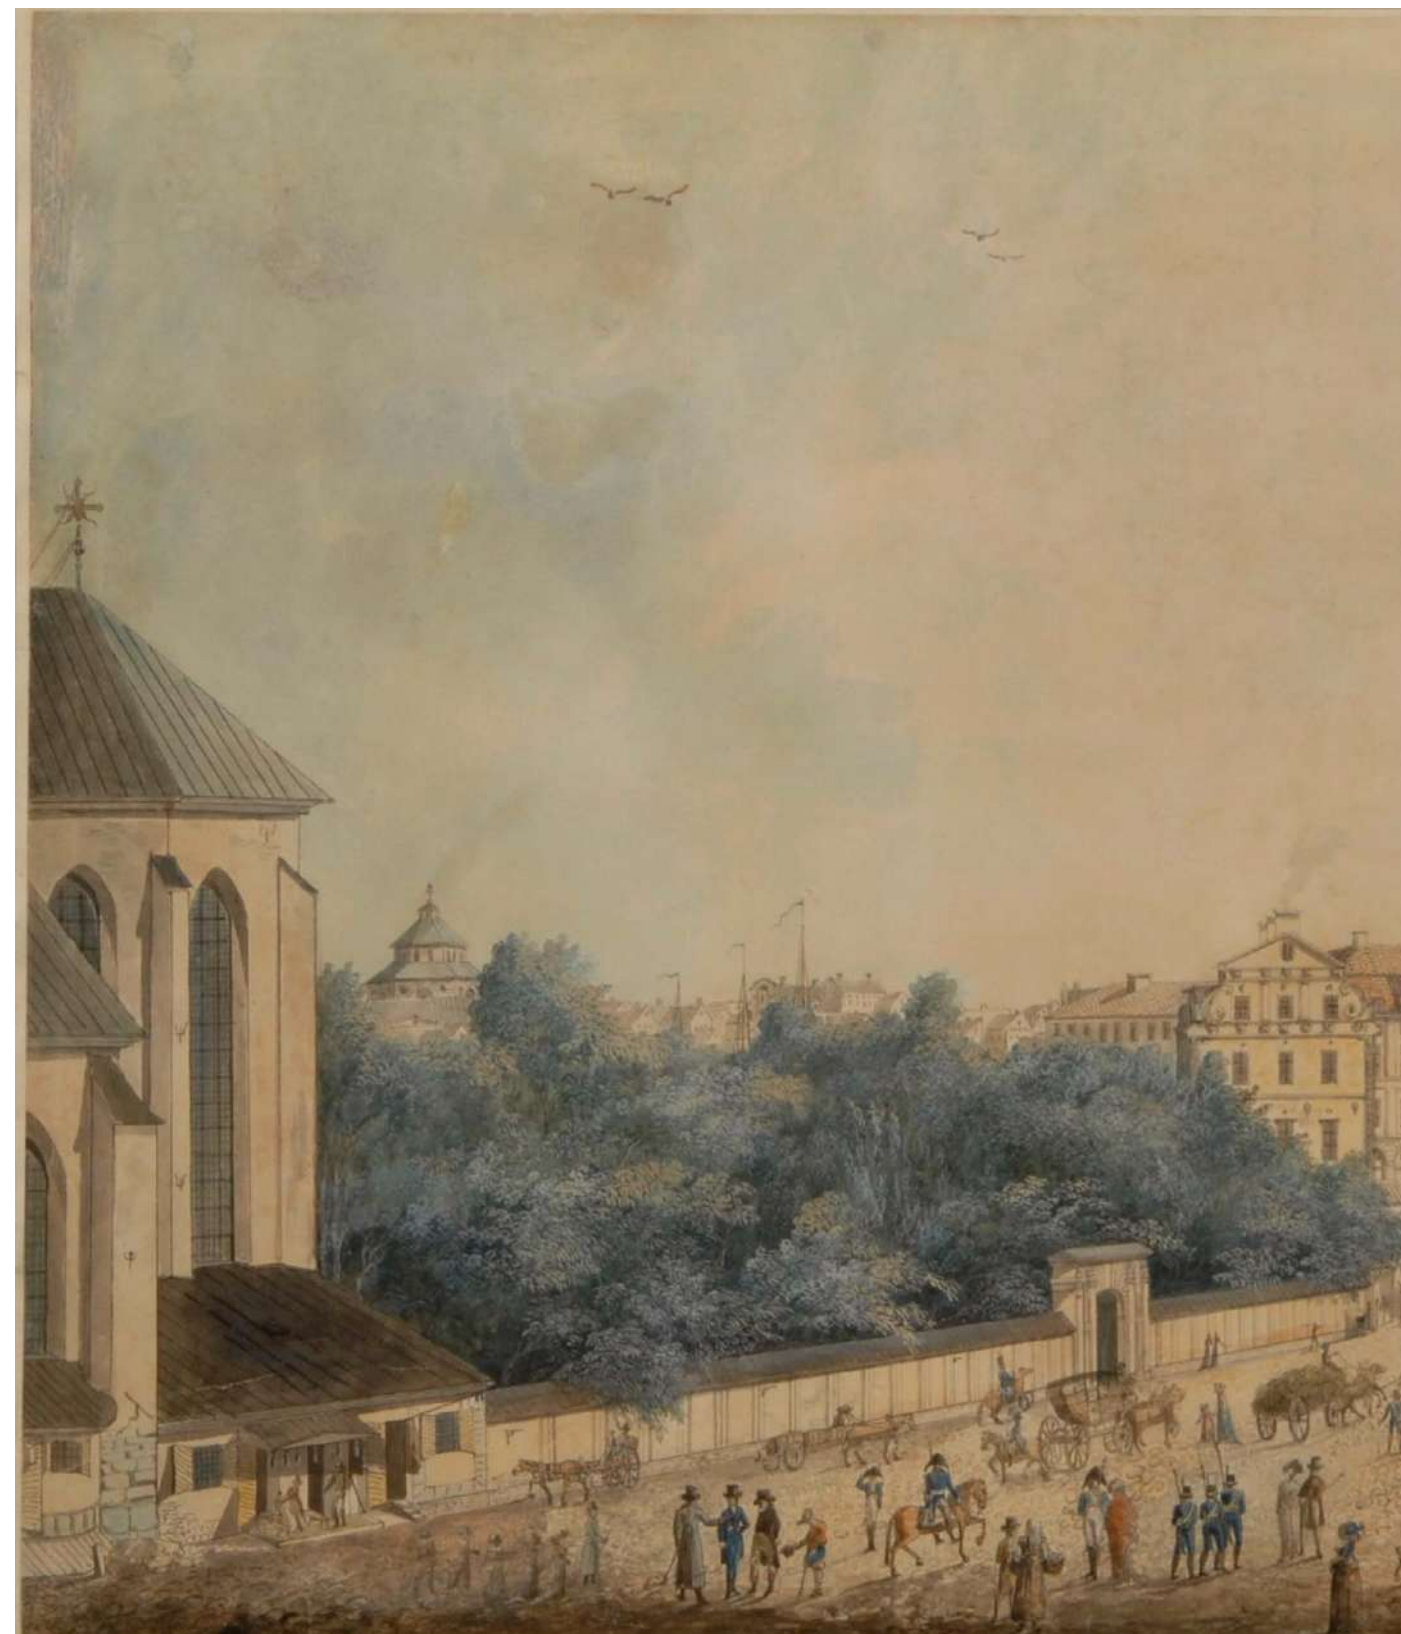
*Ankarslutarna har ...1809.*

Samtliga strävpelare är försedda med dekorativa ankarslutar av svartmålat smide med en enkel barockutformning i form av en snirklig Y-form, typiska för det tidiga 1600-talet. Enstaka ankarslutar, bland annat på strävpelaren öster om sydportalen, har en avvikande konstruktion där Y-formen inte tillskapats genom klyvning av fyrkantsjärn utan istället utgörs av en separat ovanliggande och sammanfogad del. Frontespiserna har murankarjärn av holktyp, vilket var allena rådande under 1700-talet. Ankarslutarna, som är utformade med upprullade blad, är mer likformiga än de från 1600-talet där varje ankarslut har individuella variationer. Centraltornets ankarslutar har enklare karaktär men bör vara från samma tid, det vill säga mitten av 1700-talet. Ankarslutarnas olika utformningar speglar byggnadens ombyggnadshistoria, men även järnframställningens och smideskonstens framsteg, och är på så vis av byggnadsteknikhistoriskt intresse.

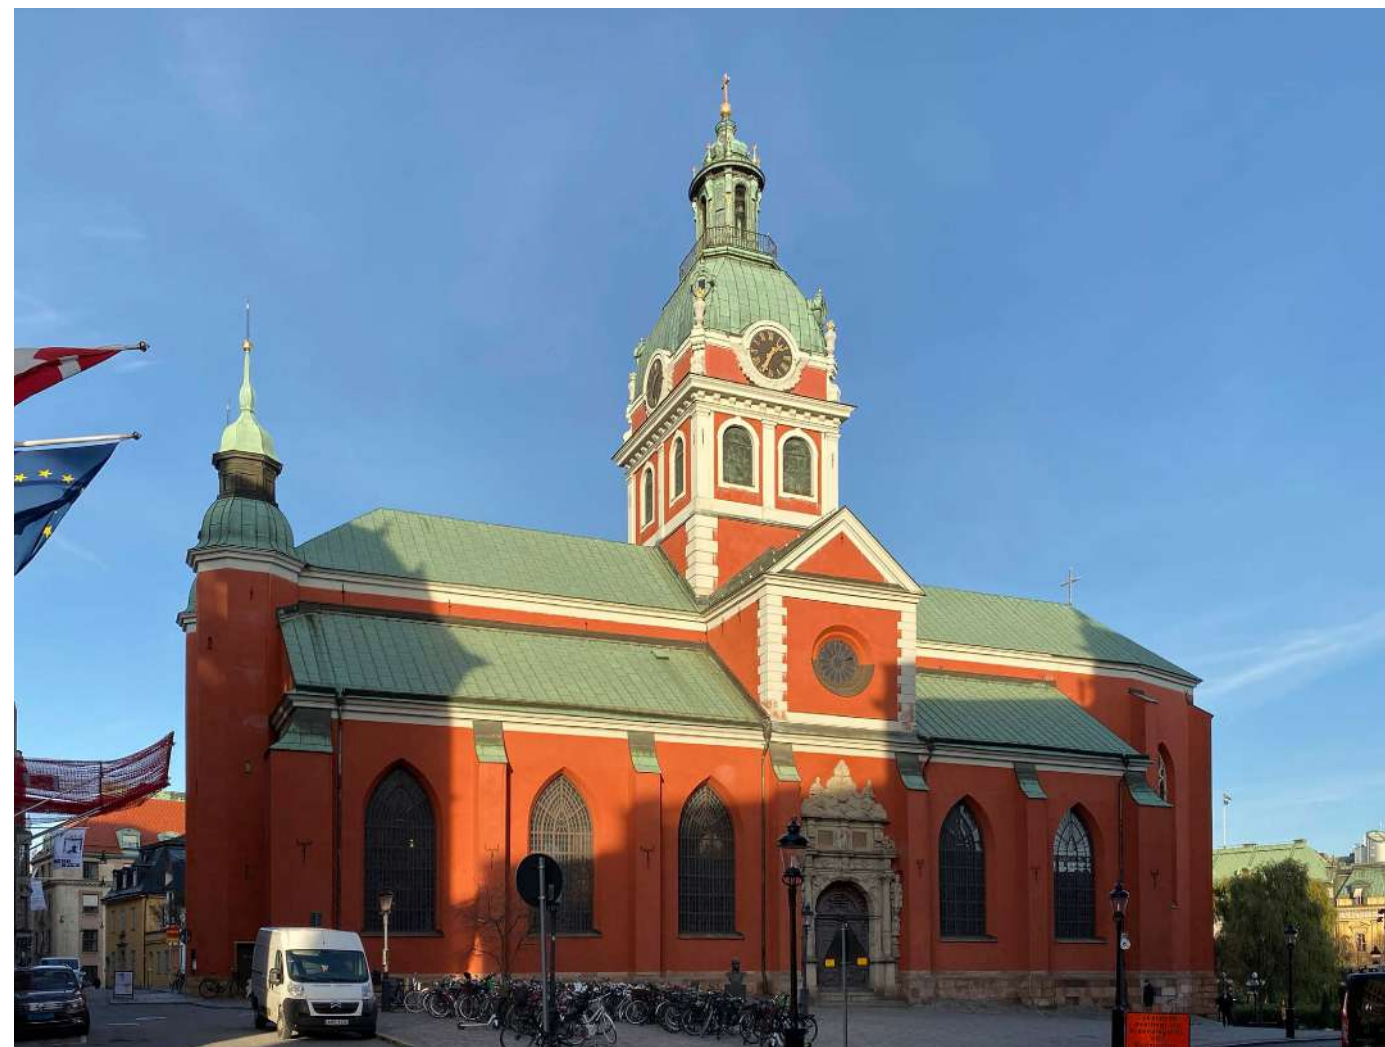
*Koppartäckningens sammanhållande effekt för exteriören präglar i hög grad kyrkans arkitektoniska uttryck.*

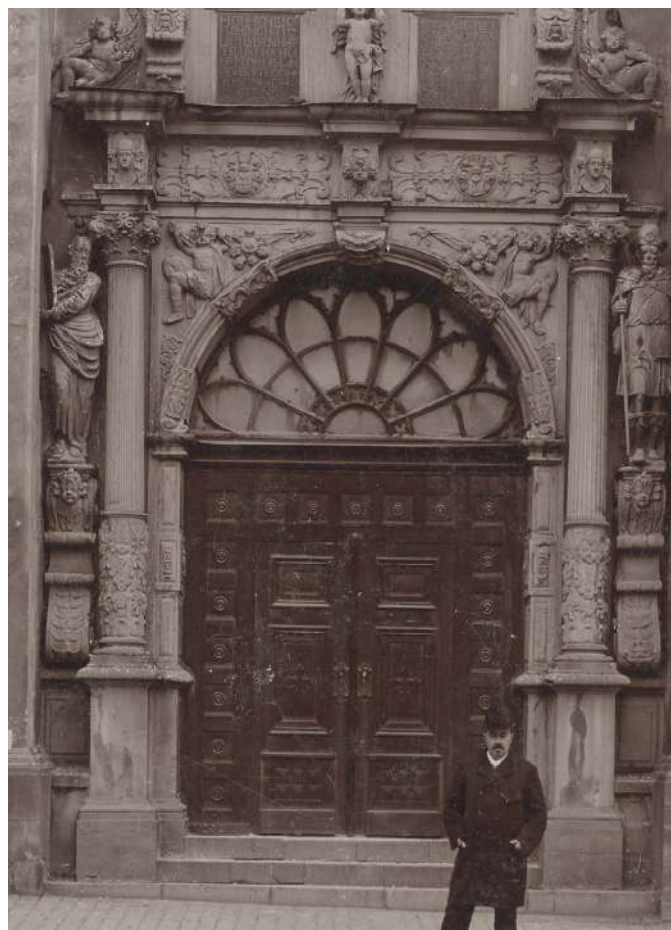
Kyrkportarna i klassicistisk stil med nygotiskt överljus som syns i bilden ovan från 1896 bör ha tillkommit vid J.F. Åboms restaurering i början av 1860-talet.

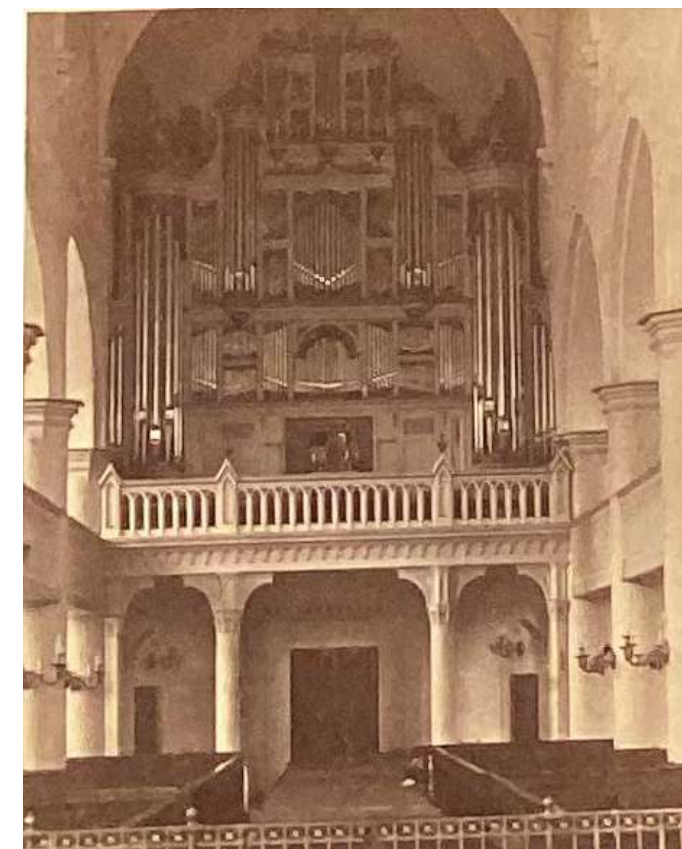
Kyrkorummet med putsade kolonner och anfang.

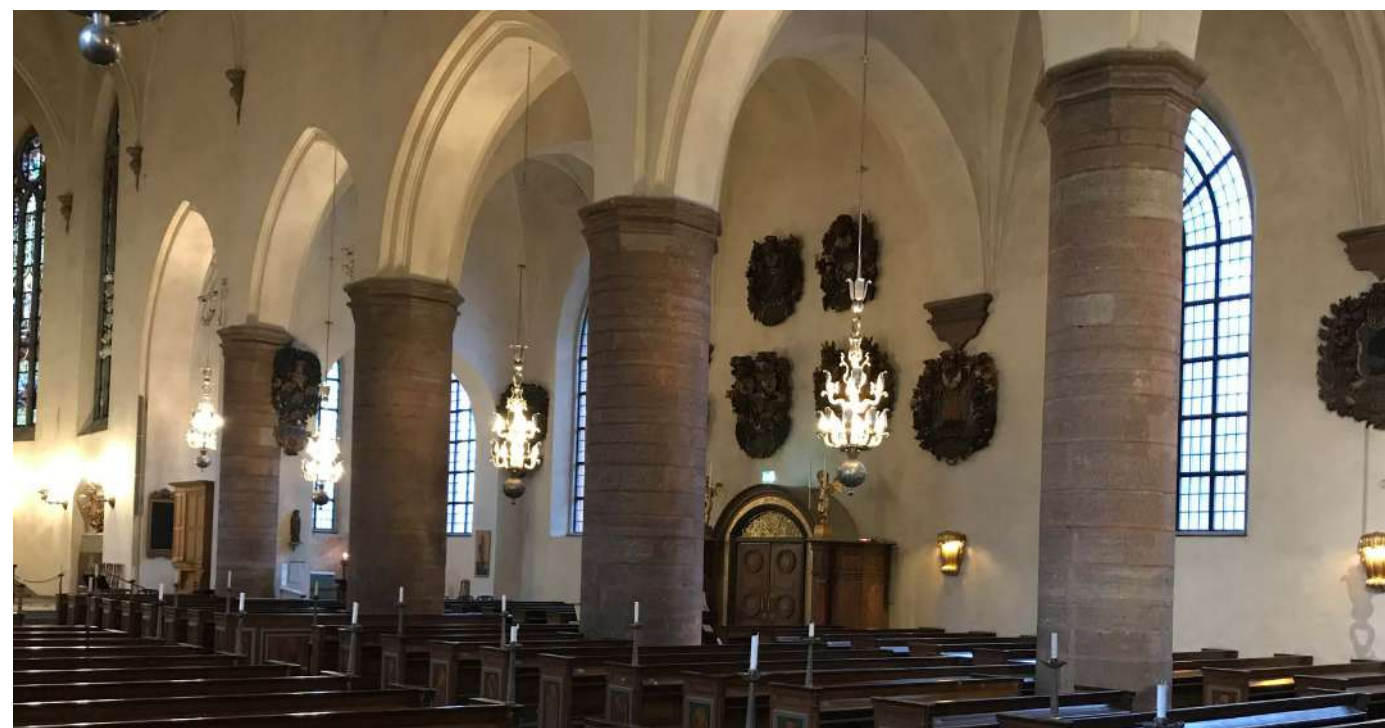
Kolonnerna mellan mittskepp och södra sidoskeppet.

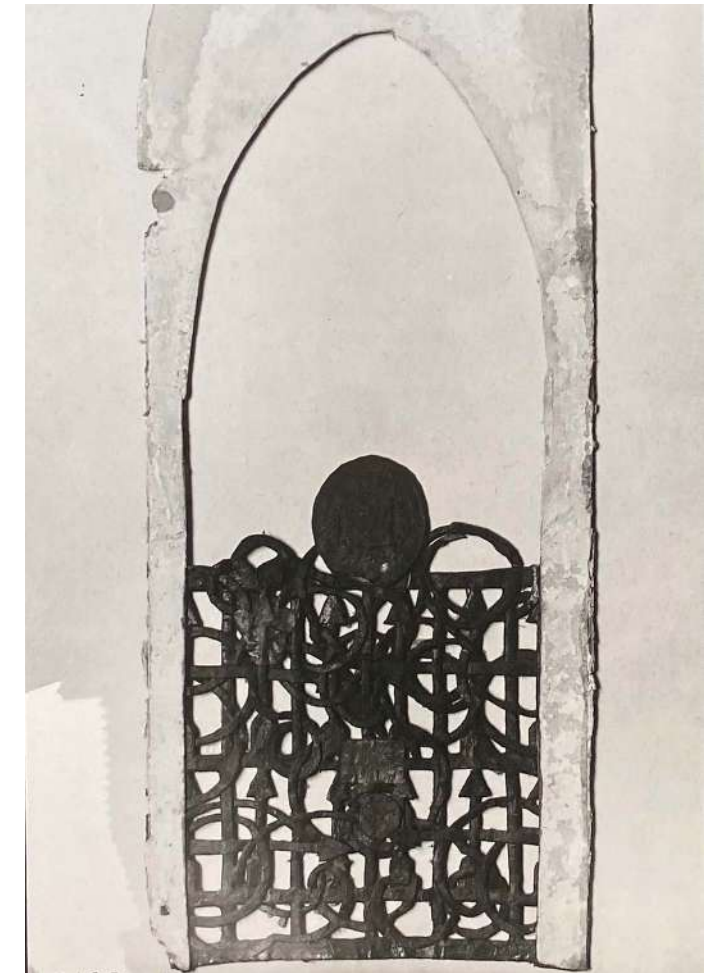
1836 års modell av kyrkan är den enda kända avbildningen av den järngrind som avskilde Hornska gravkoret från kyrkorummet i väster.

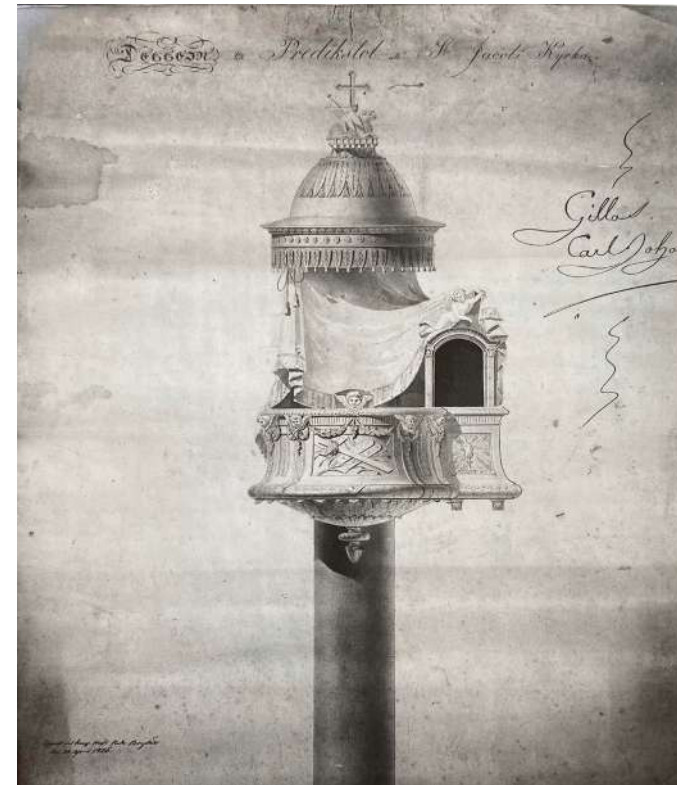
Ritning av J.A. Gillberg till S:t Jacobs nuvarande predikstol som syns i bilden till höger.

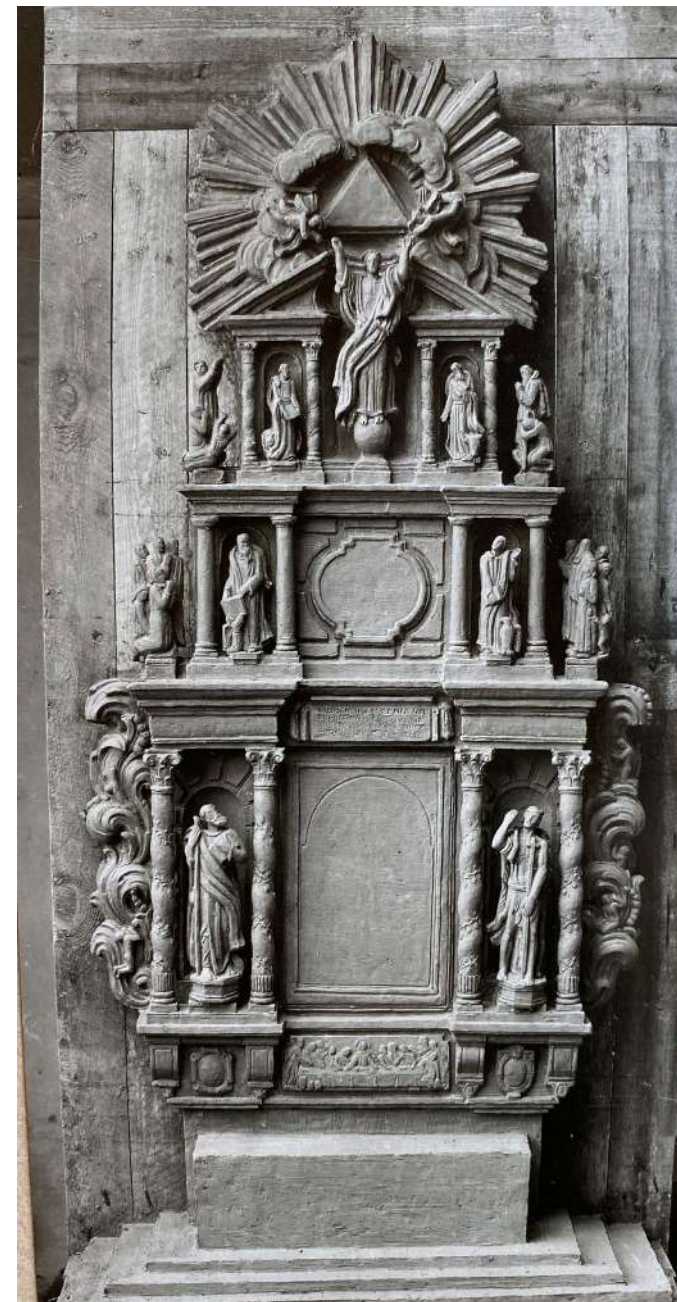
Modell utförd av skulptören John Lundqvist efter ritning av O. Leijonhufvud.

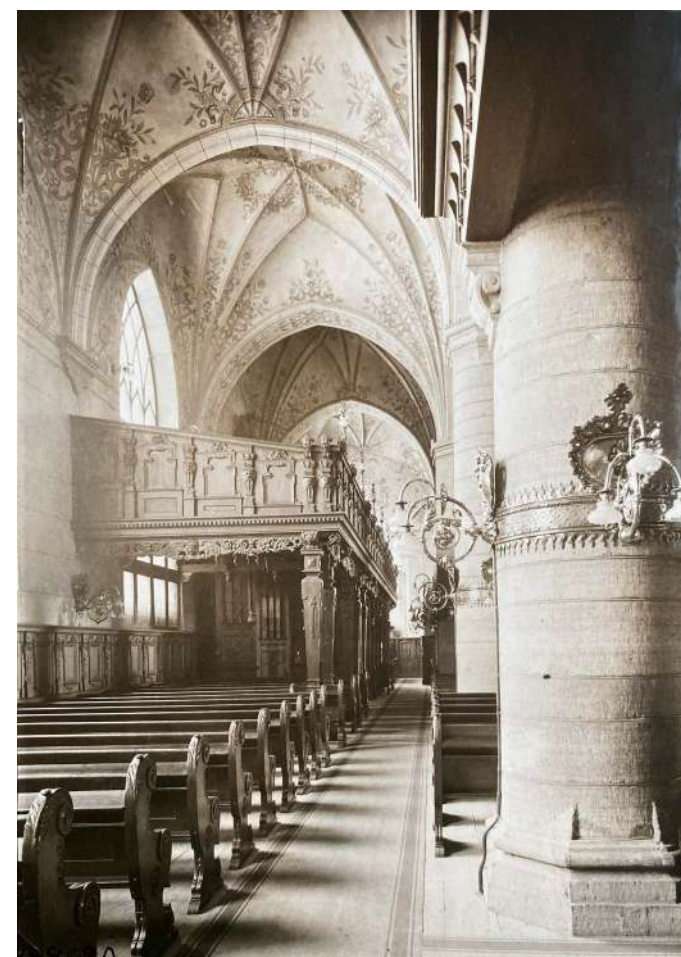
Vindfång och läktare i norra sidoskeppet efter Möllers restaurering 1892–94.

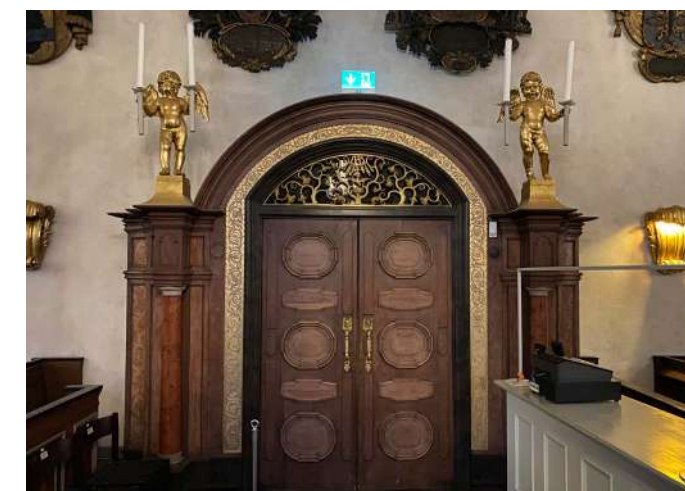
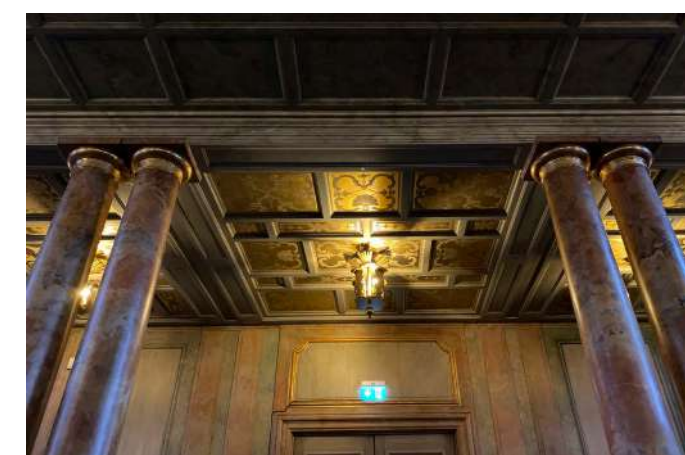
Norra vindfånget samt orgelläktaren i väster ritade av Ove Leijonhufvud på 1930-talet.

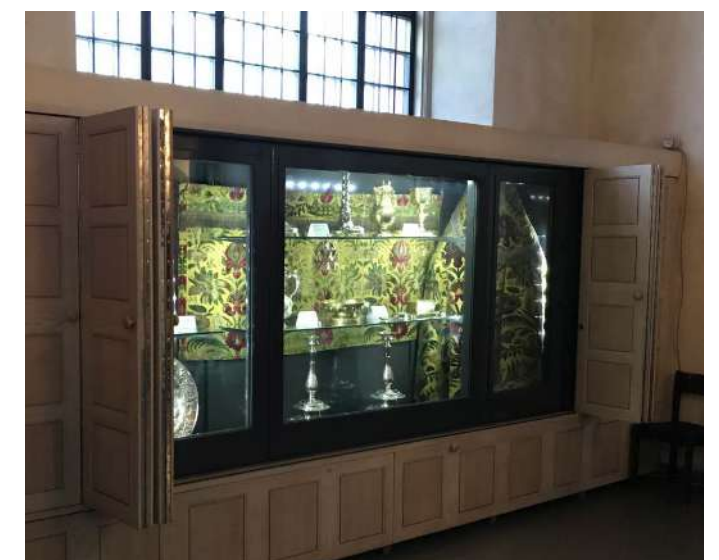
Säkerhetsmonter med silverföremål.

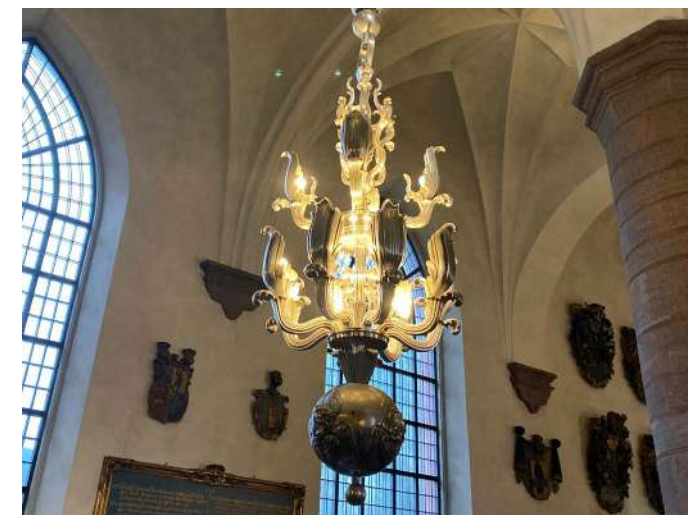
En av Ove Leijonhufvuds ljuskronor från 1930-talet.

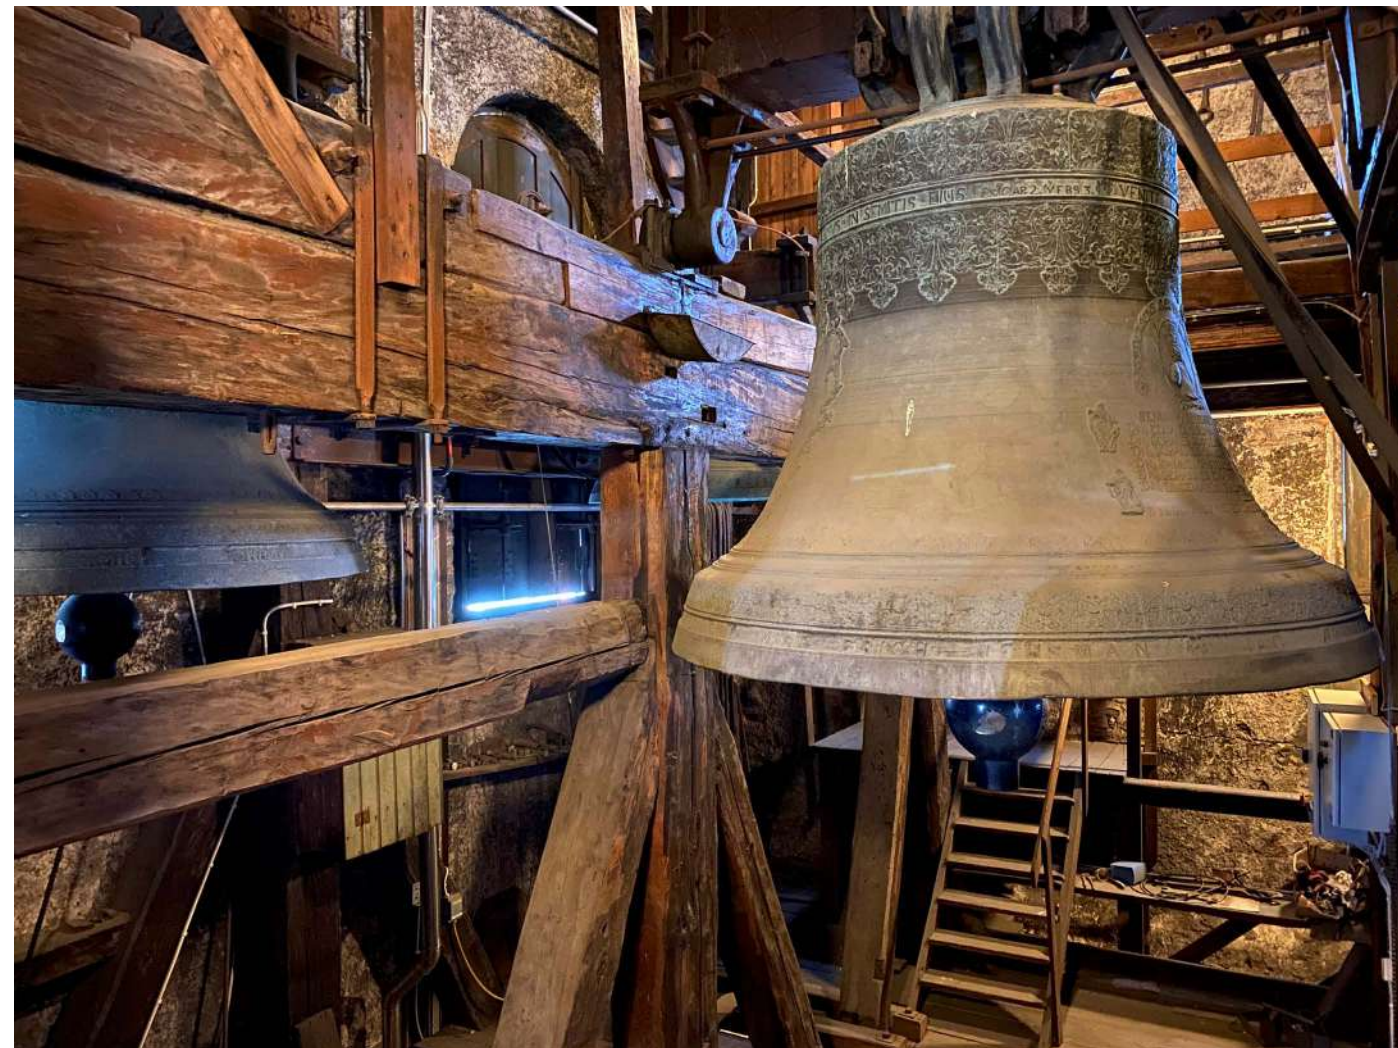
Kyrkklockorna hänger i den klockbock av bilat timmer som restes under tornbygget efter branden 1723. Trots att det är ytterst få som någonsin ser dem är dekoren omsorgsfullt utförd av 1700-talets skickliga skulpturer och klockgjutare.
