# S:T JACOBS KYRKA

Antikvariskt vårdprogram

2020-07-06

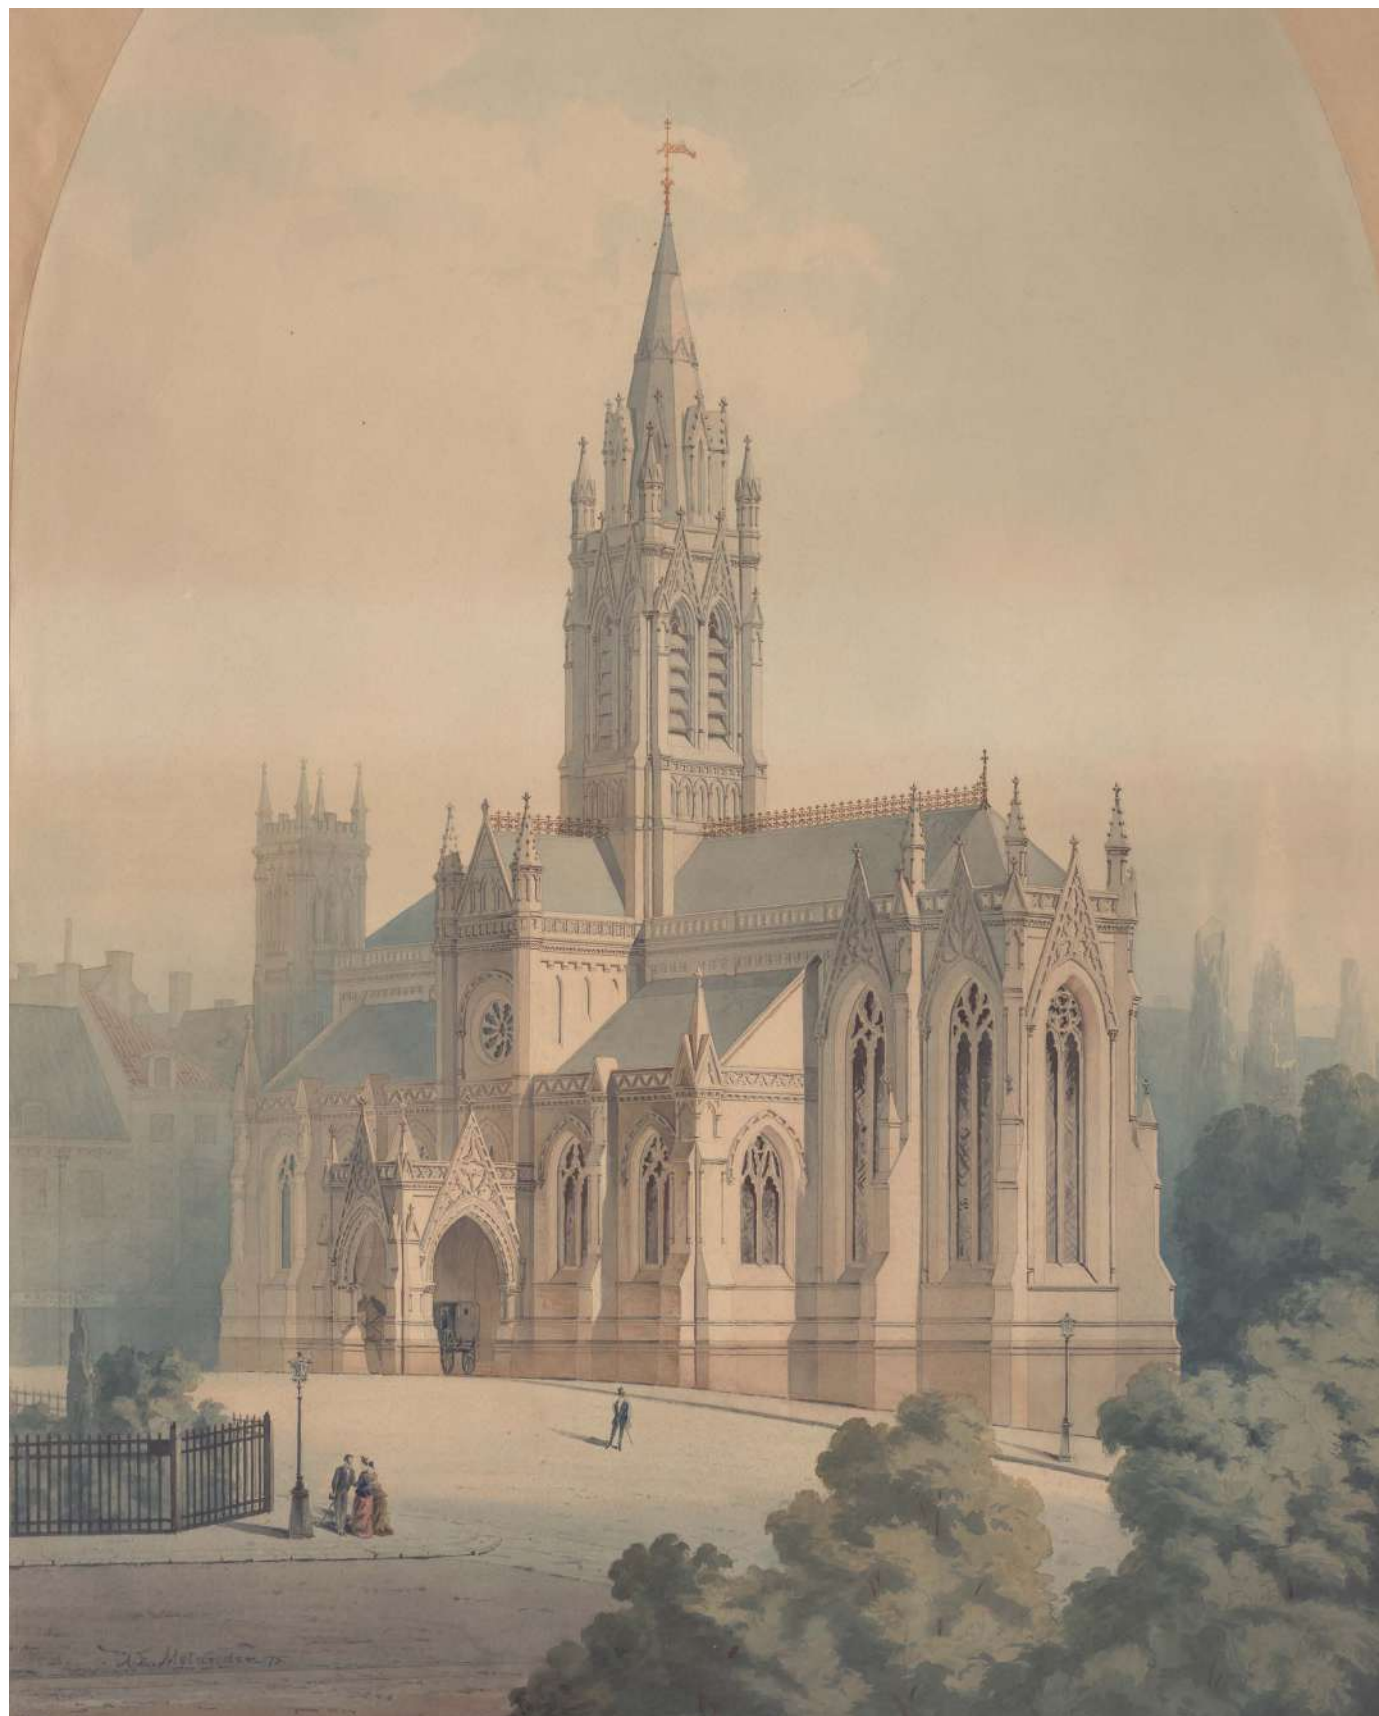
*A.E. Melanders förslag till ombyggnad av S:t Jacobs kyrka 1875. Melander tänkte sig en helhetsgestaltning i fransk gotik utan vidare koppling till kyrkans tidigare eller dåvarande arkitektoniska uttryck. (Stadsarkivet.)*
