# Frösunda kyrka

Metodutveckling för framtagande av antikvariskt Vårdprogram i Stockholms stift

| Titel på rapport: <i>Metodutveckling för framtagande av kulturhistoriskt vårdprogram i Stockholms stift</i> |

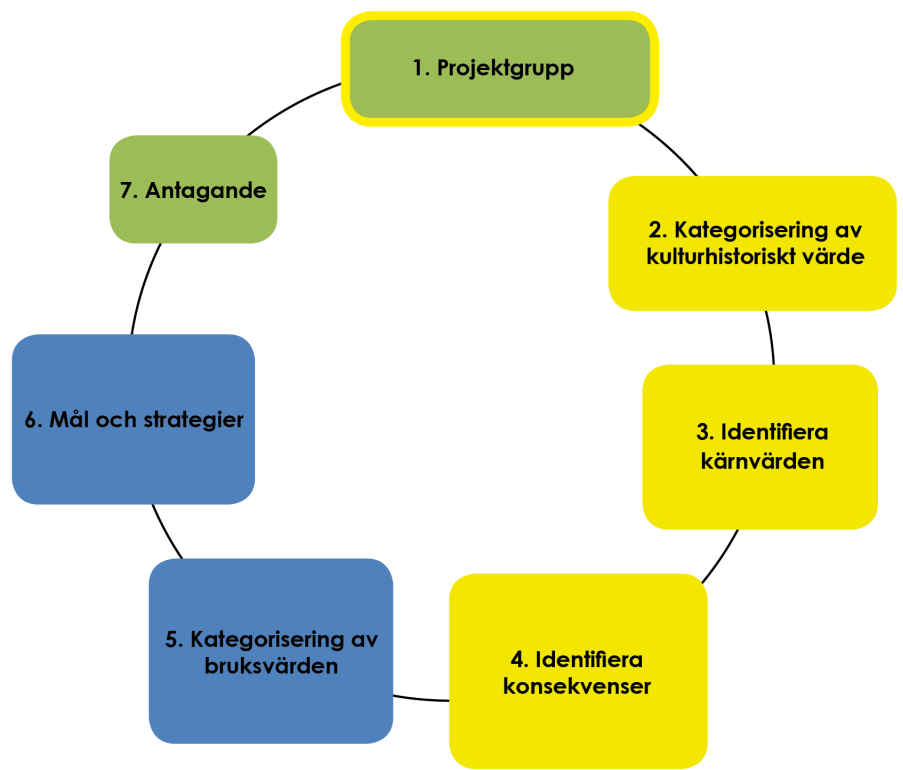
De gröna boxarna representerar steg i metoden som ska föregås av kyrkorådets beslut, start och slut. De gula boxarna av konsultinsatser och som resulterar i ett "förslag till vårdprogram". De blå boxarna representeras av församlingens egeninsats och en fördjupad analys av bruksvärden och mål och strategier för framtida bruk av kyrkan eller platsen.

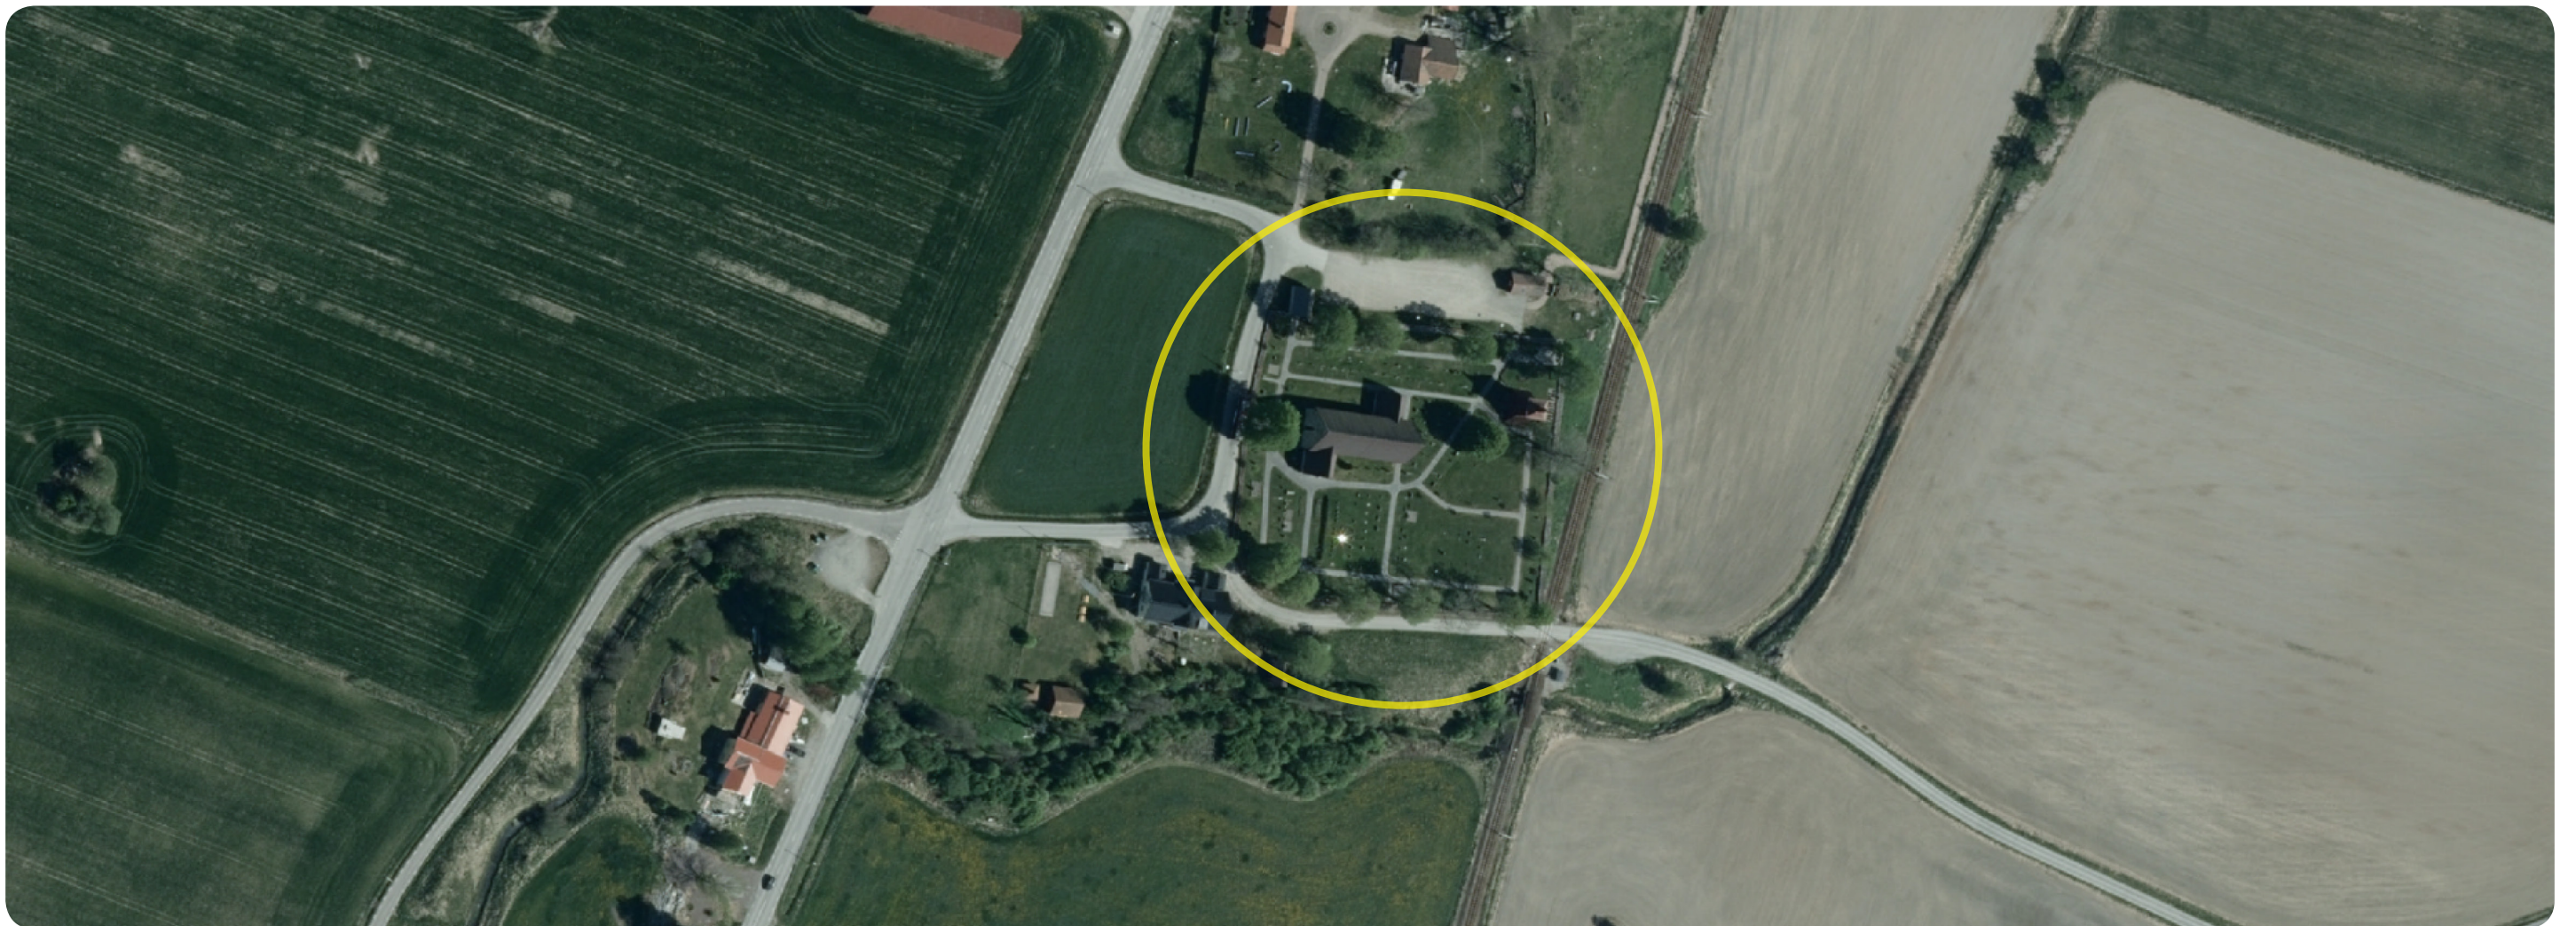
Figur 1: Flygfoto över Frösunda kyrka med omnejd. Det inringade partiet markerar kyrkan och kyrkogården. I anslutning till Frösunda kyrka låg den gamla skolan, numera församlingsgård. Roslagsbanan ses till höger om kyrkogården.  
(Källa: Lantmäteriets karttjänst)

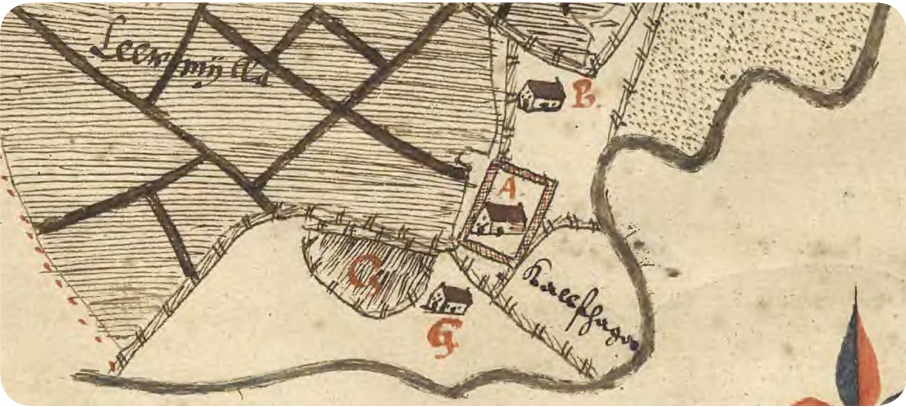
Figur 2: Den övre kartan är ett utsnitt ur geometrisk avmätning från 1637. Frösunda kyrka markeras med A och prästgården med B. Klockstapeln syns dock inte på kartan, däremot syns den kallmurade stenmuren kring kyrkogården. (Källa: Lantmäteriet)

Kyrkomiljön består av kyrkan, klockstapeln och gravkapellet samt kyrkogården. Kyrkogården omges av en kallmurad stenmur, som tidigare var täckt med ett spånat och tjärat tak. Den kallmurade stenmuren kring kyrkogården uppfördes 1637 och syns på en geometrisk uppmätning från samma år. Kyrkogårdens entréer flankeras av murade grindstolpar från 1810. Under samma tid försågs entréerna med grindar, som dock redan tillverkats under 1600-talet. Under senare tid har den västra entrén breddats och grinden har kompletterats med ytterligare ett grindblad.

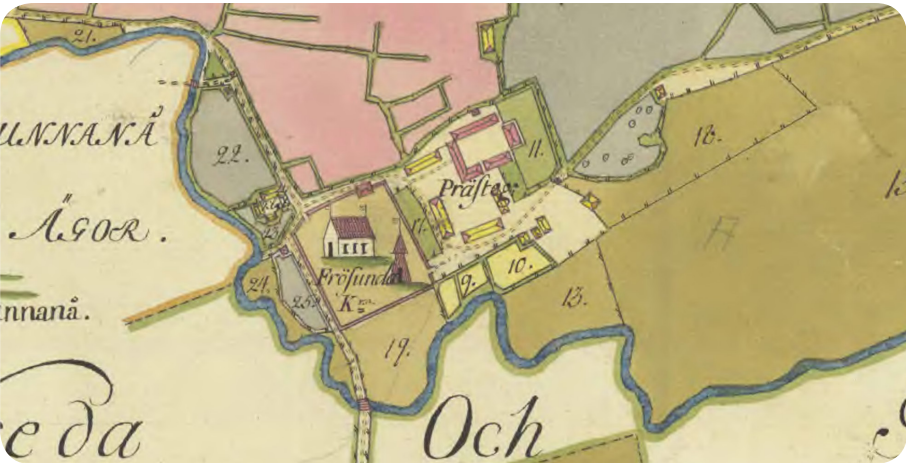
Figur 3: Den undre kartan visar Frösunda kyrka och kyrkogård från år 1774. Även klockstapel är utpekad på kartan. (Källa: Lantmäteriet)

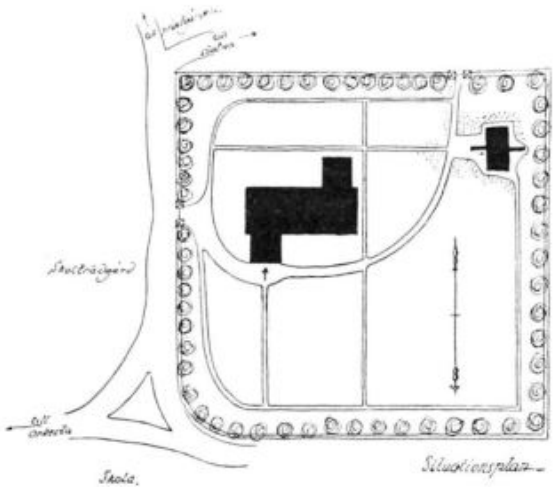
Figur 5: Situationsplan Frösunda kyrka och kyrkogård. Uppmätt av Th Bergentz 1917. (Källa: Sveriges kyrkor)

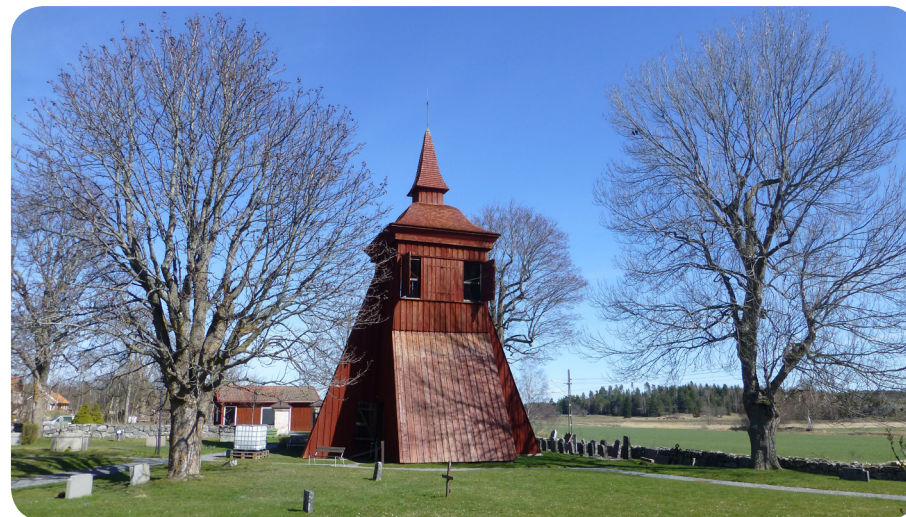
Figur 7: Klockstapel öster om Frösunda kyrka, 2014.

Klockstapeln, som uppfördes under 1600-talet, var ursprungligen öppen. Klockstapeln byggdes innan 1631, då det i räkenskapsböckerna anges att den reparerades. Huven byggdes möjligen om vid en restaurering 1693 och brädkläddes senare. Idag är stapeln klädd med lockpanel, struken med Falu rödfärd. Takfoten är inklädd och det karnissvängda taket är spåntäckt och krönt av en takryttare med vindflöjel. Klockstapelns äldre konstruktion är ännu bevarad, även om delar av golven har bytts ut under senare tid. I stapeln hänger fyra klockor, varav de två lillklockorna är äldst. Den ena tillverkades i Stockholm 1647 och den andra har gjutits i Ryssland omkring 1560. De två storklockorna tillverkades 1861 samt 1951. Stapeln är placerad i det nordvästra hörnet i anslutning till ingången.

År 1975 renoverades kyrkan och samtidigt gjordes förändringar på kyrkogården efter program av arkitekterna Bertil Engstrand och Hans Speek. Klockstapeln reparerades och fasaden och det spåntäckta karnisformade

taket ströks med tjära. Spåntaket hade tidigare lagts om 1961. Vid den västra ingången revs grindstolparna ner till grunden och återuppbyggdes högre och med längre avstånd dem emellan. Grindstolparna täcktes sedan, liksom taket på kyrkan, med cortenplåt. Den gamla grinden av smide gjordes om och öppningen kompletterades med ett smalare parti för att passa den nya bredare öppningen. I norr lagades, målades och putsades stolparna om och även dessa täcktes med cortenplåt. I samband med reparationerna på kyrkobyggnaden gjordes en 6 meter bred öppning i den västra muren, söder om den södra grindstolpen. Efter arbetena byggdes muren upp igen. Den norra delen av kyrkogårdsmuren lades om i mitten av 1980-talet.

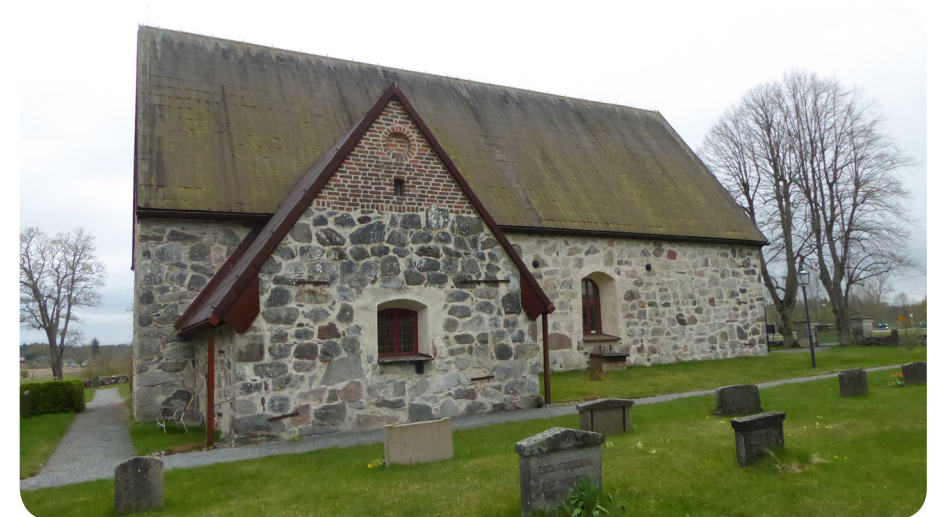
Figur 8: Fasad av långhus och sakristia mot norr, 2014.

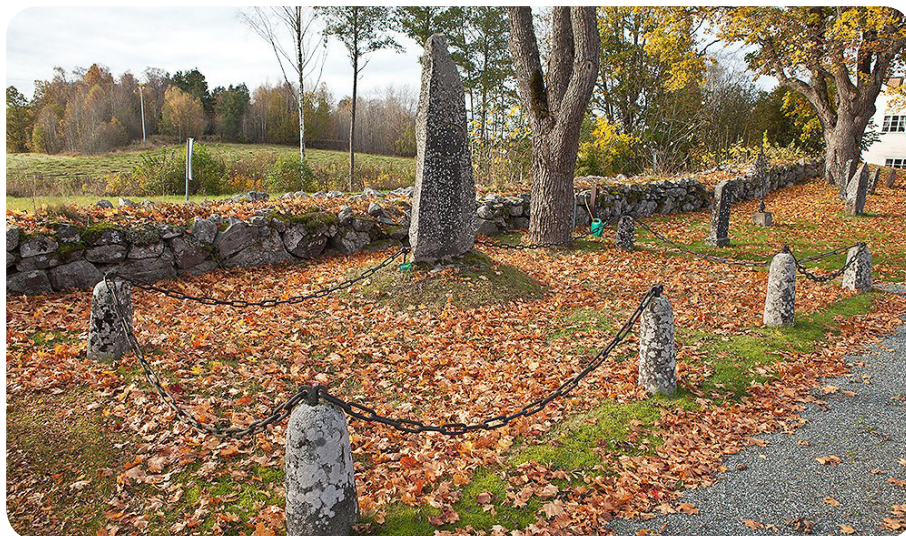
Figur 9: En av få gravvårdar med omgivande pällare och kättingar.  
(Mattias Ek, 2012)

På kyrkogården finns ett stort antal gravvårdar med texten Familjegrav, vilket tydligt har varit något vanligt förekommande här vid valet av text på gravsten under många årtionden. De få kvarvarande gravarna med stenram och resterna av det sk Allmänna varvet är viktiga då de berättar om tidigare gravskick.

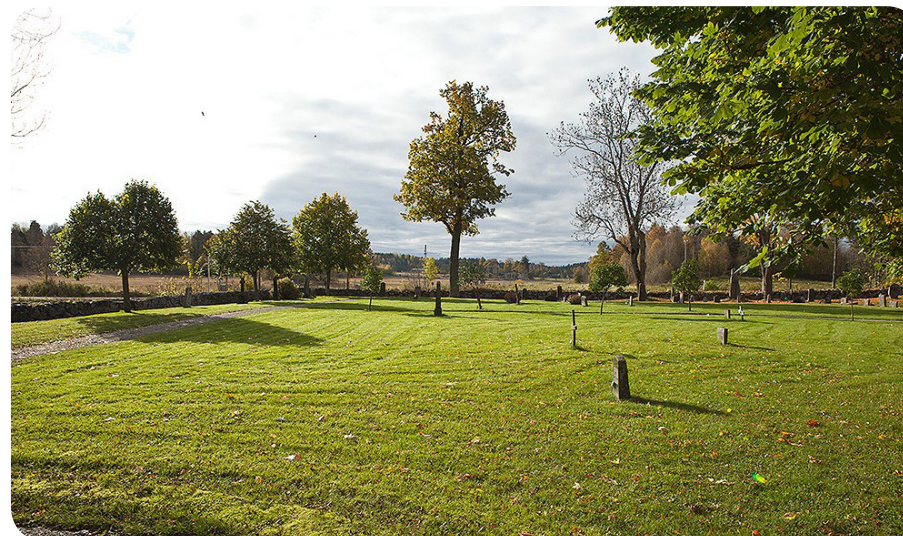
Figur 10: Kvarter med spår av det Allmänna kvarteret.  
(Mattias Ek, 2012)

I ett av kvarteren i öster finns några rester av det så kallade Allmänna varvet, där människor som inte hade råd med annat begravdes på rad efter varandra, utan att kunna påverka var. Dessa gravvårdar är ofta mindre och oansenliga, vilket också är fallet på Frösunda kyrkogård. Här står ett antal enklare gravvårdar och ett träkors kvar, till synes fritt utplacerade i kvarteret.

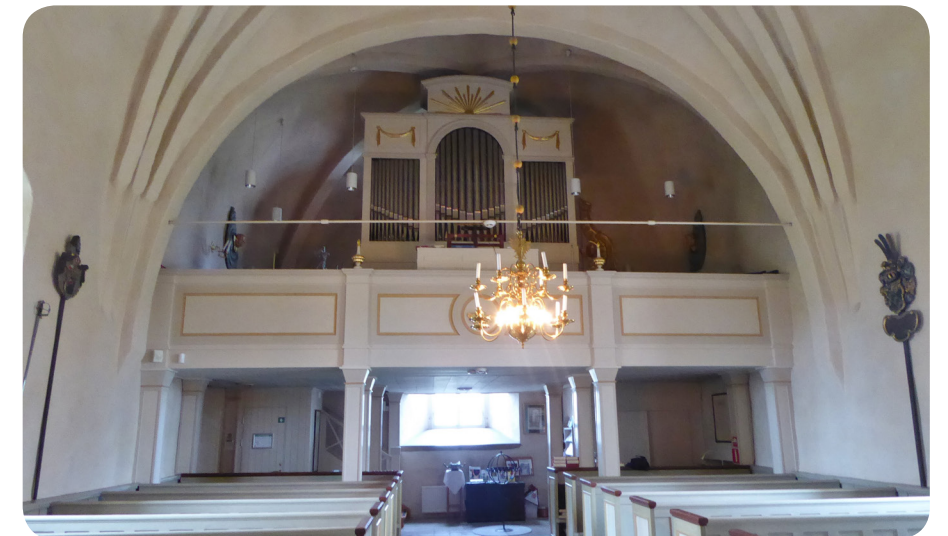
Figur 14: Interiör mot orgel och orgelläktare i väster, 2014.

Under 1700-talet uppfördes orgelläktaren. Läktaren byggdes ut i samband med renoveringen 1900 och sänktes under 1950-talets renovering. 1986 byggdes läktaren åter om och fick en rak barriär. Det nuvarande orgelverket, som har 18 stämmor, tillkom 1988 och tillverkades av A Magnussons orgelbyggeri, Mölnlycke. Orgelfasaden är från 1824. I kyrkan finns två bänkkvarter på vardera sidan om en mittgång. Det var under 1950-talets renovering som de äldre bänkarna från 1900 försågs med nuvarande gavlar. I koret står det murade altaret från 1950-talet samt altarringen från samma tid. Korgolvet är täckt med flertalet gravstenar och långhusets golv är belagt med kvadratisk plansten. Bänkkvarteren försågs med brädgolv under 1800-talets början.

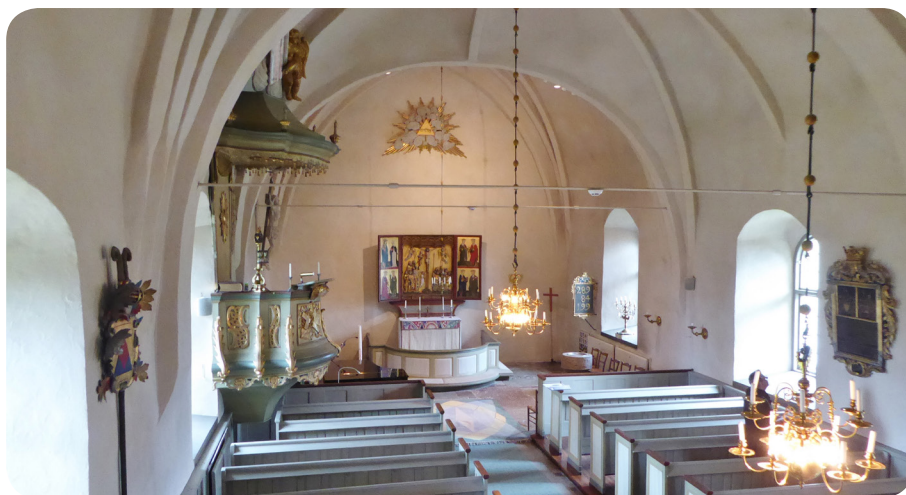
Figur 15: Interiör mot koret i öster, 2014.

I samband med att kyrkan uppfördes under 1400-talet välvdes hela kyrkorummet med tegelvalv, tre stjärnvalv och ett fyrdelat ribbvalv direkt sammanbyggda med kyrkmurarna. Under senare renoveringar har inga medeltida kalkmålningar påträffats. I samband med renoveringen 1900 dekorerades valven med medeltidsinspirerade muralmålningar av konstnären Edvard Bergh och väggarnas nedre delar bekläddes med en bröstpanel.

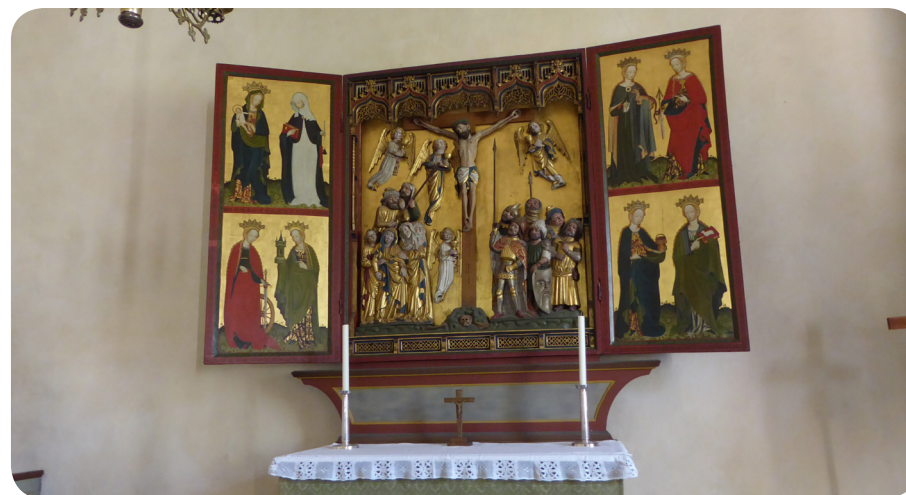
Figur 16: Medeltida altarskåp över altaret, 2014.

**Säkerhet**  
Högsta möjliga säkerhetsnivå. Altarskåpet är av oskattbart värde och bör säkras från skadegörelse eller stöld. Rörelselarm i kyrkorummet bör installeras om det inte redan finns. Regelbundna ronderingar.

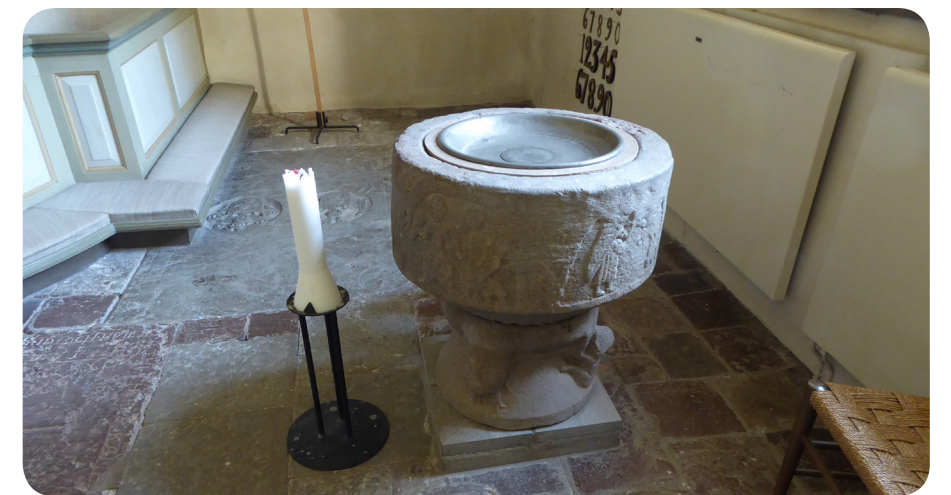
Figur 17: Medeltida dopfunt i koret, 2014.

Högsta möjliga säkerhetsnivå. Dopfunten är av oskattbart värde och bör säkras från fr.a. skadegörelse eller att den oavsiktligen välts.

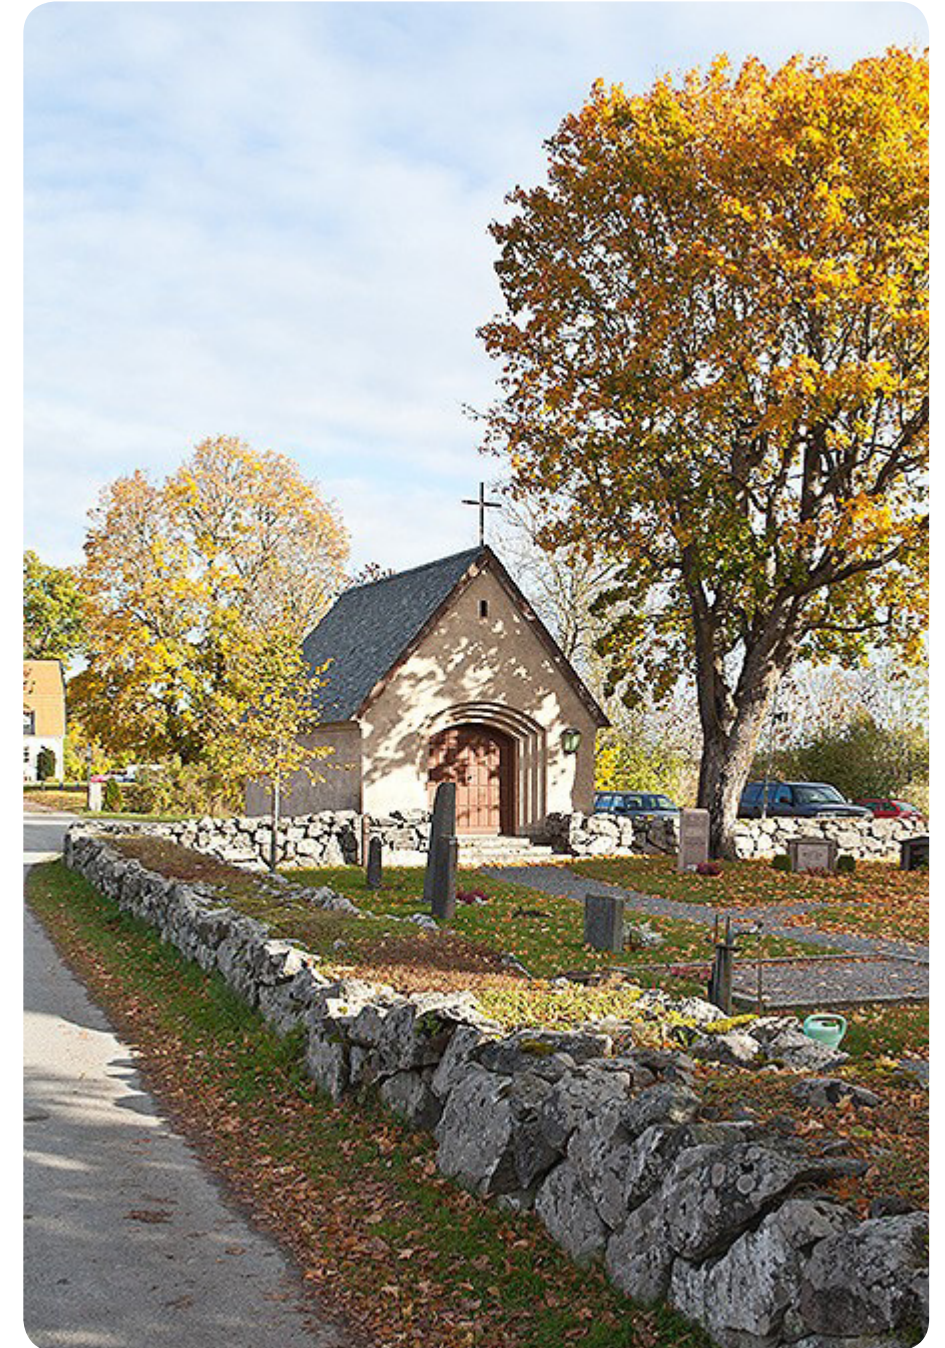
Figur 18: Gravkapell och gravkvarter i sydväst.  
(Mattias Ek, 2012)

I kyrkogårdens nordöstra hörn ligger minneslunden som anlades under 1900-talet. Den har avskiljts från kyrkogårdens öppna plan genom en lägre häck. Mitt i lunden står en mindre vattentrappa. Gravkapellet uppfördes år 1950 efter ritningar av Einar Lundberg. Byggnaden står i nord-sydlig riktning med koret åt norr. Gravkapellet är uppfört på en grund av huggen sten och fasaderna är putsade i en beige-grå kulör. Sadeltaket är täckt av skiffer och ovan entrén kröns taknocken av ett kors. Gravkapellet ligger införlivat i men till största delen utanför muren i kyrkogårdens nordvästra hörn. Byggnaden placerades där det tidigare hade funnits en stiglucka eller grind.

Kapellet bekostades till stor del av riksdagsmannen Edvard Thorell och hans maka. Mot kyrkogården vätter entrén i form av en dubbelpart i ek. Invändigt är gravkapellets golv belagt med tegel. Det tunnvalvda taket i trä med slät liggande panel är gulmålat. Väggarna är putsade och vitmålade och ovan det murade altaret finns en glasmålning av konstnären Gunnar Torhamn (1894-1965).

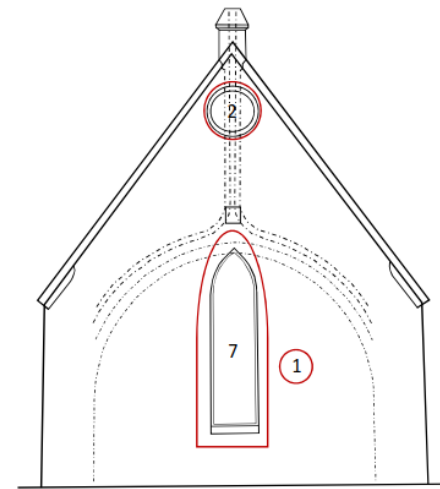
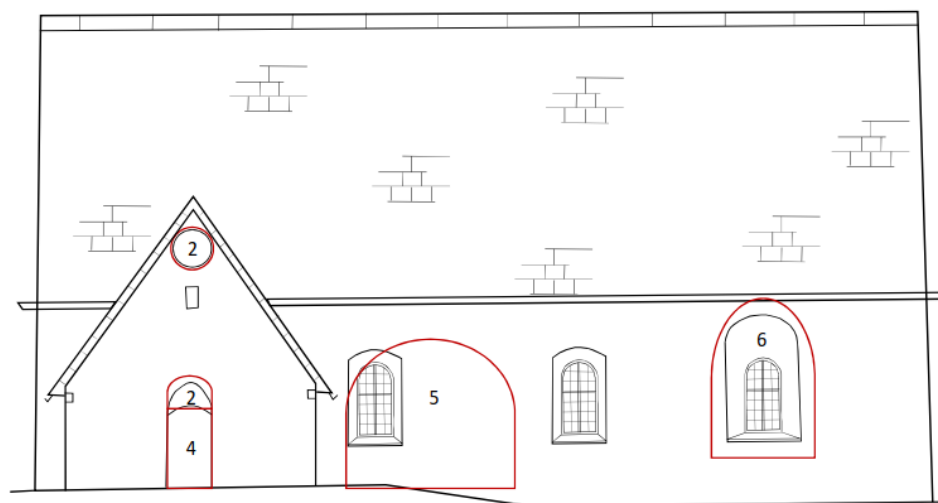
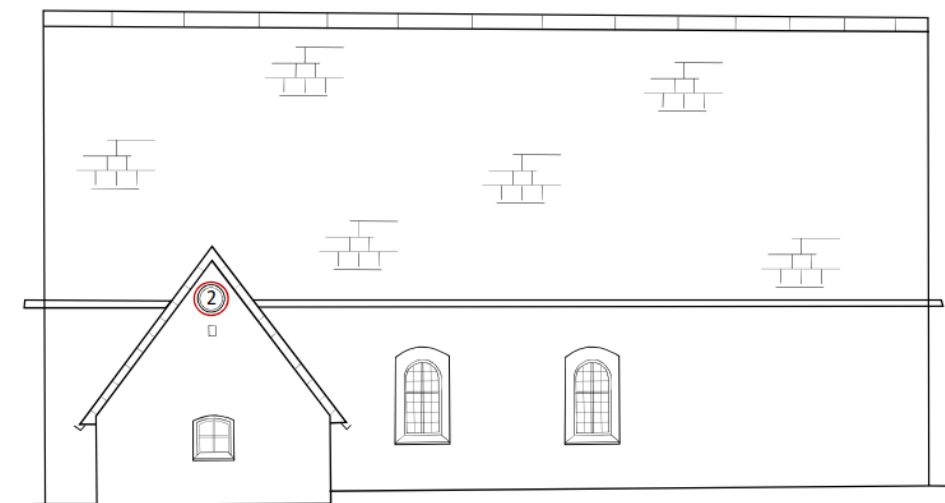
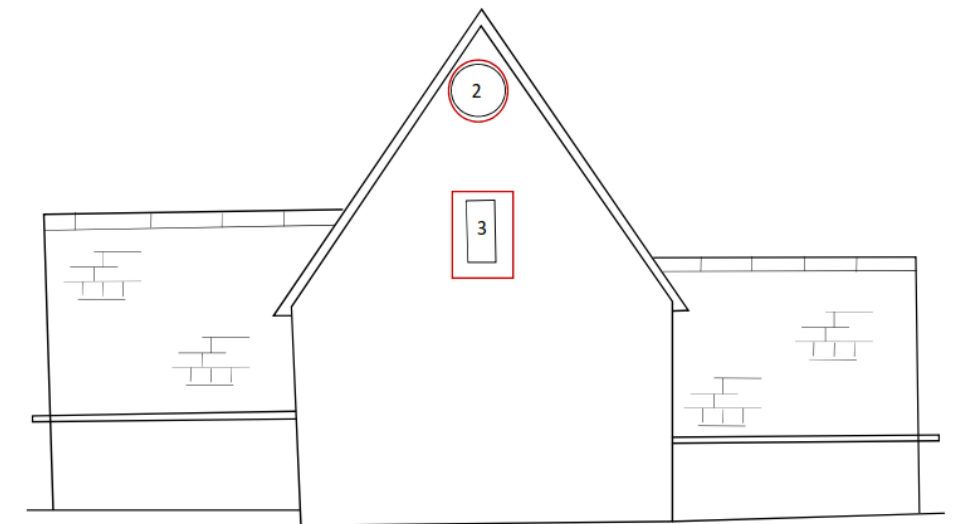
### Legend exteriör uppförandetid, ca 1450

Ritningarna på denna sida visar exteriöra värdebärare (markerade med rött på fasadritningarna) som har medeltida ursprung.

1. Murverk/ytterväggar och valv i gråsten
2. Blinderingar i tegel och puts
3. Murhåll med lucka (östra gavelfasad) och glugg med träram (västra fasadgavel)
4. Ytterdörrens smidesbeslag
5. Äldre kapellets murverk (södra fasaden)
6. Sydöstra fönstrets rikt profilerade, putsade omfattning
7. Västra fasadens smala, spetsbågiga fönster

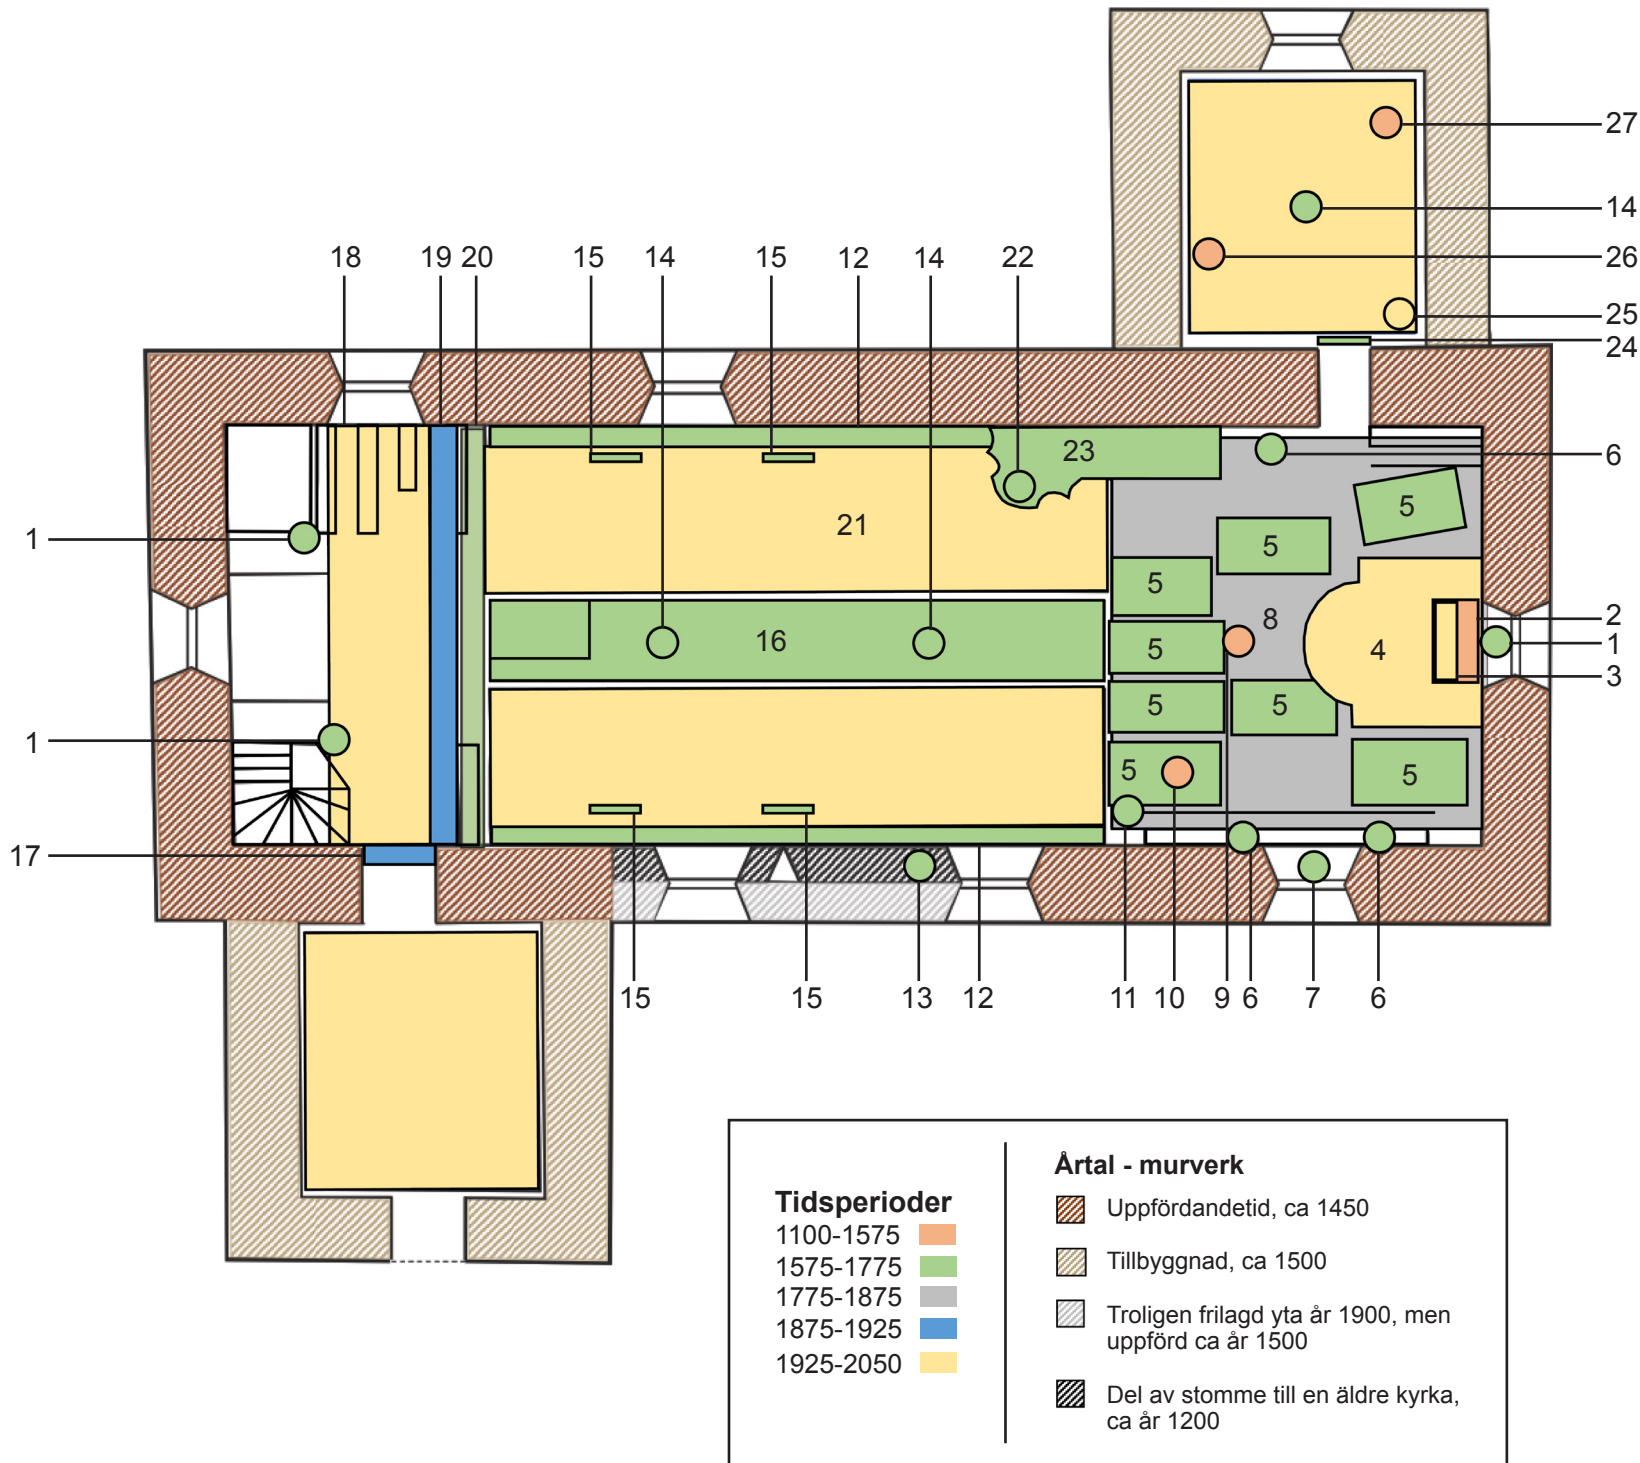
Betydande värdebärare är inplacerade på en planritning för att ge en övergripande bild och förståelse över Frösunda kyrkas utbyggnadsskeden och interiöra förändringar. Färgschemat berättar om årtal kopplade till kyrkans interiör.

1. Äldre altarupp-sats i delar

2. Altarskåp

3. Altarbord

5. Gravhällar i kor

10. Dopfunt

23. Predikstol

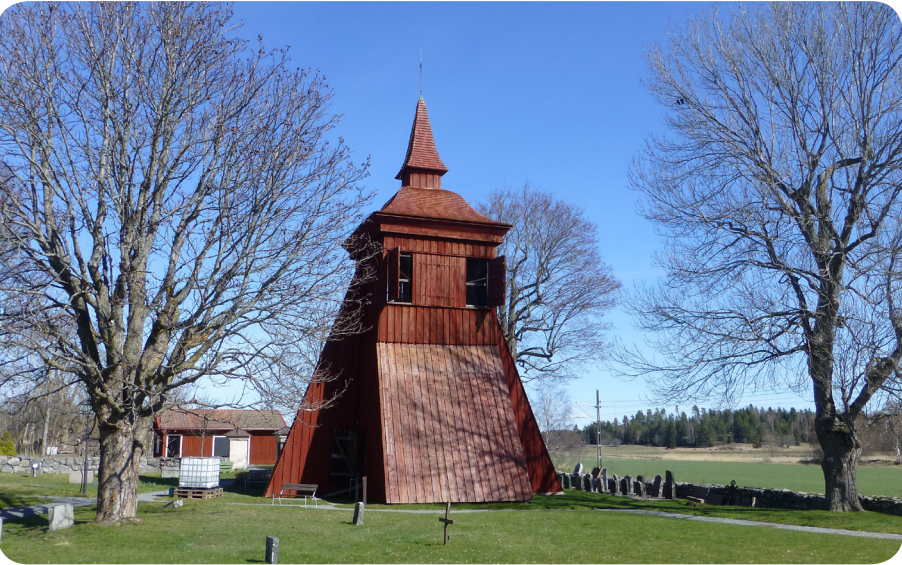
### KLOCKSTAPEL

- från 1500- och 1600-talen

Informationen om klockorna kan utvecklas och eventuellt kopplas till 1600-talets stormaktstid i kyrkorna.

Besiktiga årligen klockan och dess upphängning, Kontroll av infästningar, kläppar med läderupphängning, kullager, klockringningsapparater med kedjor och vajrar, smörjning, förebyggande brandskyddsåtgärder. Åtgärda ev. brister. Kontrollera att klockorna startar och stannar utan anmärkning, att allt låter normalt och att kläppen ger ordentliga anslag i klockan och inte dubbelslag. I upphängningsanordningen får ingen onormal rörelse existera i trävirke/stålkonstruktion. Olja in och rostskyddsbehandla metalldelar vid behov.

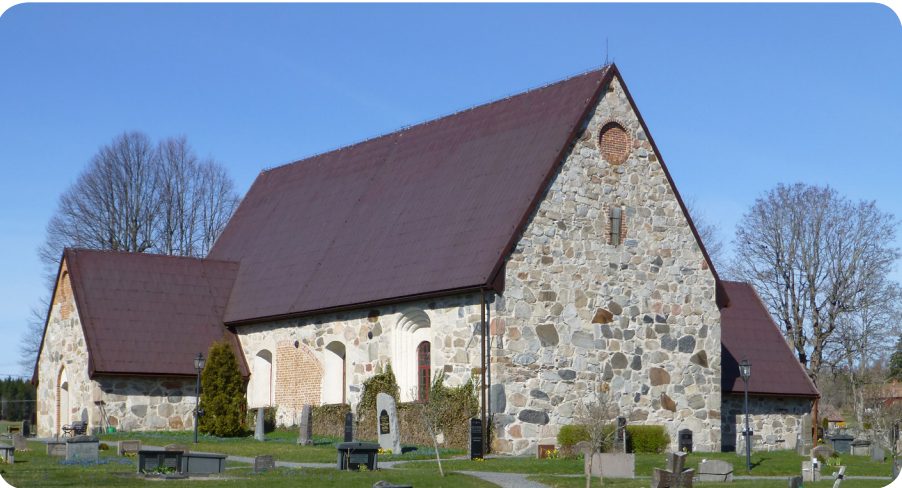
### BLINDERINGAR I TEGEL OCH PUTS

Tidsperiod  
1100-1575

Putsanalys bör göras inför en framtida renovering av putsytor och fogar för att närmare förstå vad som är medeltida och vad som är senare tillägg.

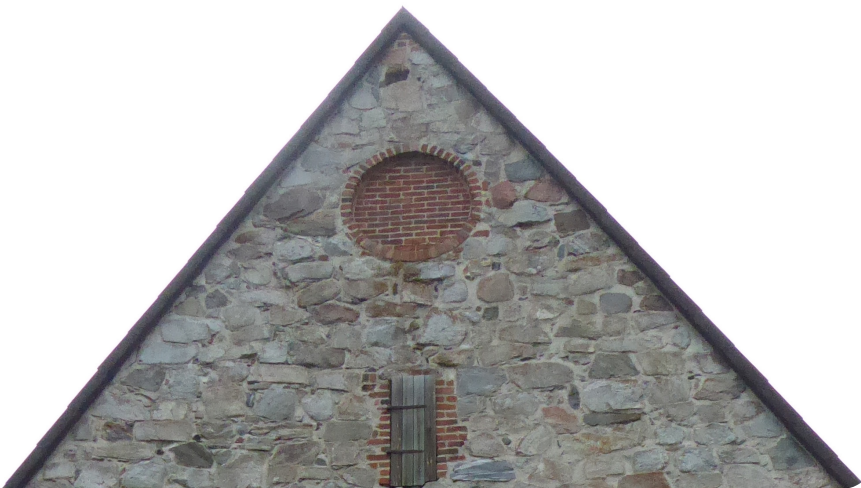
### MURHÅL OCH GLUGG PÅ GAVLAR

Tidsperiod  
1100-1575

Putsanalys bör göras inför en framtida renovering av fogar för att närmare förstå vad som är medeltida och vad som är senare tillägg.

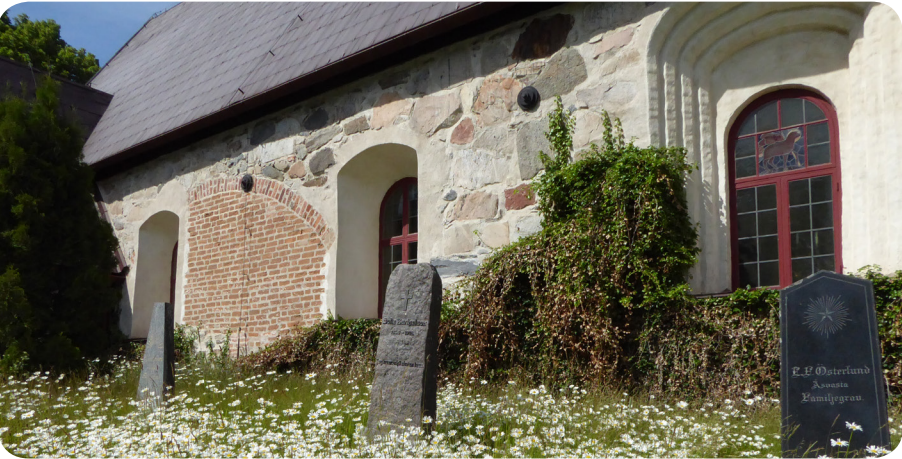
### SÖDRA FASADENS - profilerade fönsteromfattning

Tidsperiod  
1100-1575

Putsanalys bör göras inför en framtida renovering av fogar för att närmare förstå vad som är medeltida och vad som är senare tillägg.

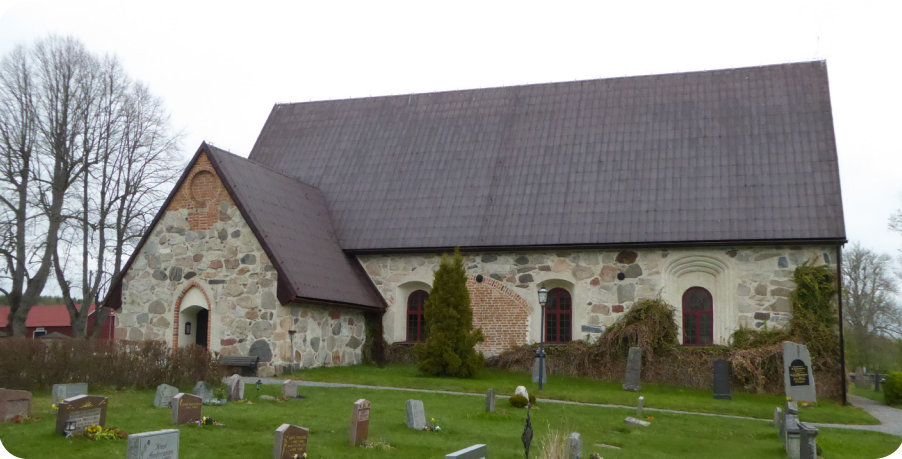
### VÄSTRA FASADENS - smala, spetsbågiga fönster

Tidsperiod  
1100-1575

Fönsterhålen bör bibehållas i nuvarande form då de vittnar om kyrkans ursprungliga utseende, däremot är fönsterbågar och karmar bytta under 1900-talet och hör inte till kyrkans medeltida uttryck utan snarare till det tidiga 1900-talets stilideal.

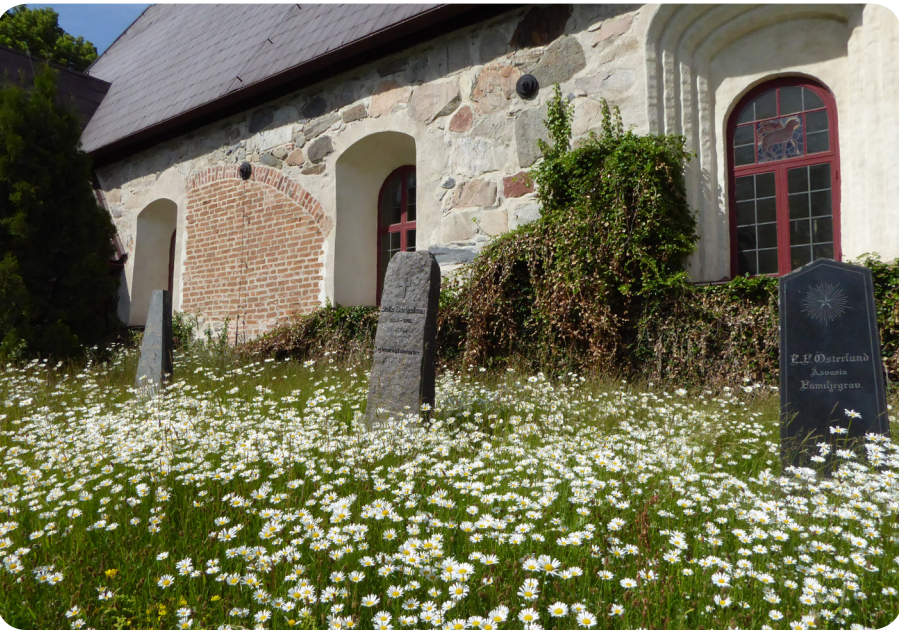
### MURVERK

- i ytterväggar och valven i långhus och kor

Valven är direkt sammanbyggda med kyrkmurarna och torde alltså vara ursprungliga och de har på grund av sin form daterats till 1430-talet.

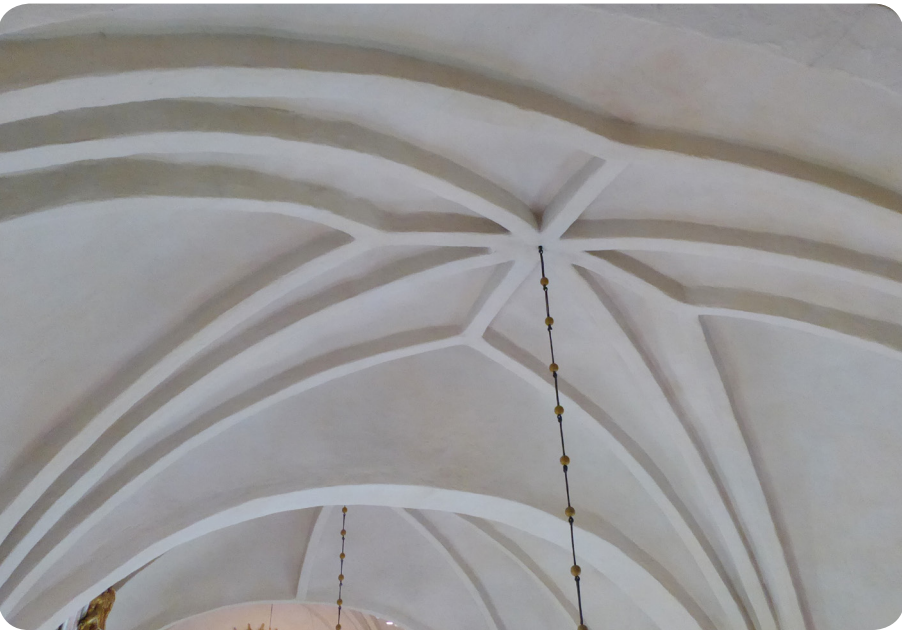
### MURVERK

- och valv i vapenhus

Efter stenkyrkans tillkomst byggdes en sakristia på dess norra sida, färdigställd före 1500, varefter den gamla byggnaden på södra sidan kunde rivas. Eftersom dess mur var tunnare än kyrkans utfylldes kyrkmuren med tegel. Sakristians väggar slutar stumt mot långhuset. Innertaket täcks av ett ursprungligt, fyrdelat ribbvalv med ribbor av firsidig genomskärning, som utgår från muren nästan vid golvet utan förmedling. Valvet stöder en rundbågig sköldbåge mot långhusets mur. Ett vapenhus tillkom under samma tidsperiod, vilket har hörnkedjor av huggen sandsten. Det täcks av ett ovanligt högt, ursprungligt valv, fyrdelat, med ribbor av firsidig genomskärning, vilka utan förmedling utgår från muren ca 1 m över golv. Valvet stöder mot långhusets mur med en rundbågig sköldbåge, vilken avskär portalens krön.

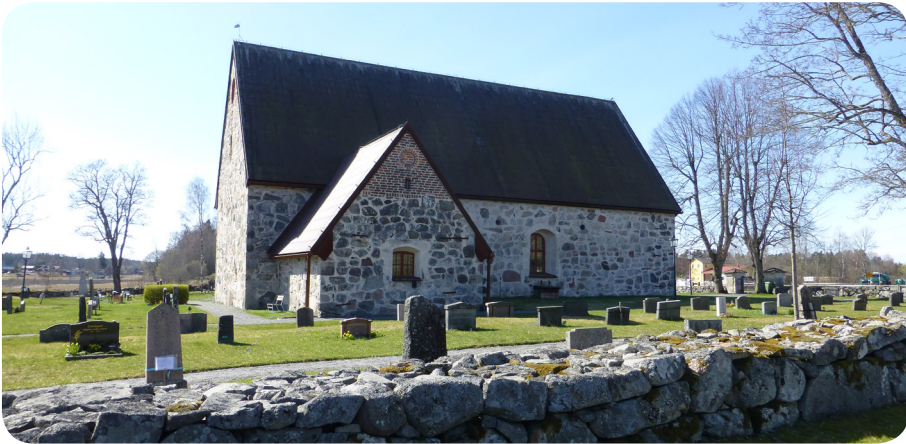
- Bogårdsmur i natursten

**Förebyggande underhåll (FU), Planerat underhåll (PU)**  
**FU:** 1 ggr/år. Ta bort löv från muren för att förhindra frostsprängningar från organiskt material. Räta upp stenar som håller på att falla ner.  
**PU:** 20 år. Plocka om delar av muren som inte längre går att räta upp. Se till att behålla murens karaktär med riktstenarnas placering, skiftgång, bindare, löpare och kilstenar. Se till att all matjord tas bort kring muren och att grunden görs kompakt under och en bit utanför muren genom att slå eller vibrera ned knytnävsstora stenar. Kontrollera om det finns en murfot under markytan. Ingen jord får förekomma i murens kärna då vattnet inte ska stanna kvar i konstruktionen.

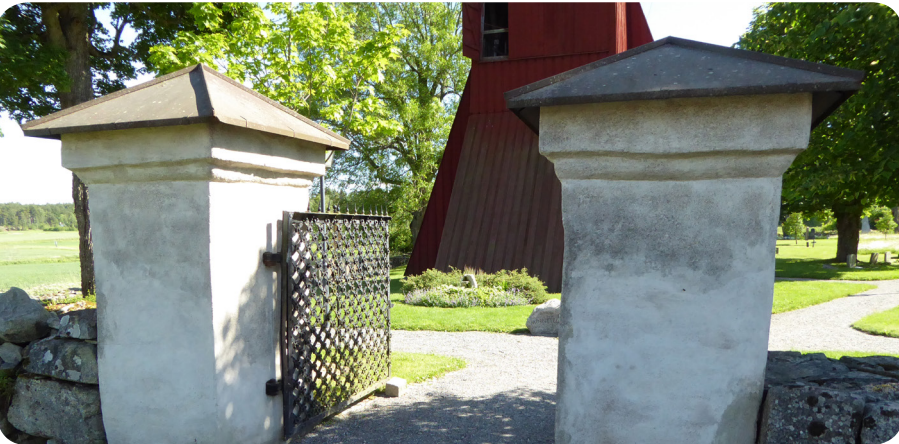
- **Smidesgrindar vid grindstolpar**

**Förebyggande underhåll (FU), Planerat underhåll (PU)**  
**FU:** 1ggr/år. Målningsbättring av skadade partier.  
**PU:** 20 år. Skrapning, stålborstning och rostskyddsbehandling av smide, slutstrykning med linoljefärg i svart kulör (pigment kimrök eller motsvarande)

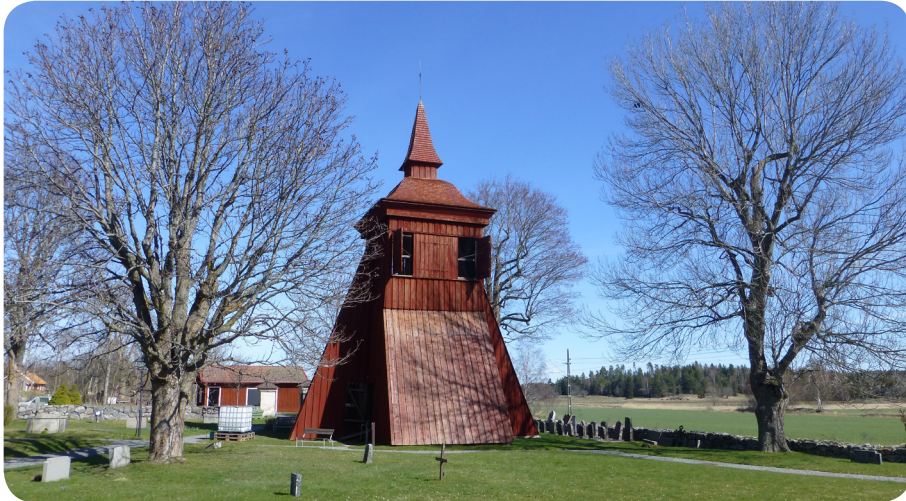
- Klockstapel, fasader och stomme i trä
- Tidsperiod  
1575-1775

**Förebyggande underhåll (FU), Planerat underhåll (PU)**  
**FU:** 1ggr/år. Målningsbättring av skadade partier. Kontroll av rötskador på stomme.  
**PU:** 10 år. Översyn av ev skadat trä för utbyte lika befintligt. Försiktig rengöring av löst sittande färg med borste, 2 ggr strykning med slamfärg i röd kulör (alternativt ändrad färgsättning utifrån historiska belägg). Eventuella åtgärder på klockstapelns stomme ska göras med hög hantverksmässig ambition pga dess ålder. Endast timmerman med erfarenhet av äldre byggnader ska anlitas.

**Övriga risker**  
Ljudluckorna innebär en ökad risk för rötskador i timmerstommen då regn och snö letar sig in i gliporna. Se därför till att de sluter tätt och inte står öppna i onödan. Långvariga rötskador kan leda till att klockan rasar ned.

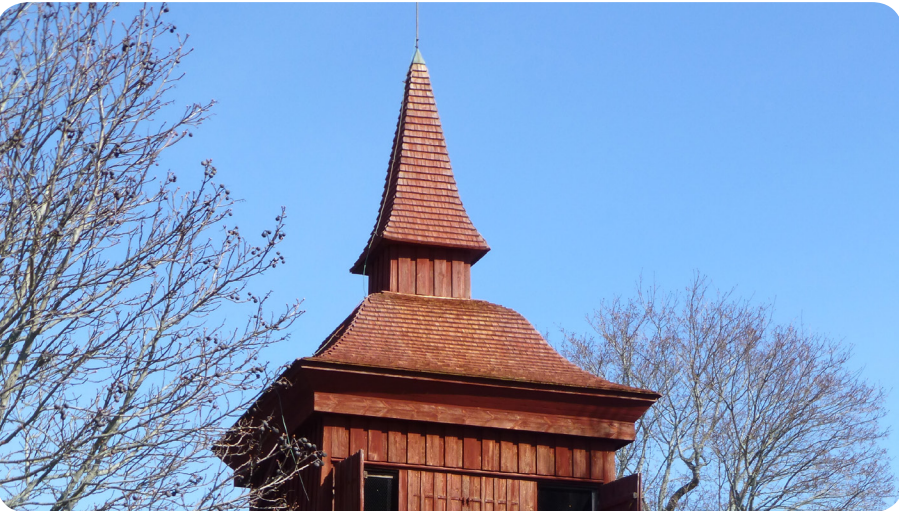
- **Klockstapel, tak**

**Förebyggande underhåll (FU), Planerat underhåll (PU)**  
**FU:** 1ggr/år. Målningsbättring av skadade partier.  
**PU:** 5 år. Röd tjära taket med dalbränd tjära av hög kvalitet (gärna nordisk alt. Serbisk tjära) tills yta byggts upp. Tjäran blandas med falurött pigment. 1-2 delar pigment, 8 delar tjära.

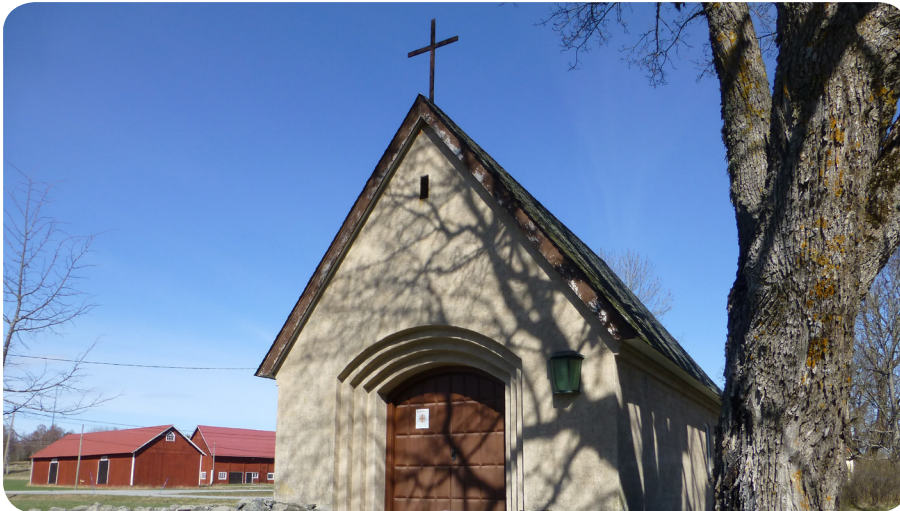
- **Fd bårhus/kapell, fasader**

**Förebyggande underhåll (FU), Planerat underhåll (PU)**  
**FU:** Översyn 1 ggr/år för ev skadenotering.  
**PU:** 15 år. Fönster, fönsterlucka, dörrar. Skrapning, stål bortning och rostskyddsbehandling av smide, skrapning, rengöring av träytor, slutstrykning med linoljefärg. Kulör enligt utredning.
