# Frösunda kyrka

Metodutveckling för framtagande av antikvariskt Vårdprogram i Stockholms stift

| Titel på rapport: <i>Metodutveckling för framtagande av kulturhistoriskt vårdprogram i Stockholms stift</i> |

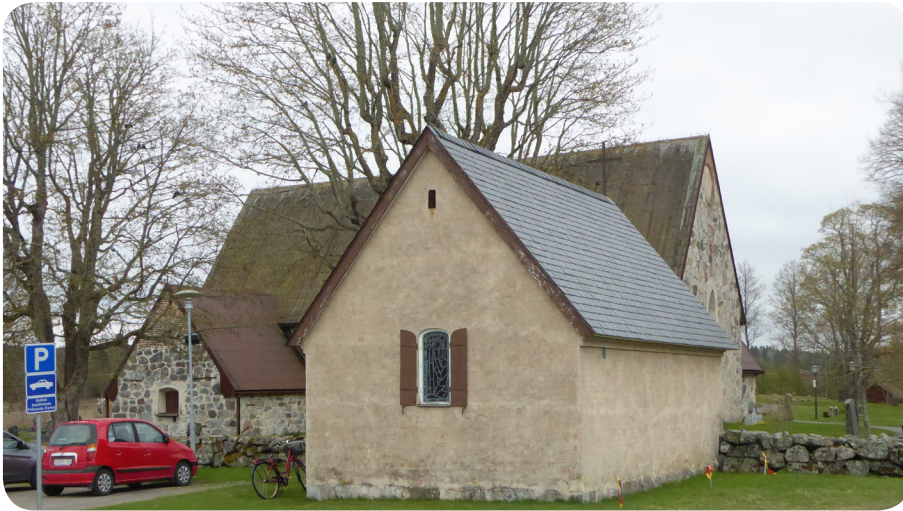
- **Fd bårhus/kapell, tak**

**Förebyggande underhåll (FU), Planerat underhåll (PU)**  
**FU:** Översyn 1 ggr/år för ev skadenotering. Utbyte av ev skadat skiffer.  
**PU:** 30 år. Ev omläggning av skifferytor med syrafri spik. Kontroll/omläggning av takunderlag, vindskivor mm.

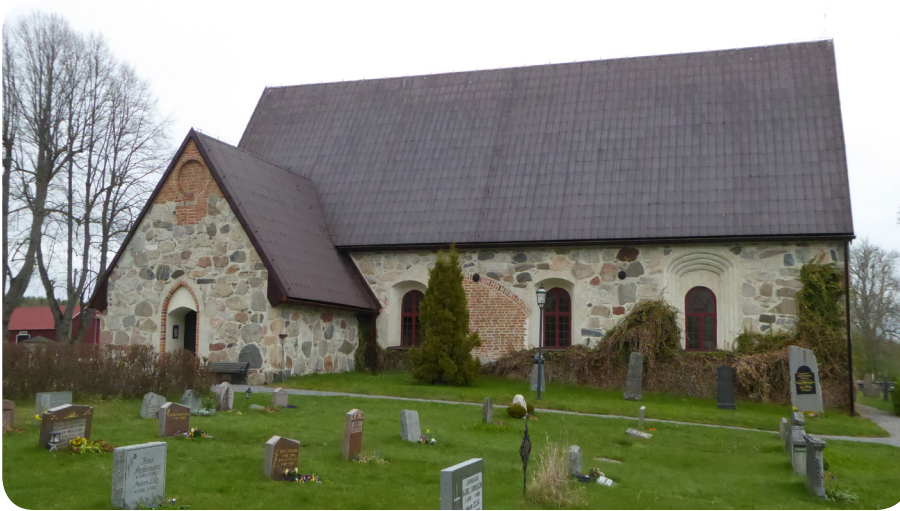
- Kyrka, fasader (äldre kapellets murverk, södra fasaden)

**Förebyggande underhåll (FU), Planerat underhåll (PU)**  
**FU:** 1 ggr/ år. Översyn av sprickor och skador i bruk och tegel, skadenoteringar.  
**PU:** 15 år. Brukslagning med kalkbruk. Utred sammansättningen och ev. pigmentering för nuvarande bruk. Målsättningen bör vara ett hydrauliskt, subhydrauliskt eller rent kalkbruk till ytor och fogar.

**Övriga risker**  
Ett tätt bruk med cement gör att stommens ursprungliga kalkbruk inte längre karbonatiserar och kommer förvandlas till sand vilket kan innebära att stommen blir instabil och riskerar rasa.

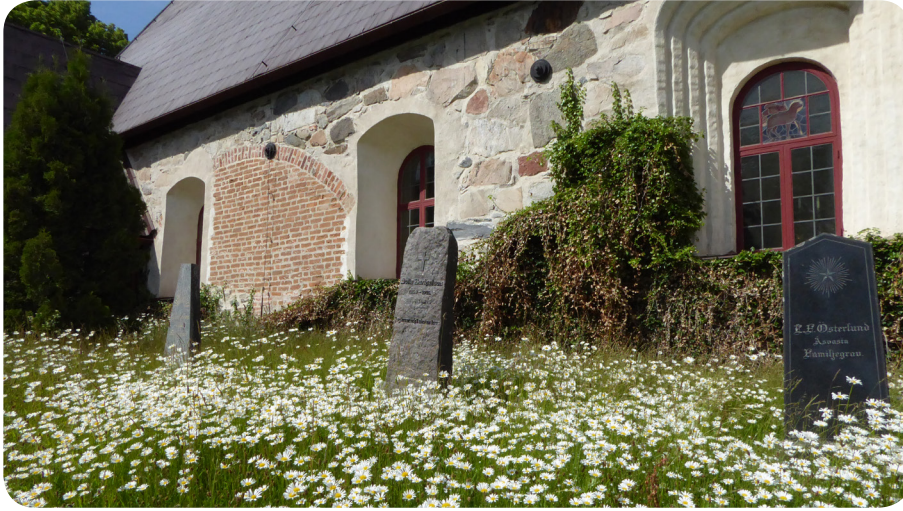
- Kyrka, fasader (sydöstra fönstrets rikt profilerade, putsade omfattning)

**Förebyggande underhåll (FU), Planerat underhåll (PU)**  
**FU:** 1 ggr/ år. Översyn av sprickor och skador i puts, skadenoteringar.  
**PU:** 10 år. Putslagning med kalkbruk, avfärgning med kalkfärg. Utred sammansättningen och ev. pigmentering för nuvarande bruk. Målsättningen bör vara ett hydrauliskt, subhydrauliskt eller rent kalkbruk till ytor och fogar.

**Övriga risker**  
Ett tätt bruk med cement gör att stommens ursprungliga kalkbruk inte längre karbonatiserar och kommer förvandlas till sand vilket kan innebära att stommen blir instabil och riskerar rasa.

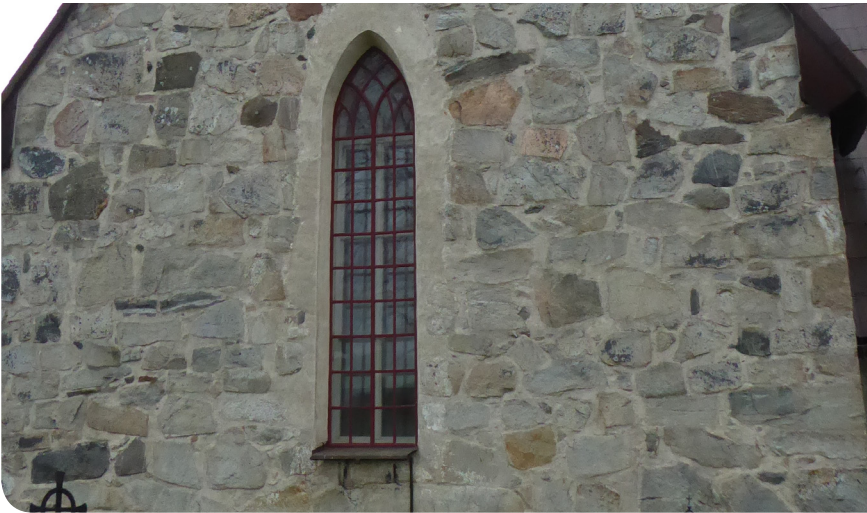
- **Kyrka, fönster (västra fasadens smala, spetsbågiga fönster)**

**Förebyggande underhåll (FU), Planerat underhåll (PU)**  
**FU:** 1ggr/år. Målningsbättring av skadade partier med linoljefärg. Var aktsam för stålets fukthalt, måla endast vid varmt och torrt väder.  
**PU:** 20 år. Skrapning, stålborstning och rostskyddsbehandling av smide, slutstrykning med linoljefärg i engelsk röd kulör.

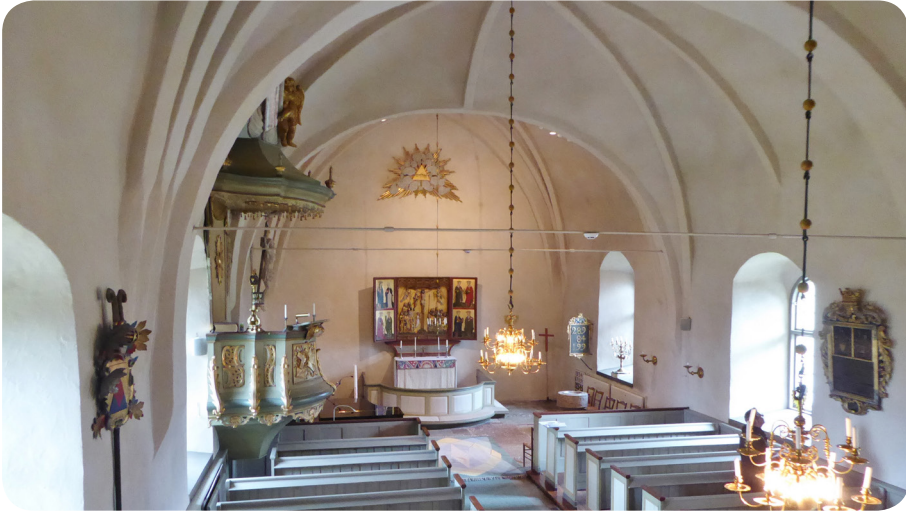
- Kyrka, valv i långhus och korTidsperiod  
1100-1575

**Förebyggande underhåll (FU), Planerat underhåll (PU)**  
**FU:** 1 ggr/ år. Översyn av sprickor och skador i puts, skadenoteringar.  
**PU:** 10 år. Putslagning med kalkbruk, avfärgning med kalkfärg.
