# Sproge kyrka

Karaktärisering 2020

Gotlands  
Museum

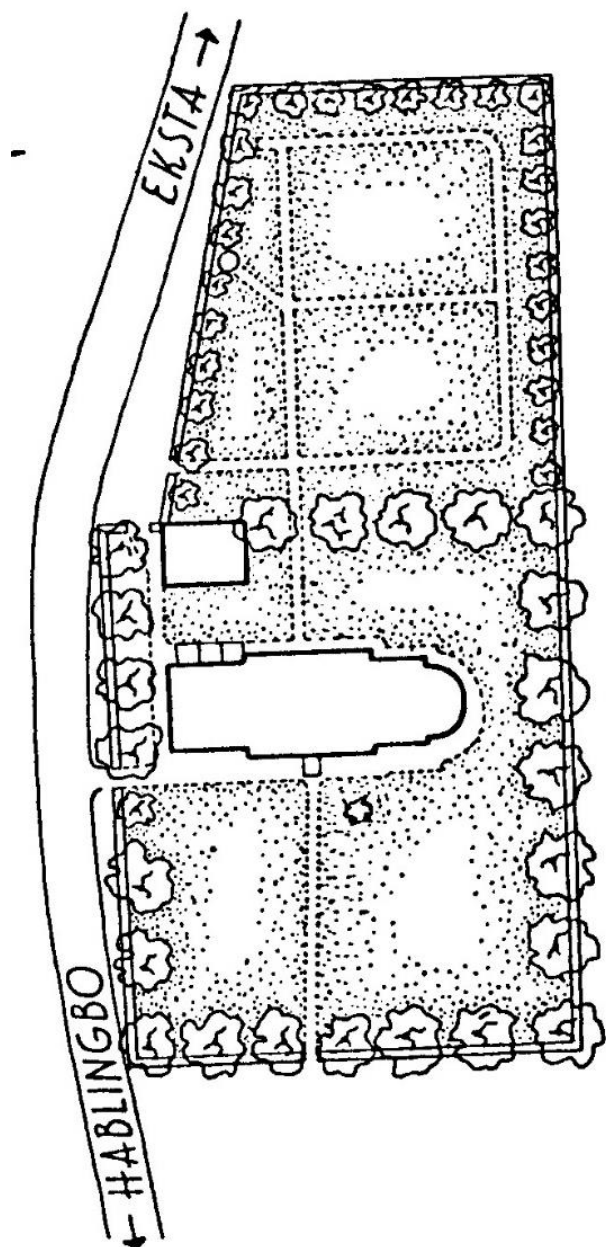
Sproge kyrka. Situationsplan 1943. J Söderberg, ur Sveriges kyrkor 1982.

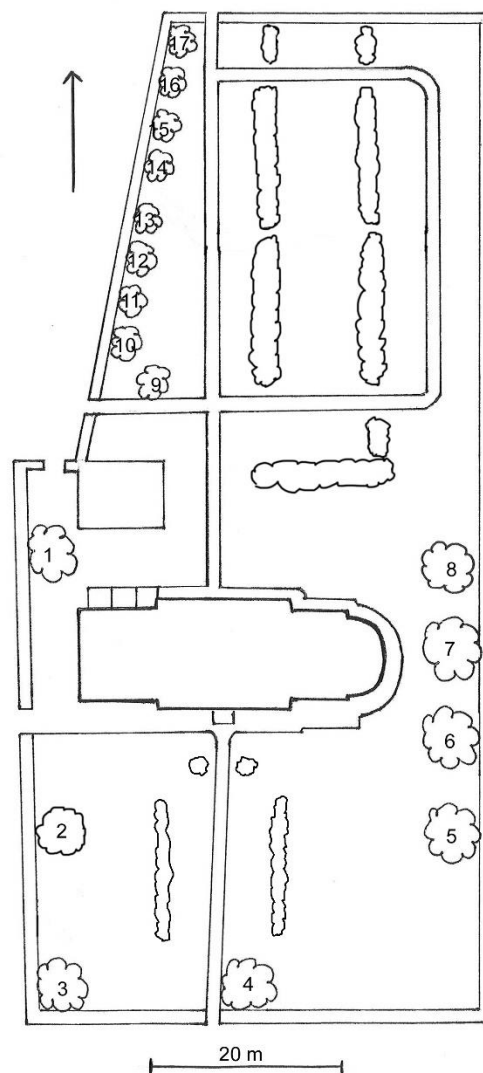
Sproge kyrka. Situationsplan 2009. Ur vård- och underhållsplan 2009. Reviderad 2020, Gotlands Museum.

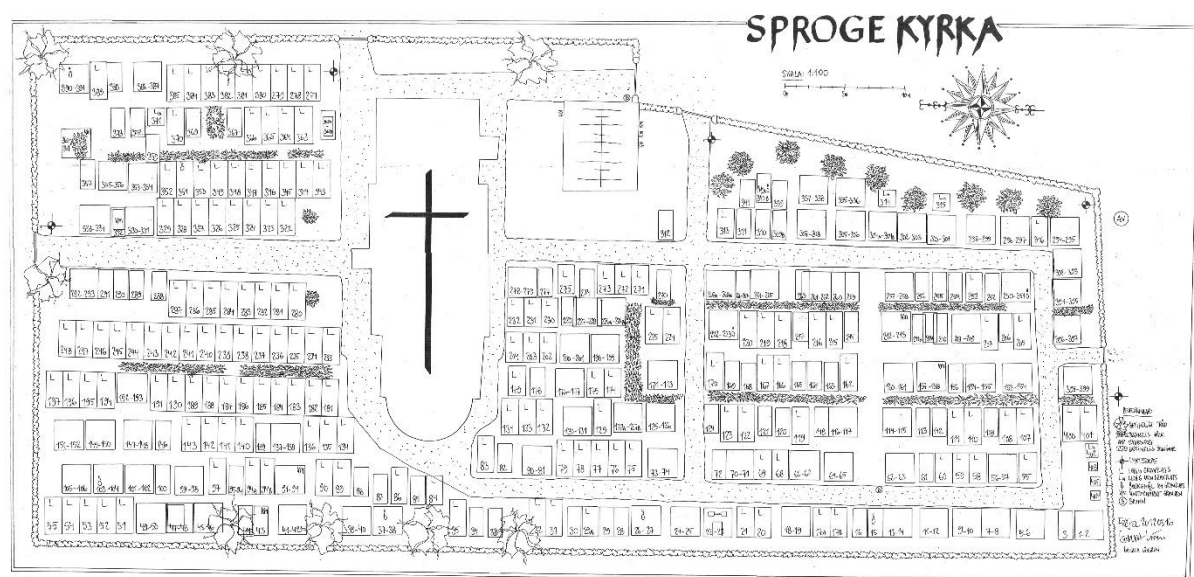
Gravkarta över Sproge kyrkogård. De markerade gravplatserna är både befintliga gravplatser och möjliga gravplatser.

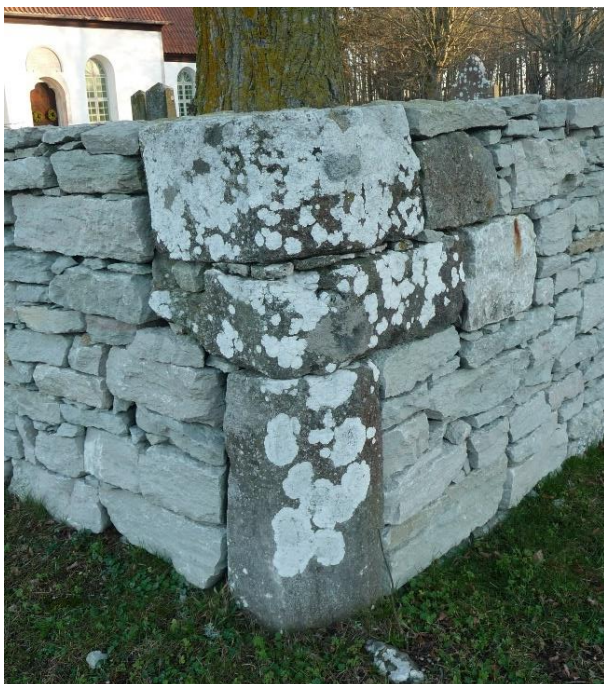
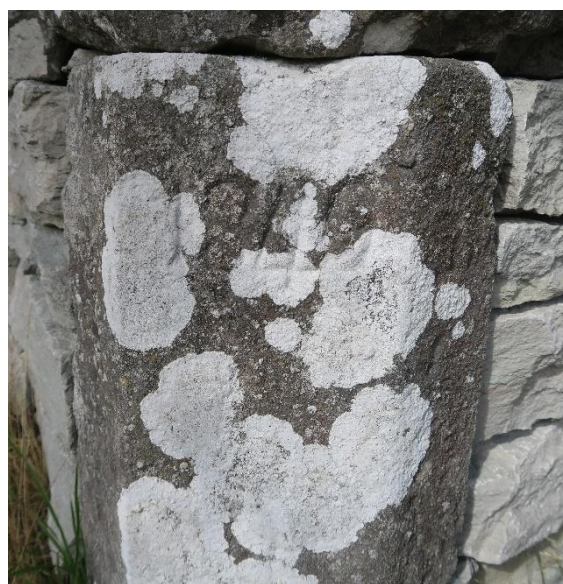
Det sydvästra hörnet. Årtalet 1838 är inhugget i den nedersta stenen (tidigare pelare) vid omläggningen av muren under kyrkans renovering och ombyggnad 1838. Foto ES 2020.

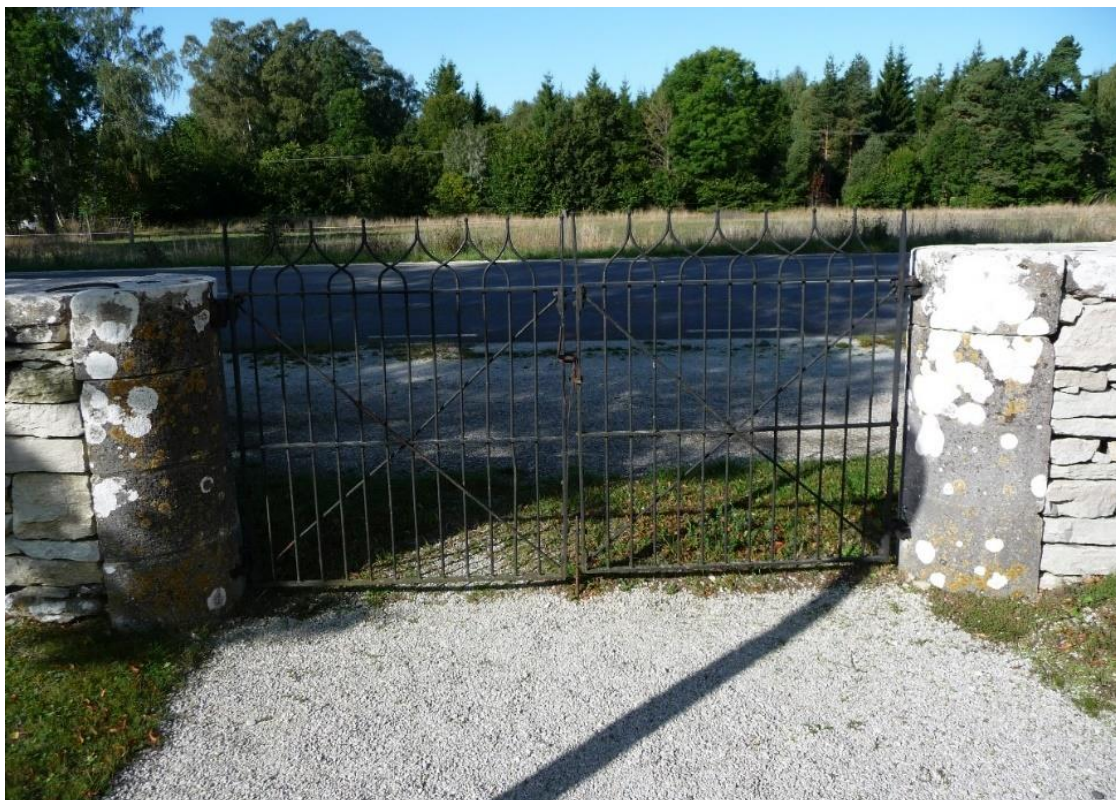
Huvudingången fotograferad från norr. En grind i svartmålat smidesjärn omges av halvcirkelformade stolpar vilka är en del av långhusets mittkolonn som togs bort 1838. På muren närmast grindstolparna ligger delar av altarskivor. Foto ES 2019.

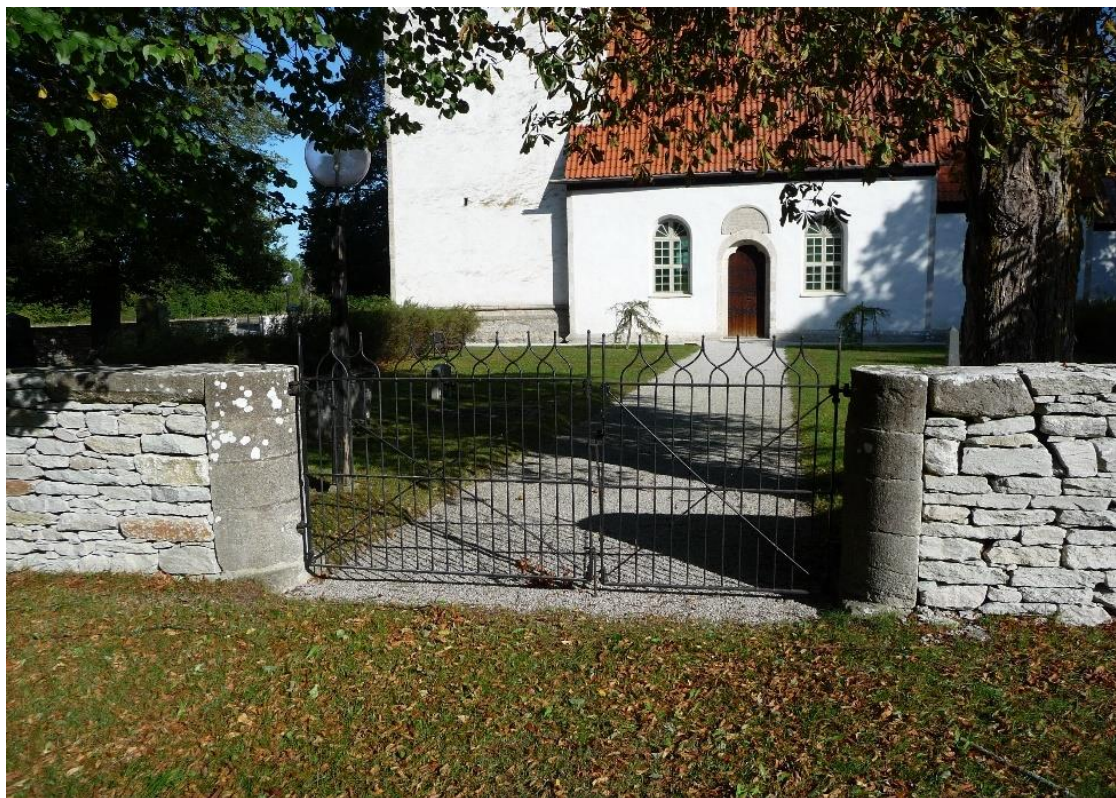
Den södra ingången fotograferad från norr. En grind i svartmålat smidesjärn omges av halvcirkelformade stolpar vilka är en del av långhusets mittkolonn som togs bort 1838. På muren närmast grindstolparna ligger delar av altarskivor. Foto ES 2019.

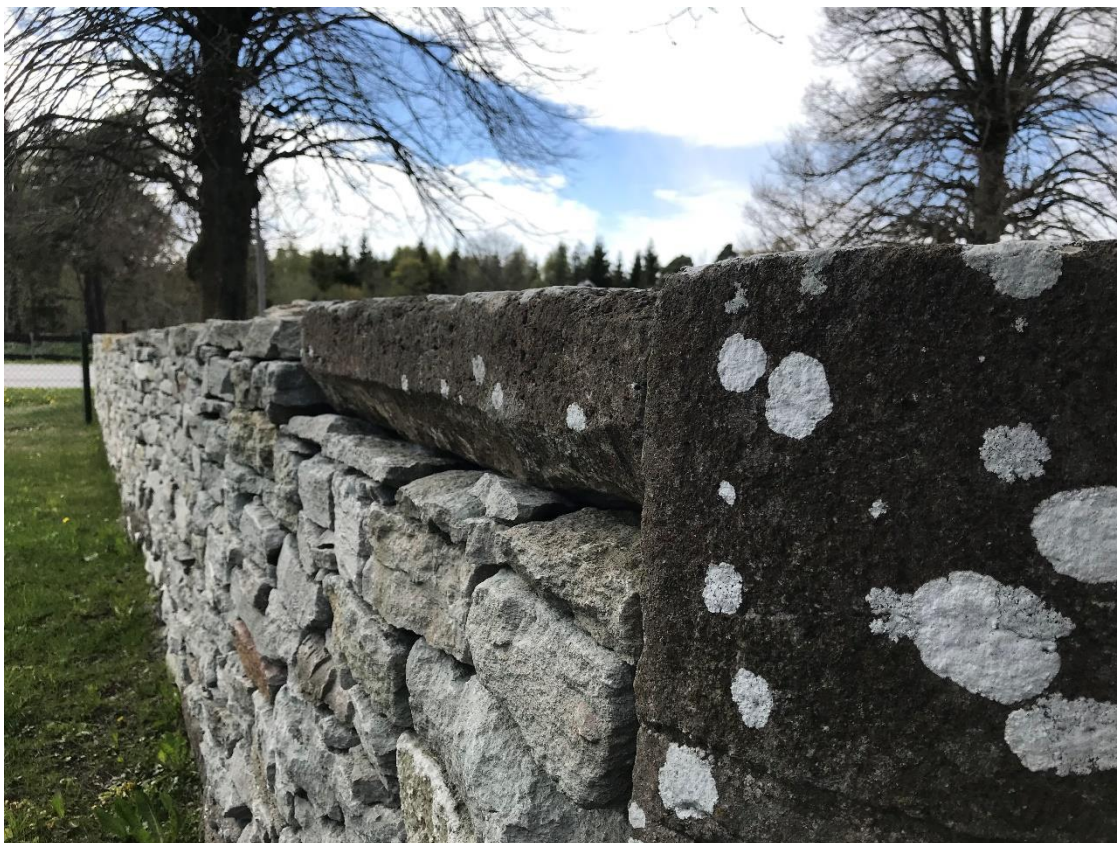
Altarskivans skråkantade sida. Foto Lisa Johansson 2020.

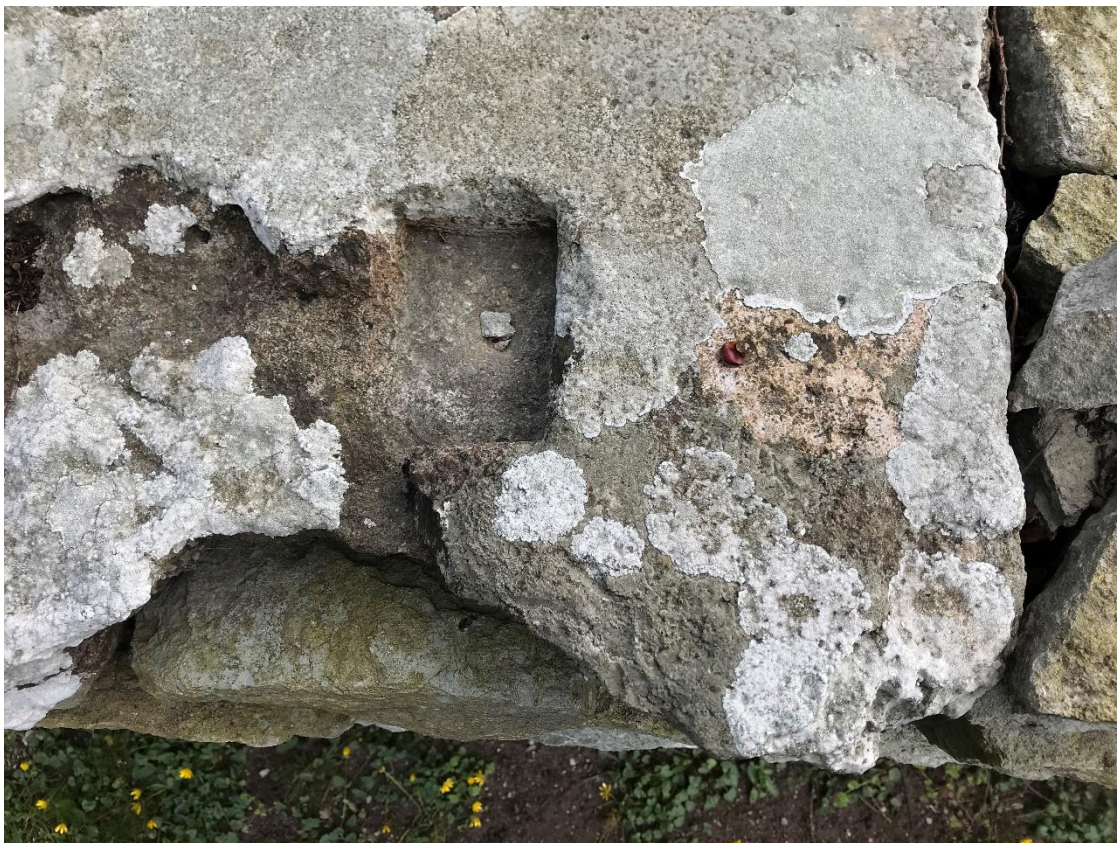
Reliktgömma i altarskivan. Foto Lisa Johansson 2020.

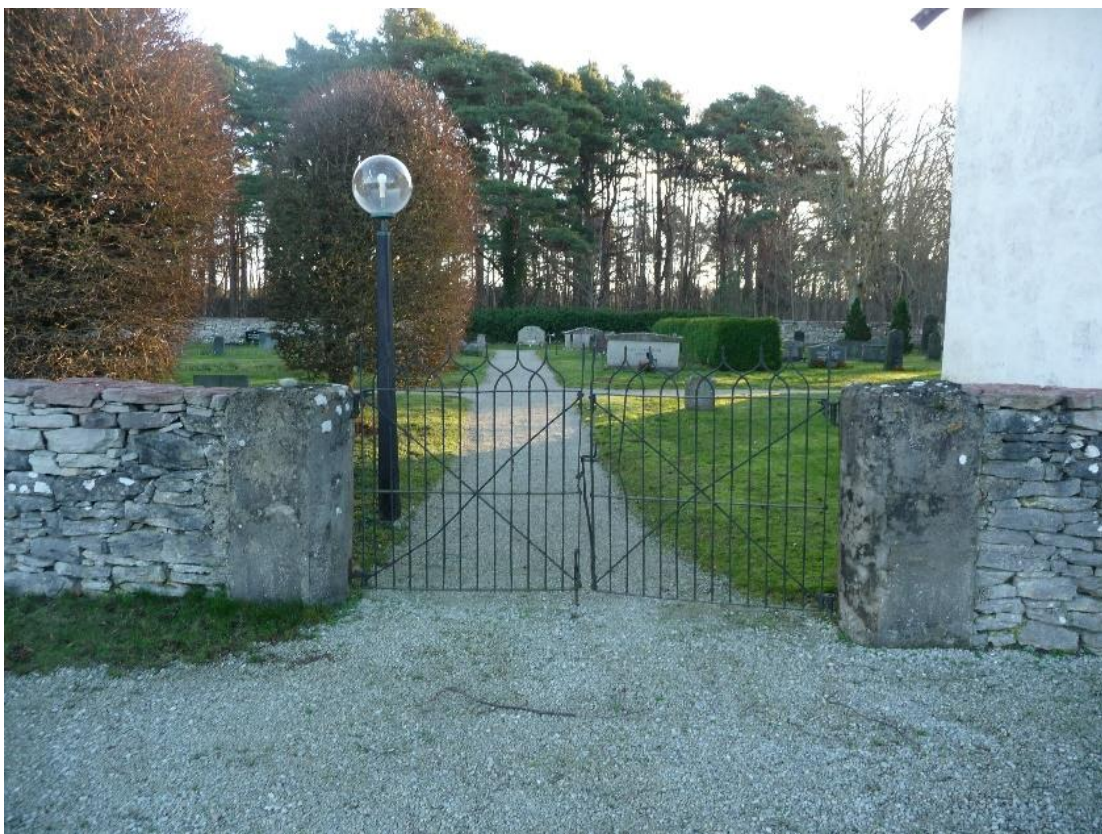
Den västra ingången till den yngre kyrkogården. En grind i svartmålat smidesjärn flankeras av halvcirkelformade stolpar i cement. Foto ES 2019.

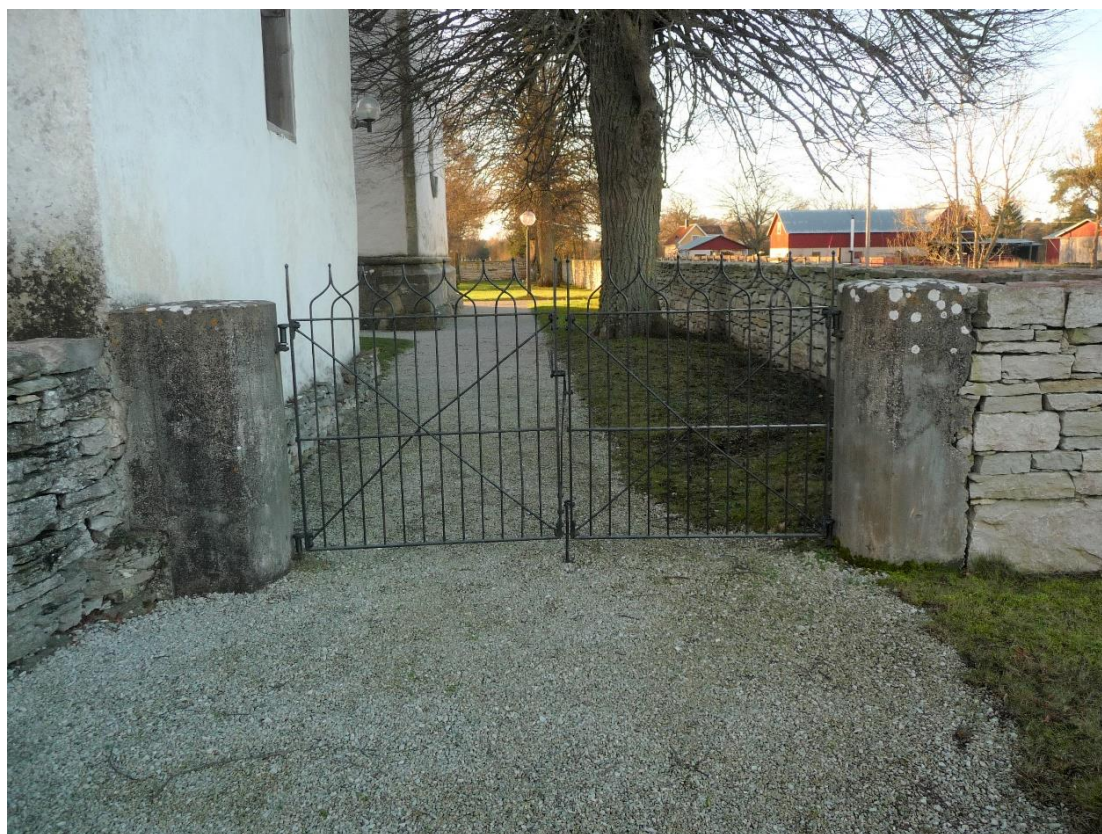
Den västra ingången till den äldre kyrkogården. En grind i svartmålat smidesjärn flankeras av halvcirkelformade stolpar i cement. Foto ES 2019.

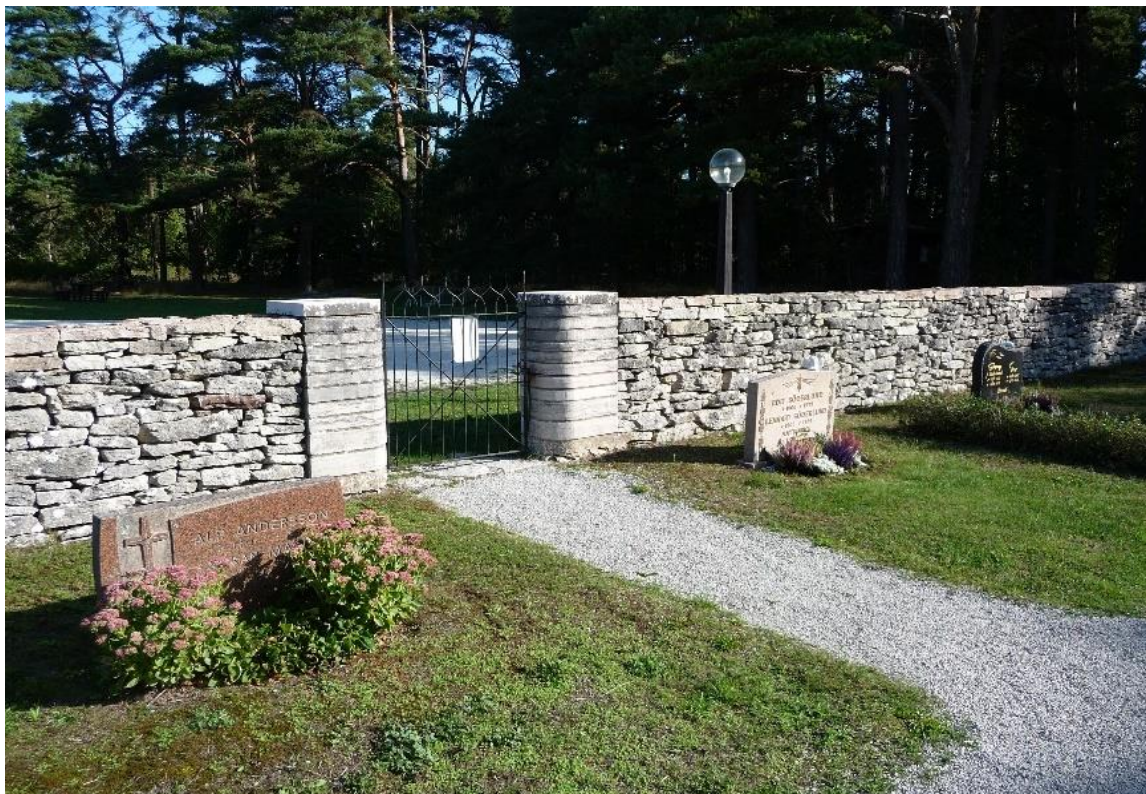
Den norra ingången till den yngre kyrkogården. En grind i svartmålat smidesjärn flankeras av fyrkantiga stolpar av murad kalksten. Foto ES 2019.

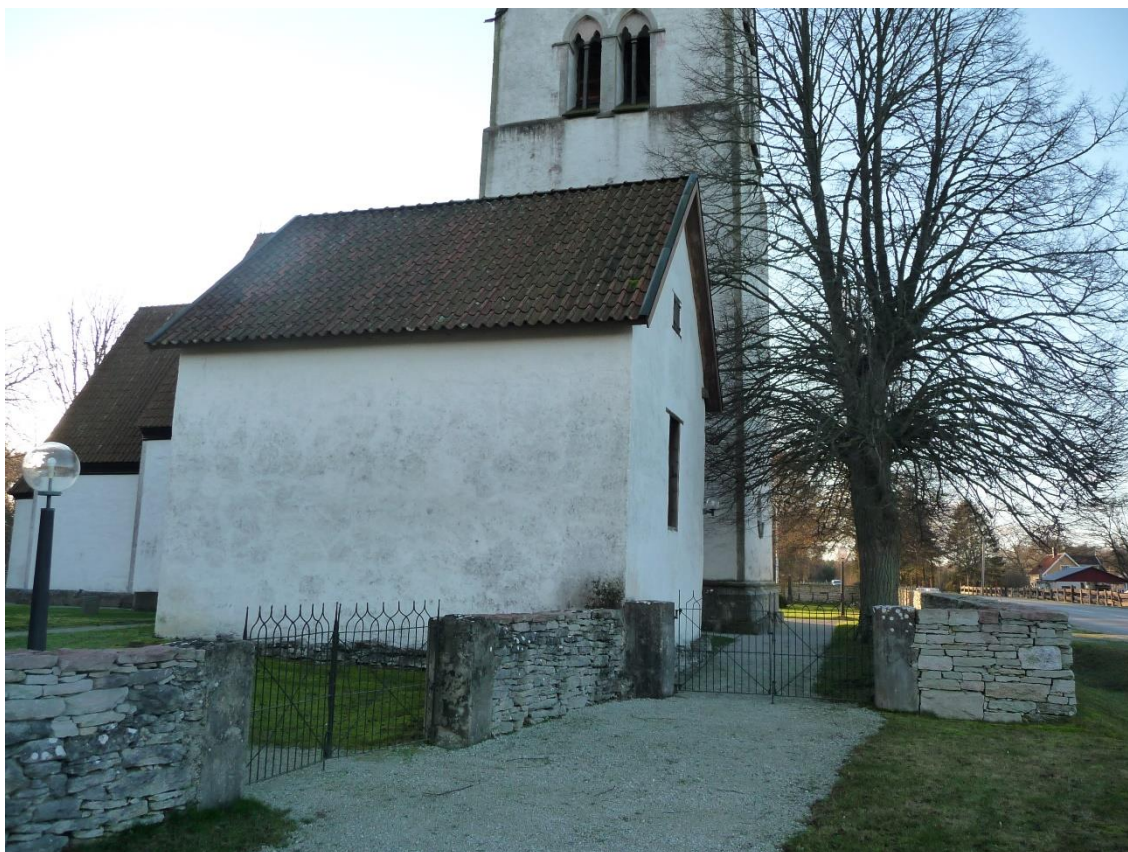
Sockenmagasinet, byggt ca 1820. Foto ES 2019.

Ett sockenmagasin uppfördes omkring 1820 i det sydvästra hörnet av den gamla kyrkogården. Den är byggd av sten med putsade fasader i två våningar. På den östra fasaden finns ristade passrosor. Sockenmagasinet inrymmer el-centralen. Mot dess östra gavel står en medeltida gravhäll.

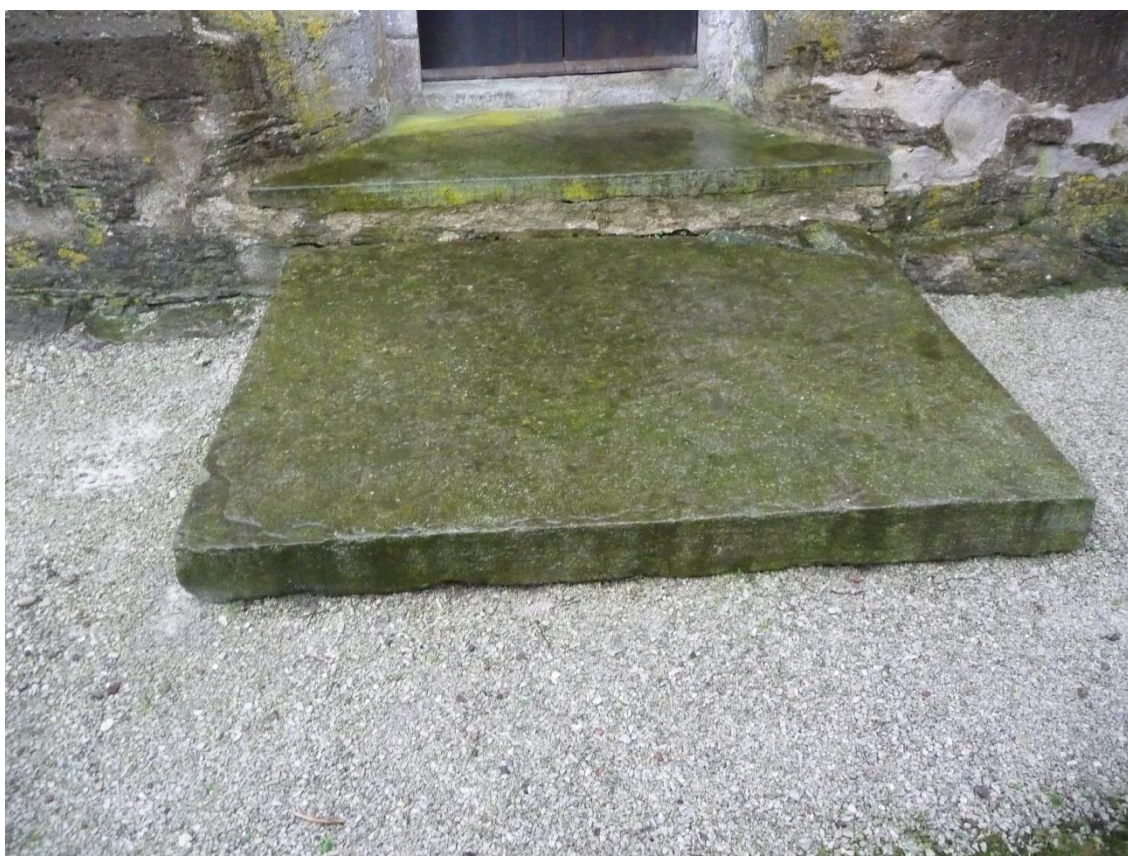
Rektangulär gravhäll med ett avslaget hörn. Omnämns i 1830 års inventering. Utpekad som kulturhistoriskt värdefull. Den finns med i inventarieförteckningen med inv.nr 182. Omnämns i 1830-års inventering. Foto ES 2020.

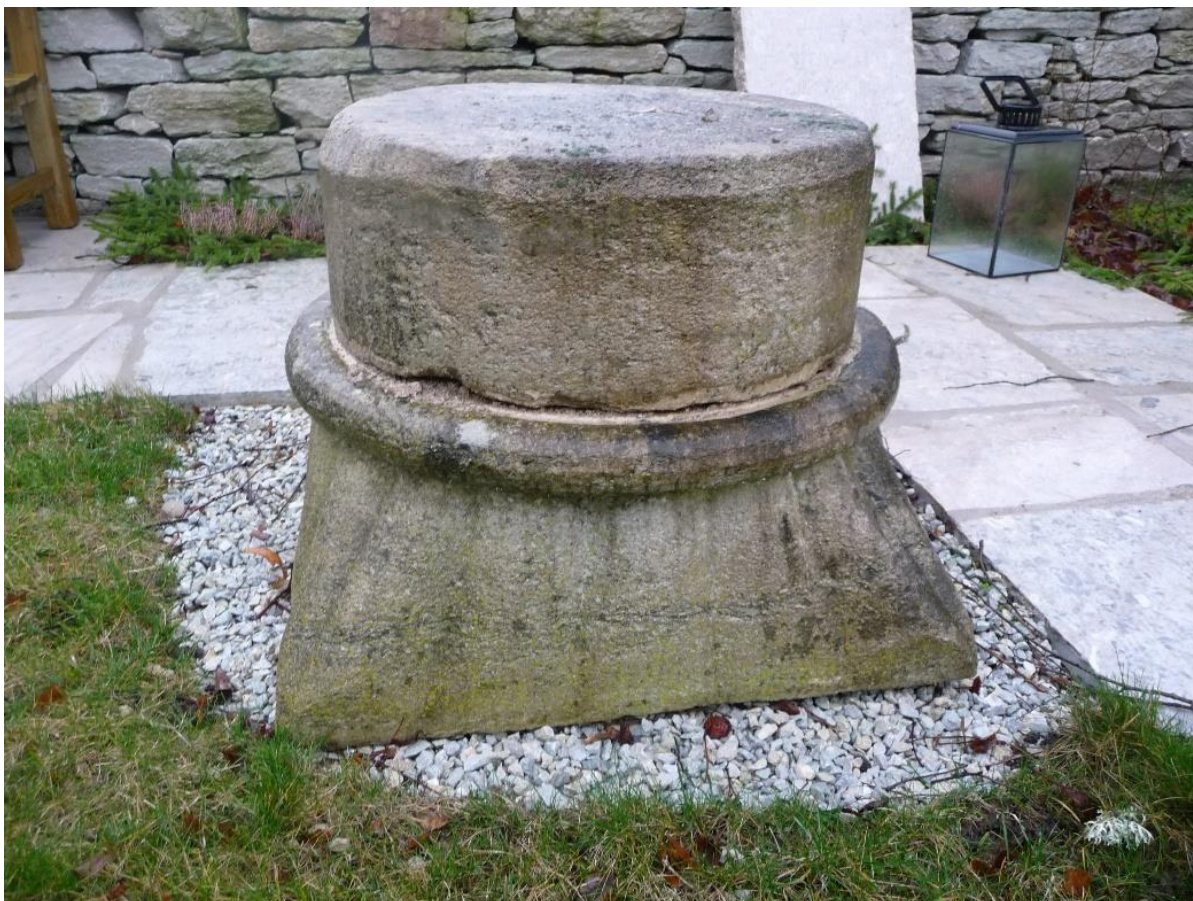
Basen till kyrkans tidigare mittkolonn, sedan 2019 placerad i askgravlunden. Foto ES 2020.

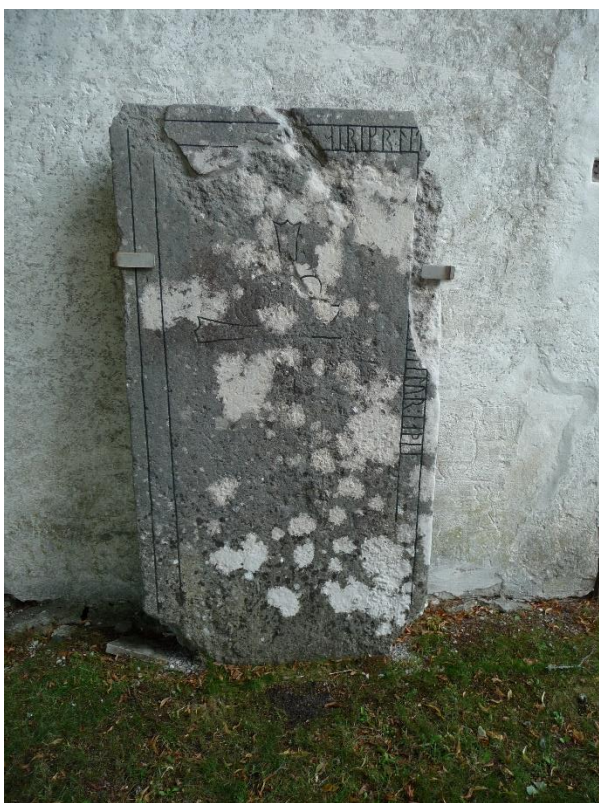
Gravhäll från 1200-talet vid sockenmagasinet. Texten lyder "Alrik lät göra stenen över sin dotter. Gud vare hennes själ nådig." Utpekad som kulturhistoriskt värdefull. Foto ES 2019.

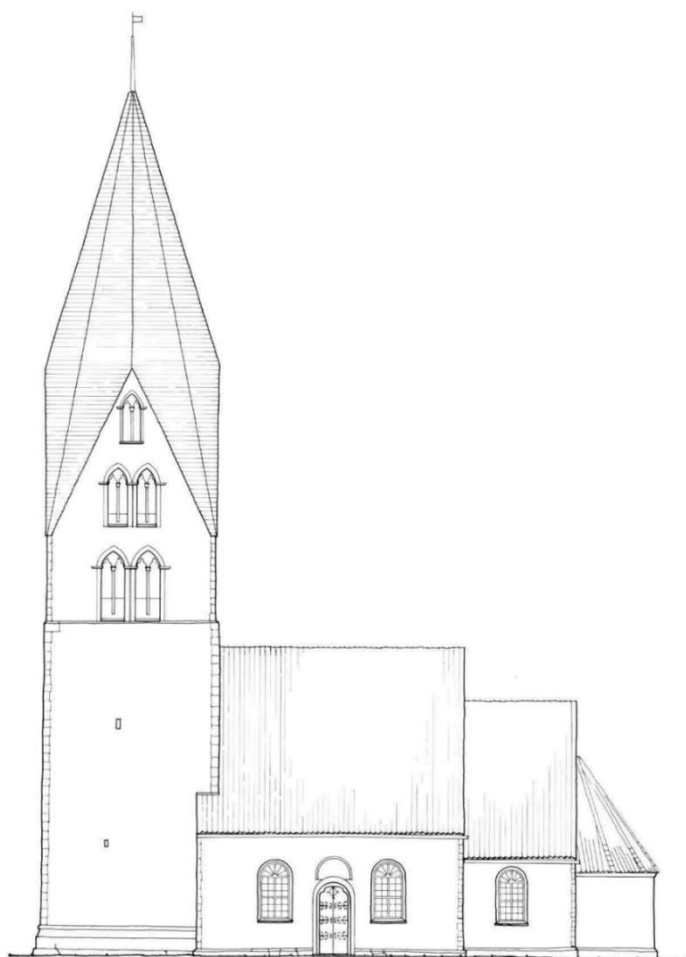
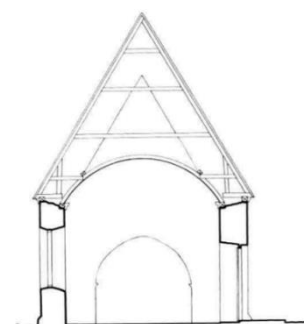
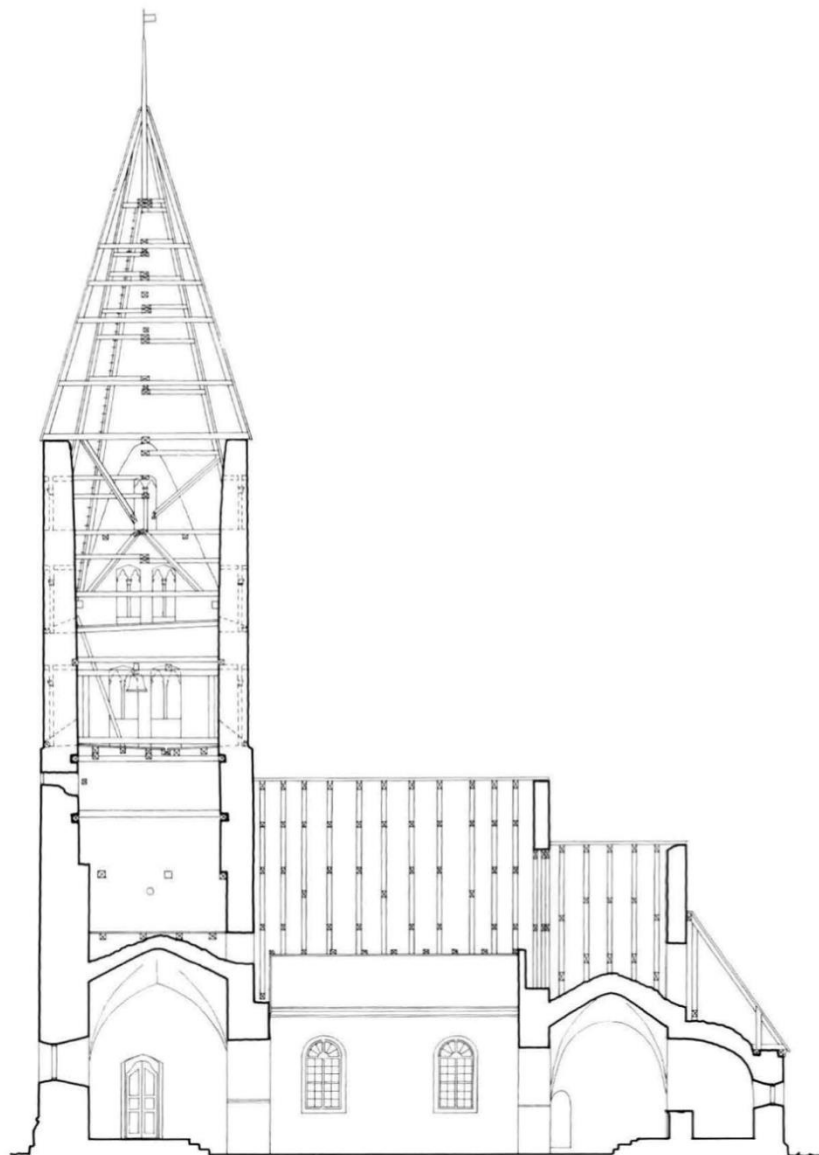
SKÄRNING B-B.

SKÄRNING C-C.

Fasad mot söder och tvärsektioner genom långhuset och koret mot öster. Uppmätning John Söderberg 1943 (sektioner) och Gunnar Wirén 1981 (fasad). Efter Sveriges Kyrkor, Gotland VIII:2, volym 191.

SKÄRNING A-A.

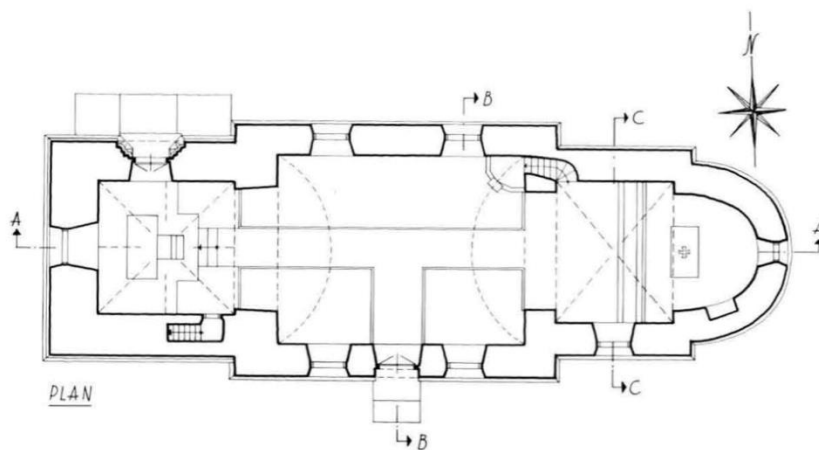
PLAN

Sektion mot norr och plan. Murtrappan till predikstolen har senare satts igen, golvet i ringkammaren sänks och ytterligare en nisch återöppnats i absiden. Uppmätning John Söderberg 1943. Efter Sveriges Kyrkor, Gotland VIII:2, volym

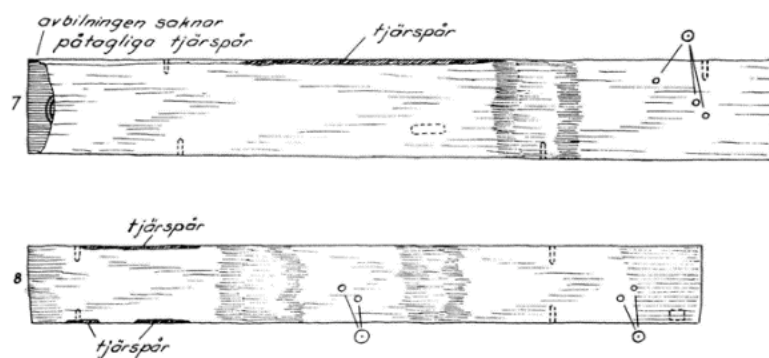
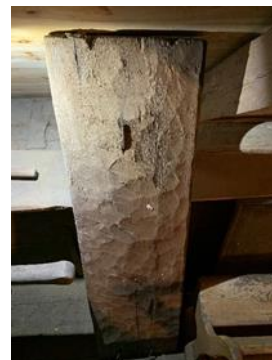
Delar av den äldre träkyrkan, troligen från 1100-talets förra hälft. Återanvända som golv vid 1200-talets förra hälft. Löstagna 1965, nu i Gotlands Museum. Uppmätning Gustaf Trotzic och Evert Fahlander 1965. Efter Sveriges Kyrkor, Gotland VIII:2, volym 191. Till höger bevarad del i magasinet. Foto JL 2020.

Sproge hör till de gotländska kyrkor som har delar bevarade från en äldre träkyrka på platsen. De tillvaratogs 1965 från kyrkans golv och andra delar av byggnaden där de hade återanvänts. Ett 50-tal trästycken återfanns, de flesta bearbetade för sina nya funktioner. De flesta inköptes av Gotlands Museum, några stycken behöll kyrkan. Träkyrkans konstruktion är inte känd. Det har antagits att den varit byggd i skiftesverk, men det kan inte uteslutas att den varit en stavkyrka en i likhet med de övriga träkyrkor på Gotland där tekniken är känd. Utifrån resterna samt jämförelser med bevarade delar av Hemse stavkyrka kan slutas att träkyrkan bestod av ett långhus och smalare och lägre kor. Sannolikt byggdes den under början av 1100-talet.

Träkyrkan stod förmodligen kvar när den nuvarande stenkyrkans murar byggdes, innan den togs ner och dess delar användes som golv i stenkyrkan. Långhuset, koret och absiden uppfördes i ett sammanhang årtiondena före 1200-talets mitt. Det skilde sig på olika sätt från dess nuvarande utseende. Alla dess nuvarande fönster tillkom 1839–40. Det gäller även långhusportalen, vars omfattning dock utgörs av långhusets tidigare portal, som var placerad något längre åt väster och var smalare. Koret hade en portal, placerad rakt under nuvarande fönstret, där läget ännu går att skönja. Kor och långhus hade sannolikt var sitt mindre fönster åt söder. Invändigt hade långhuset en mittkolonn som bar upp fyra valv, med all sannolikhet kryssvalv av liknande slag som det över koret. Delar av kolonnens skaft, bas och kapitäl finns bevarade på kyrkogården. Avtryck på murarna av valvens sköldbågar tyder på att valven var placerade ovanlig lågt och att kolonnen måste ha varit ovanligt kort. Triumfbågen är rundbågig, men ovanligt bred, vilket talar för att den sannolikt inte följer den ursprungliga formen utan är vidgad.

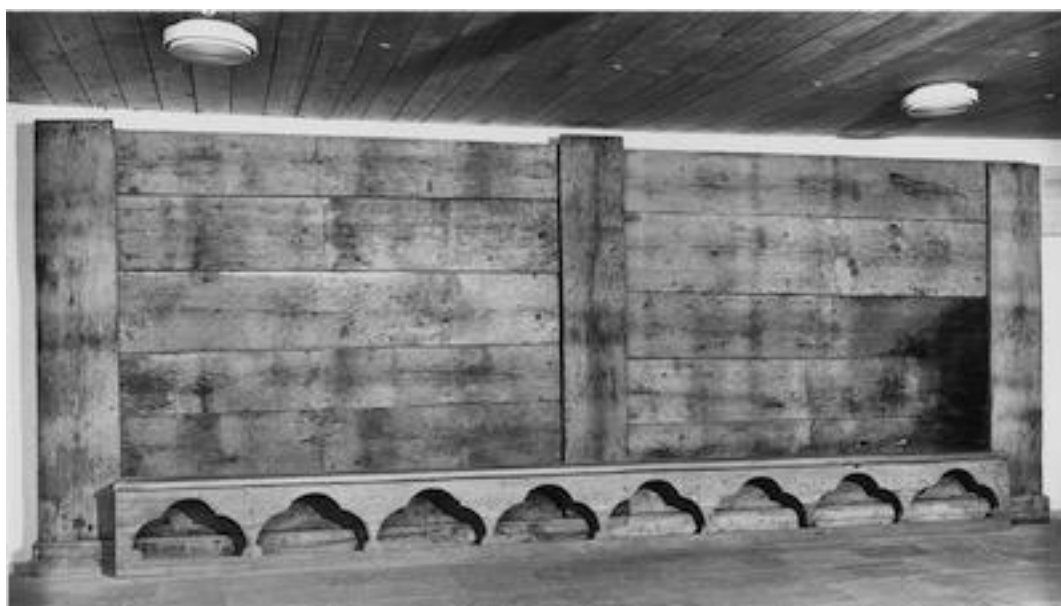
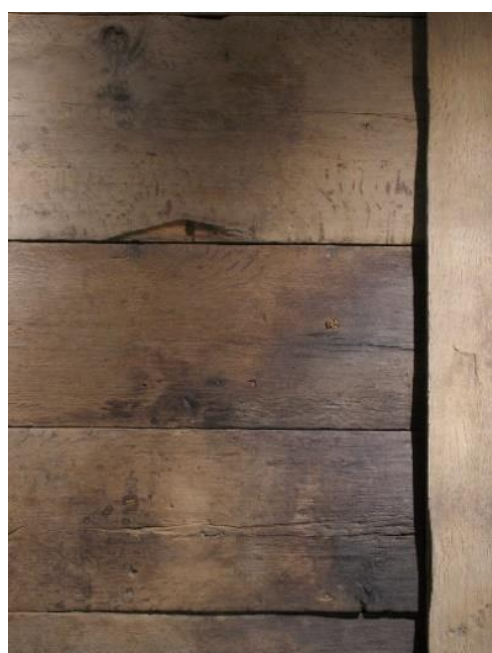
Urval av träkyrkans bevarade väggplankor i en tidigare uppställning i Gotlands Fornsal. Rekonstruktionen utformad i skiftesverksteknik. Bänken kommer från annan gotländsk kyrka. Foto Raymond Hejdström. Gotlands Museums arkiv. Till höger detalj. Foto Bo Göran Kristoffersson, Visby stift, 2002-05.

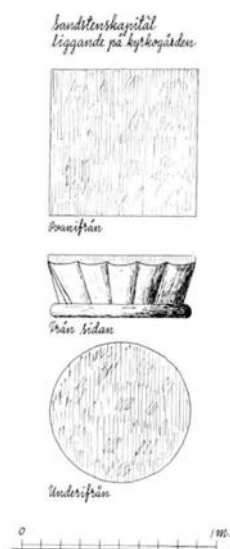
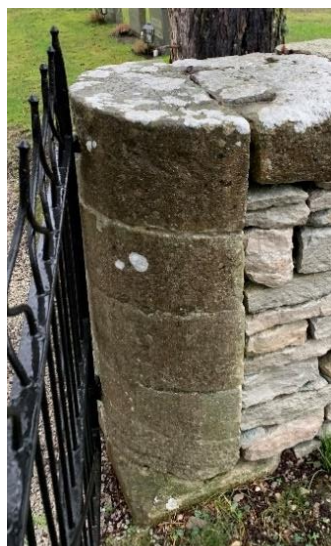
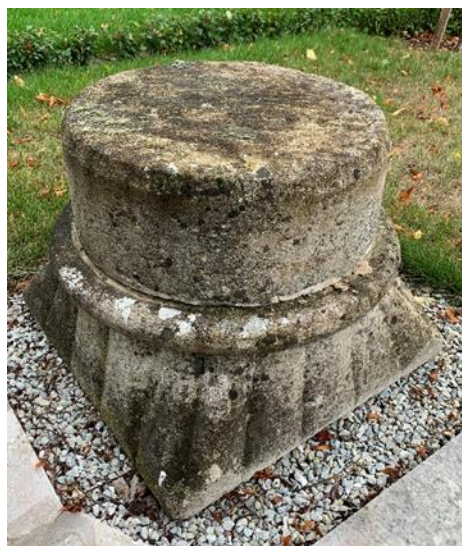
Bevarade delar av den 1839–40 rivna kolonnen. Uppmätning John Söderberg 1943. Sveriges Kyrkor, Gotland VIII:2, volym 191. Foto JL 2019-2020.

År 1839–40 genomgick kyrkan en omfattande renovering. Främst berörde den långhuset, vars kolonn och murade valv revs och ersattes av ett flackt trätunnvalv. Långhusets och korets portaler sattes igen och en ny och större ingång togs upp mitt på sydfasaden, med återanvändning av långhusportalens omfattning. Planen var ursprungligen att flytta hit portalen från tornet. De gamla fönstren på långhusets och korets södra sida ersattes av nya och betydligt större. Absiden fick ett rundfönster i öster, kanske ersättande ett ursprungligt, men mindre, och ett likadant sattes i tornet, istället för dess tidigare, spetbågiga. De två fönstren på långhusets norra sida togs upp några år senare, 1844. Yttertakets behöll sin profil, men långhusets östra gavelröste togs ner och murades upp igen. Takstolen byggdes om och profilerade lister av trä placerades längs takfoten. Långhusets bänkinredning byggdes om och försågs med mittgång istället för två sidogångar. Altaret flyttades åt väster och en putsad brädvägg avskilde absiden till sakristia. Magasinsväggen i ringkammaren togs bort och en läktare eller ett podium byggdes för kören i ringkammarens västra del. Predikstolen ersattes av en ny med uppgång genom muren och rummets målningar kalkades över. Förändringarna skedde på tillskyndan av kyrkoherde Pehr Wallgren och med Per Gottberg som byggmästare. Wallgren hade just inlett en motsvarande omvandling av Eksta kyrka, men till skillnad från i Eksta var förändringarna inte orsakade av kyrkans dåliga skick utan för att skapa ett ljusare, mer funktionsdugligt och av samtida estetiska ideal präglad kyrkorum. Förebilder för både omvandlingens genomförande och resultat går att finna i samtida förändringar i till exempel Östergötland och Värmland, där Wallgren hade sin bakgrund. Idealet var tidens ljusa och nyklassicistiskt präglade kyrkorum med stora fönster, flacka vitlimmade innertak, ett sammanhängande och överblickbart rum med tydlig axialitet samt en genomgående symmetri. Till symmetrin hör att sakristian placerades rakt i öster, i detta fall i absiden, vilket varit mycket vanligt under 1800-talet i inte minst skånska romanska kyrkor, samt fönster placerade mitt emot varandra och en symmetriskt grupperad sydfasad med centralt placerad portal. En inskriftstavla ovanför huvudingången, vilken berättar om kyrkans tillkomstid, var också kännetecknande för tiden. Den yttre renoveringen var fullföljd 1848.

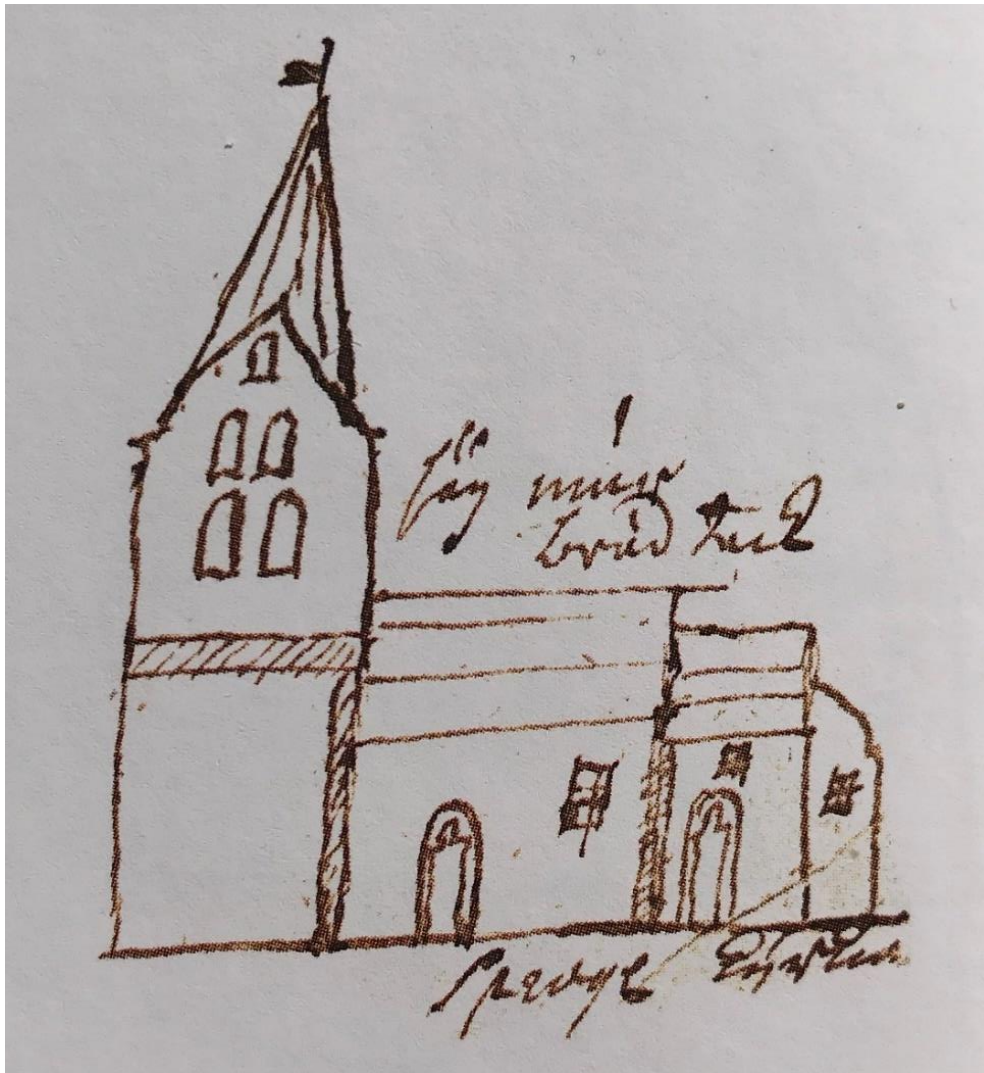
Exteriör från söder före 1839-40 års förändringar. Kyrkan täcktes av trätak och fönstren var rektangulära. Skrafferade partier anger större eller mindre språng i muren. Teckning av Johannes Pihl (?) ca 1726-30 för *Analecta Gothlandensia*. Efter Svensson 2008.

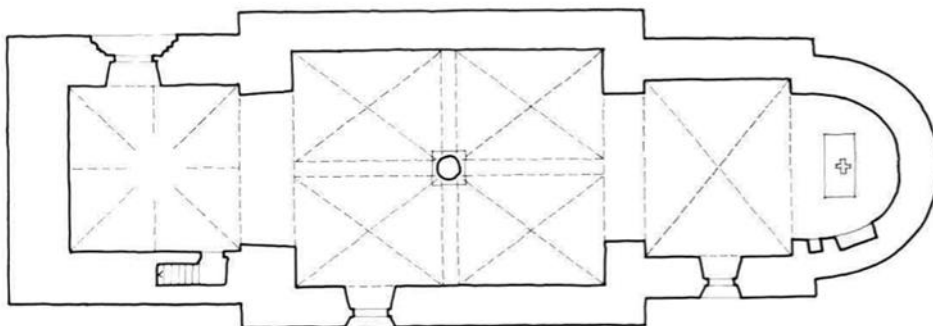
Kyrkans plan före 1839-40. Fönster och annan inredning än högaltaret ej markerade. Möjligen var den ursprungliga triumfbågen smalare. Rekonstruktion Erland Lagerlöf och Gunnar Wirén 1982. Efter *Sveriges Kyrkor, Gotland VIII:2*, volym 191.

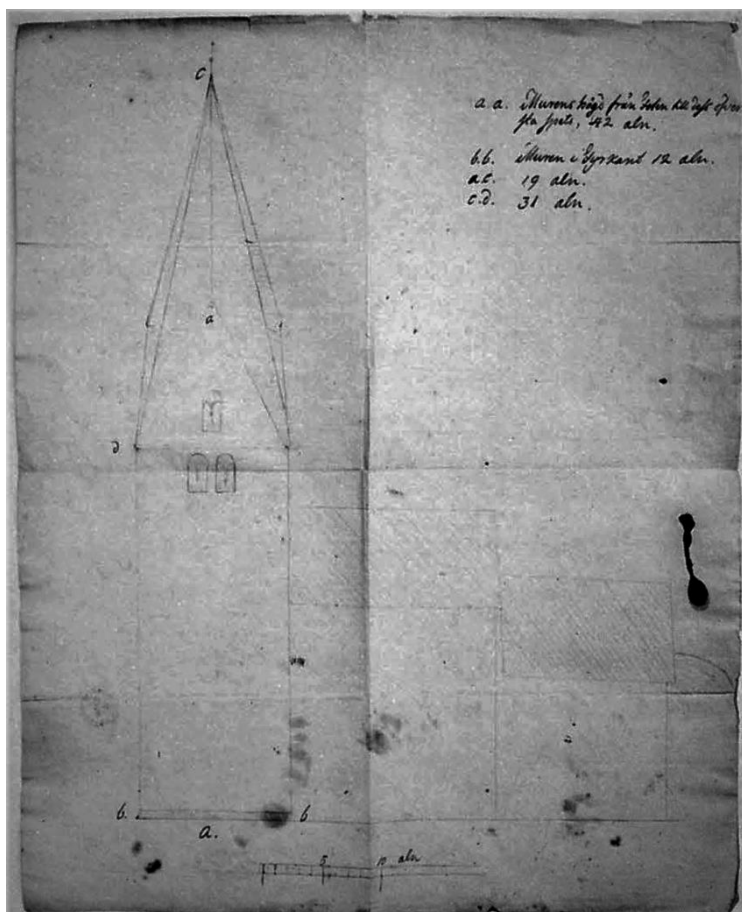
Kyrkans fasad mot söder.  
Uppmätning 1780, utförd som  
underlag för förslag till nytt  
tornkrön. Efter Sveriges Kyrkor,  
Gotland VIII:2, volym 191.

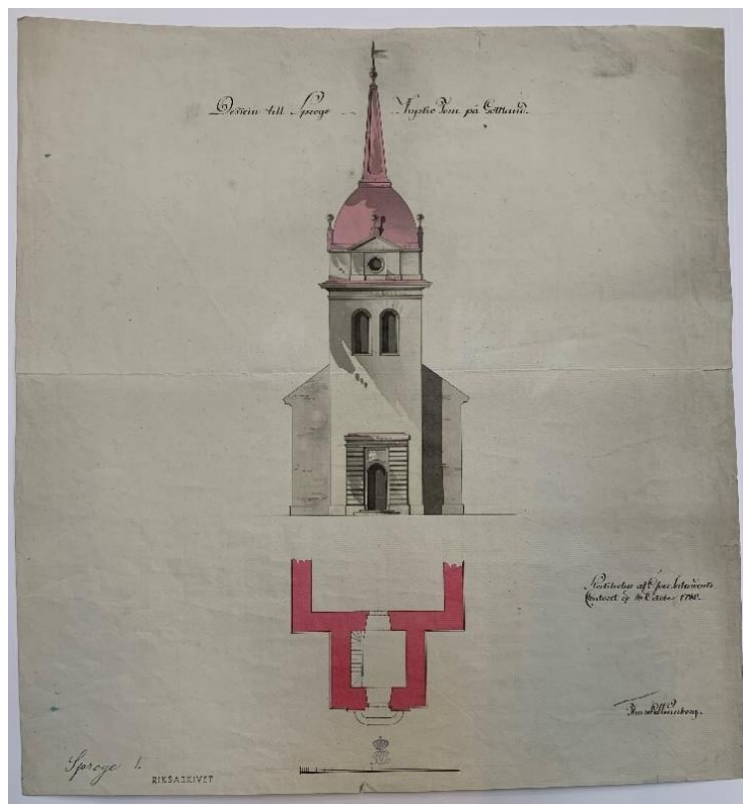
Förslag till nytt tornkrön, ej utförd.  
Ritning av Thure Wennberg,  
Överintendentsämbetet, 1780.  
Ritning i Överintendentsämbetets  
arkiv, Riksarkivet, Kyrkliga  
byggnader, ritning S 196:2

Tornhuven genomgick en större reparation eller nybyggnad 1686. Hundra år senare var den i behov av reparationer. Ett förslag till en större ombyggnad utfördes av arkitekten Thure Wennberg vid Överintendentsämbetet 1780. Det utfördes dock inte och istället reparerades den befintliga huven 1783–84 varvid också tornmurarna förstärktes. Ny genomgripande reparation vidtogs 1832. År 1827 började faltaken på kyrkans övriga delar ersättas med tegeltak. Jöran

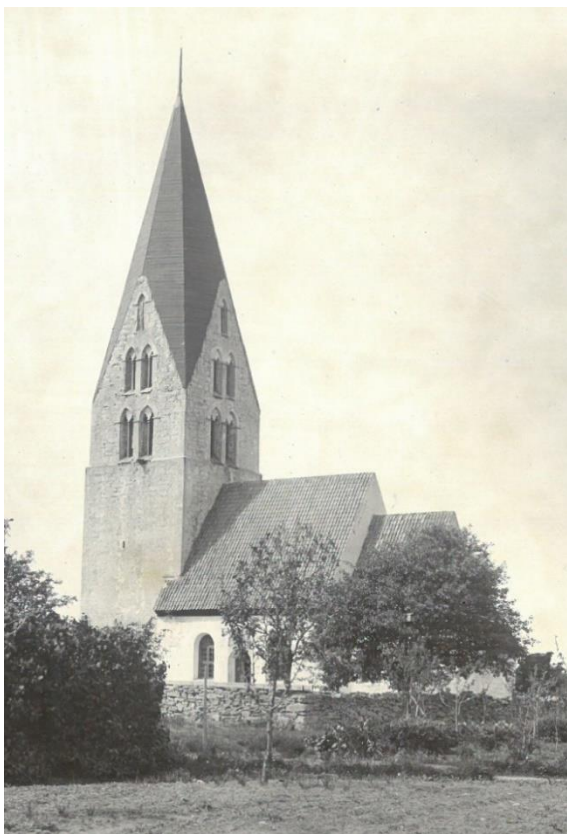
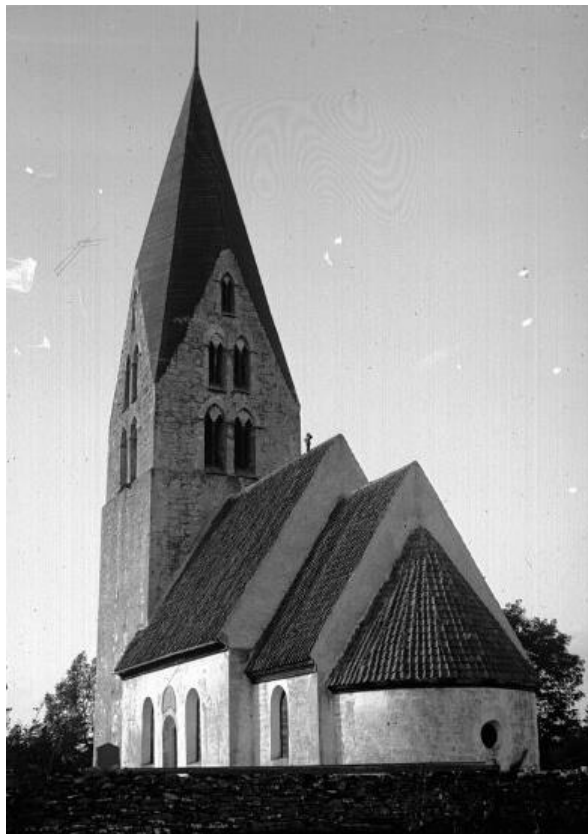
Exteriör från söder vid sekelskiftet 1900. Tornet saknade puts och översta ljudluggen åt söder var igenmurad. Foto J. W. Hamner 1898, Gotland Museums arkiv, och Einar Erics 1916. RAÄ, Kulturmiljöbild.
