# Sproge kyrka

Karaktärisering 2020

Gotlands  
Museum

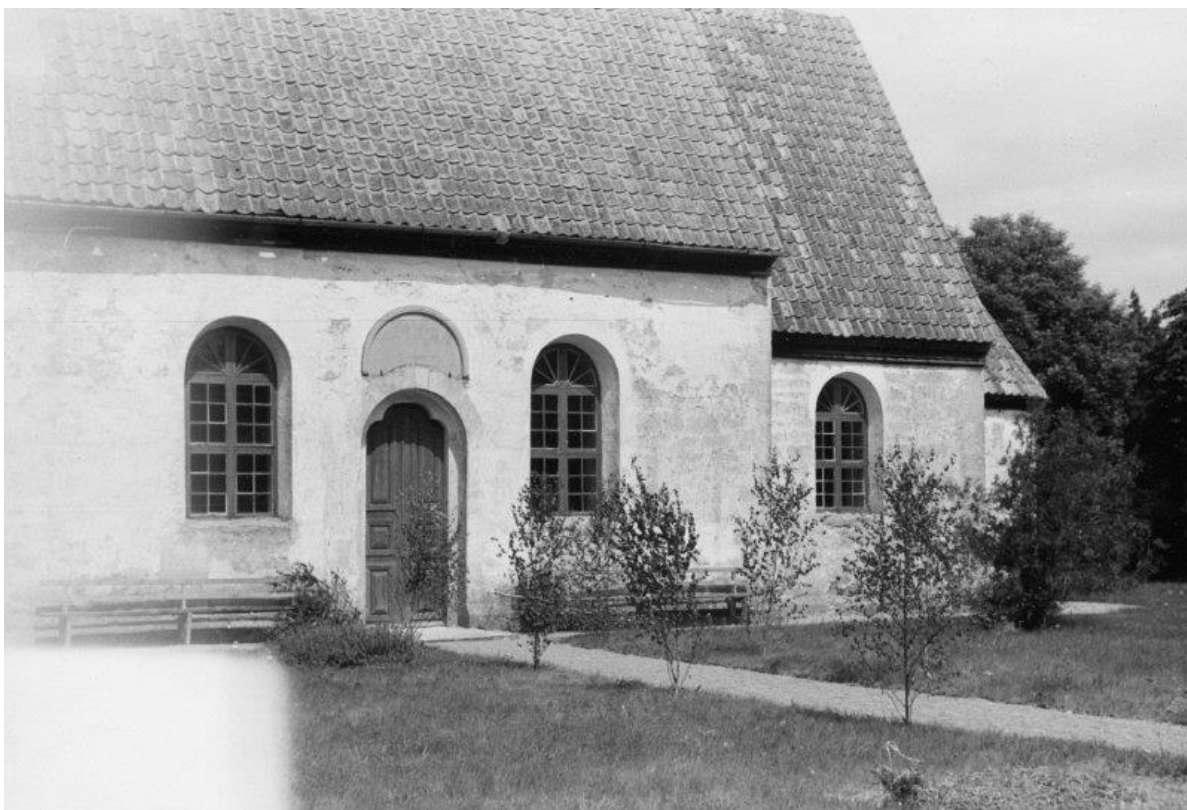
Långhus, kor och absid från söder. Fönstren har mörka snickerier och dörrarna har speglar. Foto Bertil Berthelson 1946. RAÄ, Kulturmiljöbild.

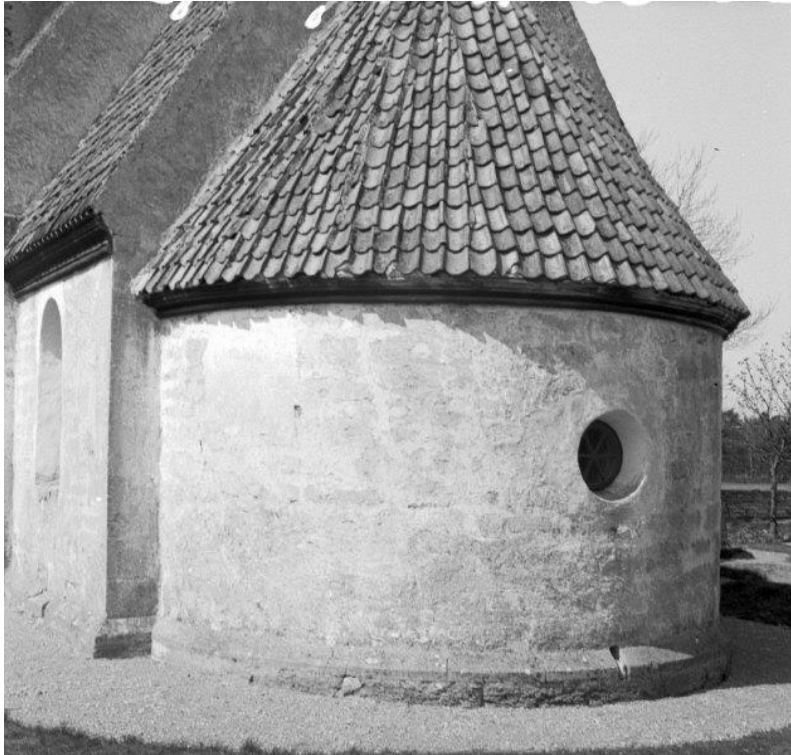
Absiden sedd från sydöst före den yttre restaureringen 1950, med tegeltak från 1800-talets förra hälft. Foto i RAÄ, Kulturmiljöbild.

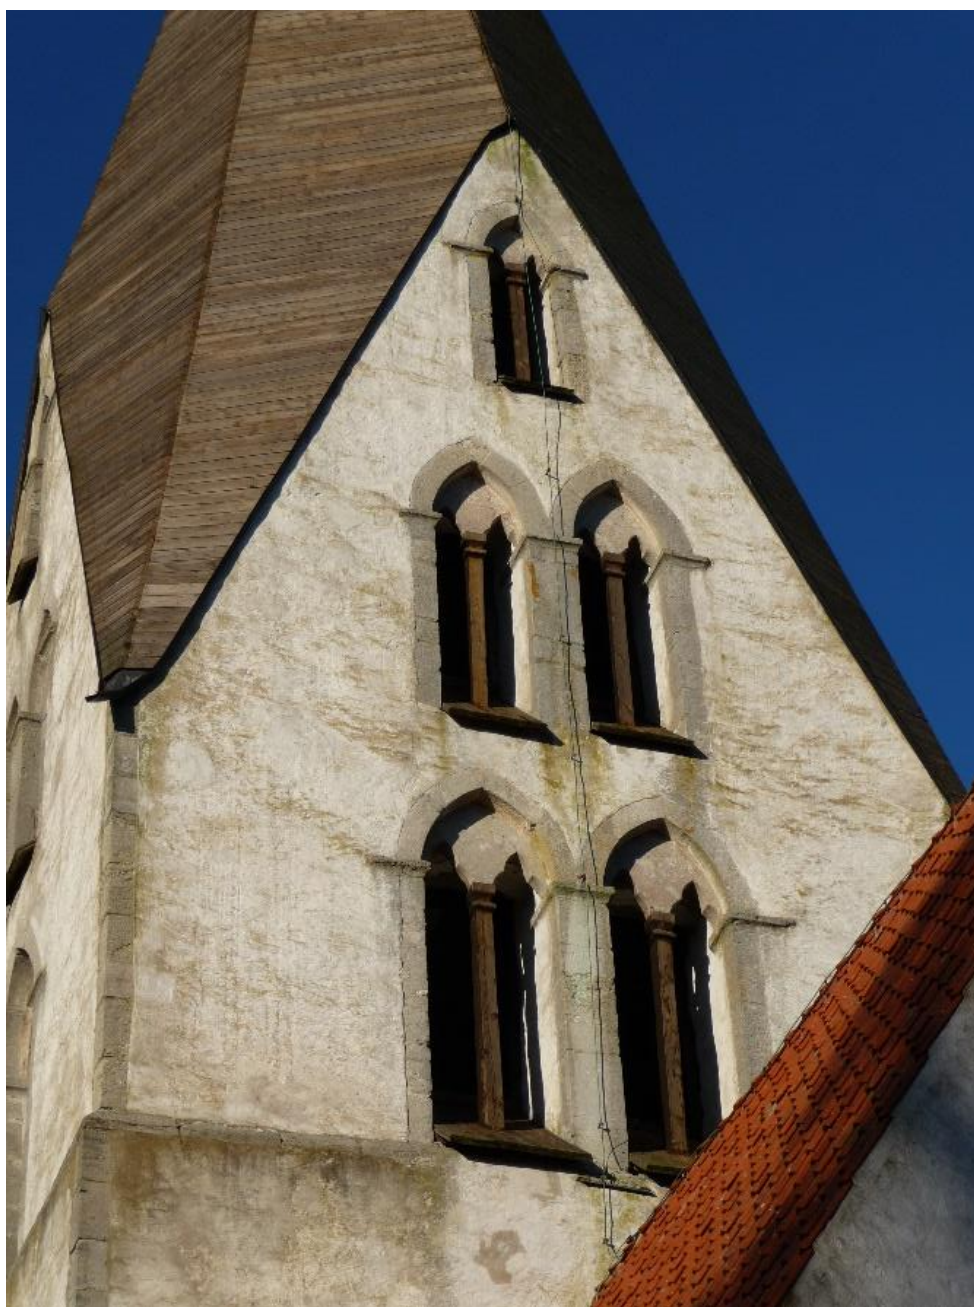
Tornets östra sida. Ljudgluggarnas pelare av trä, sannolikt från 1600- eller 1700-talet. Foto ES 2020.

Kyrkan har vitputsade fasader med inslag av huggen sten i socklar, hörnkedjor, omfattningar kring portaler och ljudgluggar samt i minnestavlan över sydportalen. På taken ligger tegel, det nuvarande utbytt 1952, och på tornhuven träpanel. Den norra portalen är medeltida och den södra portalen från 1839-40 är formad av delarna i den medeltida långhusportalen. Alla fönster fick sin nuvarande runda eller rundbågiga form i mitten av 1800-talet. Ljudgluggarna är medeltida, men försedda med fyrkantiga pelare av trä på 1800-talet. Den översta ljudgluggen i söder var tidigare igenmurad men återöppnades 1950.

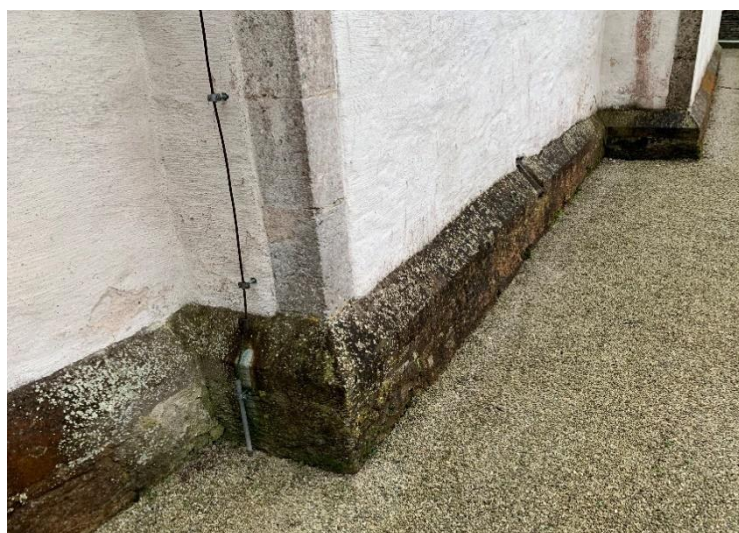
Absidens, korets och långhusets socklar, sett från nordöst. Foto JL 2020

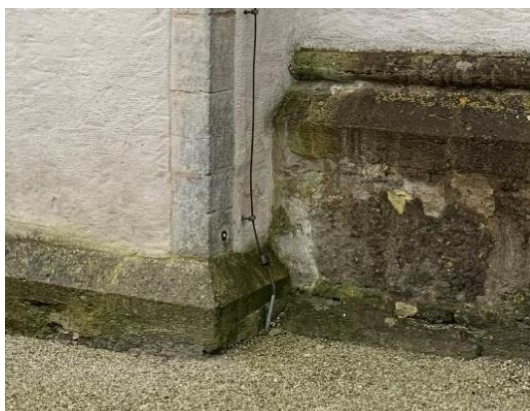
Till vänster: Mötet mellan långhusets och tornets socklar sett från nordväst. Foto JL 2020.

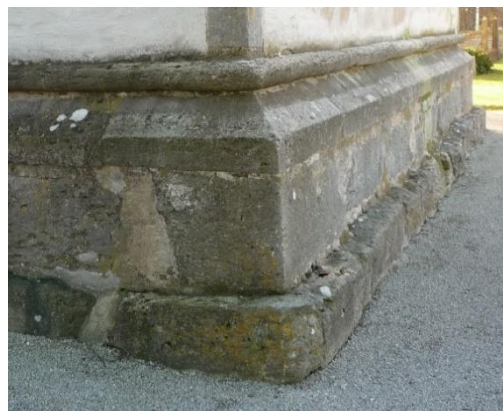
Till höger: Tornets västra sockel med tydligt framskjutande grundsula sedd från norr. Foto ES 2020.

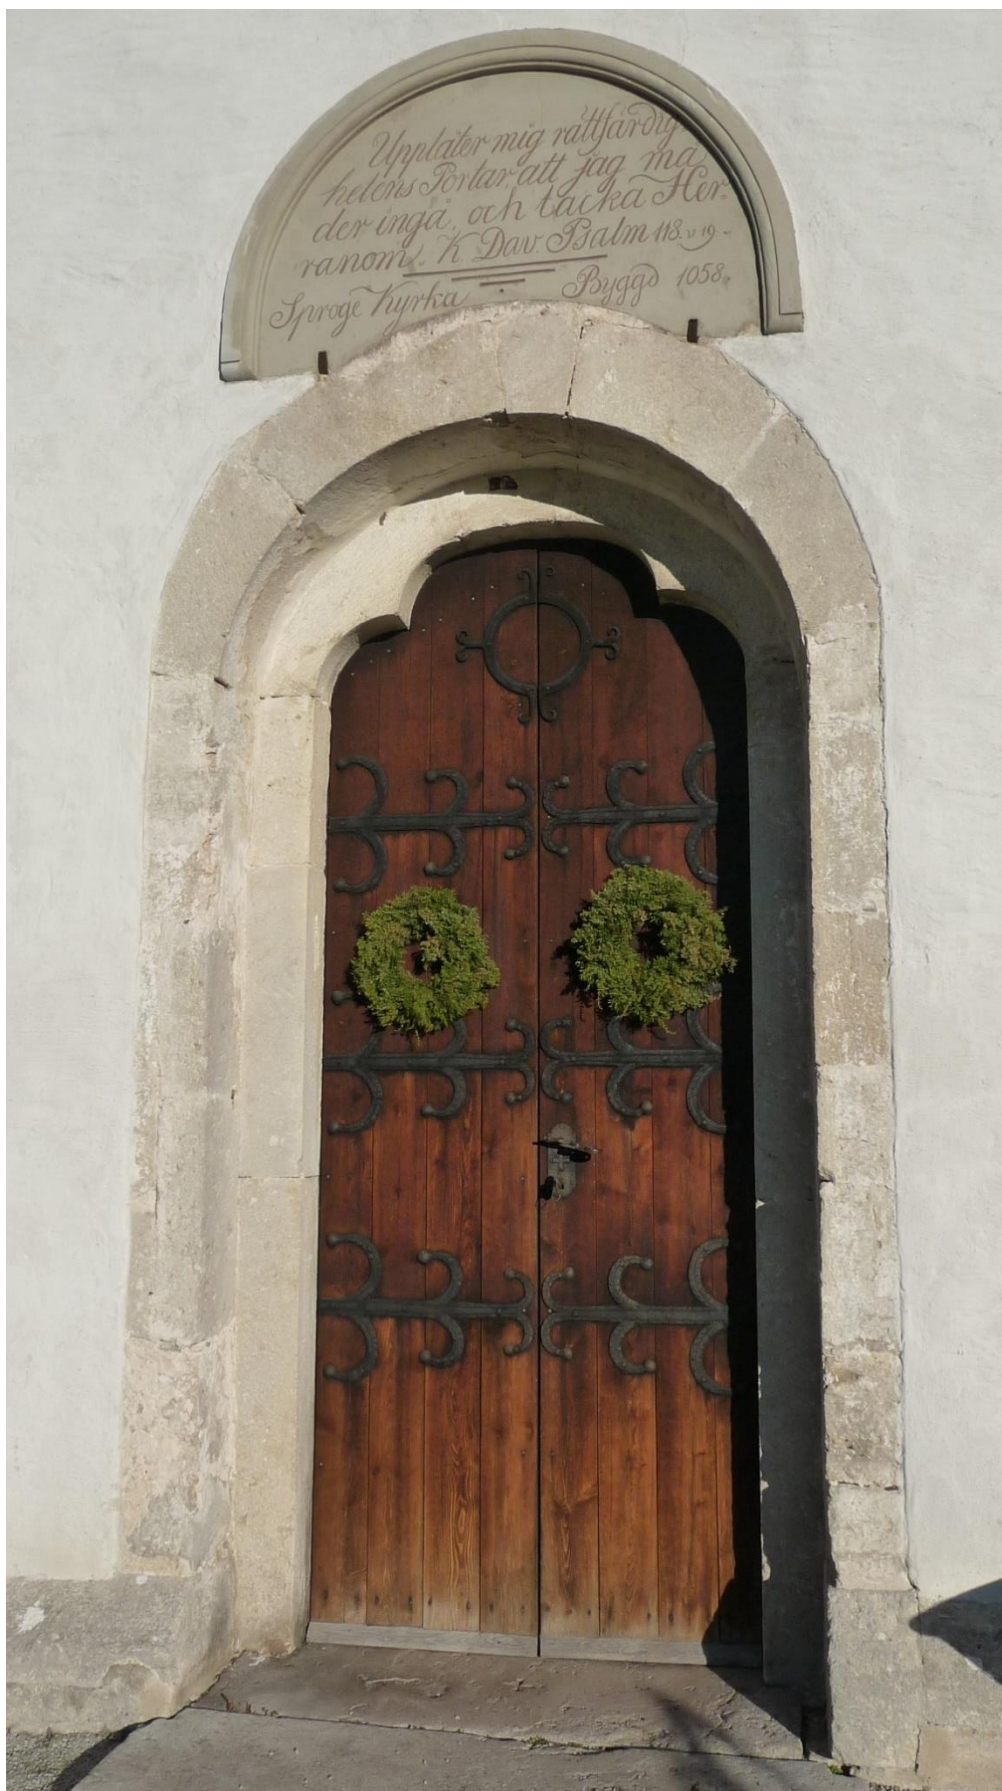
Långhusetets sydportal. Den medeltida omfattningen flyttad från den ursprungliga sydportalen och vidgad. Inskriftstavla från 1839-40. Dörrens panel och beslag från 1965. Foto ES 2020.

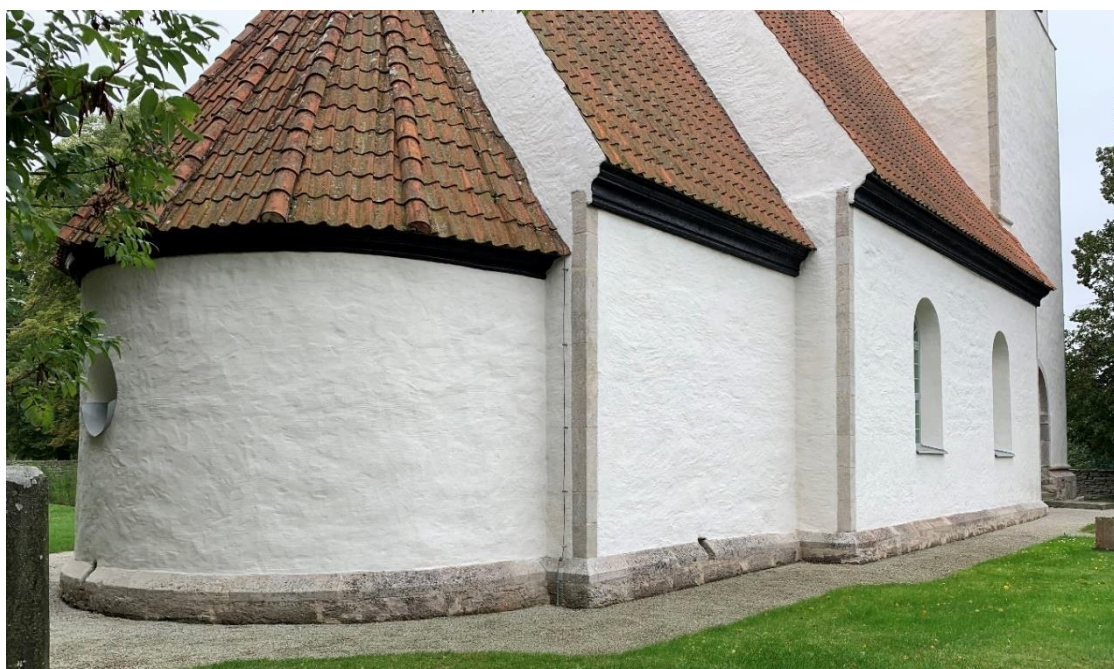
Kyrkans norra fasad, sedd från nordöst. Långhusets norra fönster togs upp 1844, första några år efter fönstren i söder. Foto JL 2020.

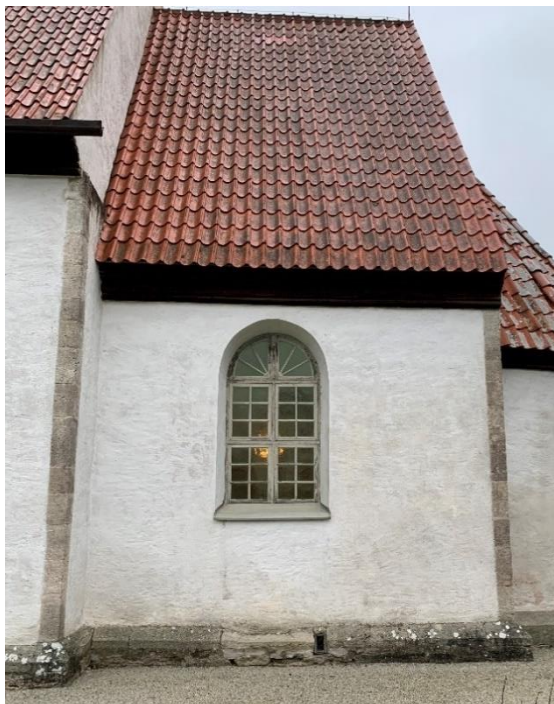
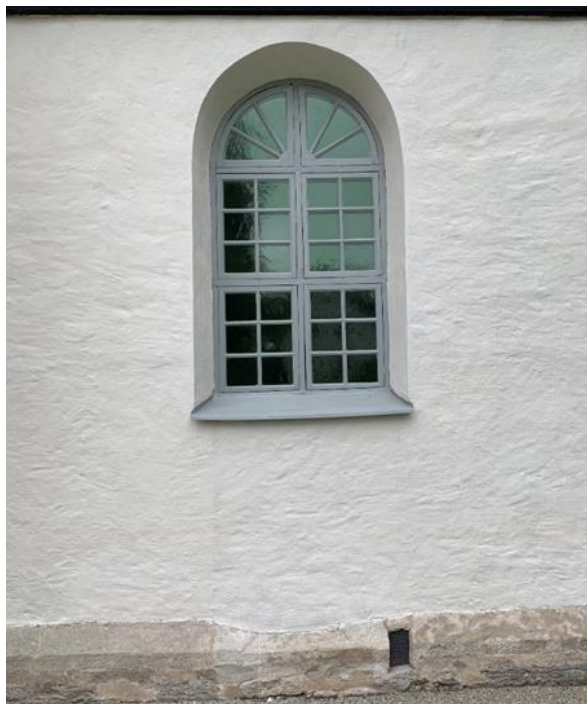
Korets sydfasad. Lagningen i sockeln visar läget för den tidigare korportalen, igensatt 1839-40. Den insatta stenen, se bilden nedan, utgörs av fönsterbänken från det tidigare korfönstret eller västfönstret. Foto JL 2020.

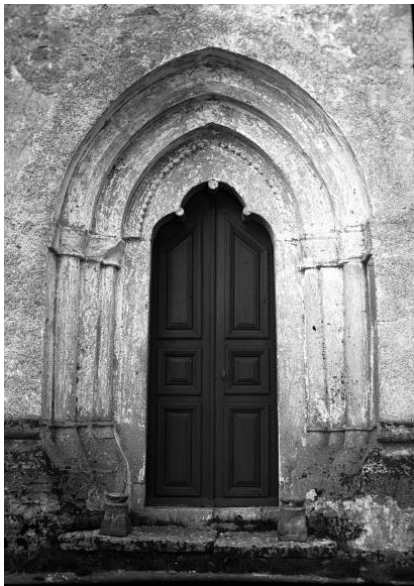
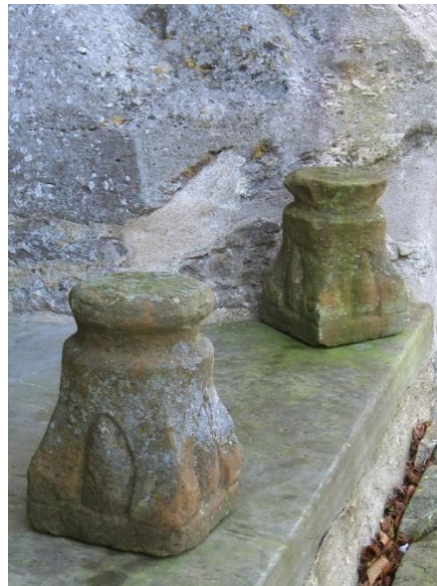
Nordportalens form 1840-1950. Dörrarna förändrade till nuvarande form 1965.  
Kapitälerna på trappan sannolikt från ljudgluggar. Foto Einar Erics 1916. RAA,  
Kulturmiljöbild. Detalj av kapitälerna. Foto Bo Göran Kristoffersson, Visby stift, 2002-05.

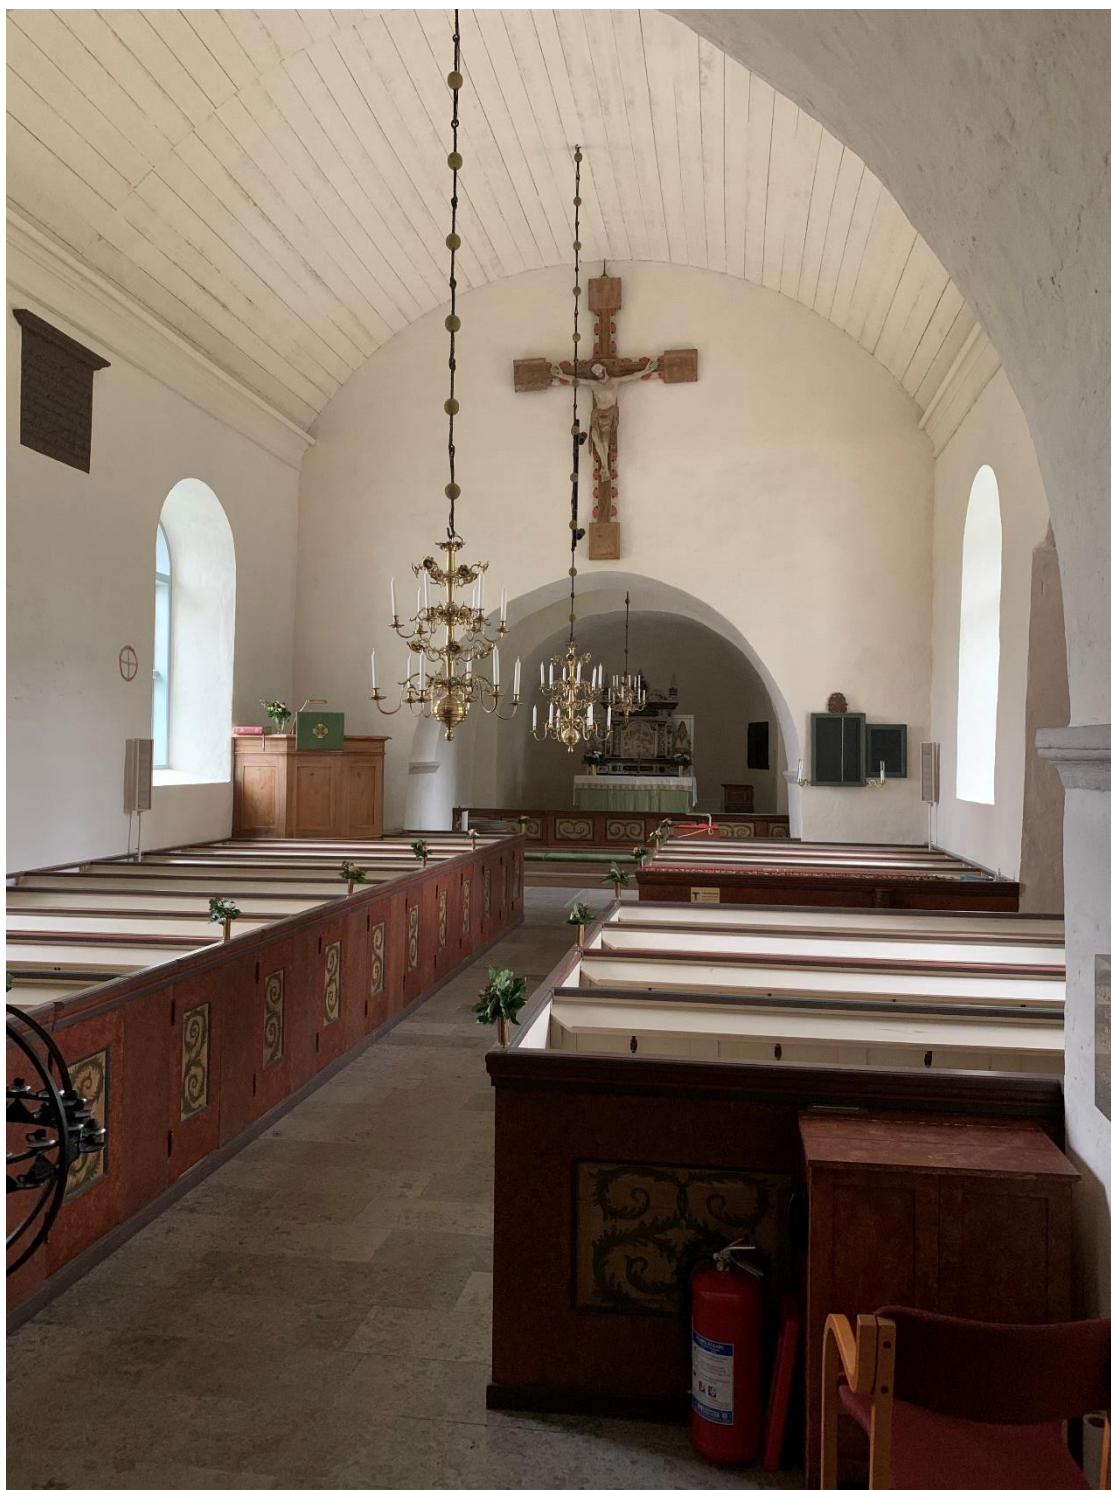
Interiör mot öster. Foto JL 2020.

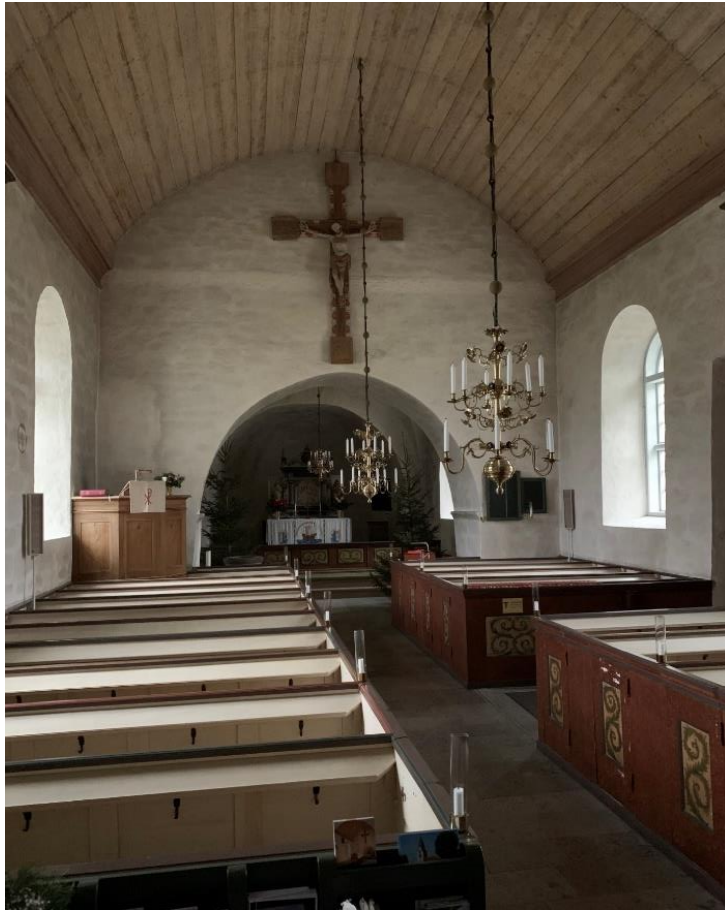
Interiör mot öster före restaureringen 2020. Innertakets färgsättning härrör från 1964. Platsen för den samtidigt igensatta tidigare uppgången från 1839-40 till predikstolen genom muren synligt. Foto JL 2020.

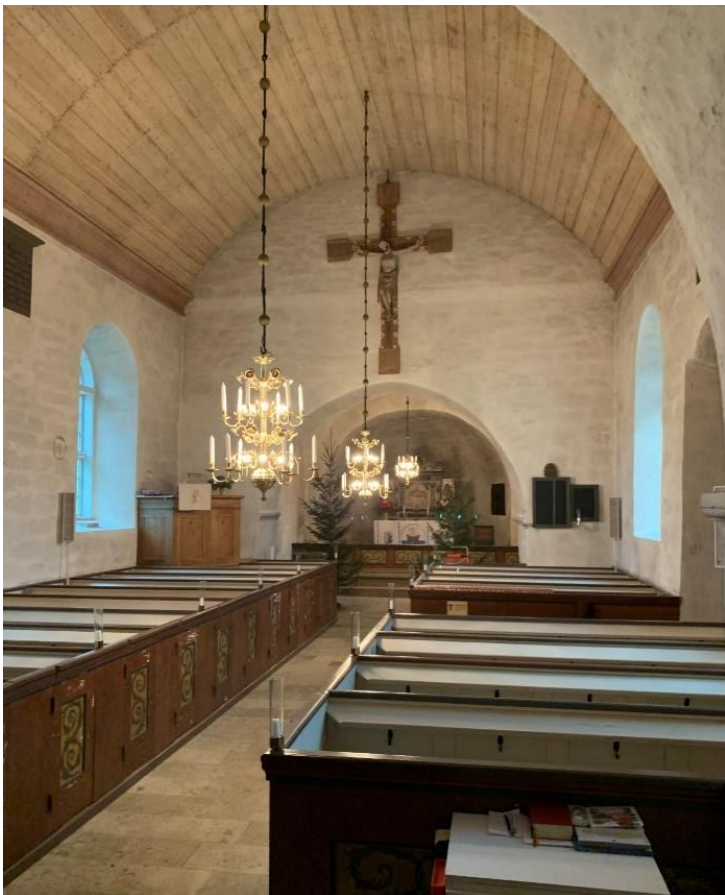
Interiör mot öster före restaureringen 2020. Foto JL 2020.

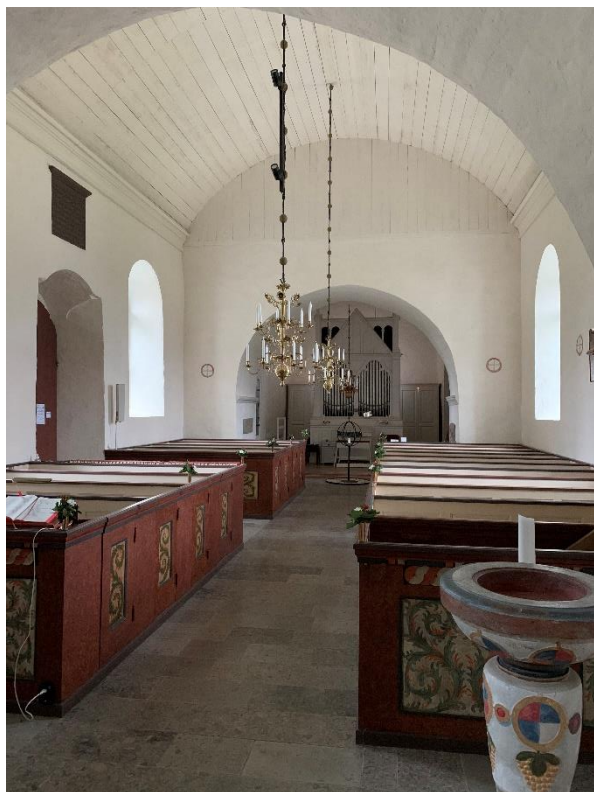
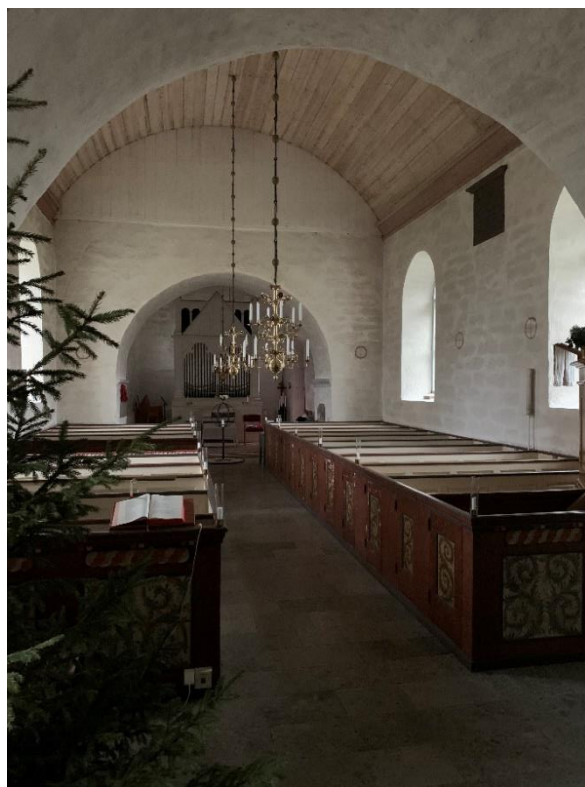
Interiör mot väster efter och före restaureringen 2020. Foto JL 2020.

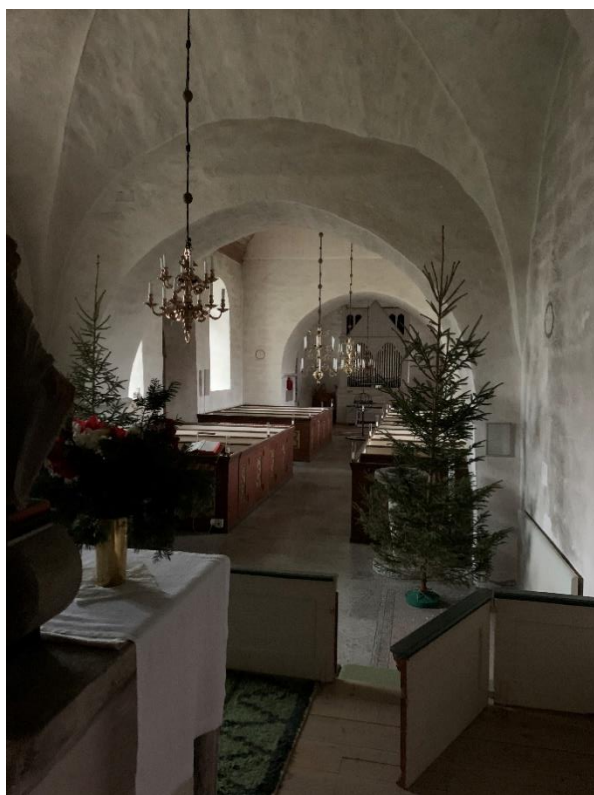
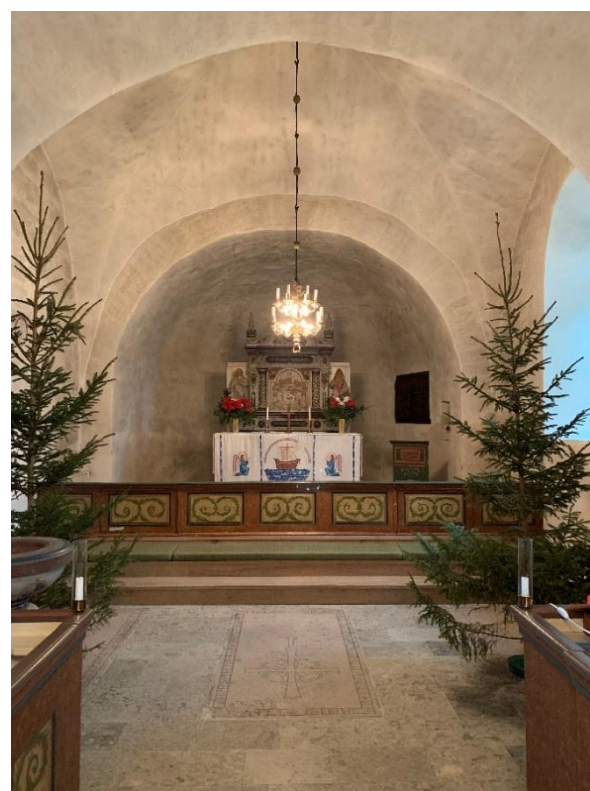
Interiör av koret mot väster och mot öster. Foto JL 2020.

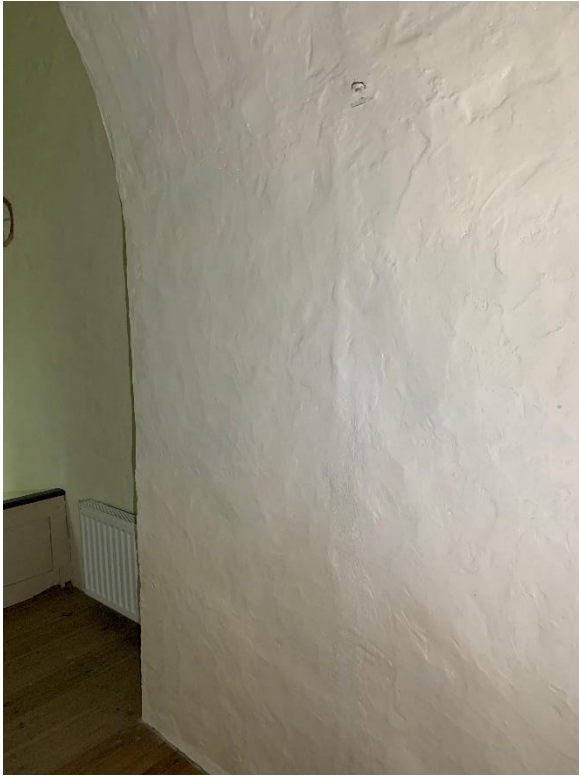
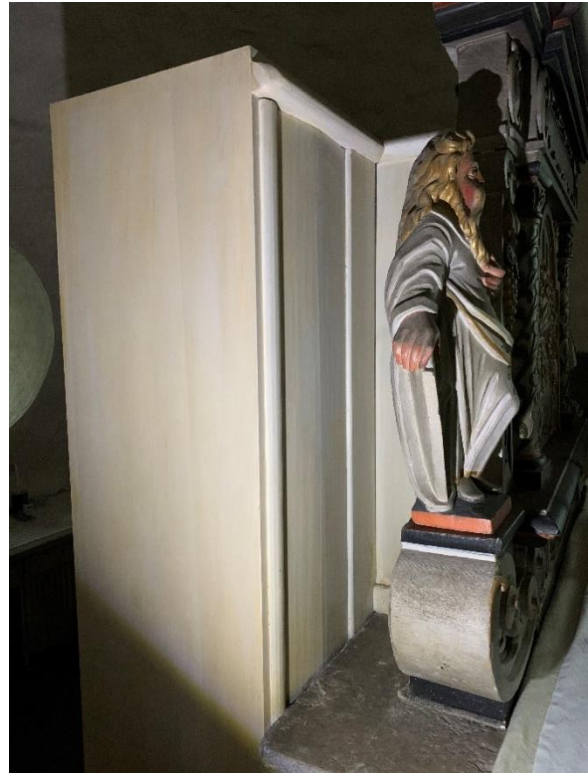
Till vänster: Avtryck av vägg som avskärmat sakristian i absiden samt förankring för väggen. Foto JL 2020. Till höger: Del av skärmvägg från 1839-40, ombyggd 1938 och 1964. Foto JL 2020.

En kamin ställdes år 1900 i långhusets sydöstra hörn. 1934 tillkom en murad skorsten och en rökkanal inhöggs i långhusets östgavel. Vid en inre ommålning 1938 revs väggen mot sakristian i absiden och ersattes av en skärmvägg. En yttre restaurering efter förslag av länssarkitekt Olle Karth 1950 följdes av en inre restaurering 1964–65. Vid kyrkorummets ommålning togs rester av medeltida kalkmålningar fram och i långhusets tunnvalv synliggjordes trävirket under en tunn lasering. Skärmväggen bakom altaret minskades betydligt. Av predikstolen behölls endast korgen, som placerades lågt varvid trappan genom muren sattes igen. Bänkinredningen byggdes om och

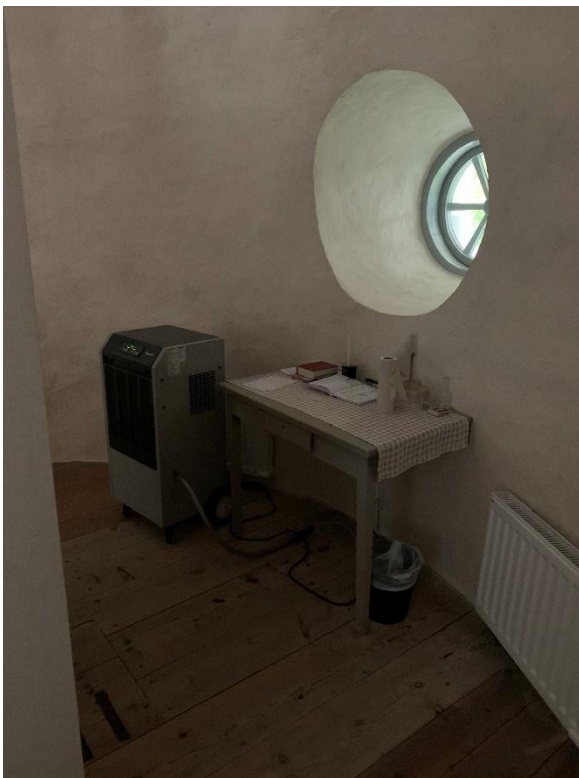
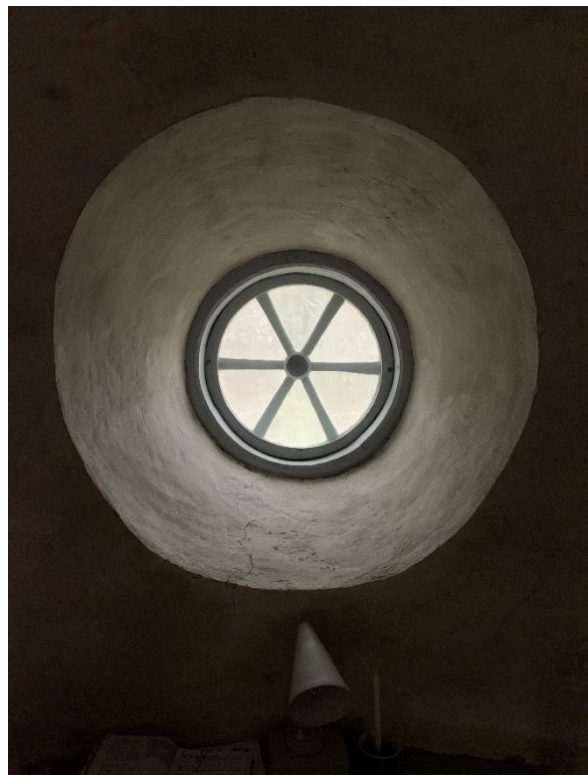
Till vänster: Absiden med sakristia bakom altaret. Till höger: Absidens rundfönster från 1839-40 inifrån sakristian. Foto JL 2020.

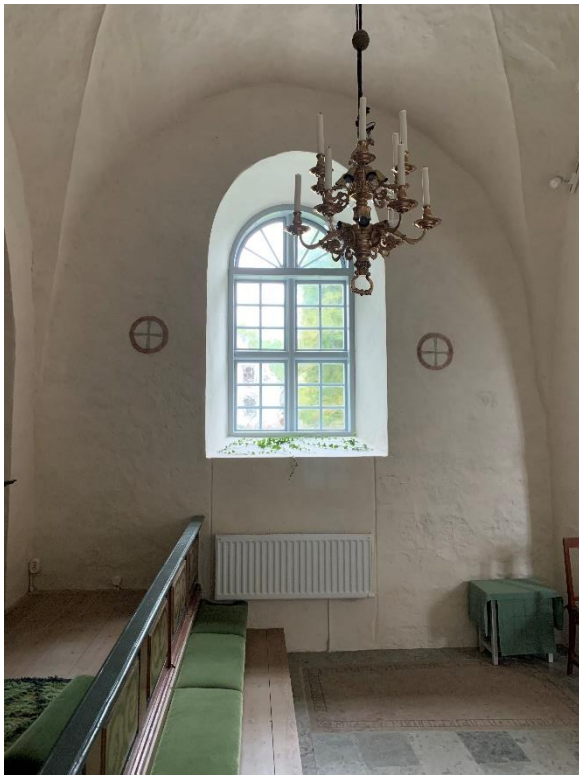
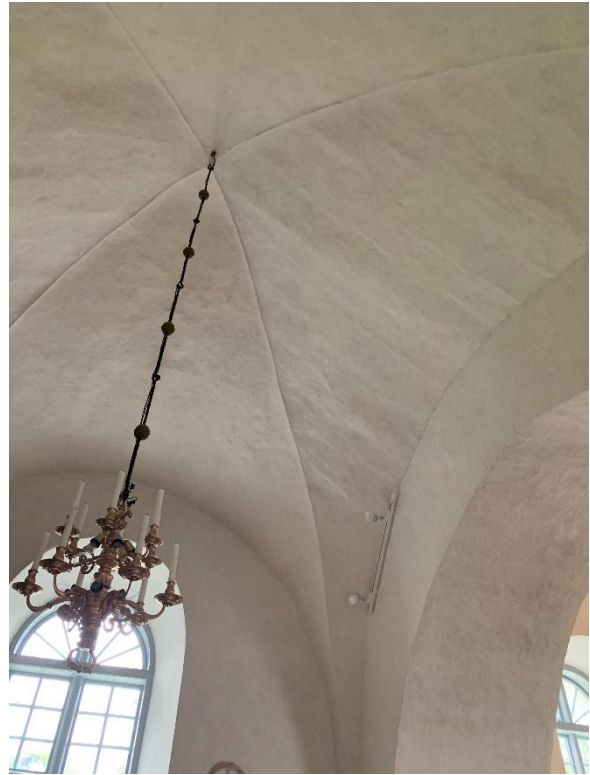
Till vänster: Korets södra sida med fönster från 1839-40 och spår av den igensatta korportalen. Foto JL 2020. Till höger: Korets valv, sett mot sydväst. Foto JL 2020

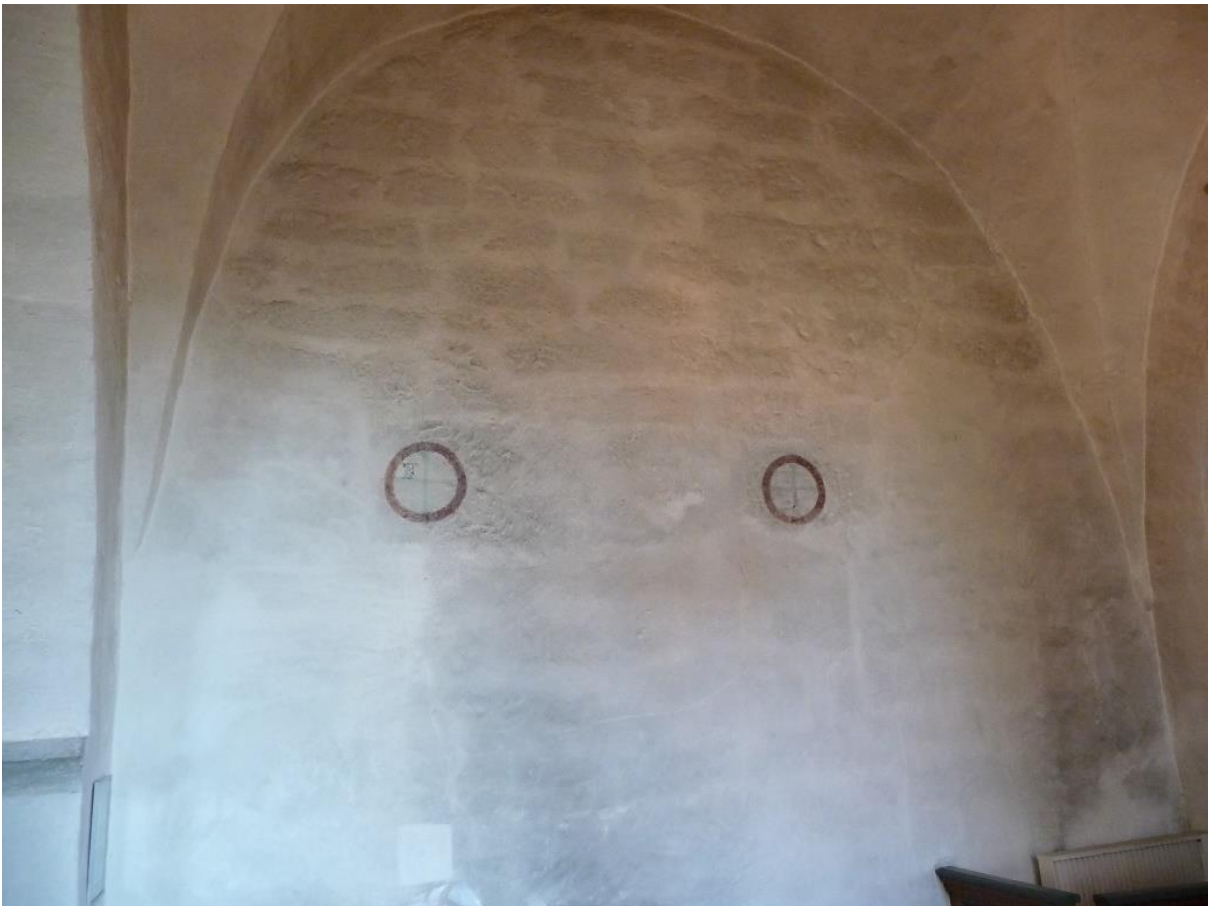
Korets norra mur, sedd från söder. Foto ES 2020. Platsen för murtrappan till predikstolen, upptagen 1839-40 och igensatt 1964, synlig som ljusare fält till höger i bild.

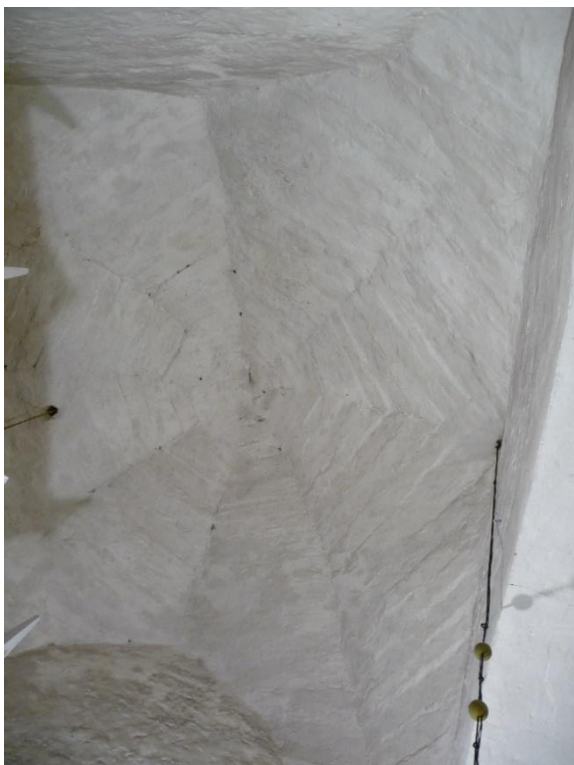
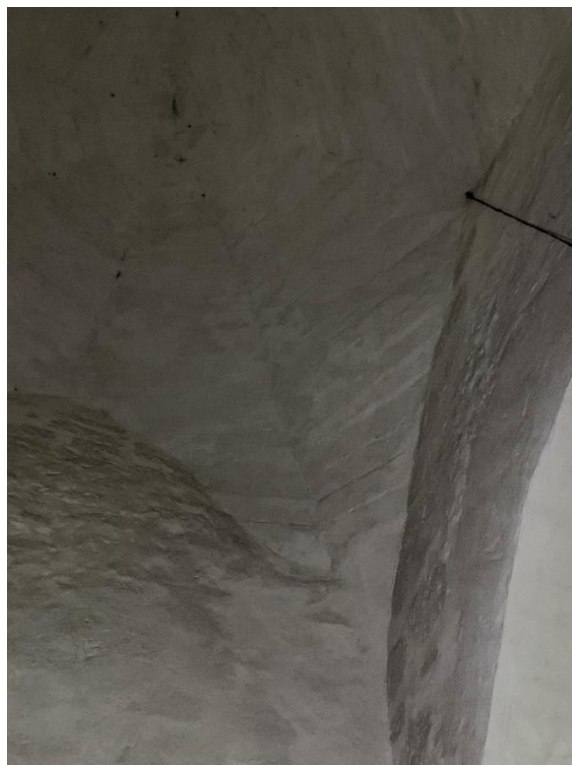
Ringkammarens valv och mur över tornbågen. Norr nedåt. Foto ES respektive JL 2020.

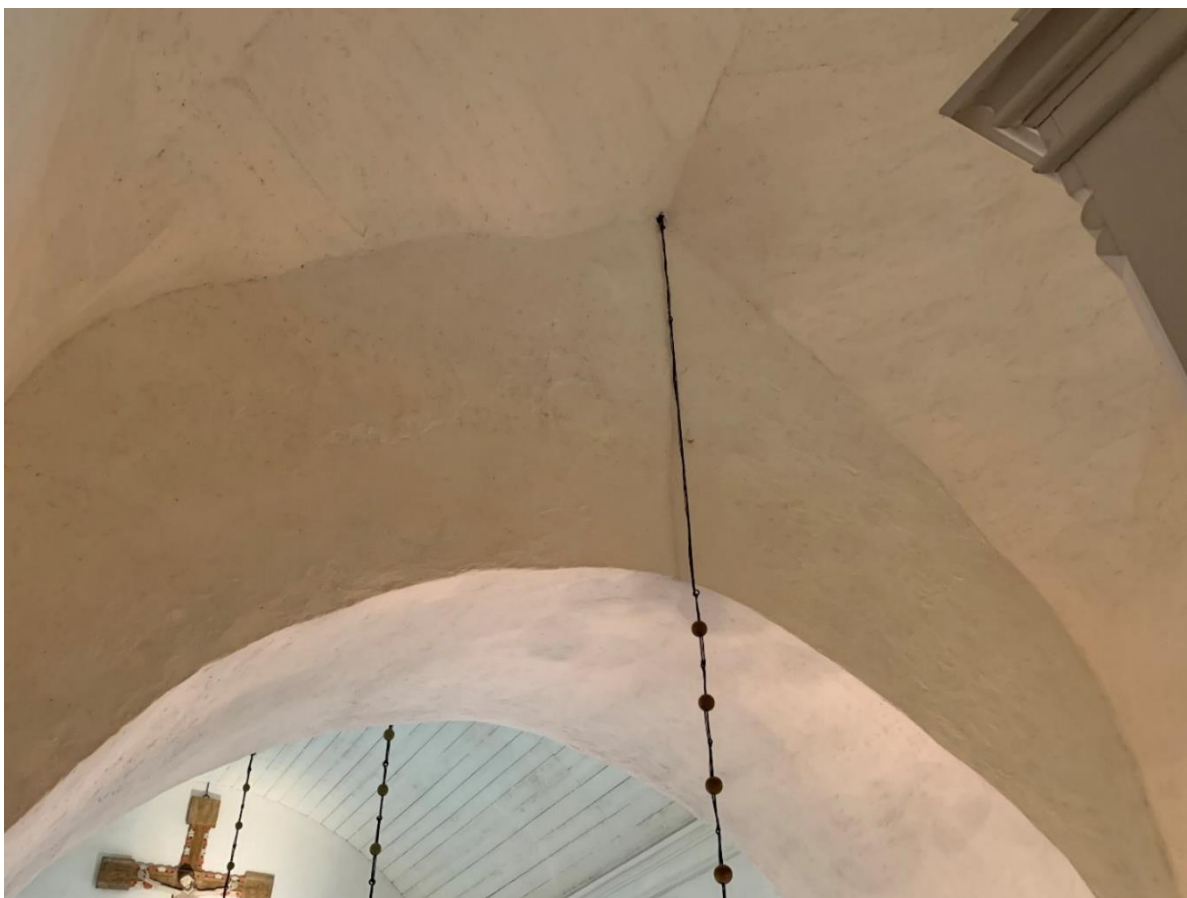
Murpartiet ovanför tornbågen sett från väster. Spår antyder att tornbågen delvis kan vara ommurad. Brunius uppger omkring. 1860 att den var spetsbågig. Foto JL 2020.

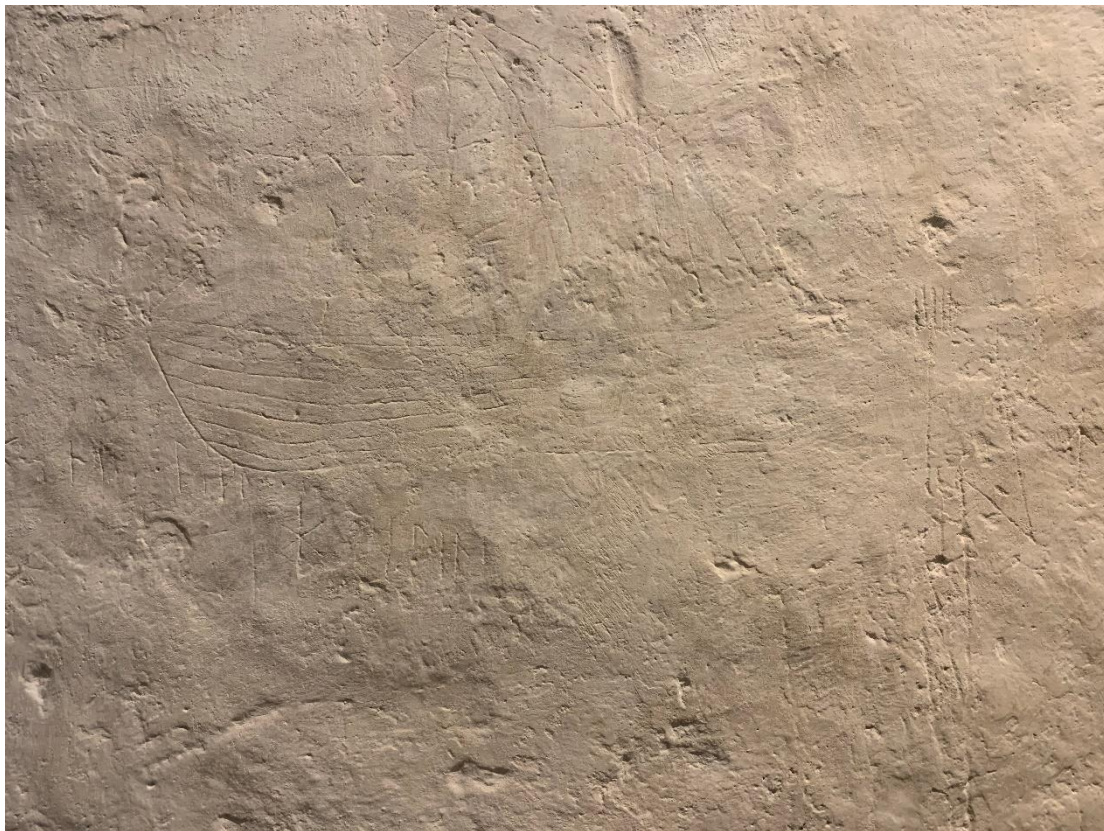
Ristningar på ringkammarens södra mur. Foto JL 2020

Kyrkan karakteriseras av det öppna rummet i långhuset med sitt högt placerade tunnvalv av trä och stora, symmetriskt placerade fönster. Till detta ansluter det betydligt lägre koret och ringkammaren, som domineras av orgeln. Båda öppnar sig med lika stora rundbågar, men med olika profilering på anfangslisten vilket talar för att de inte är samtida, och har murade kryssvalv med synliga spår av brädor från valvslagningen. Triumfkrucifixet, altarpopsatsen och bänkarnas akantusrankor bryter av i det annars bildfattiga rummet. Kyrkans murverk präglas av relativt grova former snarare än eleganta detaljer. Utrymmet bakom altartavlan fungerar som enkel sakristia, medan ringkammarens västra del bakom orgeln fungerar som teknikutrymme. Utöver målade invigningskors på kyrkans innermurar finns på putsen i ringkammaren ristningar, bland annat av skepp.

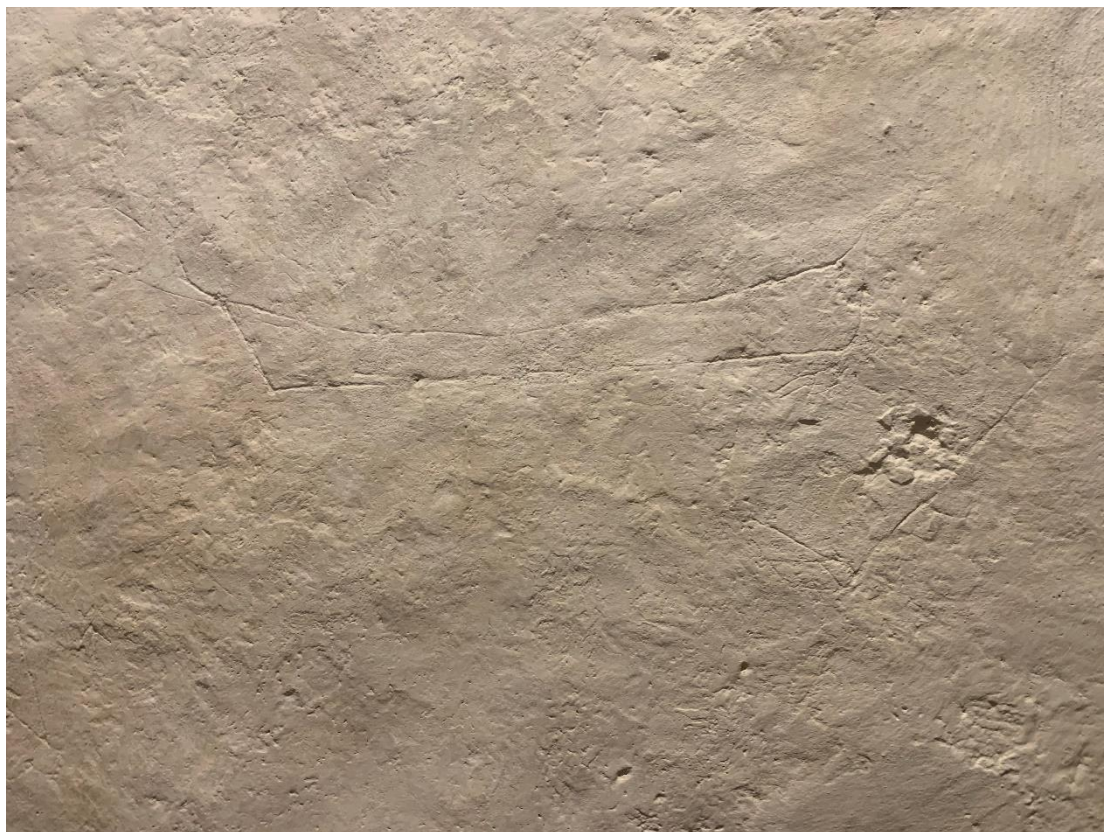
Ristningar på ringkammarens södra mur. Foto JL 2020.

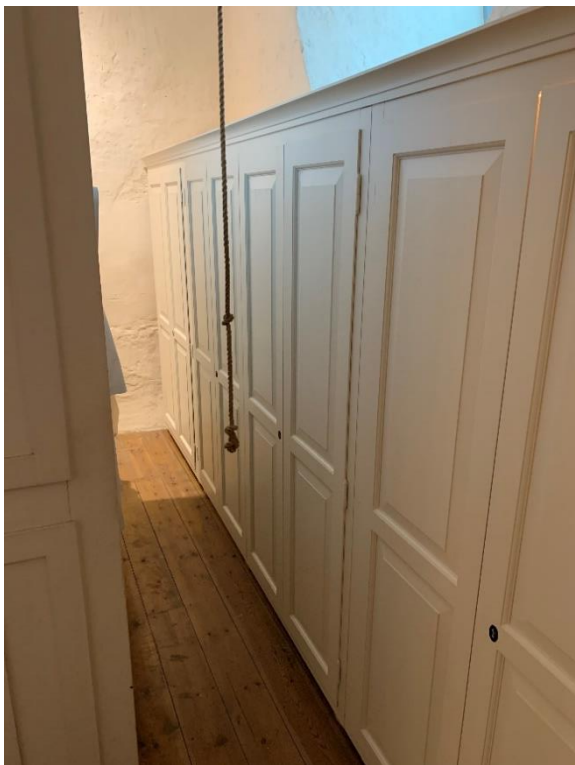
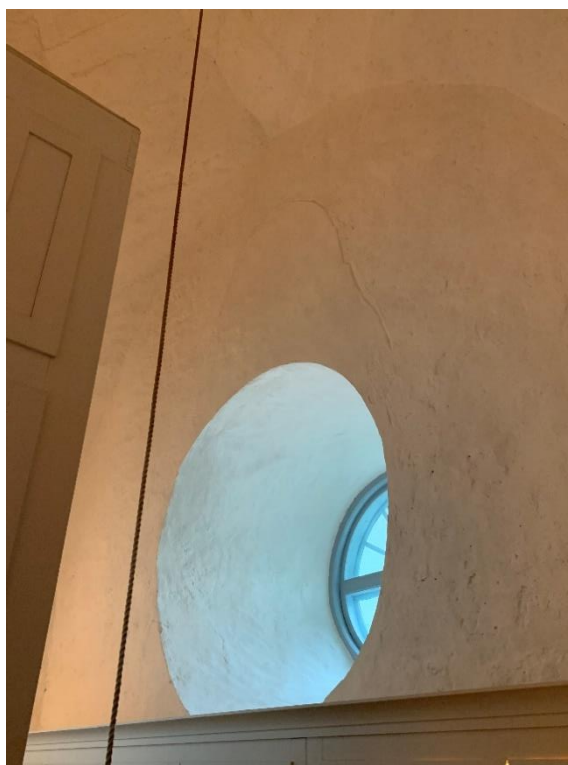
Skåpinredning från 2020 bakom orgeln samt rundfönstret i tornets västra mur. Över fönstret spår av det 1839–40 igensatta medeltida fönstrets spetsbågiga smyg. Foto JL 2020.
