# Sproge kyrka

Karaktärisering 2020

Gotlands  
Museum

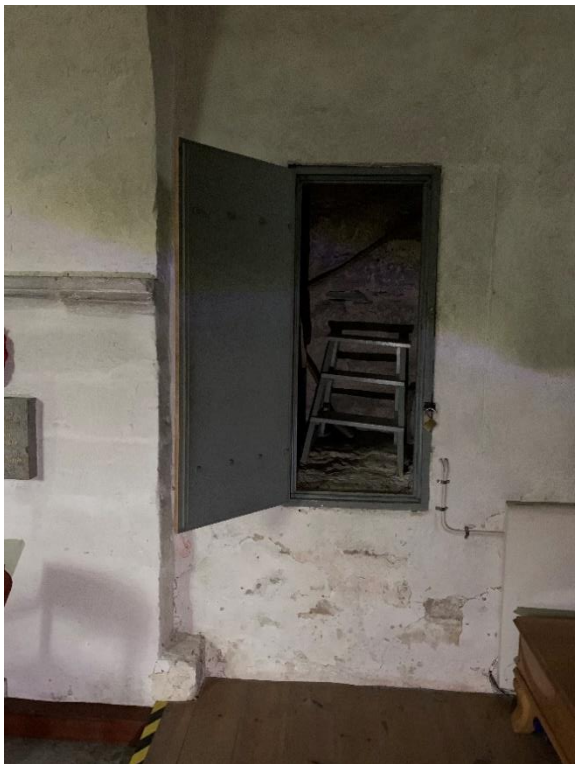
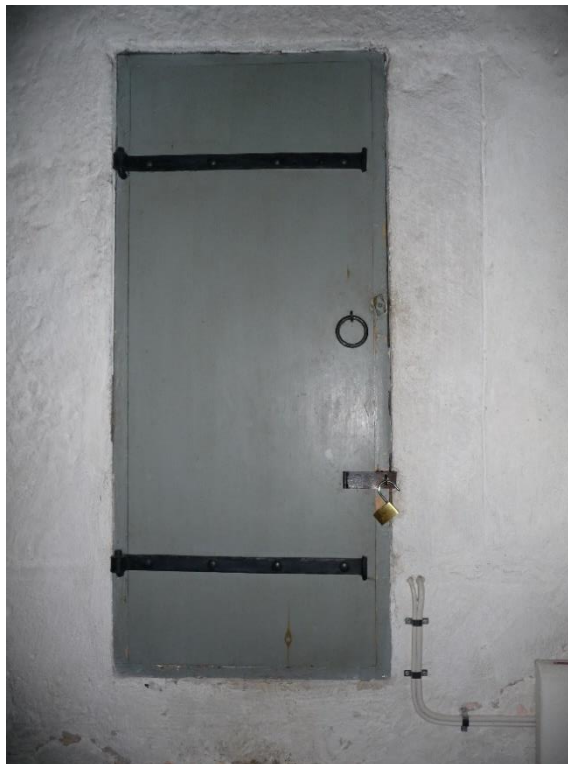
Uppgång till tornet i ringkammararens sydöstra hörn. Foto JL respektive ES 2020.

Uppgången till torn och vind sker genom en trappa inne i södra muren, med mynning ett stycke in i den västra muren. Tornet har i dag tre våningar, men spår av två bjälklag i den första övervåningen visar att våningarna tidigare varit fler. Valvet över ringkammaren täcks av ett trögolv. Ett här förvarat träföremål utgör troligen en tidigare sturk, träfodringen av ett hål för klockrep genom valvet. Tornets översta våning nås via trätrappor. Den utgör klockvåning och har ljudgluggar i tre våningar över varandra och är öppen hela vägen upp till huvs topp. Klockan hänger i en klockstolskonstruktion som möjligen kan motsvara den ursprungliga. Utgången till kyrkvinden utgörs av en smal triangulär passage i muren mellan torn och långhus, i vilken långhusets västra gavel ingår. Långhuset trätunnvalv vilar i väster på en brädvägg, ett kort stycke från den murade västgaveln. Åt öster utgörs motsvarande parti av en tunn mur ett kort stycke innanför långhusets östra gavel från 1839-40, vilken helt vilar på korets västligaste takstolar och medger en bred passage. Takstolarna utgörs troligen huvudsakligen av delar från 1761, ett årtal som påträffats på långhusets takstol, och 1839-40.

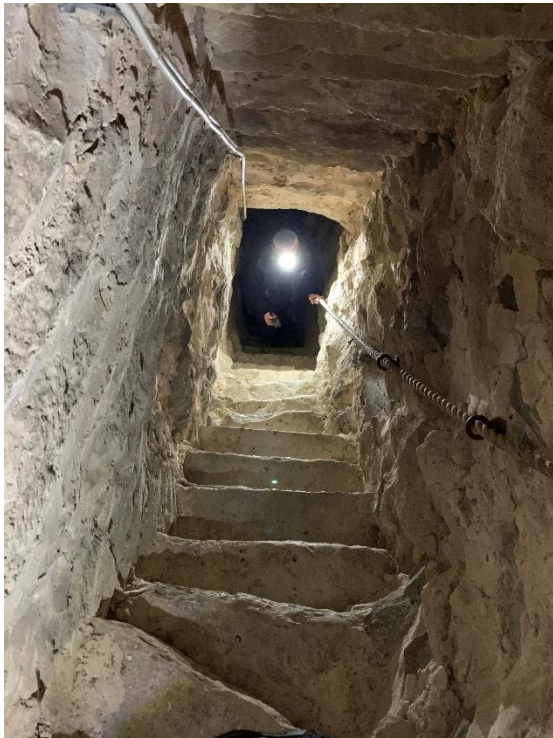
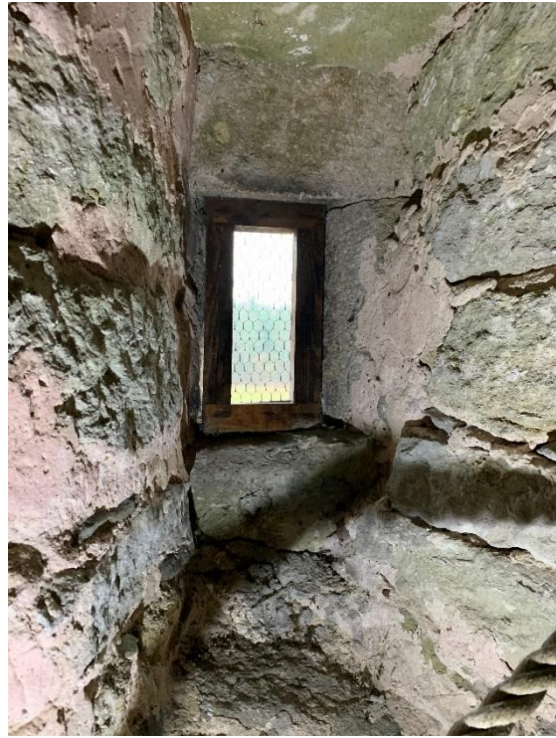
Till vänster: Murtrappan i tornets södra mur, sedd uppifrån mot öster. Till höger: Ljusglugg i tornets västra mur till murtrappan. Foto JL 2020.

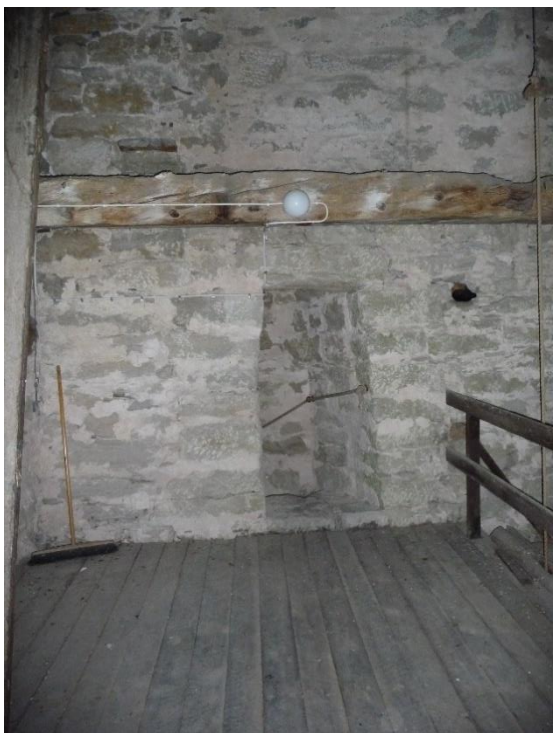
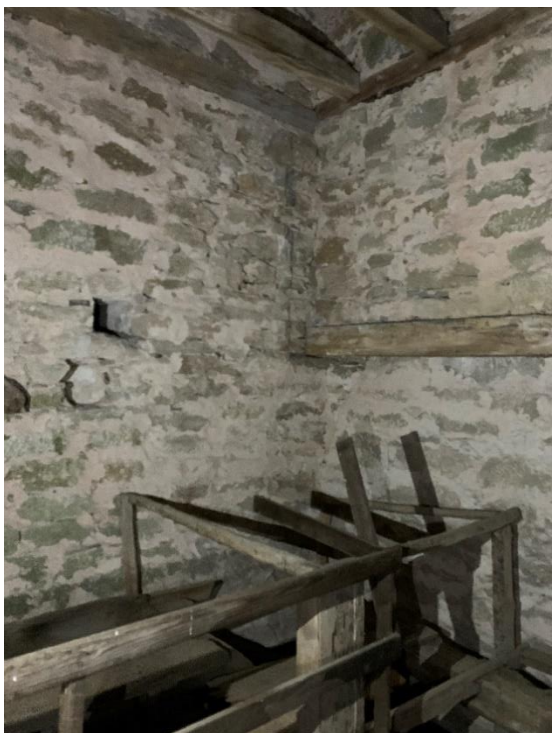
Till vänster: Tornets första övervåning mot väster. Trappans mynning i västra muren. Foto ES 2020. Till höger: Tornets första övervåning mot nordöst med långhusets västgavel till vänster och bjälkar från tidigare våningsindelning. Foto JL 2020.

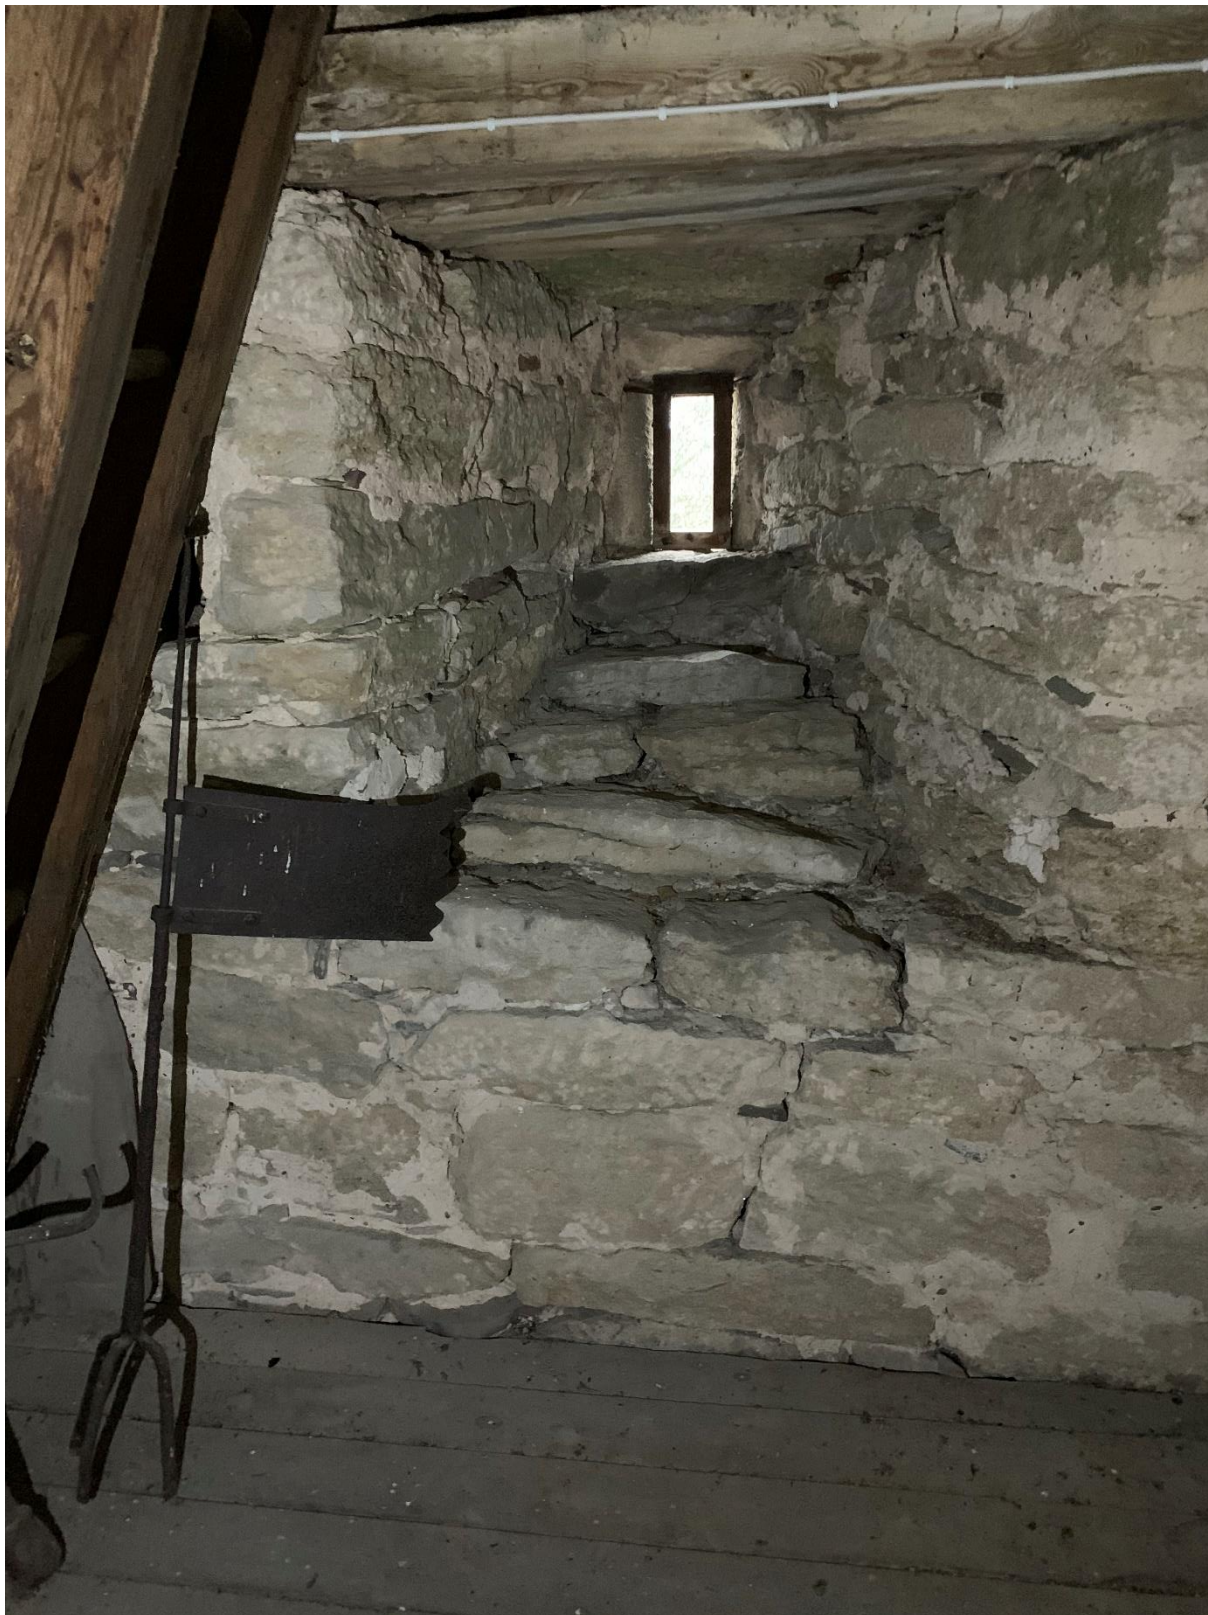
Ljusglugg åt söder i tornets första övervåning samt tidigare vindflöjel. Foto JL 2020.

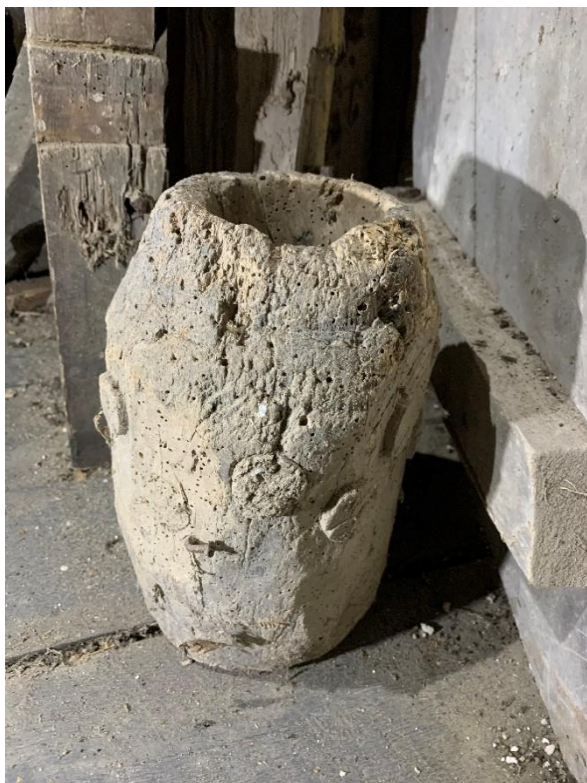
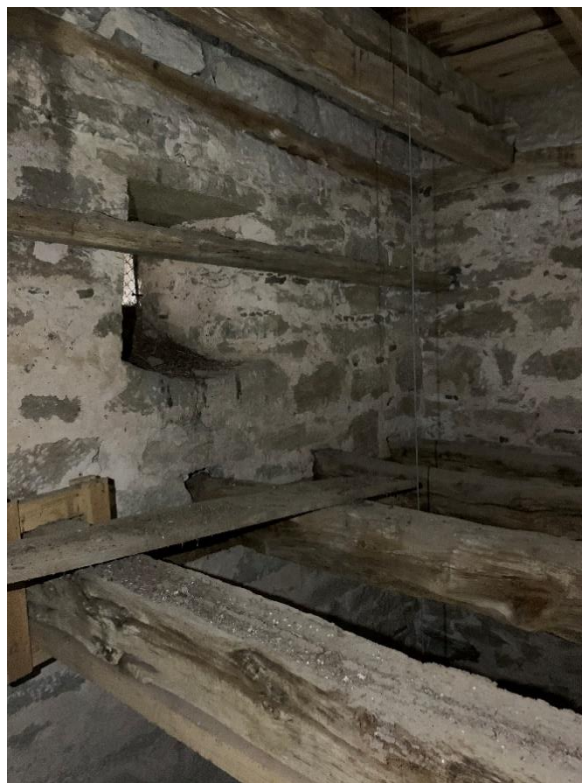
Till höger: Löst träföremål, sannolikt träskoning av linhållet genom valvet. Till vänster: Bjälklag och ljuglugg till en mellanvåning i tornet under klockvåningen, sedd mot nordväst. Foto JL 2020.

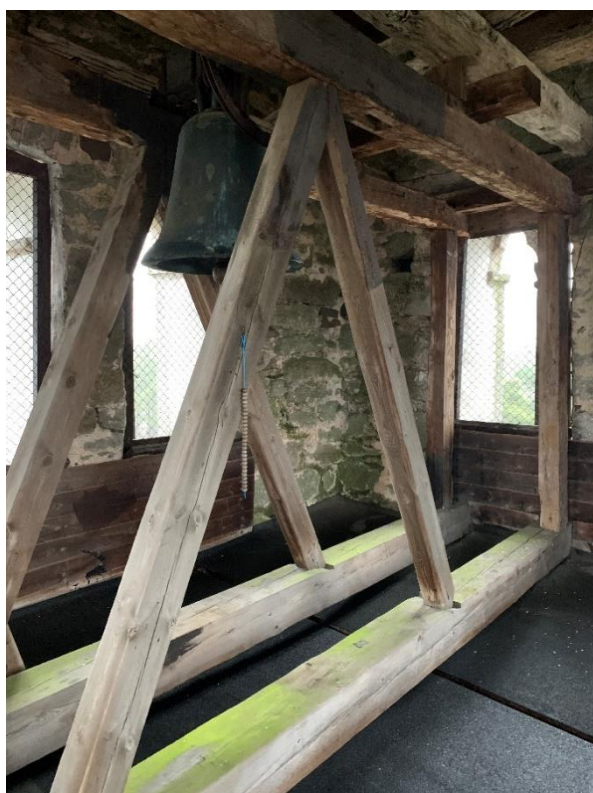
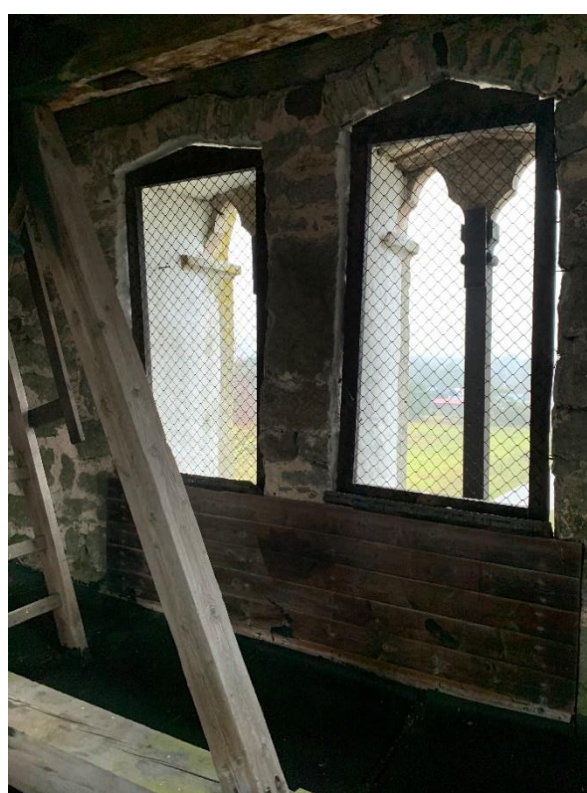
Till vänster: Klockvåningen mot nordöst. Till höger Klockvåningen mot norr. Foto JL 2020.

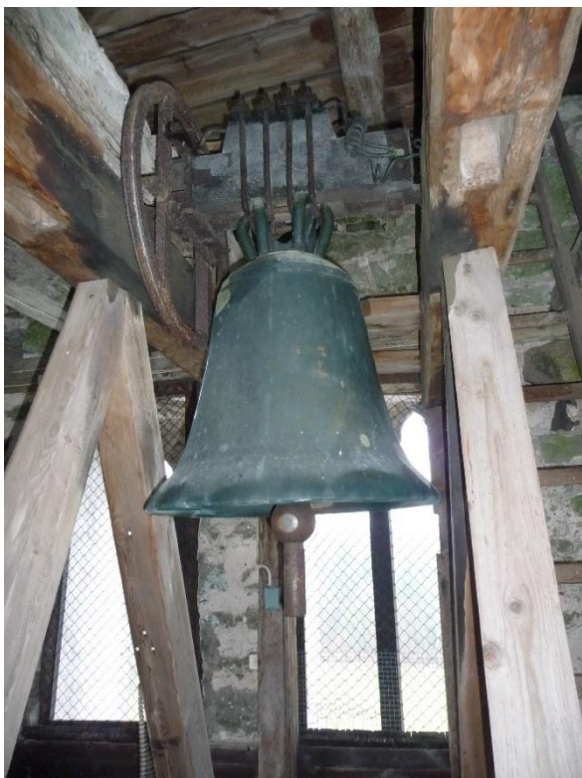
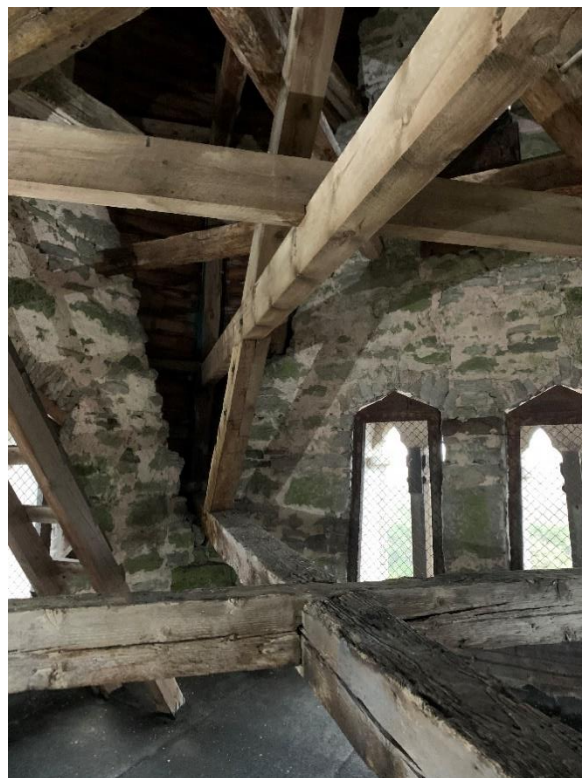
Till vänster: Klockan från 1200-talets förra hälft. Foto ES 2020. Till höger: Tornets översta våning i höjd med gavelröstena. Foto JL 2020.

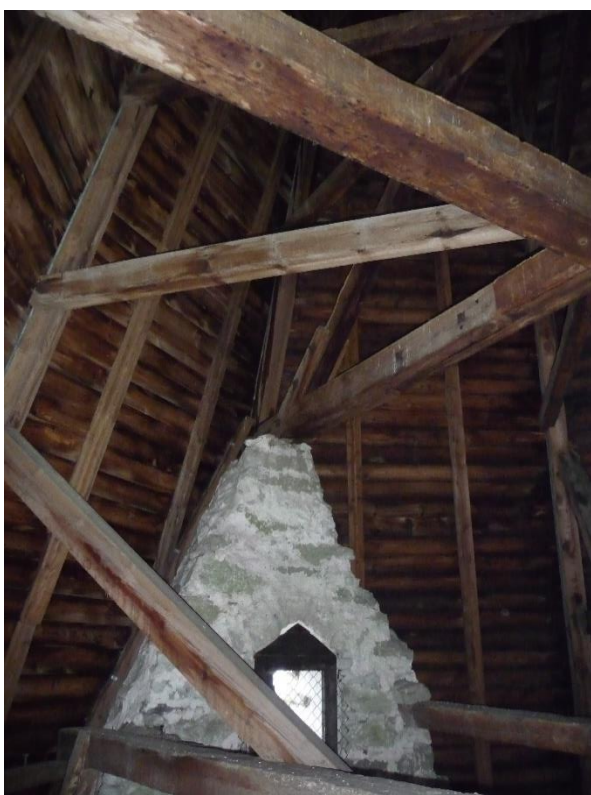
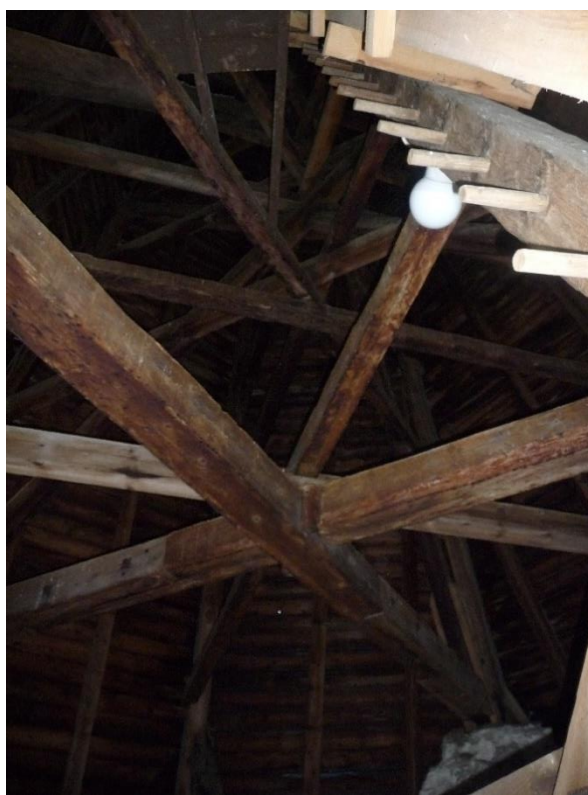
Torrhuvens konstruktion. Foto ES 2020.

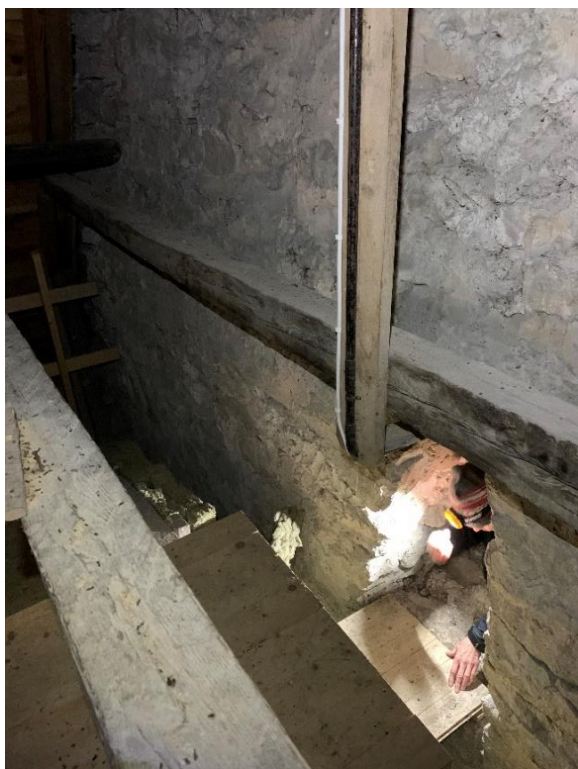
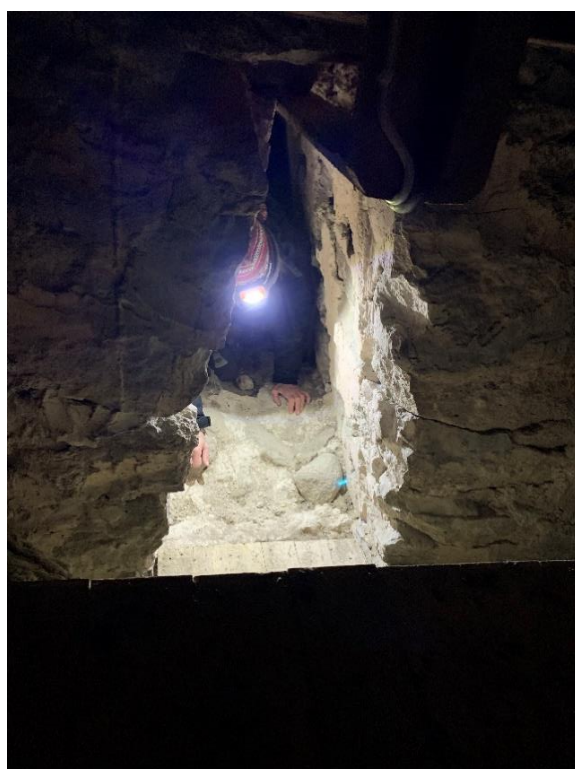
Till vänster: Långhusets västra gavel sedd mot sydväst från långhusvinden. Till höger. Passage från tornet till långhusvinden, sedd från öster. Foto JL 2020.

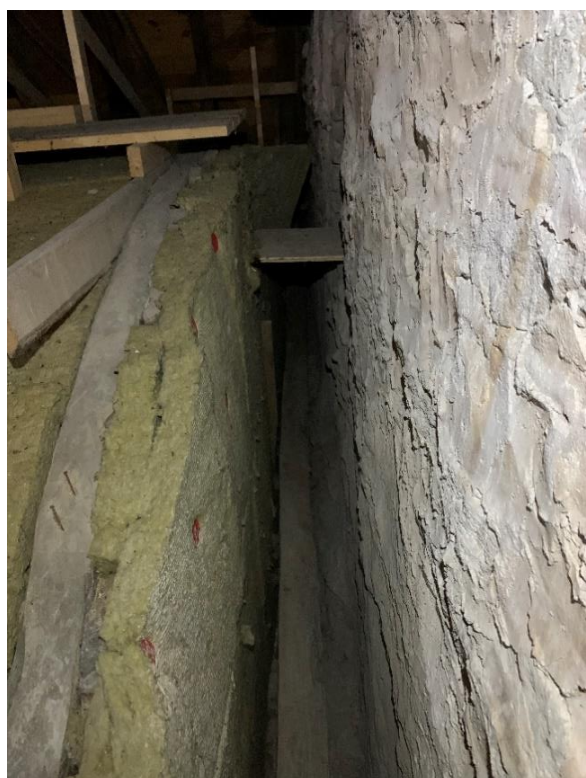
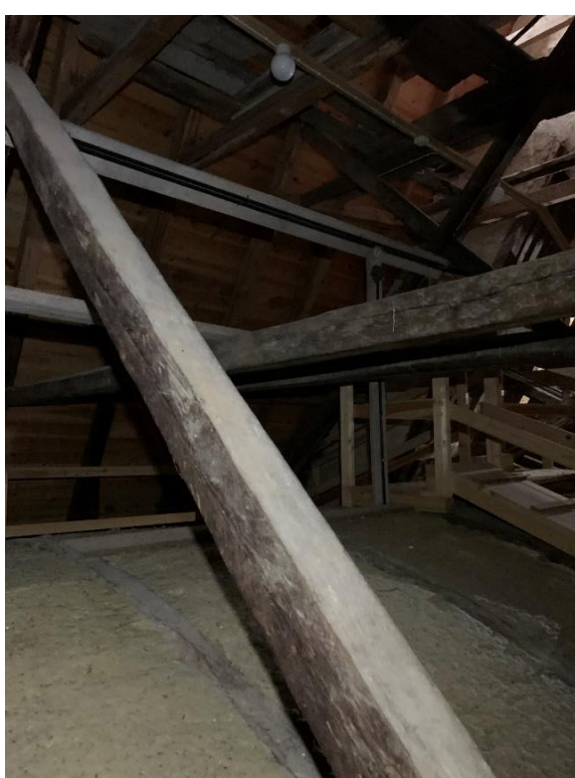
Till vänster: Schakt mellan muren i långhusets västra gavel och det välvda innertaket, sett mot söder. Till höger: Långhusets takstol, sedd mot nordöst. Foto JL 2020.

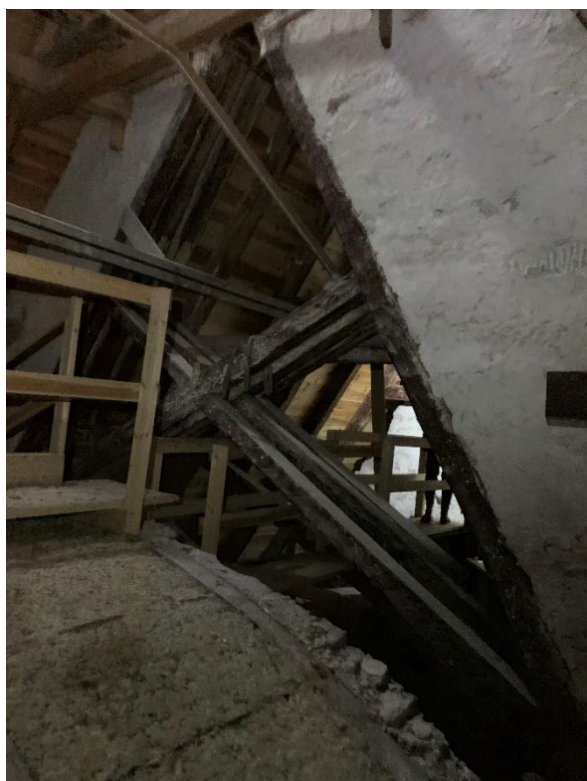
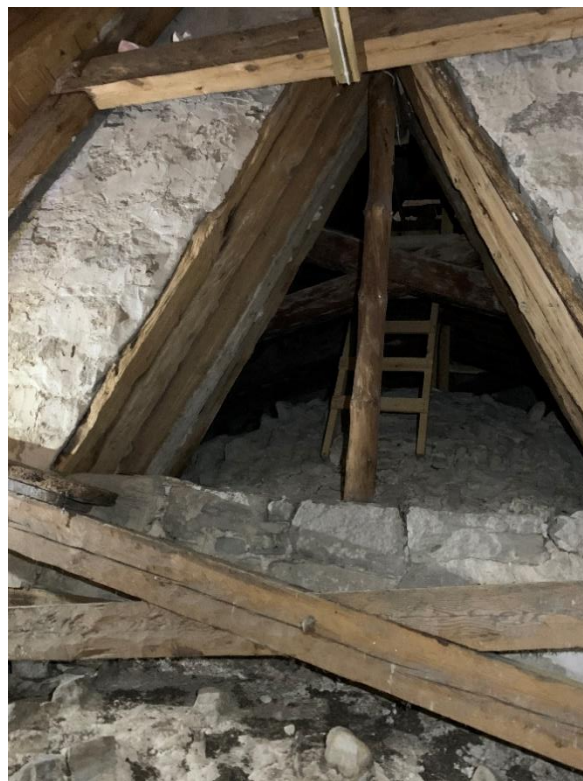
Till vänster: Öppning mellan långhusvinden och korvinden, sedd från väster. Till höger: Öppning mellan korvinden och absidens vind, sedd från öster. Foto JL 2020.

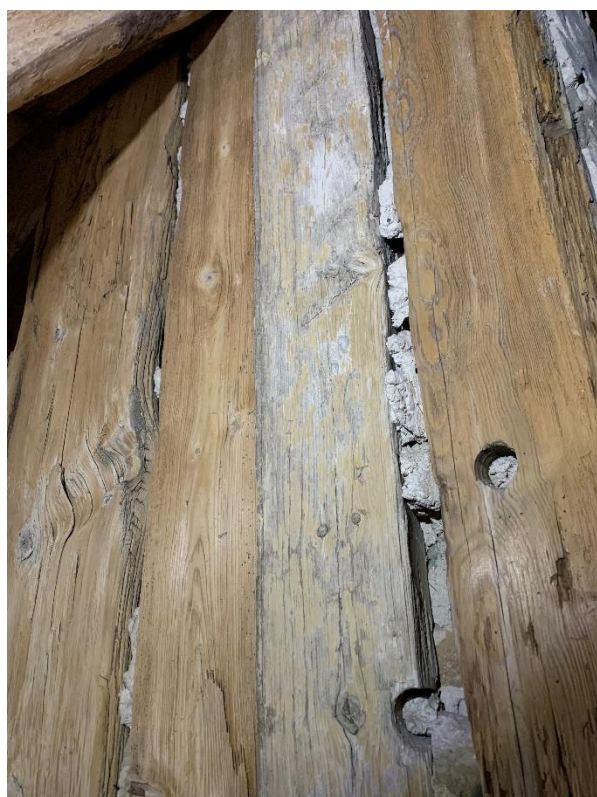
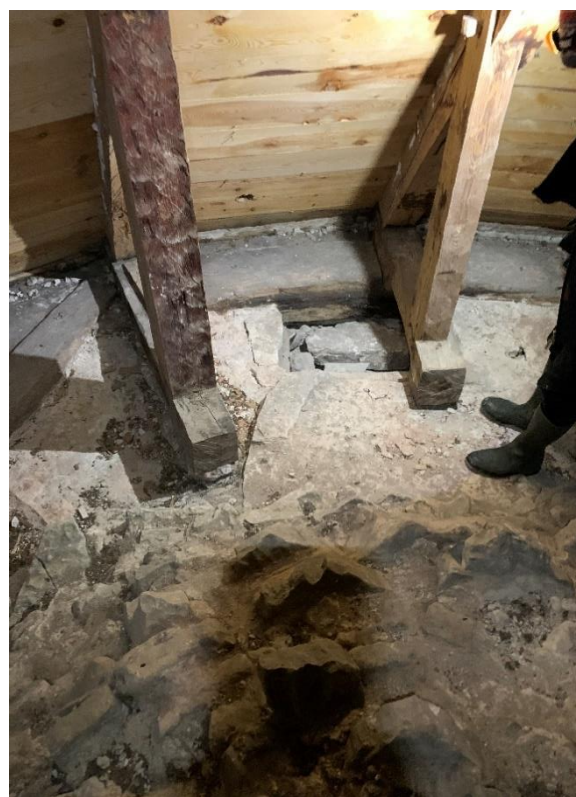
Till vänster: Panel i öppningen mellan korets och absidens vindar, södra sidan. Troligen från korets byggnadstid. Till höger: Absidens vind sedd mot söder med igensatt träskonad öppning. Foto JL 2020.

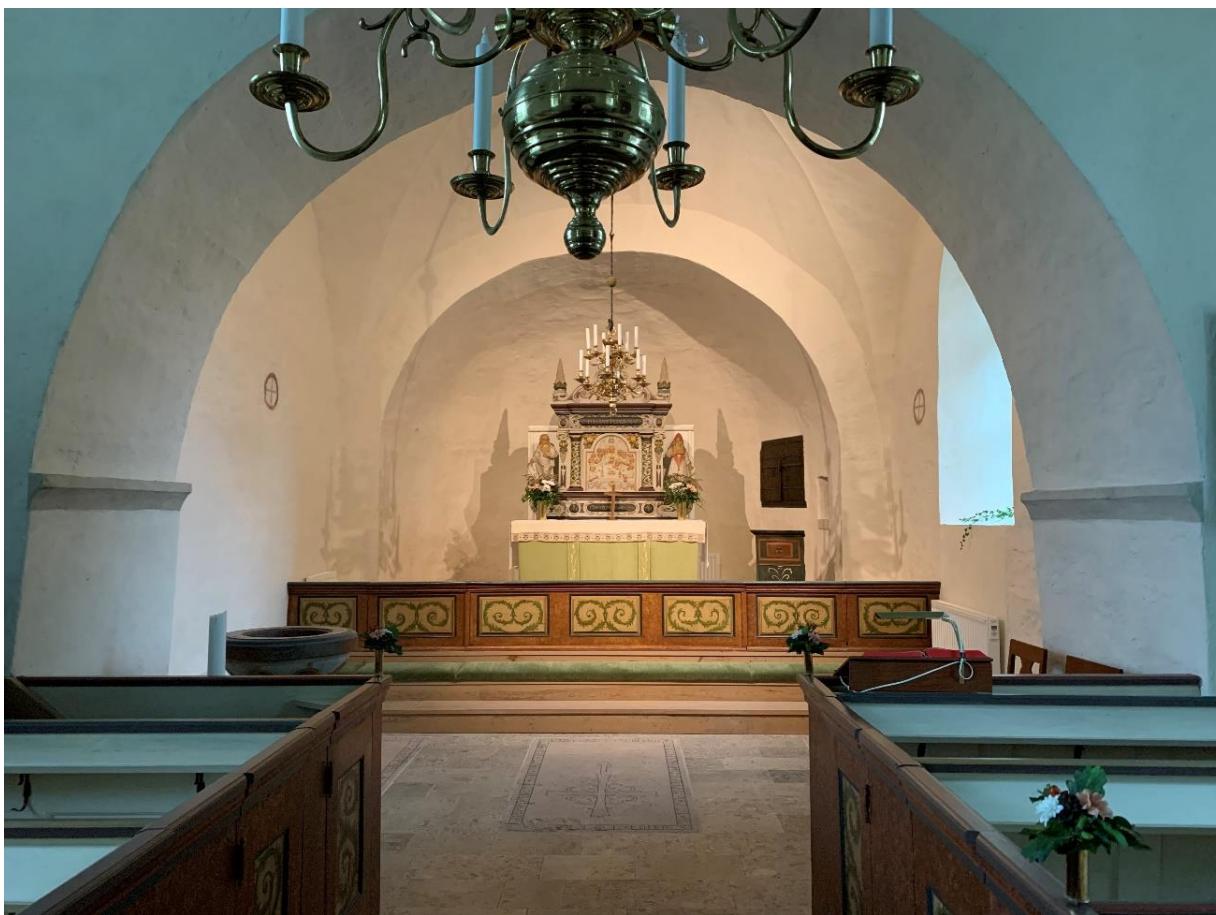
Altaranordningen. Foto JL 2020.

Altarbordet med medeltida altarskiva uppmurades 1839-40 något väster om det medeltida för att ge plats åt sakristian. Altaruppsatsen i sandsten, målad av Johan Bartsch d.y. 1669. Altarskranket från 1839-40, målat 1965. Två nischer finns i absidens södra sida, den ena med en piscina (nygjord 1965) och den andra med dörrar från 1200-talets andra fjärdedel, något omflyttade. Predikstolen i valnöt från 1842, ursprungligen avsedd för Eksta, förenklades 1965 varvid predikstolstrappan genom muren sattes igen, ljudtaket avlägsnades och korgen sänktes. Bänkinredningen formades 1839-40, delvis av de gamla bänkkvarteren. Nuvarande färgsättning från 1965 återgår på bevarade äldre spår.

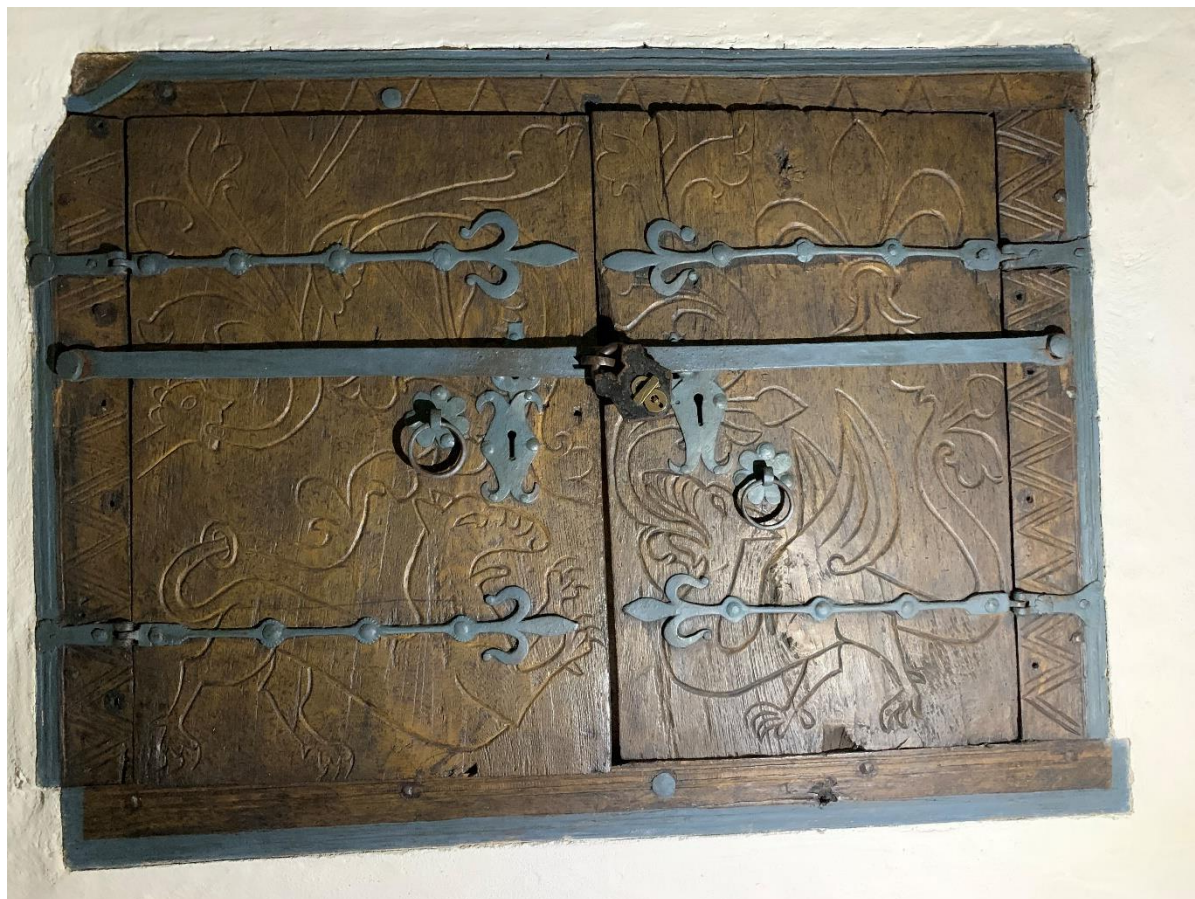
Väggsåp på absidens södra sida. Dörrar från 1200-talets andra fjärdedel. Foto JL 2020.

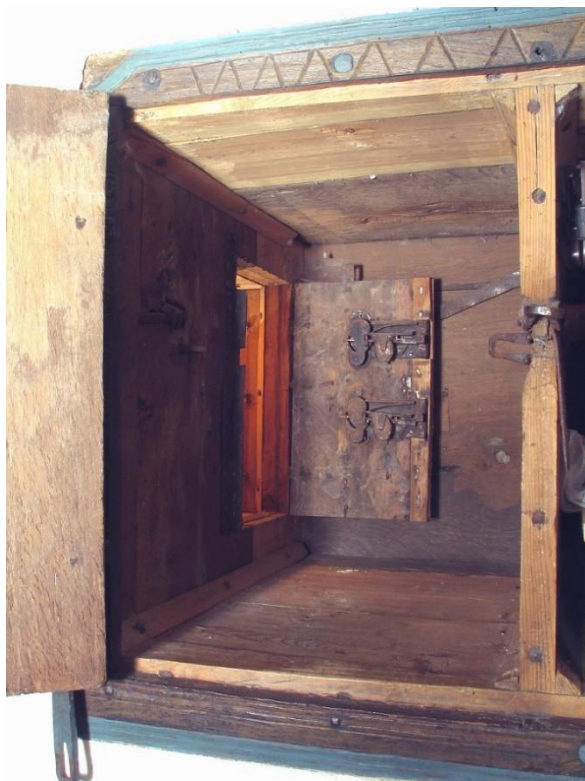
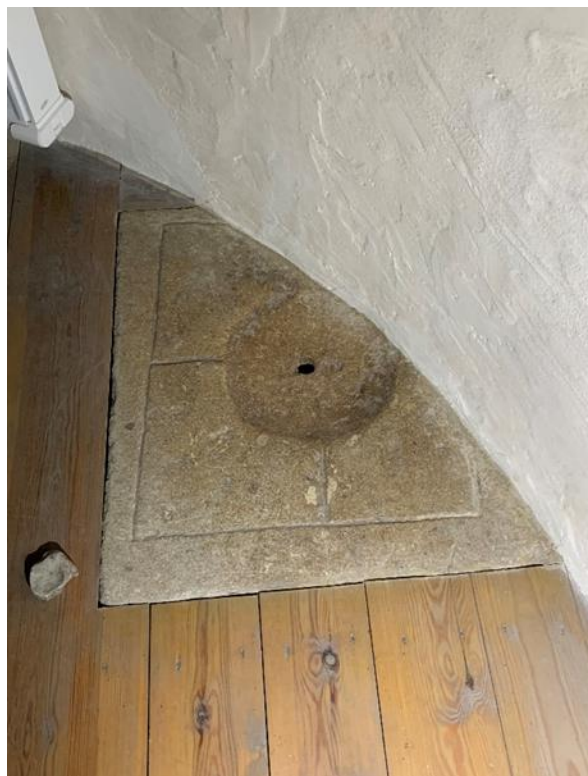
Till vänster: Väggsåpet öppet. Foto Bo Göran Kristoffersson, Visby stift, 2002-05. Till höger: Sten i absiden golv med urskälning, rännor och uttömningshål. Foto JL 2020.

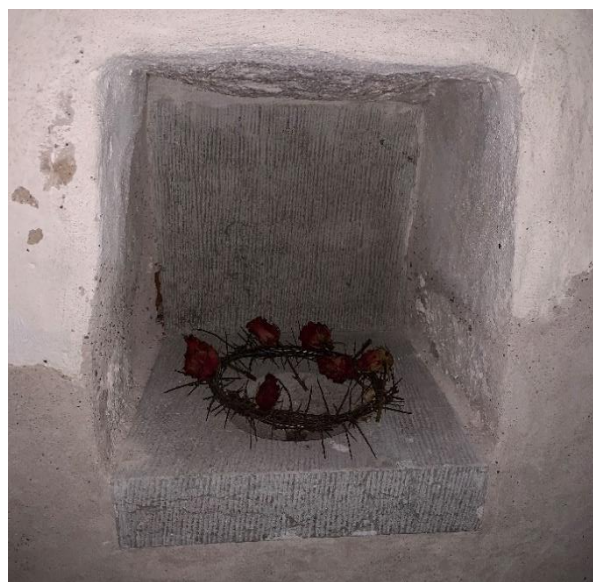
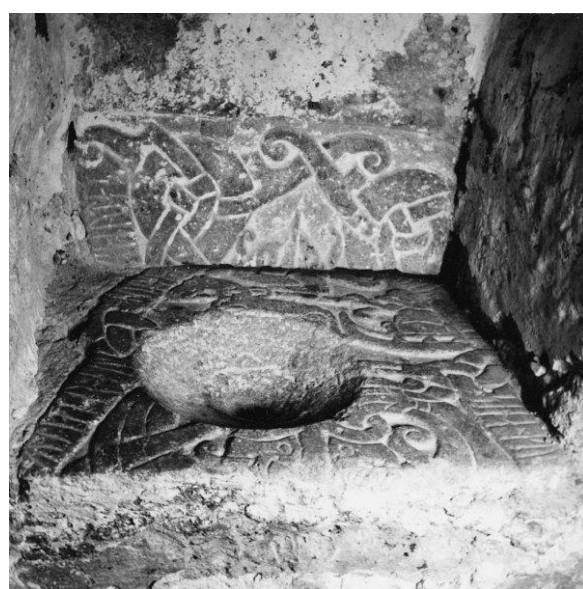
Till vänster: Nisch med piscina i muren på absidens södra sida. Medeltida, återöppnad 1965 efter att ha varit igenmurad. Foto JL 2020. Till höger: Nischen innan den bildsten som använts i nischen togs ut och ersattes av nyhuggna kalkstensblock. Foto Erik Olsson 1965. RAÄ, Kulturmiljöbild.

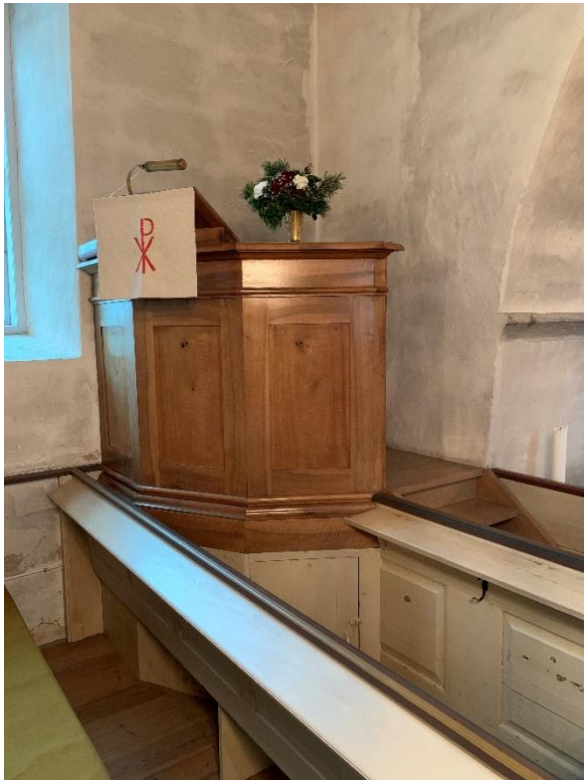
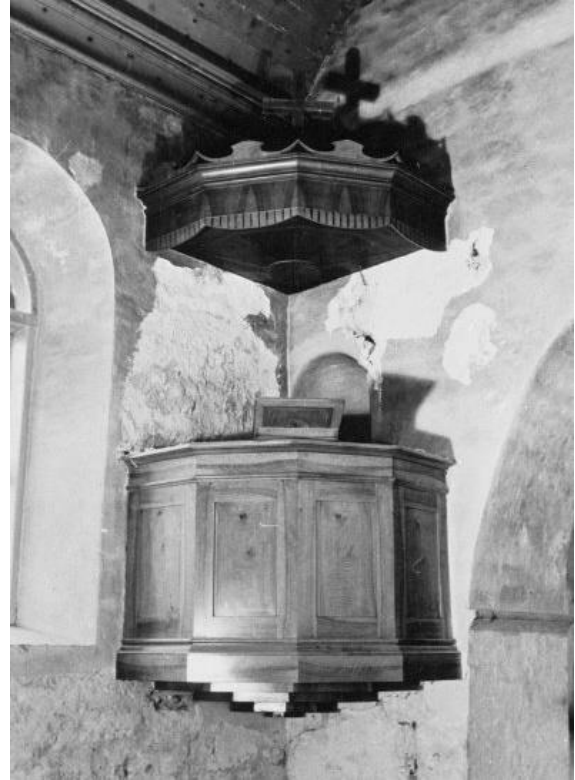
Till vänster: Predikstol i valnöt från 1842, ombyggd 1965. Foto JL 2020. Till höger: Predikstolens tidigare utformning. Utförd av J. W. Lindström i Klintehamn efter ritning av Fredrik Blom till en ej utförd predikstol för Eksta kyrka. Foto Erik Olsson 1965. RAÄ, Kulturmiljöbild.

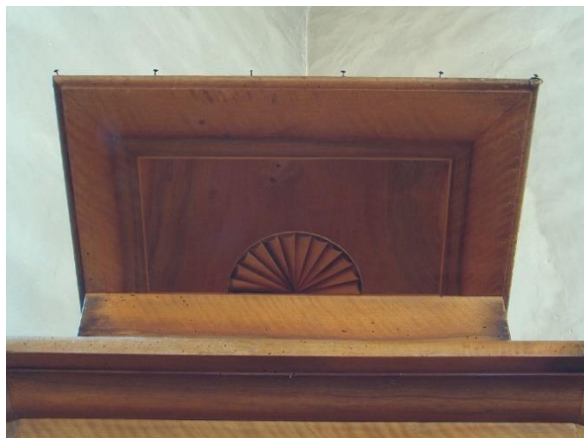
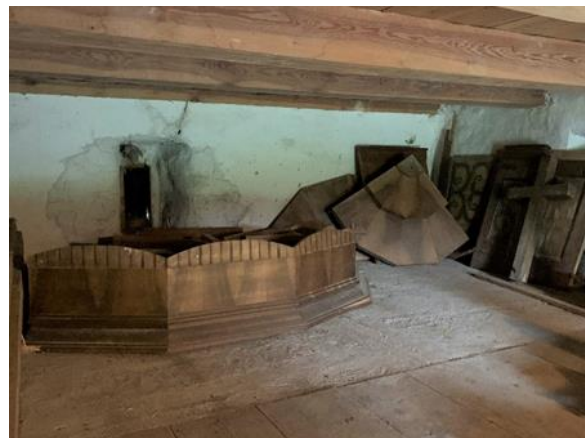
Till vänster: Predikstolen bokställ. Foto Bo Göran Kristoffersson, Visby stift, 2002–05. Till höger: Det magasinerade ljudtaket och andra lösa delar från predikstolen. Foto JL 2020.

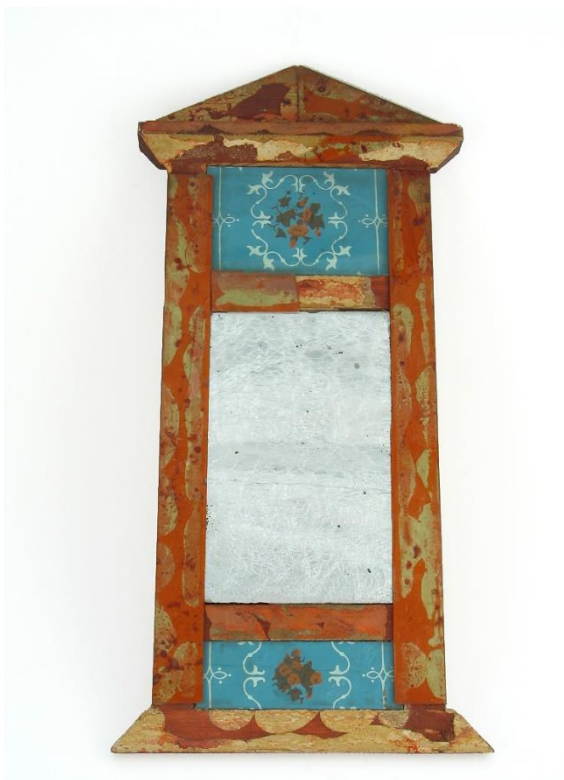
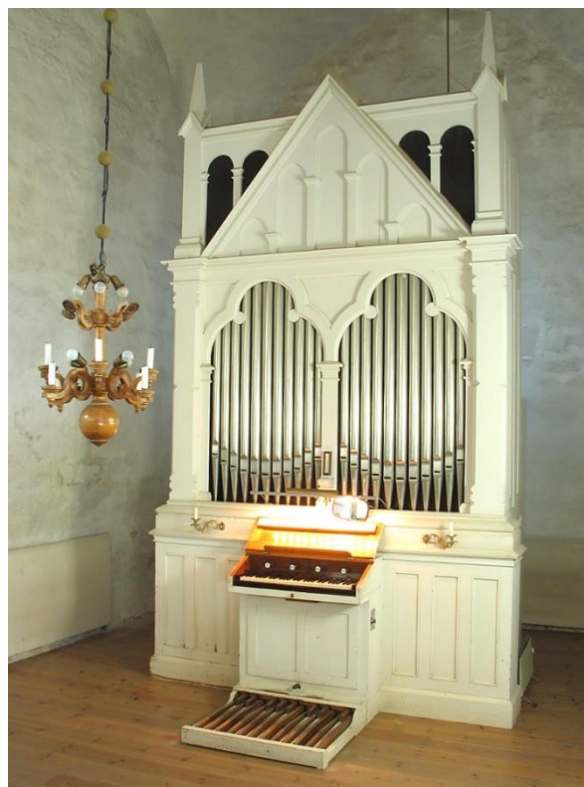
Till vänster: Spegel, inköpt 1840. Foto Bo Göran Kristoffersson, Visby stift, 2002-05. Till höger: Orgel från 1892. Fasaden ritad av Fredrik Lilljekvist, något förenklad 1965. Foto Bo Göran Kristoffersson, Visby stift, 2002-05.

| ÅR | BYGGNADSDEL ETC.: | REF. |
|---|---|---|
| 2005 | Orgeln renoverades av T. Svenske, den rengjordes invändigt från mögel, fasaden sanerades från skadedjur av Anticimex. | GF |

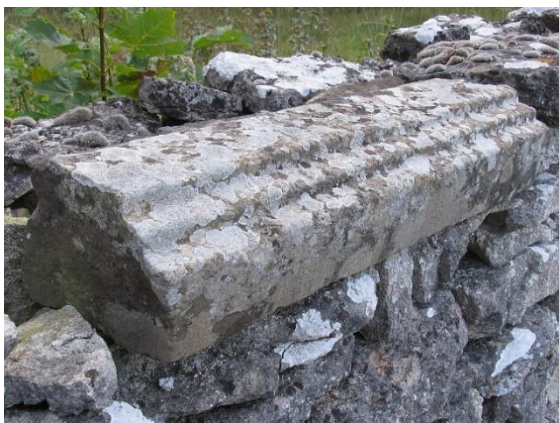
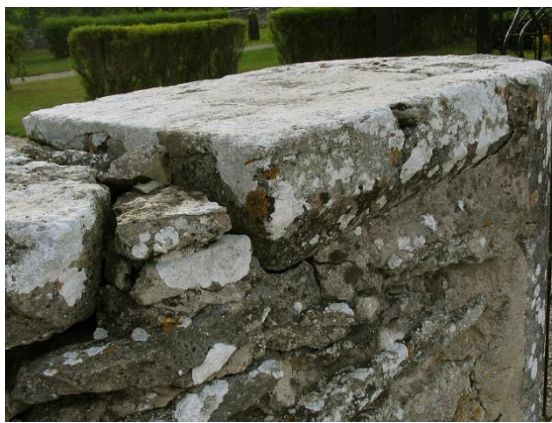
Huggna arkitekturdetaljer, avlägsnade troligen 1839-40 och inlagda i kyrkogårdsmuren, till vänster möjligen del av tornets medeltida västfönster, till höger troligen skivan till ett medeltida sidoaltare. Foto Bo Göran Kristoffersson, Visby stift, 2002-05.

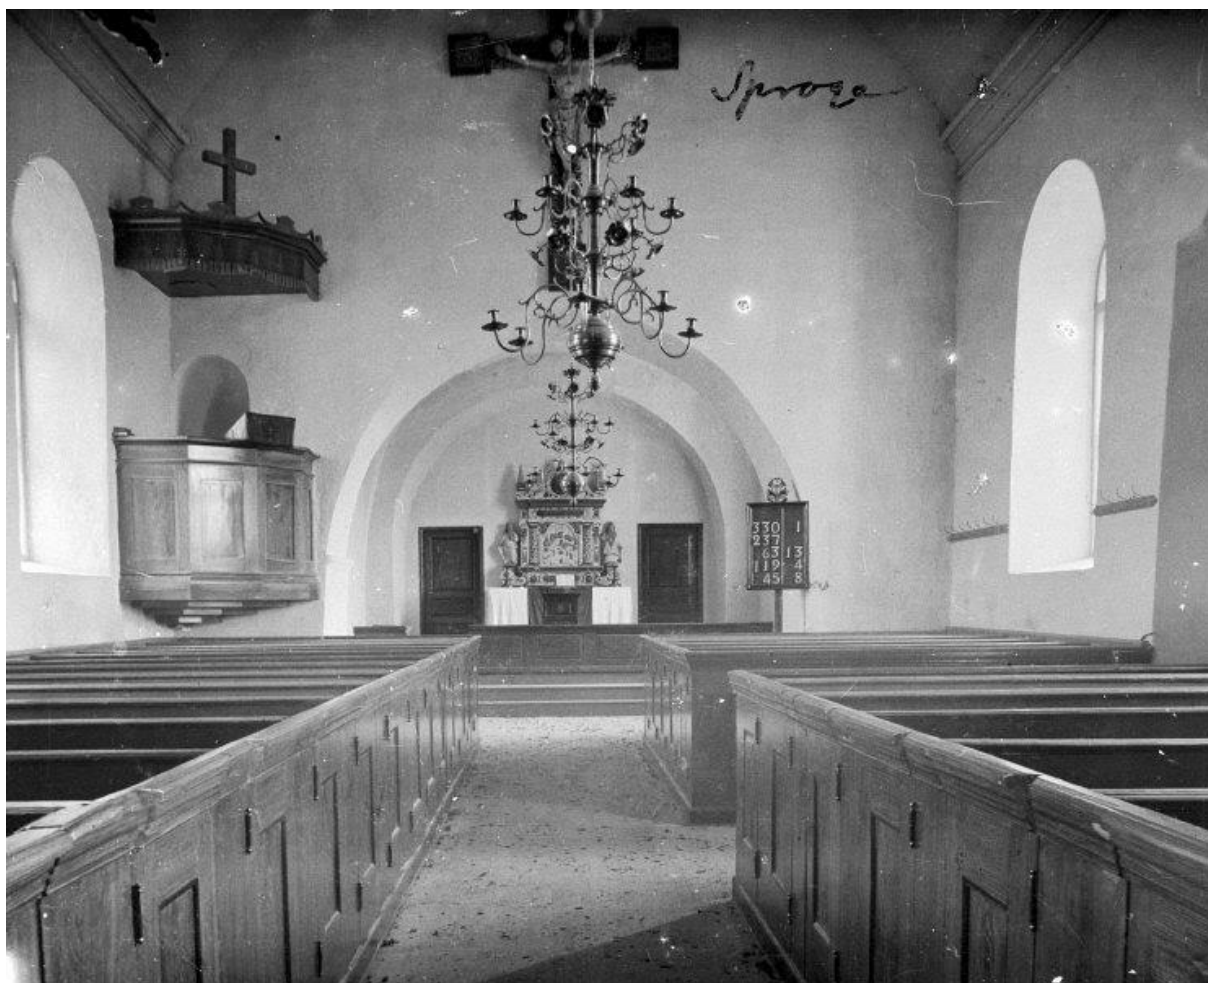
Interiör mot öster mellan restaureringarna 1892 och 1938. Foto omkring 1900. RAÄ, Kulturmiljöbild.

En kamin ställdes år 1900 i långhusets sydöstra hörn. 1934 tillkom en murad skorsten och en rökkanal inhöggs i långhusets östgavel. Vid en inre ommålning 1938 revs väggen mot sakristian i absiden och ersattes av en skärmvägg. En yttre restaurering efter förslag av länssarkitekt Olle Karth 1950 följdes av en inre restaurering 1964–65. Vid kyrkorummets ommålning togs rester av medeltida kalkmålningar fram och i långhusets tunnvalv synliggjordes trävirket under en tunn lasering. Skärmväggen bakom altaret minskades betydligt. Av predikstolen behölls endast korgen, som placerades lågt varvid trappan genom muren sattes igen. Bänkinredningen byggdes om och

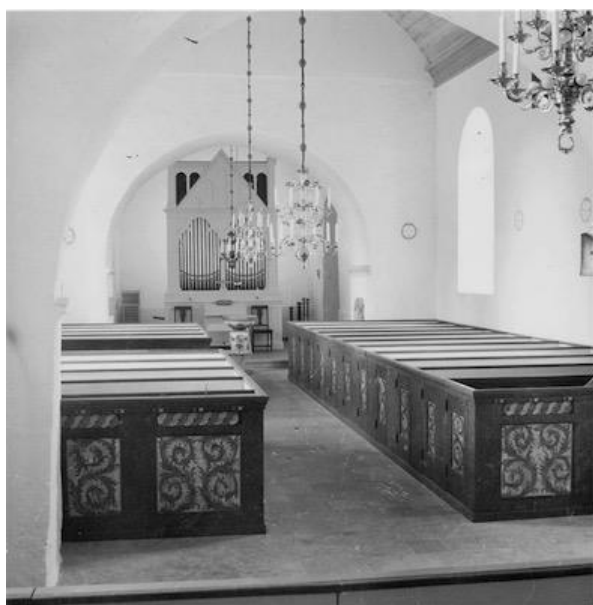
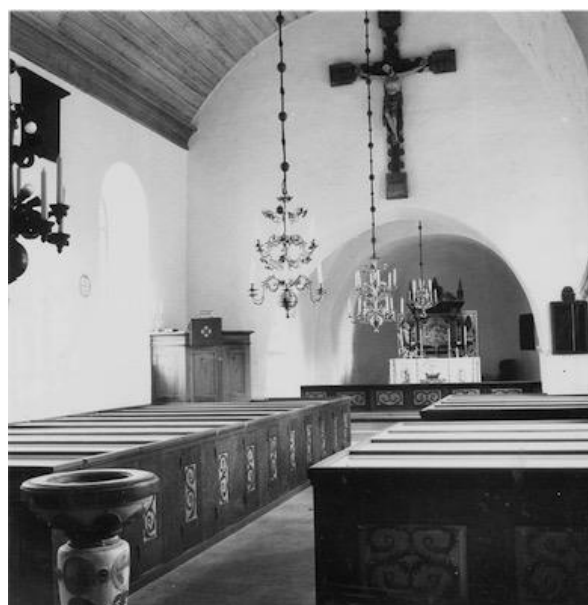
Interiör mot väster och öster av den 1965 nyrestaurerade kyrkan. Foto Gunnar Svahnström resp. Hans Hemlin. Gotlands Museums arkiv.

År 1995 genomfördes en yttre restaurering efter förslag av arkitekt Jan Utas. Murar och puts lagades och avfärgades, tornhuv och takstolar reparerades. 2020 genomfördes en inre och yttre restaurering efter förslag av arkitekt Sven Landahl. Murar och ytor samt inredning och inventarier konserverades. Långhusets innertak, vars träpanel laserades 1965, målades åter vitt. Skåpinredning tillkom längs ringkammarens västra vägg bakom orgeln.
