# Stenkumla kyrka

Karaktärisering 2020

Gotlands  
Museum

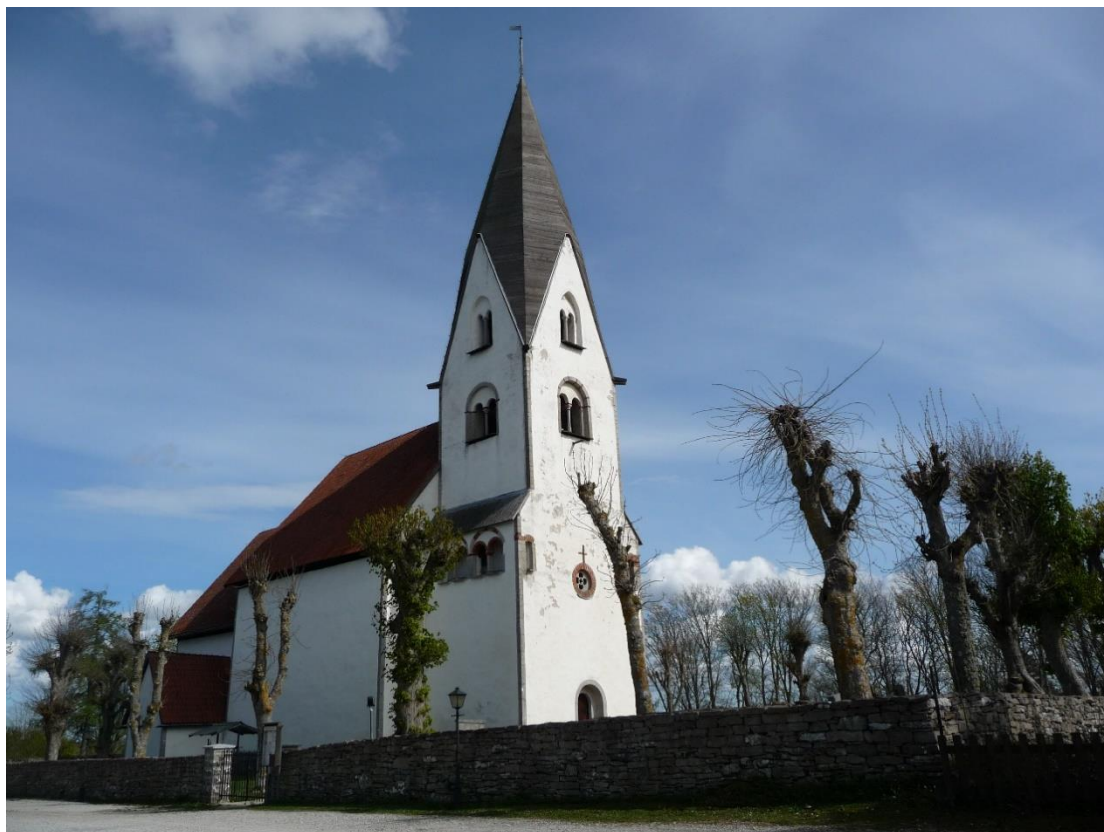
Kyrkogården omges av stenmurar och en trädkrans. Fotograferad från nordväst. Foto ES 2020.

Kyrkogården är omgiven av en kallmurad mur av kalksten. Muren har olika höjd på grund av jordpåfyllnaden. I väster och söder är muren låg och kan betraktas som en terrassmur.

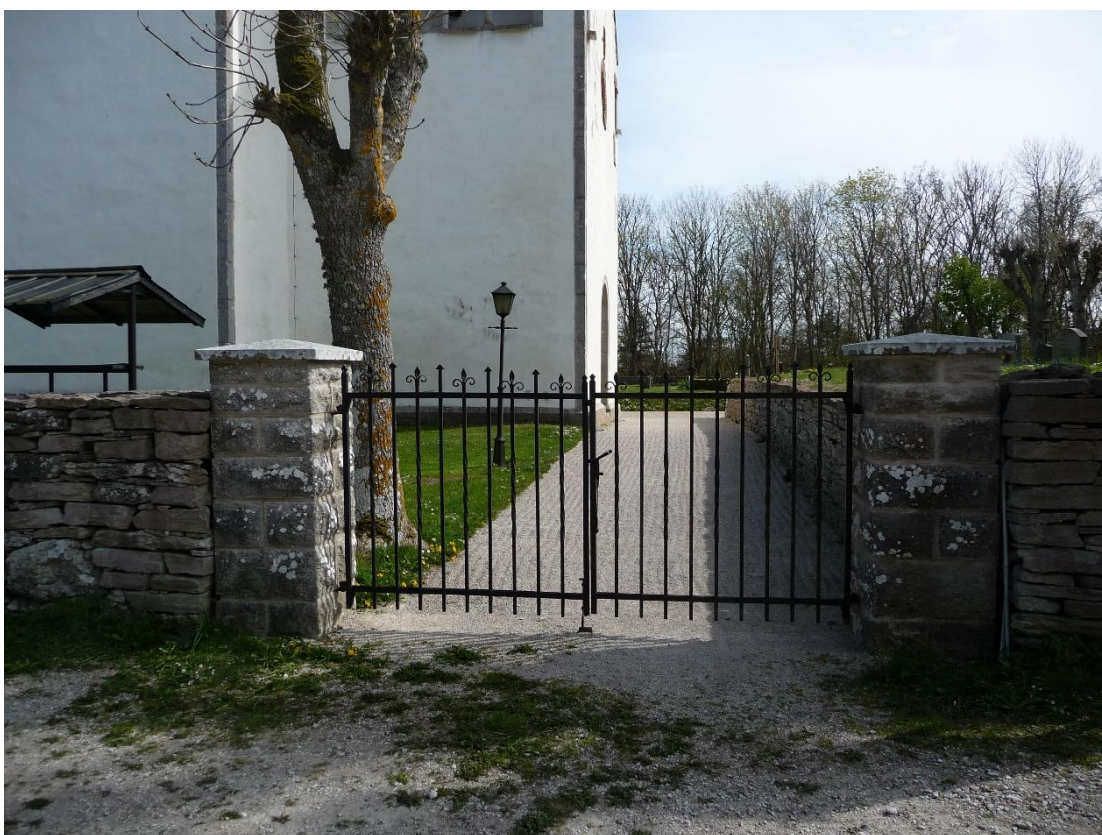
Den norra huvudingången med järngrind och stolpar i murad kalksten. Foto ES 2020.

I väster, norr och öster finns ingångar med grindar i svartmålat smidesjärn. Grindarna flankeras av stolpar i murad kalksten. Från ingångarna leder grusbelagda gångar fram till kyrkan. Det finns även en blindgång från kyrkan mot den södra muren. Kyrkogården har fyra belysningsstolpar på södra respektive norra kyrkogården.

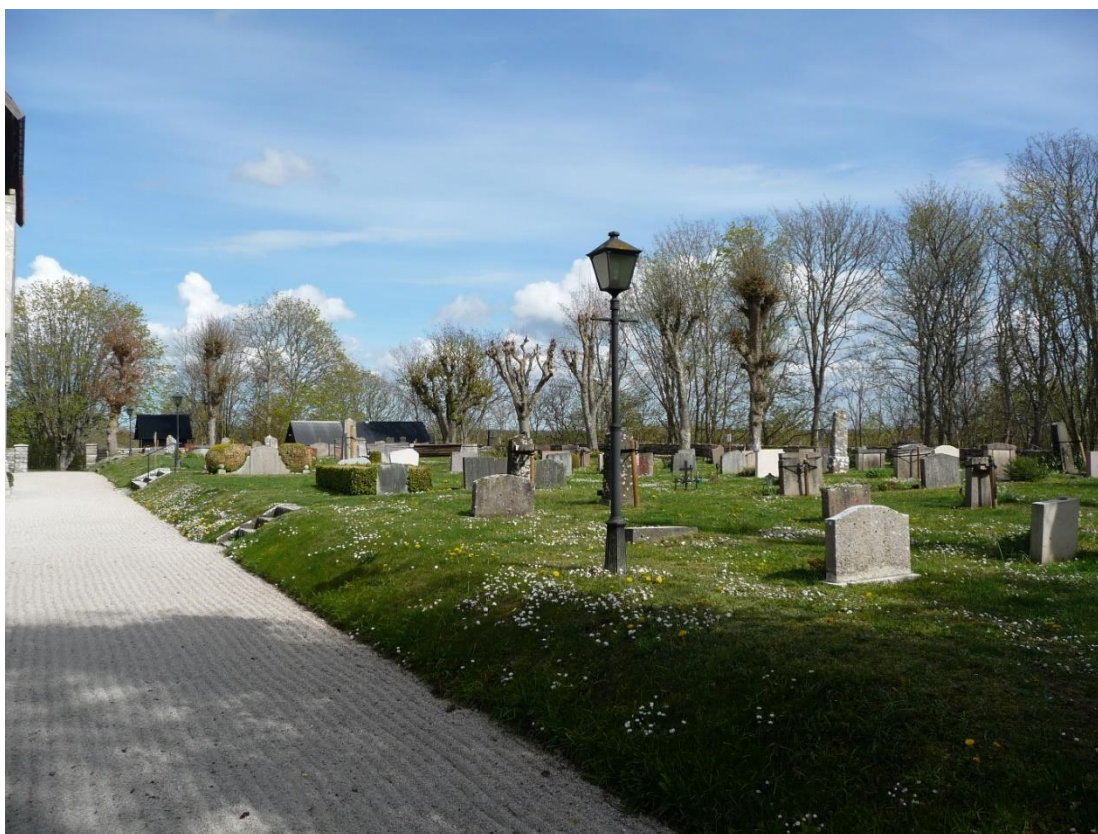
Den södra delen av kyrkogården är upphöjd genom pålagd jord. Foto ES 2020.

Stenkumla kyrkogård är näst intill kvadratisk. Kyrkan är belägen i den nordöstra delen. Jord är påfylld i nordväst och söder på grund av för tunt jordlager och stentrappor leder upp till de högre nivåerna.

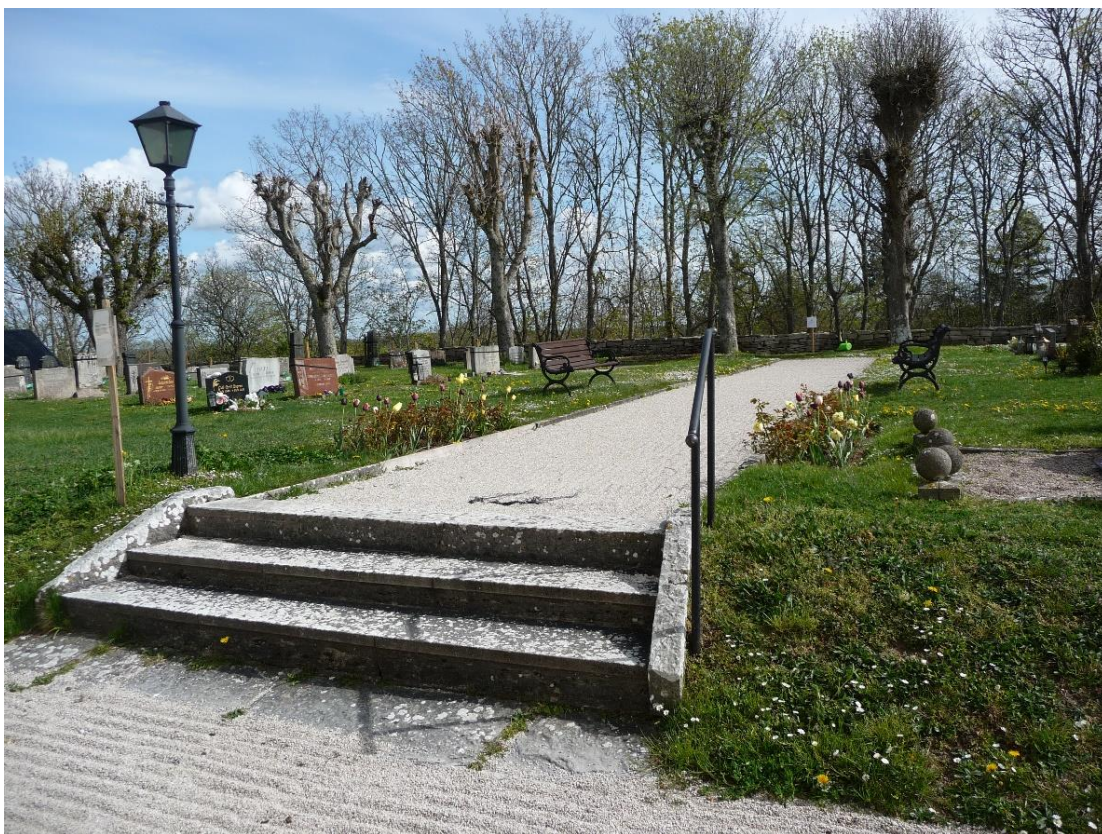
Trappa och gång i den södra delen av kyrkogården. Foto ES 2020.

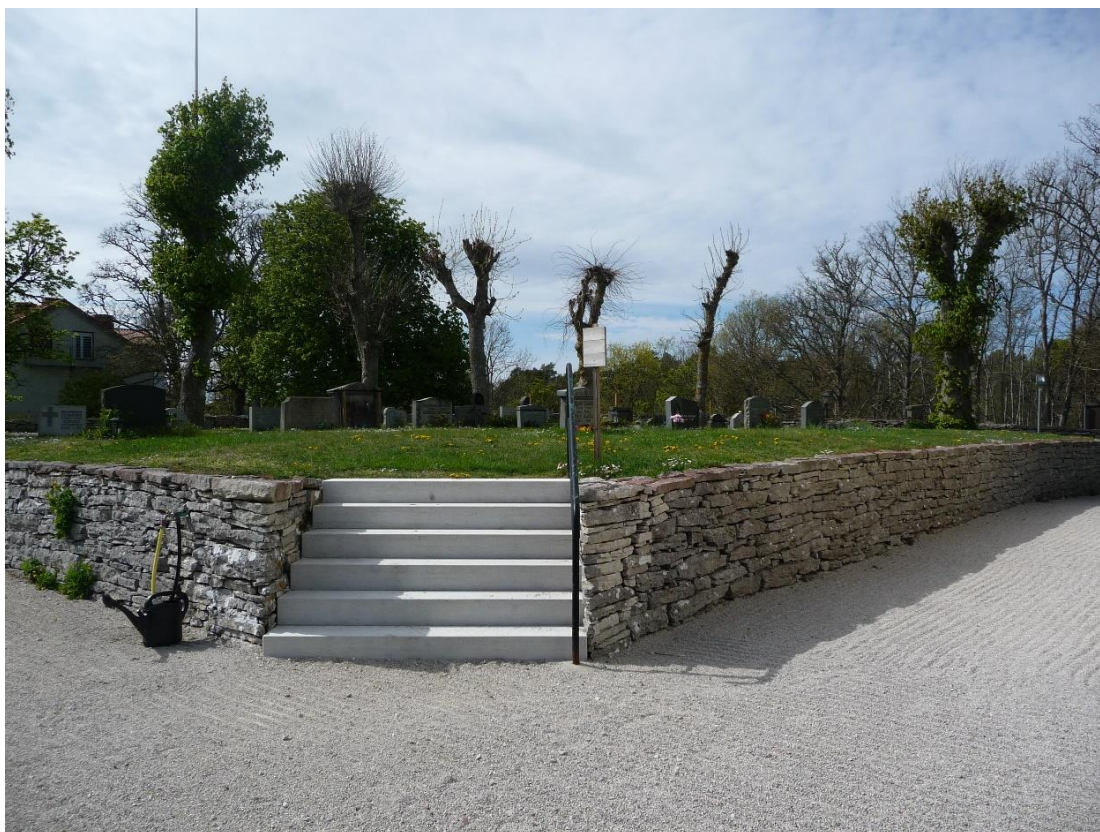
Den nordvästra delen av kyrkogården med en nyanlagd trappa. Foto ES 2020.

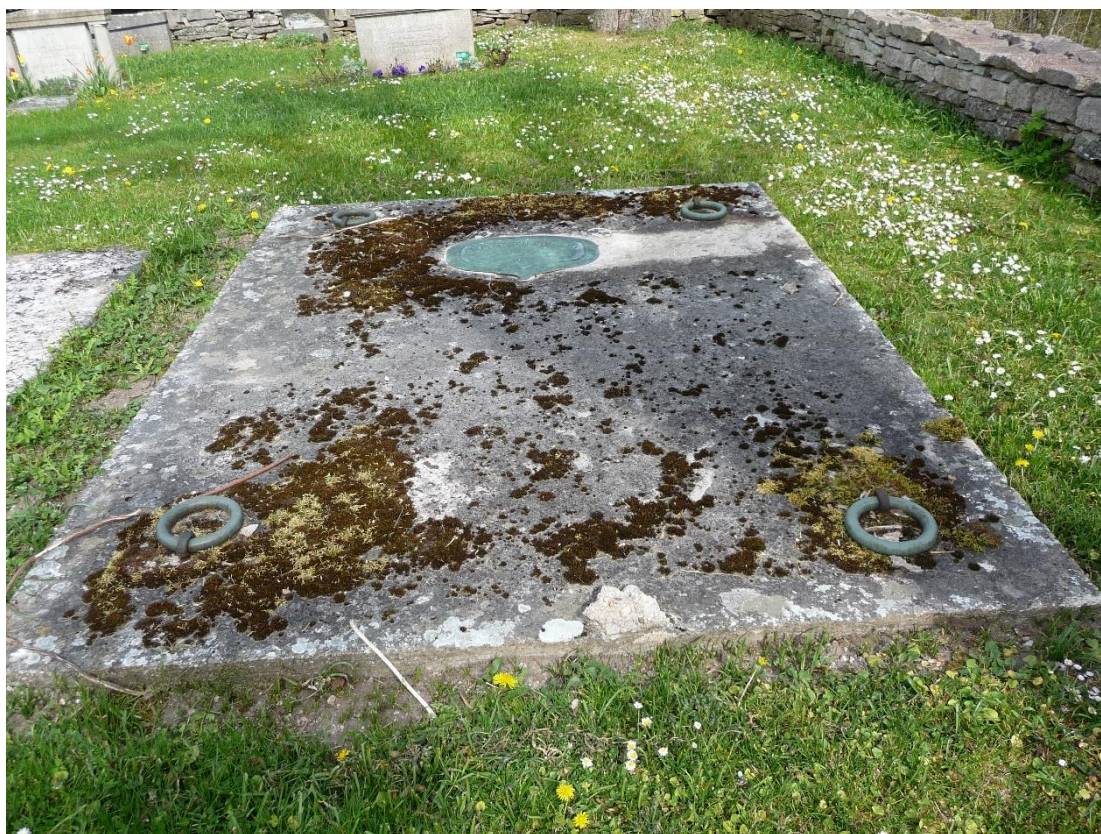
Liggande gravstenshäll från 1858 över C P Myrsten. Utpekad som kulturhistoriskt värdefull genom sin ålder och utformning, samt personhistoria. Foto ES 2020.

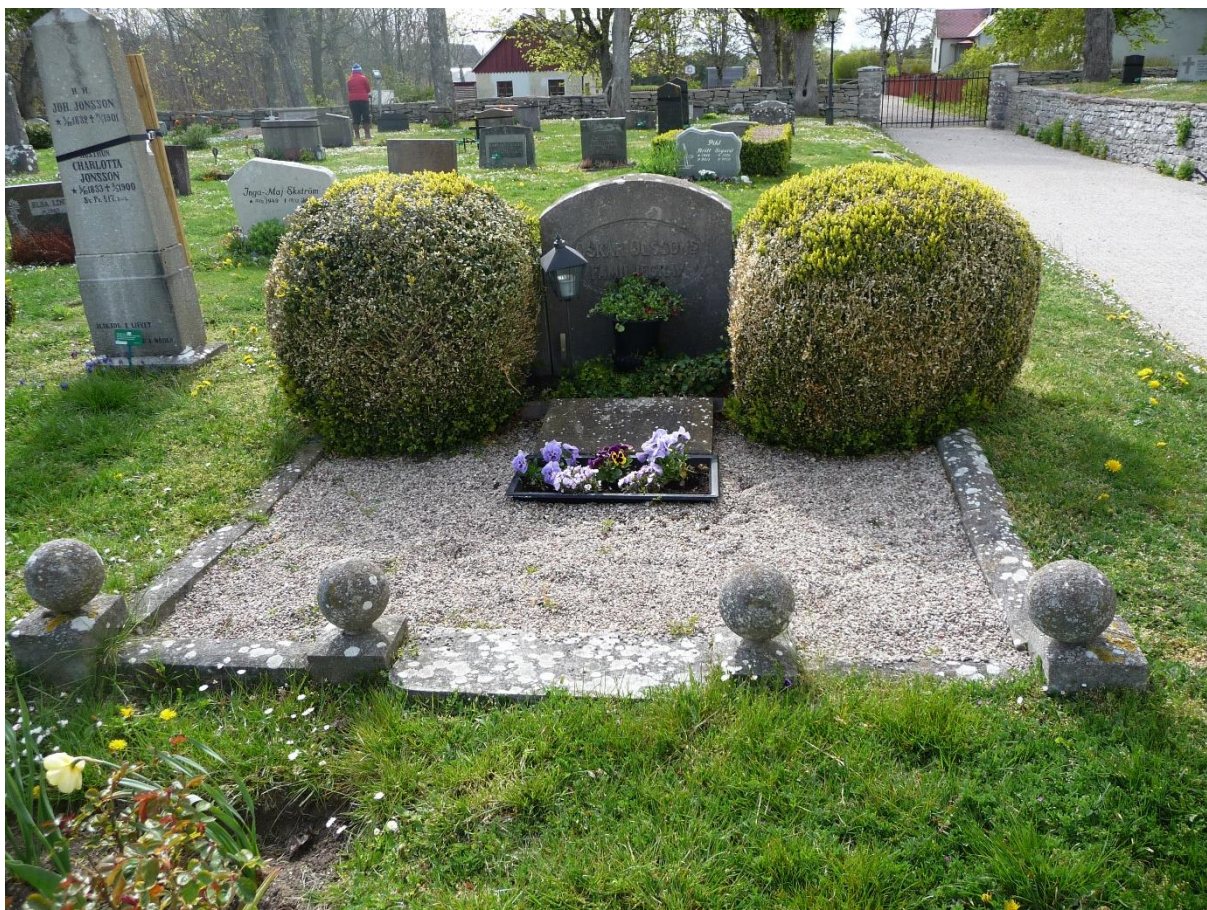
Stor grusgrav med stenram från 1940-50. Utpekad som kulturhistoriskt värdefull genom sin utformning. Foto ES 2020.

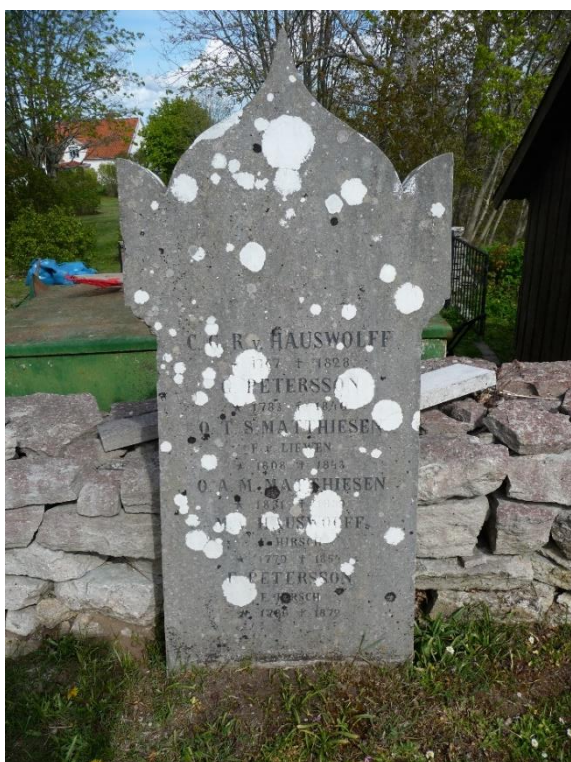
Gravvård i kalksten med 'horn' från 1828. Utpekad som kulturhistoriskt värdefull genom sin ålder och utformning. Foto ES 2020.

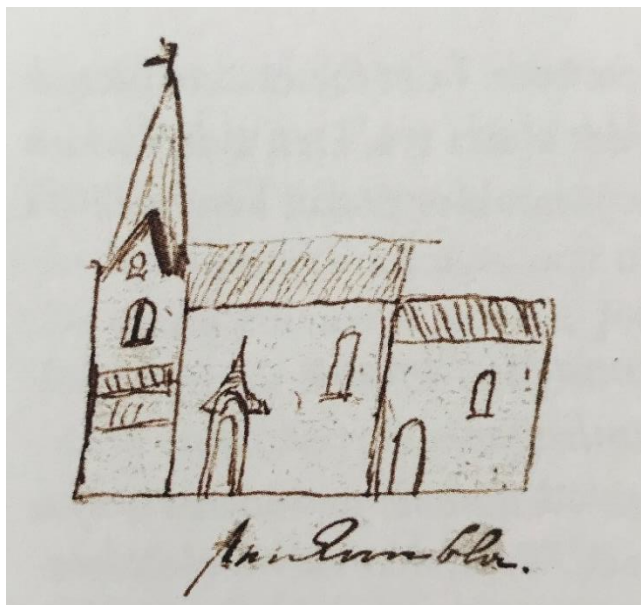
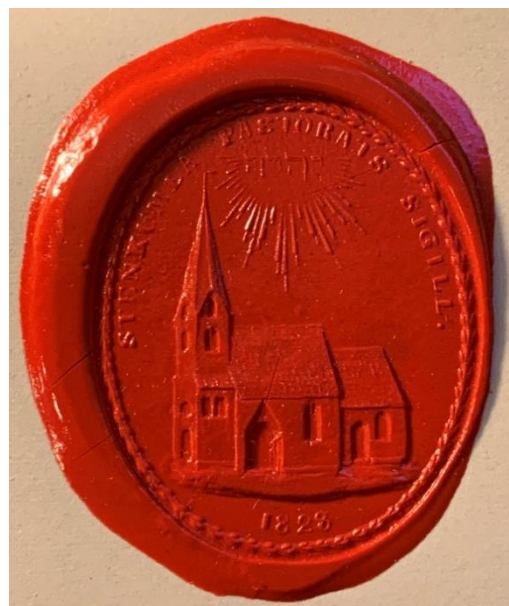
Exteriör från söder. Teckning från söder av Johannes Pihl i maj 1726 för Wallins *Analecta Gothlandensia*. Efter Svensson 2008. Till höger sigill för Stenkumla pastorat utfört 1828 av G. A. Unnerus efter egen tecknad förlaga. ATA, Sveriges Kyrkors arkiv, okat. Taket förefaller 1828 ha haft samma nockhöjd som idag medan teckningen 1730 är svårare att tolka.

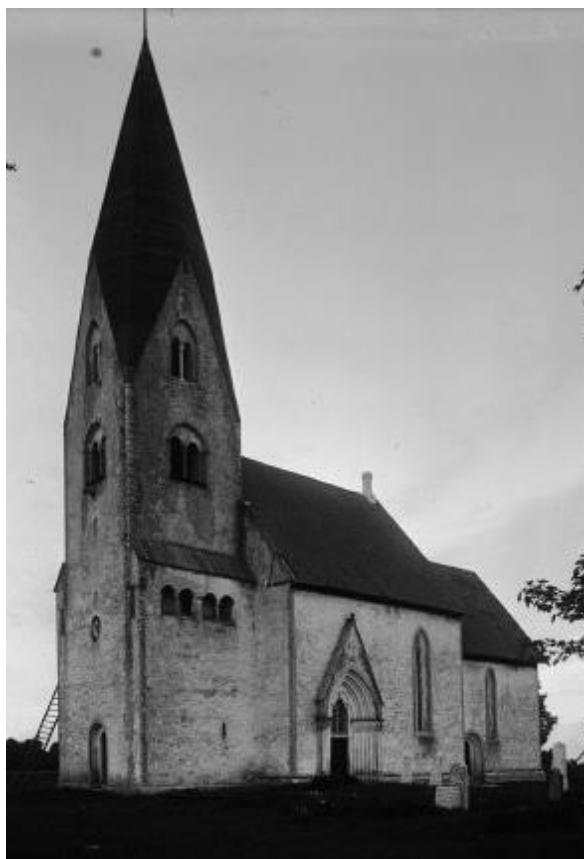
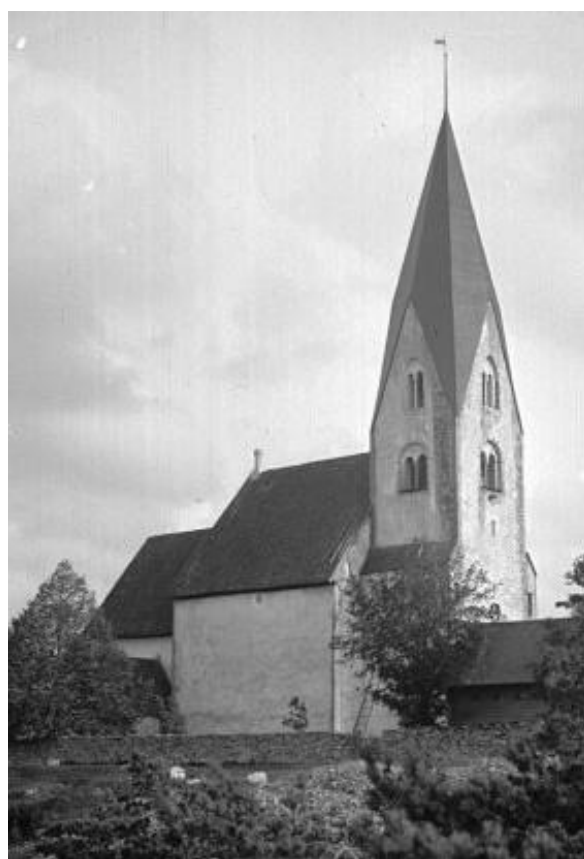
Exteriör från sydväst. Foto Anders Roland 1910. RAÄ, Kulturmiljöbild. Till höger exteriör från nordväst. Foto Einar Erici 1914. RAÄ, Kulturmiljöbild. 1910 fick övre ljudluggarna åter kolonnetter och skorstenen tillkom.

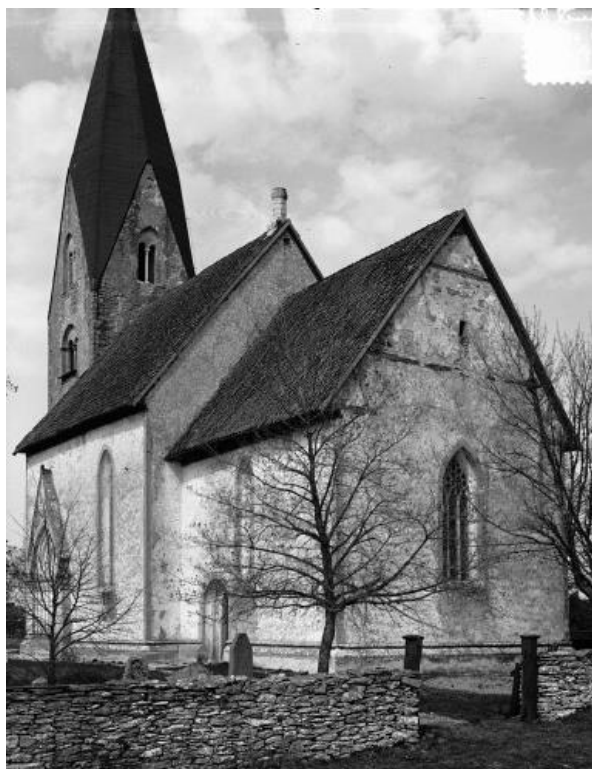
Exteriör från sydöst och söder. Foto Alfred Edle 1934-41 respektive 1941. RAÄ, Kulturmiljöbild. Detaljbilderna visar hur södra sidogalleriet då ännu hade skönjbara omfattningsbågar och kortare taksprång. Förstoringar ur foton av Alfred Edle 1941. RAÄ, Kulturmiljöbild.

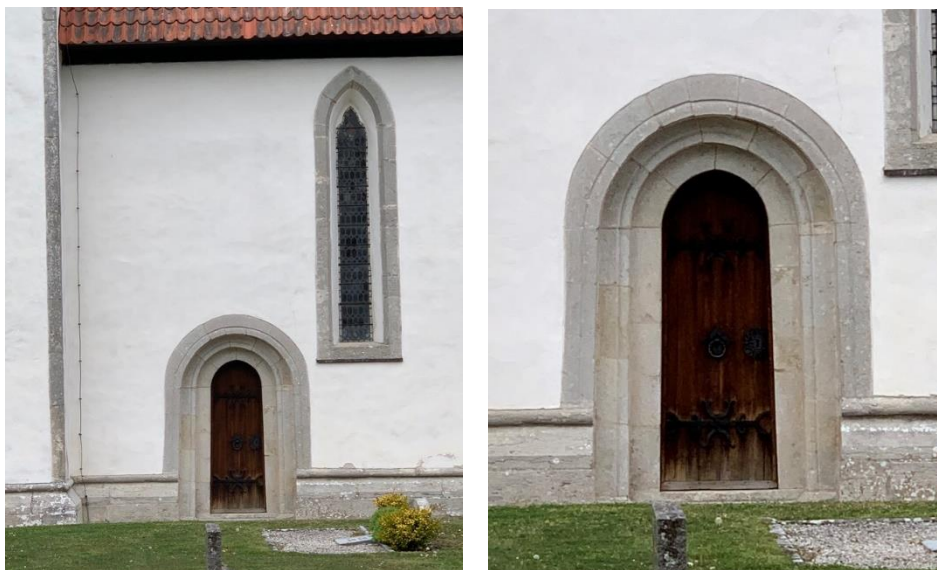
Korets sydfasad samt korportalen, tidigare långhusportal i den äldre kyrkan. Foto JL 2020.

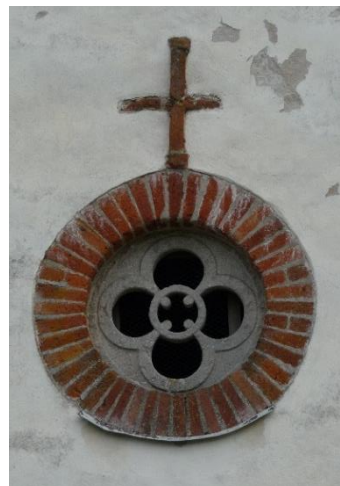
Tornets nedre västra ljudglugg. Foto Pär Malmros 2020, Visby stift. Till höger rosettfönstret i västfasaden. Foto ES 2020.

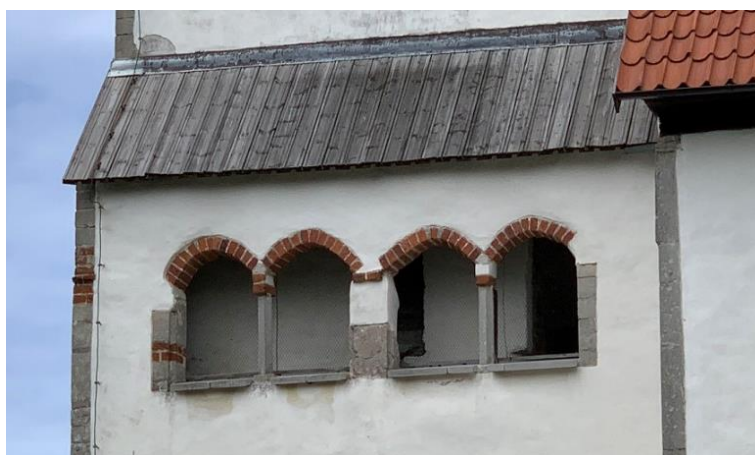
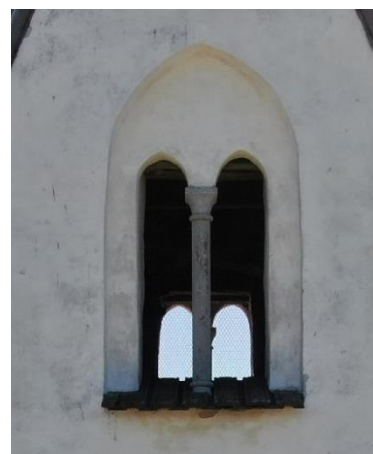
Tornets södra sidogalleri. Utformningen ej den ursprungliga. Foto JL 2020. Till höger tornets övre ljudgluggar. Foto Pär Malmros 2020, Visby stift.

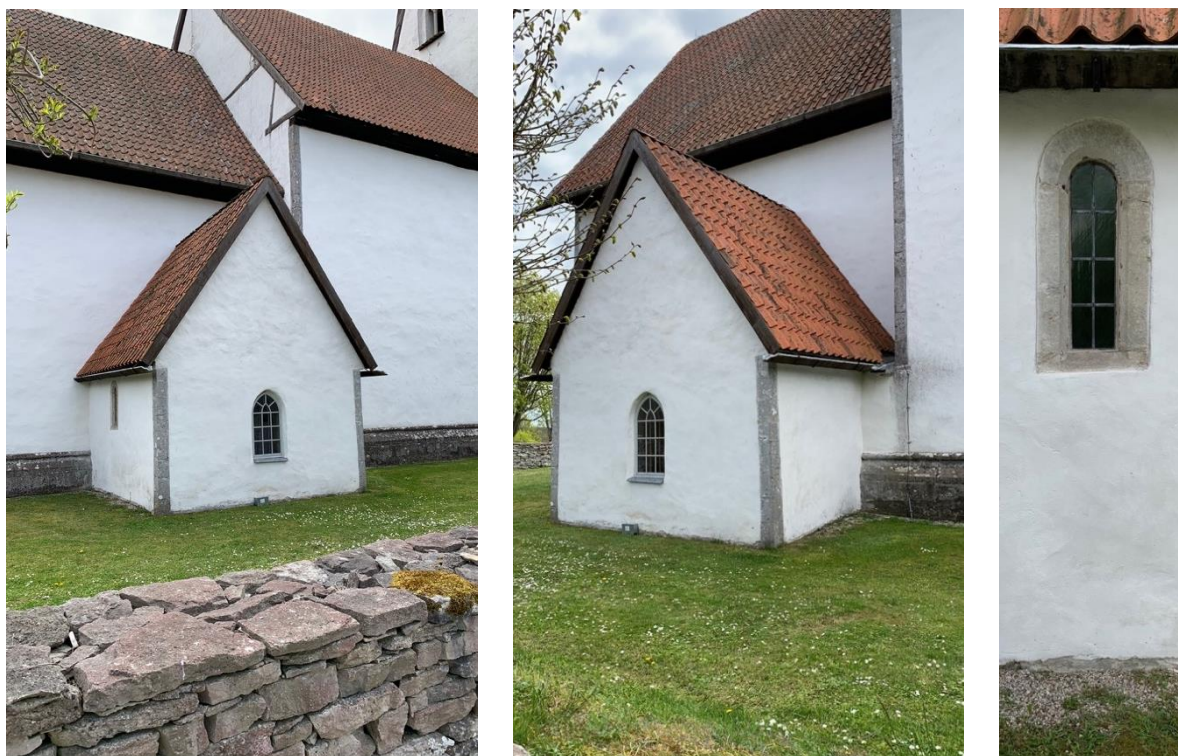
Sakristian från nordöst och nordväst samt fönstret åt öster, sannolikt överflyttat från den äldre kyrkan. Foto JL 2020.

Sakristian täcks av ett murat kryssvalv. Den har ett litet fönster åt öster, kanske överflyttat från gamla kyrkan, och ett nyare och större fönster åt norr. Mitt på västra väggen sitter en öppen spis. Denna tidiga typ av uppvärmningsanordning för kyrkorna är numera sällan bevarad.

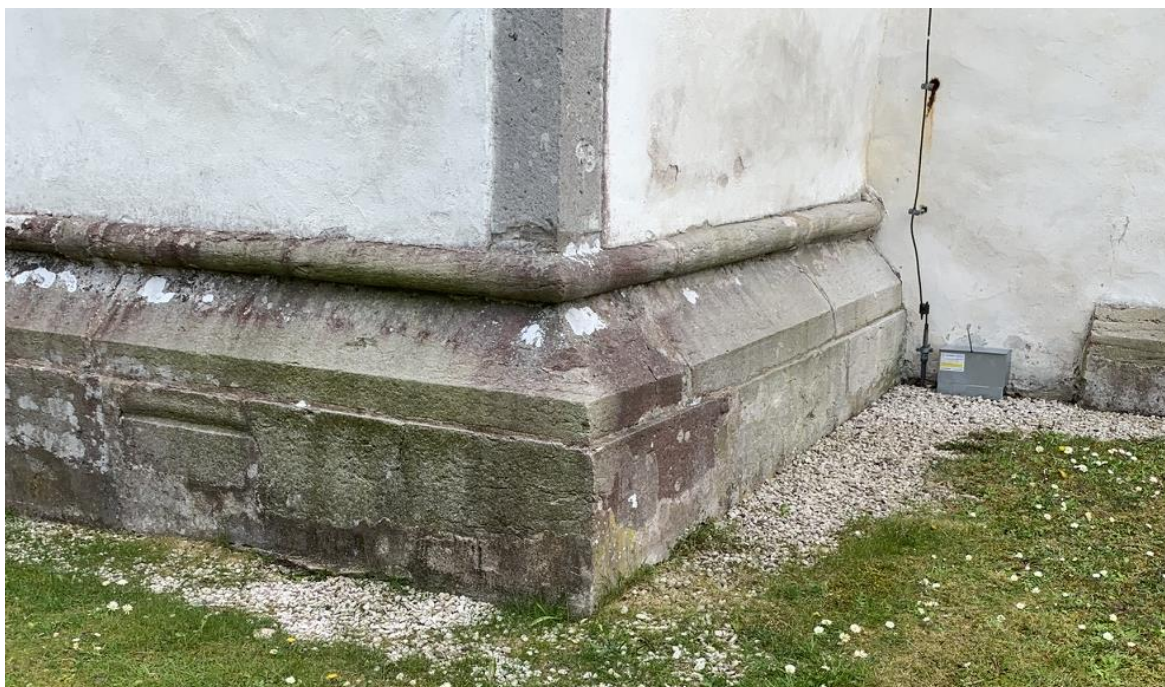
Sockeln i långhusets nordvästra hörn. Till höger tornets sockel som ansluter på visst avstånd både på södra och norra sidan. Till vänster sannolikt återanvänd detalj från äldre kyrkan, sannolikt sockeln eller en omfattning. Foto JL 2020.

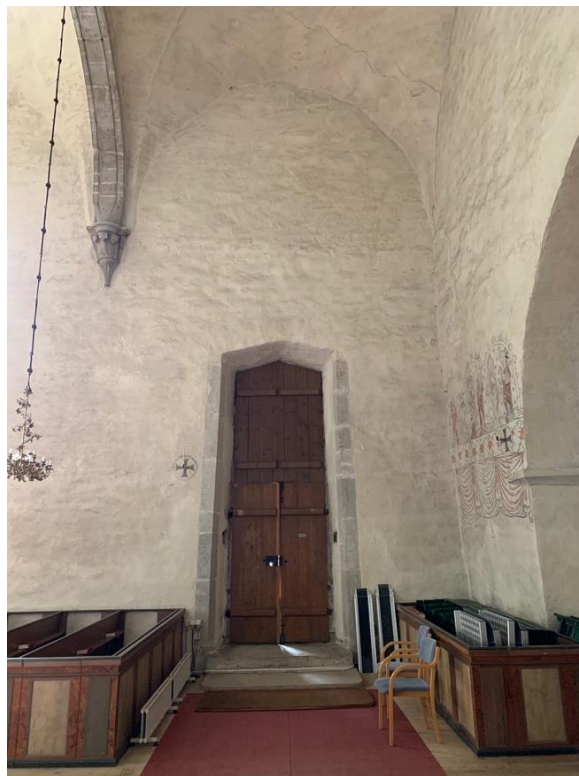
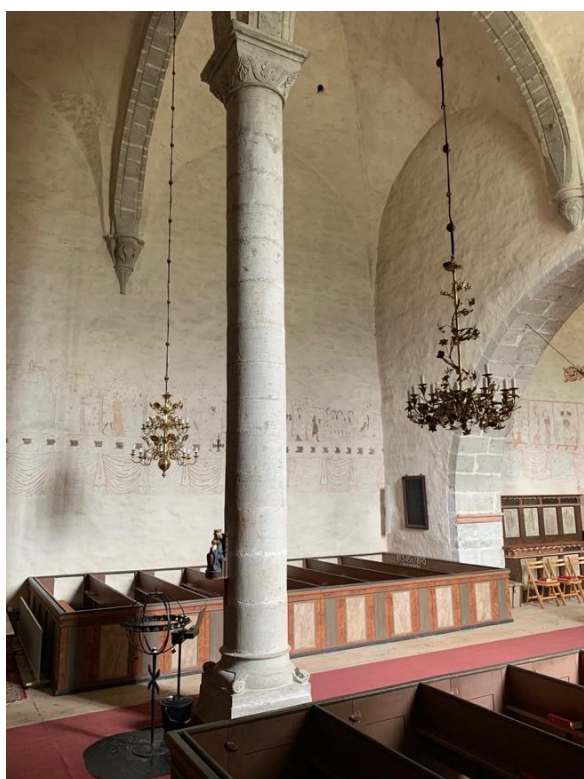
Långhusets kolonn och kolonnkapitel från sydväst respektive sydöst. Foto JL 2020.

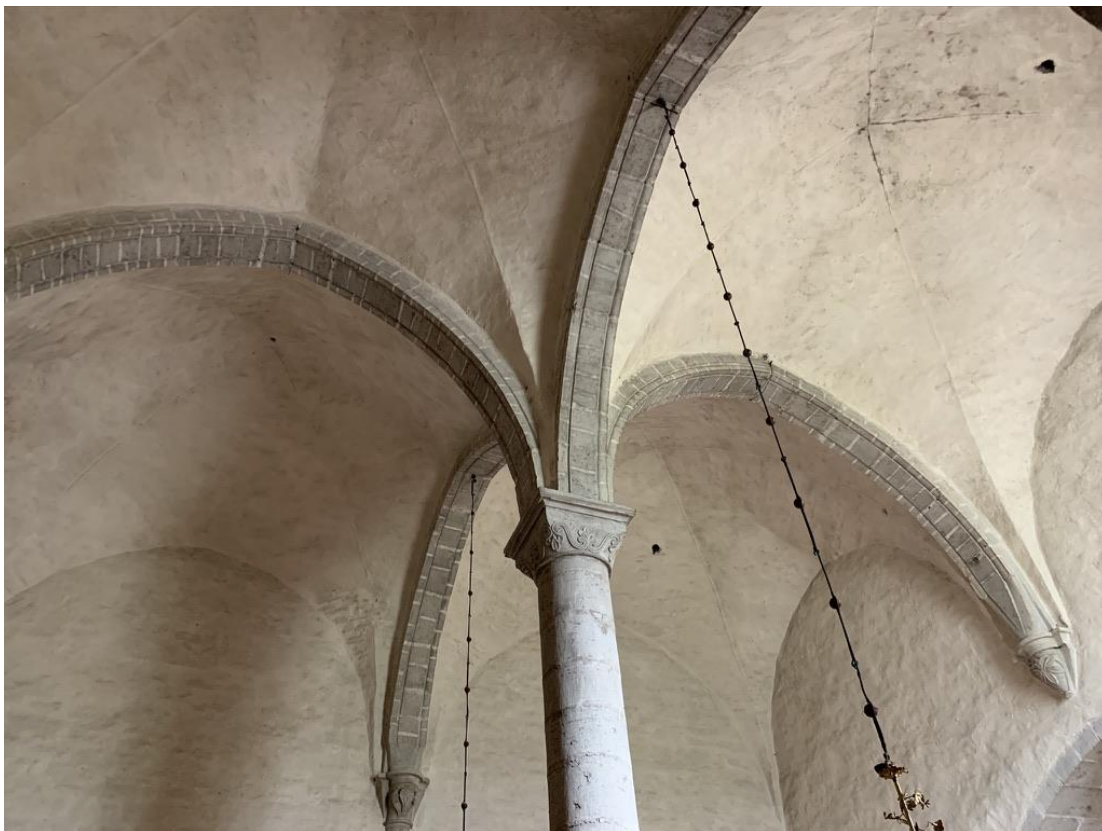
Långhusets valv sedda underifrån mot nordöst. Foto JL 2020.

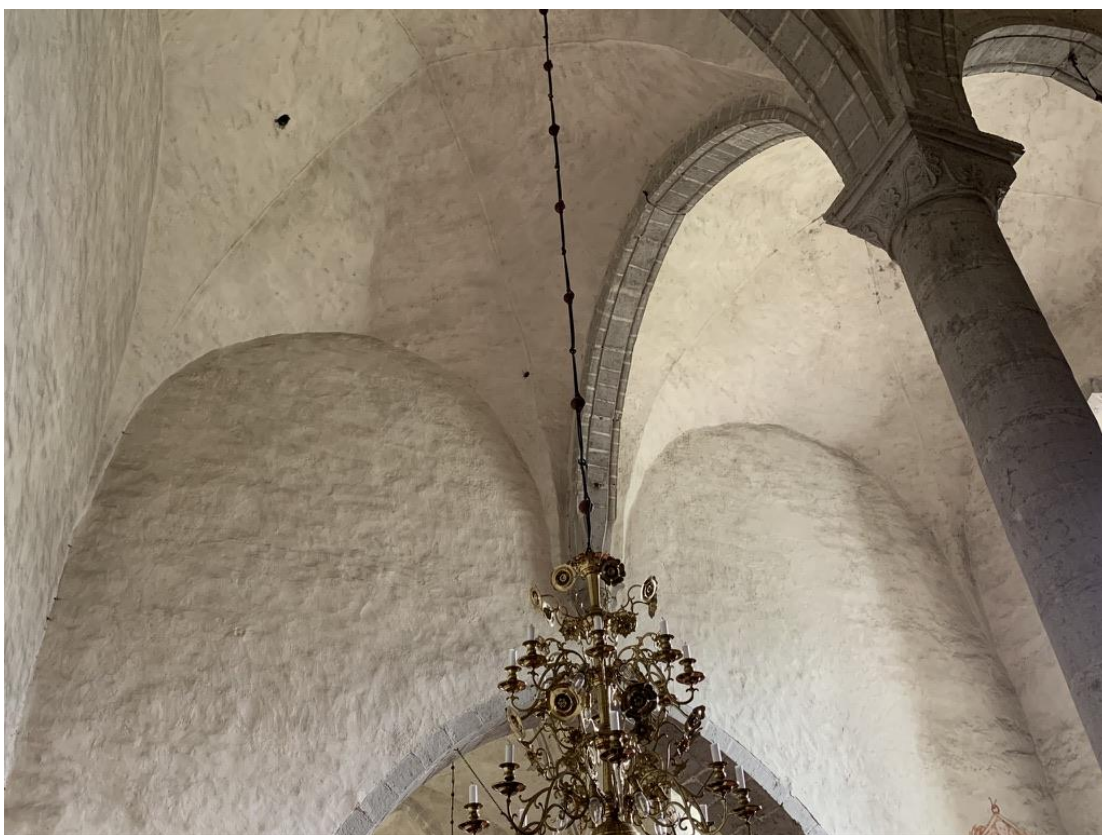
Långhusets valv sedda underifrån mot öster. Foto JL 2020.

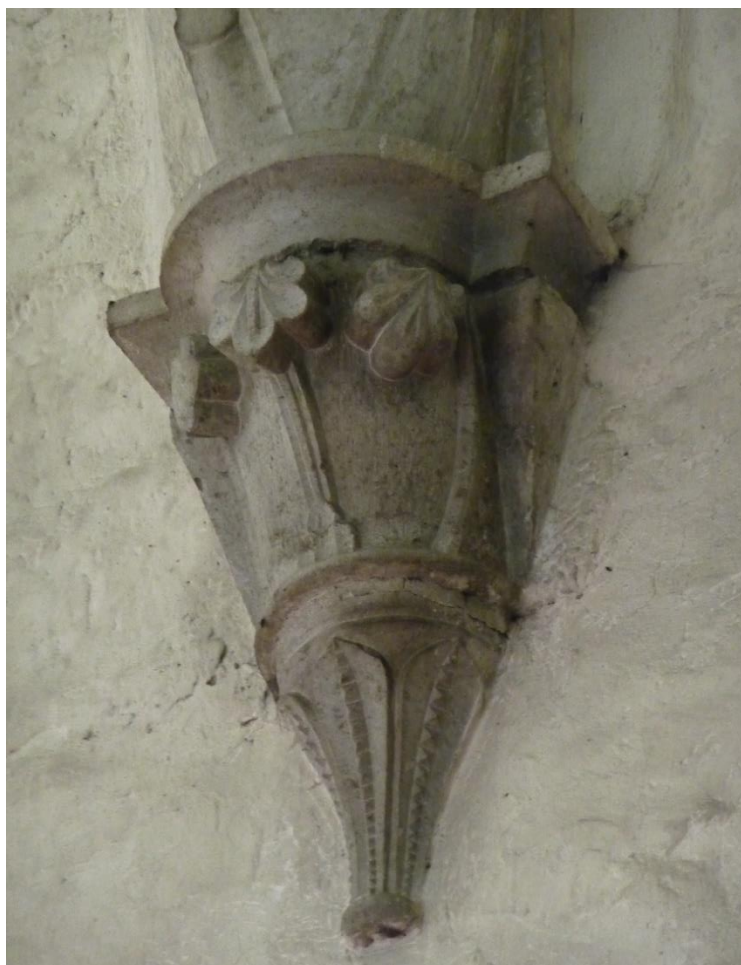
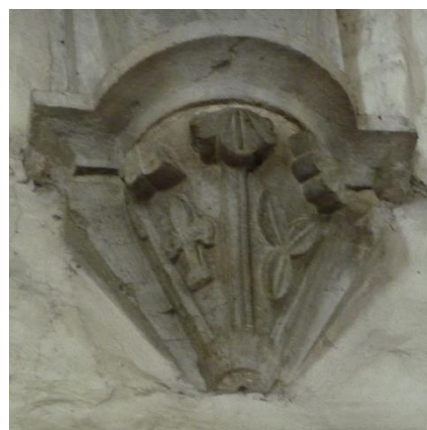
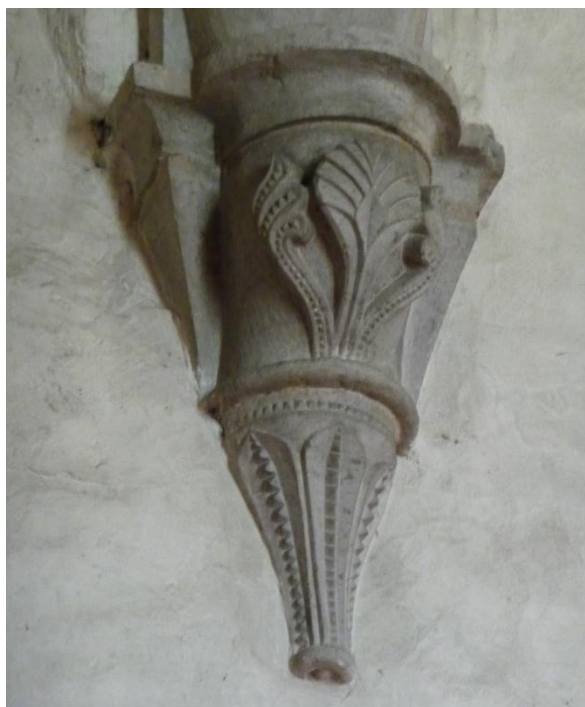
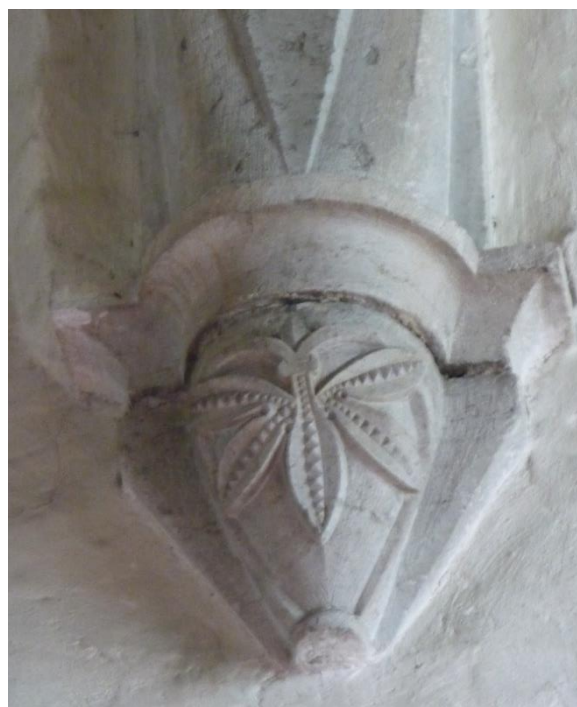
Valvkonsoler på långhusets södra, västra, norra och östra mur. Foto ES 2020.

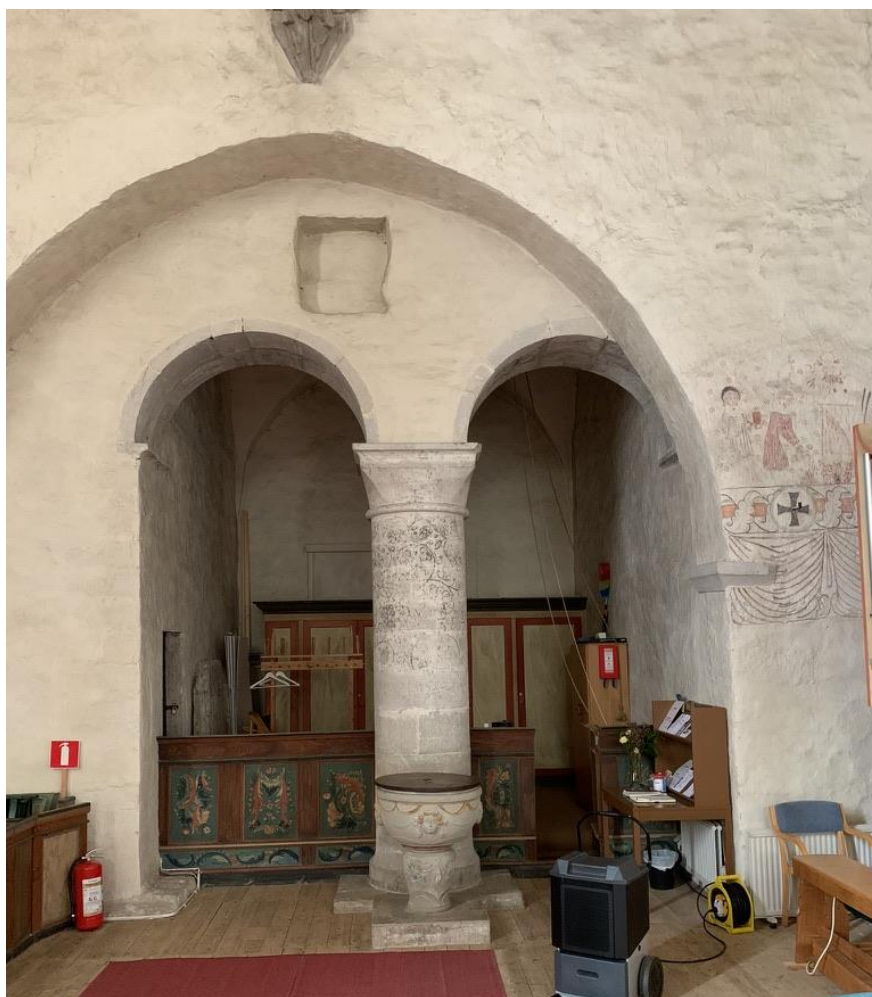
Arkadbågar till ringkammaren. Nischen ovanför kolonnen sannolikt urtag för planerad valvkonsol i det äldre långhuset. Foto JL 2020.

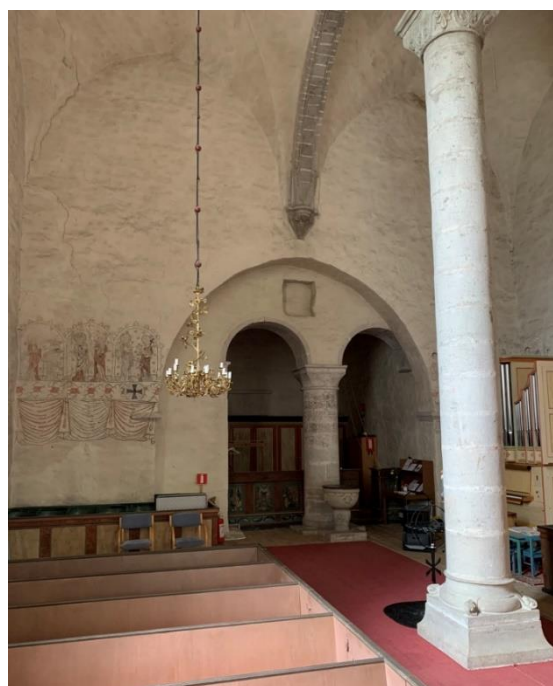
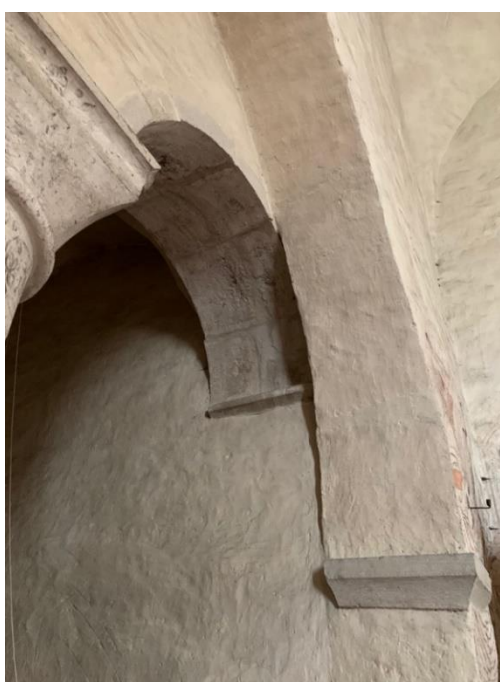
Arkadbågar till ringkammaren. Det nya långhusets båge skär över. Foto JL 2020.

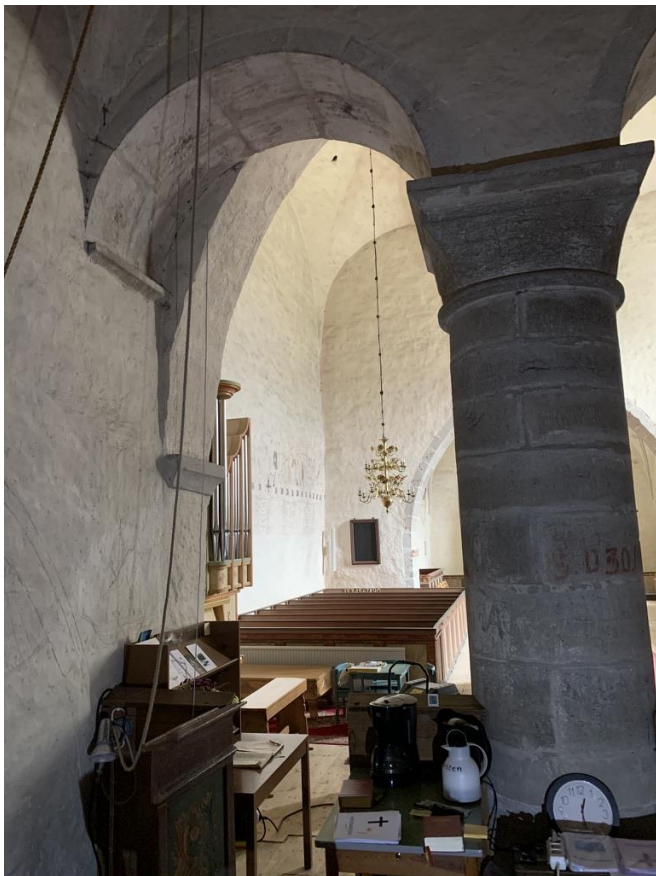
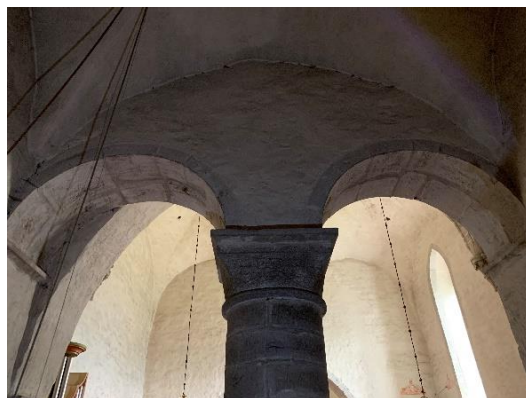
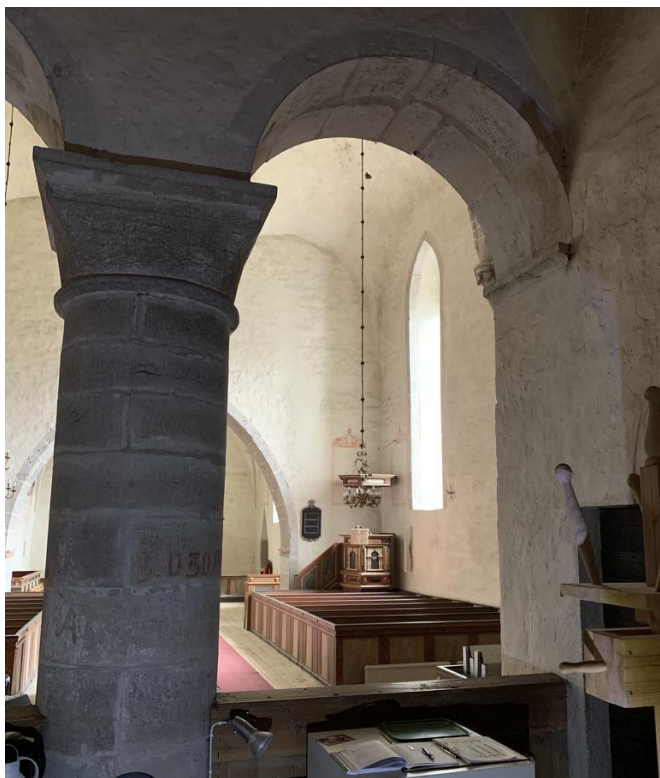
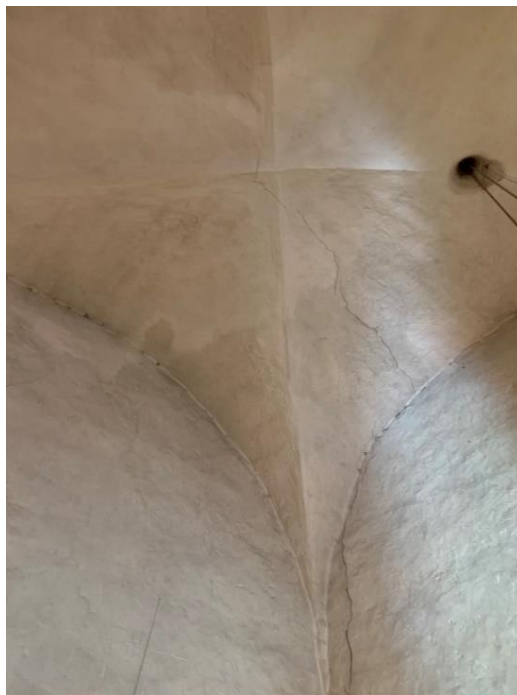
Tornbågens arkad sedd inifrån ringkammaren mot nordöst, sydöst och uppåt åt öster. Nere till höger ringkammarens valv sett underifrån mot nordväst. Foto JL 2020.

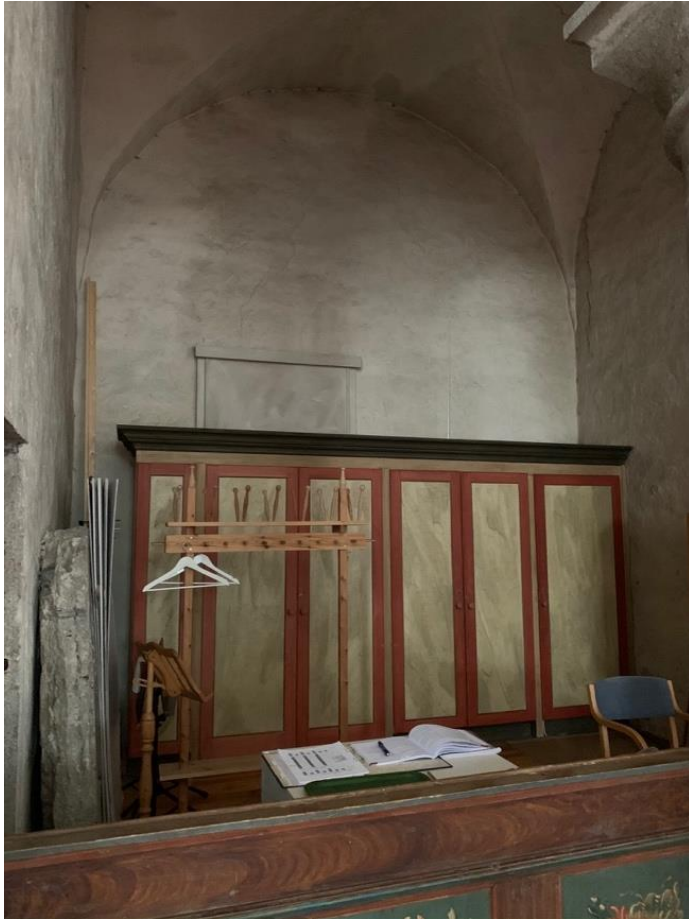
Ringkammaren i tornets bottenvåning mot väster. Skåpinredningen från 1992–92 ritad av Birger Andersson. Den ljusa skivan på muren i fonden döljer västportalens

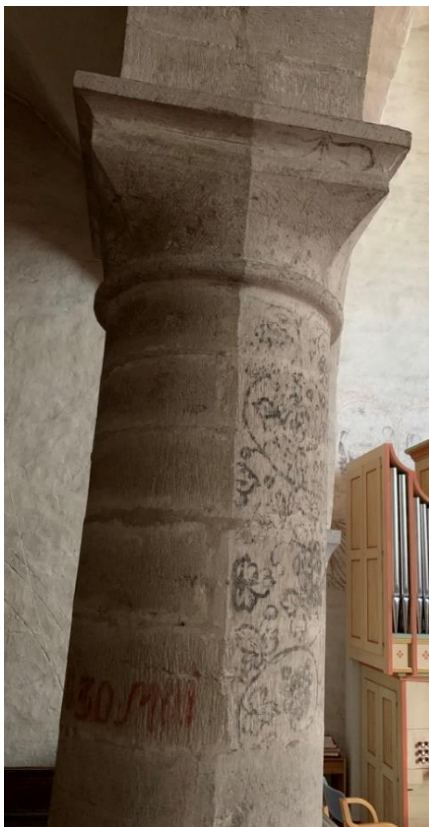
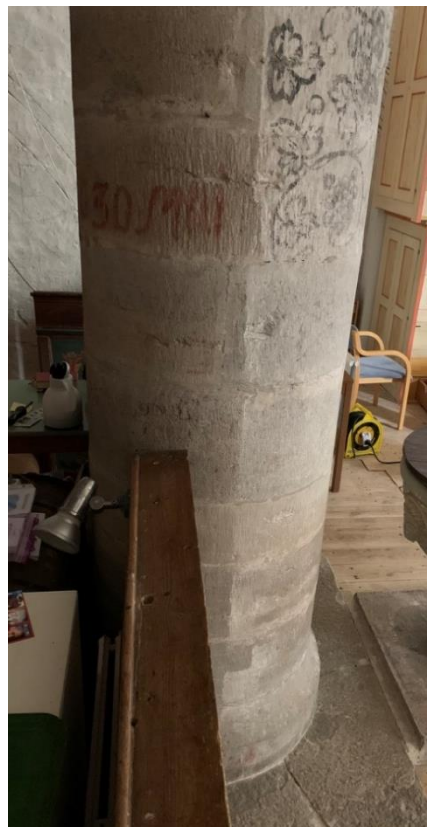
Målningar och inskrifter på kolonnen i tornbågen. Den målade dekoren utförd medan ringkammaren var inredd till magasin och tornbågen tillsluten av en trävägg. Foto JL 2020.

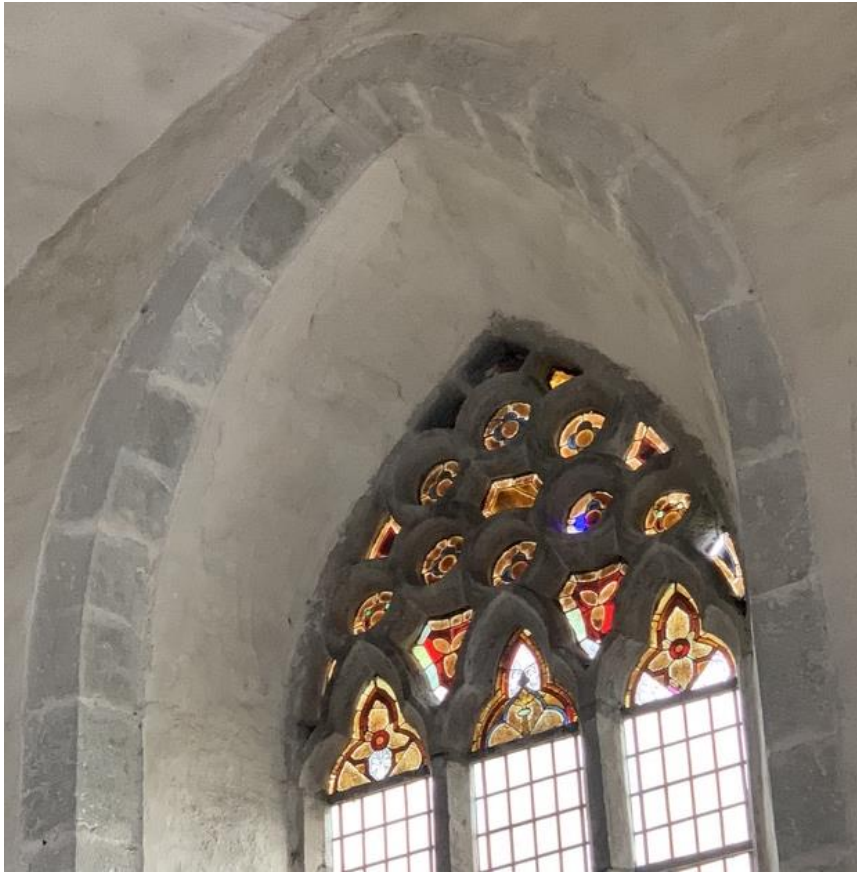
Bevarade glasmålningrester i korets östfönster samt långhusets och korets södra fönster, 1300-talet. Foto JL 2020 respektive Danne Pe Pettersson 1996–97, Visby stift.
