# Stenkumla kyrka

Karaktärisering 2020

Gotlands  
Museum

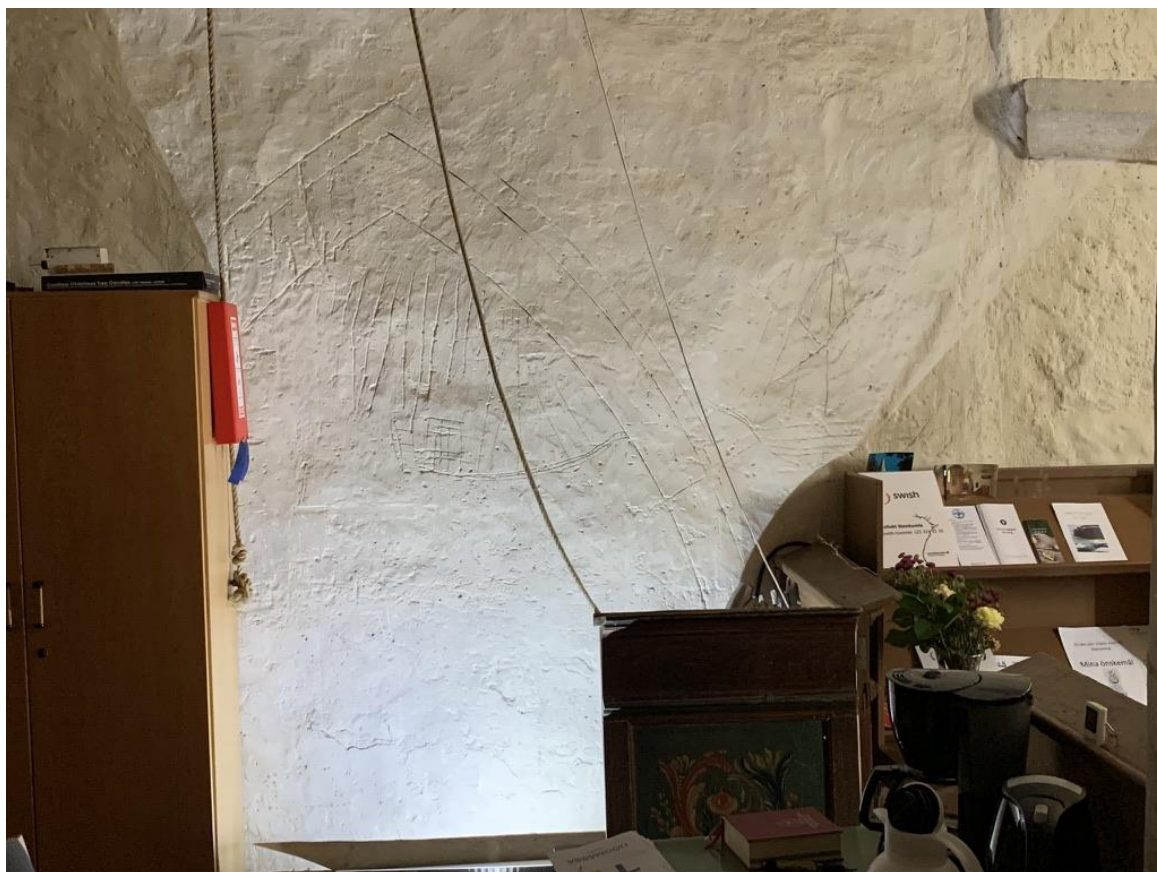
Ristning på tornkammarens norra mur, bland annat fullskaleritning till fönsteromfattning, tydande på att stenhuggeri skedde i tornkammaren, och skepp. Foto JL 2020.

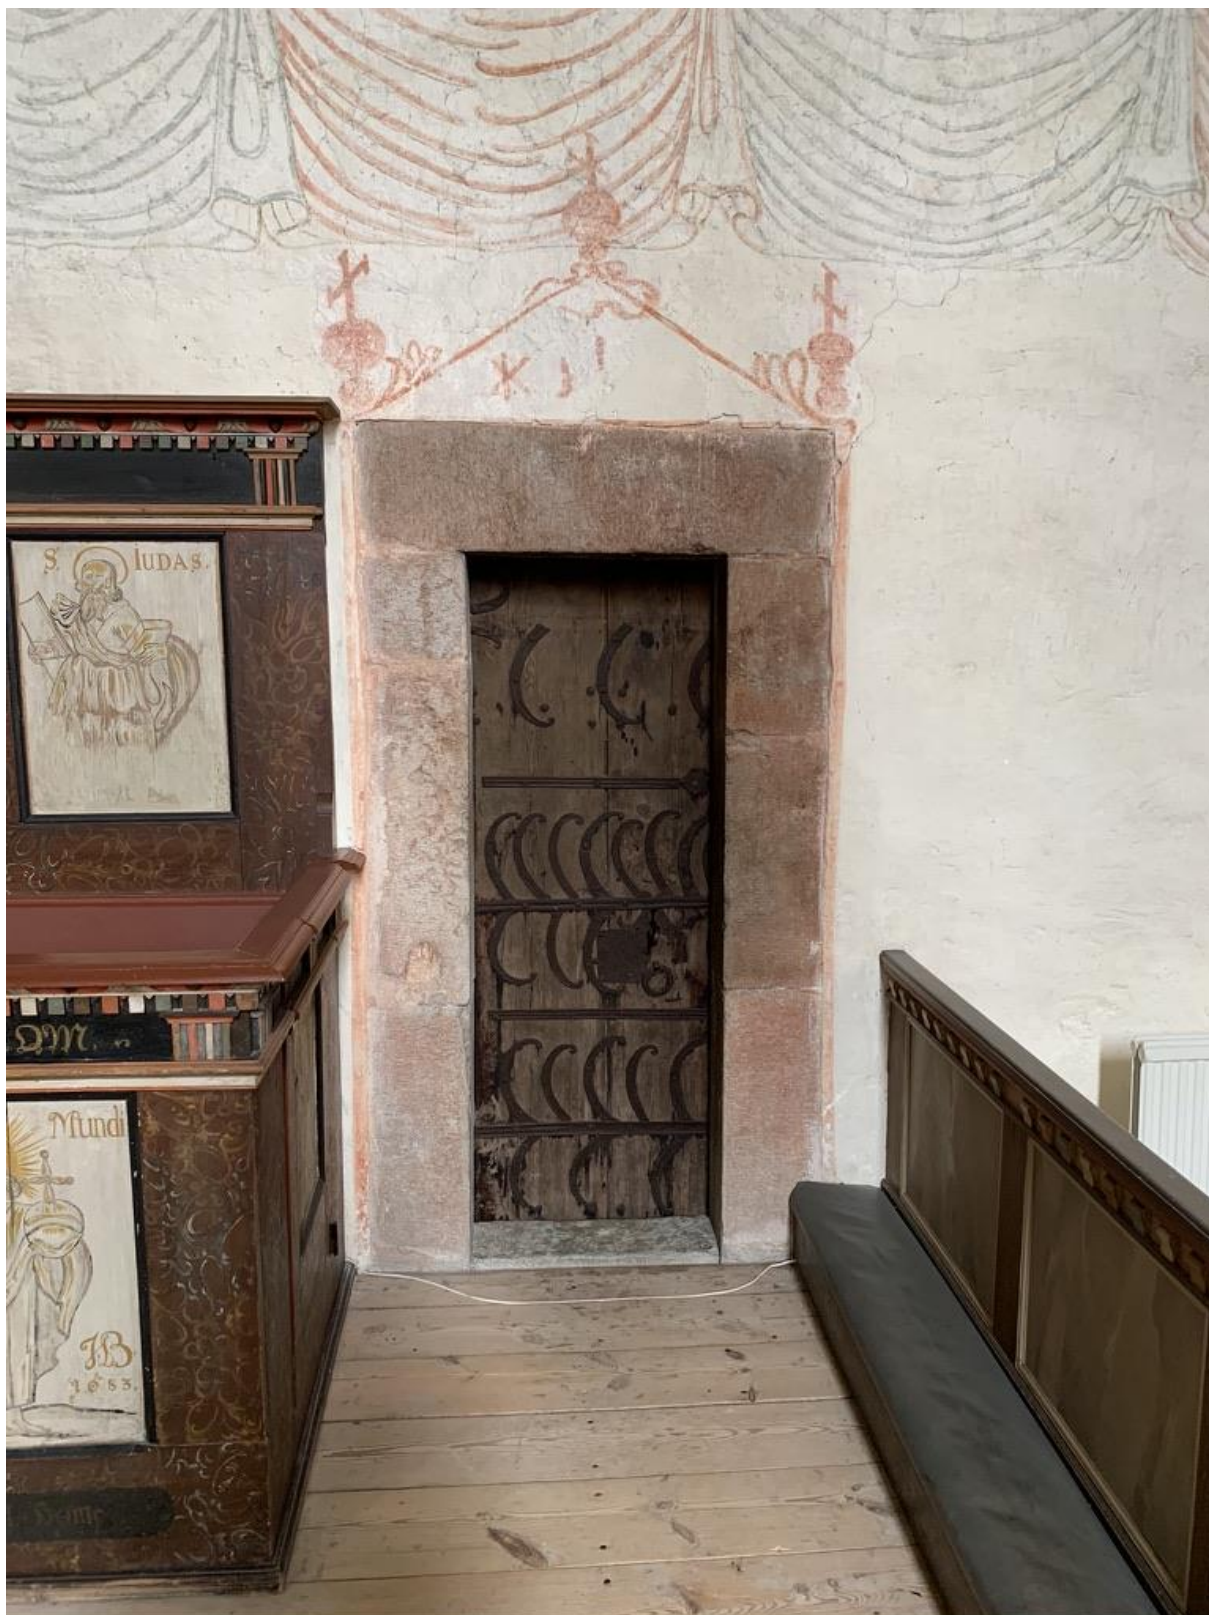
Ingång till sakristian med medeltida beslag på dörren och målad omfattning, sannolikt från 1600-talet. Dörren återinsattes 1952 efter att ha använts i trägolvet mellan tornets övervåningar. Foto JL 2020.

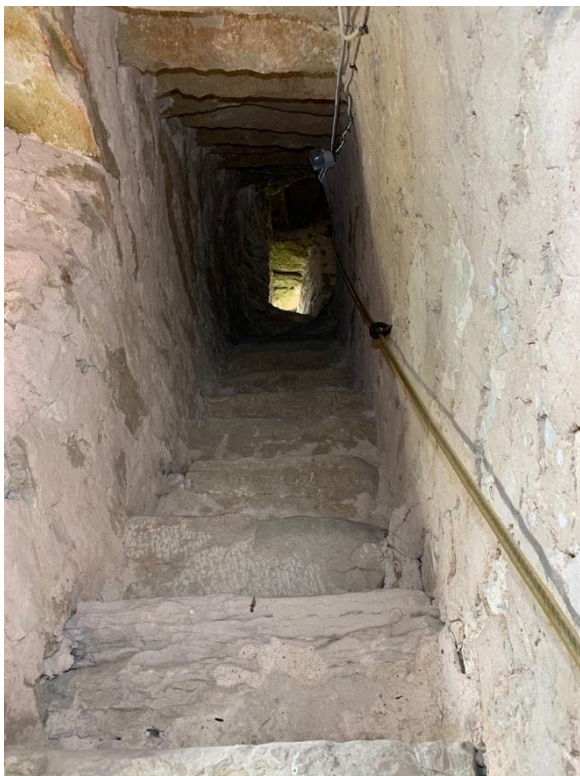
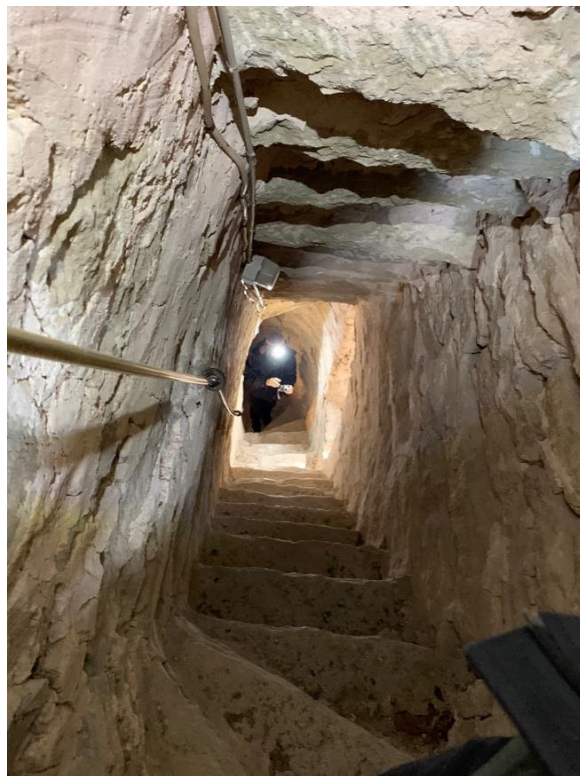
Trappan i tornets södra mur sedd uppåt mot väster och nedåt mot öster. Foto JL 2020.

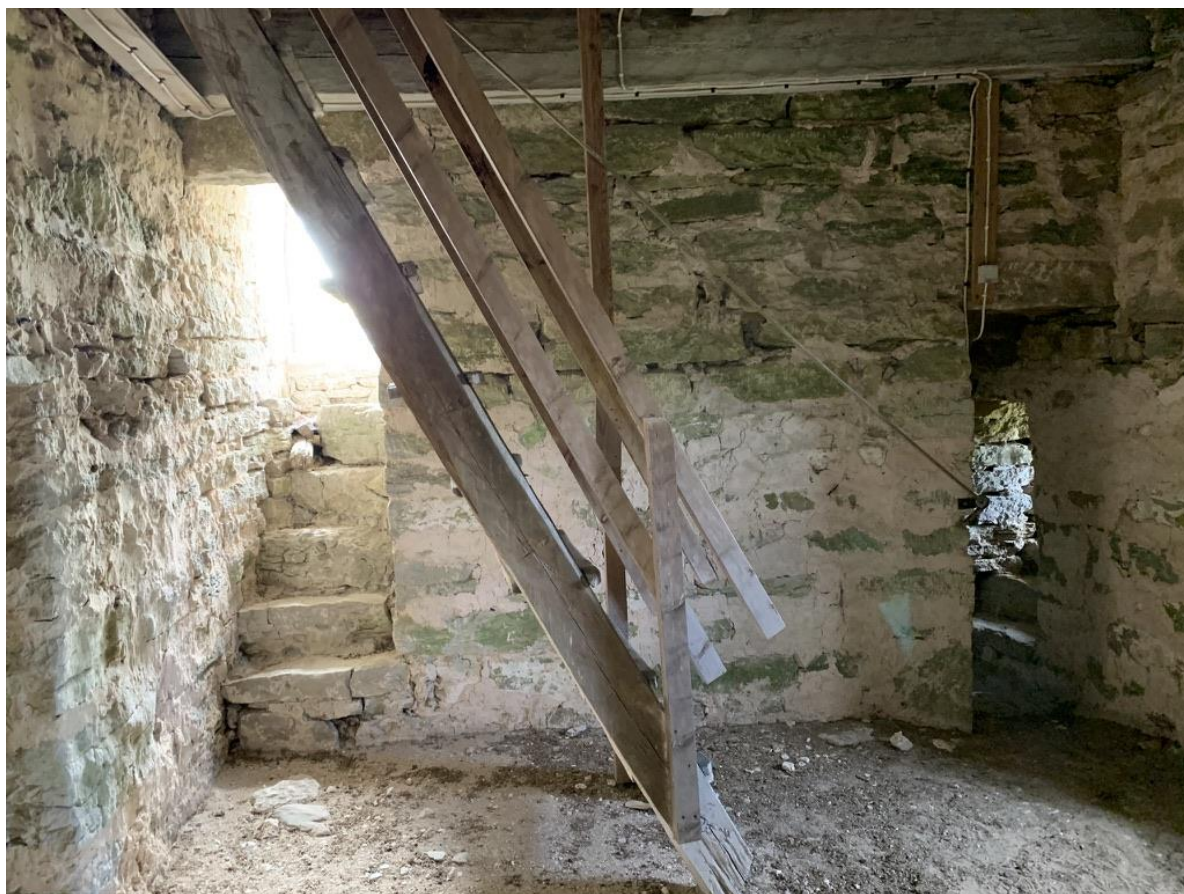
Tornets första övervåning sedd mot söder. Till höger murtrappans mynning. Till vänster utgång till södra galleriet och tidigare, innan trätrappans tillkomst, vidare upp i tornet. Foto JL 2020.

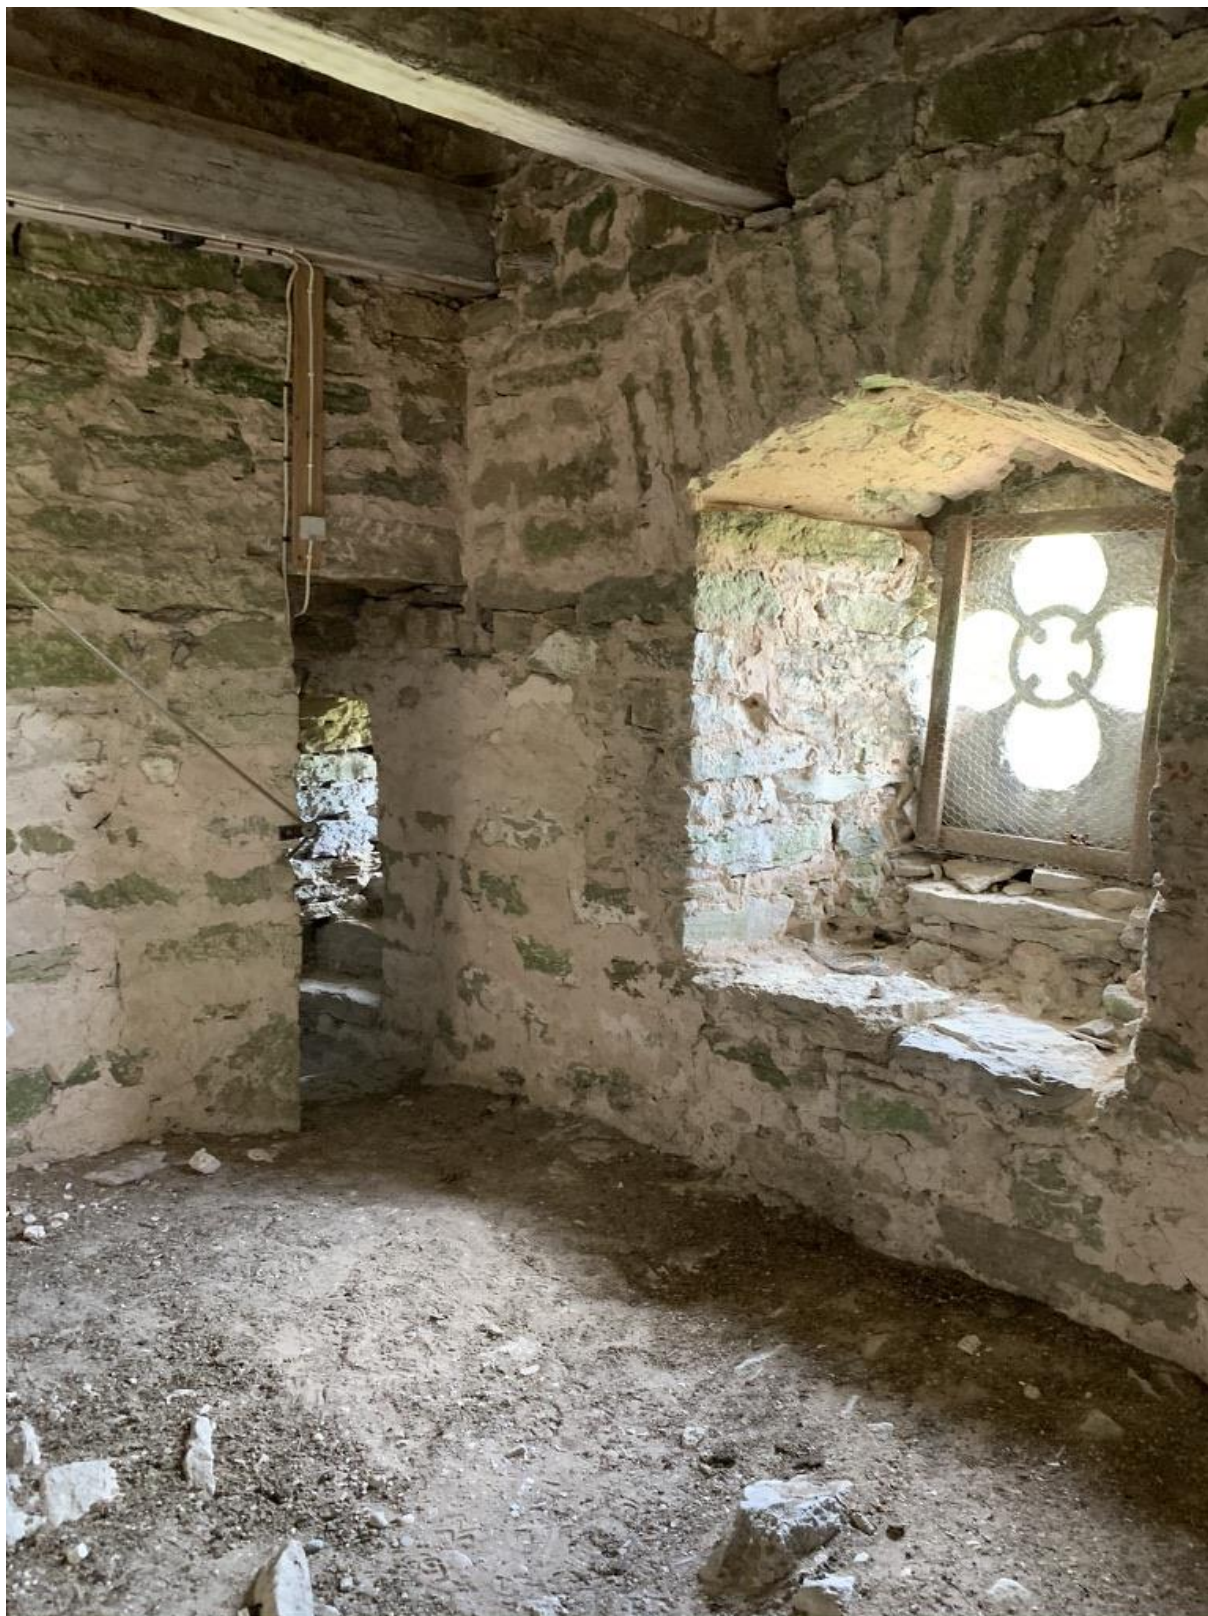
Tornets första övervåning sedd mot sydväst. Till vänster murtrappans mynning med ljuslugg till trapploppet, till höger rosettfönstret i tornets västra mur. Foto JL 2020.

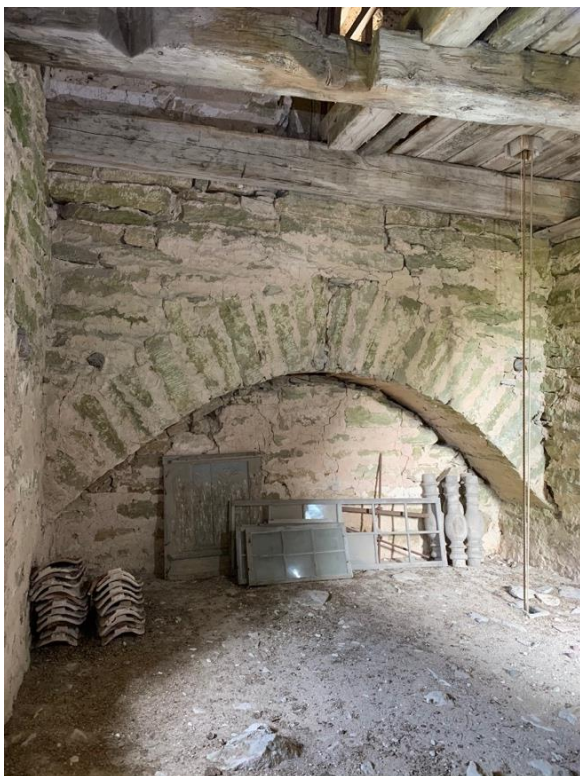
Tornets första övervåning sedd mot norr och mot öster. Till vänster om stegen skymtar hål med träskoning. Foto JL 2020.

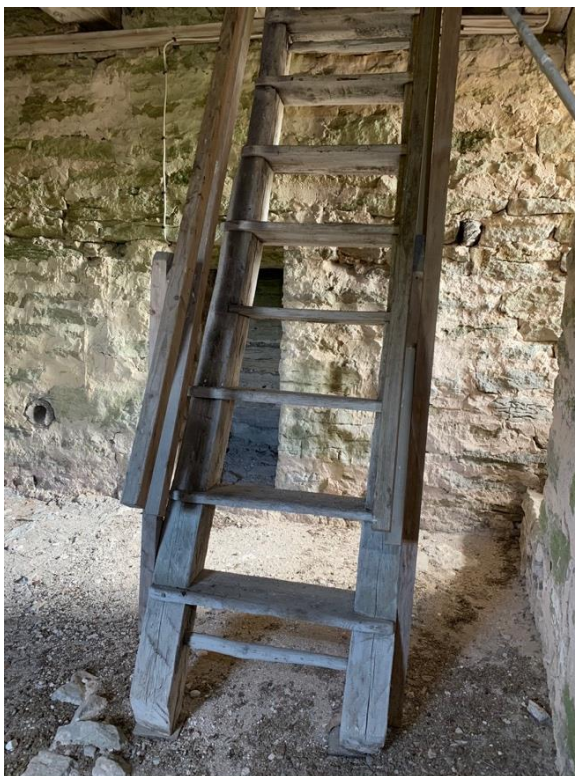
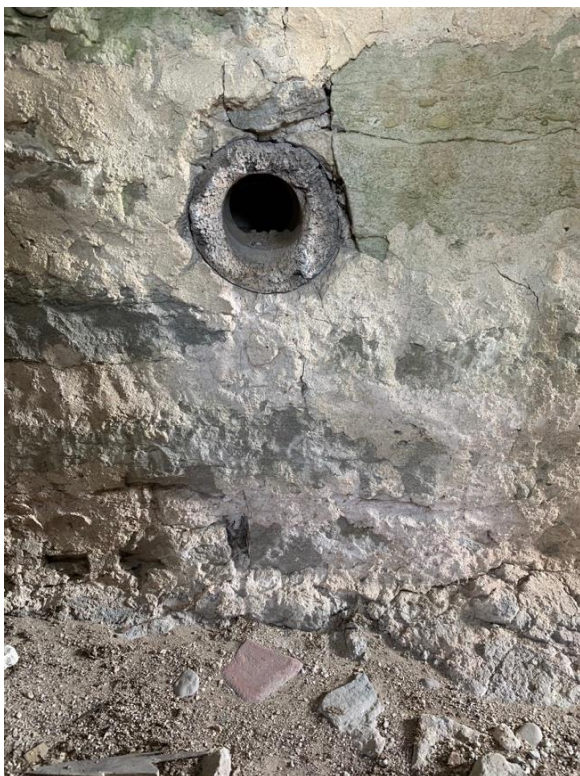
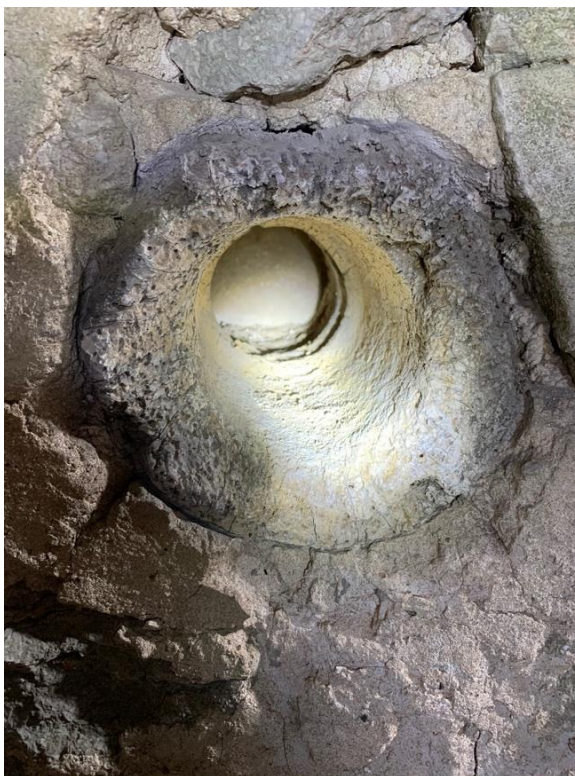
Hål med träskoning i östra muren till tornets första övervåning. Foto JL 2020.

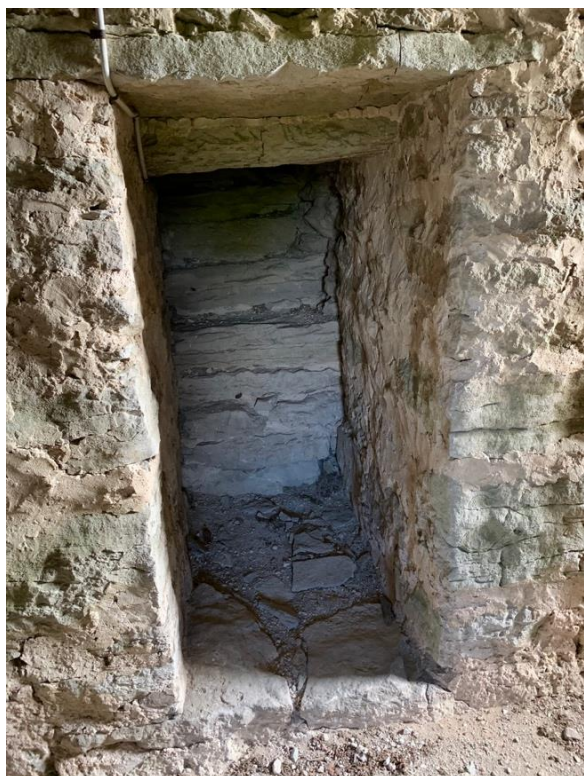
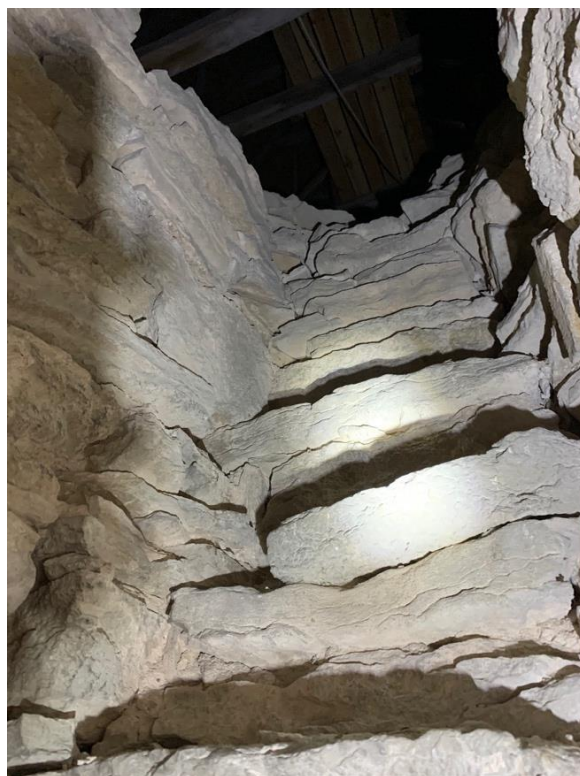
Passage till kyrkvinden från tornets första övervåning. Ledde tidigare till den äldre kyrkans vind men försågs med brant trappa till förbi nuvarande långhusets valv. Till höger trappan sedd underifrån mot öster. Foto JL 2020.

Trappan i föregående bild, sedd från långhusvinden, ovanifrån mot väster. Till höger tornets första övervåning med passagen till vinden och trappan upp till södra galleriet. Foto JL 2020.

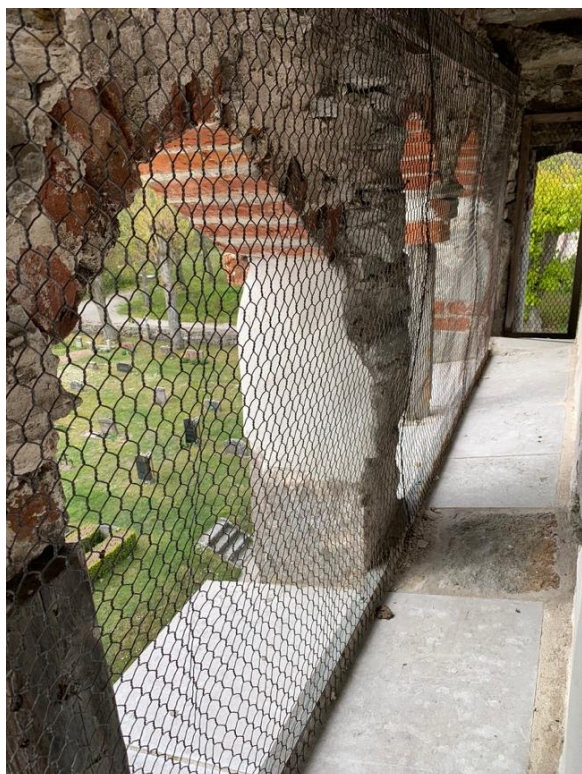
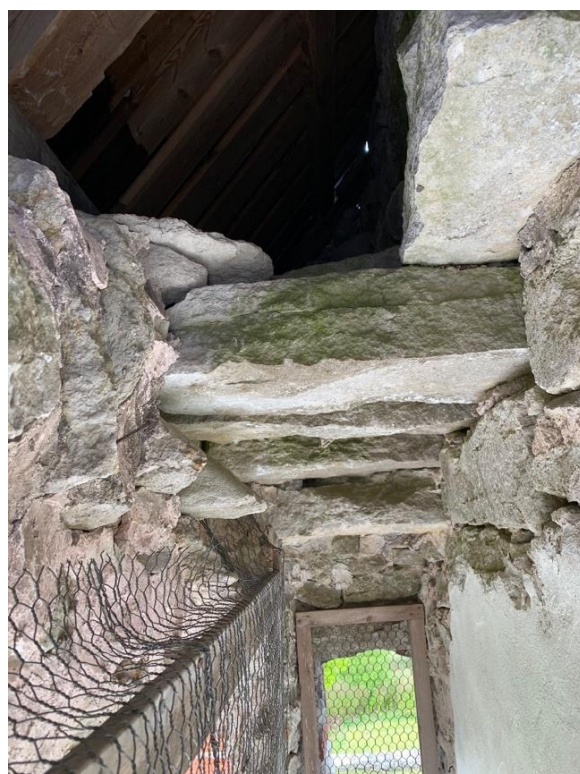
Tornets södra galleri sett mot väster. Golvet sannolikt höjt. Till höger galleriets inre avtäckning av flata hällar under vttertaket av trä, sett mot väster. Foto IL 2020.

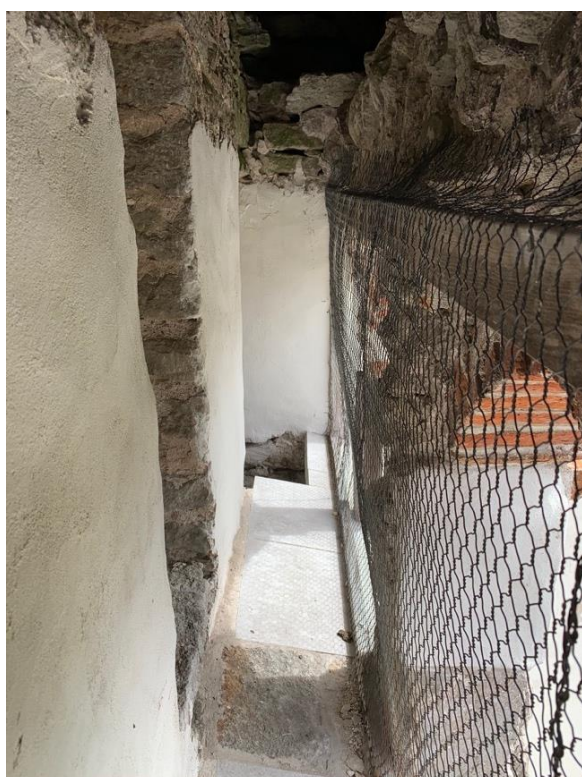
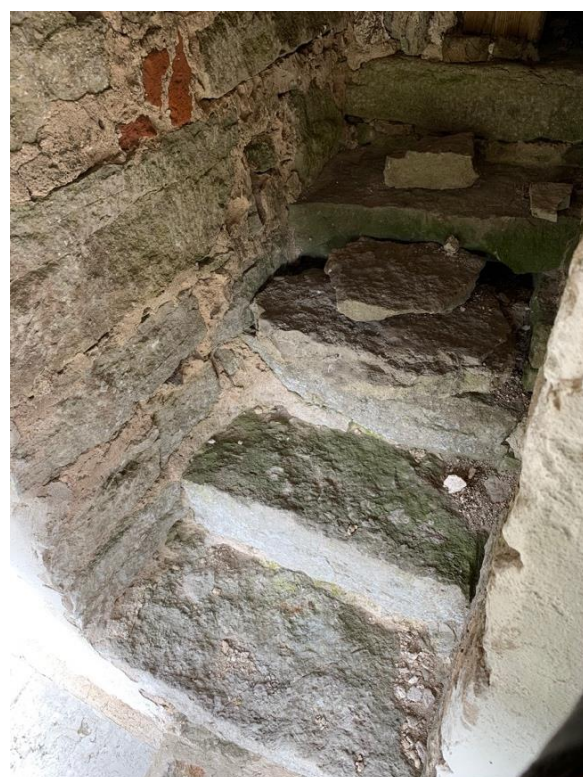
Tornets södra galleri sett mot öster. Öppningarnas bågar ommurade vid okänd tid. Till höger trappan upp till tornets andra övervåning, nu ej i bruk. Foto JL 2020.

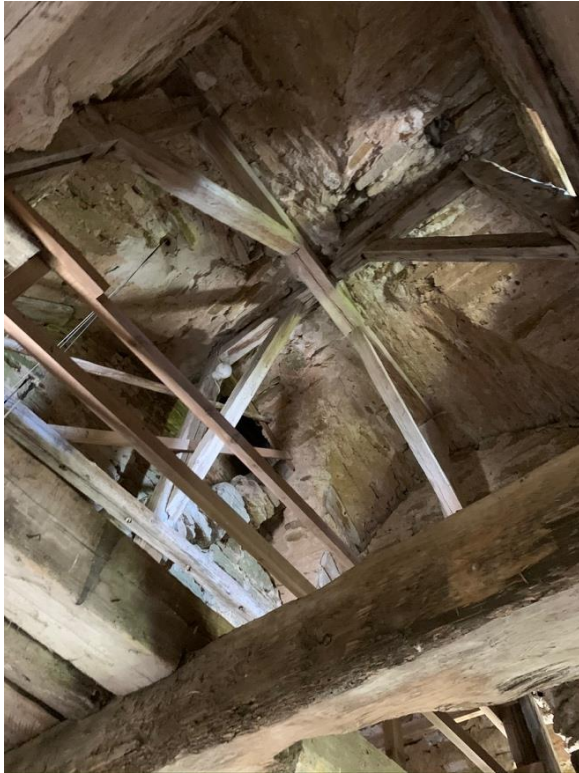
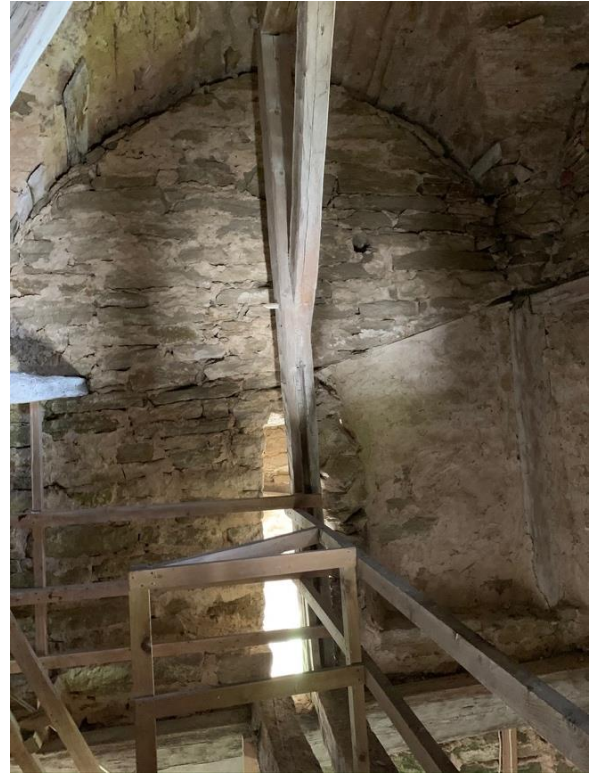
Tornets andra övervåning. Valvet sett uppåt mot sydöst, blick från våningen nedanför, upp genom öppning i bjälklaget. Till höger andra övervåningen mot söder med öppning från södra galleriet. Foto JL 2020.

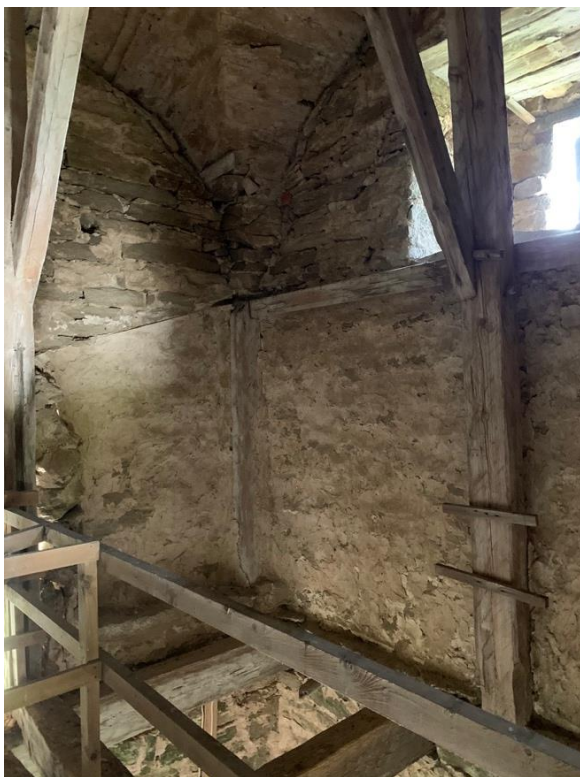
Tornets andra övervåning mot sydväst och nordväst. Väggarna visar spår av inbyggnad med putsade innerväggar, invändigt tak samt vägg, utförd i skiftesverksteknik. Sannolikt ett magasin. Foto JL 2020.

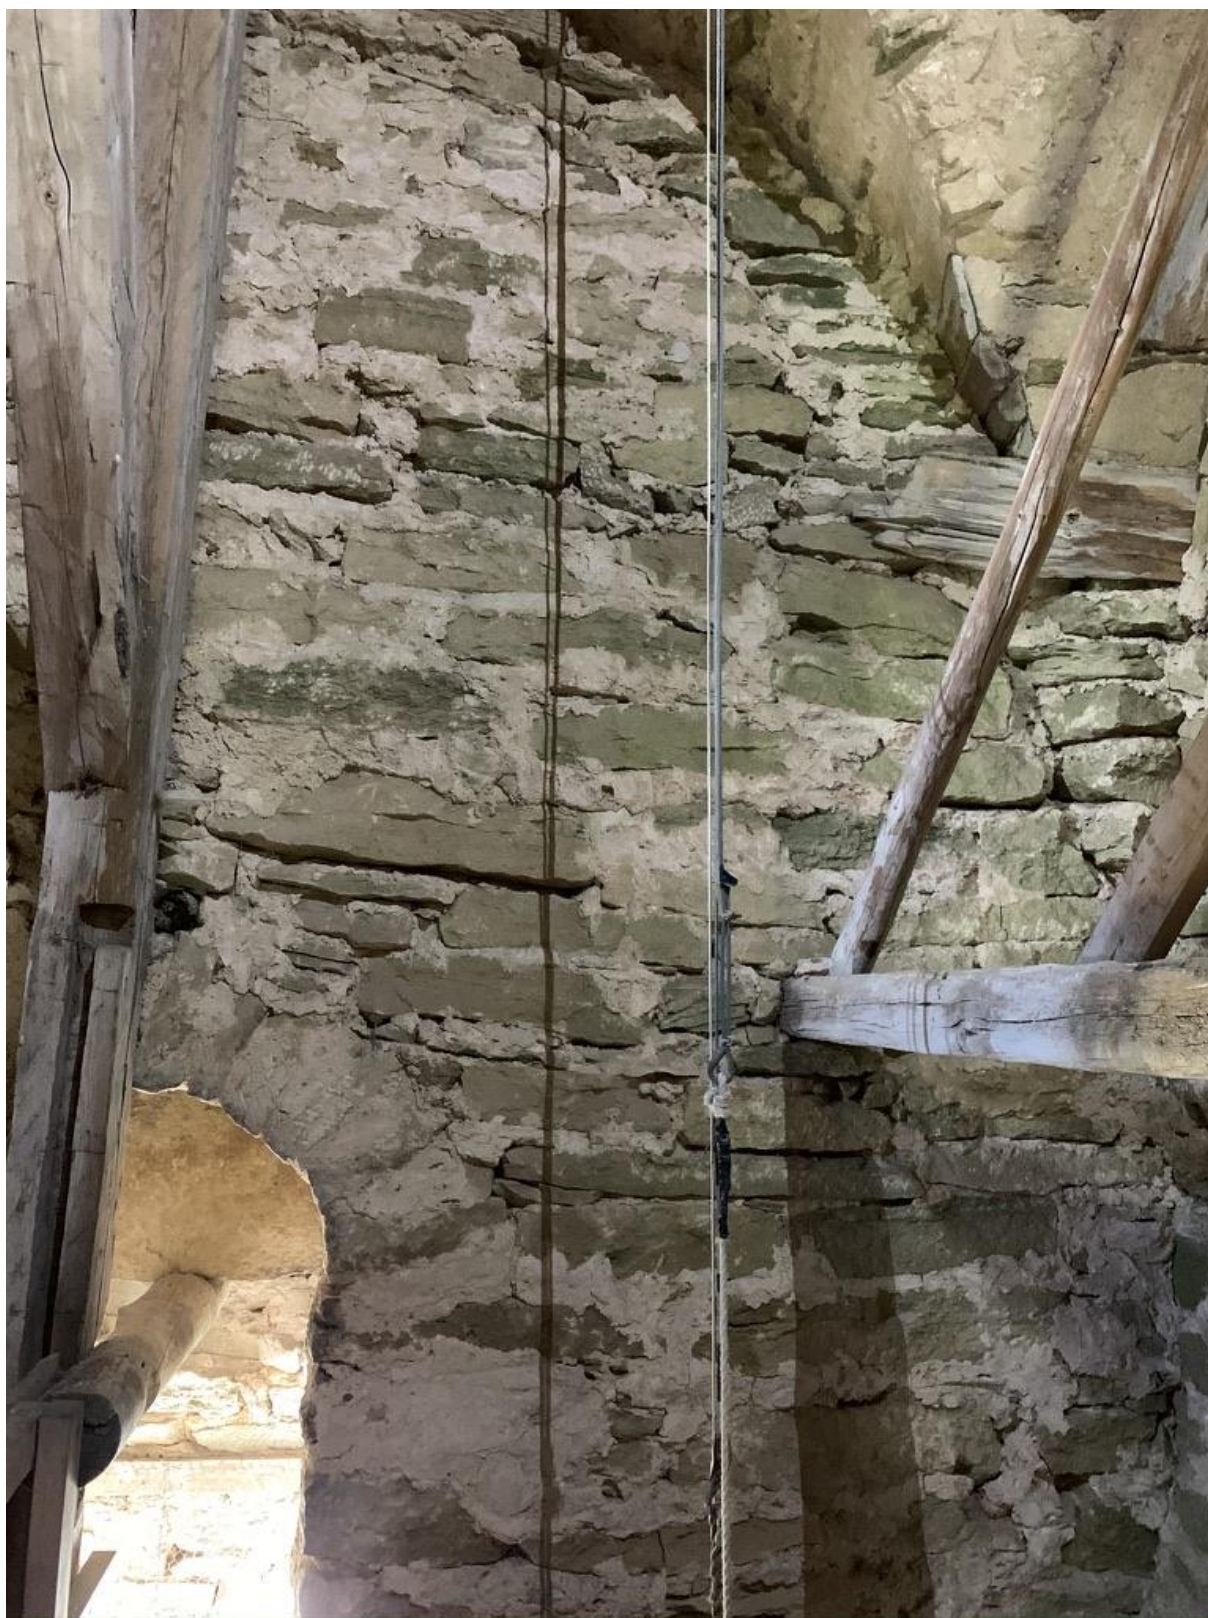
Tornets andra övervåning mot norr. Öppningen leder till norra galleriet. Stolpen till vänster ingick i magasinets skiftesverksvägg. Muren visar att valvet planerades ligga något lägre och förbereddes med en hörnkonsol, några stenskiift hög. Ett par skälbräder från valvslagningen sitter kvar. Foto JL 2020.

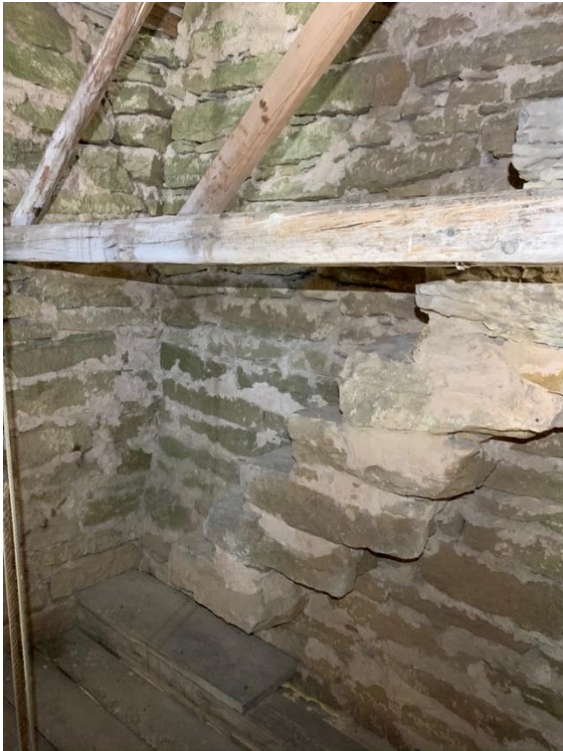
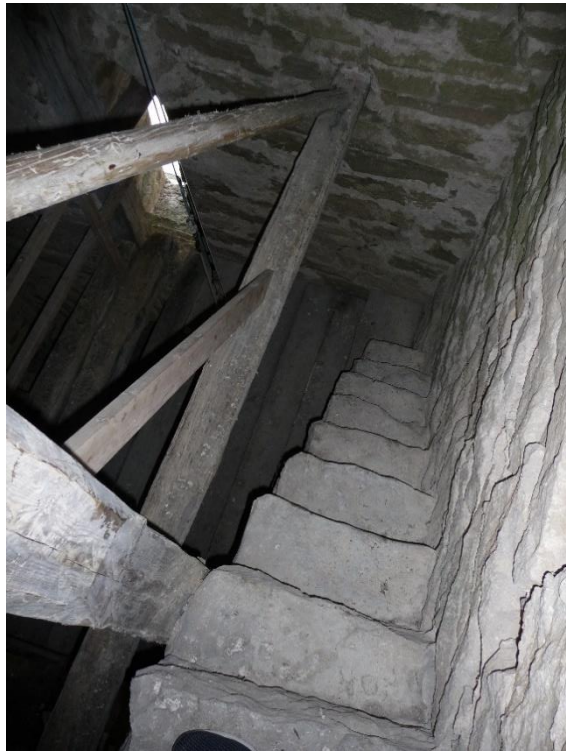
Tornets andra övervåning mot nordöst. Foto JL 2020. Den utskjutande trappan sedd uppifrån mot norr. Foto ES 2020.

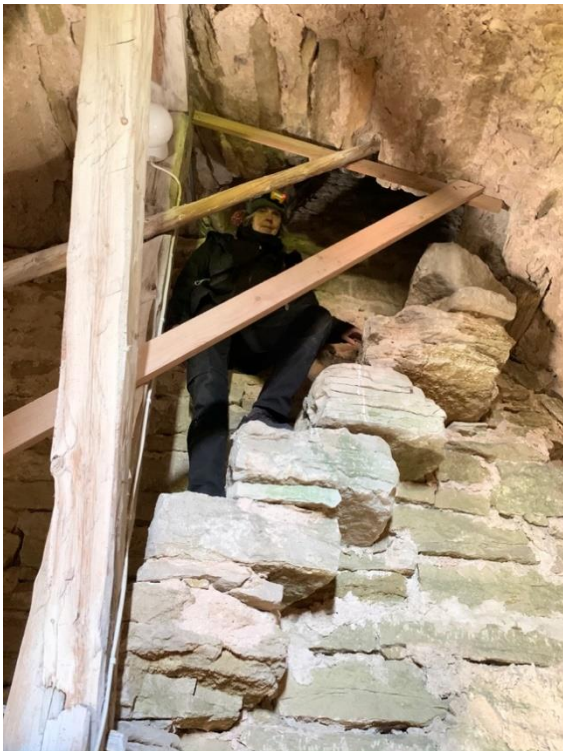
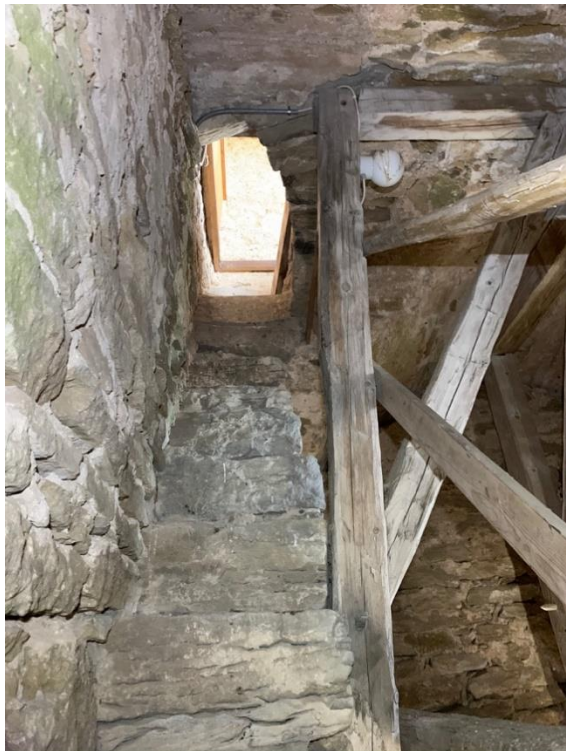
Trappan av utskjutande stenar i östra muren av tornets andra övervåning. Till höger sedd uppåt mot söder med ursprunglig passage genom valvet upp till nästa våning. Foto JL 2020.

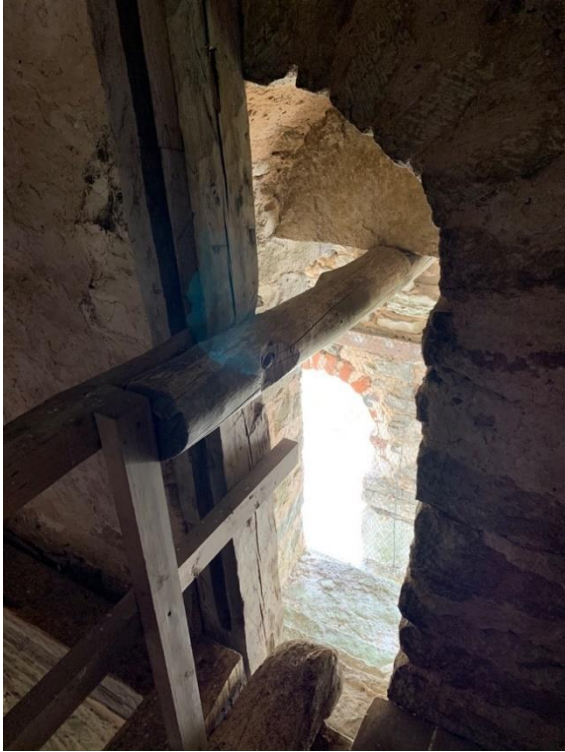
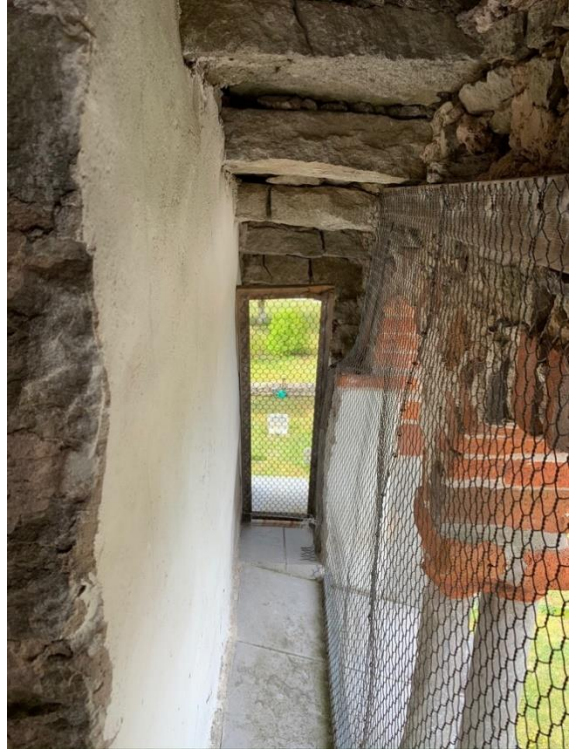
Passagen från tornets andra övervåning till norra galleriet. Till höger galleriet sett mot väster. Golvet sannolikt höjt. Delar av innertaket av flata hällar bevarat under yttertaket av trä. Foto JL 2020.

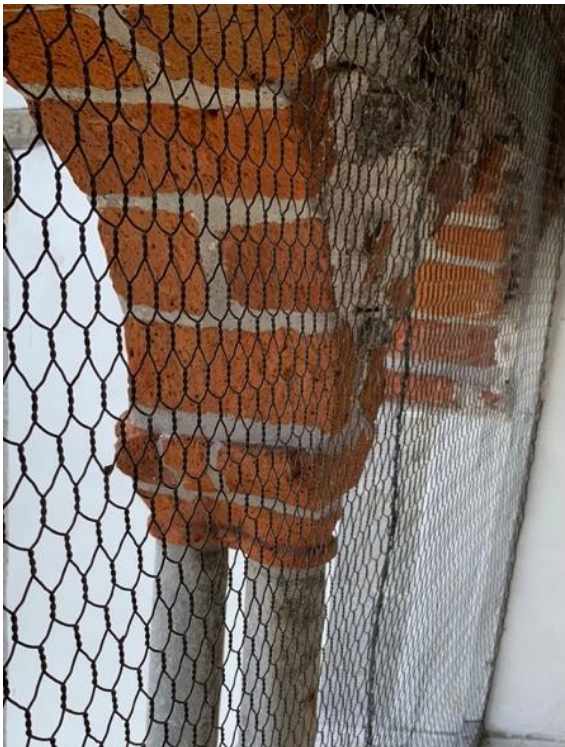
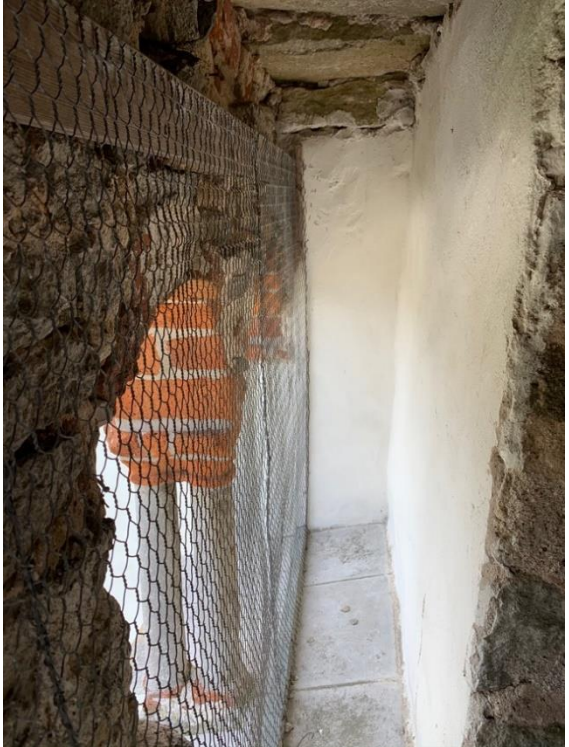
Norra galleriet mot öster. Till vänster detalj av bågar och kapital i tegel, en ovanlighet på Gotland. Foto JL 2020.

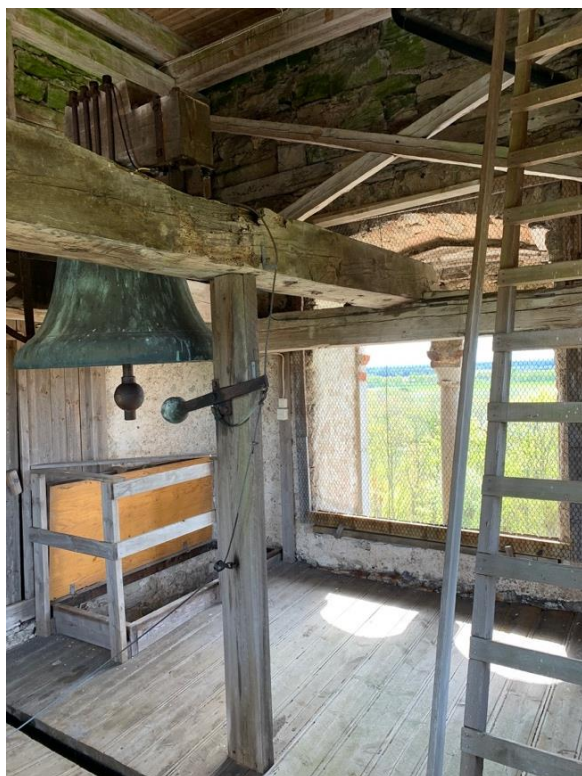
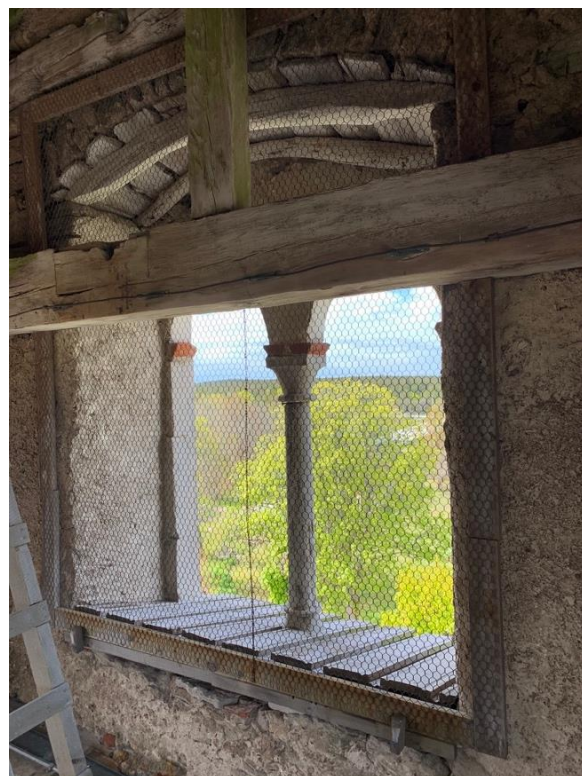
Klockvåningen i tornets tredje ovanvåning, sedd mot sydöst. Till vänster den trävägg med dörr som genom våningens tidigare östra ljudglugg leder in på kyrkvinden. Bilden till höger visar våningens västra ljudglugg med kvarsittande träkonstruktion för valvslagningen. Foto JL 2020.

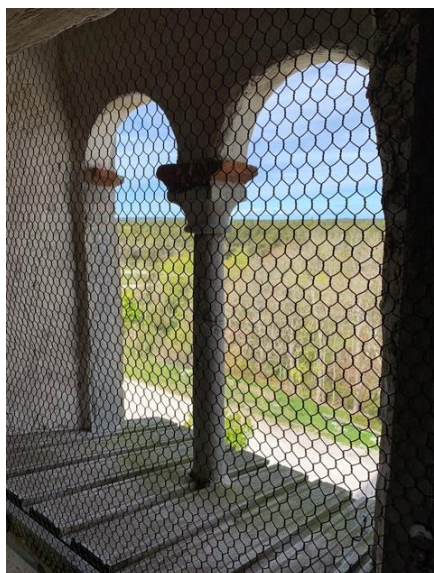
Klockvåningens norra ljudglugg. Ovanför öppningen anses rester av ett tidigare bjälklag, troligen för att bära klockorna, och ovanför det en sannolik skarv mot tornets yngre påbyggnad. Foto JL 2020.

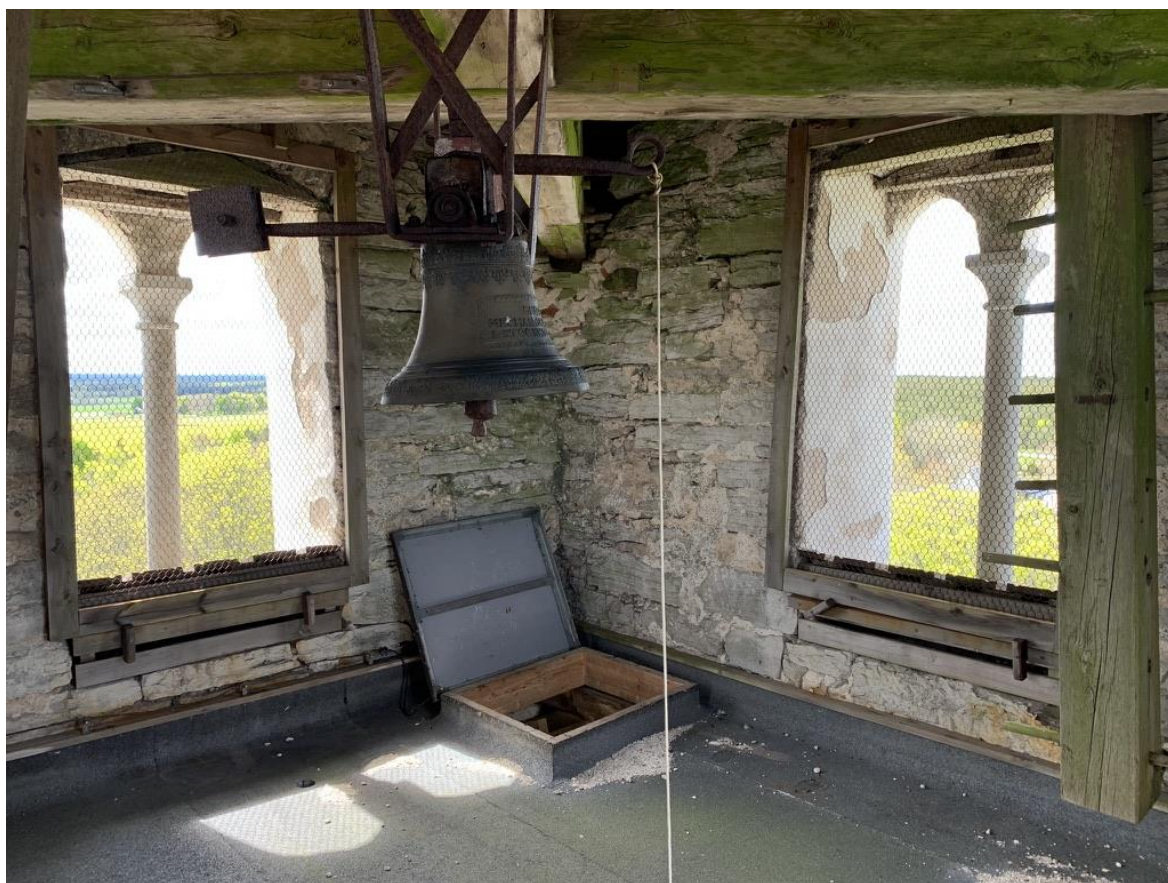
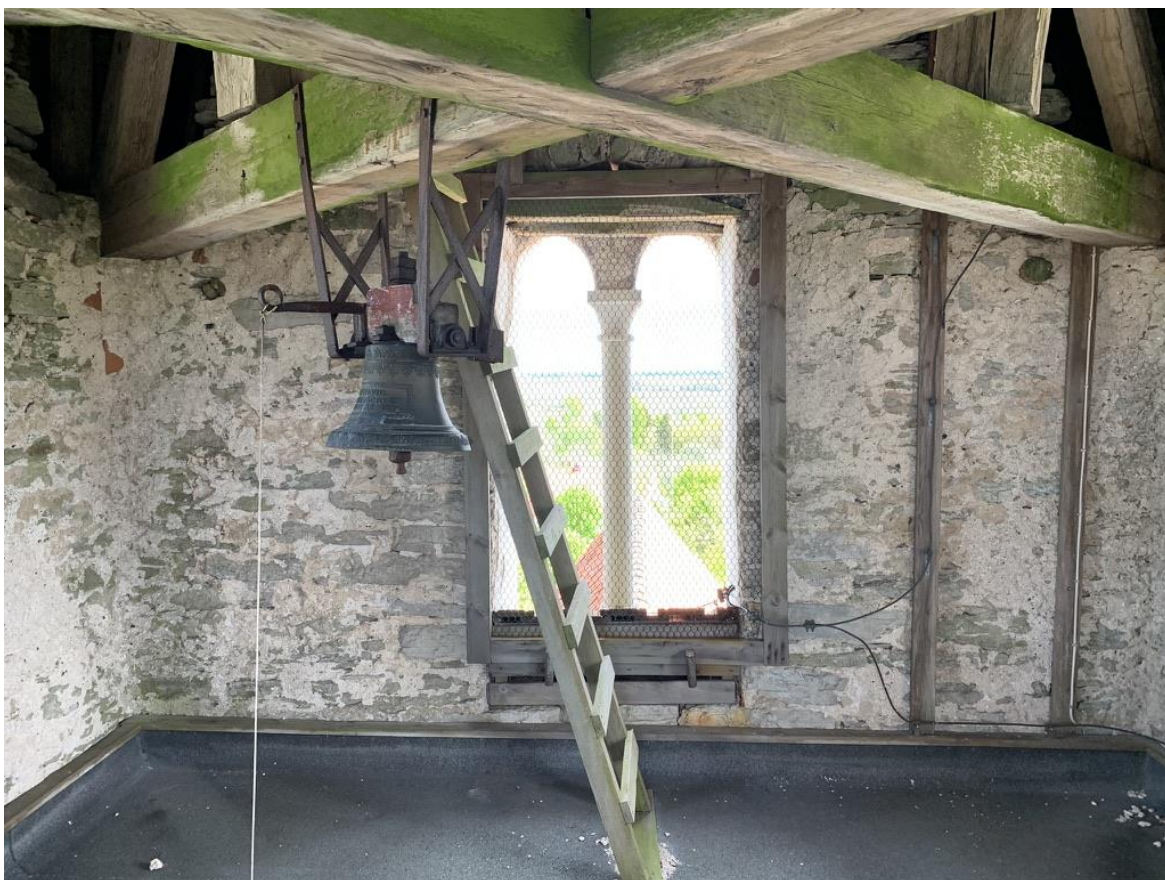
Tornets tredje ovanvåning mot sydväst och öster. Klockan hängdes här 1978. Foto JL 2020.

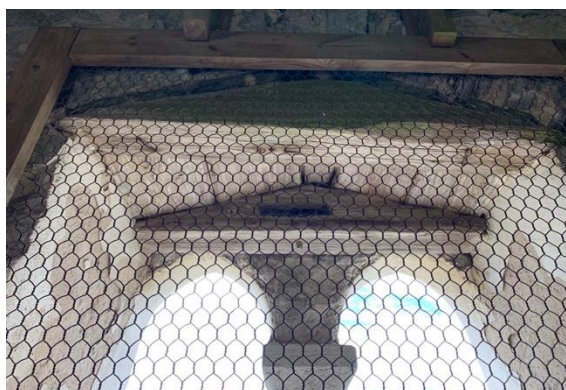
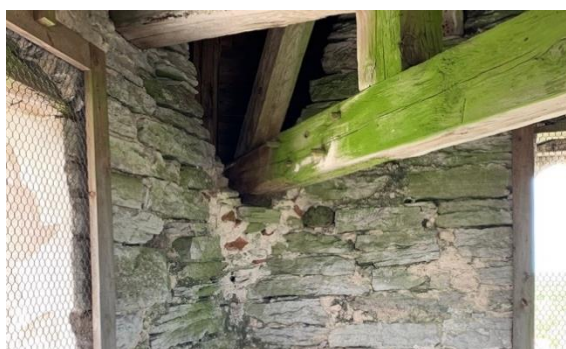
Tornets övre södra ljudglugg med kvarsittande stödkonstruktion från valvslagningen. Svicklar mellan tornets gavlar, sedda ovanifrån och från sidan. Foto JL 2020.
