# Stenkumla kyrka

Karaktärisering 2020

Gotlands  
Museum

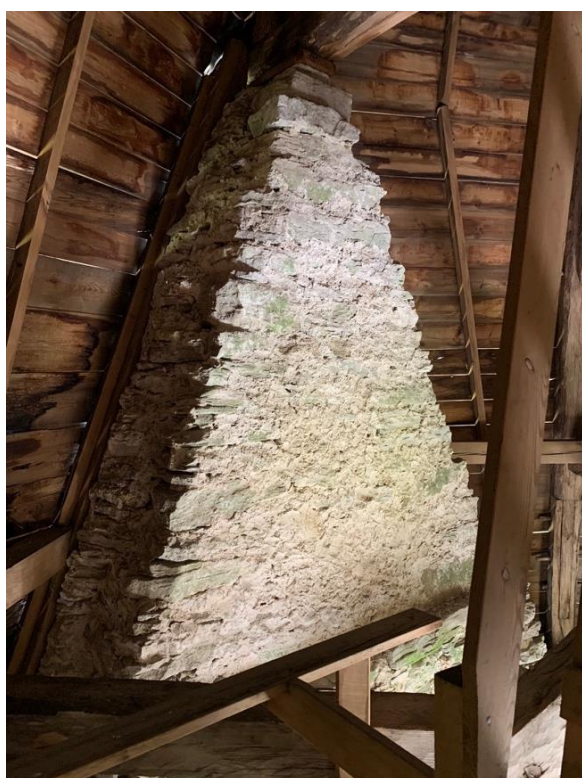
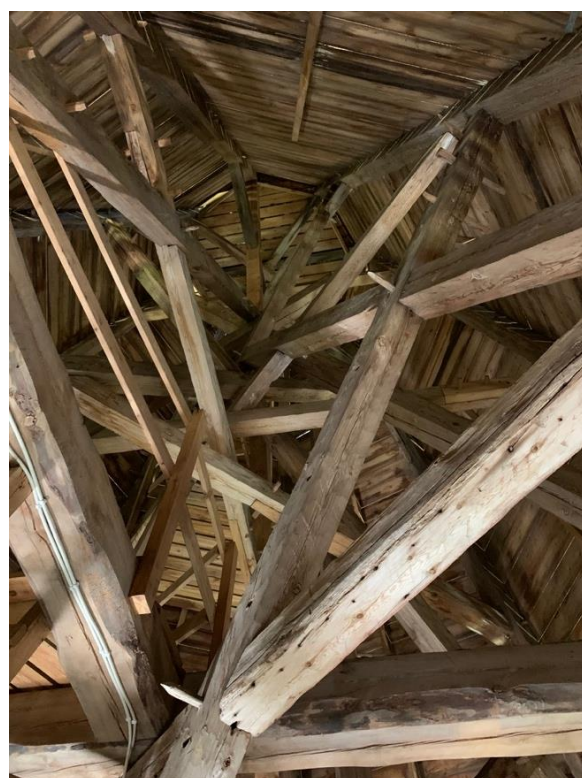
Gavelspets på tornet, sedd inifrån. Till höger tornhuvens inre sett uppåt. Foto JL 2020.

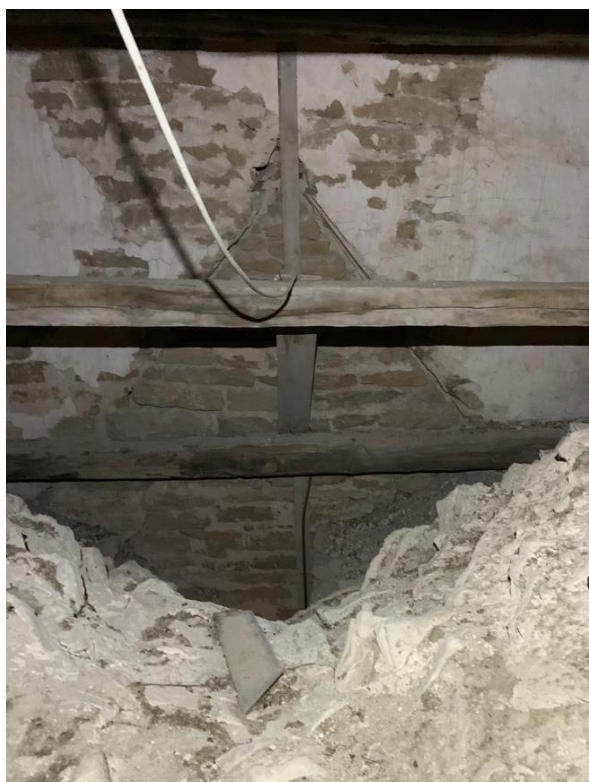
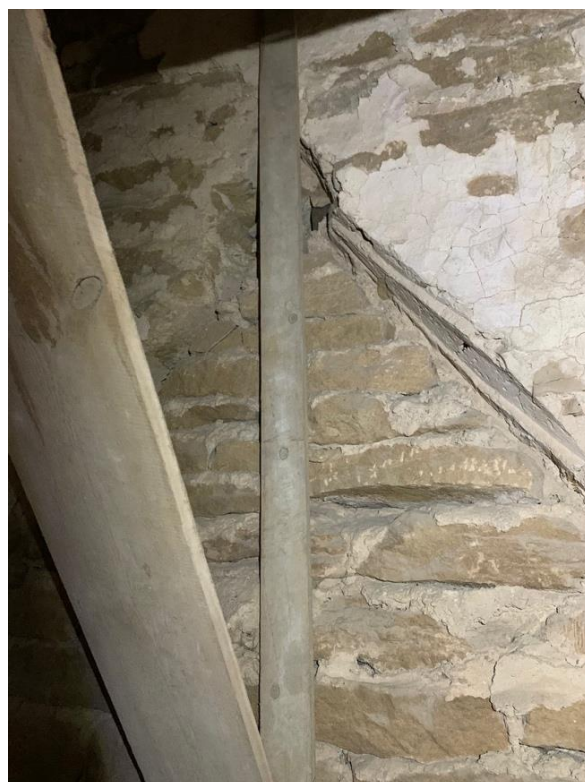
Avtryck av det äldre långhusets takfall i tornets murverk. Tornets östra mur restes emot det äldre långhusets takstol. Vy från långhusvinden mot väster. Foto JL 2020.

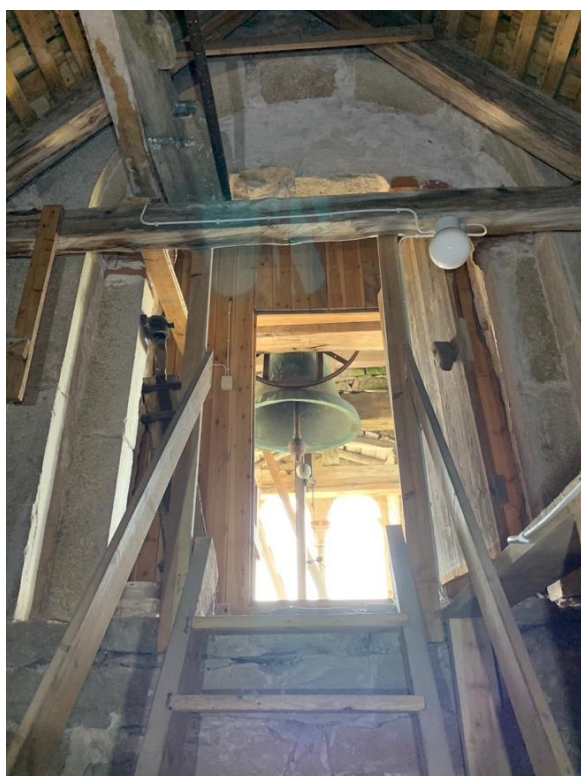
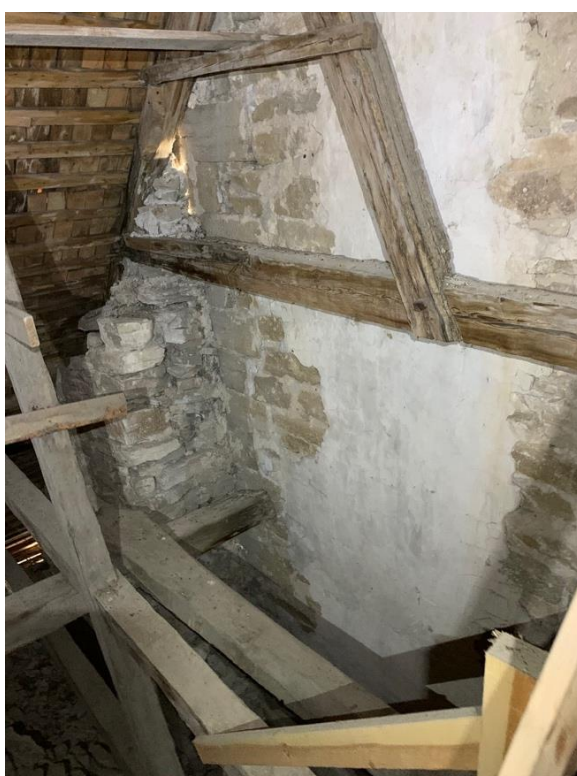
Tornets nedre östra ljudglugg sedd från öster, omgjord till passage till långhusvinden. Till höger långhusvinden mot sydväst visande tornets östra mur med kvarsittande 1200-talsputs sedan tiden före nuvarande långhusets tillkomst. Det grövre murade partiet utgör den södra delen av nuvarande långhus västra mur. Foto JL 2020.

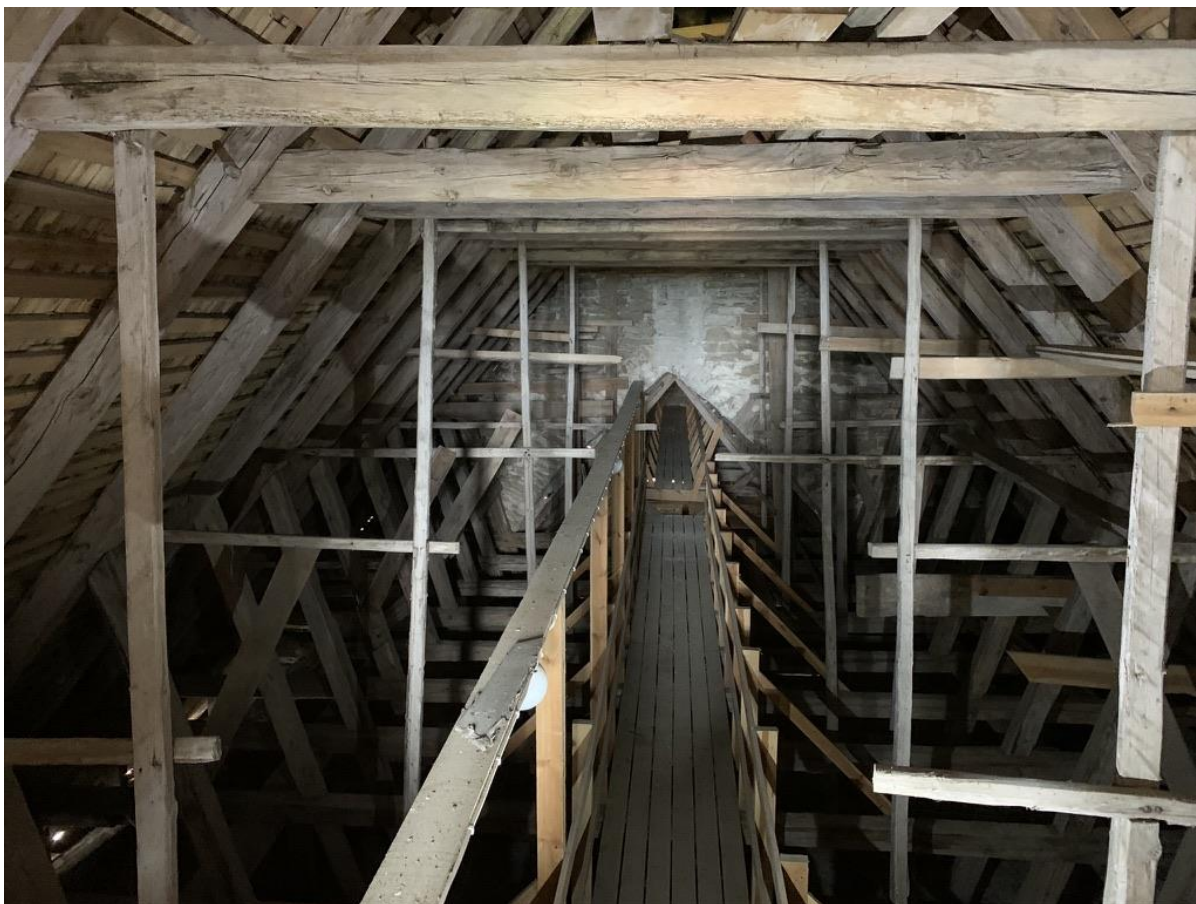
Långhusvinden mot öster. I fonden den spetsbågiga öppningen mot korvinden. Foto JL 2020.

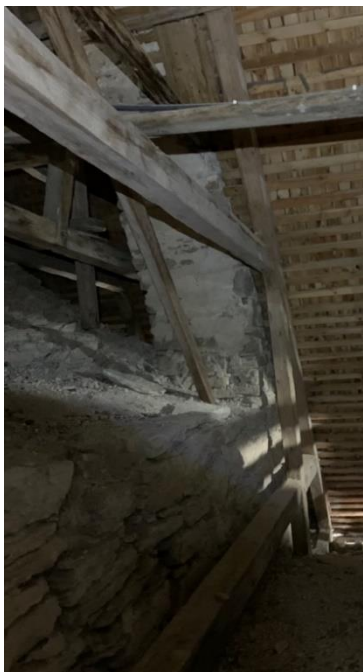
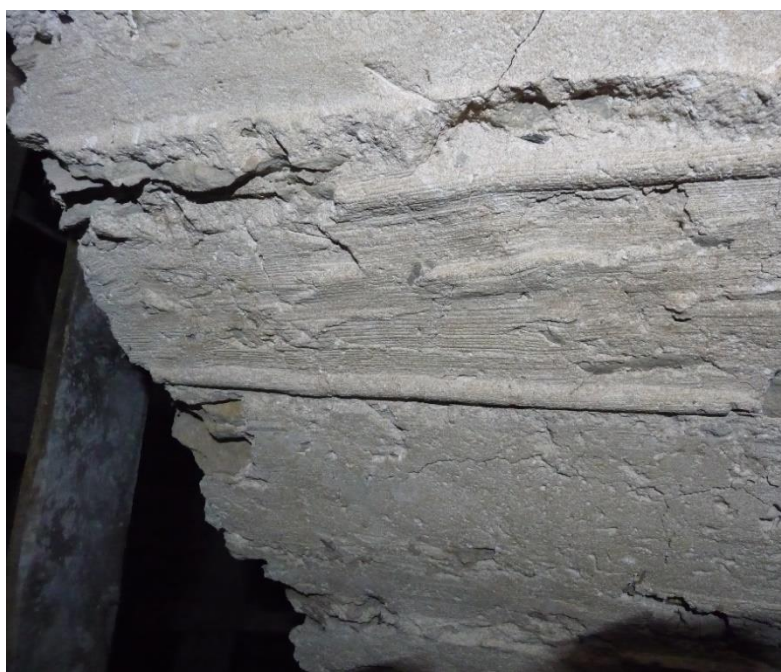
Öppningen mellan långhusets och korets vind, sedd från sydöst. Vid sänkningen av yttertaket tangerar taklinjen båglinjen. Foto JL 2020. Till höger detalj med avtryck av skållbräder (formbräder) från det att bågen slogs över öppningen. Avtrycket i putsen tyder på att bräderna kom från väderbitet faltak med skåror. Foto ES 2020.

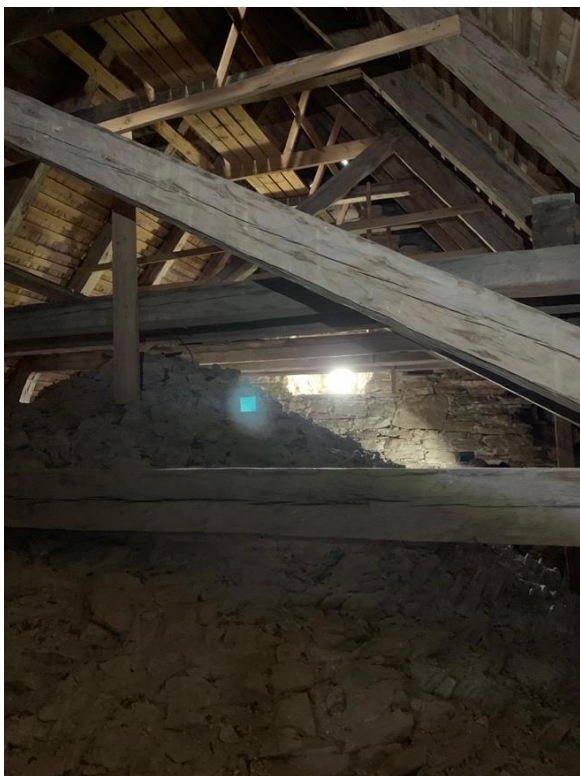
Korvinden mot öster från vindens södra del. Foto JL 2020.

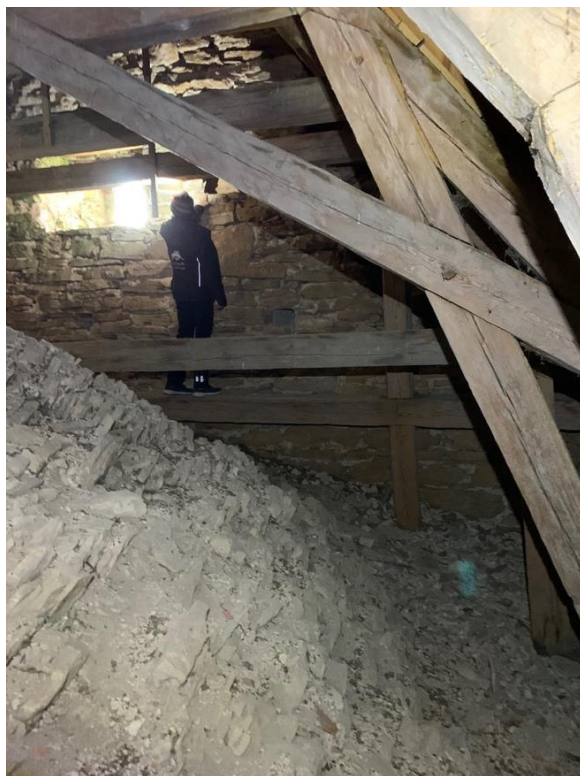
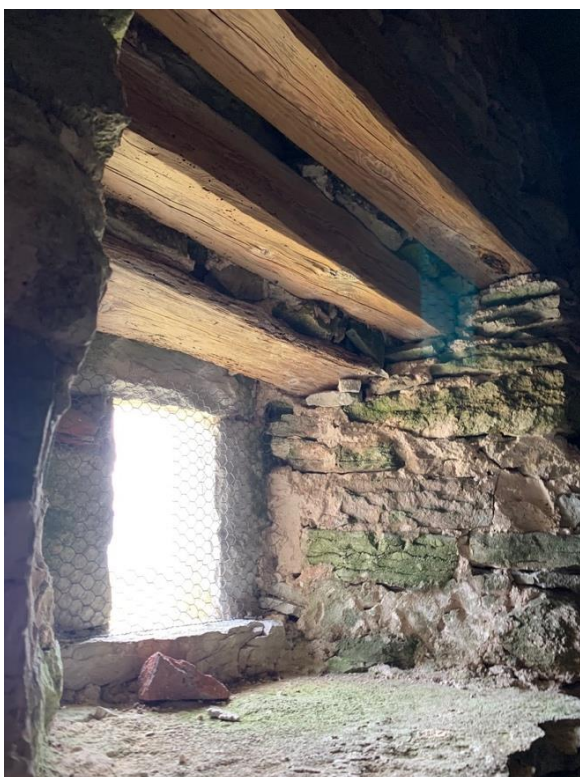
Ljusglugg i korets östgavel samt en delvis träskonad nisch eller annan murförsänkning strax söder om ljusgluggen. Foto JL 2020.

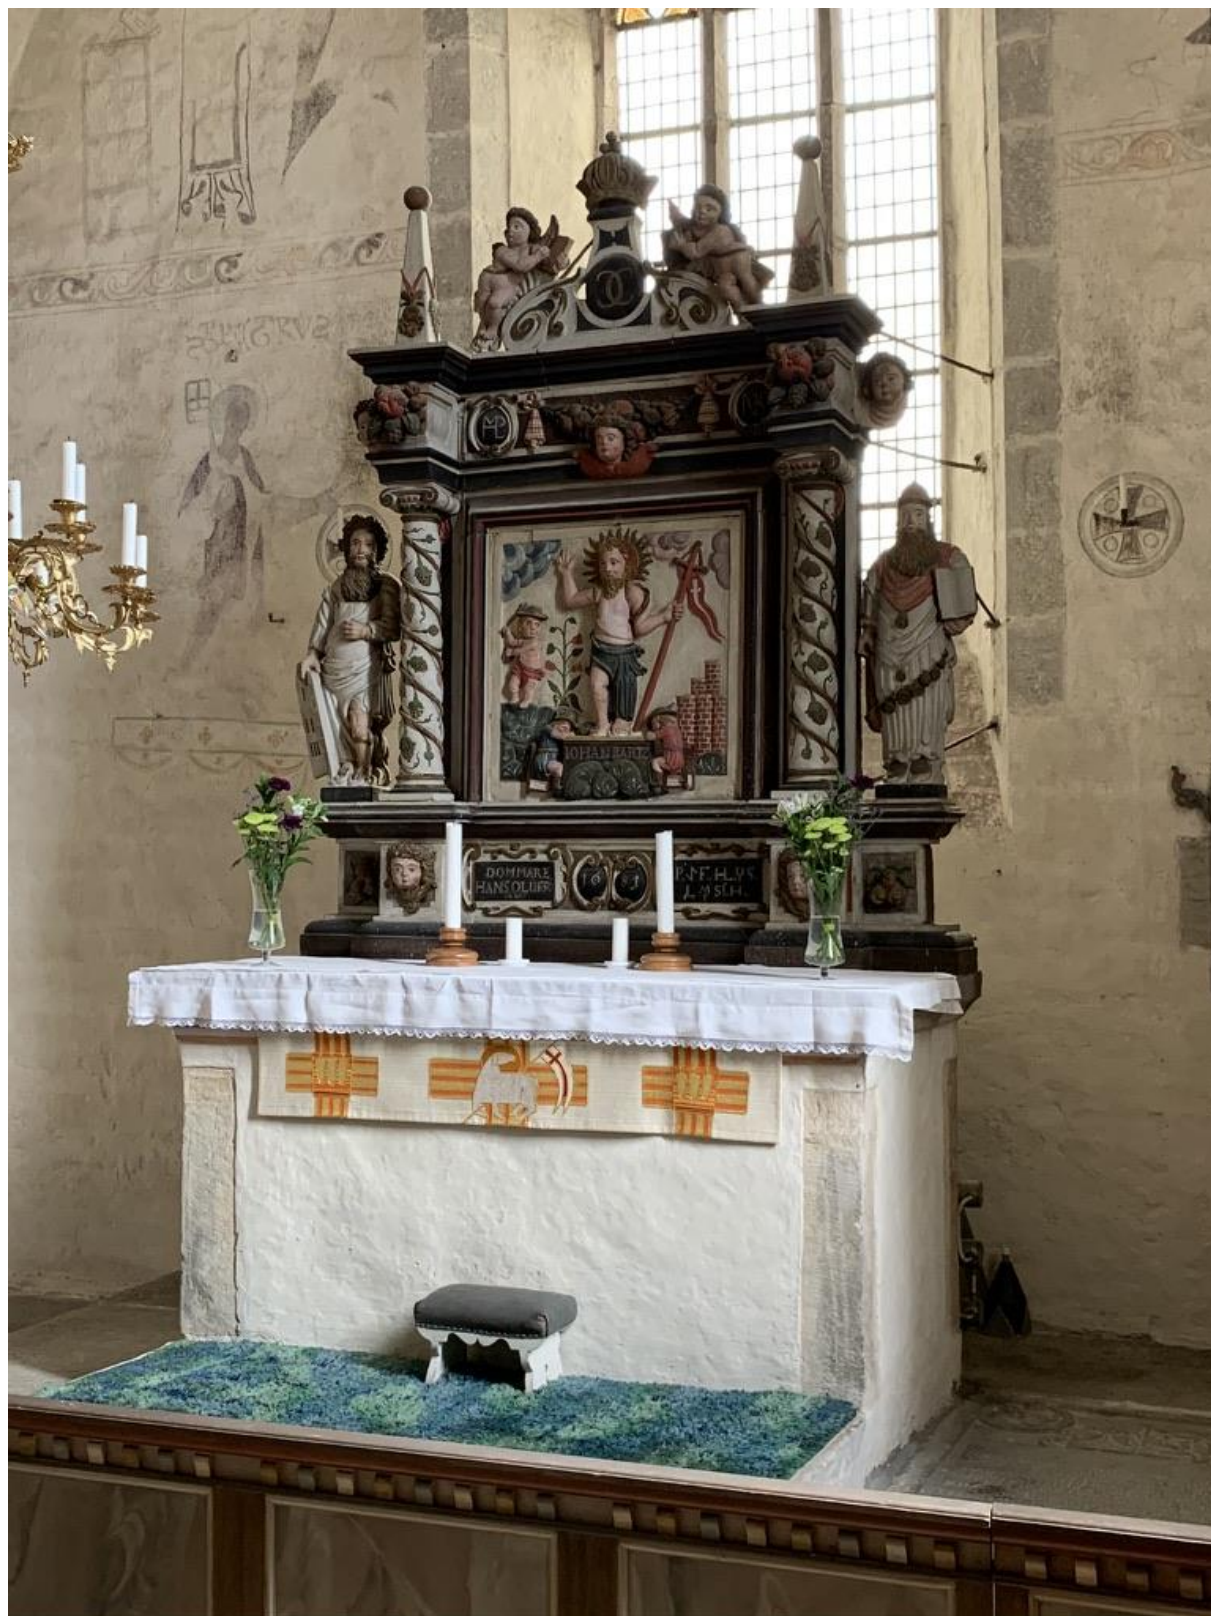
Altaret och altarupsatsen, utförd av Lars Mattsson Hamel 1676-77. Foto JL 2020.

På det medeltida murade altaret, placerat på ursprunglig plats, står en altaruppsats i sandsten av Lars Mattsson Hamel 1676–77. Ett sakramentsskåp i korets östra mur har snidade dörrar från 1300-talet. I södra muren finns en stor sittnisch. En större nisch med dolt utrymme finns i ringkammarens södra mur. Ett sidoaltare har troligen funnits under predikstolen i långhusets sydöstra hörn. På foton från före restaureringen det året står predikstolen på ett stenfundament i triumfbågen, sannolikt inte ett sidoaltare utan format av det sidoaltare predikstolen stått på innan den flyttades dit vid 1800-talets mitt, vilket kan ha varit orsaken till att det revs 1952. Samtidigt flyttades predikstolen från 1600-talets mitt flyttades tillbaka till sin tidigare plats. Restaureringen 1952 innebar en omflyttning i rummet som i princip berörde all inredning utom högaltaret och altaruppsatsen. Altarringen och den slutna bänkinredningen gjordes ny. Korbänken från 1683 med målningar av Johan Bartsch d.y. återskapades av äldre skärmar. Dopfunten i sandsten från ca 1700 flyttades liksom triumfkrucifixet, som hängdes i triumfbågen. Triumfkrucifixet från 1100-talets senare del. Färgsättningen restaurerad 1952 under senare övermålningar. Kronan tillverkades av Bertil Nyström på 1960- eller 70-talet. Bland övriga inventarier märks nummertavlan från 1700-talet och ett epitafium från 1600-talet, därtill mässhake och kalkduk från 1700-talets slut. Runstenarna från 1000-talet i ringkammaren 1941 efter att ha varit infogade i kyrkogårdsmuren. Foten till en av dem synes vara bearbetad för att ingå i en arkitekturdetalj. Kyrkans senmedeltida klocka av Apengetertyp kompletterades 1978 med en klocka som använts som gårds- och skeppsklocka. På Gotlands Fornsal finns sedan 1910 delar av ett stenkors med en Kristusbild, daterad till 1100-talets förra hälft, samt sedan 1953 bakstycket till ett retabel från 1300-talet.

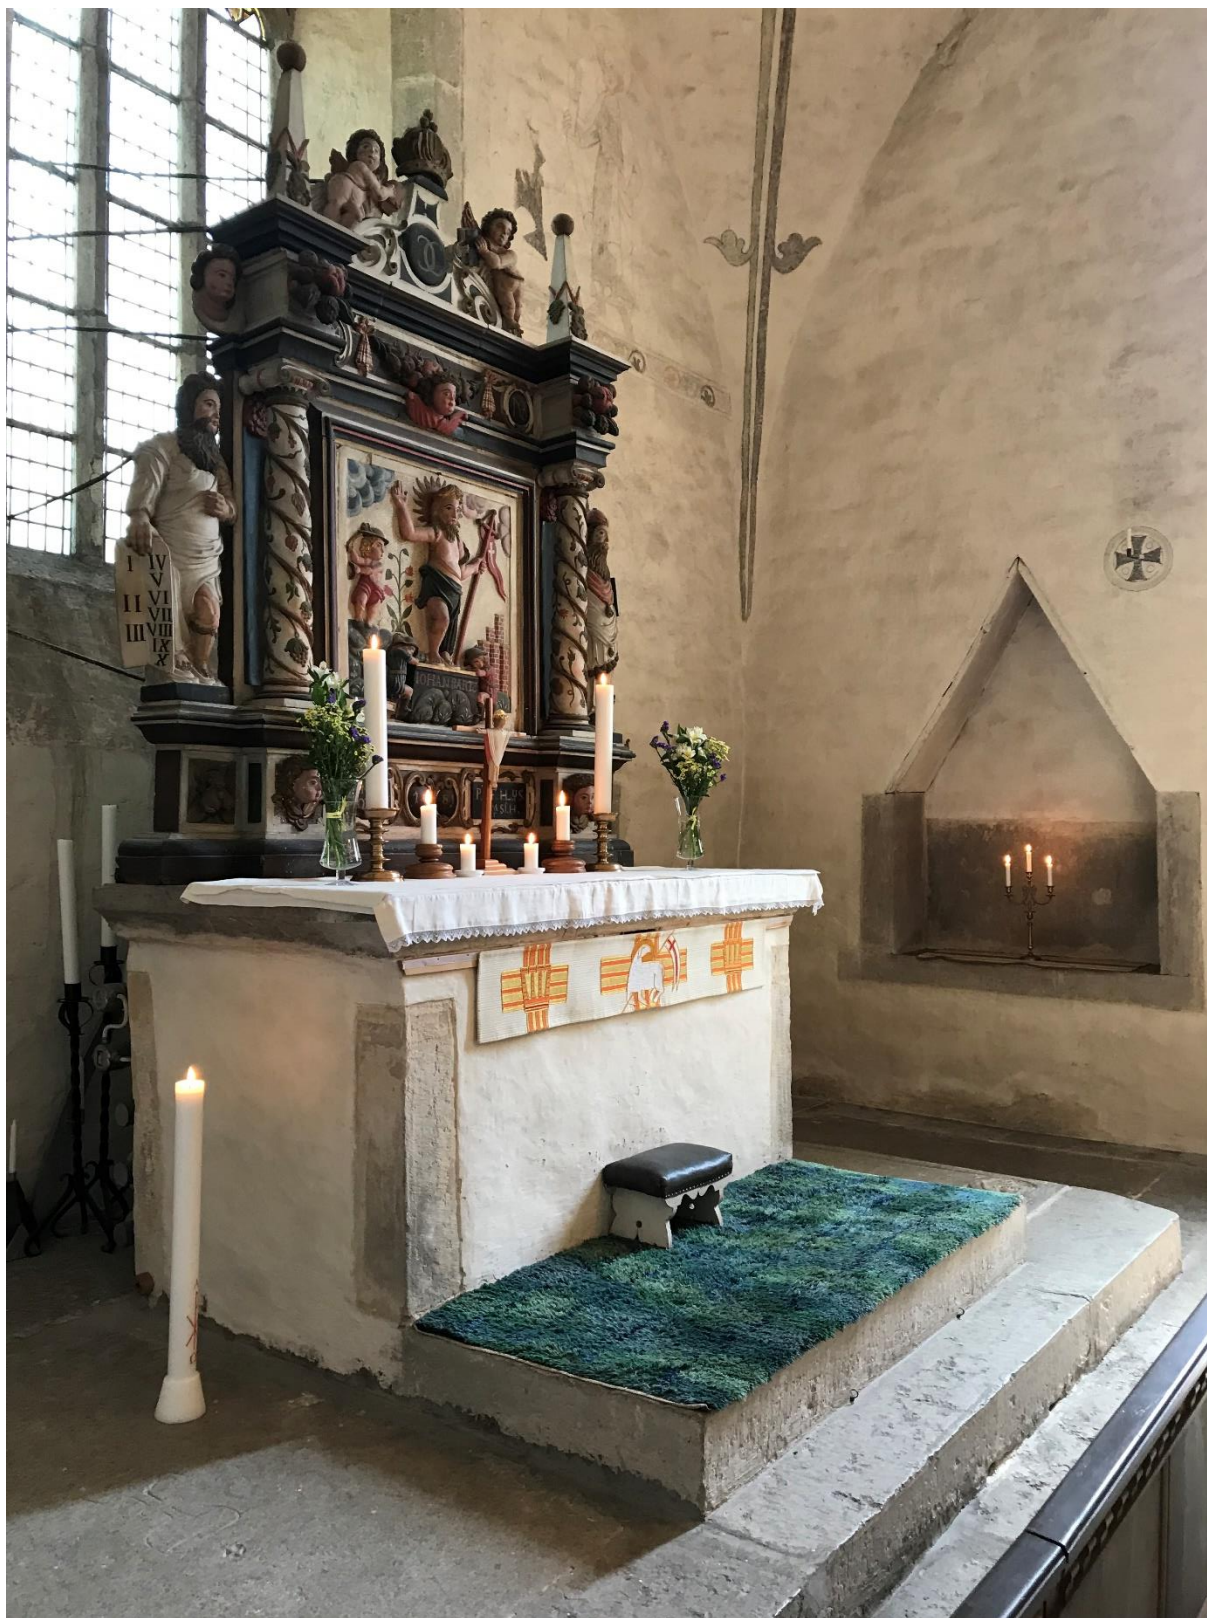
Altaret och altarpopsatsen från nordväst. Foto JL 2019.

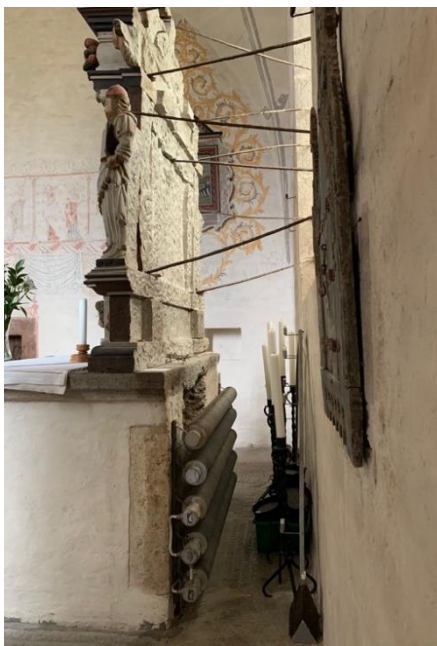
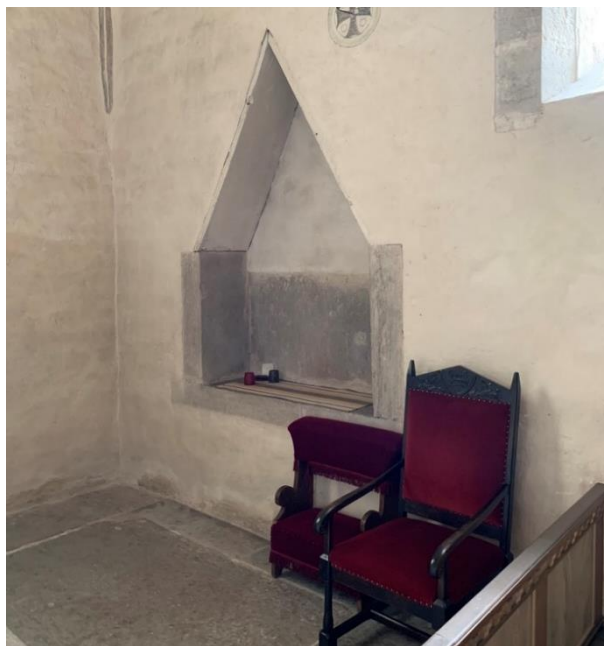
Altarets och altarpuppens baksida. Till höger sittnisch i korets södra mur. Foto JL 2020.

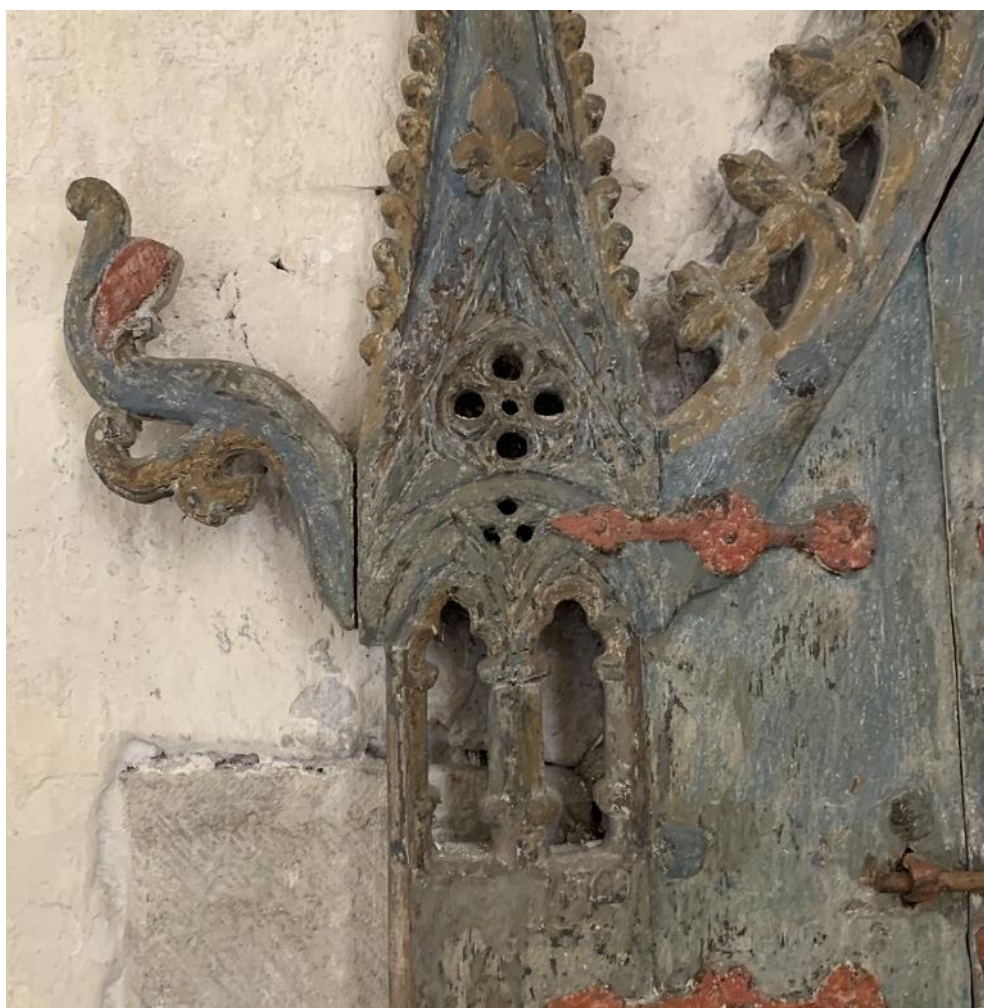
Detalj av sakramentsskåp i korets östra mur, söder om altaret. Foto JL 2020.

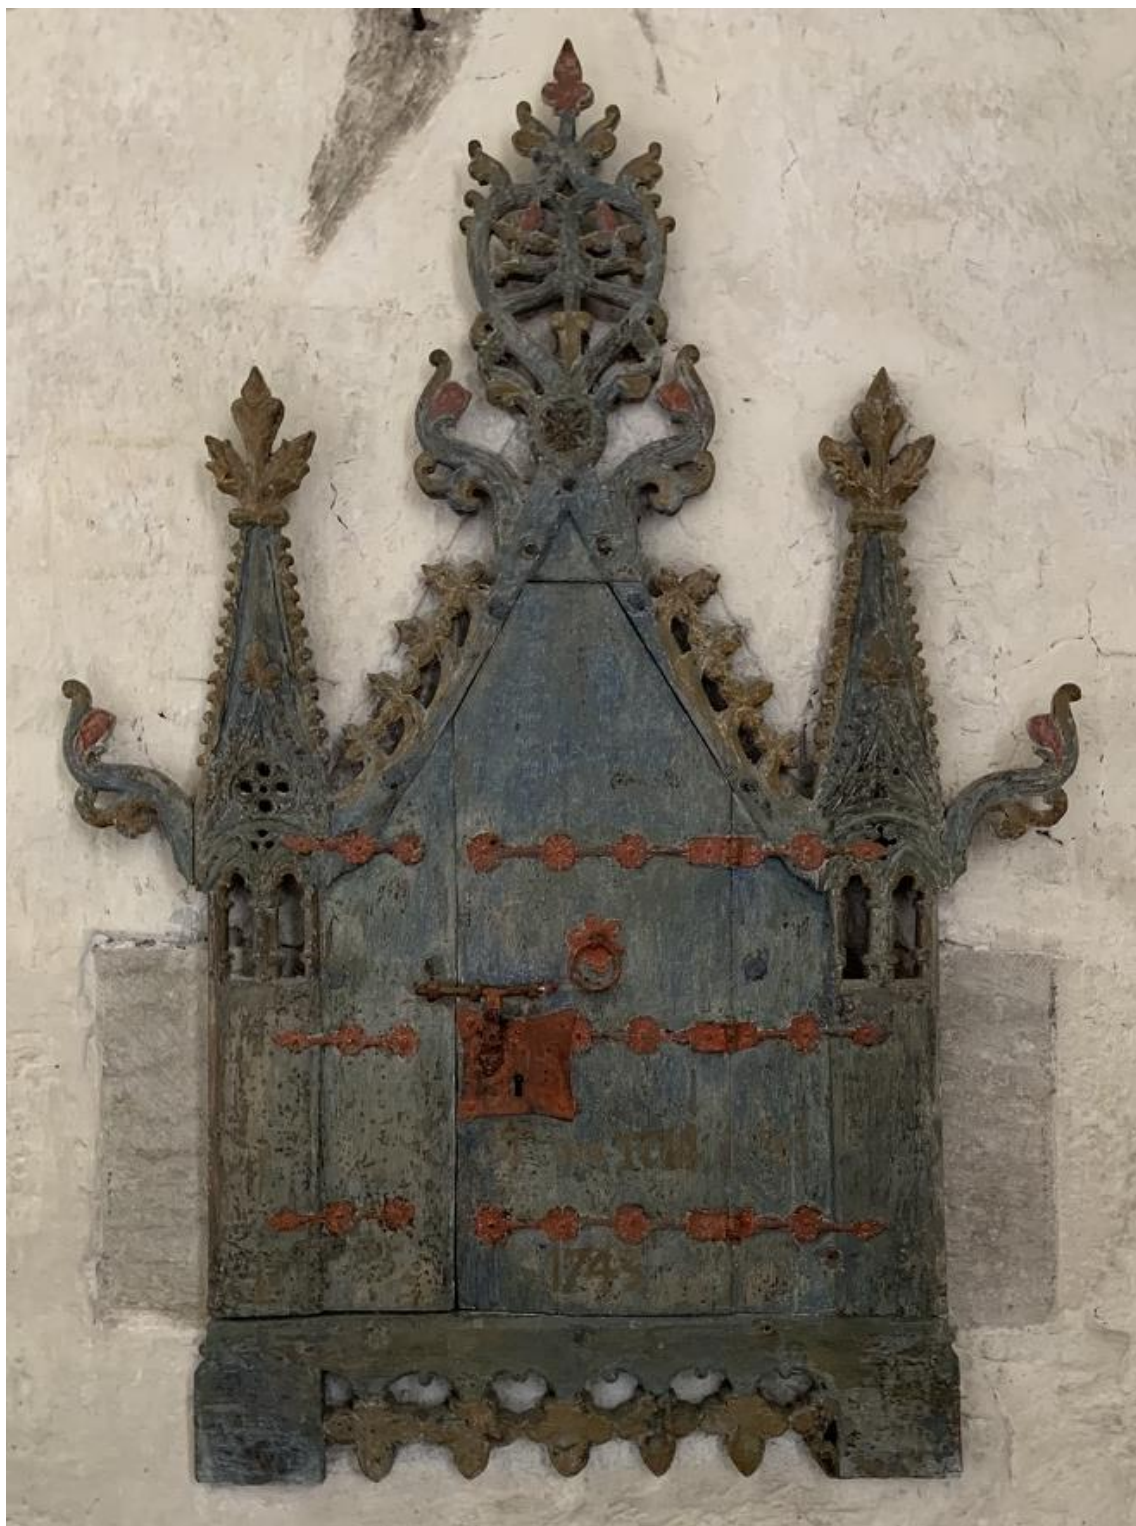
Sakramentsskåp i korets östra mur, söder om altaret. Dörrar från 1300-talet, målade på 1700-talet. Foto JL 2020.

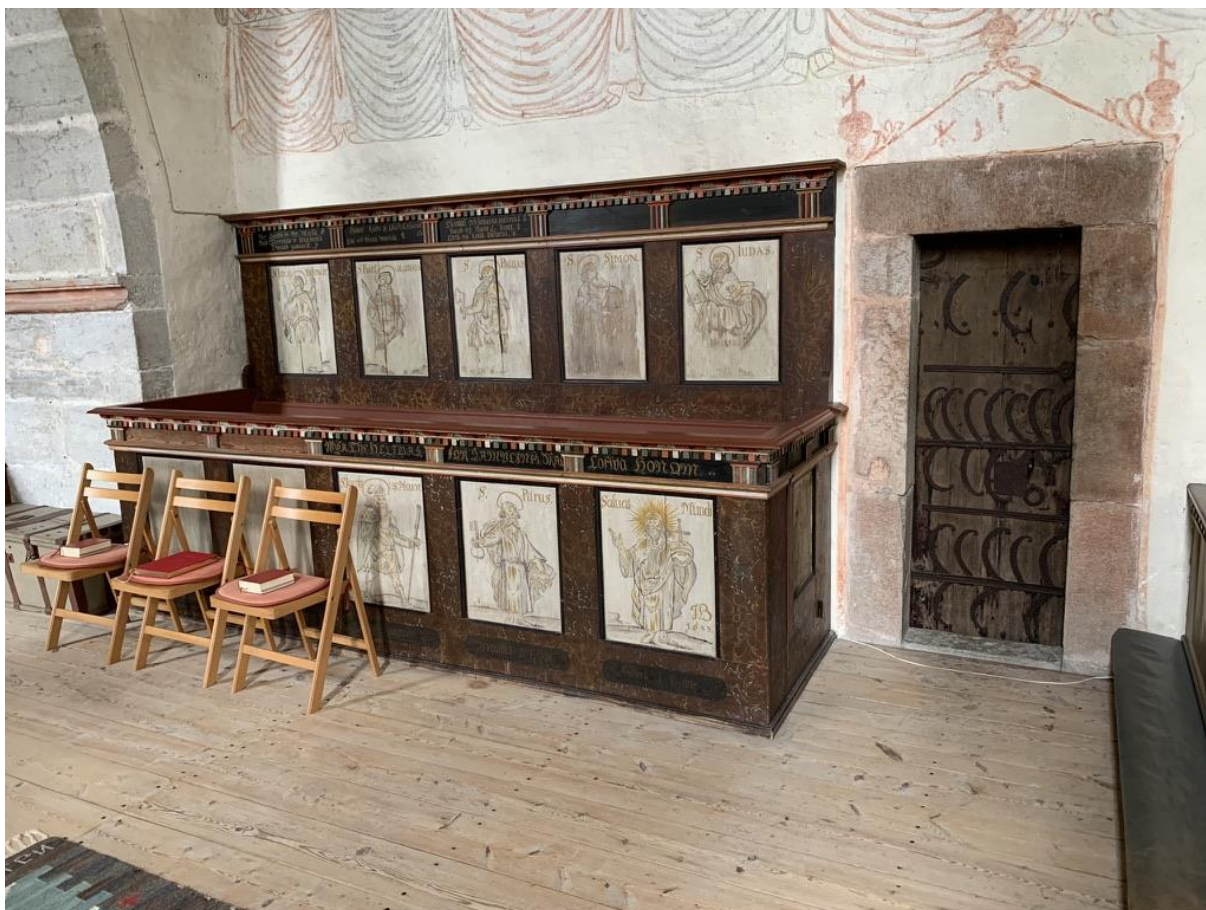
Korbänk från 1600-talet, demonterad på 1800-talet och återuppsatt 1953 utifrån bevarade delar. Foto JL 2020.

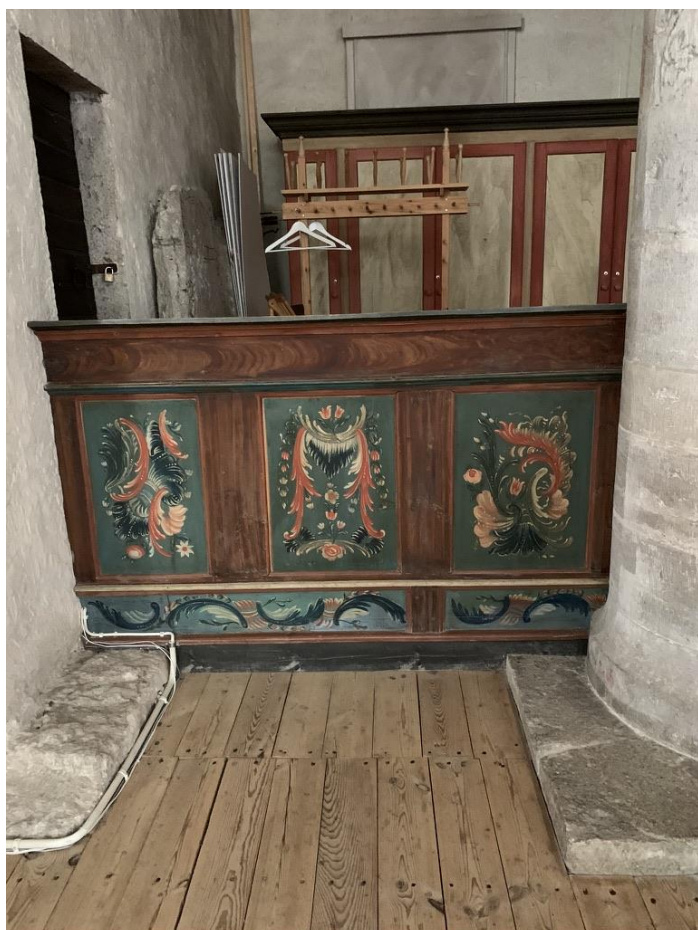
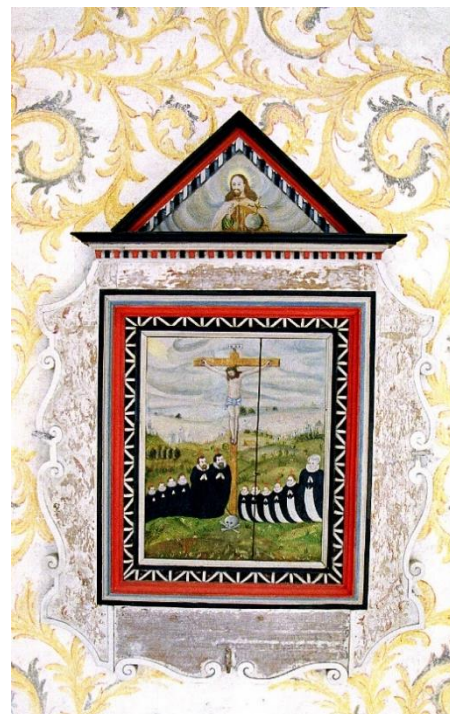
Skärm i tornbågen, tidigare läktarbröstning från 1783 med målningar. Foto JL 2020. Till höger epitafium från 1600-talet med målad omfatning. Foto Danne Pe Pettersson 1996-97.

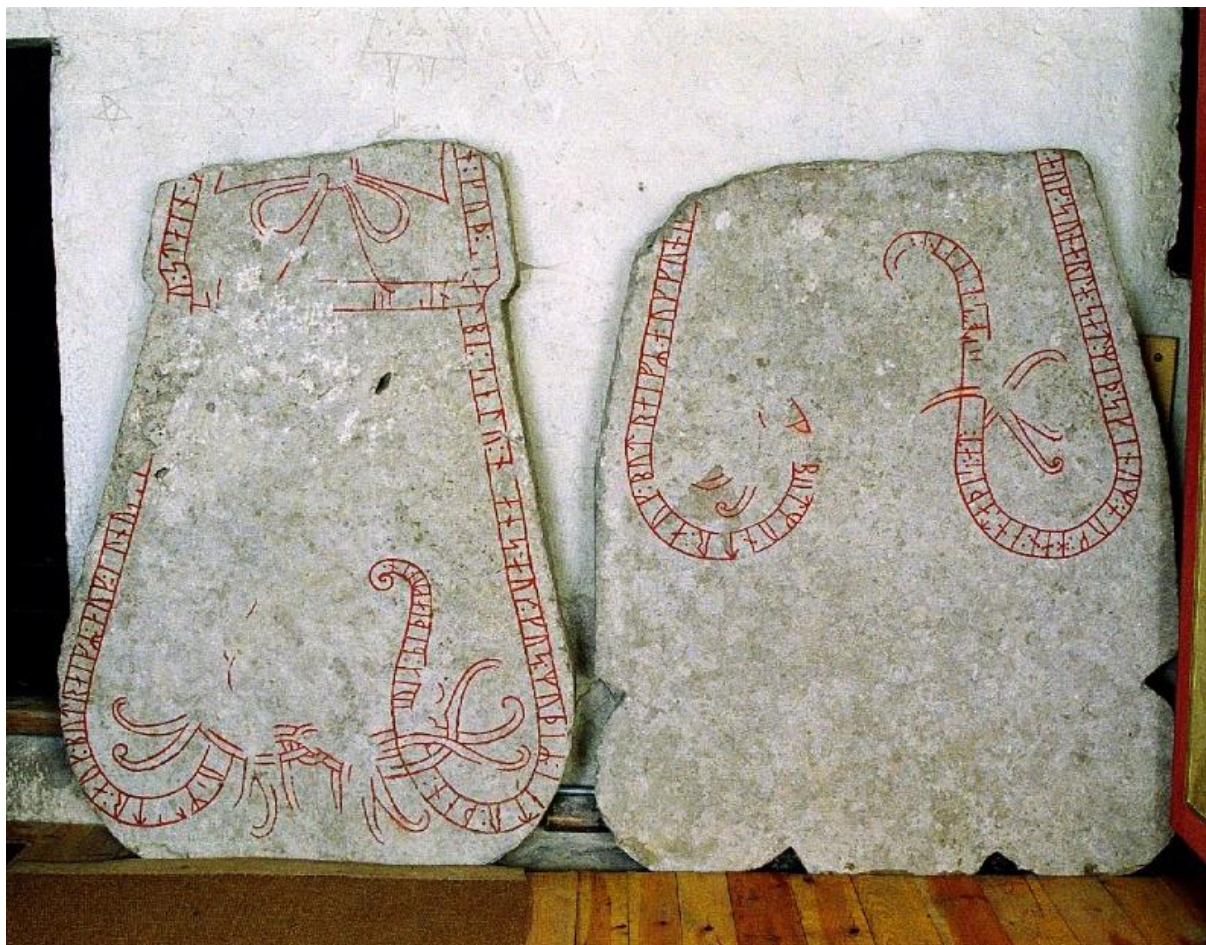
Två runstenar från 1000-talets mitt, i efterhand bearbetade för okänd arkitekturdetalj. Foto Danne Pe Pettersson 1996-97, Visby stift.

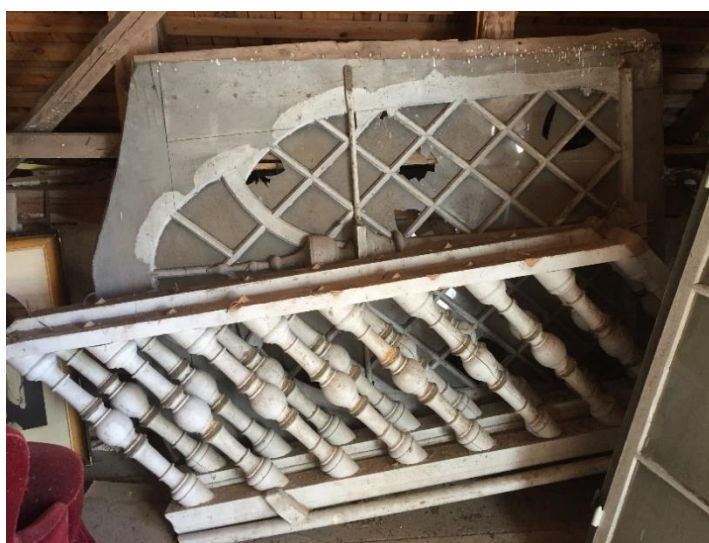
Vid 1952 års restaurering magasinerade delar från 1800-talets andra hälft. Räcken till predikstolstrappan samt fönster i långhusportalens övre del. Foto Gotlands Museum 2017.

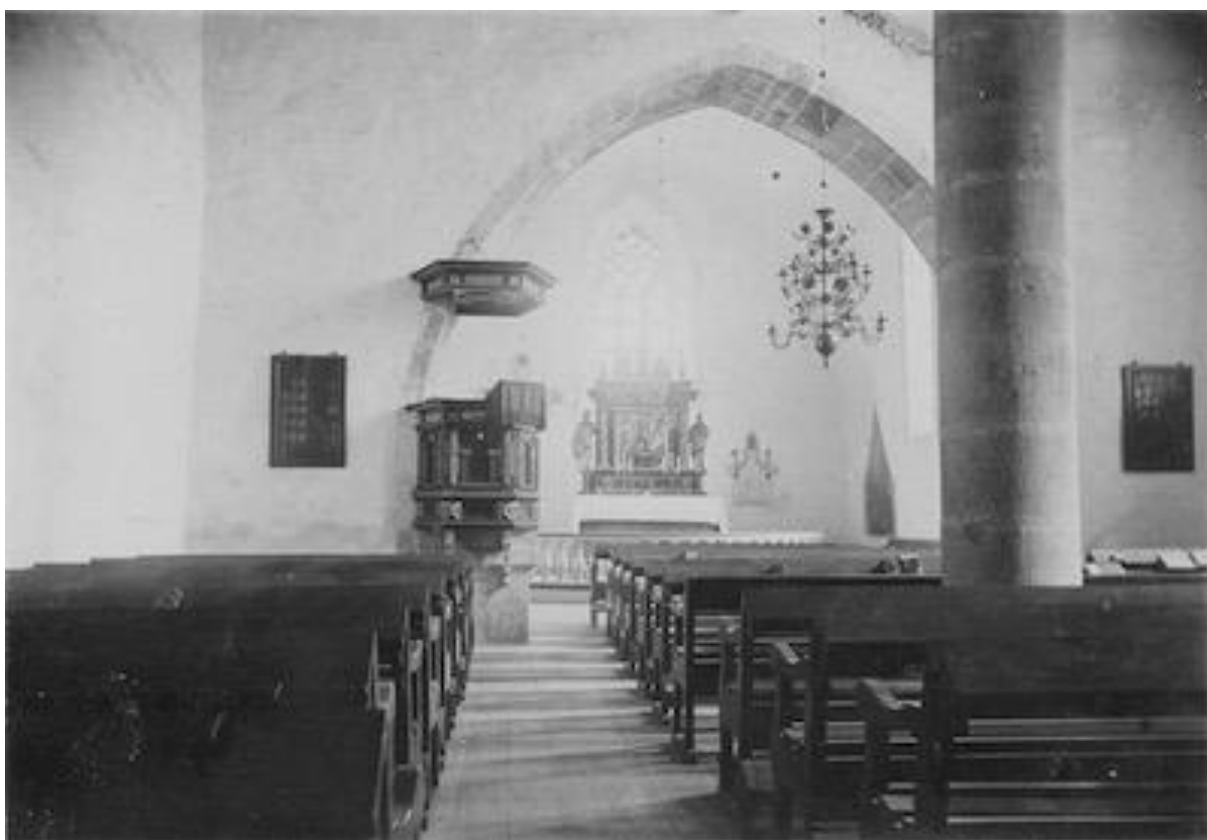
Interiör mot öster. Foto Carl Ewald Lönngren, troligen ca 1895. Gotlands Museums arkiv (GFF 965:89).

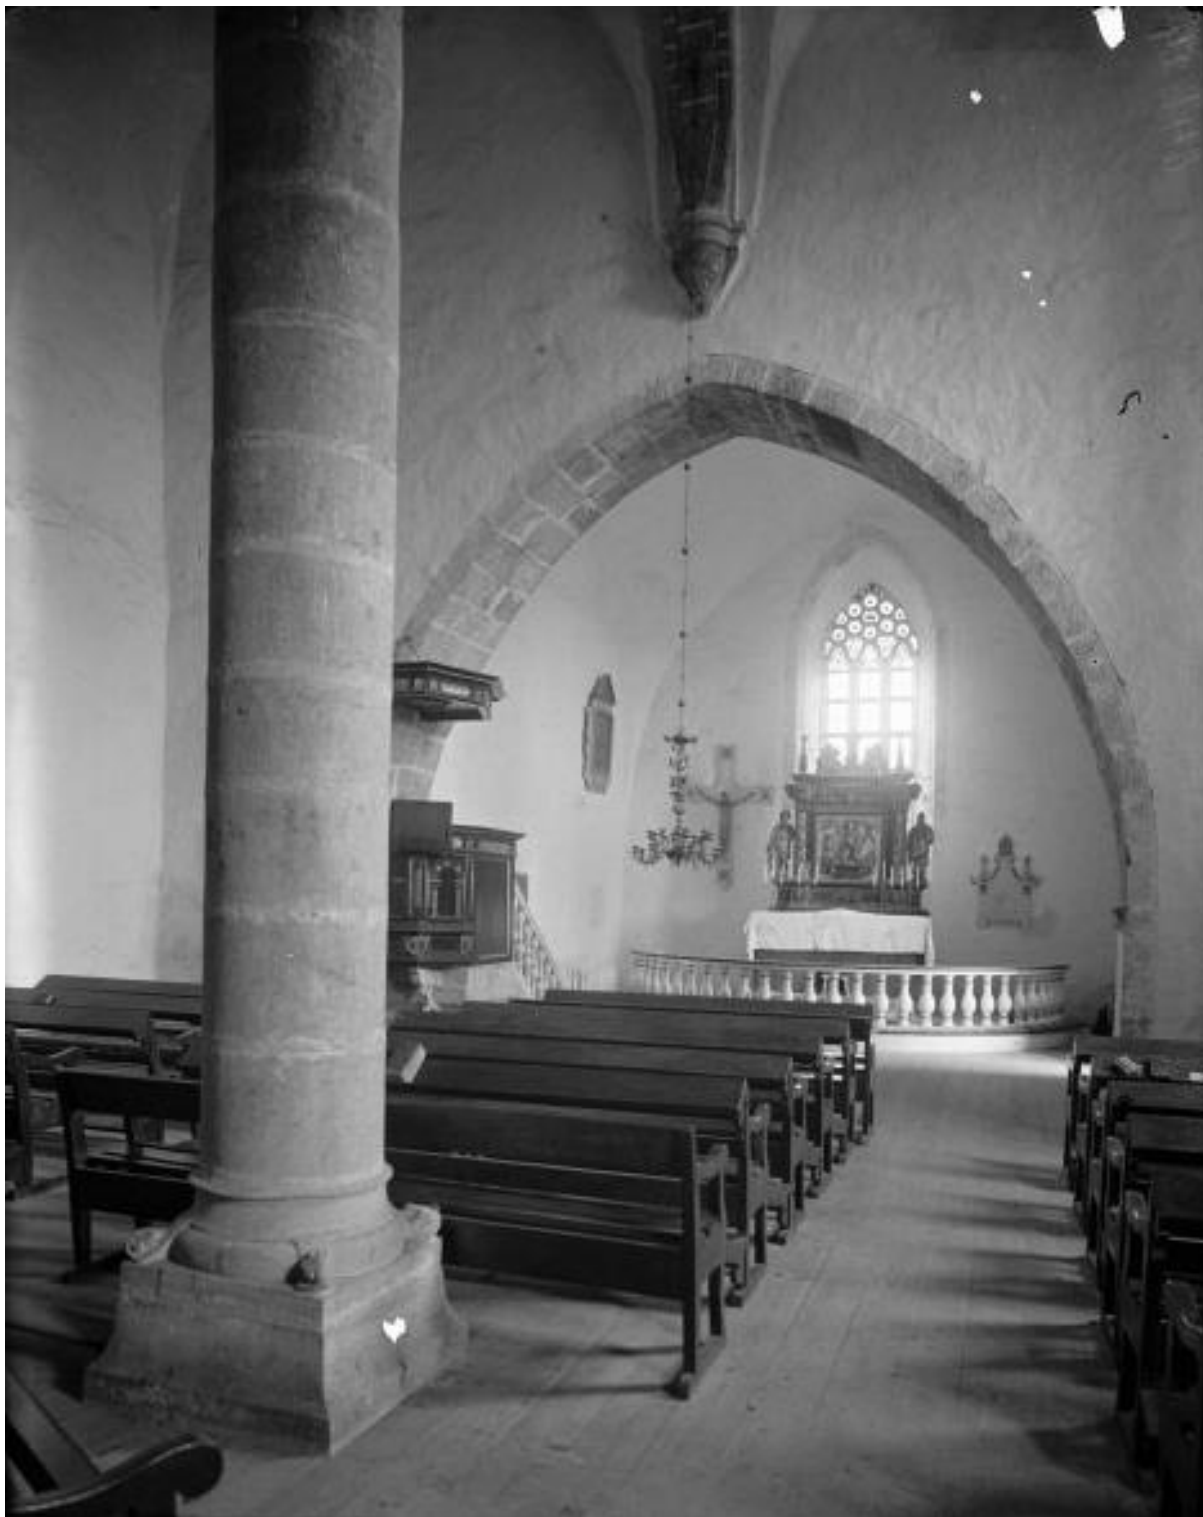
Interiör mot öster. Foto Olof Sörling 1891. RAÄ, Kulturmiljöbild.

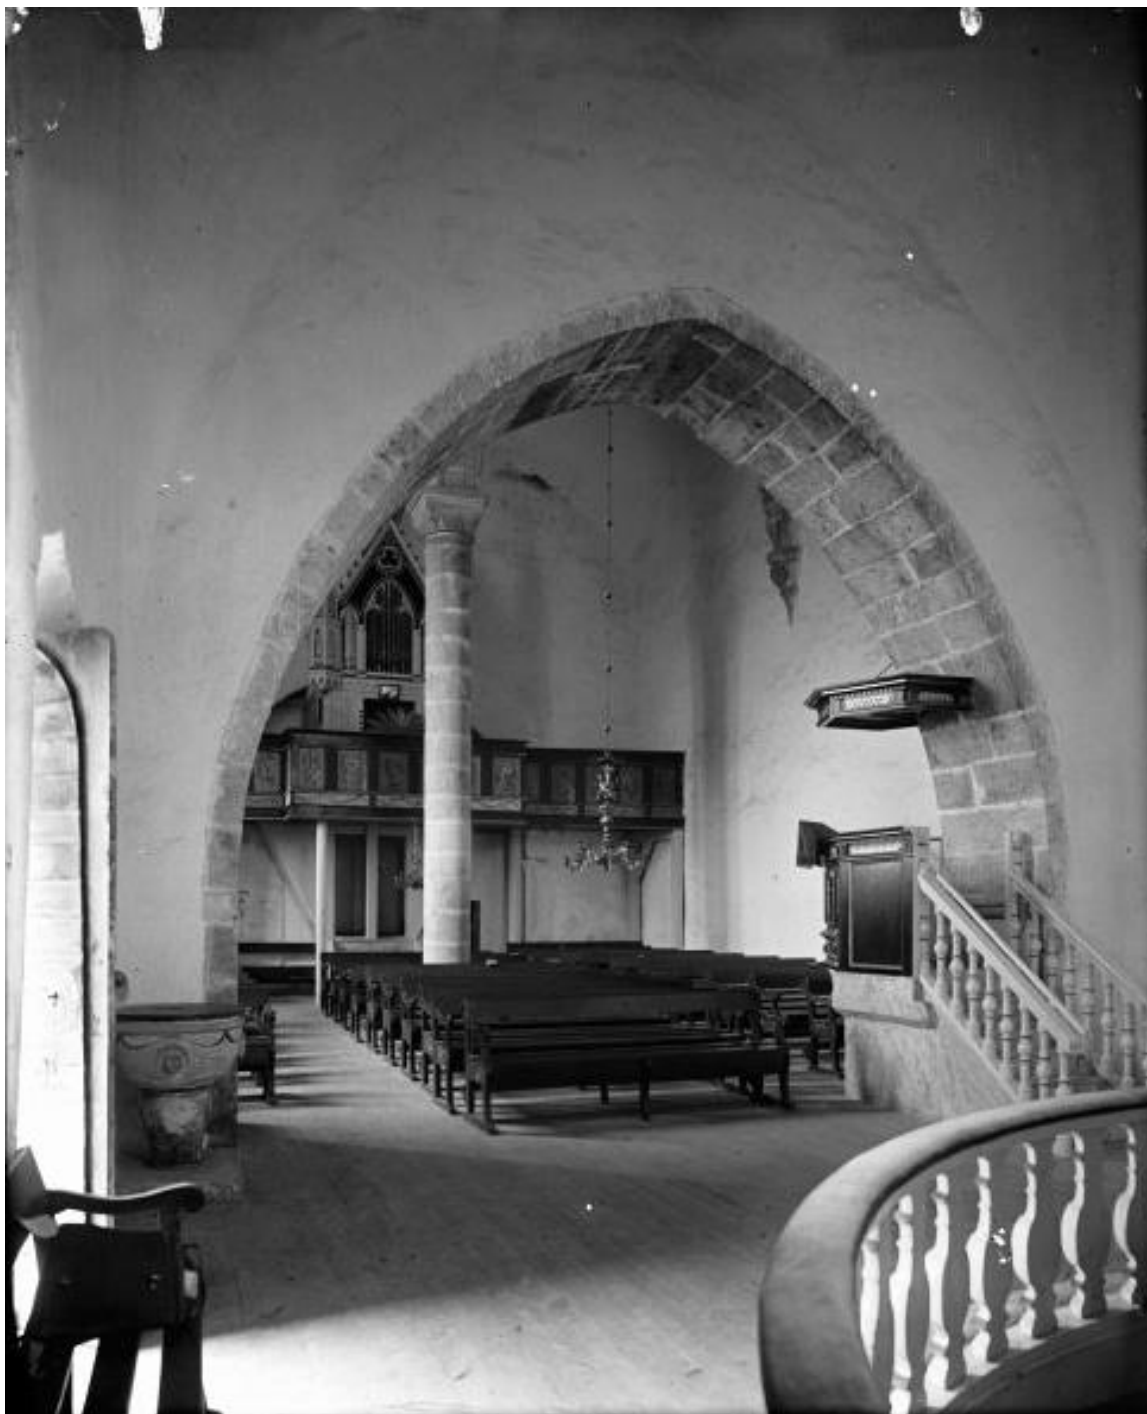
Interiör mot väster. Foto Olof Sörling 1891. RAÄ, Kulturmiljöbild. Predikstolen nås via en genombruten trappa från 1800-talets mitt, på platsen för korbänken.

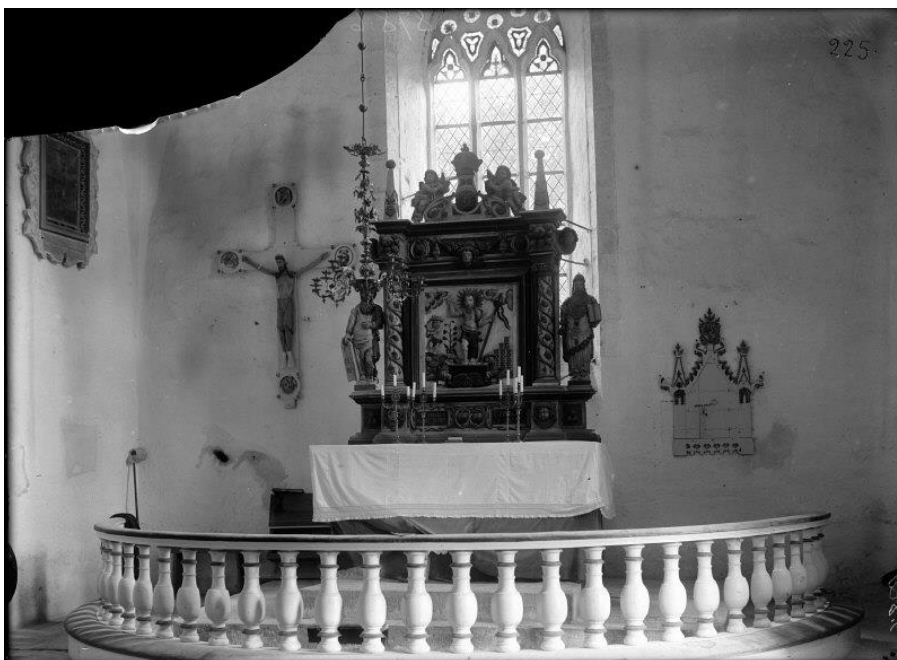
Altaranordningen. Foto  
Anders Roland 1910.  
RAÄ, Kulturmiljöbild.
