# Stenkumla kyrka

Karaktärisering 2020

Gotlands  
Museum

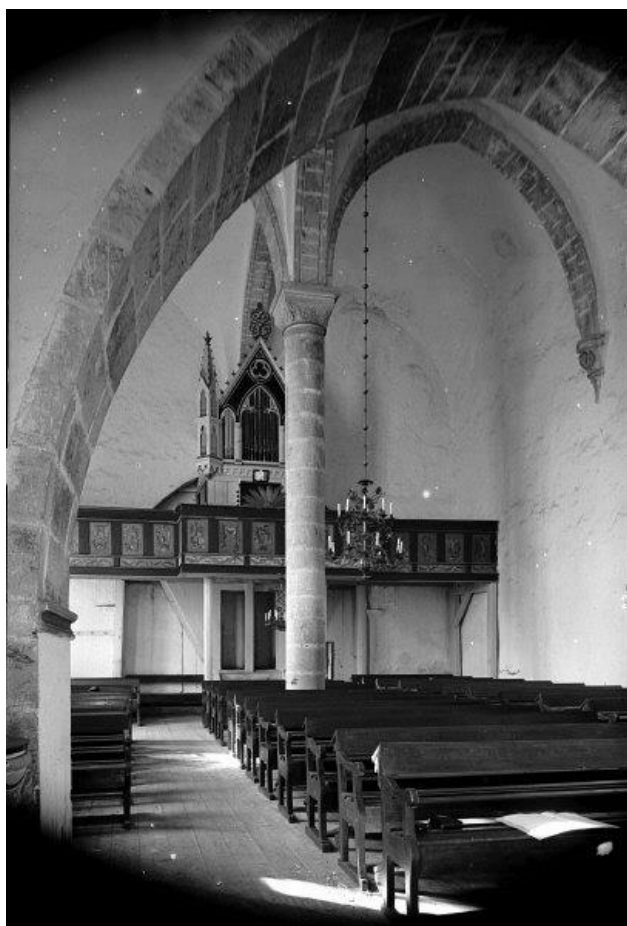
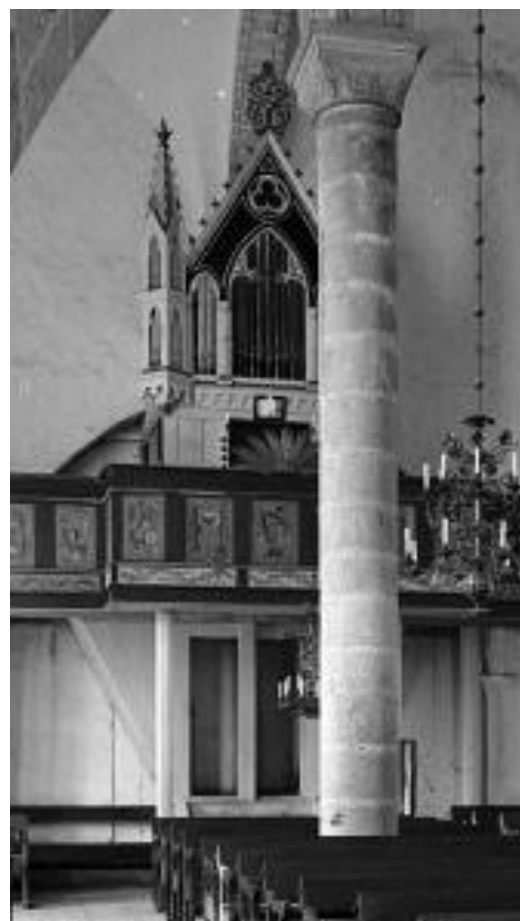
Interiör mot väster. Till höger förstörd detalj visande orgeln och läktaren. Foto Sigurd Curman 1908. RAÄ, Kulturmiljöbild.

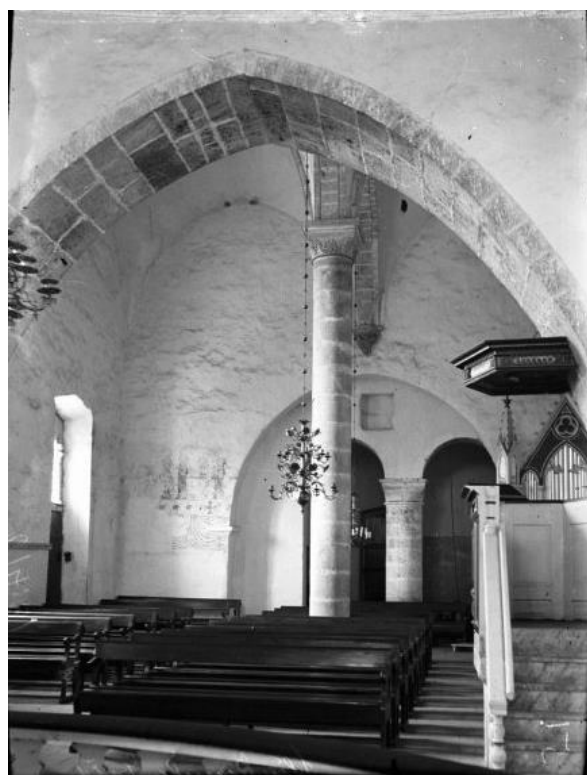
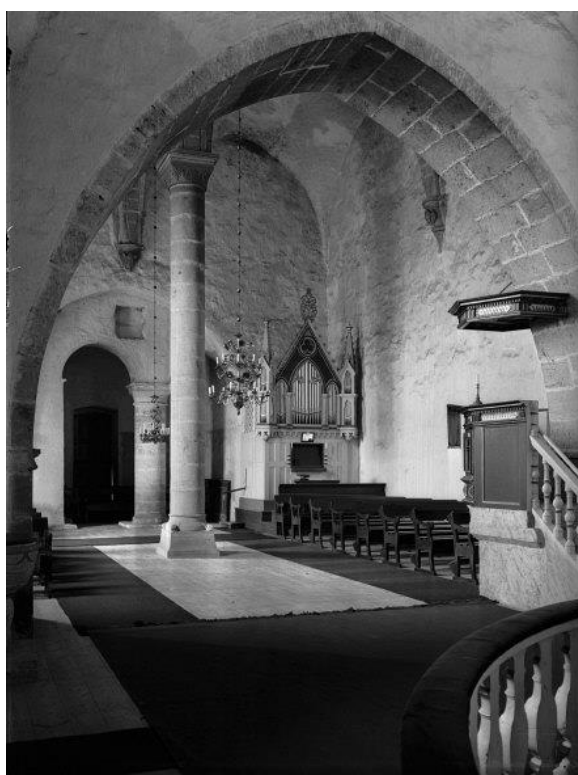
Interiör mot väster efter rivningen av läktaren 1910. Foto Einar Erics 1914 och Alfred Edle 1938. RAÄ, Kulturmiljöbild. Efter Träkumla kyrkas restaurering minskades antalet bänkar.

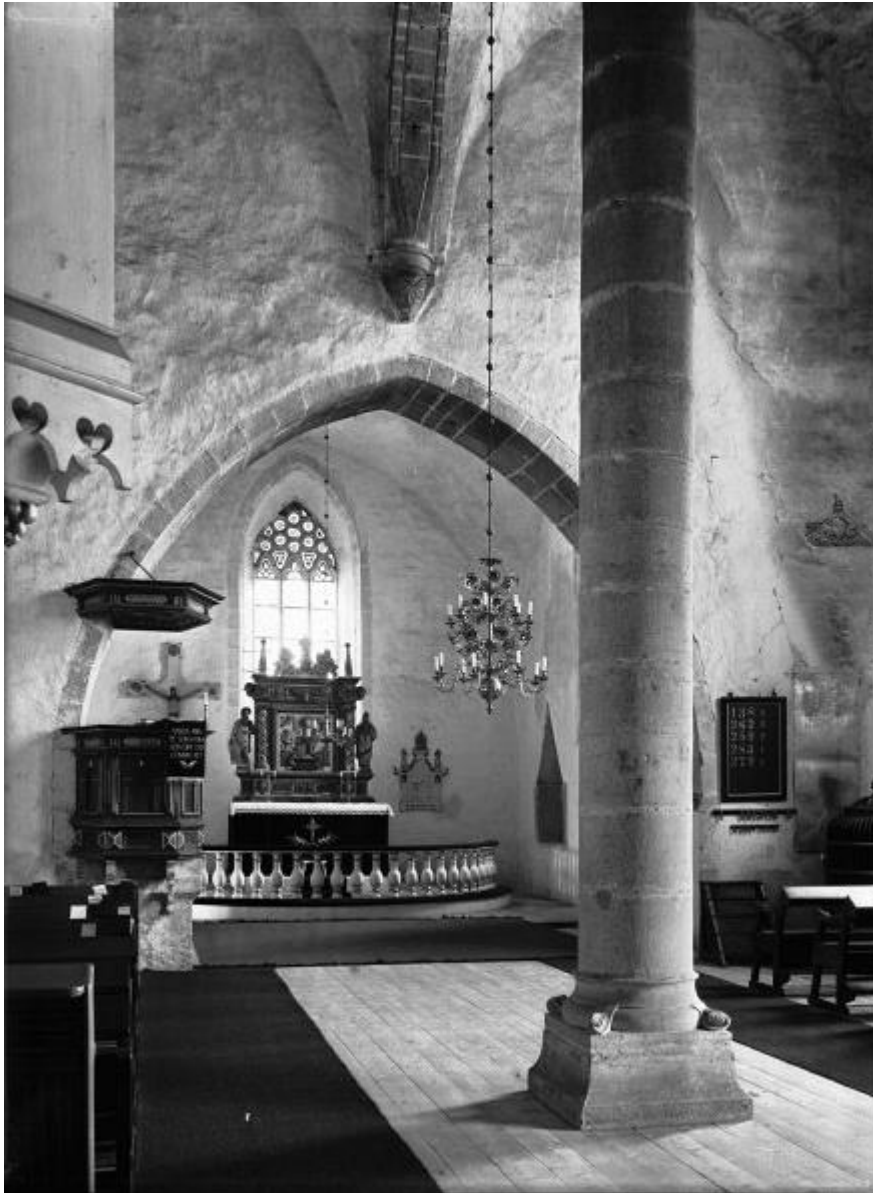
Interiör mot öster. Foto Alfred Edle 1938. RAÄ, Kulturmiljöbild. Kaminen från 1910 syns i högerkanten. Inhuggningen för rökkanalen ans till höger om kolonnen och murarna är sotiga.

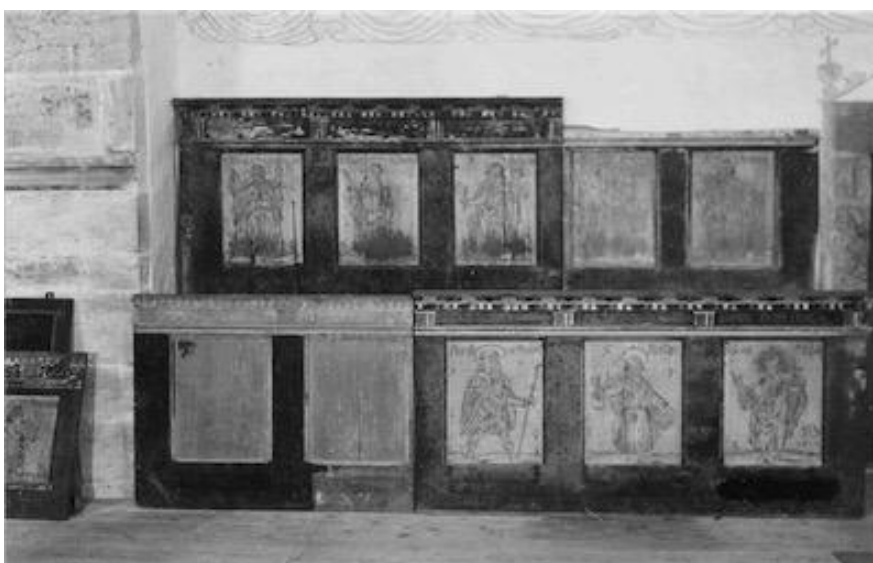
Korbänken under montering av påträffade delar. Foto Greta Arwidsson 1952–53. Gotlands Museums arkiv (GFF 965:28).
