## KULTURHISTORISK INVENTERING OCH BEVARANDEPROGRAM ÄLVSÅKERS KYRKOGRÅRD

ÄLVSÅKERS FÖRSAMLING  
TÖLÖ-ÄLVSÅKERS PASTORAT  
GÖTEBORGS STIFT

GRANSKNINGSHANDLING

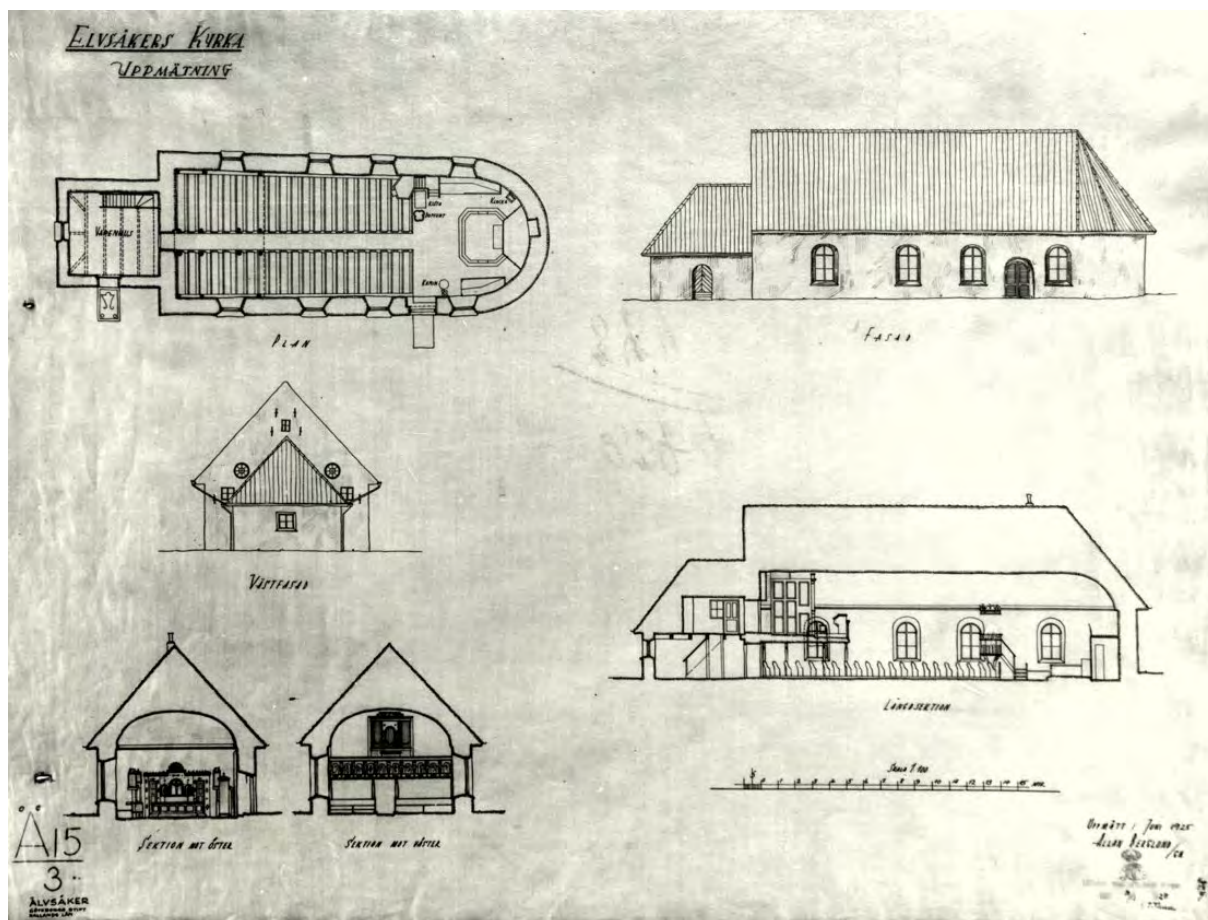
Uppmåtningsritning av kyrkan, utförd 1925. Källa: ATA/Riksantikvarieämbetet.

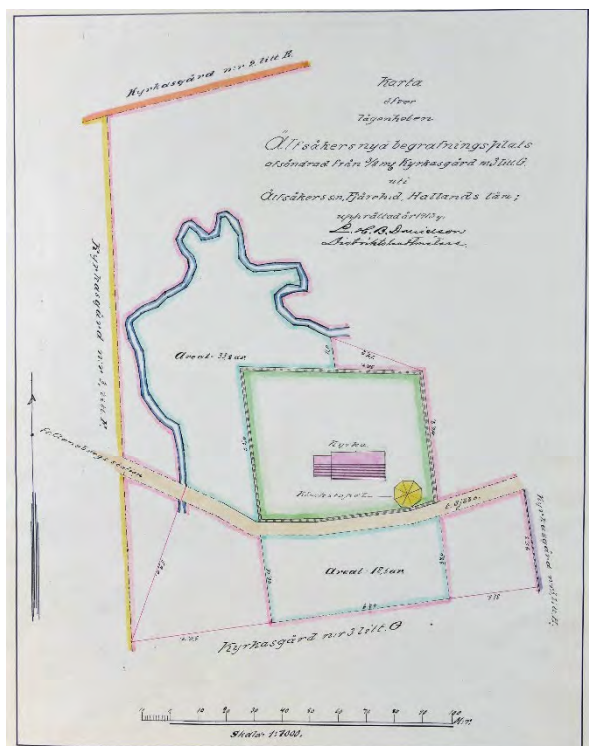
Karta över avsöndring för utvidgning av kyrkogård, 1913.  
Källa: Älvsåkers kyrkoarkiv/Landsarkivet i Lund

År 1913 började en utvidgning planeras genom avsöndring av arealer mellan kyrkogården och bäcken. Även en yta söder om kyrkogården, på andra sidan vägen, planerades att bli en utvidgning. På avsöndringskartan framgår den gamla kyrkogårdens omgivande mur, vilken stämmer någorlunda väl överens med laga skifteskartan ovan.

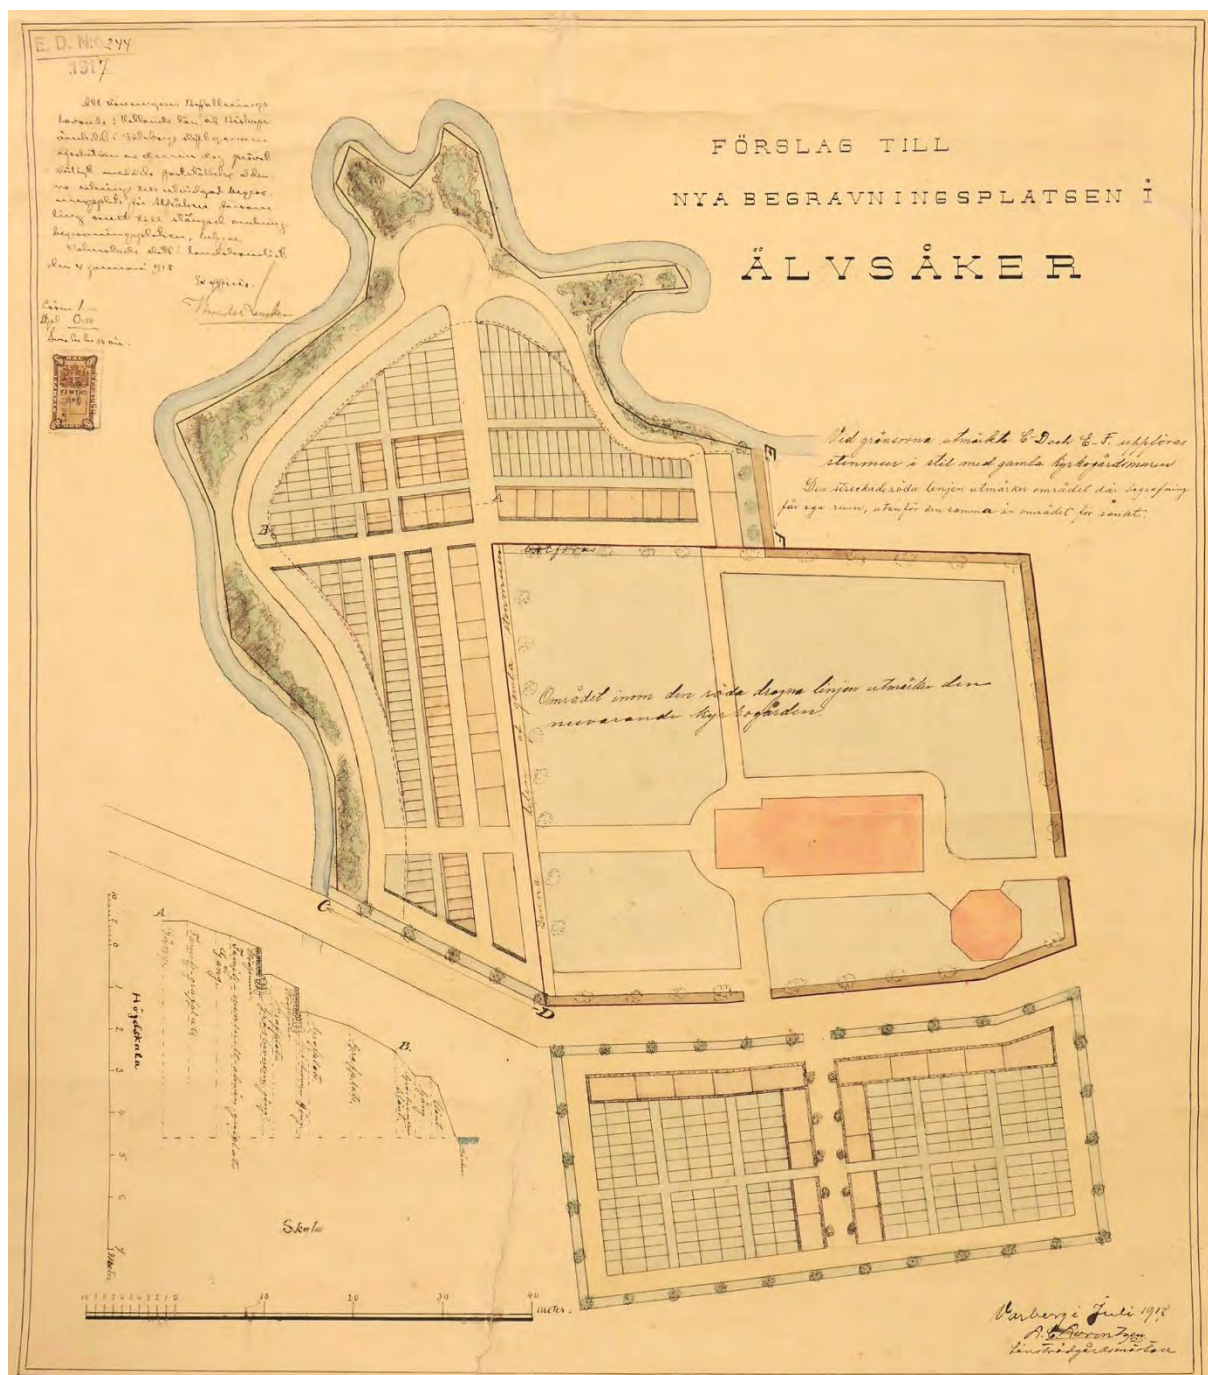
Förslag till nya begravningsplatsen i Älvsåker, L.C. Lorentzen, 1917. Källa: Älvsåkers kyrkoarkiv/Landsarkivet i Lund

Ett förslag med plan för utvidgning togs fram år 1917 av dåvarande länsträdgårdsmästare L. C. Lorentzen. Förslaget omfattar även ytan söder om kyrkan, men denna del av planen kom aldrig att realiseras. Utvidgningen åt väst-nordväst färdigställdes sannolikt år 1918. Den västra och en del av den norra kyrkogårdsmuren skulle "bortföras" i samband med utvidgningen. En trädkrans är inritad längs med den gamla muren, dock utan förklaring. Av Lorentzens ritning framgår på vilket sätt man skulle ordna gravplatser i den relativt branta sluttningen ner mot bäcken; med stödjemurar och gräsbevuxna slänter. Områdena allra närmst bäcken ansågs för sanka för gravändamål.

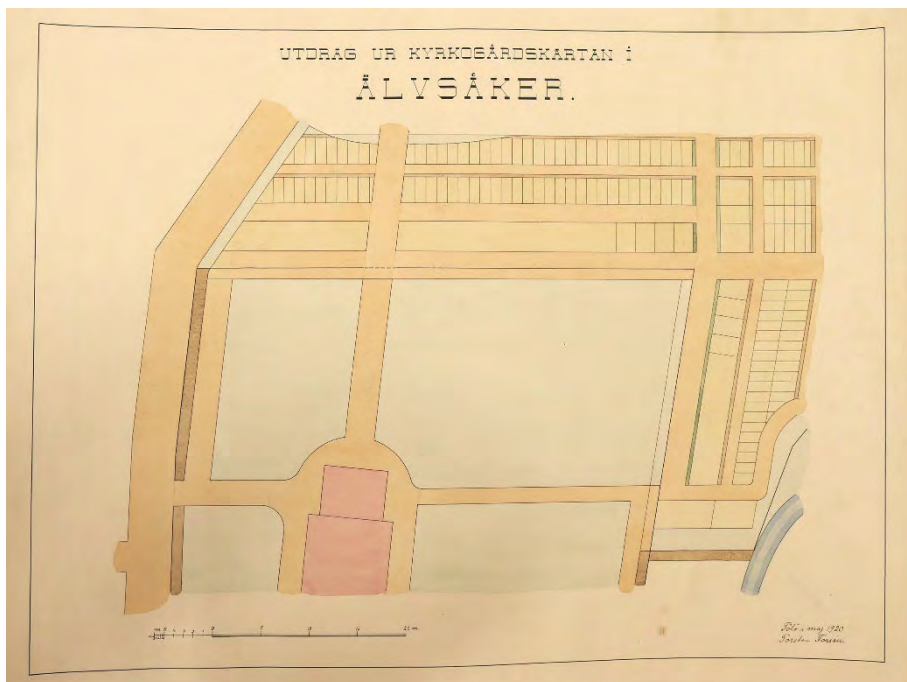
*Utdrag ur kyrkogårdskartan i Älvsåker, 1920, Torsten Forsén.*

En karta med ett utdrag ur kyrkogårdskartan i Älvsåker togs fram 1920, signerad Torsten Forsén, vilken kan tolkas visa vilka delar av förslaget som hade realiserats vid den tidpunkten. Av ritningen framgår bl a hur de nya gravkvarteren ordnats samt vilka delar av kyrkogårdsmuren som tagits bort. Ritningen stämmer i stort sett överens med Lorentzens förslag från 1917.

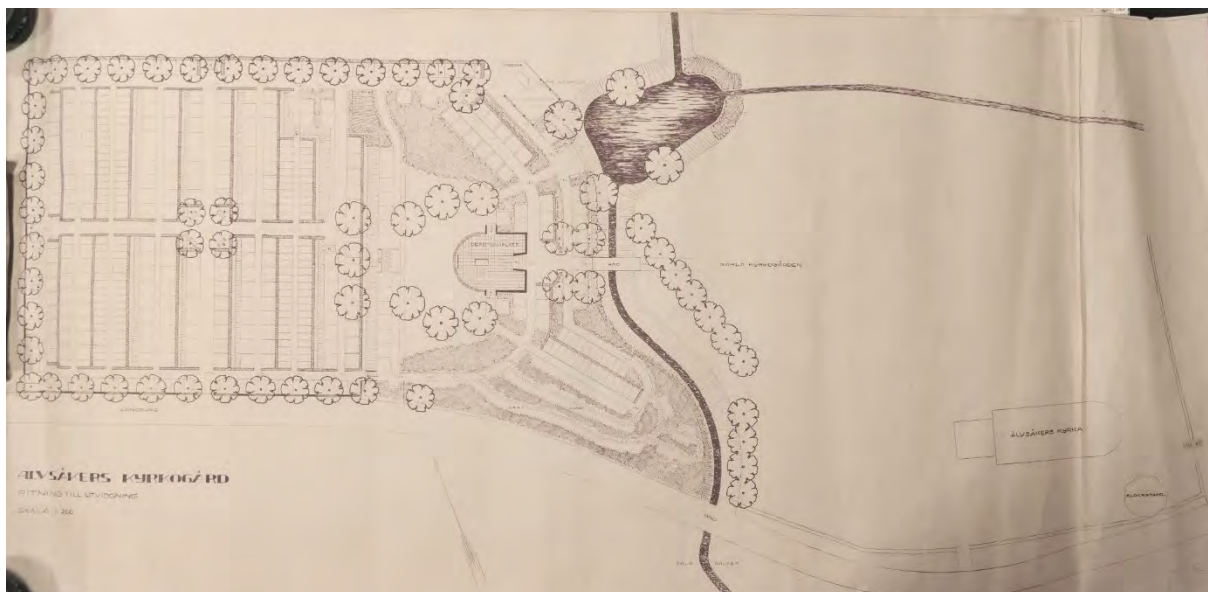
Ett tidigt förslag med en centralt placerad ceremoniplats under bar himmel. 1953. Martin Krook. Källa: Älvsåkers kyrkoarkiv

Det första förslaget uppvisar gravplatser i raka rader med rygghäckar och huvudstråk i korsplan. I den östra delen av den nya kyrkogården, i sluttningen ner mot bäcken föreslogs en större ceremoniplats delvis omgiven av en tujahäck, med murad katafalk, ett stort kors samt murar avtäckta av Fjäråshällar.

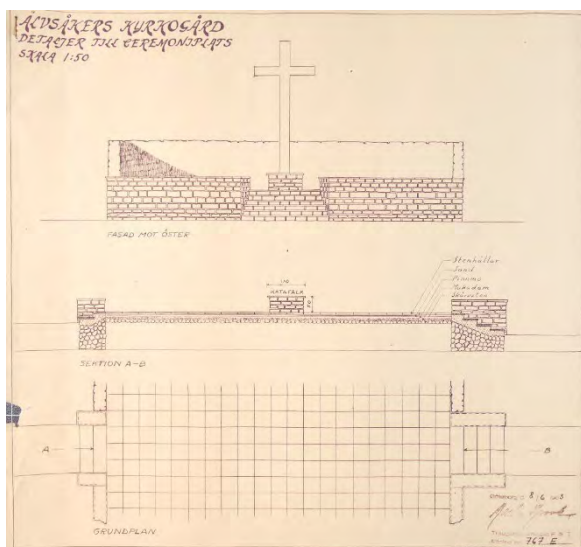
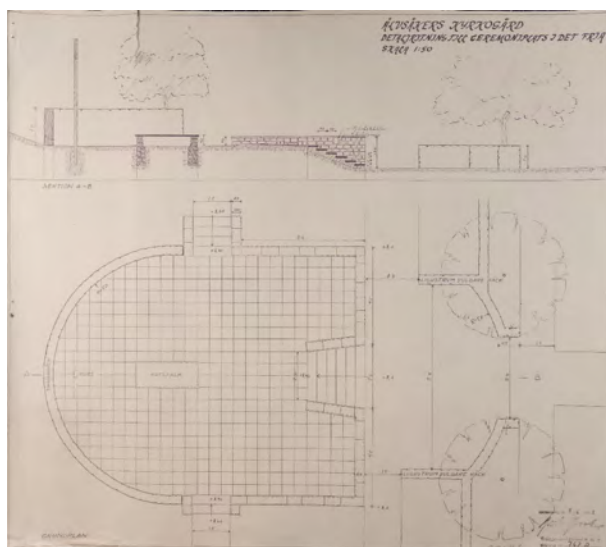
Tidigt förslag till ceremoniplats. 1953. Martin Krook. Ej realiserat. Källa: Älvsåkers kyrkoarkiv

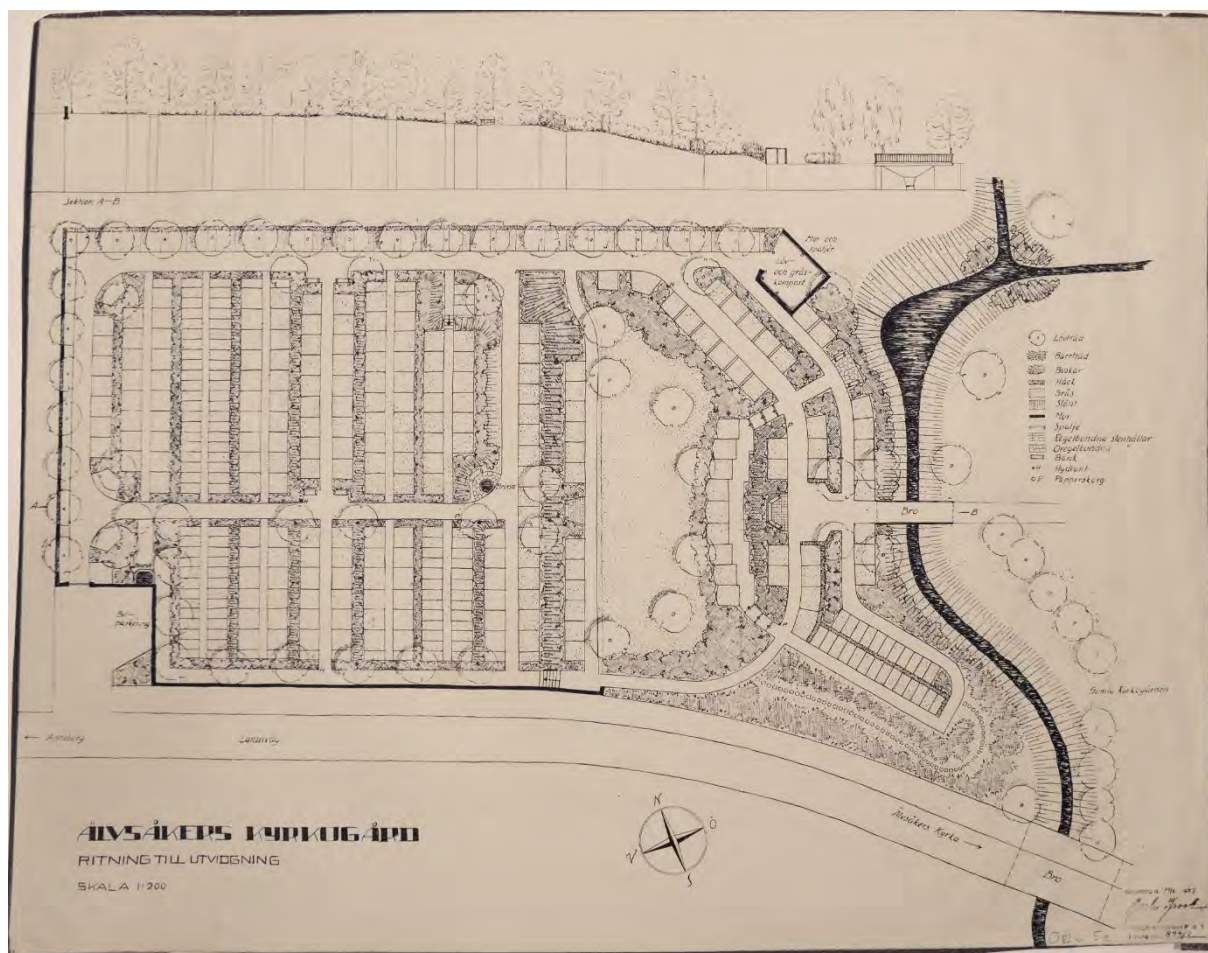
Ritning till utvidgning, 14/8 1957. Martin Krook. Källa: Älvsåkers kyrkoarkiv/Landsarkivet i Lund.

Förslaget omarbetades därmed flera gånger. Vidare var det diskussioner med vägförvaltningen angående parkeringsplatser med trädplanteringar, då man inte tycktes kunna enas om var de skulle placeras så att de inte utgjorde någon trafikfara vid till- eller avfart. Ritningen nedan från 14/8 1957 torde stämma väl överens med hur utvidgningen de facto genomfördes och gestaltades.

Utöver planritning över hela den nya delen av kyrkogården tog Martin Krook även fram detaljritningar för bro, brunnar, murar, löv- och gräskompost m.m. och därtill även dräneringsplan samt planteringsritning med tillhörande växtförteckning. Ceremoniplatsen utgick slutligen och blev istället ersatt av en spaljeomgiven sittplats.

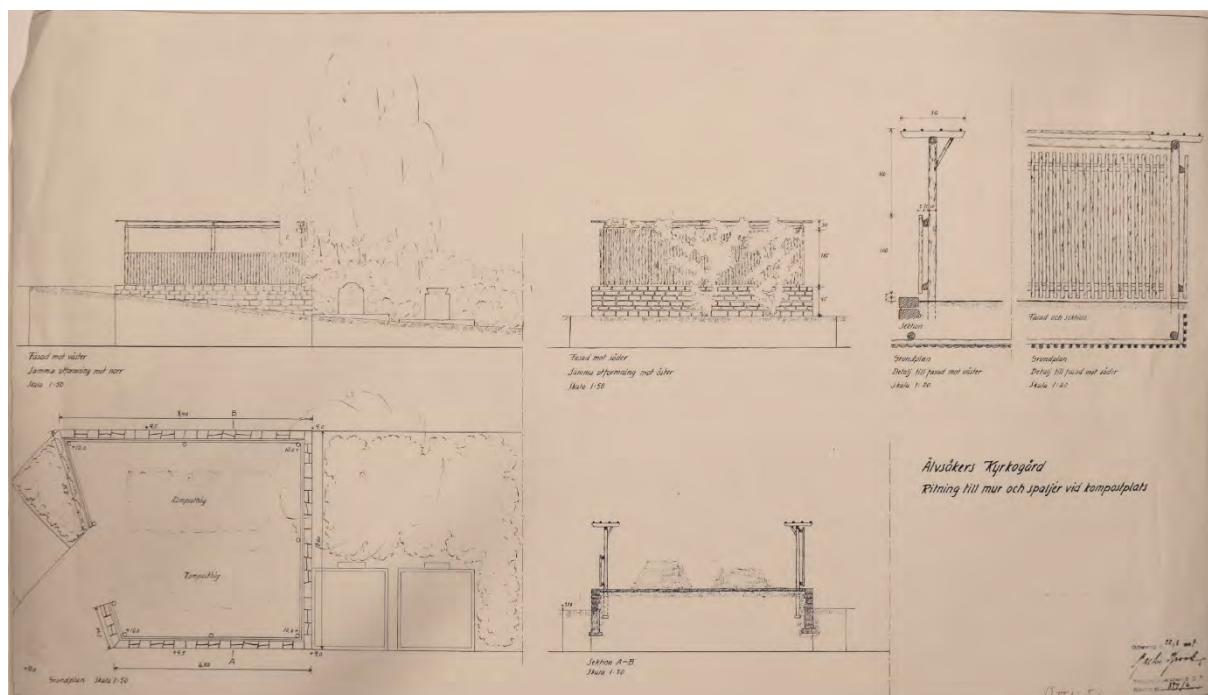
Ritning till mur och spaljär vid kompostplats. Martin Krook, 22/8 1957. Källa: Älvsåkers kyrkoarkiv/Landsarkivet i Lund.

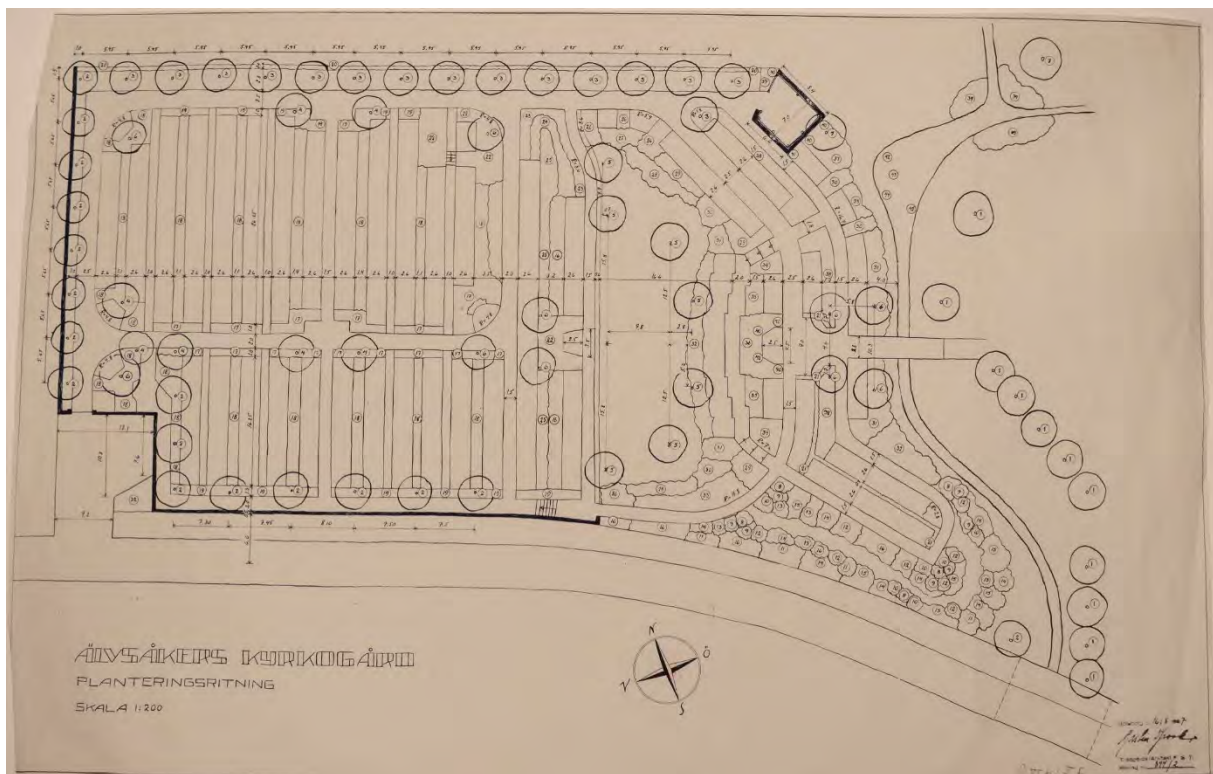
Planteringsritning med numrering kopplad till en växtförteckning. I det sydöstra hörnet, ner mot bäcken, föreslogs olika sorters barrträd planteras. Martin Krook, 16/8 1957. Källa: Älvsåkers kyrkoarkiv/Landsarkivet i Lund.

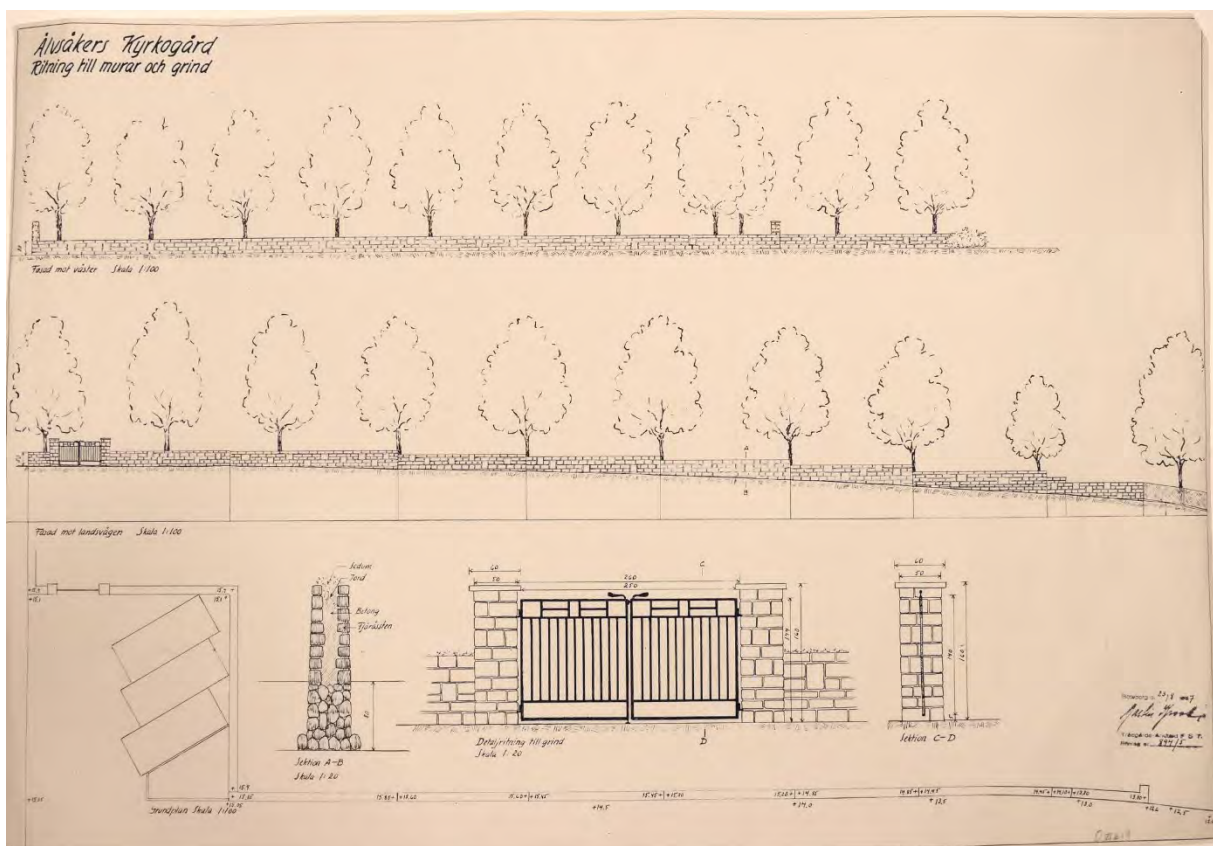
Ritning till murar och grind. Martin Krook, 23/8 1957. Källa: Älvsåkers kyrkoarkiv/Landsarkivet i Lund.

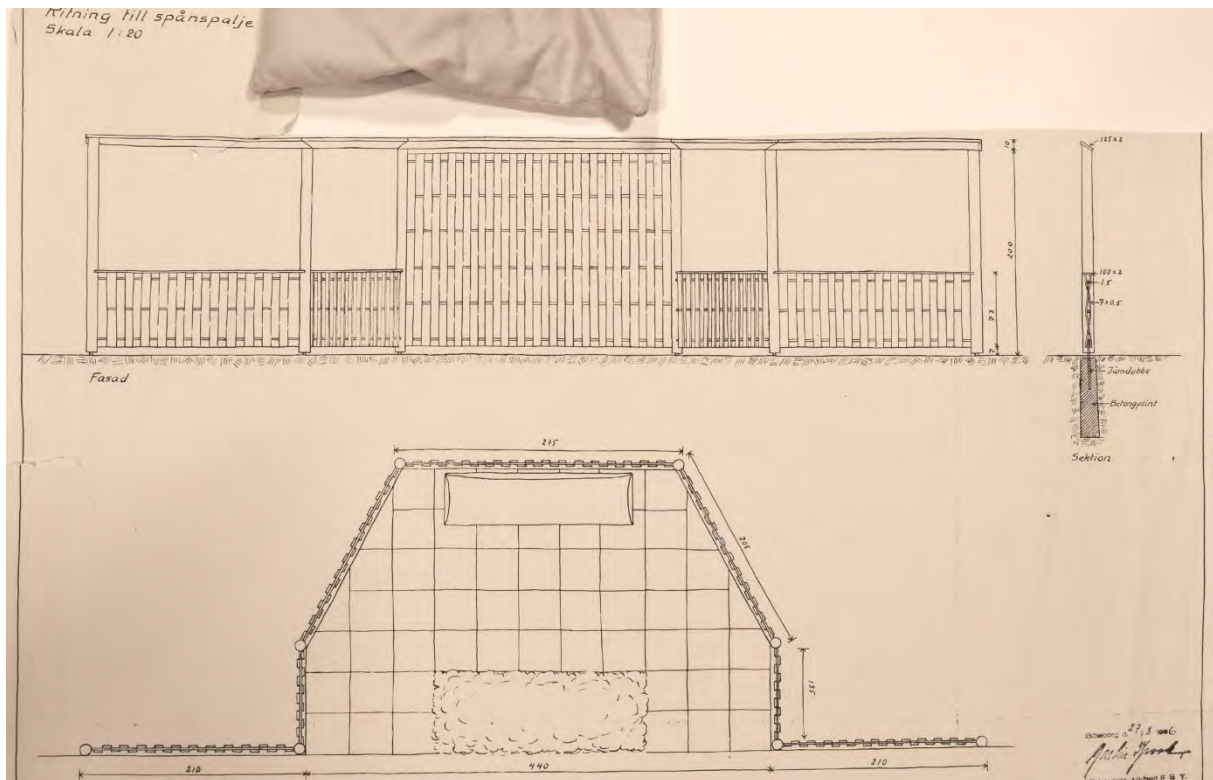
Ritning till spånspalje. Martin Krook, 27/8 1957. Källa: Älvsåkers kyrkoarkiv/Landsarkivet i Lund.

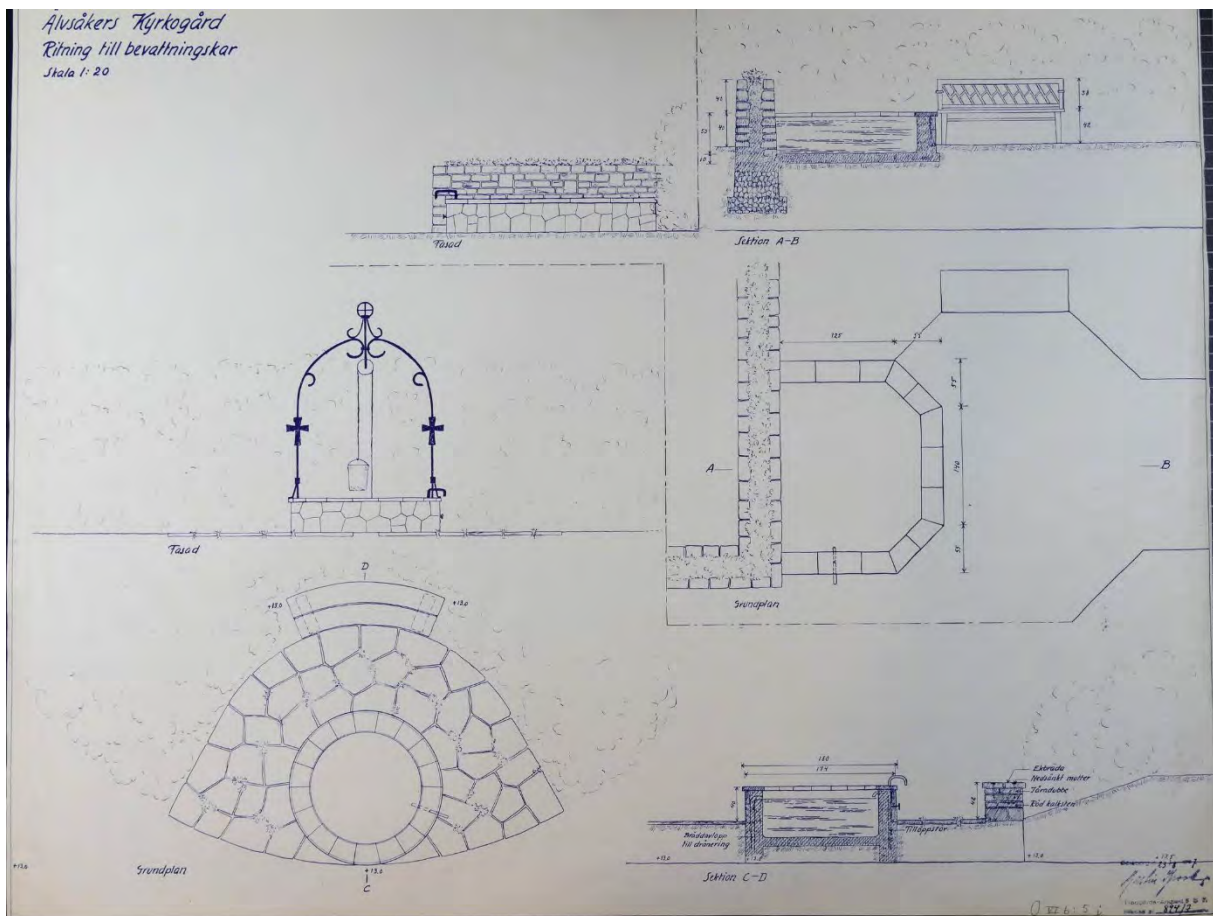
Ritning till bevarningskar, 23/8 1957. Martin Krook. Källa: Älvsåkers kyrkoarkiv/Landsarkivet i Lund.

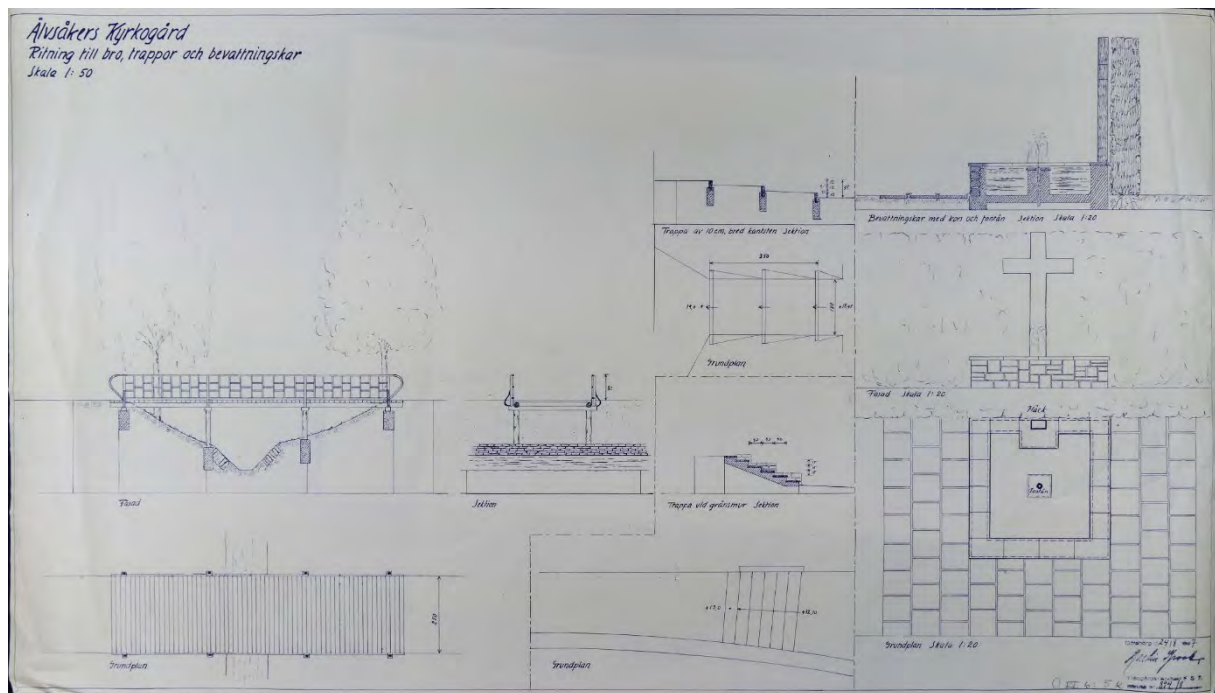
*Ritning till bro, trappor och bevattningskar med kors och fontän. Fontänen med korset realiserades sannolikt aldrig. Martin Krook, 24/8 1957. Källa: Älvsåkers kyrkoarkiv/Landsarkivet i Lund.*

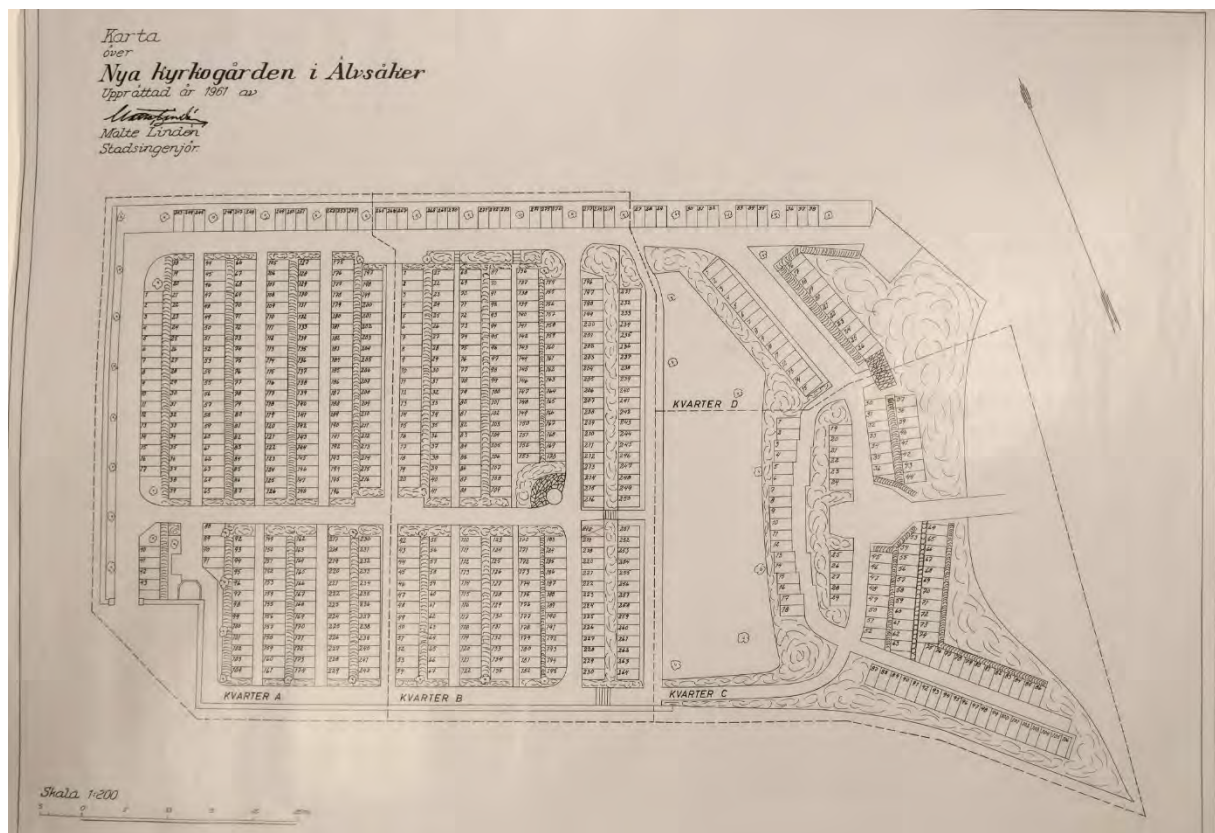
*Gravkarta med alla gravplatser numrerade. Framtagen av stadsingenjör Malte Lindén 1961. Källa: Älvsåkers kyrkoarkiv/Landsarkivet i Lund.*

En gravkarta togs fram år 1961 som i de stora dragen stämmer väl överens med planritningen nedan. På kartan som visar alla gravplatser numrerade gjordes också en kvartersindelning med kvarter benämnda A-D.

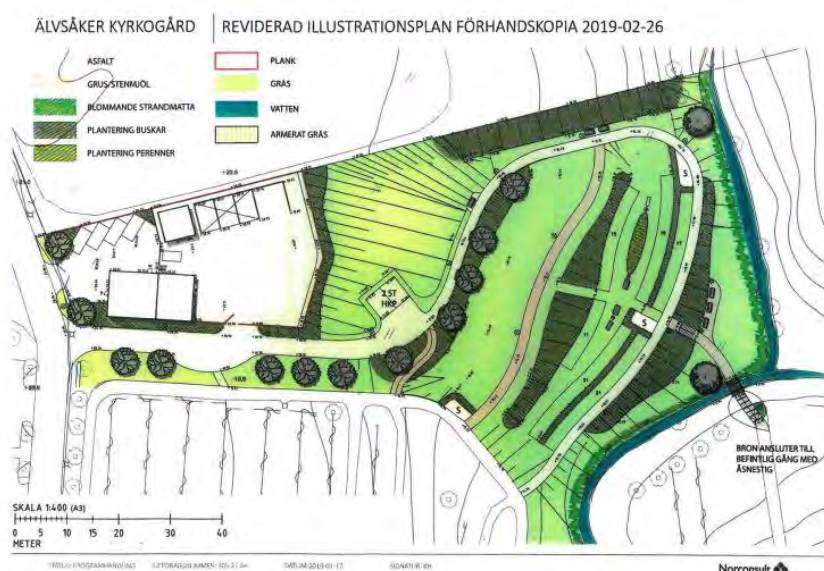
Illustrationsplan över 2020-årets utvidgning åt nordväst. Norconsult, 2019. Källa: Svenska kyrkan Tölö-Älvsåker

Kyrkogården utvidgades nyligen norrut, då församlingen hade fått slut på kistgravplatser. Denna nya del ligger i en sluttning, är byggd i terrasser och har plats för ett hundratal nya kistgravplatser. En broförbindelse över bäcken gjordes till den äldre delen av kyrkogården. Utvidgningen ritades av landskapsarkitekt Katrine Hermansson, Norconsult AB. I samband med utvidgningen av kyrkogården uppfördes också ekonomibyggnader med vaktmästarexpedition m.m. Den gamla kompostbyggnaden revs. En större ekonomiyta för material och maskiner ordnades. Byggnader och ekonomiyta omgavs av ett högt plank. Byggnader och plank är målade i falurött. Entreprenaden utfördes av Kungsbacka Byggnads AB.

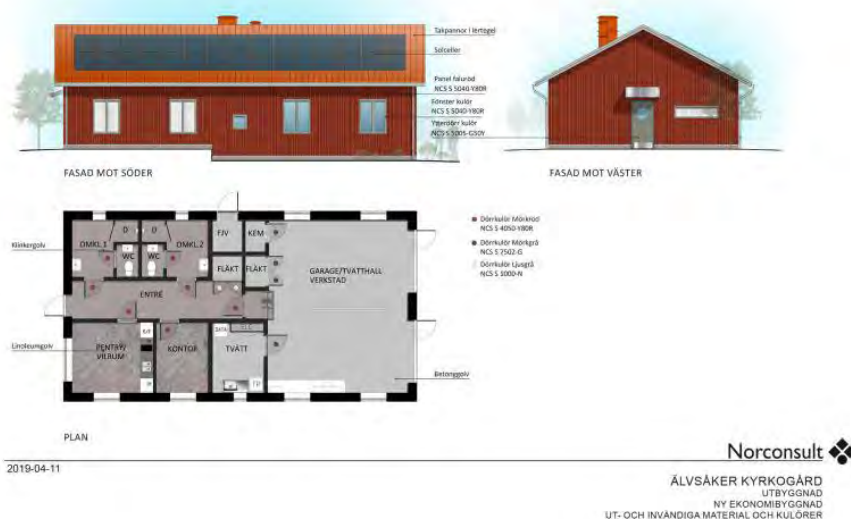
Illustrationsritning för den nya ekonomibyggnaden med garage. Norconsult, 2019. Källa: Svenska kyrkan Tölö-Älvsåker

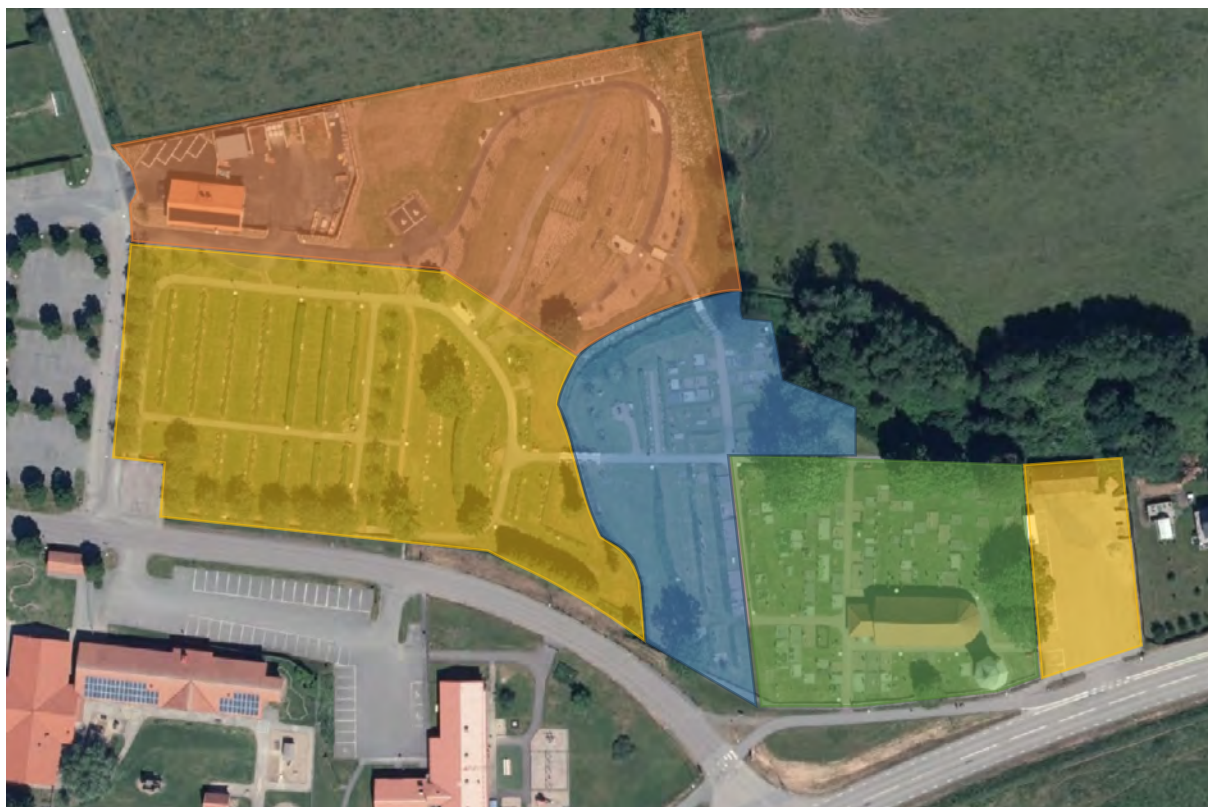
Kyrkogårdens olika utvidgningar kan illustreras enligt bilden ovan. Baskarta: ©Lantmäteriet.

*Grönt* = den ursprungliga kyrkogården.

*Blått* = utvidgning 1913-18.

*Gult* = utvidgning på 1950-talet, inklusive parkeringsyta i öster.

*Orange* = 2020-talets utvidgning.

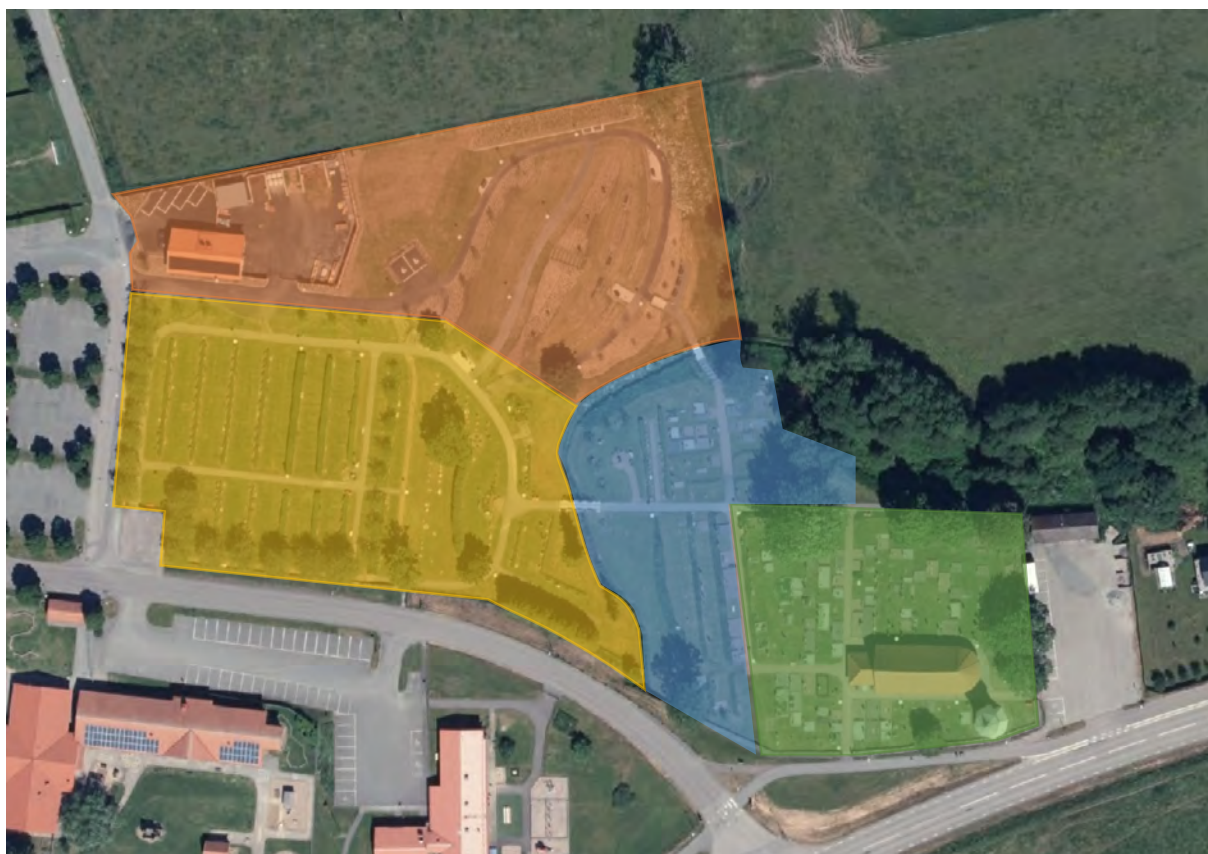
*Fokus i beskrivningen ligger på den gamla kyrkogården med utvidgning från tidigt 1900-tal (grön och blå markering) samt på den på 1950-talet utvidgade delen (gul markering). Den senaste utvidgningen från 2020-tal (orange markering) beskrivs endast kort*

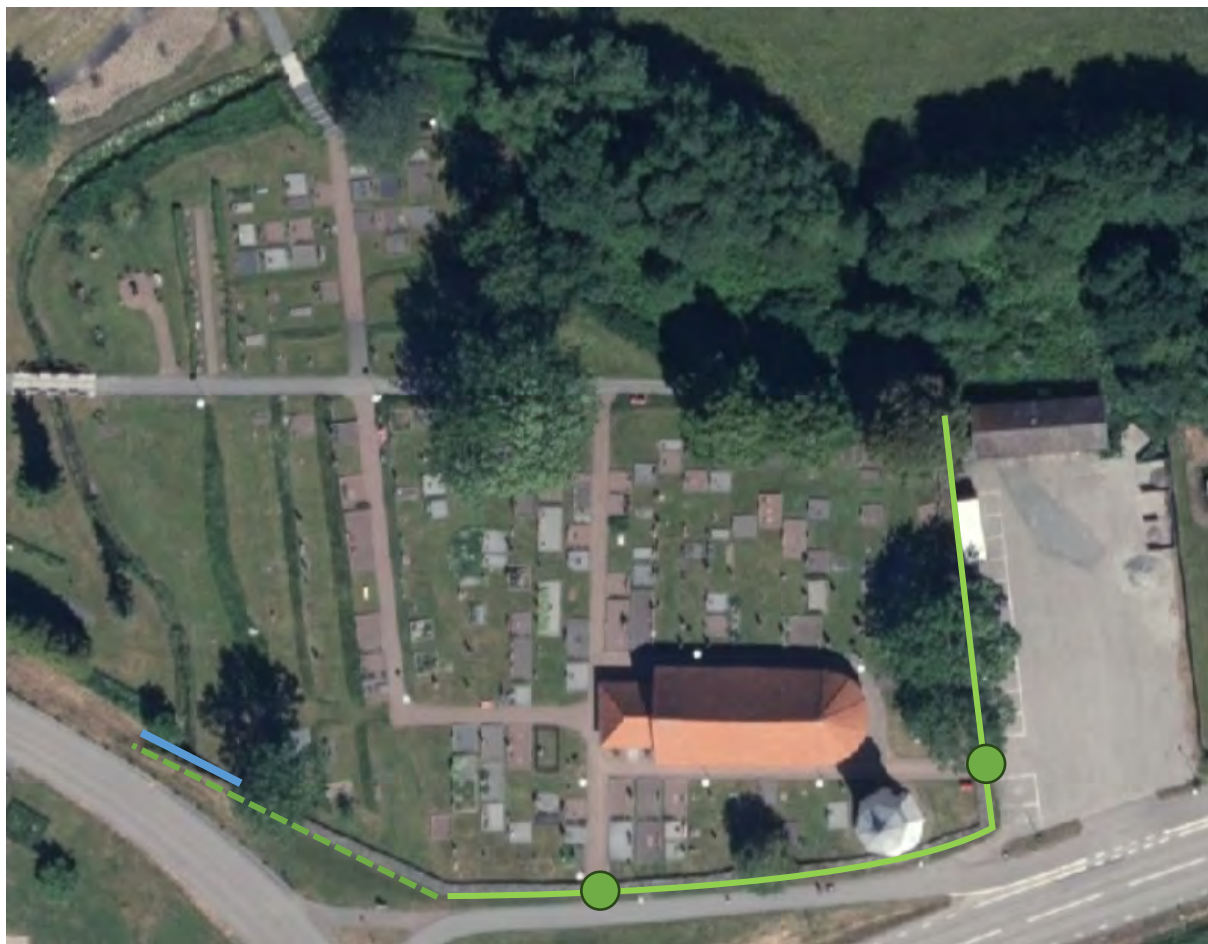
*Gamla delen av kyrkogården har stenmur i öster och söder. En del av stenmuren i söder (grön streckad linje) tillhör utvidgningen från tidigt 1900-tal, övriga delar (grön hel linje) är äldre. Grindar är markerade med grön punkt. Stenvälsbron över bäcken är markerad med blå linje.*

En äldre, kallmurad naturstensmur omgärdar den gamla kyrkogården i öster och söder. Muren är relativt bred och ganska låg. I muren finns två entréer med svartmålade gjutjärnsgrindar i nygotisk stil, tillkomna på 1850-talet. I protokoll från tiden anges att grindarna skulle målas i svart och försees med pelare av sten samt med lås.

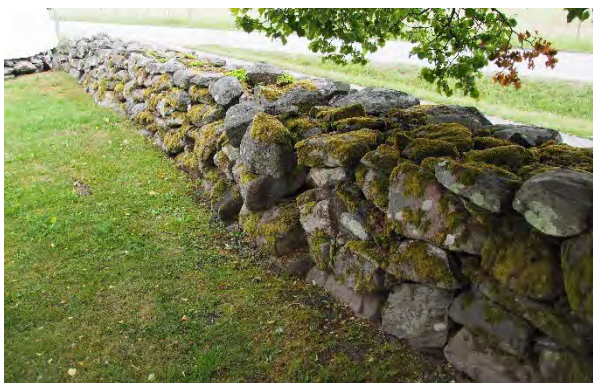
*Södra kyrkogårdsmuren, nära klockstapeln.*

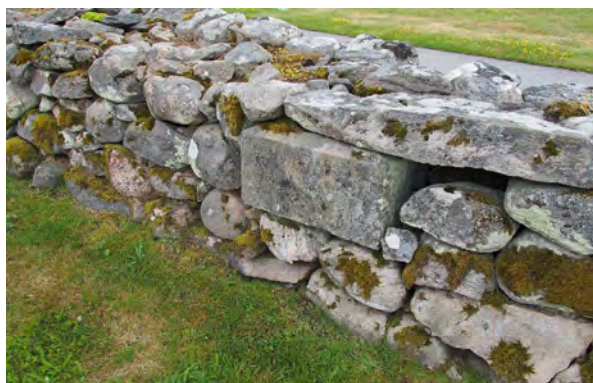
*Det förekommer att delar tillhörande äldre gravvårdar har murats in i kyrkogårdsmurar, här exempel på en sockelsten.*

I kyrkogårdsmurens södra sträckning har delar av äldre gravstenar murats in, bl a en sockelsten.

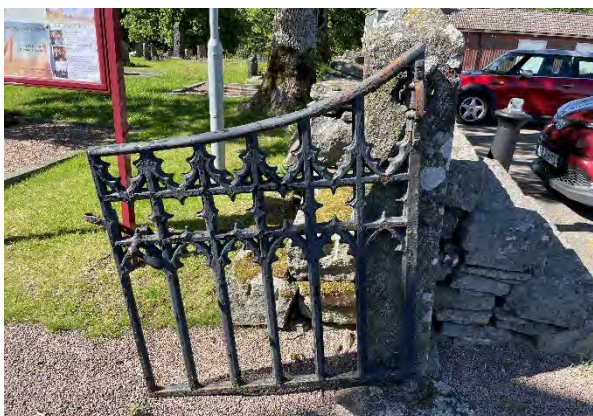
*Östra grinden åt norr med klivstättan.*

Vid den östra grinden i direkt anslutning till den norra grindstolpen finns även en gammal kallmurad trappa, klivstätta, precis intill grinden. Grindstolparna är förankrade i stenmuren med hjälp av smidesjärn. Vid den norra stolpen löper järnet över klivstättan.

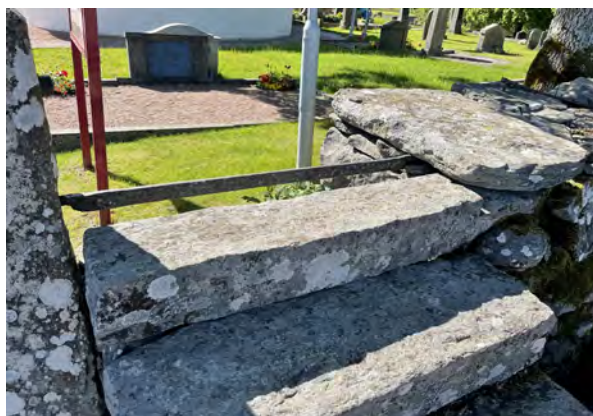
*Klivstätta med förankrande smidesstag.*

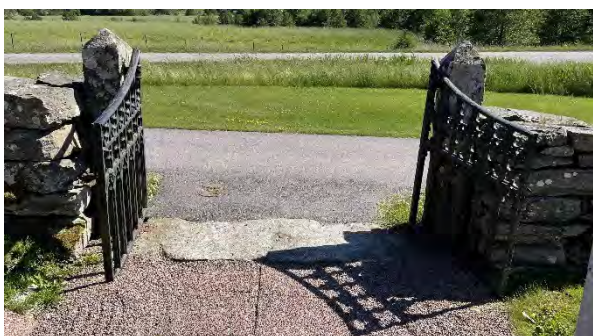
*Södra grinden.*

Grindarna är hängda på grindstolpar av granit med pyramidformade krön. Grindbladen hänger i ett övre gångjärn utfört som ett svep runt grindbladets bakre stolpe. De är lagrade i botten genom en öppen kula som löper i ett smidesstål/plåt vilken är monterad skruvad i natursten i marknivå. Möjligen har grinden ursprungligen stått rakt ner i stenens urtag, som efter förslitning behövt kompletteras med stål/plåt.

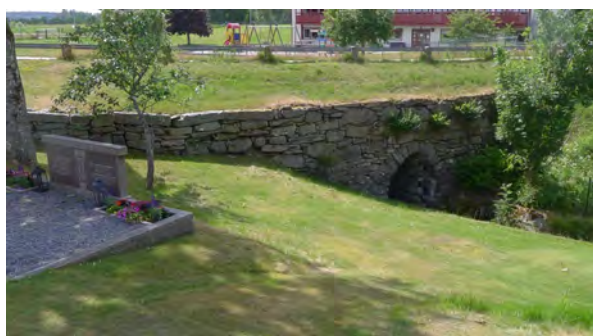
*Kyrkogårdsmuren övergår i sydväst till att bli en del av den gamla stenvalsbron över bäcken.*

Väster om södra grinden fortsätter muren ner mot bäcken där den övergår till att bli en del av stenvälsbron.

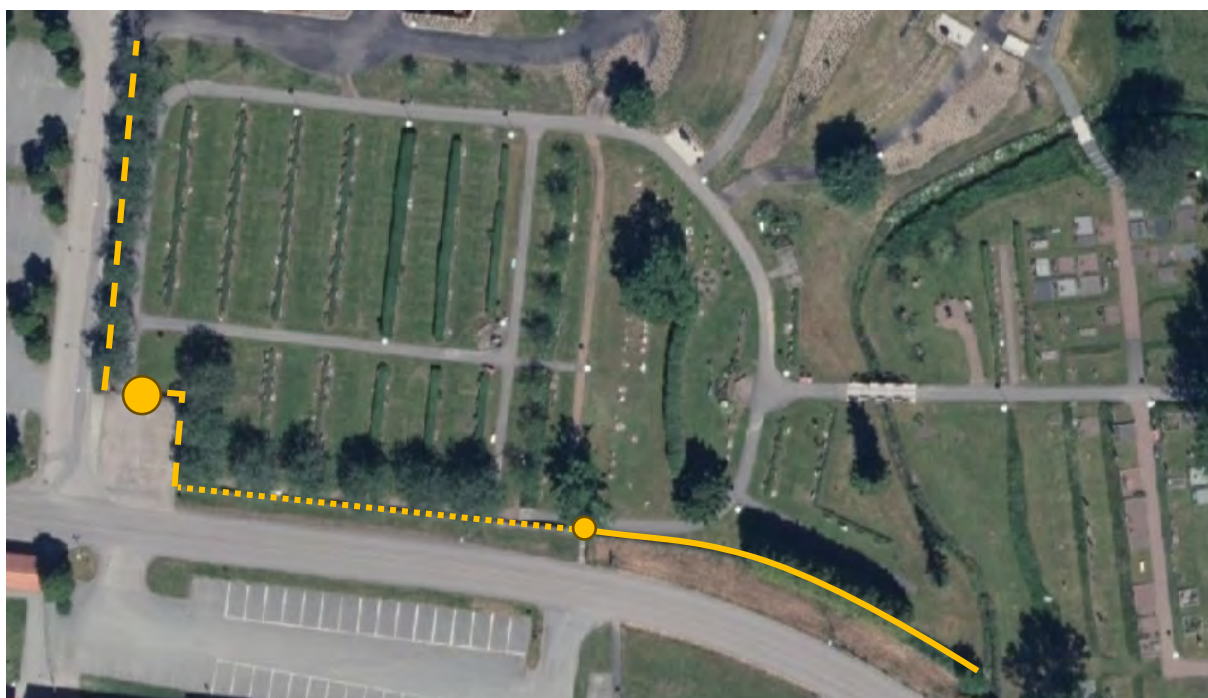
Den på 1950-talet utvidgade delen av kyrkogården omgärdas i väster och söder av en stenmur i två olika utföranden, streckad linje och prickad linje. Den hela linjen i sydöst symboliserar ett sentida gunnebstängsel. Grindar markeras med gul punkt, där den större punkten är den ursprungliga pargrinden vid parkeringen och den mindre punkten är den sentida enkelgrinden.

Den yngre delen av kyrkogården omgärdas i väster och söder av en rubbelmur med betongkärna täckt av sedum. Muren tillkom i samband med 1950-talets utvidgning av kyrkogården och följer terrängen genom raka avtrappningar. Den västra delen av muren innehåller markant mer skiffer, många smala, sågade sten i liggande format, jämfört med den södra, vilken ser mer ut som på den ursprungliga ritningen och har sten med grövre yta. Förklaringen till att dessa skillnader förekommer har inte kunnat fastställas.

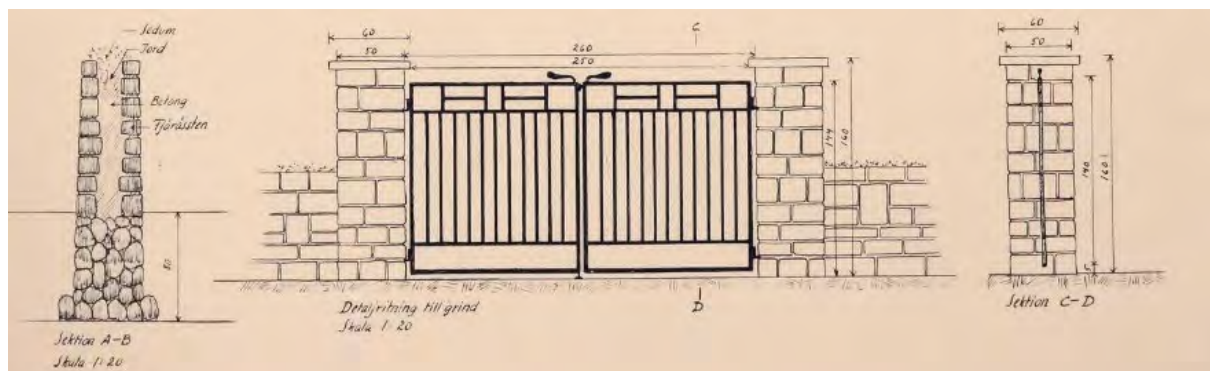
Detalj ur ritning från 1950-talet. Källa: Älvsåkers kyrkoarkiv.

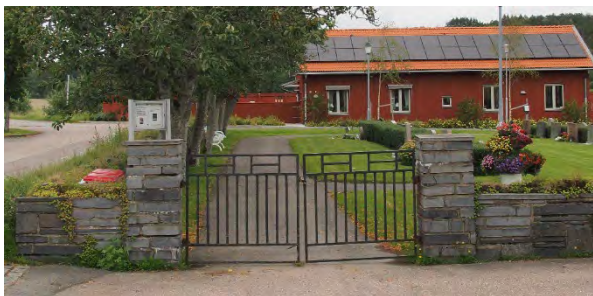
*Pargrind vid parkering i sydväst, ursprunglig för denna del av anläggningen.*

Vid parkeringsplatsen i sydväst finns en pargrind, ursprunglig för denna del av kyrkogården. Grindhandtaget är dock senare.

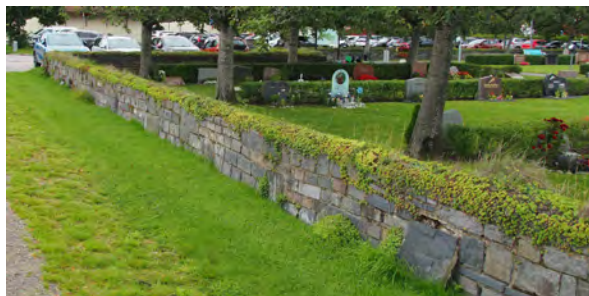
*Södra stenmuren, åt väster.*

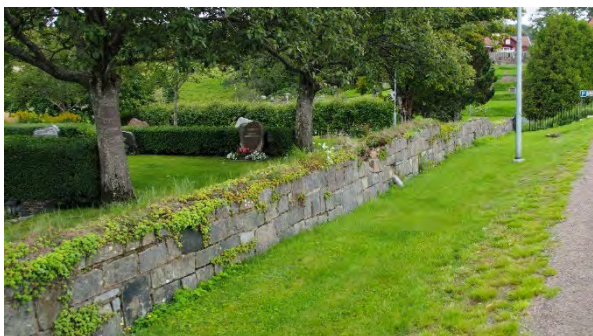
*Södra stenmuren, åt öster.*

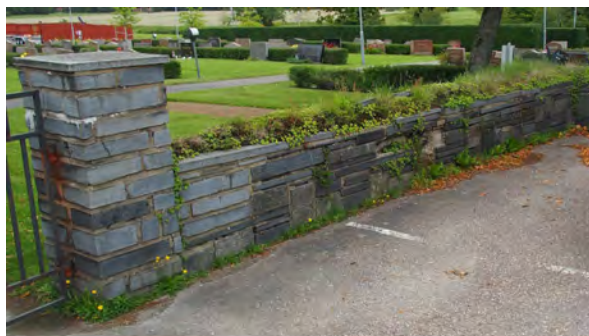
*Muren kring parkeringen och längs med västra sidan är liknande men här förekommer större andel sågad sten i liggande format.*
