## KULTURHISTORISK INVENTERING OCH BEVARANDEPROGRAM ÄLVSÅKERS KYRKOGRÅRD

ÄLVSÅKERS FÖRSAMLING  
TÖLÖ-ÄLVSÅKERS PASTORAT  
GÖTEBORGS STIFT

GRANSKNINGSHANDLING

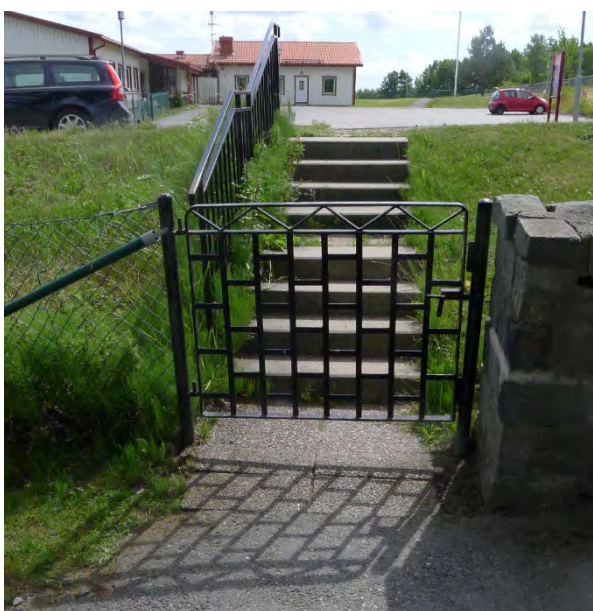
*Enkelgrind i söder.*

Väster om stenvalsbron över bäcken och upp för backen avgränsas kyrkogården åt söder med ett modernt stängsel. Där stängslet slutar och stenmuren börjar sitter en enkel smidesgrind. Dess utformning anknuter en aning till den av Martin Krook formgivna bron över bäcken. Grinden är sannolikt yngre, troligtvis tillkommen sent 1900-tal. Utanför grinden går en trappa med steg gjutna i betong och räcke i smide, upp till marknivå vid vägen.

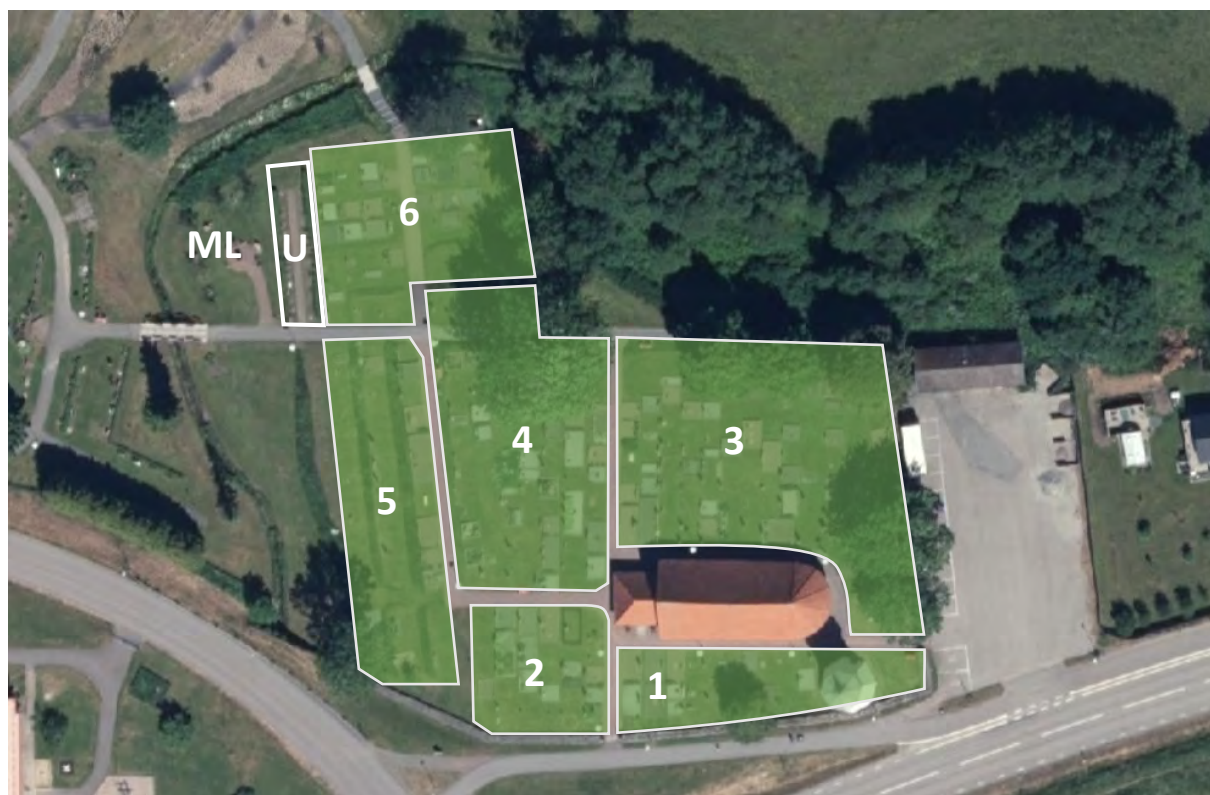
Utöver de 6 kvarteren finns även ett par rader med urngravar, benämnt kvarter U, med totalt 32 gravplatser. Mellan kvarter U och bäcken finns också en minneslund (ML). Baskarta: ©Lantmäteriet.

Den gamla delen av kyrkogården är indelad i flera mindre kvarter. På gravkartan framgår dock inga kvartersnamn och gravplatsernas numrering är löpande. I inventeringen har kvarteren i kyrkogårdens äldre del benämnts utifrån respektive blad nr på gravkartan, dvs "blad nr 1" = "kvarter nr 1". På den östra sidan om bäcken finns även ett mindre kvarter med urngravplatser samt en minneslund. Kvarteren avgränsas i regel av kyrkogårdens gångsystem.

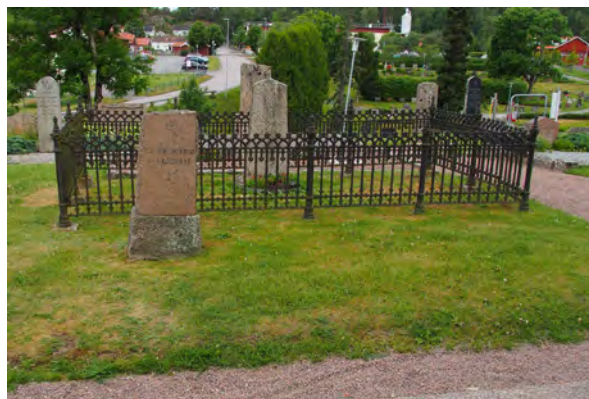
*I detta kvarter finns kyrkogårdens enda bevarade järnstaket.*

Delar av kvarteret utgörs av gräsytor med fristående gravstenar men majoriteten av gravplatserna är större familjegravplatser med singelyta och stenram. I kvarteret finns kyrkogårdens enda bevarade järnstaket.

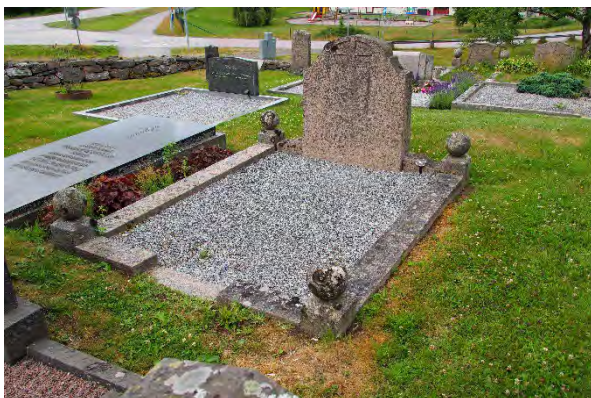
*Exempel på mindre och större familjegravplatser med stenram och singelyta.*

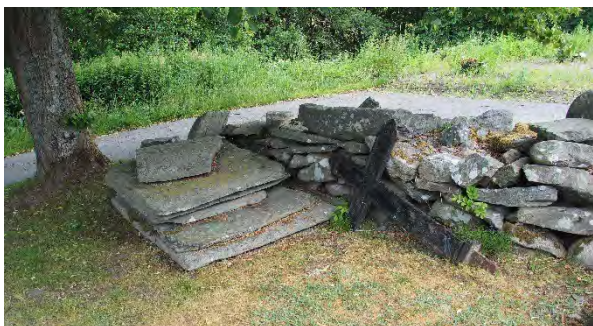
*Äldre gravhällar och gjutjärnskors.*

Det största kvarteret på den gamla delen av kyrkogården, placerat i nordost. Kvarteret avgränsas åt väster och söder av grusgångar och åt öster av kyrkogårdsmuren. Muren längs kvarterets norra sida togs sannolikt bort i samband med 1910-talets utvidgning. Idag finns det en asfalterad väg i dess ställe. Där finns några uppvuxna lindar bevarade som bedöms vara en del av den tidigare trädkransen. I öster finns två större askträd. I nordöstra hörnet finns flera äldre gravhällar staplade jämte ett äldre gjutjärnskors, demonterat från sin plats.

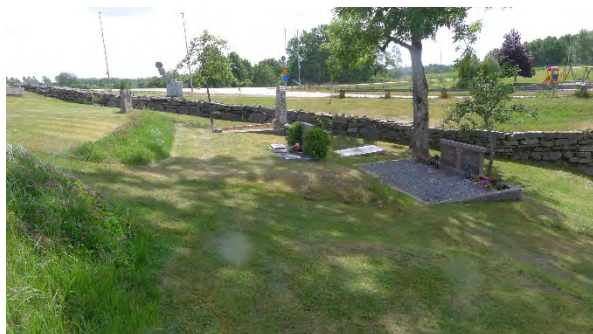
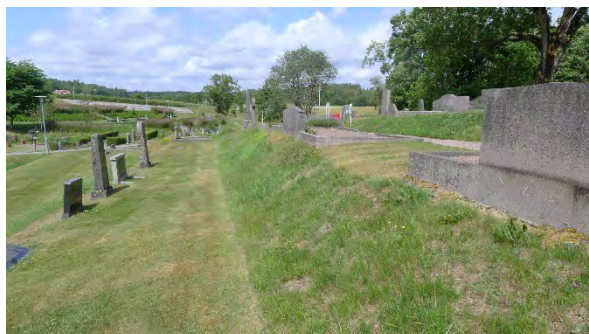
*De mer plangjorda ytorna i raderna av gravplatser klippt medan branterna mellan raderna lämnas oklippta.*

De plangjorda gräsytorna där gravplatserna finns klipps med gräsklippare medan gräset i de branta sluttningarna mellan raderna lämnas oklippt. I söder finns ett större askträd och två mindre lövträd. Mot muren har man planterat kaprifol eller liknande.

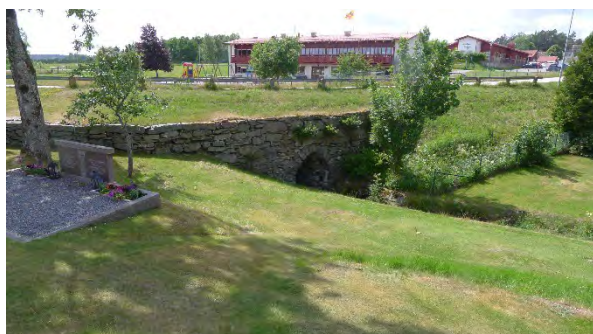
*I sydväst finns den gamla stenvalvsbron över bäcken.*

Kvarteret präglas av terrasseringarna i dalgången och avgränsas i väster av bäcken och stenvalvsbron i sydväst. Kvarteret avgränsas i öster av grusgången placerad där kyrkogårdsmuren tidigare funnits. I norr avgränsas kvarteret av den asfalterade vägen som leder ner till bron över bäcken.

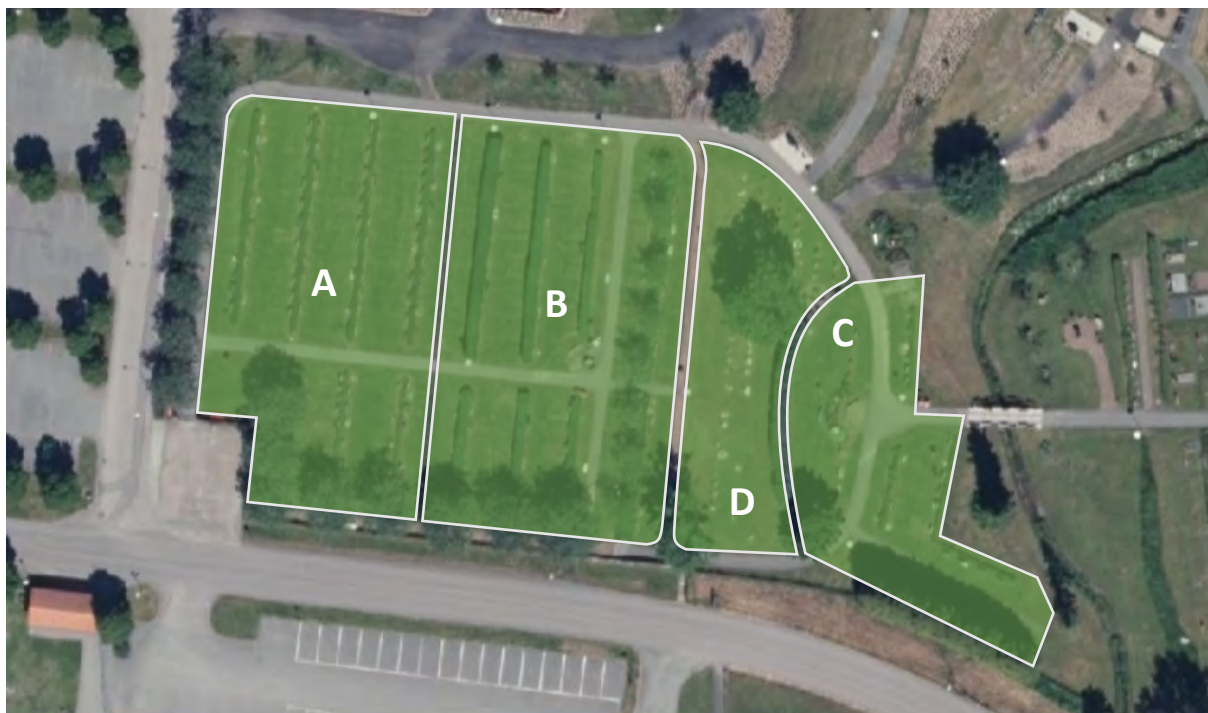
Den nya kyrkogården är indelad i fyra gravkvarter, A-D. Baskarta: ©Lantmäteriet.

Den yngre delen av kyrkogården har en kvartersindelning A-D. I varje kvarter börjar numreringen om på nytt från 1. Kvarter A och B som ligger uppe på en planare yta och består av gravplatser i raka rader med rygghäckar. Kvarter C och D har friare form eftersom de ligger i sluttningen ner mot bäcken i öster.

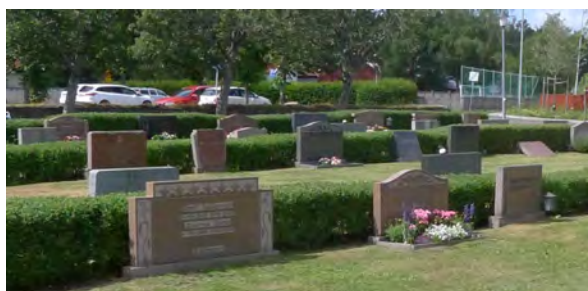
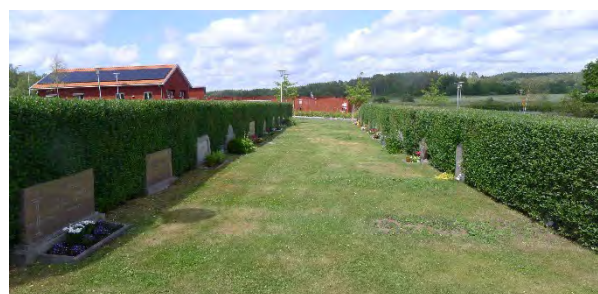
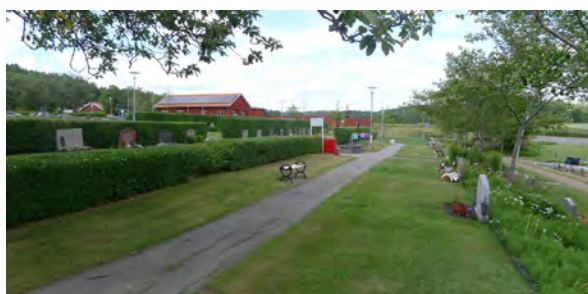
*I kvarter B är rygghäckarna högre och i vissa rader så täta att de omsluter gravvårdarna så de bildar en gemensam vägg.*

Kvarter A och B ligger uppe på en planare yta och består av gravplatser i strikt raka rader i nord-sydlig riktning. Mellan raderna finns rygghäckar. I kvarter B är rygghäckarna högre och tjockare än i kvarter A.

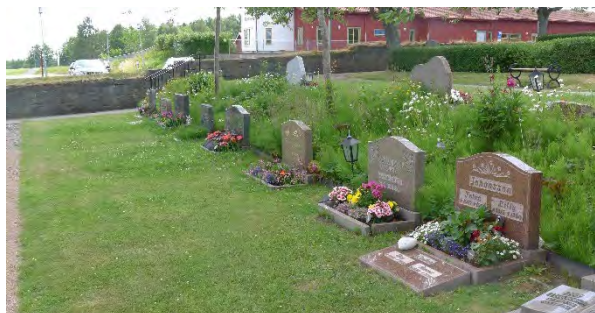
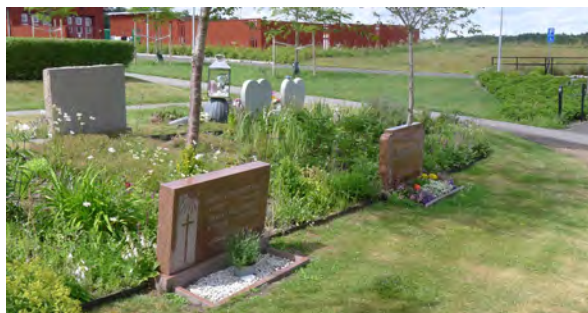
*De två östligaste raderna i kvarter B ligger som i en sluttning och har prydnadsträd mellan raderna istället för rygghäckar.*

De två östligaste raderna i kvarter B har en nivåskillnad. Istället för rygghäckar finns här en rad unga prydnadsträd planterade i sluttningen mellan raderna. Runt träden finns diverse blommande växter såsom daggkåpa.

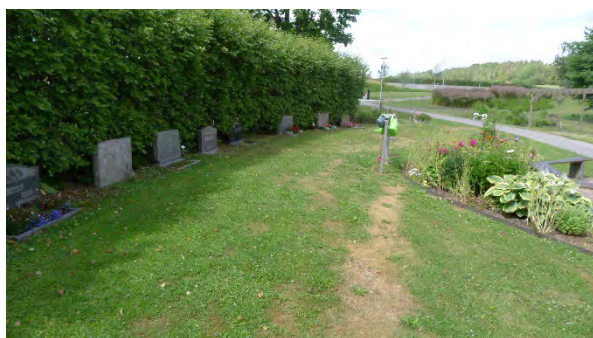
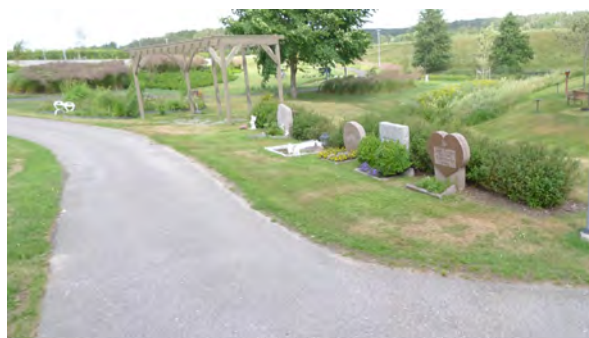
*Översiktbilder av de norra delarna av kvarter C. I denna del finns en pergola.*

I norr finns en enkel pergola med en stensatt yta av natursten. Den stensatta ytan är förmodligen ursprunglig för denna del av kyrkogården. Själva pergolan är yngre, sannolikt byggd med en äldre pergola som förlaga.

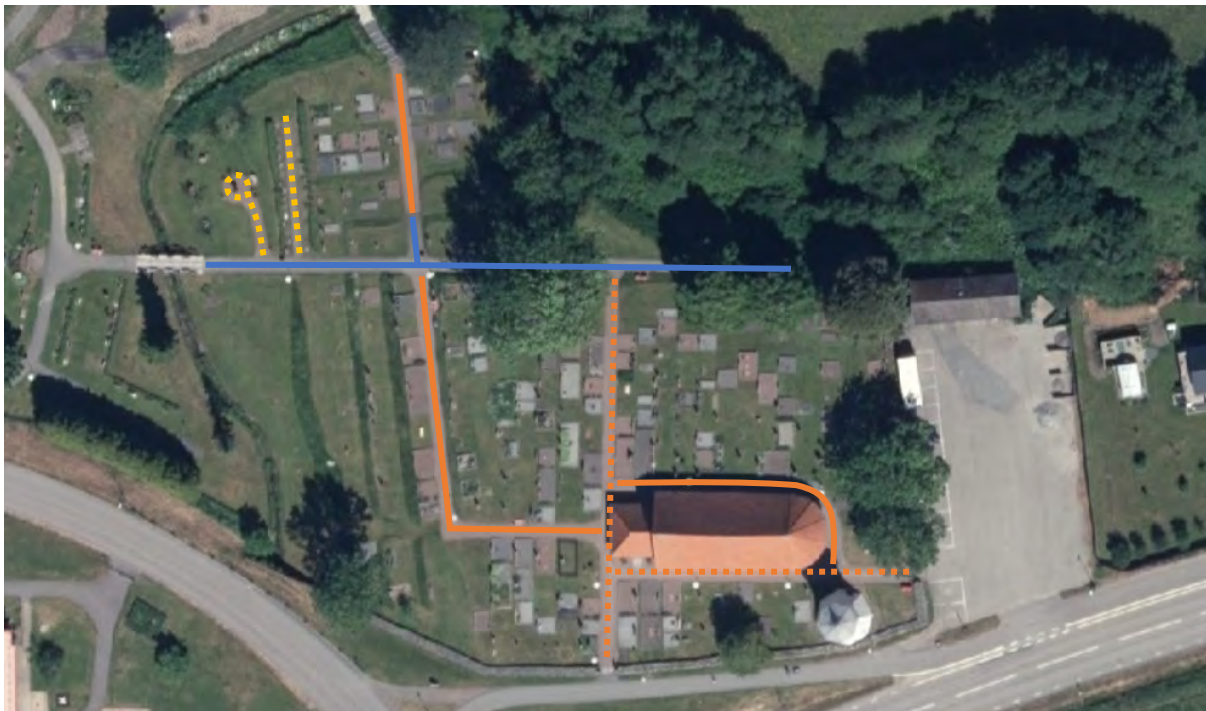
*Planform och gångvägar på gamla kyrkogården med utvidgning från tidigt 1900-tal. Orange hel linje illustrerar singelgångar. Orange prickad linje illustrerar singelgångar med sjösten. Blå linje illustrerar asfalterade vägar. Gul prickad linje illustrerar betongsten, så kallad byasten. Baskarta: ©Lantmäteriet.*

Den äldsta delen av kyrkogården har en rektulär, nästan kvadratisk plan. Utvidgningen från 1910-tal har gjort dess yttre kanter åt väster och norr mer diffusa och svåravlästa. Utvidgningen följer terrängen och avgränsas med bäcken i väst-nordväst och en skogsdunge i norr, mot vilken den gamla muren tagits bort, sannolikt på 1910- eller 20-talet.

I sockenstämmoprotokoll från 1850 noteras det att det ansågs nödvändigt att anlägga sandgångar till och lika breda som de nya grindarna samt runt kyrkobyggnaden (det sistnämnda med argumentet att avleda vatten och undvika fuktskador). Gångvägarna utgörs idag till största del av singel. Några stråk har kompletterats med sjöstensplattor. Singeln i gångarna är rödaktig med inslag av mörkgrått och sjöstenen har anpassad sammansättning.

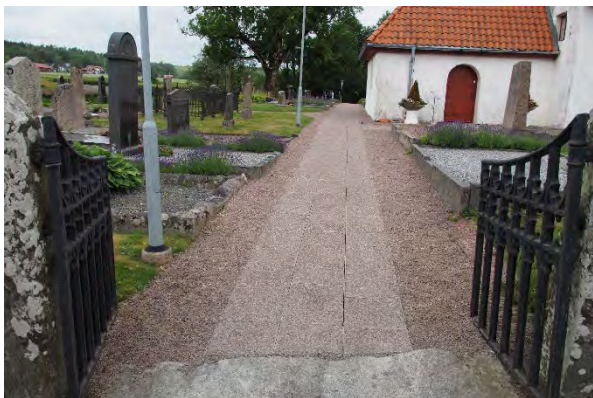
*Gång med singel och sjösten.*

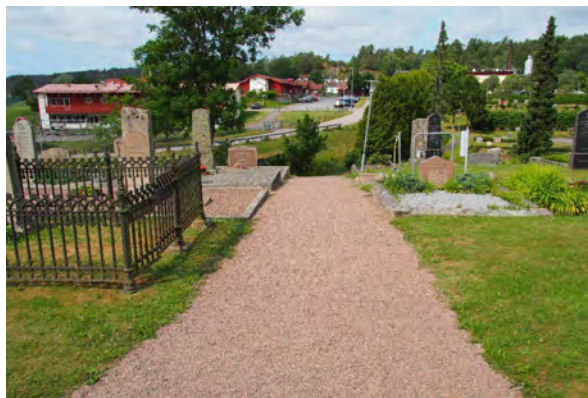
*Gång med rödaktig singel.*

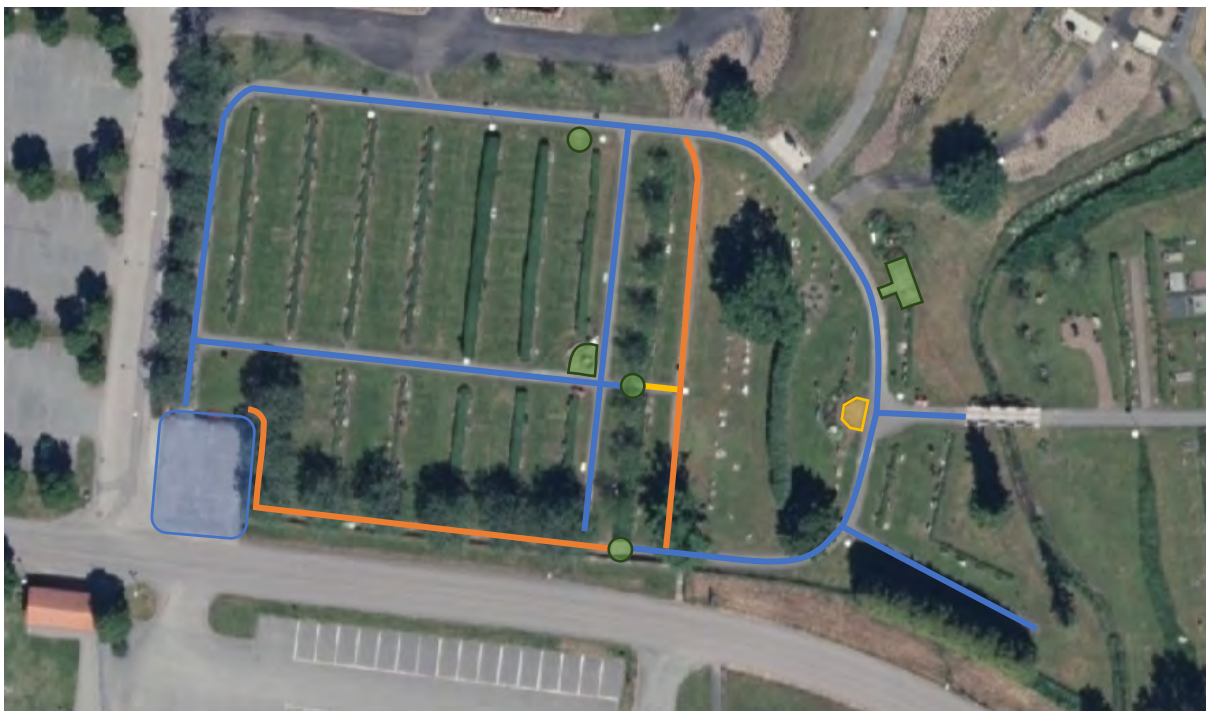
Asfalterade ytor och gångar markeras i blått. Grusgångar markeras i orange. Ytor belagda med natursten liksom trappor av natursten markeras i grönt. Ytor belagda med olika sorters betongsten är markerade i gult. Baskarta: ©Lantmäteriet.

Gångvägarna på den nya kyrkogården utgörs till största del av asfalt. Ett tvärgående stråk mellan kvarter B och D är belagt med grus/singel liksom gångvägen längs med muren i söder.

Platsbildningen mitt för bron till den gamla kyrkogården är belagd med betongsten, typ byasten.

Kring bevattningskaret i kvarter B och i pergolan i kvarter C är marken belagd med naturstensskivor av oregelbunden form. Det förekommer också flera trappor av natursten. Mellan den centrala trappan i kvarter B och den singellagda gången är marken belagd med betongplattor i kvadratisk format lagt i rutnät. Denna typ av platta förekommer även på några platser där bänkar är placerade utmed gångarna.

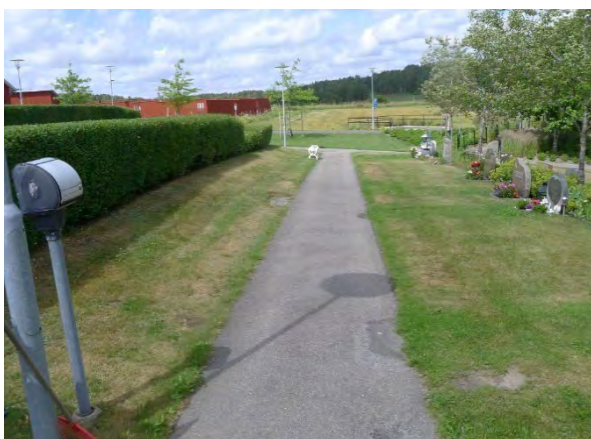
Asfalterade gångvägar.

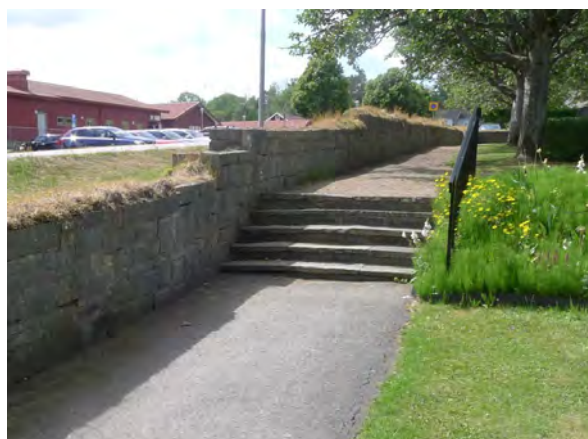
Naturstenstrappa vid den södra muren.

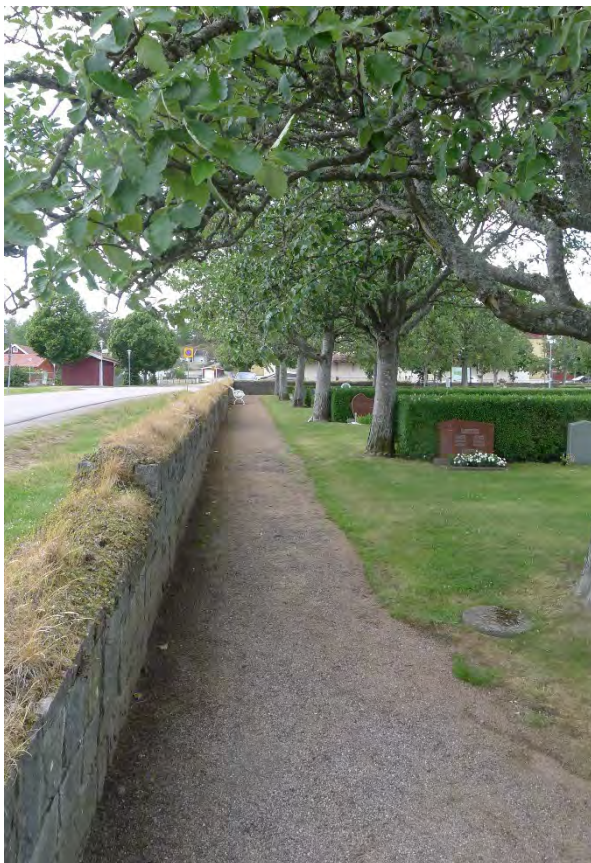
*Grusgång längs med södra muren.*

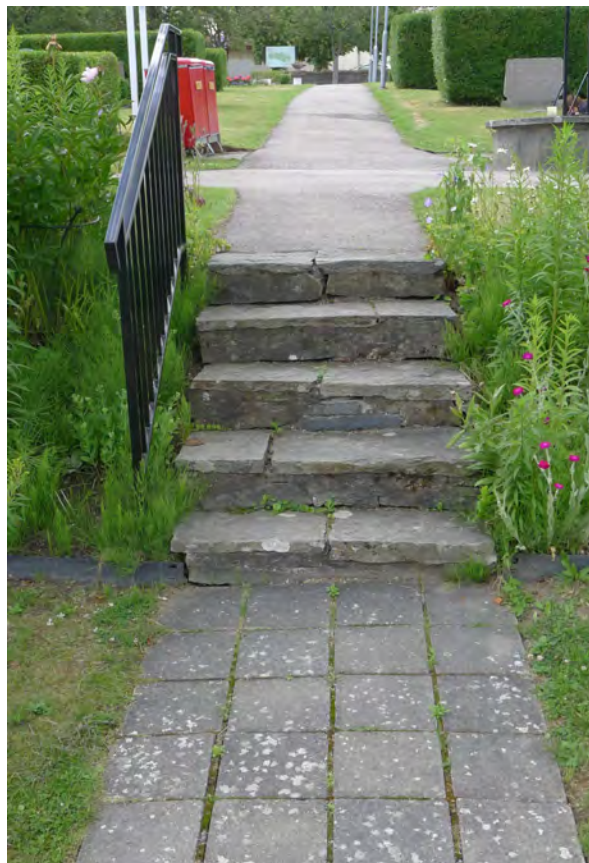
*Naturstenstrappa och betongstensplattor.*

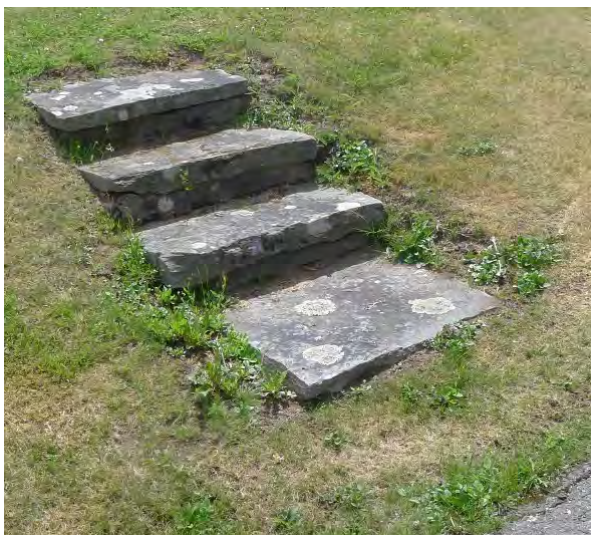
*Naturstenstrappa i den norra delen av kvarter B.*

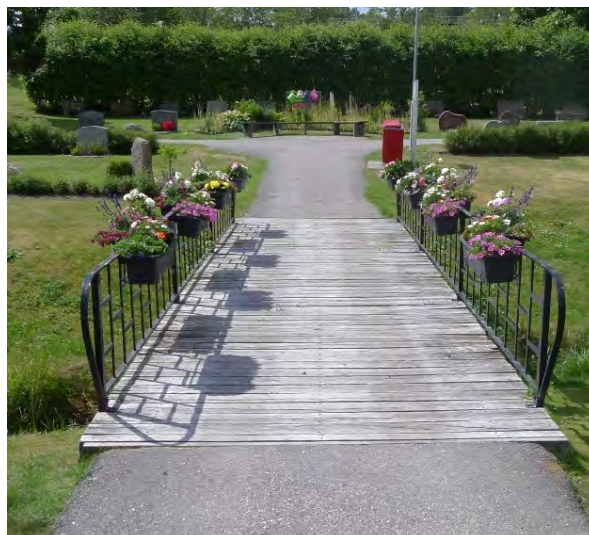
*Bron över bäcken är belagd med plank.*

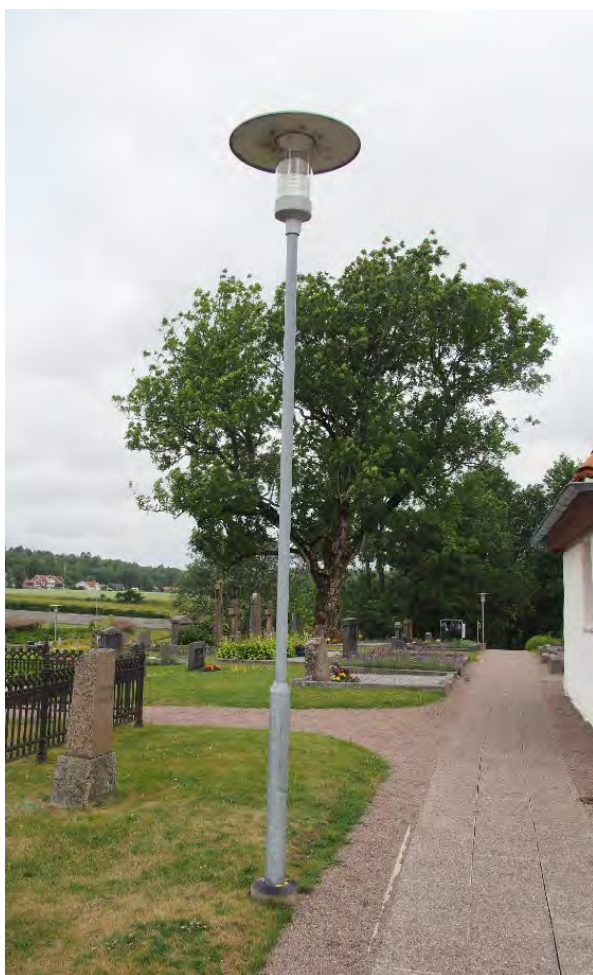
*Modern stolparmatur, exempel från kvarter 2.*

Belysning på gamla kyrkogården finns i form av lyktstolpar i galvat utförande med moderna armaturer. Enstaka stolparmaturer finns kvar i den västra delen av den nya kyrkogården.

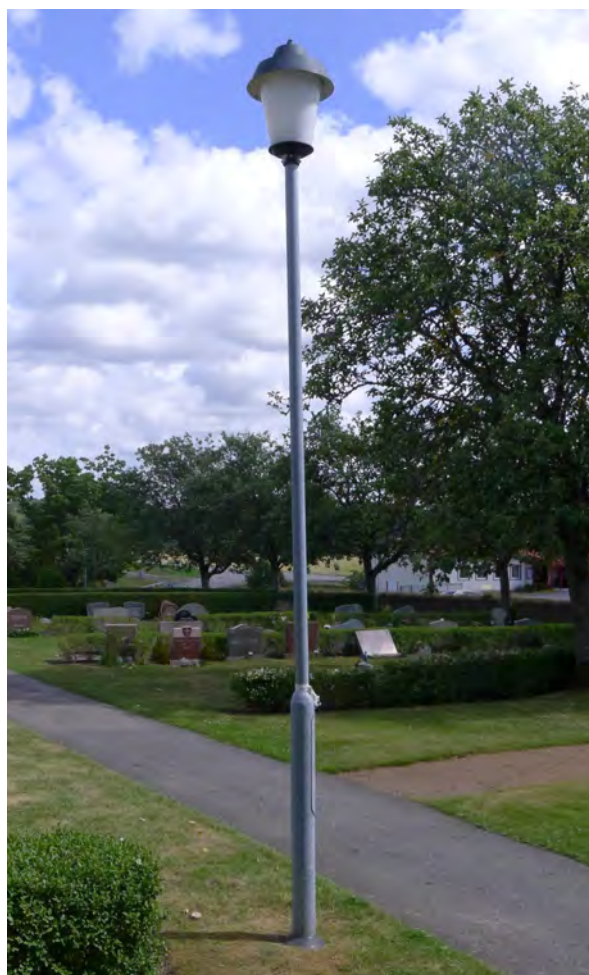
*Enstaka stolparmaturer av annan variant.*

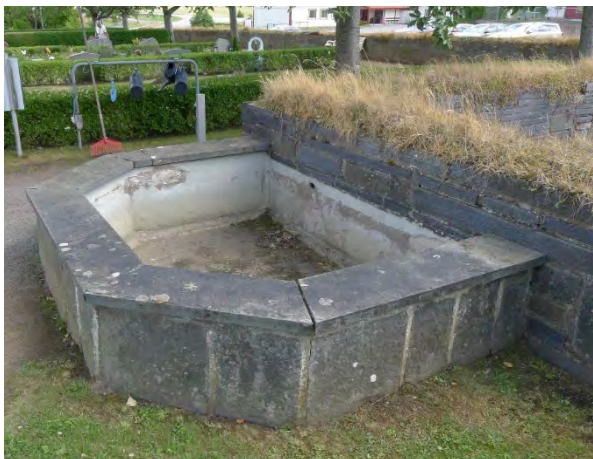
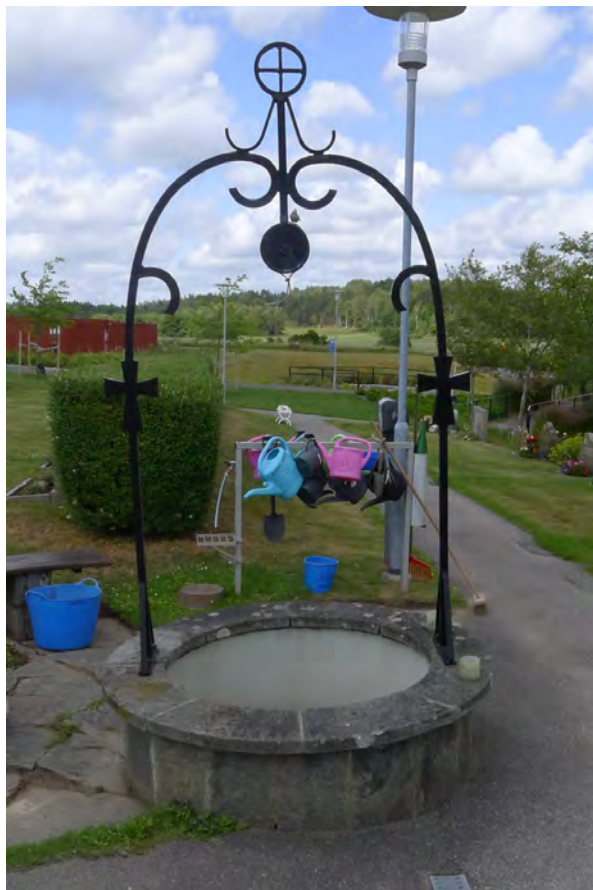
*På den nya kyrkogården finns två bevattningskar,  
ursprungliga för denna del av kyrkogården.*

På den nya kyrkogården finns två bevattningskar, ursprungliga för den delen av kyrkogården. Det ena är placerad precis innanför parkgrinden i sydväst, är utfört i kalksten och fjäråsgranit och integrerad med kyrkogårdsmuren. Det andra bevattningskaret är placerat nära mittgången i kvarter B samt utformat som en brunn. Även denna är utförd i kalksten och fjäråsgranit. Den har även en järnbåge med kors och snirklig dekor. Vid inventeringstillfället var det inte något vatten i något av bevattningskaren.

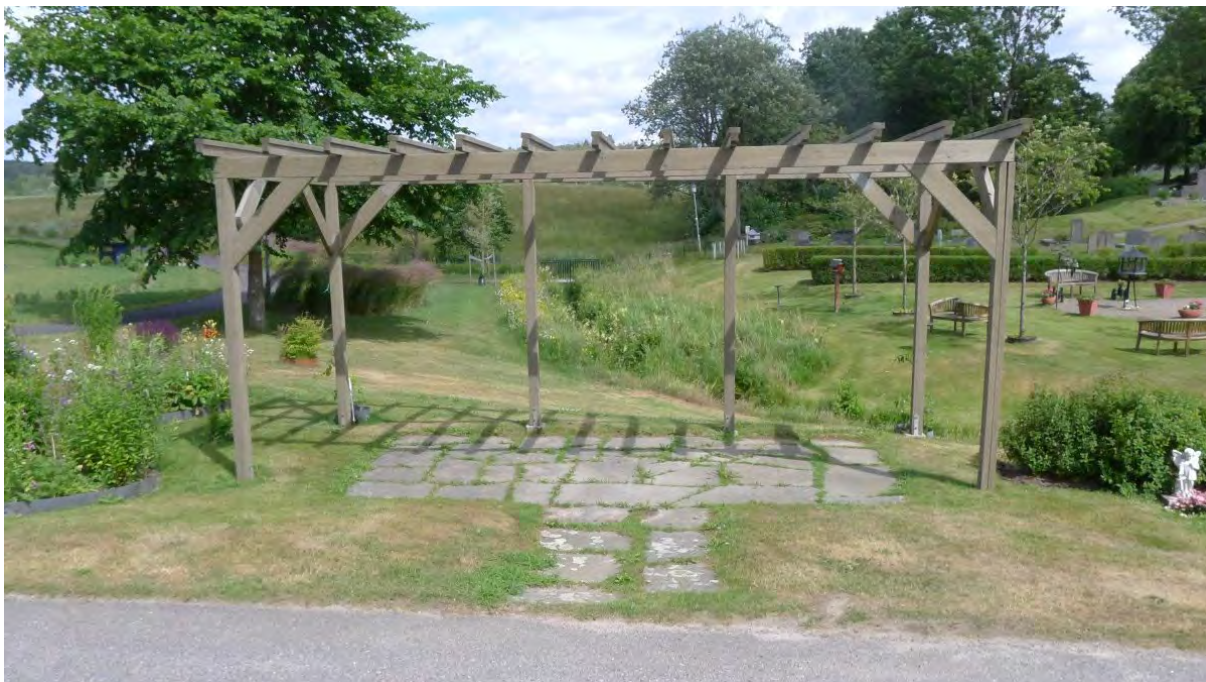
*En pergola av trä är placerad i kvarter C ovanför bäcken.*

En pergola av trä finns i den nordöstra delen av kvarter C. Marken är där belagd med natursten.

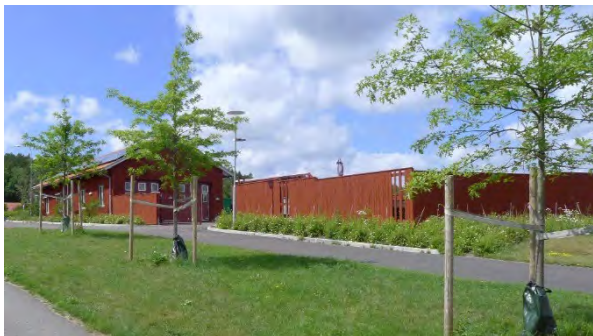
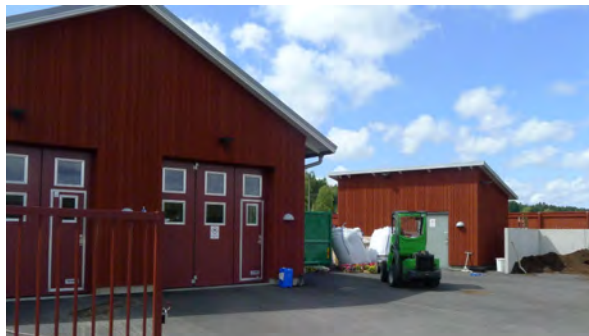
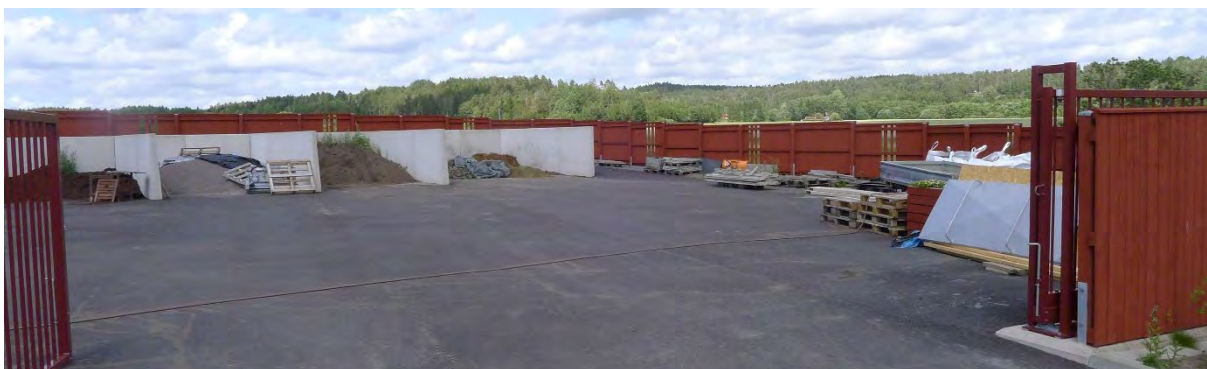
*Nytt vaktmästeri med väl tilltagen materialgård bakom ett högt plank.*

Norr om den nyare delen av kyrkogården finns en nyligen uppförd vaktmästarexpedition med materialgård. Byggnader och omgivande plank är utfört i trä som målats i faluröd slamfärg.

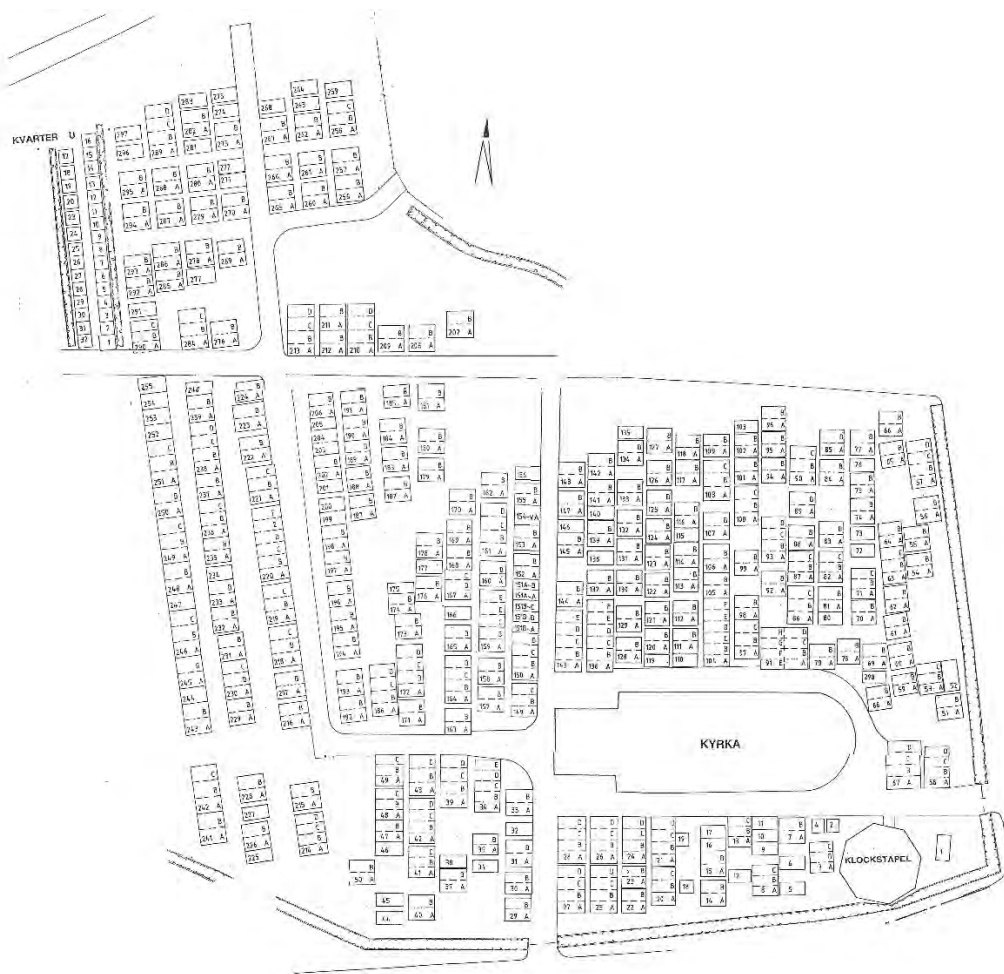
Kyrkogårdskarta över Gamla kyrkogården, kvarter 1-4, samt utvidgning 1910, kvarter 5-6.

De äldsta kvarteren runt kyrkobyggnaden kännetecknas av ett stort antal höga gravvårdar från sent 1800-tal tidigt 1900-tal. Många gravplatser omgärdas av stenram och har singellagd yta. Ett stort antal gravvårdar är från 1800-talet. Majoriteten är från tidigt 1900-tal, tillverkade i olika sorters granit samt diabas.

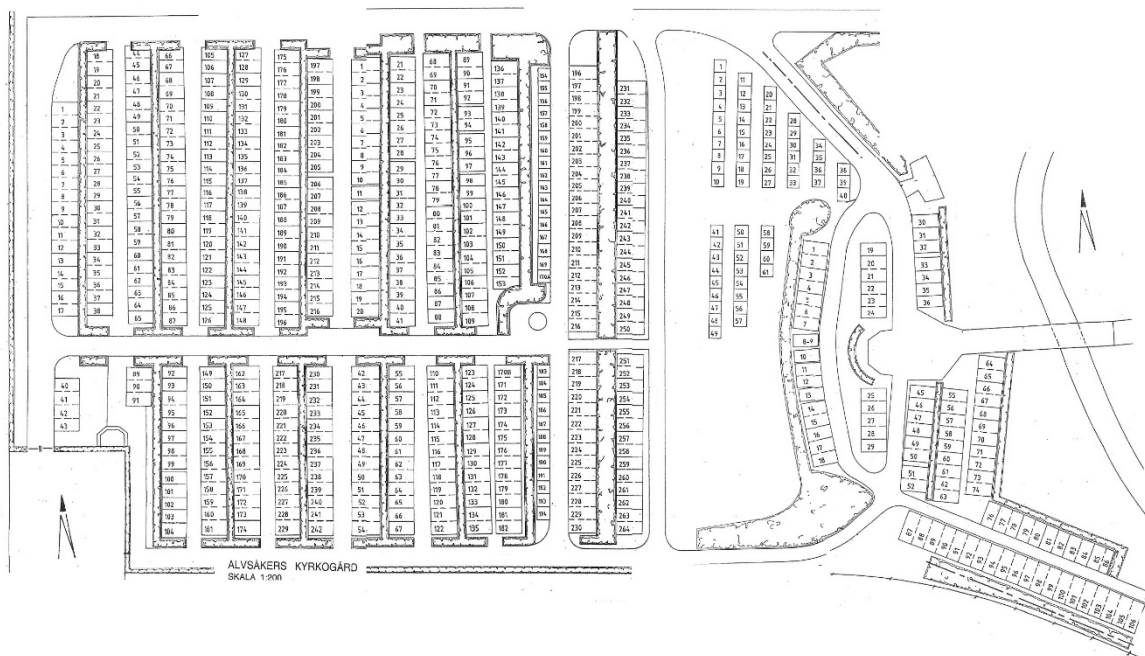
*”Nya kyrkogården” med kvarter A och B samt C och D.*

Kvarteren präglas av de funktionalistiska kyrkogårdsideal som rådde vid mitten av 1900-talet, med gravvårdar i raka rader med rygghäckar. Kvarteren togs i bruk kort efter anläggandet av den nya kyrkogården. Utöver
