# Medeltida träbyggnadskonst i Växjö stift

4 dec 2024 Medeltida takstolsinventering av Växjö stift

Ett projekt av Carl Thelin, Mattias Hallgren, Karl-Magnus Melin, Samuel Palmblad, Robin Gullbrandsson.

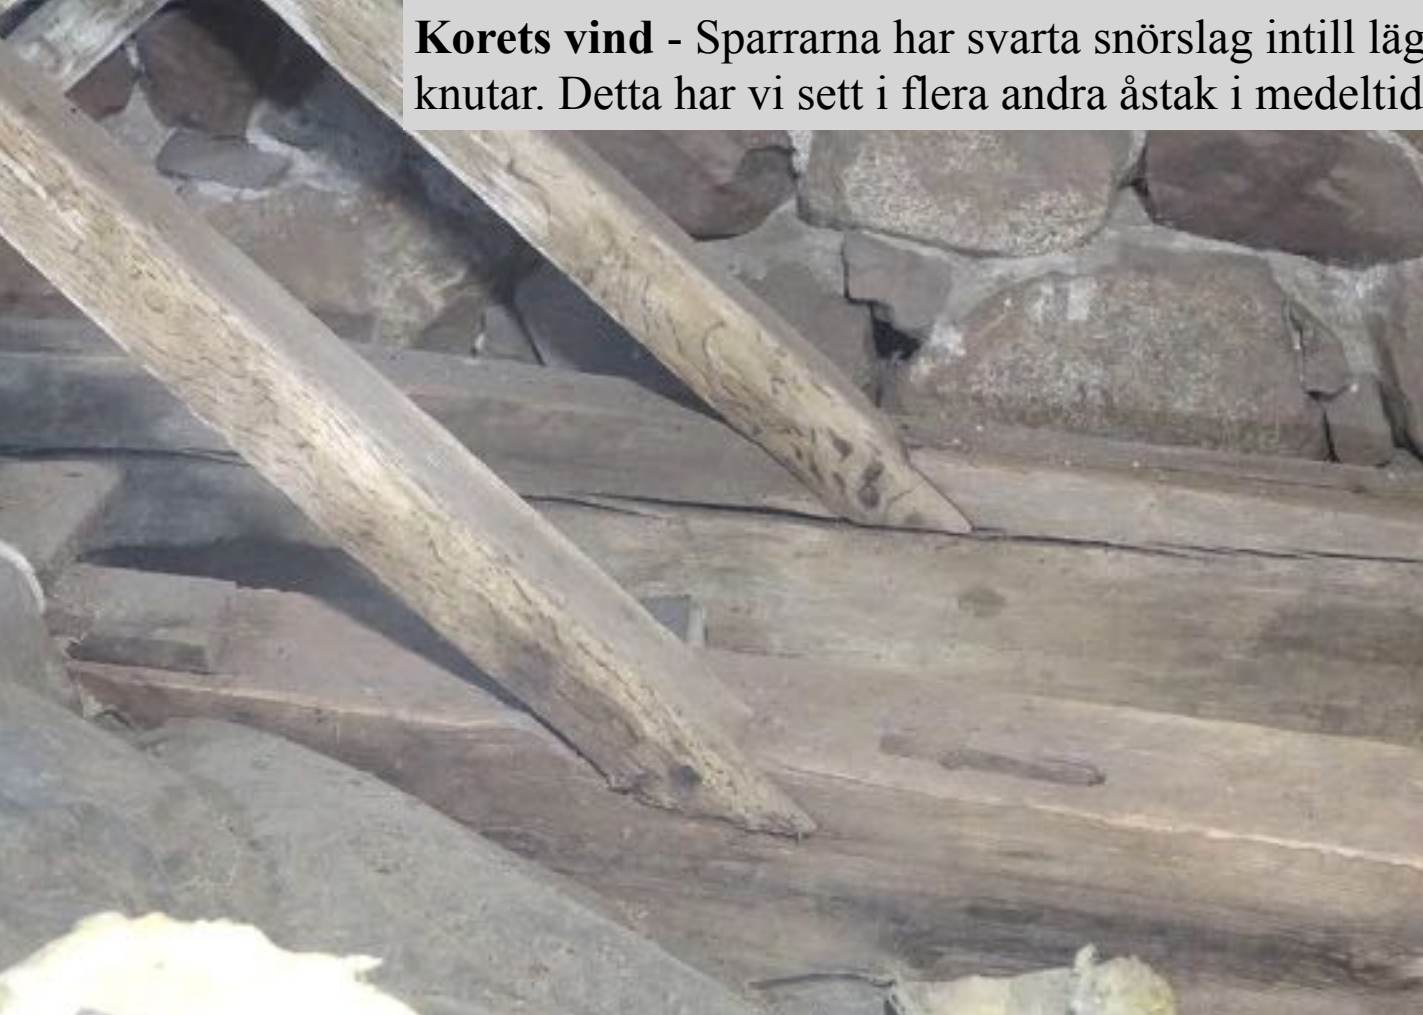
**Korets vind** - Sparrarna har svarta snörslag intill läget för stöttornas knutar. Detta har vi sett i flera andra åstak i medeltidskyrkor.

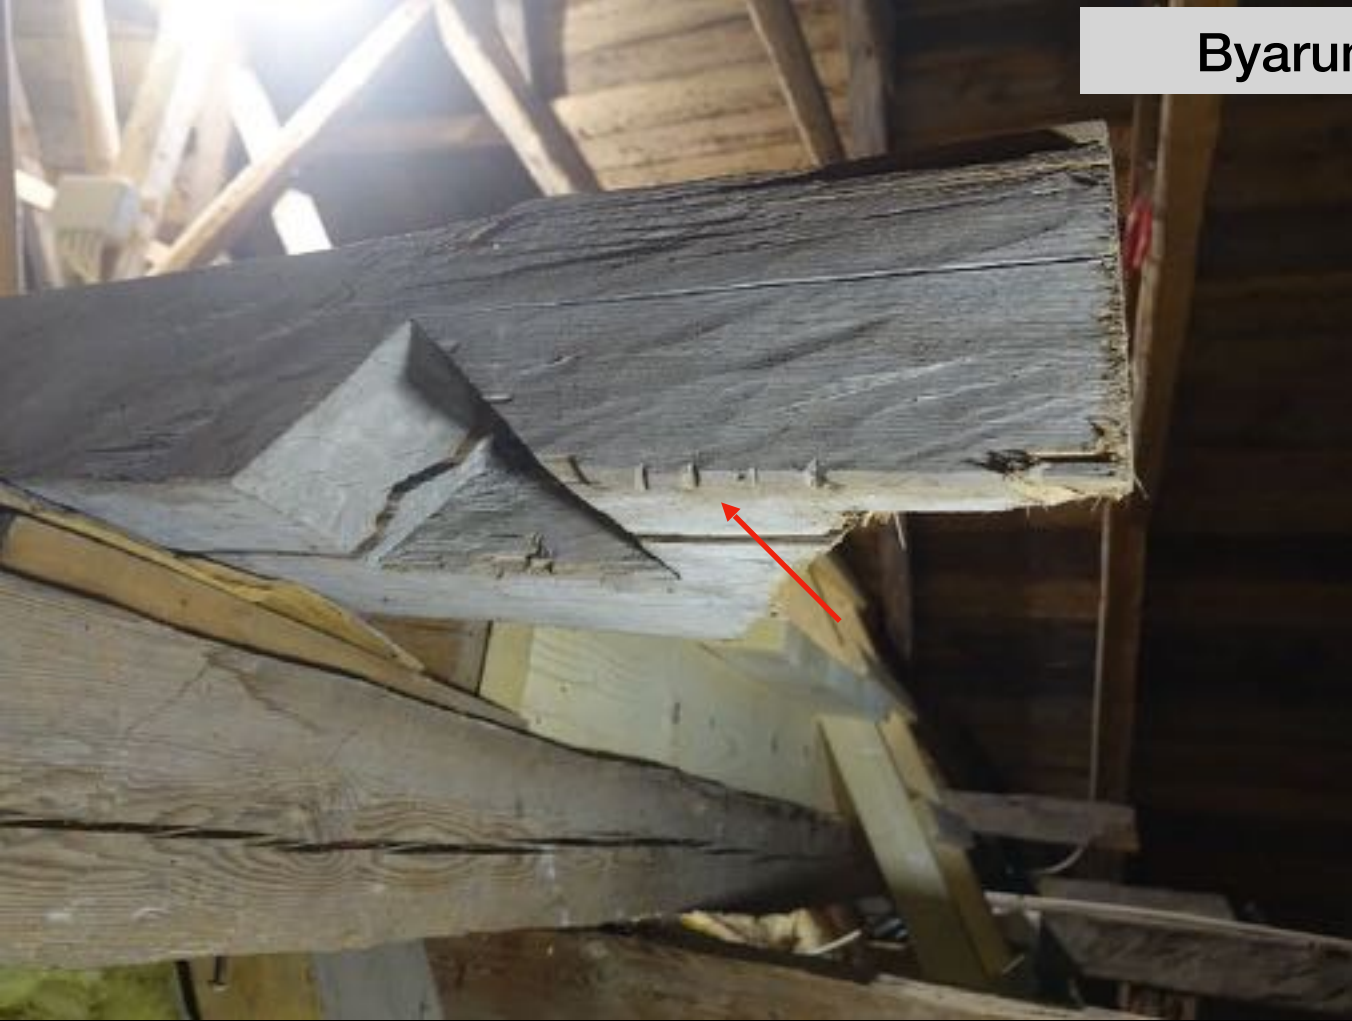
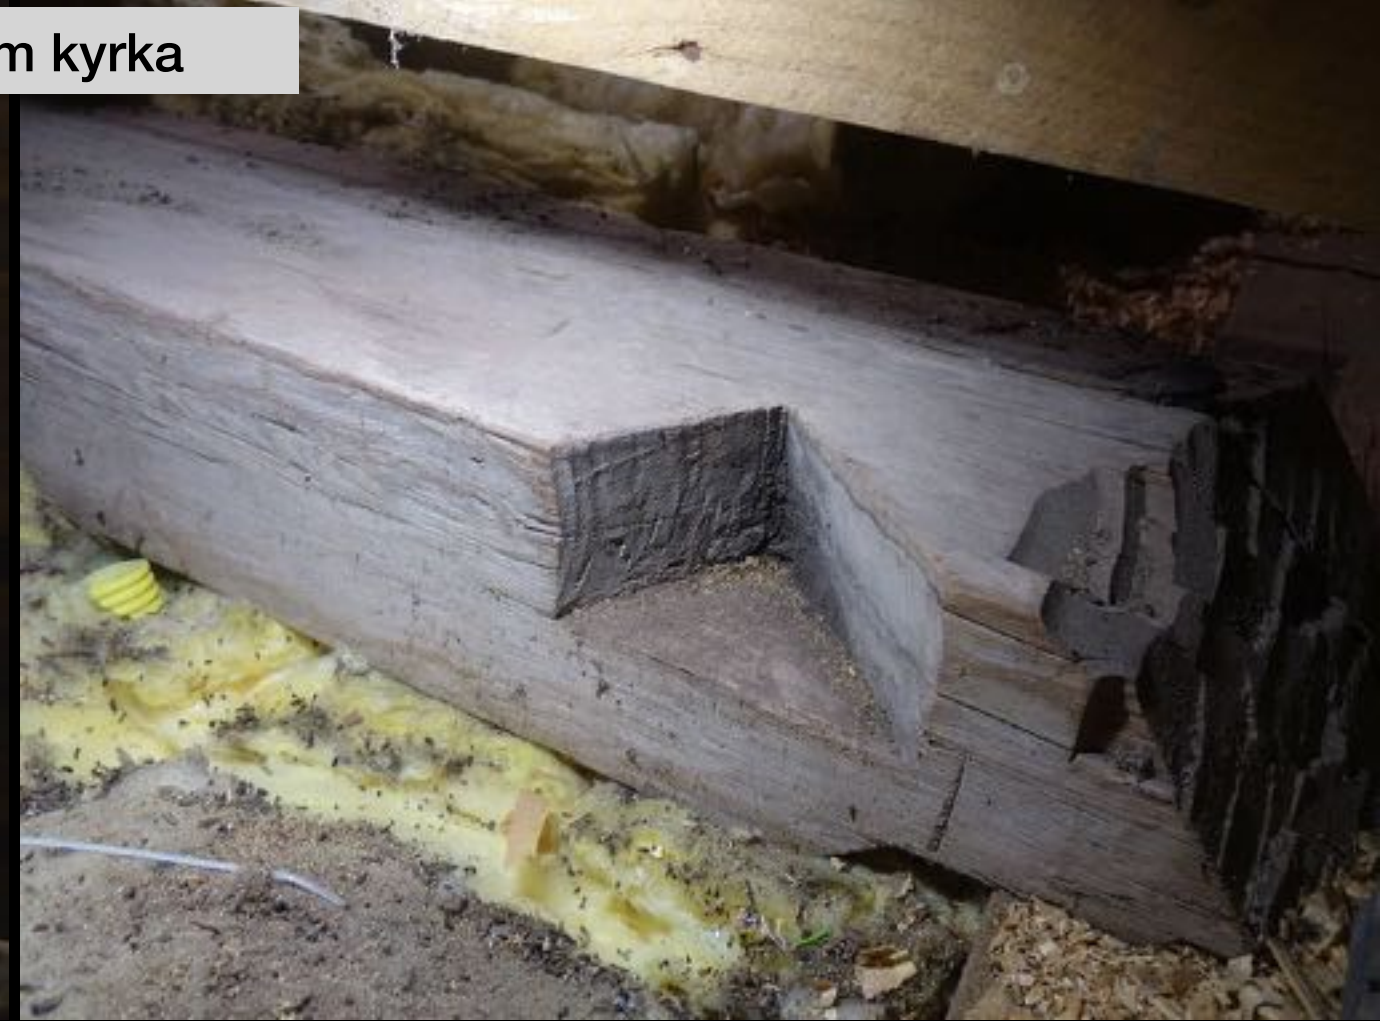
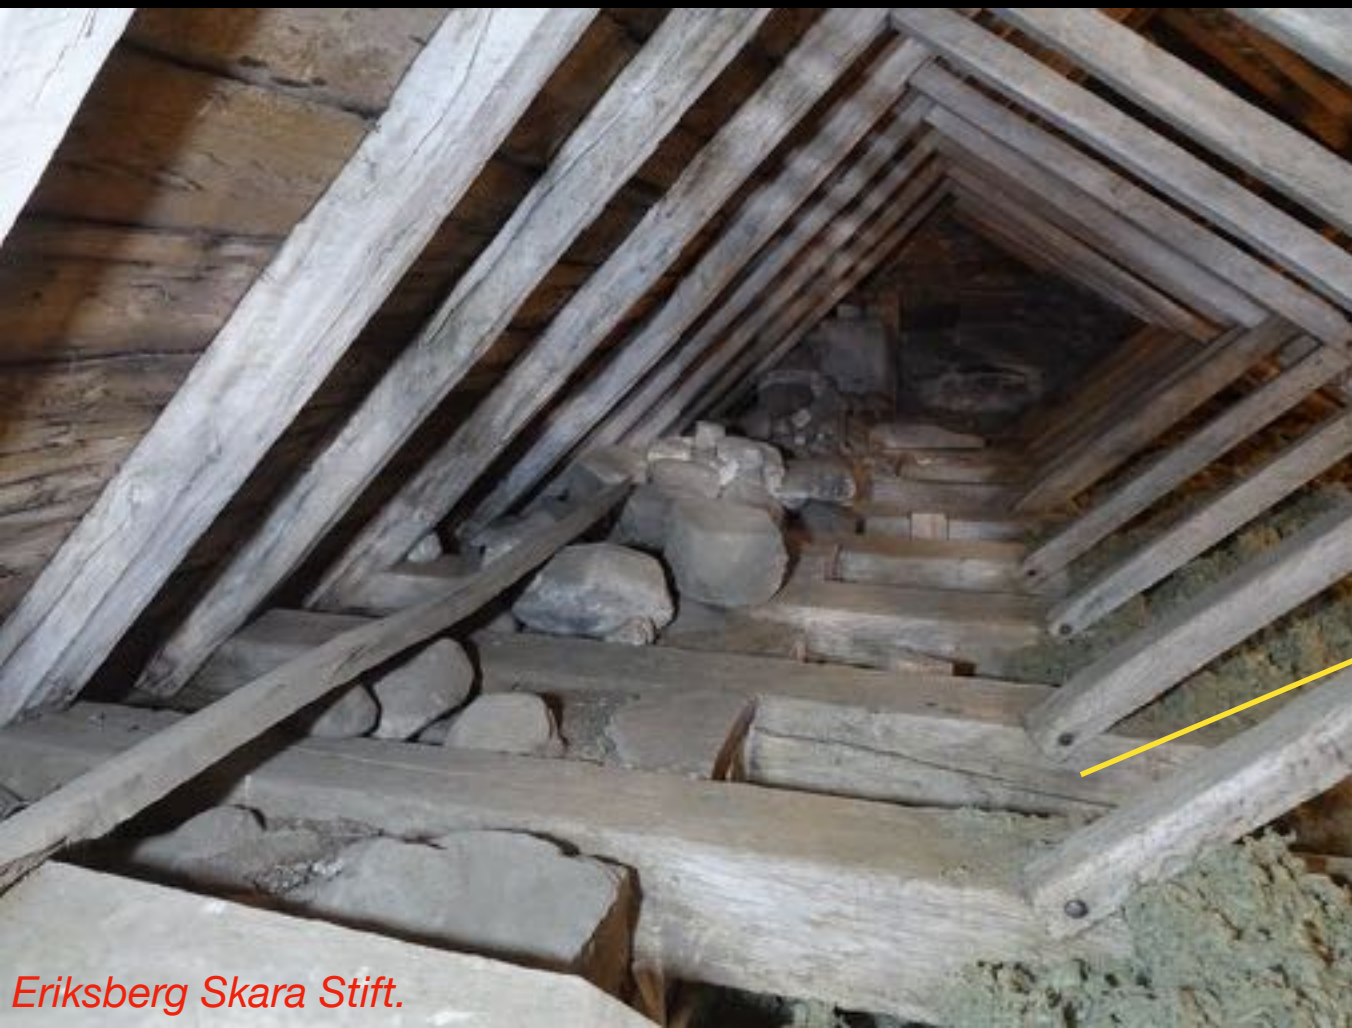
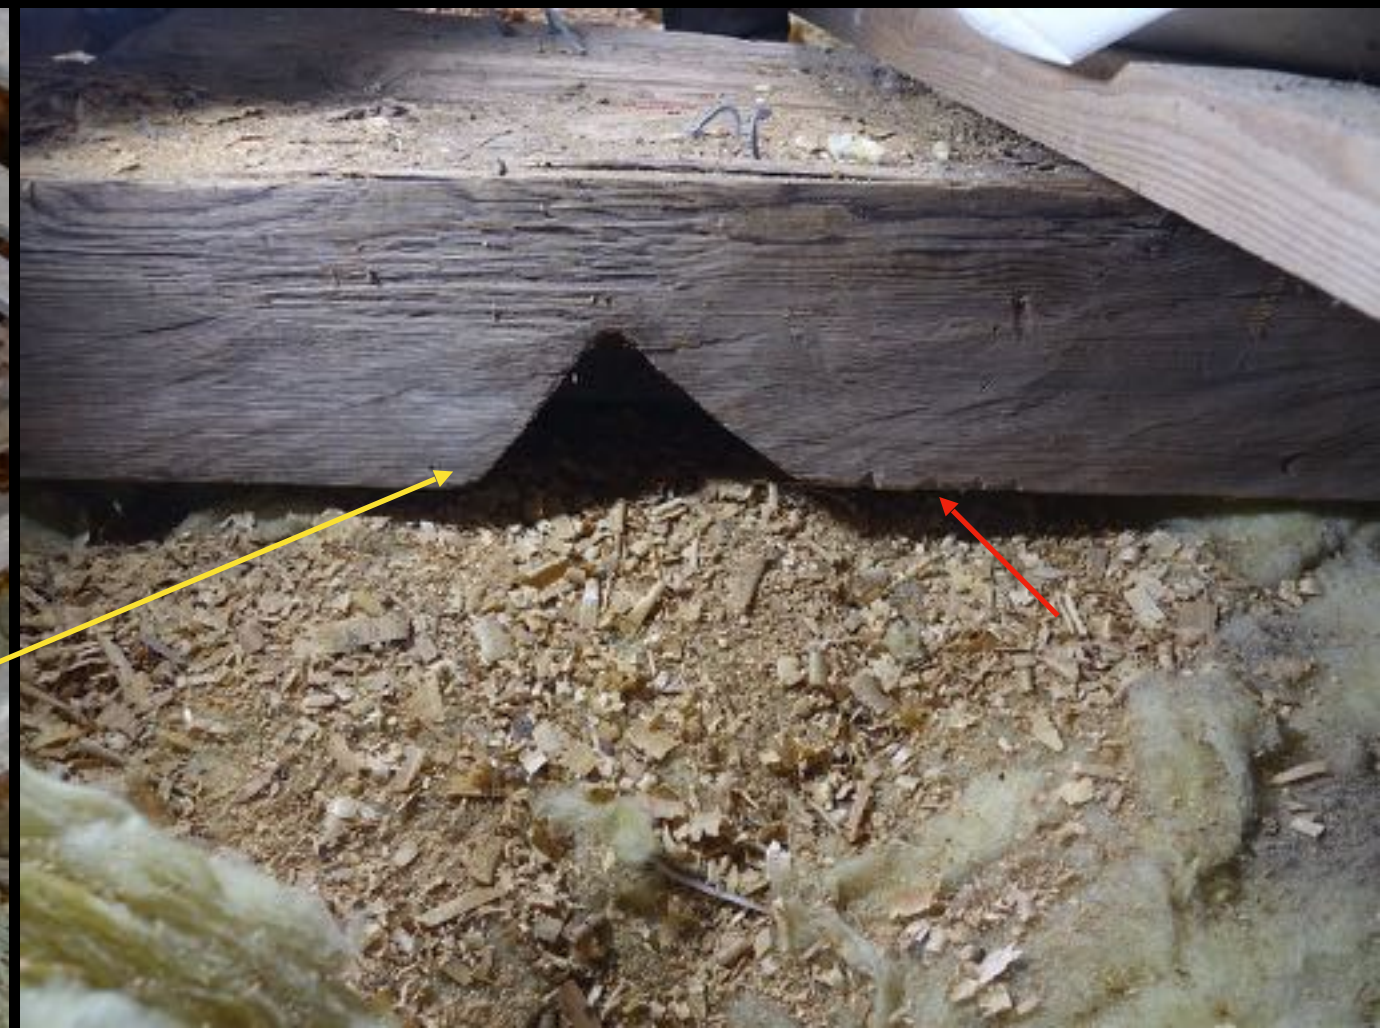
## Byarum kyrka

Västra änden

Urtag för kungsstolparnas stöttor vilka burit uppnockåsen i kyrkans gavlar. Kanske hade kyrkan gavlar av trä ursprungligen och fick murade gavlar i senmedeltid?

Båda ändarna av styrbjälken har kapats av, troligen då man slog valvet och flyttade på den.

Östra änden

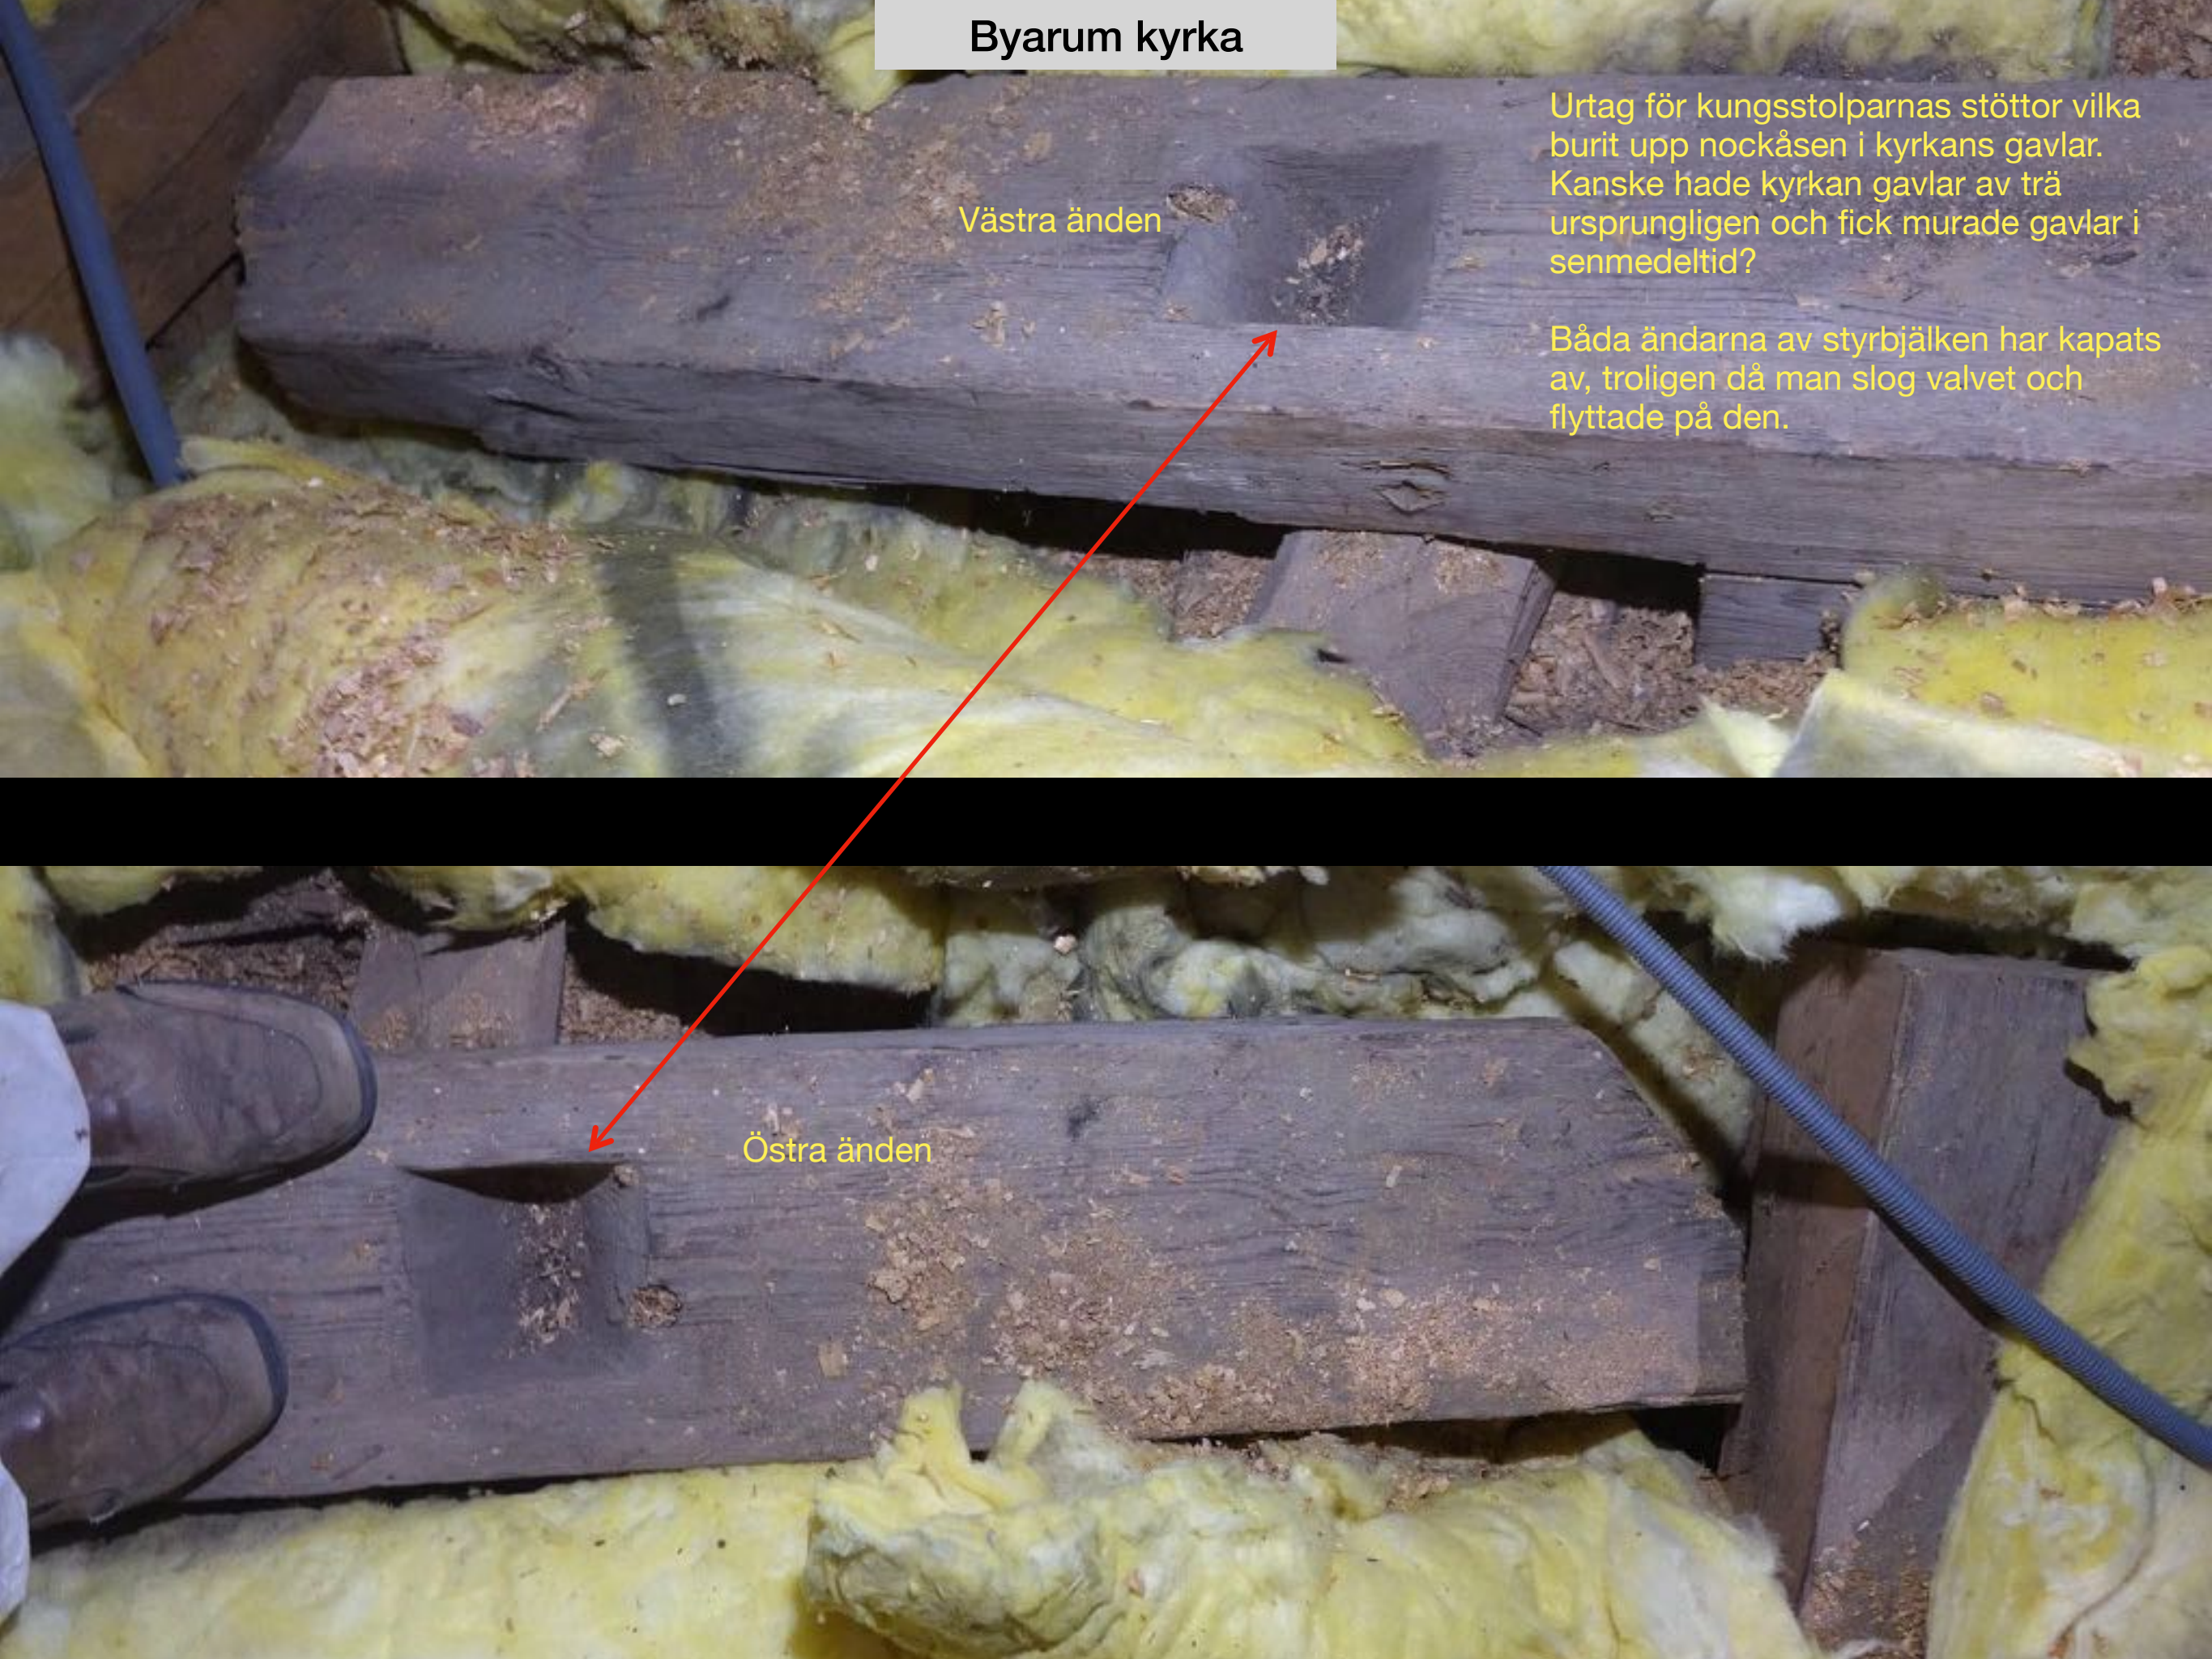
Skepperstad kyrka  
Kungsstolpe och banansträva i  
sprätthuggen ek

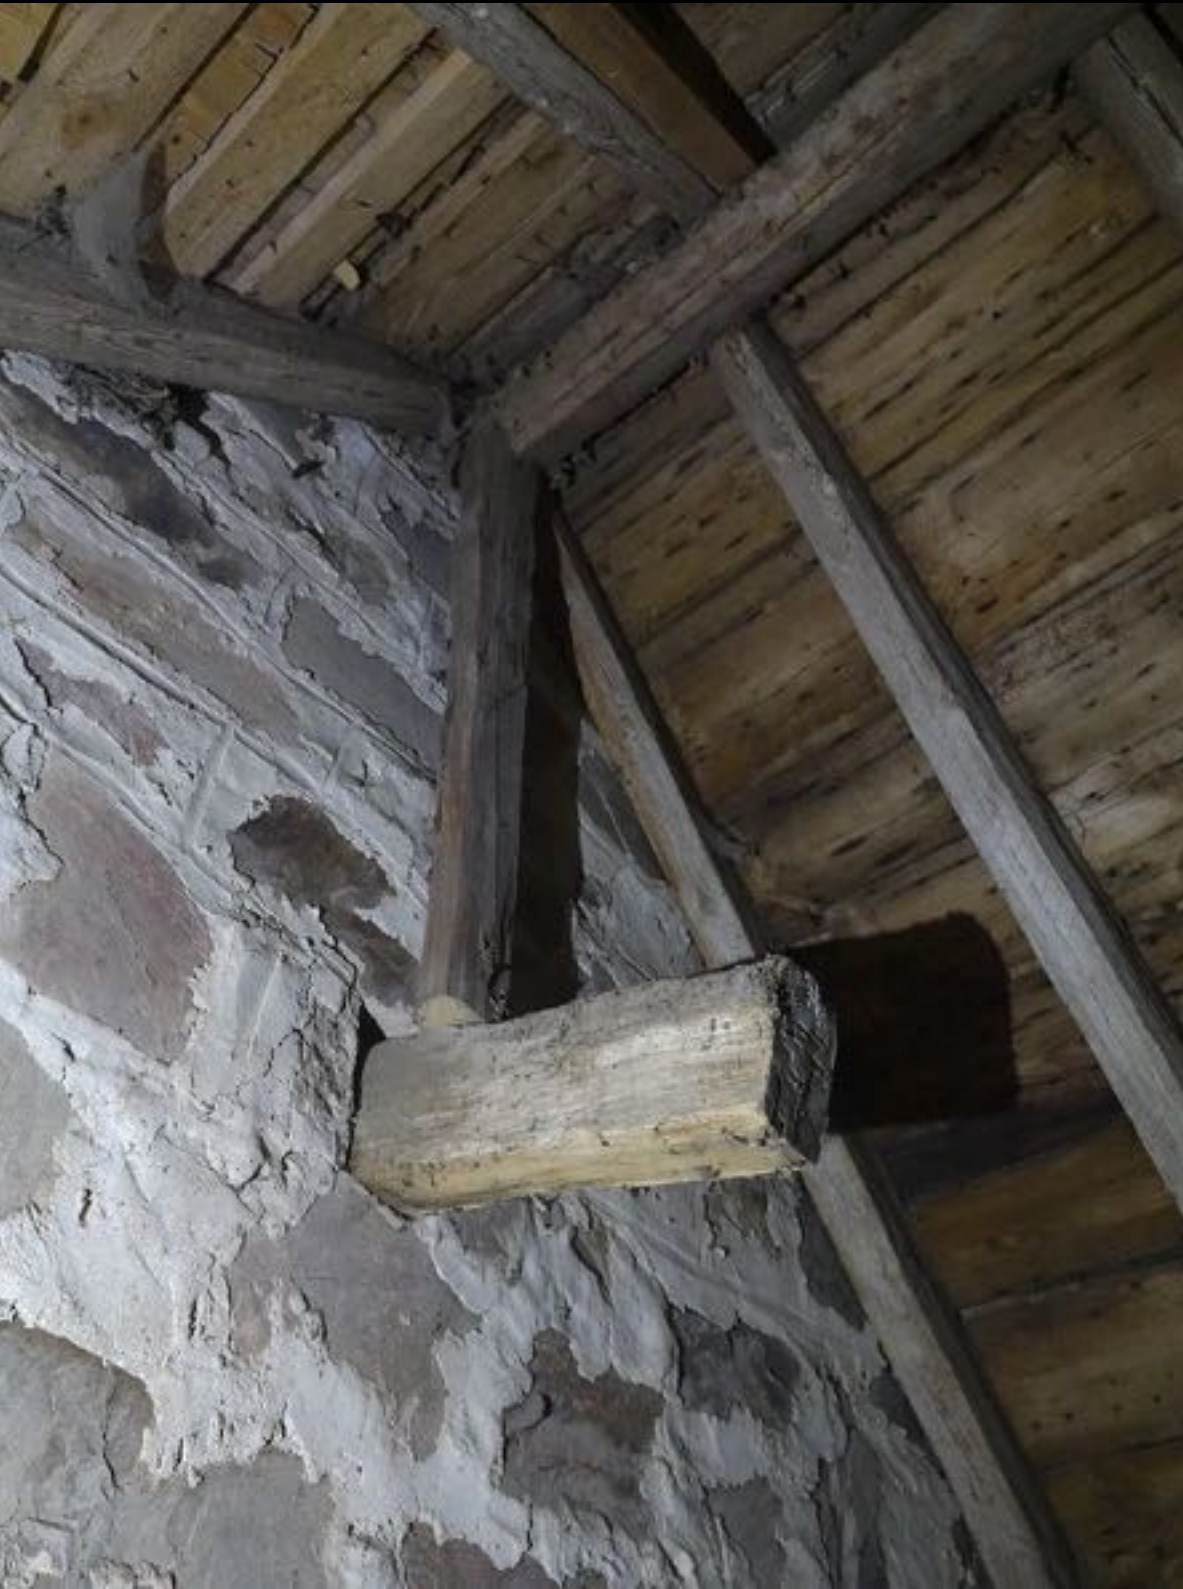
Drev ga kyrka

**Koret:** Gavelns fogar har försetts med kvader ritsar gjorda med ett finger i putsen.

I gaveln finns en del av absidensnockås bevarad utstickande. Om den alltid har suttit så här eller om den har tryckts in i koret genom väggen är oklart. Vad vi ser så har man ändrat absiden från åstak till spetsigt mot gaveln så som det är idag.

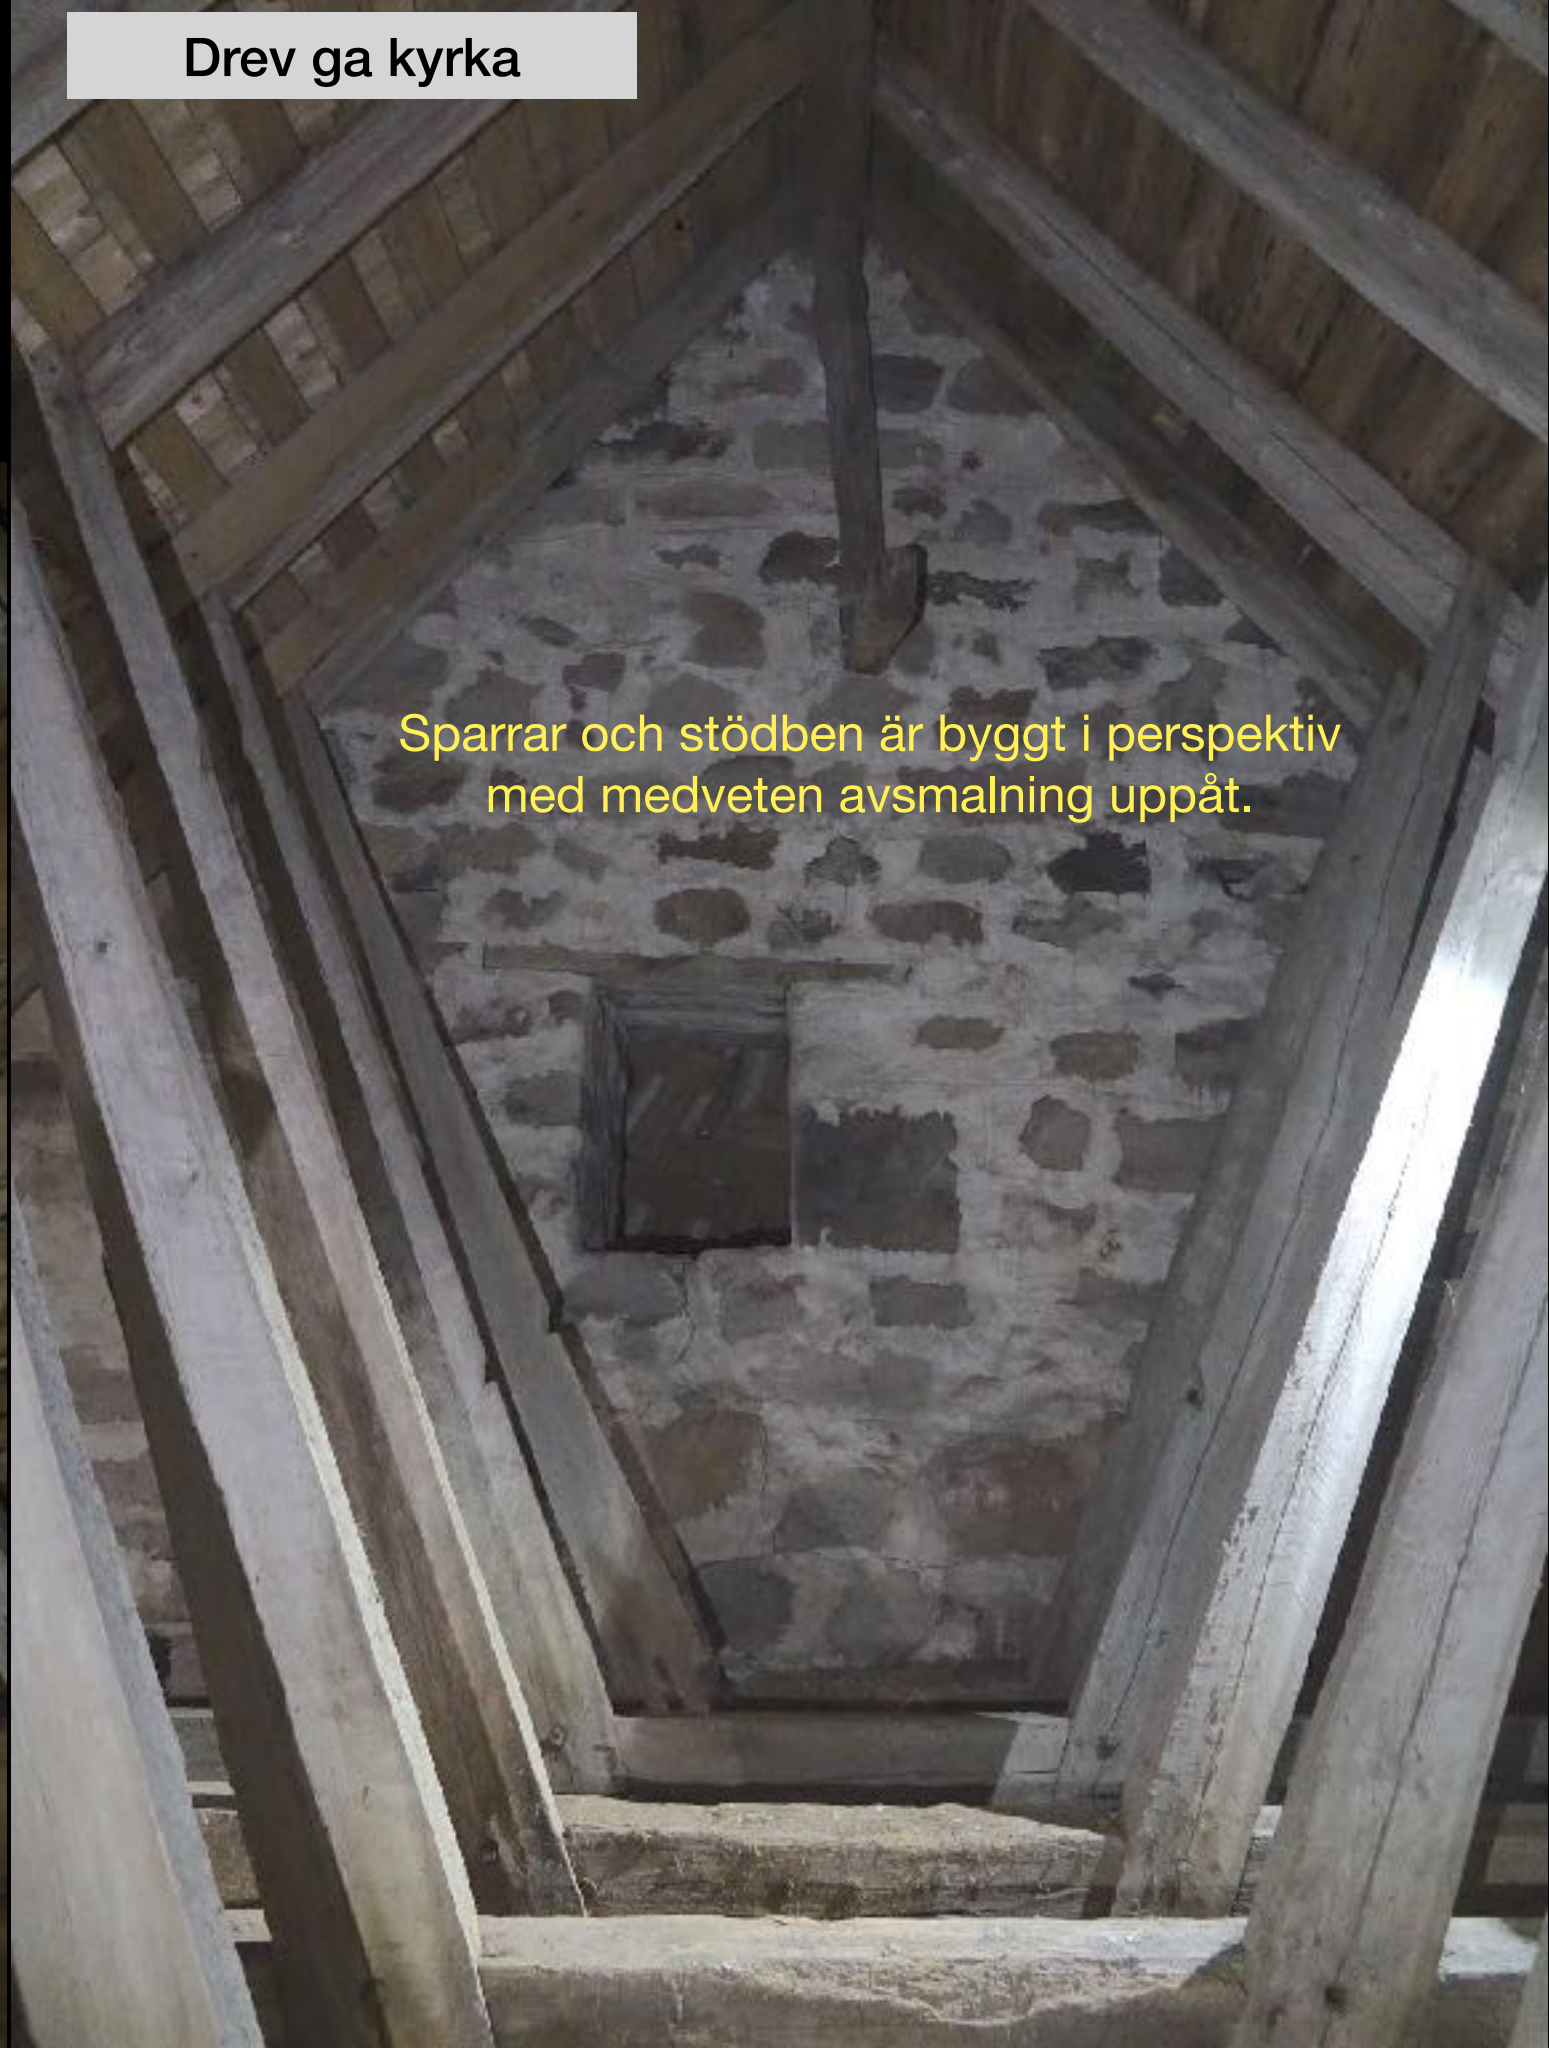
## Drev ga kyrka

Sparrar och stödben är byggt i perspektiv med medveten avsmalning uppåt.

Högbenen i koret har snörslåmarkeringar med sotat snöre som visar var stödbenens förband ska sitta

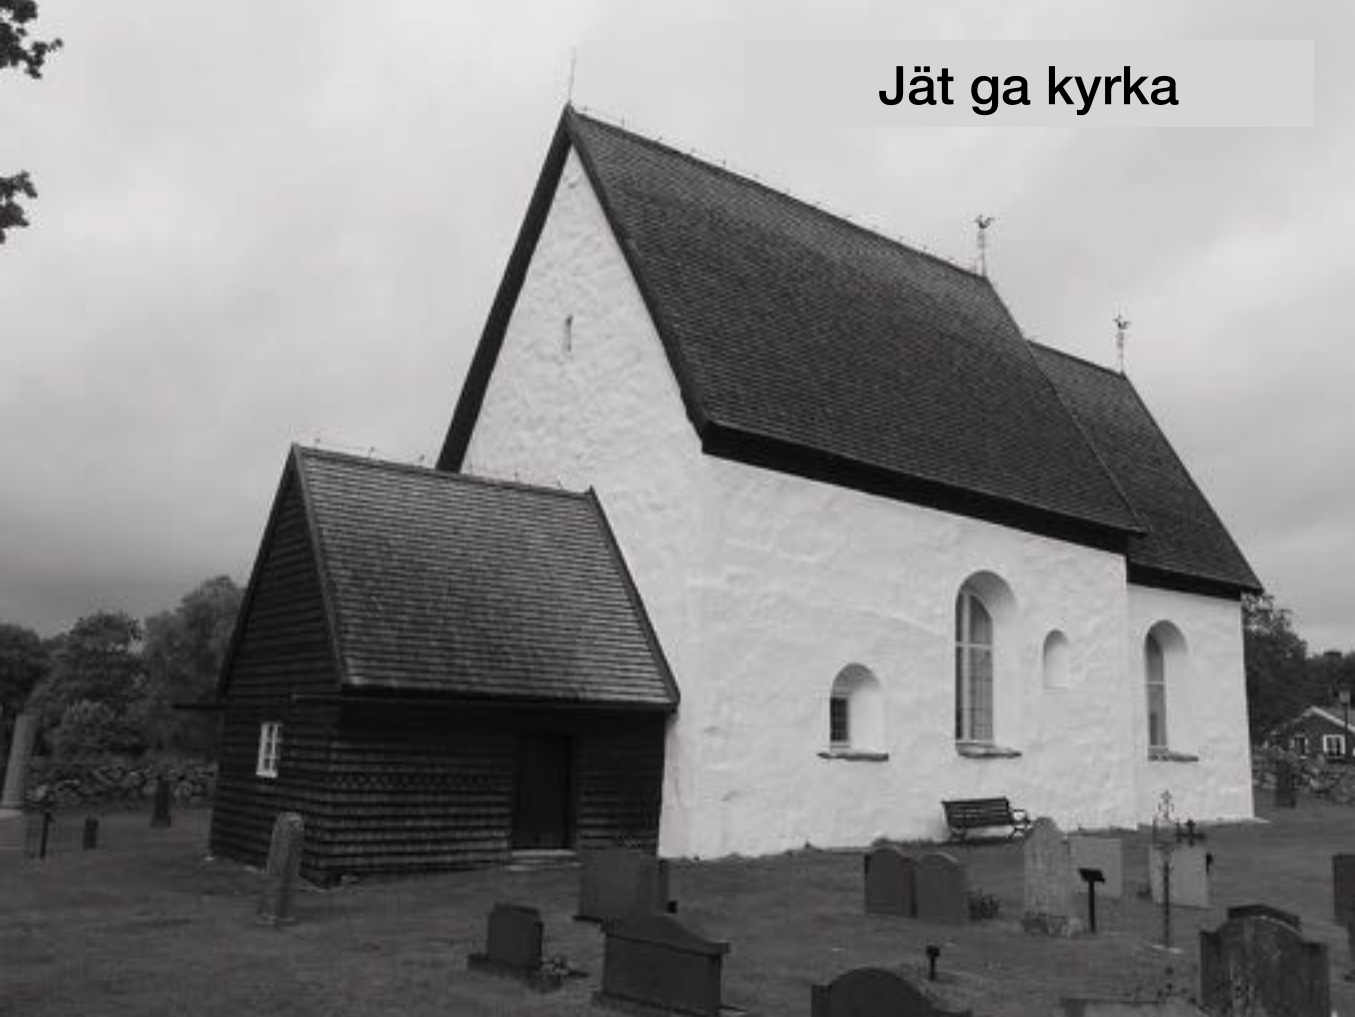
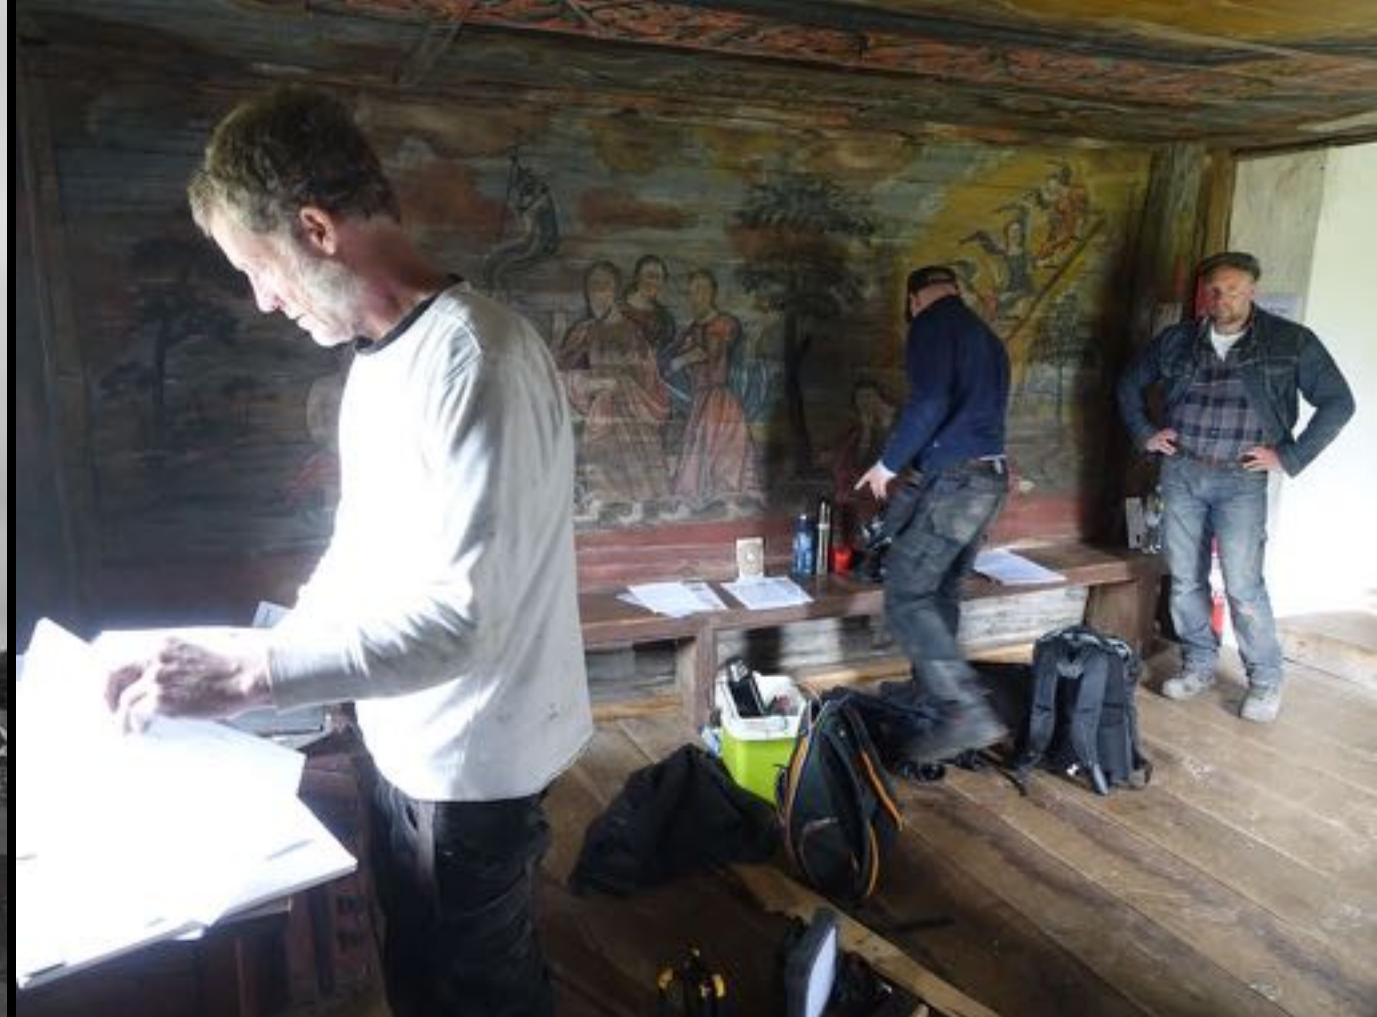
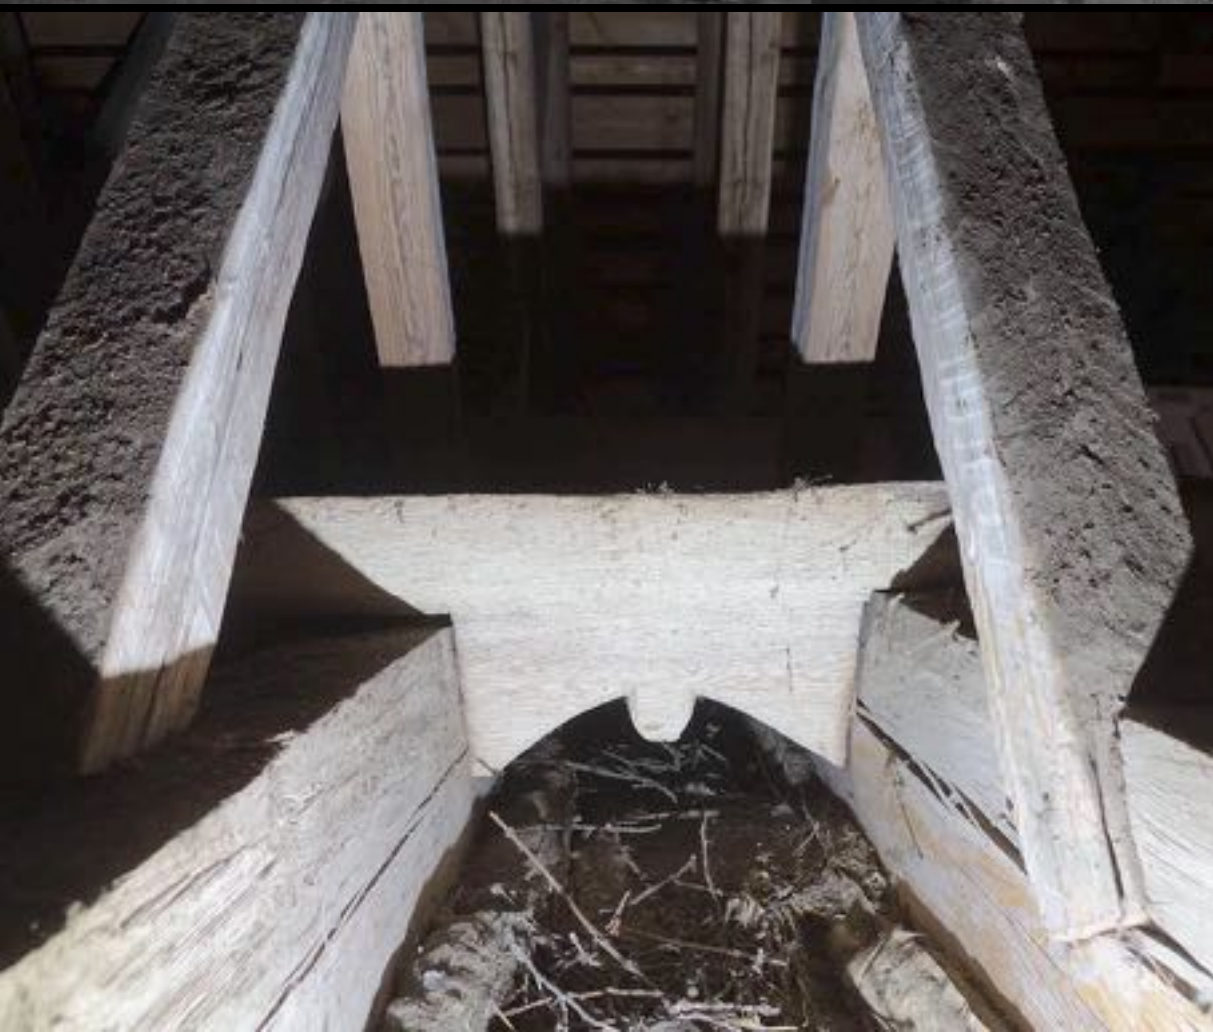
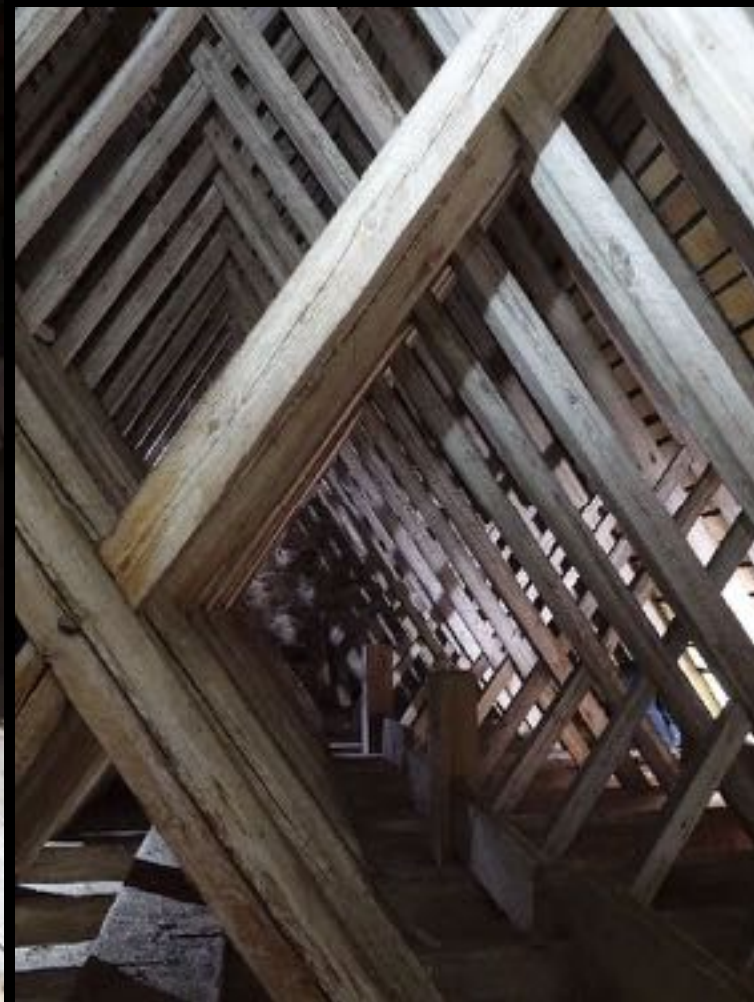
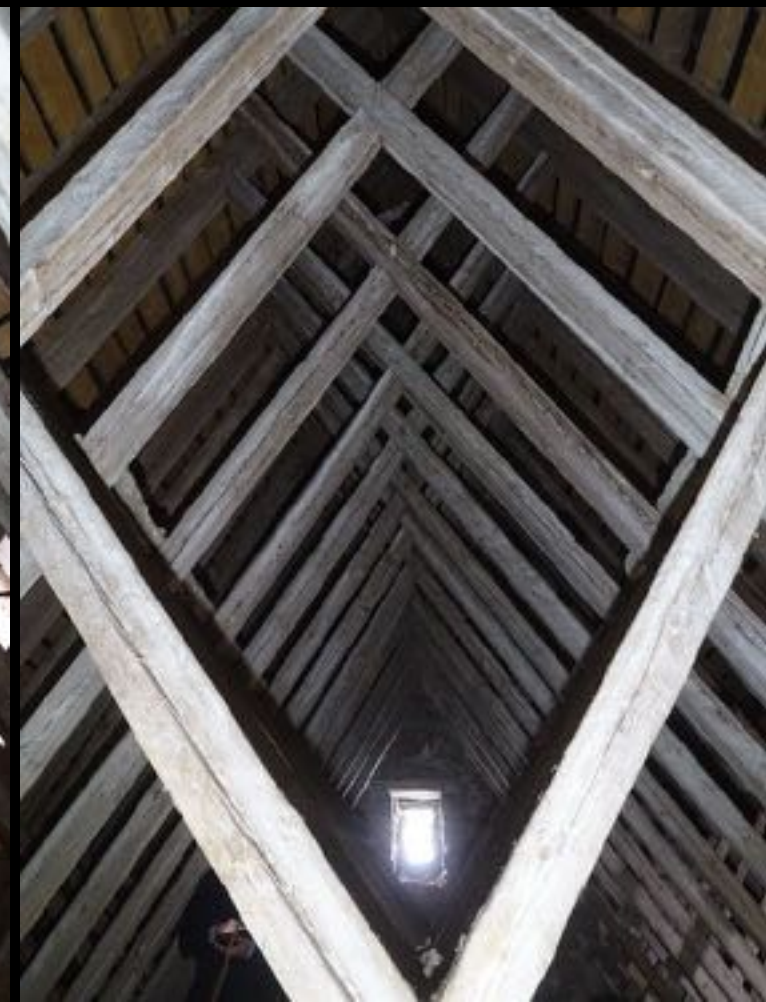
Jät ga kyrka med exponeringsvägg av skiftesverk  
1200-tal. Vägglankorna liknar de vi hittat i Mortorp  
och Våthults kyrkvindar.
