# Medeltida träbyggnadskonst i Växjö stift

4 dec 2024 Medeltida takstolsinventering av Växjö stift

Ett projekt av Carl Thelin, Mattias Hallgren, Karl-Magnus Melin, Samuel Palmblad, Robin Gullbrandsson.

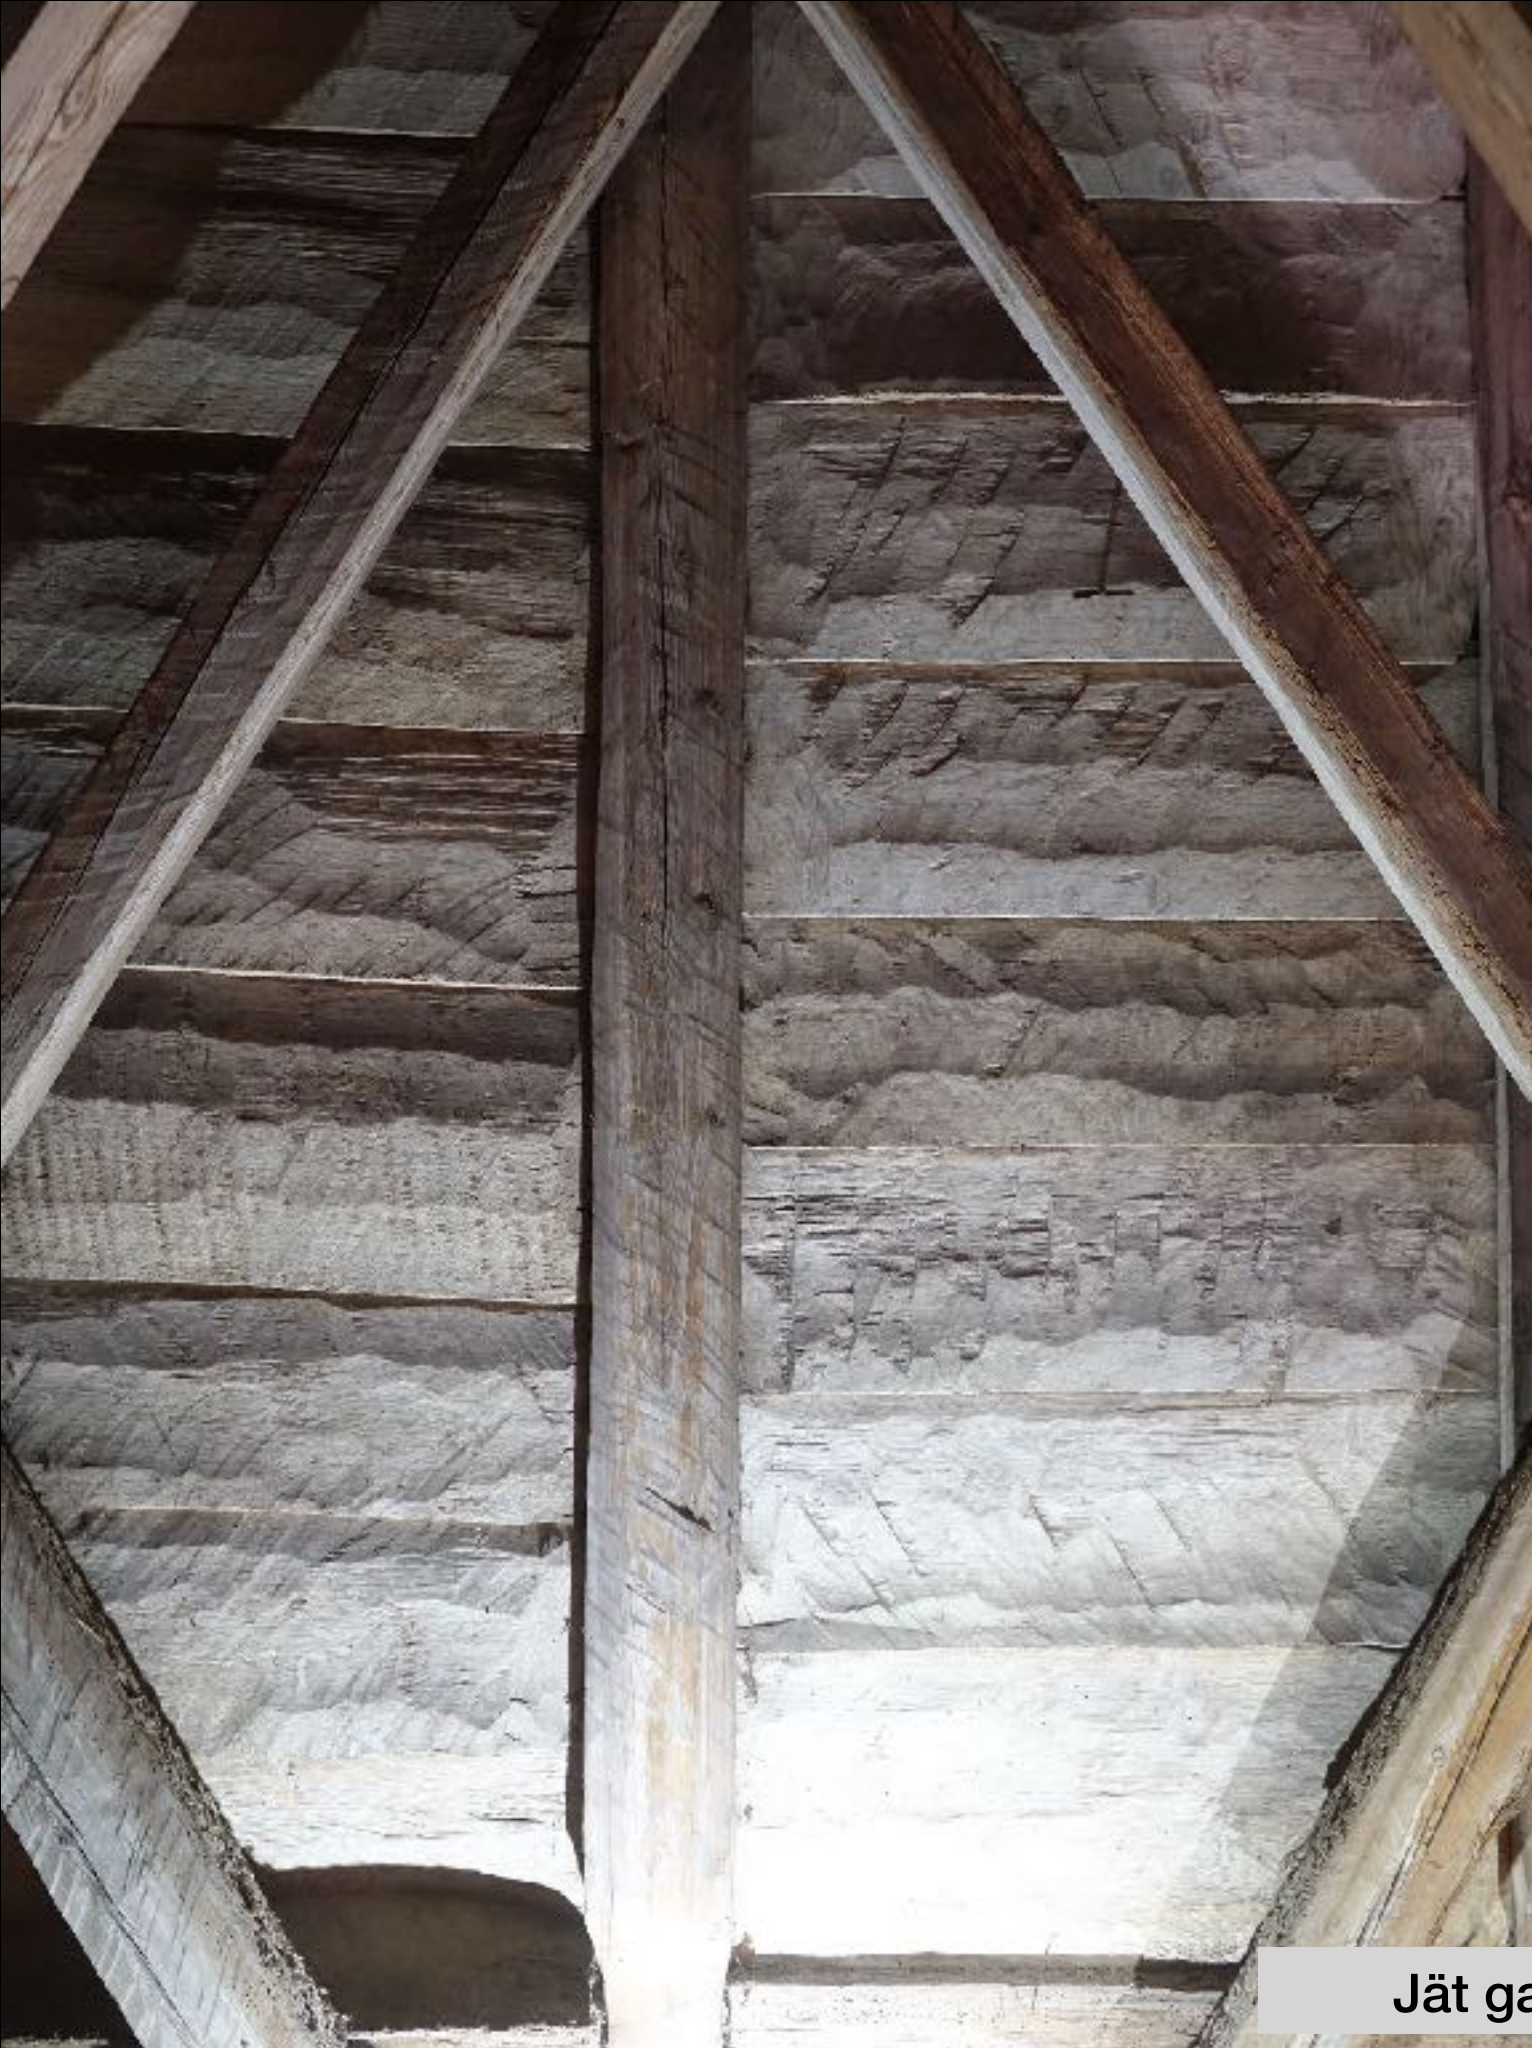
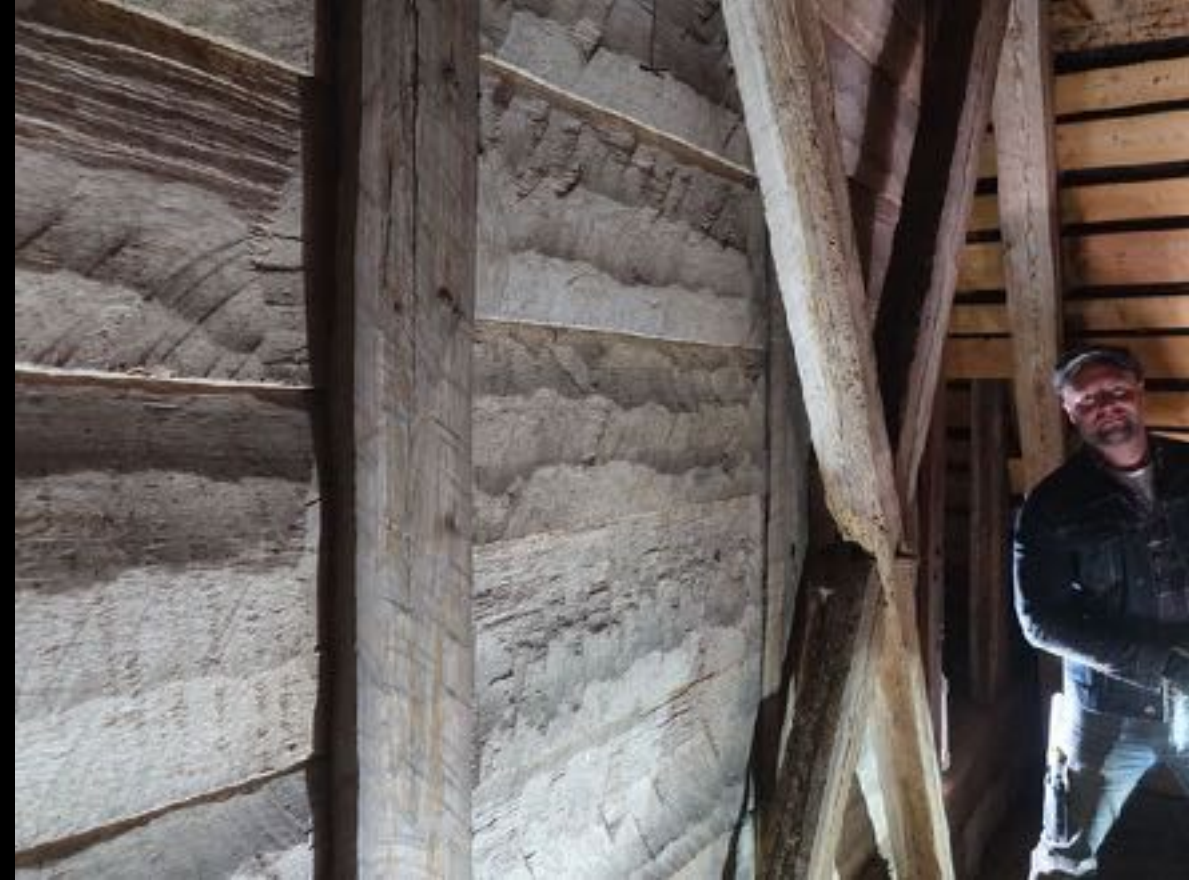
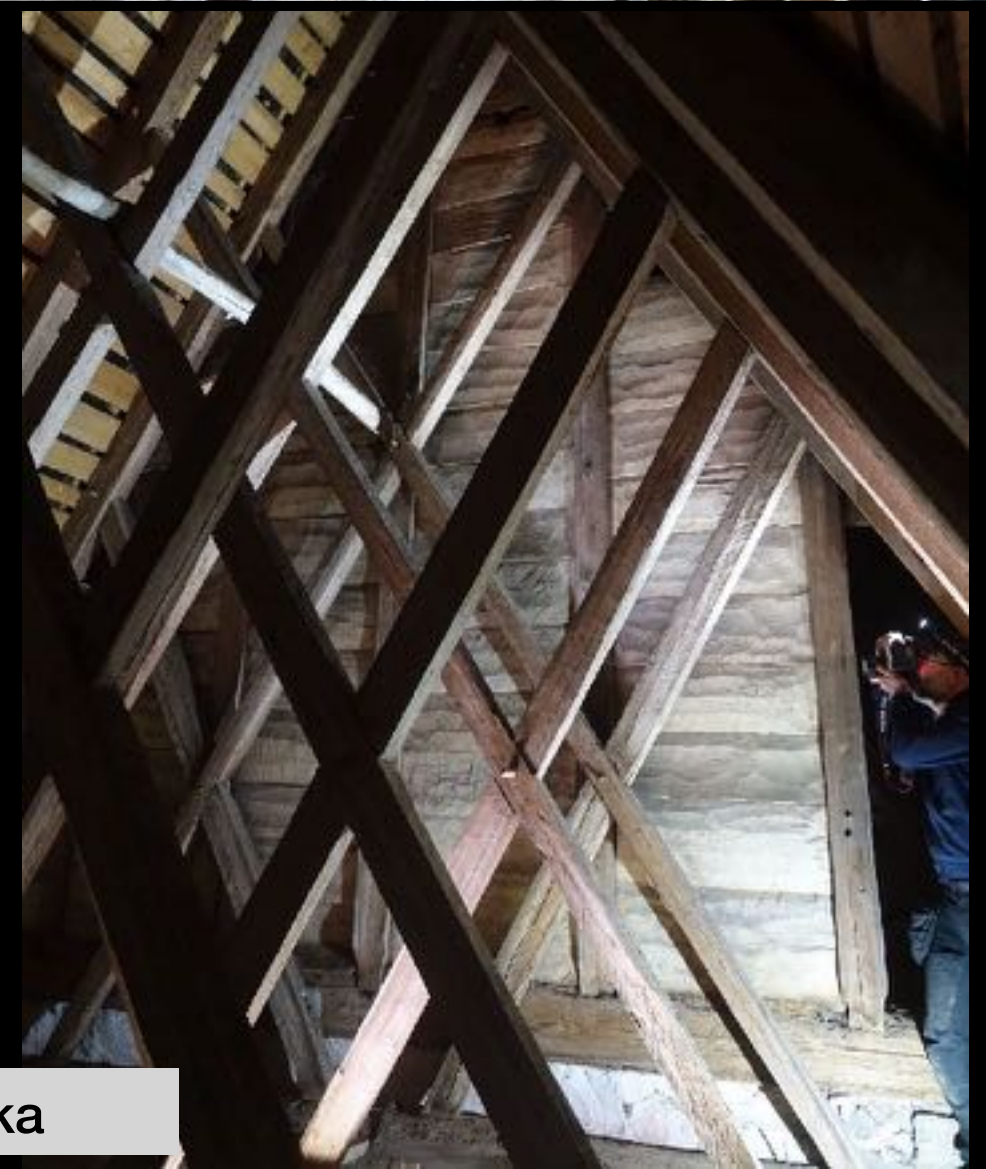
Jät ga kyrka

Jät med korets  
bindbjälkar med  
centrumritsar

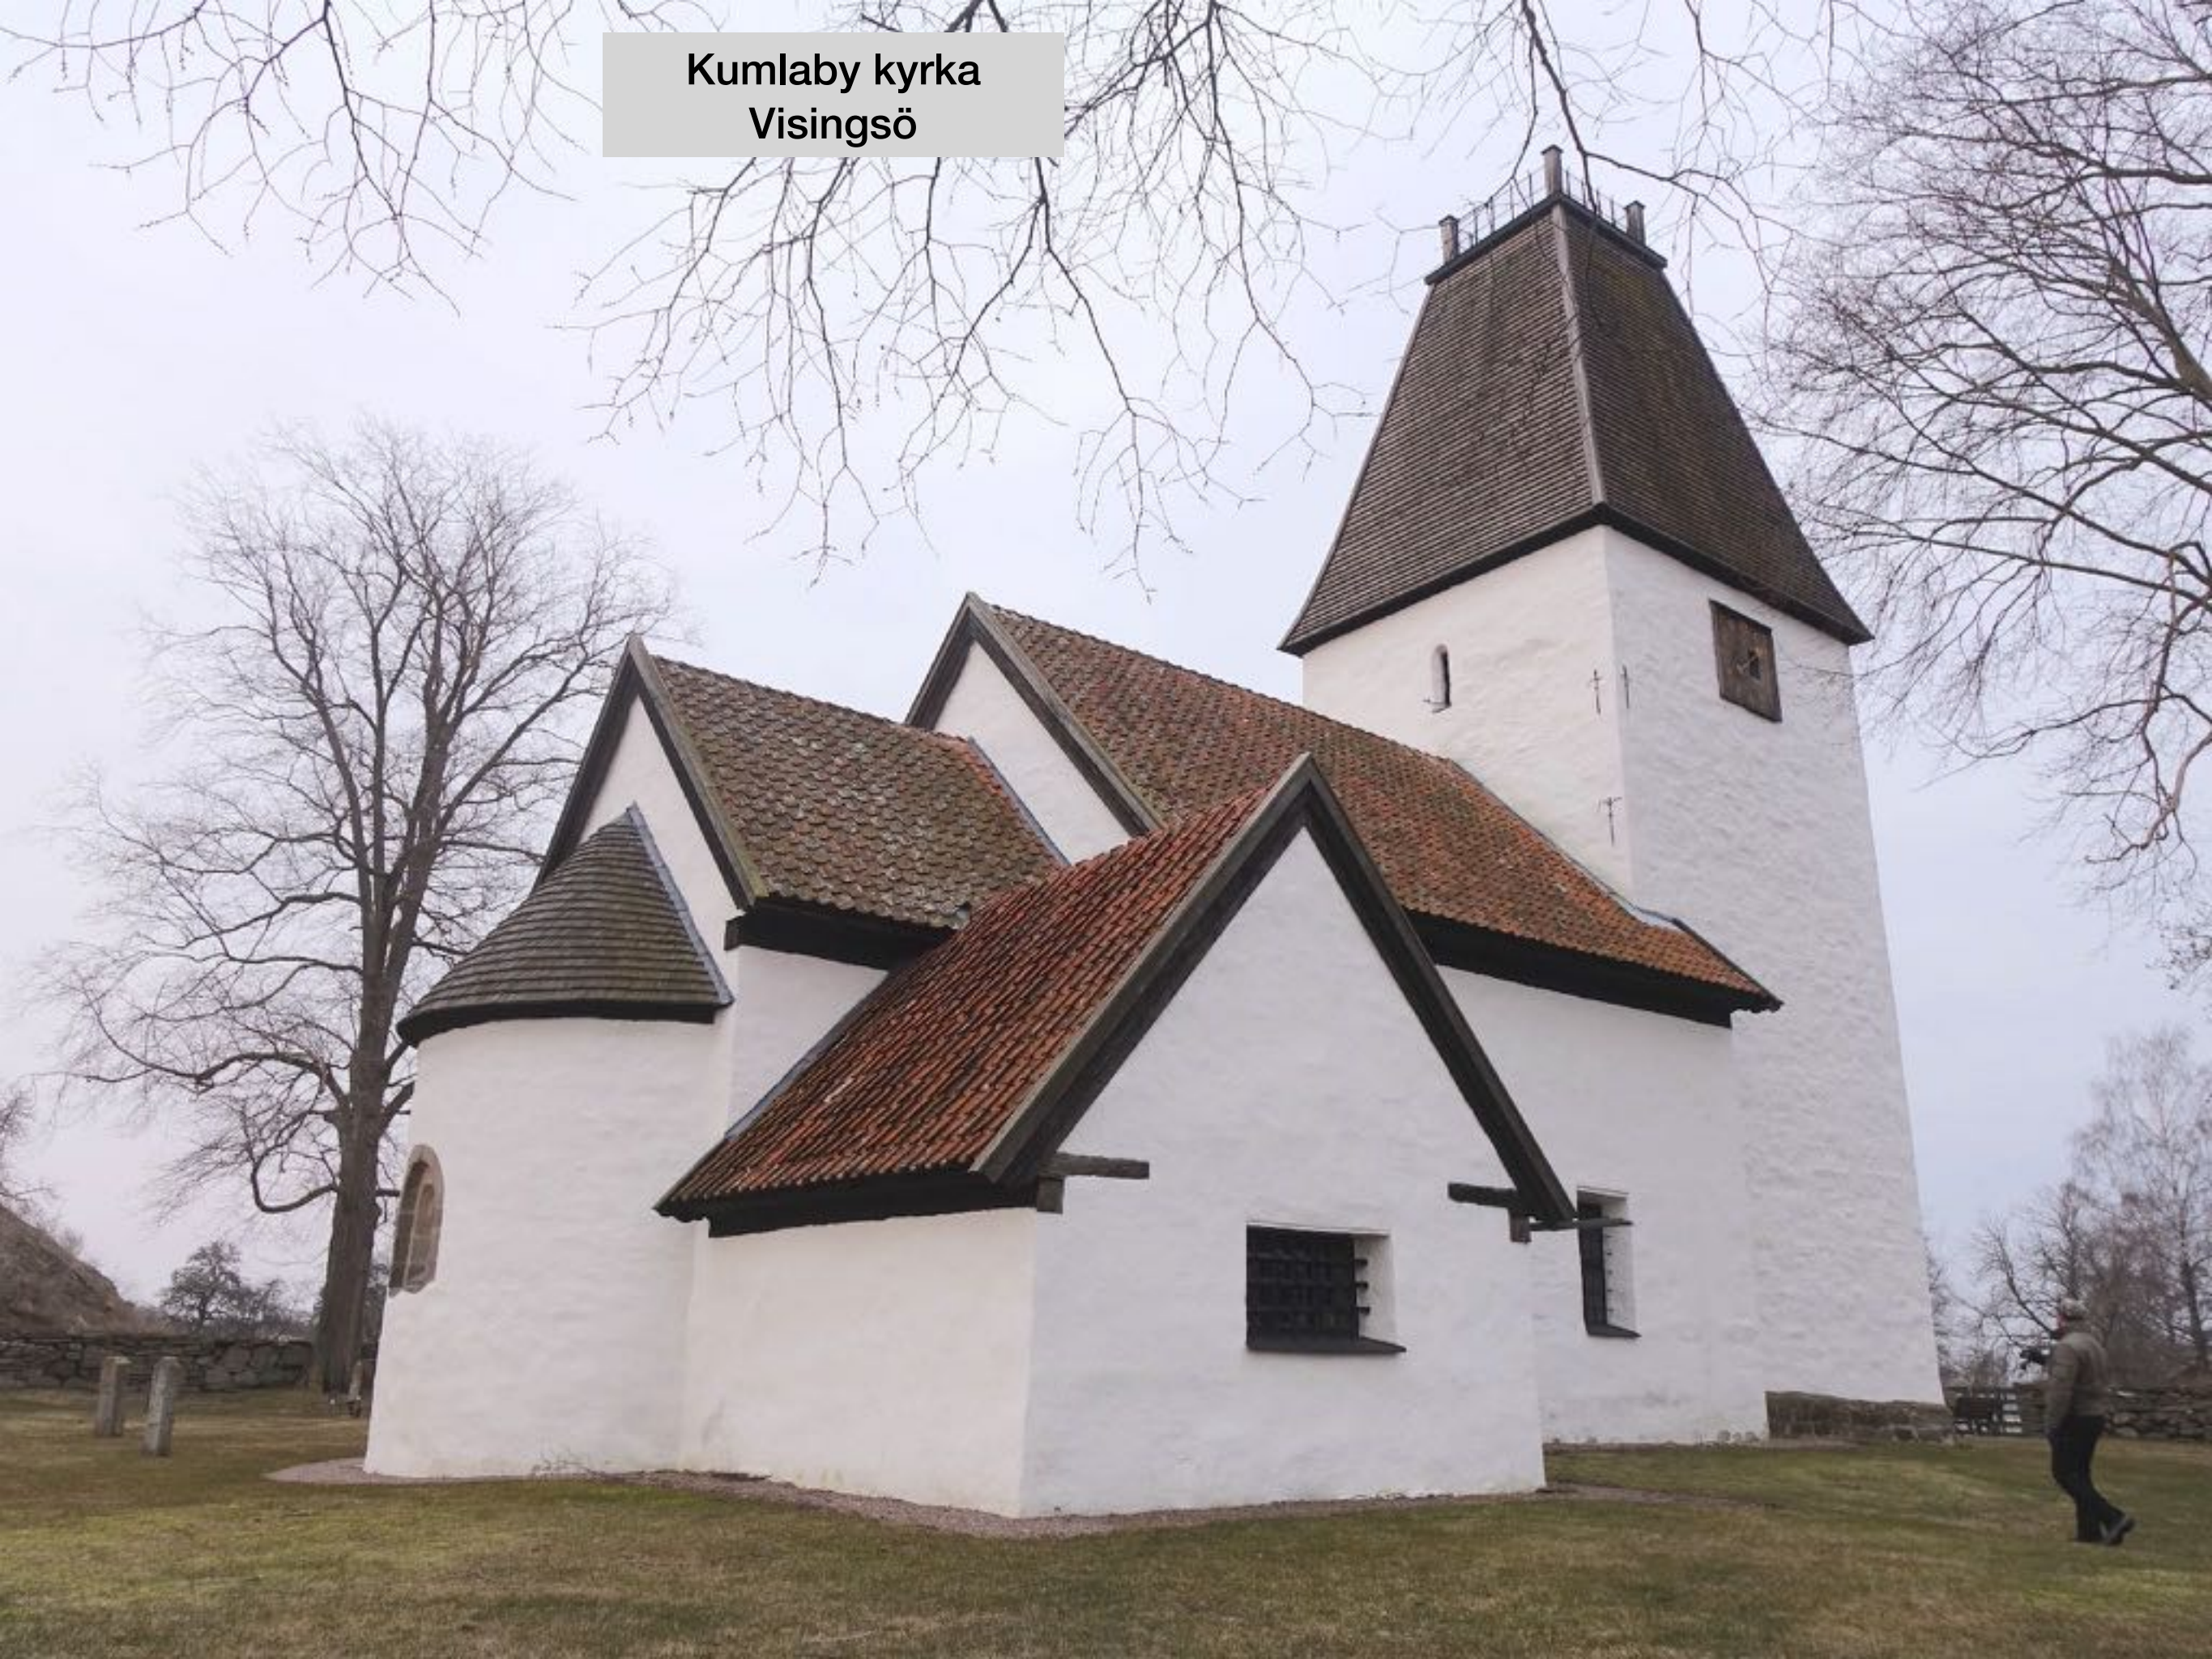
Kumlaby kyrka  
Visingsö

Kyrkans taklag över kor och långhus är mycket välbevarade, om än föredömligt reparerade under 1900-talet.

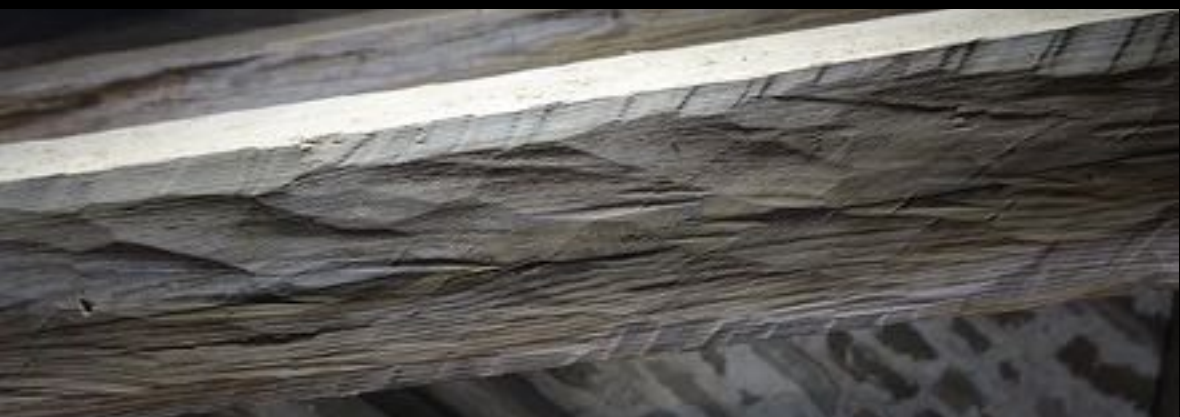
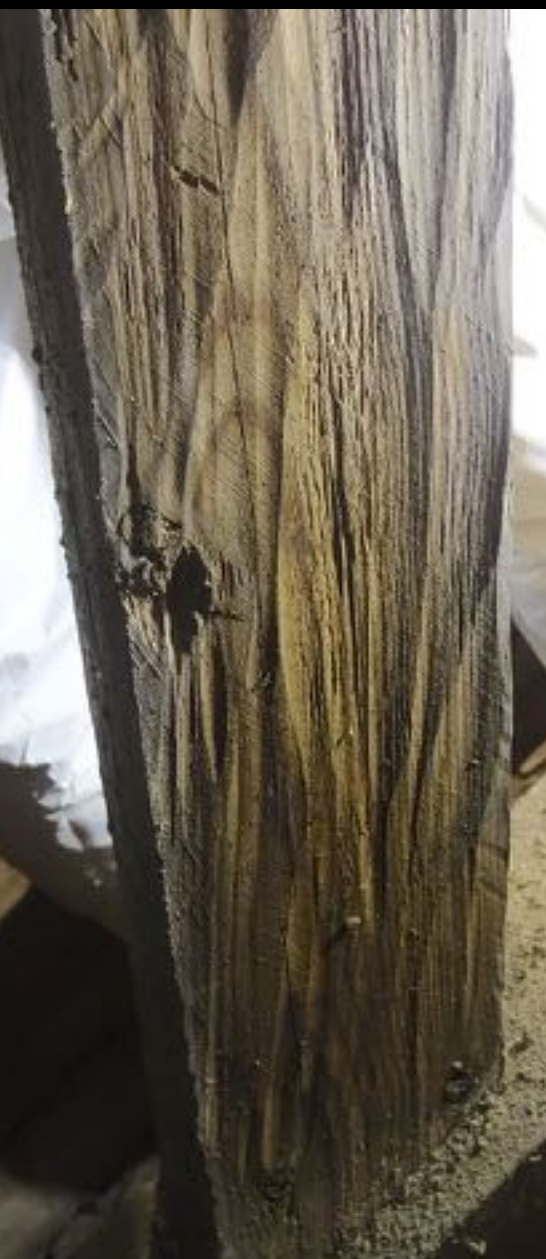
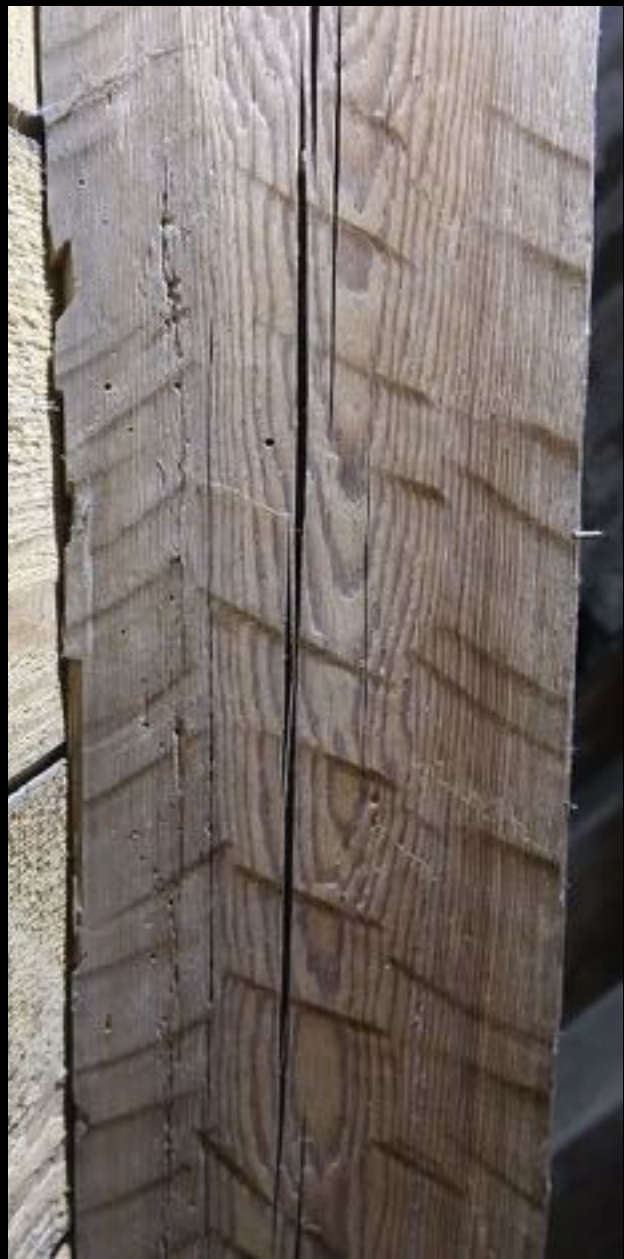
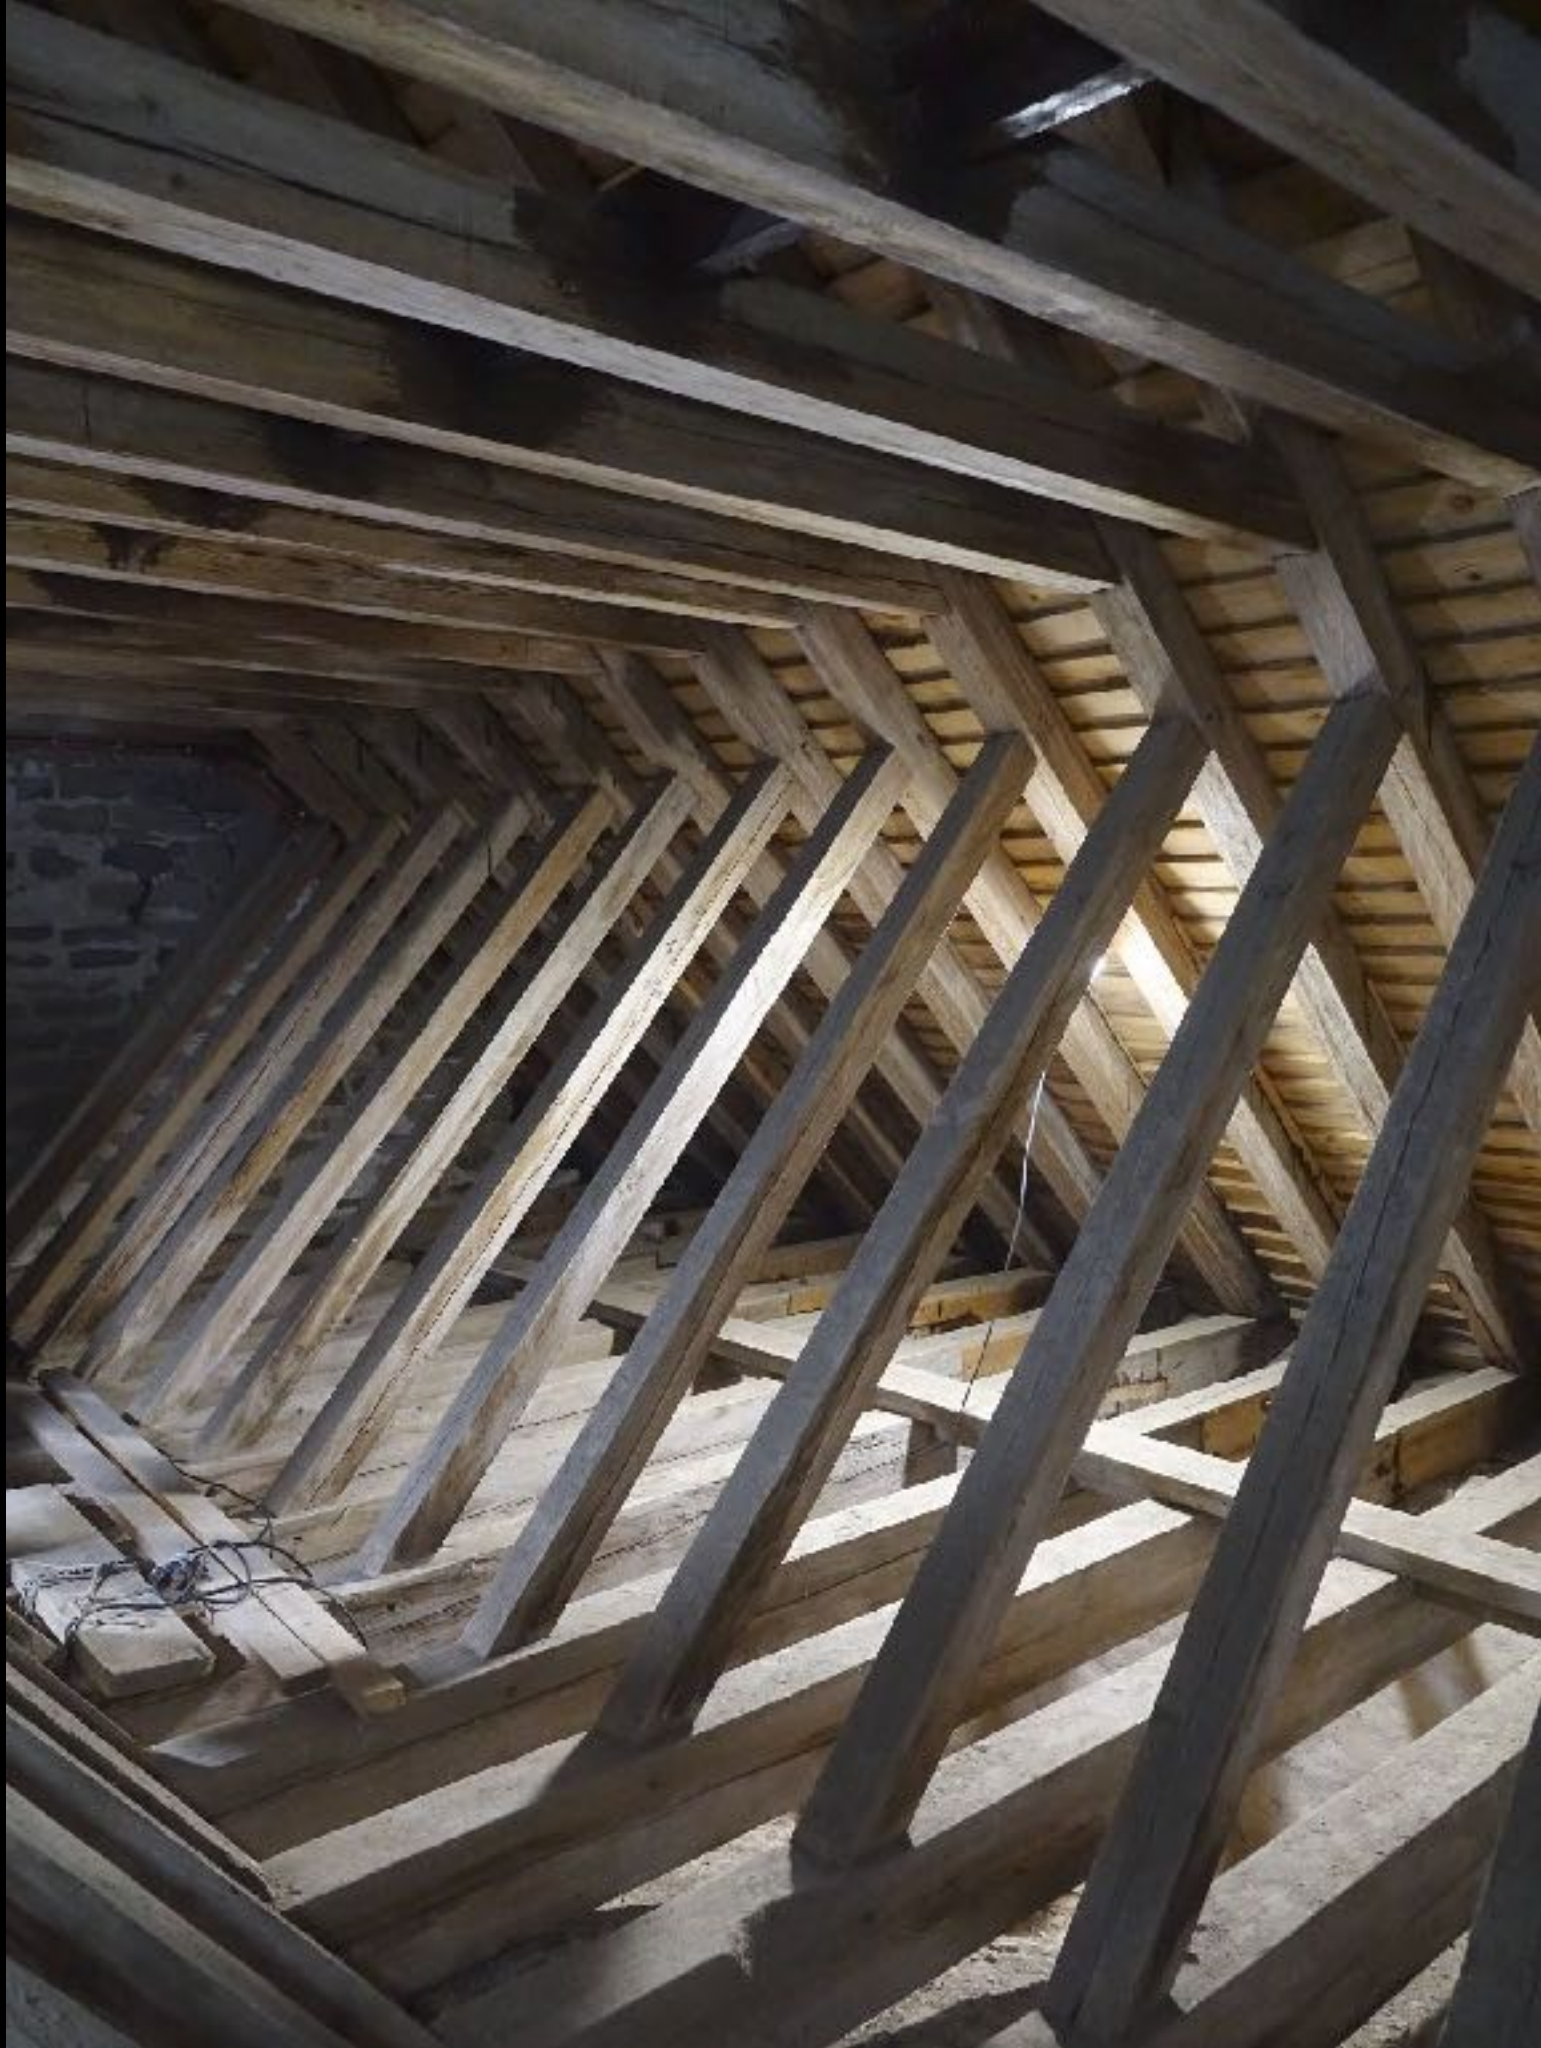
*Den unikt bevarade nockstocken  
från 1100-talet som sticker ut  
genom tornets östvägg.*

Spåren för takbrädorna, taktron, har skurits ut med rundat dragjärn, ett verktyg vanligt för 1100-tal. Gavelsparrar har suttit i anslutning till nockstockens ände.

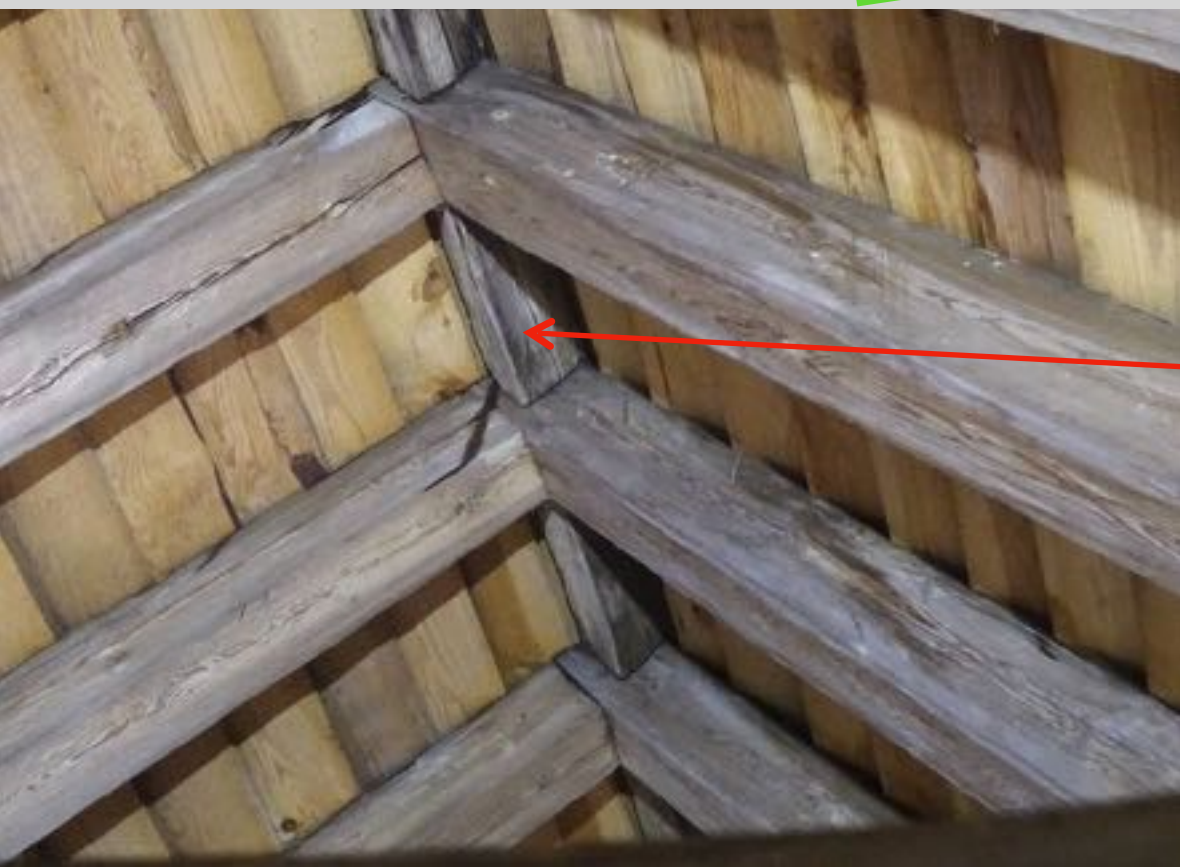
Kyrkans plan över murverket är skev och inte i vinkel, Här är exakt form som smalnar av åt öster. Kontrollmått visar att man haft oerhörd koll på hur alla delar skall tillverkas för att ge ett exakt precision på taklaget. Den enda ledtråd vi kunde finna är centrum-ritsar på alla bindbjälkarnas västsidor, något vi finner i vissa taklag från 1100-tal, men som vi inte än har grepp om hur man arbetat.

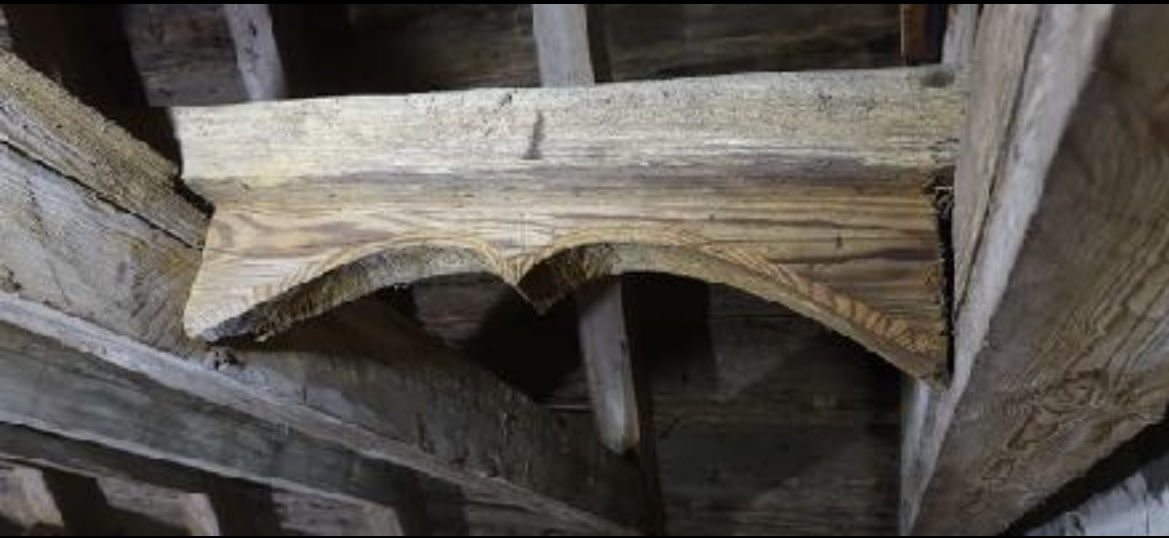
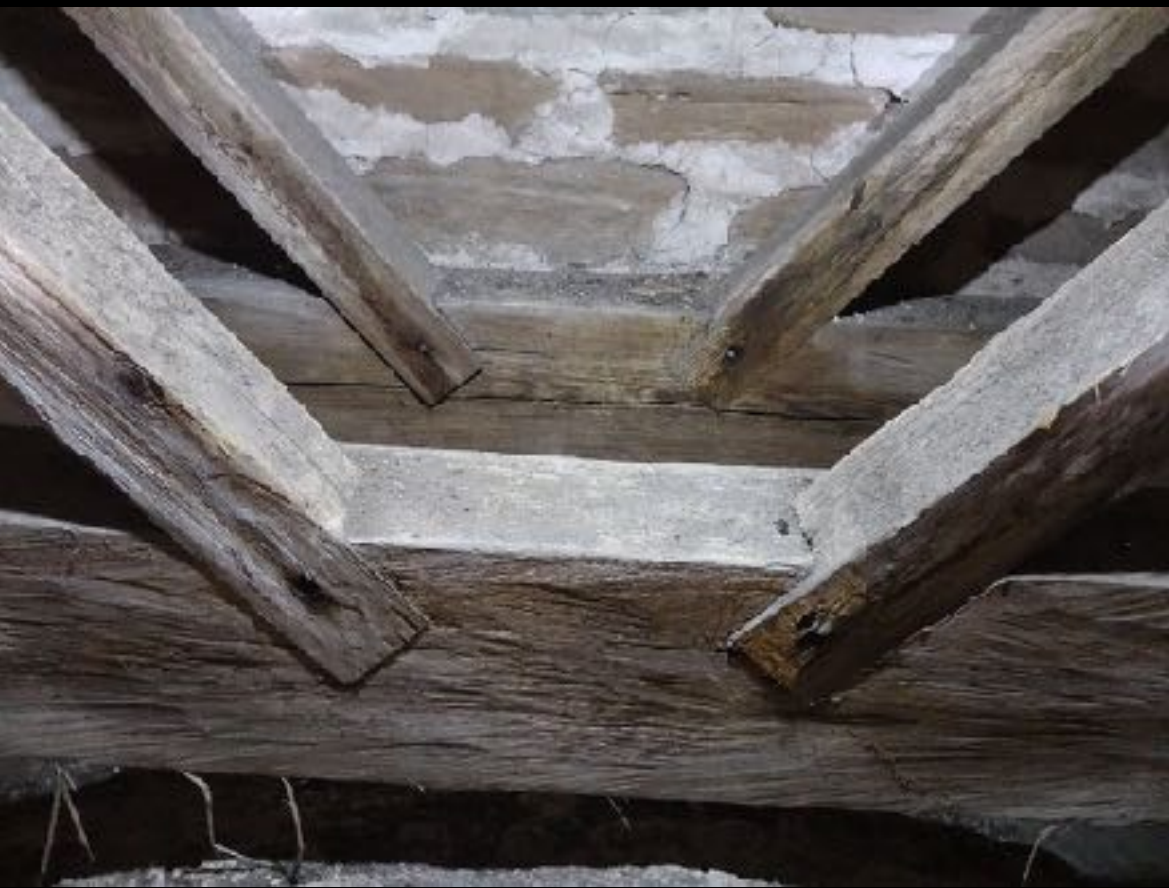
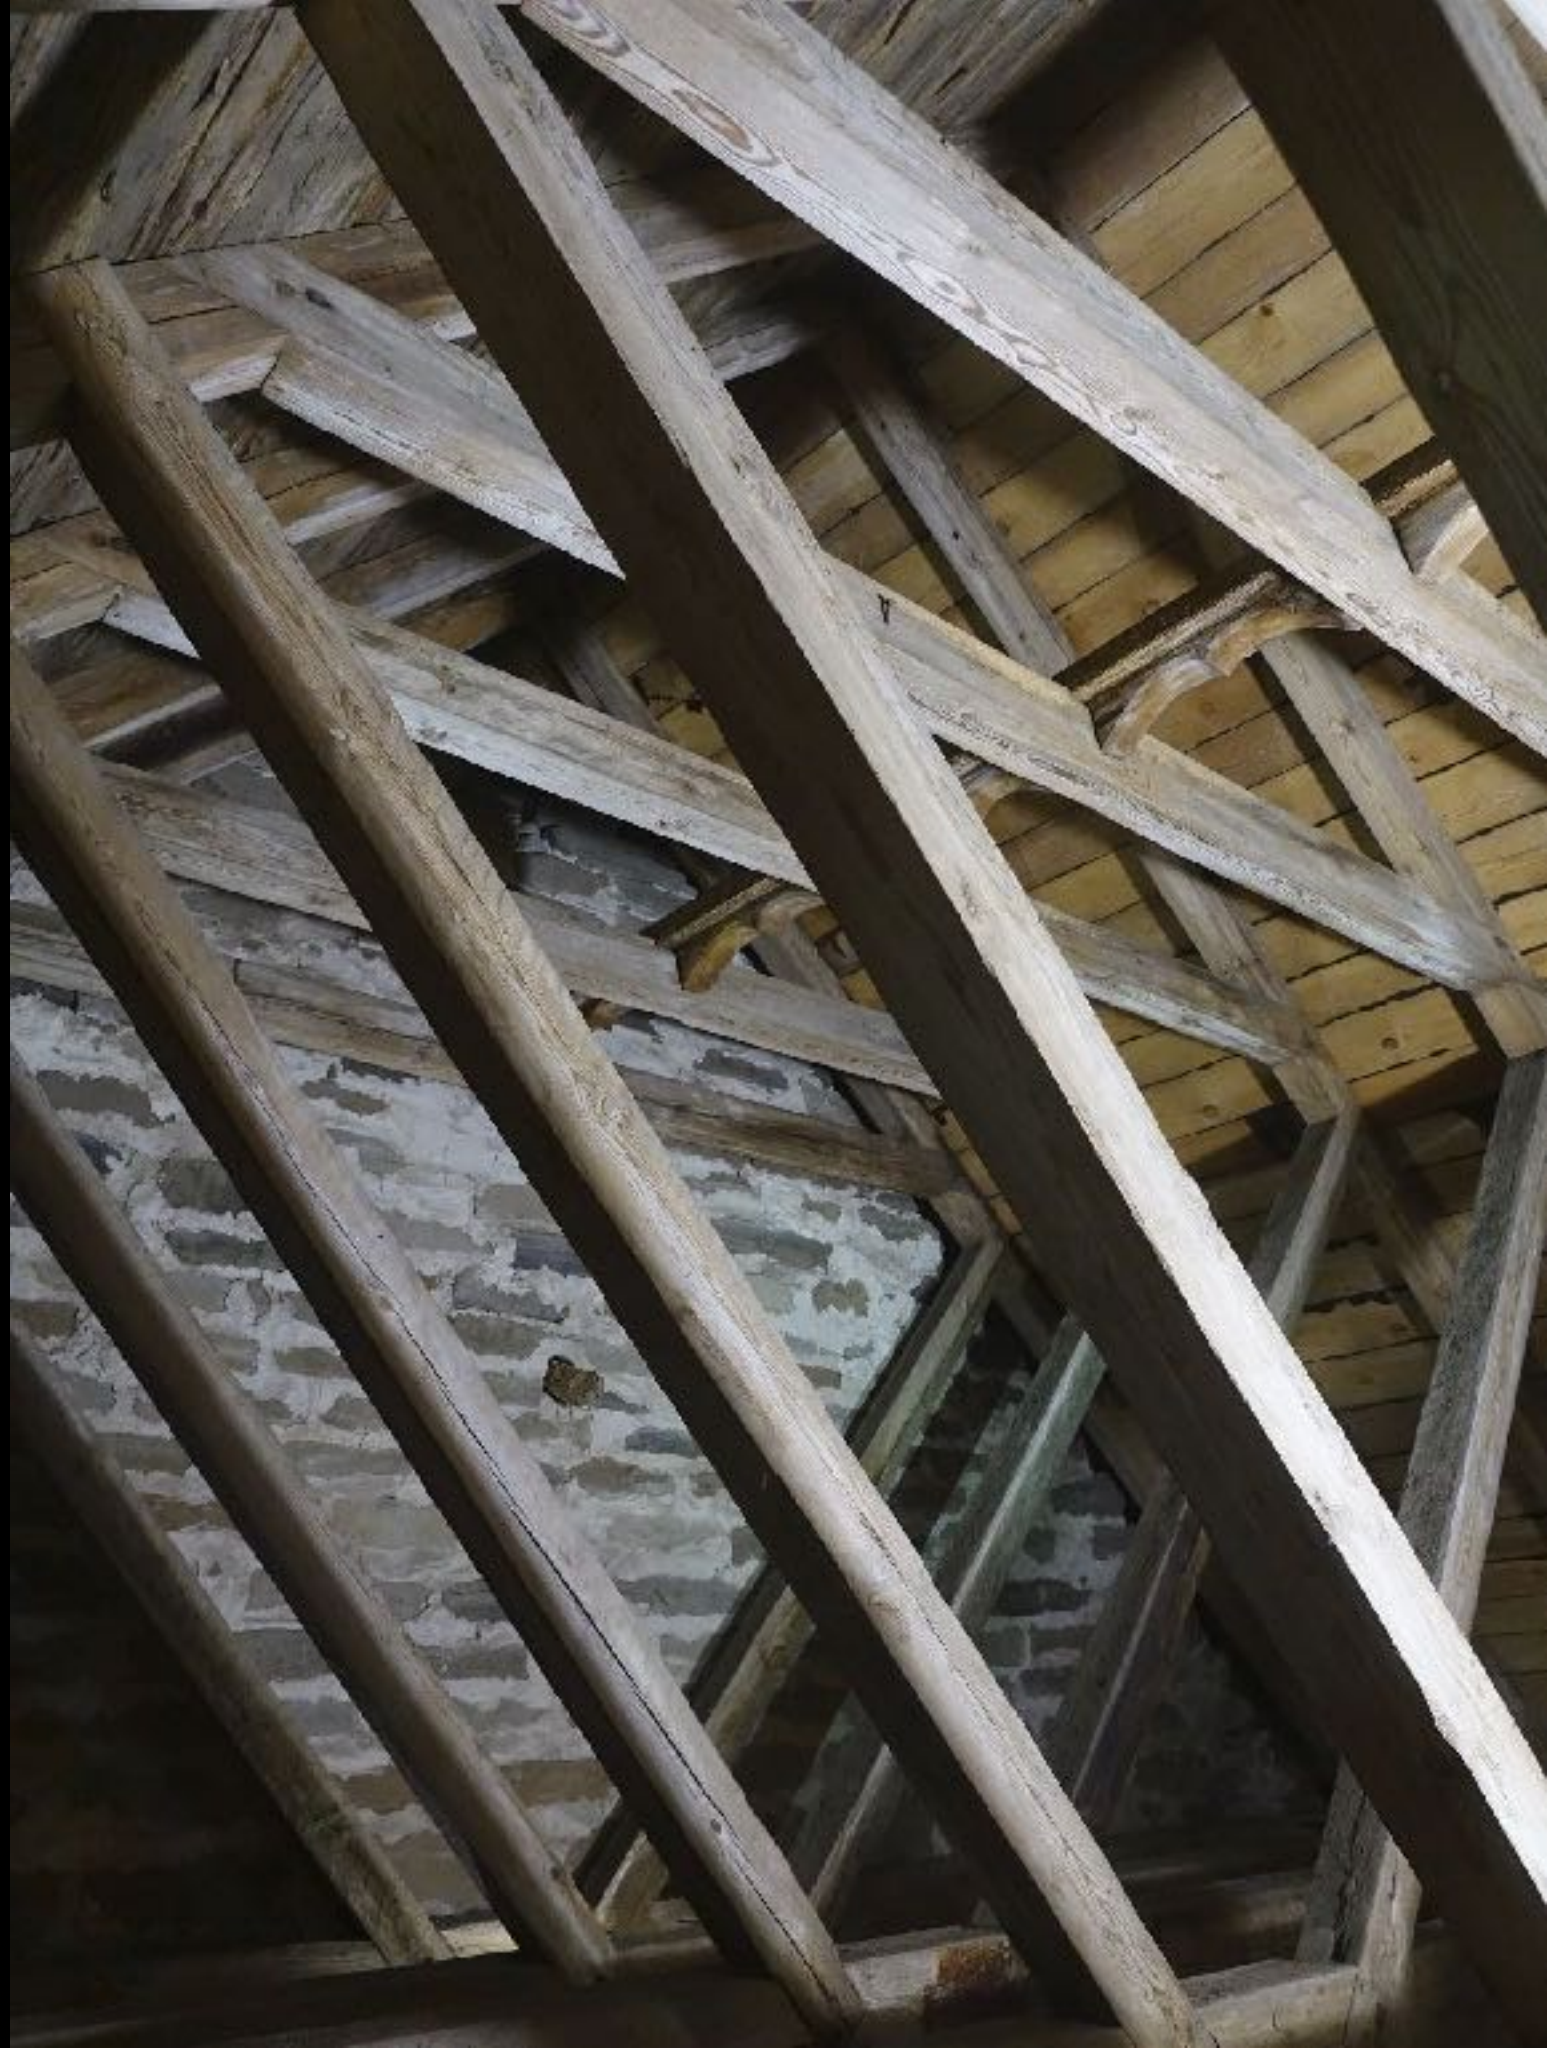
**Koret:**

Koret har medvetet finare behuggning av sparrar och bjälkar samt att styrbjälken är profilerad. En medvetenhet att Gud ser ditt arbete, inte bara betraktaren från kyrkorummet.

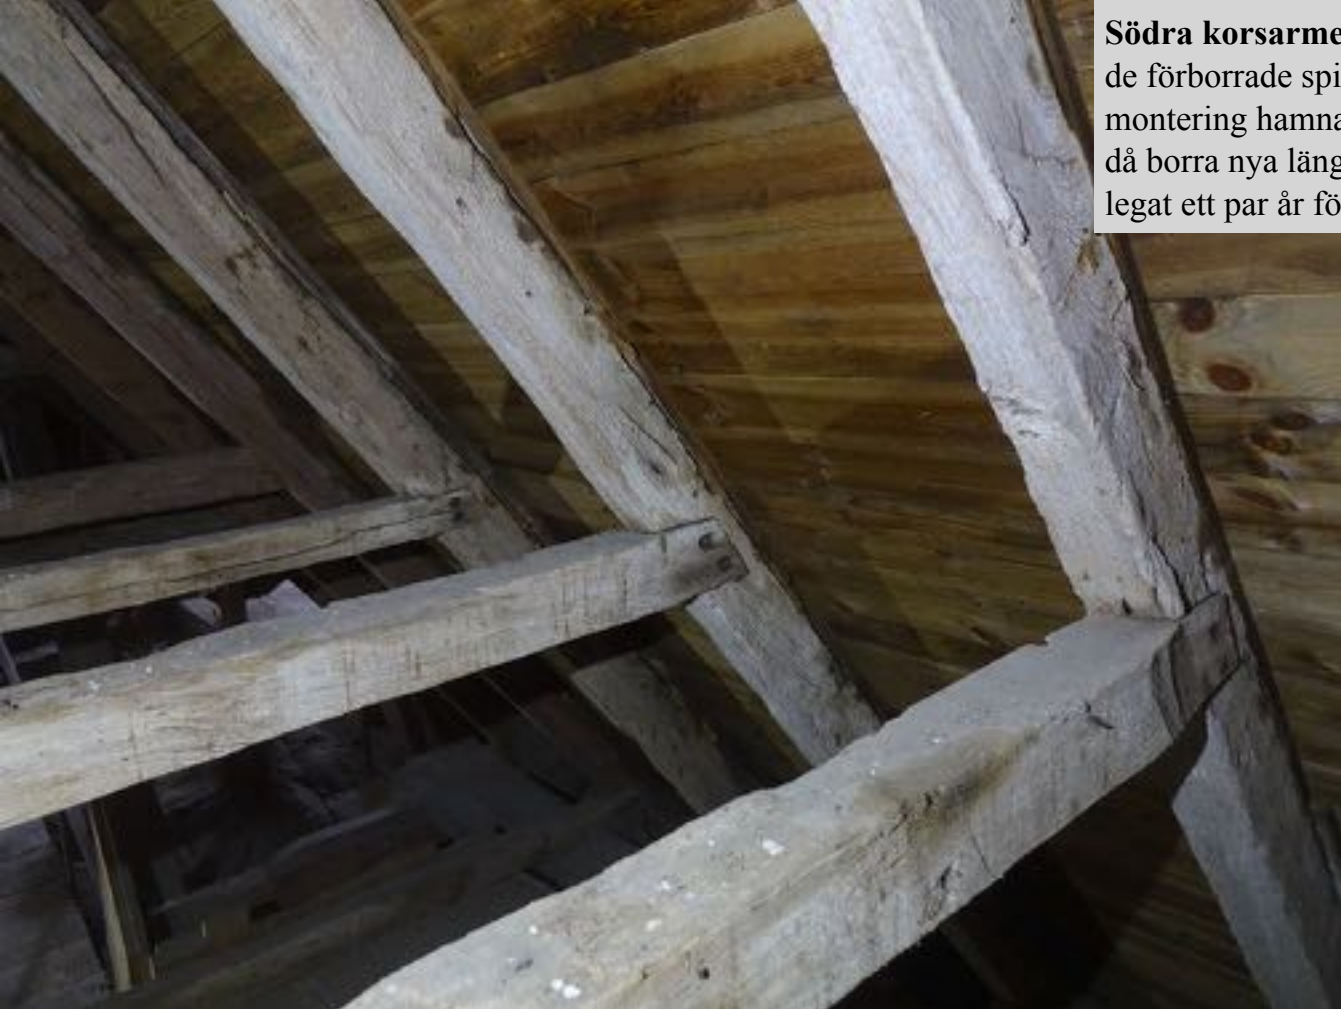
**Södra korsarmens vind.** Typiskt medeltida hantverk. Notera de förborrade spikhålen i hanbjälkens bladknut som vid montering hamnat där torrsprickan sitter i högbenet. Kan får då borra nya längre ut i knuten. Detta betyder att virket har legat ett par år för att få torrsprickor!

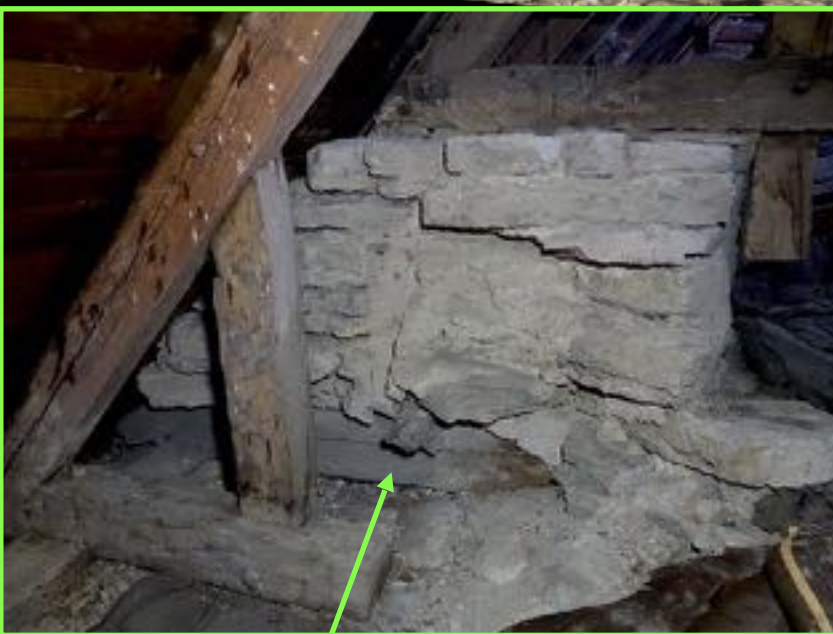
**Nockhuven** ligger illa till för att mäta upp väl. Ett försök till att scanna av den ses här. Ovanpå ligger en del som troligen är ett stycke slaktad nockhuv med den falsade delen stickande utåt. Ovanpå är det 2" plattugget och änden är avfasad fint som ett troligt avslut på taket. Den känns rätt "funkis" jämfört med norska drak-ryggar och Garda på Gotlands nockhuv. Kanske är den senmedeltida.

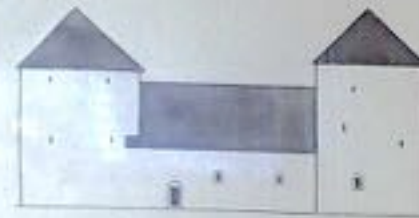
II. Under de krigiska tiderna i slutet av 1100-talet blev kyrkan en klövsadelskyrka: korsarmarna förstärktes som bottenvåning till ett östtorn, i väster byggdes också ett torn. Därigenom blev även denna Ölandskyrka en försvarskyrka.

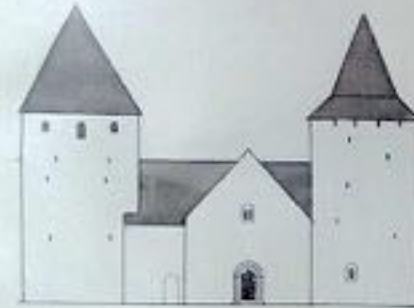
III. Omkring 1230 inträdde fredligare tider. Den s. Gärslösa-mästaren utvidgade kyrkan genom vackra korsarmar. I Gärslösa kan man ännu beundra ett liknande byggnadsföretag. Ett kapitel med ansiktsmasker är bevarat, liksom den från Gotland importerade funten.

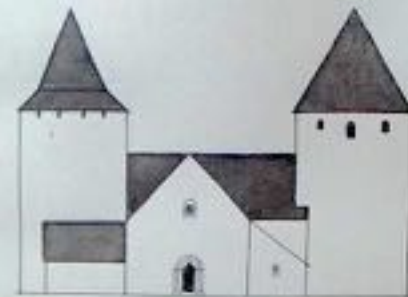
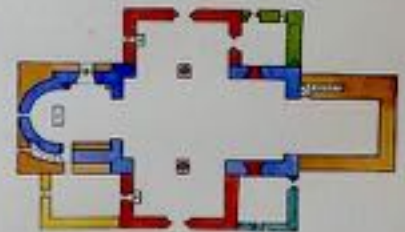
IV. Under medeltidens slut eller senare tillbyggdes sakristia m.m. Förnämliga skulpturer, kalk, mässhake m.m. äro bevarade. Försunna äro norra korsarmens valvmålningar och glasmålningar i det ena korfönstret.
