# Medeltida träbyggnadskonst i Växjö stift

4 dec 2024 Medeltida takstolsinventering av Växjö stift

Ett projekt av Carl Thelin, Mattias Hallgren, Karl-Magnus Melin, Samuel Palmblad, Robin Gullbrandsson.

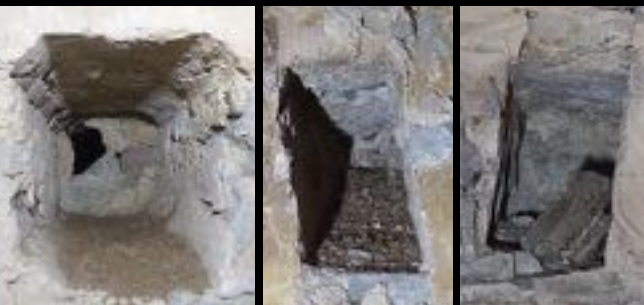
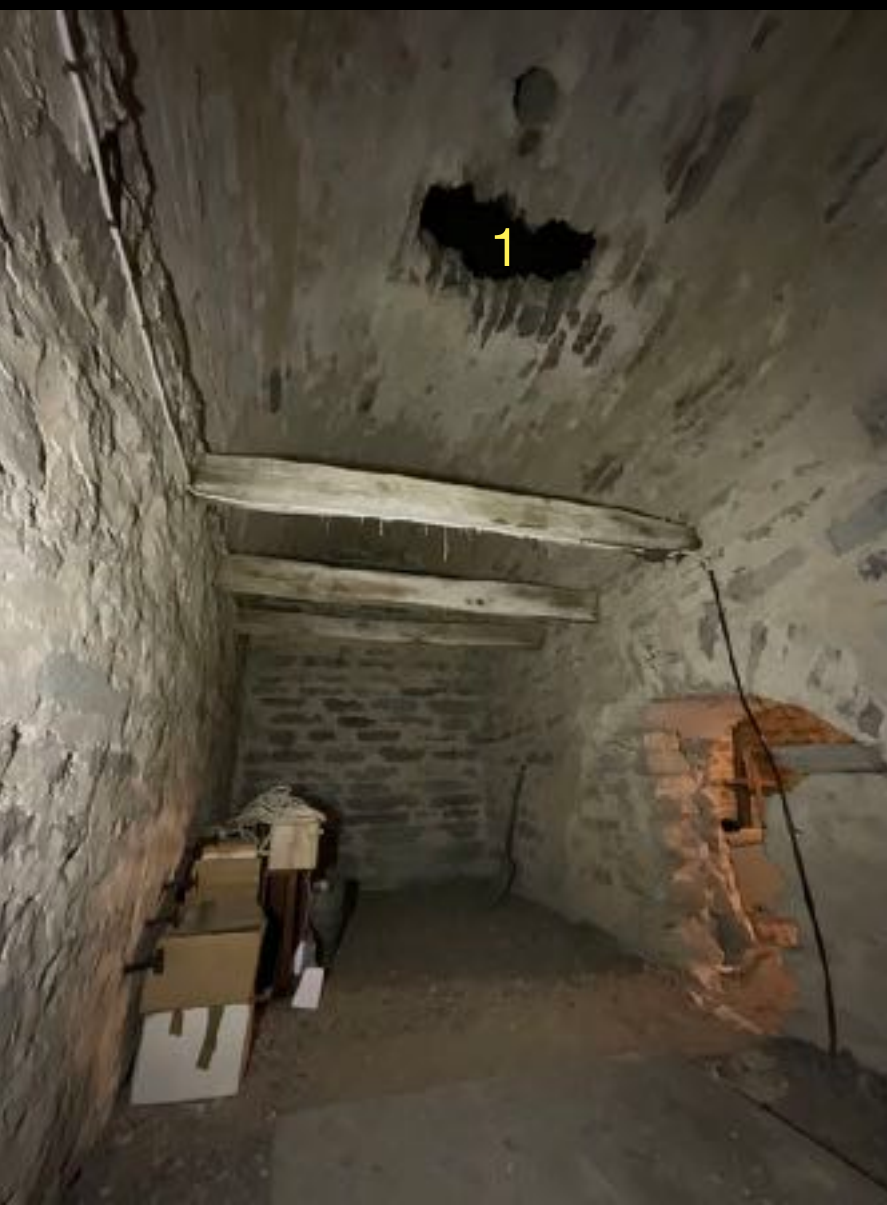
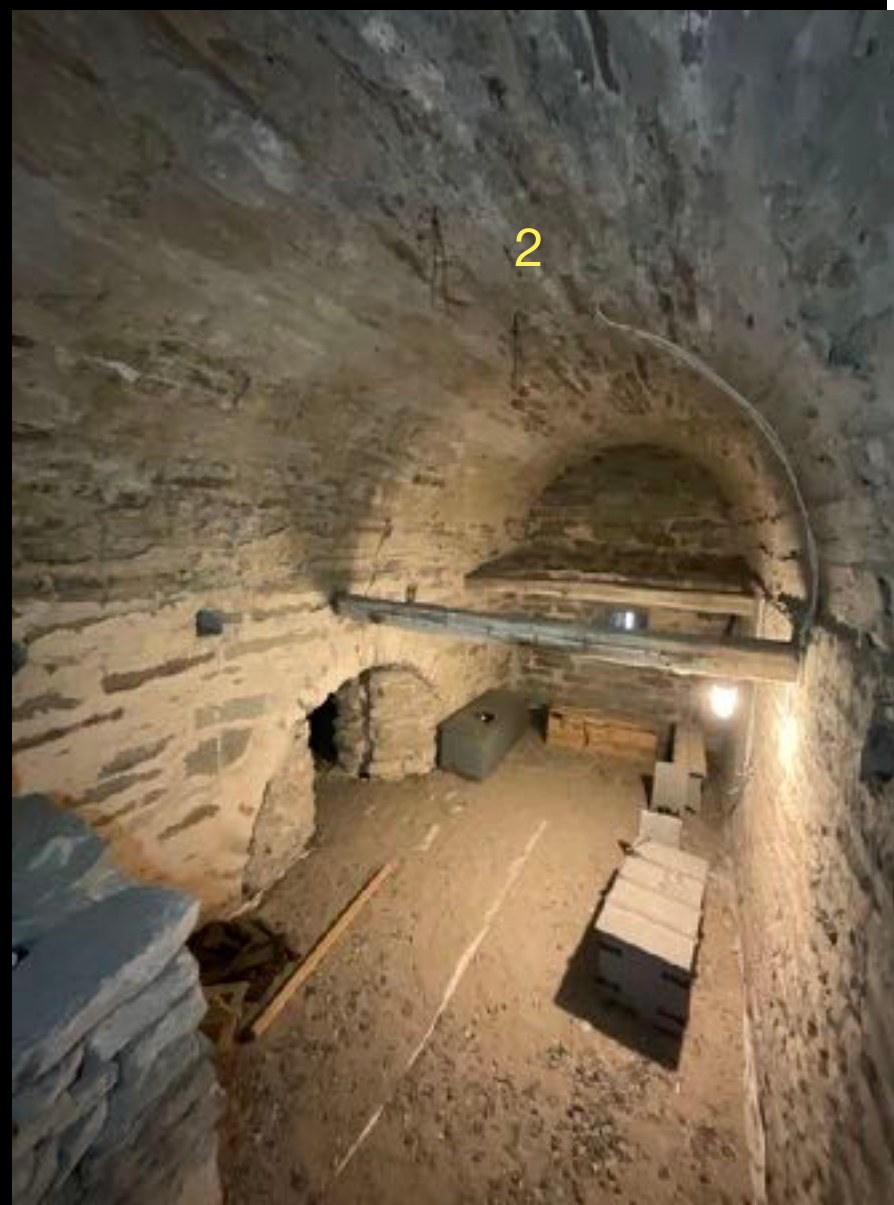
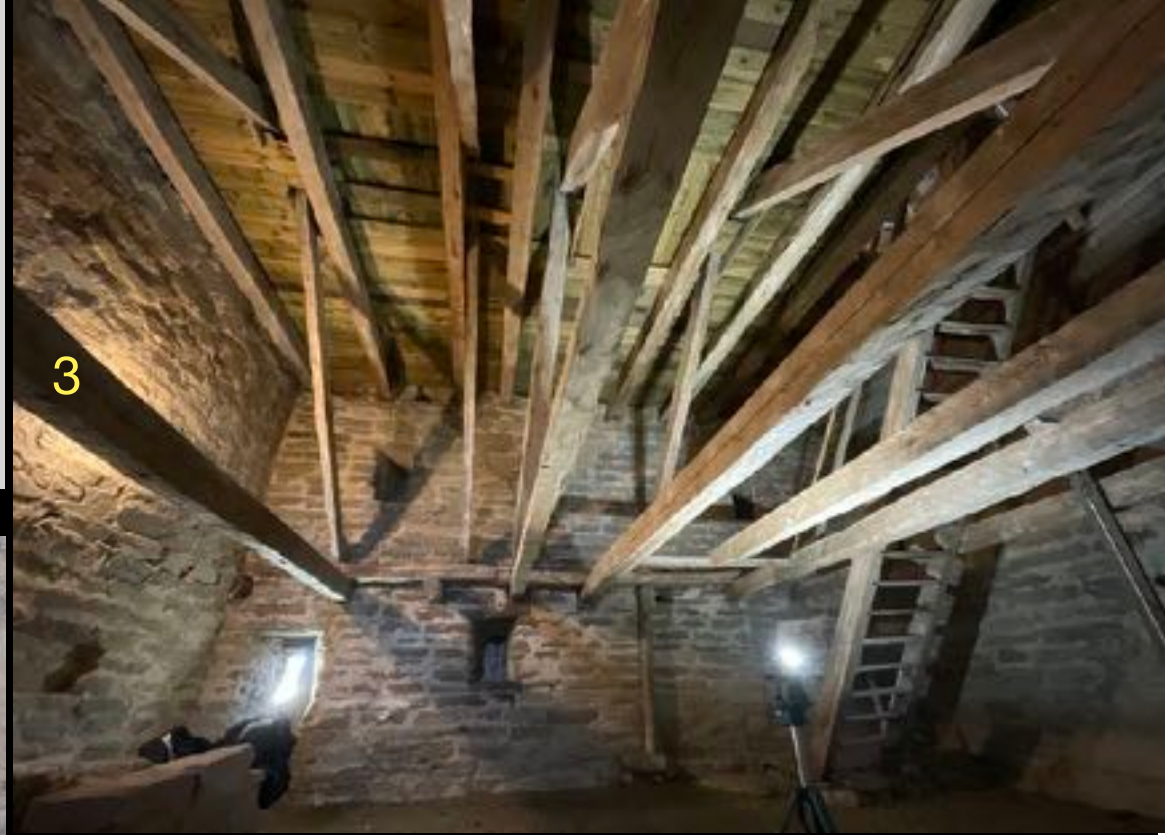
## Tornet

De nedre två tornkamrarnas ursprungliga funktion är oklar. Det finns 5st bjälkar kvar som är original, grovt sprätthuggen ek. Bjälkarna är inmurade då man murar upp tornet vilket man kan se där de möts (ses i botten av hålet) Vi ser att en bjälke har antingen torkat och vridit sig, eller så har den varit en halvklova, där klyvningen följt virkesfibrerna och fått bjälken med propellerform.

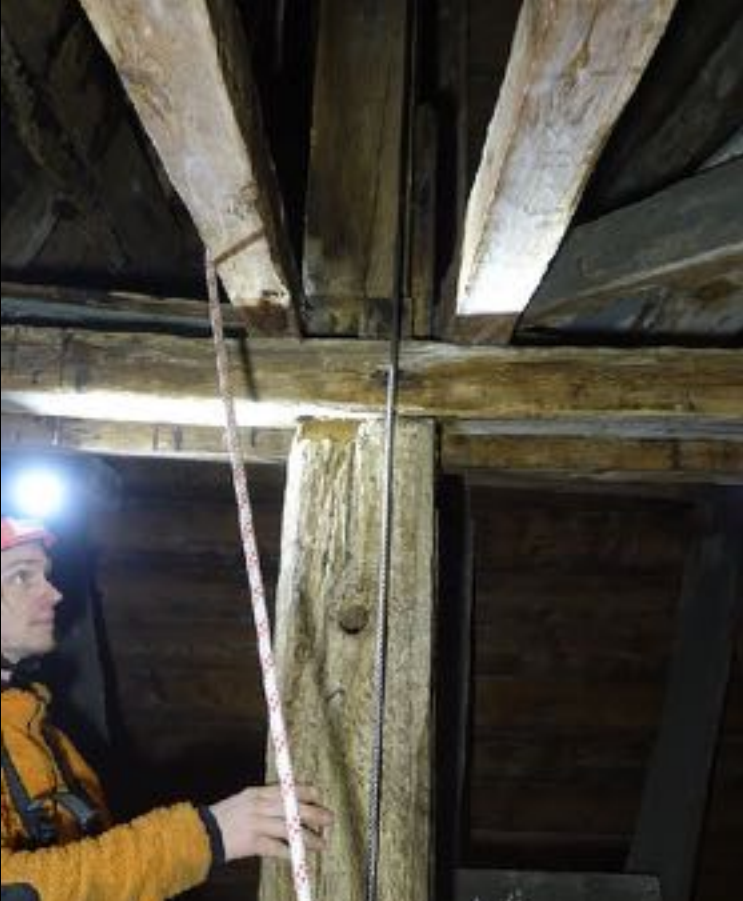
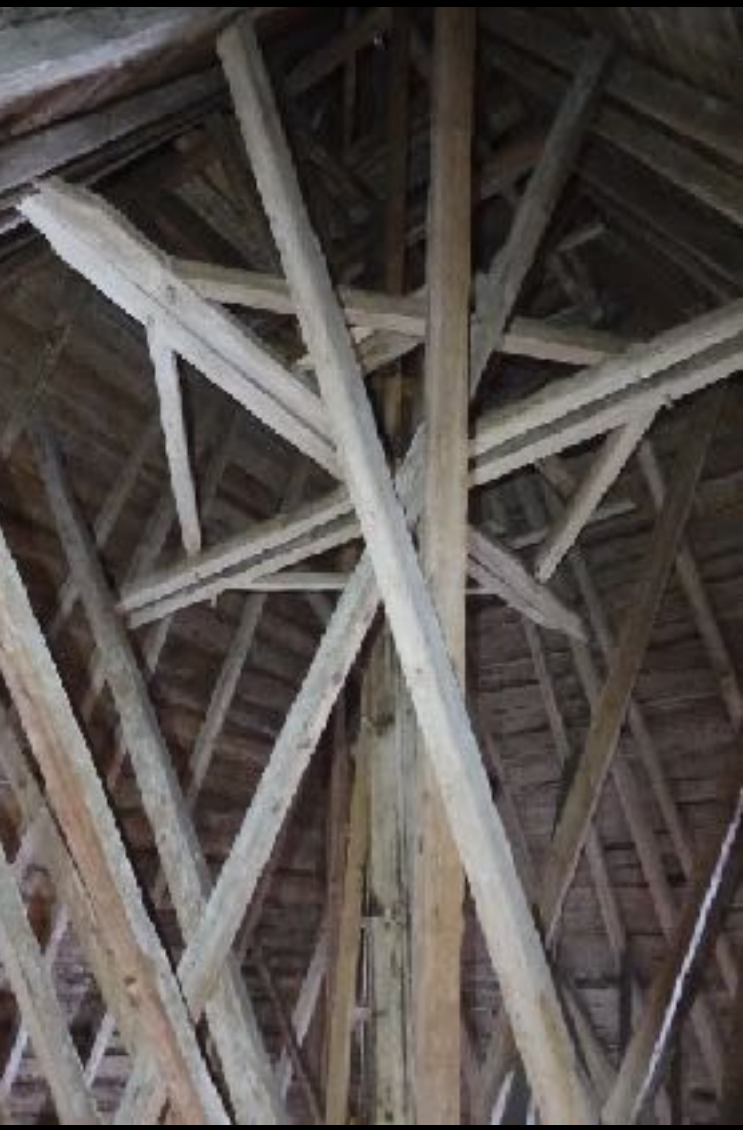
Stjärnbjälklagets delar är av slanka ekvirken i helstock med vitveden kvar. Man vet att det invändigt inte behövs hugga bort vitveden så som utomhus.

De är infästa med stora spikar i de primära centrerade sparrarna som når hela vägen från takfot upp till masttoppen.  
Vulsten som stöd under de korsbjälkarna är anpassad till stjärnbjälklagets höjd i konstruktionen. Det betyder att man haft en ritning i skogen för masten som är i ett helt stycke upp till toppen. Kanske har det varit en skarvbit sista toppen så som i flera andra medeltida torntak ?

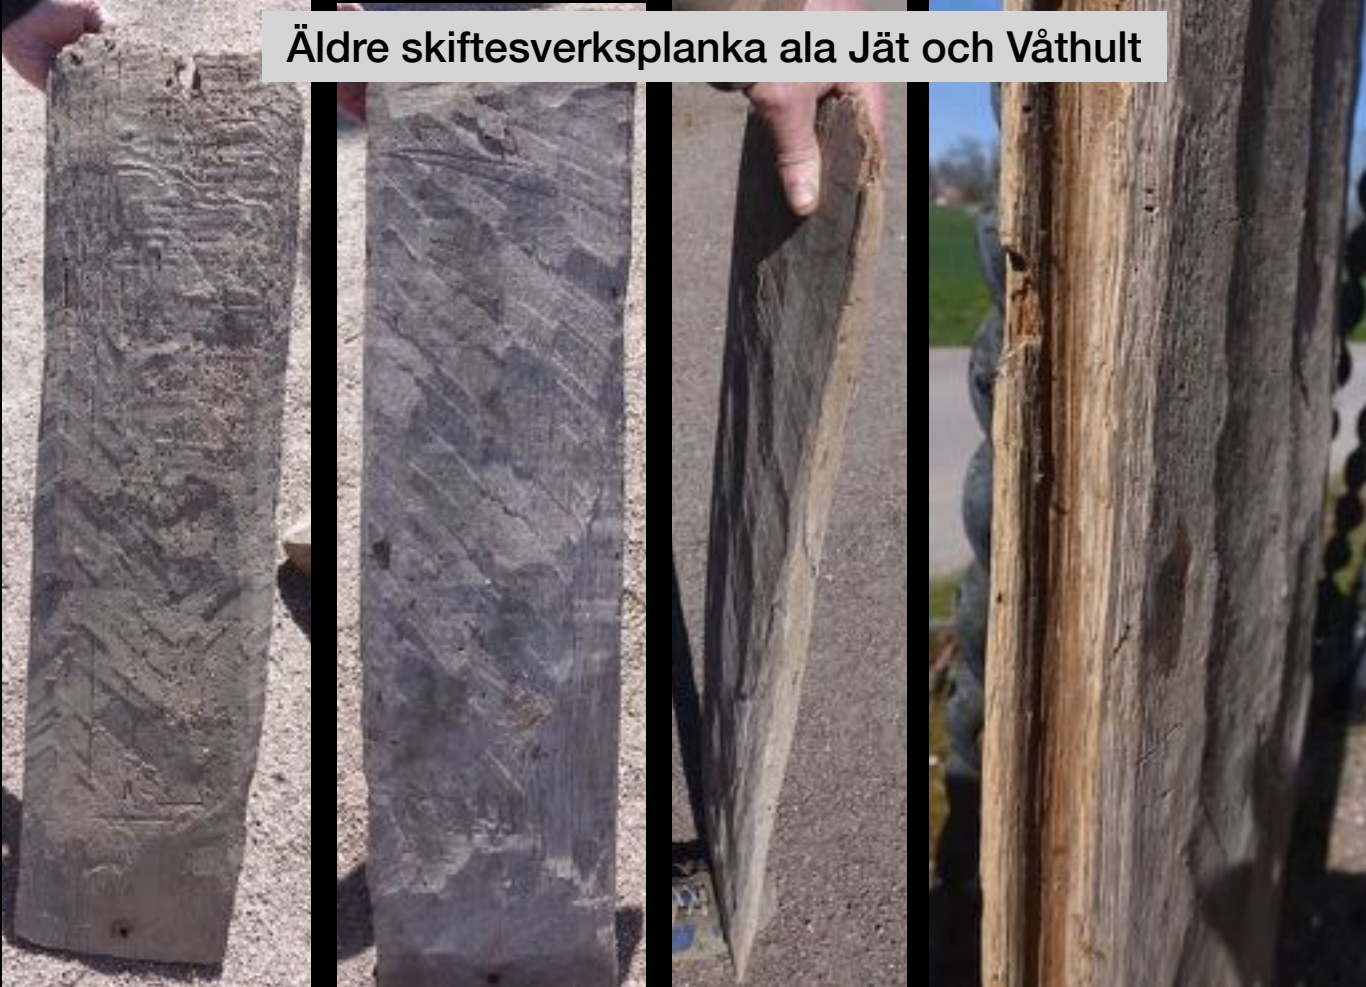
Äldre skiftesverksplanka ala Jät och Våthult

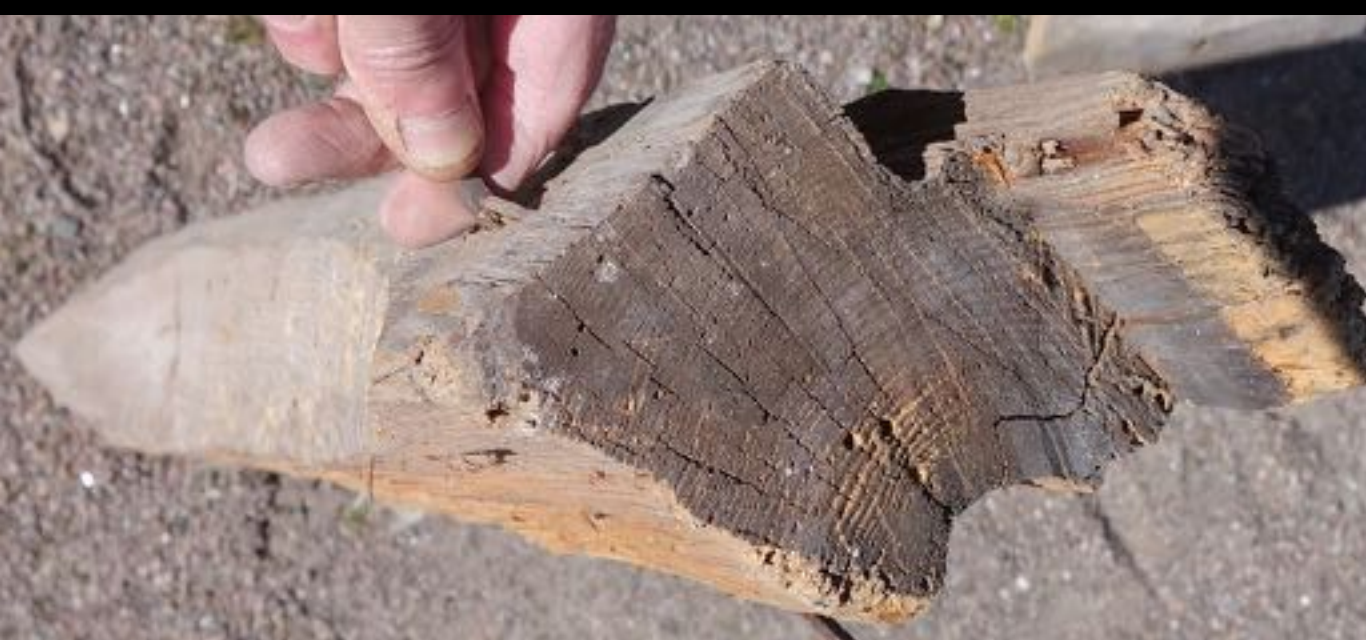
Koretsnockstyrbjälke med fals för taktro

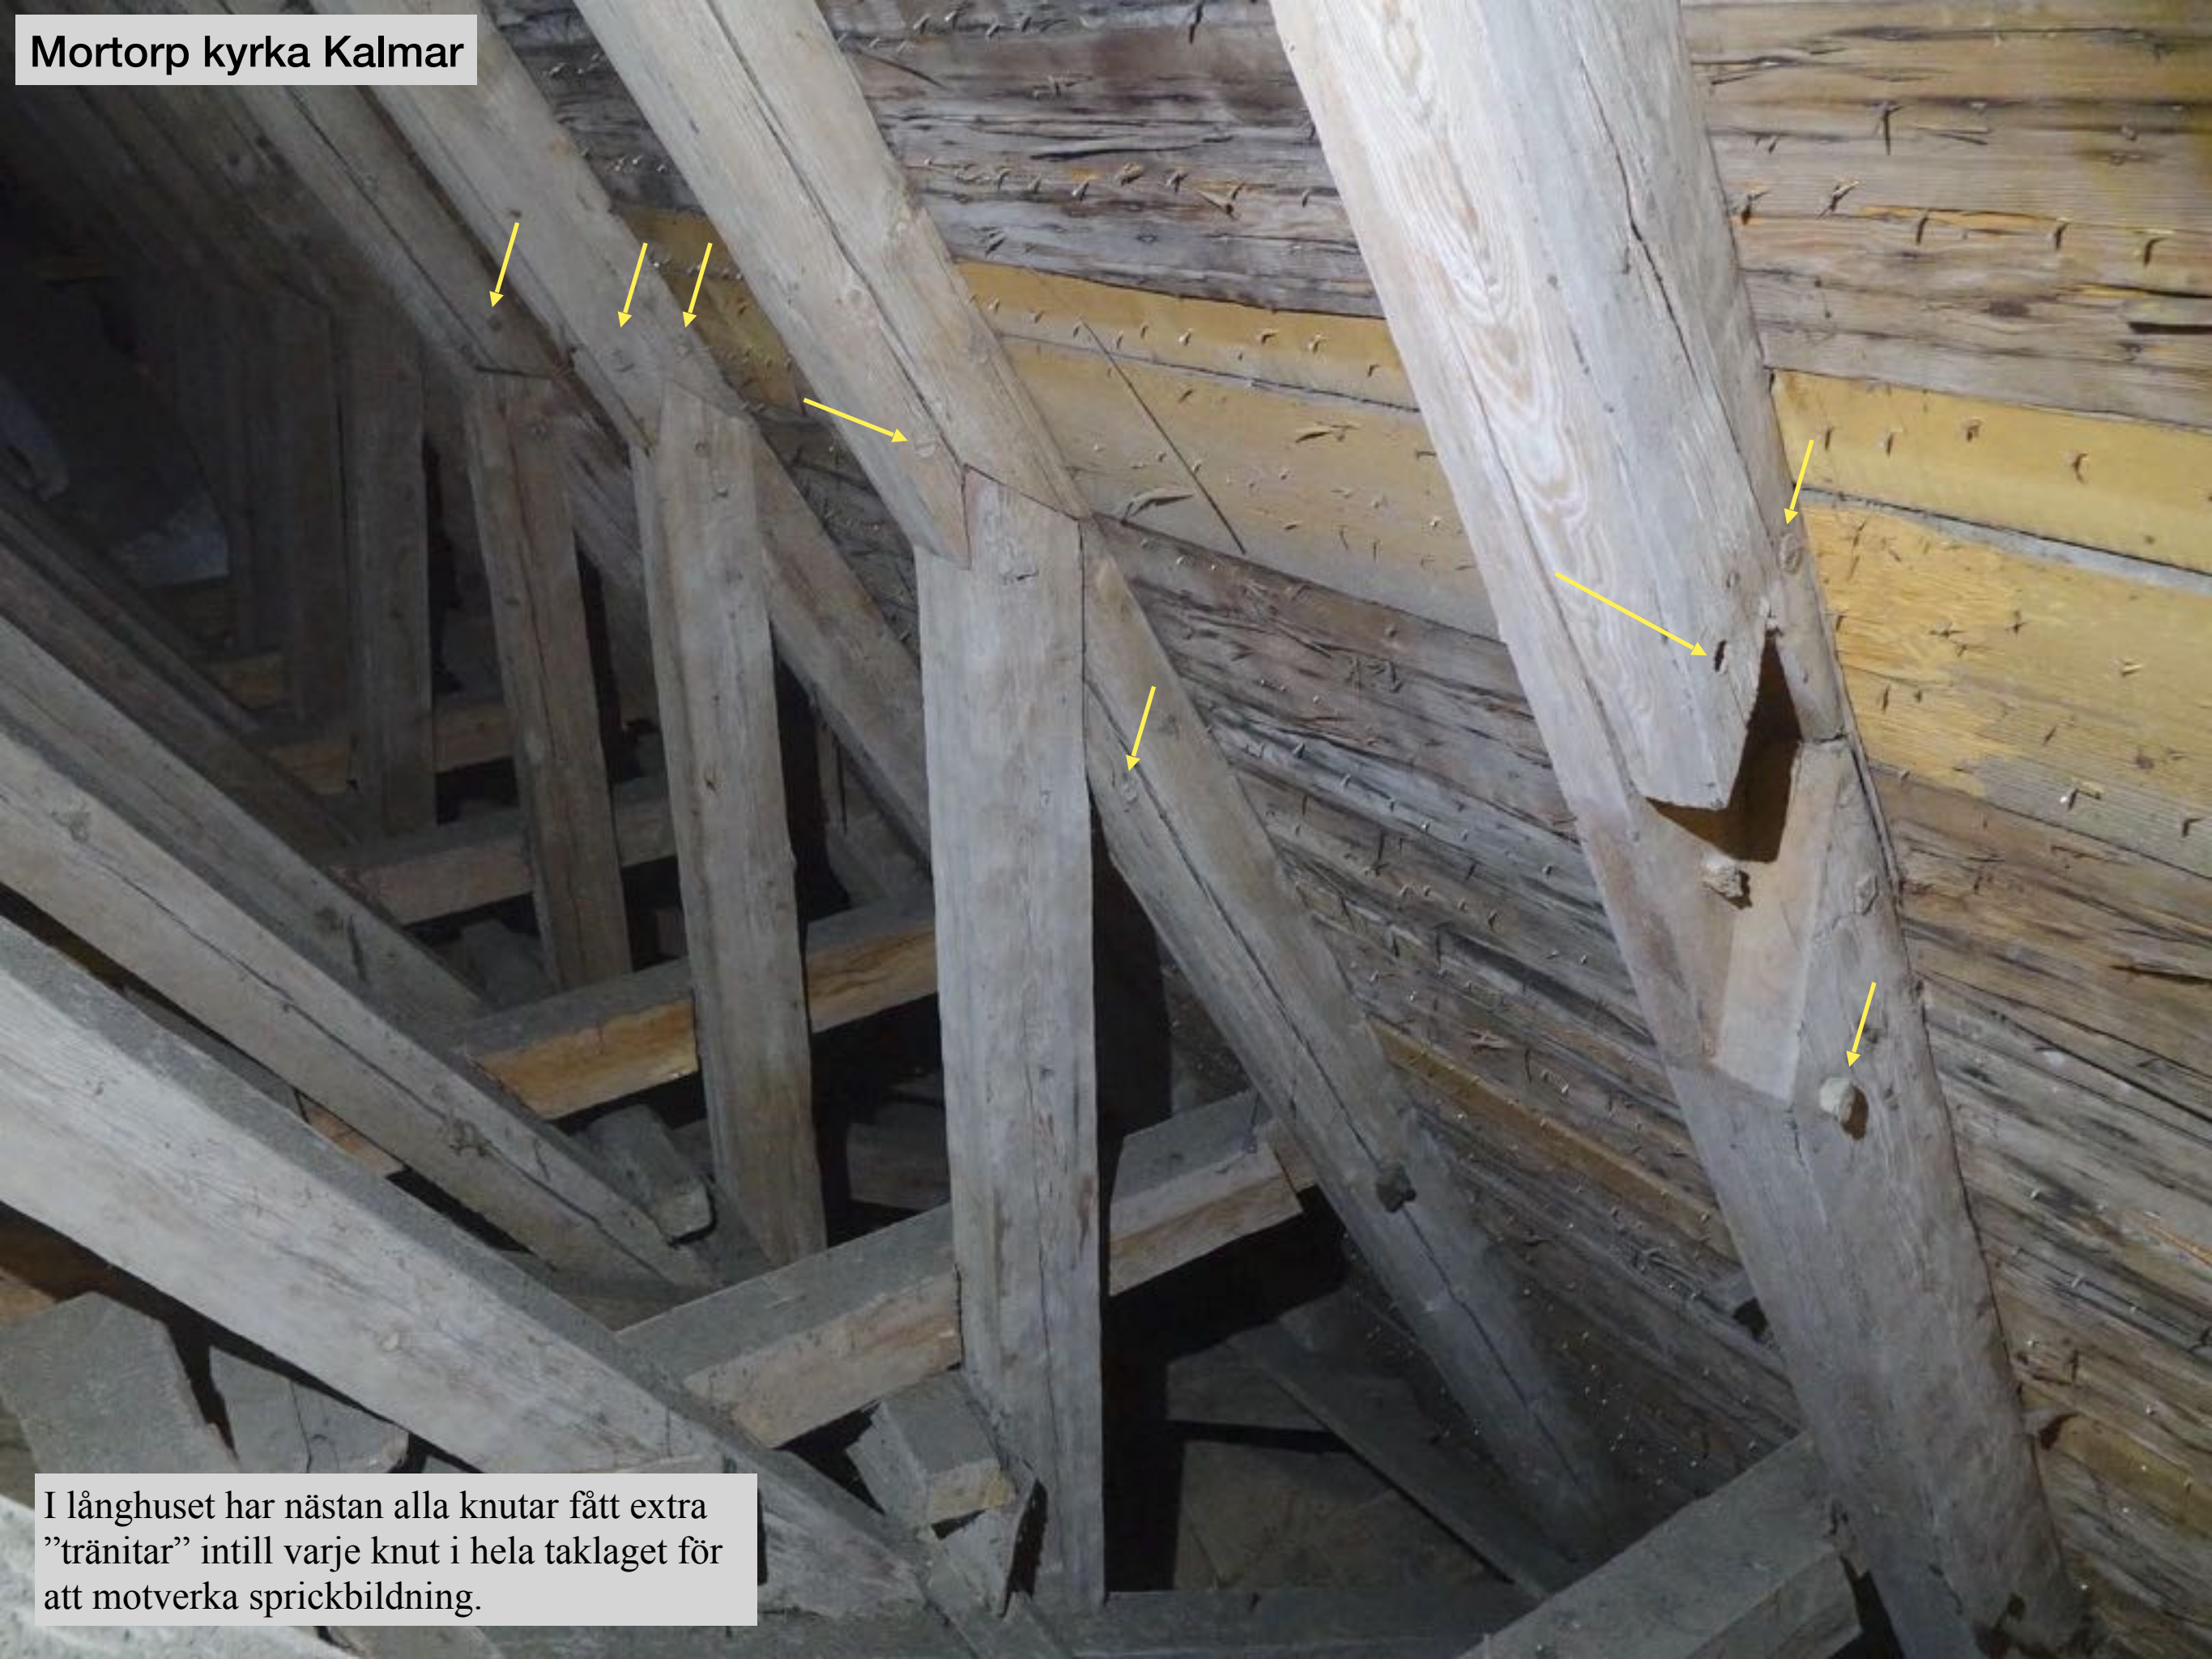
## Mortorp kyrka Kalmar

I långhuset har nästan alla knutar fått extra ”tränitlar” intill varje knut i hela taklaget för att motverka sprickbildning.

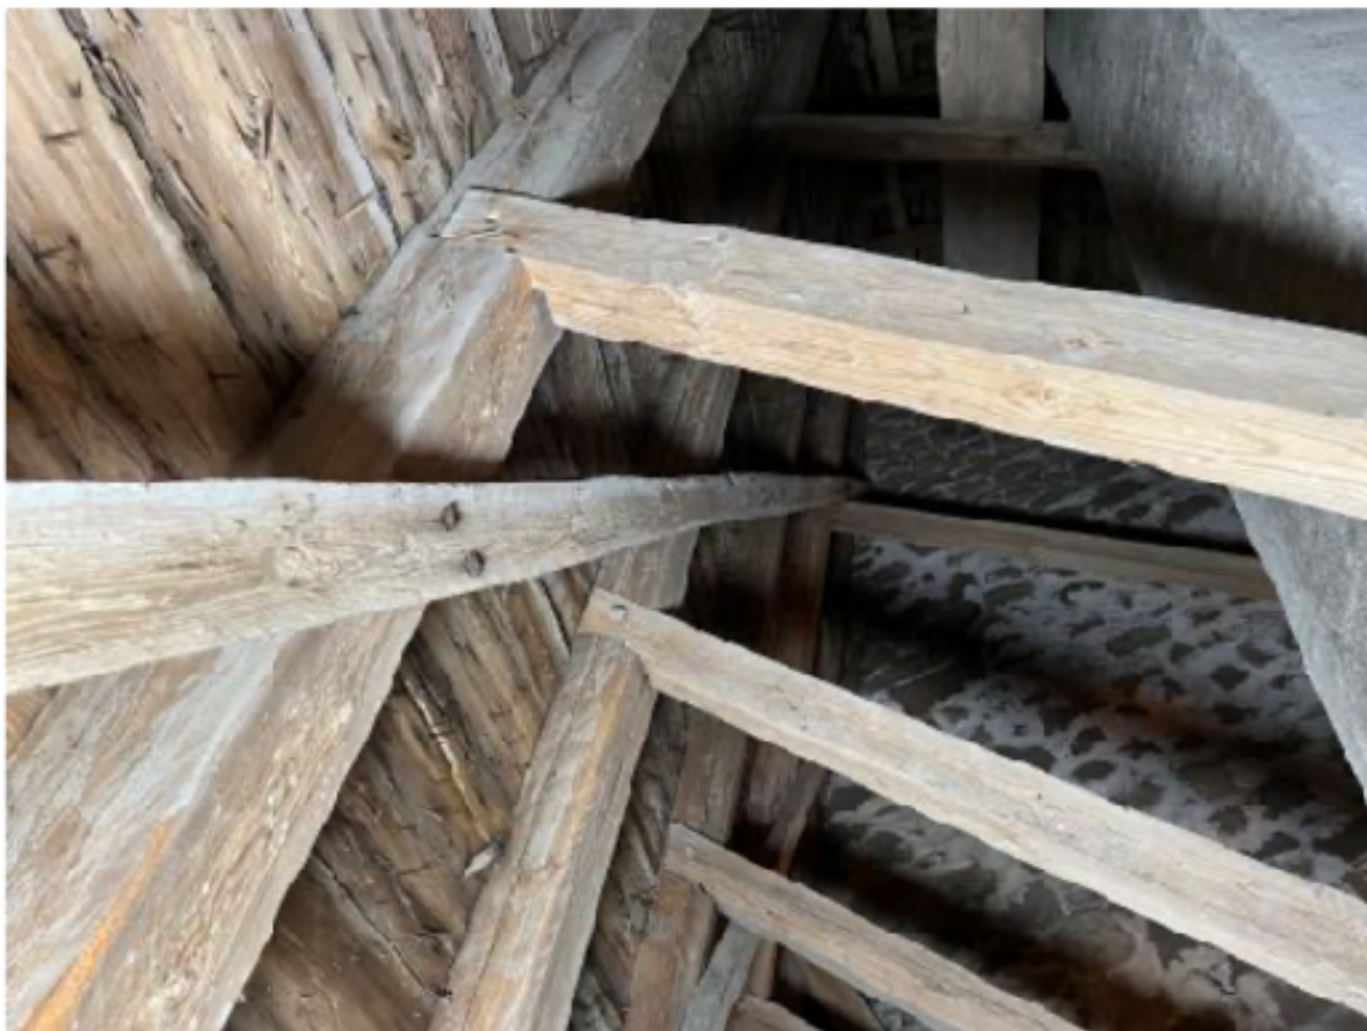
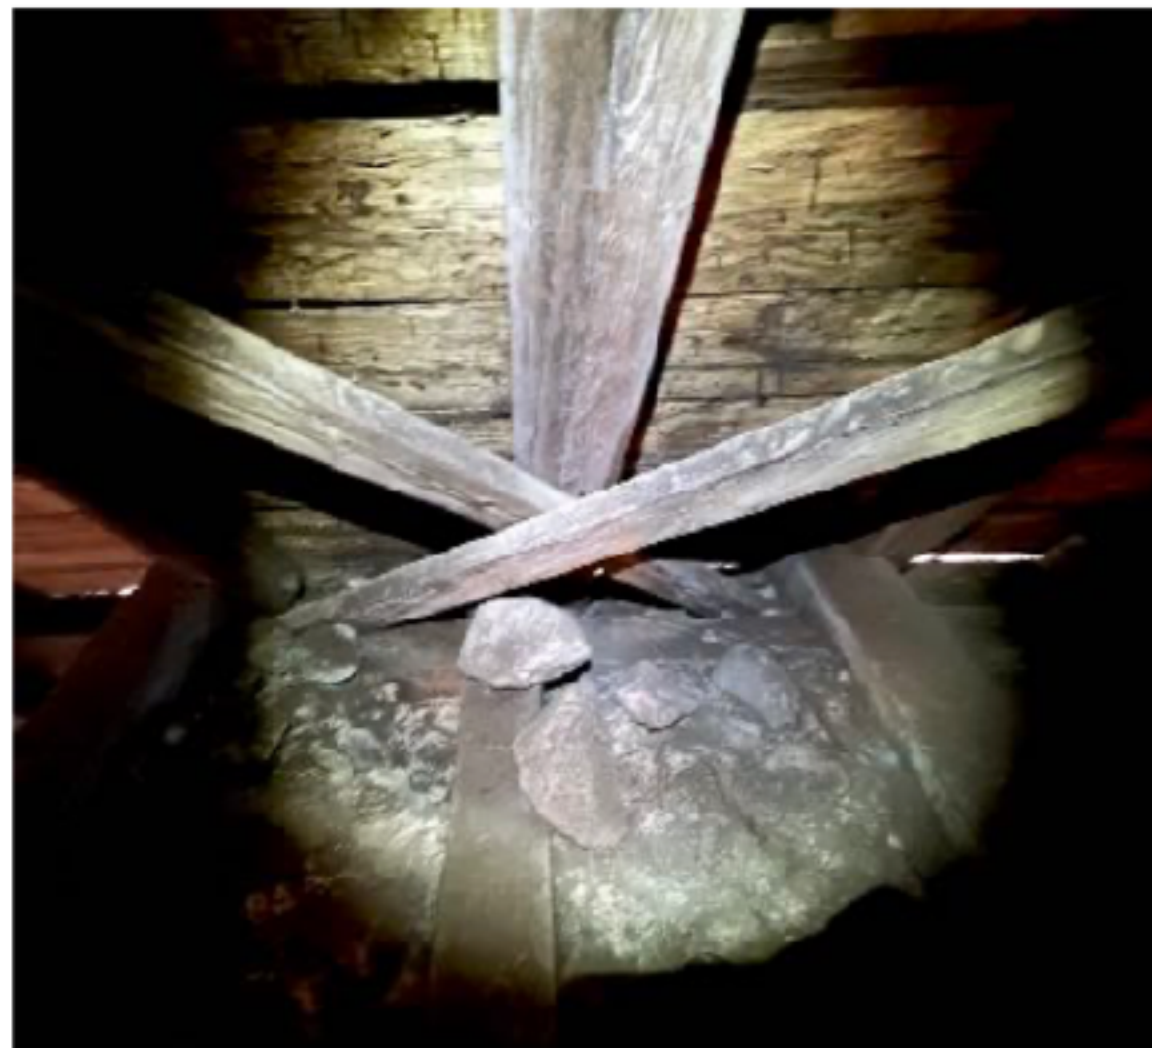
## Stormläkt

Både i kor (bild till vänster korets norra takfall) och skepp (bild till höger skeppets södra takfall) finns stormläkt som är ursprungliga och likåldriga medtaklagen. I koret är de monterade före korets östra stenröste uppfördes och de är inmurade i detta. Flera av stormläkten, alla?, är tillverkade av ek. De är förankrade med både dubb och spik. Dessa stormläkt är ett av de tidigaste beläggen i Sverige. Stormläkt, av denna typ, brukar förknippas med konstruktioner från 1300-talet och framåt.

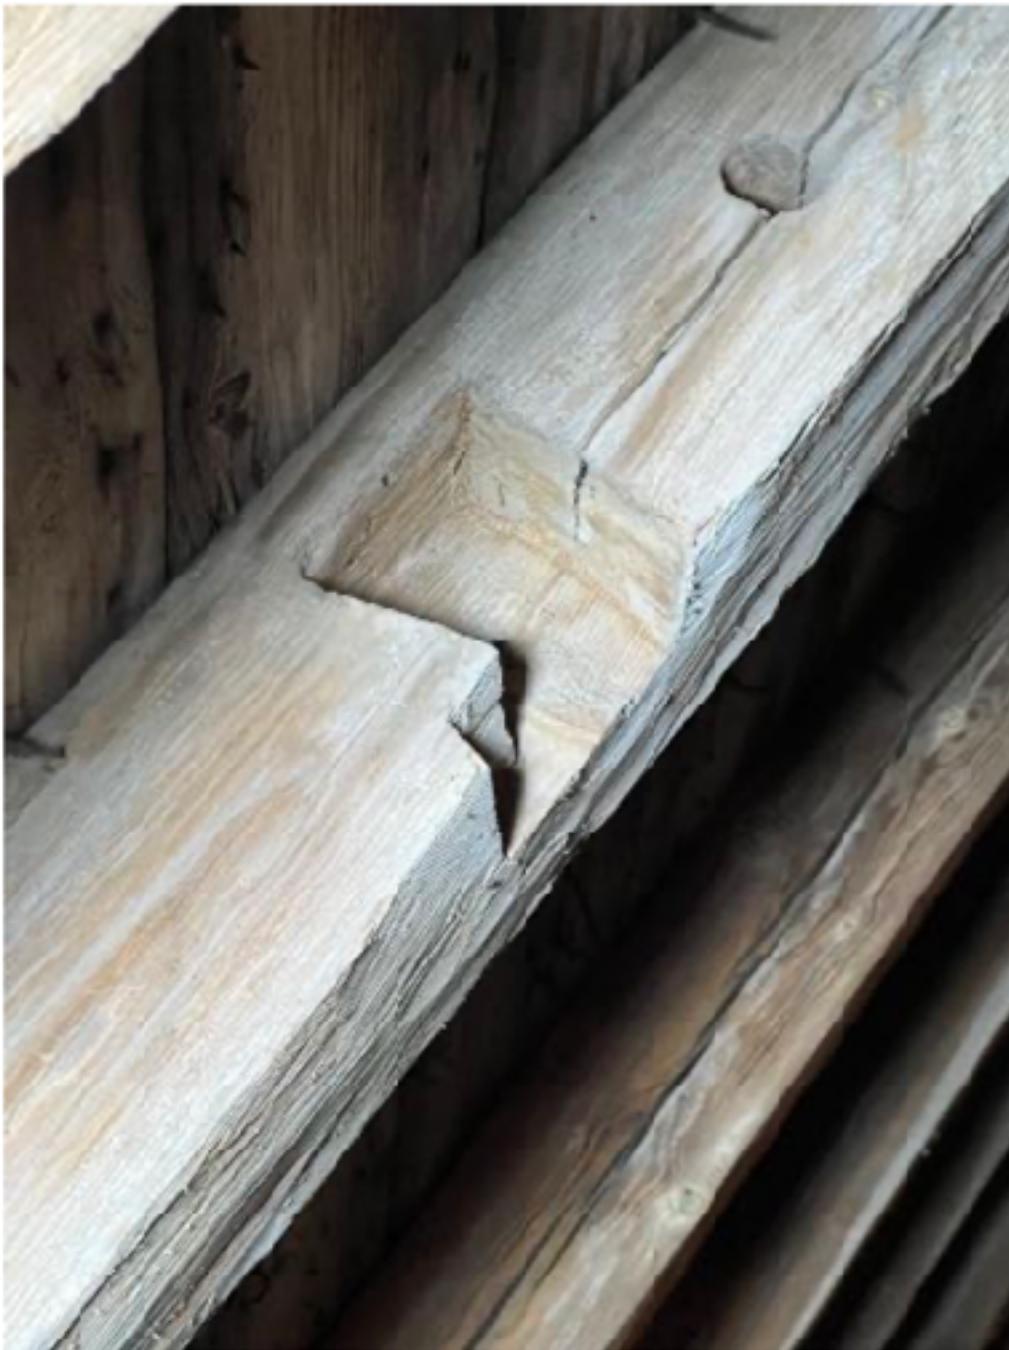
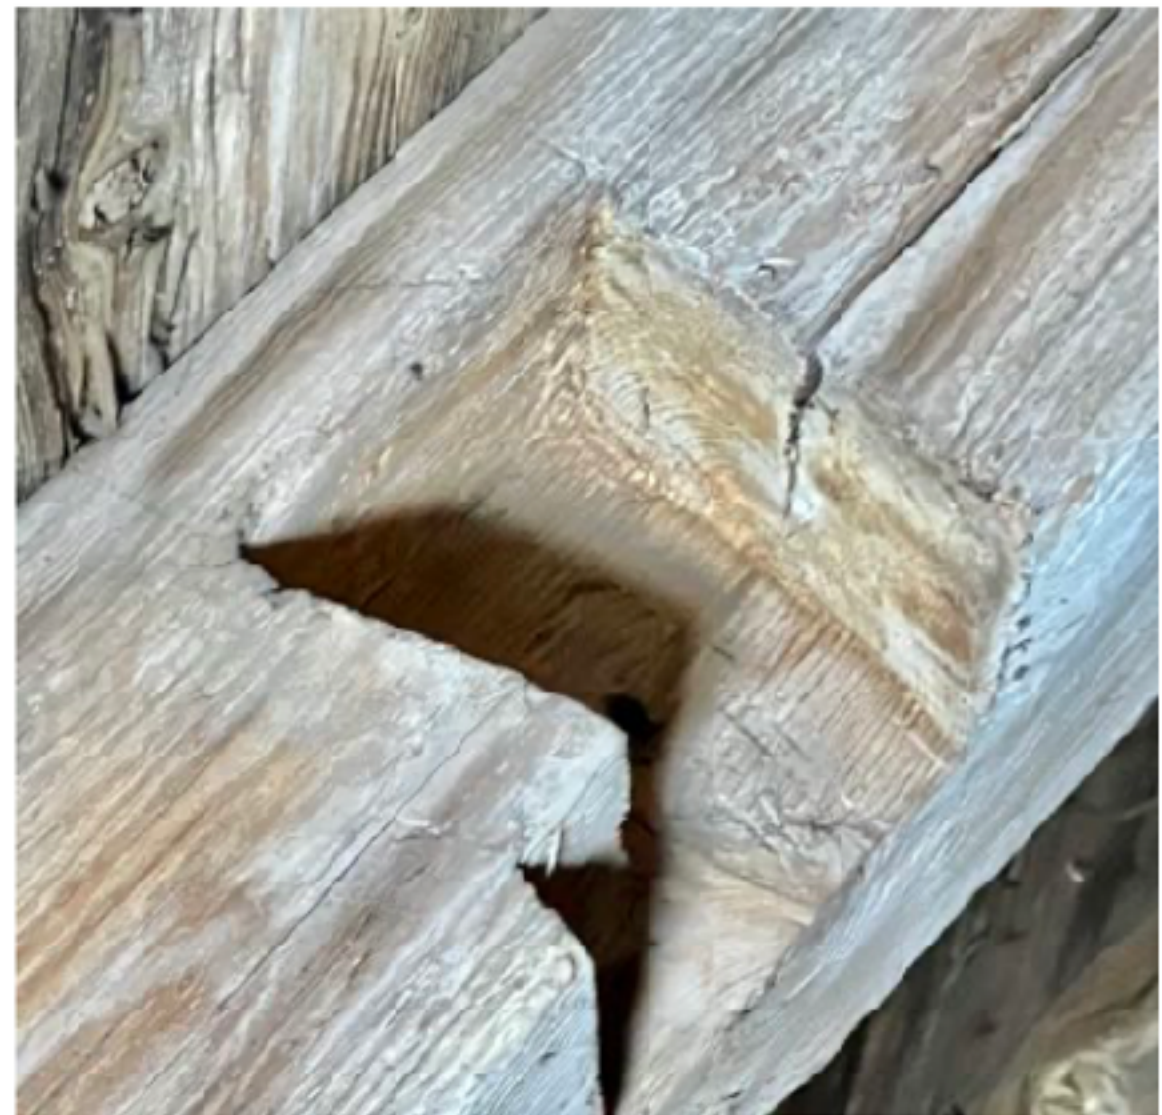
Notera att man tydligt ser att sparren är heltimmer utifrån årsringarna.

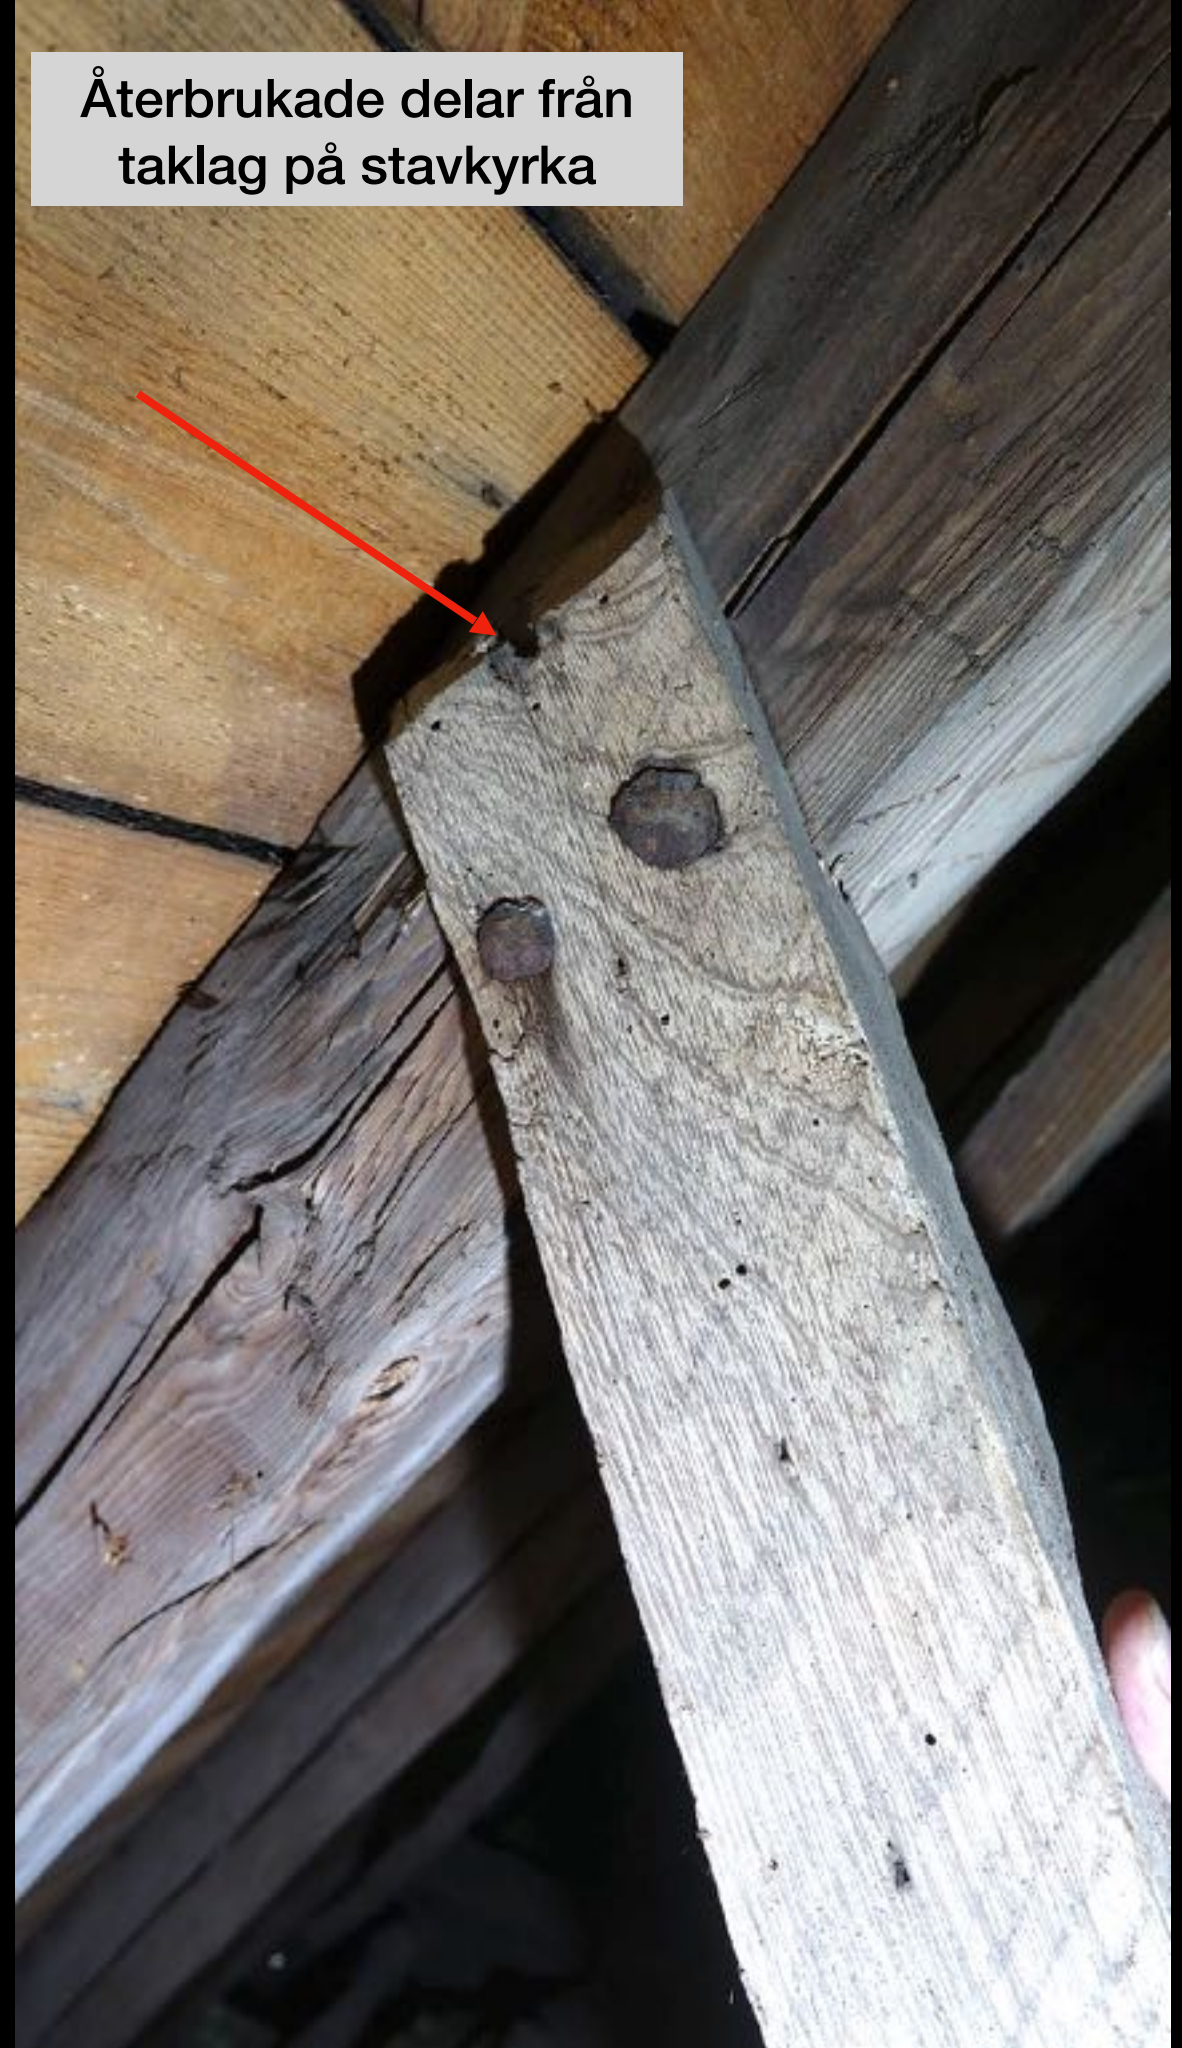
Återbrukade delar från  
taklag på stavkyrka

Äldre takstolsdelar från en trolig stavkyrka har använts vid uppförandet av nuvarande stenkyrkas taklag. Alla äldre delar är av sprätthuggen eller bredbilad ek.

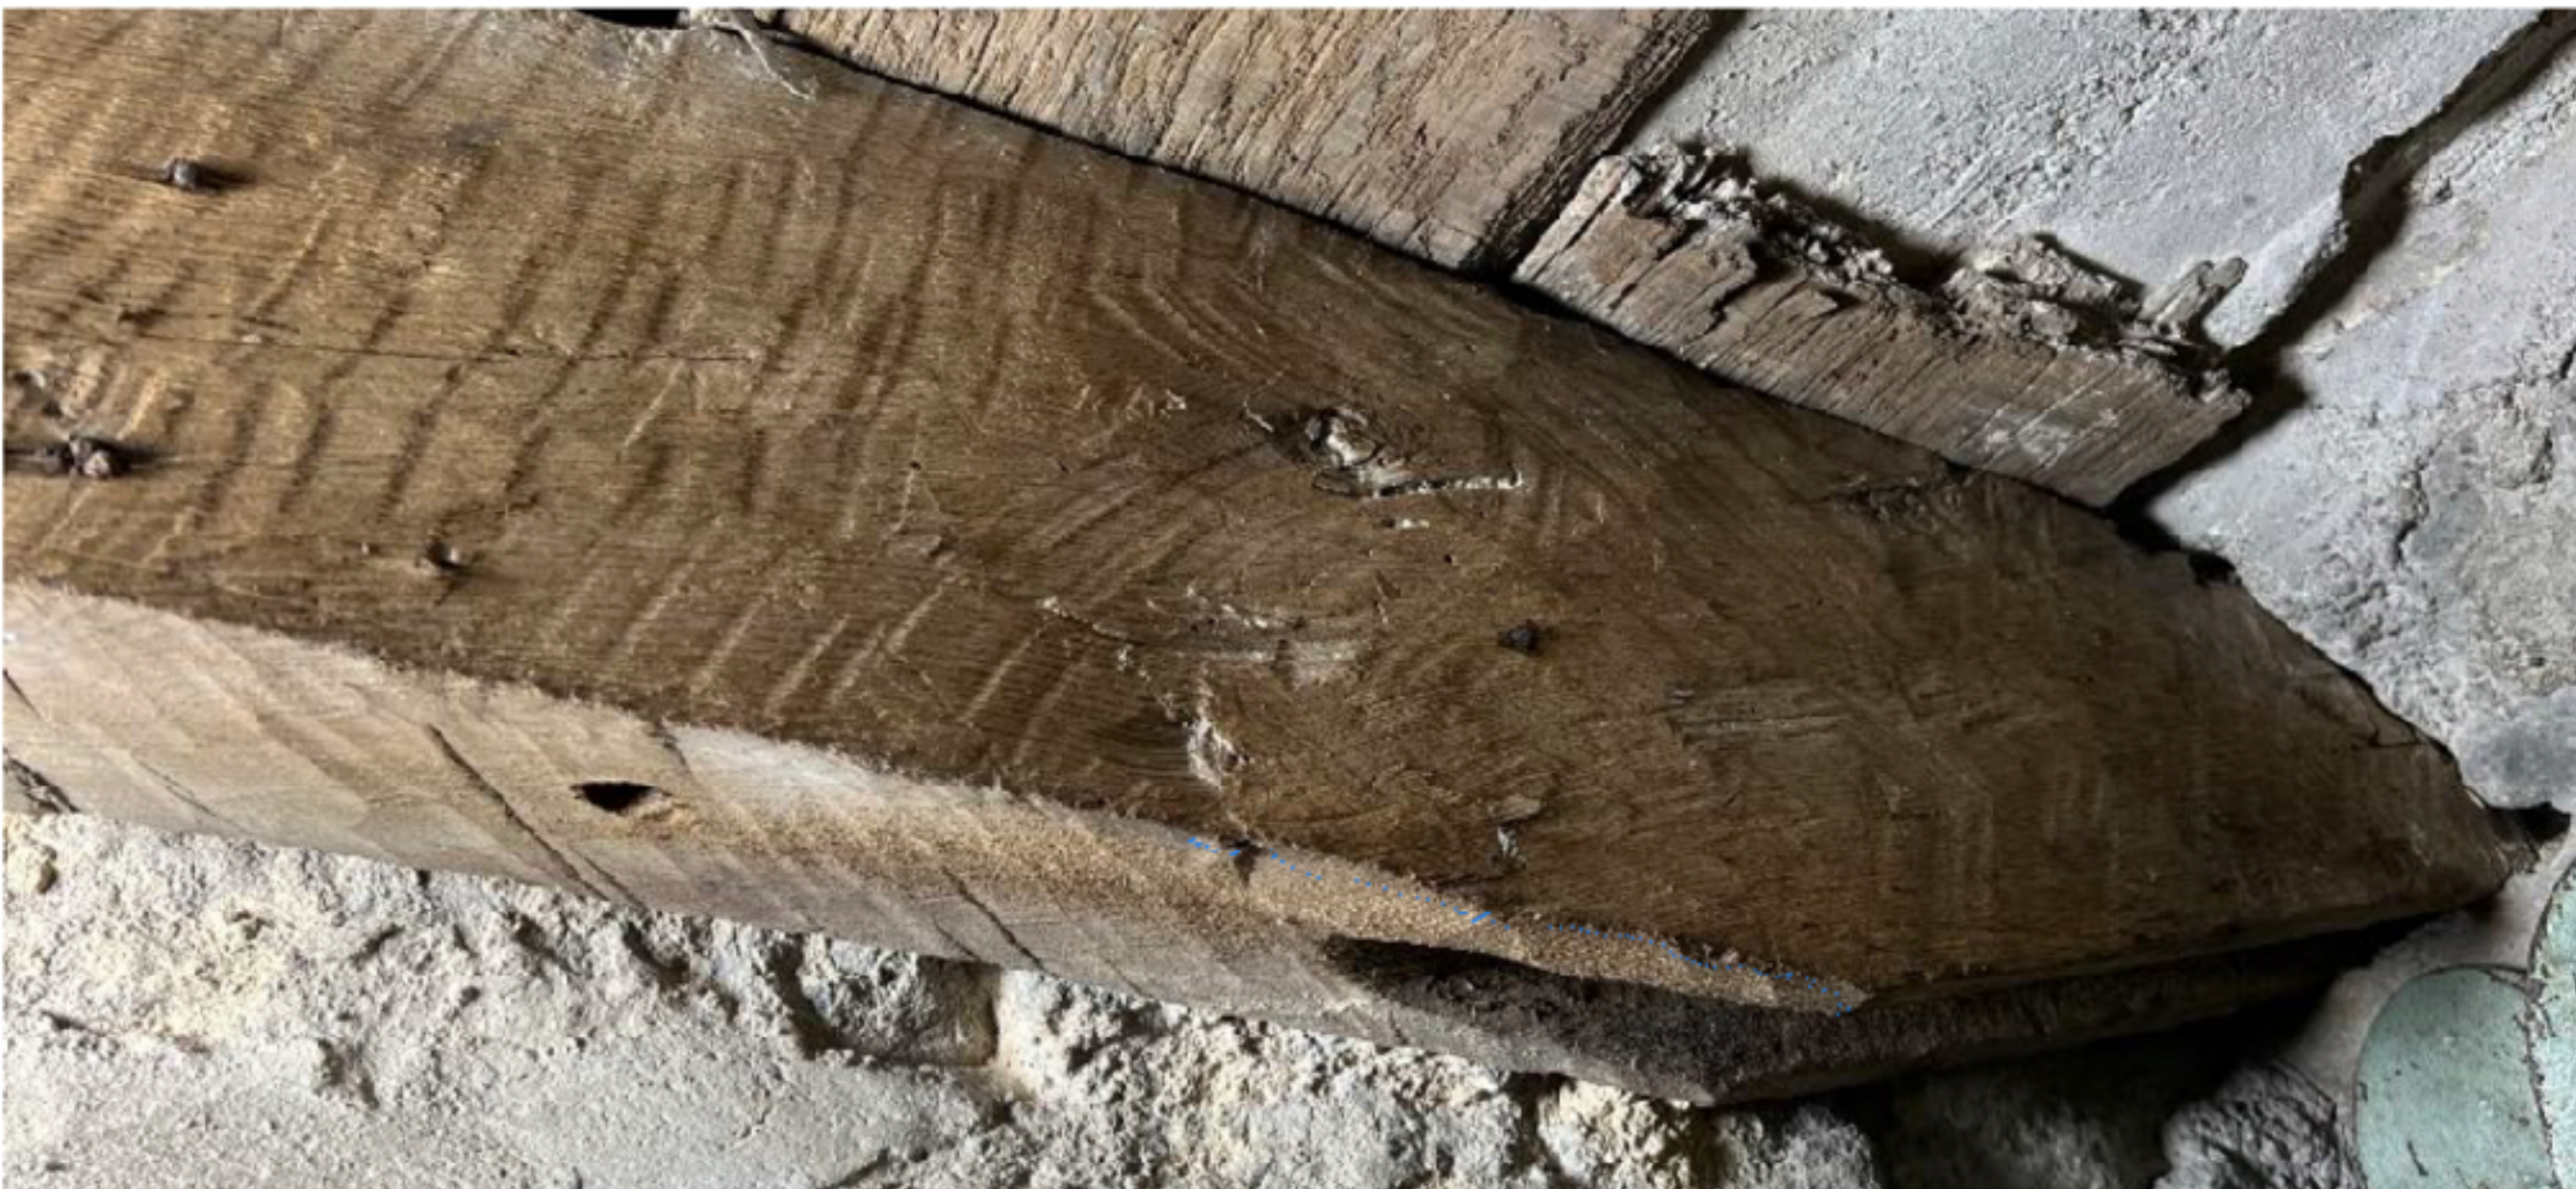
År 2012 utförde Hans Linderson analys av 2 stycken borrprov, 58240 och 58241 som togs på ekbågen, i rapport kallad avlastningsbåge. Dateringen av yttersta årsring i proven blev 1002. På bilden ovan kan man se attkärnsidan är vänd neråt och även att provtagningspunkten är förlagd på ett ställe där man missat minst 60 årsringar. Årsringarna är lättträknade i början men närmare provtagningspunkt kröker sig fibrerna vilket försvårar räkningen. Det bedöms dock som mest vara 70 årsringar som missats i provet. Även om samtliga möjliga årsringar varit provtagna så skulle splinten ha saknats. Det innebär att eken fällts efter 1060-1070.

**Dendrokronologisk analys:** År 2012 utförde Hans Linderson analys av 2 stycken borrhov, 58240 och 58241 som togs på ekbågen, i rapport kallad avlastningsbåge. Dateringen av yttersta årsring i proven blev 1002. På bilden ovan kan man se att kärnsidan är vänd neråt och även att provtagningspunkten är förlagd på ett ställe där man missat minst 100 årsringar. Årsringarna är lättträknade i början men närmare provtagningspunkt kröker sig fibrerna vilket försvårar räkningen. Det bedöms dock som mest vara 130 årsringar som missats i provet. Även om samtliga möjliga årsringar varit provtagna så skulle splinten ha saknats. Det innebär att eken fällts efter 1130.

**Hantverksvetenskaplig tolkning:** Valvformen tolkas vara ursprungligt använd för nuvarande plats. Det är tydligt att utrymmets väggar inte är i förband med bakomliggande vägg vilket innebär att valvformen är yngre än bakomliggande vägg. Det innebär att eken fällts efter 1130. Prov tagna i tornet har daterats till perioden 1158-1172. Det bedöms som sannolikt att den sekundära valvformen är yngre än tornet. Utifrån denna hypotes kan man datera valvformen till efter 1158.

Sannolikt skulle man kunna med hjälp av ett USB mikroskop kunna fotografera samtliga årsringar som ej är provtagna utan att överhuvudtaget göra ytterligare ingrepp på bågen och då erhålla en exaktare dendrokronologisk datering än efter 1130. Det skulle antagligen även kunna öka möjligheten att proveniensbestämma detta timmer och svara på om det kommer från samma skog som det analyserade timret i tornet-
