# Medeltida träbyggnadskonst i Växjö stift

4 dec 2024 Medeltida takstolsinventering av Växjö stift

Ett projekt av Carl Thelin, Mattias Hallgren, Karl-Magnus Melin, Samuel Palmblad, Robin Gullbrandsson.

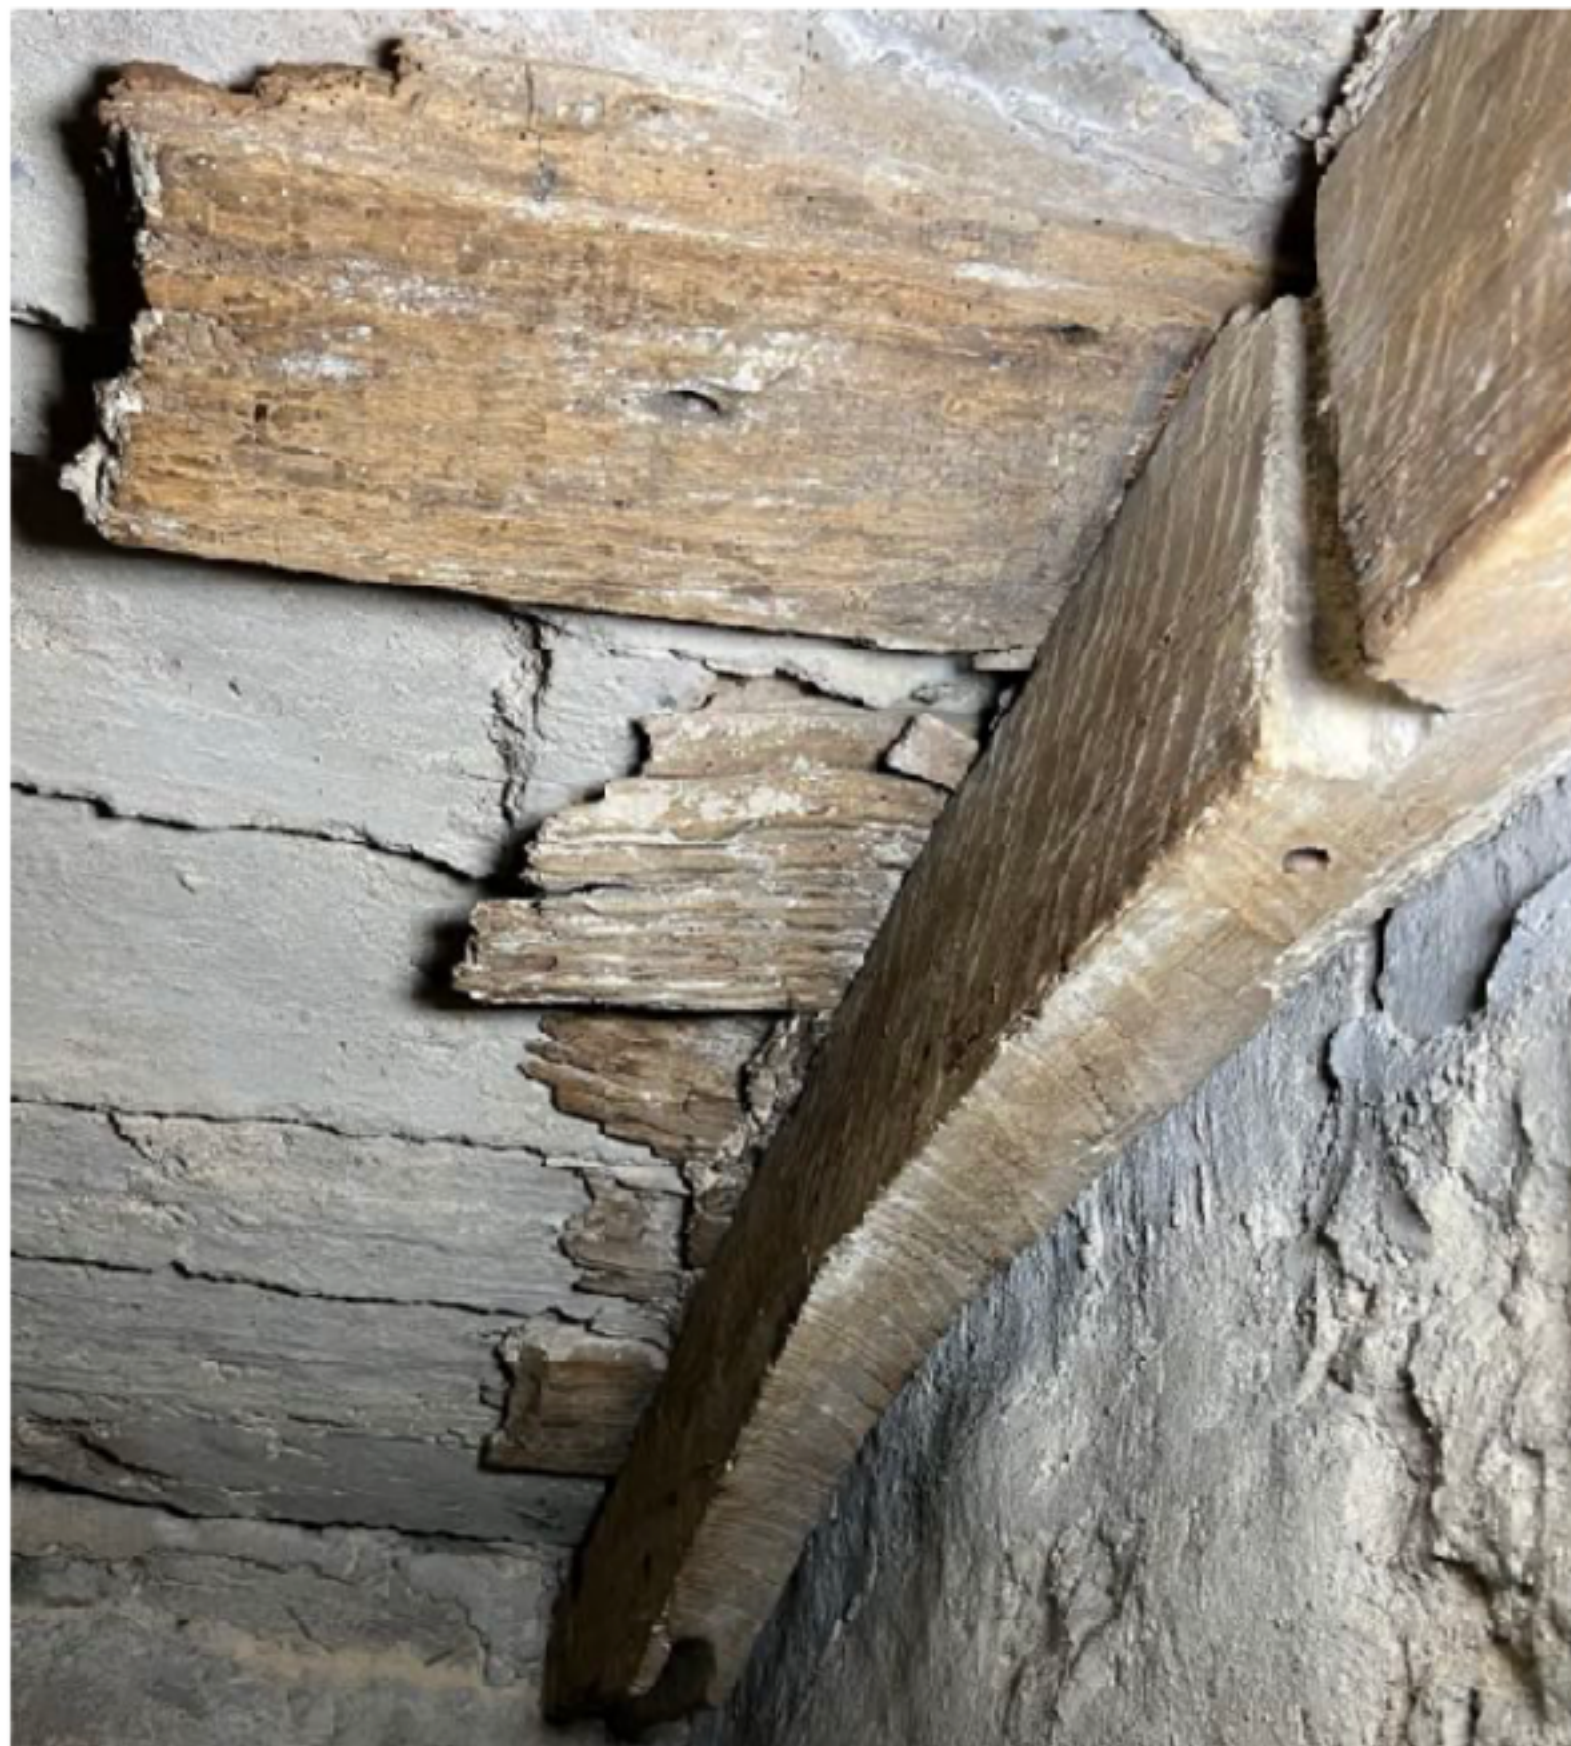
# Valvformens ursprungliga konstruktion, rekonstruktionsförslag

Digitalt visas på bilden hur valvformen kan ha sett ut. Bågtimret går en bit utanför stolparna in i murverket. Stolparna har en tapp i överändan som fixerar dem i befintliga spår i bågträet. Stolparna står på ett skarvat fotträ som har något sneddade ändar. I mitten finns en stör som är inträdd i befintlig skåra på valvbåge, i nederände står stören på det delade fotträet och fixerar det i läge.

Högst upp i bilden syns ytterligare ett bågträ som även det har haft hörnstolpar, stör och fotträ men dessa är ej inritade / skurna ur bild.

Ovanpå valvbågarna är uttritad valvformsplank vars exakta bredder finns bevarade som avtryck i bruket samt fragmentariskt ovanför befintlig valvbåge.

Avsikten har varit att valvformen skulle avlägsnas när valvet var klart. Så har mestadels skett men av någon anledning lät man ena valvbågen sitta kvar och fragment av valvplanken.

I rekonstruktionsförslaget skulle man genom att kapa av stören enkelt kunna lyfta först ena halvan av fotträet och då sänka den vänstra stolpen som kunde avlägsnas och sen på samma sätt den högra. Då valvbågen även är lite inmurad skulle man behövt hugga av ena inmurade änden för att kunna sänka och ta bort den och därefter även takplanken.
